KIK Kalandus programmi projekti nr 18080
„Kalastiku kaitsemeetmete vajadus hüdroelektrijaamaga paisude juures“
aruanne

Sihtfinantseerija: SA Keskkonnainvesteeringute Keskus

Töö teostajad: Rein Järvekülg
Lauri Pensa
Ado Sinimets

Tartu 2022

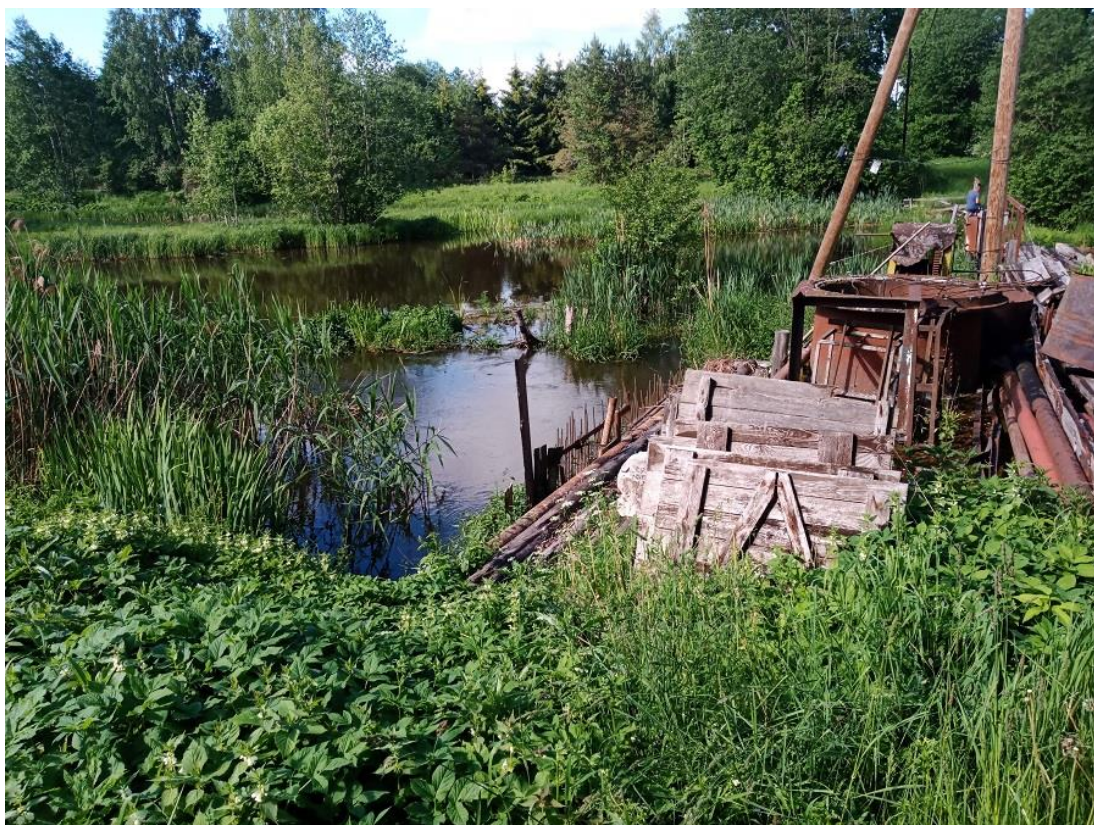
Foto Paidra-2. Paidra hej turbiinikanali sissevool (09.06.2022).

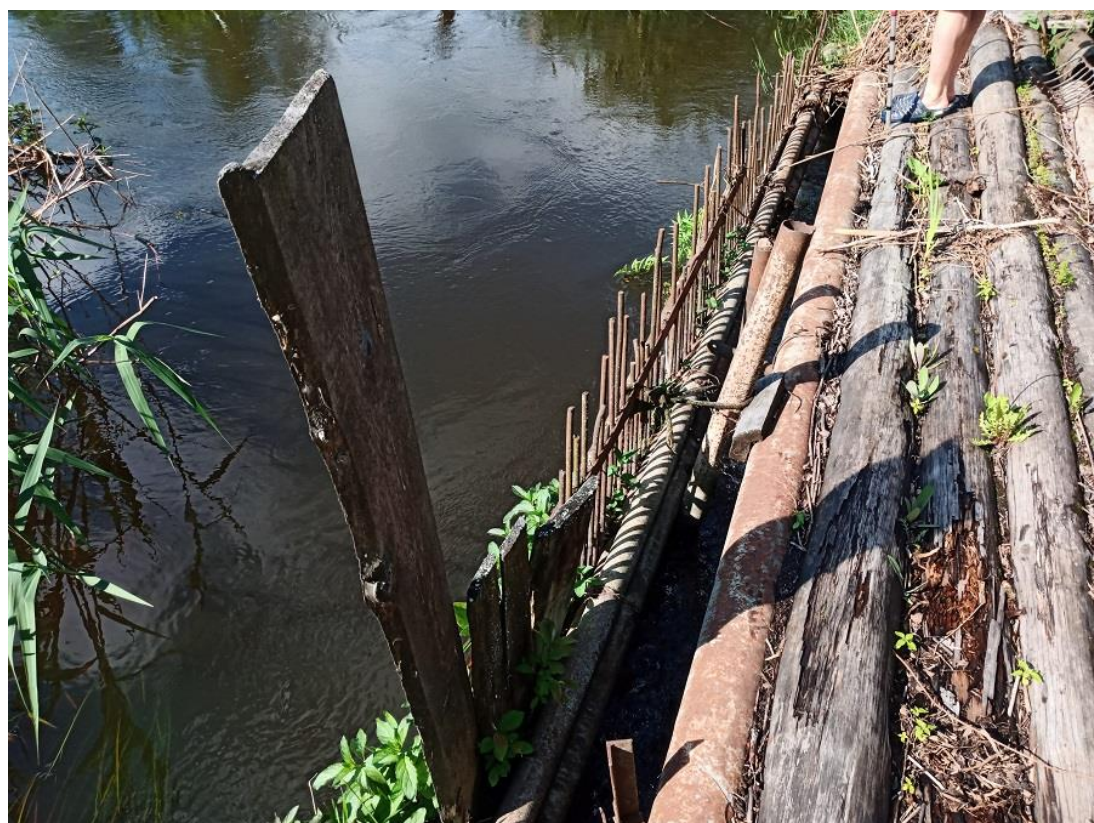
Turbiini sissevoolul ümarterasest varbadega võre avadega 30...40 mm. Võre on deformeerunud. Veeloas punkt 8 nõue: „Tagada kaladele möödapääs turbiinist ja juurdevoolukanalist nii, et vool ei viiks kalasid endaga veevõtu alasse kaasa“. Nõue täidetud puudulikult.

Foto Paidra-3. Paidra hej turbiinikanali sissevoolul olev võre on deformeerunud, suurte avadega ja vajab asendamist (09.06.2022).

1. Vajalik on kalapääsu rajamine.
2. Vajalik on turbiini sissevoolule paigaldada korralik võre avadega ≤ 20 mm.

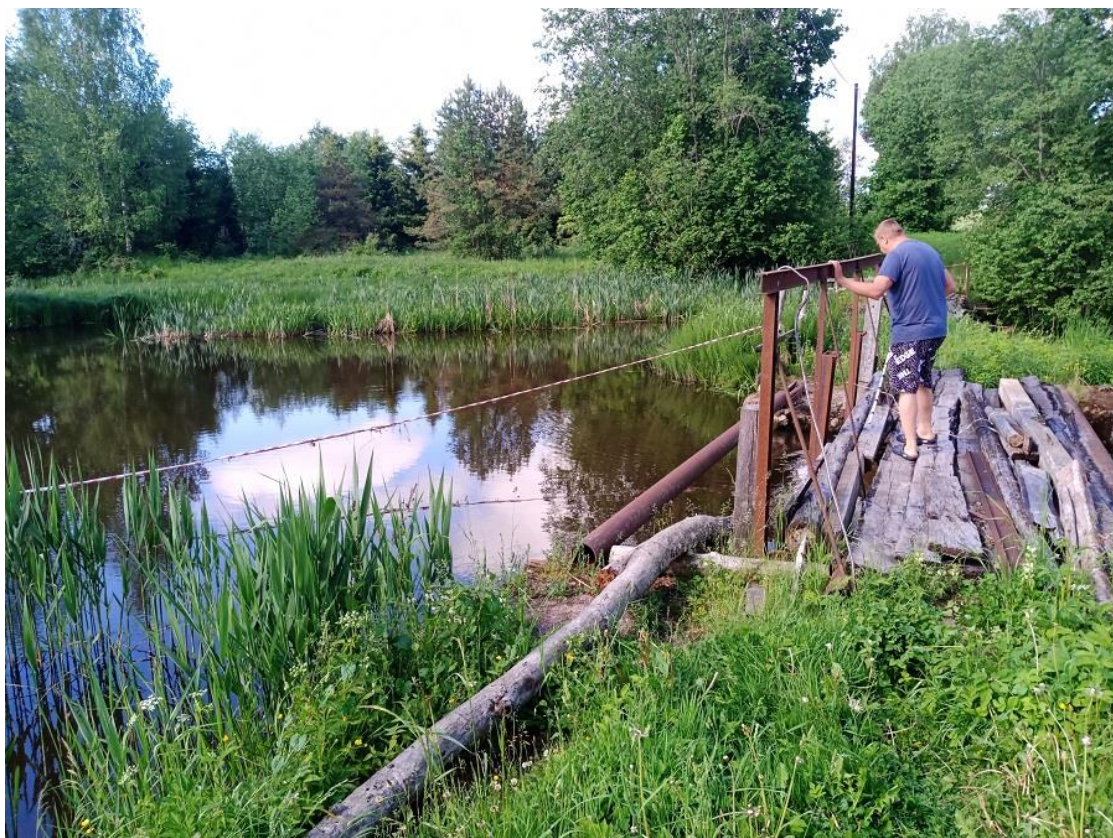
Kalade laskuva rände tingimused ebasoodsad. Laskuv ränne võimalik ohutult vaid liigveelaskude kaudu ning seda ainult veerohkemal ajal. Madalvee ajal vooluhulk liigveelaskudes väike, veetäide liigveelaskude varjade peal liiga väike. Liigveelasu all kaldega betoonplaat, mille peal veetäide madalvee ajal väike – kalad võivad end kukkudes vigastada.

Foto Paidra-4. Paidra paisu parem liigveelask (09.06.2022).

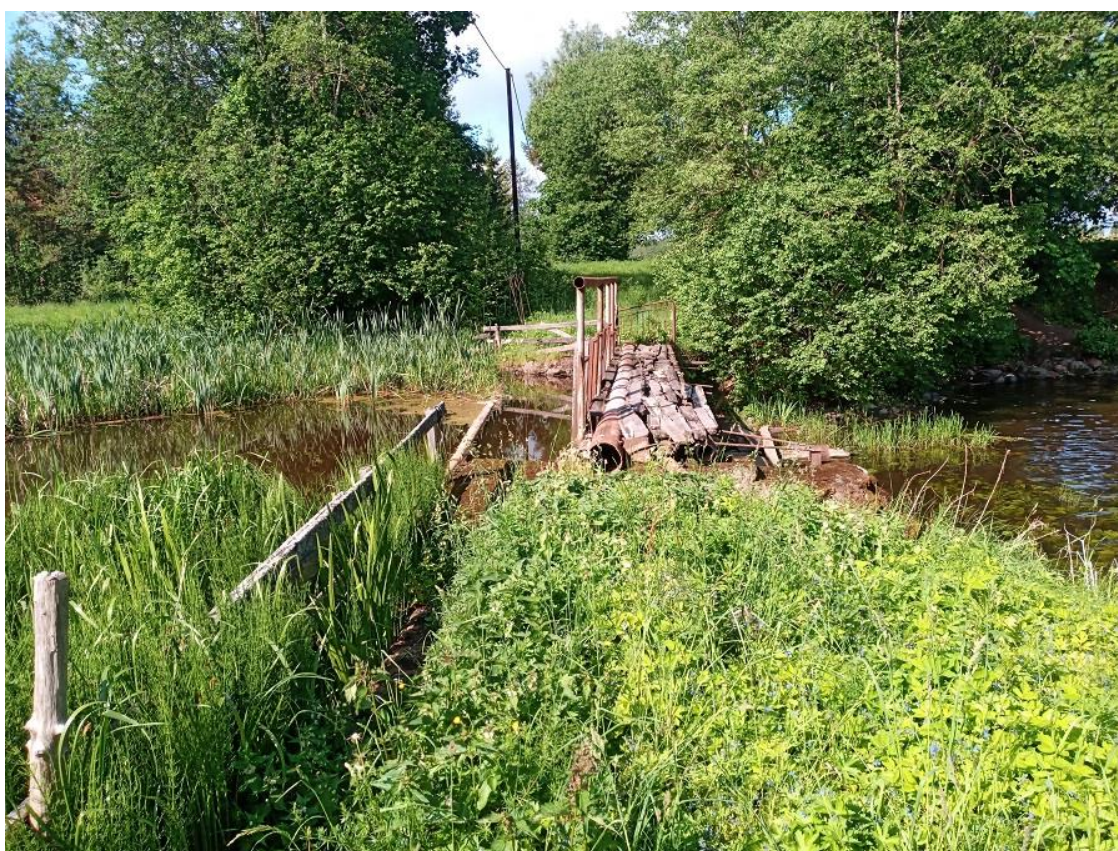
- turbiini veetarve 1,2...1,3 m³/s,
- vooluhulk paremas liigveelasus 0,4 m³/s,
- vooluhulk vasakus liigveelasus 0,05 m³/s (lekked läbi varjade),
- paisu ehituslik seisund halb.

Foto Paidra-5. Paidra paisu vasak liigveelask (09.06.2022).

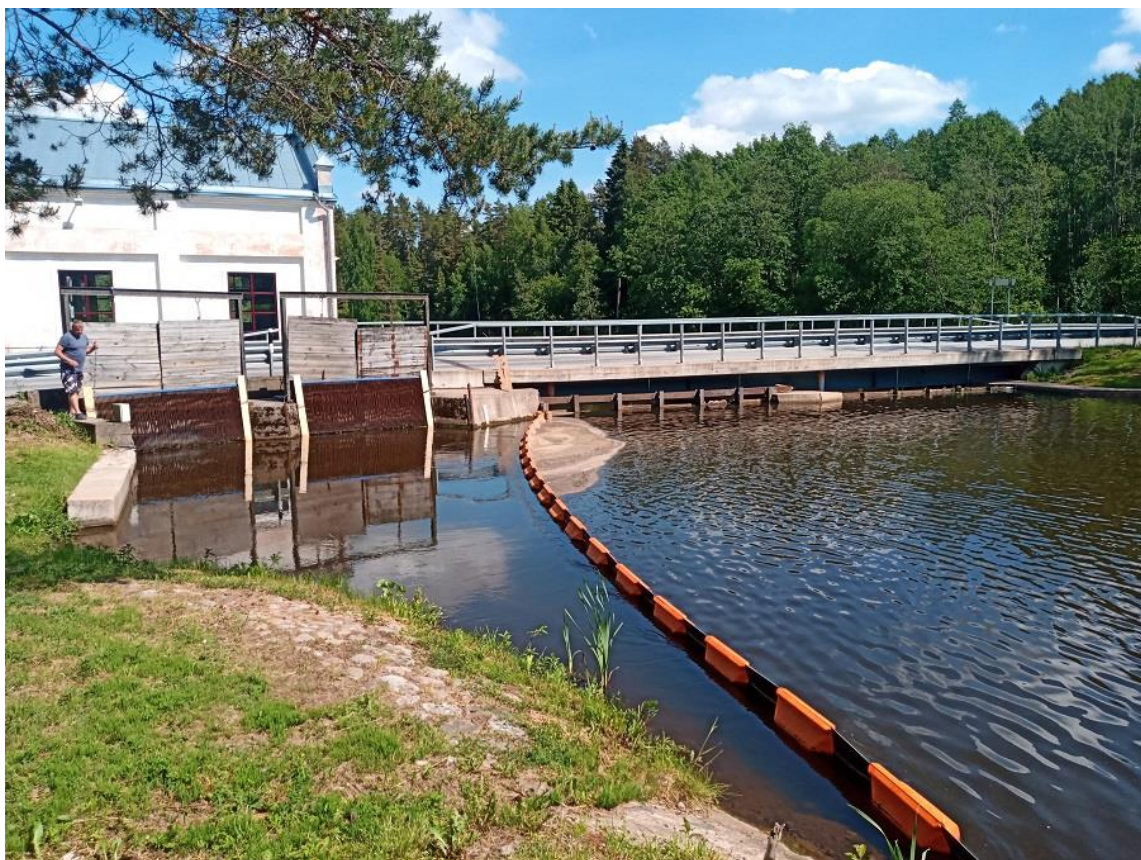
Foto Leevaku-1. Pais on rajatud koos mnt sillaga, turbiinide sissevoolud asuvad jõe vasaku kalda ääres (09.06.2022).

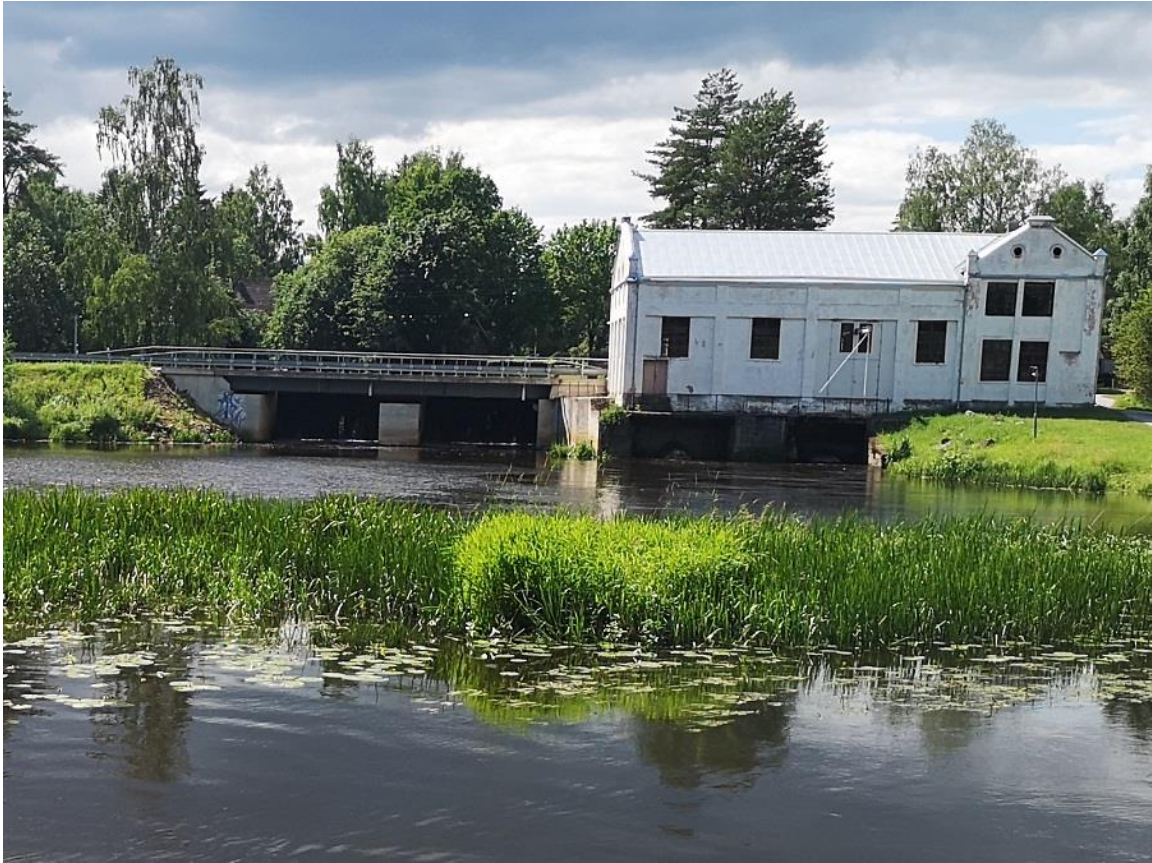
Foto Leevaku-4. Leevaku pais ja hej hoone alavee poolt vaadates (05.07.2022).

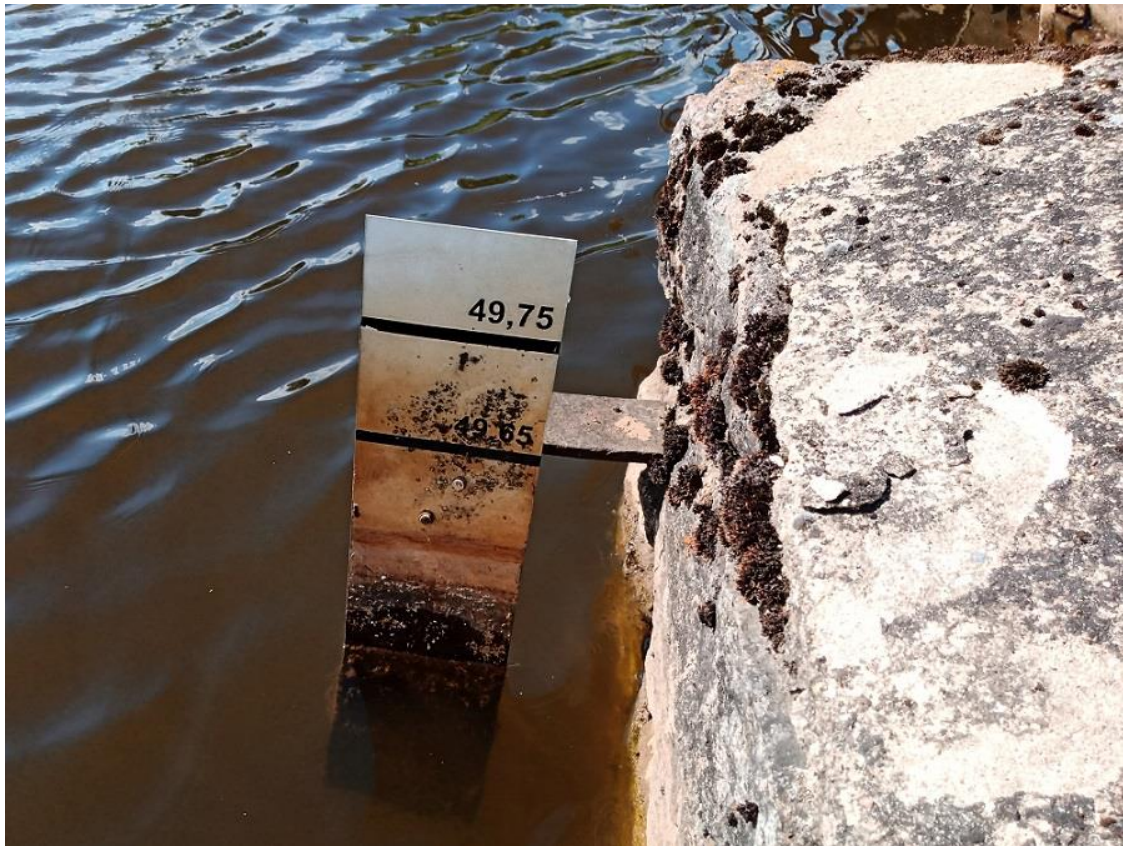
Foto Pikru 6. Paisjärves olev mõõtelatt näitab, et veetase on $\leq 49,45$ abs. Vastavalt veeloale peab paisjärve normaalpaisutustase olema $49,82$ m abs ± 5 cm. Sellest madalam veetase on lubatud ainult põua ajal, kui jõe vooluhulk ei kata paisu lekkeid. Vaatamata ligi $0,4$ m NPT-st madalamale veetasemele hüdroelektrijaam töötab (13.06.2022)!

1. Vajalik on kalapääsu rajamine.
2. Vajalik on turbiini sissevoolule paigaldada tihedam võre avadega ≤ 20 mm.
3. Vajalik on lõpetada hej tsükliline töö ja jõe äravoolu reguleerimine. Selleks on vajalik paisjärve paigaldada veetaseme mõõtur, mis pidevalt (min iga 5 minuti tagant) registreeriks veetaseme ja salvestaks andmed. Kord kvartalis peaks paisu omanik esitama mõõtmistulemused Keskkonnaametile.

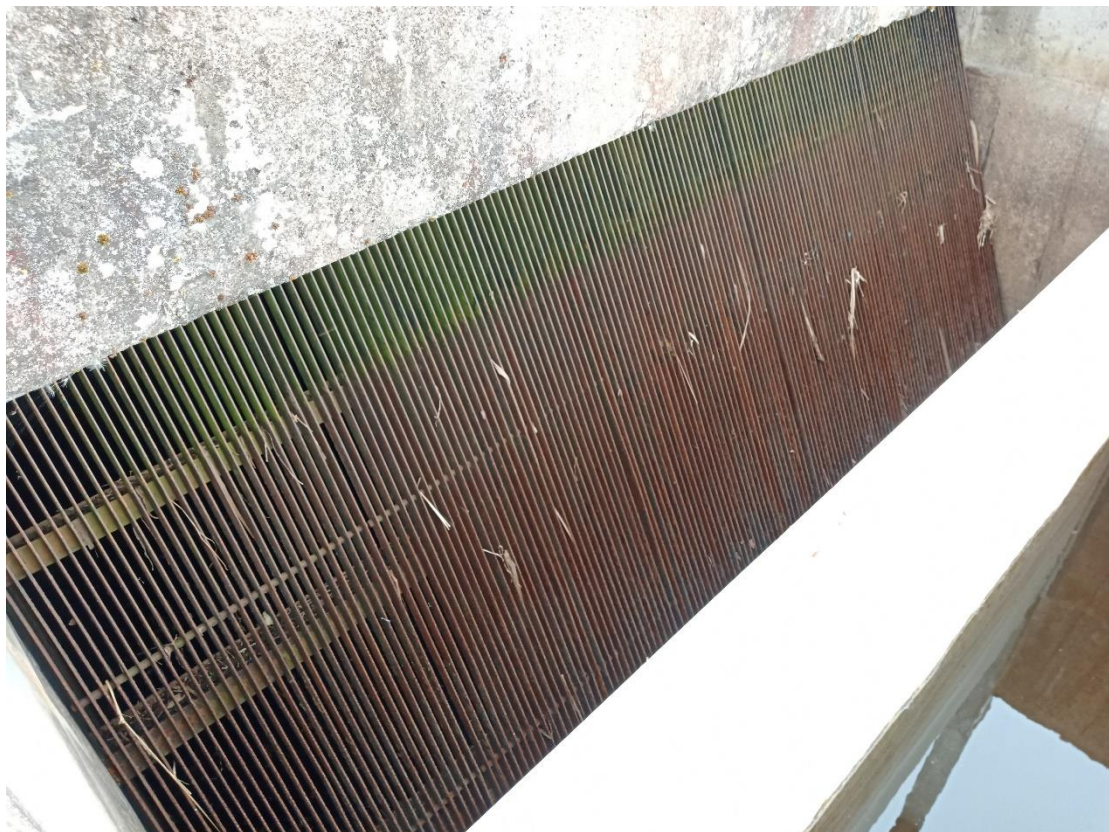
Foto Painküla 6. Võre Painküla hej sissevoolukanali ees on korralik (14.06.2022).

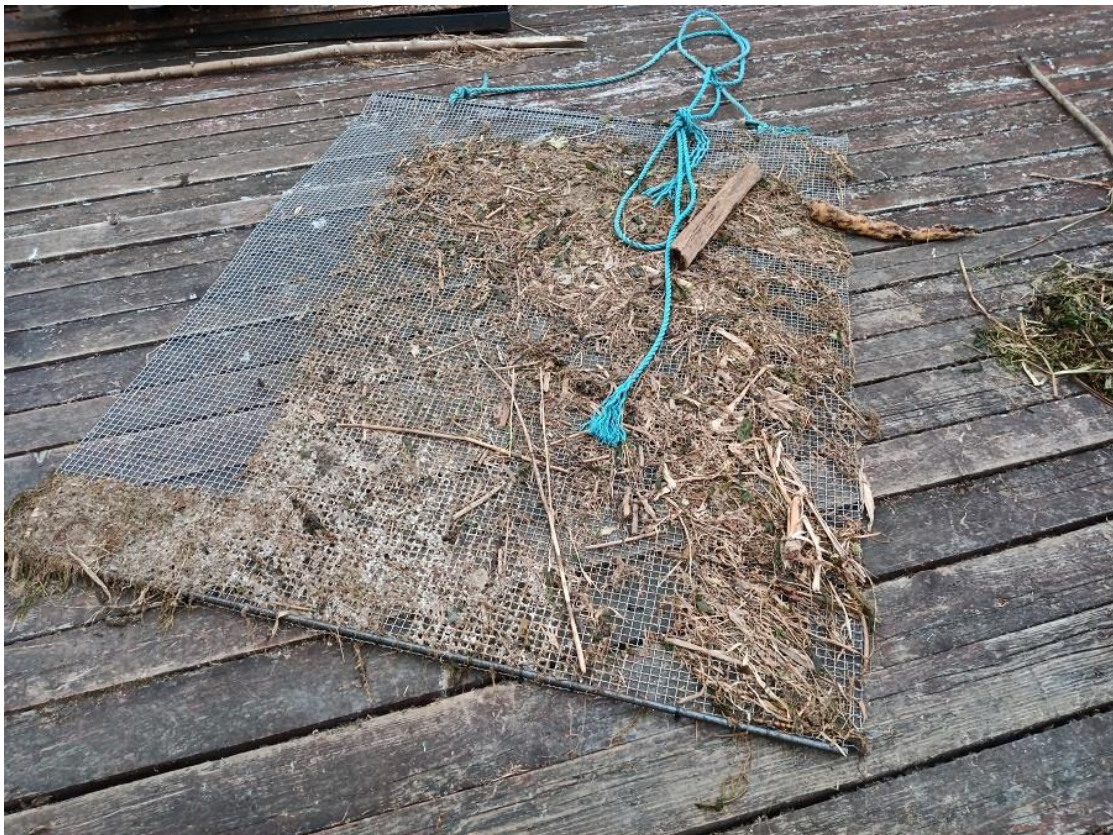
Foto Kamari 4. Kamari hej juures olnud tihedam võre (avad 10 x 10 mm), mida eeldatavasti kasutati põhivõre ees perioodil 20.04 kuni 10.06 (14.06.2022).

1. Vajalik on hej juurdevoolukanali sissevool sulgeda võrega, mille avad on ≤ 20 mm.
2. Vajalik on hej äravoolukanali suue sulgeda võrega, mille avad on ≤ 20 mm.
3. Vajalik on paigaldada võre avadega ≤ 20 mm ka hej sissevoolule.
4. Vajalik on tellida ja seejärel rakendada insener-tehniline lahendus, kuidas tagada vooluhulga 2,0 m³/s säilimine Põltsamaa jões hej derivatsioonikanalite sisse- ja väljavoolu vahelises jõeosas ning kuidas nõude täitmist ka kontrollida.
5. Kamari II paisu omanikult tuleb nõuda, et ta regulaarselt puhastaks kalapääsu sissevoolu risust. Nõude täitmist tuleb Keskkonnaametil aegajalt ka kontrollida.

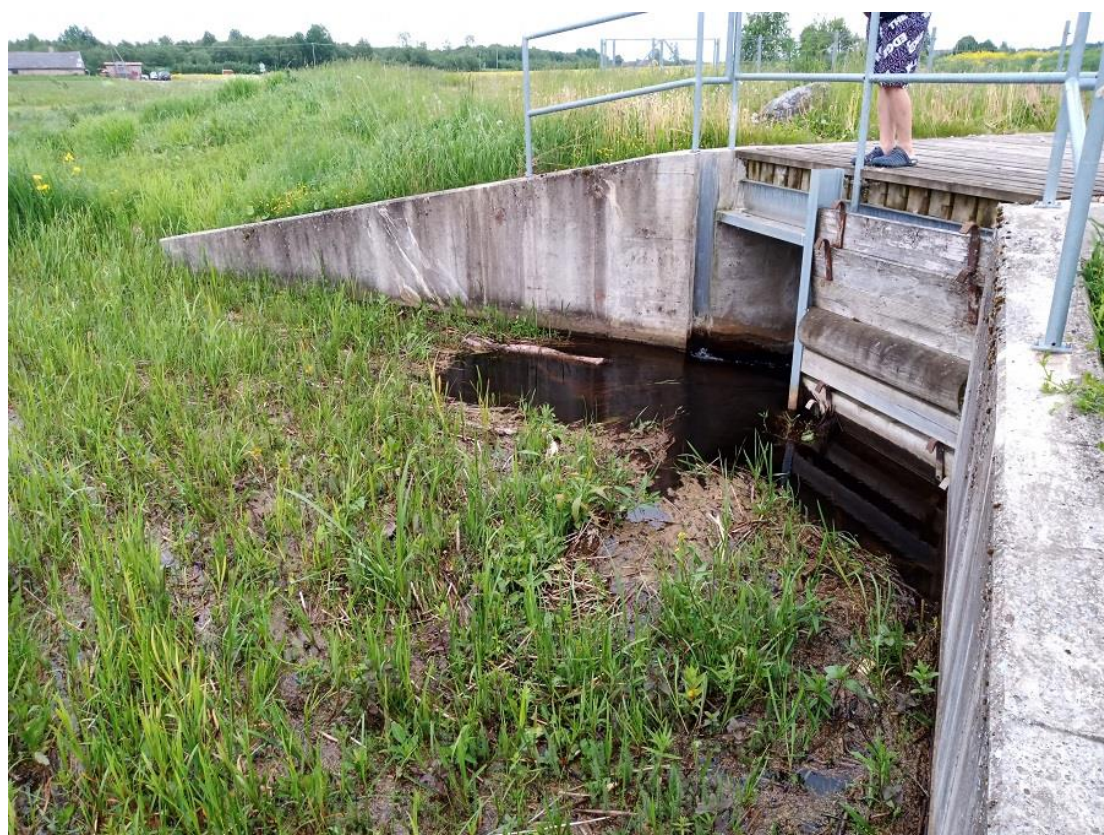
Foto Kamari 6. Kamari II paisu kalapääsu sissevool oli ummistunud ja vajab puhastamist risust (14.06.2022).

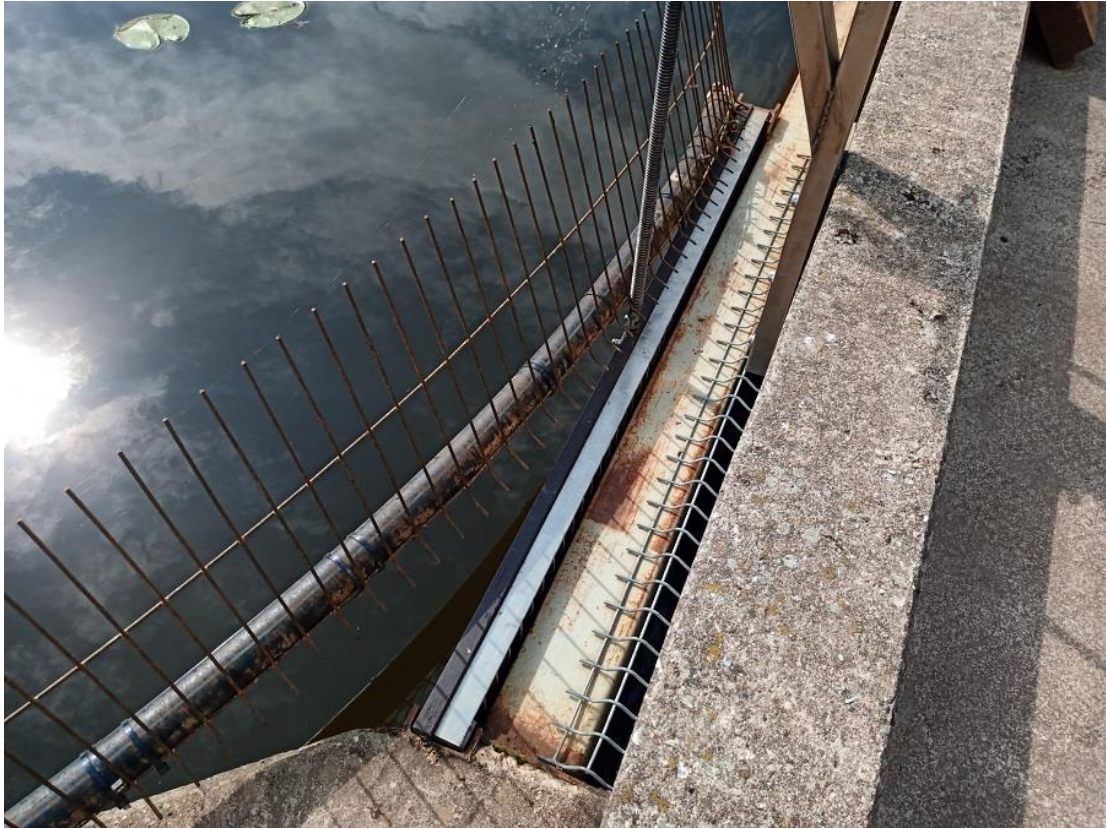
Foto Elva (Räbi) 3. Võre turbiinikanali sissevoolul oli vaatluspäeval avadega 32 mm (10.06.2022).

1. Vajalik on jälgida veeloa nõuete tähtajalist täitmist kalapääsu rajamise osas.
2. Vajalik on kontrollida, kas turbiini sissevoolule on paigaldatud tihedam võre (avad ≤ 25 mm) ja paisule veetaseme mõõdulatt.
3. Tuleb muuta ära veeloa nõue, millega lubatakse paisjärve veetaseme kõigutamist 20 cm ulatuses hüdroenergia kasutamise ajal.
4. Vajalik on paigaldada paisjärve veetaseme mõõtur koos andmete pideva registreerimise ja salvestamise funktsiooniga (min 1 kord 5 minuti jooksul). Kord kvartalis tuleb paisjärve veetaseme mõõtmisandmed esitada Keskkonnaametile.

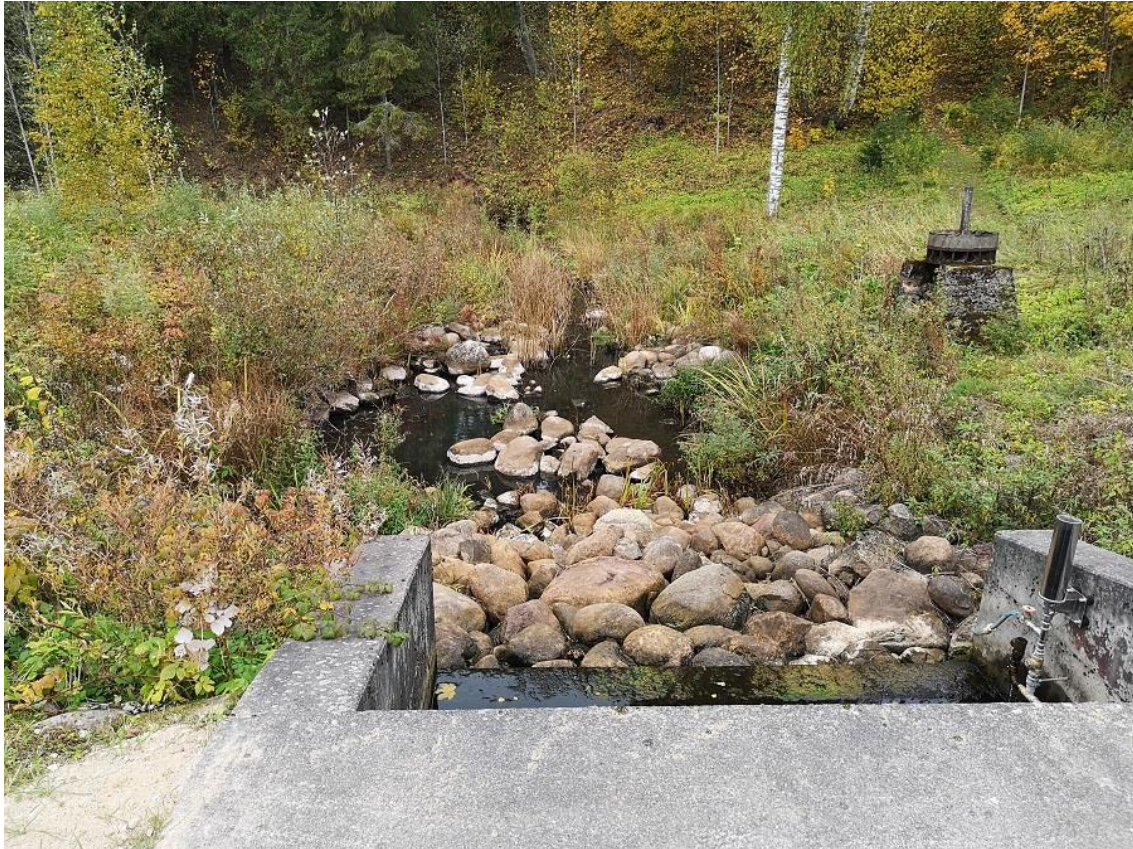
Foto Elva (Räbi) 5. Elva (Räbi) paisu parempoolne liigveelask. Sellesse oleks loogiline kujundada kalapääs (10.06.2022).

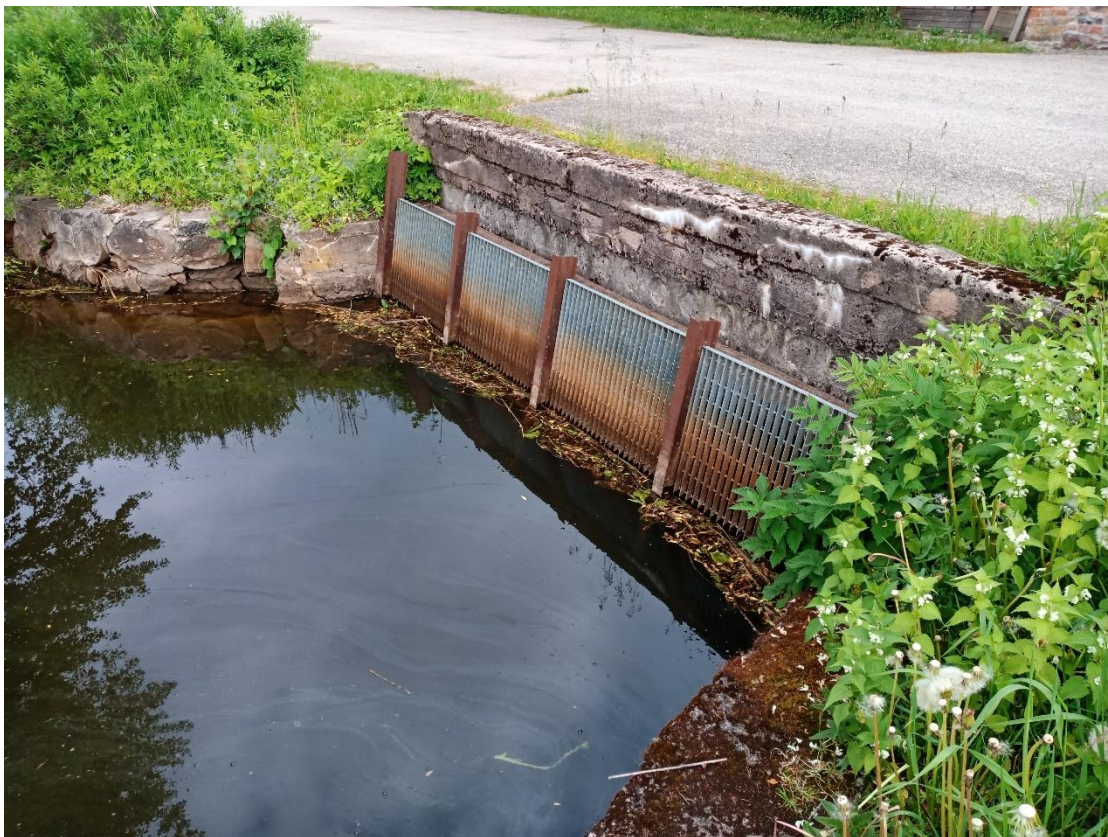
Foto Hellenurme 4. Turbiinide sissevoolukanali ees olev võre avadega 32 mm (10.06.2022).

1. Vajalik on kalapääsu rajamine.
2. Vajalik on turbiini sissevoolule paigaldada korralik võre avadega ≤ 20 mm.
3. Elektrienergia tootmiseks ei tohi Hellenurme veskile uut luba väljastada.
3. Veeluba peab välistama olukorra, kus veskiturbiini töötades muudetakse järsult ja suures ulatuses jõe äravoolu. (Selgitus: Elva jõe tavapärane madalvee aegne vooluhulk on 0,2...0,3 m³/s, teadaolevalt töötab aga veskiturbiin kordades suuremate vooluhulkadega. Seega võib veskiturbiini töö põhjustada Elva jões allpool suuri vooluhulga kõikumisi).

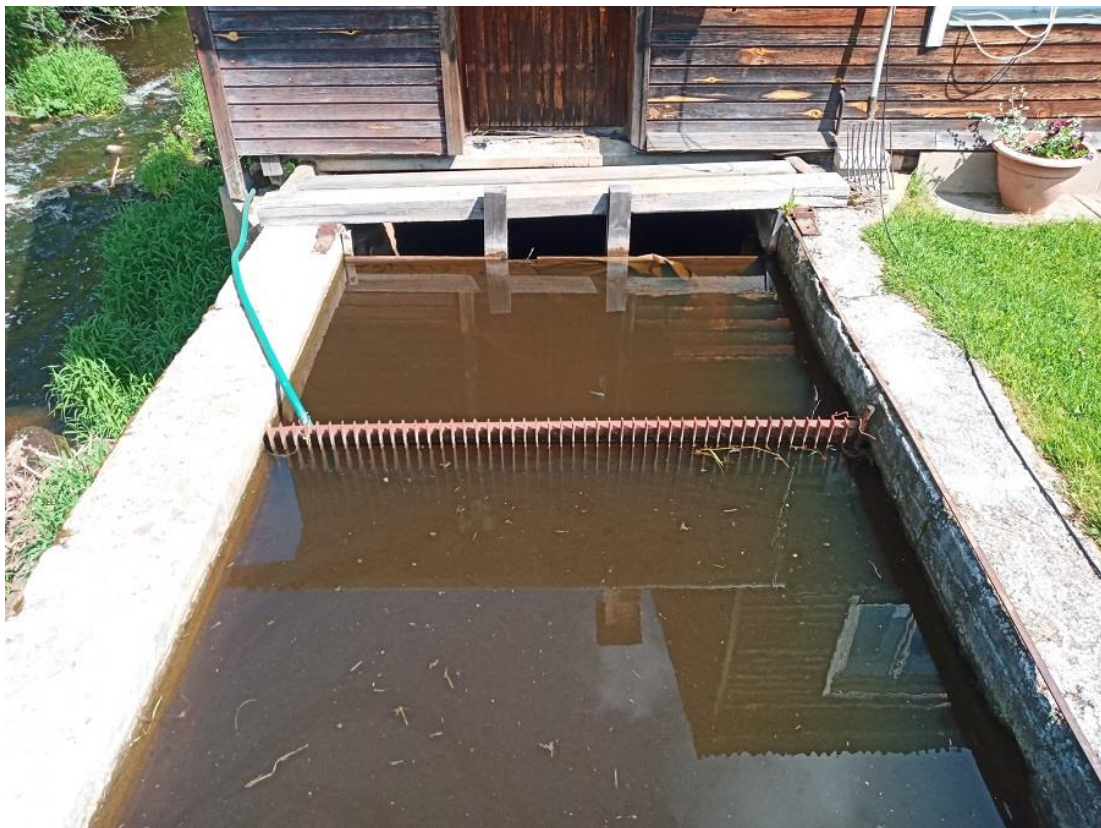
Foto Raudsilla 3. Hej sissevoolukanal, lehtterasest võre avad (35...38 mm) ei vasta seadusest tulenevatele nõuetele (09.06.2022).

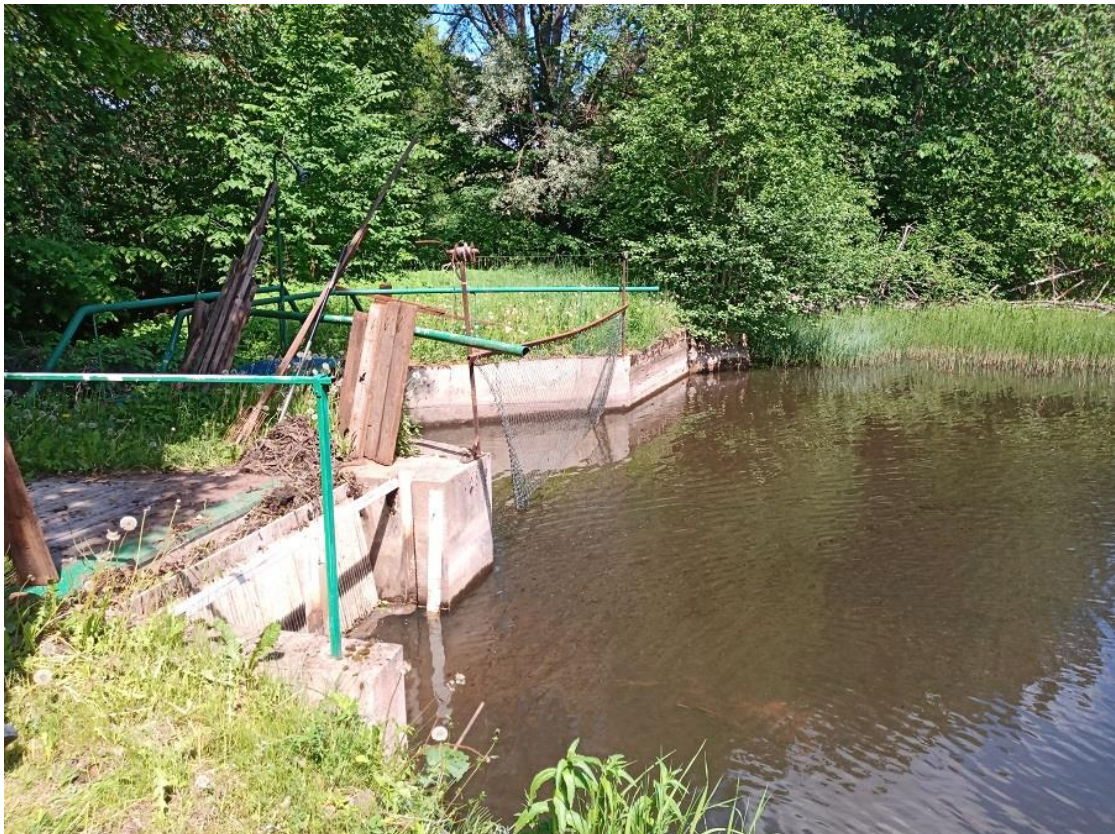
Foto Peri 1. Peri paisu ligveelase on ehituslikult halvas seisukorras (09.06.2022).

Keskkonnaametil ja arendajal tuleks tõsiselt kaaluda, kas on mõistlik jätkata jõe tõkestamist ja hüdroenergia kasutamist. Ehitised on lagunened ja halvas seisukorras, oja vooluhulk on väike. Kalapääsu vajadus selgub 2023. aastal kui EMÜ viib läbi uuringud Ahja jõestiku vooluveekogudel, sh Peri ojal.

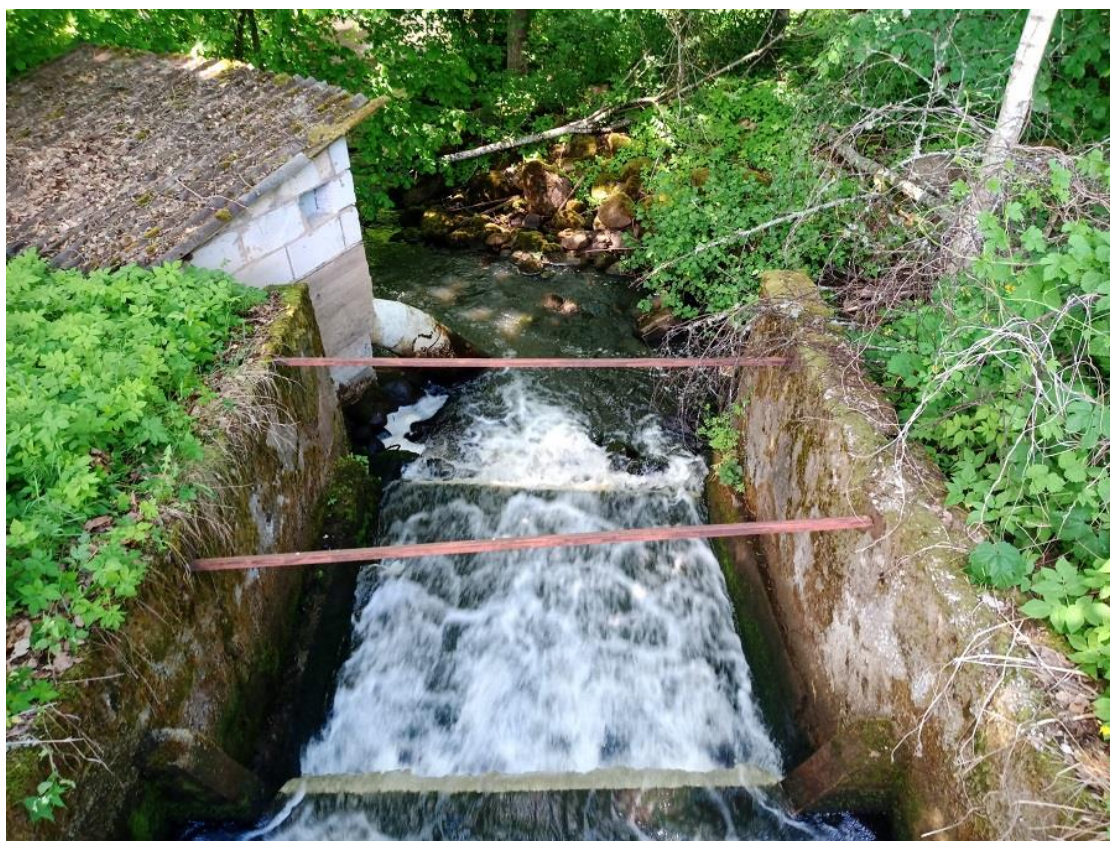
Foto Peri 3. Hej hoone just ehitusliku šedöövri moodi välja ei näe. Õnneks on ta liigveelasu konstruktsioonidest ja puudest hästi varjatud (09.06.2022).
