## Sigula oja (VEE1081600) vaatlus

Vaatluse aeg 26.04.26, vaatlaja Marko Vainu

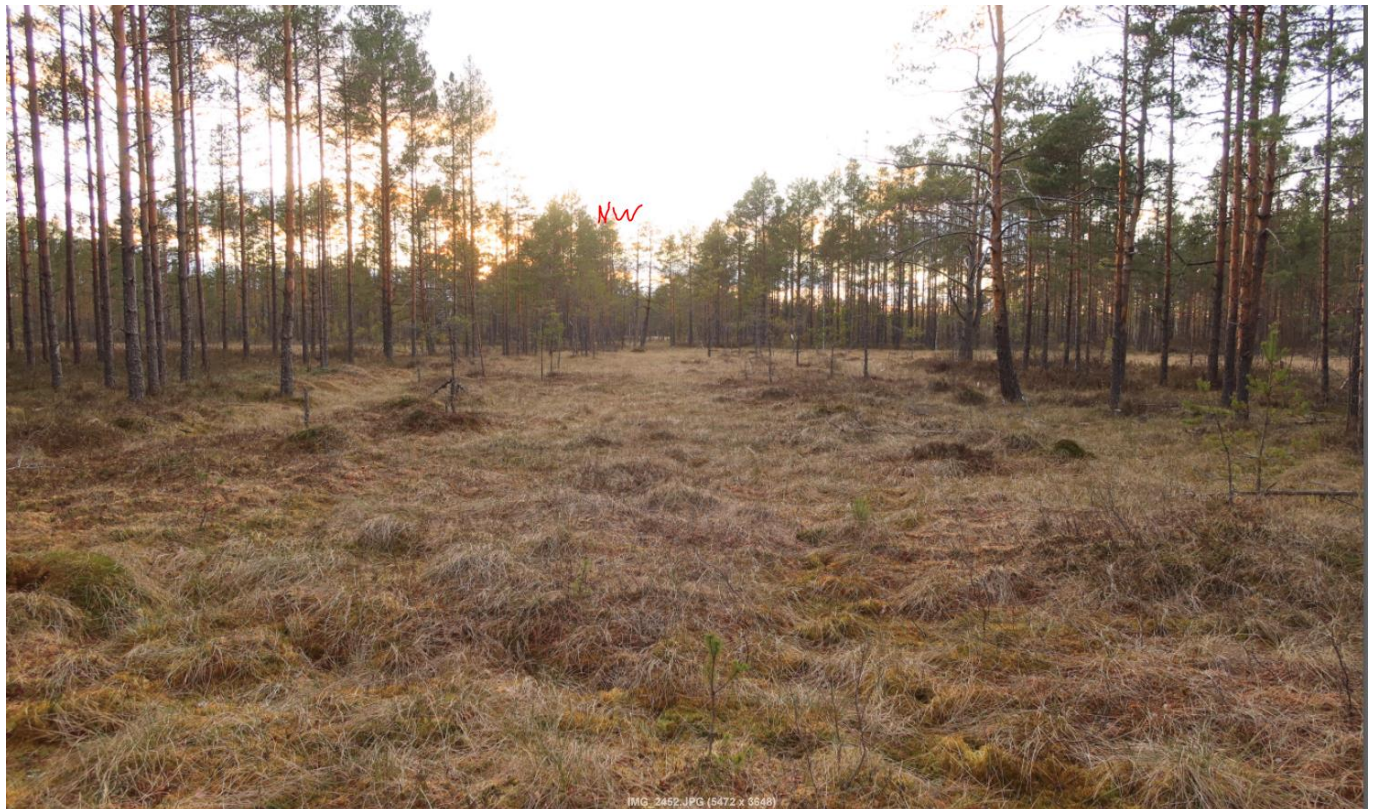
1. Rabalagendik. Sai peal kõndida, kuigi oli üsna pehme:

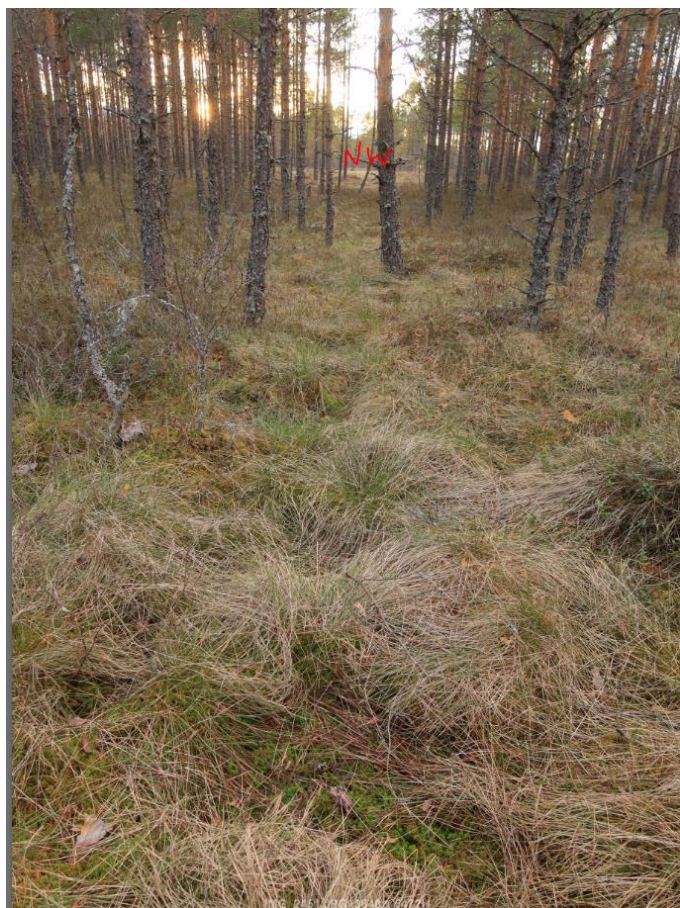
2. Kinnikasvanud, kitsas, roheline turbasamblaga aimatav vagu. Sai peal kõndida:

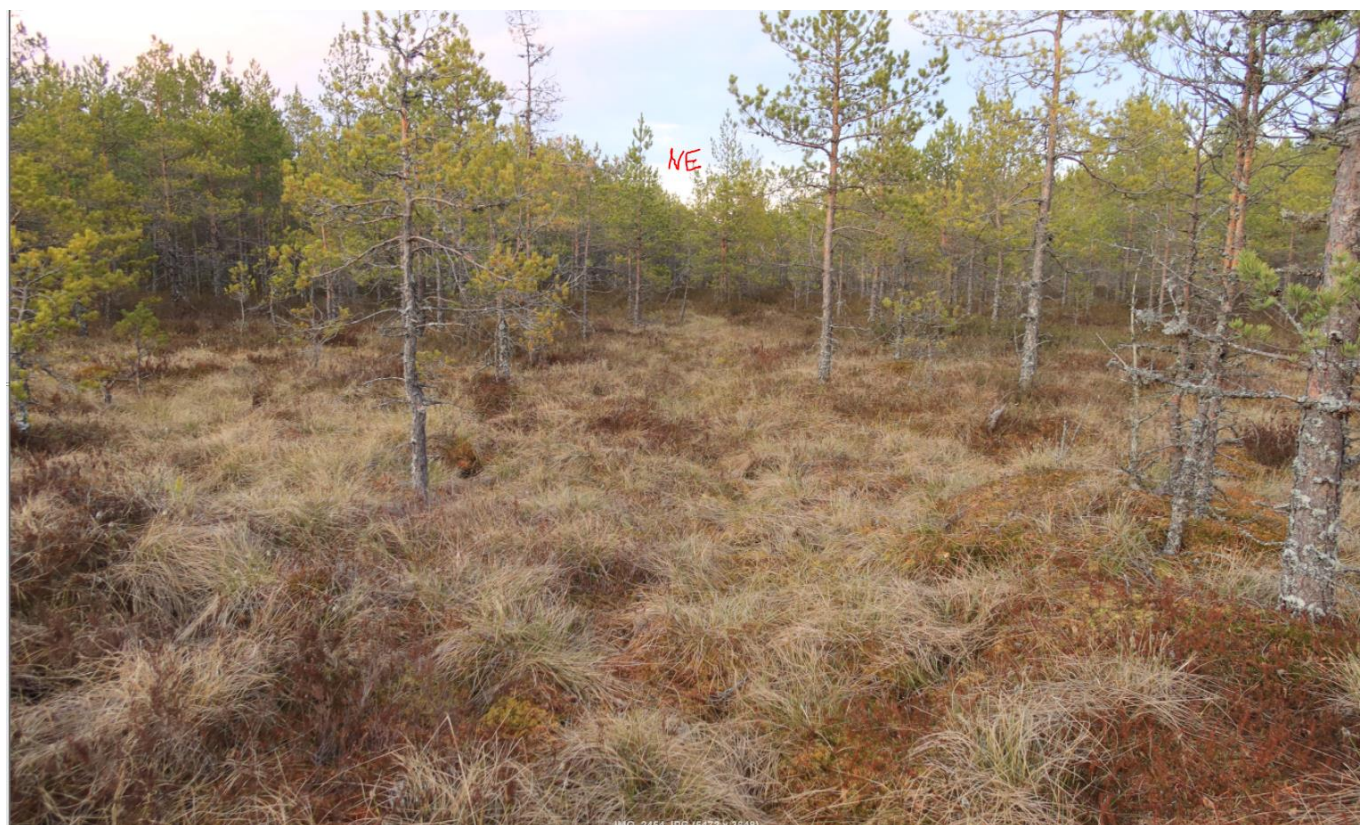
- 3. Kunagist kraavi oli raske eristada.
- 4. Siin polnud isegi rohelisemat soont:

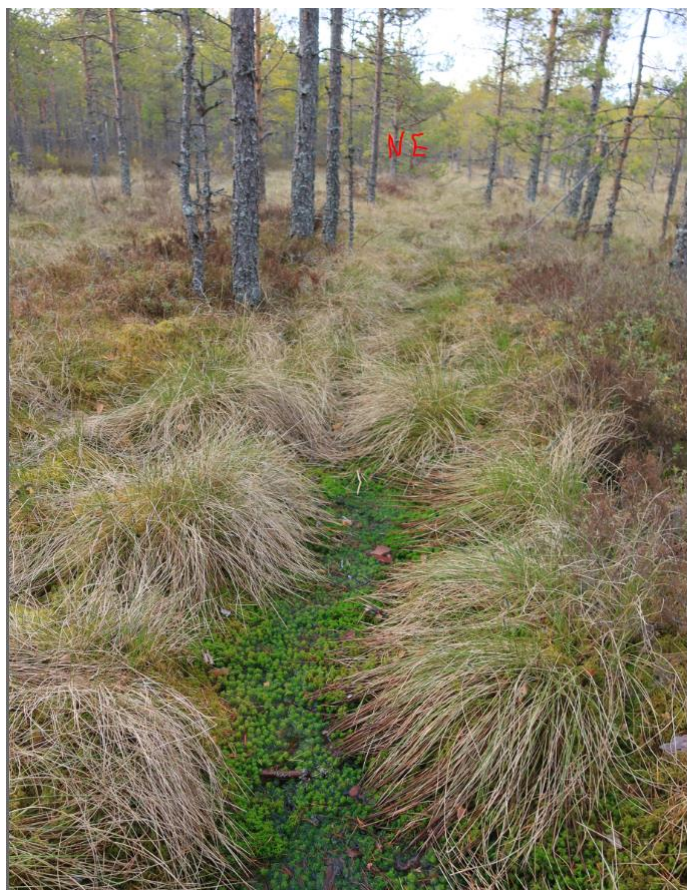
5. Vahepeal oli jälle rohelist turbasammalt ja rohkem vett, aga see polnud ikkagi kaardistamisväärne kraav:

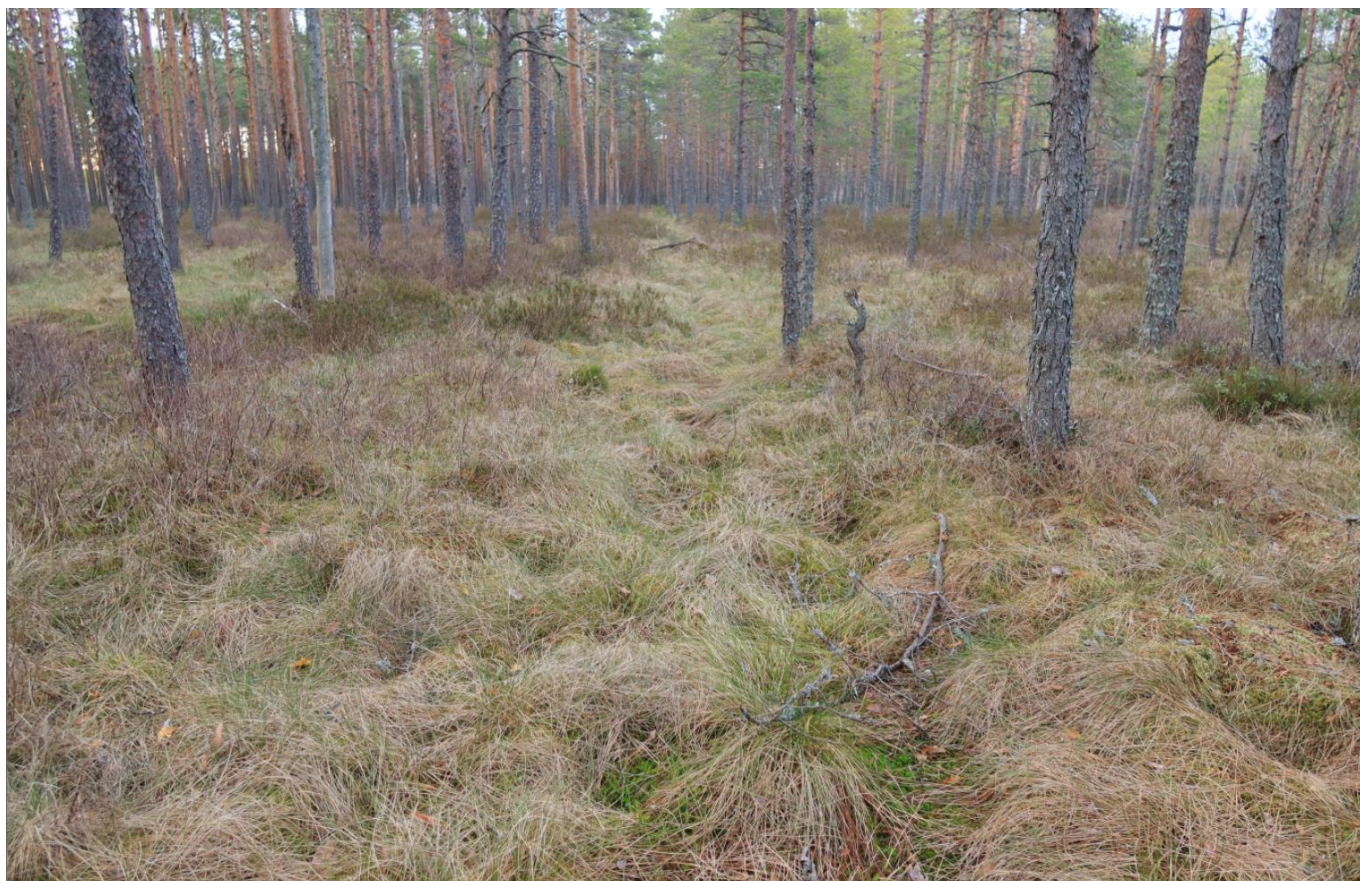
6. Rabametsas polnud jälle midagi muud kui vaid aimatav vagu:

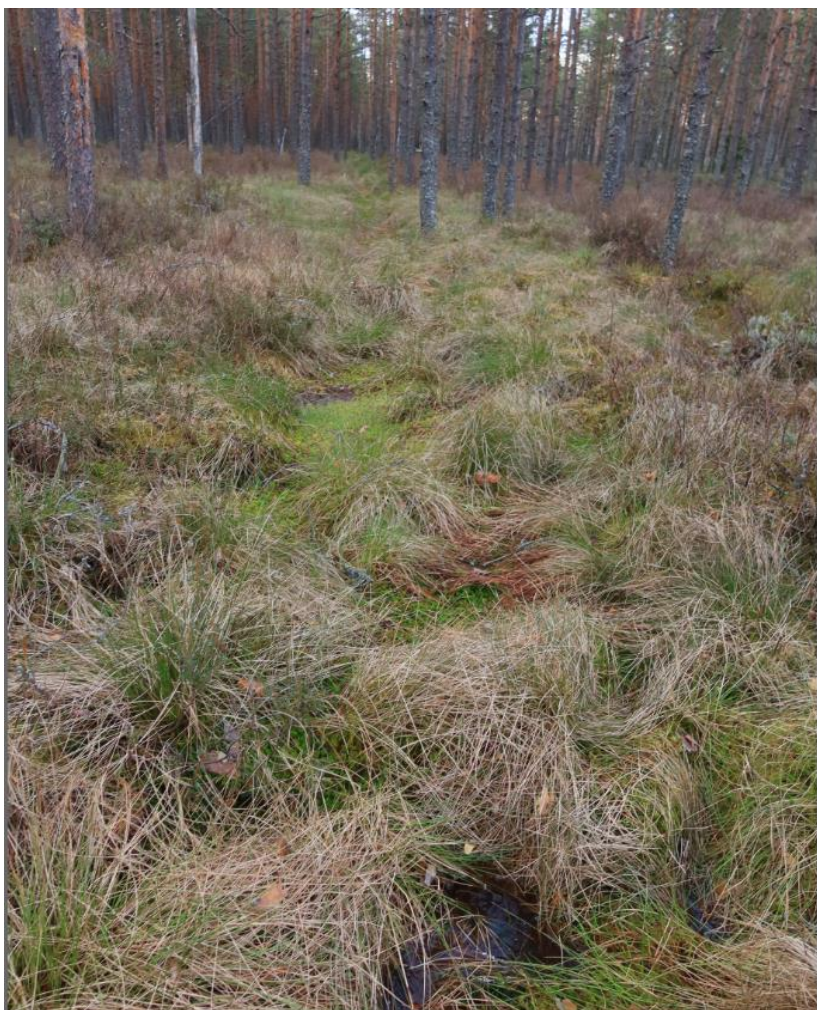
7. Läks vesisemaks:

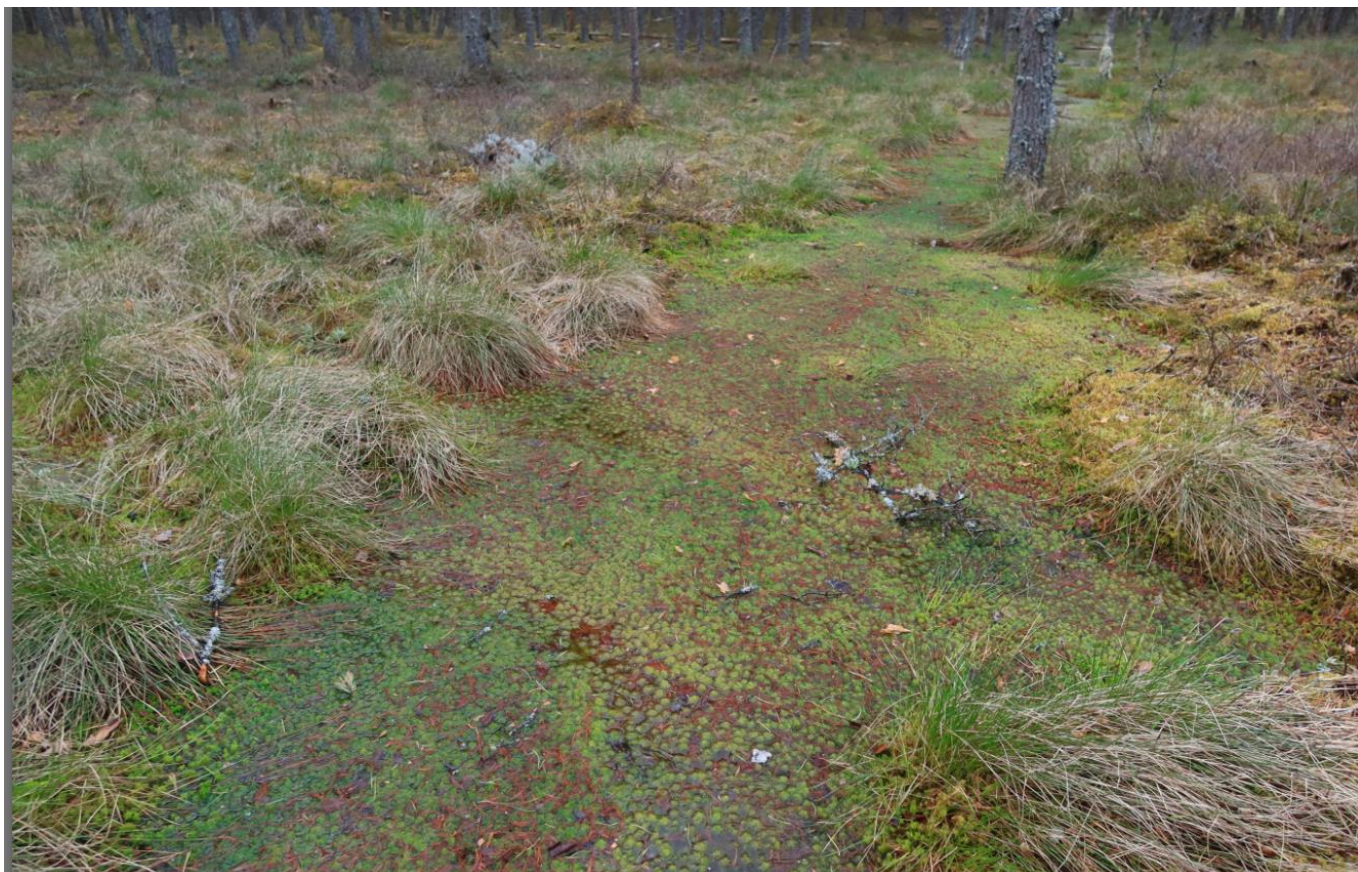
8. Siin oli juba kraavi moodi. Enam ei saanud sees kõndida:

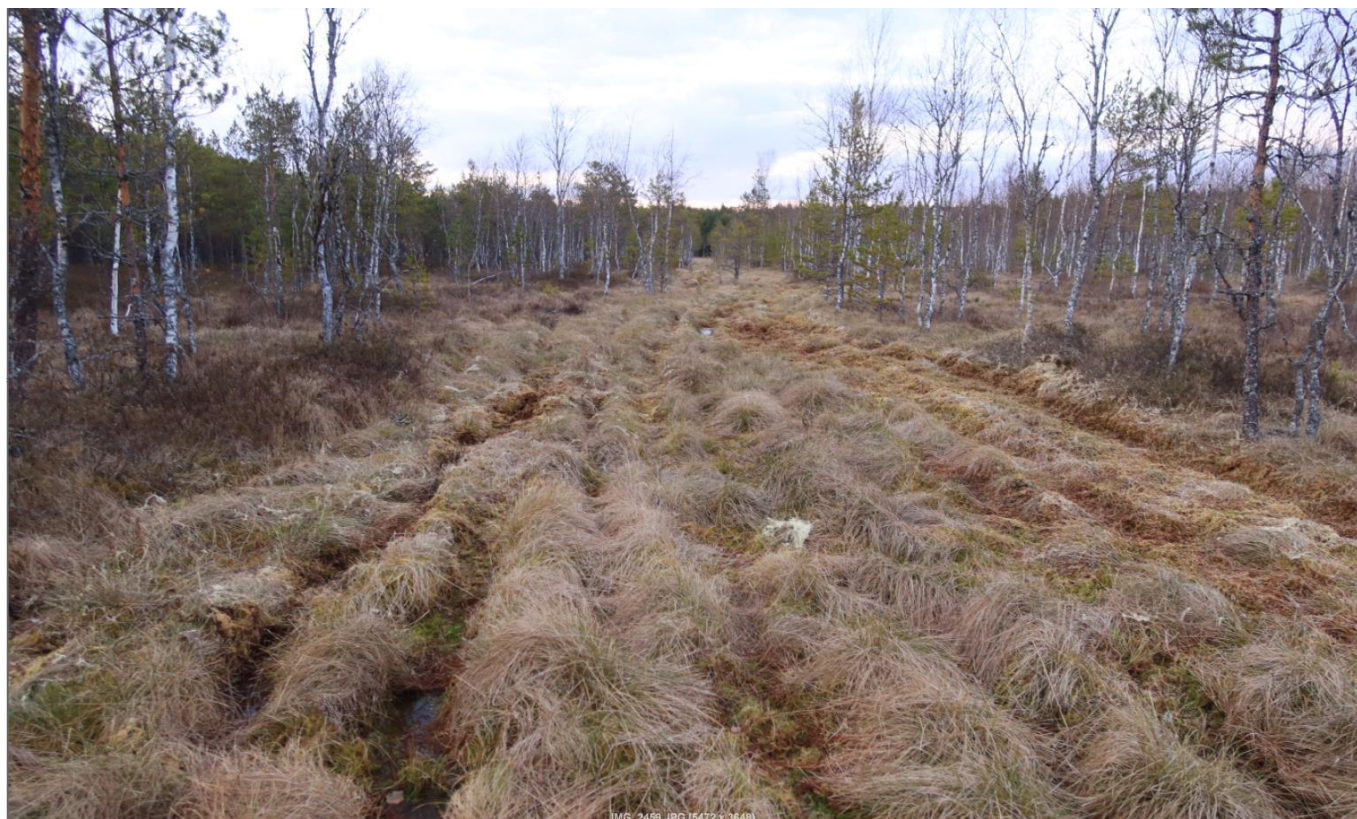
9. Lageda peal kadus kraav jälle ära. Siin oli siht, mida mööda ilmselt sõjamasinad sõitnud olid:

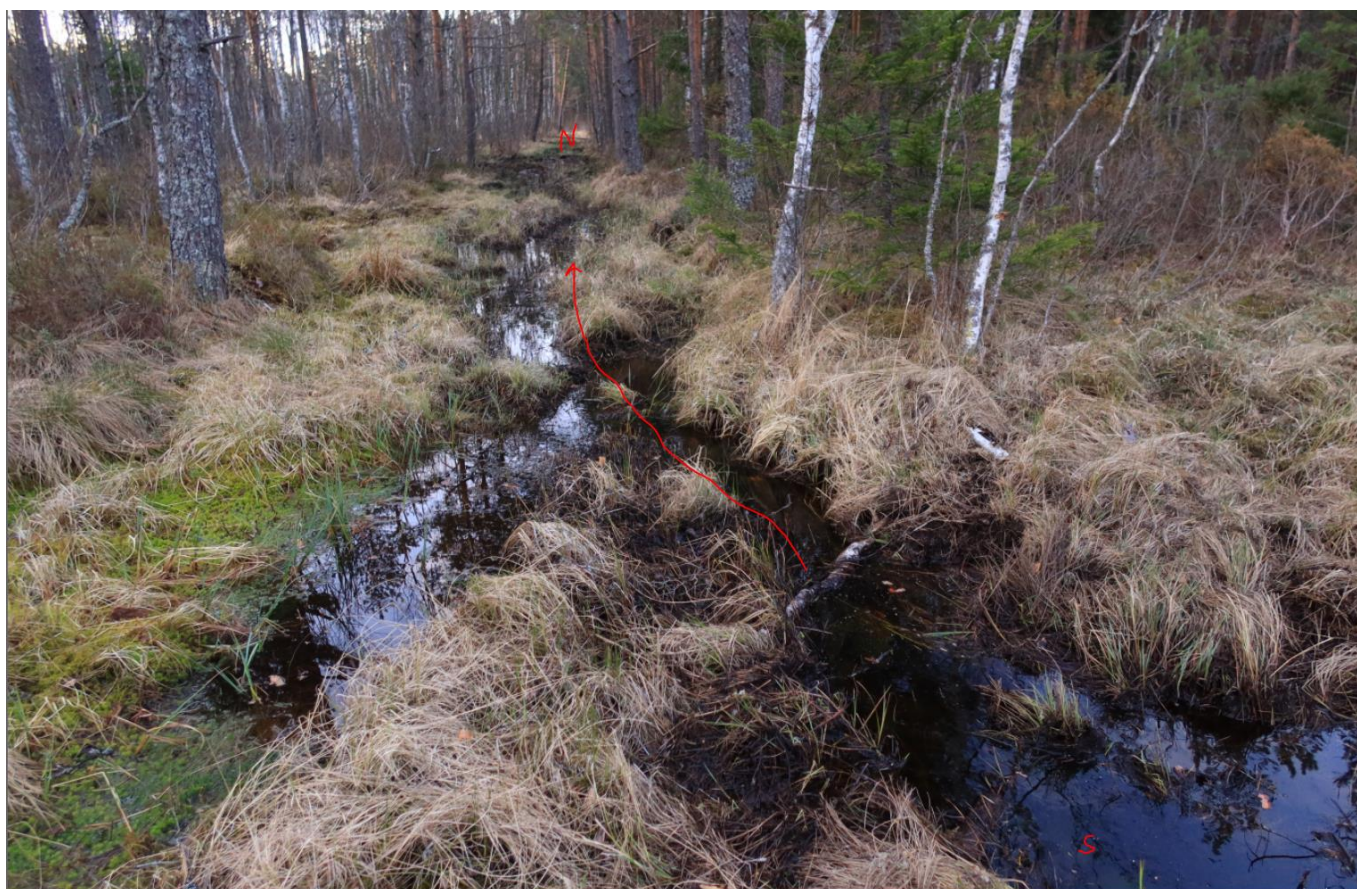
10. Turbapõhjaline voolav nire tuli lõunast. Sigula oja tegelik ülemjooks on seal. **Linajärve suunast tuleva kraavi võiks ETAKist kuni siiani kustutada:**

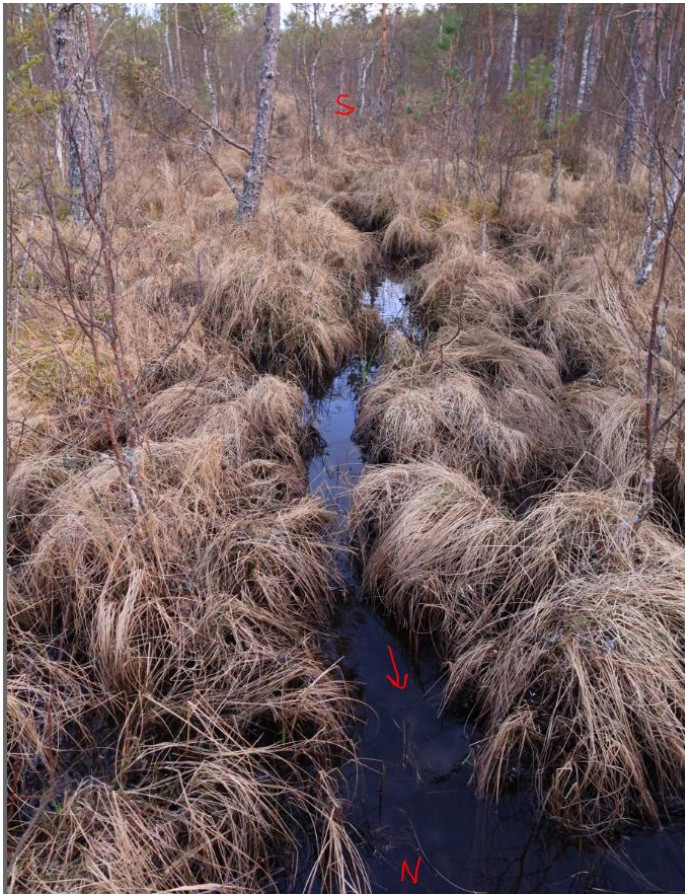
11. Voolas konkreetne nire tarnade vahel:

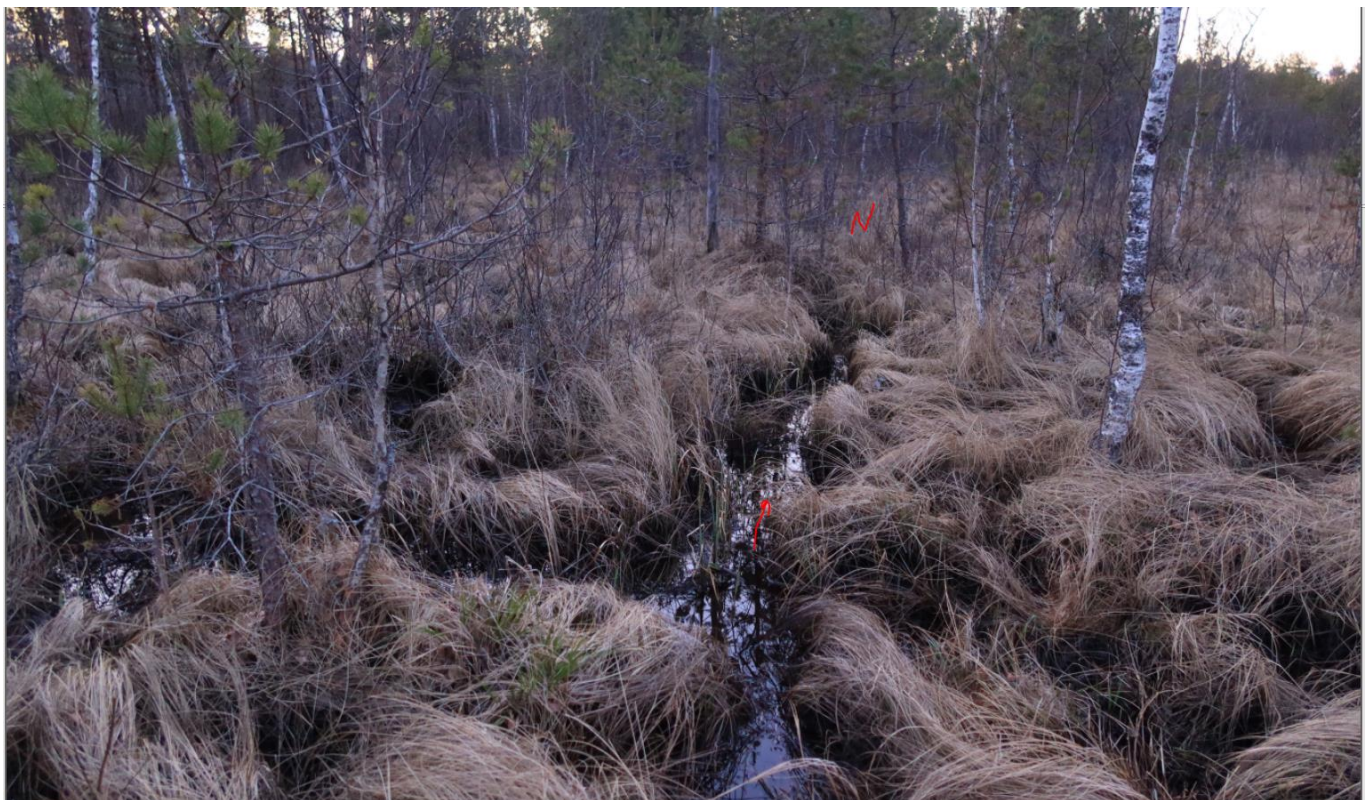
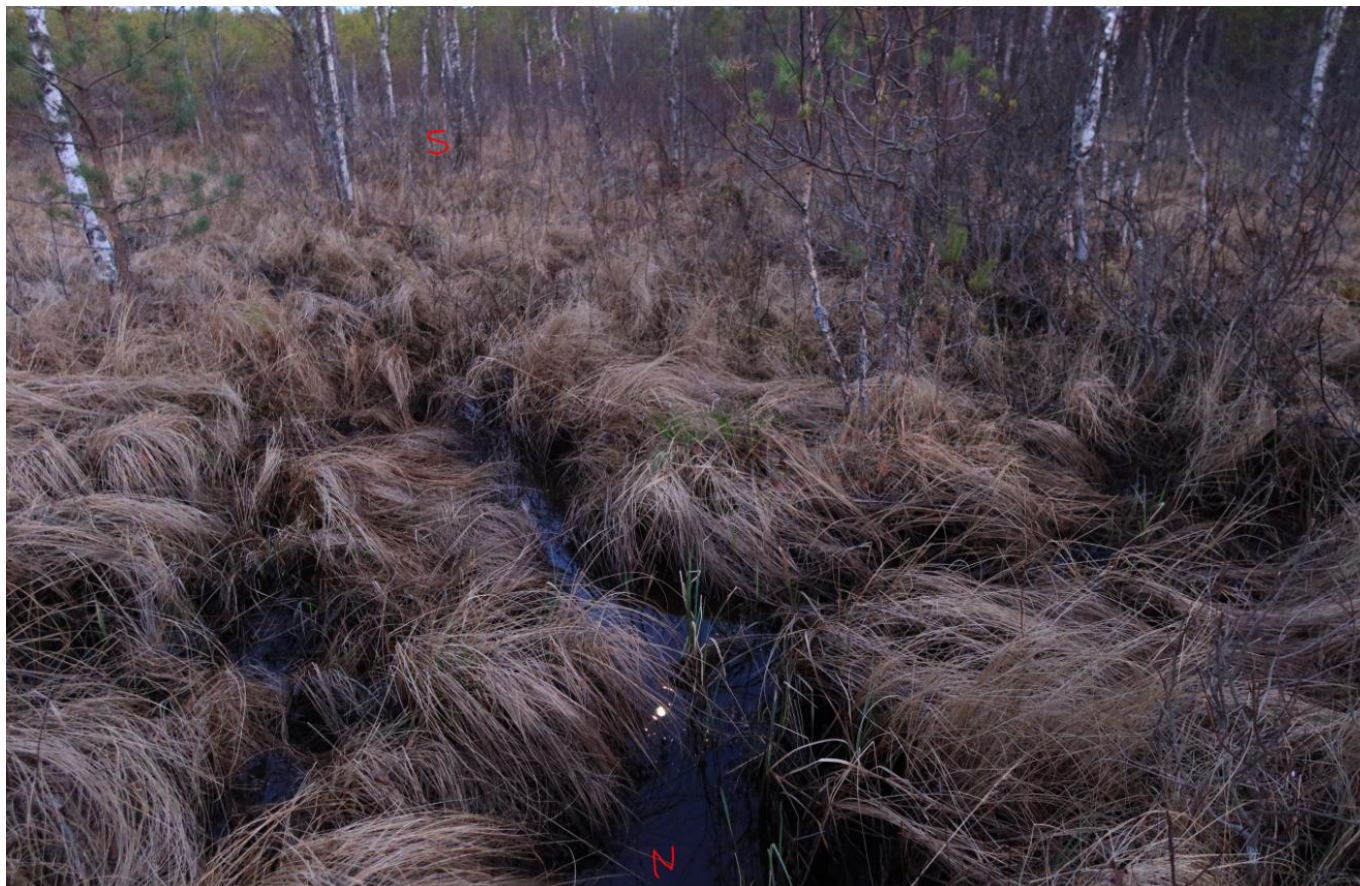
12. Eristuv vool eristuvast nõvas algas siit. Seega võiks oja lähe olla siin. Ülesvoolu olid ebamäärased märjad harud, kus ka osades aimatavalt nirises:

**Järeldus:** Praegune Sigula oja ülemjooks on määratud kinnikasvanud rabakraavile, mis ei vääri enam ETAKis kraavina kaardistamistki, rääkimata oja staatusest. Oja looduslik lähe on olnud raba ääristavas madalsooribas, kus tarnamätaste vahelt koonduv vesi moodustab voolusoone. Kuna inimese käsi pole seal vooluvõrgu kujundamisse sekkunud, on keeruline määrata ühte konkreetset punkti, mida lugeda oja lähteks, sest mätaste vahel nirisev vesi koondub sujuvalt järjest suuremateks niredeks. Tundus, et selgemini eristuv nõva algas **vaatluspunktis 12**. Seega võiks oja lähe olla seal:

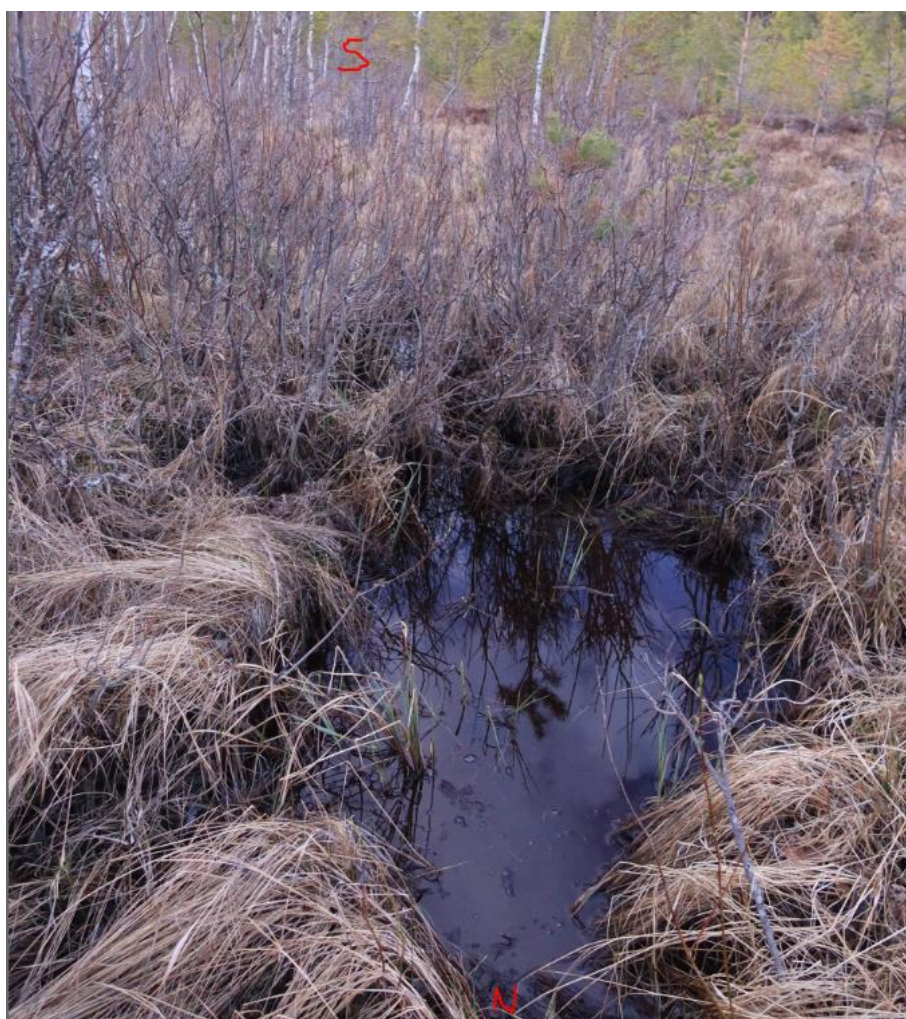
13. Turbapõhjaline veesilm, millest ülesvoolu selge säng puudus. Allavoolu koondus säng erinevatest mättavahedest kokku:
