Pidula paikvaatlus 19.10.2015

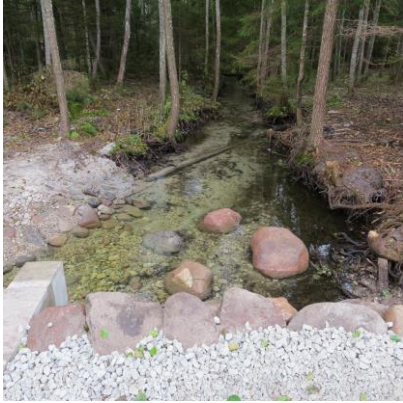
Projekti piir Pidula ojal allavoolu (esiplaanil rajatud raud-betoon sild)

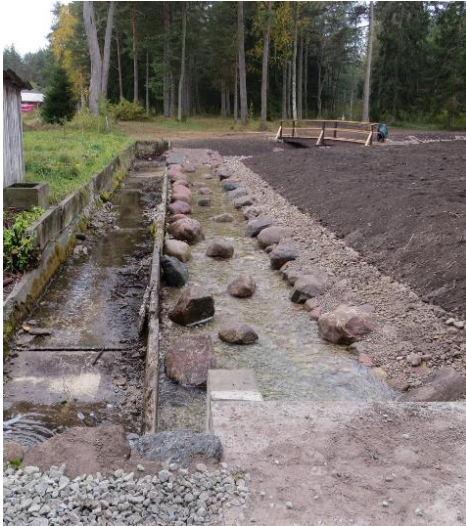
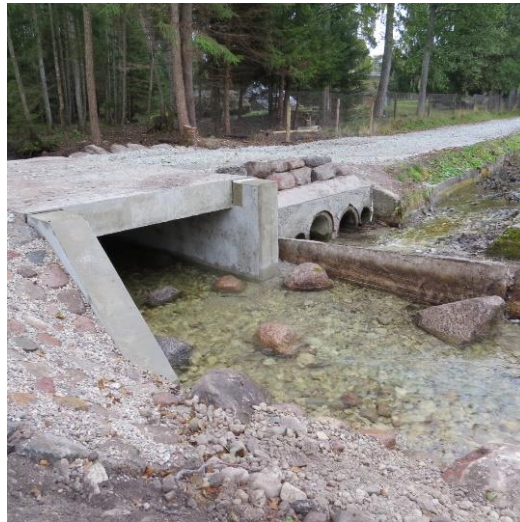
Vaade raudbetoon sillalt ülesvoolu kärestikule

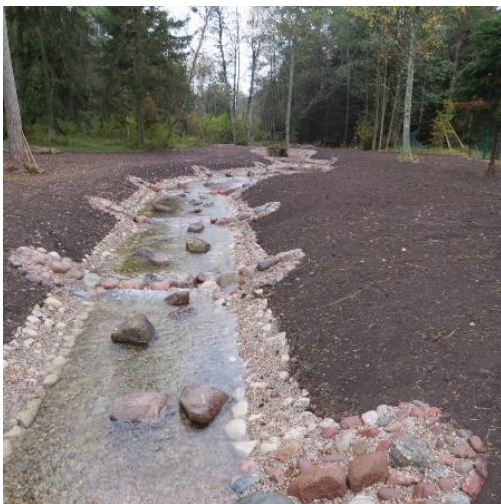
Vaade puitsillalt ülesvoolu R3 suunas

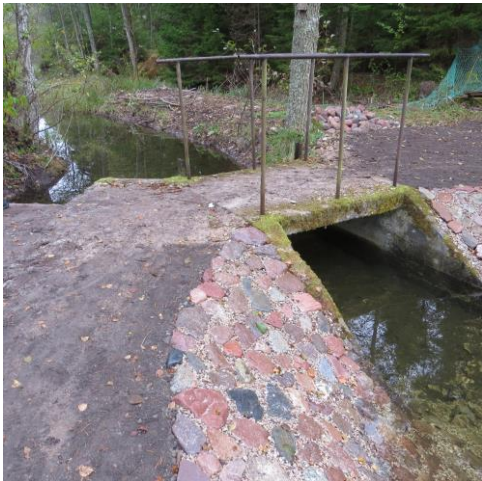
Vaade endisele paisule R3

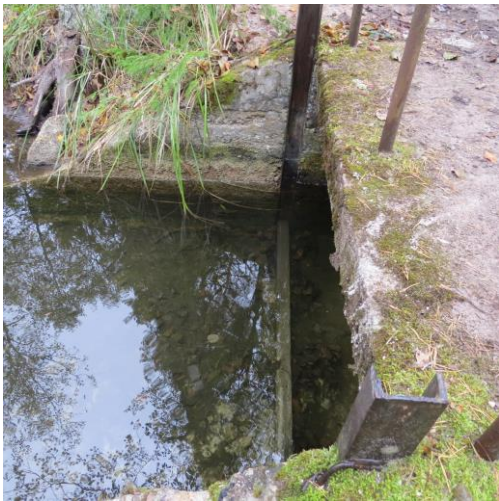
R3 siinid, mis KeA hinnangul võiks betooni täis valada

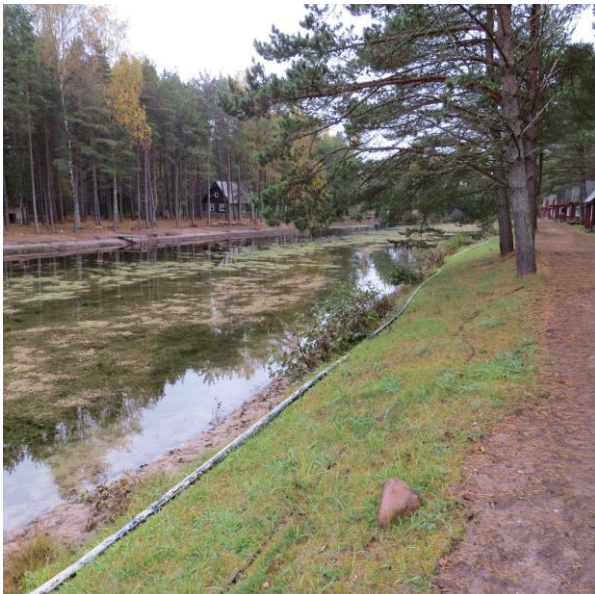
Pidula oja parempoolne haru (ehk veskitiik), mis on kinni kasvamas (eutrofeerumas)

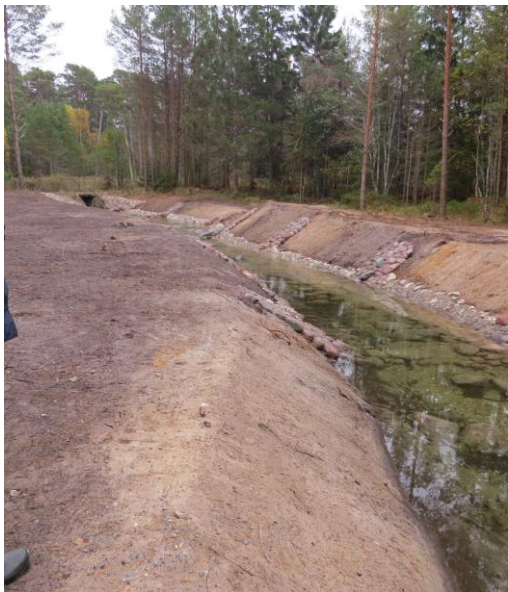
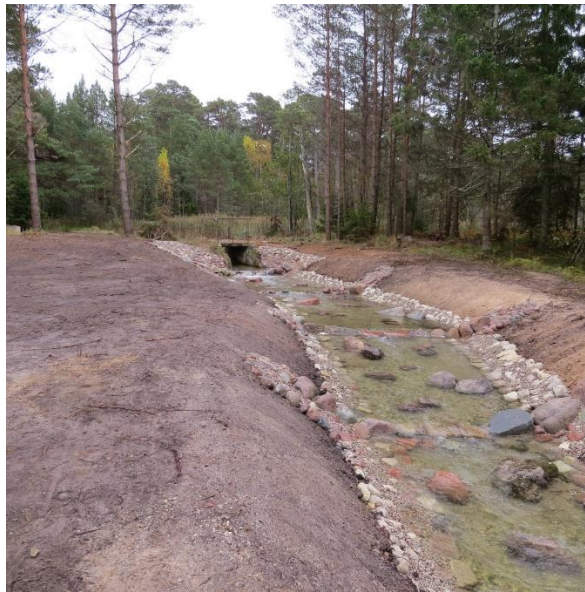
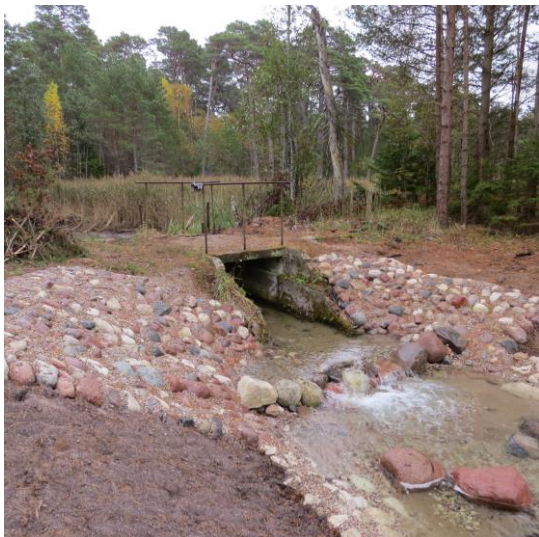
Vaade endisele paisule R4 alavee poolt

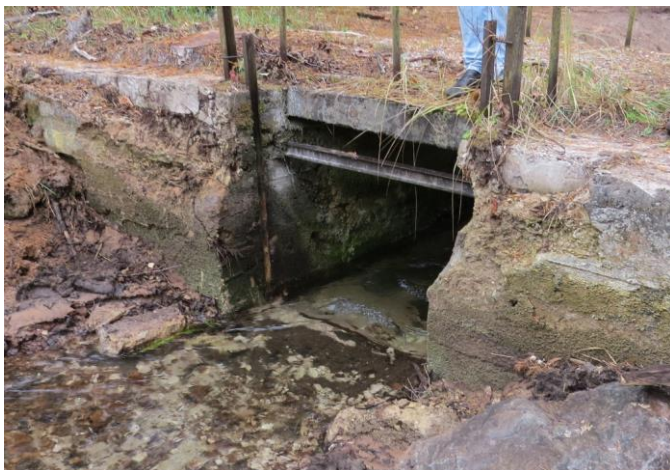
R4 siinid ja varje, mis tuleb lammutada

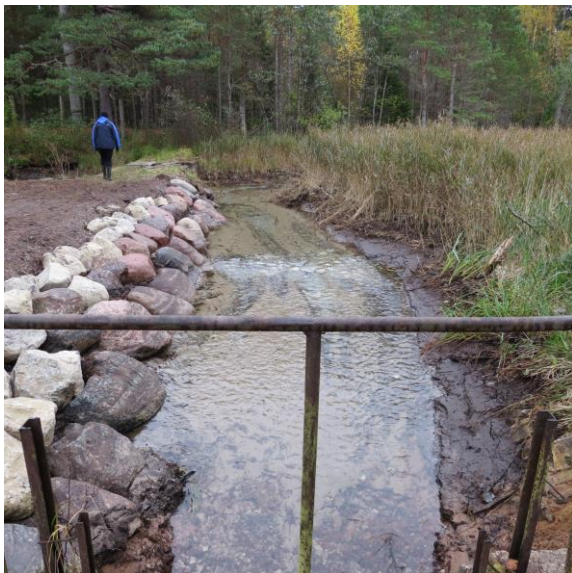
Vaade R4 poolt ülesvoolu paisu R5 suunas (seal, kus seisab inimene)

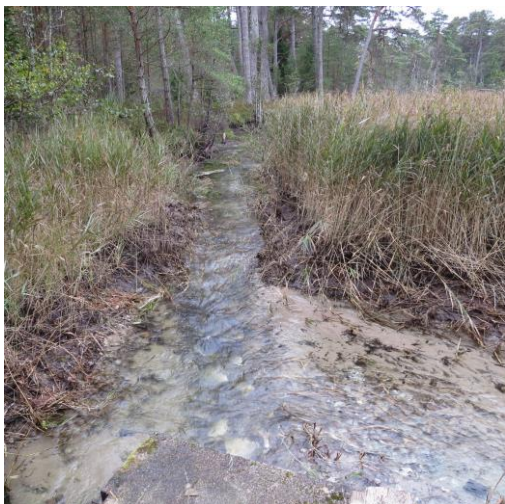
Pidula oja hargnemine kaheks, vasakpoolseks ja parempoolseks haruks.

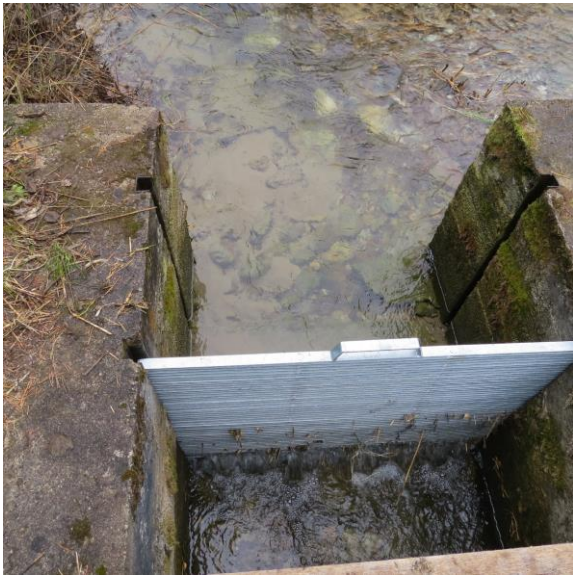
Paisule R5 paigaldatud terasvõre, et vältida kalade liikumist parempoolsesse (nn veskitiigi)
harusse

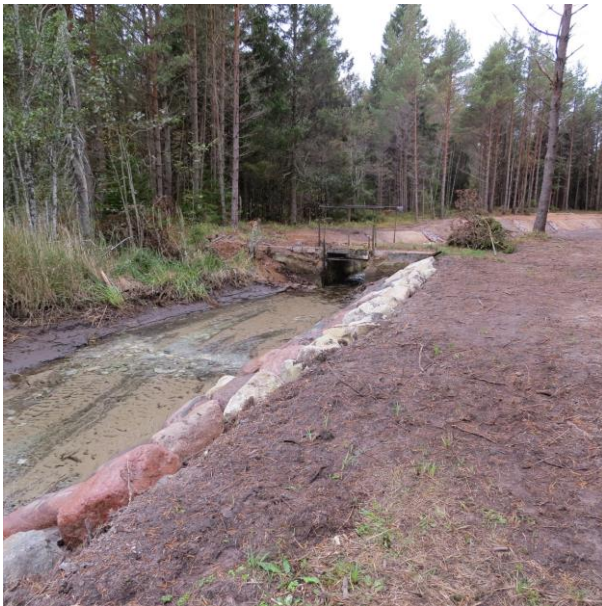
Vaade paisule R4 paisu R5 poolt
