## Padula kraavi (VEE1095400) ülemjooksu vaatlus

Vaatluse aeg 01.05.25 ja 03.09.25. Vaatleja Marko Vainu

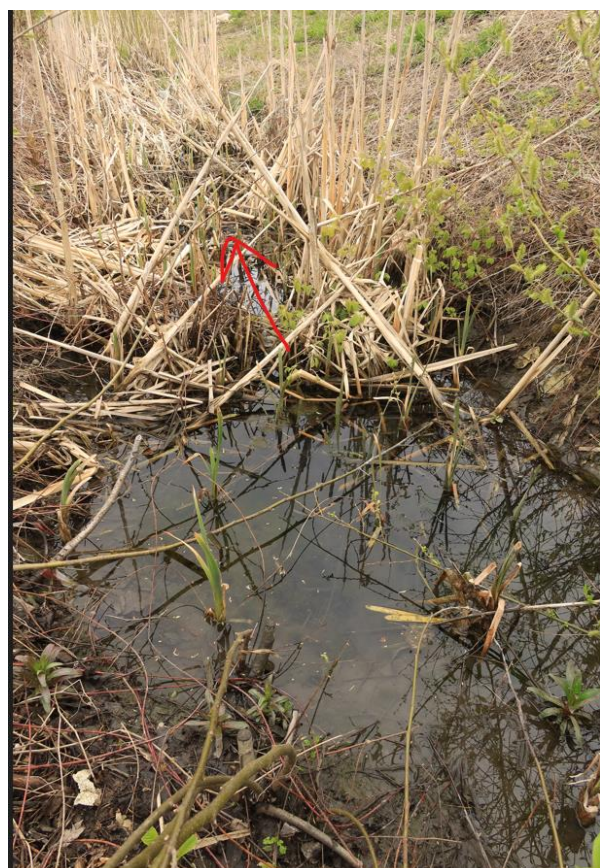
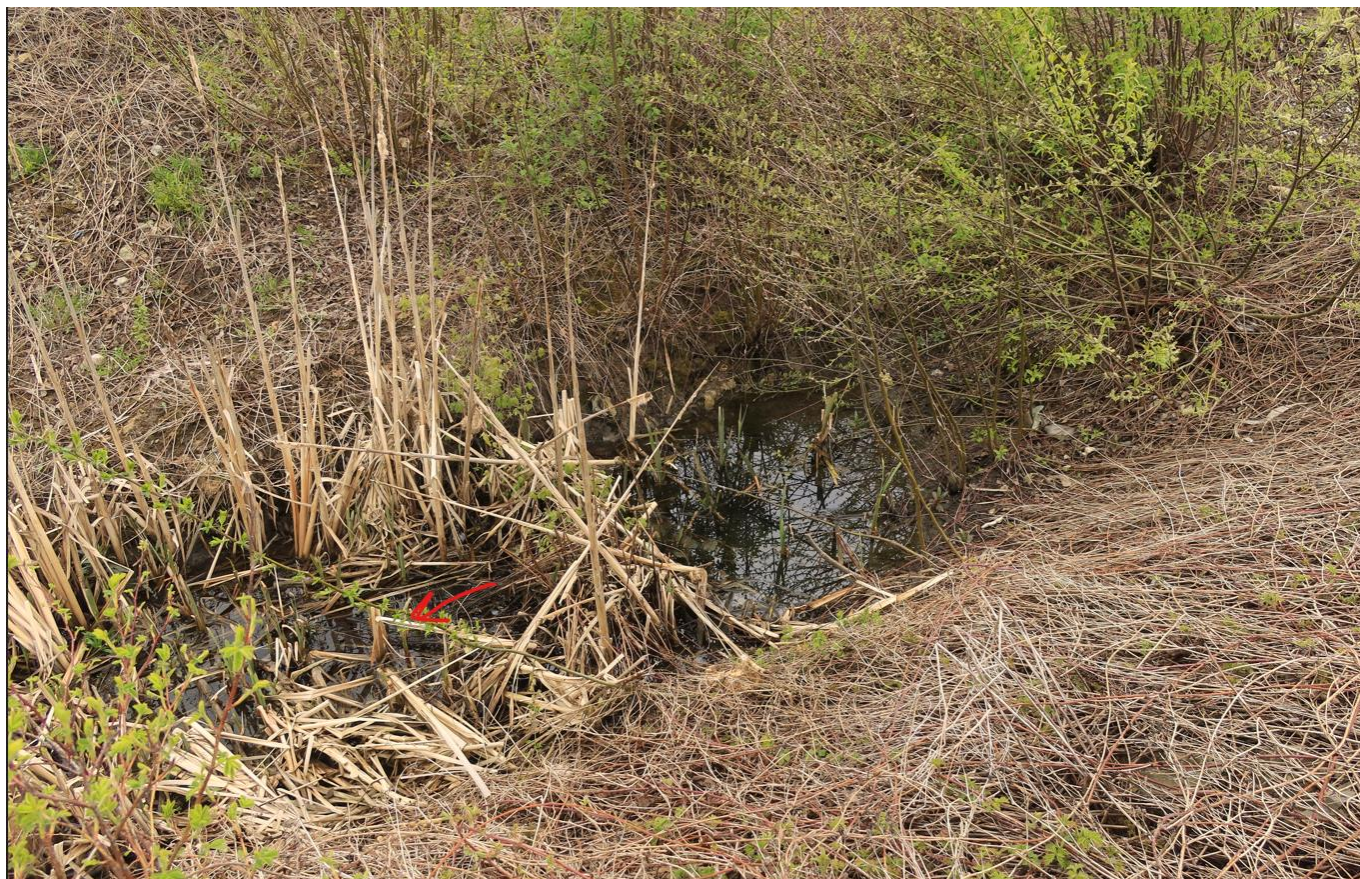
1. Kraavi lähtes on uputatud toru, millest voolas mai alguses välja üsna palju selget vett. Toru oli üleni vee all ka septembris, aga veerohkuse tõttu polnud voolu näha:

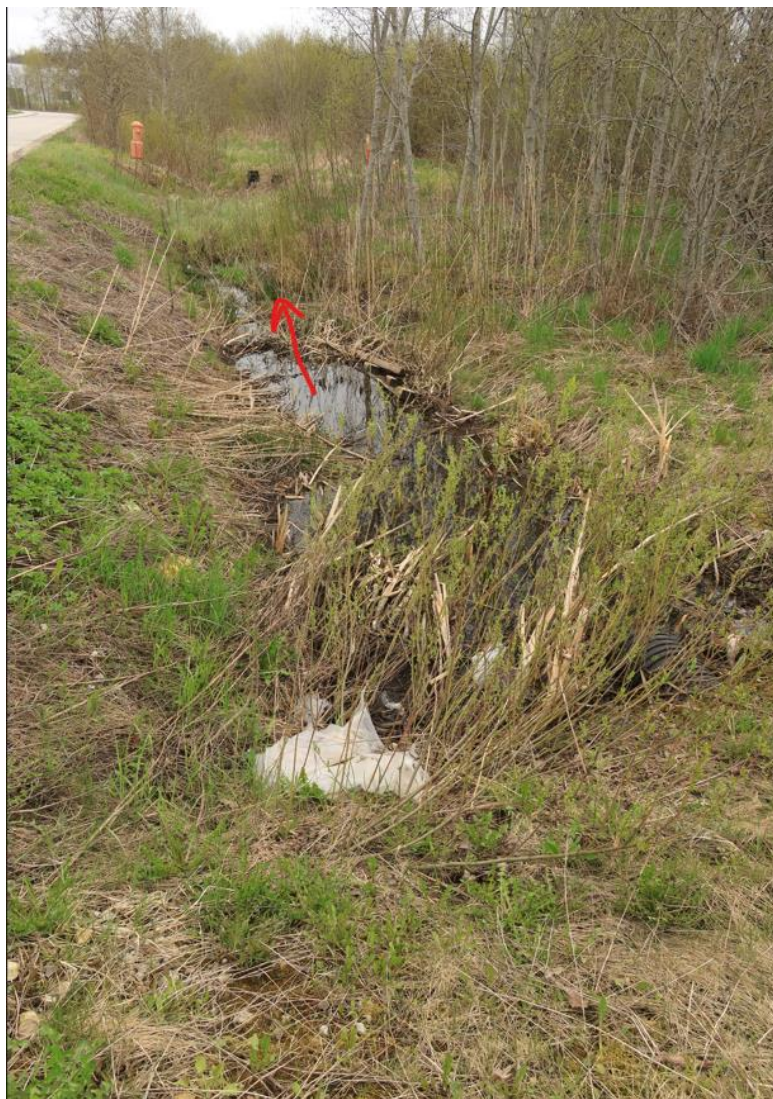
2. Vesi voolas hundinuiade, pajude ja prügiga kraavis:

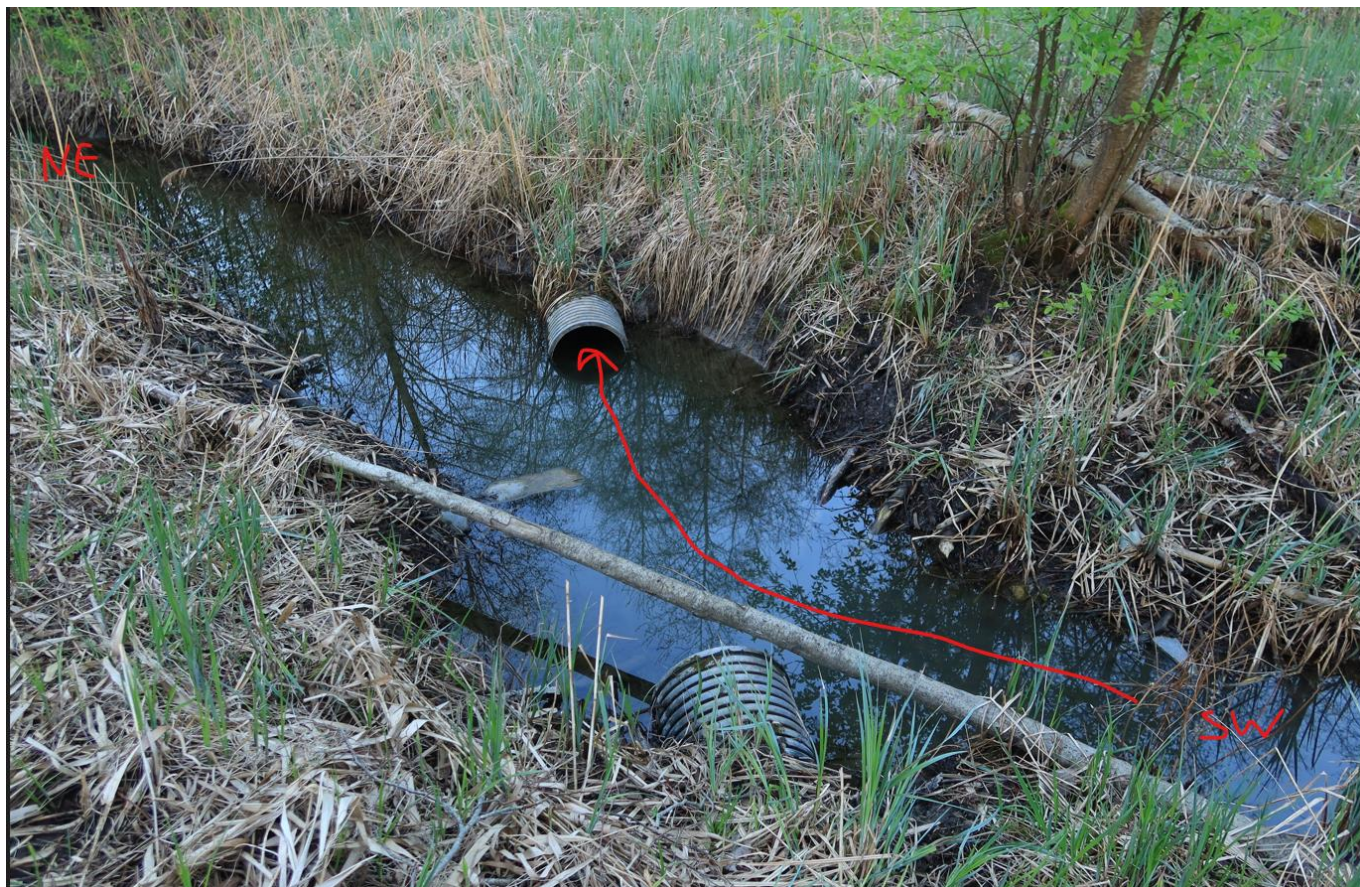
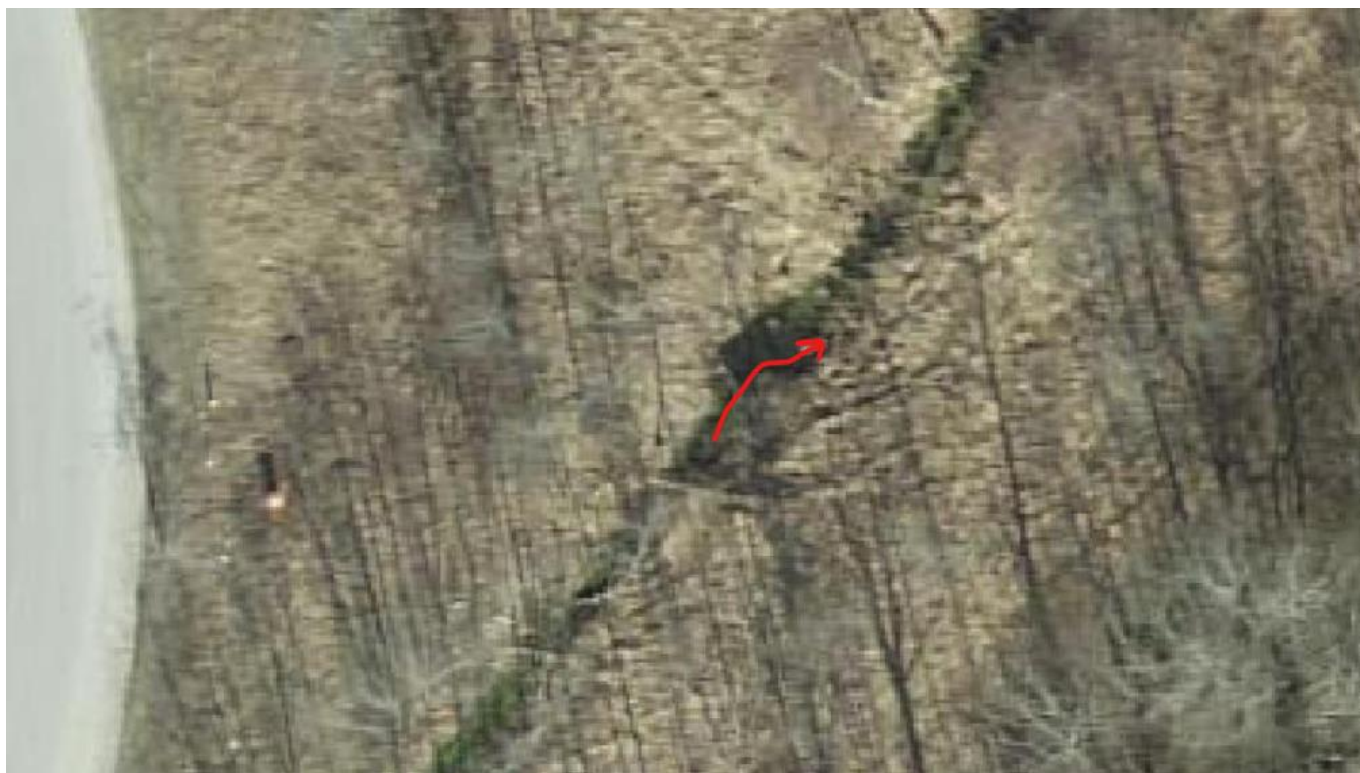
4. Kraavis on kaks toruotsa. Mõlemad olid mais poolenisti vee all. Läänepoolsest tuleva toru puhul ei saanud aru, kas selles vesi liikus. Idakirdele oleval torus voolas edelast mööda kraavi tulev vesi aeglaselt sisse. Kraavis kirde pool oli vesi sees, kuid see seisis. Septembri alguses oli vett rohkem. Selgelt oli näha edelast tulevat veevoolu, aga mööda kraavi kirde poole veevoolu näha polnud. Valla ehitusspetsialist ei osanud öelda, kuhu idakirdele suunduv toru välja võib jõuda:

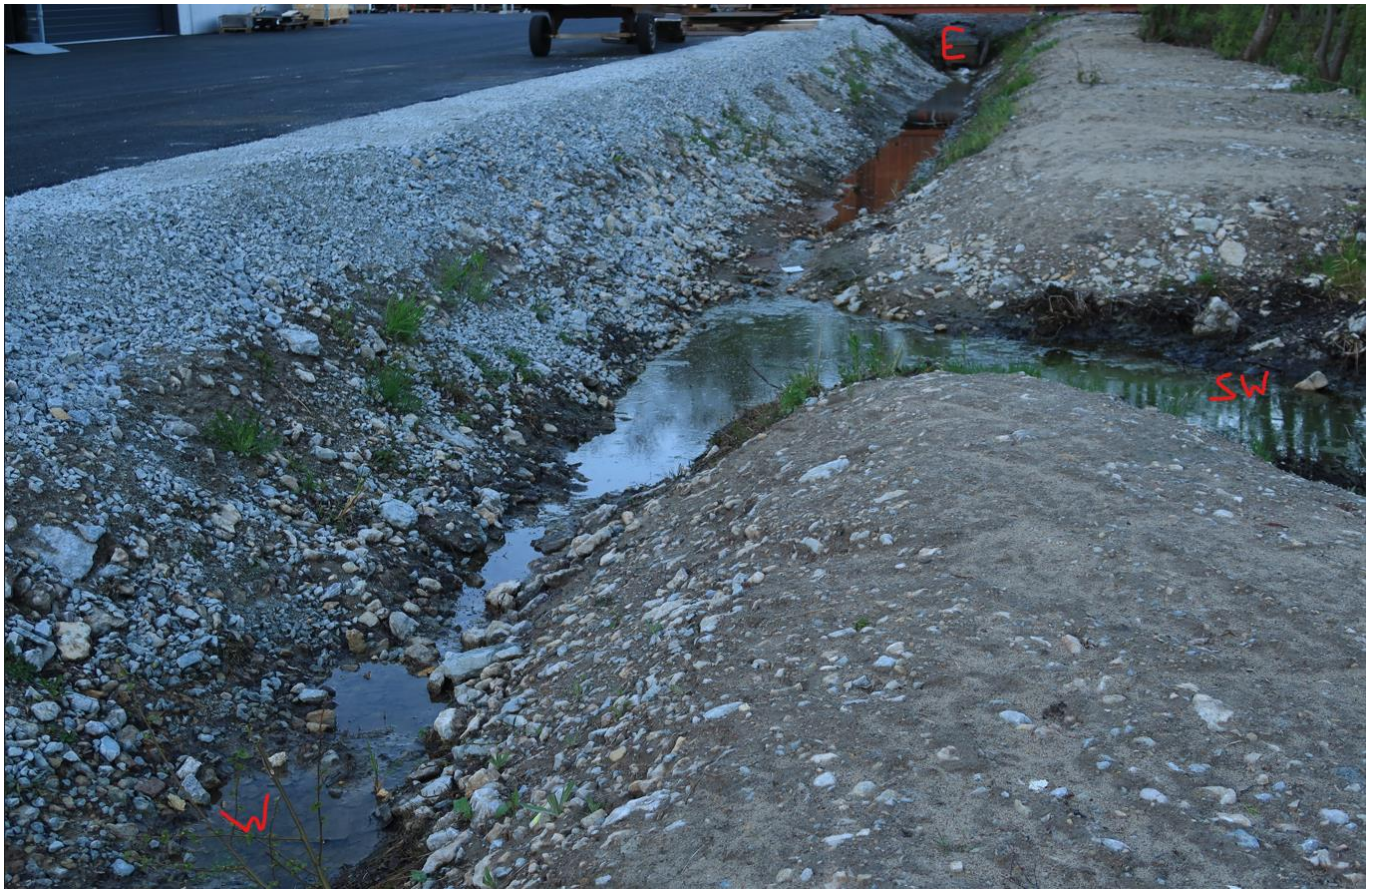
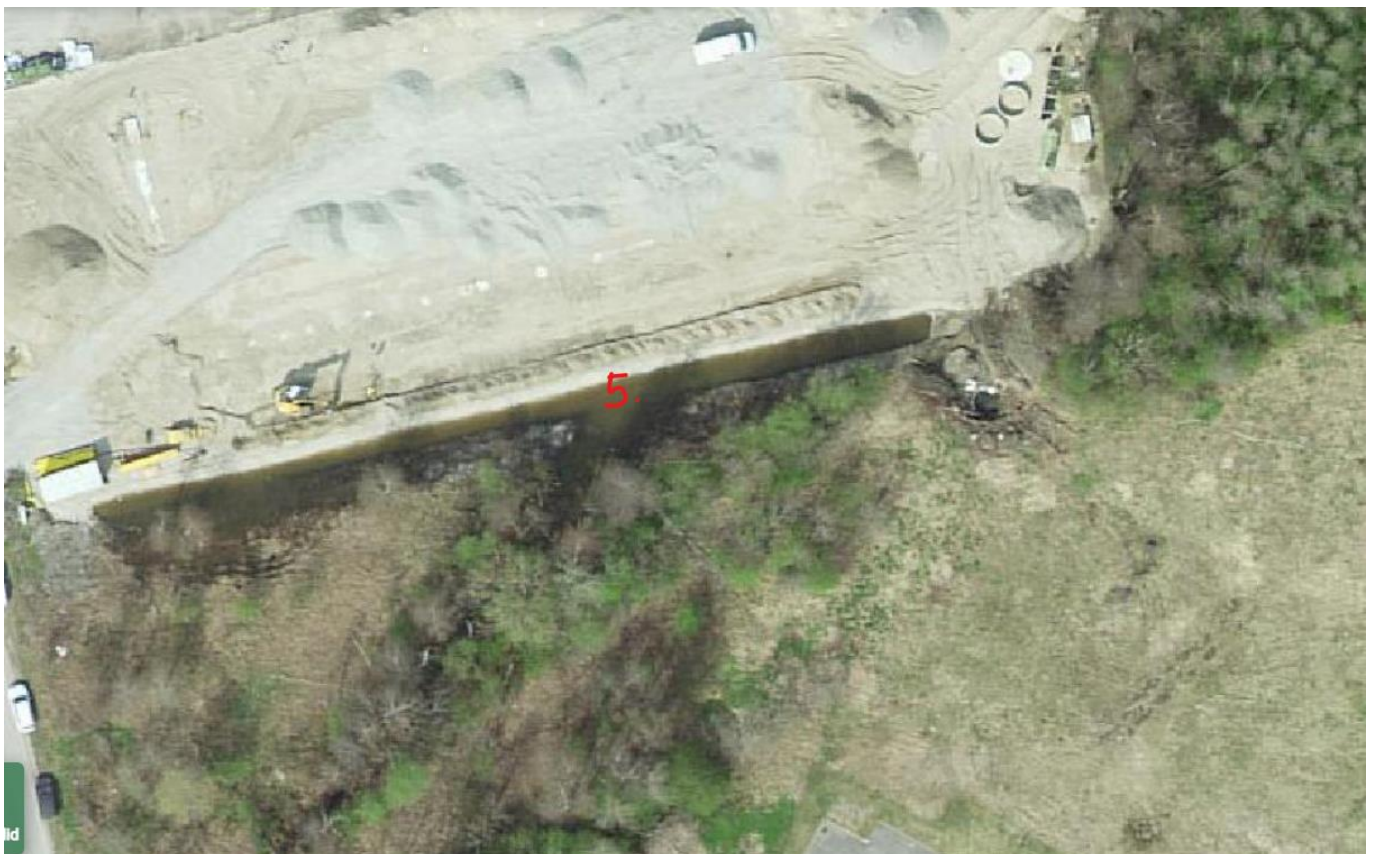
5. Värskelt ehitusplatsi serva kaevatud kraavid. Praegu Padula kraaviks loetav telg tuleb edelast ja võiks pöörata itta, aga mais kõigis suundades vesi seisis ning ehitusplatsi servas olevates kraavides olid ka peaaegu kuivad katkestused. Septembri alguses oli näha vähest voolu edelast itta, aga vooluhulk oli kordades väiksem, kui punktis 4:

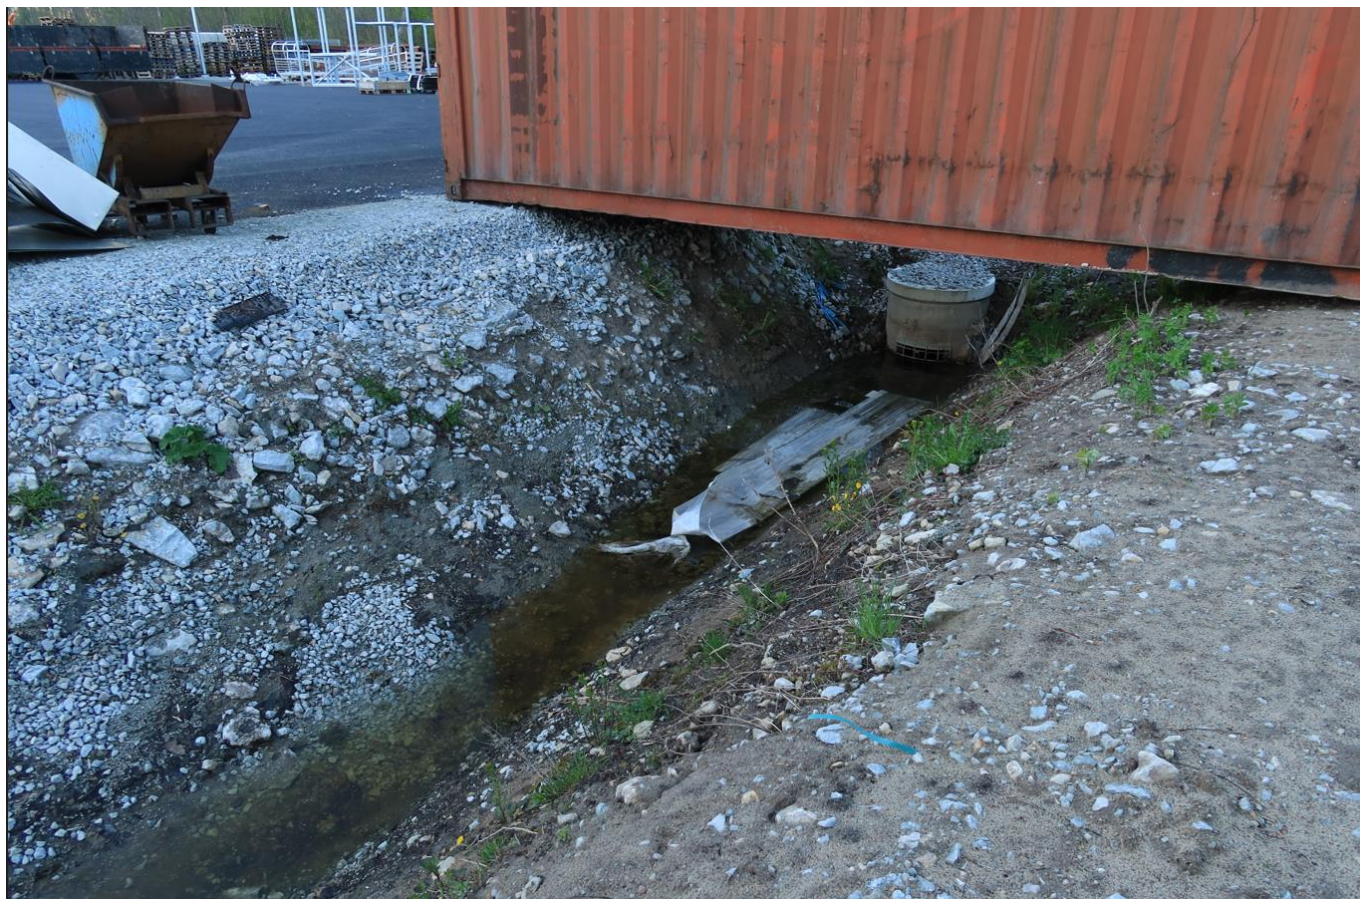
6. Kraavi otsas on neelukaev, aga mais sinna vett sisse ei voolanud:

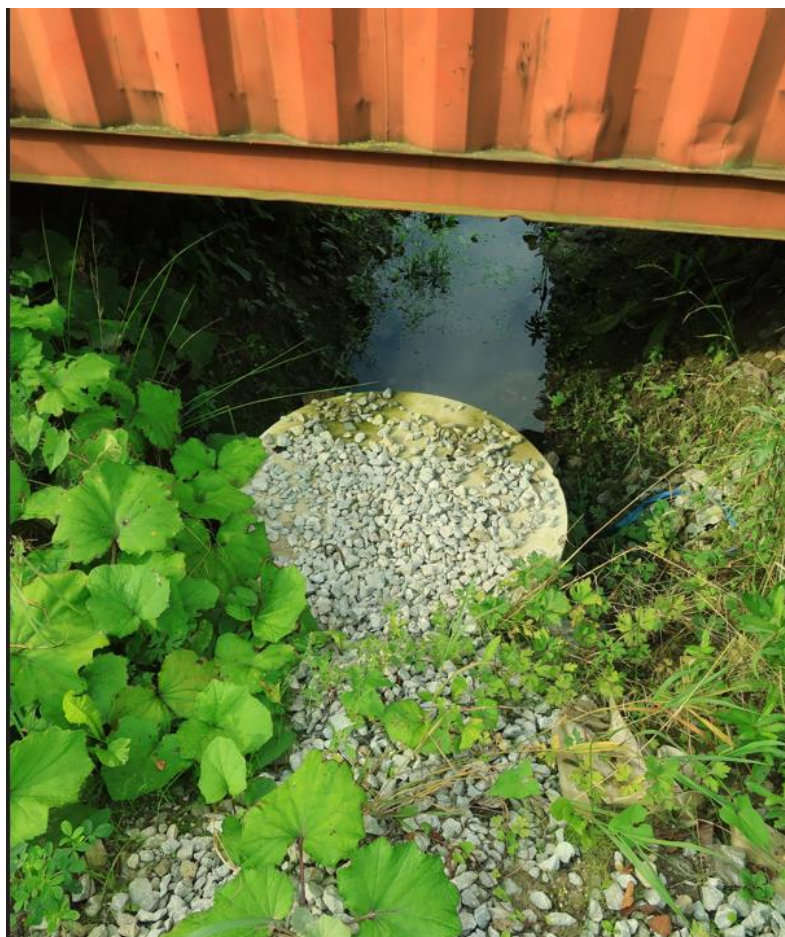
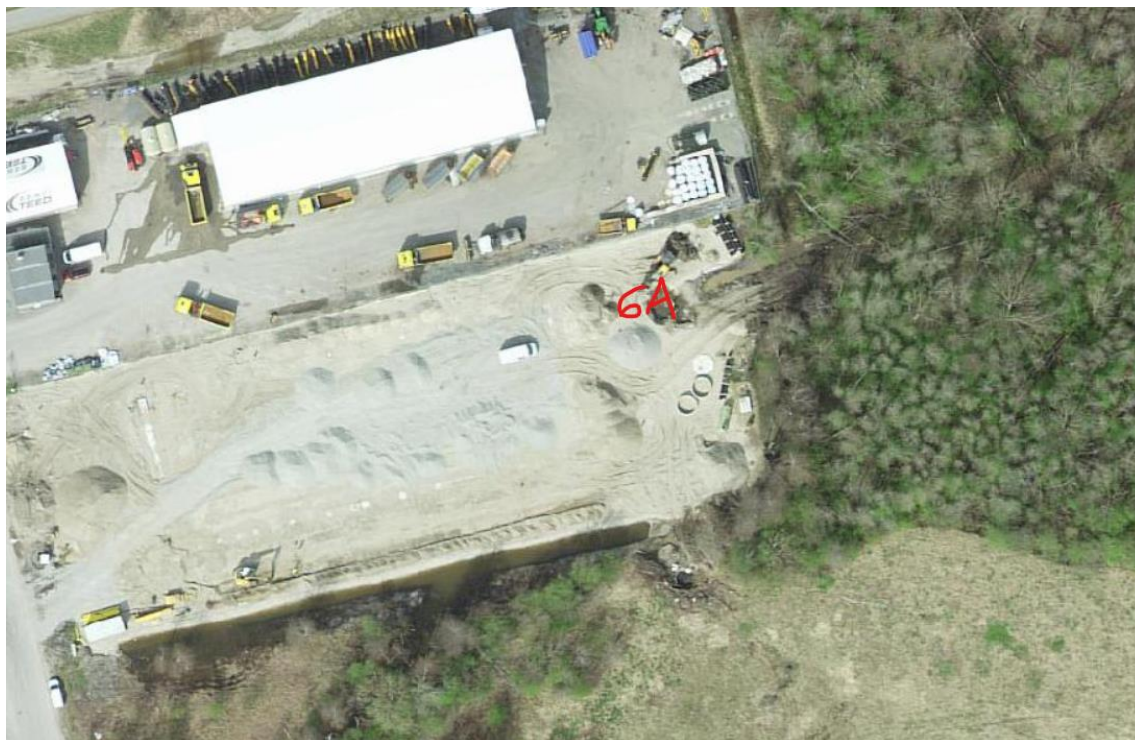
Septembris oli lomp kaevu ees suurem, aga liikuvat vett polnud endiselt näha. Kuna punktis 5 sel korral veidi vett voolas, siis ilmselt võis kaevu midagi sisse niriseda:

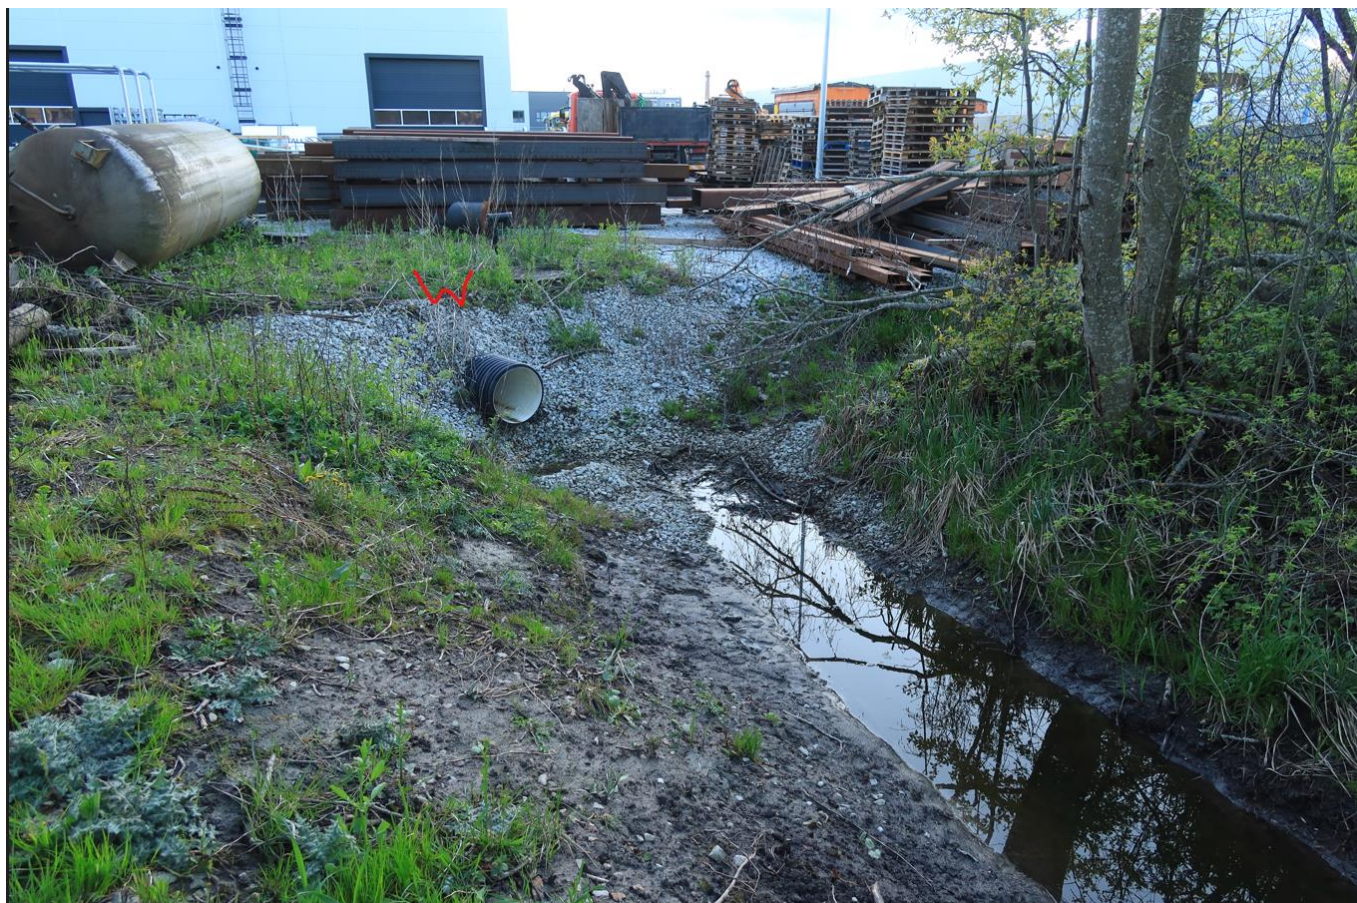
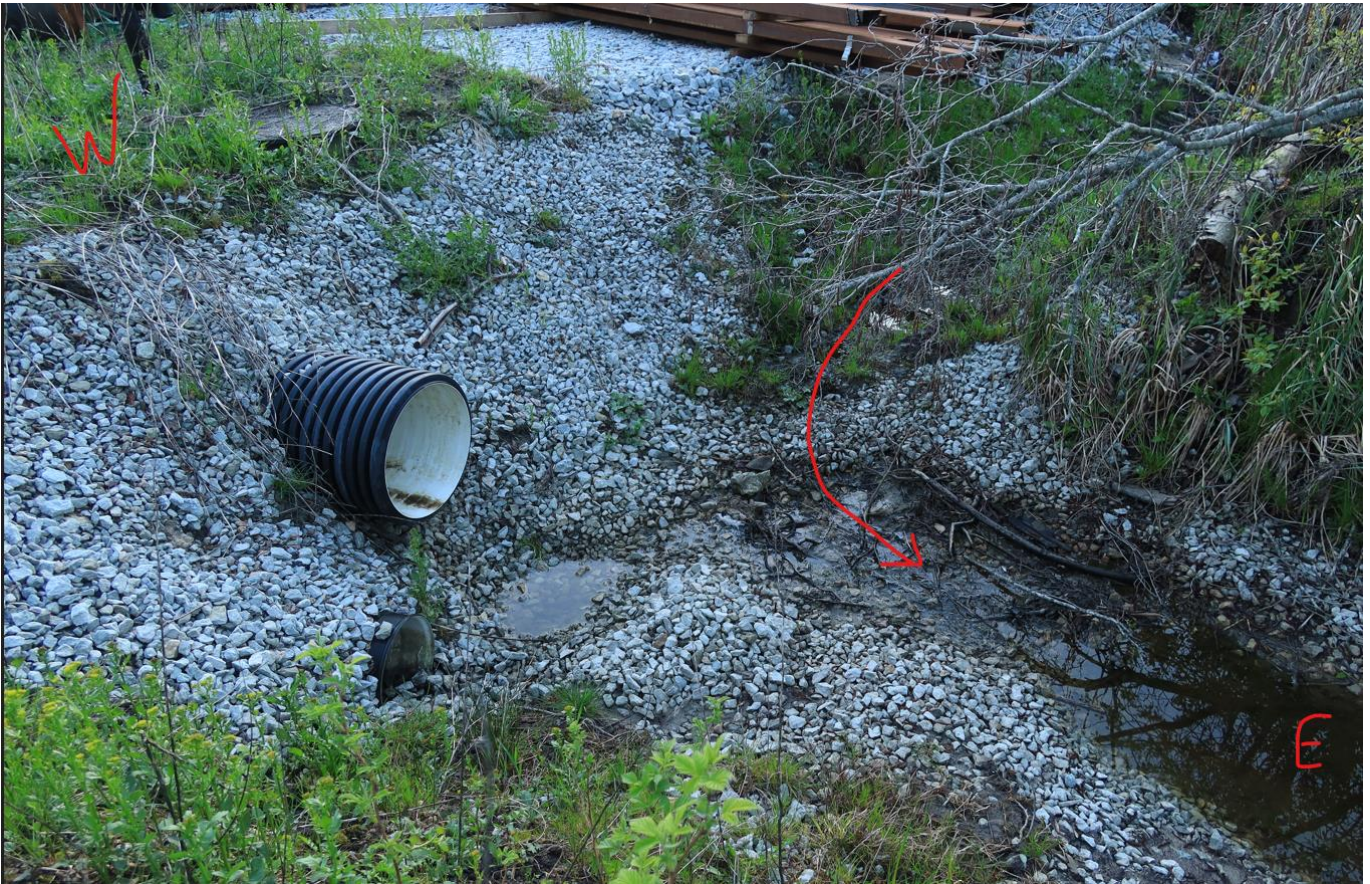
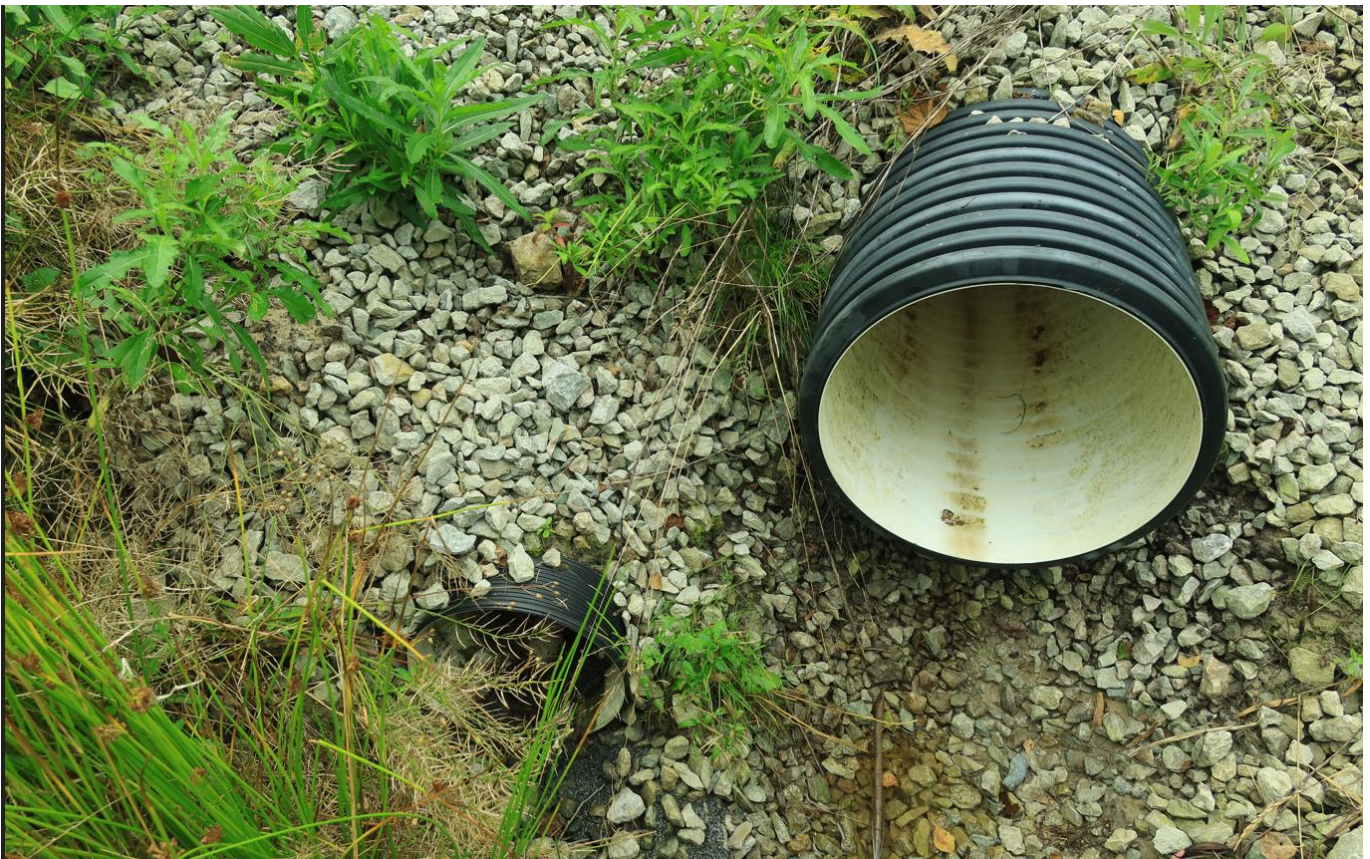
7. Kraavi alguses on kaks toru, ülemine on suurem ja alumine väiksem. Kummastki ei voolanud vett välja ei mais ega septembris. Mais nirises veidi vett nirises põhja poolt kraavist:

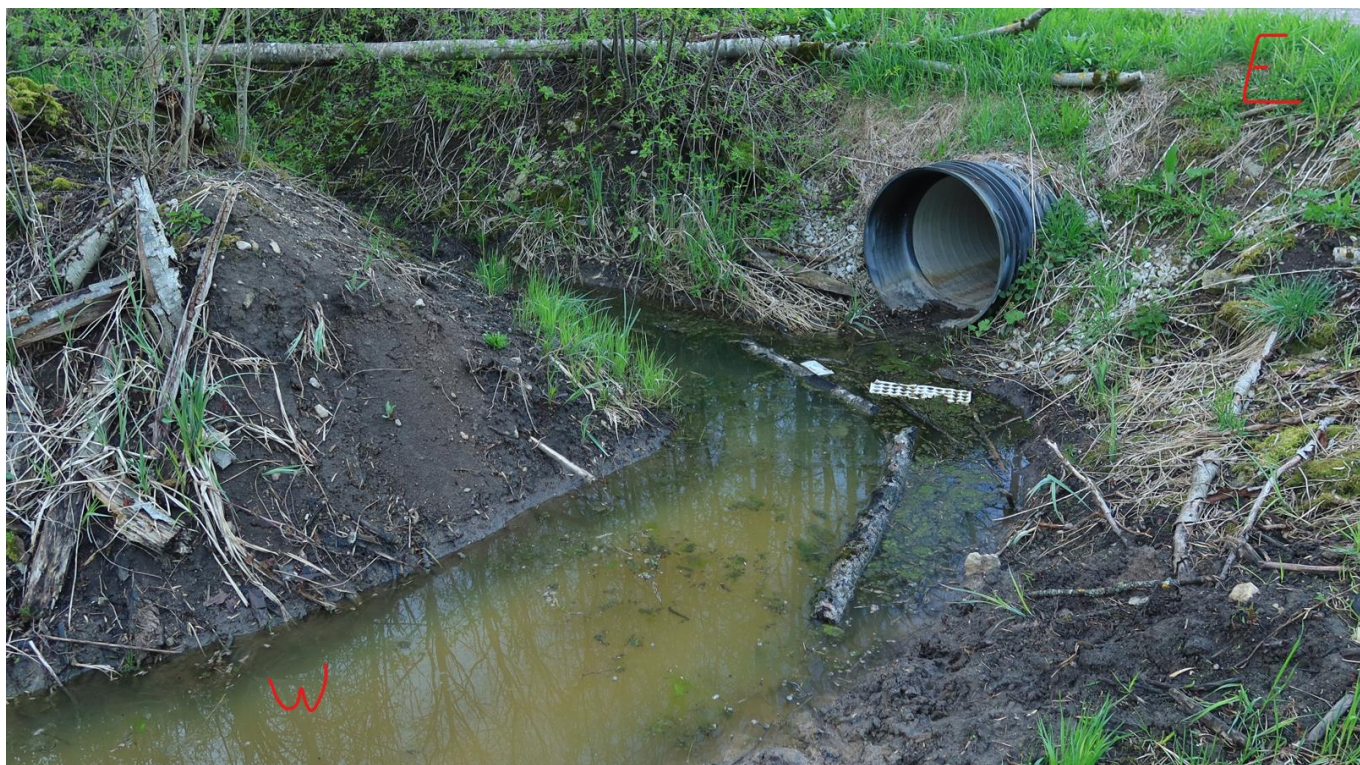
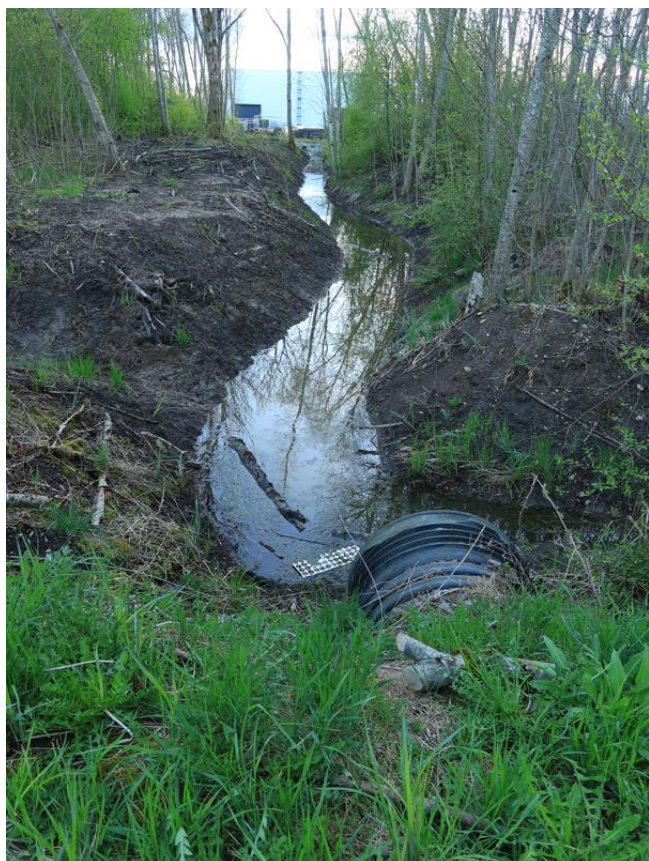
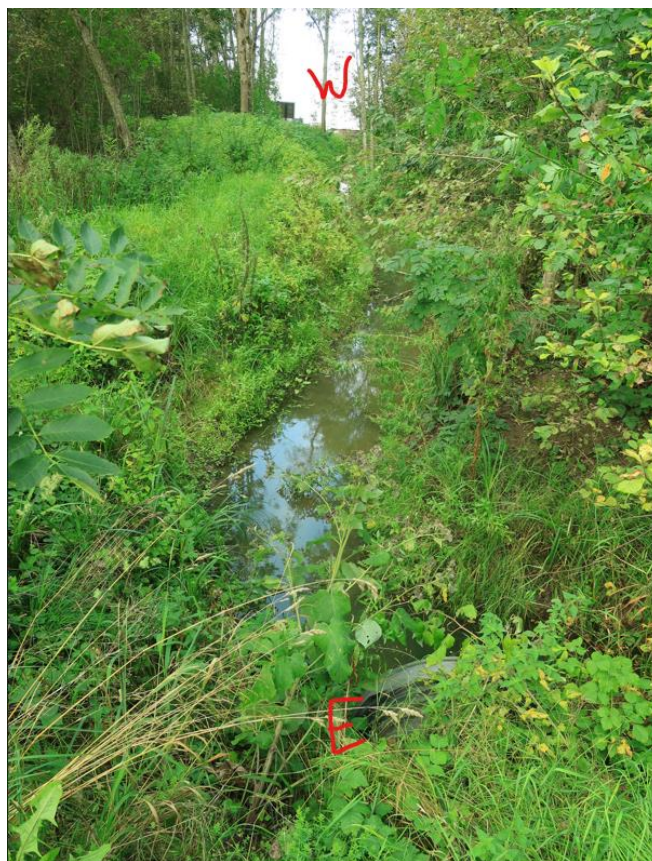
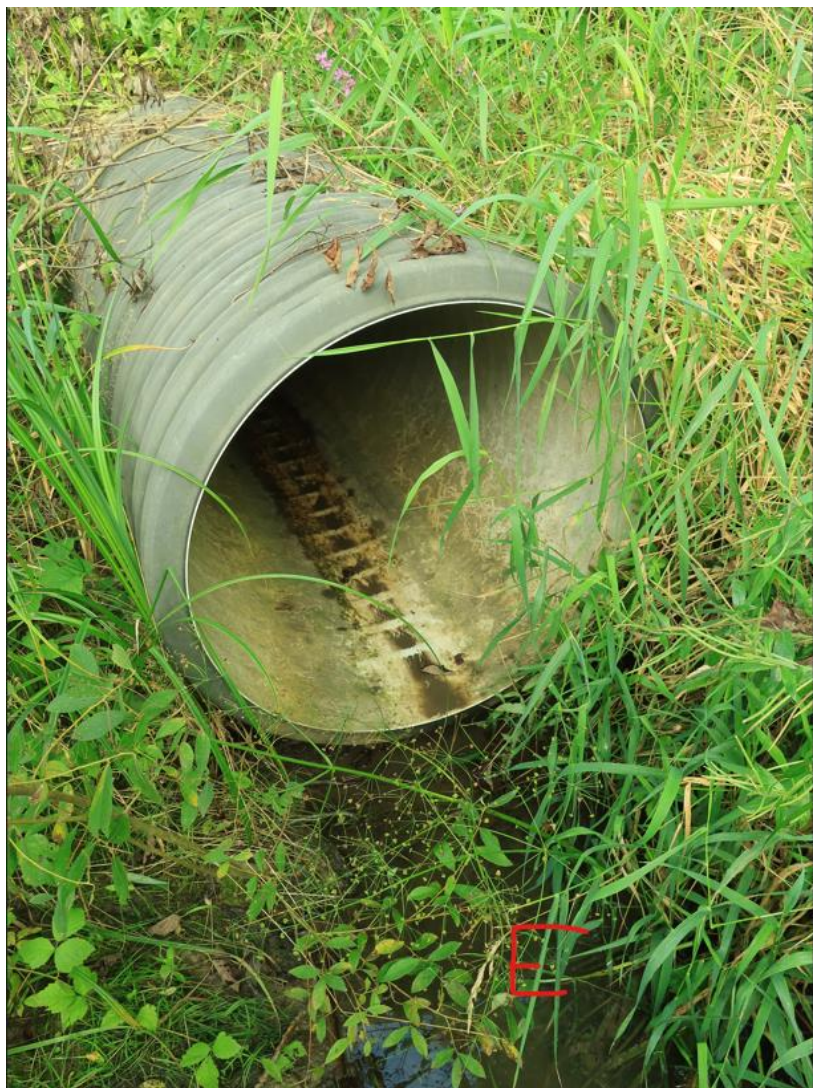
8. Idast tulevat kraavi on värskelt süvendatud. Selle põhjas oli hägune vesi, aga vesi ei ulatunud ida pool olevast truubist läbi voolama ei mais ega septembris:

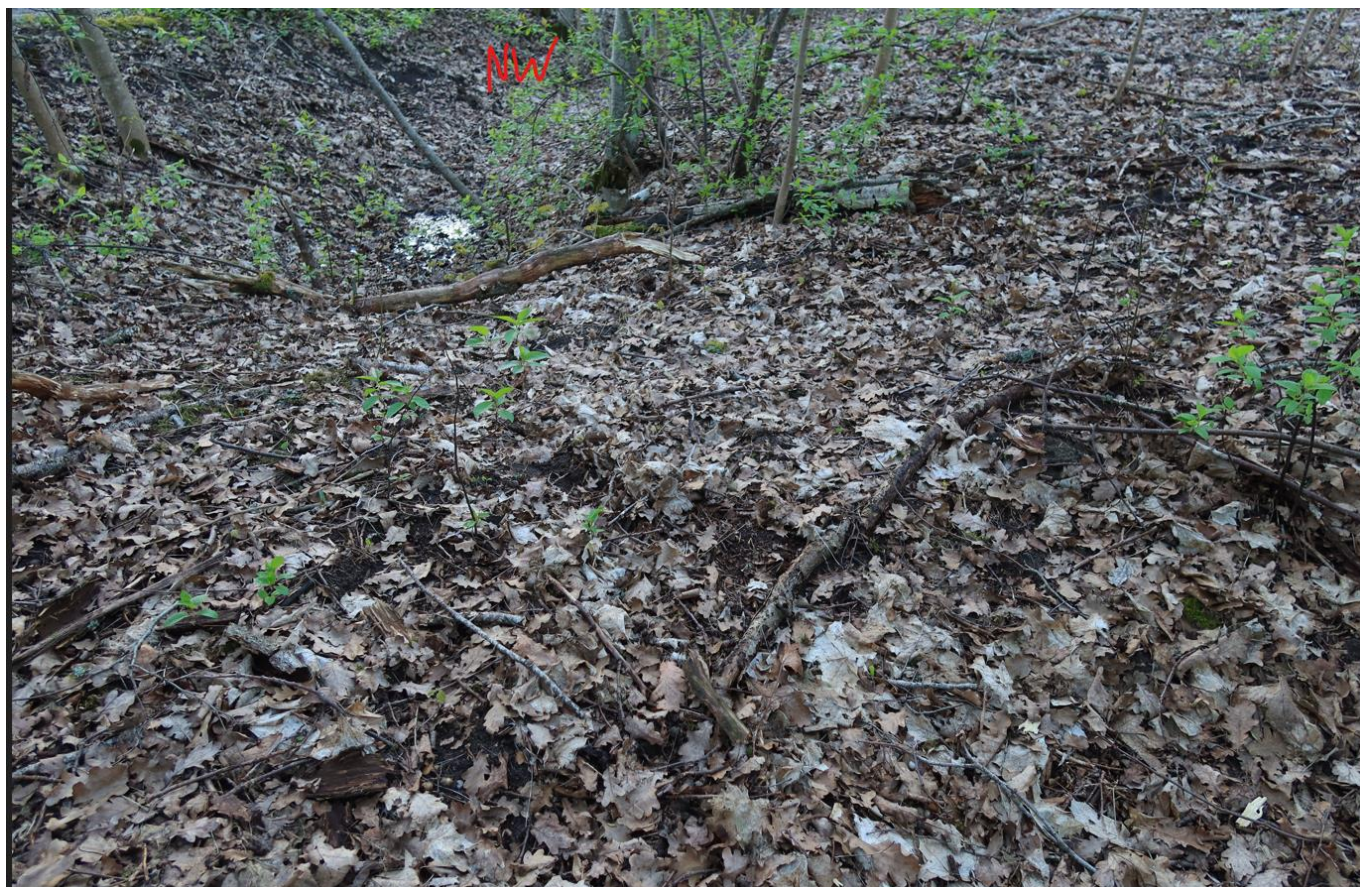
9. ETAKis kaardistatud truupi pole. On pinnasehunnik kuivas kraavis:

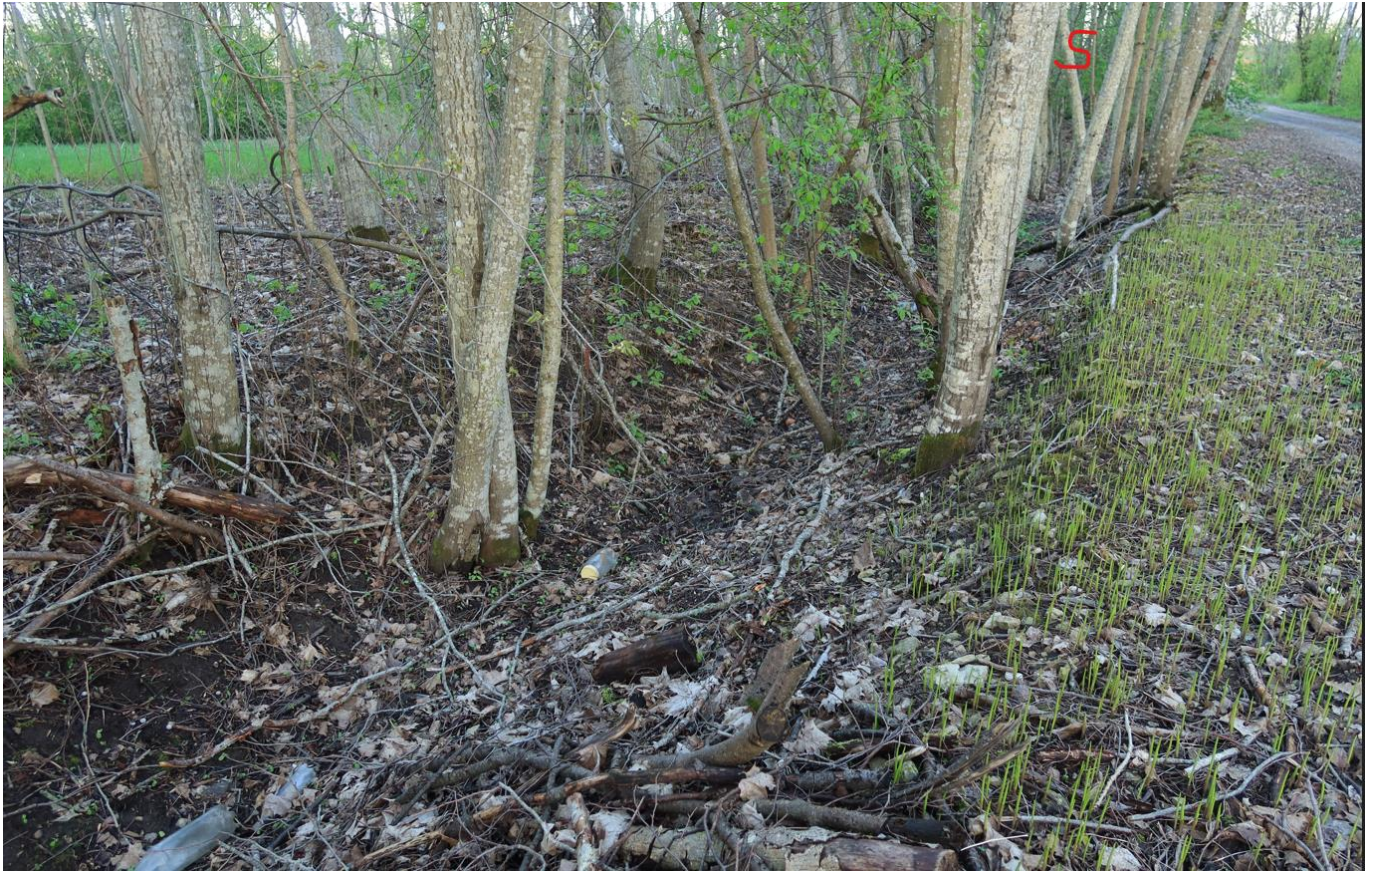
10. Teest ida pool olev kraav oli täiesti kuiv:

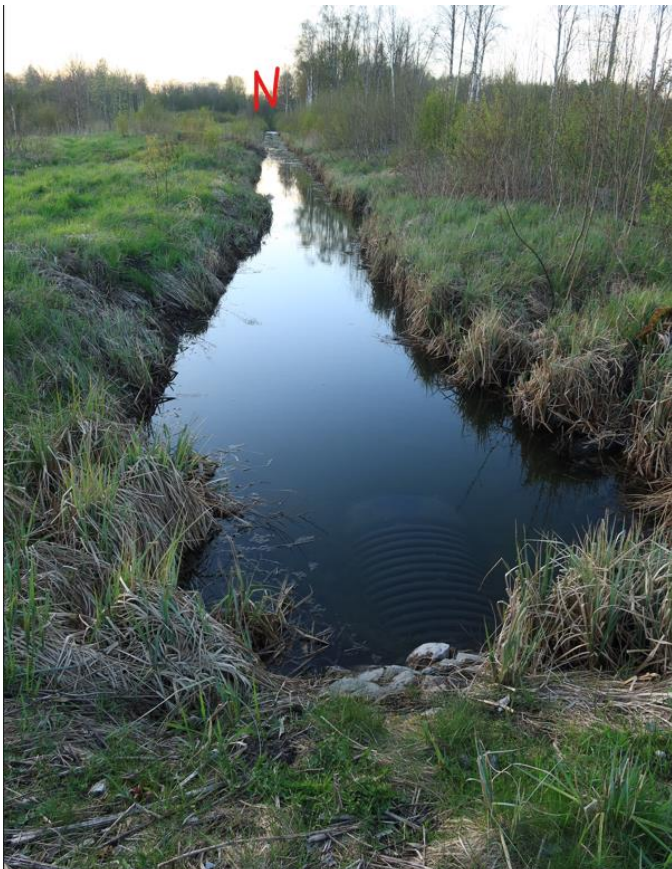
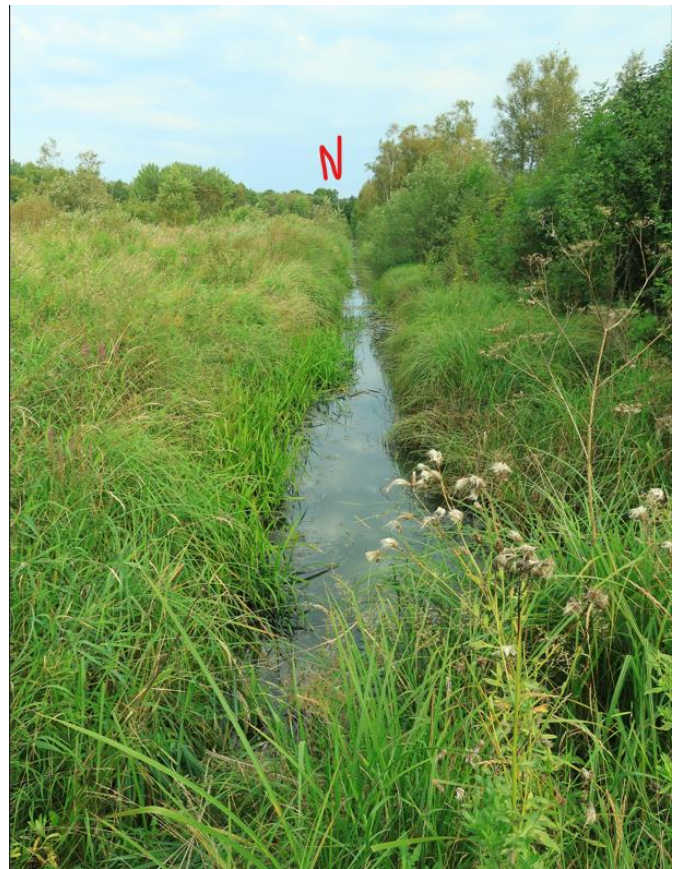
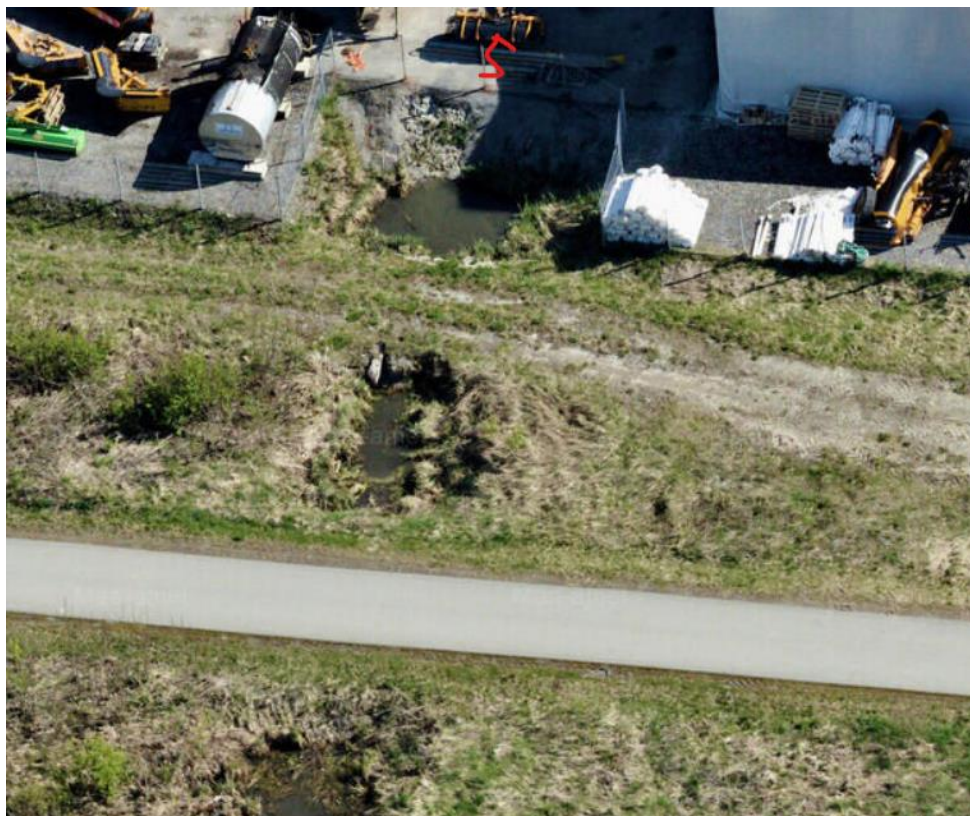
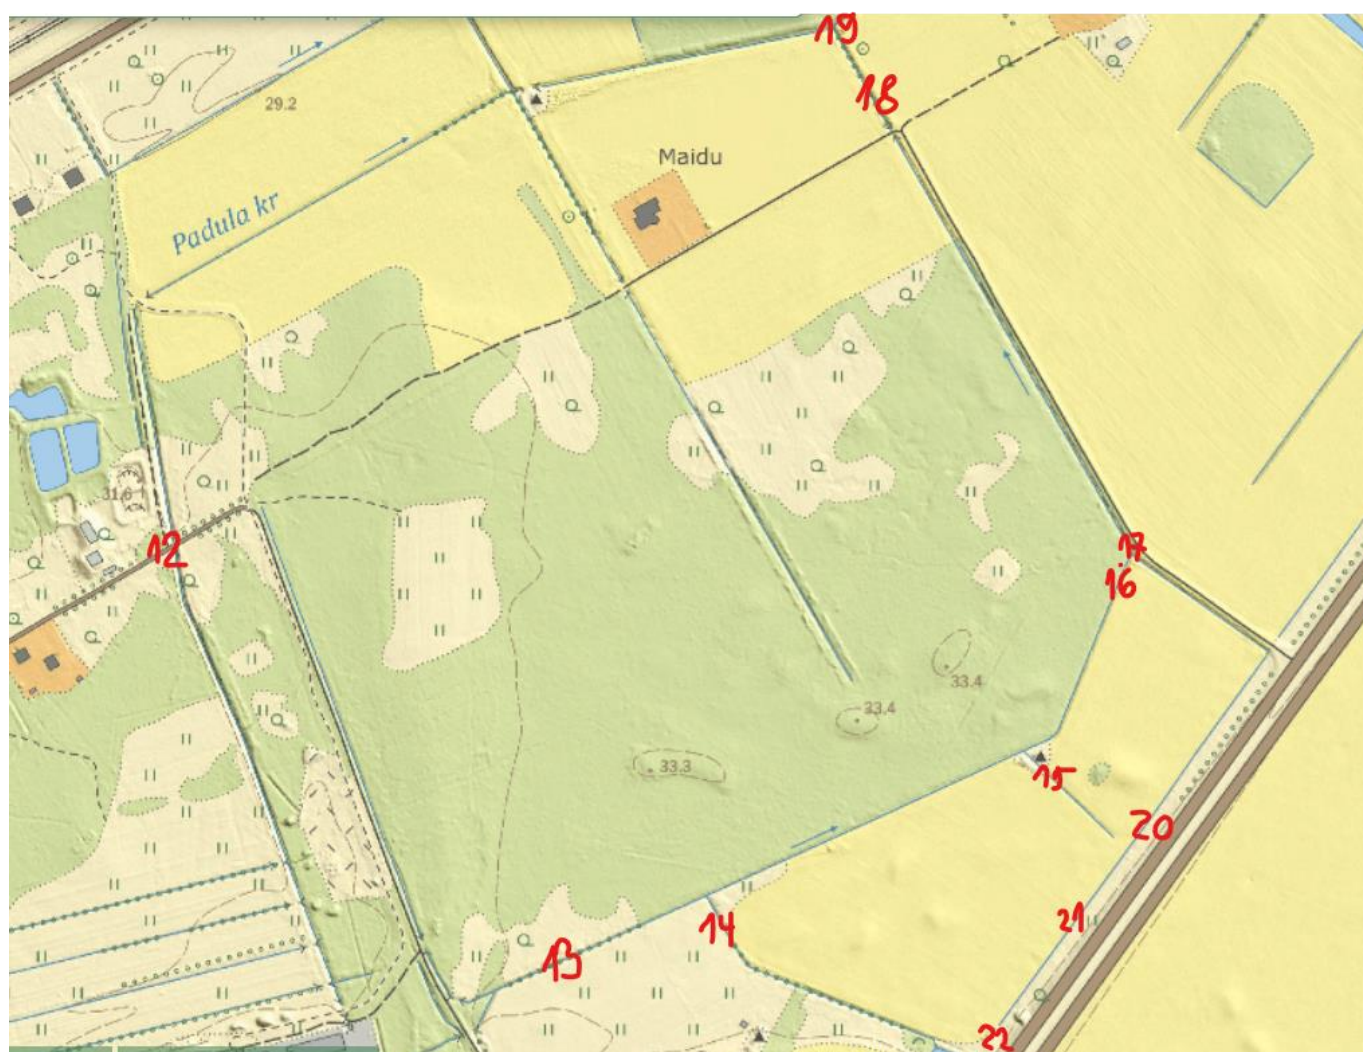
11. Kergliiklusteest põhja pool on lai ja sügav kraav ning selles suur uputatud toru. Vool polnud eristatav ei mais ega septembris. Kaugemal oli näha koprapaisu. Kergliiklusteest lõuna pool on enne tööstusterritooriumi kaks väiksemat kraaviauku, mis olid mõlema vaatluse ajal samuti vett täis, nagu 2024. aasta maikuisel kaldaerofotol:
