## Padula kraavi (VEE1095400) ülemjooksu vaatlus

Vaatluse aeg 01.05.25 ja 03.09.25. Vaatleja Marko Vainu

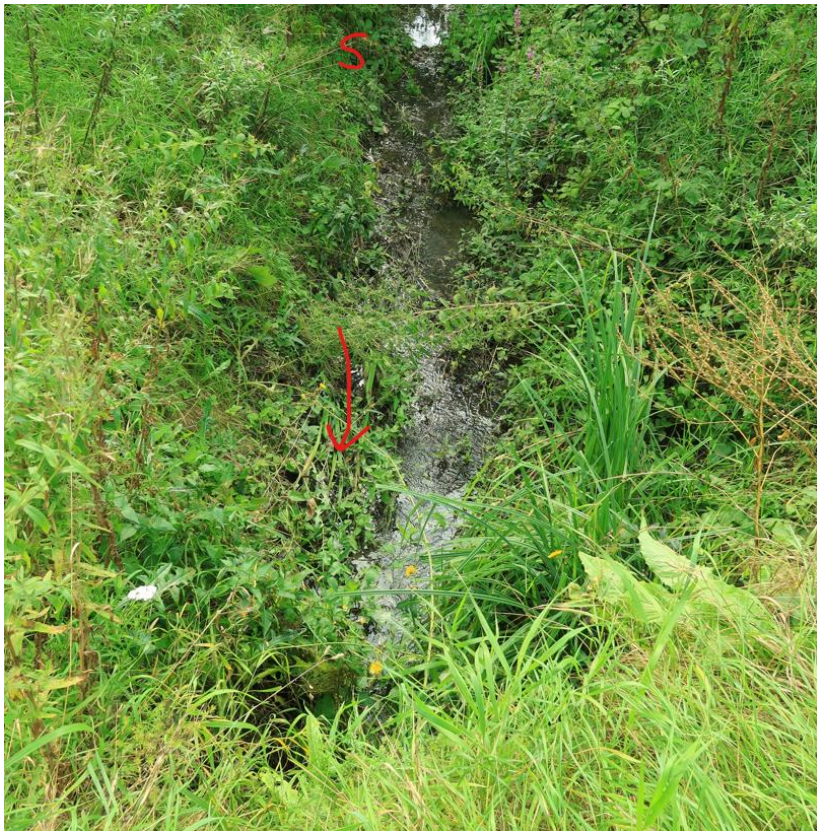
12. Koprapaisudest allavoolu voolas septembris korralikult vett:

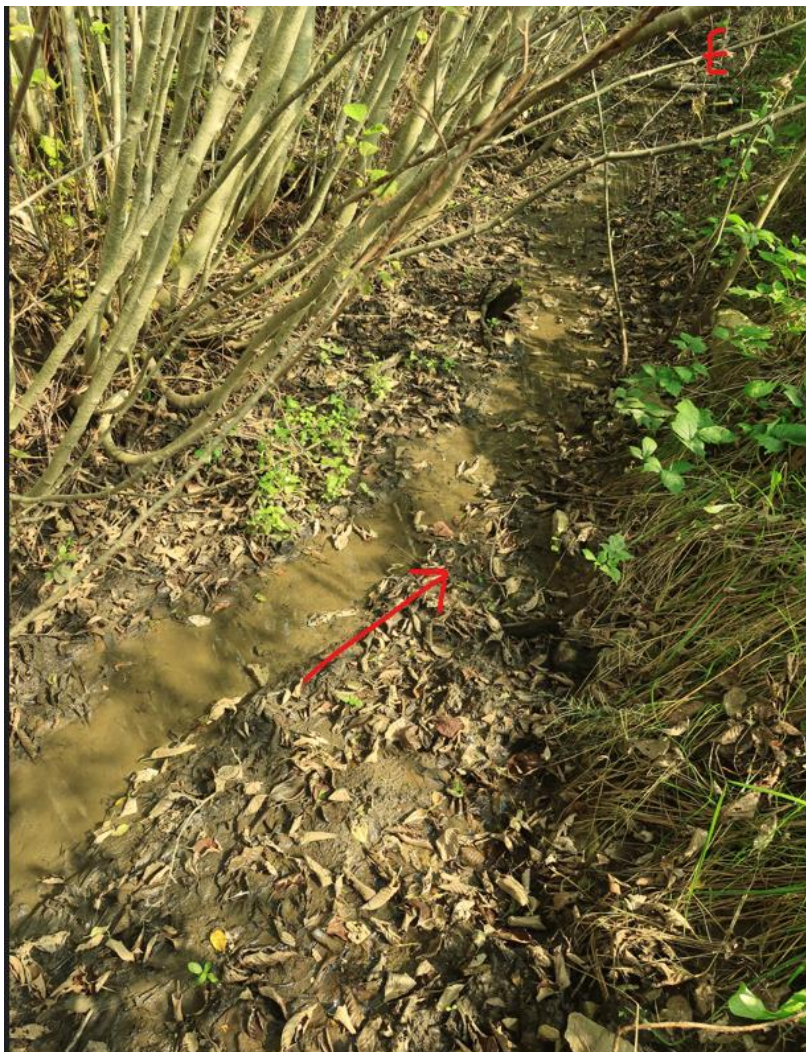
13. Kraavi põhjas oli väike nire, vool oli üsna aeglane:

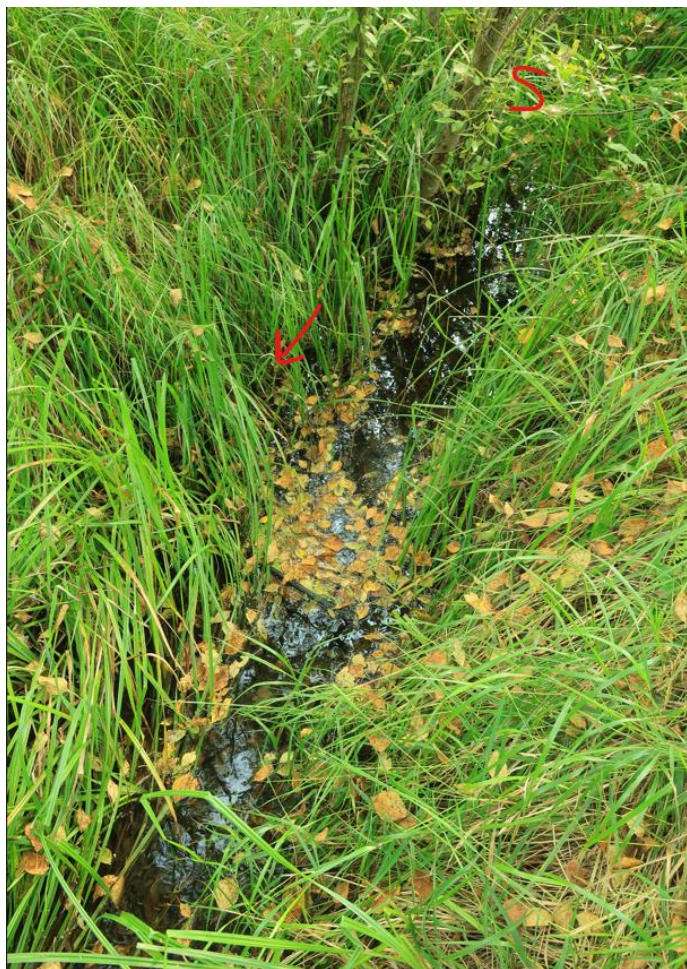
14. Lõunast tulev kraav oli kitsas, aga selles voolas selget vett:

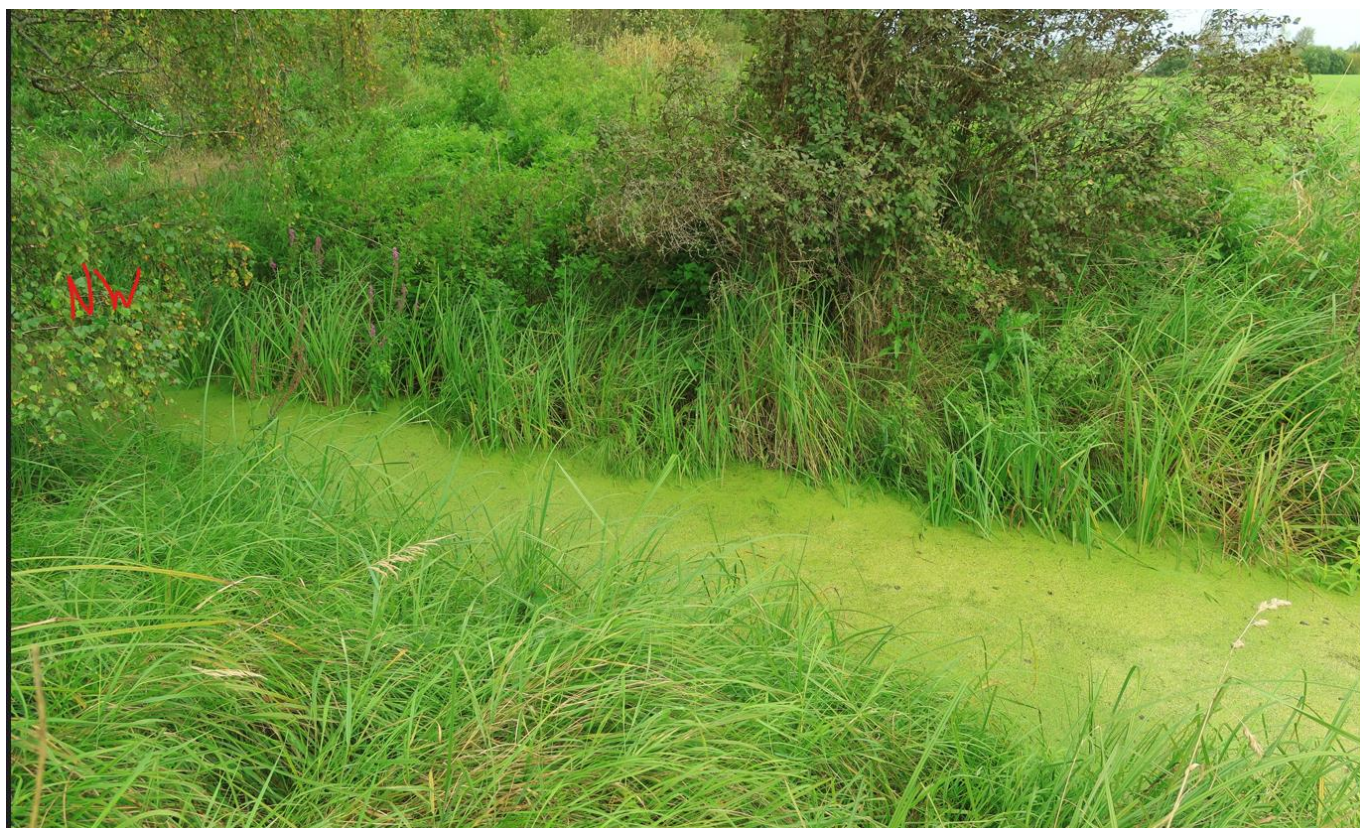
15. Kaguast tulev kraav oli lai ja lausaliselt lemledega kaetud. Voolu polnud näha:

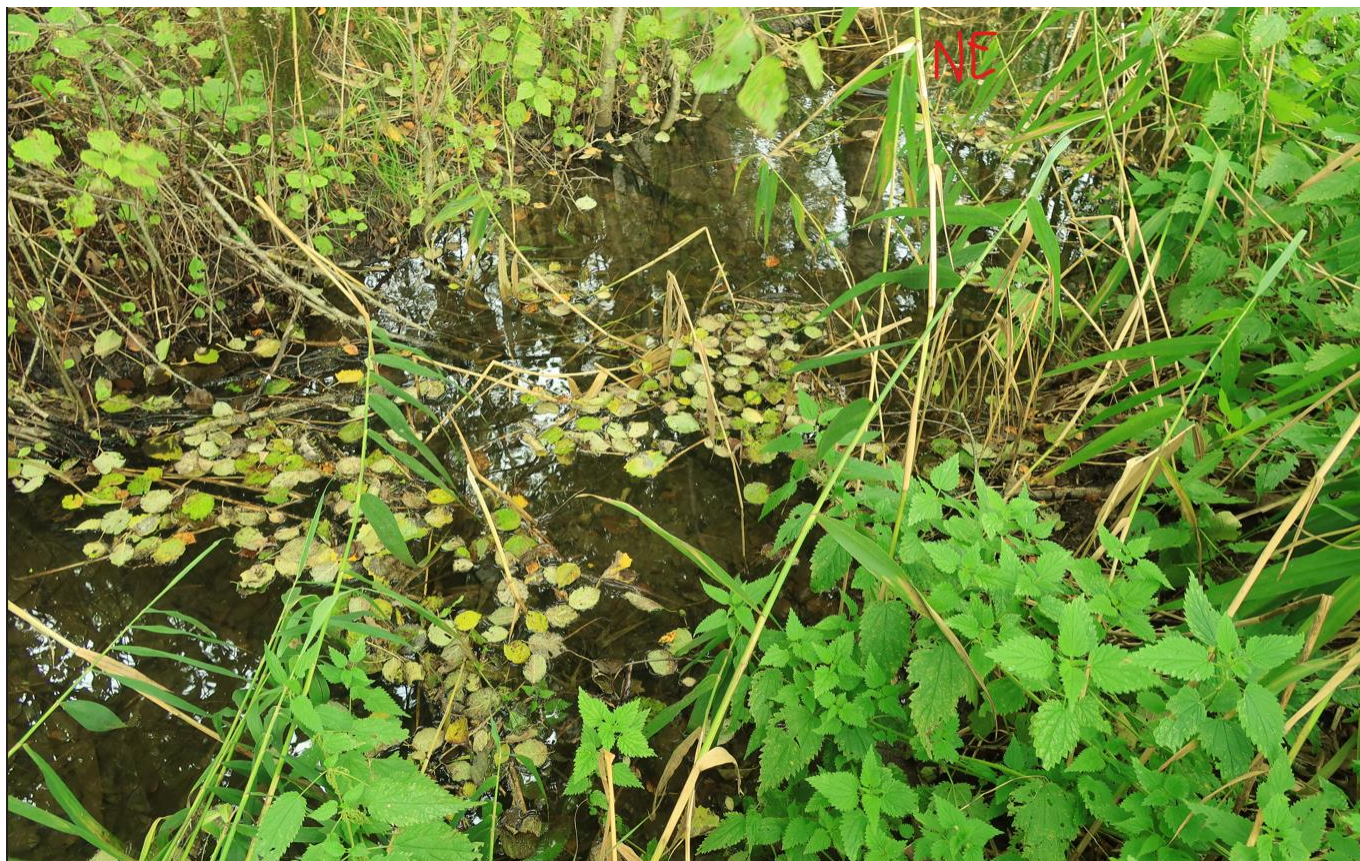
16. Kraavis oli vesi selge. Vett oli, aga vool oli aeglane:

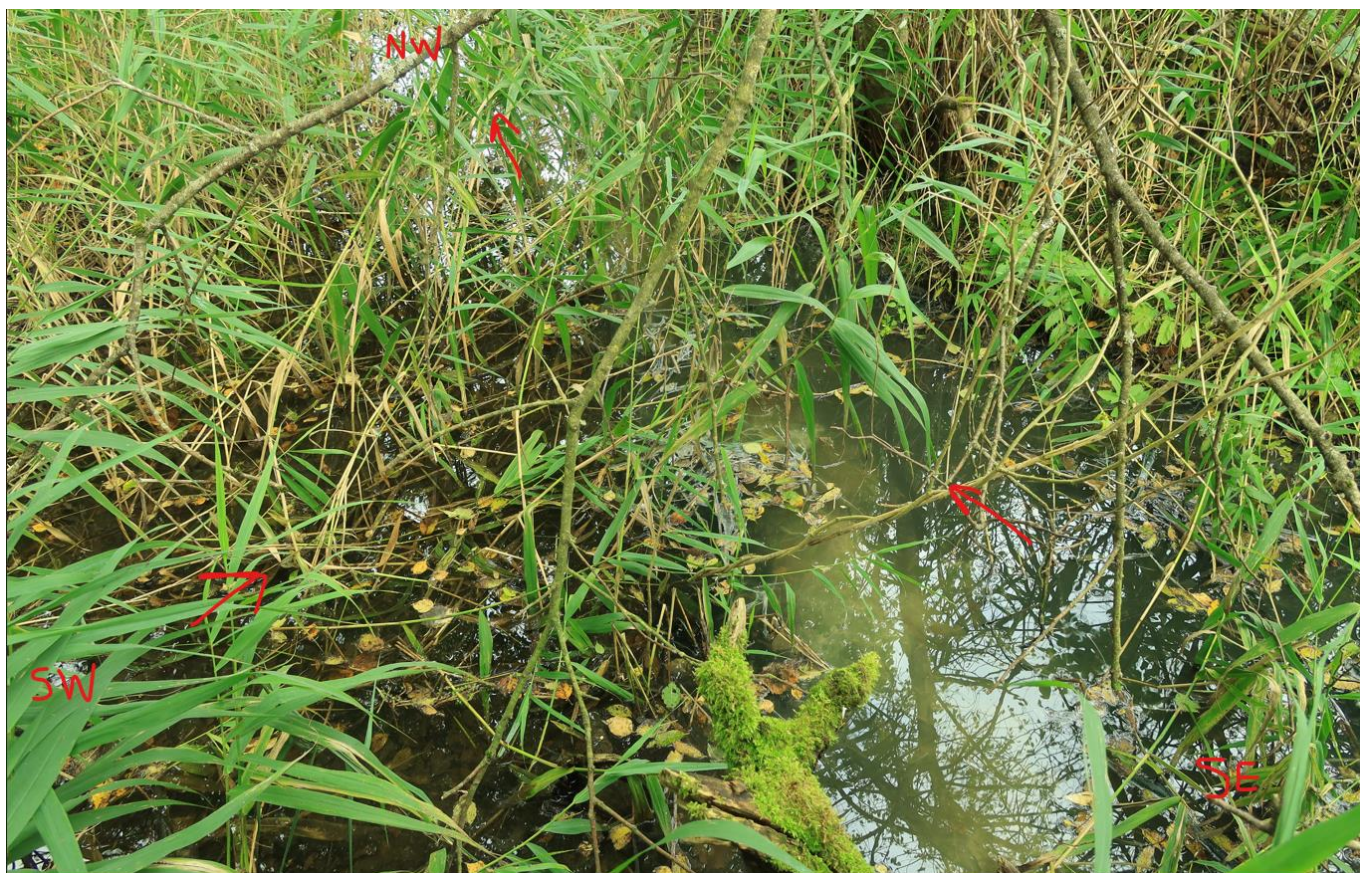
17. Kagust suubuvas kraavi oli voolu paremini näha. Vesi selles oli aga valkjashägune ning tuntava solgilõhnaga:

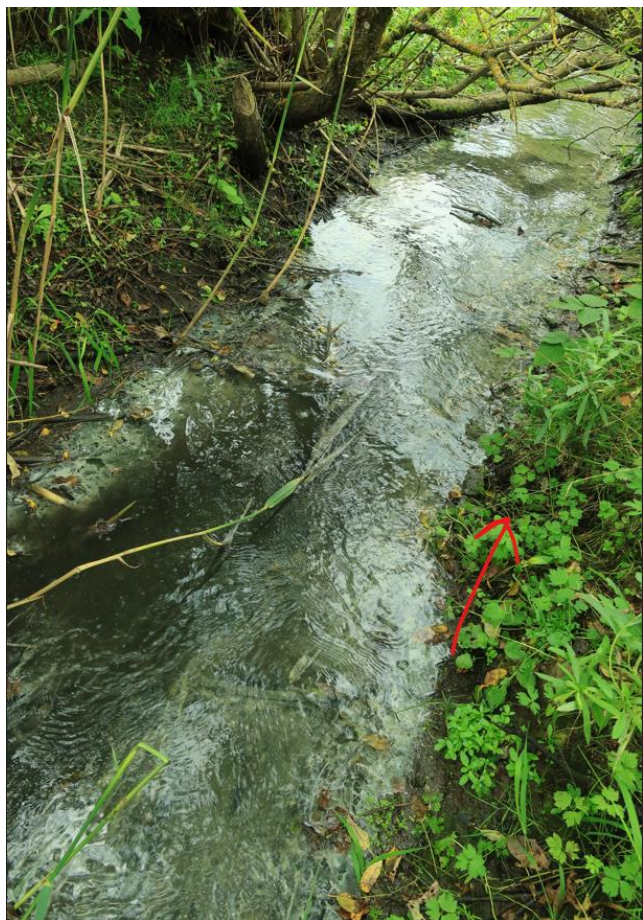
18. Vett voolas, aga oli hägune, põhjas oli valkjass ollus ja lõhn ebameeldiv:

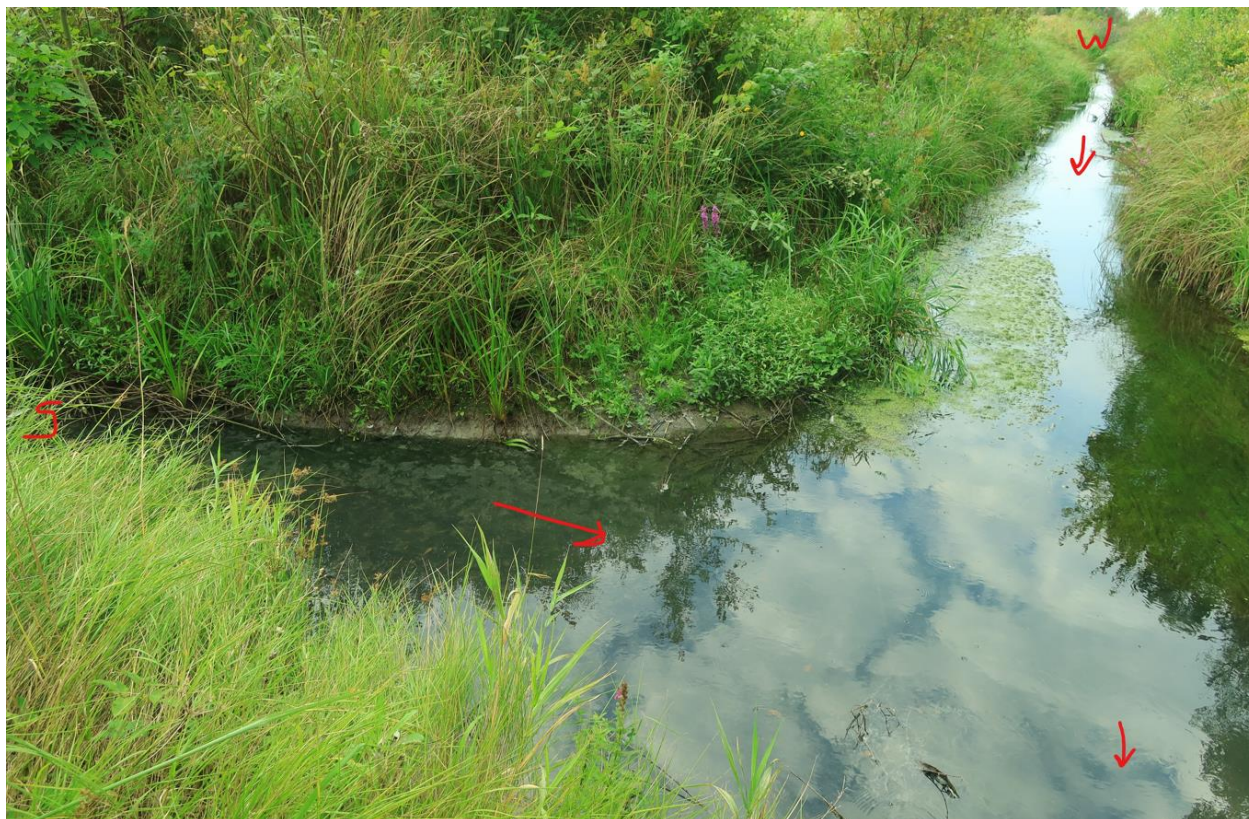
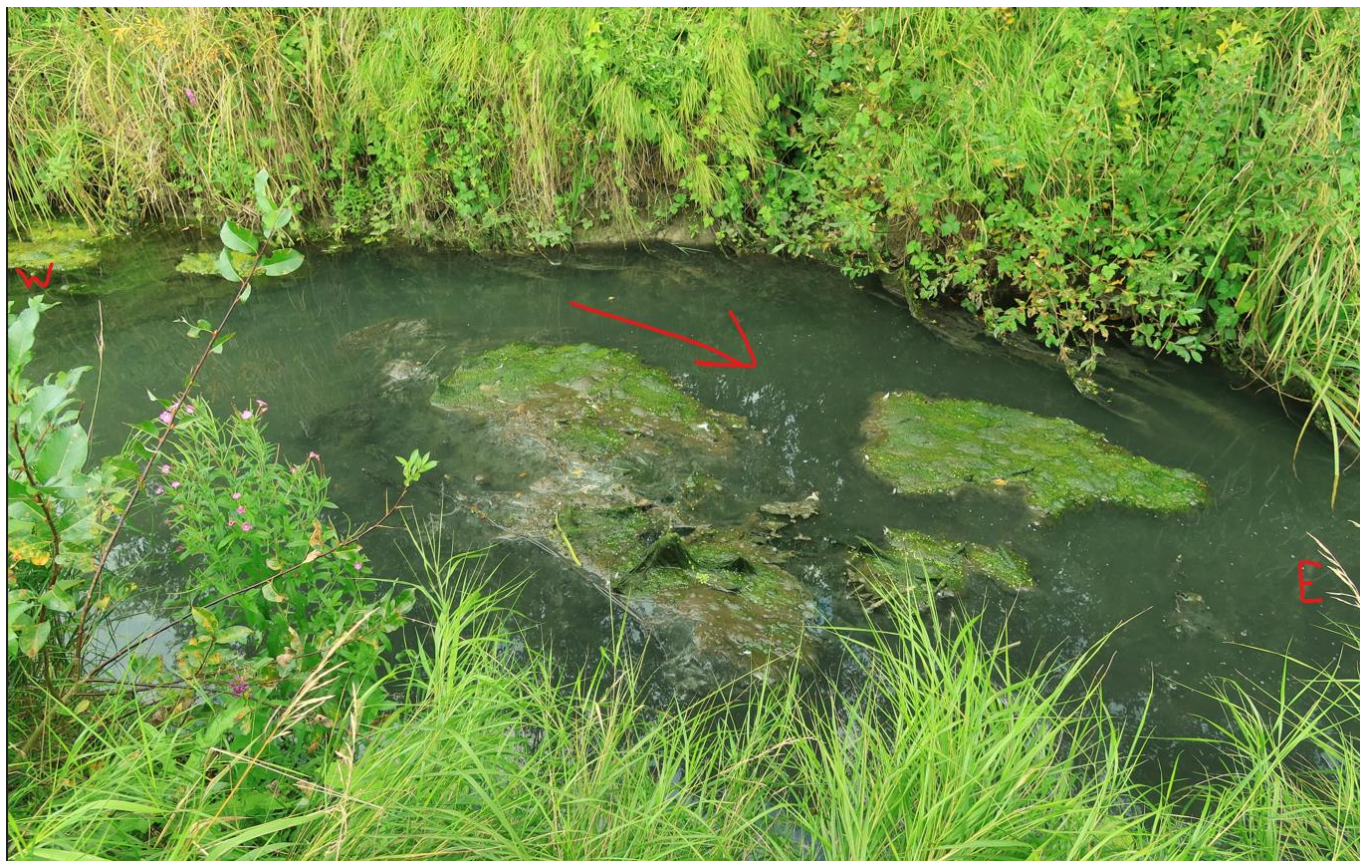
19. Vett voolas mõlemast suunast. Lääne poolt tulev kraavisüvend oli laiem ning sealne vooluhulk tundus ka suurem olevat. Lõuna poolt tulev solgilaadne vesi avaldas kohe mõju ida poole suunduva kraavi väljanägemisele, kuna ka seal muutus vesi häguseks ja lääne poolt tuleva kraavi põhjas olnud taimestik asendus ujuvate rohevetikamattidega:

Vaatluspunktis 19 nähtu põhjal saab peavooluks pidada lääne poolt tulevat ja protokoll koostamise ajal Padula kraaviks peetud haru, mitte vaatluspunktist 7 algavat kraavi, mis oli loetud kuni 2022. aastani Padula kraaviks. Seda käsitlust toetab ka vaatluspunktis 12 nähtud korralikum veevool lõunapoolse kraaviga võrreldes. Eelnevat arvesse võttes oleks Padula kraavi looduses selgelt eristuvaks **lähteks vaatluspunkt 11**, kus tööstusteeritoorumi piiril algab avatud kraav:

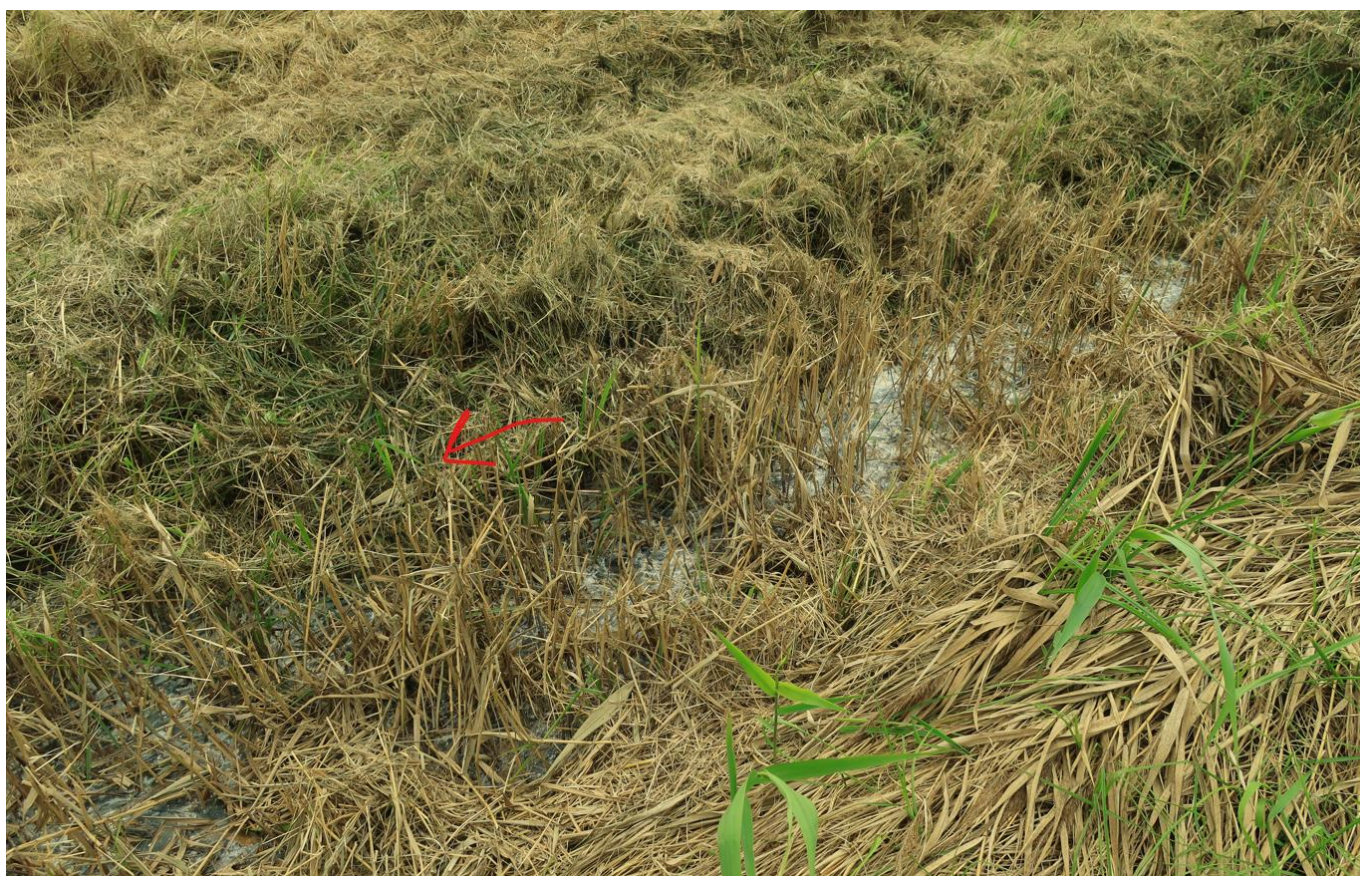
20. Maantee kõrval kulgev kraav oli heina täis. Selles voolas valkjat ollust täis vesi:

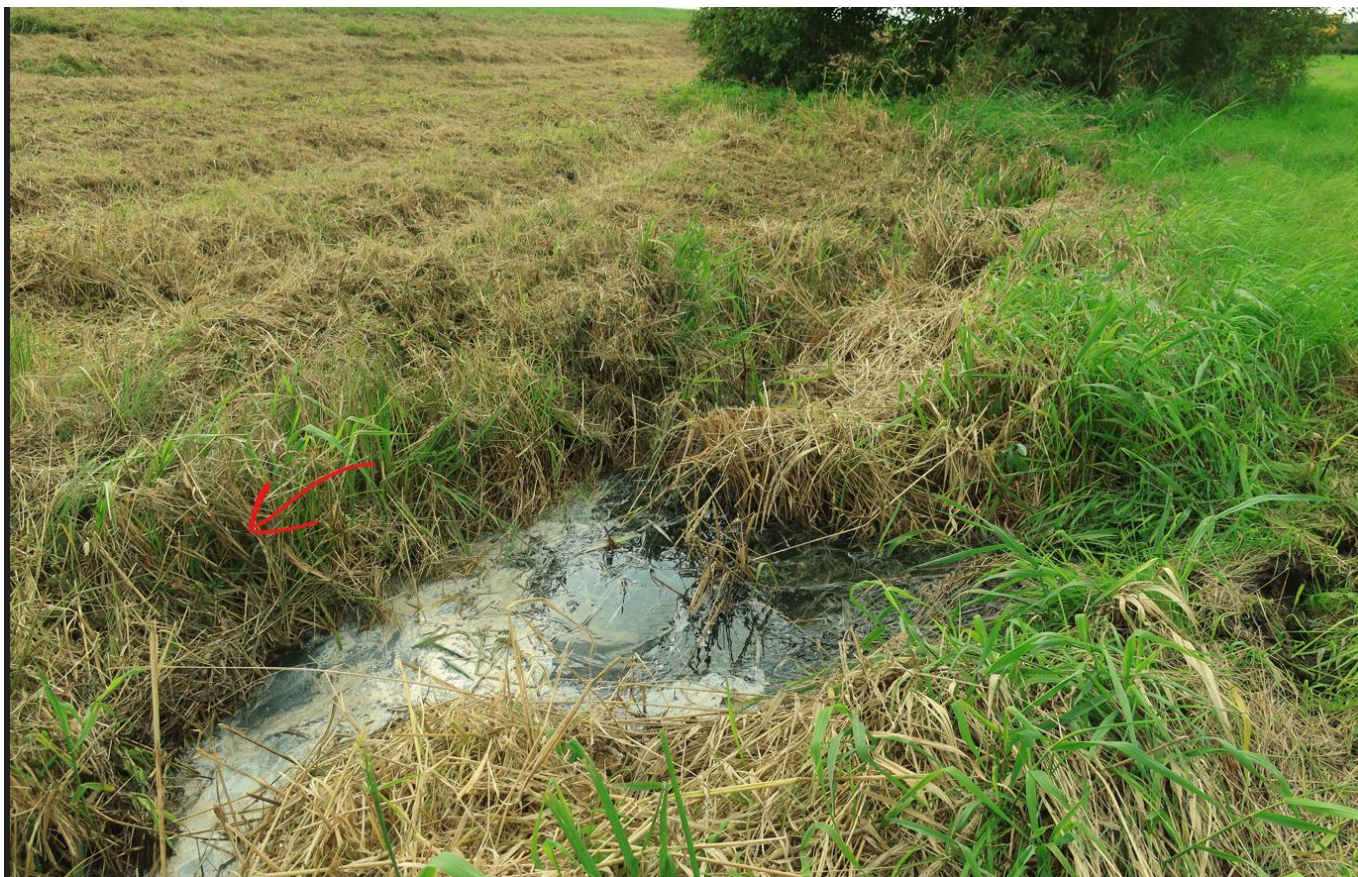
21. Endiselt voolas kraavis solk:

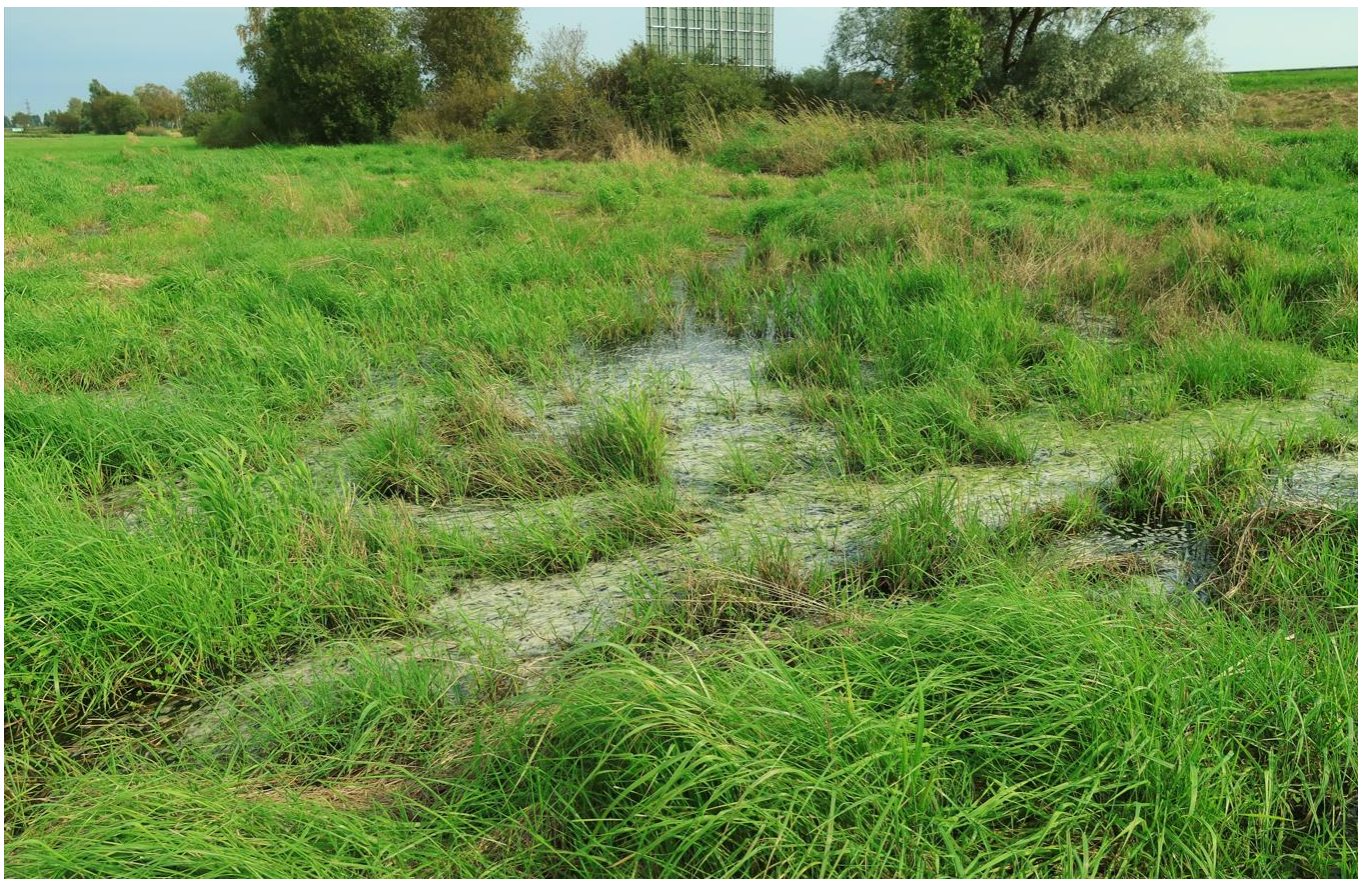
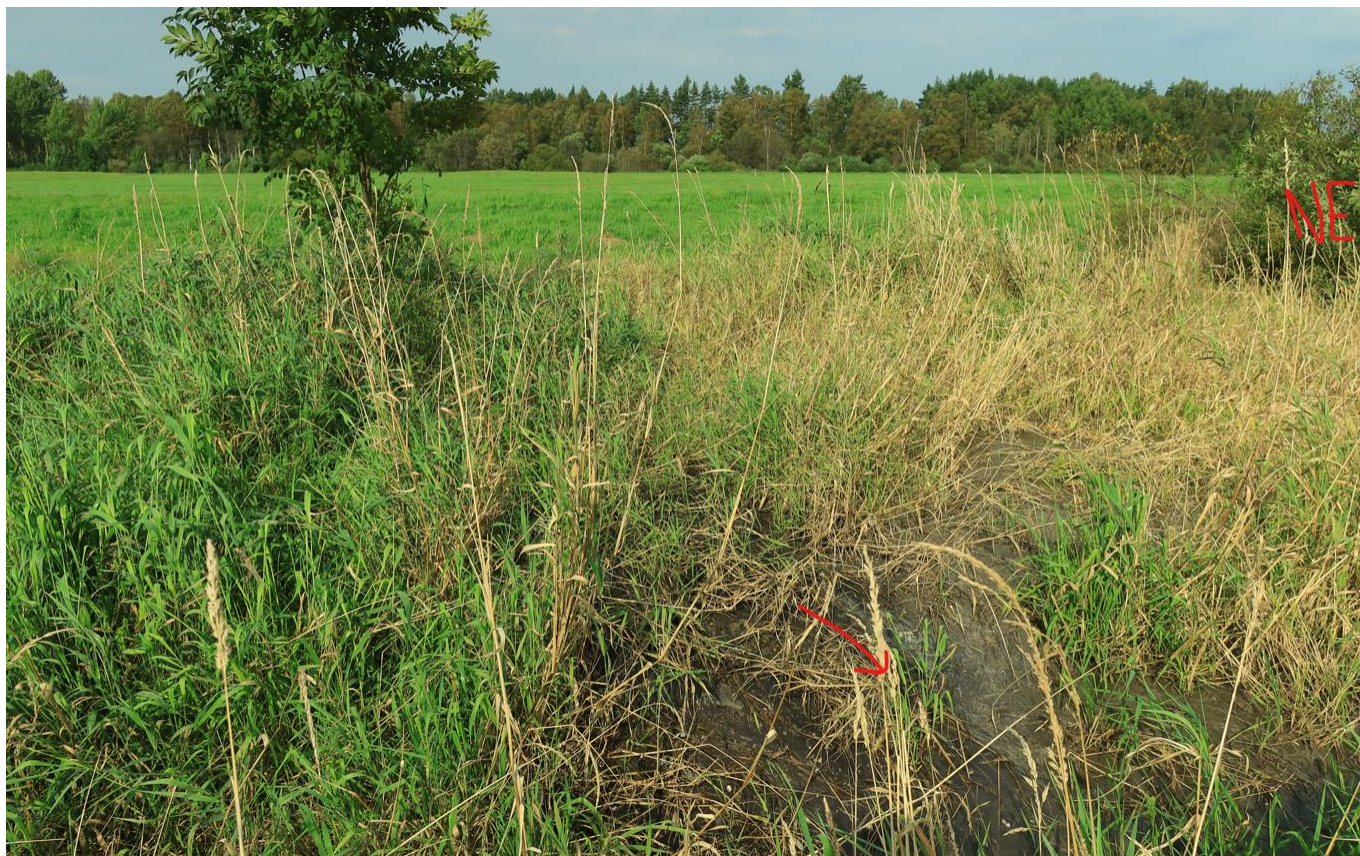
22. Solgivesi oli valgunud põhja ja lääne poole heinamaale laiali. Sealne taimestiku lopsakus ülejäänud heinamaaga võrreldes viitas, et sellist vett on sinna valgunud pikemat aega. Seda, kus kohast vesi täpselt tuli, et saanud aru, sest ei tahtnud väga palju sellises vees kõndida, aga tundus, et see valgus erinevates suundades laiali madala künka otsast kraavisüvendi otsast ida pool. Vähemalt künkast kagu pool oli näha, kuidas selle nõlva mööda samasugune valkjas vesi alla nirises ning oli tekitanud künka nõlvale mudavälja:

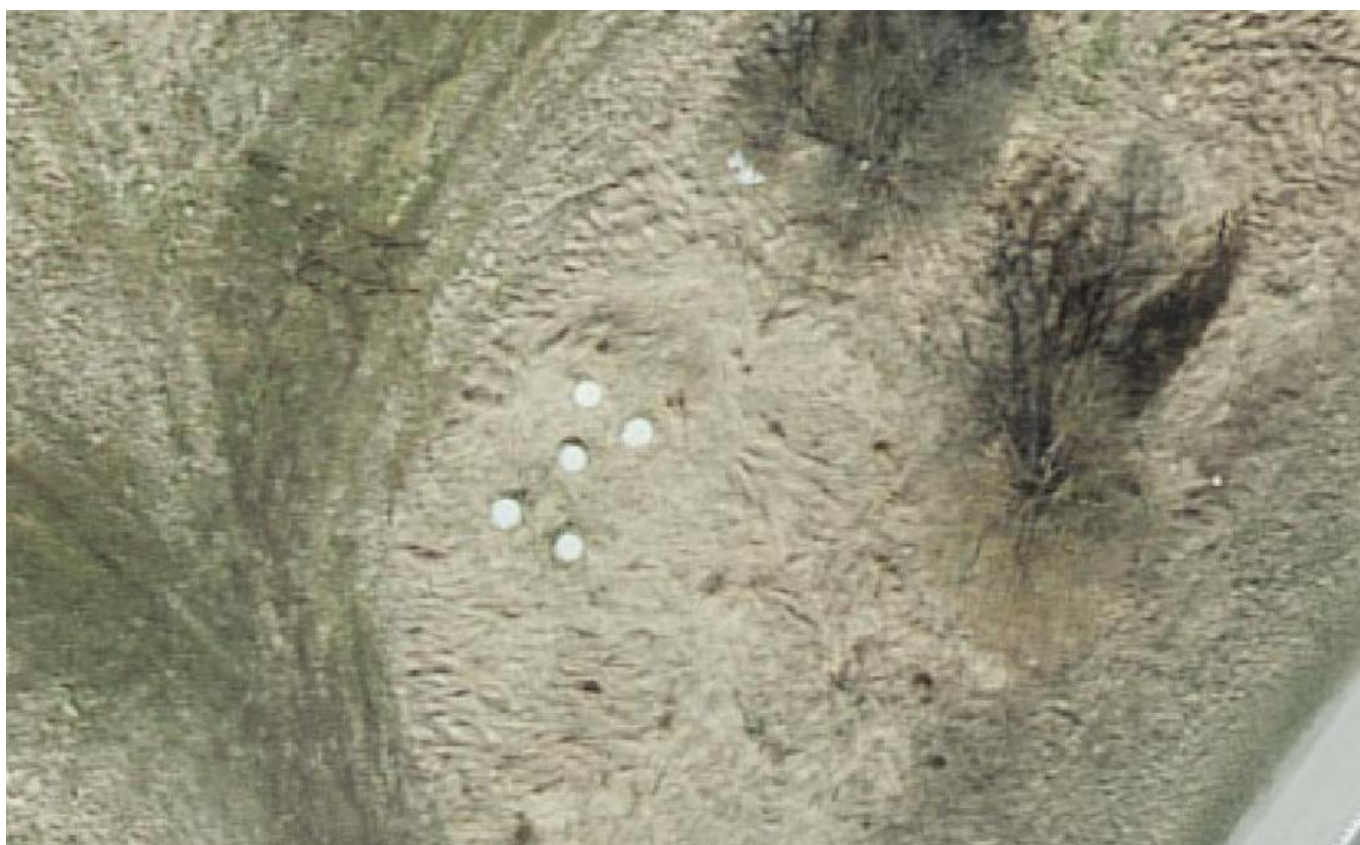
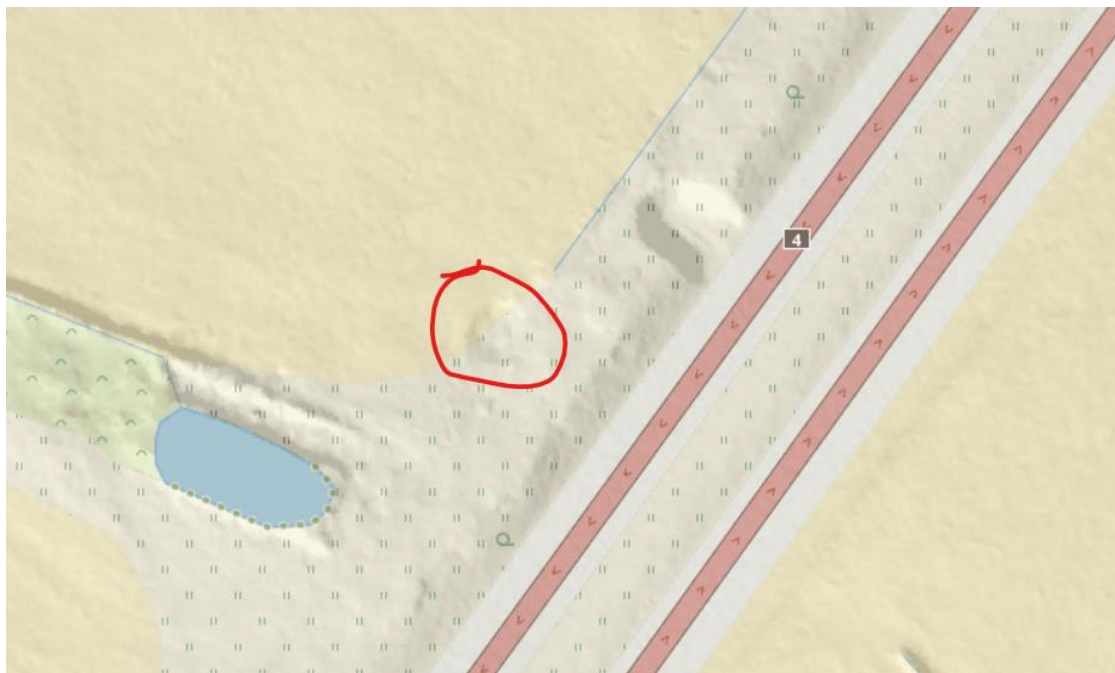
2017. aasta ortofotol on künka lael näha viit valget kaevukaant:
