## Mutsu järve VEE2142840 vaatlus

Vaatleja Marko Vainu, vaatluse aeg 21.07.23.

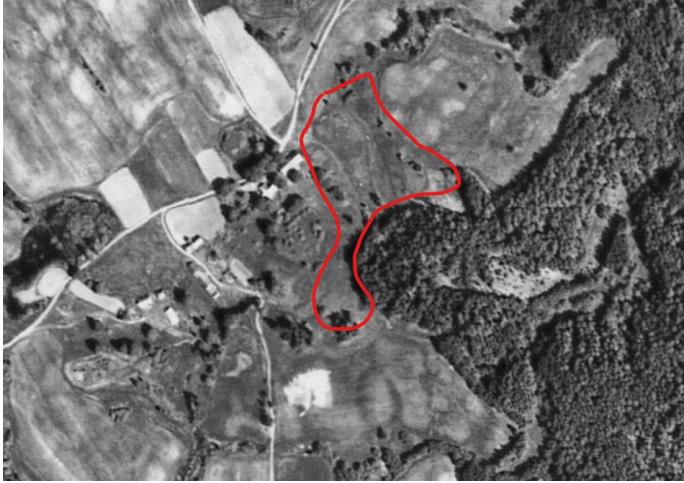
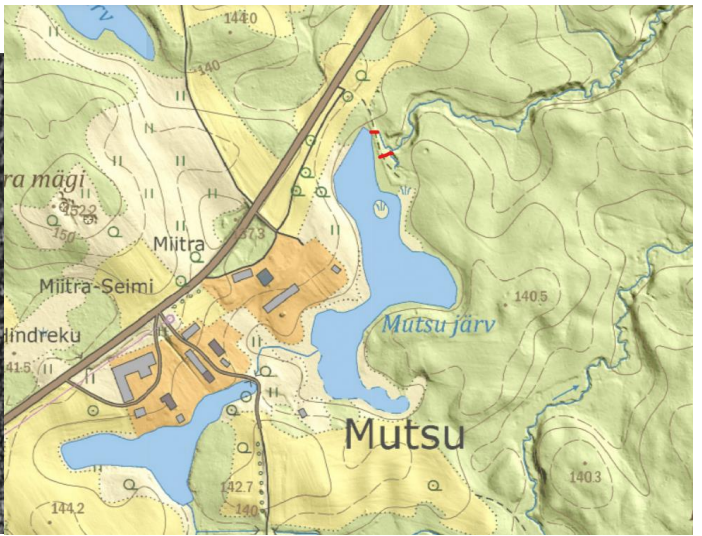
Tüüp EELISes: varem looduslik järv, alates mai lõpust paisjärv, aga EELISes paisu pole. Järve pole 1981. aasta ortofotol:

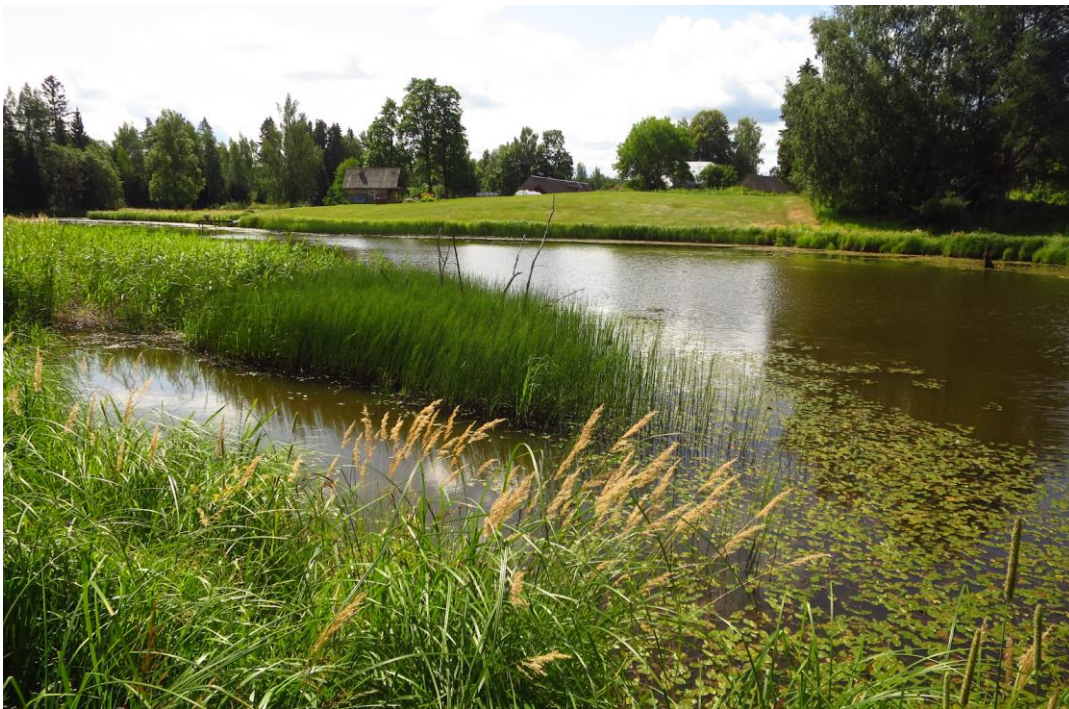
Järv on olemas ja korralik:

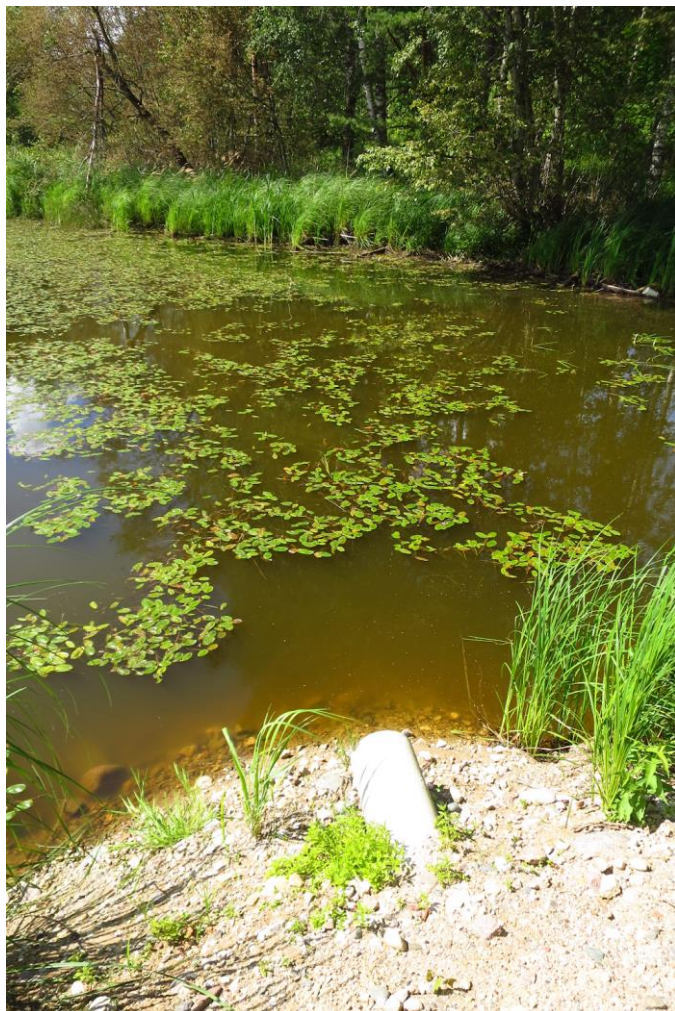
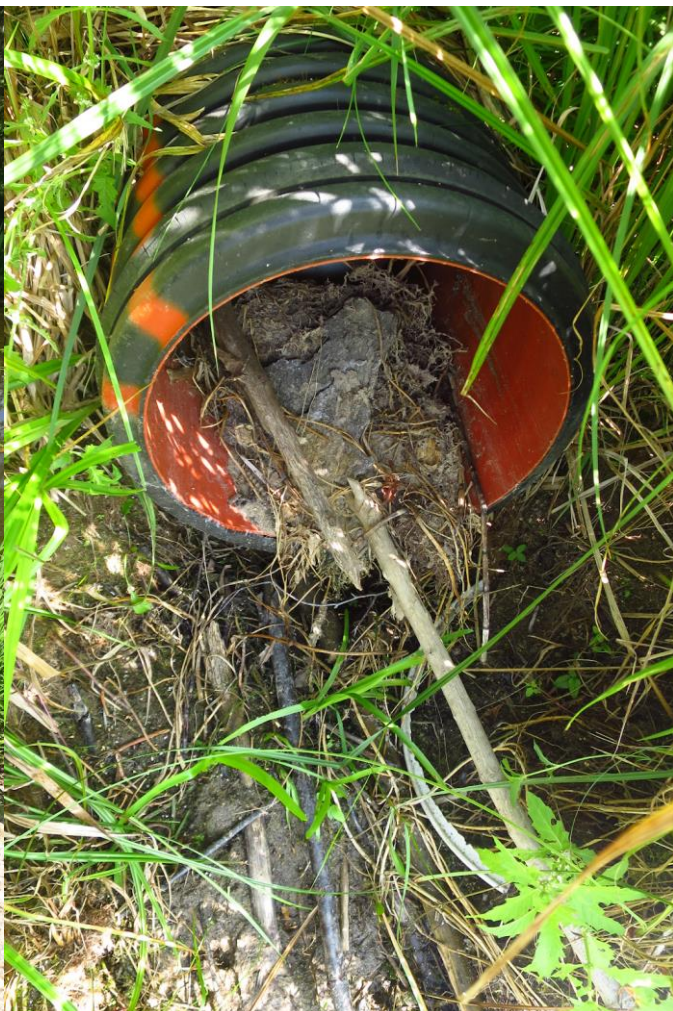
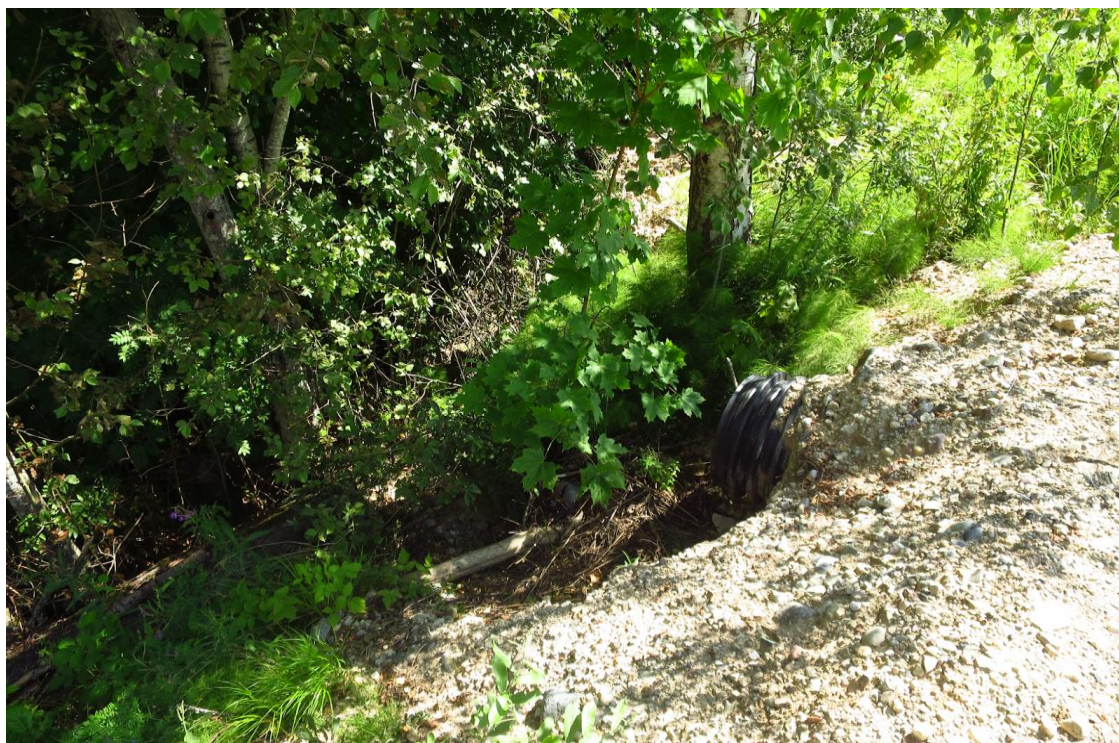
Järve hoiab üleval põhjaotsas oleva pinnasevall, millest läheb läbi kaks sirget toru. Väiksem, põhjapoolne valge toru oli varem (ETAKis olemasolev truup). Suurem, must toru pandi 2022. aastal esimesest torust 25 m lõuna poole (**ETAKis puudu**), kuna väiksem toru ei suutnud piisavalt vett läbi lasta ning järve veetase tõusis kevadeti liiga kõrgele ja ujutas talu hoovi. Üldjuhul voolab vesi torude kaudu välja, kuid vaatluse ajal ei ulatunud vesi kummagi toruni ning järvest väljavool puudus:

Järeldus: Kuna järve väljavool on sirgete torude kaudu ning olemuselt on järv peaaegu nagu kalda-veehoidla, kuna järve suunatakse osa Mutsu oja veest, siis oleks sobiv muuta tüüp **tehisjärveks**.
