**Kohtla-Nõmme endise autorehvide  
remonditehase jääkreostuskolde  
likvideerimistööde  
omanikujärelevalve**

august 2021

Töö number: 20080

Tellijä: Keskkonnaministeerium

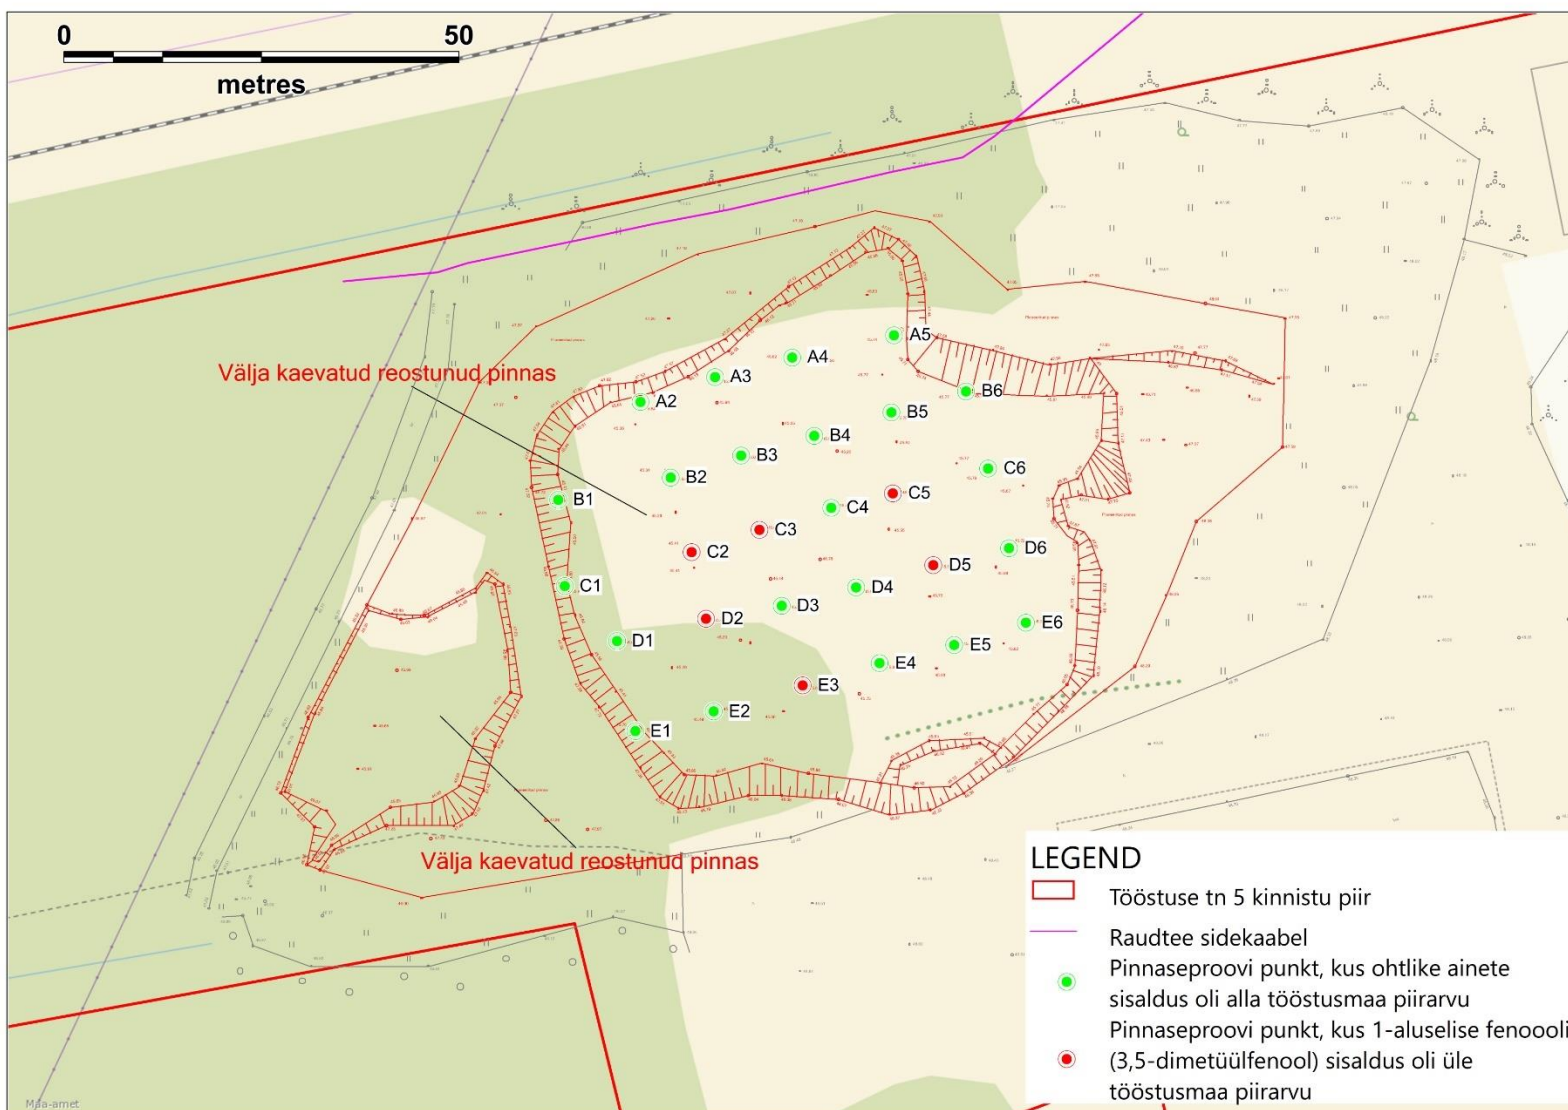
Joonis 2. Jääkreostusobjekti tööala plaan. Aluskaart: Maa-amet.

Pärast reostunud pinnase väljakaevamise lõpetamist võeti 10 x 10 m sammuga kaeviku põhjast kokku 28 pinnaseproovi (07.10.2020) (proovivõtupunktid on esitatud joonisel 2). Läänepoolsest eraldiseisvast väiksemast kaevikust pinnaseproove võtta polnud võimalik, sest reostus oli seal eemaldatud lubjakivini. Viimane vedelate ohtlike jäätmete äravedu toimus päev varem, 06.10.2020. Kuna tegemist oli suhteliselt sajurohke perioodiga, siis imbus sademe- ja pinnasevesi lühikese aja jooksul uuesti kaevikusse. Seetõttu võeti pinnaseproovid sealt, kus kaeviku põhi polnud kaetud kaevikusse imunud veega. Proovivõtukohtad mõõdistati täppis GPS seadmega ehitaja poolt.

Pinnaseproovide analüüsitulemuste järgi ületas 1-aluselise fenooli (3,5-dimetüülfenool) sisaldus tööstusmaa piirarvu 6 pinnaseproovis. Naftasaaduste ja PAH-ide sisaldus jäi kõikjal alla tööstusmaa piirarvu (tabel 1).
