## Ilusa oja (VEE1037500) vaatlus

Vaatluse aeg 10.05.2021. Vaatleja: Marko Vainu

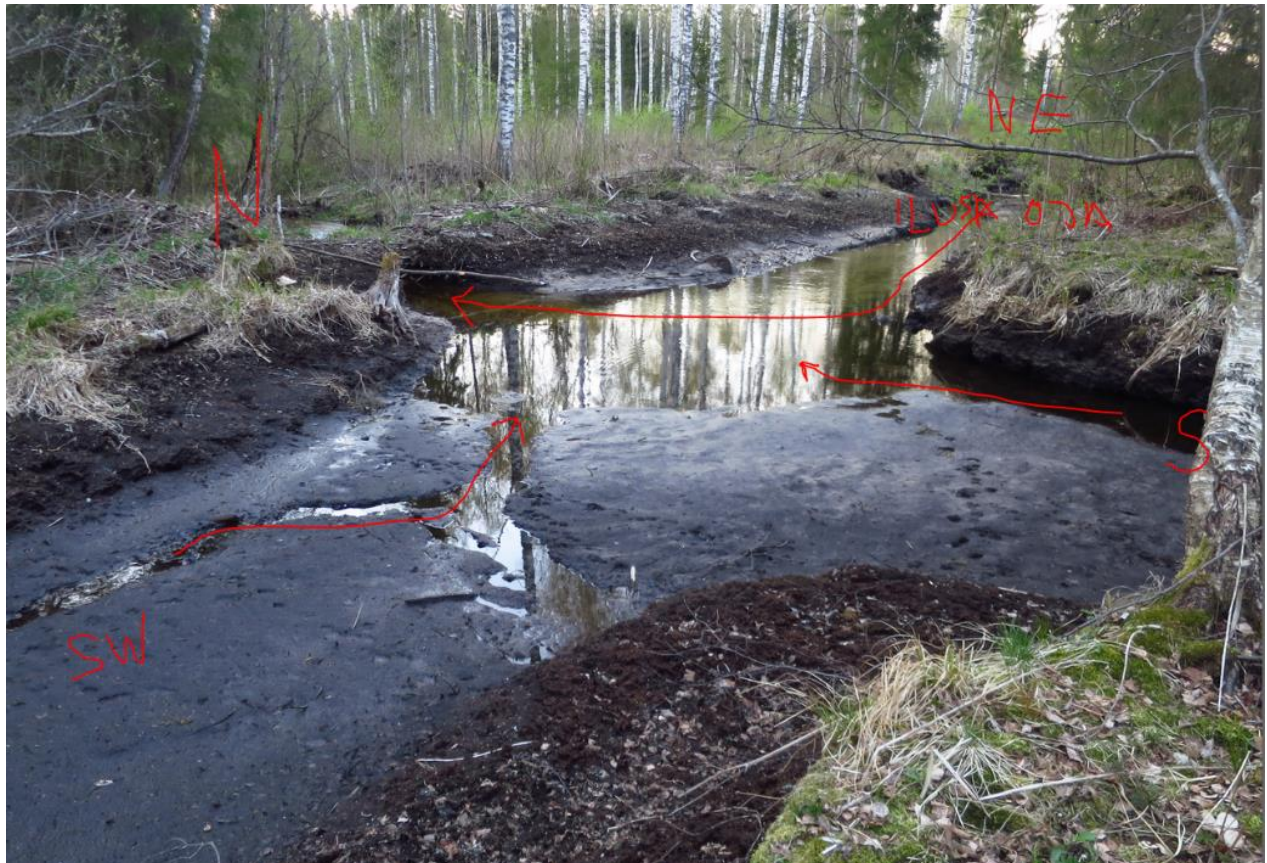
1. Ilusa oja vesi voolas põhja poole kraavi, millelt oli hiljuti eemaldatud toekas koprapais. Lõunast lisandus Räbi järvest tulevas kraavis voolav vesi. Edelasuunal ehk seal, kuhu Ilusa oja peaks voolama, vett peaaegu ei olnud. Veidi niriseb vett sealt hoopis kirde poole ja voolas edasi koos ülejäänud Ilusa oja veega põhja poole.

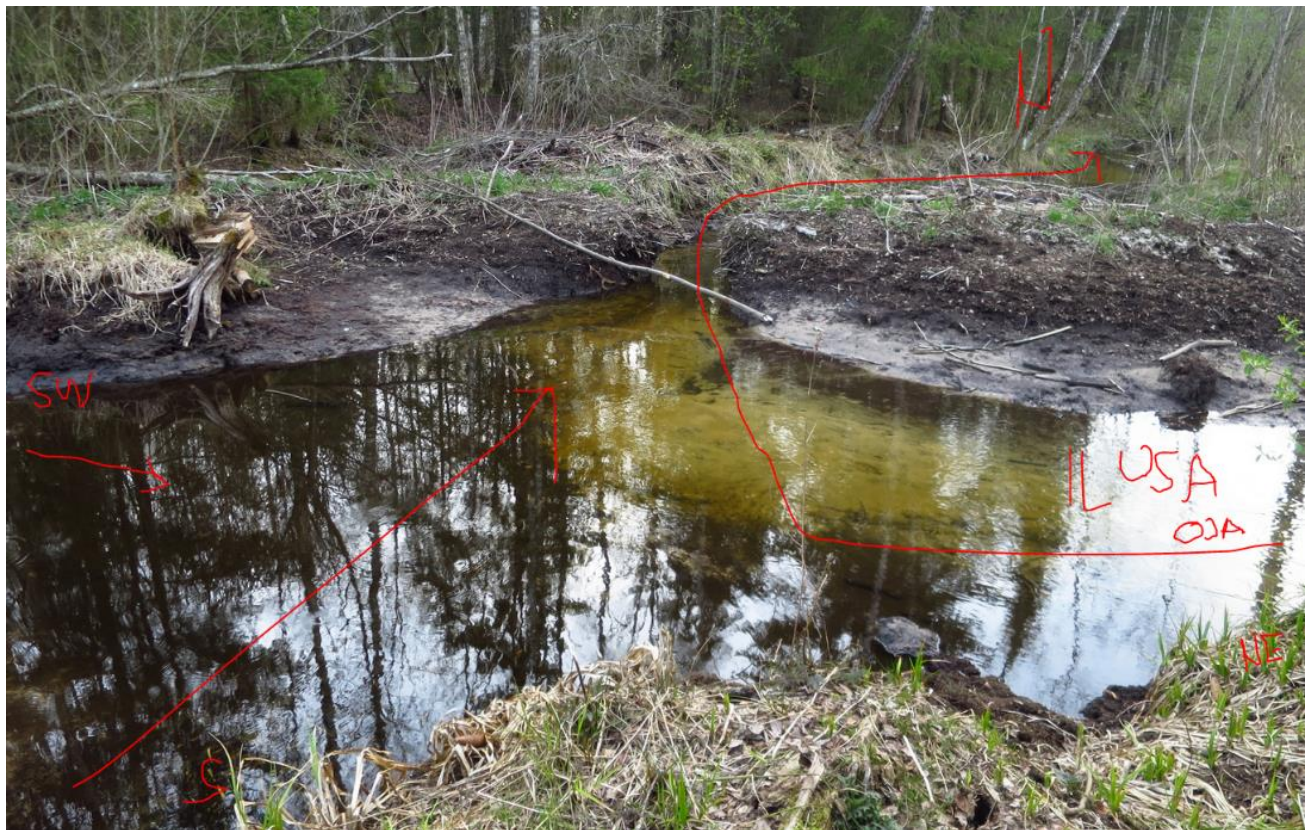
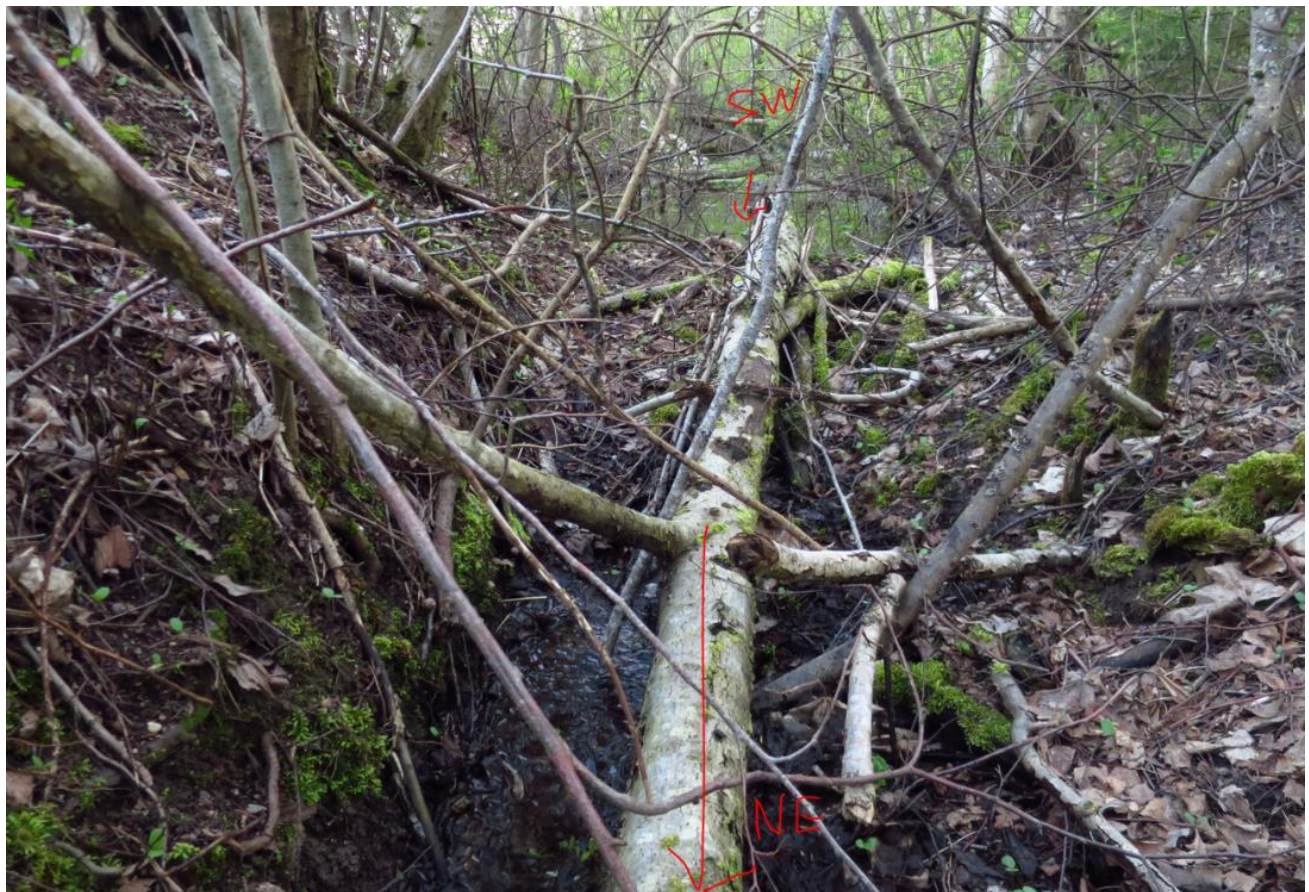
2. Punktide 1 ja 2 vahel oli "ojas" veidi vett ja see voolas kirde poole. Punktis 2 oli kraavis kuiv osa. Tõenäoliselt on see muldvana koprapais. Sellest edela pool ehk seal kuhu Ilusa oja teoreetiliselt peaks voolama, oli veetase kõrgem kui paisu all. Vesi seal ülespaisutud osas nähtavalt seis.

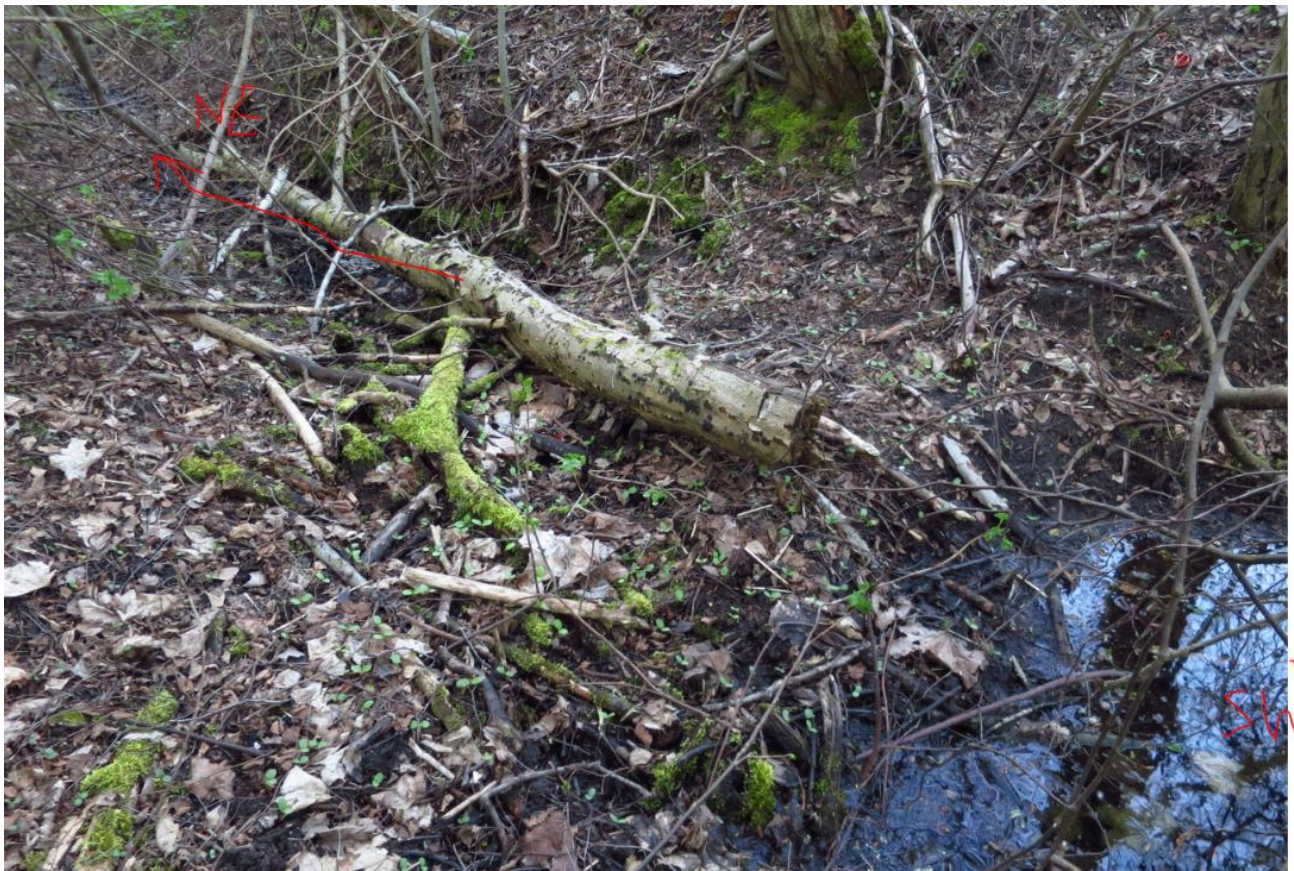
3. Vesi voolas vett täis kraavis kergelt edela poole. Seega on veelahe punktide 2 ja 3 vahel.
