# Tatsu kraavi ülemjooksu (VEE1082600) vaatlus

Vaatluse aeg 10.11.24. Vaatleja Marko Vainu

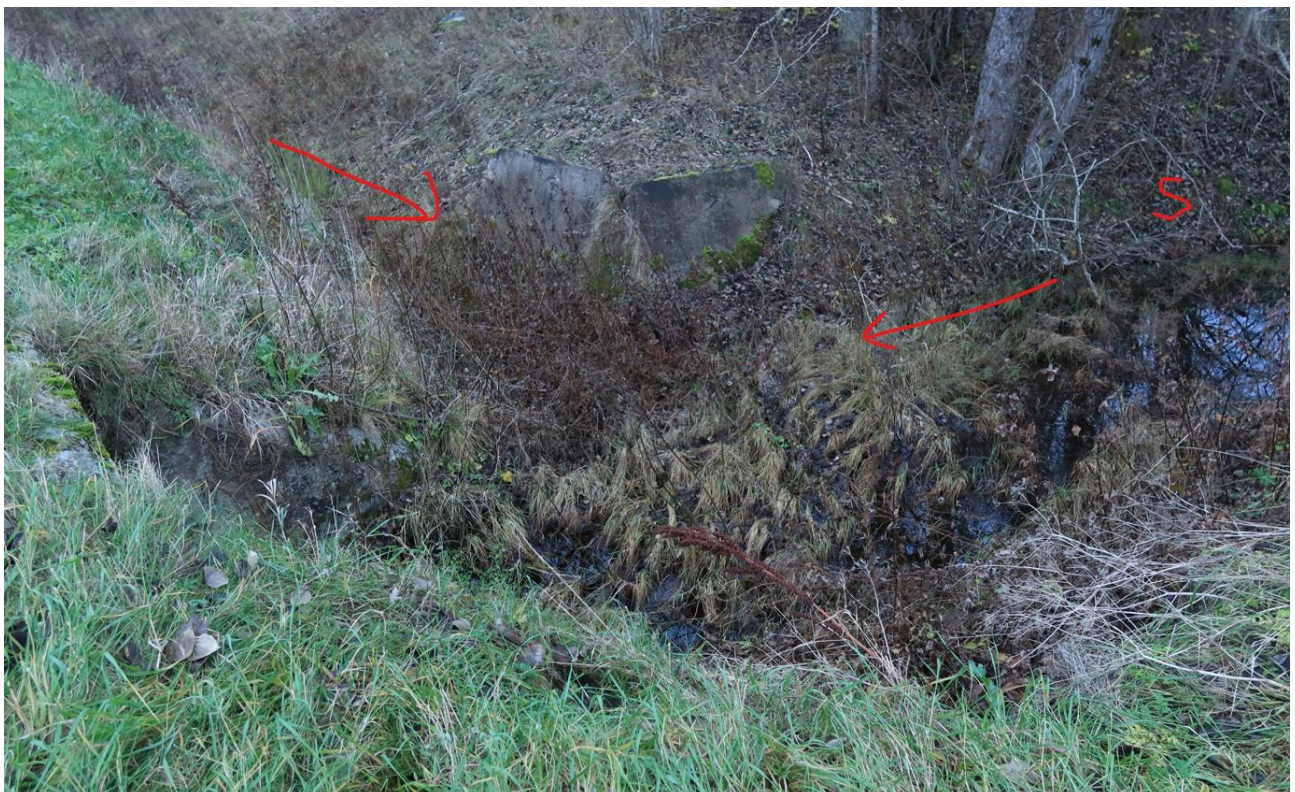
1. Peavool Tallinn-Narva maantee all olevasse truupi tuli lõunast. Idast maantee kõrval olevast kraavist tuli ka vett, aga vähem:

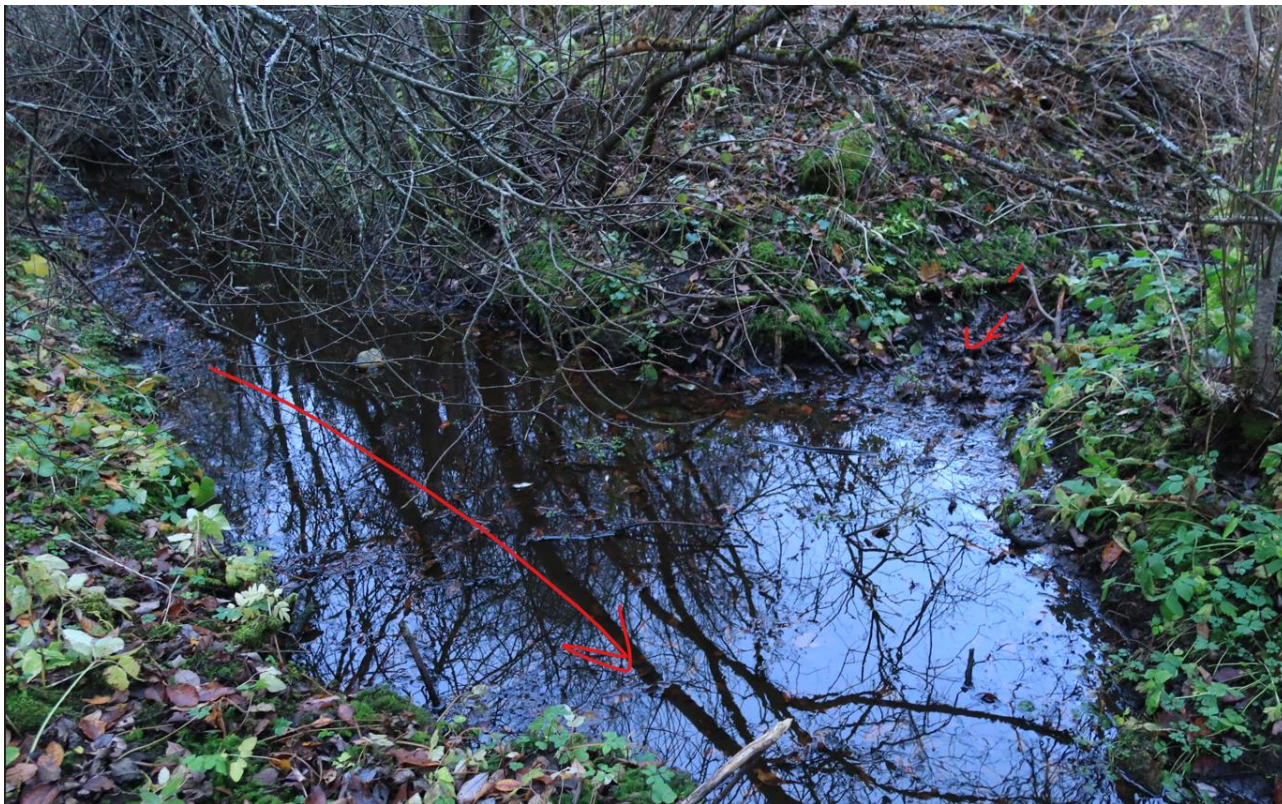
2. Põhjast tuleb niiske, langenud lehtedega nõva, kus voolavat vett polnud:

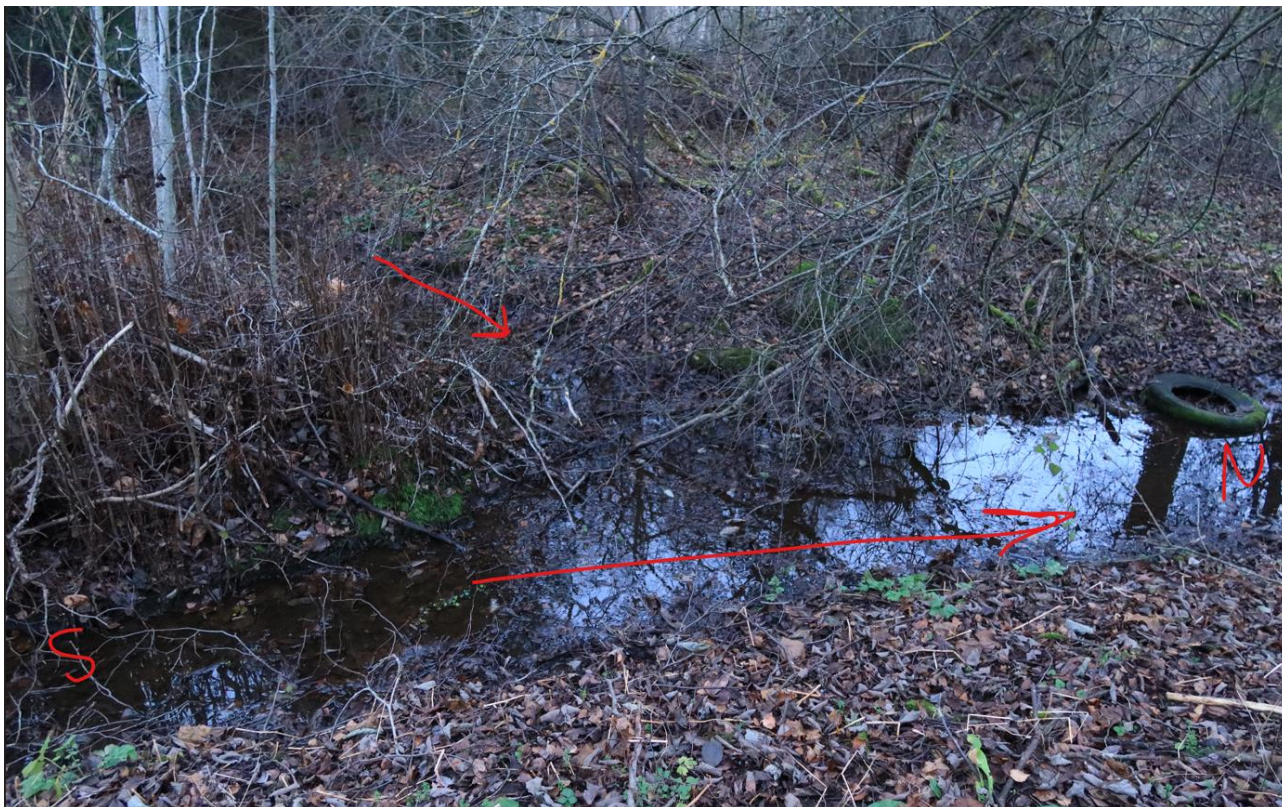
3. Lääne poolt kraavist nirises vett, aga vähem kui mööda põhitelge:

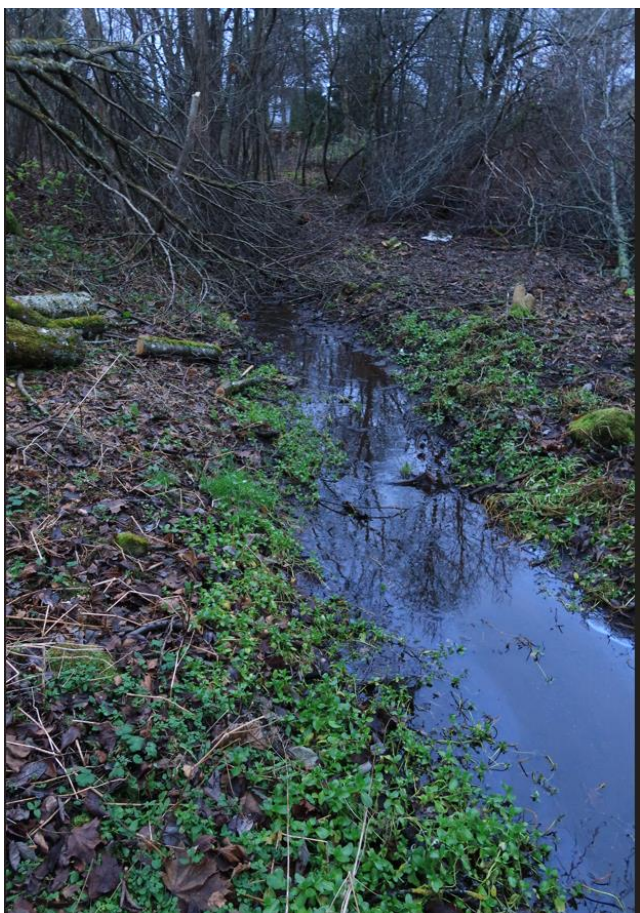
4. Vesi voolas. Meenutas ammu sirgendatud oja:

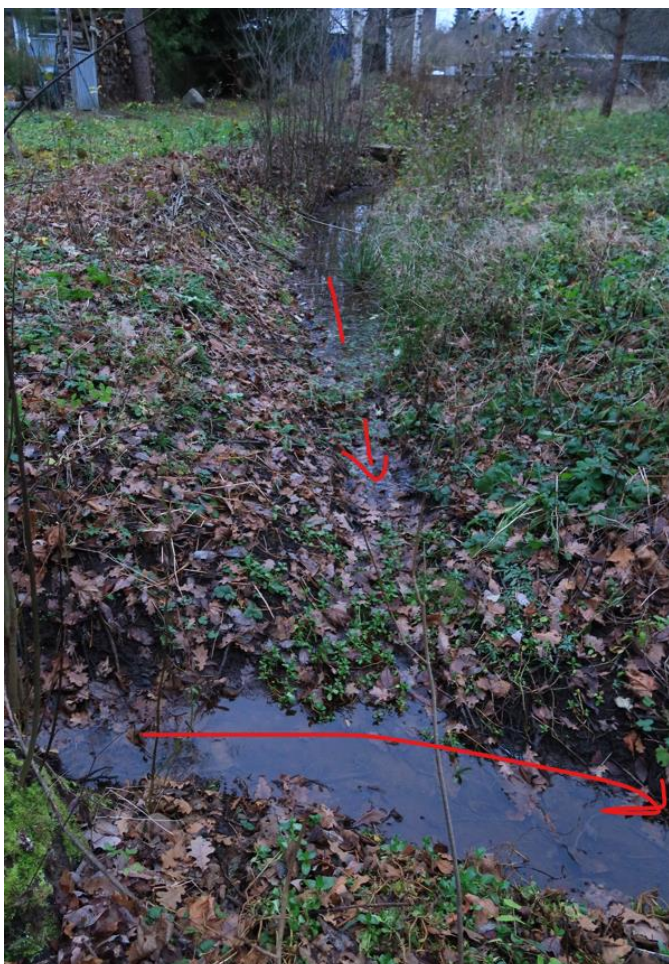
5. Lääne poolt suubuvus kraavis oli vett, aga see pigem seisis:

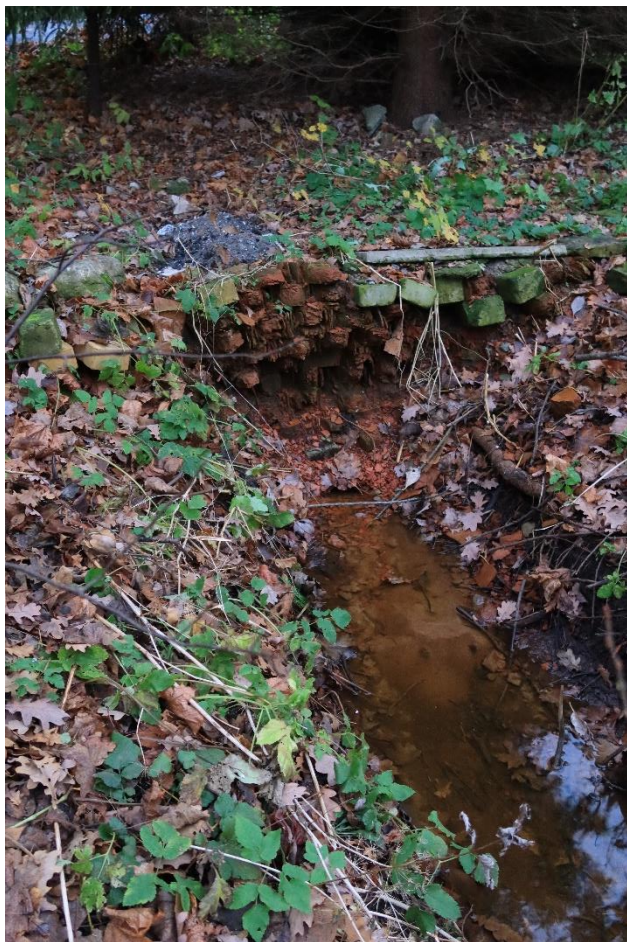
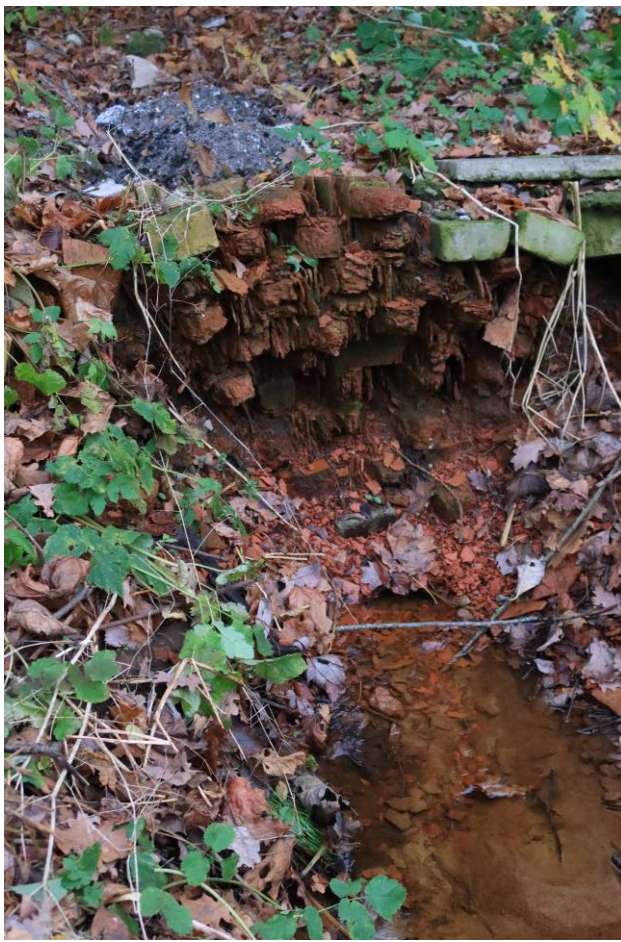
6. Toruots, mille taga on tellistest laotud tugevdus. Seetõttu on toruotsa ümbrus ohtralt tellisepuru täis. Torust voolas vesi välja:

**Järeldus:** Tatsu kraavi lähteks on määratud sobiv koht. Enne Kalda tänava põhjapoolsete majade ehitamist oli nende asemel tõenäoliselt allikas või allikad, mis drenaazitorustikku suunati ning mille vesi voolab välja kraavi lähteks olevast torust.
