## Eensalu paisjärve VEE2087410 vaatlus

Vaatleja Marko Vainu, vaatluse aeg 20.07.23.

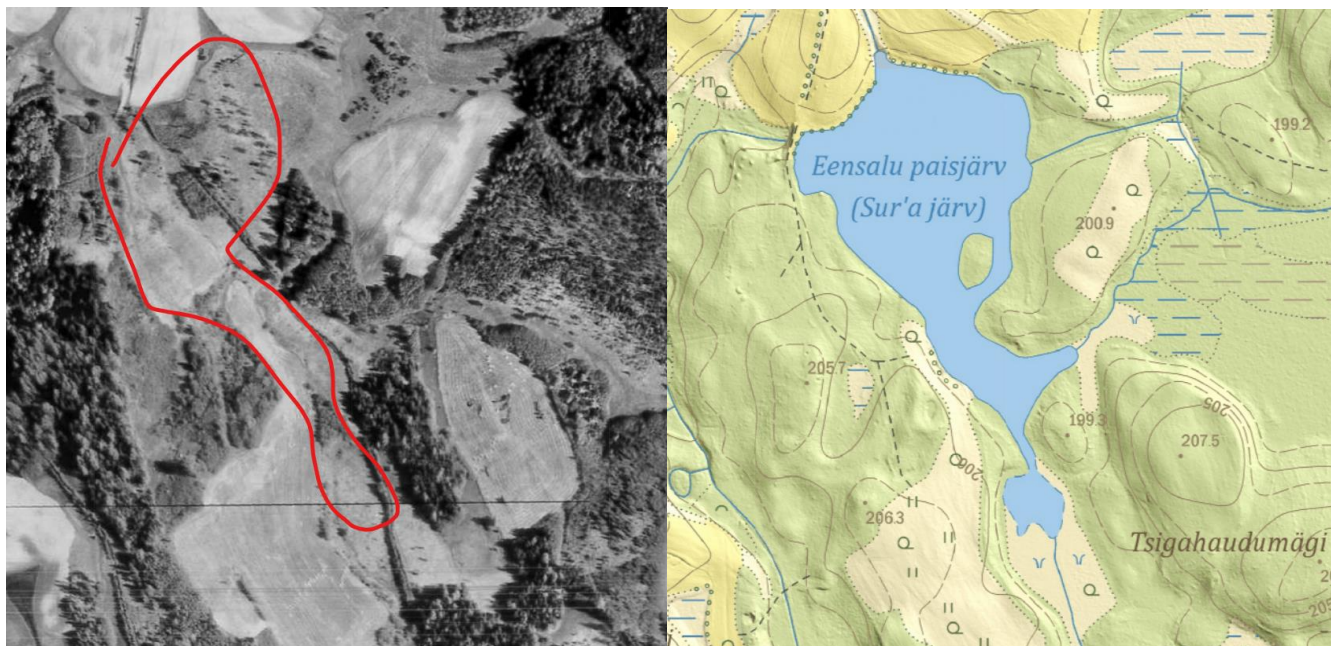
Tüüp EELISes: paisjärv, aga paisu EELISes pole. Järve pole 1969. aasta ortofotol:

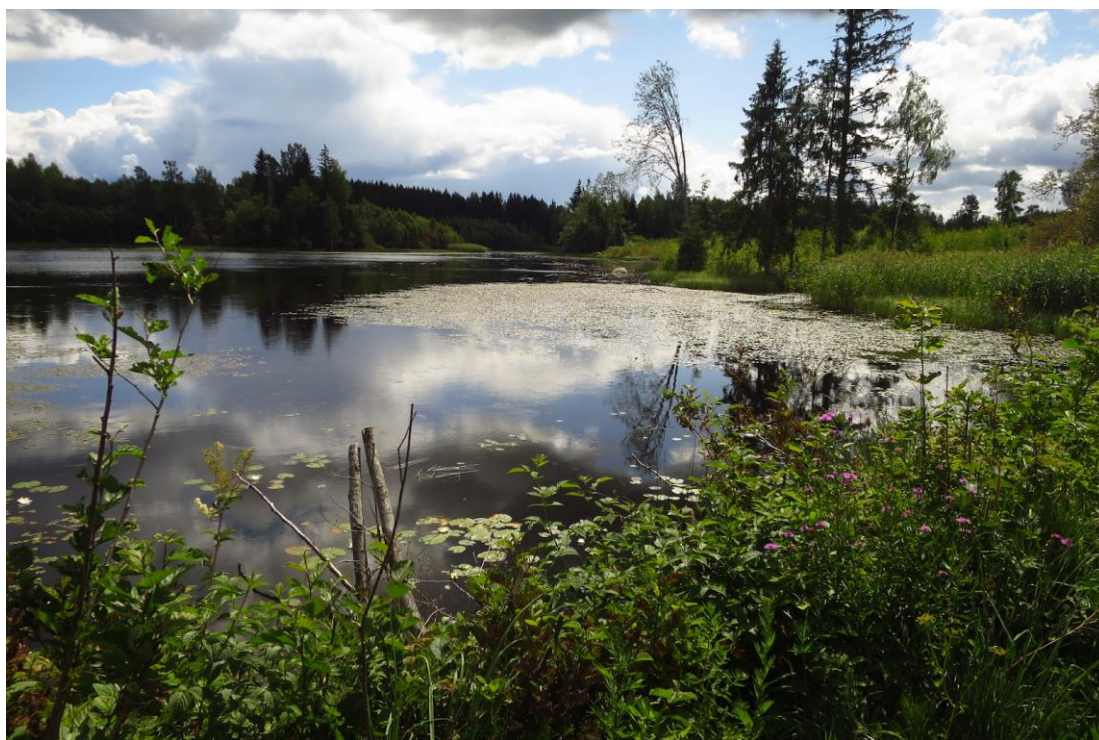
Järv on olemas ja korralik:

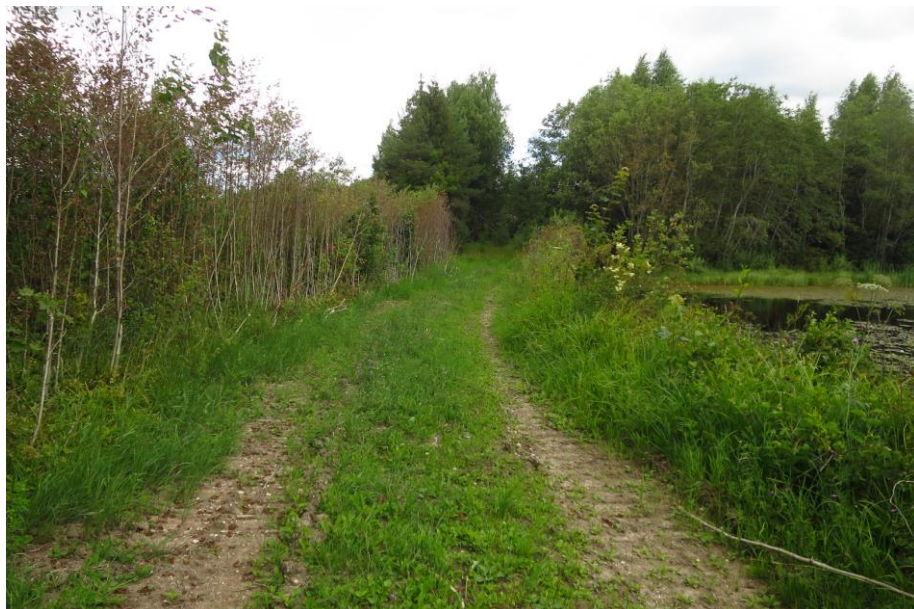
Järve hoiab üleval loodesopis olev pinnasevall. Selle taga algab järve veetasemest madalamal olev org, mille põhjas on märg soon, aga voolavat vett vaatluse ajal polnud. Ühtegi veetaset reguleerivat rajatist ei õnnestunud tuvastada, samuti ei leidnud ühtegi toru ega isegi mitte looduslikku ülevoolu. Kummalgi pool vallil olevat teed on ülevoolukohti meenutavad taimestumata nõvad, aga üle tee neist ükski ei kulge:

Seega võib-olla imbubki vesi ainult läbi valli. Kaldaerofotode ja kõrgusandmete põhjal on tõenäoline, et tegelikult voolab üleliigne vesi järvest välja ida poolt ja suundub põhja. Neid kohti vaatamas ei käinud, kuid seal saab see maastiku vaadates toimuda ainult mööda looduslikku sāngi. Regulaatori puudumist ja järve paiknemist sulglohus on nenditud ka järve EELISes oleval perfokaardil.

Järeldus: Kuna järvel regulaatorit pole, seda hoiab üleval pinnasevall ning väljavool on tõenäoliselt mööda looduslikku nõva, siis oleks sobilik muuta tüüp **tehisjärveks**.
