## Väo oja (VEE1092900) vaatlus

Vaatluse aeg 25.02.24 ja 17.03.24. Vaatleja Marko Vainu.

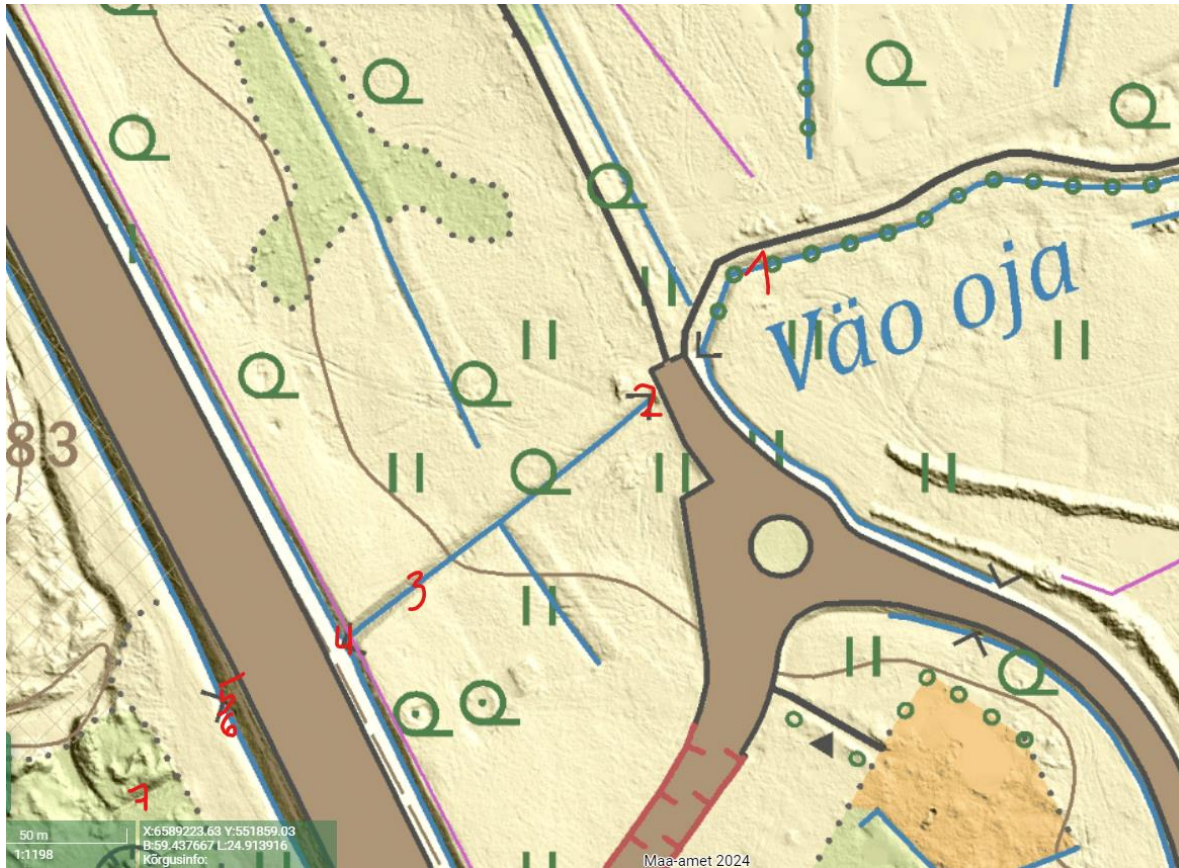
1. Oja oli veerohke.

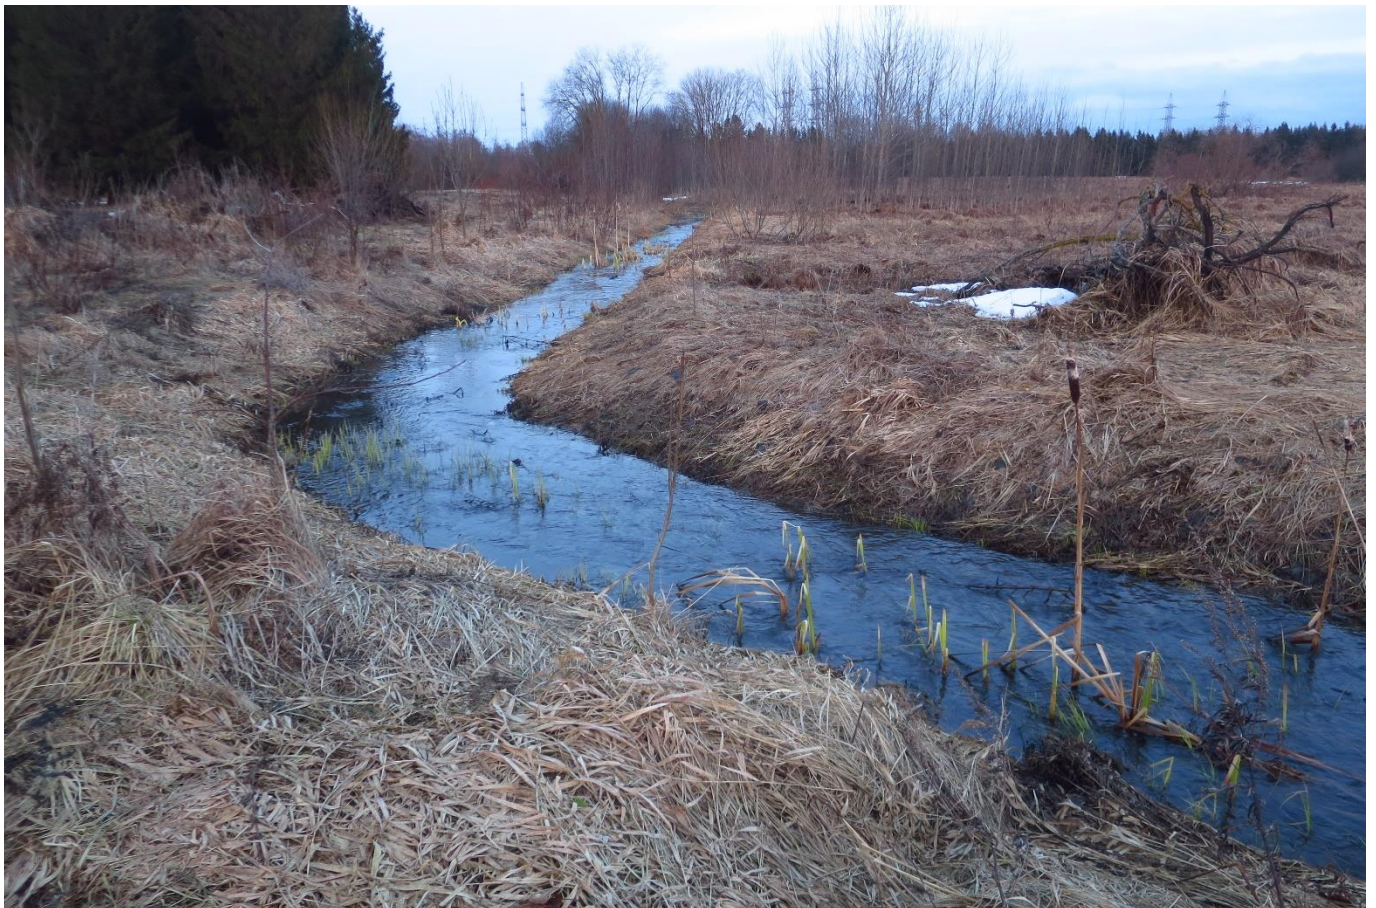
2. Tupiktee all on binokkeltruup ja sellest voolas rohkelt vett läbi.

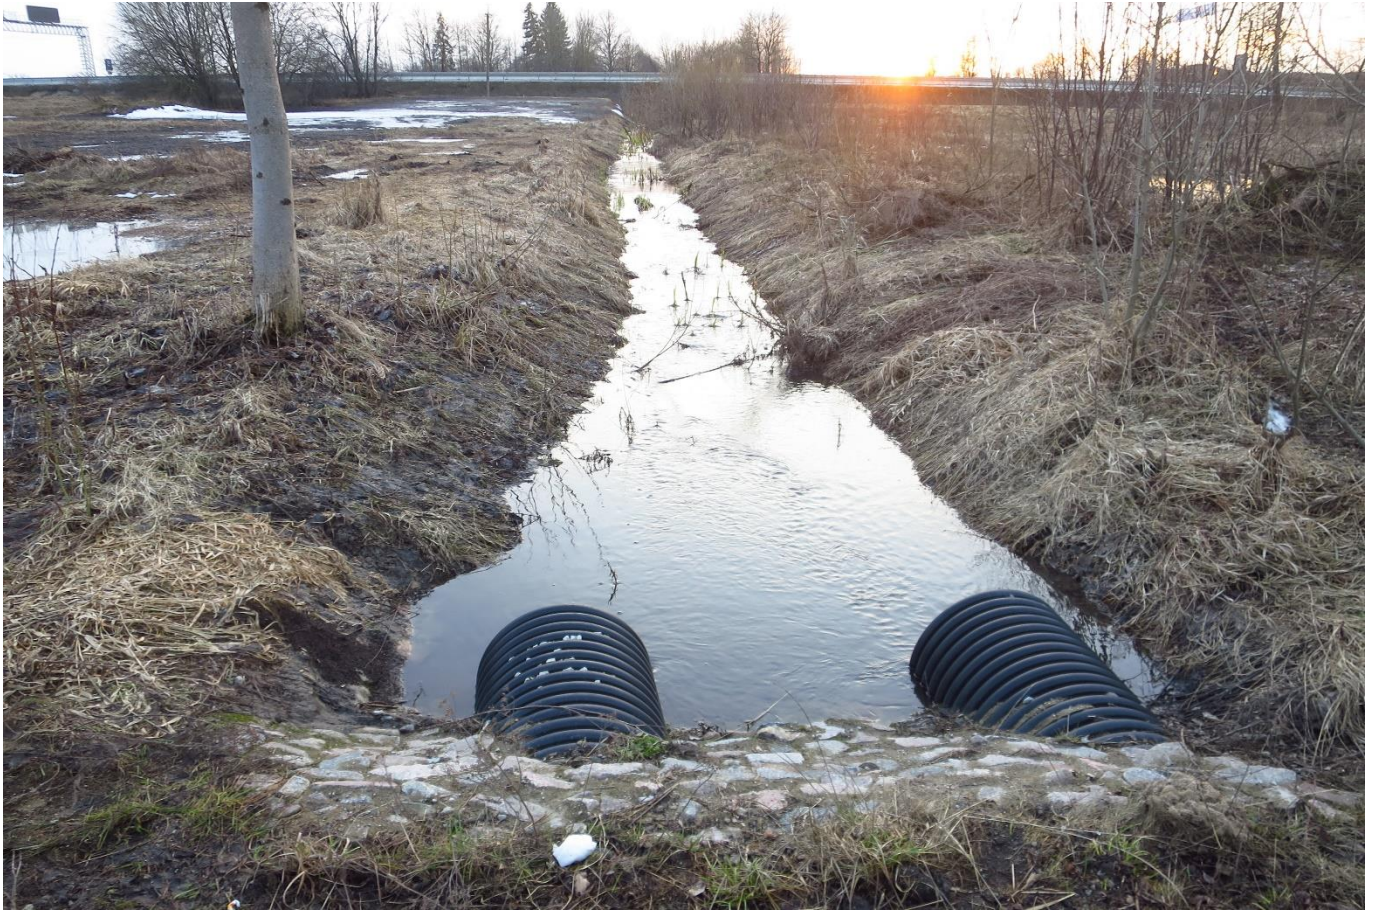
3. Suurem osa veest tuli siin punktist olevast oja paremal kaldal olevast torust, mis peaks olema Tallinna Elektriijaama heitveelask.

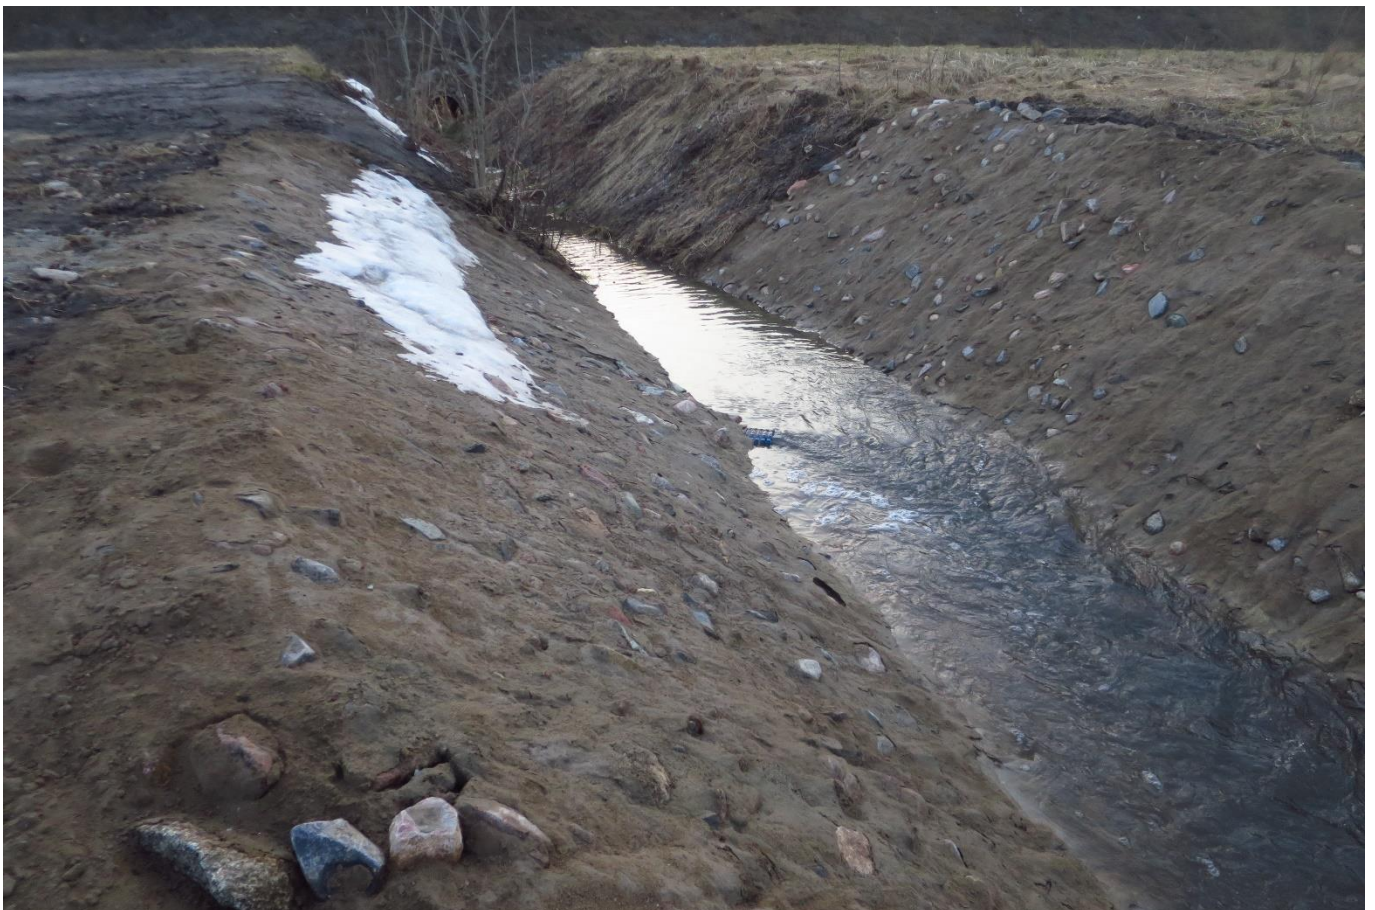
4. Truubist voolas oluliselt vähem vett kui veelaskmest. Samas maanteekraavidest kummaltki poolt vett ei lisandunud. Seetõttu pole truubi väljavool oja lähteks loogiline koht.

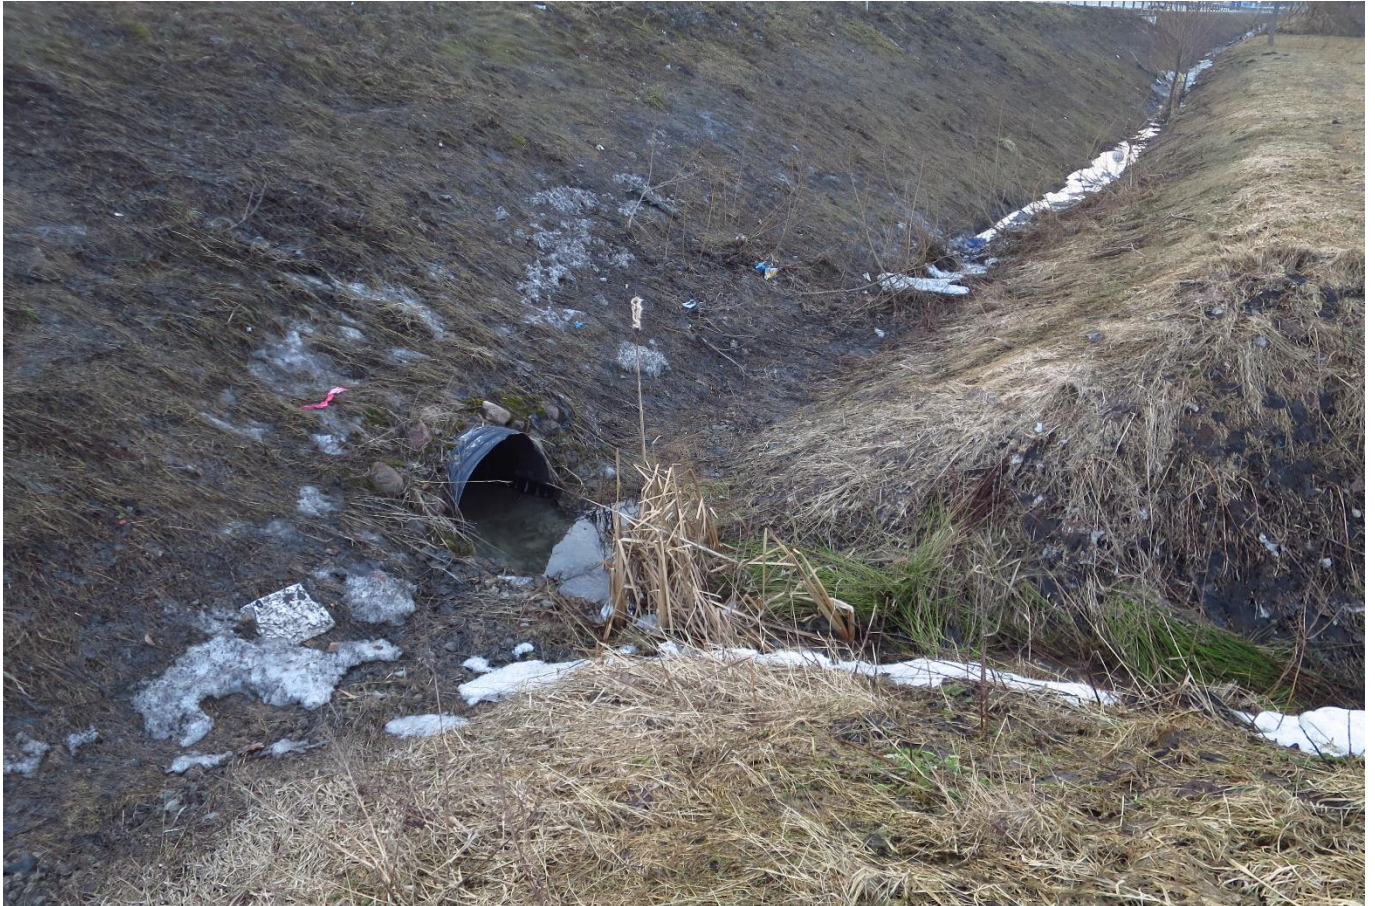
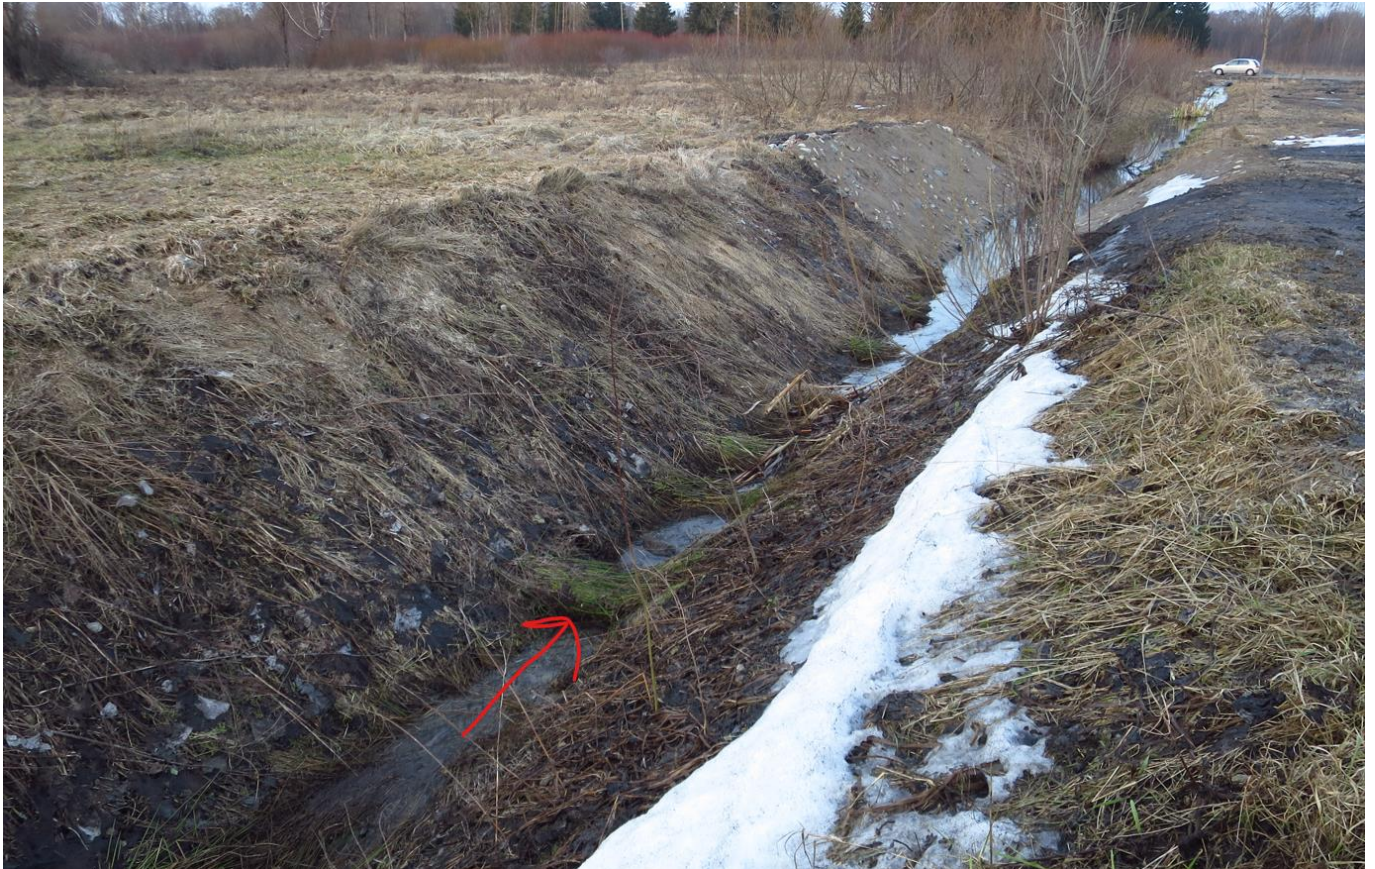
5. Truupi sisse voolas vesi kummaltki poolt maanteekraavist. Enim vett tuli põhja poolt. 25.02 oli sellel kraavil lumi peal. 17.03 oli see lumi sulanud, kuid vett voolas ikkagi. Vesi tuleb kraavi mitmetest tee poolt sissevoolavatest dreniotsadest ning vesi algab mööda kraavi ca. 700 m põhja pool kraavi põhjast.

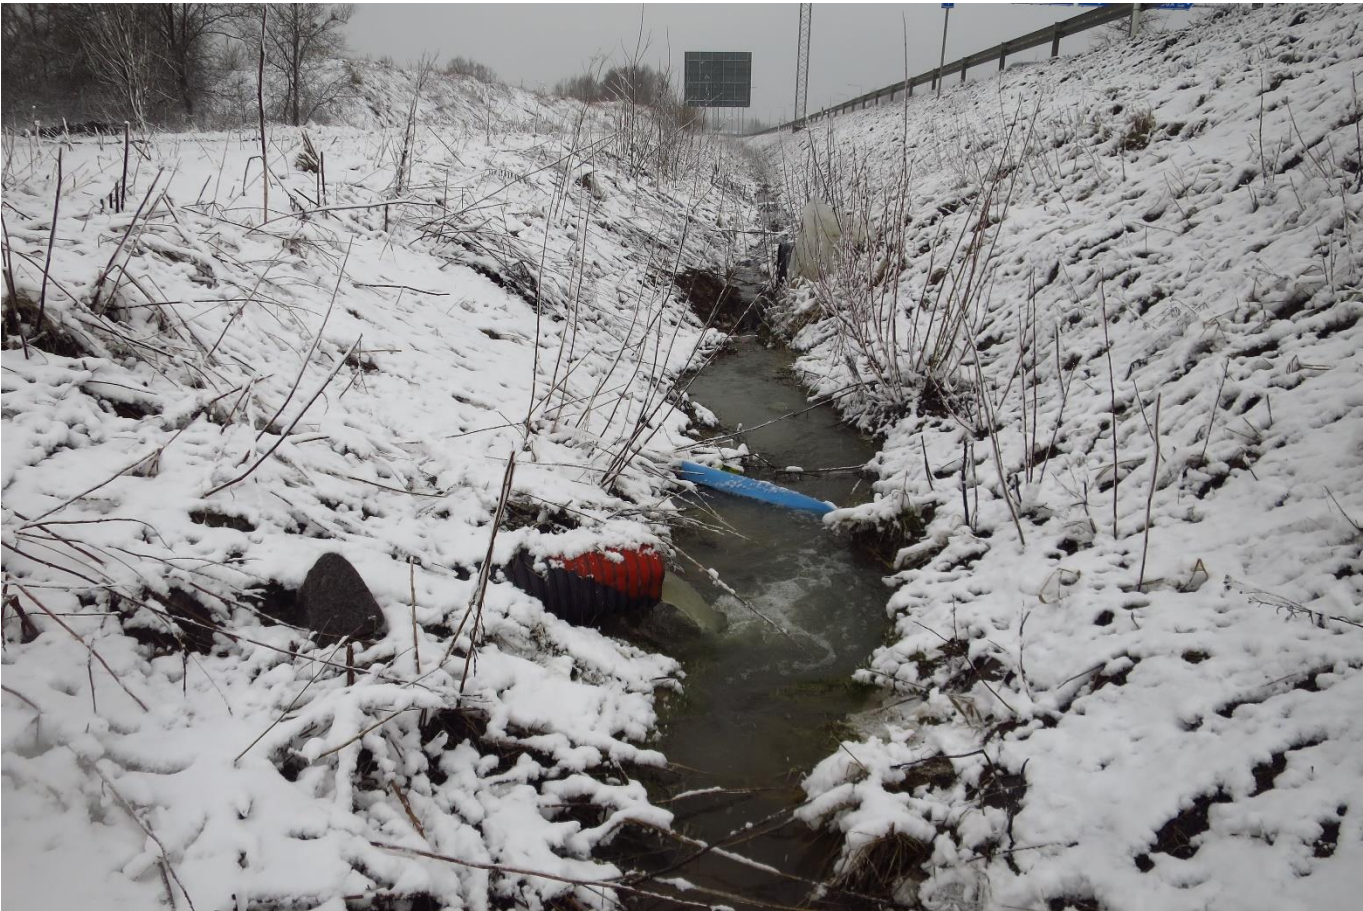
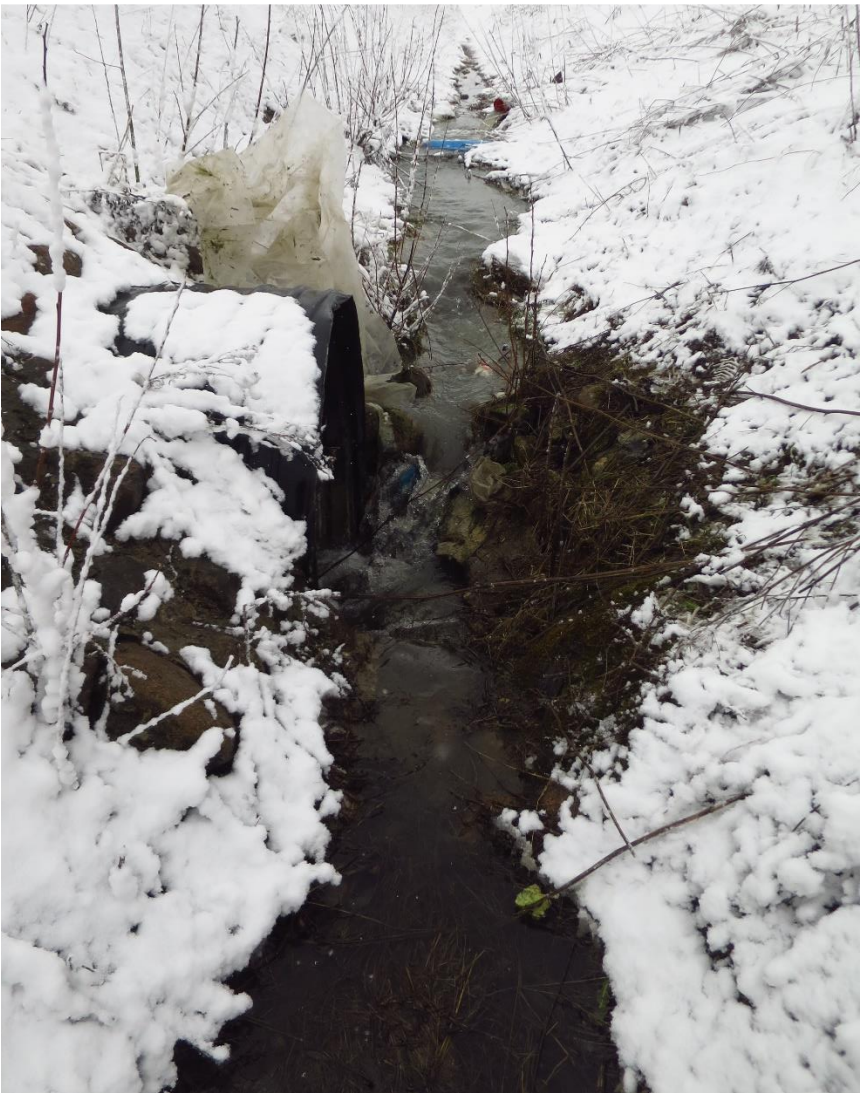
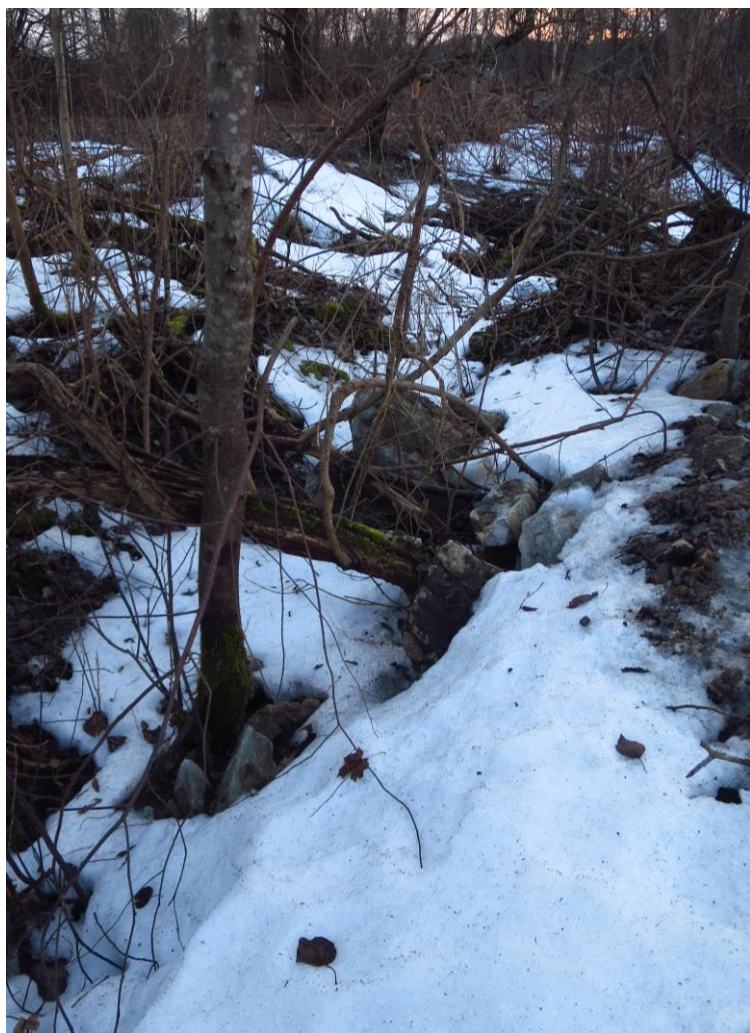
7. Jäänuk oja kunagisest süngist, mis tuli praeguselt Vão karjääri territooriumilt.

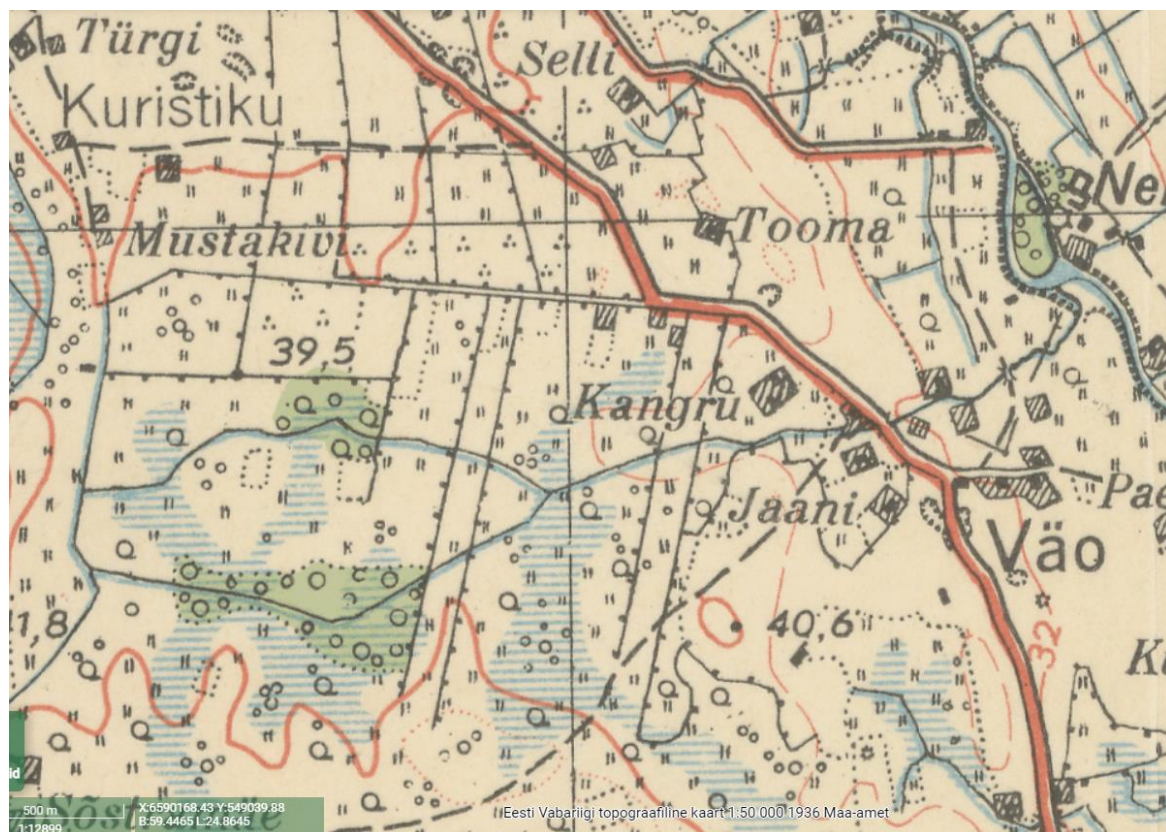
Järeldused: Ajalooliselt algas Vão oja praeguse Vão karjääri territooriumil olnud soost (EV 1: 50 000 kaart):

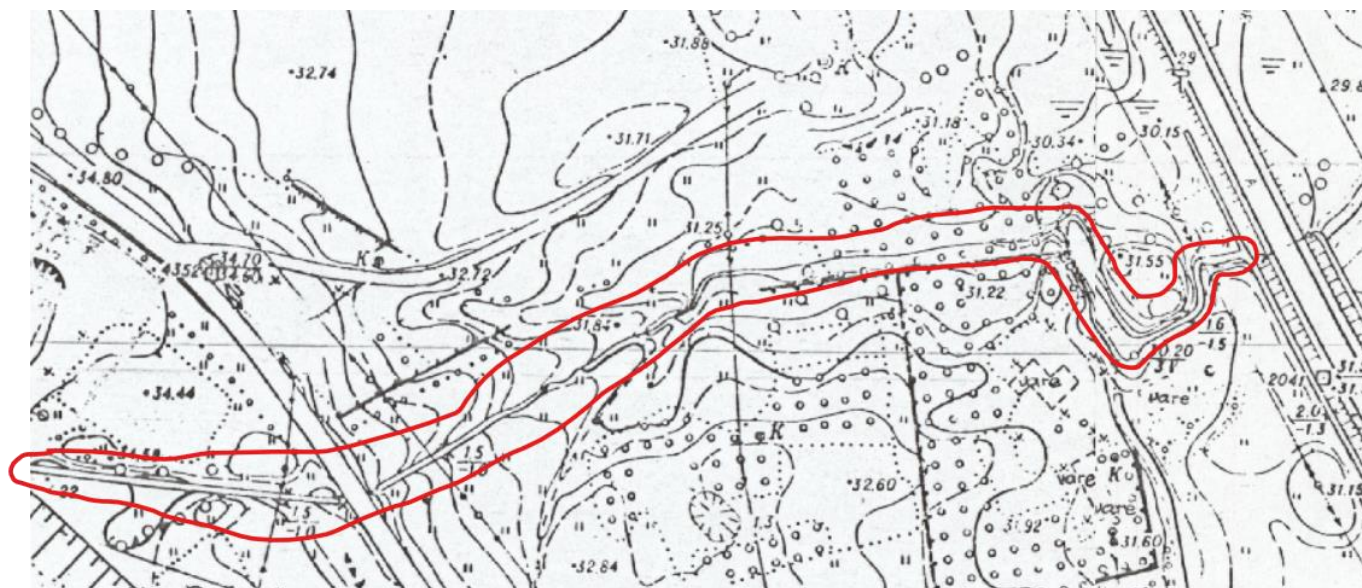
Karjääri laienemisega on nii oja valglat kui sängi järjepidevalt vähendatud. Veel 1993. aasta Tallinna plaanil on oja säng märgitud truubist 350 m lääne poole:

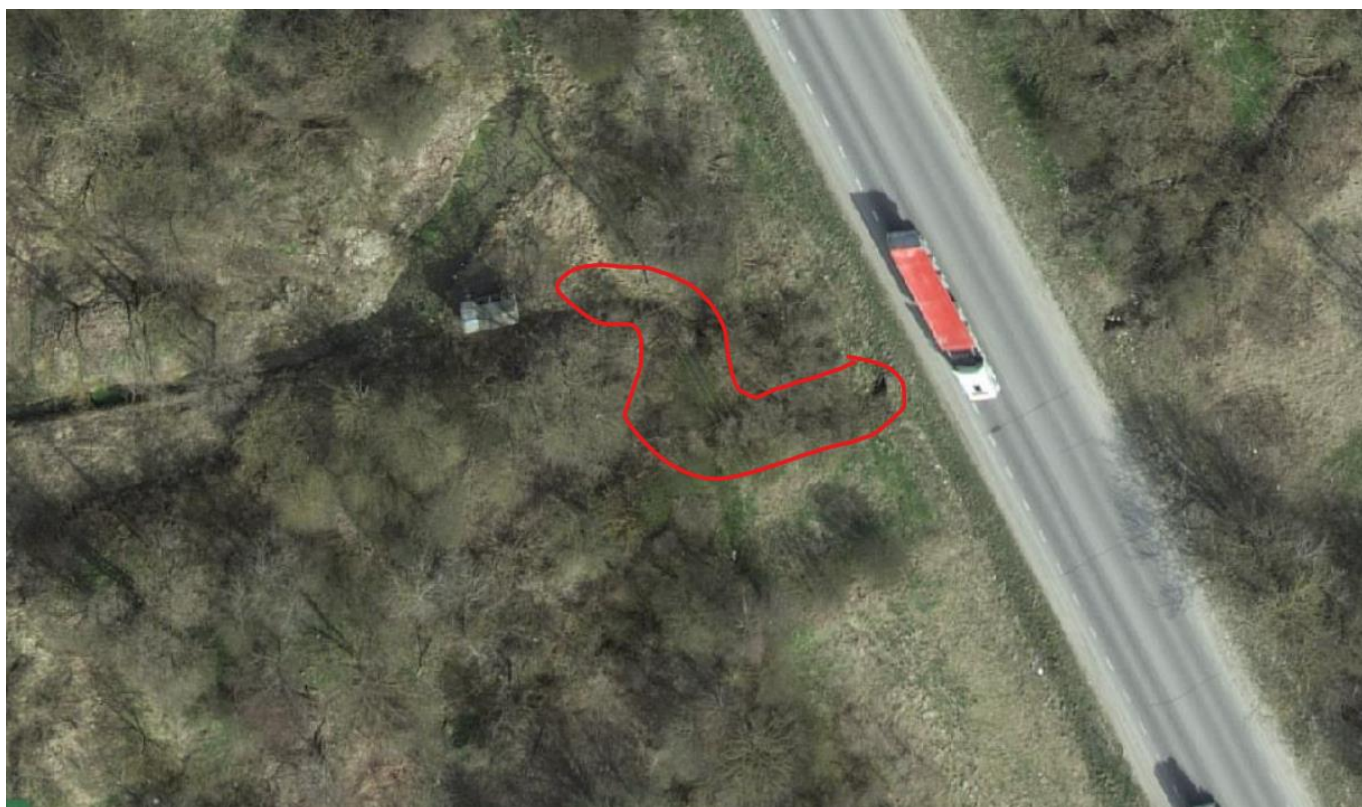
Ühendus kunagise sängi ja truubi vahel on aimatav veel 2017. aasta ortofotol, kuigi vett selles enam voolata ei saanud, sest läände, karjääri poole oli juba 2008. aastal rajatud vett koguv süvend. 2018. aastal algasid Tallinna ringtee laiendustööd ning truubini ulatuv vana sängiosa suleti:
