## Laane järve VEE2105800 vaatlus

Vaatleja Marko Vainu, vaatluse aeg 14.07.23.

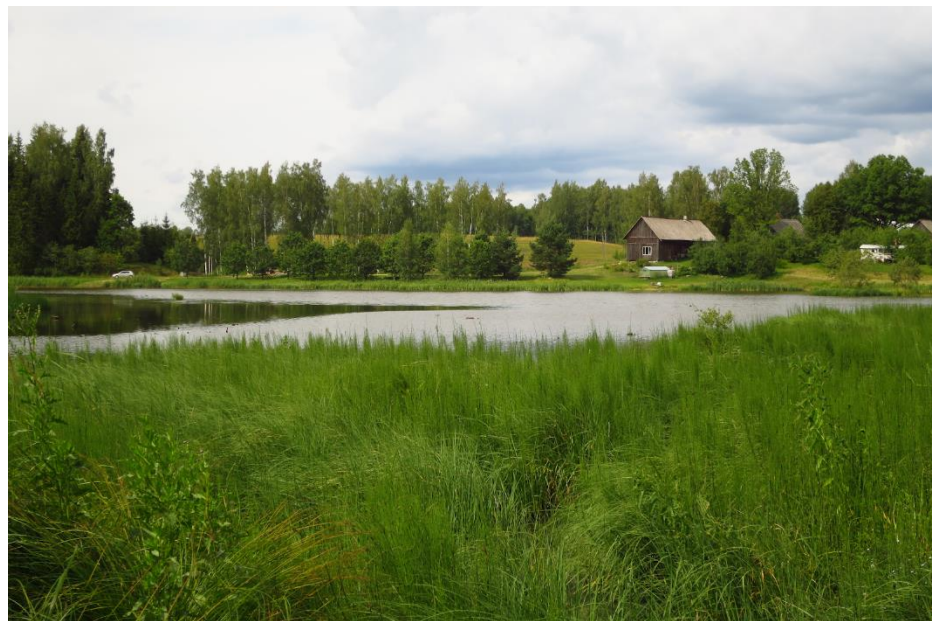
Järv on olemas ja korralik:

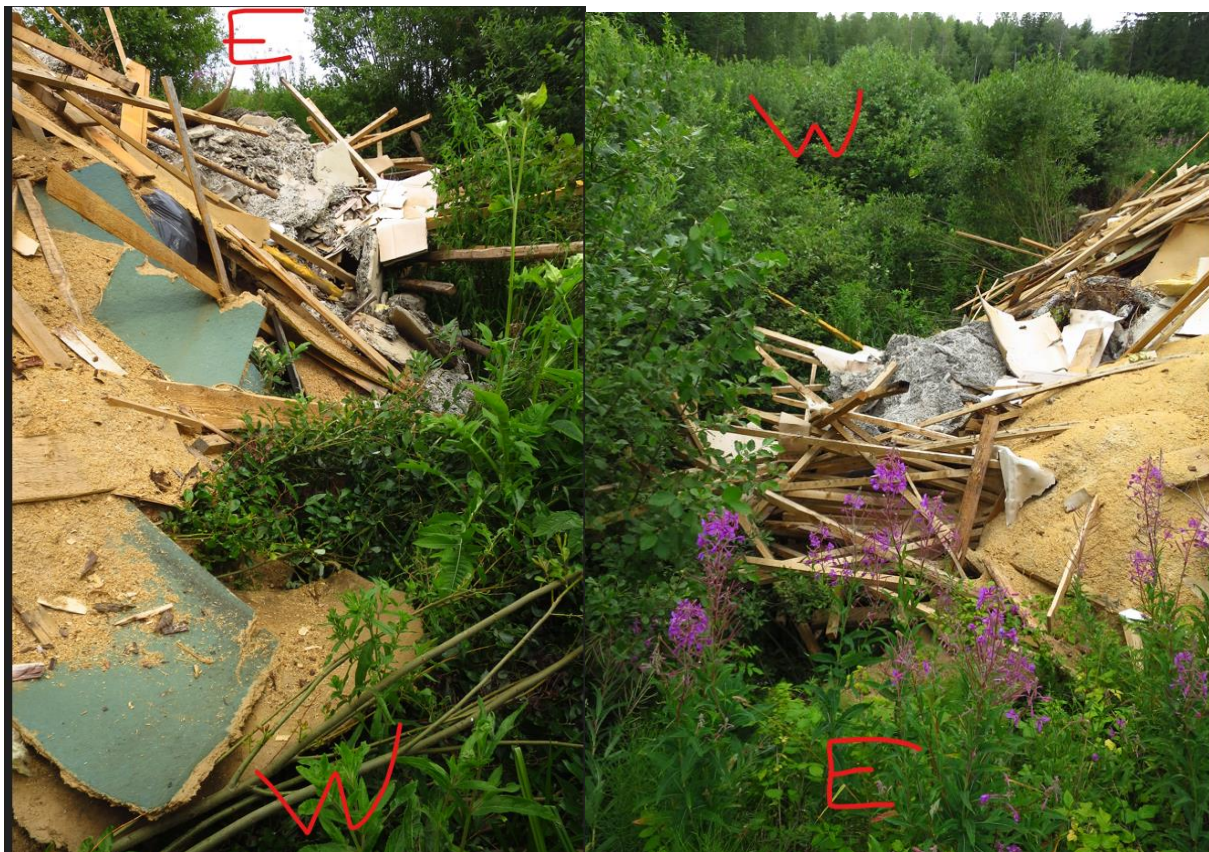
ETAKis on järvele märgitud kaks väljavoolu põhjapoolne (1) ja lõunapoolne (2). Põhjapoolset väljavoolu mööda peaks järvest välja voolama EELISesse kantud Ilmjärve oja VEE1008224.

Põhjapoolse väljavoolu kohas ei õnnestunud pinnasetee sees olevat truupi ega muud vett läbi laskvat rajatist tuvastada. Järv ulatus kõrge taimestiku sees teetammini, kuid silmaga tuvastatavat veevoolu taimestiku sees polnud näha. Teisele poole teed olevasse järve veetasemest sügavamale ulatuvasse orgu, kus peaks olema truubi ots, oli kuhjatud suur ehitusprahi hunnik. Selle alt ja vahelt oli taimestiku sees jälgitav niiske ja ookriline voolunõva, aga voolavat vett seal polnud ega polnud tuvastatav ka truubi ots (praht küll segas selle lõplikku kinnitamist). Järvepoolses küljes tundus, et võimaliku truubi otsa asukohta oli teetammi tugevdamiseks kruusa lisatud. Seega on seal kunagi olnud truup suure tõenäosusega suletud ning **selle võib ETAKist kustutada**. Kõrgema veetaseme ajal imbub vesi seal tõenäoliselt läbi pinnasevalli.

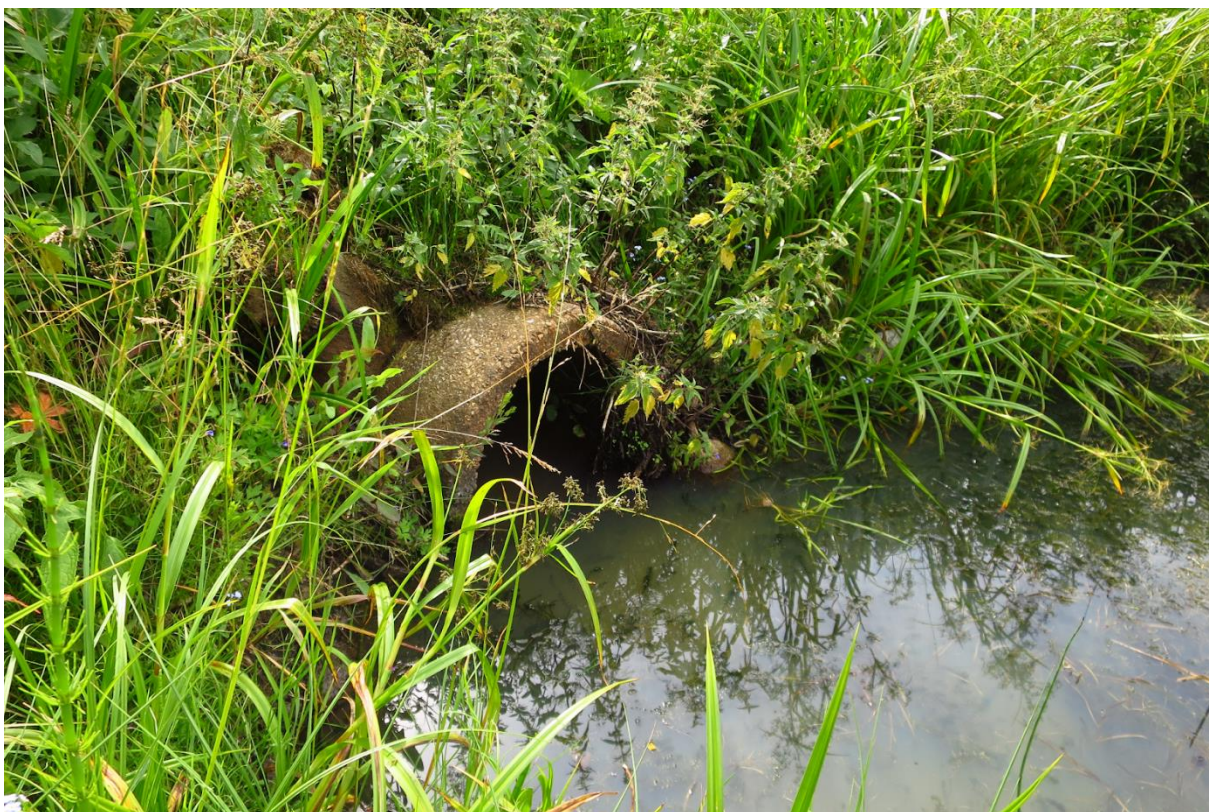
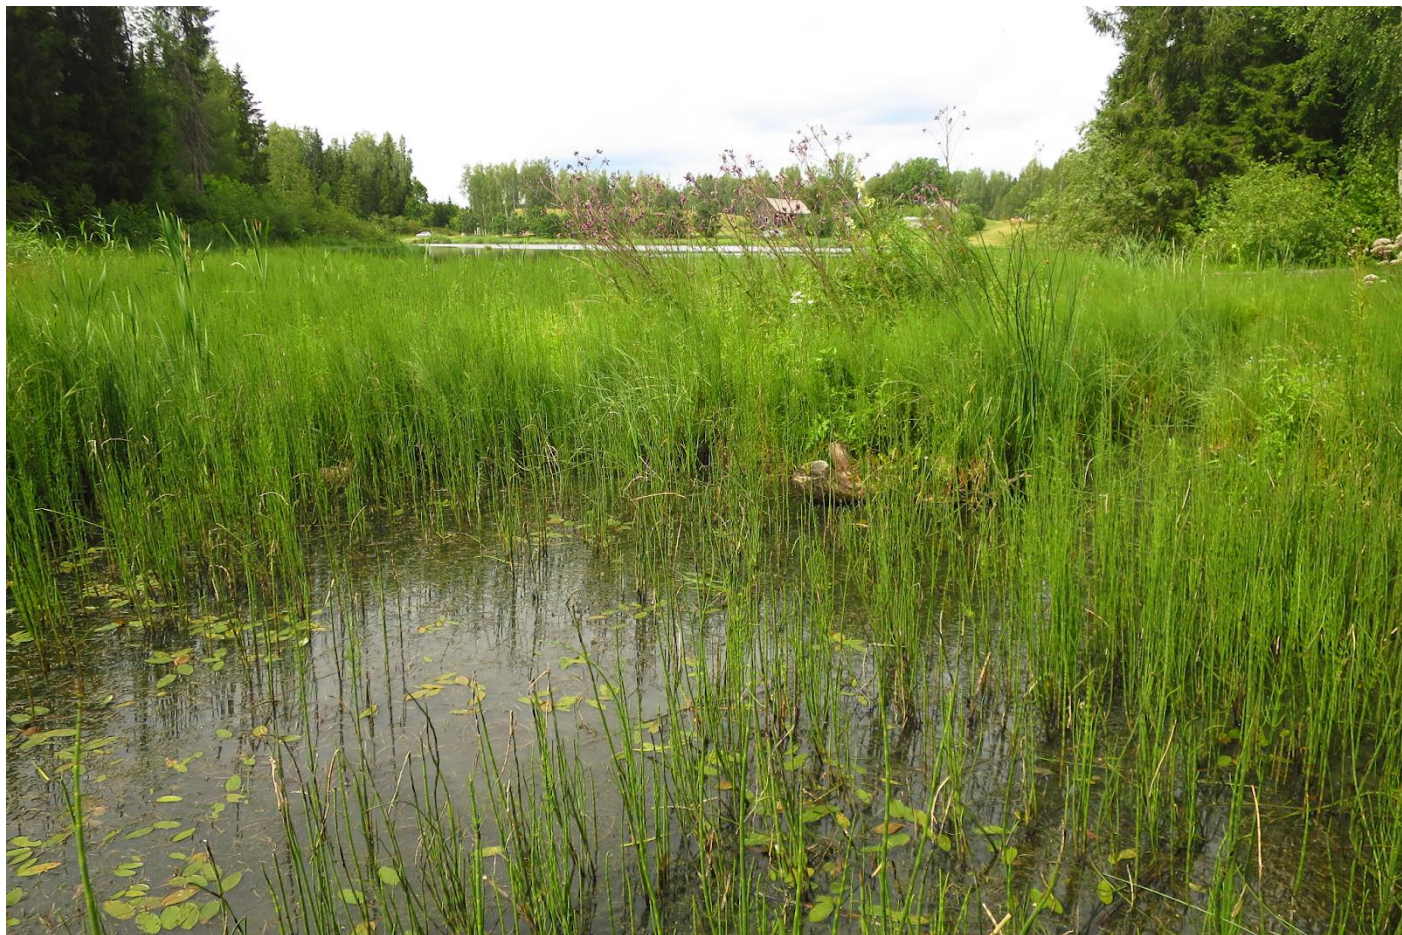
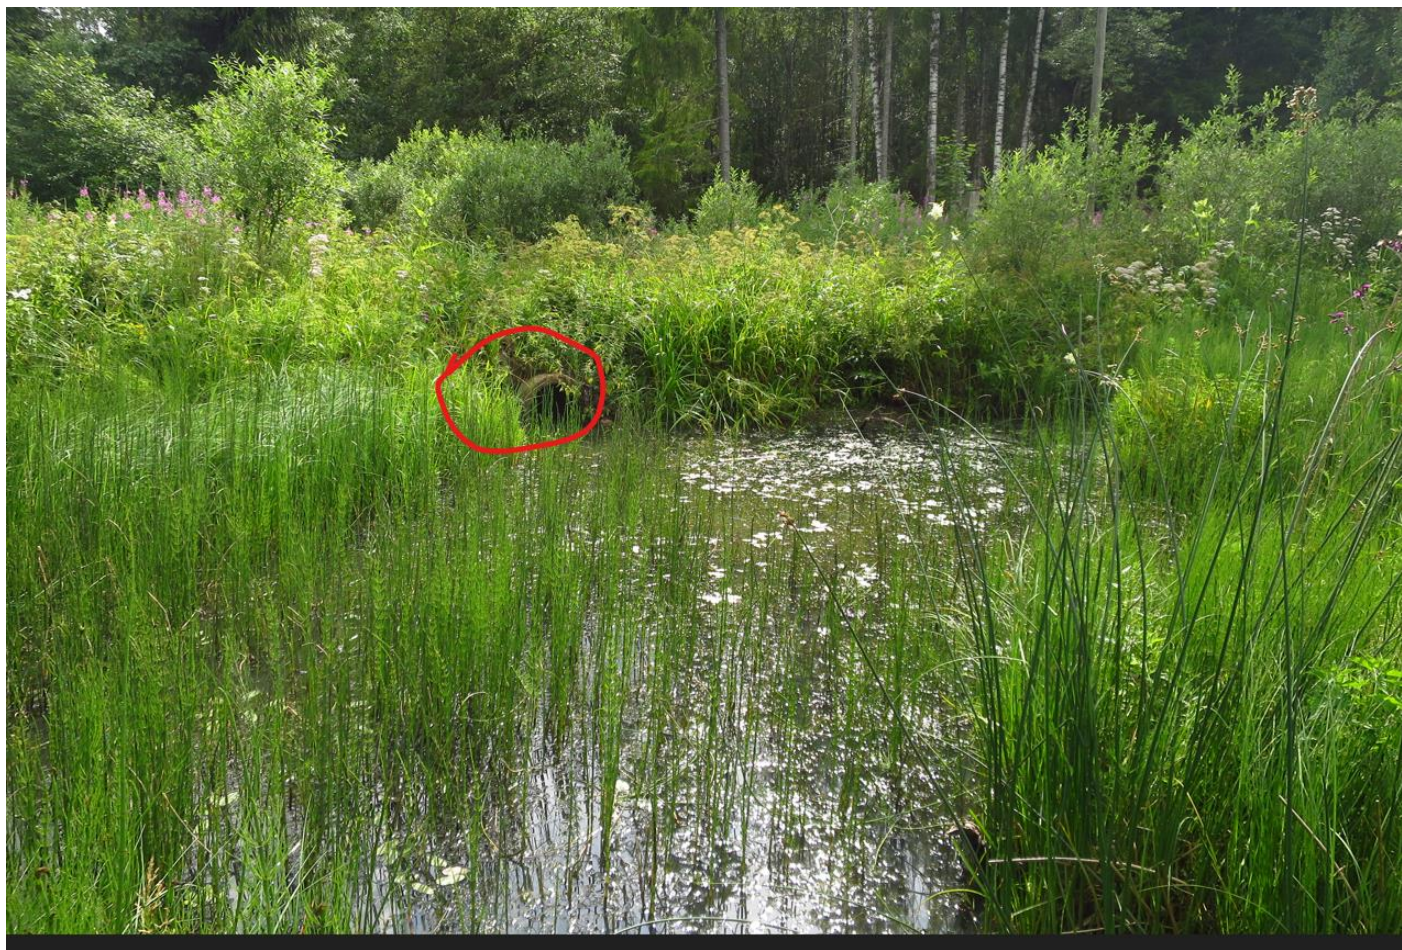
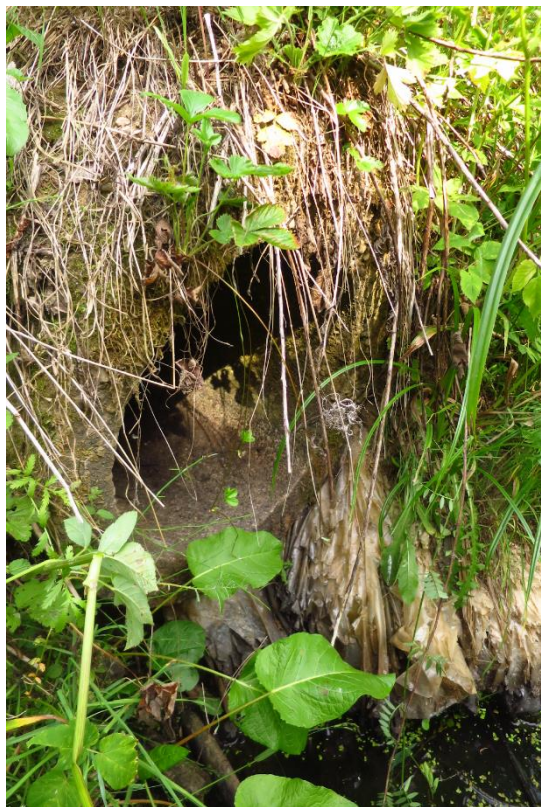
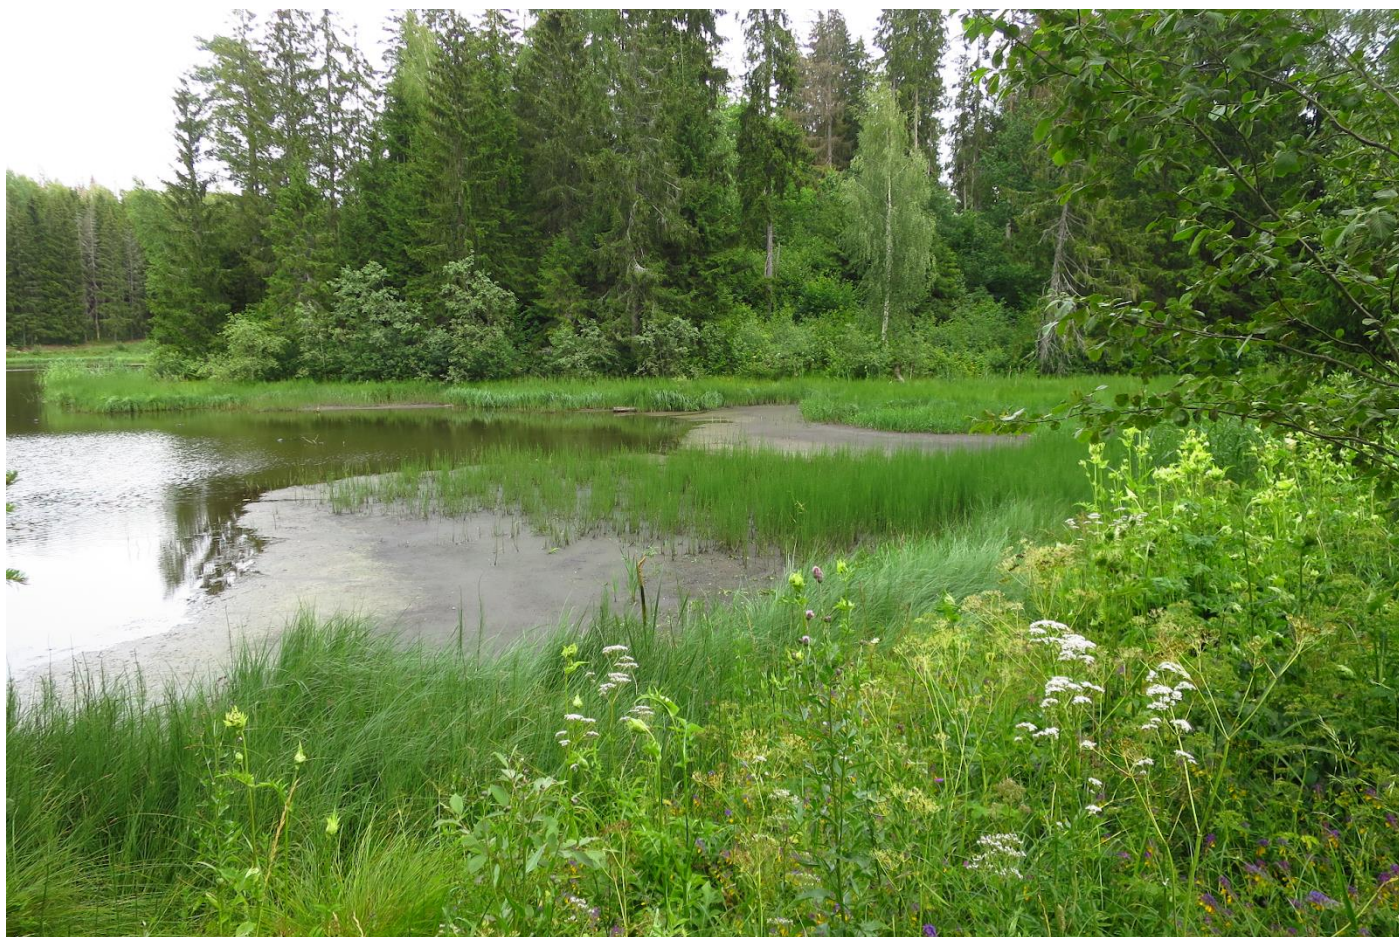
Lõunapoolses väljavoolukohas oli betoonruup. Järve vesi ulatus truubini, kuid läbi ei voolanud. Veetase oli truubi kohal madal, aga põhi mudane. Paisutavat rajatist pole. Järve hoiab kinni pinnasevall. Läbivoolu truibist takistas truubi keskmine osa, mis oli kerkinud äärmistest kümmekond sentimeetrit kõrgemale (seda oli näha truubi otsast sisse vaadates). Truubi teine ots oli kraavi veepinnast mitukümmend sentimeetrit kõrgemal, aga täiesti kuiv. Kraavis endas oli vesi sees, aga see ei voolanud.

Järeldus: Kuigi järve hoiab üleval vaid pinnasevall ning ülevool on ajutine ja läbi sirge toru, asub järv EELISesse kantud vooluveekogul, mistõttu on paisutatav vooluveekogu formaalselt olemas. Seega on korrektsem lugeda järv **paisjärveks** ja **kanda pais EELISesse**. **Muuta tuleks Ilmjärve oja asukohta**, kuna ajalooline väljavool järve loodesopist ei toimi. Kui üldse, siis voolab vesi järvest välja edelasopist.
