## Nimetu kraavi (VEE1094105) vaatlus

Vaatluse aeg 28.03.2026. Vaatleja Marko Vainu

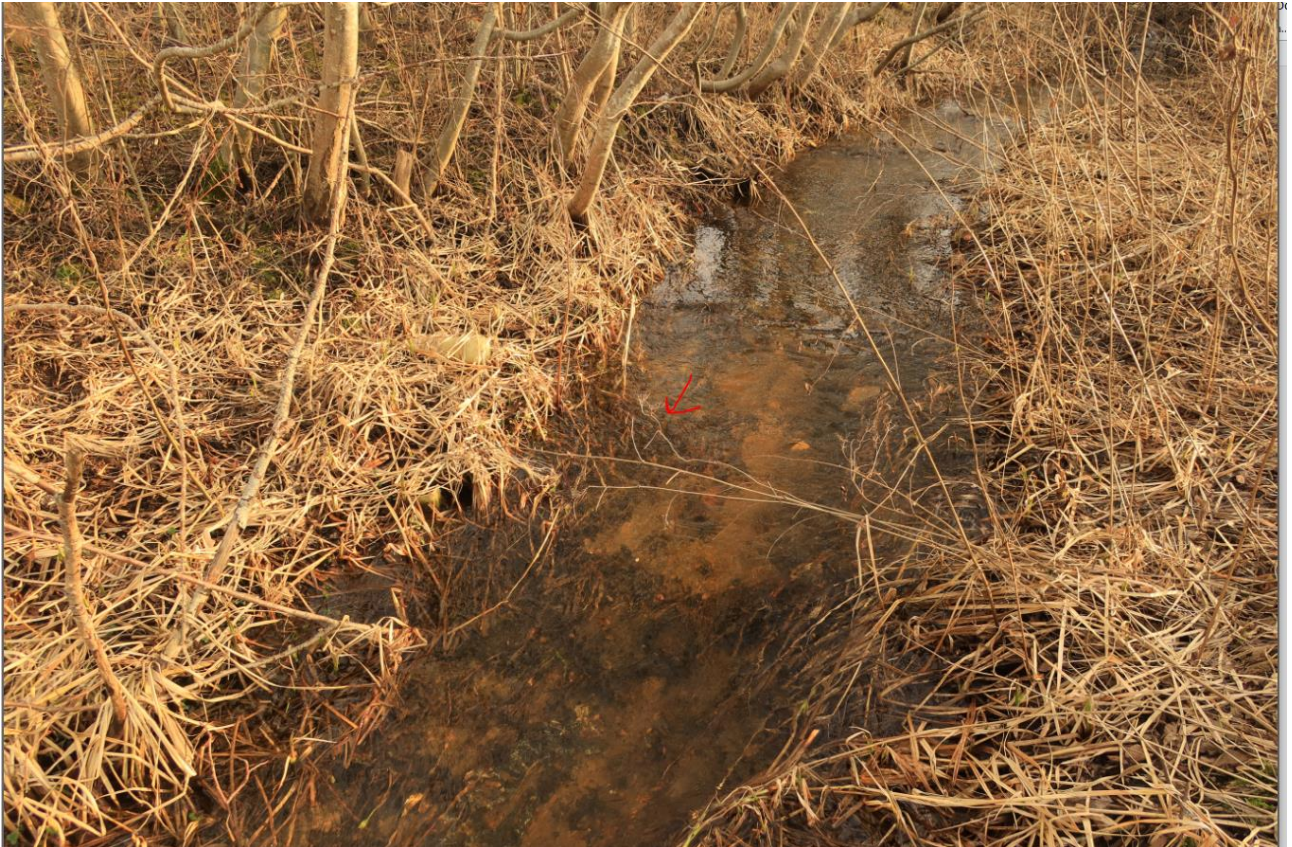
1. Selget vett voolas ohtralt:

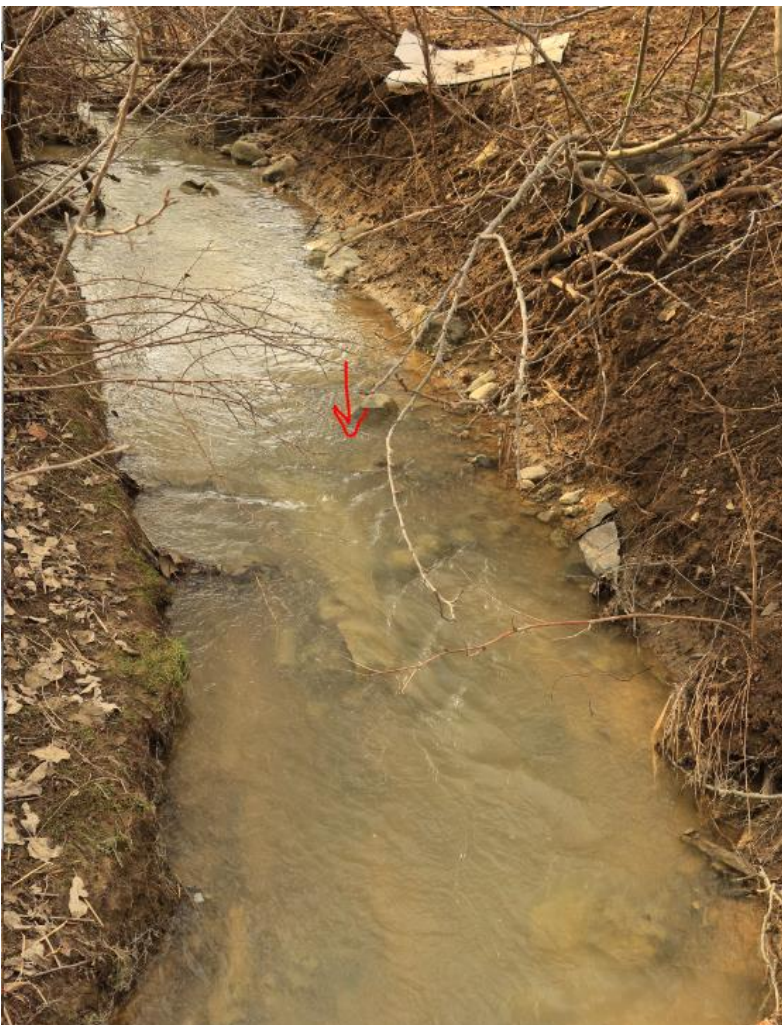
1A. Tõnupere kraavis voolas savihägust vett. Silma järgi hinnates võis seda olla vähem kui vaatluspunktis 1. 2025. aasta juuni alguses oli Tõnupere kraavi lähe kuiv, kuna karjäärist vett välja ei pumbatud:

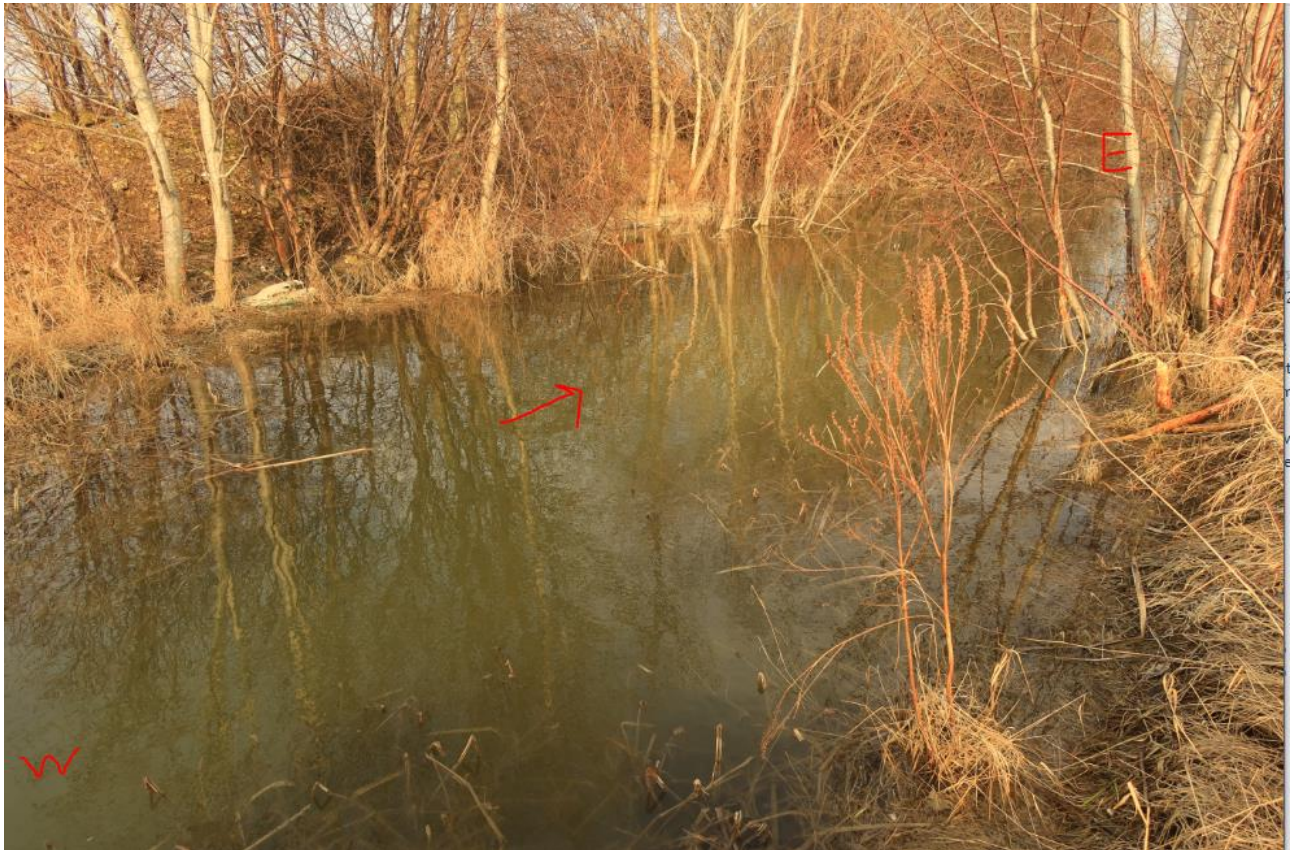
1B. Vett oli kraavis laialt ja sügavalt. Voolu oli näha. Lõuna pool oli laialt üleujutatud veeväli. Kusagil allavoolu peab olema koprapais. Üleujutuse tõttu polnud võimalik pääseda kohta, kus vaatluse fookuses olev veekogu ja Tõnupere kraav ühinevad:

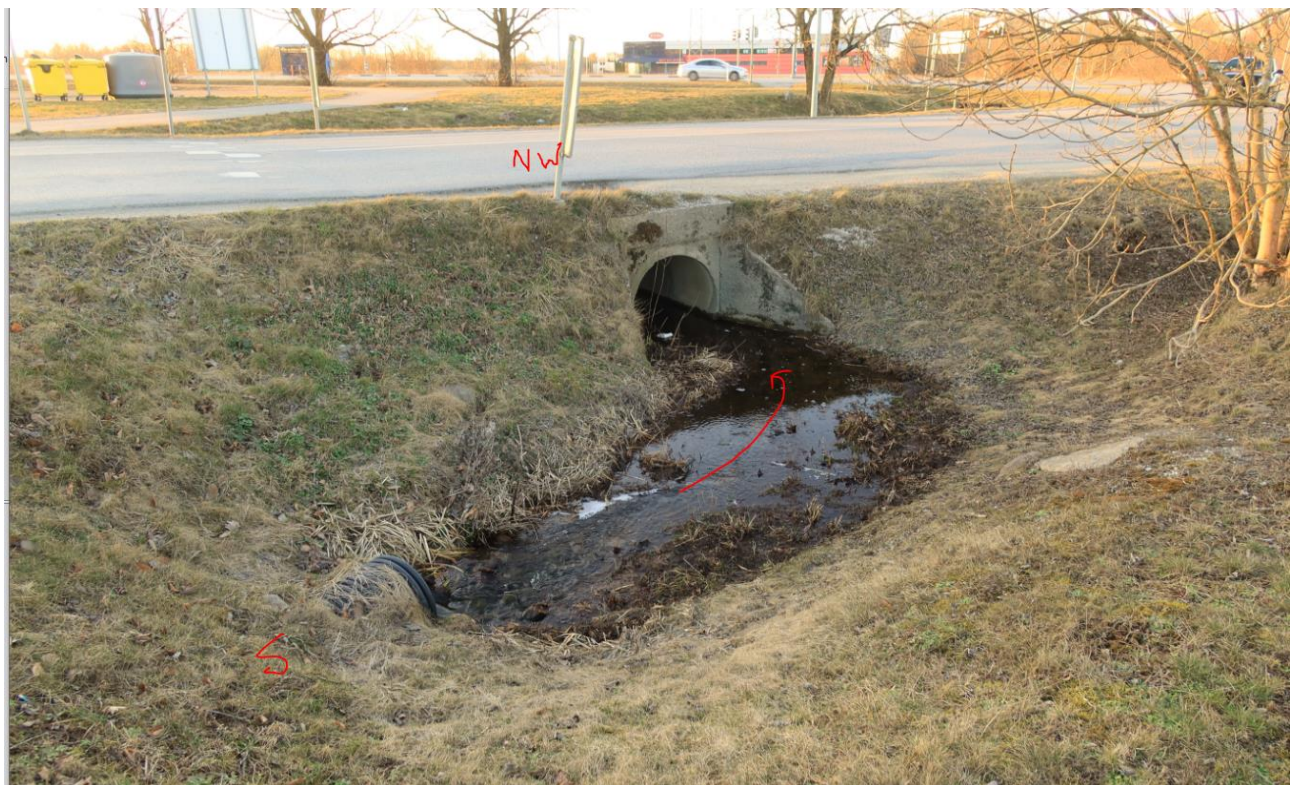
2. Loodest tulev kraav oli kuiv. Vesi voolas lõunapoolsest truubist loodepoolsesse truupi:

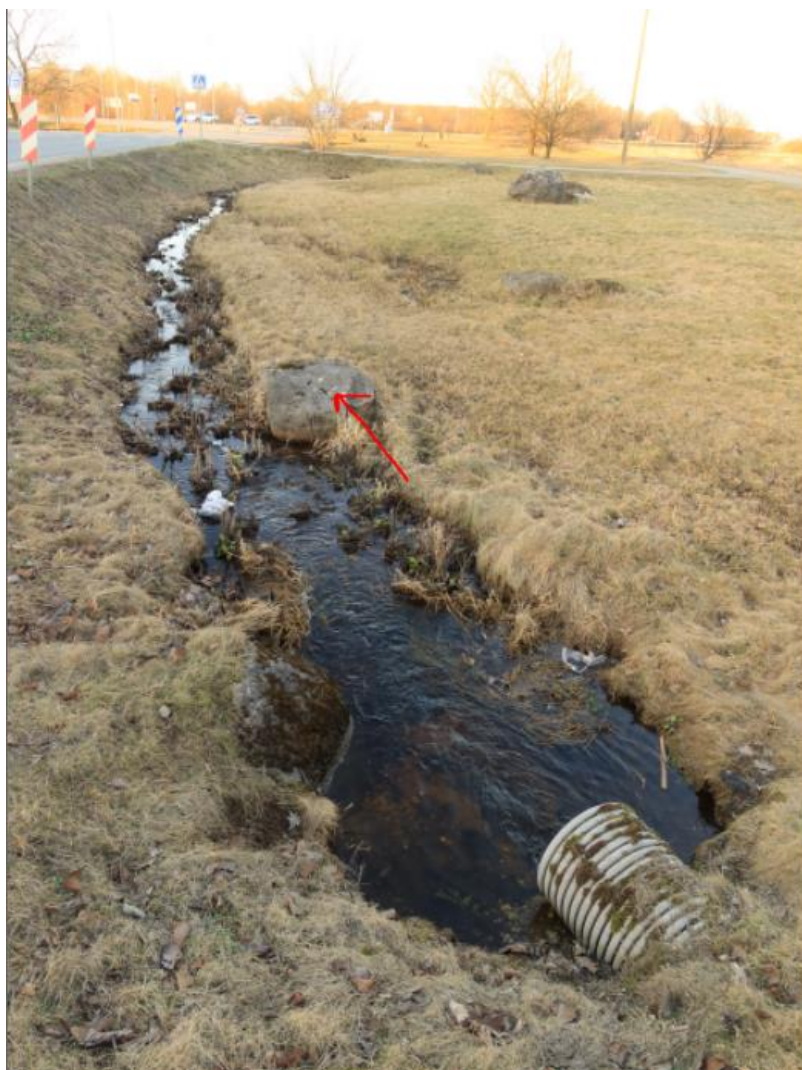
3. Vesi voolas tee ääres:

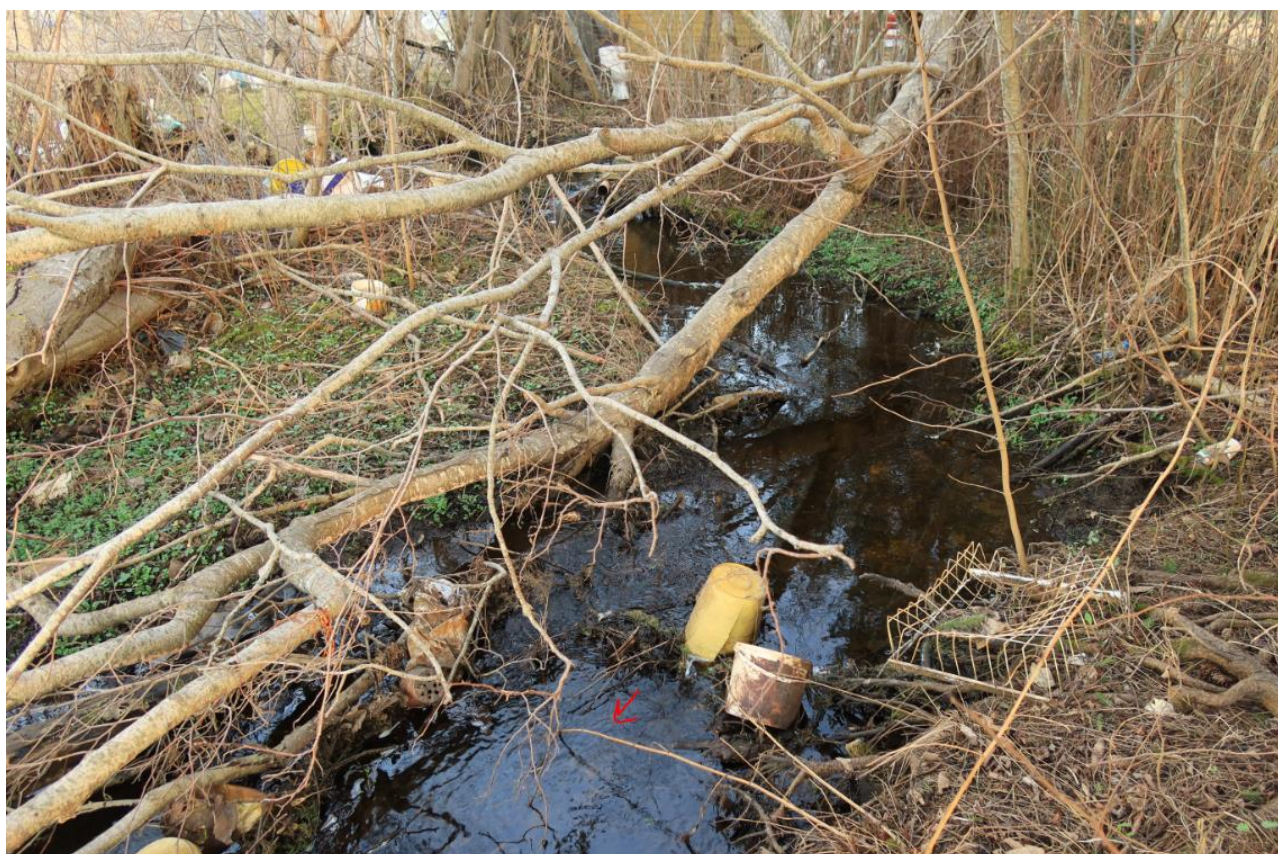
4. Lookles võseriku vahel ojana. Nii sängis kui selle ümber oli ohtralt prügi:

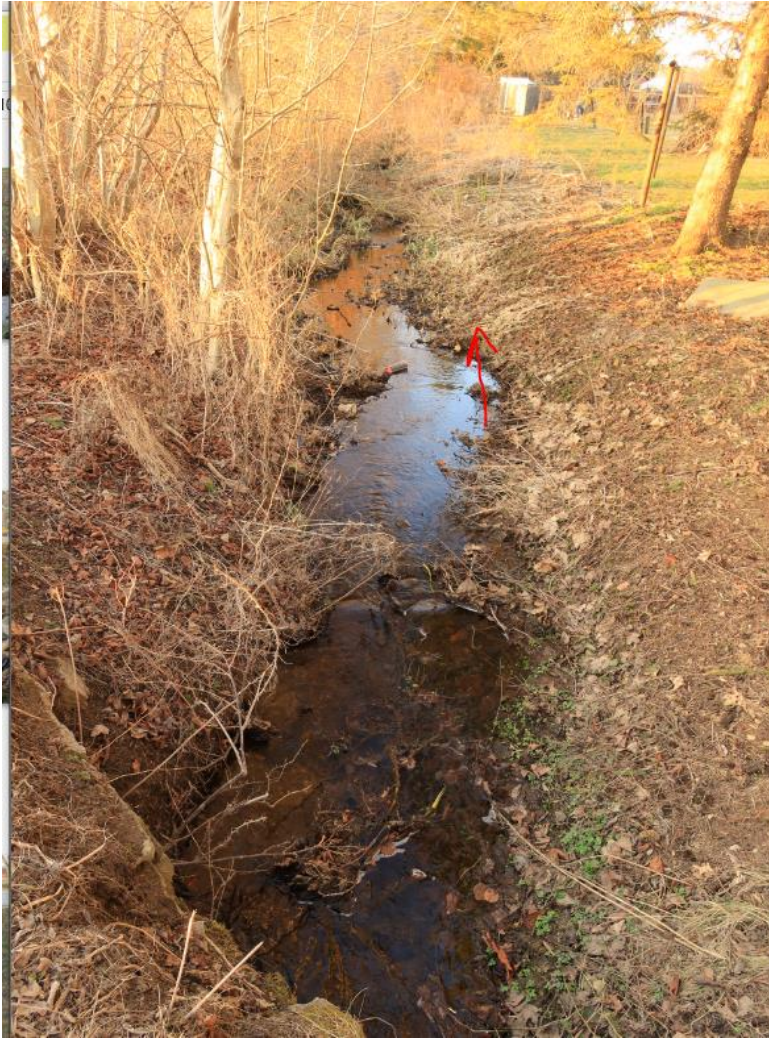
5. Läänest suubuv kraav oli kuiv.
6. Säng veidi lookles:

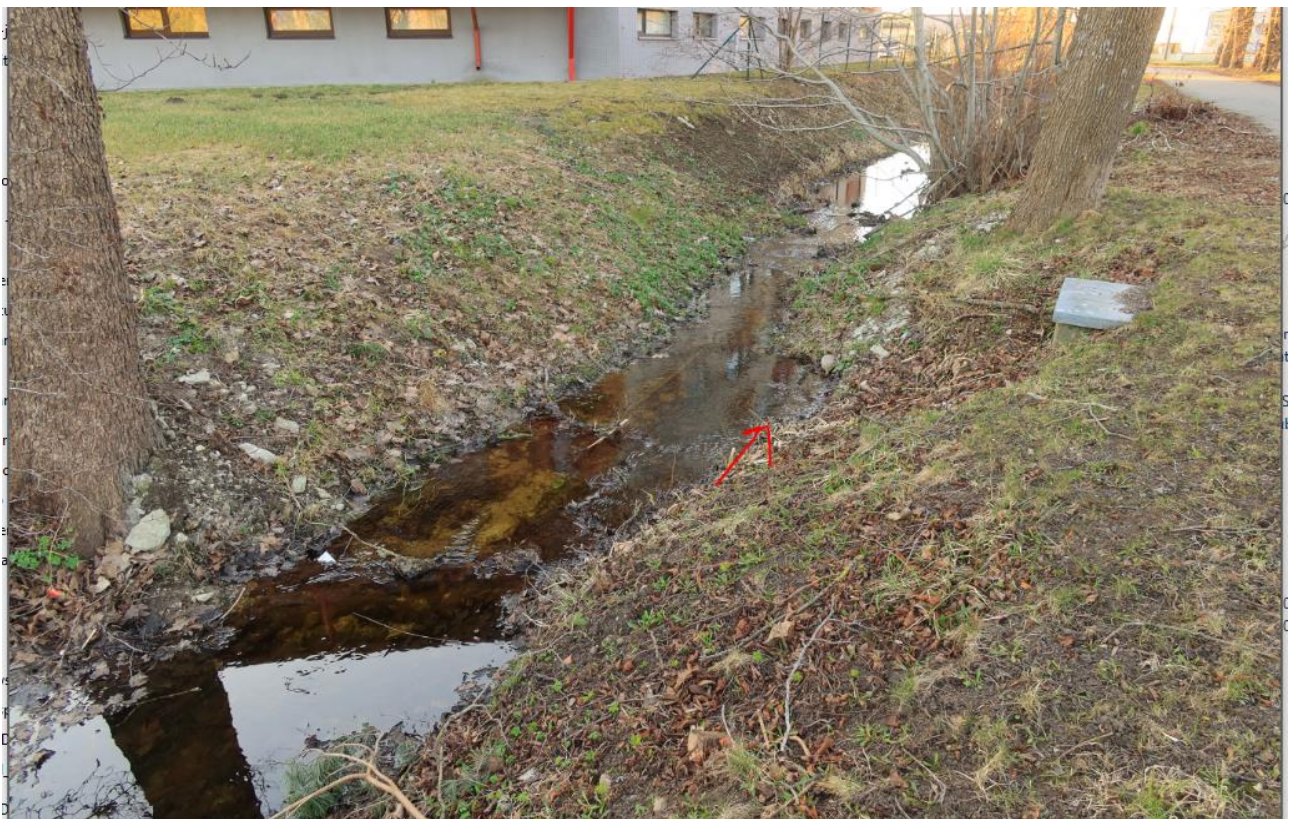
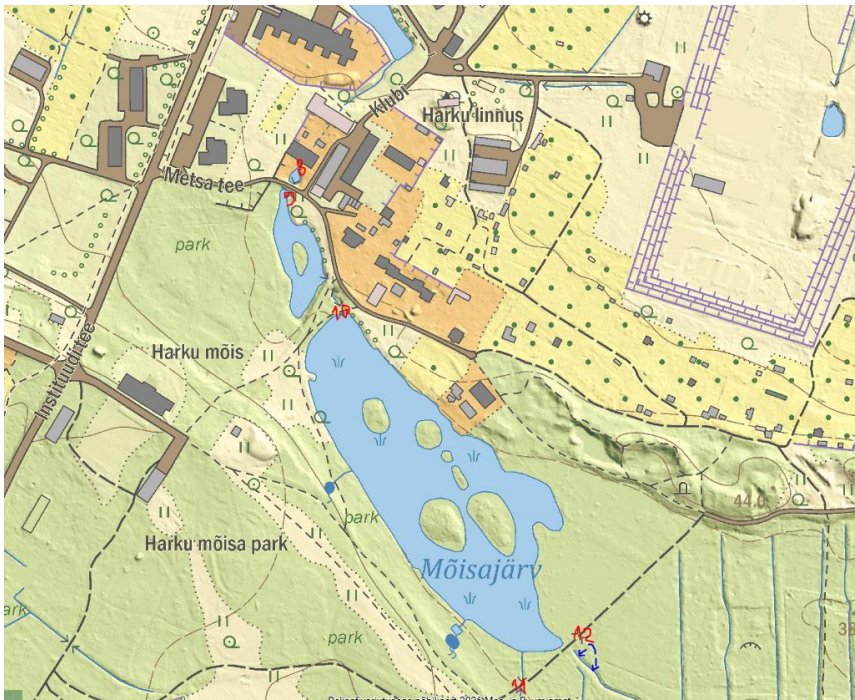
7. Vesi voolas sirges sängis:

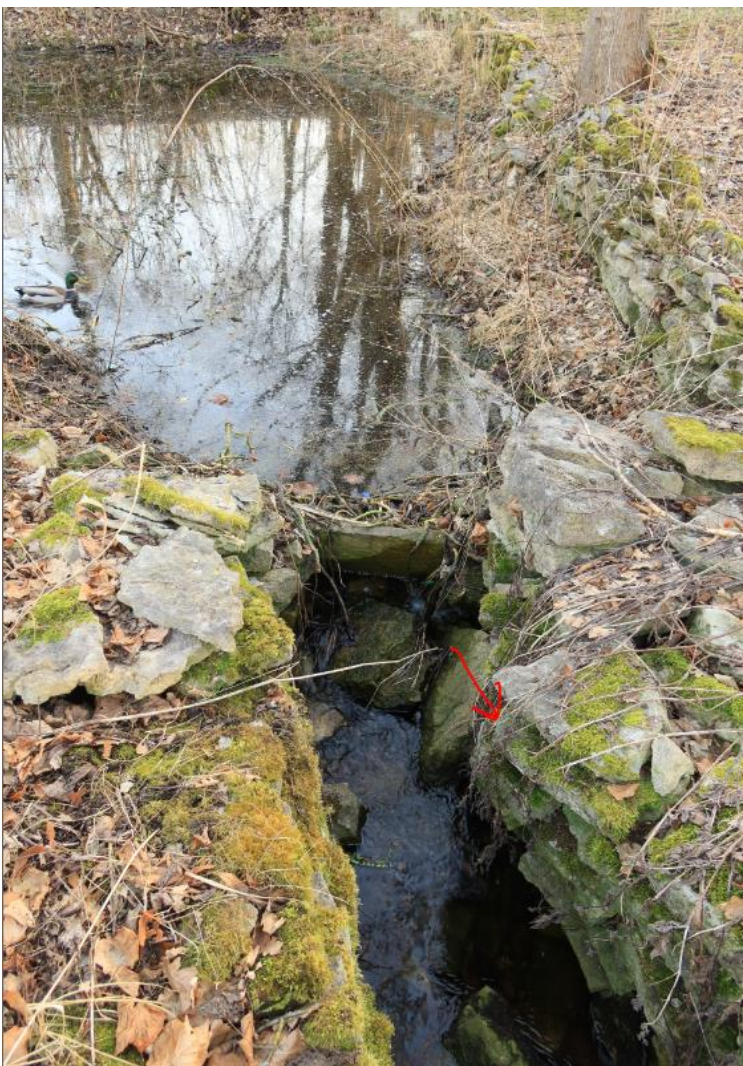
8. Vesi voolab paekivist äärtega kanalis maja alla. Paekivikanali alguses on EELISes Harku veski pais (PAIS011530), mille staatus on hävinud/lammutatud. Vaatluse ajal oli kanali sissevoolu ette pandud üks püstine paeplaat, mille külje pealt vesi läbi voolas, kuid mis teatava paisutuse ikkagi tekitas ja enda taha taimejäänuseid kogus. Kohalik elanik Metsa teelt rääkis, et seda plaati pannakse sinna omavalitsuselt. Plaadi tõttu tekkiv veesilm läheb aga suvisel perioodil roiskuma ning tema tahaks, et plaat eest ära võetaks. Seda lihtsasti eemaldatavat plaati ei saa käsitleda olemasoleva paisuna, mistõttu paisu staatus EELISes on korrektne:

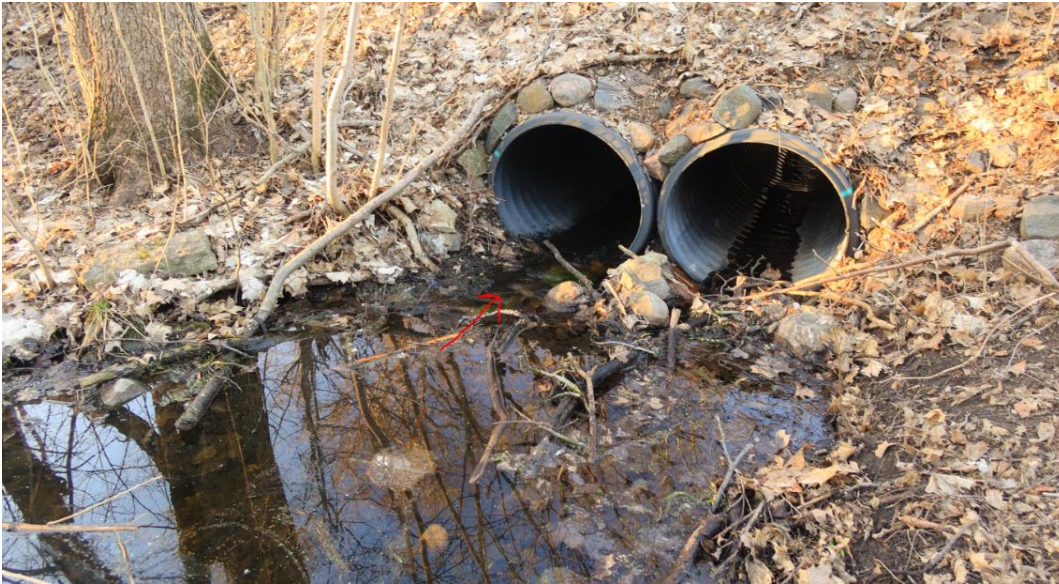
9. Väljavool väiksemast mõisatiigist toimub vabalt, ilma paisuta:

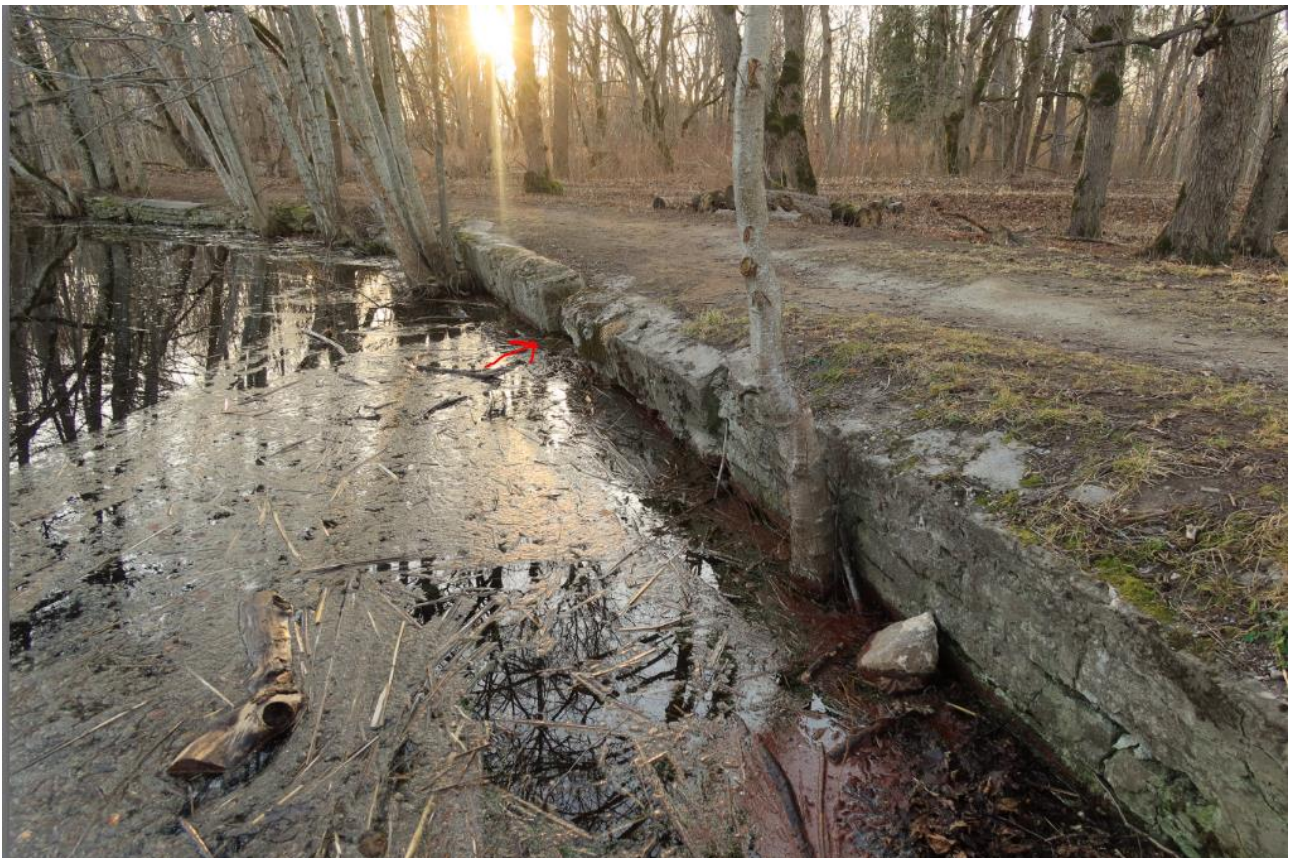
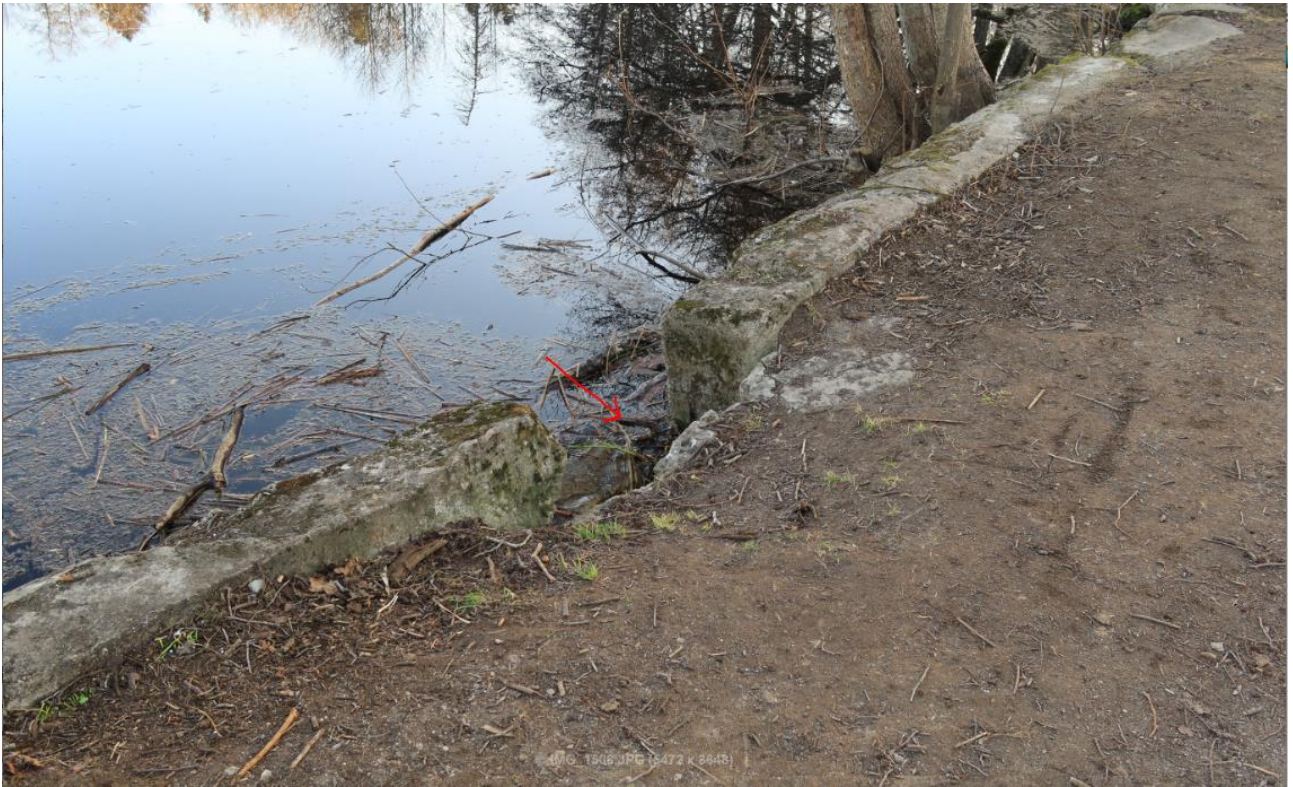
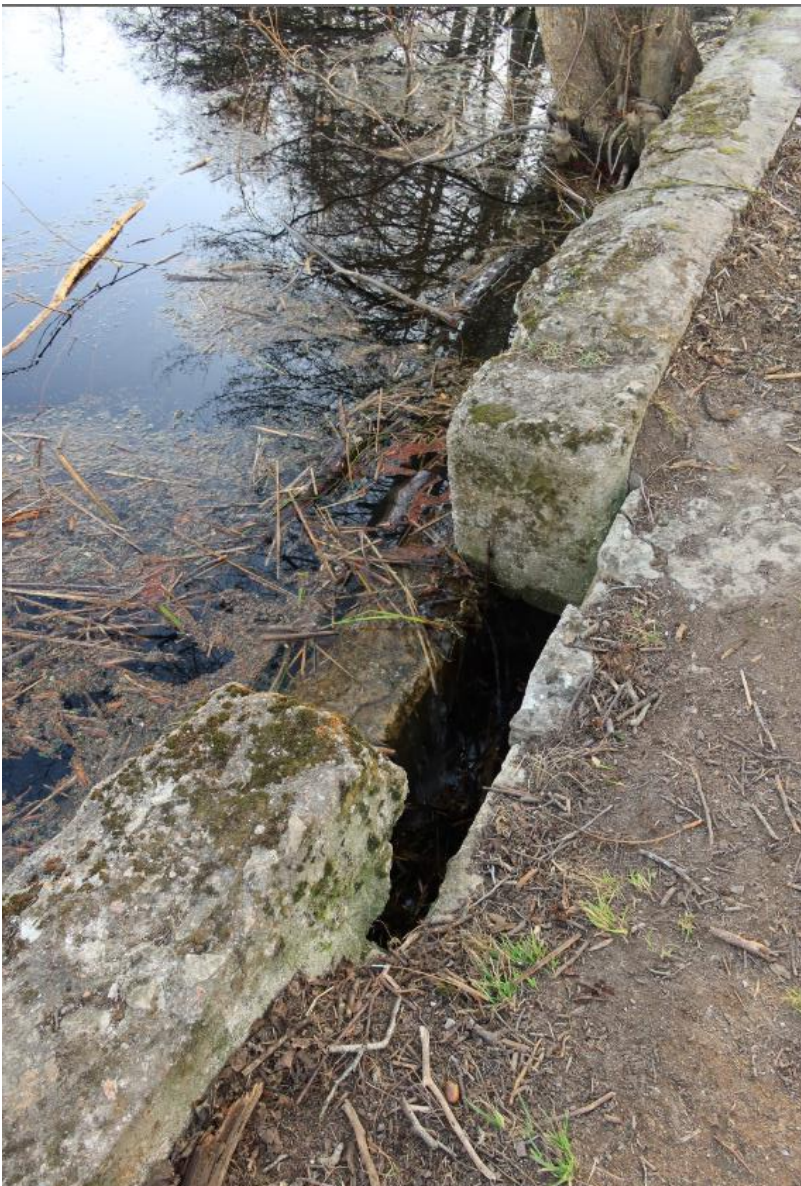
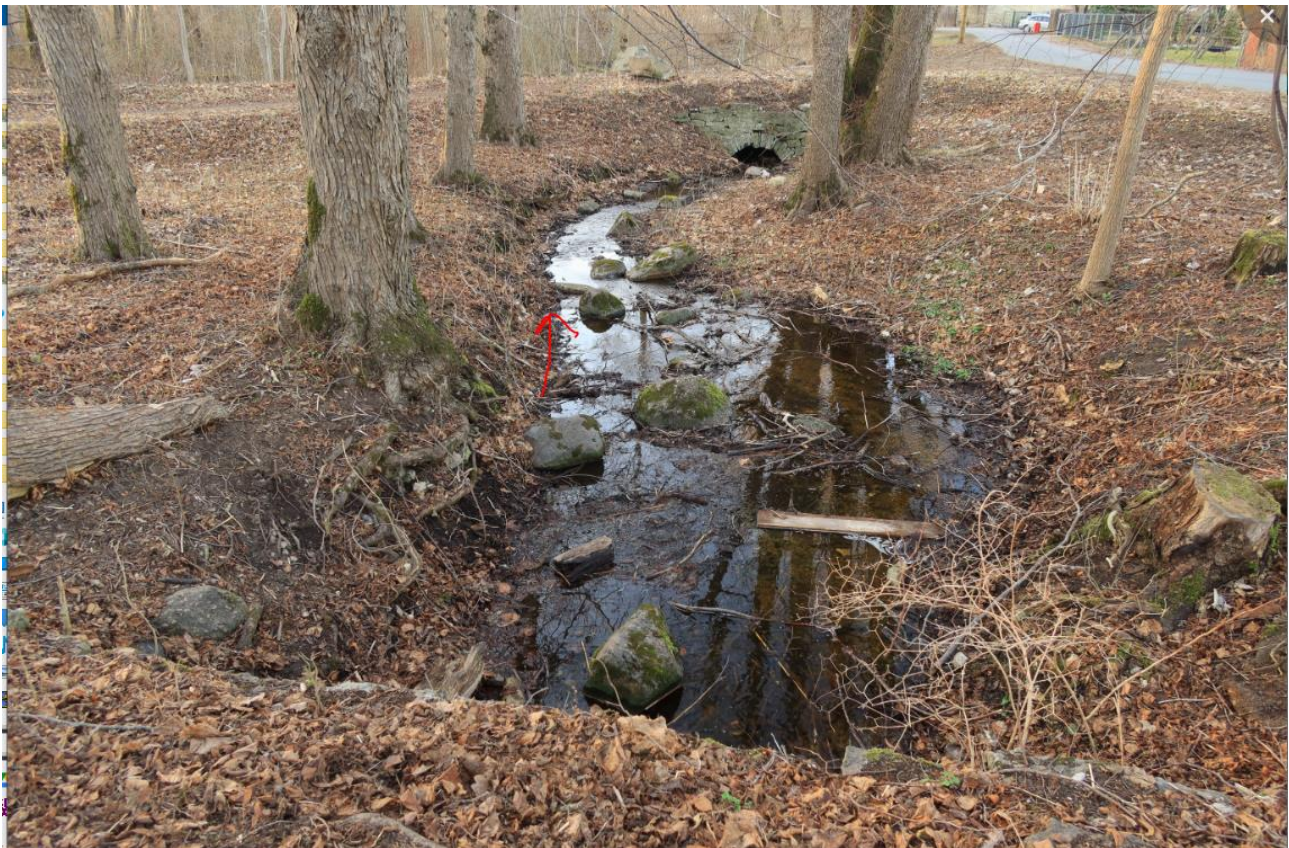
10. Mõisatiigi väljavoolul on pais, mis on EELISes arvele võtmata. Mõisajärve piirab põhja poolt betoonmüür. Selle ülemises osas on katkestus, mille kaudu voolab vesi tiigist välja üle müüri alumise osa. Vesi voolab šahti ja sealt silla alla. Sillast allavoolu voolab vesi edasi looklevas sängis:

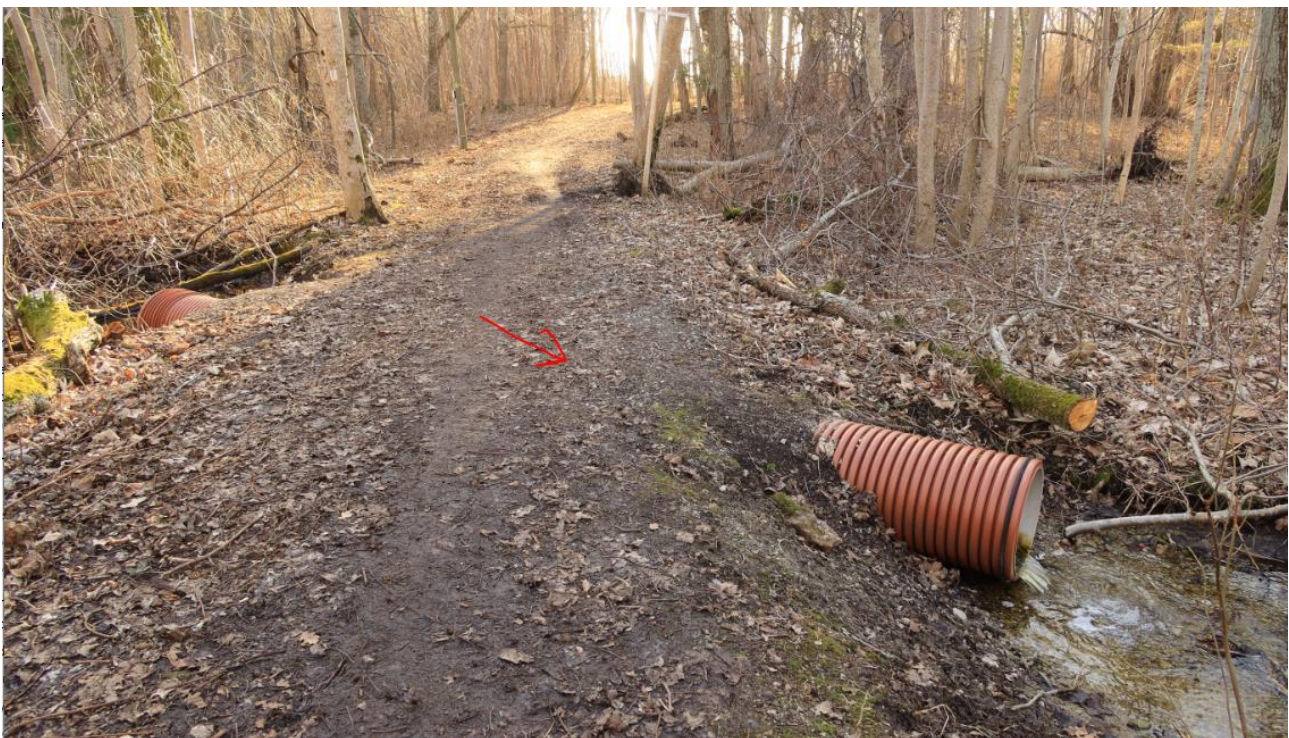
11. Vesi voolab Mõisajärve läbi uue oranži truubi:

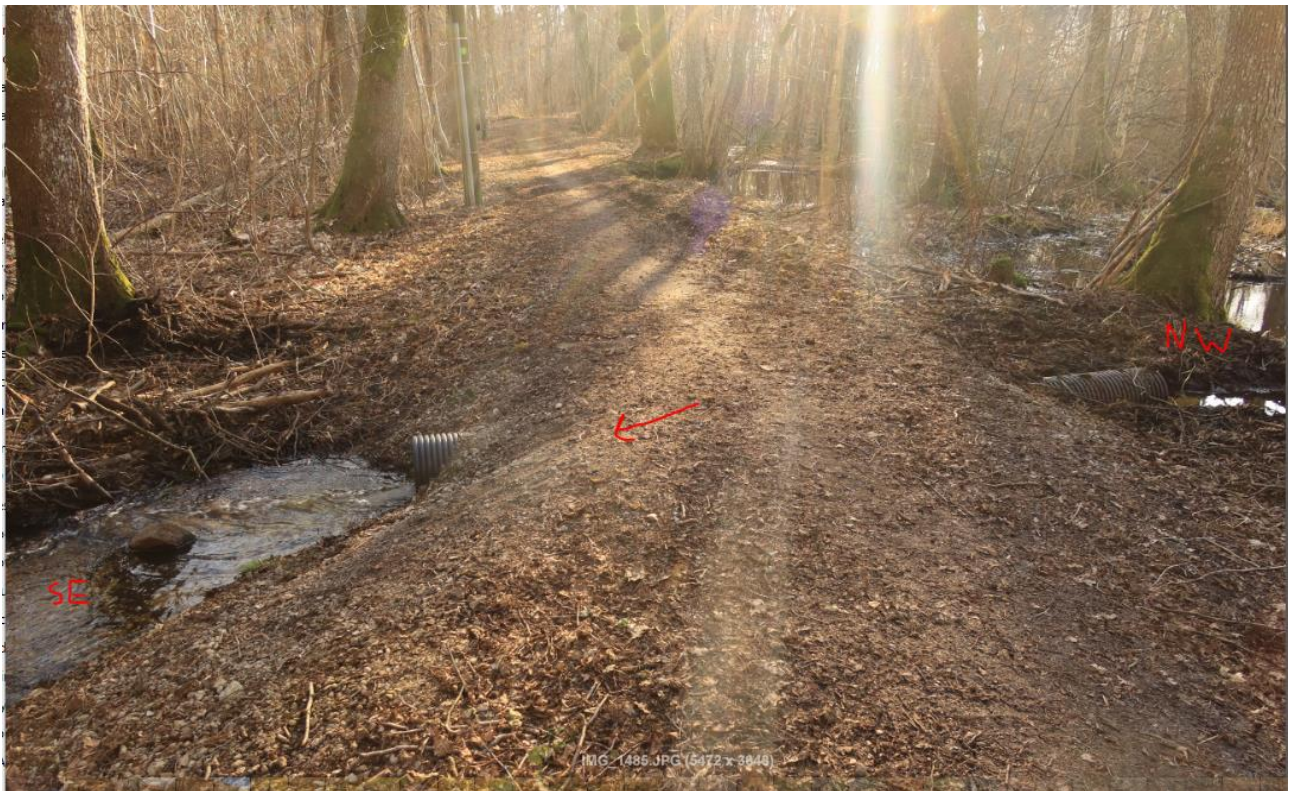
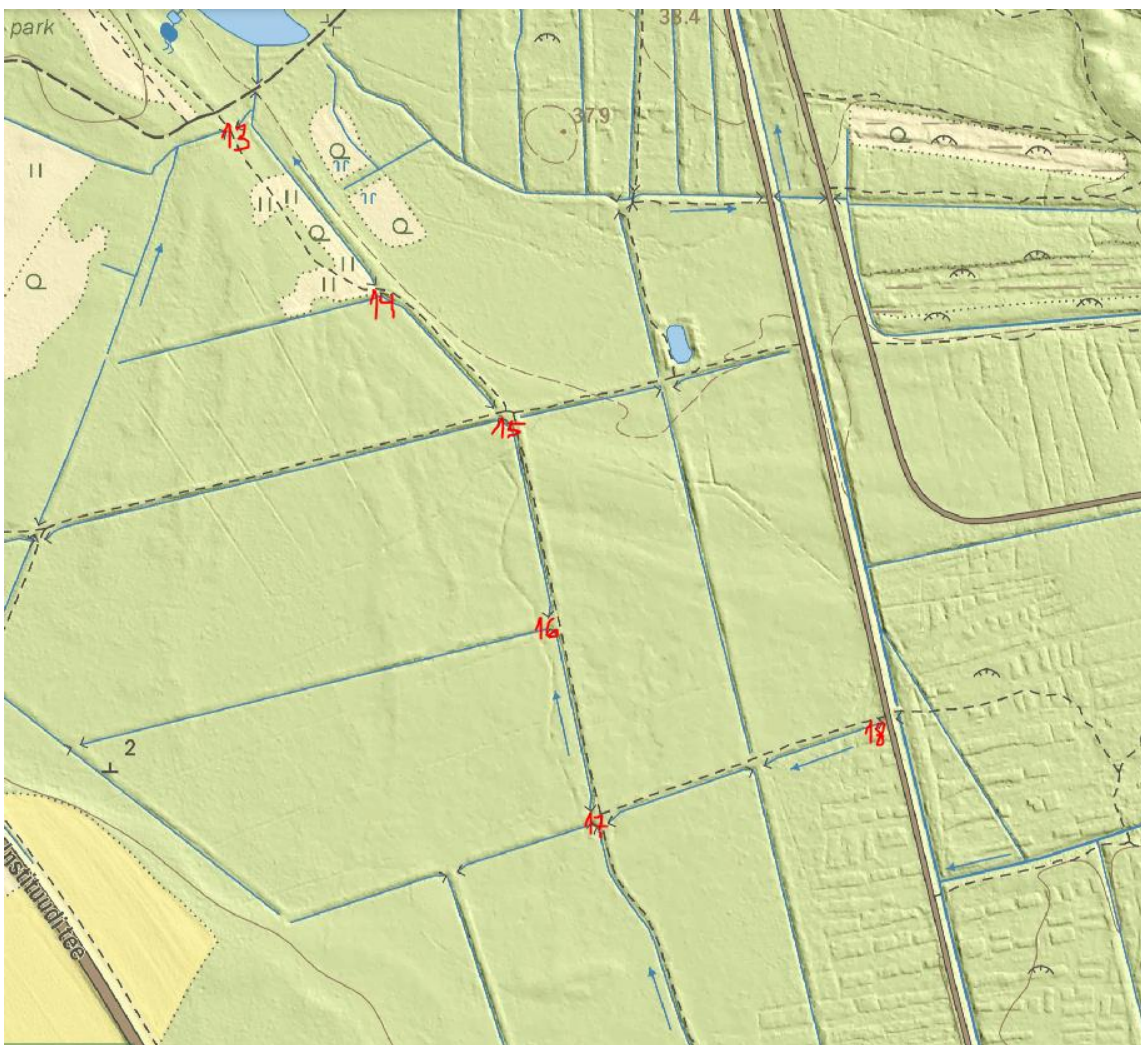
12. Osa vett on Mõisajärve kaguosast suunatud läbi truubi uuesti kagu poole. Seal neeldub vesi kümme meetri pärast kuuse juurte alla ning tuleb uuesti päevavalgele kagusse suubuva kraavi kaldas kahes kohas:

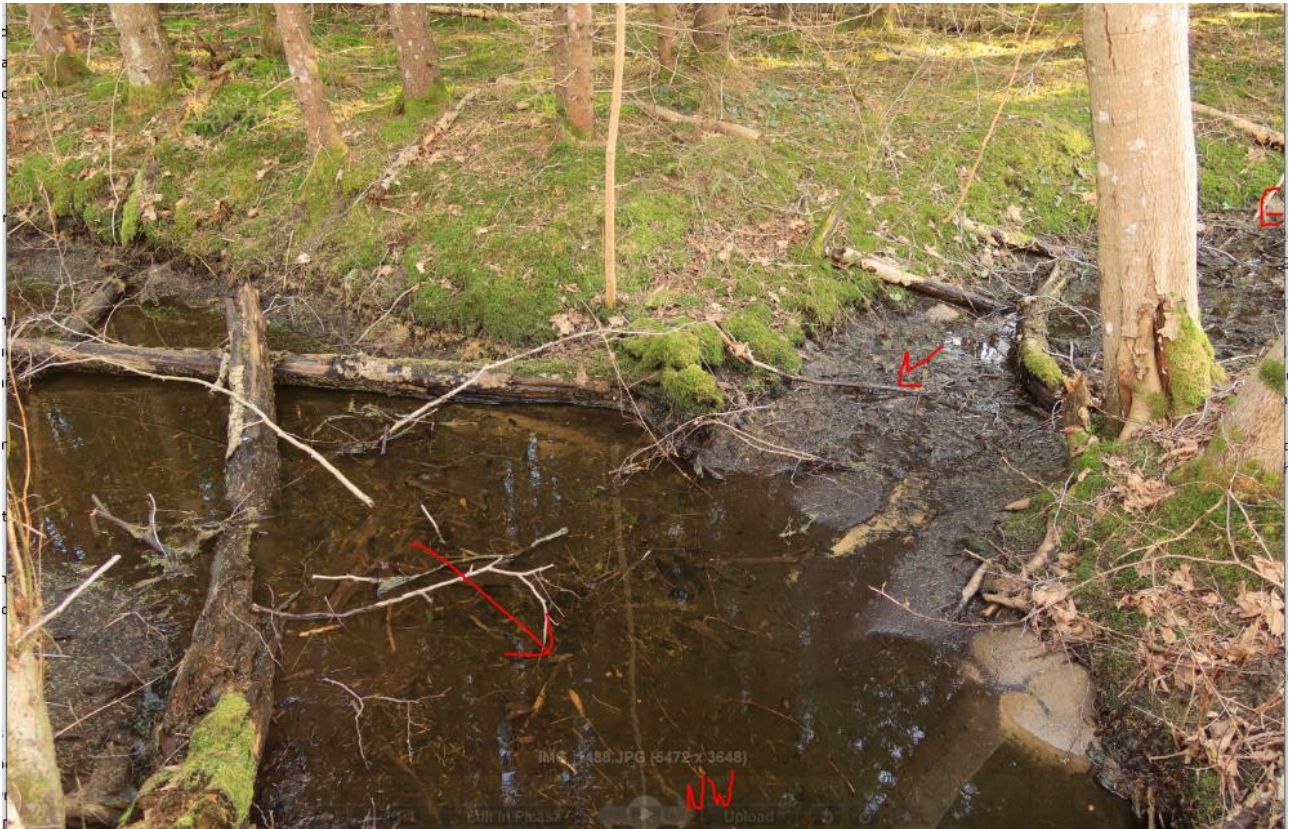
14. Läänest voolas väike nire:

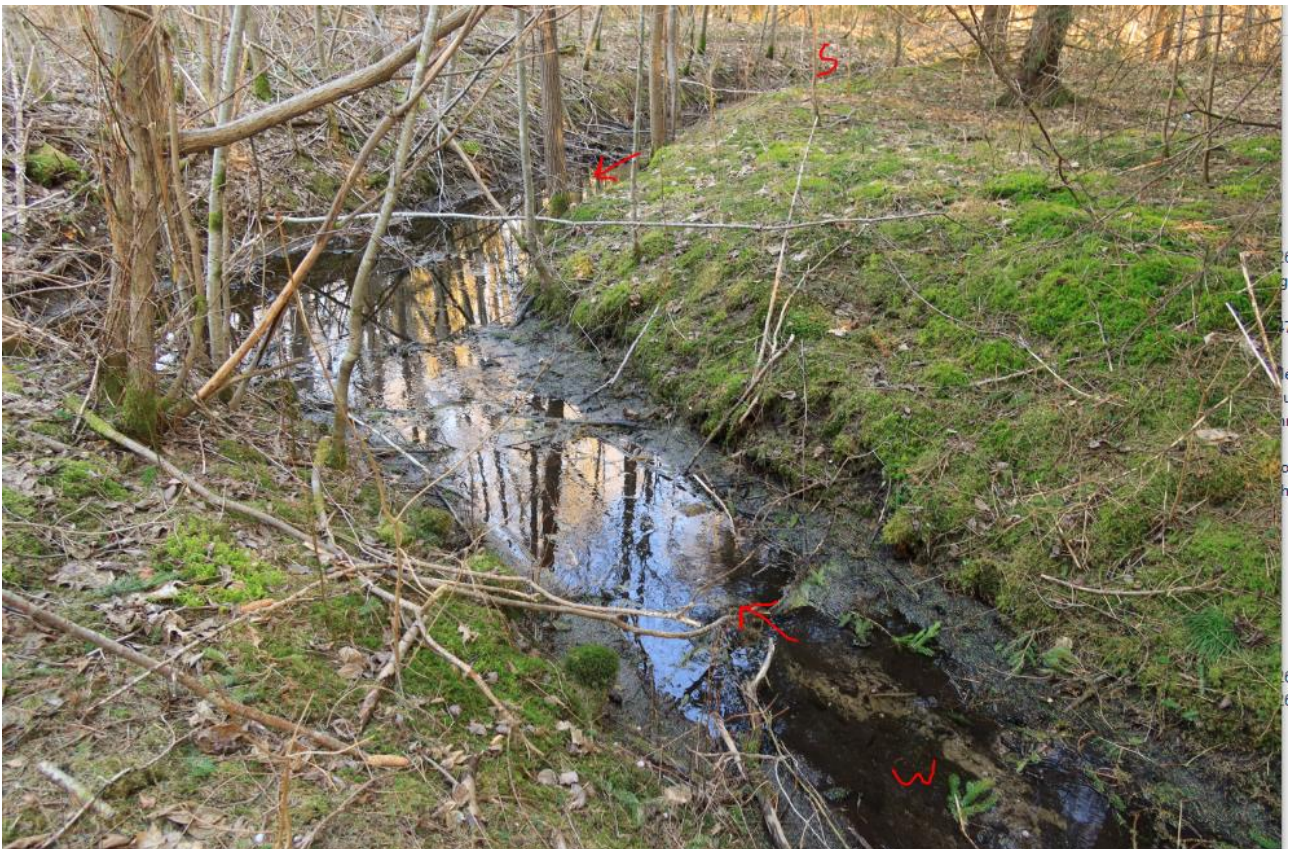
15. Läänest voolas kuni paar l/s. Lõunast voolas palju rohkem. Osa läänest tulevast veest pärineb Vääna jõe valglast, kuna Ristiku tn 9 on voolu lahknemise koht:

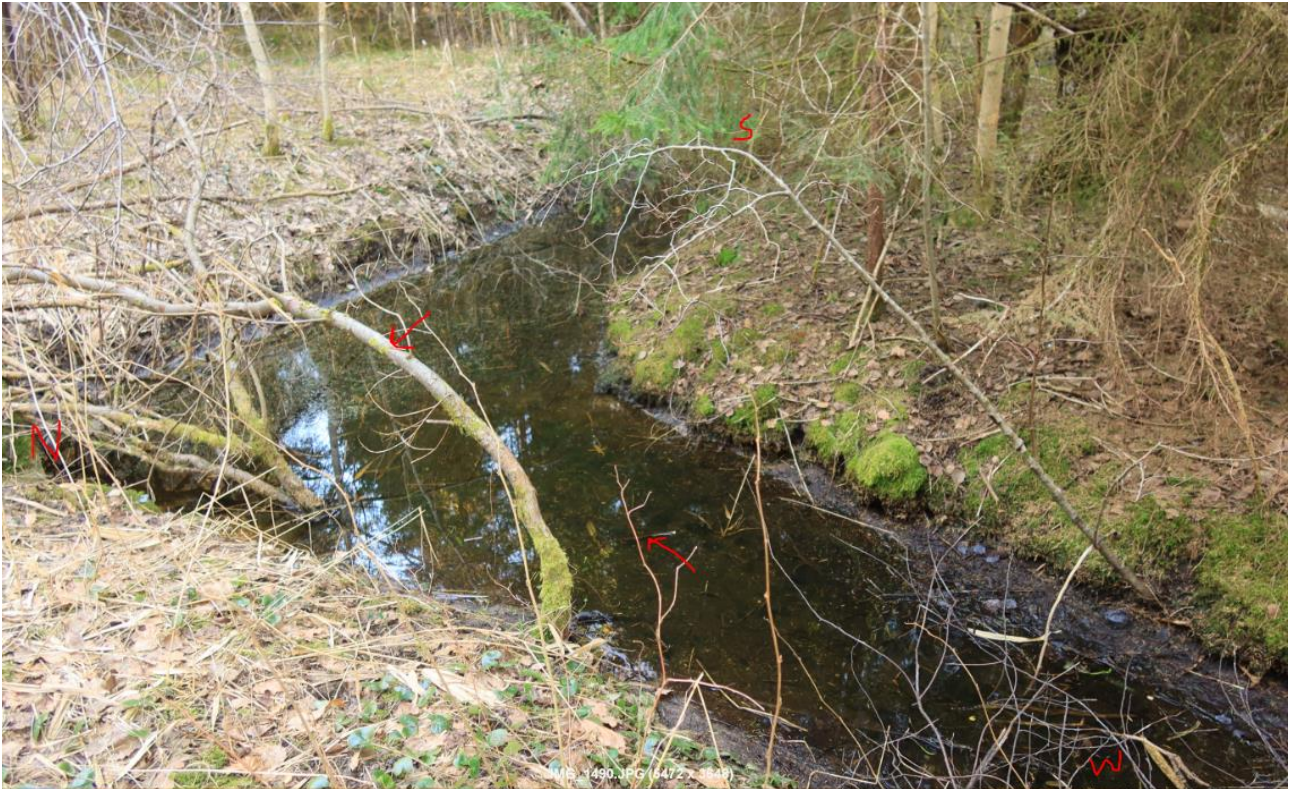
16. Läänest voolas aeglaselt vett:

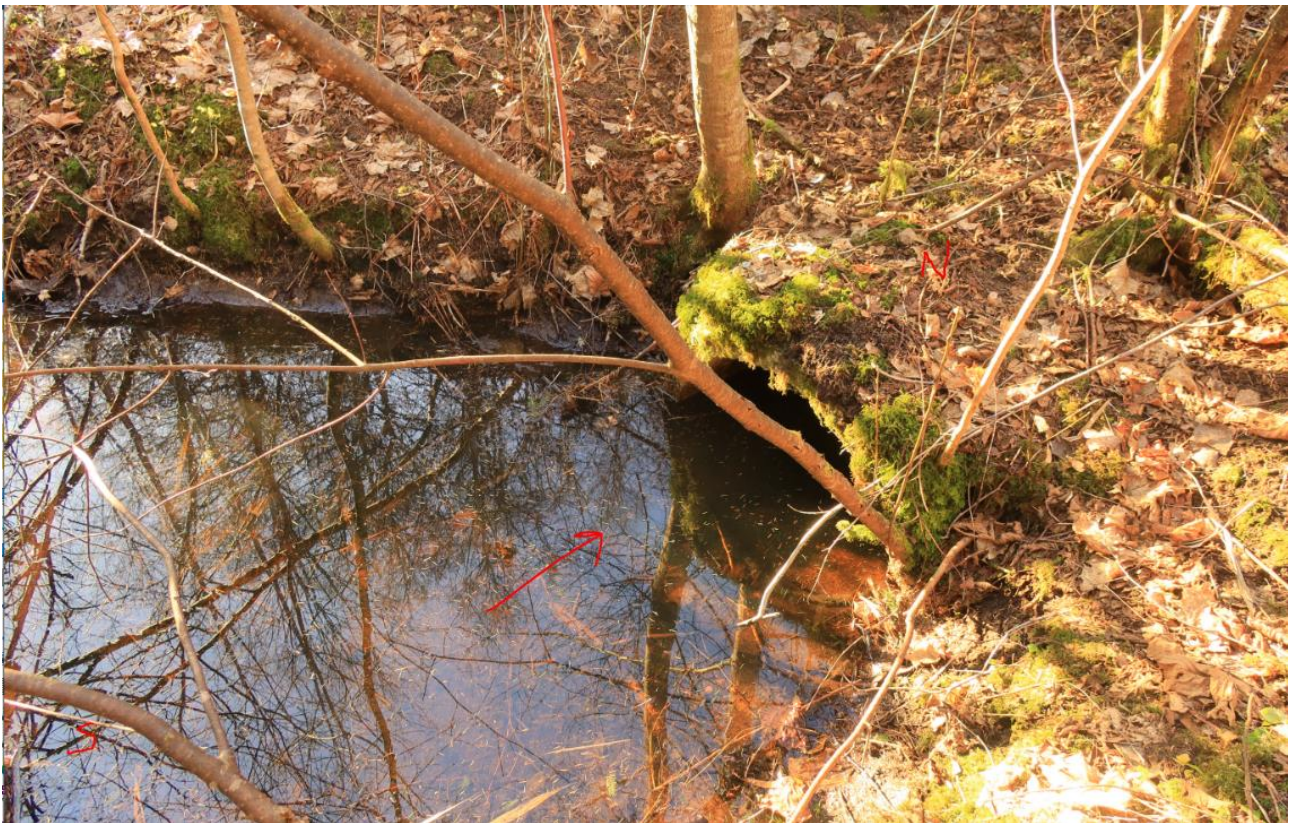
17. Truubi ees oli peaaegu seisva veega lomp. Põhjapoolsest truubi väljavoolu vooluhulk oli aga korralik. Veidi vett valgus ka läbi idapoolse truubi ida poole. Seal pidi see küll kraavi põhjas ära imbuma, sest punktis 18 oli kraav kuiv. Läänest suubuval kraavil oli jää peal ja märkimisväärselt voolu polnud näha:

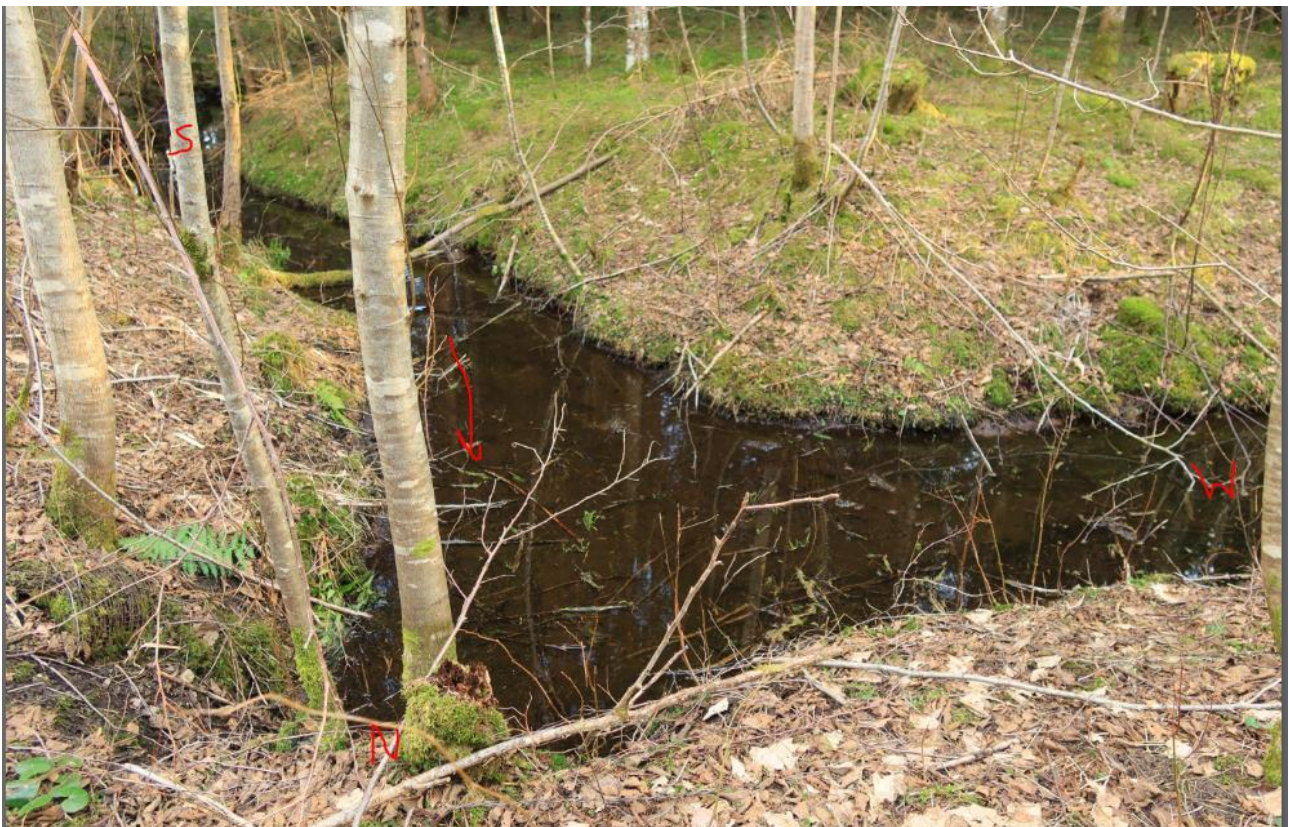
19. Lääne poolt suubuvast kraavis oli pigem seisev vesi:
