## Nimetu kraavi (VEE1094105) vaatlus

Vaatluse aeg 28.03.2026. Vaatleja Marko Vainu

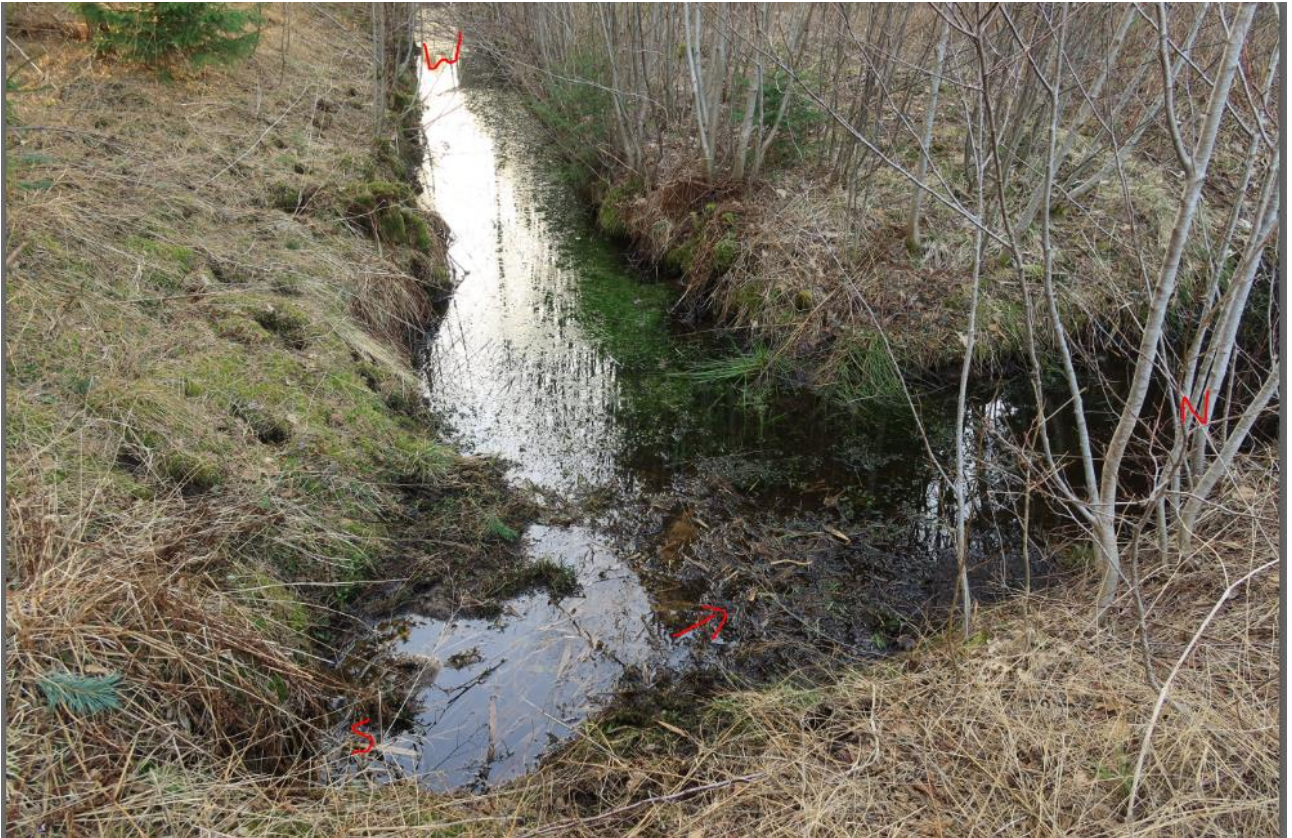
20. Kraaviristis oli voolavat vett näha ainult lõunasuunast:

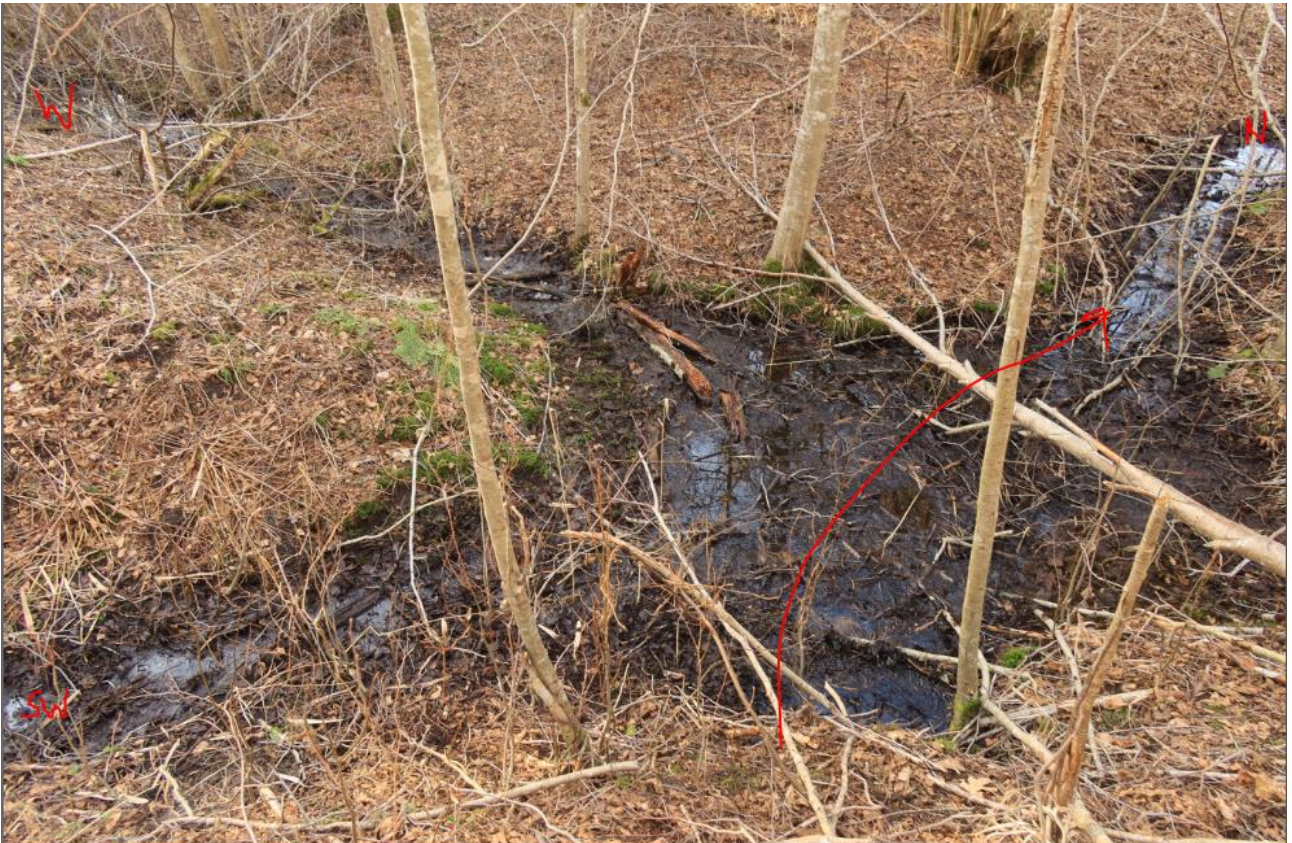
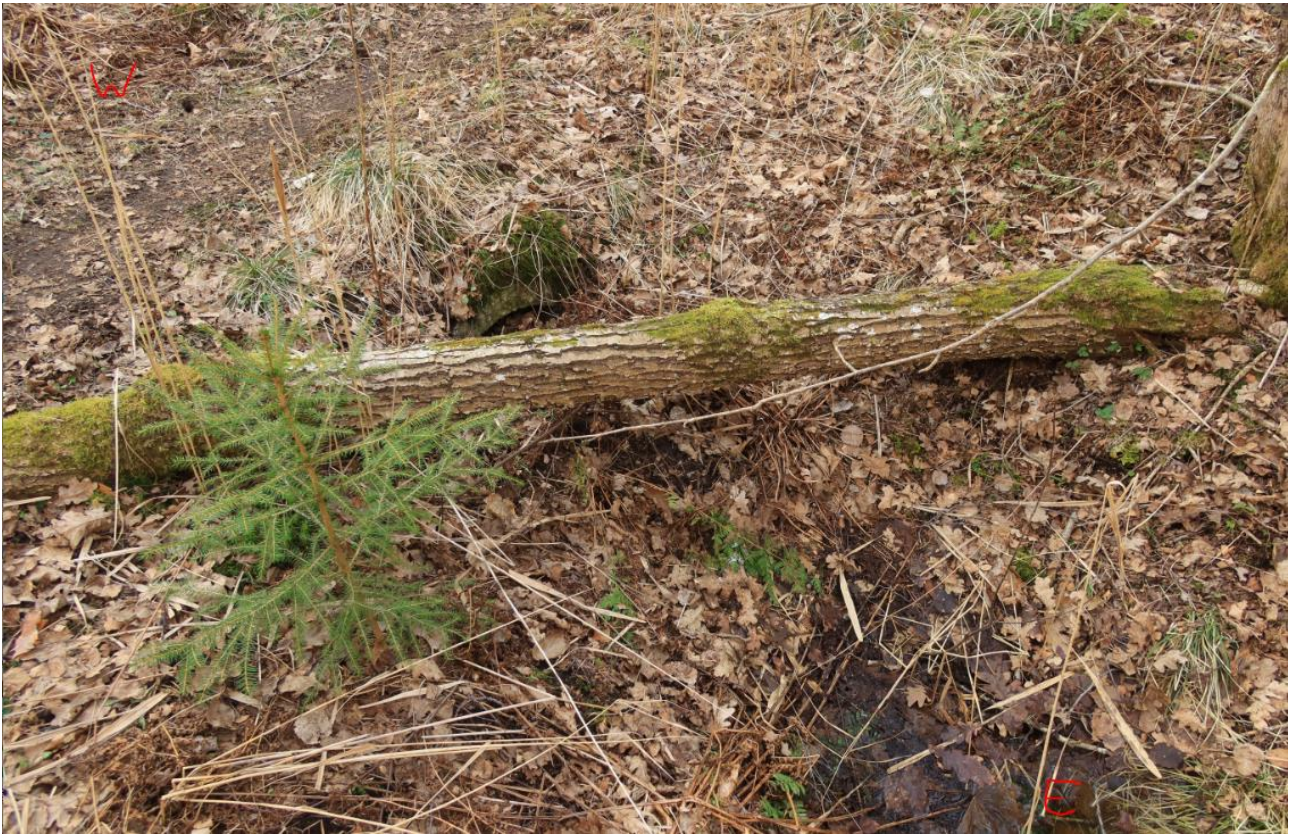
22. Vesi voolas läbi künka all oleva truubi, aga vooluhulk oli jäänud üsna väikeseks. Läänest ja edelast suubuvate soonte põhjas oli vaid vesine muda. Idapoolne truup on umbes. Truubi idapoolset otsa oli küll näha, aga see oli mulda täis ning veetase kraavis oli mitukümmen cm truubi avatud osast madalamal:

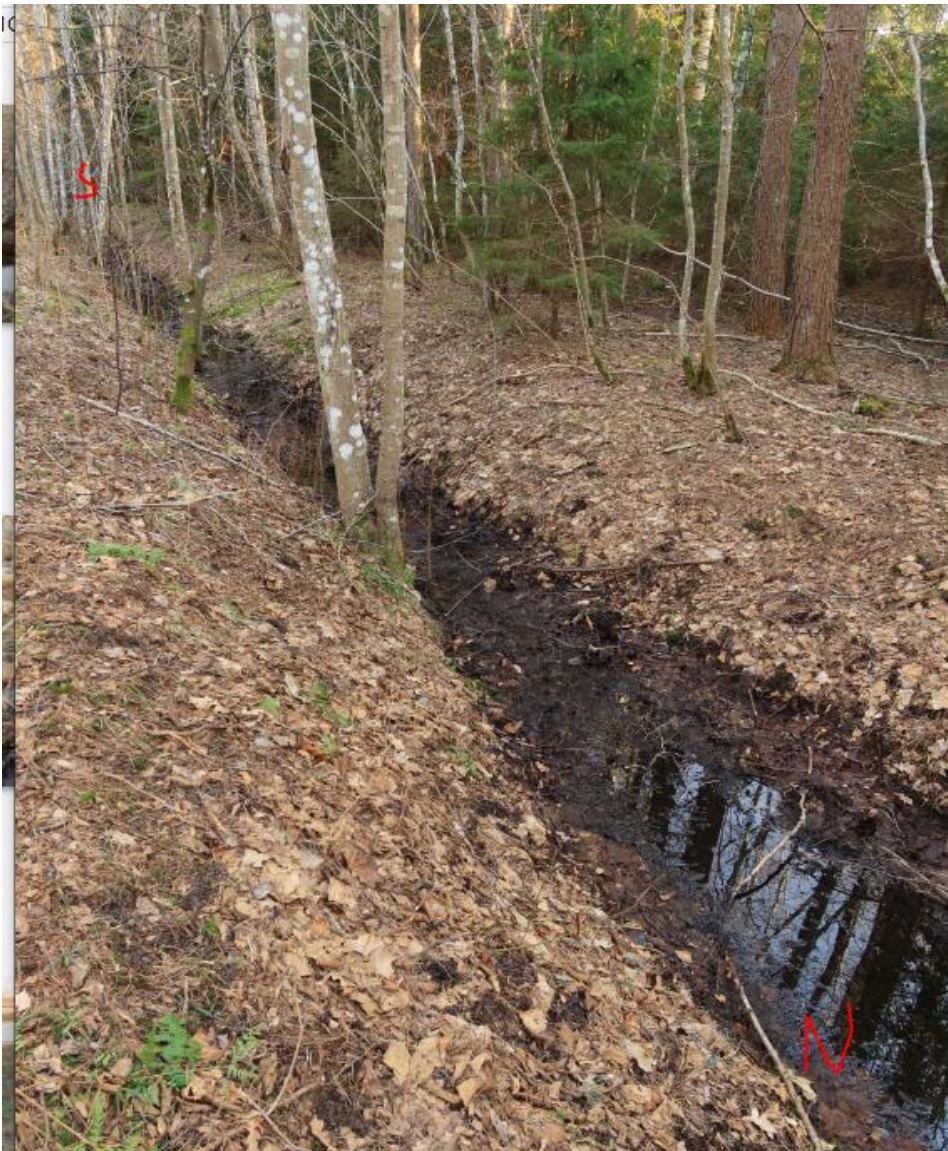
23. Siit ülesvoolu olid kraavi põhjas mudased, vaba veeta katkestused:

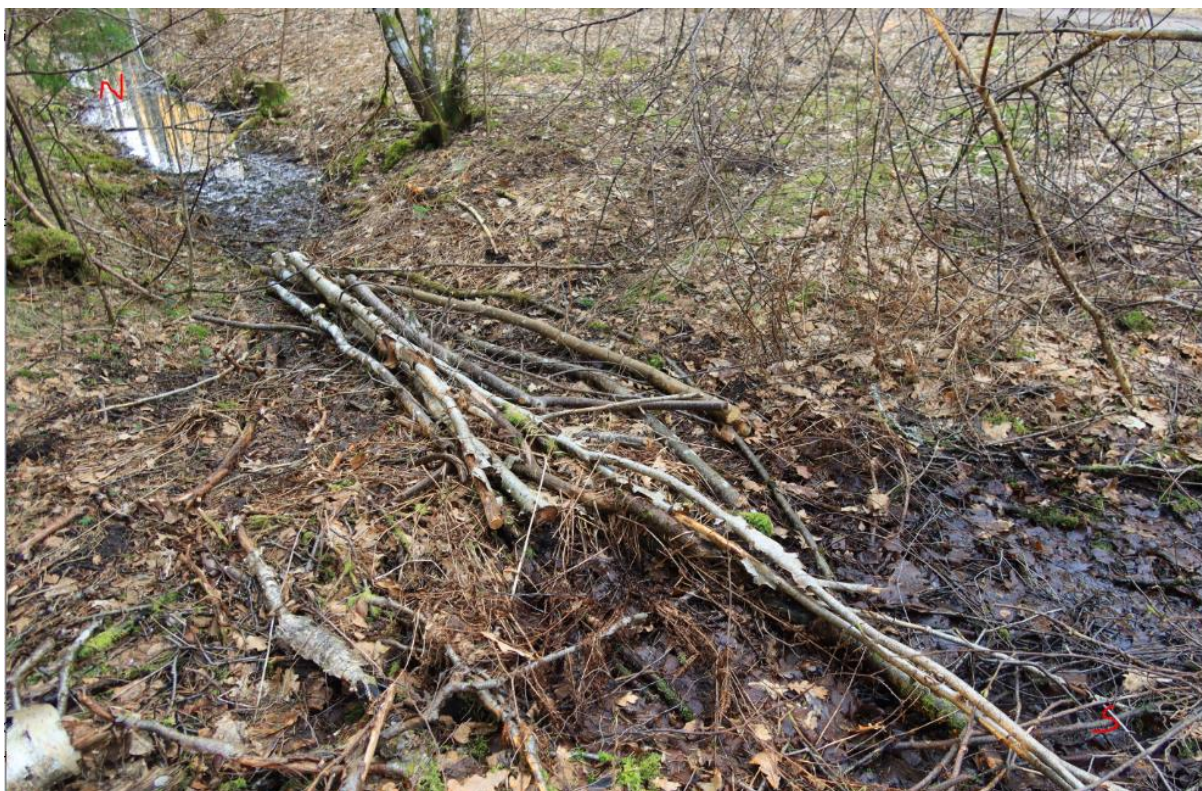
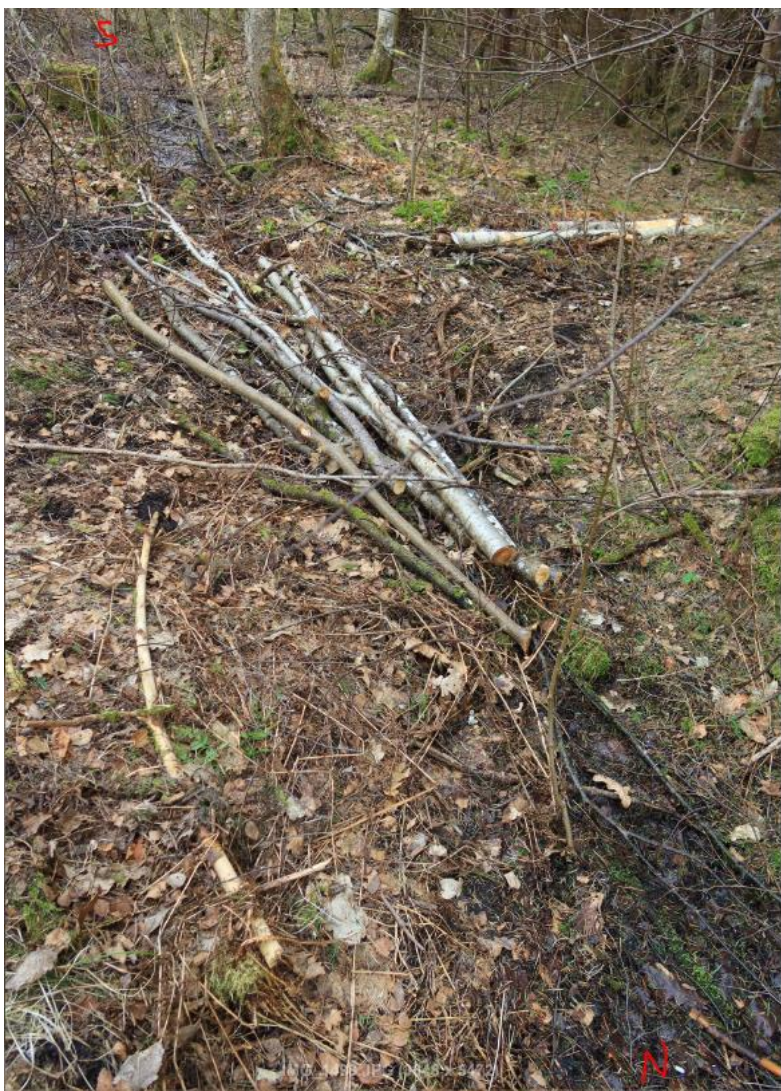
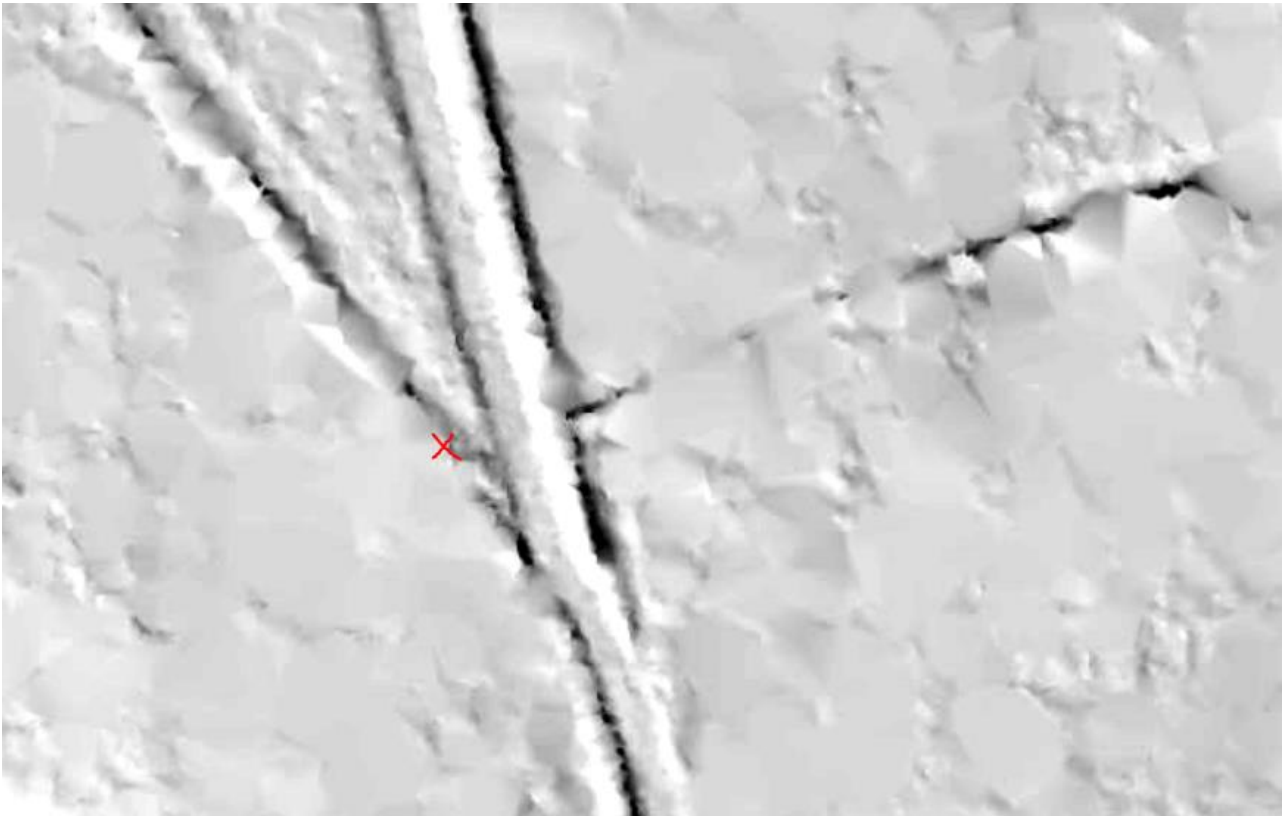
24. Kraavist läbiminekuks on pandud sinna oksi ning tundub, et tekkinud on enam-vähem vettpidav katkestus. Voolavat vett polnud kummalgi pool näha. Samas oli katkestusest lõuna pool vesi kraavis lompides olemas ning silmnähtavalt kõrgemal kui katkestusest allpool. Seega veerohkemal ajal võib sealt mingi läbi- või ülevool toimuda:

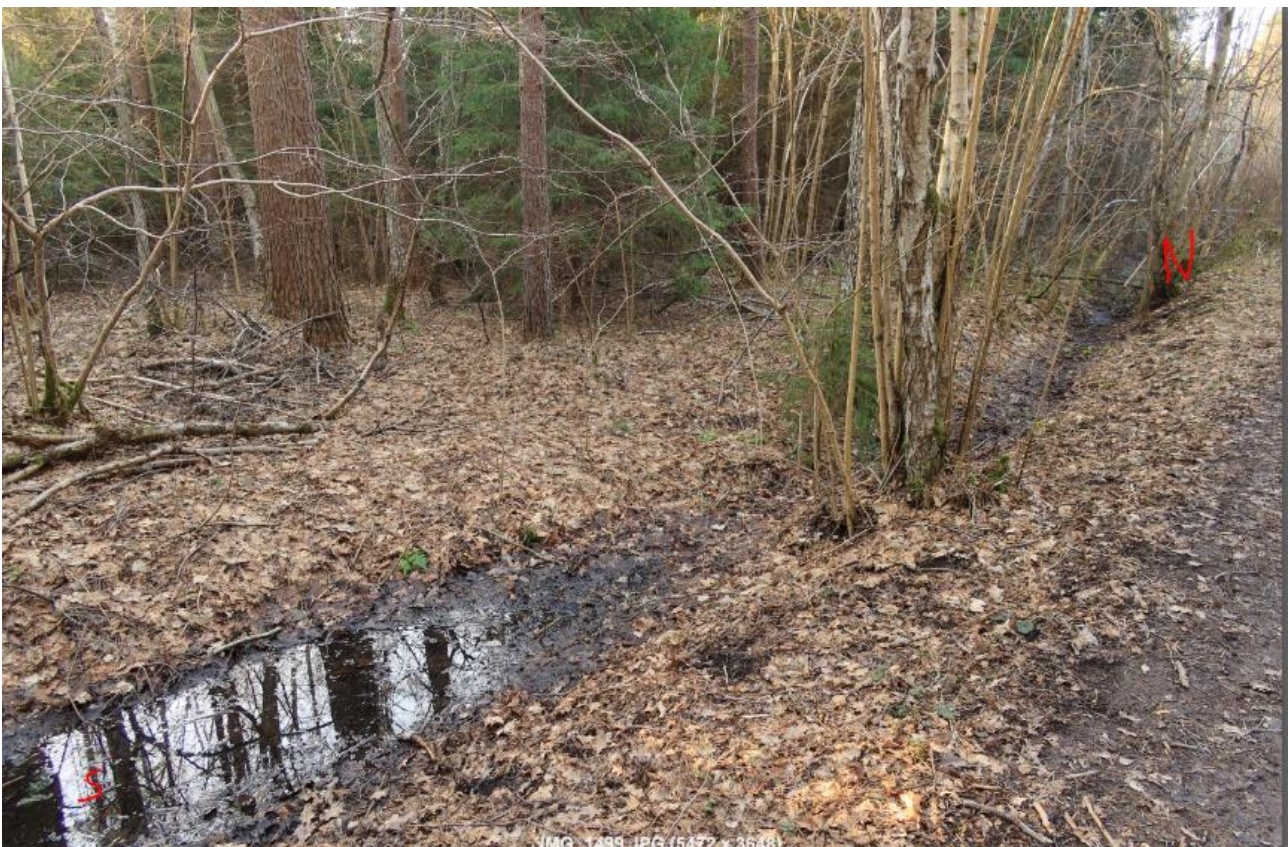
25. Vaheldusid kraavi põhjas olevad lombid ja kuivad kohad:

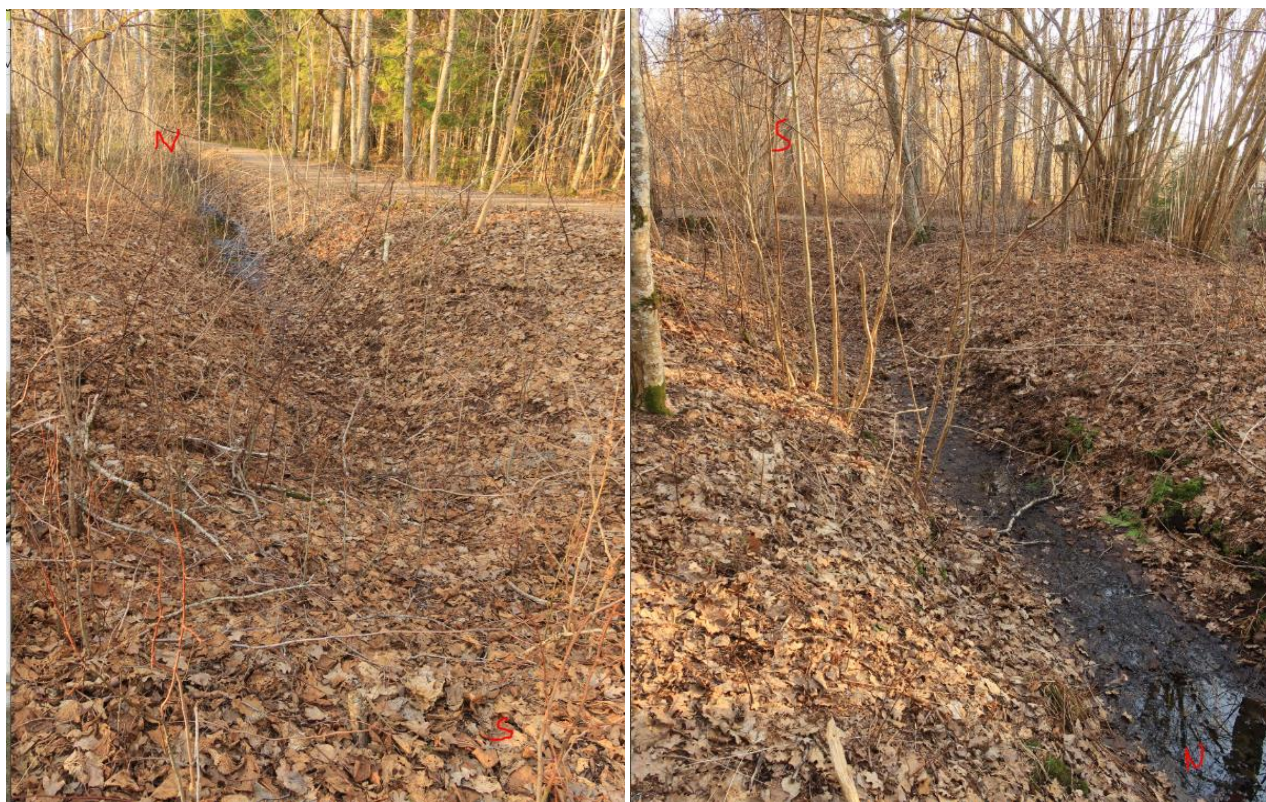
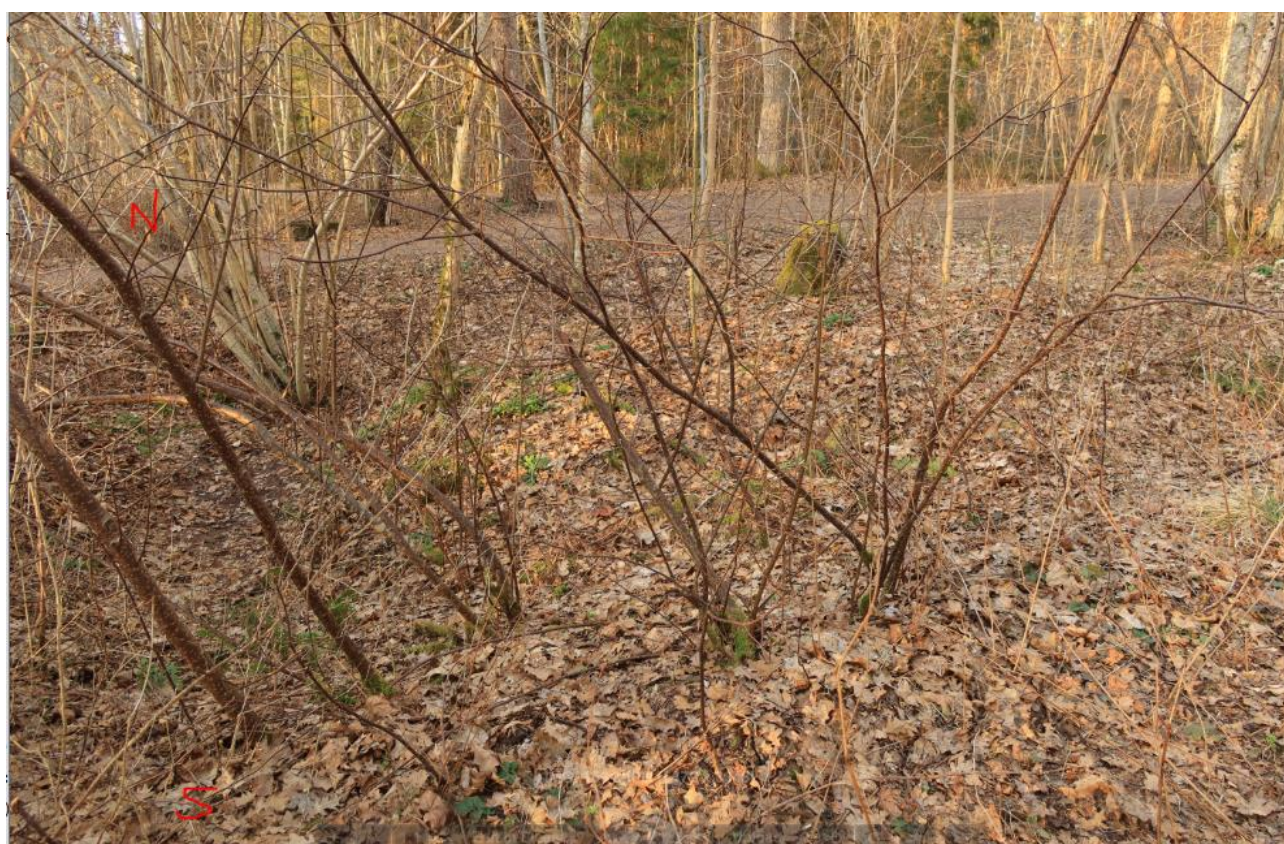
26. Kraavisüvendi algus oli kuiv ning vesi algas teest kümmekond m põhja pool. Põhikaardile märgitud truupi pole (**ETAKis parandada**). Teest lõuna pool on mõne meetri pikkune kuiv auk. Võimalik, et kunagi on truup olnud, aga on kinni vajunud ning olematu vajaduse tõttu pole seda ka lahti kaevatud:

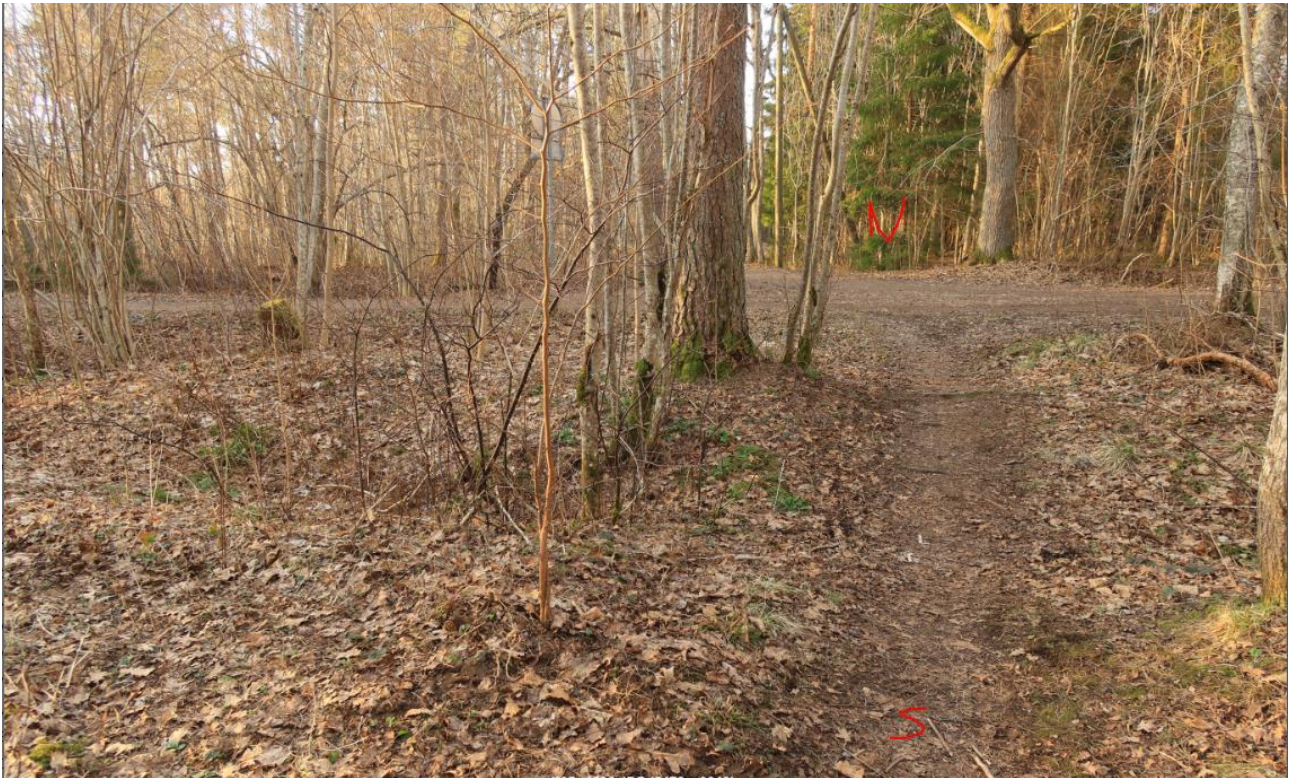
27. ETAKisse kaardistatud idast tulevat kraavijuppi pole. Selle koha peal on aimatav vagu, millest läheb jalgrada läbi. Kogu teest lõuna poole jääva kraavi koos truubiga võiks ETAKist kustutada ja pikendada jalgrada:
