## Räpu jõe (VEE1132500) valgla vaatlus I

Vaatluse aeg 07.12.25 ja 14.12.25. Vaatleja Marko Vainu

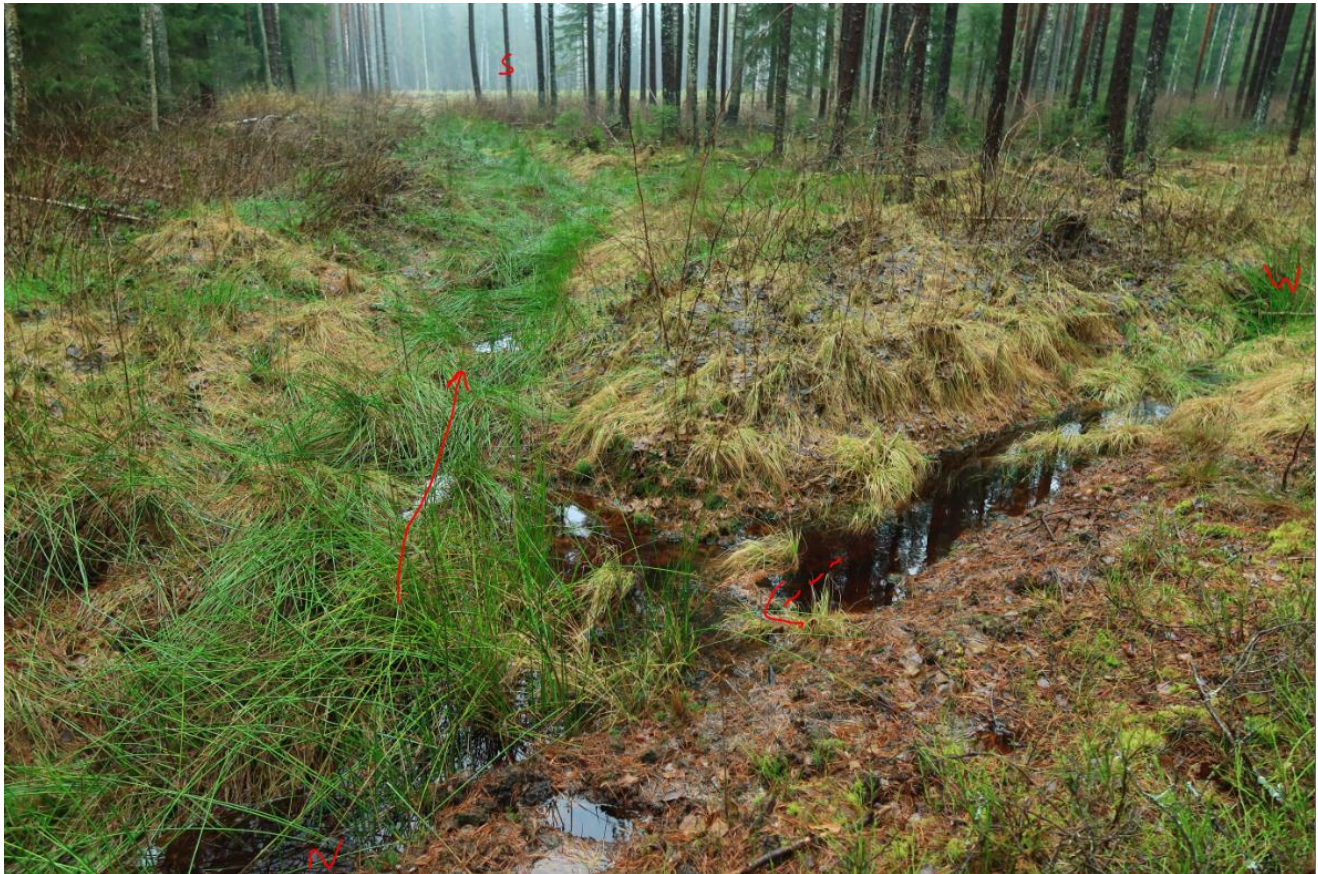
2. Kahe kraavilaadse vooluveekogu ühinemiskoht. Enam vett voolas põhjasuunast. Lääne poolt, mis praegu on loetud Räpu jõe teljeks, tuli lugasid täis kraav, mille põhjas oli paarkümmend cm seisvat vett:

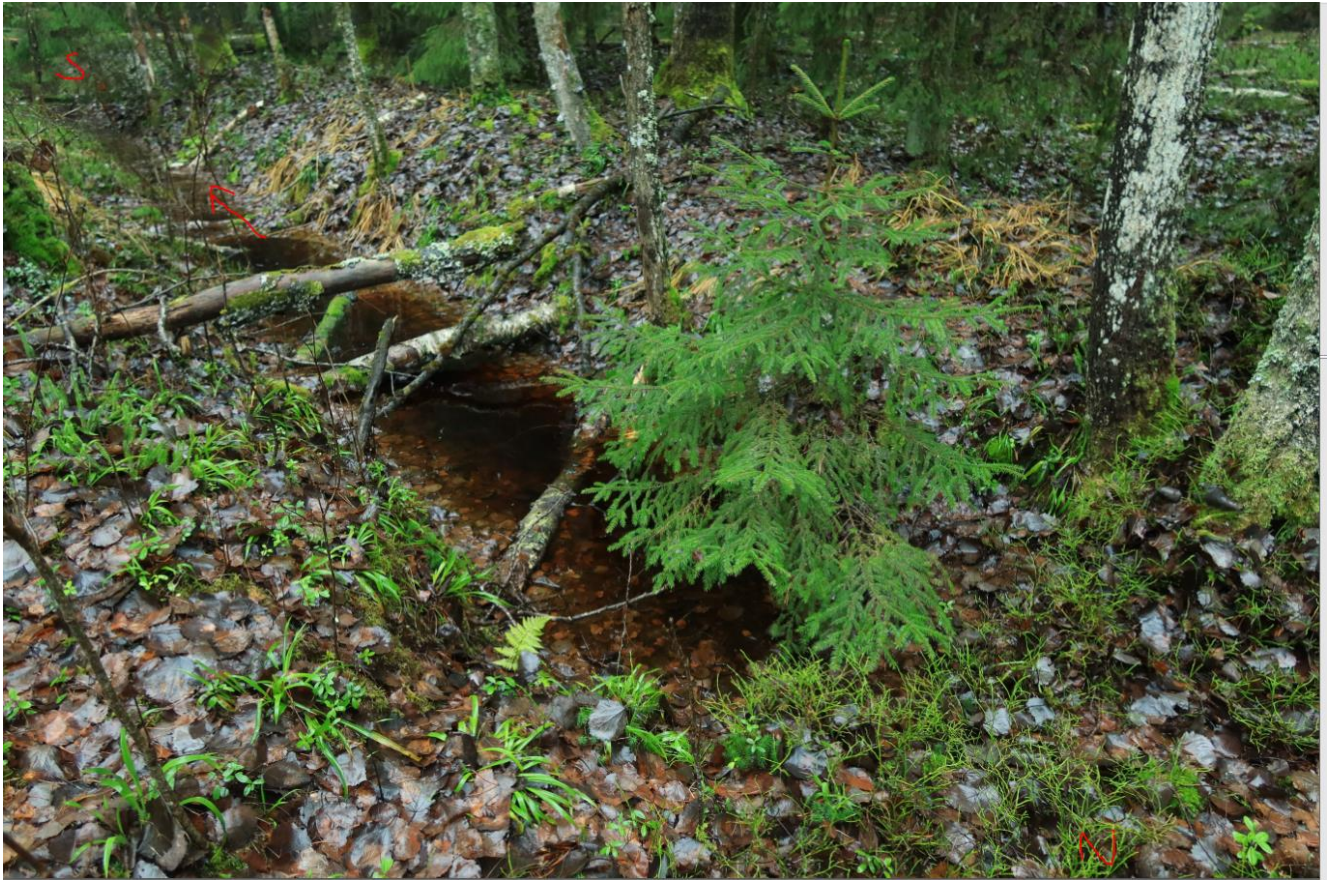
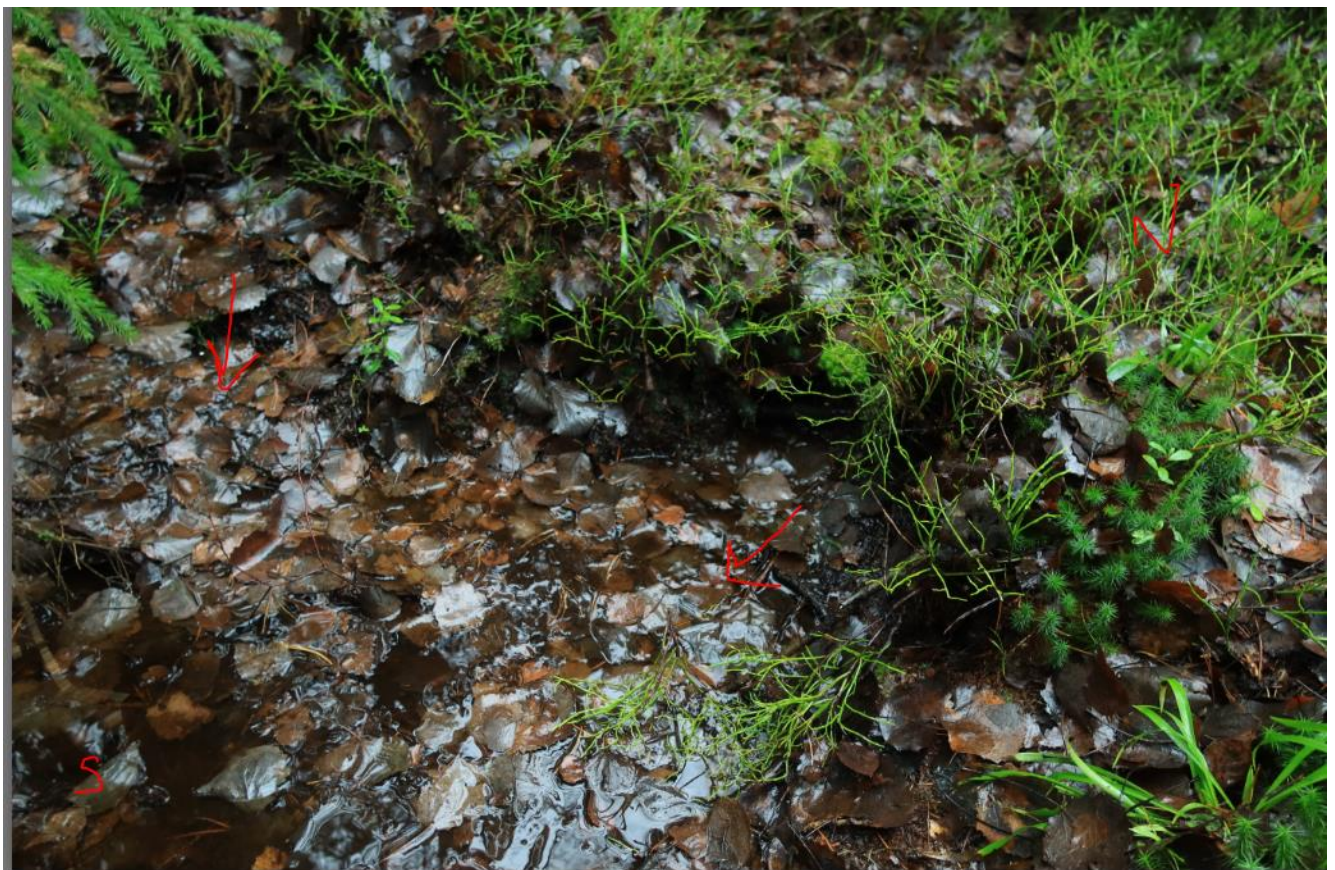
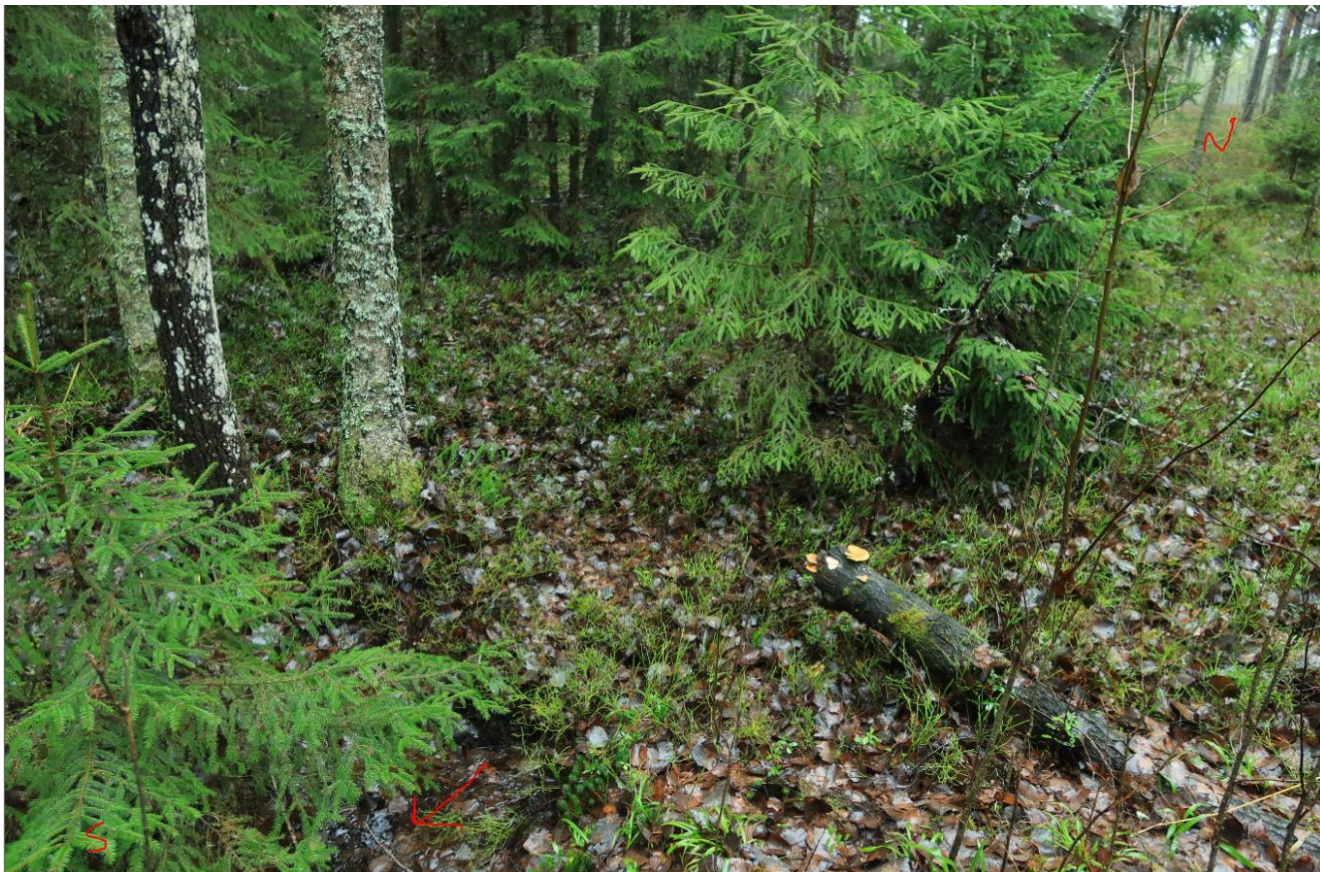
3. Konkreetne kraavisüvendi algus. Vett voolas korralikult välja süvendi põhjaotsast ja külje pealt turba seest. Madal nõva oli eristatav ka kraavist põhja pool, rabarinnaku suunas. Selles olid madalad lombid. On võimalik, et tegemist on kohaga, kus rabast on alanud looduslik nire, mis juba ammu on ära süvendatud. **Sobib Räpu jõe alguseks palju paremini kui vaatluspunkt 1 (ETAKis parandada):**

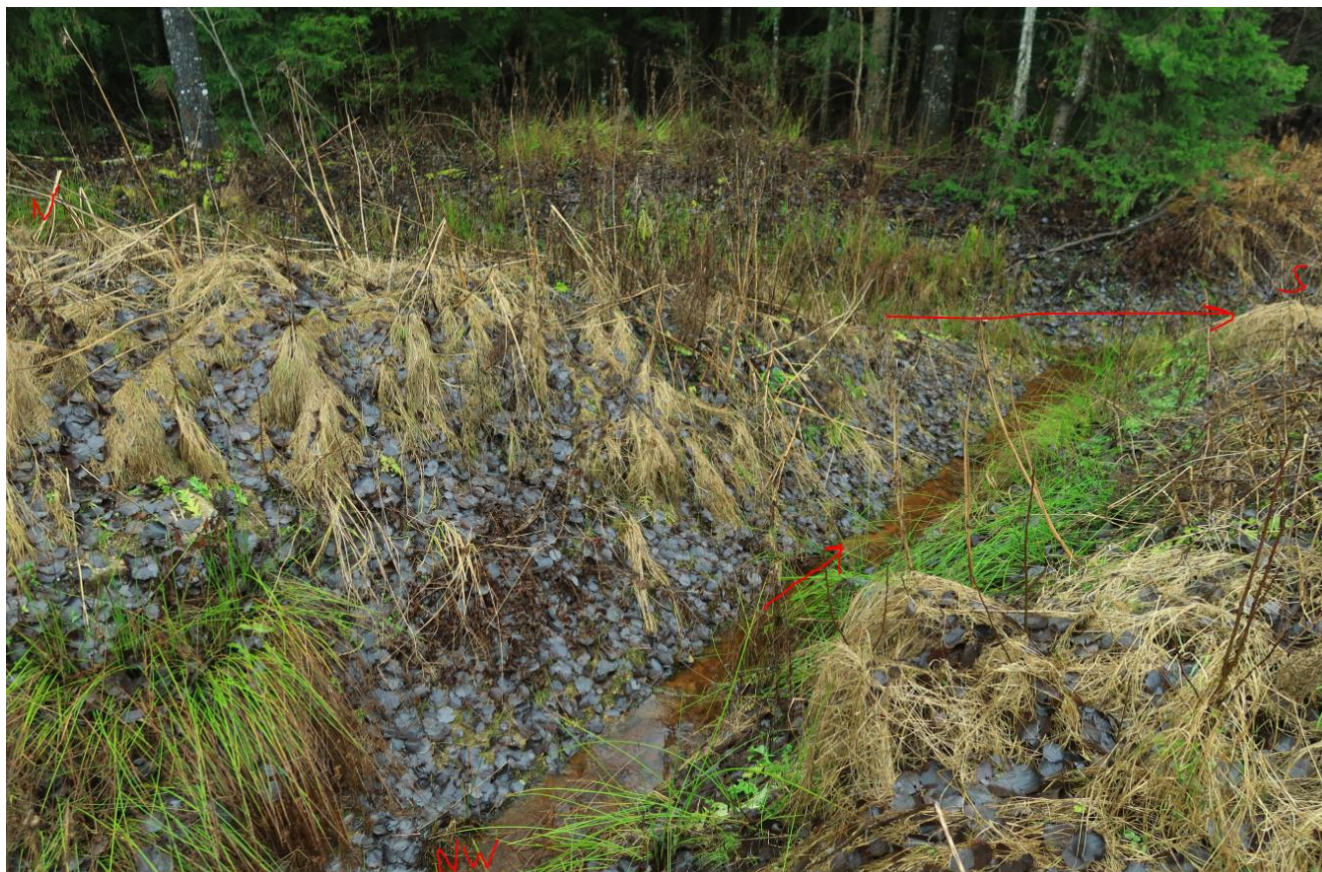
5. Loodest tuleb sügav kraav, selle põhjas voolas tõtlikult veidi pruunikat vett (ETAKis puudu):

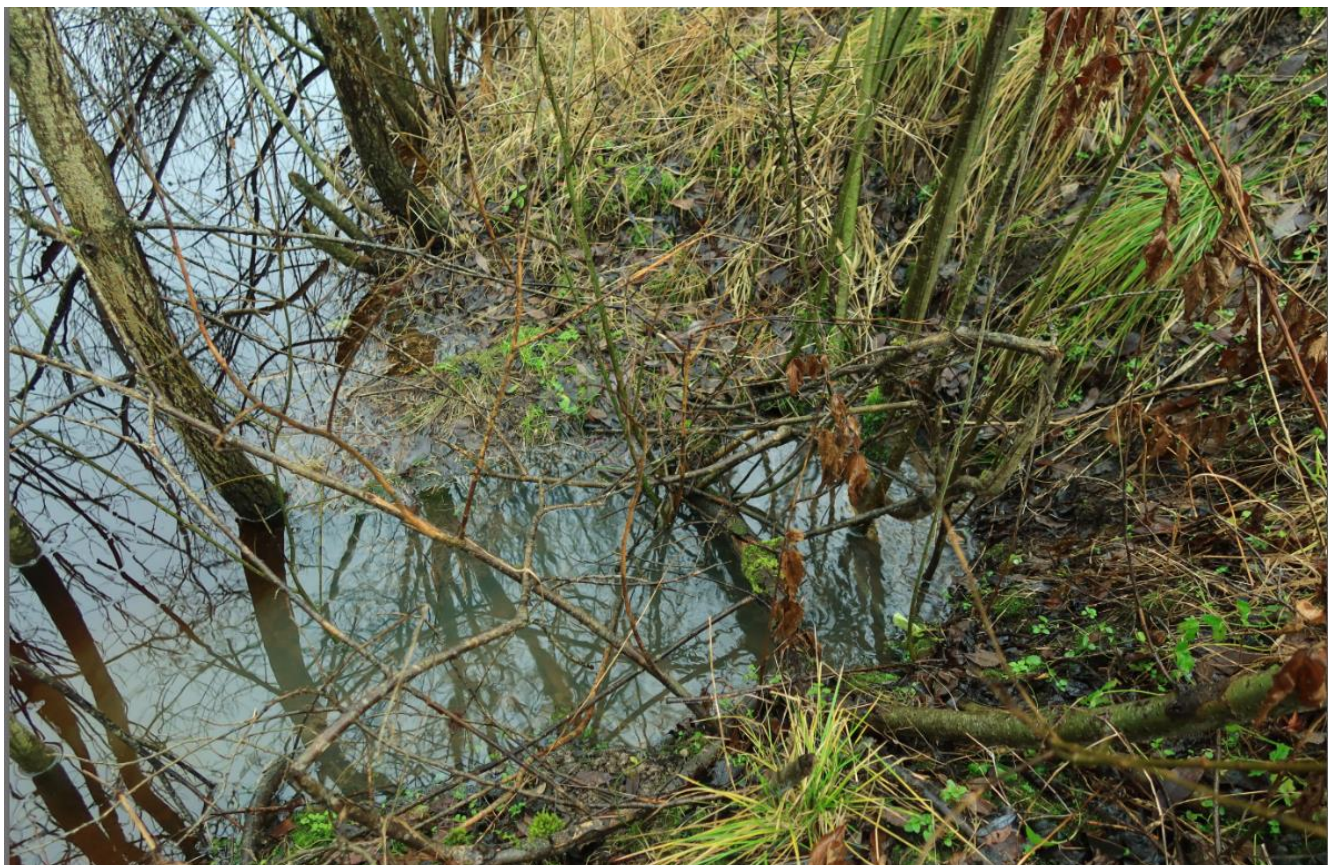
8. Maanteekraavis voolas korralik kogus vett jõe poole.
9. Maanteest lääne pool olev kraav oli kuiv.
10. Truubist allavoolu on lai, tumedaveeline lomp ning jõgi ise sellest allavoolu ka üles paisutatud. Lombi loodeservas on 1,5 m pikkune sopistus. Selle otsast voolas vett üles nagu tõusuallikast, aga peab olema dreniots. Veetase oli laiendi veetasemegaa sama, aga vooluhulk suur, mistõttu ilmselt oleks võimalik sealt proovi võtta. SEC oli  $576 \mu\text{S}/\text{cm}$ :

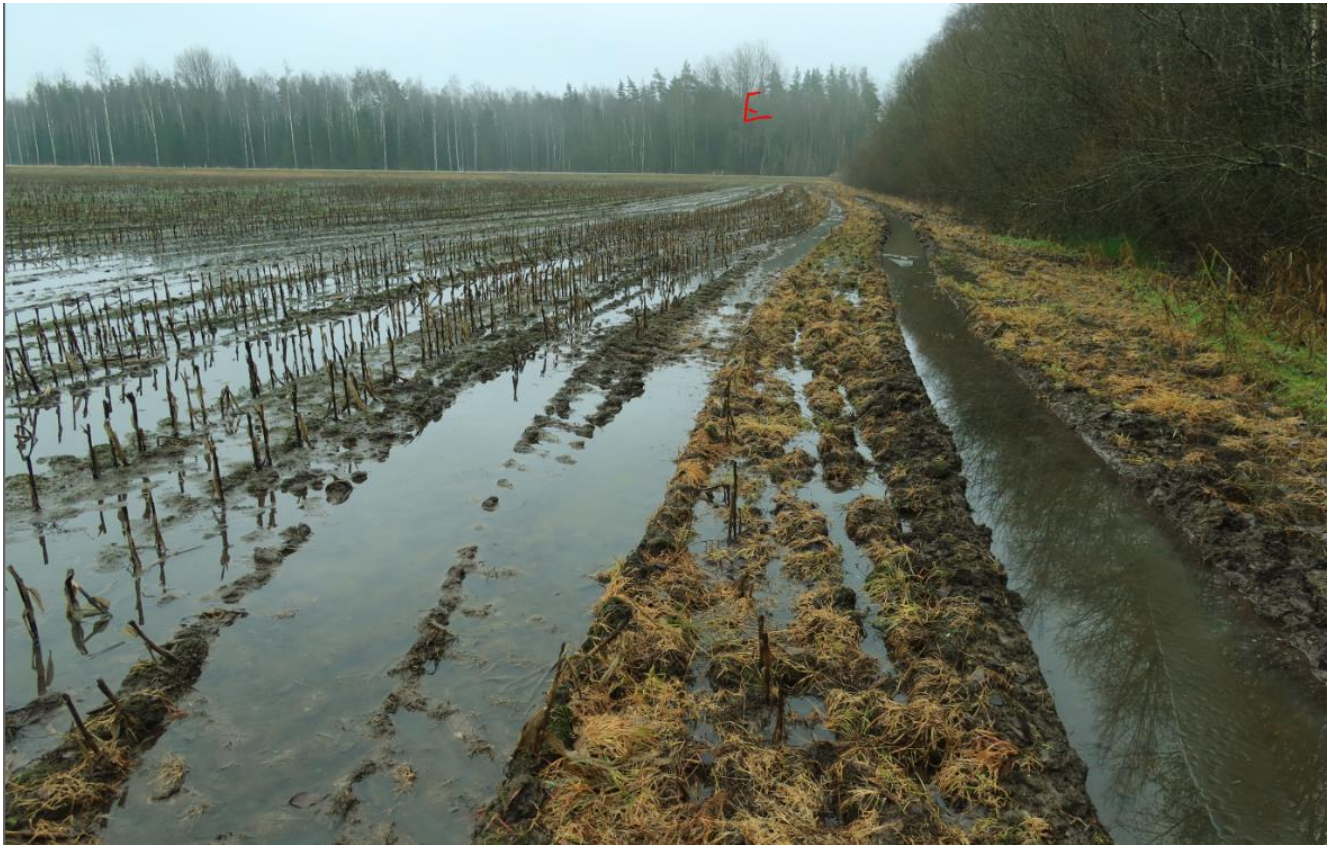
11. Kraavi põhjas oli veidi seisvat vett. Rohkem oli lehti. Kraavist põhja pool oleval põllul olid traktorijäljed vett täis, aga pindmist äravoolu ei märganud:

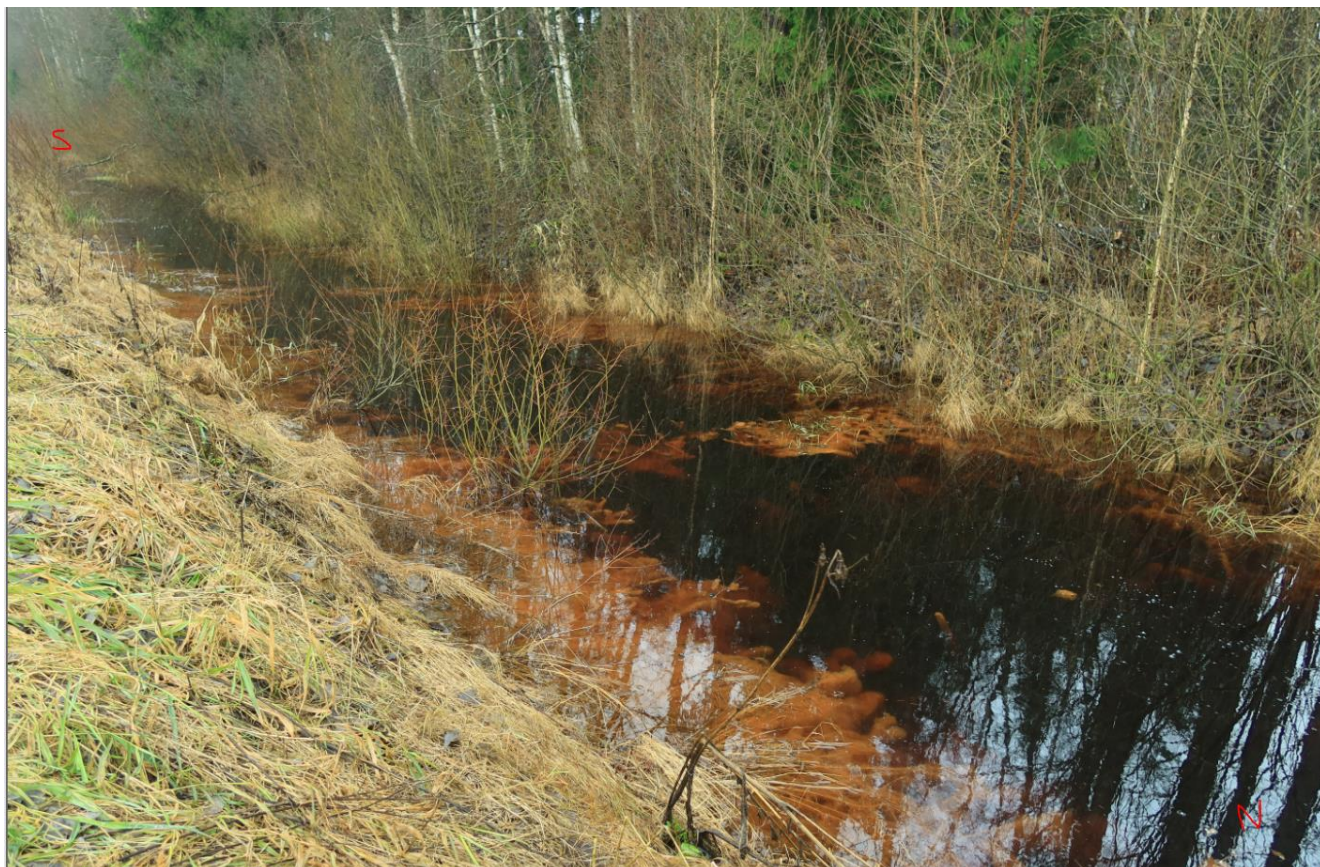
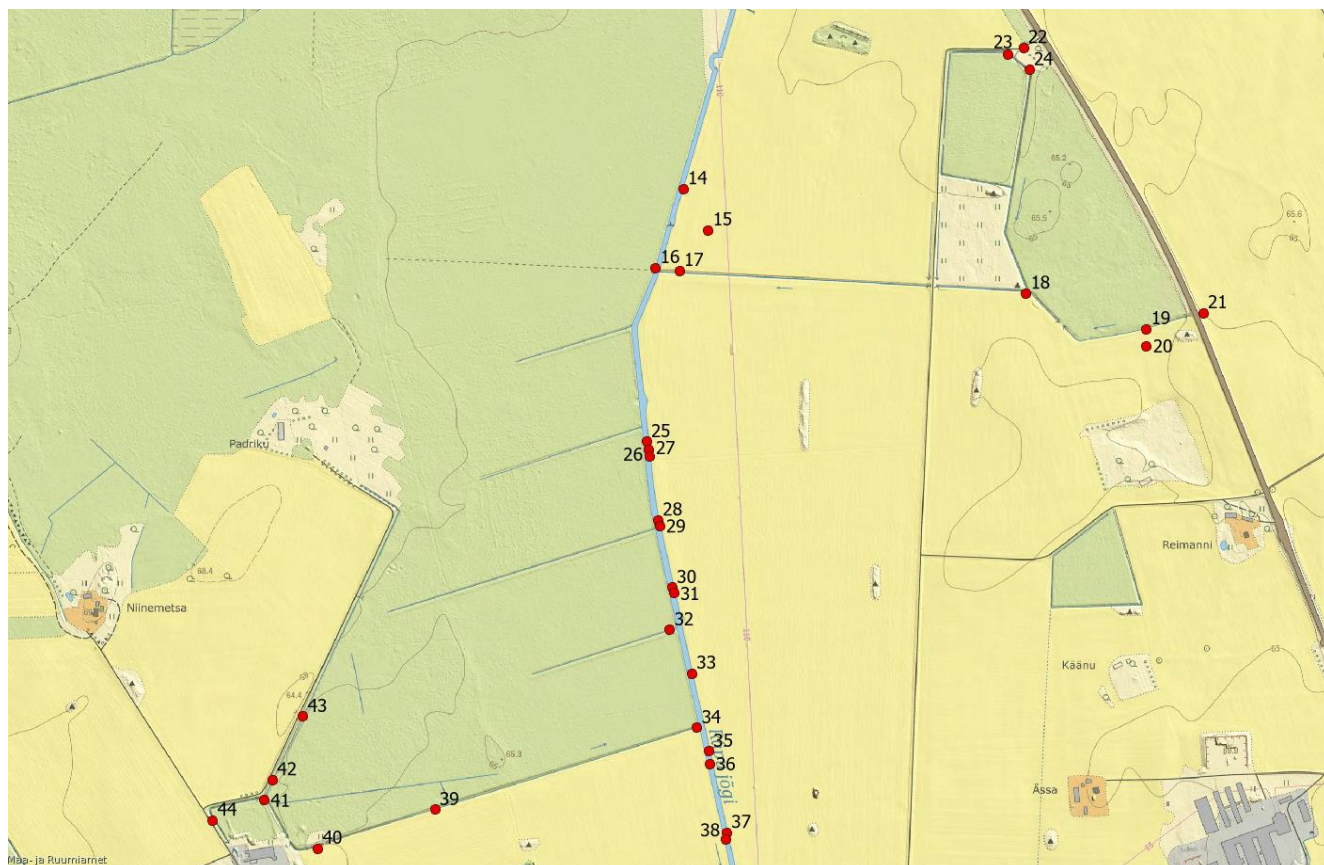
13. Jõesst meetri kaugusel oli selgema veega sopistus, aga vähemalt 40 cm vett oli sees ning jalaga katsudes polnud toru tunda. Voolu ka ei näinud. Jõgi oli vähemat 5 m laiune:

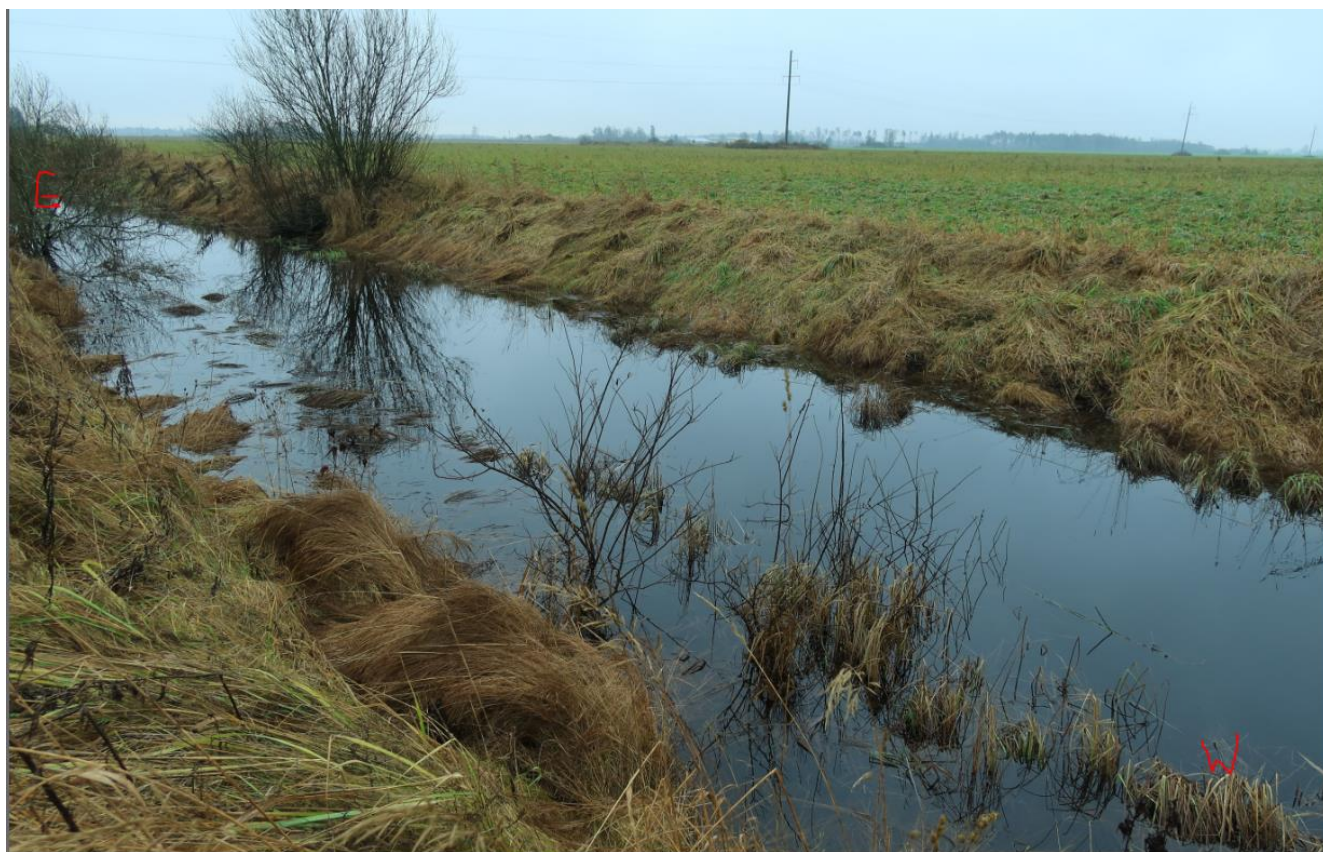
14. Dreenisuudme sopi vist leidsin. Oli jõe kaldas, poole meetri pikkune. Vett oli selles vähemalt pool m. Voolu ega toru polnud näha.
15. Heinamaal lompe polnud.
16. Idast suubuv kraav oli jõe tekitatud paisutuse tõttu laialt ja sügavalt vett täis:

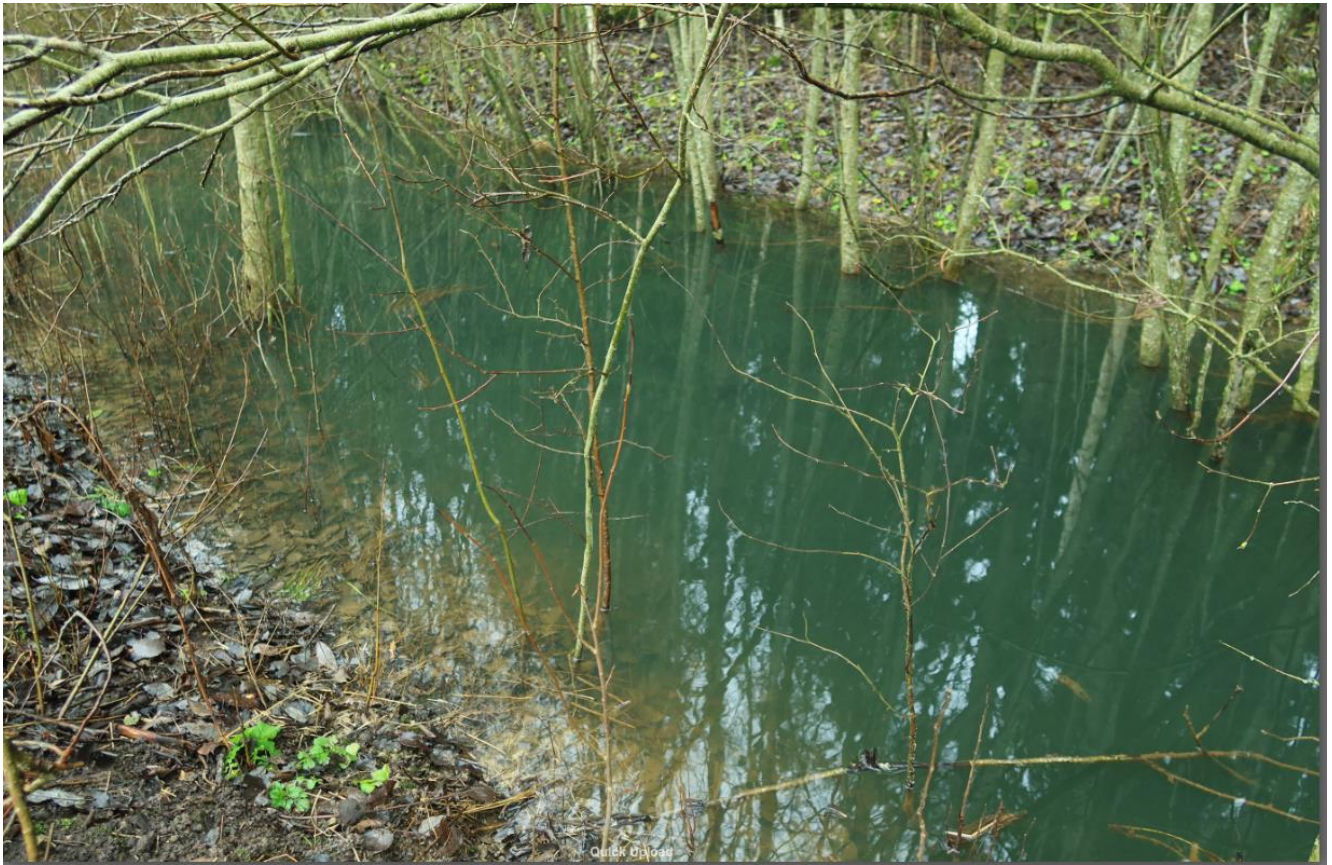
17. Võimalik, et dreniots on siin. Kraavist meetri kaugusele ulatus sopp, aga oli sügavalt vett täis. Polnud näha toru ega voolu.
18. Mõlemad ühinevad kraaviharud olid laialt ja sügavalt seisvat vett täis.
19. Siin ilmselt on dreniots. Vee all oli näha ühte betoonrenni serva. Ots oli 10 cm vee all. Voolu torust välja polnud näha. Kraavis oli vett sügavalt ja 5 m laiuselt. Vesi oli sinaka kumaga:

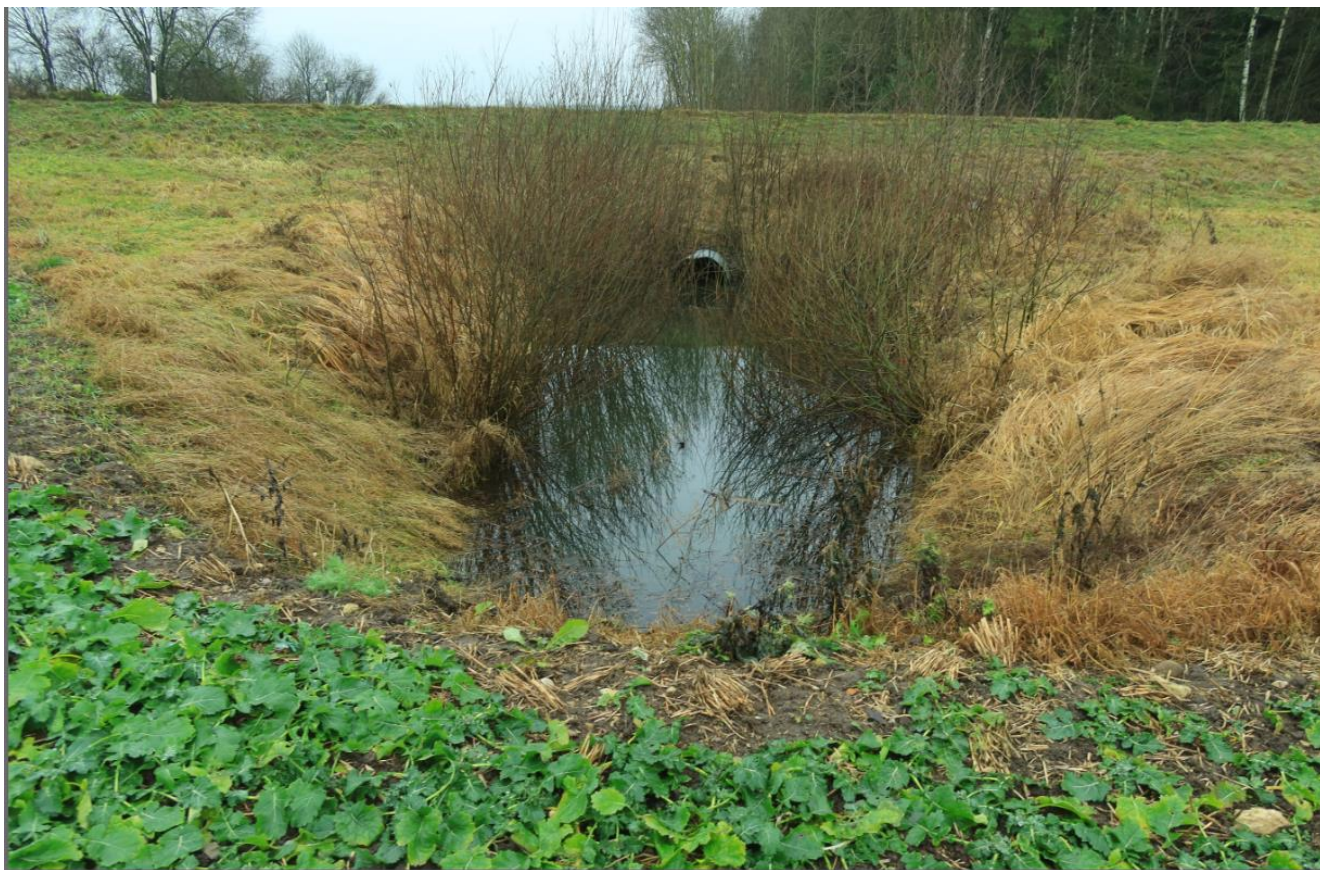
20. Maisipõllul oli vesi peal.
21. Maanteest ida pool olev lai ja sügav kraavisüvendi algus oli vett täis. Vesi seisis ning tuup oli poolenisti vee all. Ühtegi dreniotsa polnud näha. Ida pool oli rapsipõld, polnud vesine:

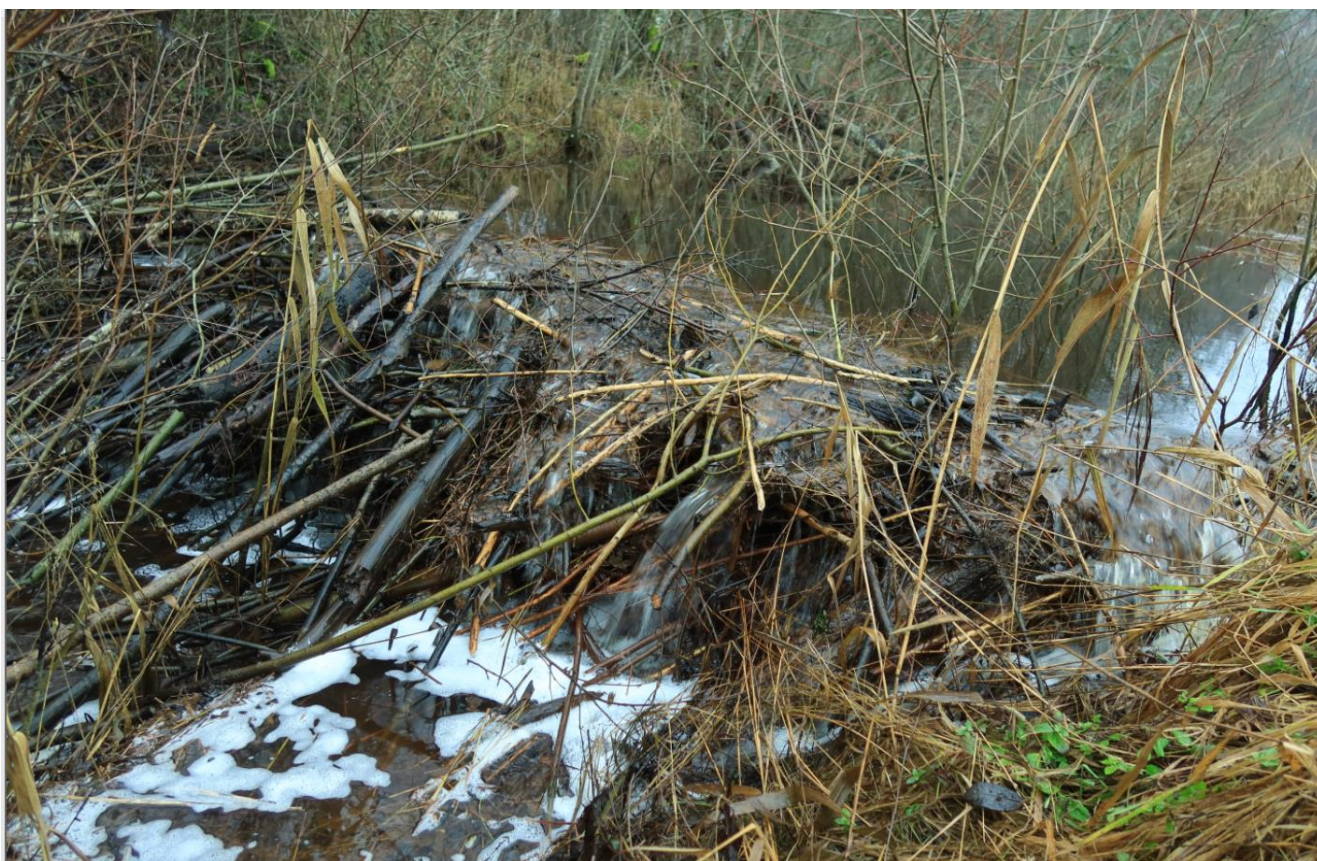
25. Kuni meetri kõrgune koprapais. Põhja pool oli ulatuslik paisutusala. Vett voolas paisust ohtralt üle. Jõe SEC oli 512  $\mu\text{S}/\text{cm}$ :

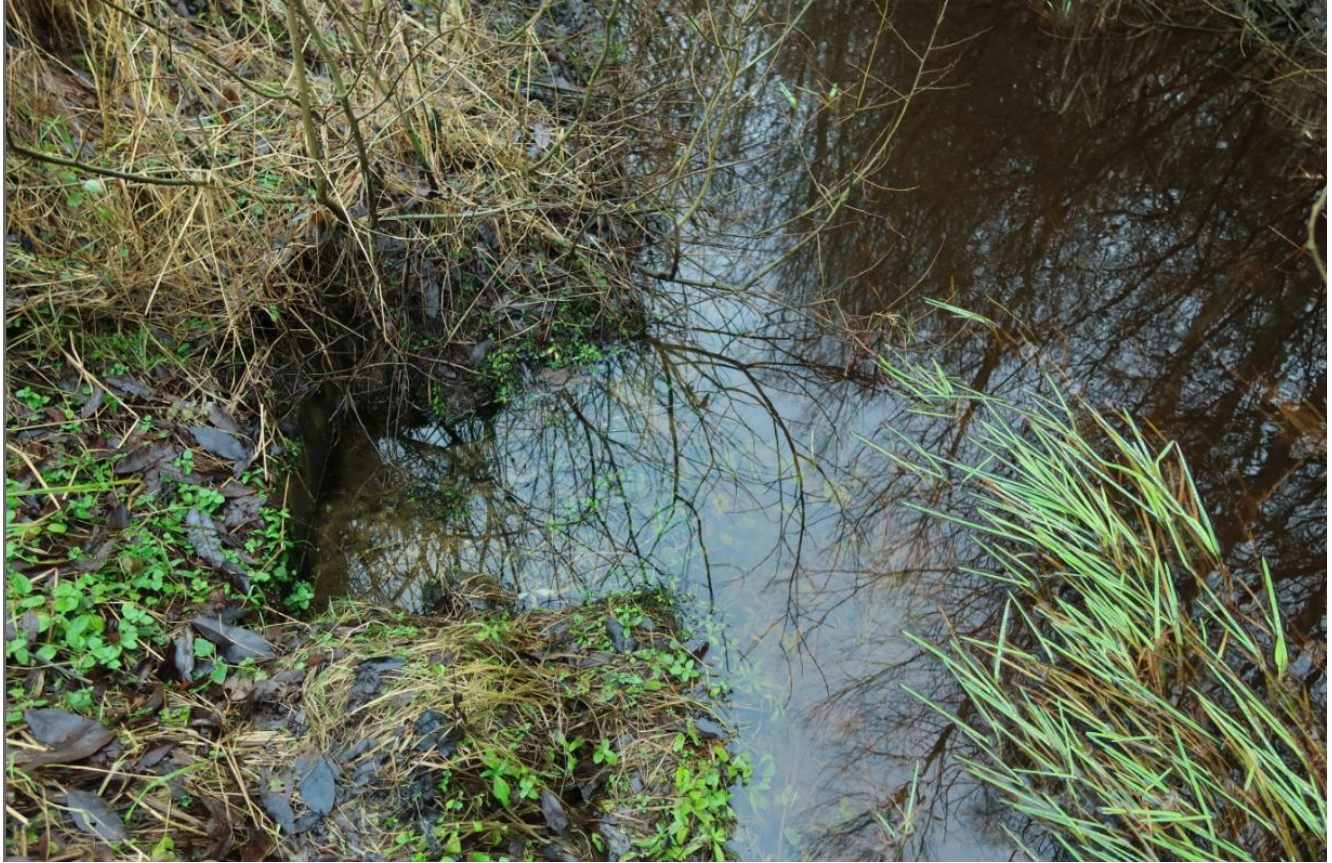
26. Vee all oli näha drenisuidme äravajunud betoonplaati ning sellest kalda pool tõusvat veevoolu, nagu tõusuallikas. Vooluhulk pidi olema korralik, aga proovi võtta ei saanud.
27. Jõe kaldas meetrilaiune kandiline sopistus. Selle idaküljel oli betoonplaat ning selle sees avaus, aga see oli kümnekod cm vee all. Oli näha, et avausest voolas vett välja, aga proovi võtta ei saanud.
28. Jõe kaldas meetrilaiune kandiline sopistus. Selle idaküljel oli betoonplaat ning selle sees poolenisti settesse mattunud avaus. Näha oli, et vett voolas välja, aga puhast proovi oluks raske võtta. Jões vesi voolas:

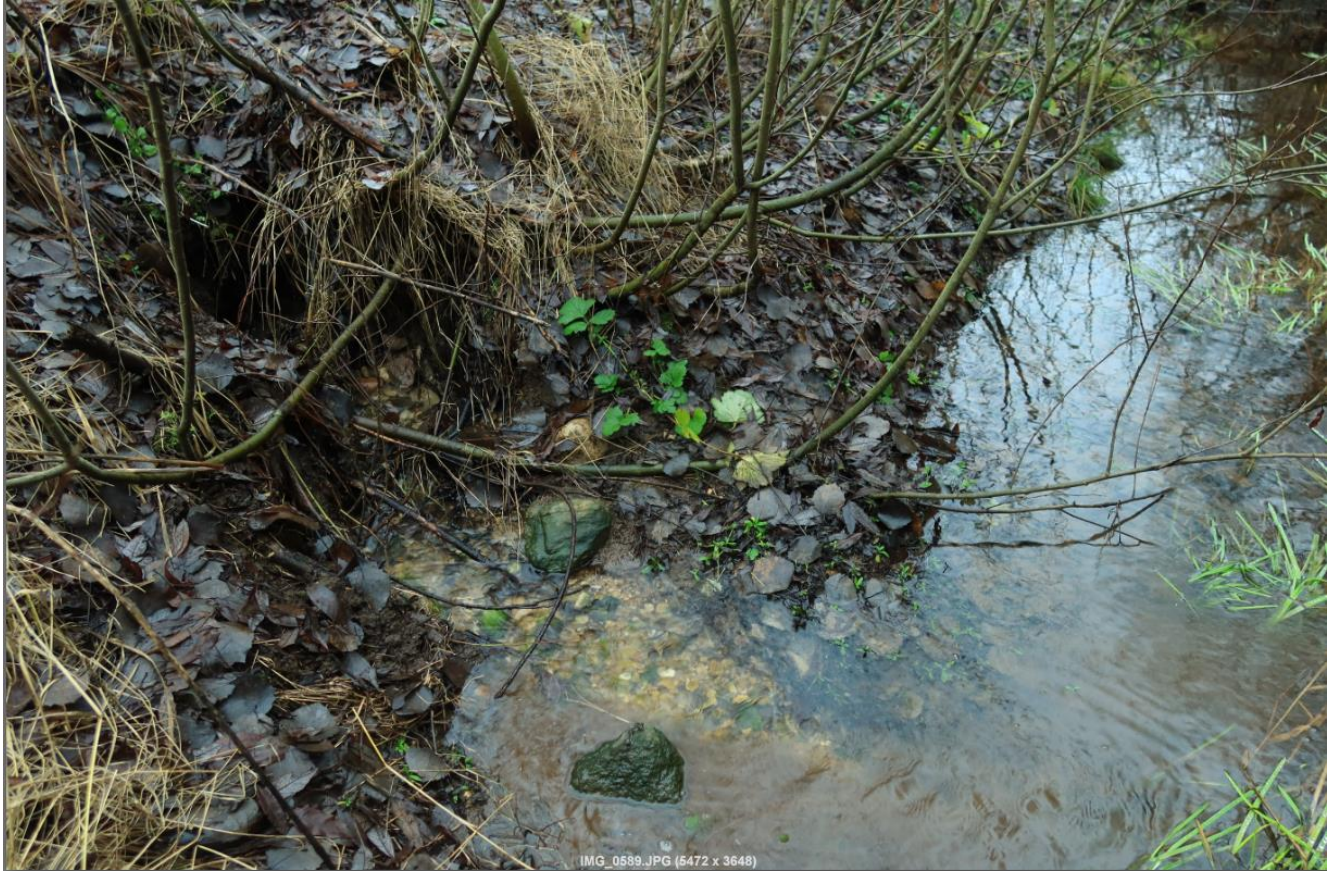
- 31. Meetrilaiune sopistus jõe kaldas. Selle otsas oli 15 cm läbimõõduga toru. Oli 5 cm vee all. Väljavoolu torust oli näha, aga proovi võtta ei saanud.
- 32. Läänest suubuv kraav oli kuiv.
- 33. Jõest 2 m kaugusel voolas koopast välja ohtralt vett. Tehismaterjal oli kusagil sügavuses. Veetaseme erinevus jõega oli vähemalt 10 cm:

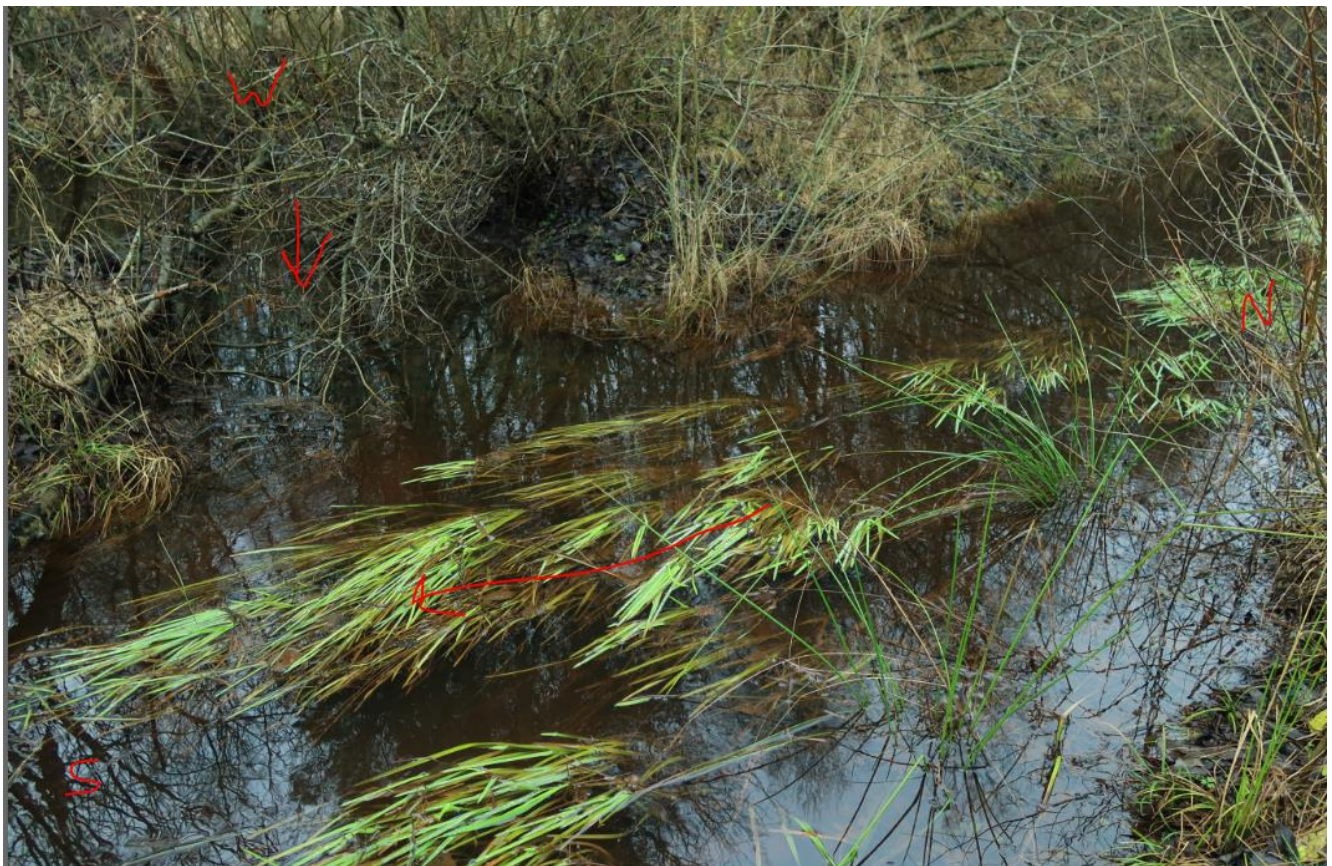
- 34. Lääne poolt suubuv kraavis voolas üsna ohtralt selget vett, jões oli vesi pruun:

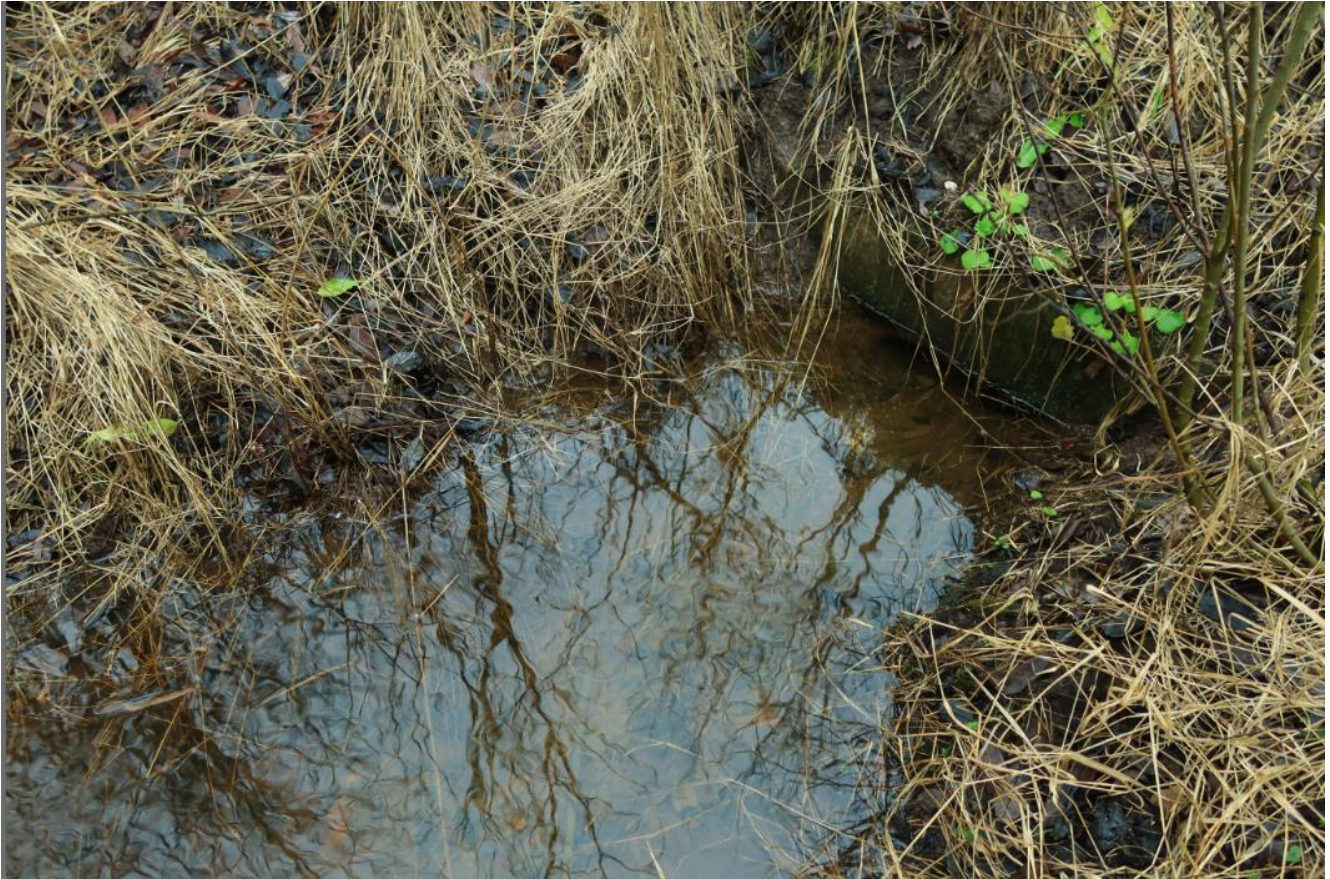
35. Jõest meetri kaugusel oli betoonotsak. Selle alumises servas oli 15 cm läbimõõduga toru. Oli üleni vee all, kuid oli näha, et sellest voolas ohtralt vett välja. Puhta proovi võtmine olnuks aga keeruline, kuna sopistuses oli ka jõevett:

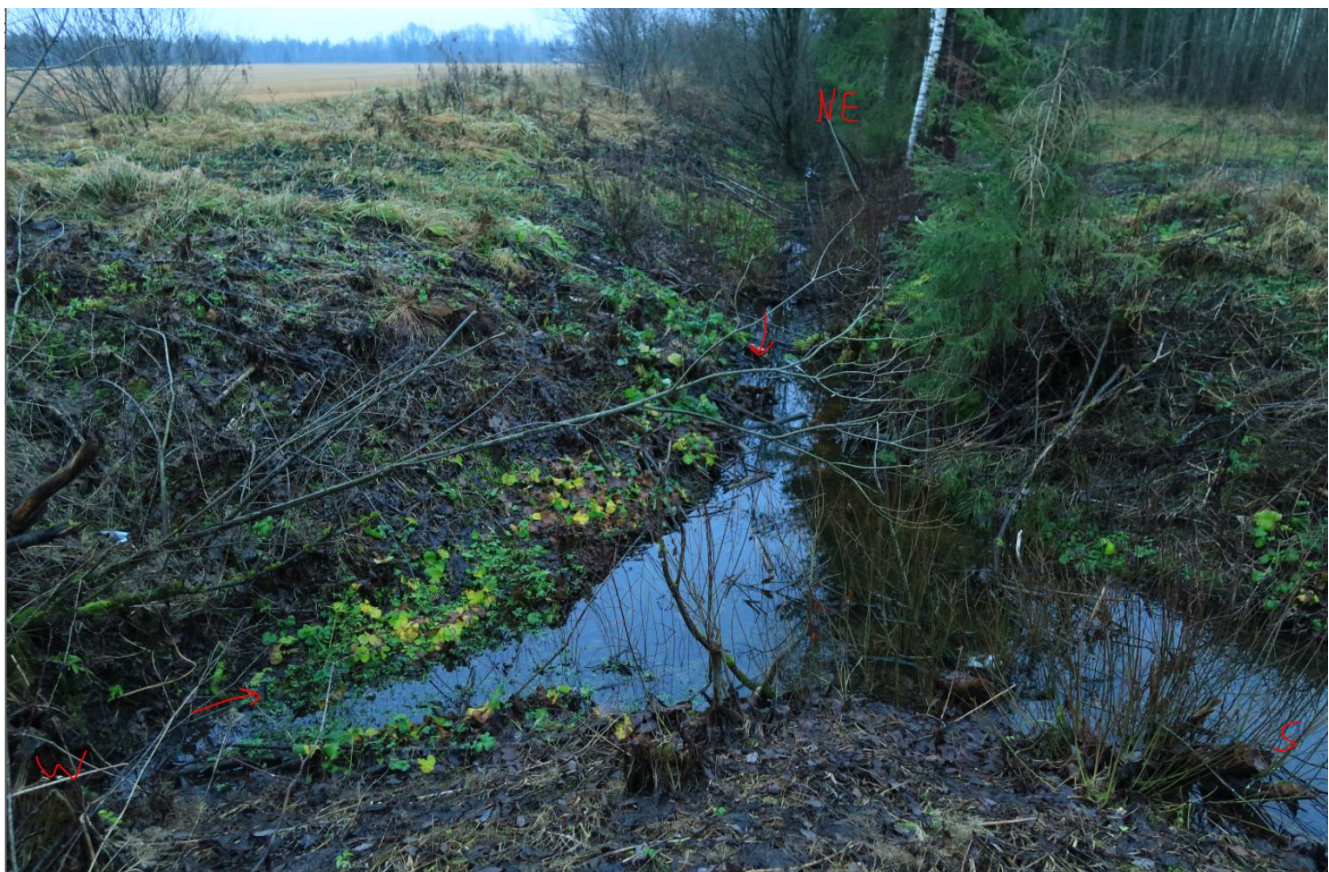
41. Lääne poolt truubist tuli tilluke nire. Kirdest tulev nire oli veel väiksem:

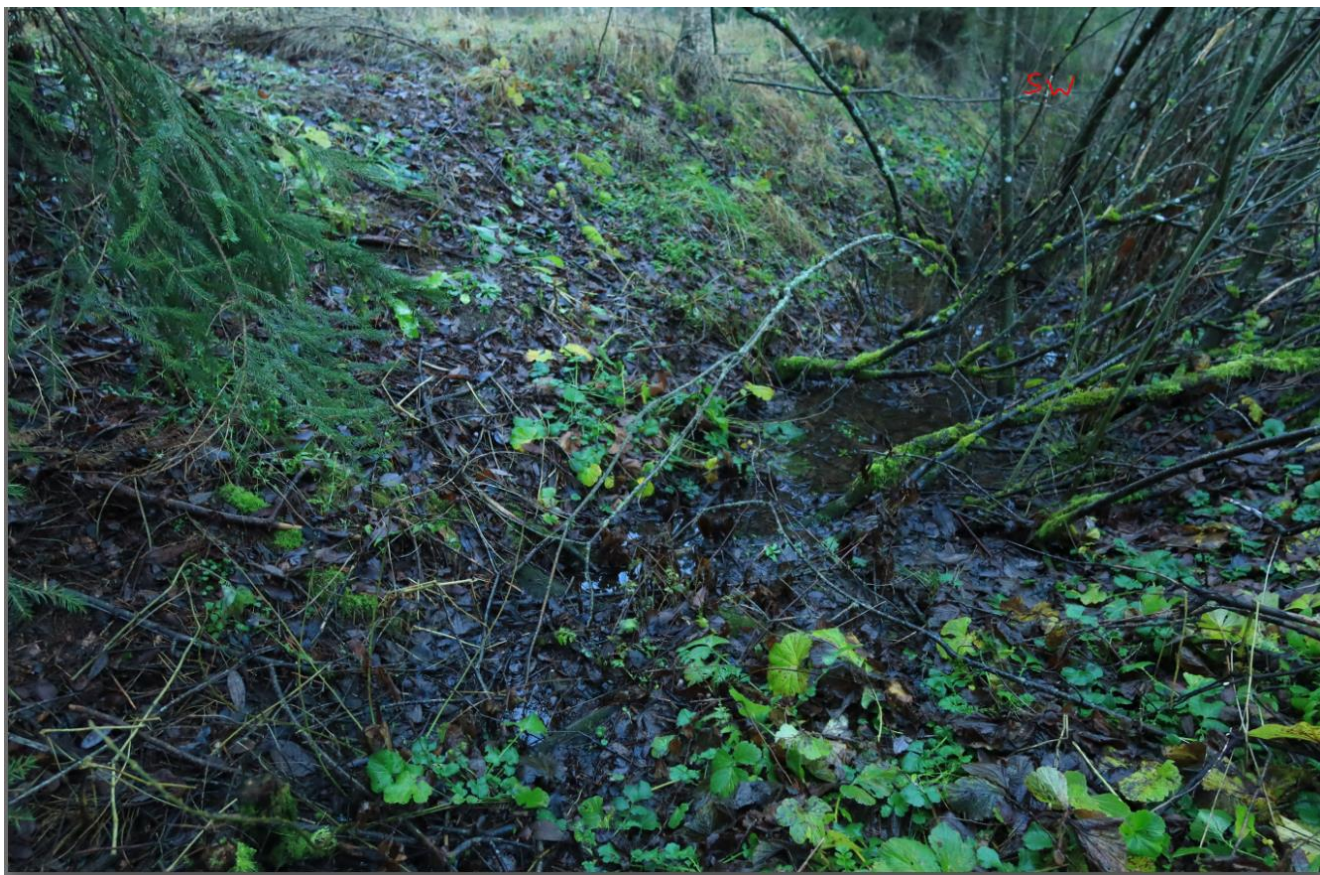
42. Mulla alt paistis betoonplaadi serv. Dreenisuue oli mullaga kinni vajunud. Vesi kusagilt välja ei pressinud. Kraavis endas olid vaid eraldatud lombid:
