## Räpu jõe (VEE1132500) valgla vaatlus I

Vaatluse aeg 07.12.25 ja 14.12.25. Vaatleja Marko Vainu

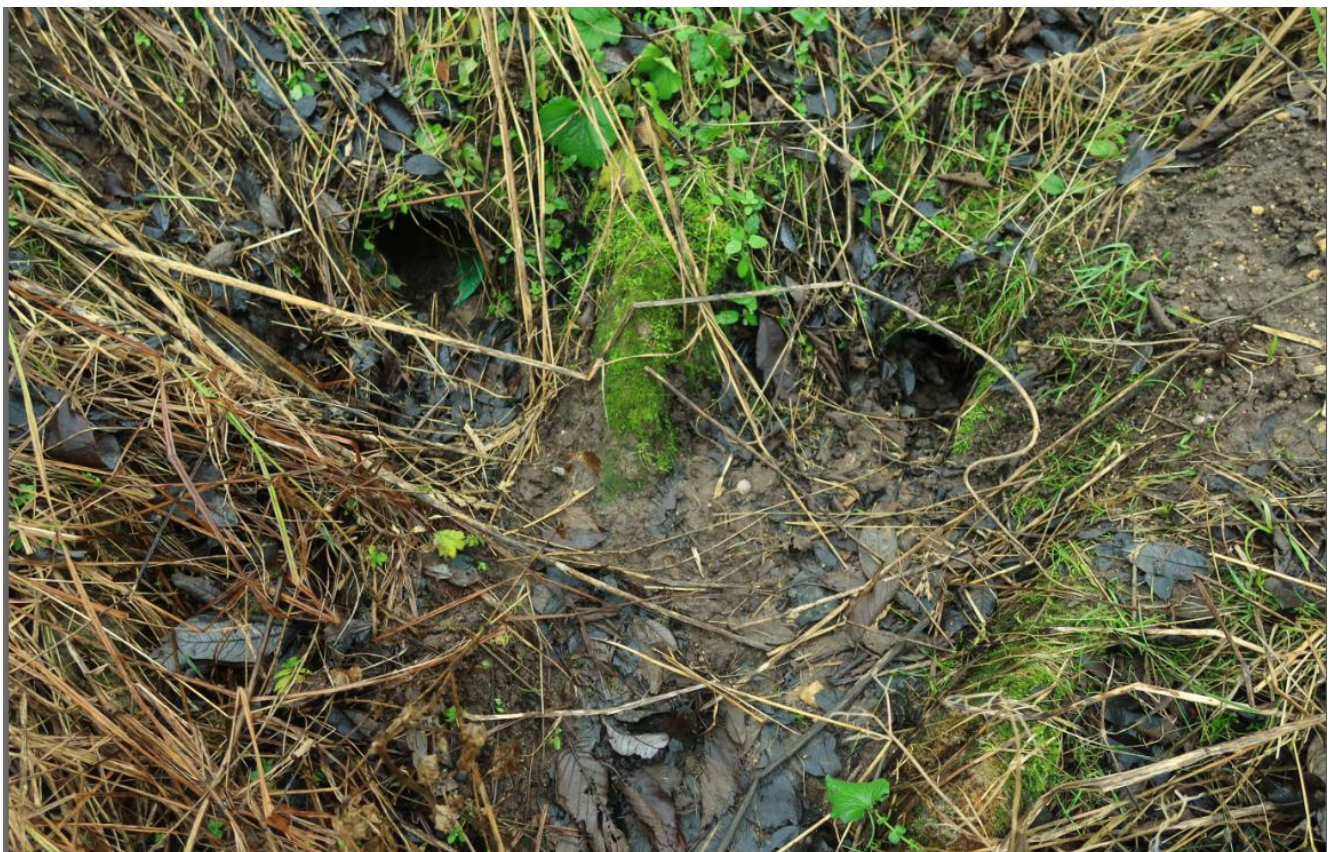
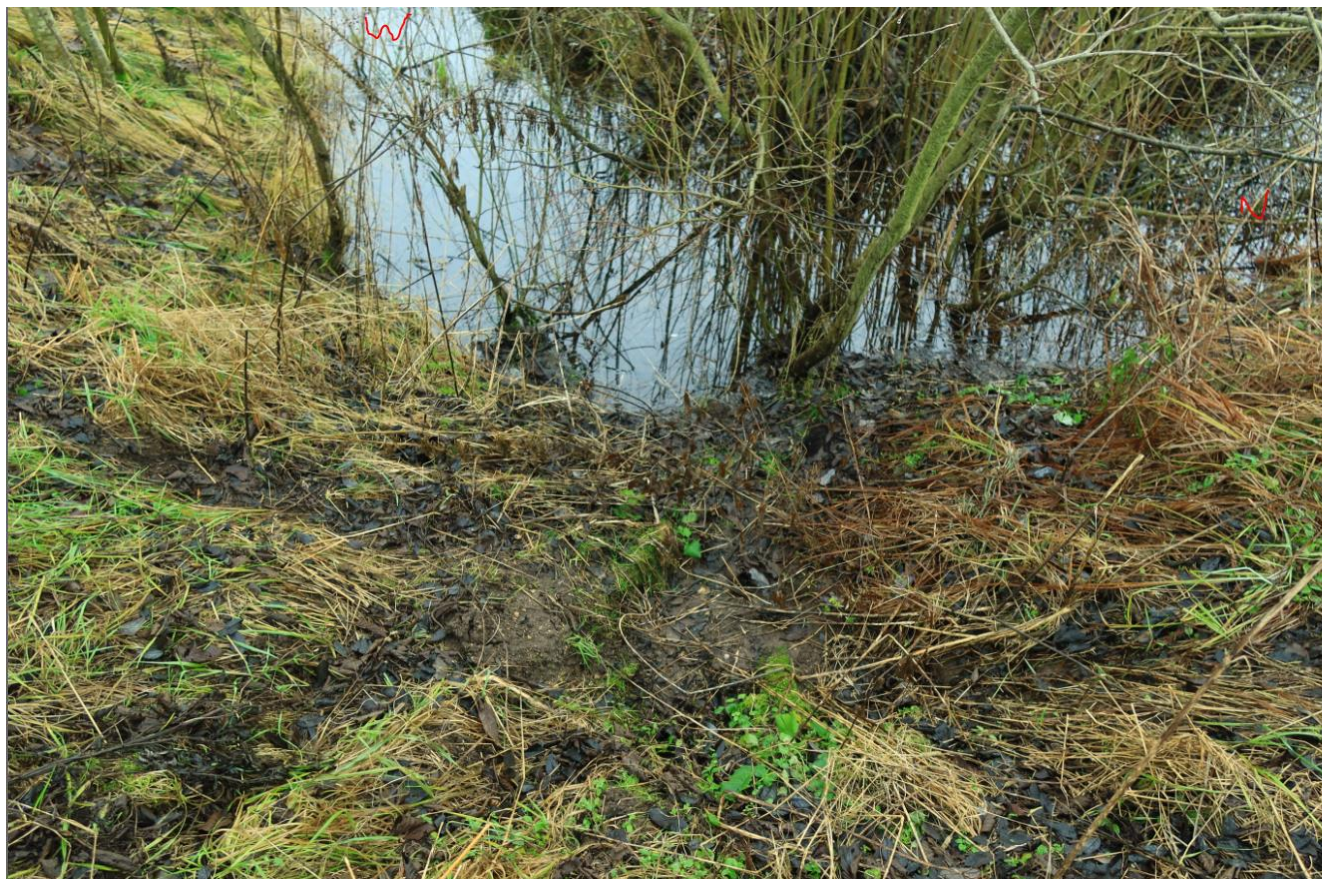
45. Kuiv kraavi algus.
46. Kraavi nurgast kümmekond m põhja pool oli kraavi idakaldal 15 cm läbimõõduga must, täiesti kuiv plasttoru. Oli kraavi veepiirist kümmekond cm kõrgemal ja meetri kaugusel. Kraavis algas seisev vesi otsast kümmekond m ülesvoolu. Nurga peal, kraavi veepiirist 1,5 m kaugusel oli kõrvuti kaks toru, põhjapoolse läbimõõt oli ca 20 cm ja lõunapoolse läbimõõt ca 15 cm. Mõlemad olid täiesti kuivad. Kraavis oli seisev vesi:

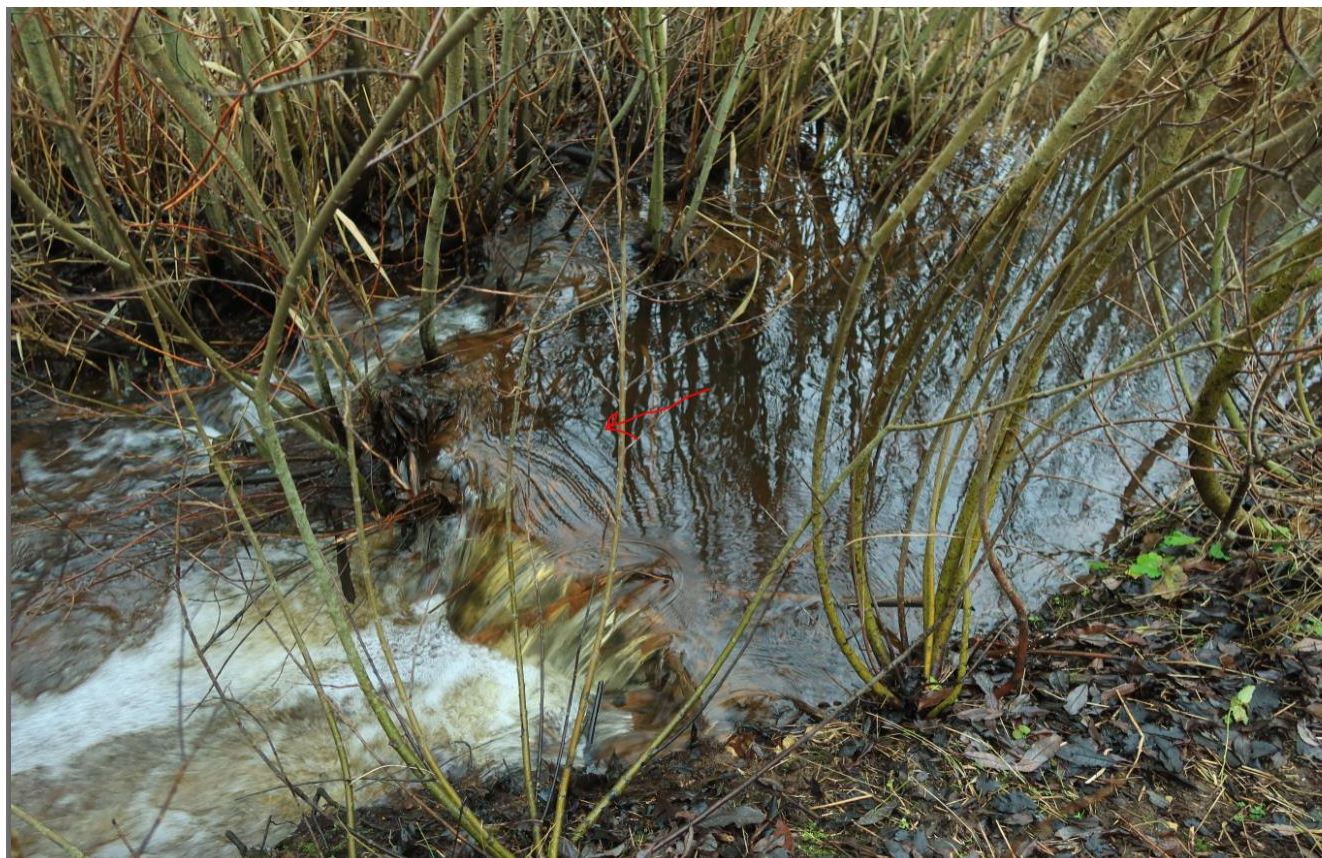
47. Jões oli paarikümne cm kõrgune koprapais. Vesi voolas sellest joana üle:

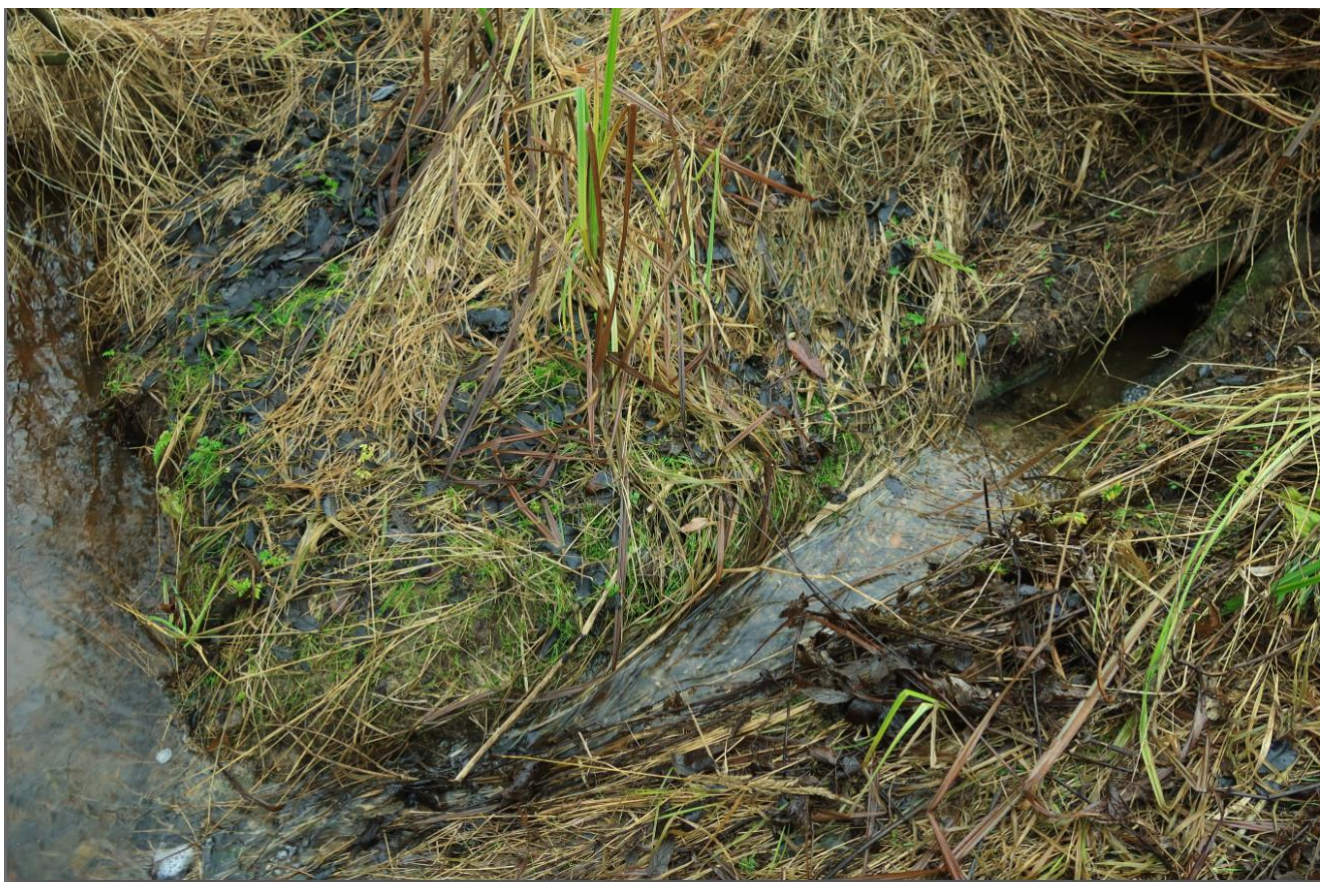
49. Jõe läänekaldal, veepiirist meetri kaugusel oli 20 cm läbimõõduga betoontoru. Betoonrenni plaadid olid kokku vajunud. Vett voolas välja ohtralt. SEC oli  $805 \mu\text{S}/\text{cm}$ :

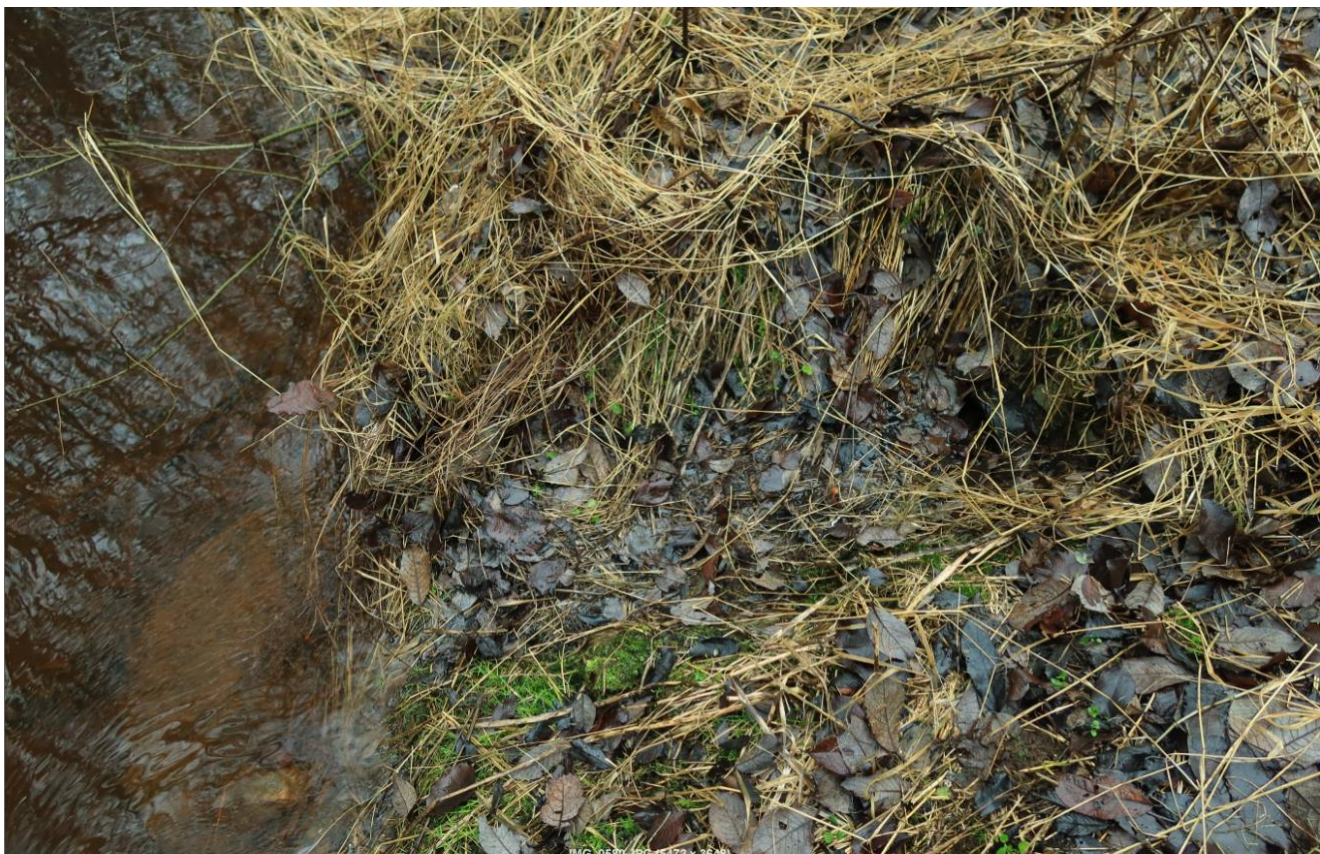
51. Jõe idakaldal, veepiirist meetri kaugusel oli 15 cm läbimõõduga mustast paksust plastist toru. Täiesti kuiv:

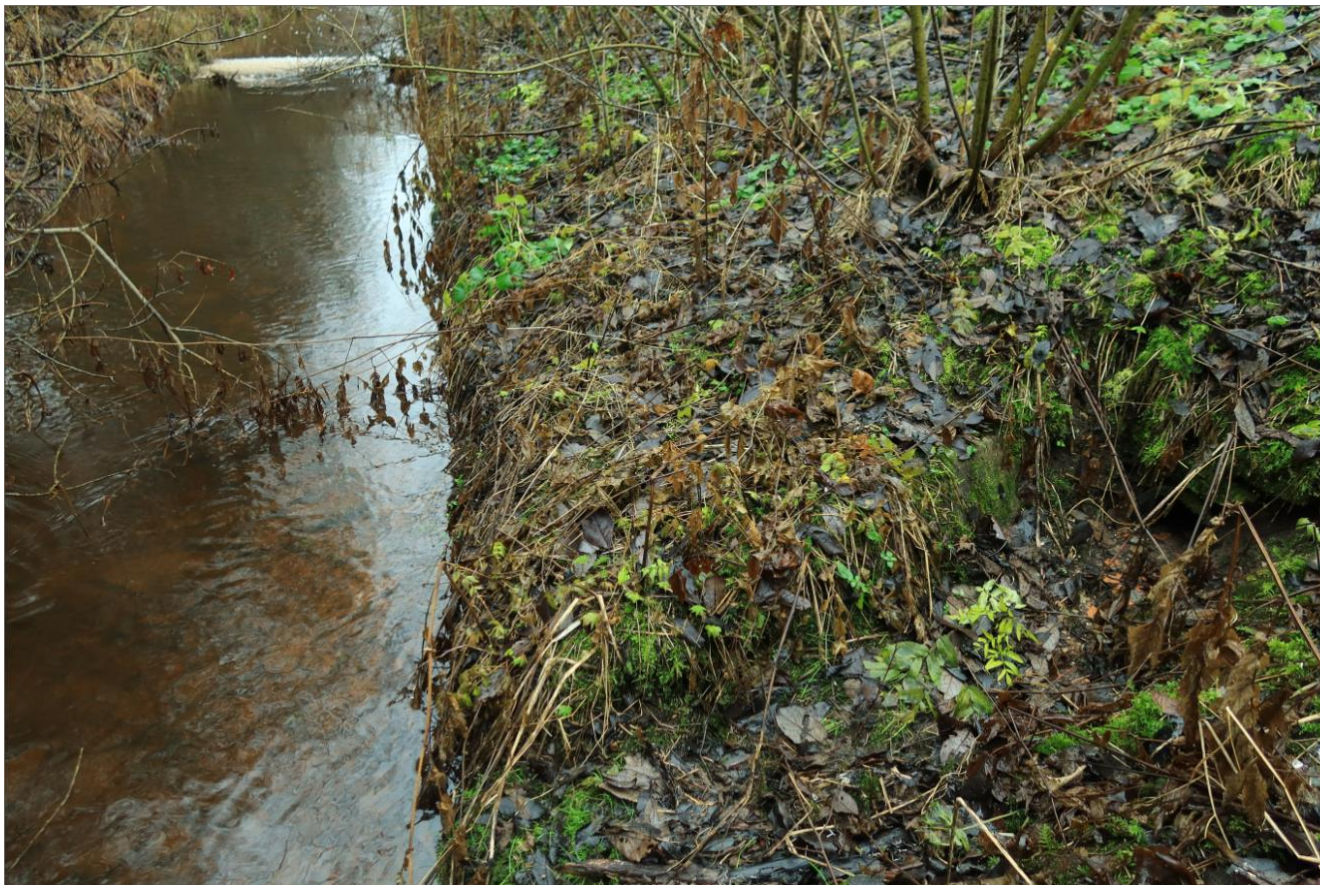
52. Jõe idakaldal, jõest kahe meetri kaugusel 15 cm läbimõõduga must paksust plastist toru. Toru ees oli sammaldunud betooplaatidega renn. Täiesti kuiv. Jões voolas ohtralt tumedat vett. Jõevee SEC oli 613  $\mu\text{S}/\text{cm}$ :

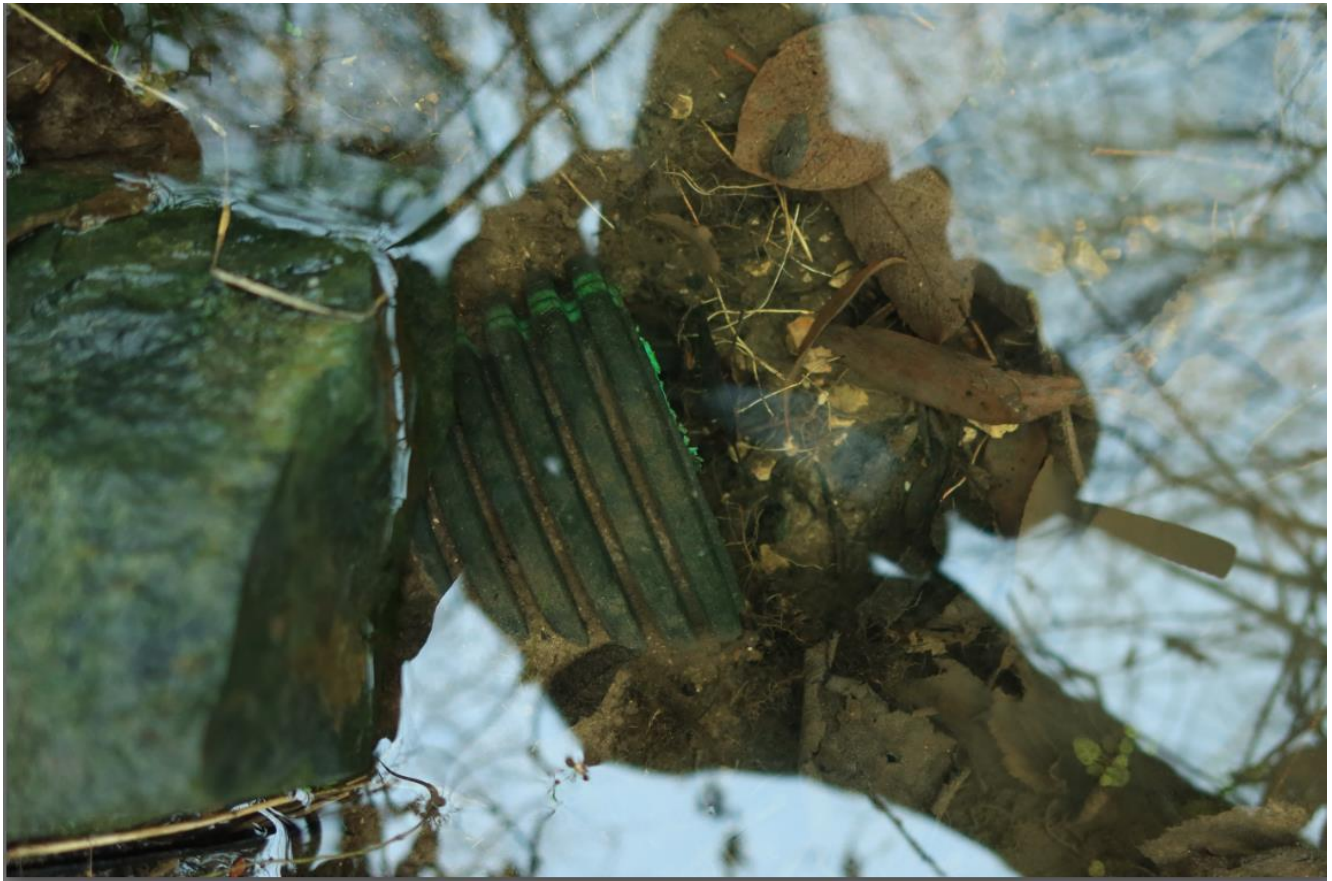
54. Kraavi põhjakaldal 10 cm must plasttoru. Ots oli 5 cm vee all ja poolenisti settesse mattunud. Otsal oli kivi peal. Väljavoolu torust polnud näha:

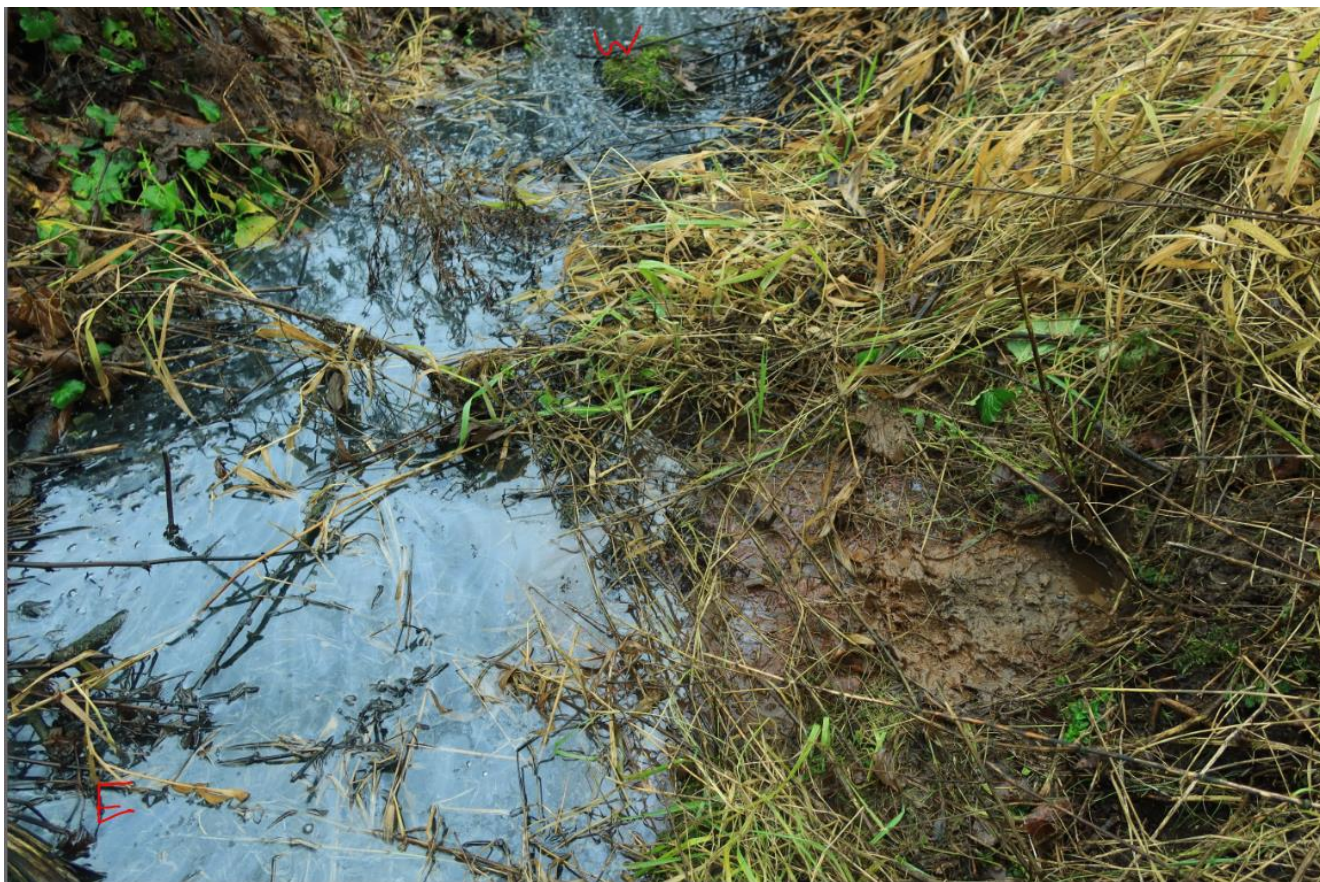
61. Siin on ilmselt dreniots. Kraavi veepiirist 40 cm kaugusel oli pruuni mudaga ala ning tundus, et muda oli kusagilt välja voolanud. Toru ega veevoolu polnud näha. Muda oli niiske. Kraavis oli hallikas ja halli kilega kaetud solgilaadne vesi, aga märgatavalt ei voolanud:

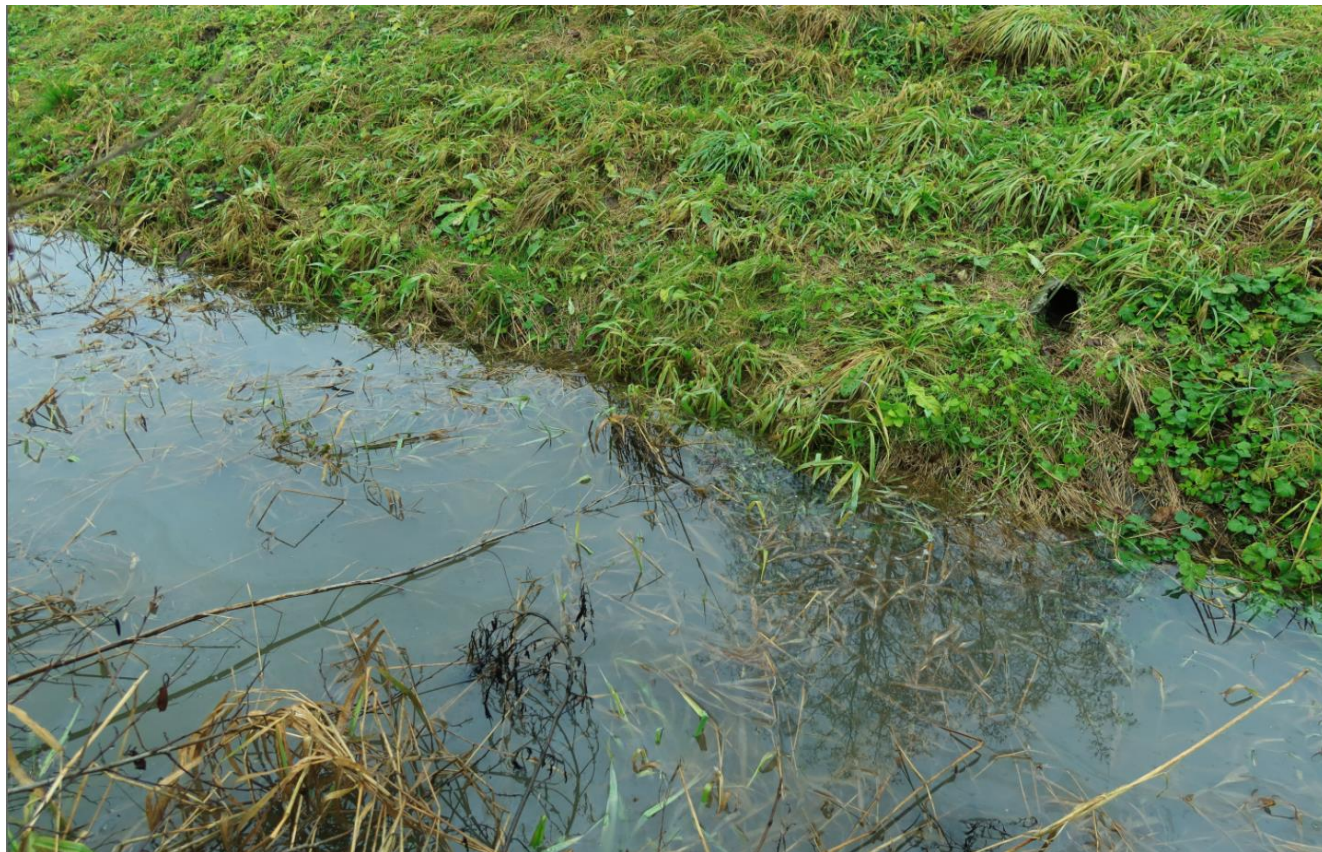
62. Kraavi läänekaldal, 30 cm kraavi veetasemest kõrgemal ja poole m kaugusel betoonitoru rohusel nõlval. Oli täiesti kuiv. Kuigi kusagil siin peaks olema ka drenisuu, oli see pigem endine heitveelaskme väljavooluots. Kraavis oli hallikas seisev vesi:

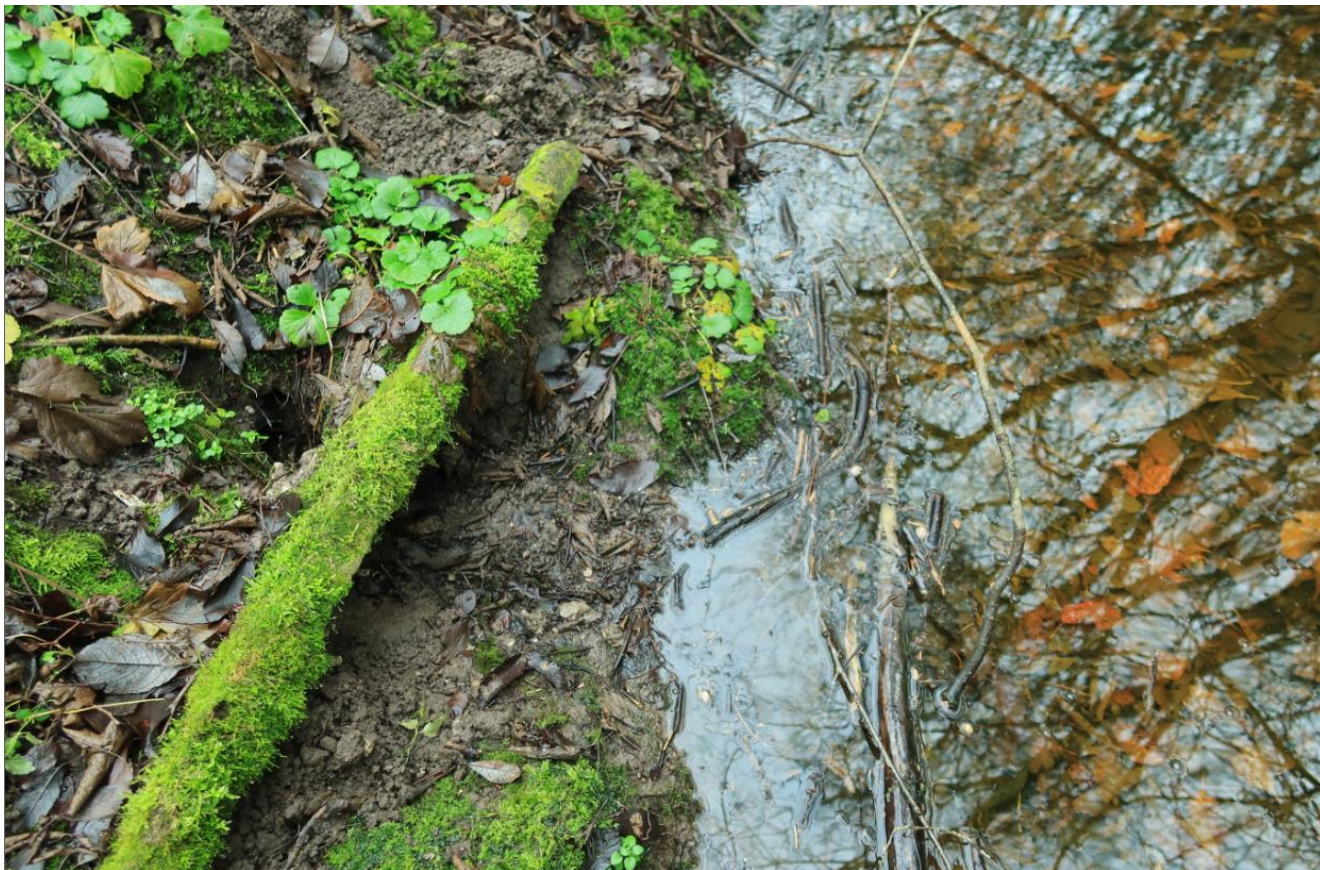
68. Kraavi lõunakaldal, veepiirist 50 cm kaugusel paksust mustast plastist, täiesti kuiv toru. Oli enamjaolt setet täis. Toru ees oli äravajunud betoonplaat. Kraavis oli palju seisvat vett:

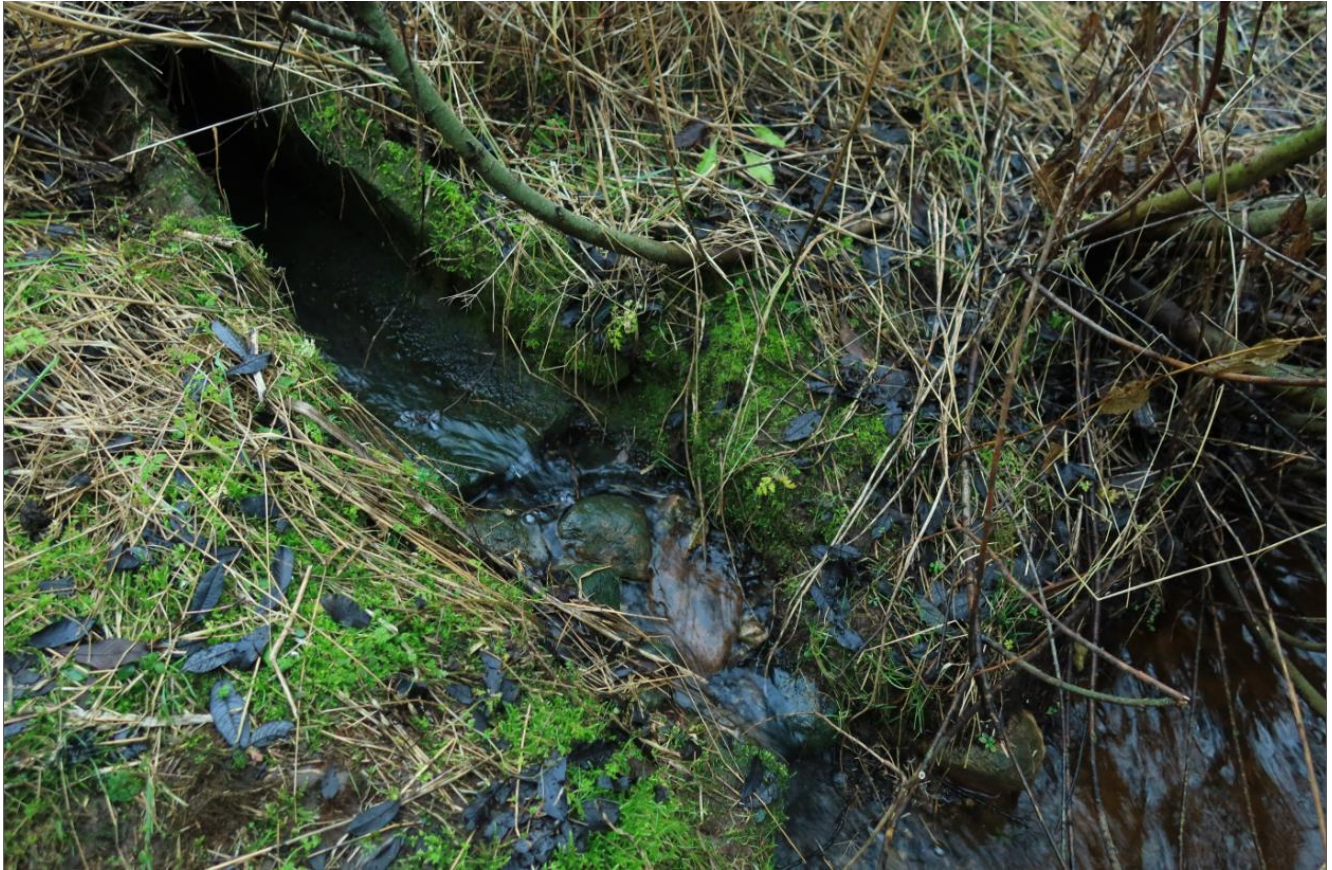
70. Läänekaldal, veepiirist meetri kaugusel ja 30 cm kõrgusel 15 cm läbimõõduga toru. Selle ees osaliselt kokku vajunud betoonrenn. Vett voolas välja üsna ohtralt:

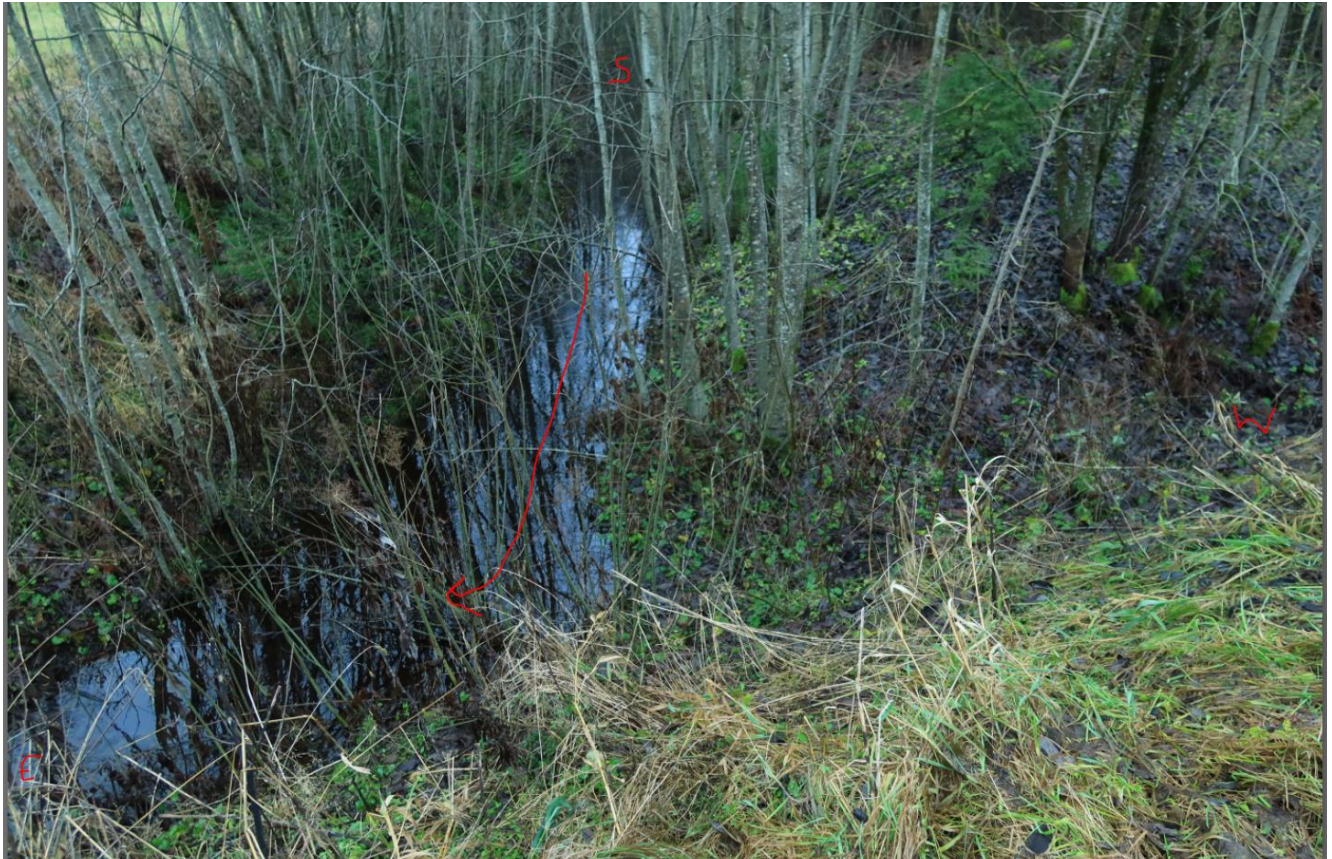
76. Lääne poolt, tee äärest tulev kraav oli täiesti kuiv. Ohtralt vett voolas lõunast:

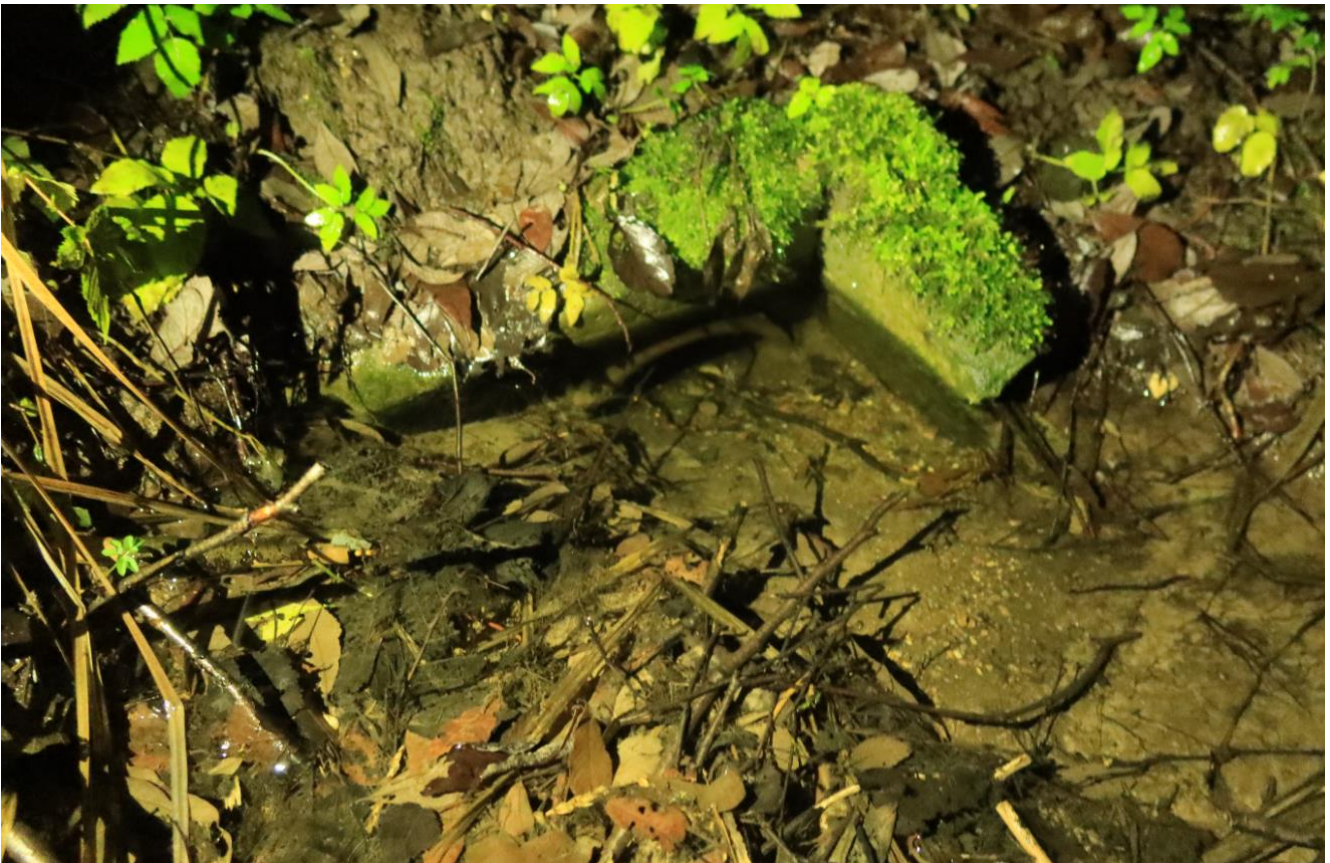
79. Kraavi veepiirist 1,5 m kaugusel 30 cm läbimõõduga toru. Enam kui pool torust oli setet täis. Toru peal ja küljel olid betoonplaadid, need olid osaliselt ära vajunud. Vett voolas välja ohtralt. Oli sellel kraavil olevatest drenisuudmetest veerohkeim. Oli kujundanud teekonnal kraavi liivapõhjalise ojasäangi. SEC oli 643  $\mu\text{S}/\text{cm}$ . Läänest suubuvast kraavis nirises veidi vett:

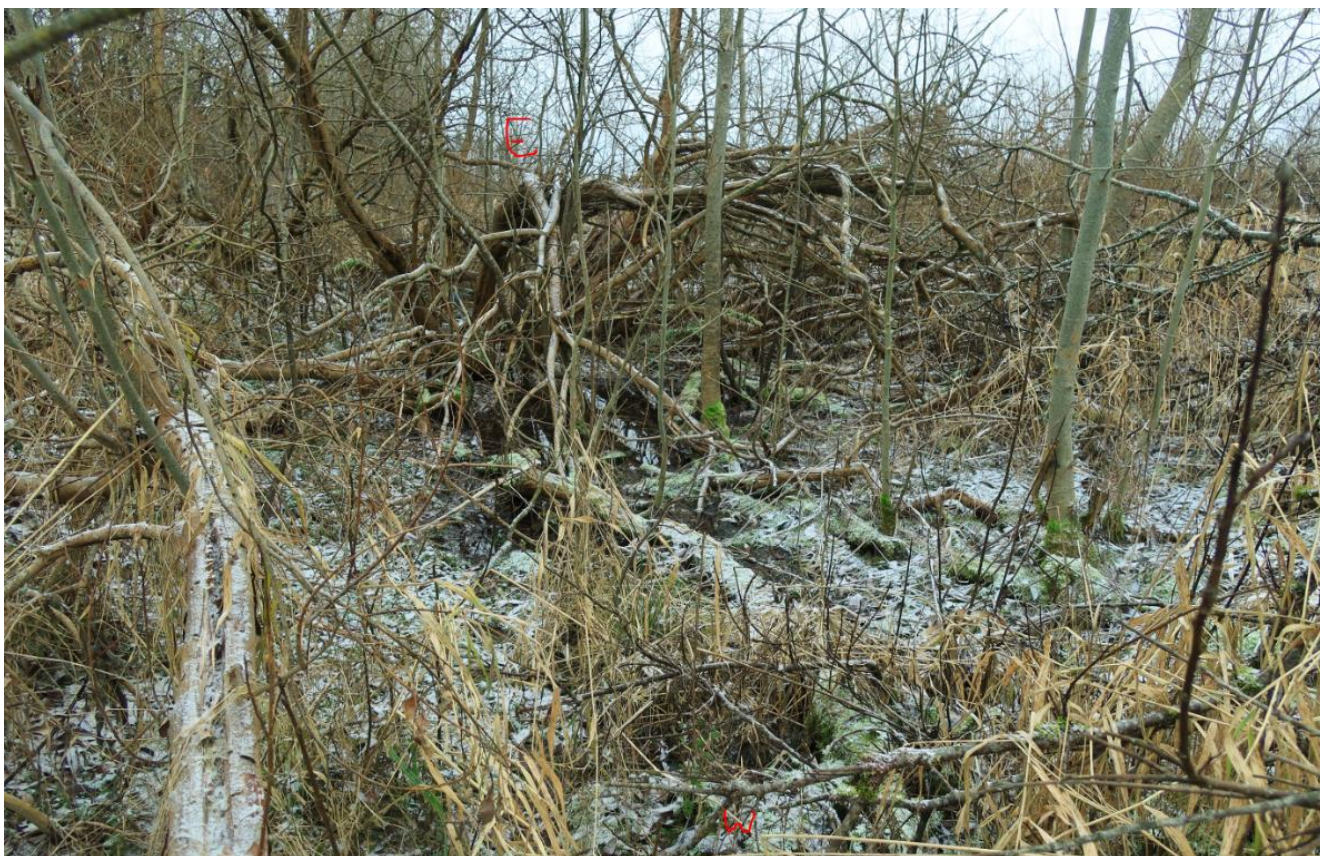
86. Kraavi põhjakaldas oli sopp, tehismaterjale polnud tunda, kuid veidi vett nirises välja. Dreenisuudmete kaardikihi järgi on siin drenisuue. Kraav ise oli taimi ja tüvesid täis. Veidi seisvat vett oli põhjas:

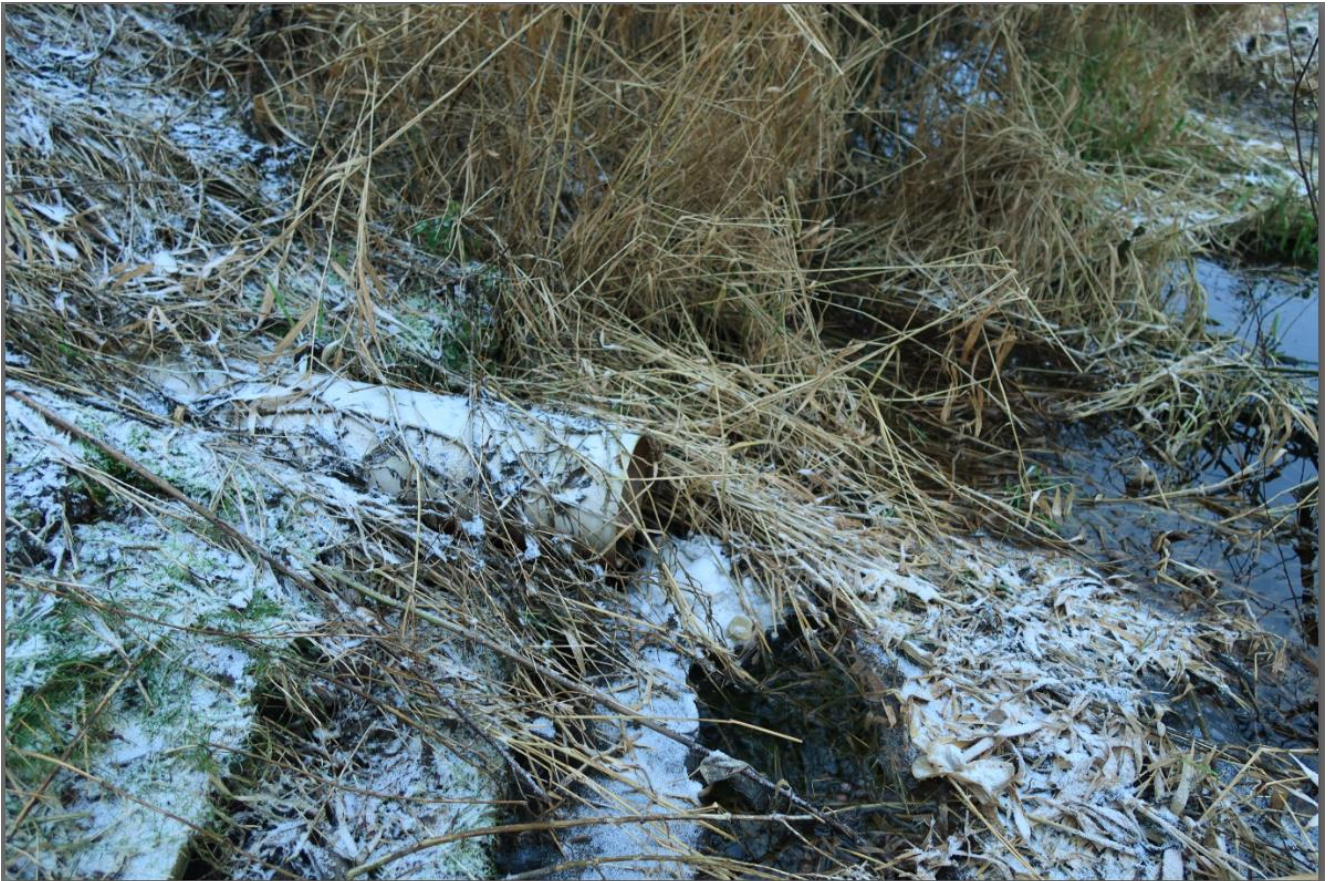
92. Heitveelaskme toruots. Sellest nirises ülivähe halli vett välja. Toru sees oli veesolinat kuulda:

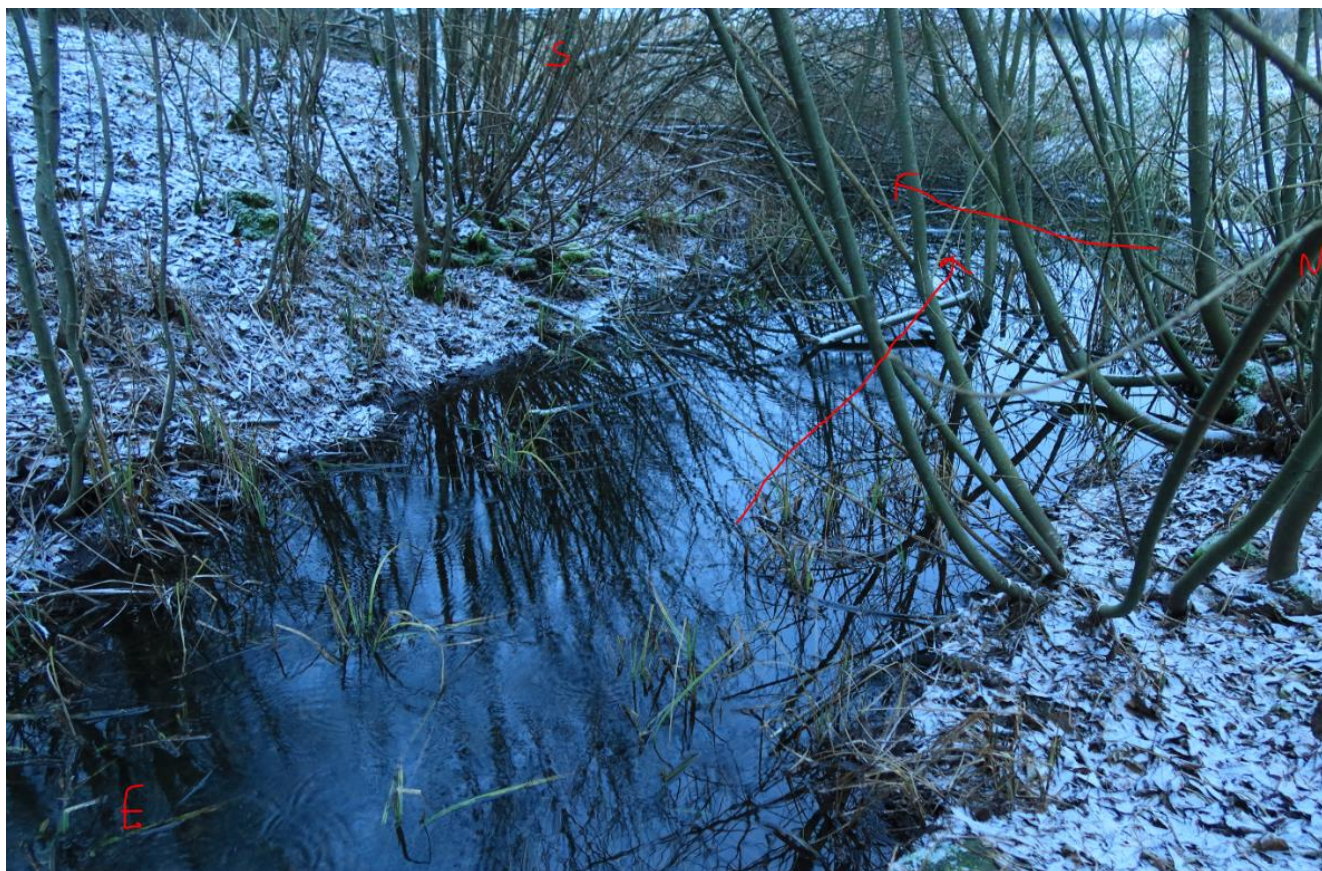
94. Idast tulevas kraavis oli vesi lahti. Vee sügavus oli ca 30 cm. Siin voolas vesi kiiremini kui Kabala kraavis. Ühinemiskohas oli Kabala kraavil jääkirme peal:

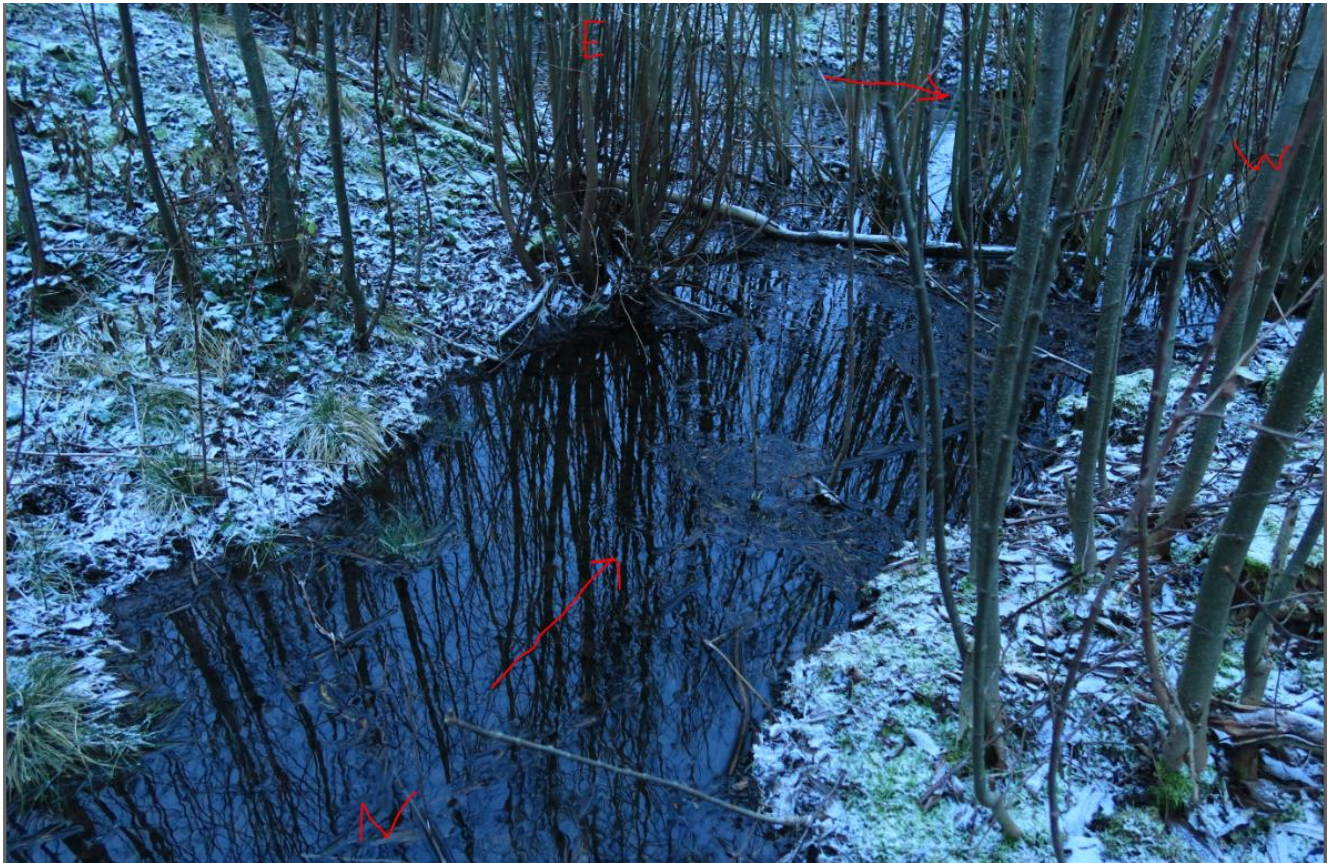
95. Põhja poolt suubuva kraavi põhjas voolas keskmise kiirusega selget vett. Vee sügavus oli ca 10 cm. Ida poolt tulevas kraavis oli vooluhulk suurem:

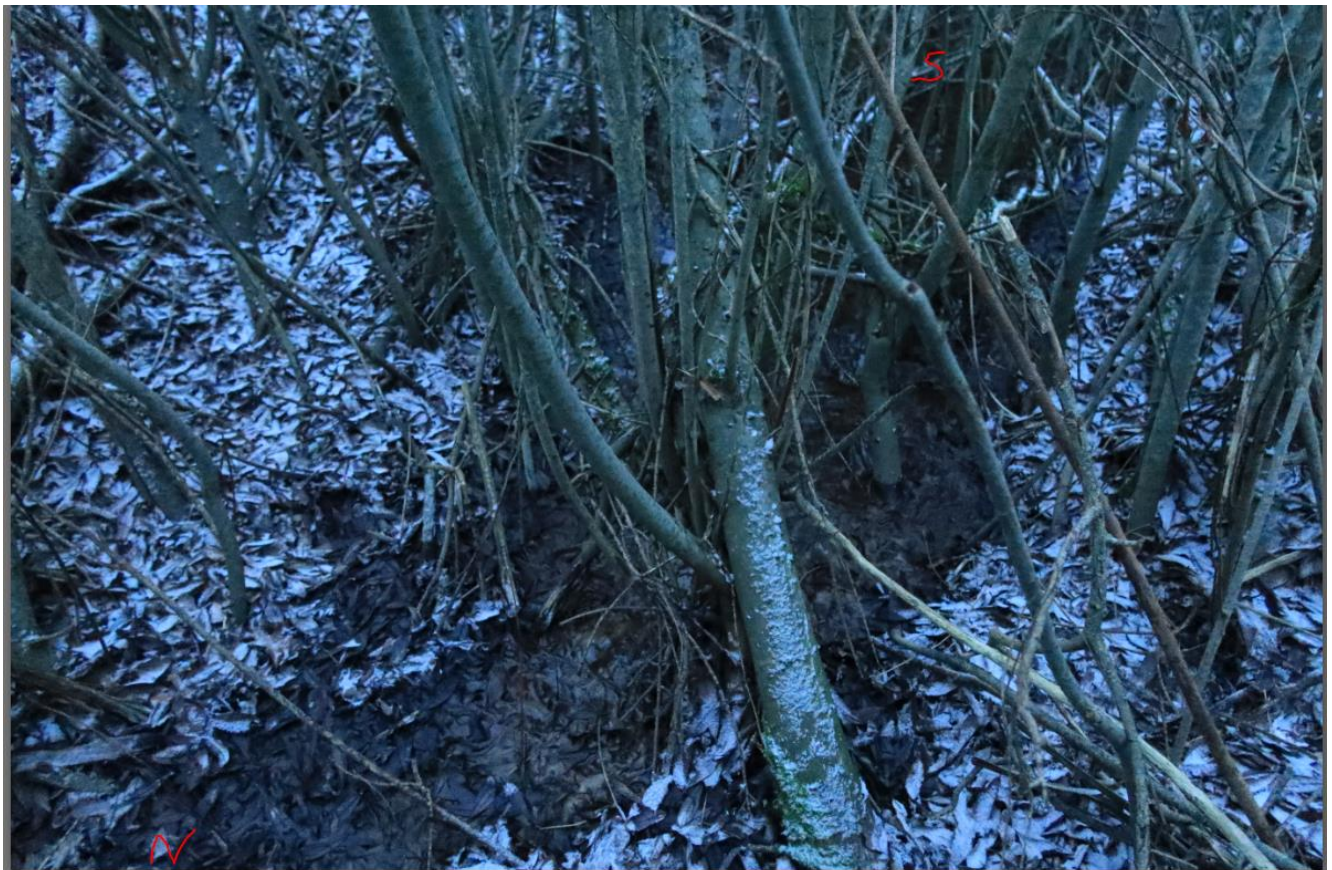
96. Üks väheseid siinseid dreniotsi, mis õnnestus leida. Kraavi idakaldal, veepiirist meetri kaugusel oli sopistus, millest nirises väga vähe vett välja. Tehismaterjale polnud näha. Sopistus ise oli lehti täis:
97. Kraavisüvendi alguses oli tiheda pajustiku all õhuke, seisev veekiht, mis läks sujuvamalt sügavamaks. Ühtegi toru ega niret polnud näha:

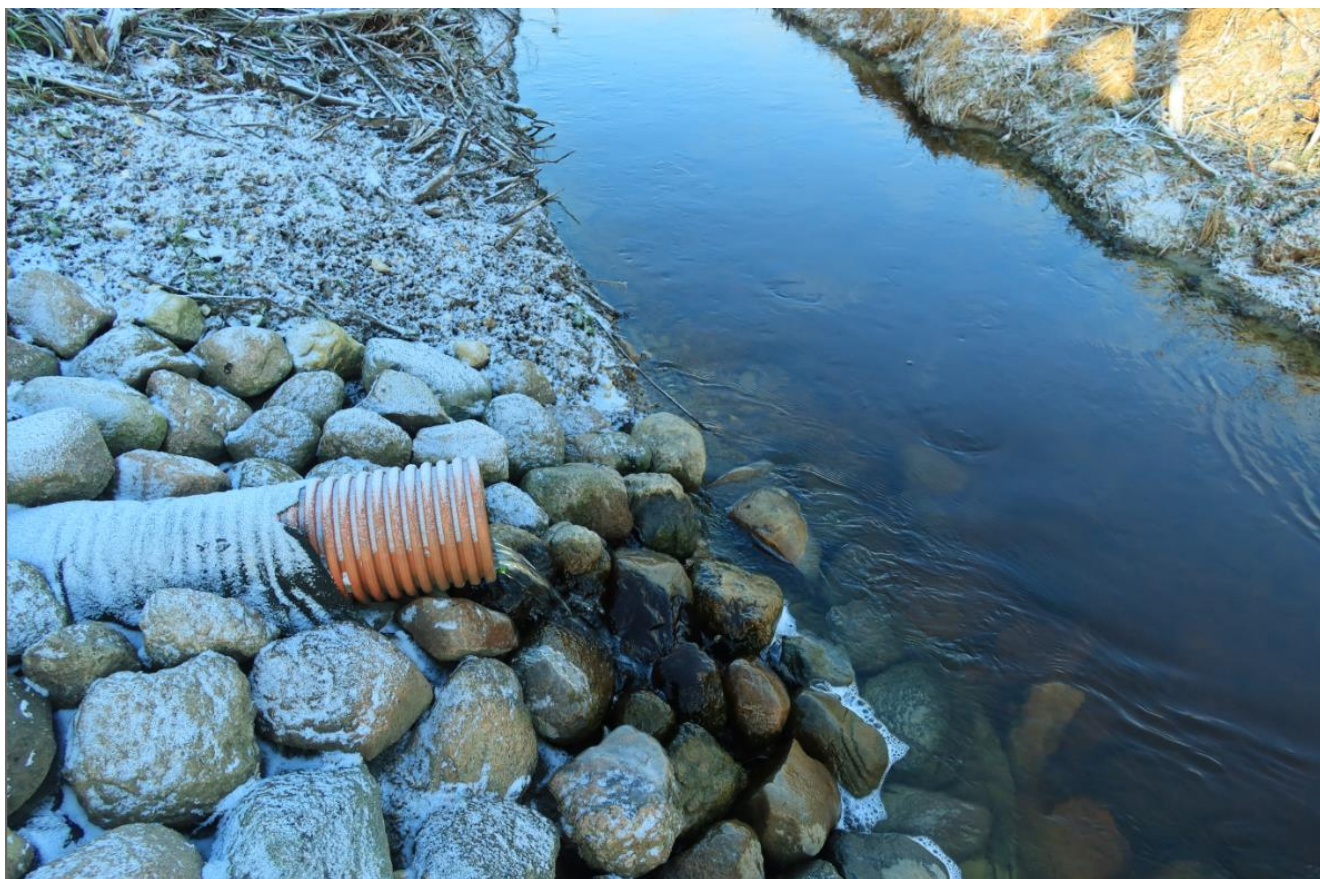
103. Jõe lõunakaldal 15 cm läbimõõduga oranž plasttoru, pool m jõe veetasemest kõrgemal. Otsa ümber on laotud maakivid. Vett voolas välja üsna ohtralt. Tähistatud:
