## Räpu jõe (VEE1132500) valgla vaatlus I

Vaatluse aeg 07.12.25 ja 14.12.25. Vaatleja Marko Vainu

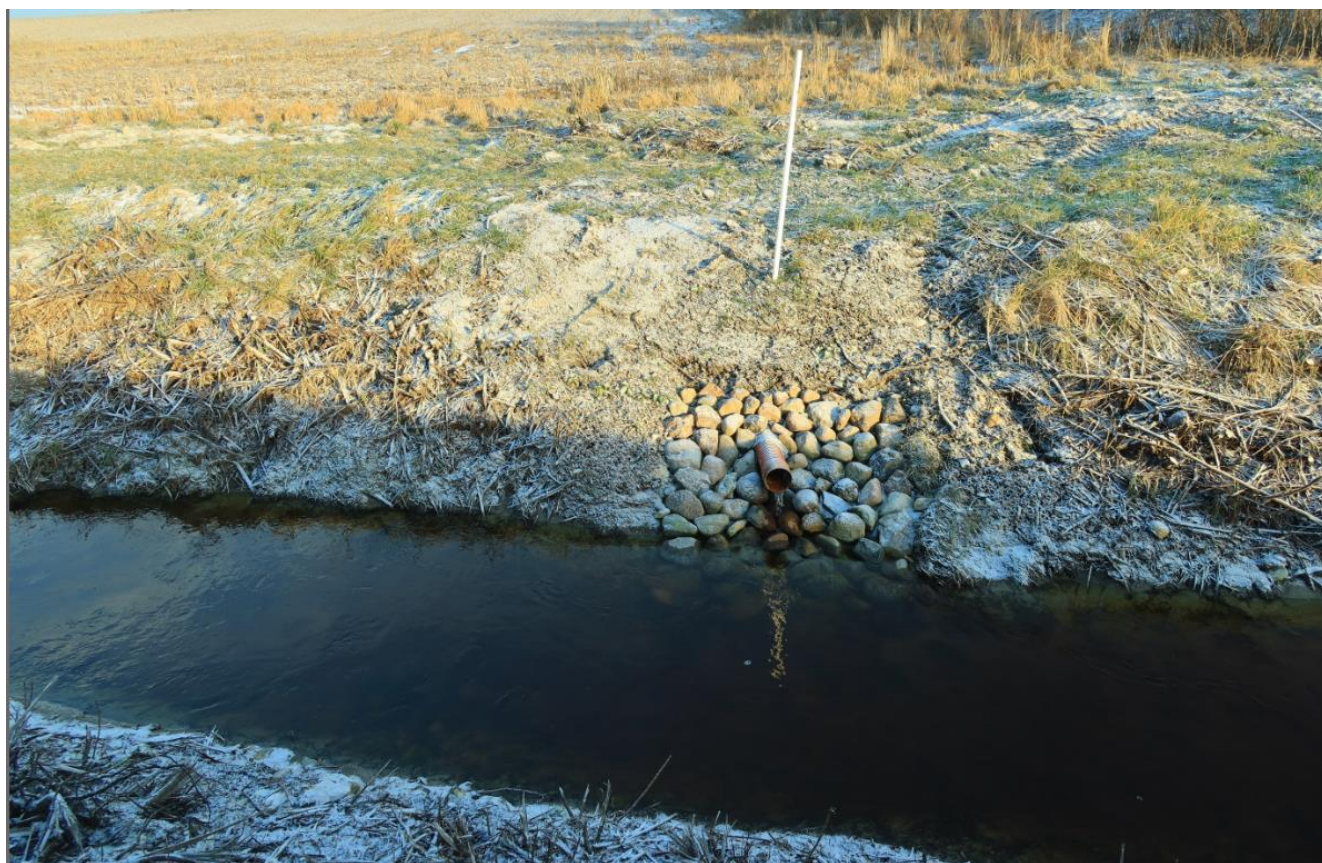
104. Jõe põhjakaldal 15 cm läbimõõduga oranž toru, 20 cm jõe veetasemest kõrgemal. Otsa ümber on laotud maakivid. Vett voolas välja korralikult. Tähistatud:

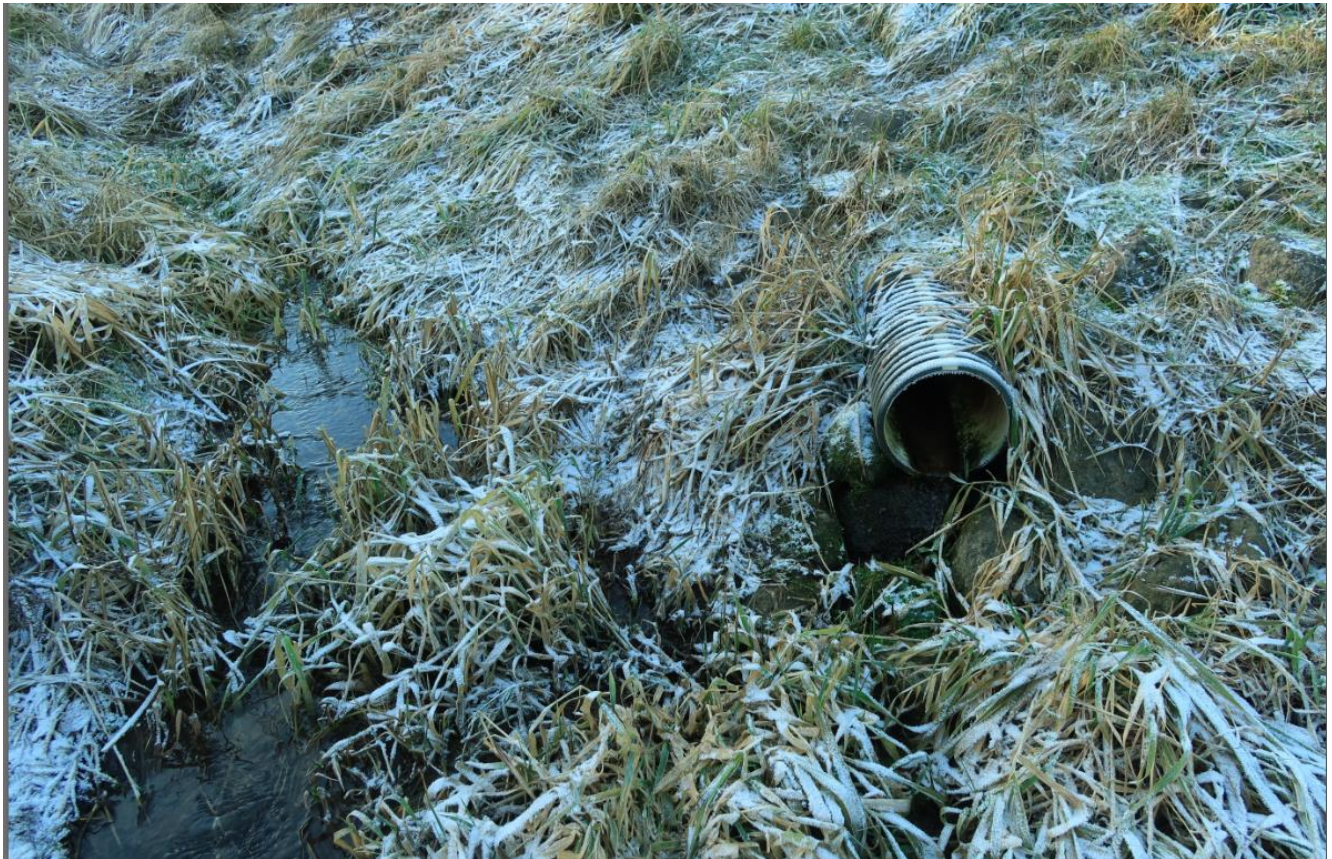
106. Jõe lõunakaldal, täpselt lõuna poolt tuleva kraavi jõkke suubumise kohas oli 20 cm läbimõõduga must plasttoru. Otsast ainult tilkus veidi vett välja. Tähistatud:

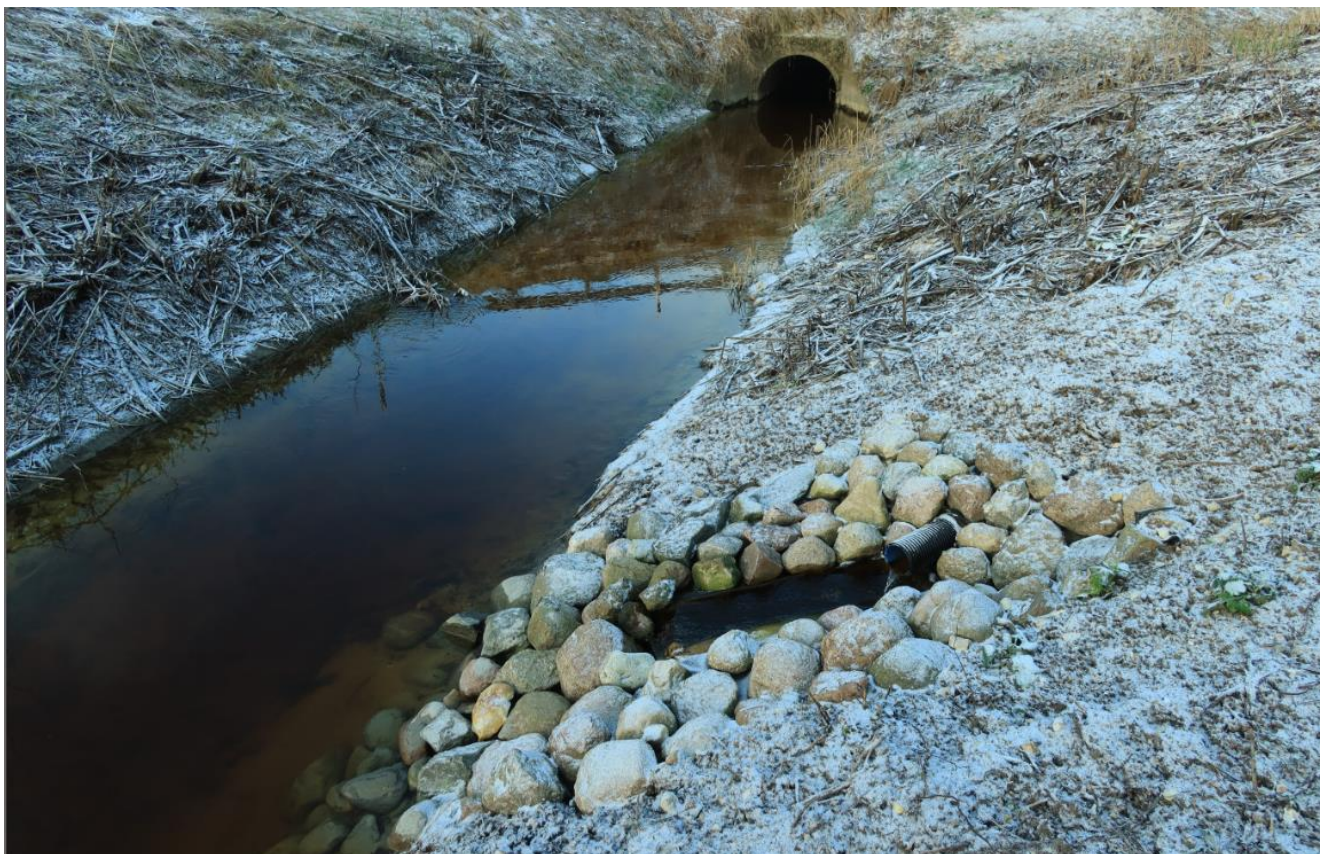
108. Jõe põhjakaldal, jõe veepiirist meetri kagusel ja poole m kõrgusel 10 cm läbimõõduga must plasttoru. Vett nirises välja ca 0,1 l/s. Maakivid on otsa ümber, all betoonplaat. Tähistatud:

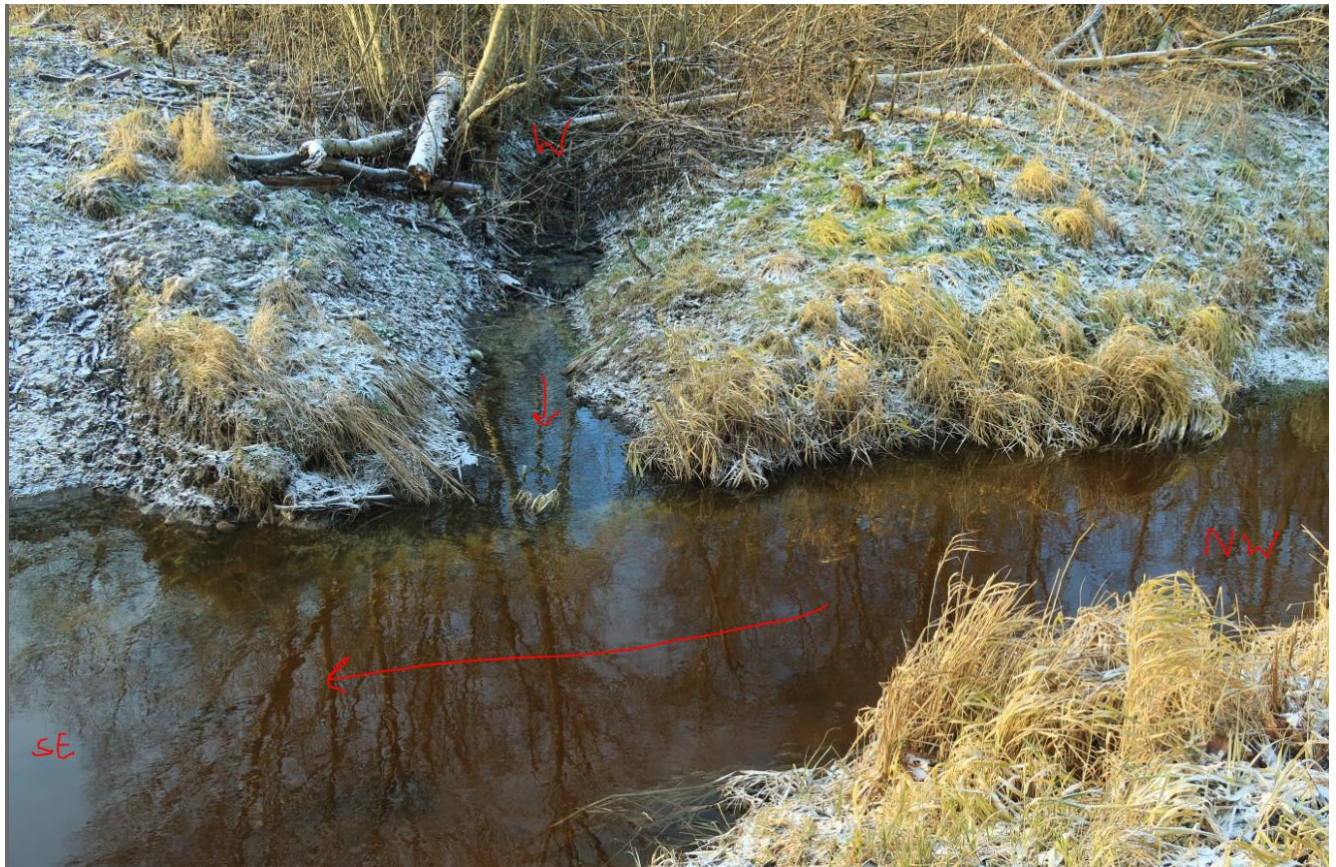
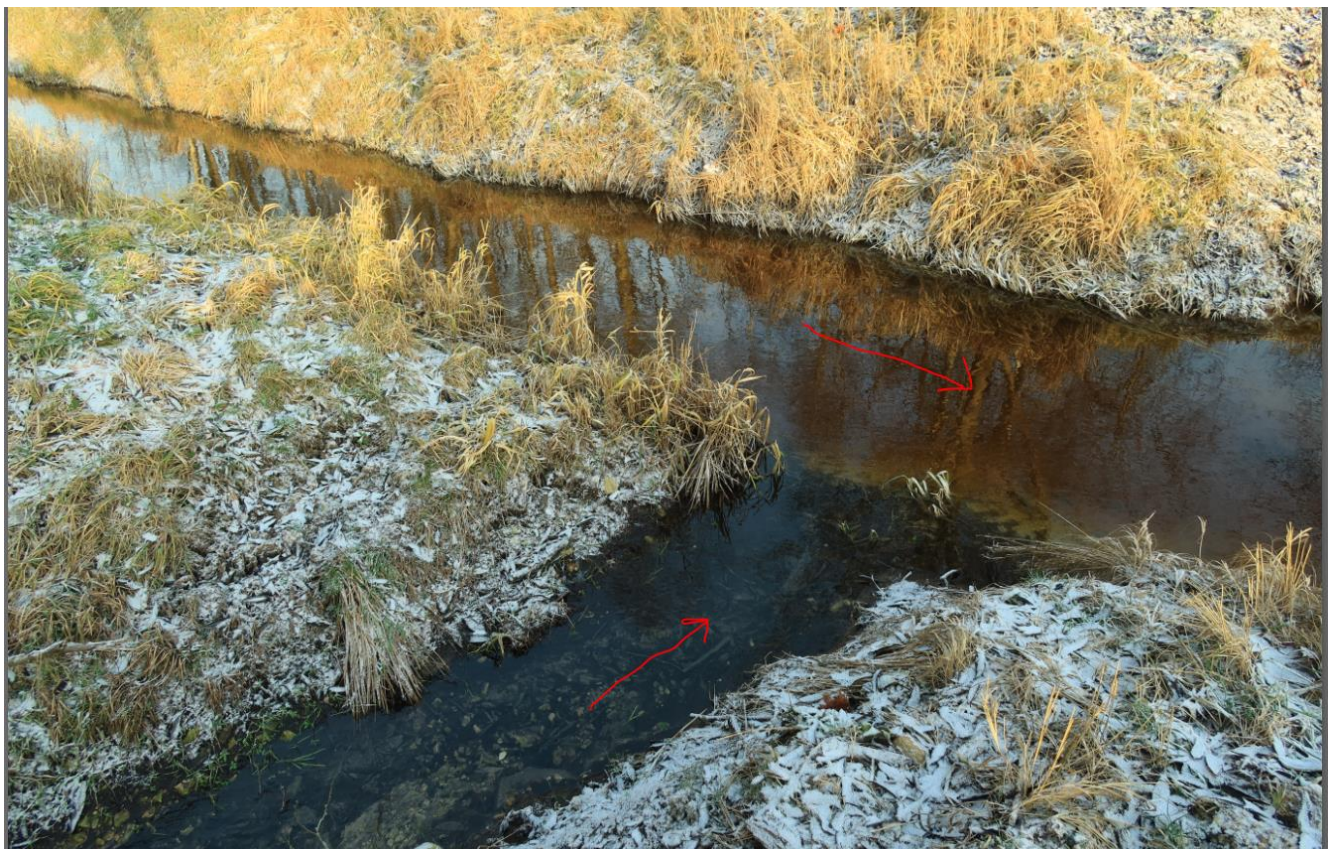
111. Jõkke suubus üsna kena, kiire- ja selgevooluline allikanire:

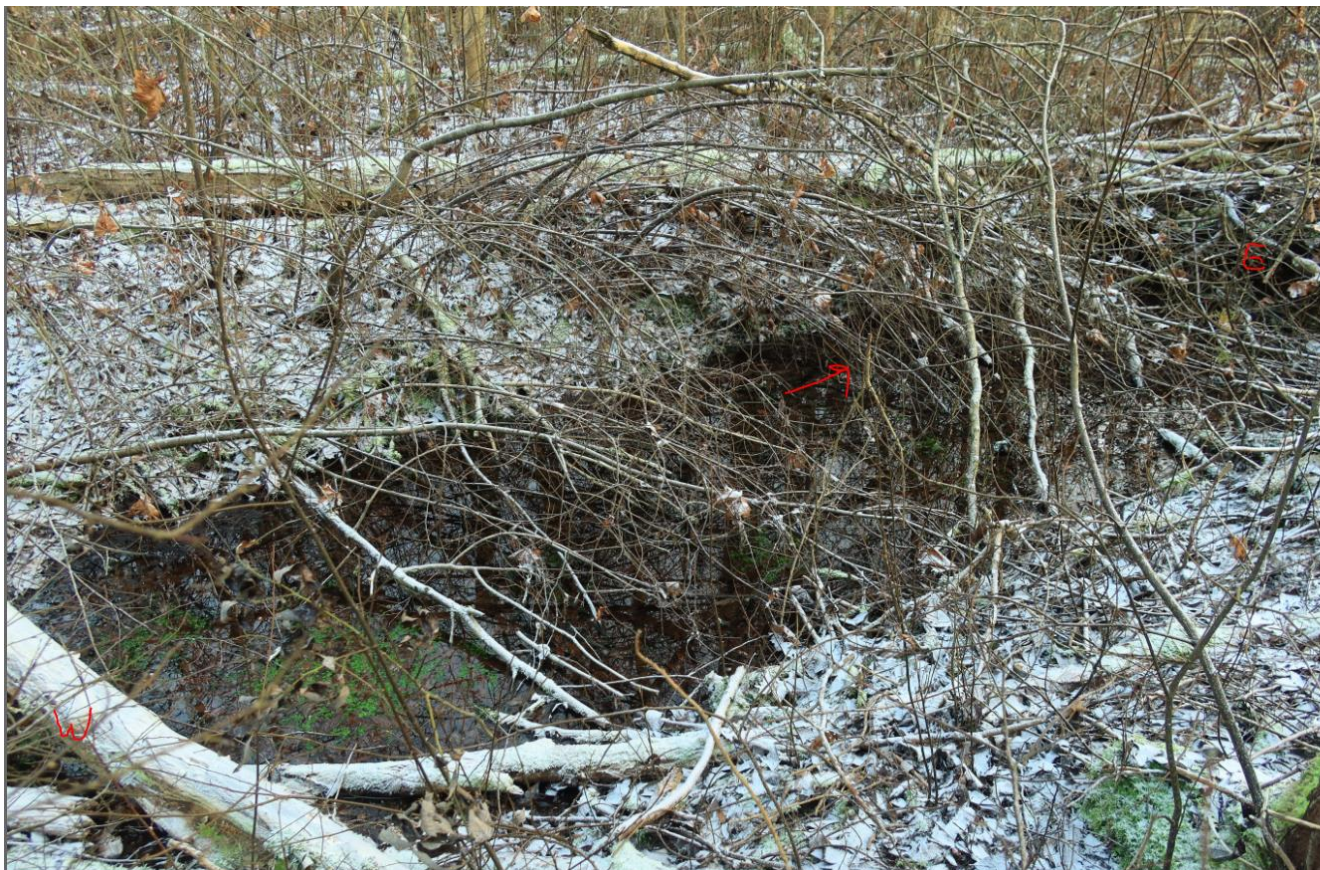
112. Kahe meetri laiune ja kümme-kümne cm sügavune kraav – Mäo allika väljaovool. Lehed põhjas ja vesitähed kasvasid kohati sees. Üle kraavi oli ohtralt langenud lehtpuutüvesid. Vool oli üsna aeglane. SEC oli 907  $\mu\text{S}/\text{cm}$ , temp 2,7 °C ja pH 7,4:

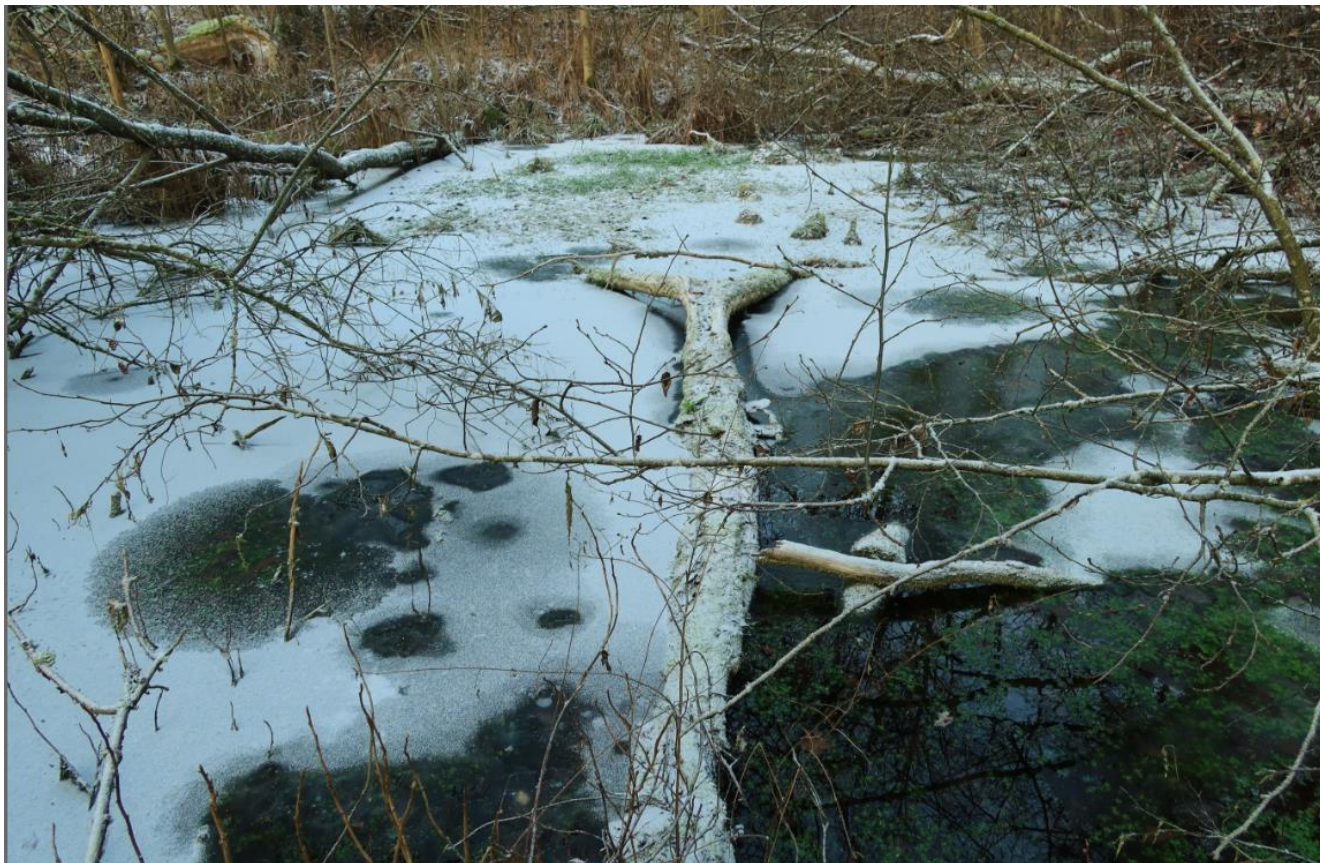
113. Mäo allika veesilm oli enamjaolt jääkirmega kaetud. Idapoolses osas oli vesi rohkem lahti. Veesilma põhjas oli ohtralt lehti ja kasvasid vesitähed. Mitmed puutüved on sisse kukkunud. Tõusvaid veevooge polnud näha. Ei olnud väga muljetavaldav allikas:

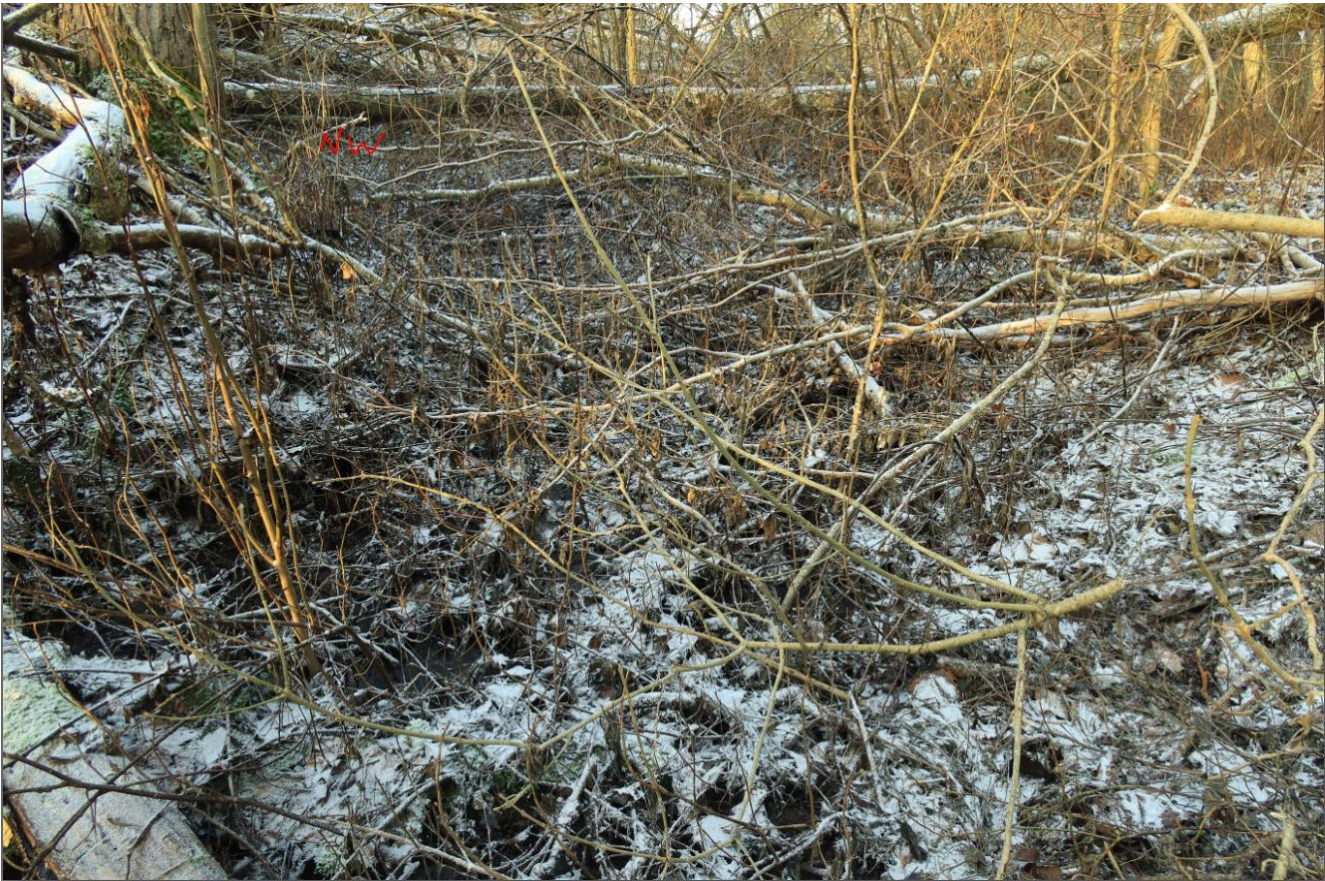
114. Allika läänesopp oli ka jääst vaba. Muda peal oli mõni cm vett. Paari cm veekihiga soon tuleb loode poolt allikasse sisse. Oli kergelt jääs:

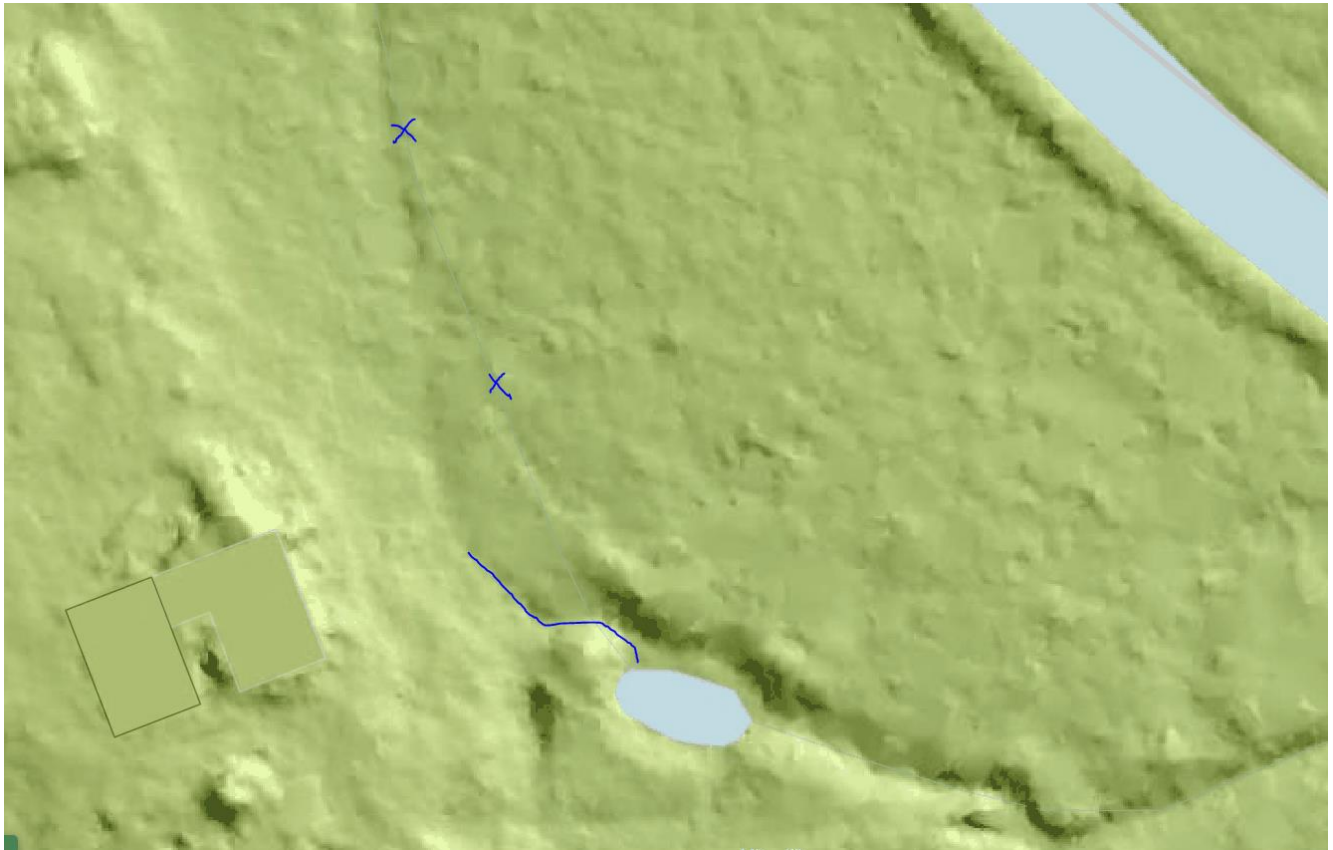
115. **ETAKis kaardistatud kraavi looduses pole**, on kergelt niiske soon, mis ei peaks olema sinise kriipsuga tähistatud. Kaardistatud võiks olla ainult paarikümne m pikkune allikasse suubuv nõva, kus vaatluse ajal veekelme põhjas oli:

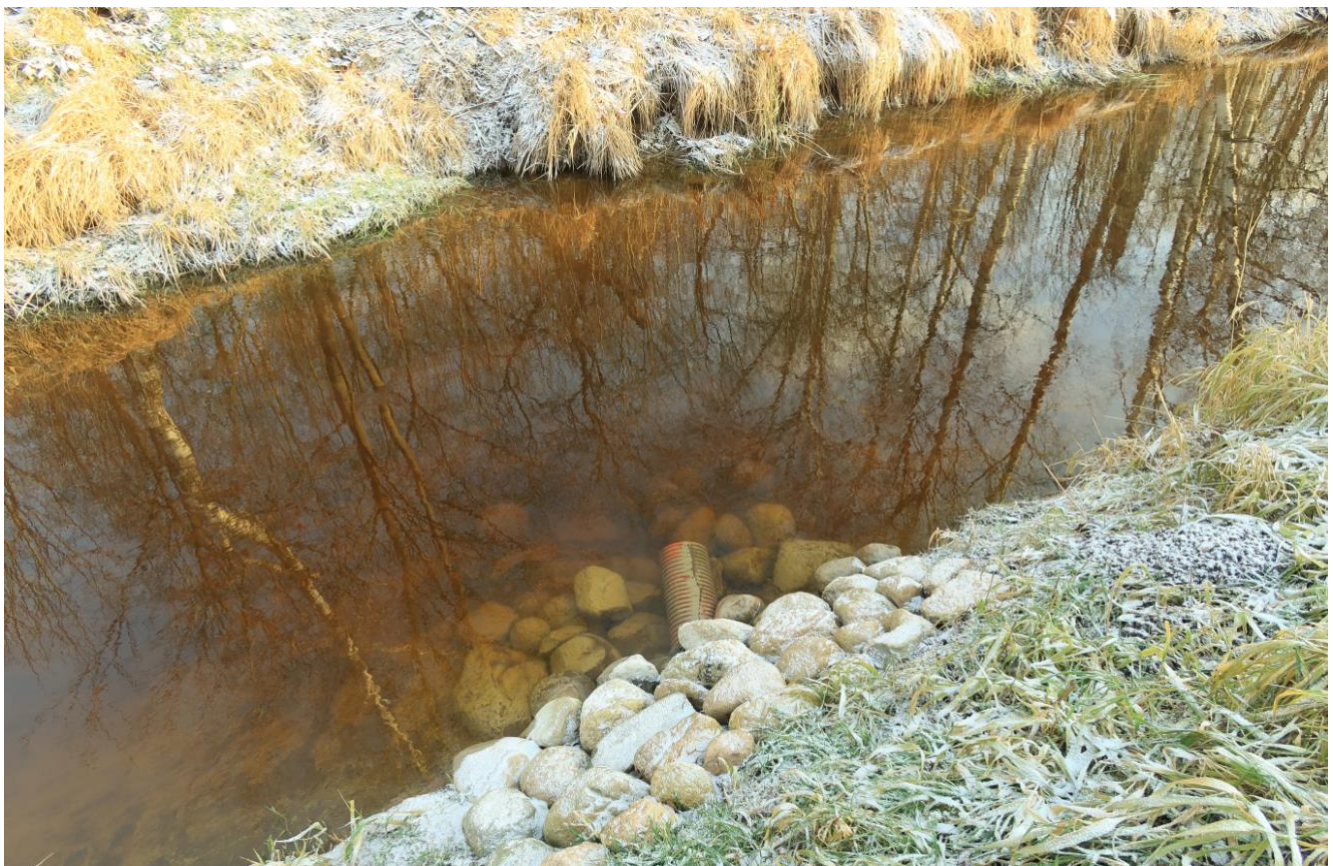
116. Jõe lõunakaldal 15 cm läbimõõduga oranž toru, mõni cm vee all. Ots on maakividega kindlustatud. Ei saanud aru, kas voolas välja. Proovi võtta ei saanud. Tähistatud:

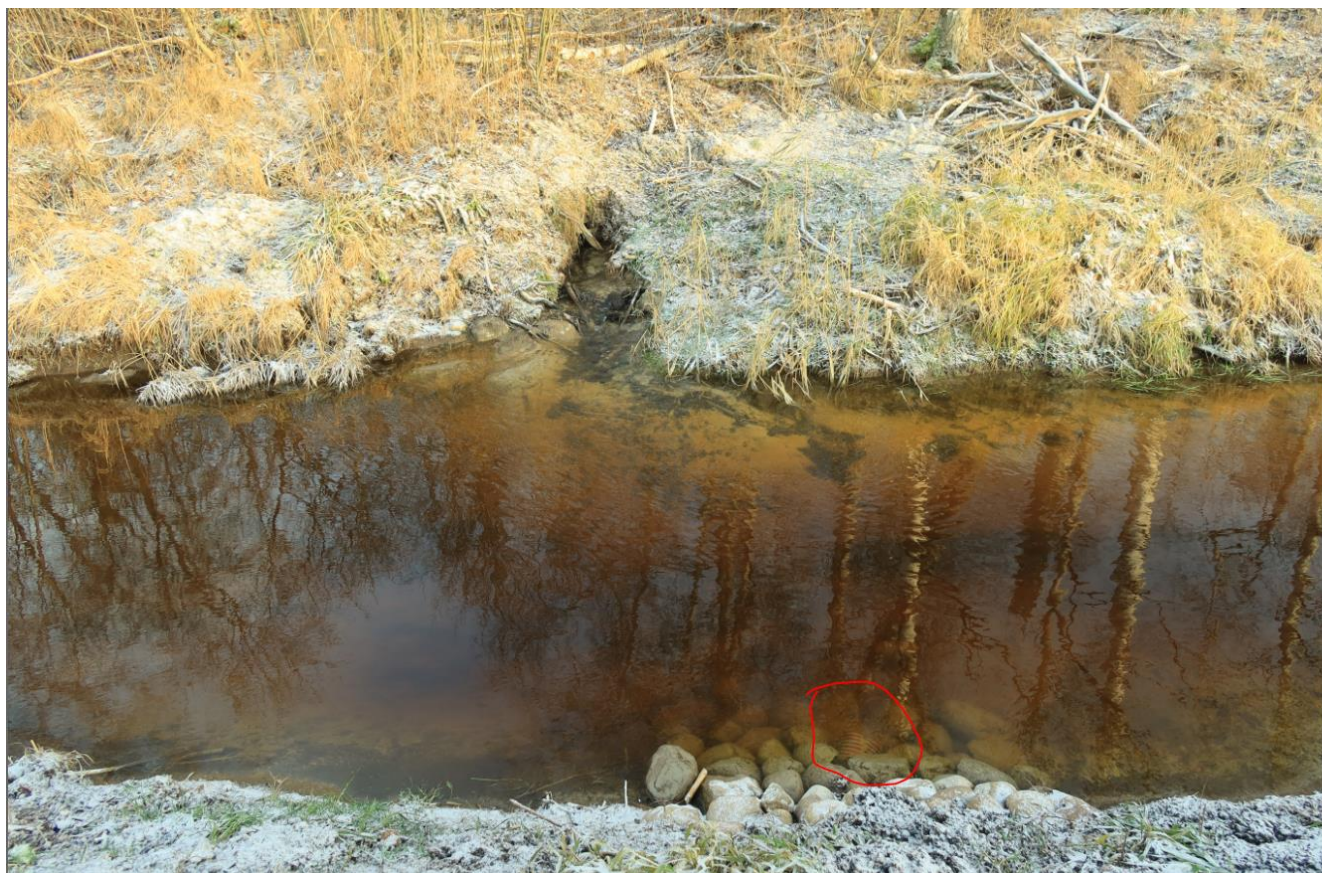
117. Jõe lõunakaldal 15 cm läbimõõdiga oranž toru. Ulatus kümmekond cm maakivikindlustusest välja. Oli üleni vee all. Tähistatud:

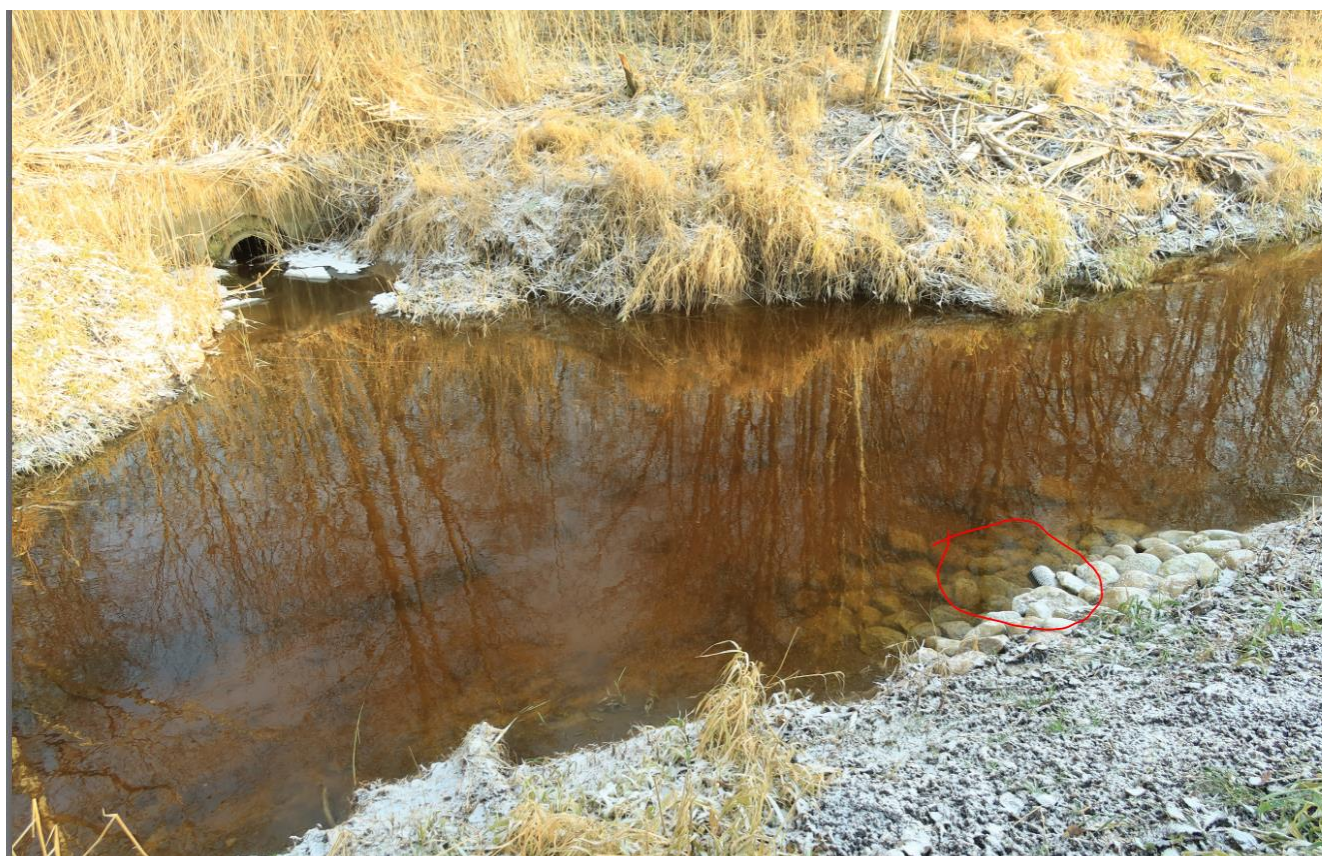
118. Jõe lõunakaldal 10 cm läbimõõduga must toru. Maakivid olid ümber, ots oli poolenisti vee all. Selget väljavoolu polnud näha. Tähistatud:

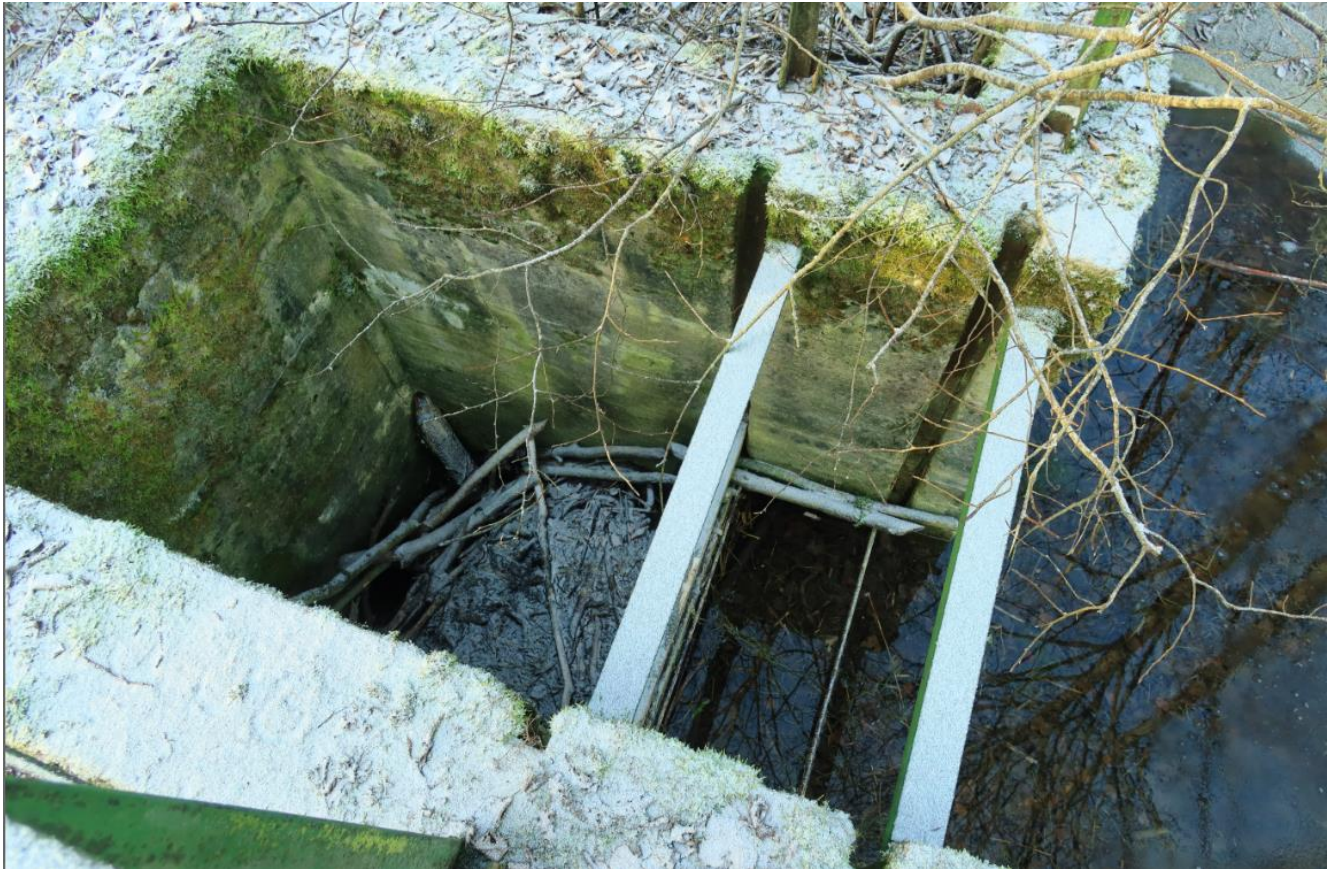
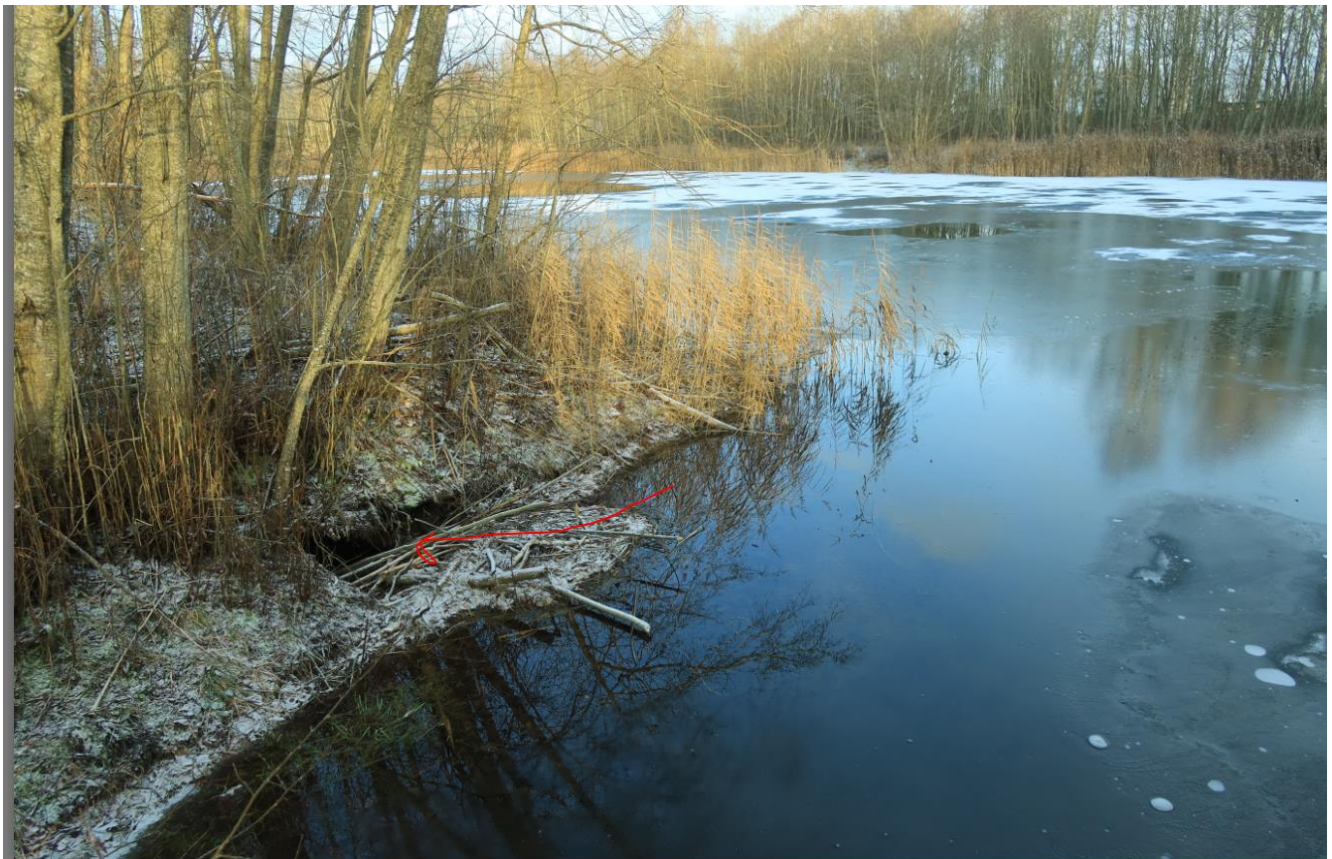
119. Tehisjärve väljavoolul on betoonist regulaator. Regulaatoril olid lauad ees ning koprad olid laudade taguse oksi täis tassinud. Seetõttu vesi regulaatorisse ei voolanud. Vesi voolas paisust lääne pool puujuurte all olevasse koopasse, mida koprad olid samuti proovinud täita, kuid edutult. Tiigil peab olema allikatoide, sest maapealseid sissevoole sinna ei ole. Väljavoolava vee SEC oli  $787 \mu\text{S}/\text{cm}$ :

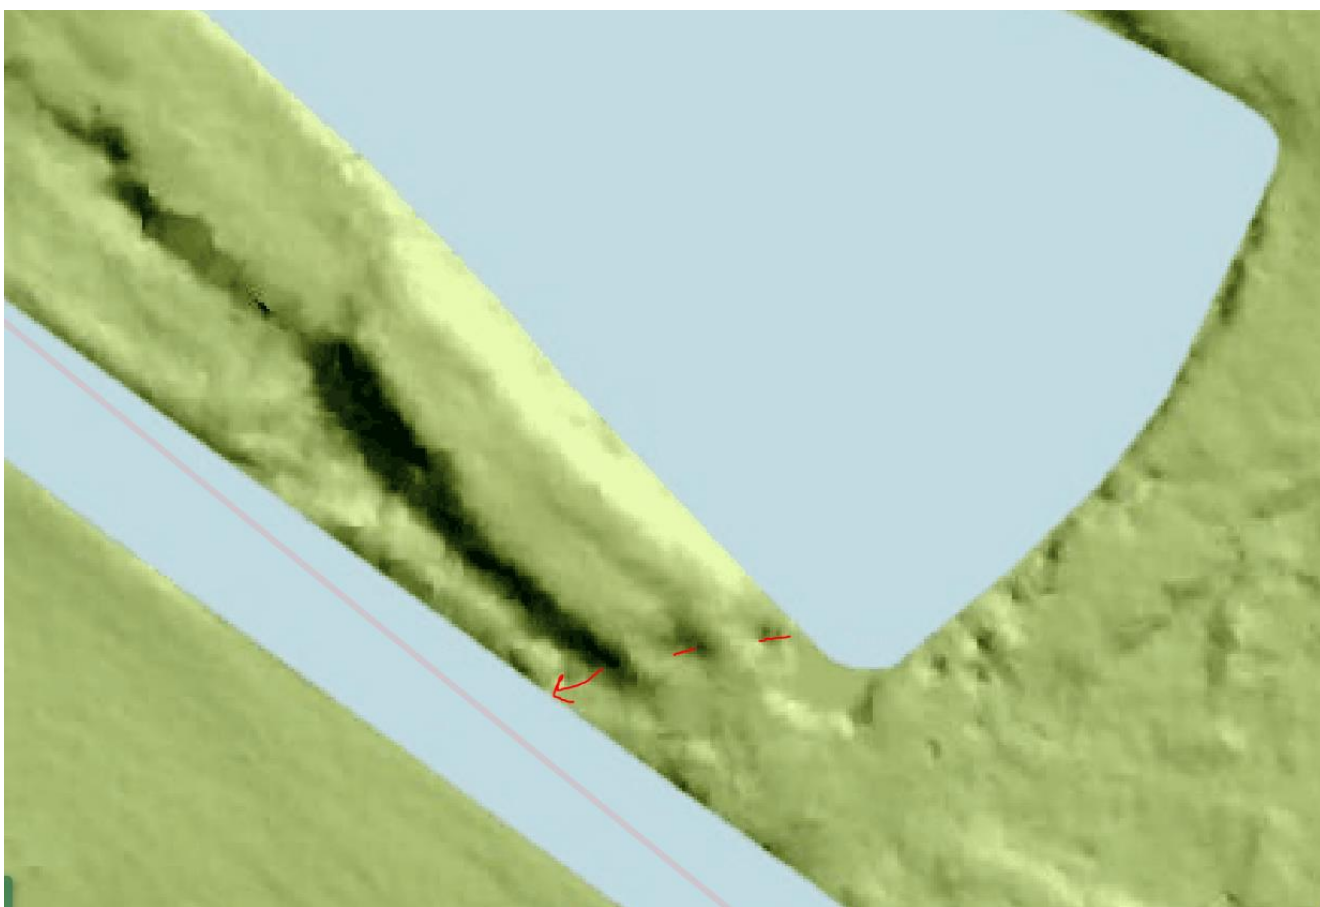
120. Koht, kus järvest väljavoolav vesi jõkke suubub:

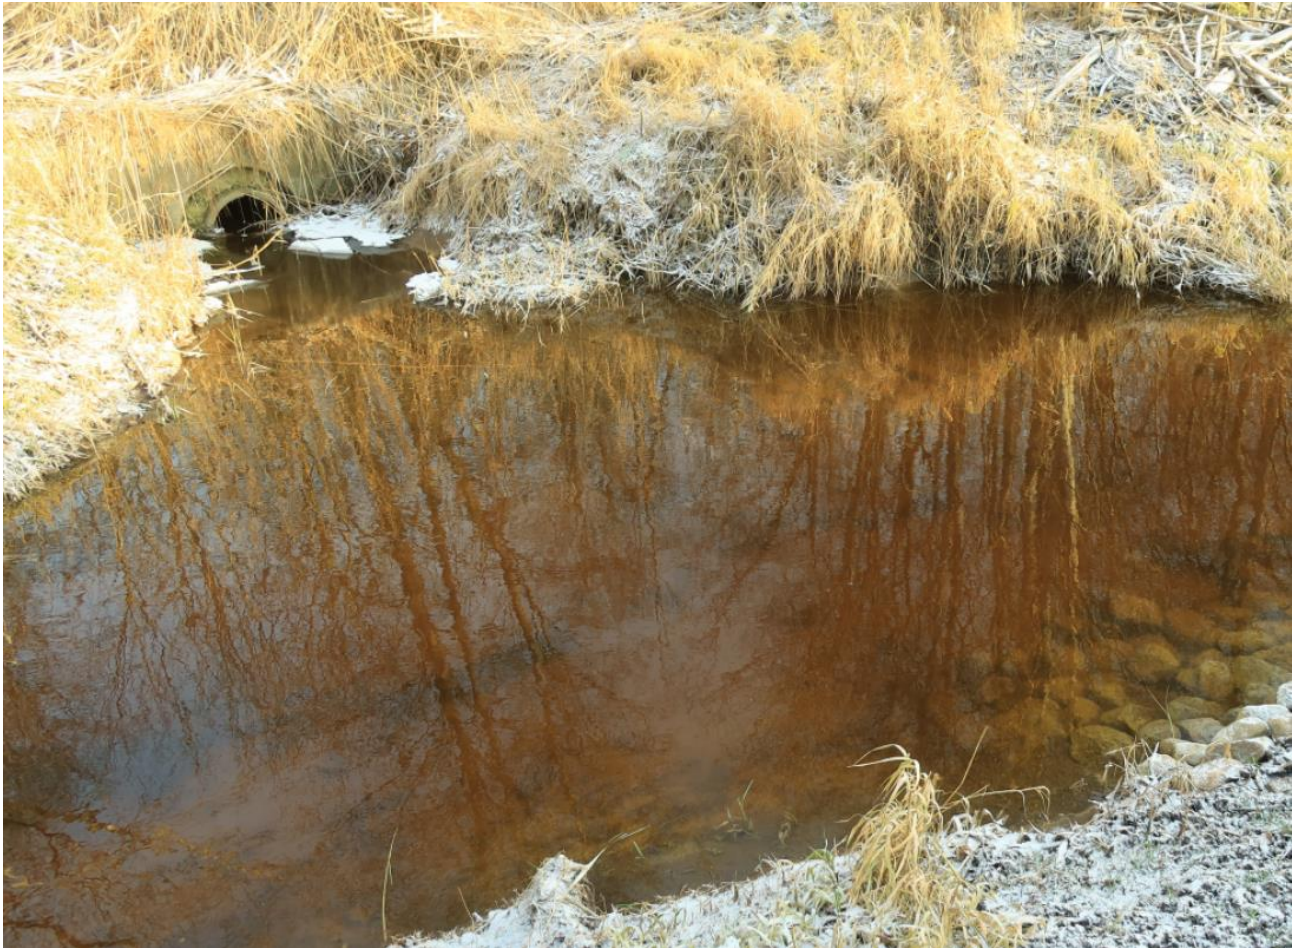
121. Tiigi projekteeritud väljavoolutruup. Tundus, et sealt vett ei tulnud:

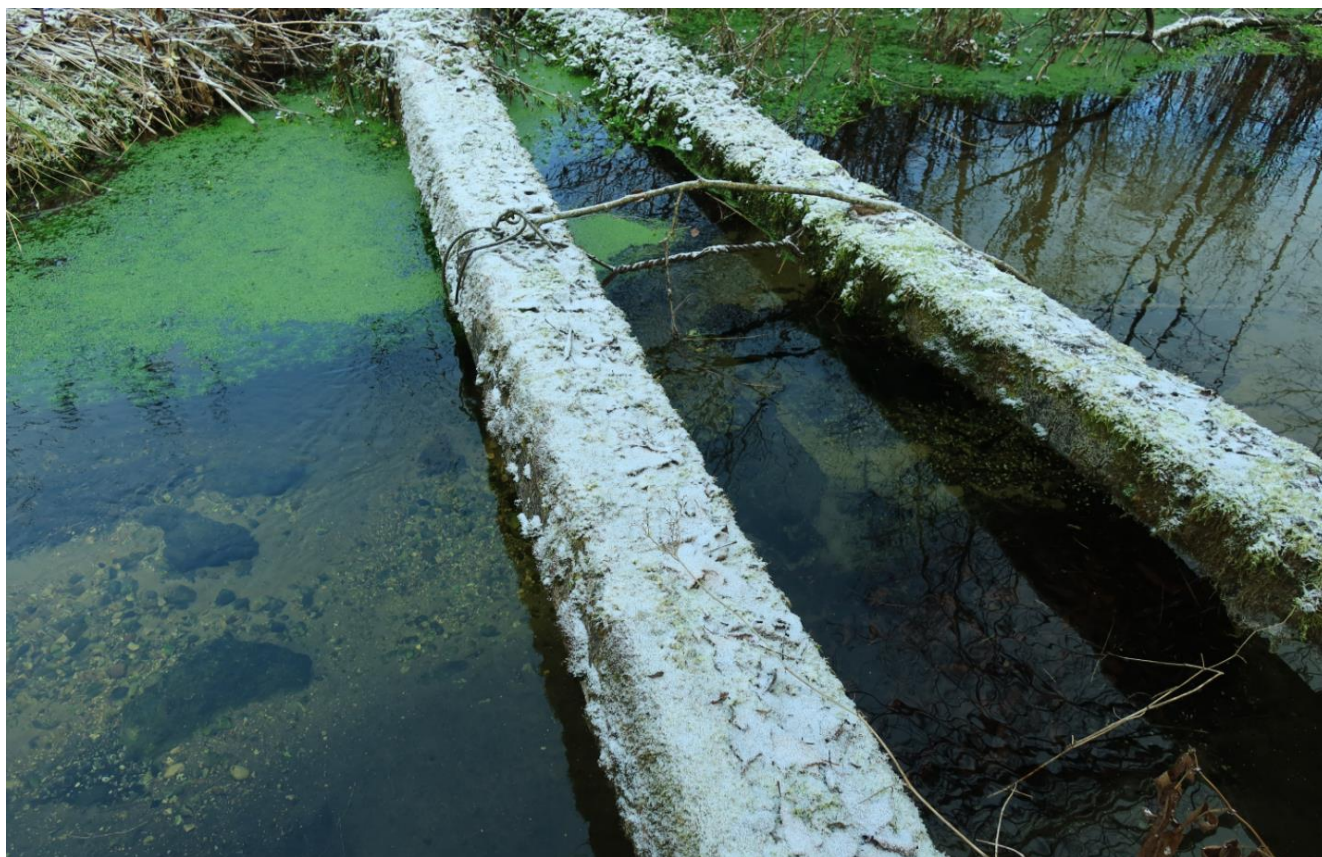
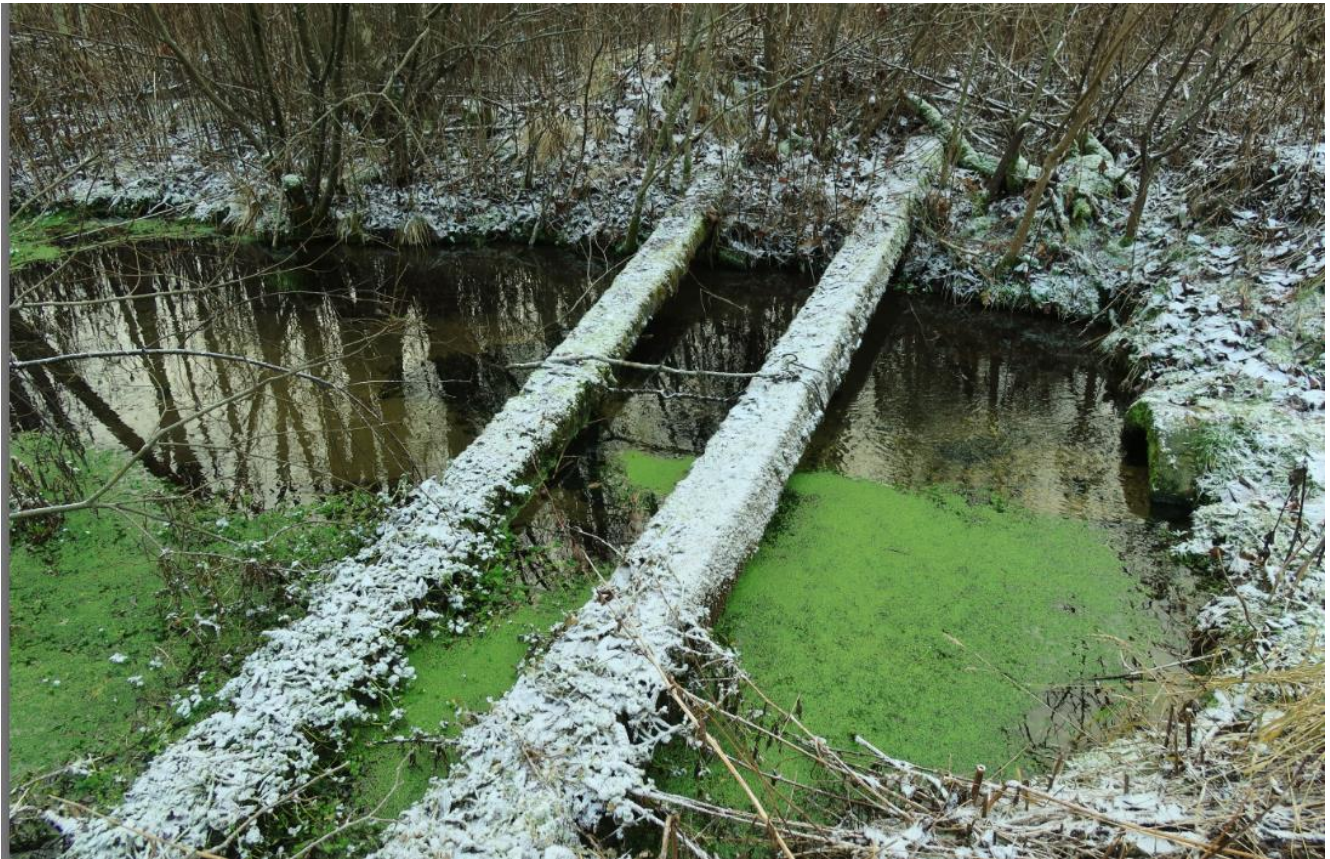
132. Punkti on ETAKis ja EELISes märgitud allikas VEE4709000. Siin on küll lohk kraavi põhjas, kus on kruus ja teokarbid, aga grifoone ega selget tõusvat veevoogu polnud. Kaks betoontala läheb sellest kohast üle. Võib-olla on kunagi olnud veevõtmise koht, aga vaatlusaegse veerohkuse juures ei julge kinnitada, et siin tegelikult allikas on. Ohtralt selget vett voolas lääne poolt läbi truubi:
