## Räpu jõe (VEE1132500) valgla vaatlus I

Vaatluse aeg 07.12.25 ja 14.12.25. Vaatleja Marko Vainu

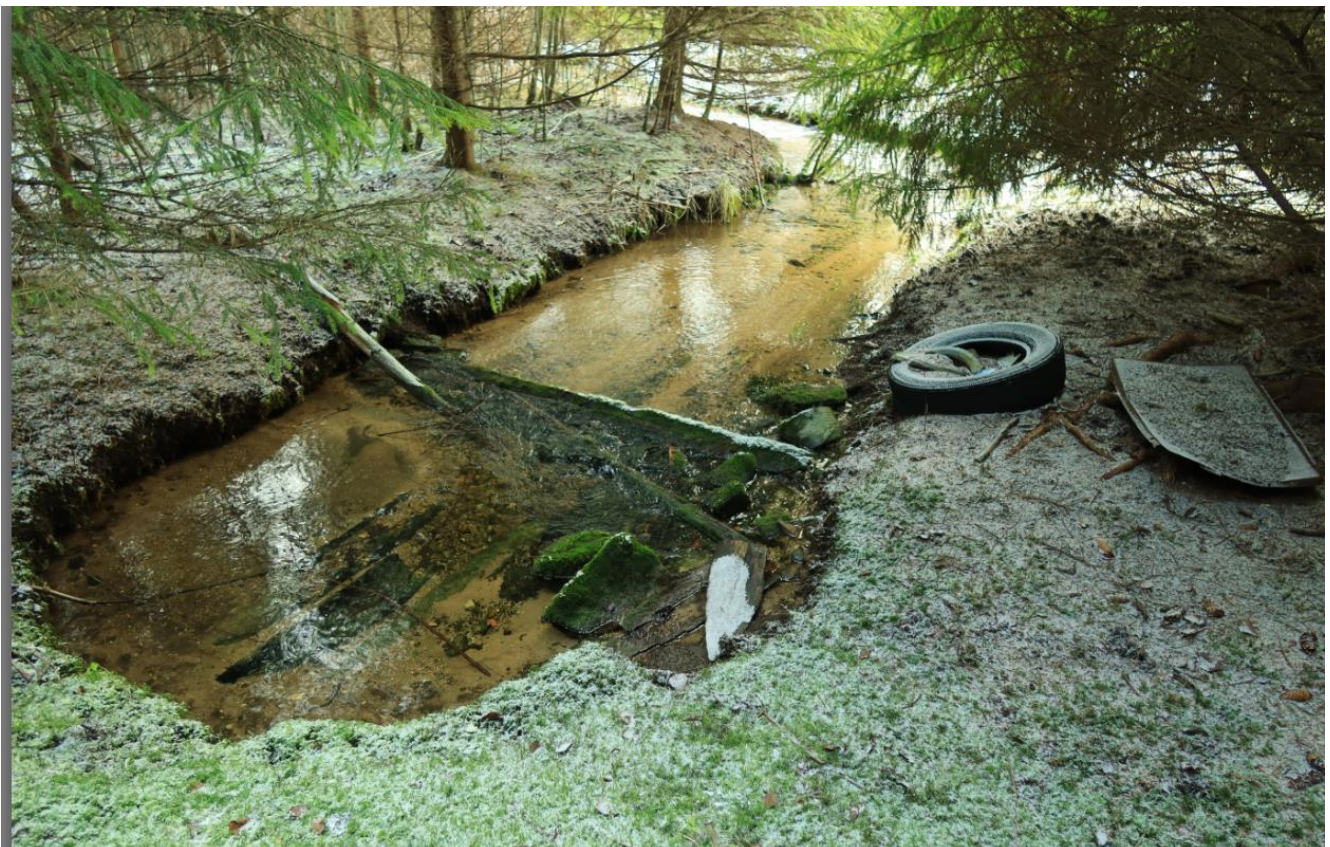
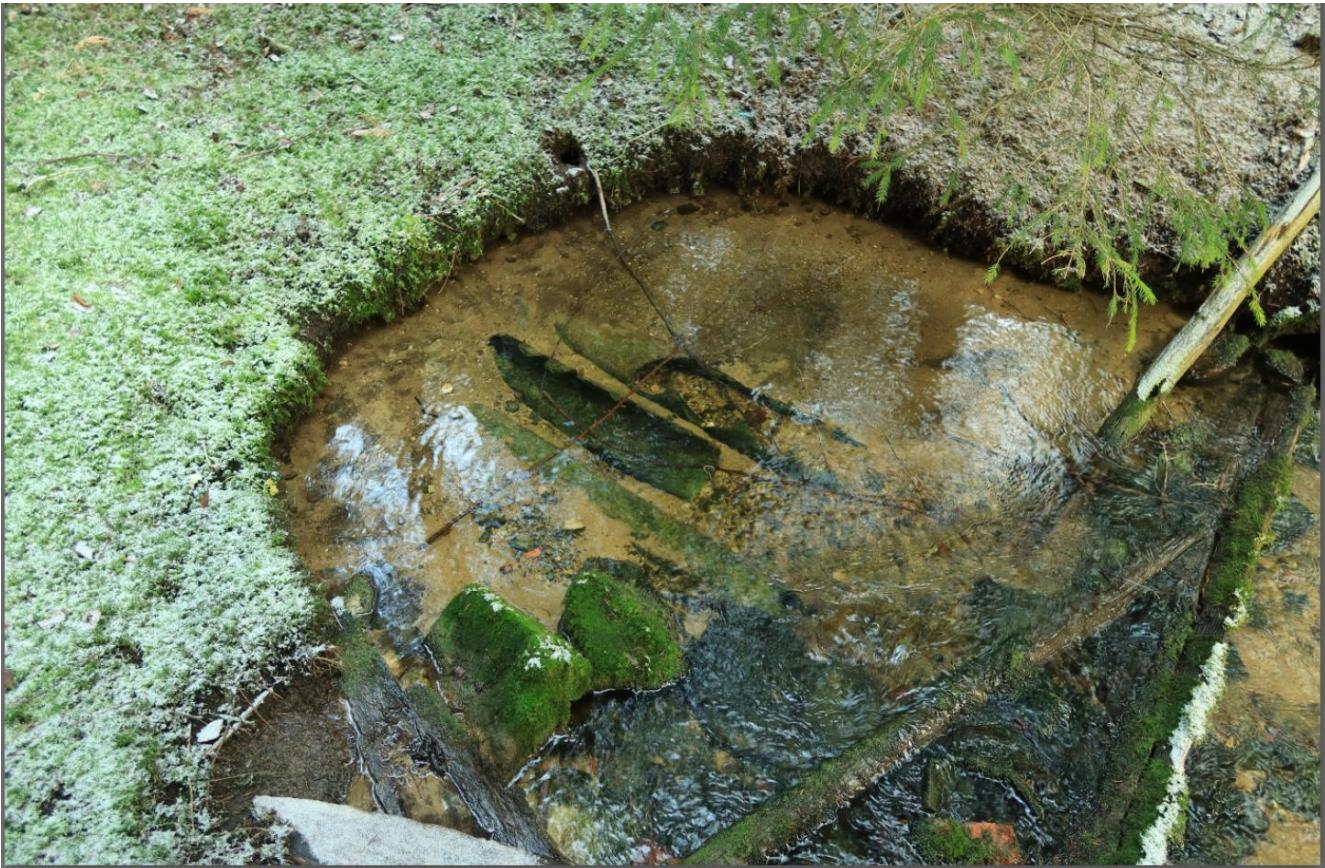
133. Kahemeetrise läbimõõduga madal lehter. Liiv ja kruus olid põhjas. Põhja poolt tulevad kolm toru. Nendest ja võib olla ka otse lehtri põhjast voolas välja üle kümne l/s vett. Ilmselt on tegemist kusagilt lääne poolt ümber juhitud allika või allikate veega. Algab oja, mis voolab kagu poole. Veesilmas olid mõned kivid ja lauad, ilmselt kunagi kasutati neid vee võtmiseks. Ümber veesilma on tihe kuusetukk. SEC oli  $681 \mu\text{S}/\text{cm}$ , temp  $7,6^\circ\text{C}$  ja pH 7,7:

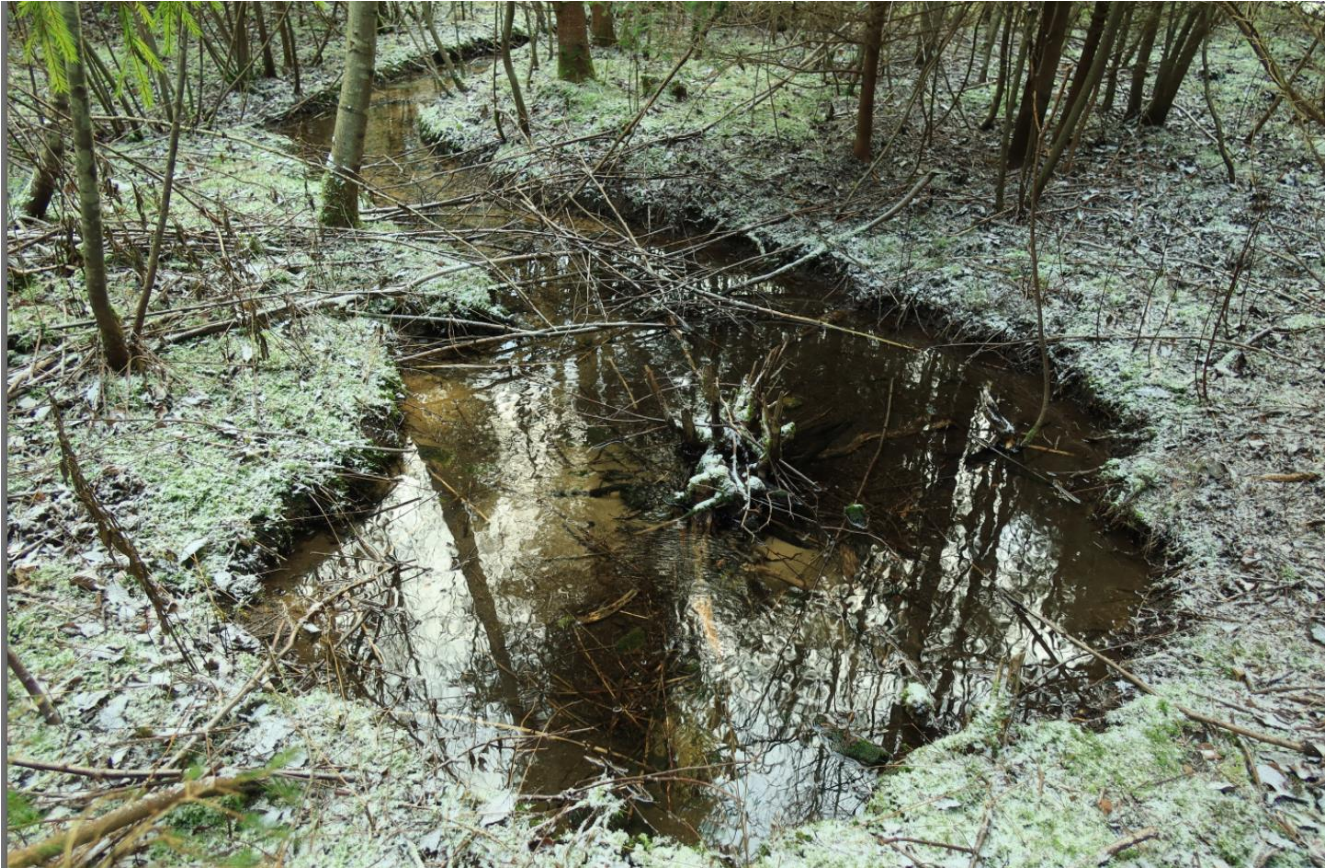
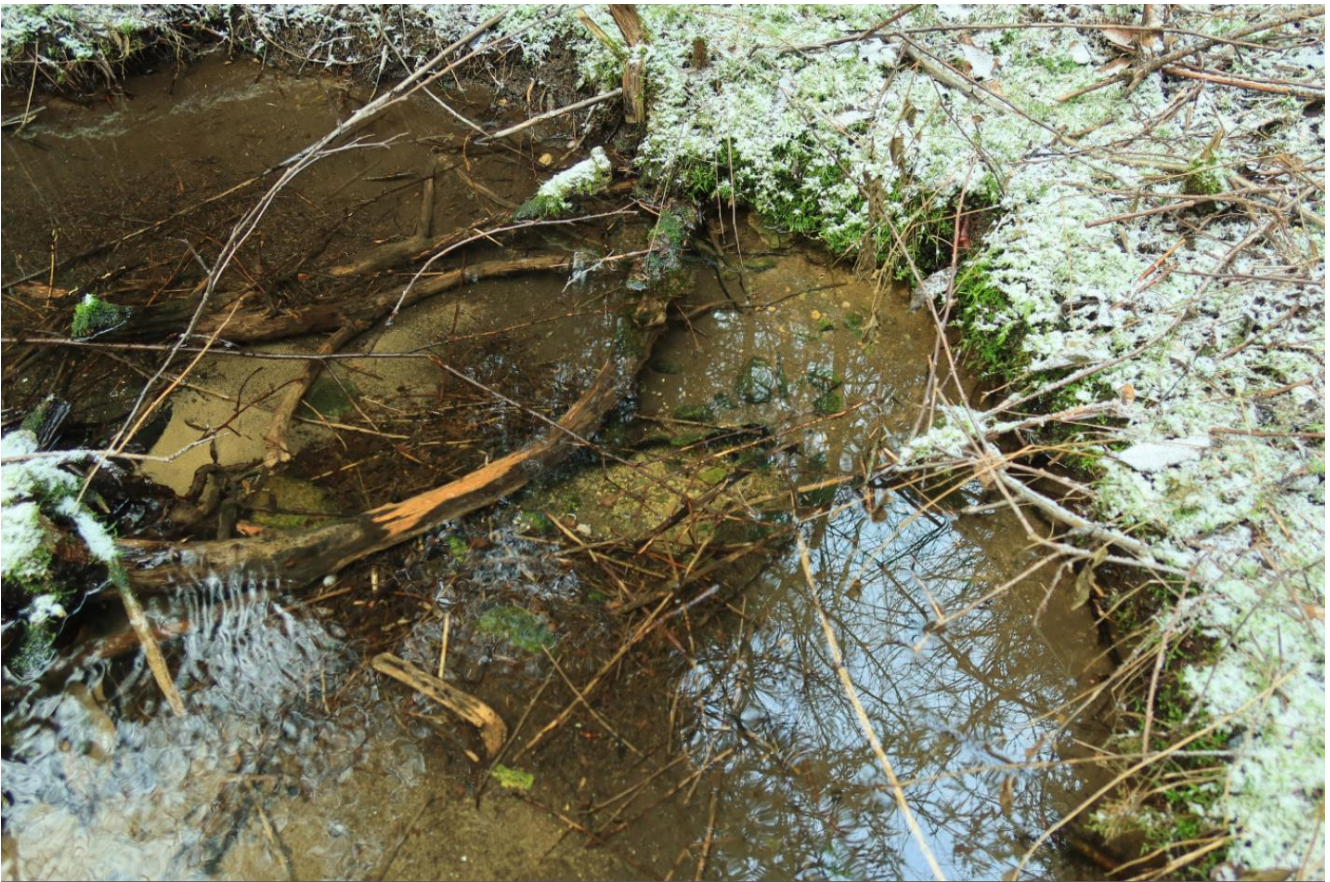
134. Pooleteisemeetrise läbimõõduga ümar veesilm. Põhjas oli liiv ja detriit. Põhjaservas on toru, millest vesi välja voolas. Keskkel on kasvanud põõsas, aga see on ära lõigatud. Algab kruusapõhjaline ojake, mis suubub punktis 133 algavasse ojja. Vooluhulk oli mitu korda väiksem kui kõrval oleval veesilmal:

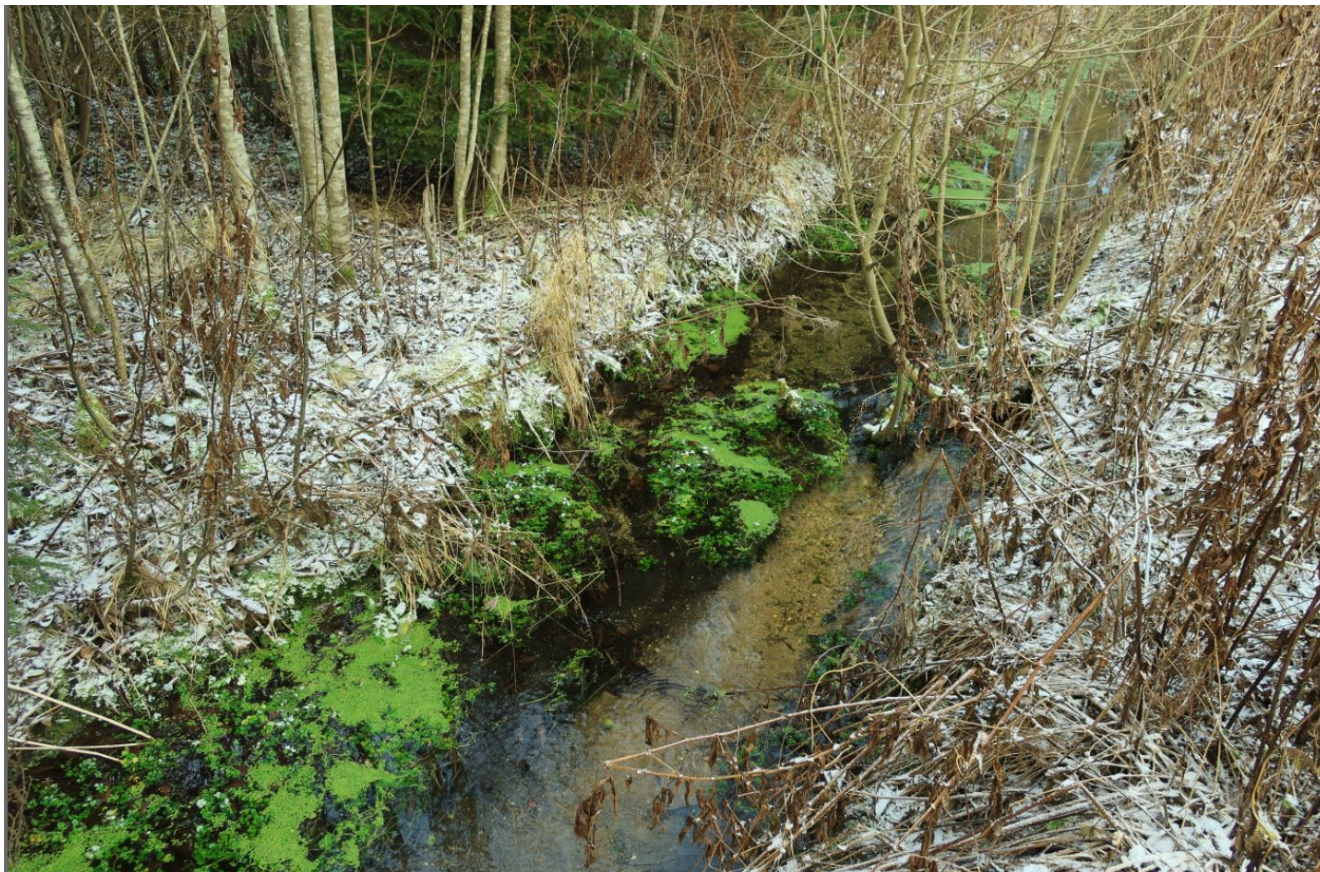
135. Kirde poolt voolas mööda kraavi samuti omajagu selget vett:

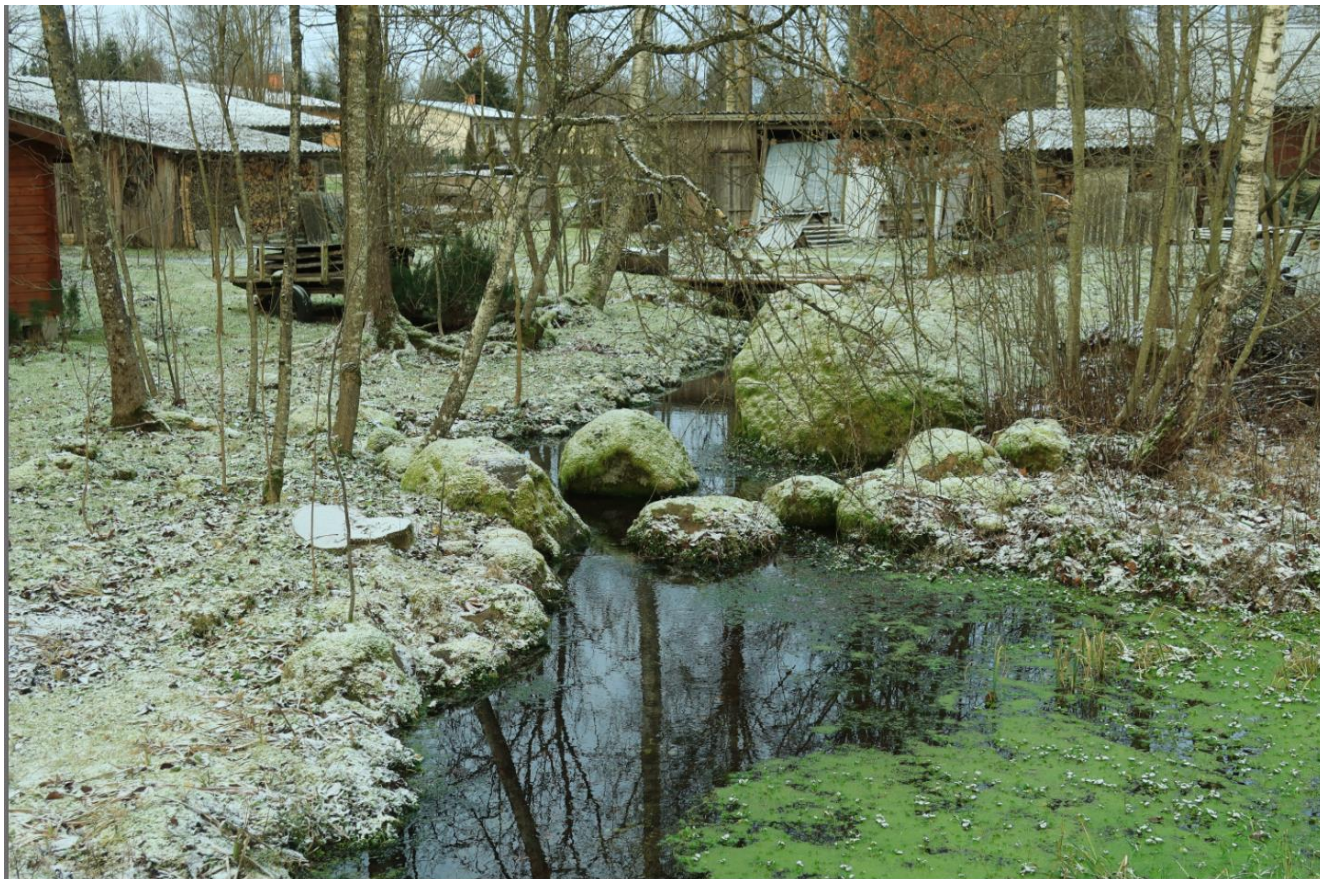
136. Eramu tarbehoovis allikas, mis on ilmselt ürglooduse raamatus kirjeldatud Koksvere Kooliallikas. Vahetult allika juurde ei saanud, sest inimesi hoovis polnud, kuid näha oli, kuidas kivide vahelt vesi voolas:

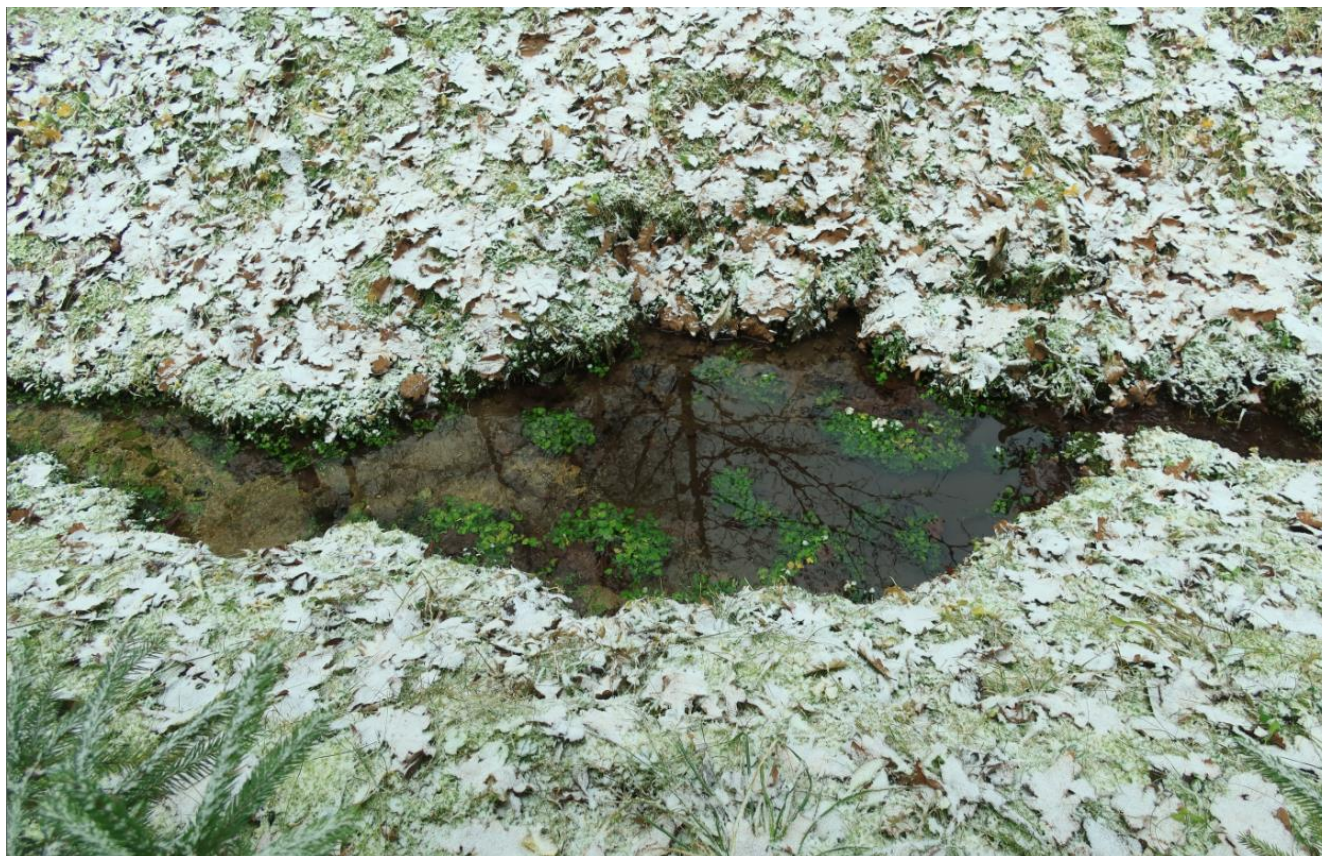
137. Tõusuallikas. Kraavis meetrise läbimõõduga veesilm. Jürililled kasvasid sees. Vesi tõusis veesilma põhjast väikestest gifoonidest üles. Veesilma põhjas olid lehed ja detriit. Allikast algas selgeveeline nire. Ülesvoolu oli kraavi põhjas vaid õhuke kiht seisvat vett:

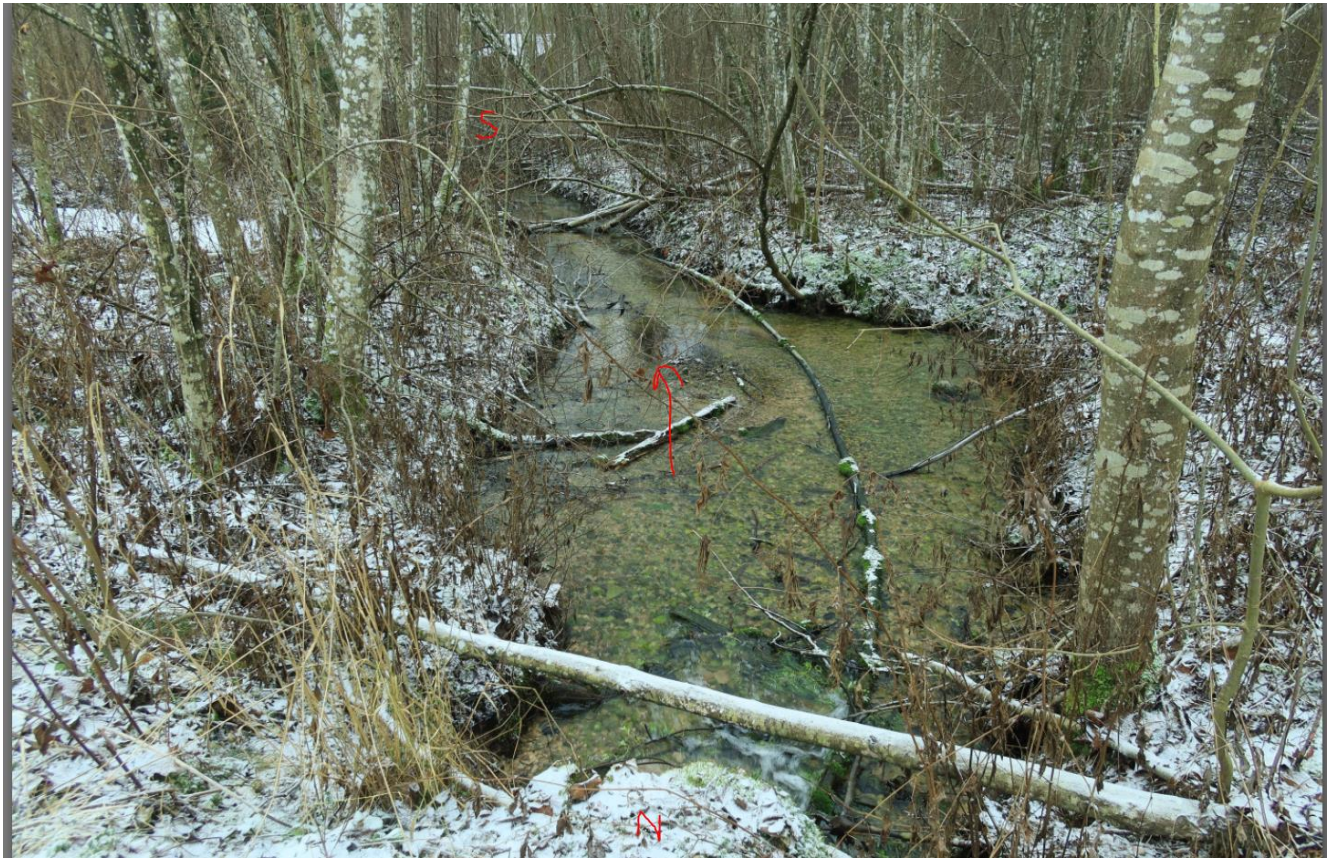
140. Allikatest tulev vesi pööras tee alt truubist lõuna poole ja ida poole ei voolanud:

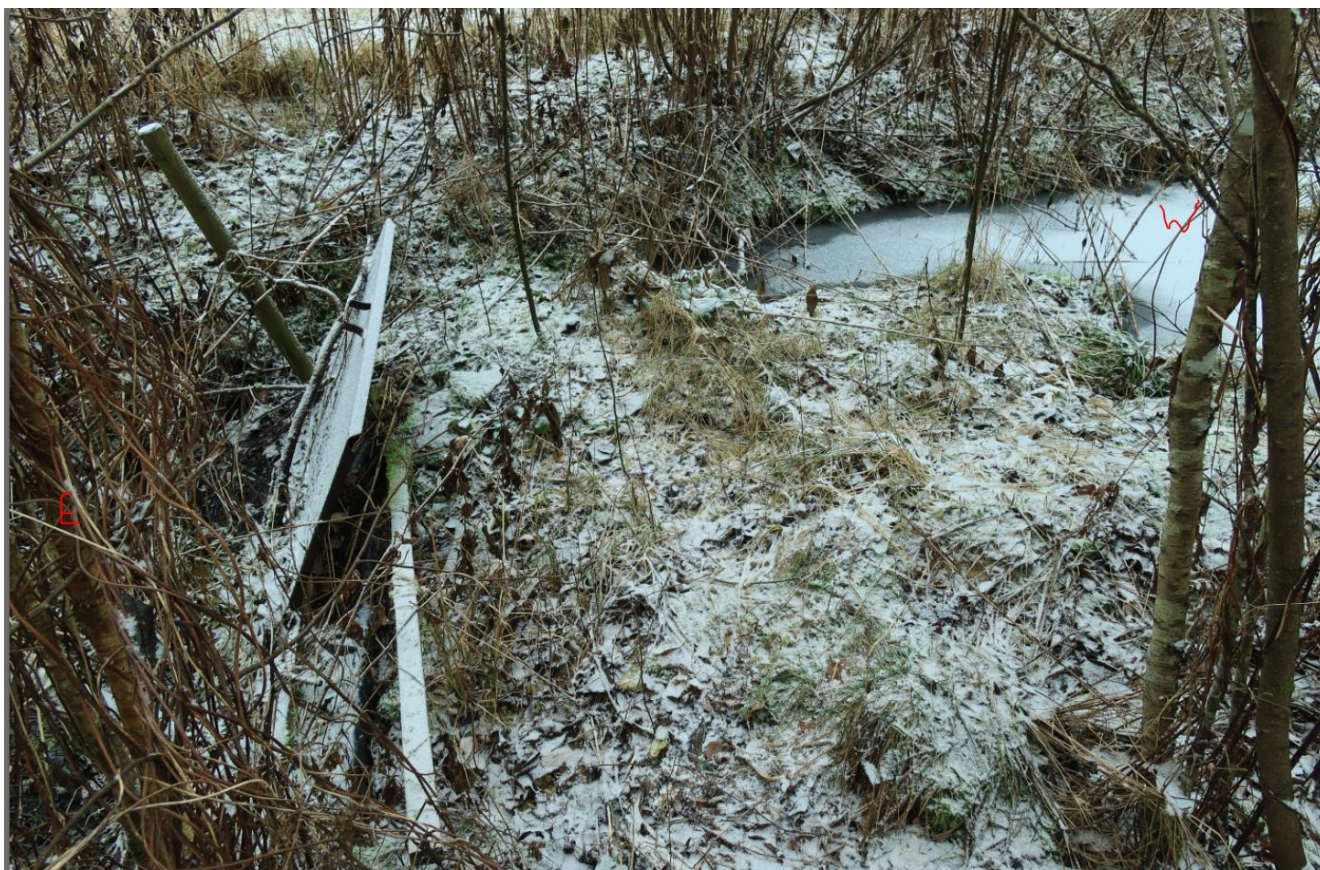
141. Iseenesest jätkub kraav ka ida poole, aga siin oli jää peal ja taimed sees.
142. Kraavil on inimtekkeline, käepärastest vahenditest tehtud katkestus, mille eesmärk on ilmselt suunata kogu allikavesi punkti 140. Katkestusest vesi läbi ei voolanud, kuigi sellest ida pool oli kraavi põhjas ka seisev vesi:

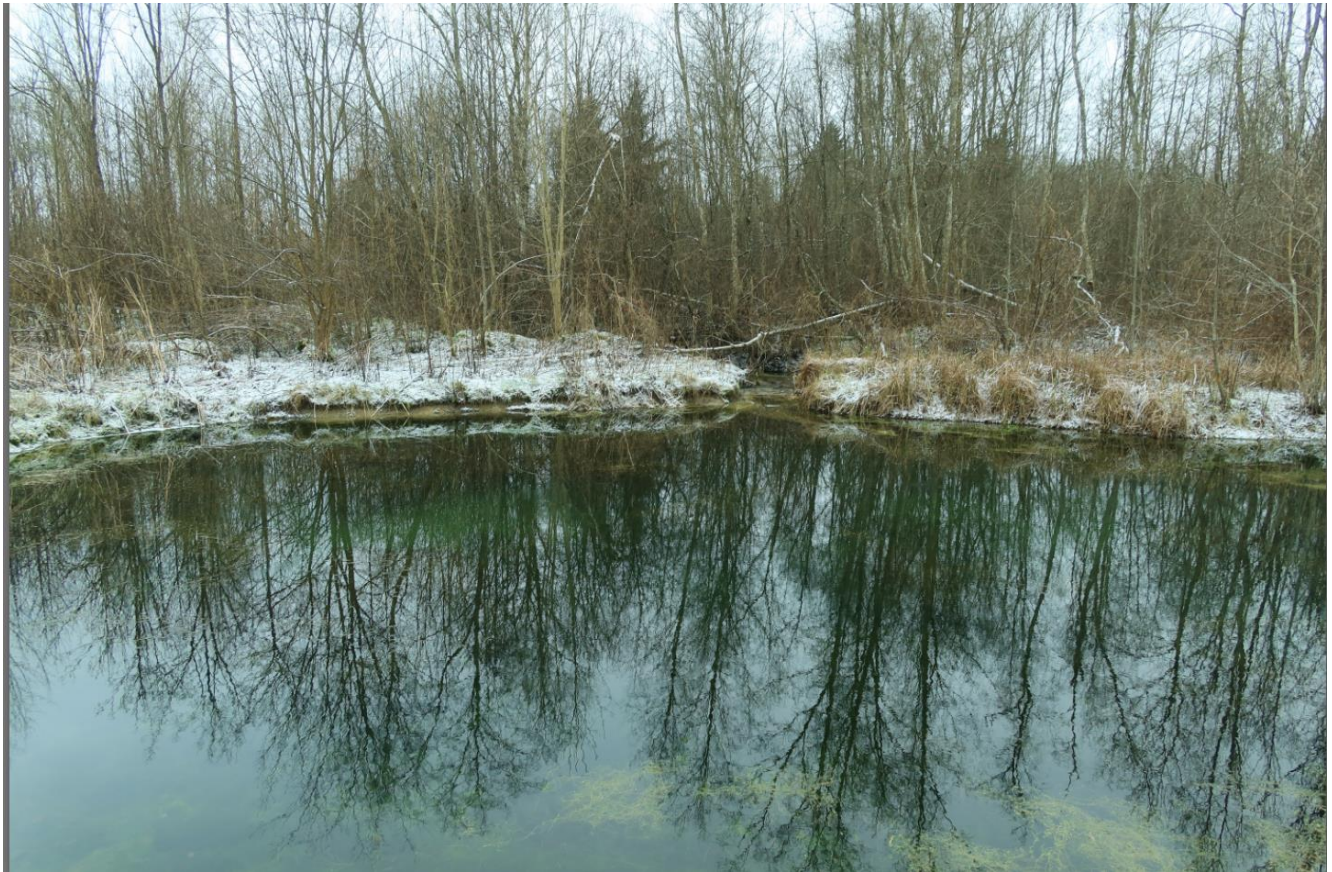
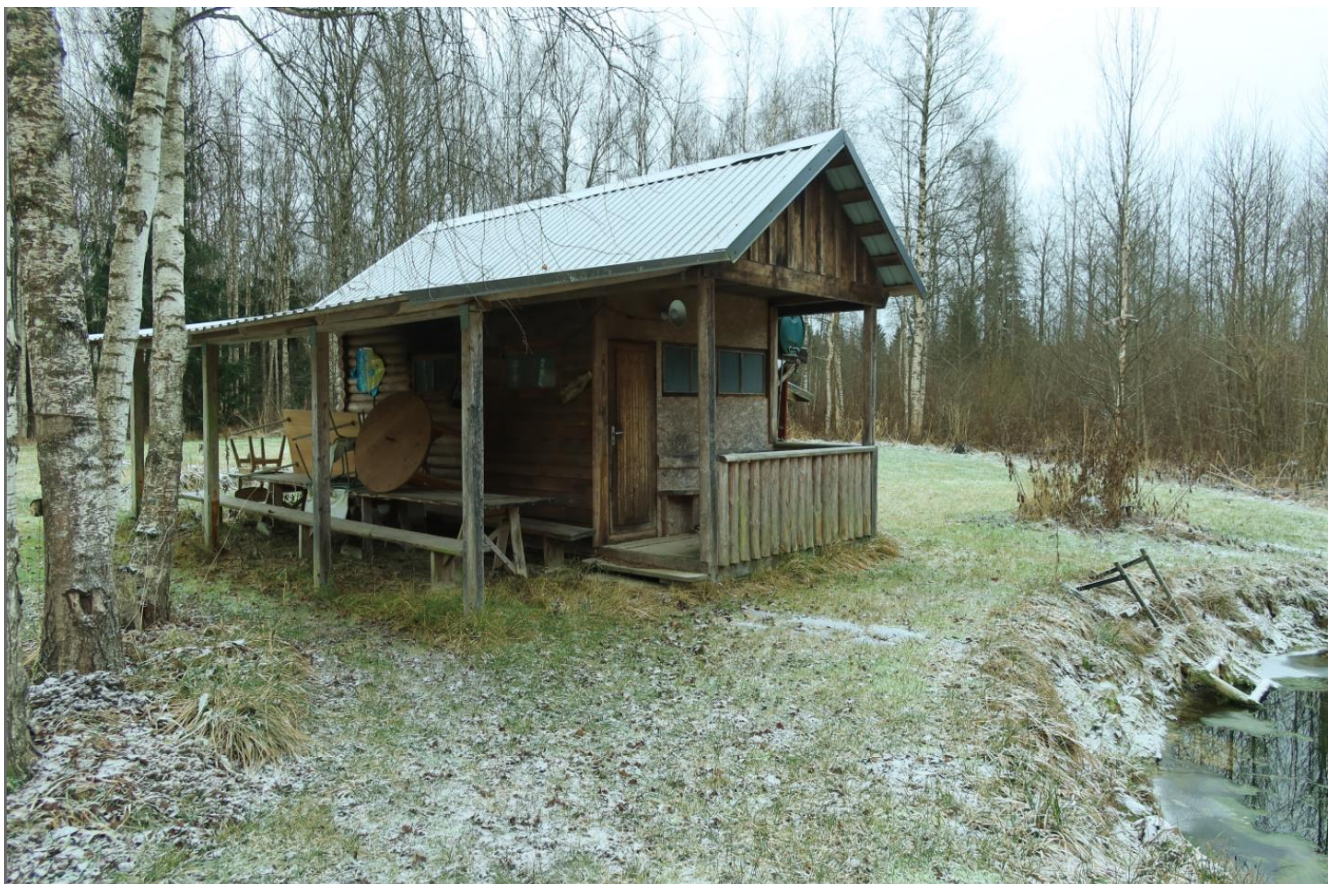
144. Allikavesi voolas läbi tiigi (**ETAKis puudu**). Tiigi kaldal on saun:

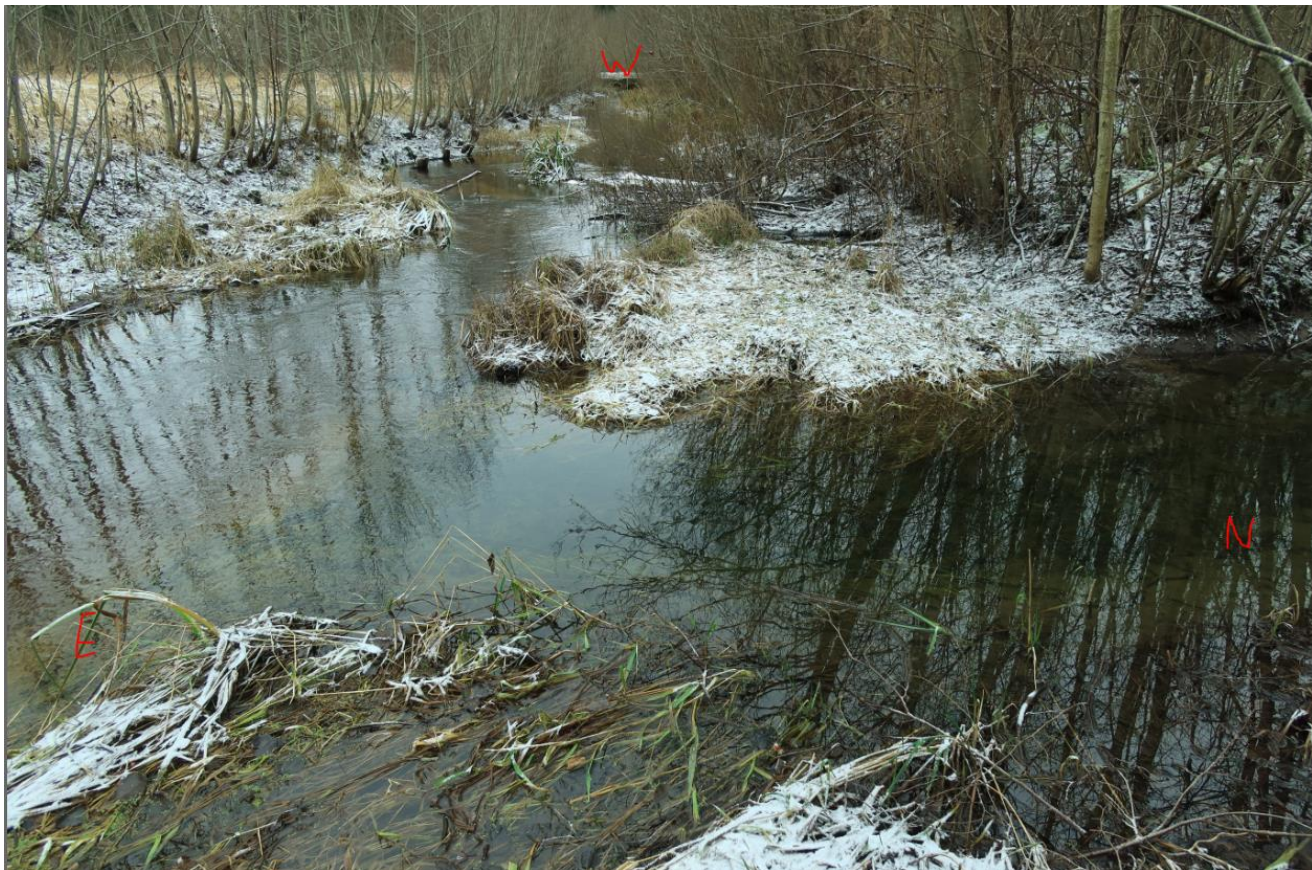
146. Allikaoja suubumiskoht jõkke. Jões oli vett väga palju:
