**MTÜ Ahjajõe**

**Kiidjärve vesiveski paisu kalapääs**

**Projekti SFOS kood 2.1.1001.13-0065**

**Ihtüoloogiline ekspertarvamus**

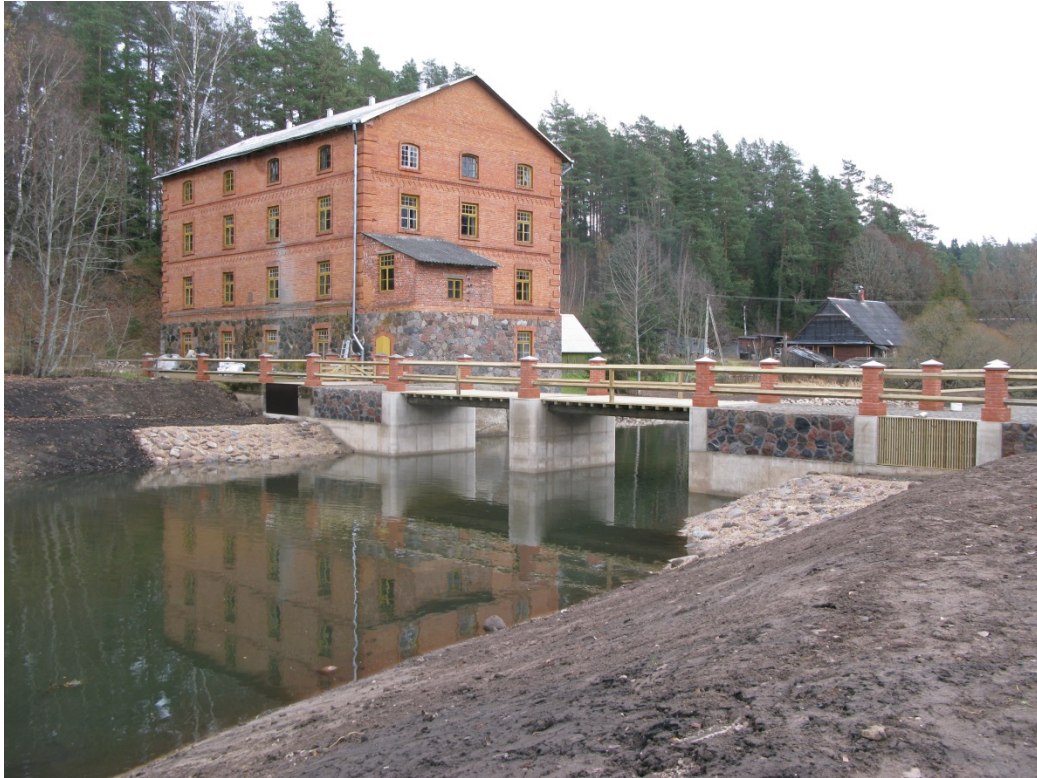
Ehitustööde üldine kvaliteet on hea ning tööde teostamisel on järgitud projektlahendust. Rajatud sild on probleemideta läbitav kõikidele Ahja jões elutsevatele kalaliikidele.

Foto 1. Vaade Kiidjärve veski sillale, paisutust ei esine ning kalade liikumine on avatud (M. Kesler 02.11.2015).

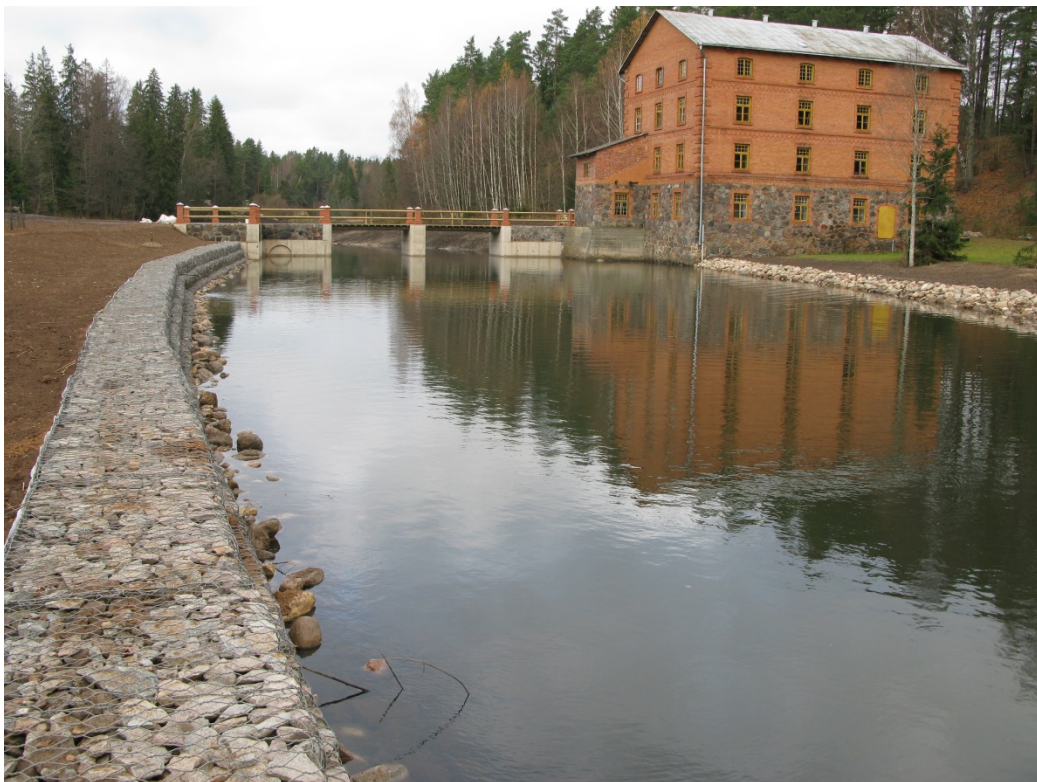
Hüdraulilised tingimused sillaks kujundatud Kiidjärve paisu ümbruses on Ahja jõe kalastiku elutingimuste suhtes sobivad ning kaladel on tagatud vaba mõlemasuunaline liikumine. Paisjärve asemel taastus potamaalne jõelõik. Lahendus loob eeldused Ahja jõe keskjooksu ökoloogilise seisundi paranemisele. Kalastiku elukvaliteediline väärtus tõuseks piirkonnas veelgi, kui likvideeritaks ka Saesaare pais.

Foto 2. Saesaare paisu likvideerimisel kujuneks ka siia piirkonda kärestikuline jõelõik (M. Kesler 02.11.2015).

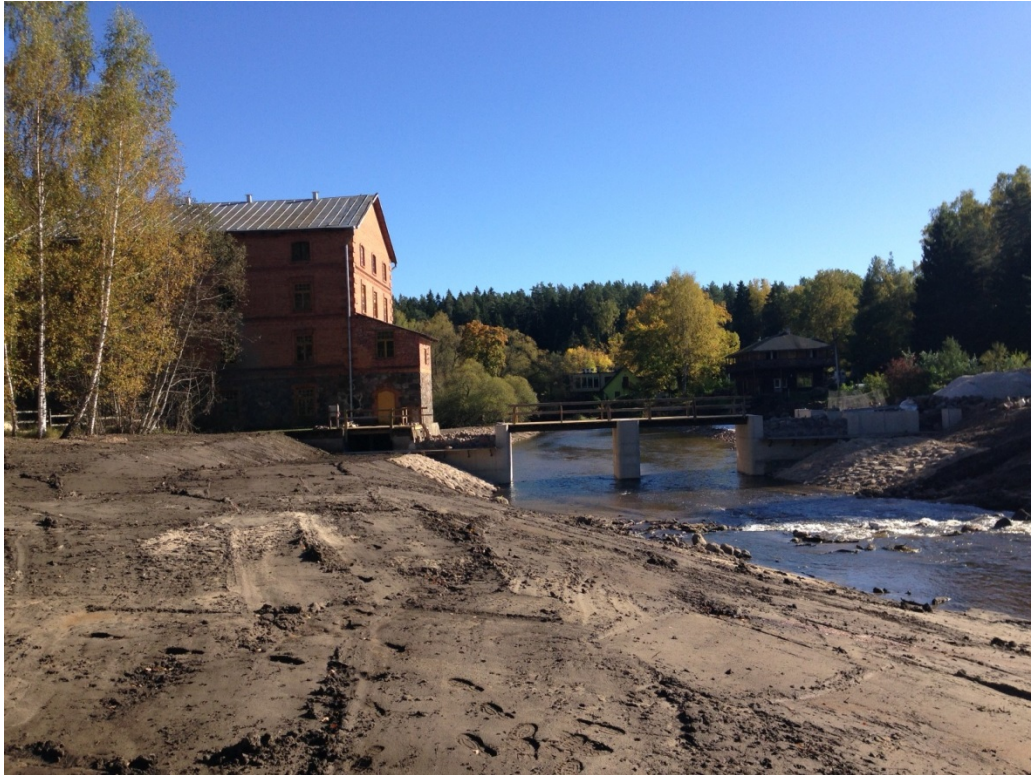
Foto 3. Tööde teostamise ajal oli alandatud ka Saesaare paisu veetaset ning siis oli näha ka piirkonna algsed käreistikud (M. Kesler 03.10.2015).

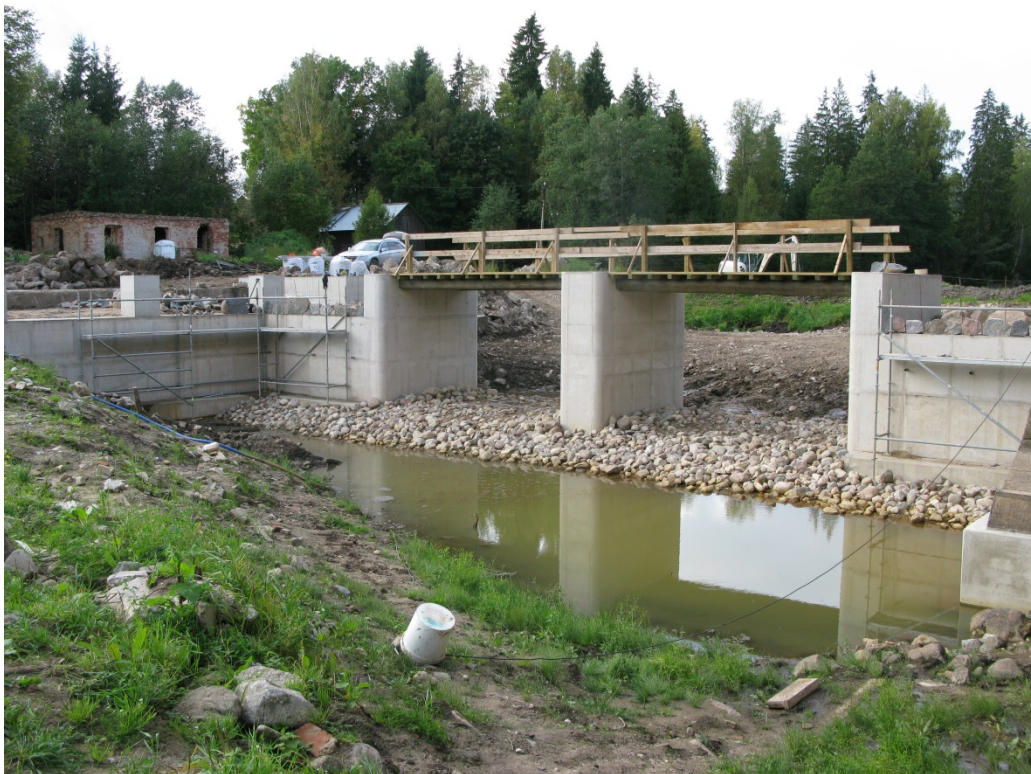
Foto 4. Esiplaanil on vaadeldav maakividega palistatud silla alune jõepõhi (M. Kesler 20.09.2015).
