## Maarikoja (VEE1082000) kesk- ja ülemjooksu vaatlus

Vaatluse aeg 18.05.25. Vaatleja Marko Vainu

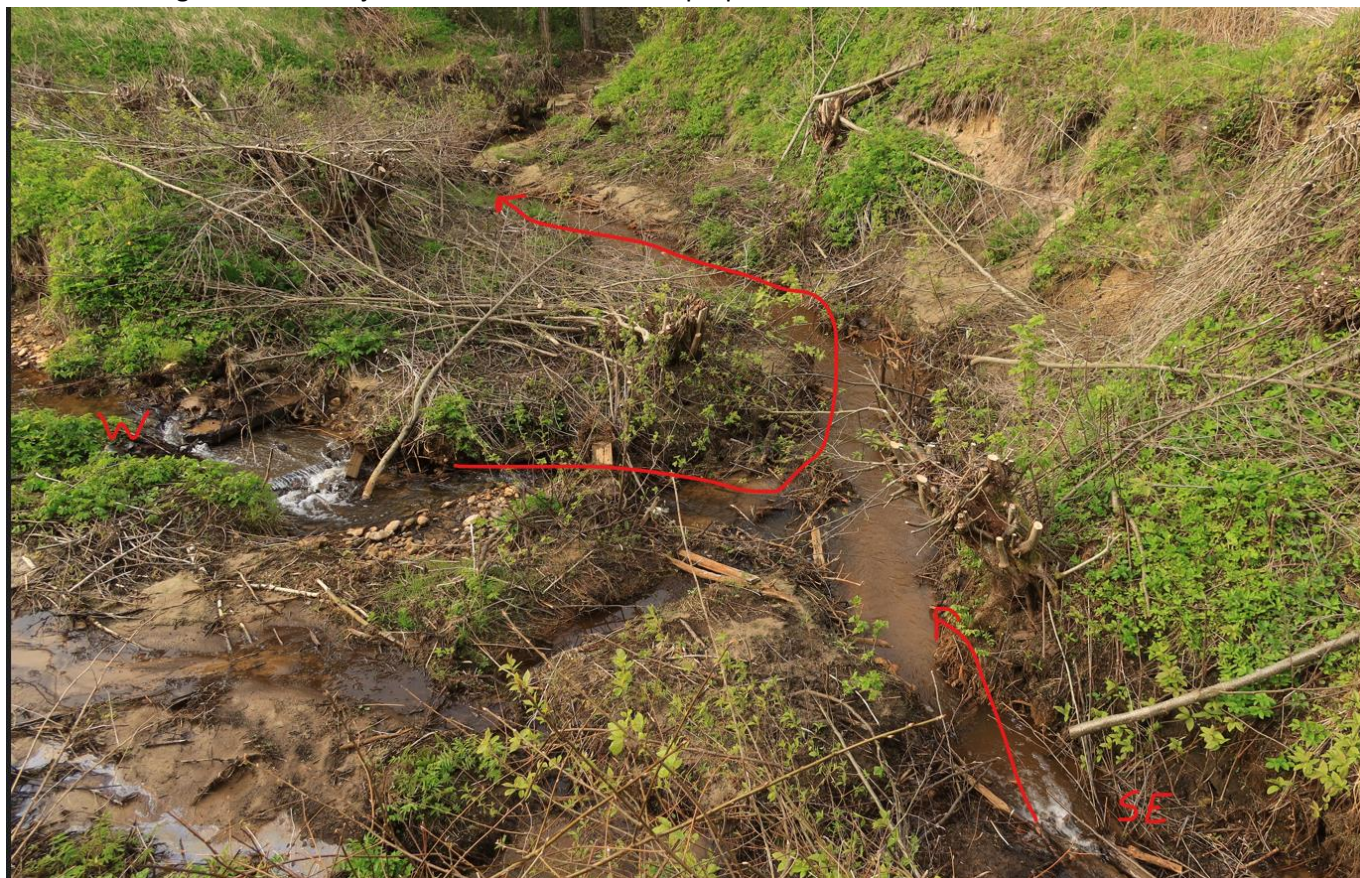
3. Rohkem vett tuli läänest, aga kagust voolas ka omajagu. Seal takistas voolu meetrikõrgune koprapais, aga see lasi alt läbi. Kagust suubuval ojal oli ülesvoolu veel üks koprapais:

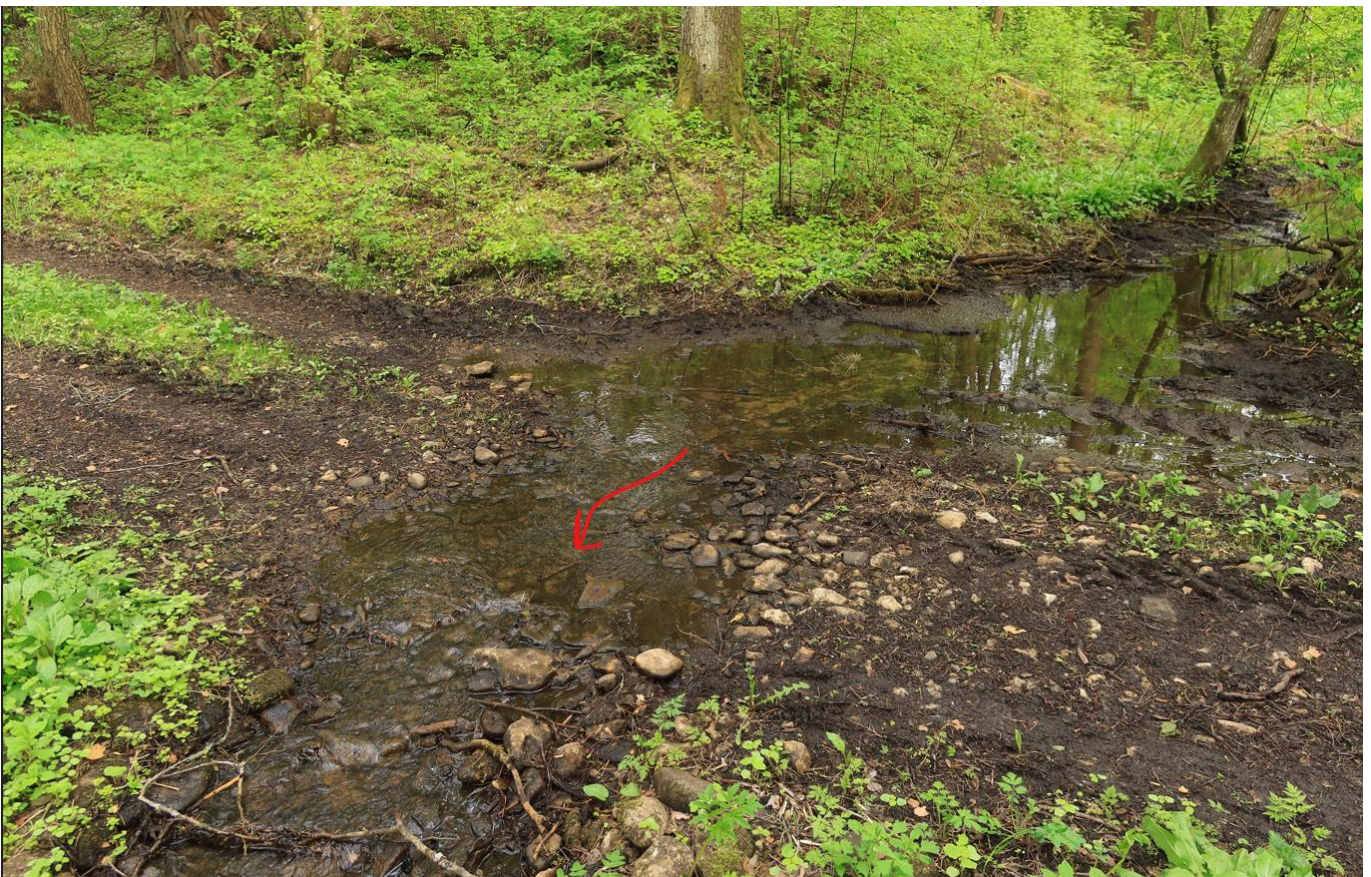
6. Ida poolt kraavist vesi voolas, aga seda oli alla liitri sekundis:

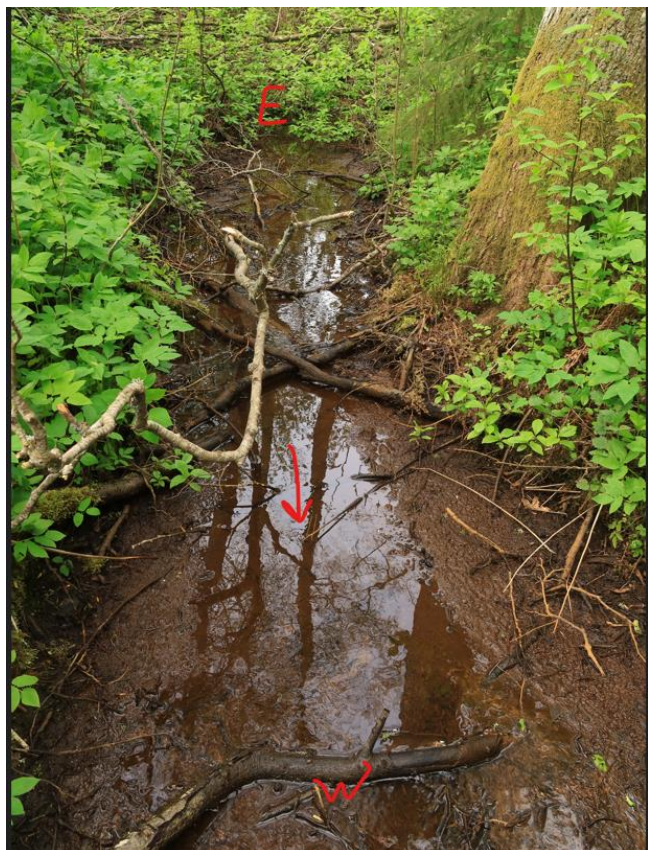
7. Mõõda ojasängi voolas ka vett, aga vähem kui tuli punktist 6:

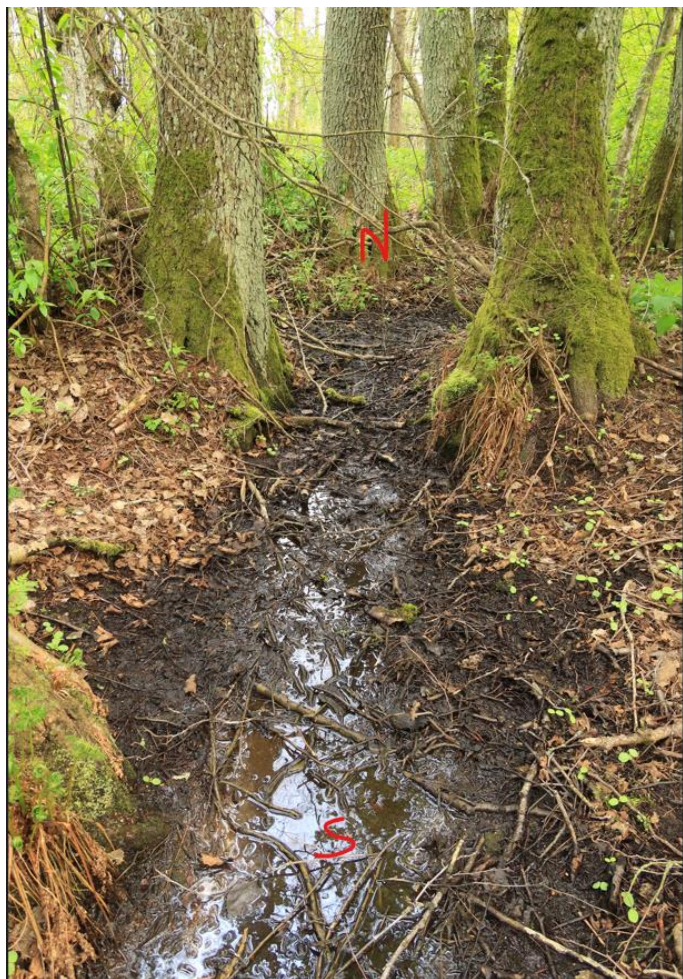
11. Vett polnud üldse, oli vaid niiske pinnasega soon:
