## Käpämäe landi VEE2144240 vaatlus

Vaatleja Marko Vainu, vaatluse aeg 19.07.23

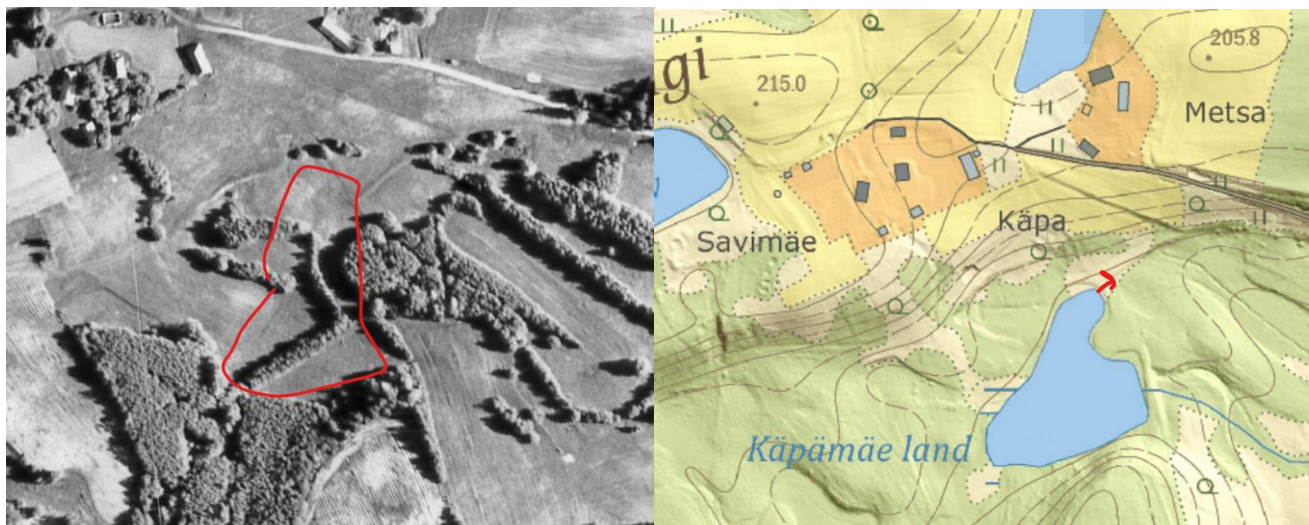
Tüüp EELISes: looduslik järv. Järve pole 1975. aasta ortofotol:

Järeldus: Kuna järve hoiab üleval pinnasevall ning ülevool on läbi sirge toru, siis oleks sobiv muuta tüüp **tehisjärveks**.

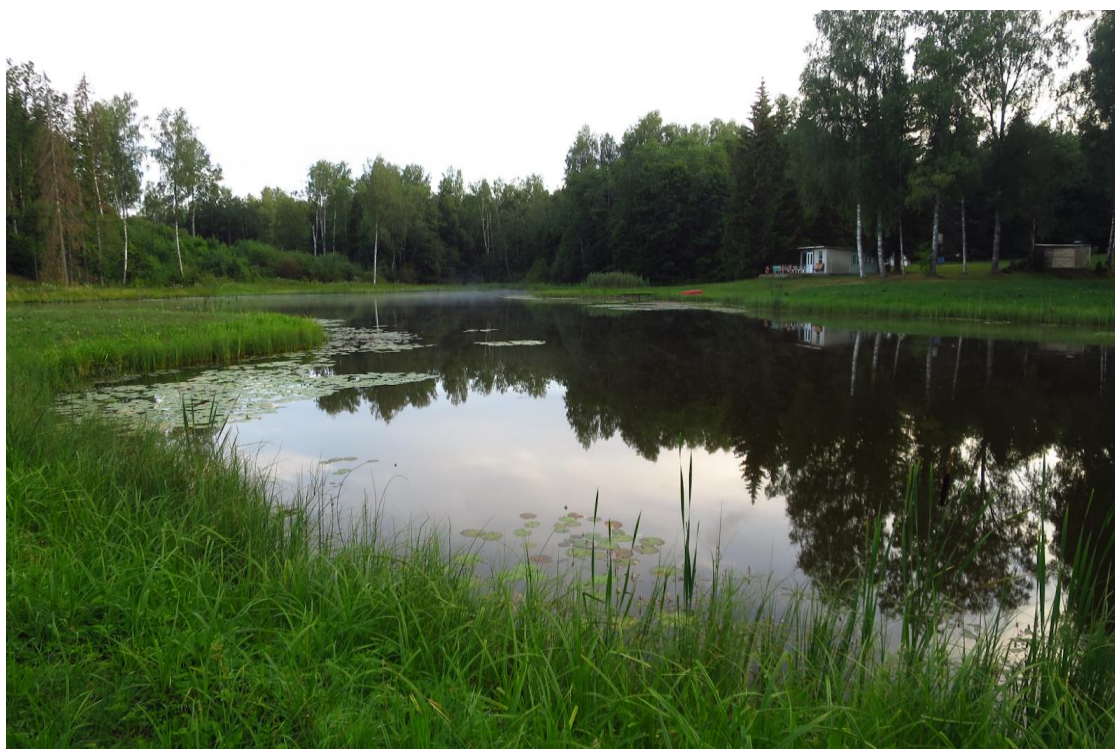
Järv on olemas ja korralik:

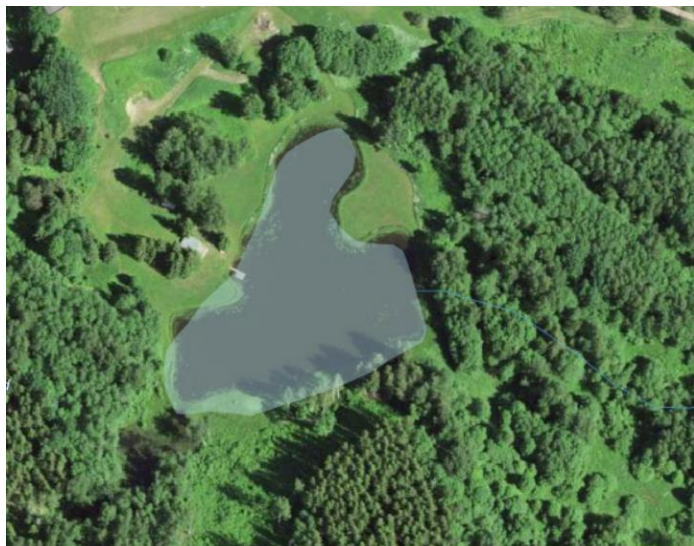
**Järve ruumikuju ei vasta ETAKis päris täpselt tegelikkusele:**

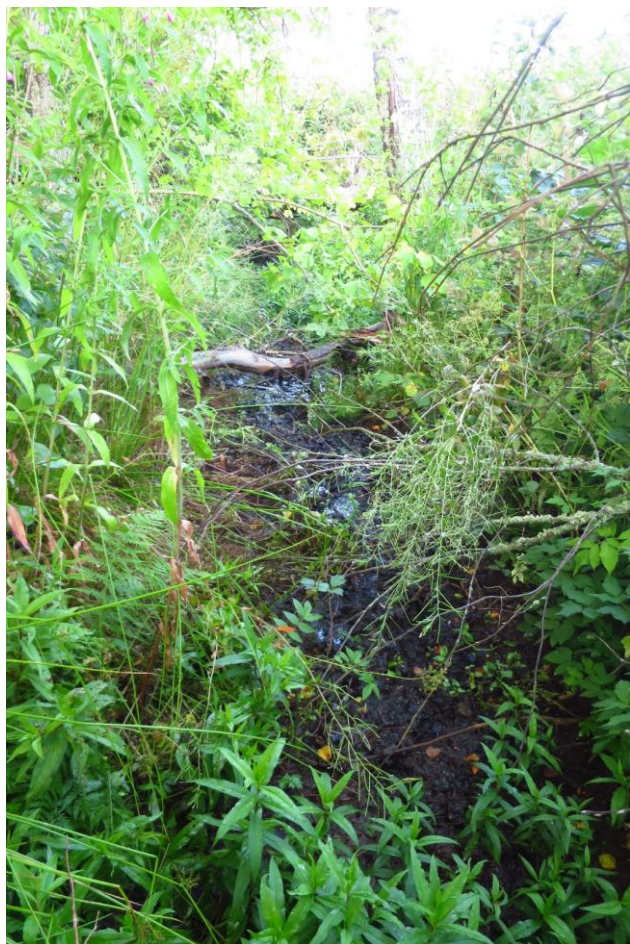
Väljavoolu võiks eeldada idakaldalt, kus asub järve üleval hoidev pinnasevall, mille tagant algab sügav voolunõva ja kuhu on väljavool märgitud põhikaardil. Tegelikuses algab seal valli taga küll ookrine ja mudane soon, aga otseühendust järvega pole. Kuna soone põhi on järve veetasemest mitu meetrit madalamal, siis tõenäoliselt imbub veidi vett läbi valli. Nõlva peale on kuhjatud oksad ja järve pool mingit märki toruotsast pole:

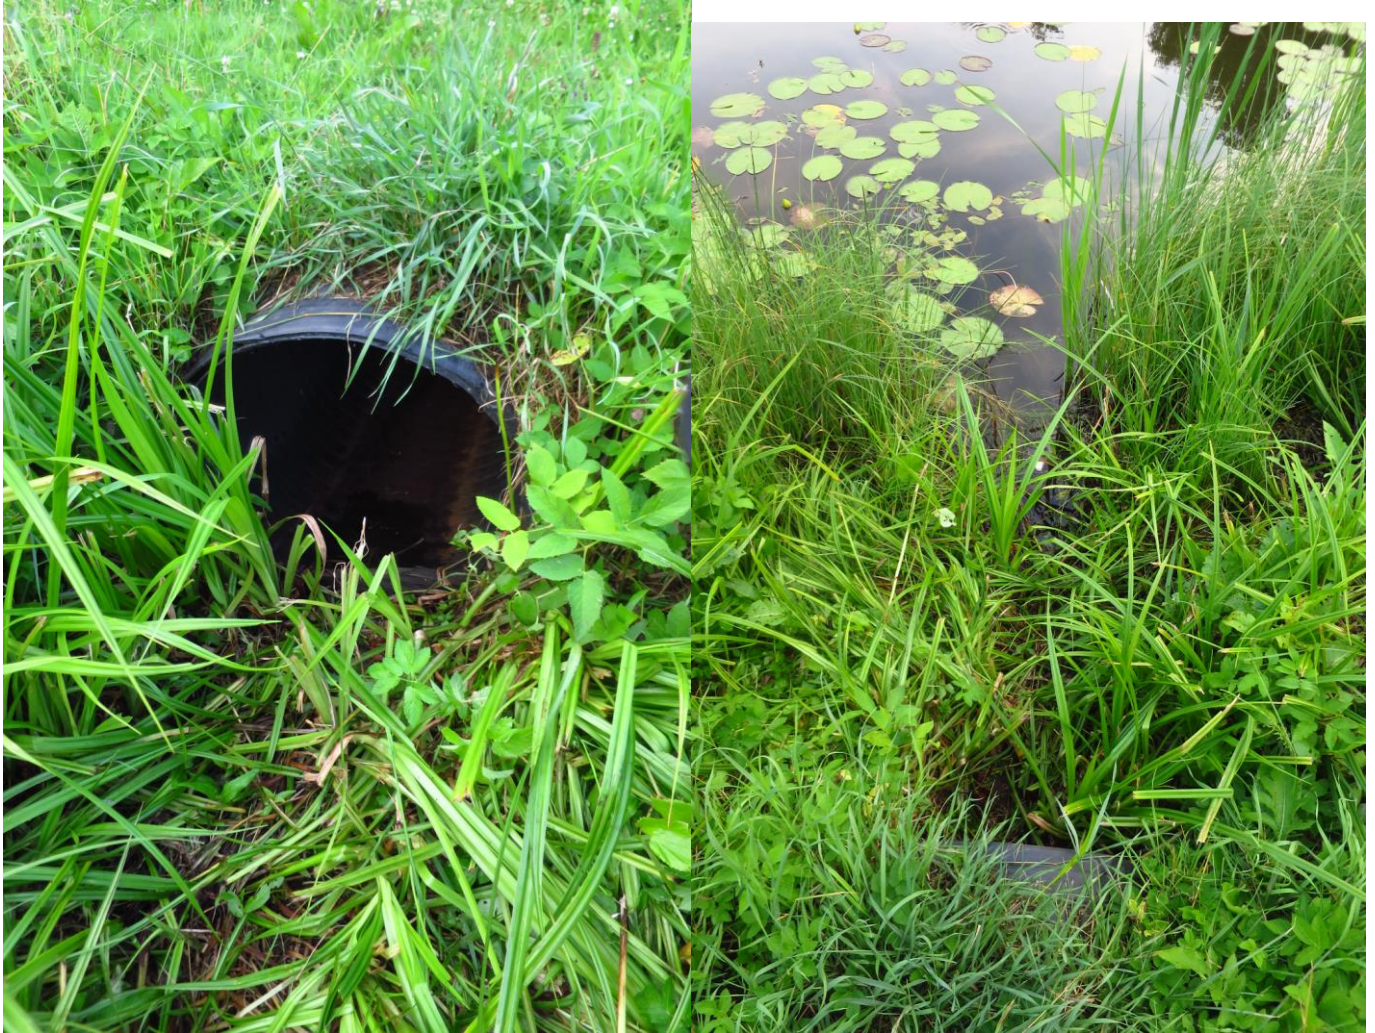
Tegelik väljavoolukoht on loodesopis. Seal on järve veepiiri lähedal sirge plasttoru, millele oli üks laud ette pandud. Vaatluse ajal ei ulatunud vesi toruni, mistõttu järvest väljavool puudus. **Väljavoolukoht tuleks ETAKis parandada.**
