## Põlgastõ lumbi (VEE2046040) vaatlus

Vaatluse aeg 14.08.24. Vaatleja Marko Vainu

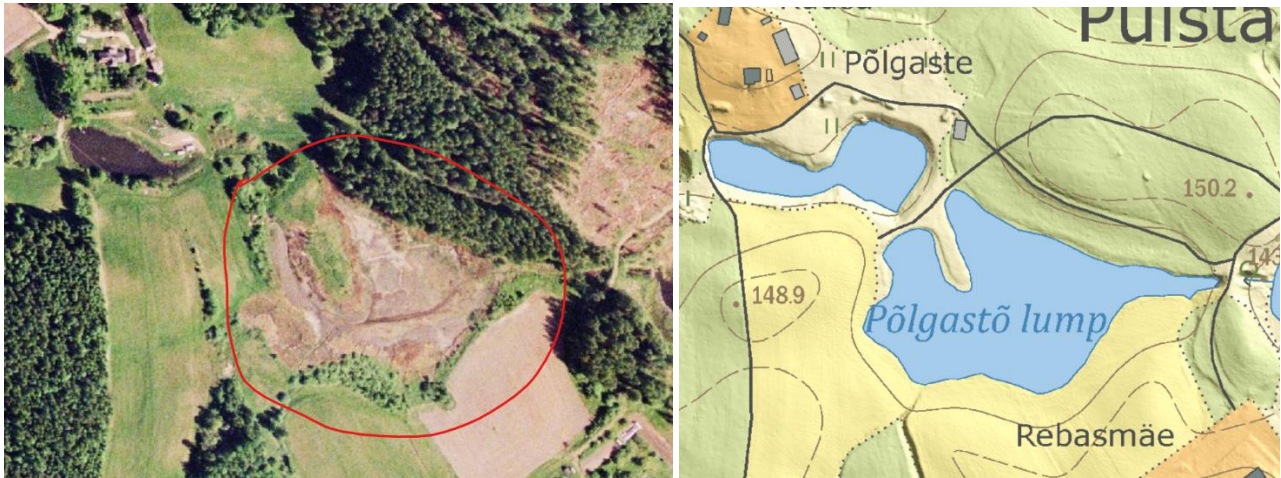
Järve pole 2002. aasta ortofotol:

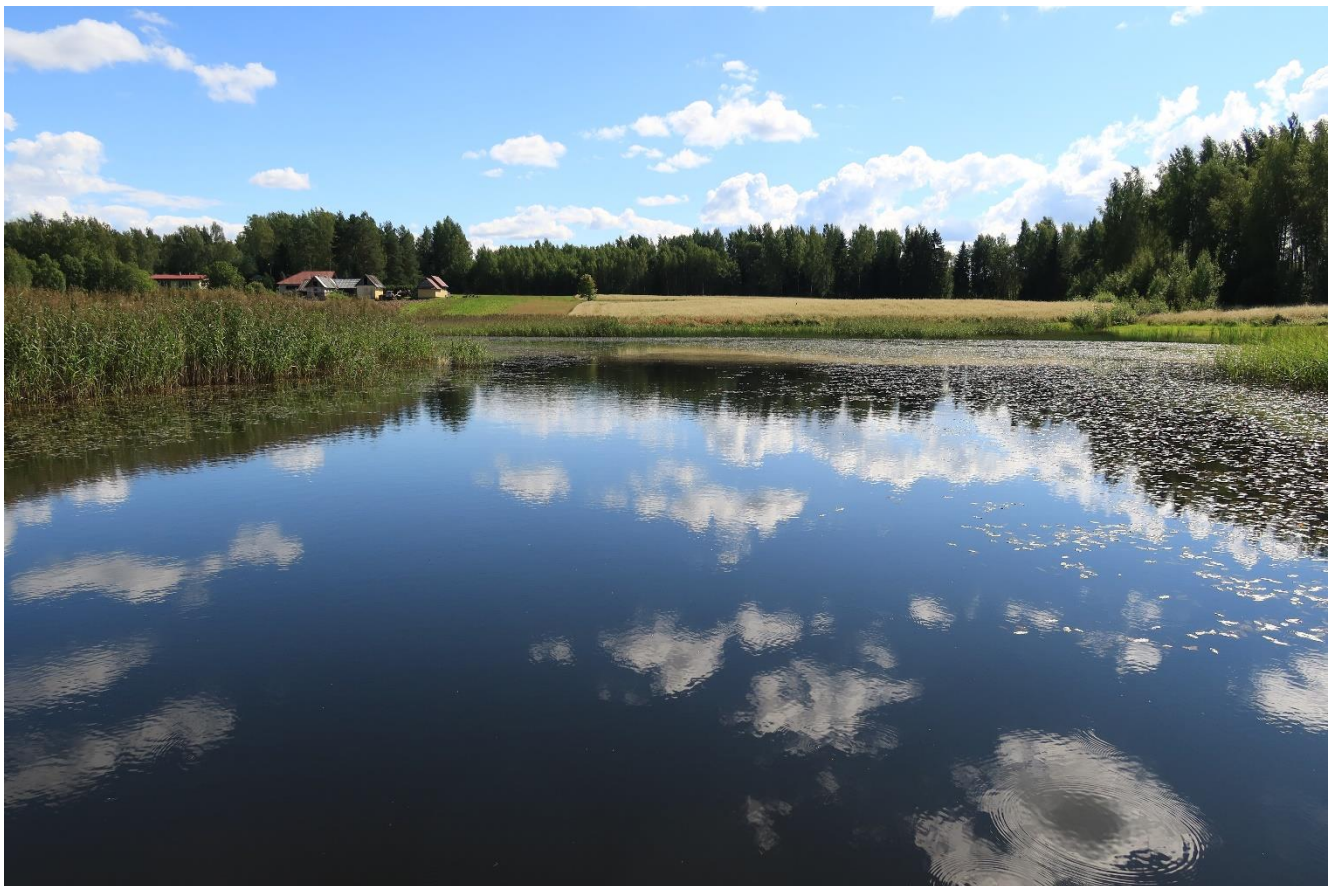
Järv on korralik:

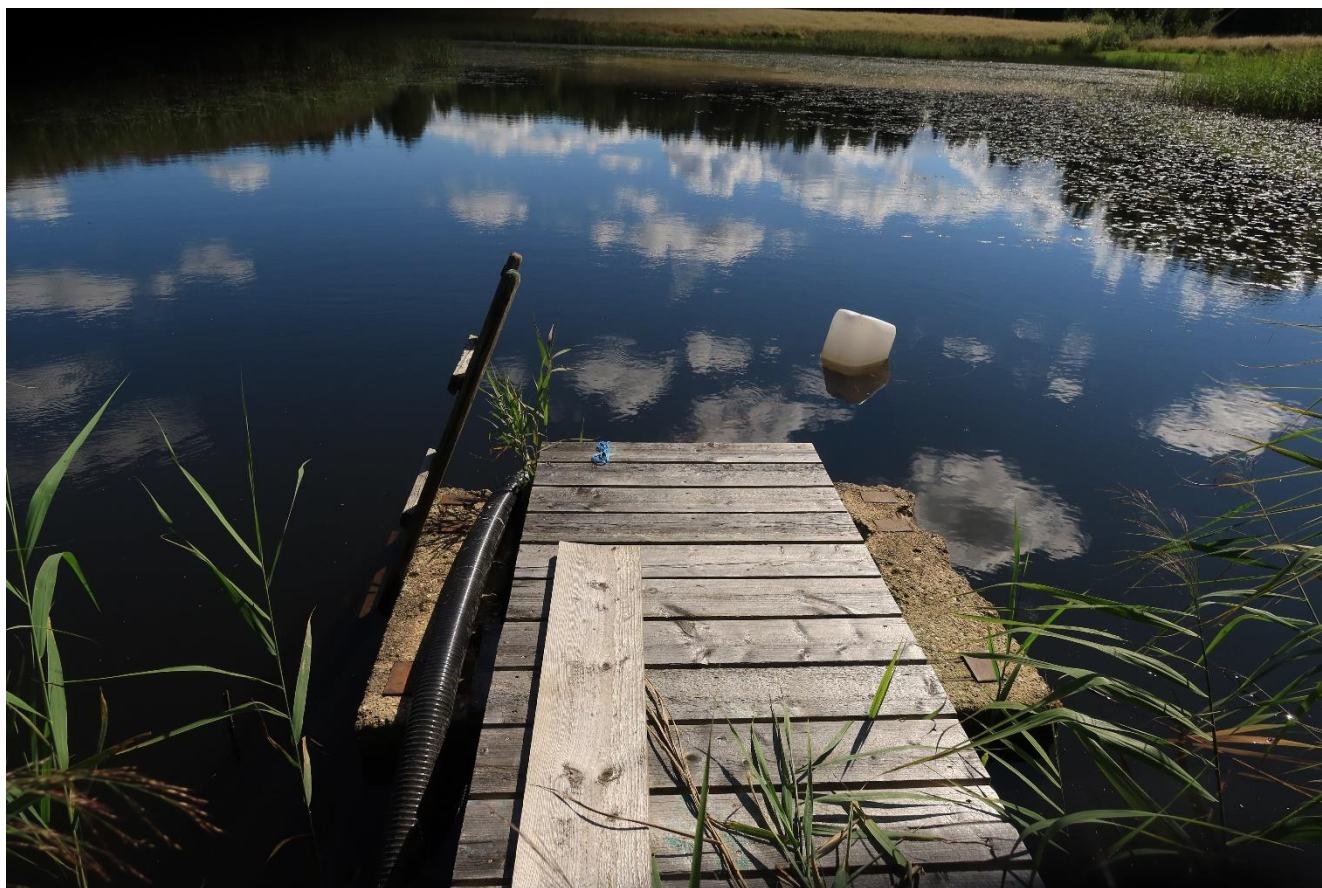
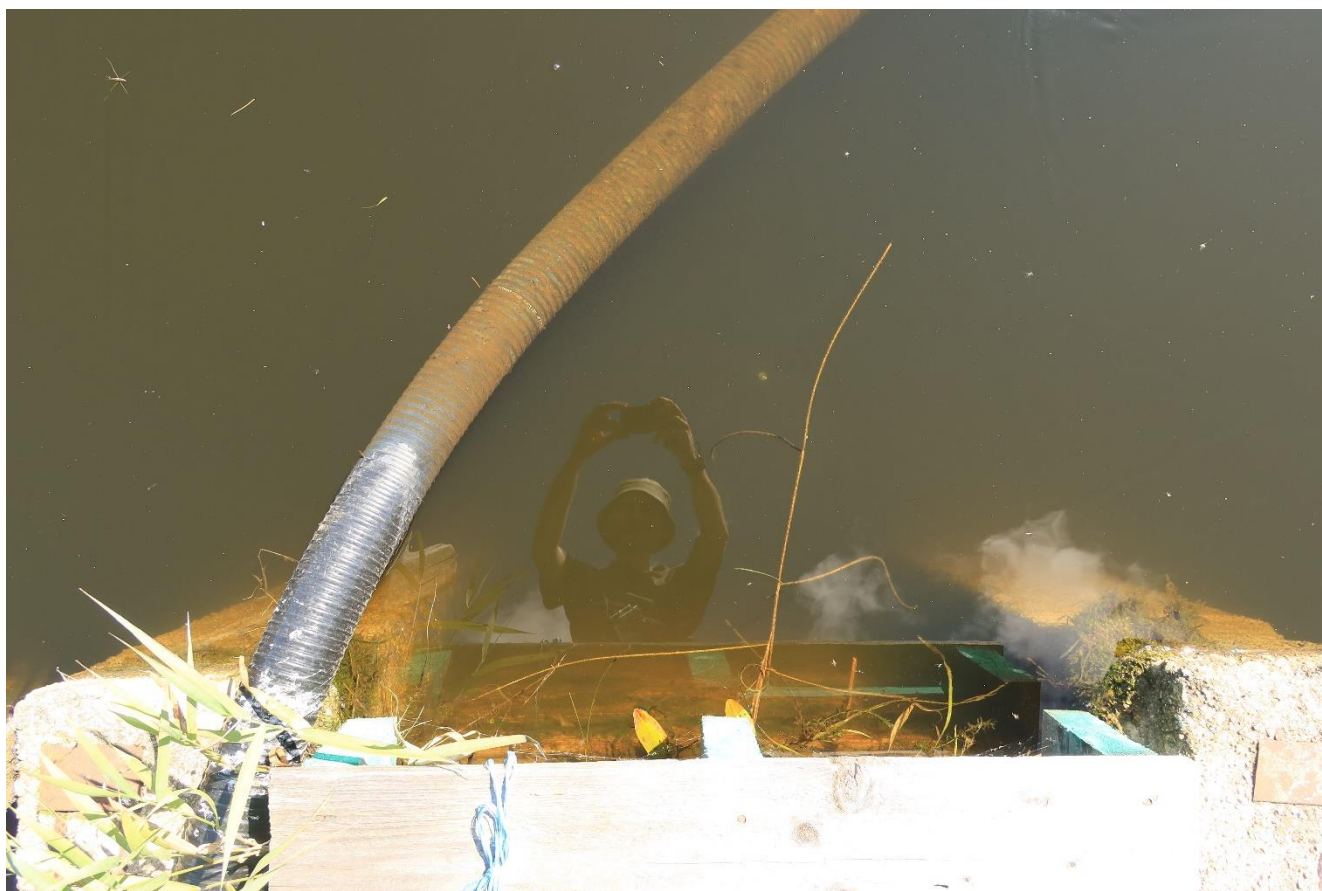
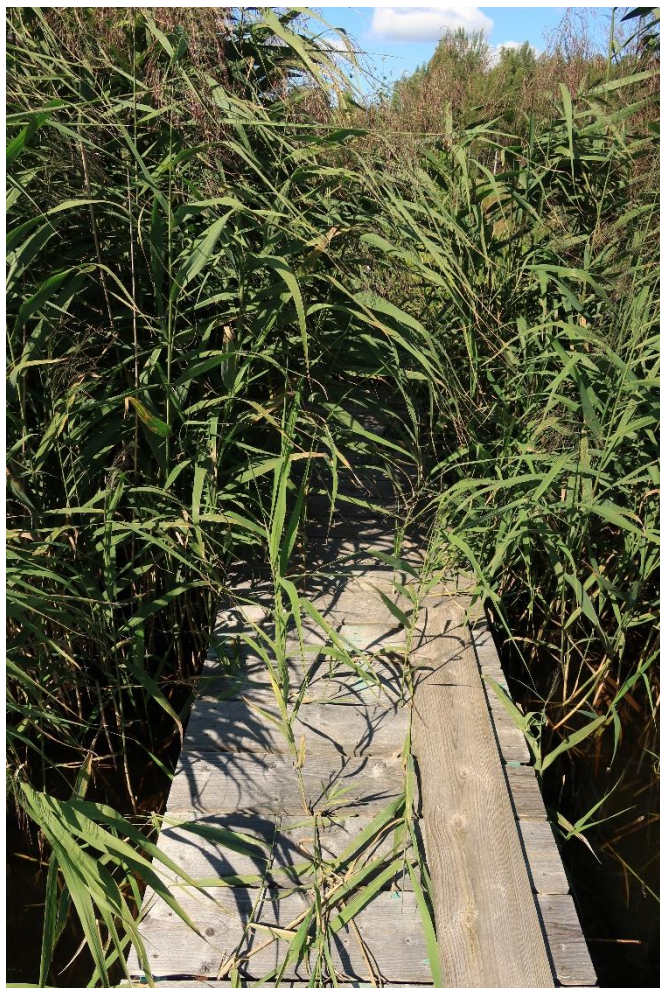
Väljavool järvest on ETAKisse märgitud kohas. Seal on betoonist nelinurkne pais, millel on laudvarjad ees. Kaldalt viib paisuni purre. Vaatluse ajal voolas üle varjade ohtralt vett sisse:

**Järeldus:** Kuna Põlgastõ lumbi väljavoolul on veetaseme regulaator, siis on selle sobivaks tüübiks **paisjärv** ning pais tuleks kanda EELISesse.

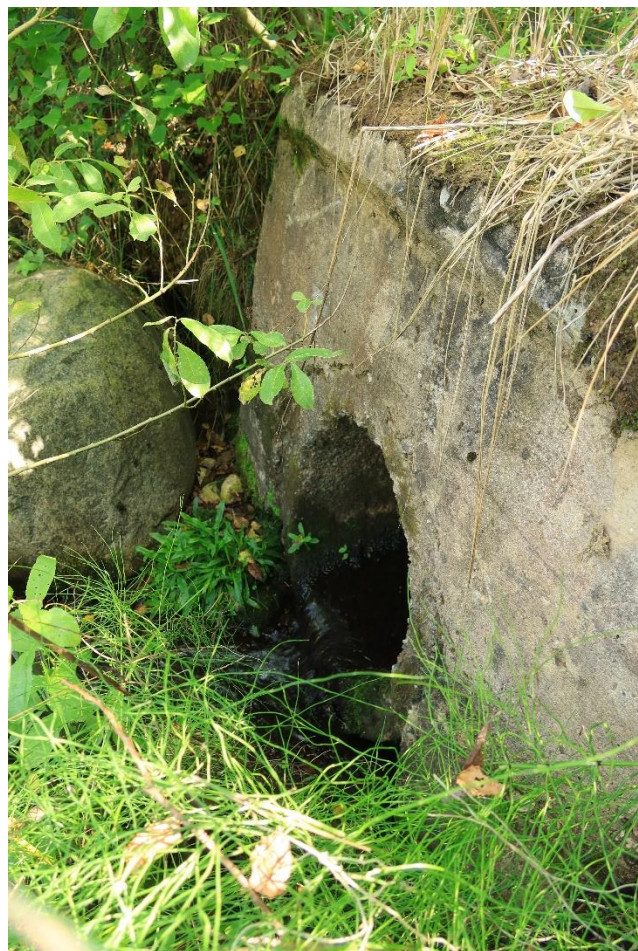
Alavee poolel on betoonotsak, millest voolas vaatluse ajal vesi välja:

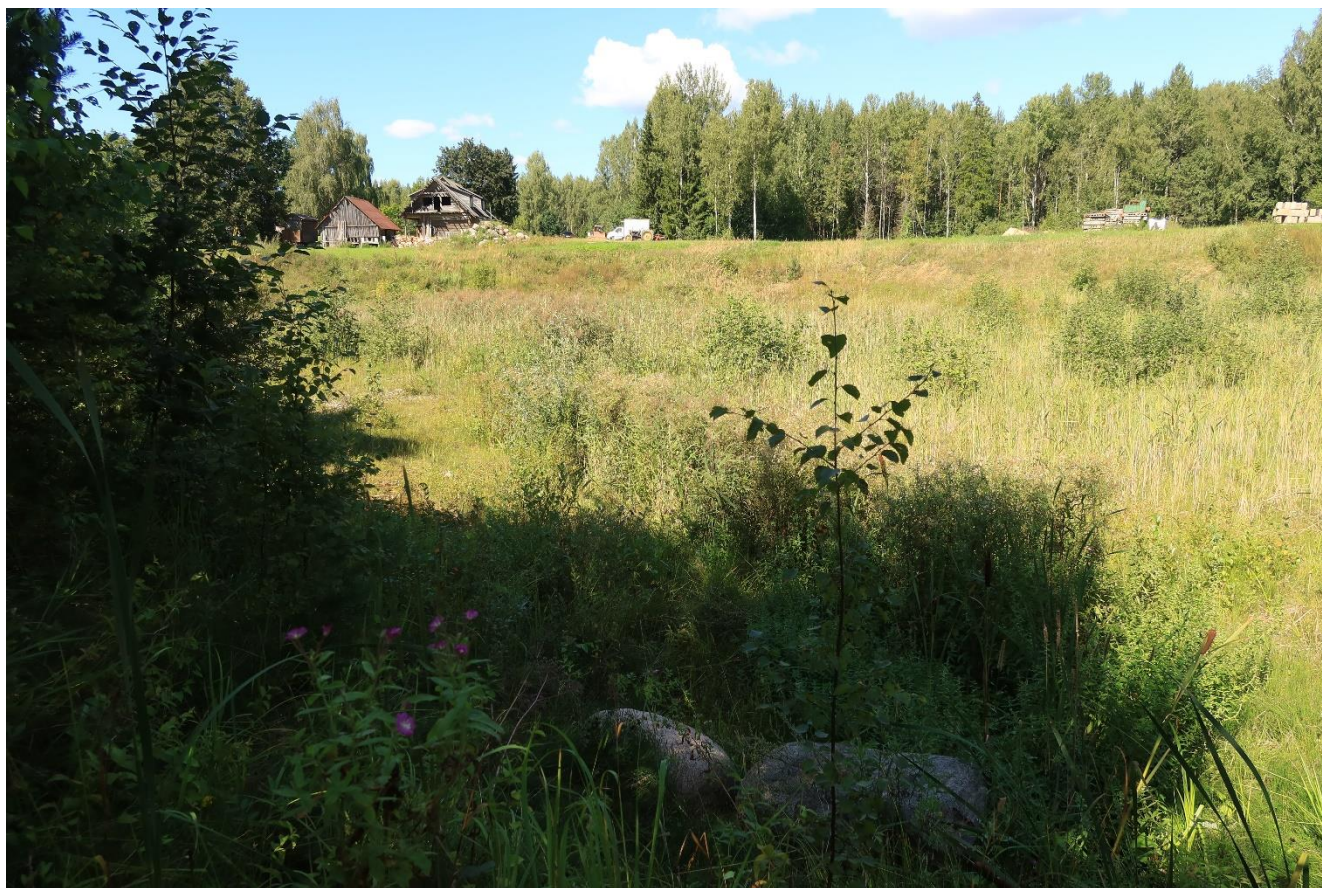
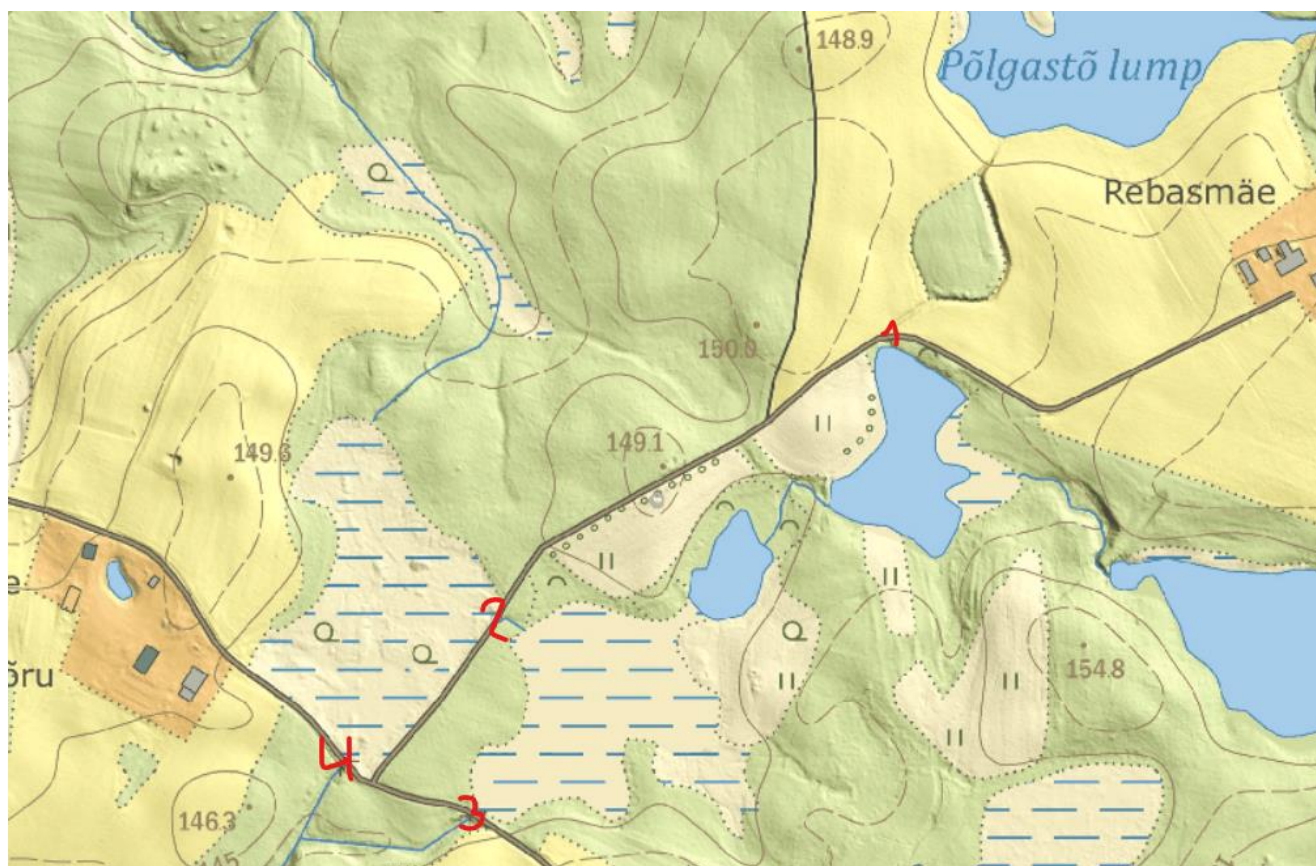
Vesi voolab edasi mööda rohtunud nõo põhja, mis ETAKis on kaardistatud seisuveekoguna, kuigi tegelikult seda pole (tuleks ETAKis parandada):

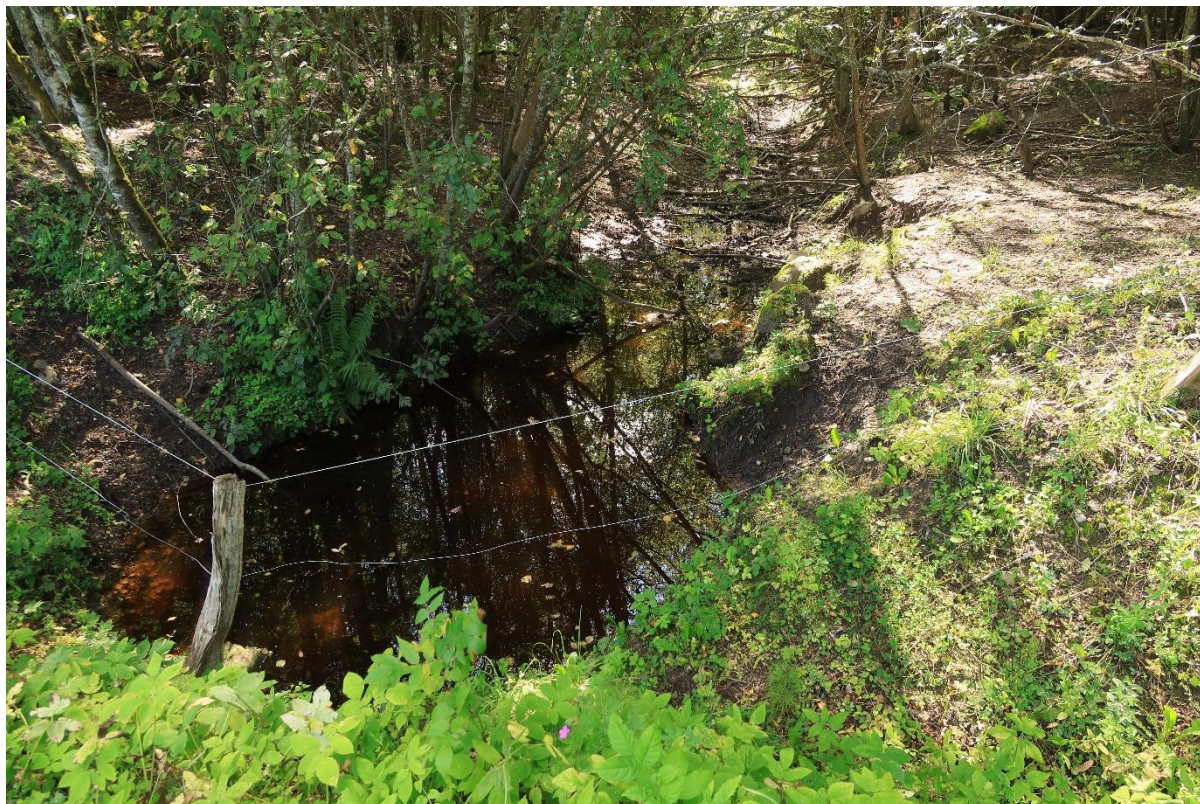
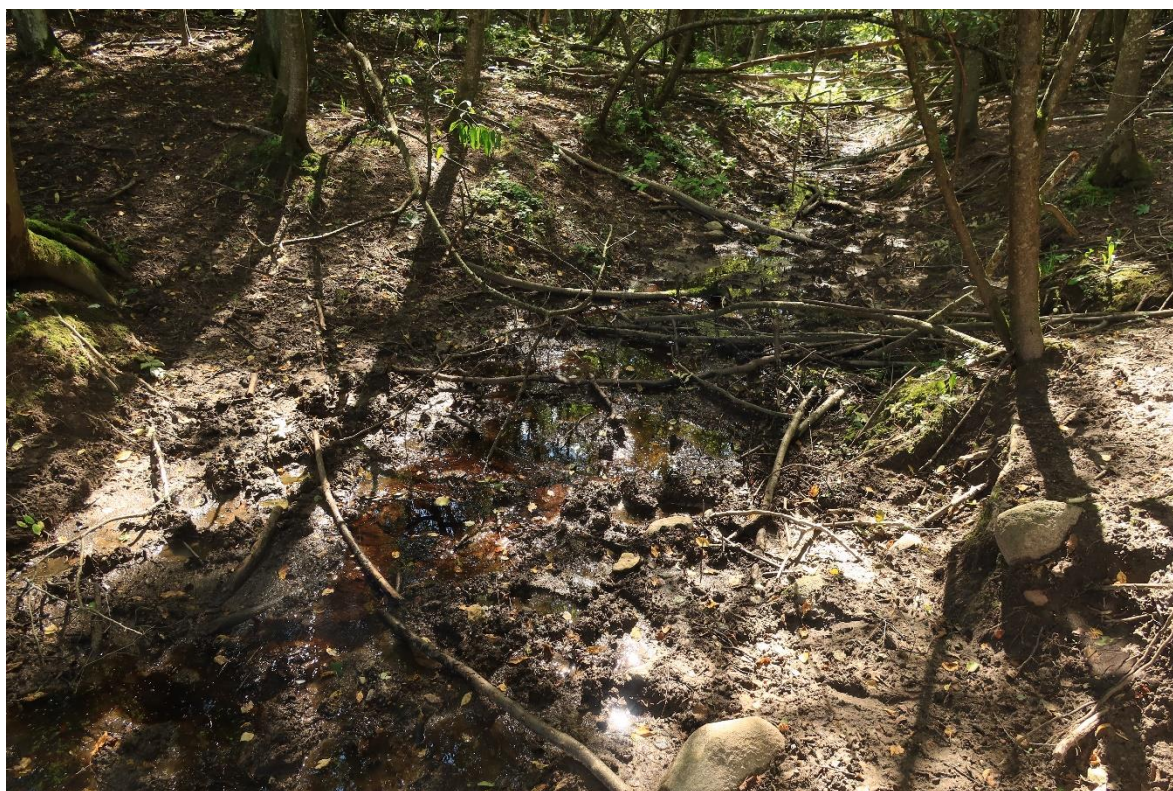
1. Üleni vee all olev truup, millest voolas vaatluse ajal vesi aeglaselt põhja poole Põlgaste lumbi suunas.
2. Truup, millest voolas vesi aeglaselt lääne poole.
3. Truubist nirises läbi alla 0,1 l/s vett.
4. Ka siit truubist nirises vaatluse ajal vesi veiste poolt mudaseks tallutud soonde. Vooluhulk oli väike, aga siiski suurem, kui punktis 3:
