## Haapse oja (VEE1400028) ja Karuniidi kraavi (VEE1400071) ülemjooksude vaatlus

Vaatluse aeg 20.10.24. Vaatleja Marko Vainu

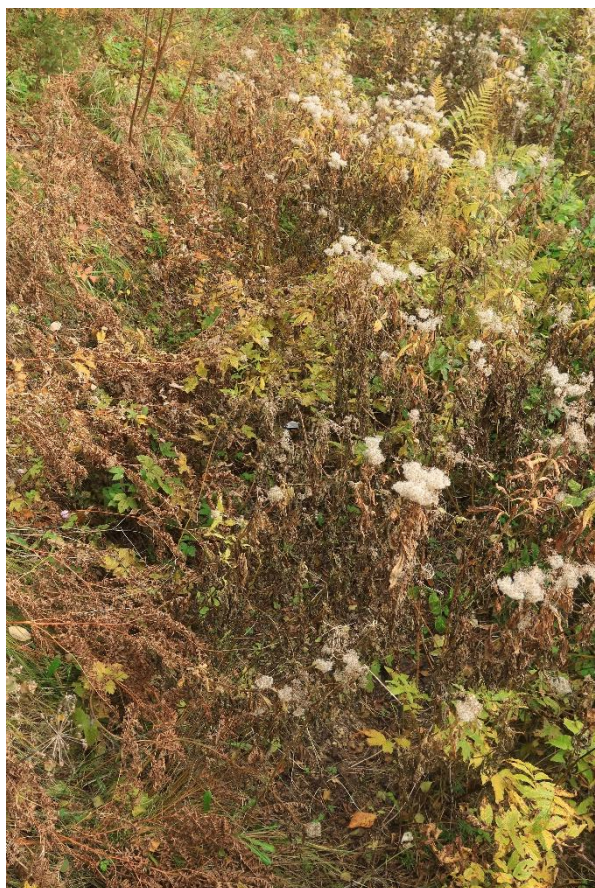
1. Suvilakooperatiivi ümbritsev kraav, mis on loetud Haapse oja ülemjooksuks oli täiesti kuiv ja taimi täis:

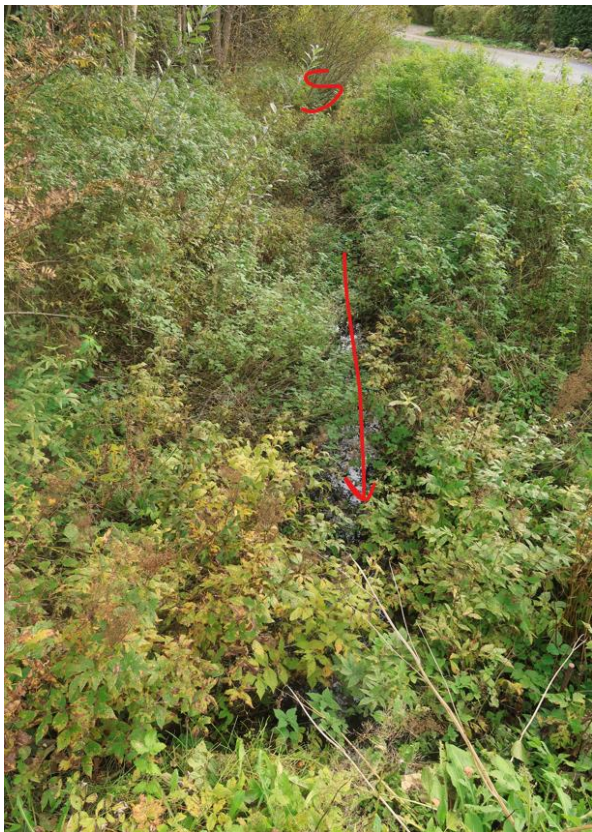
2. Truubist lääne pool oli kraavi põhjas veidi seisvat vett.

3. Voolav vesi tuli lõuna poolt:

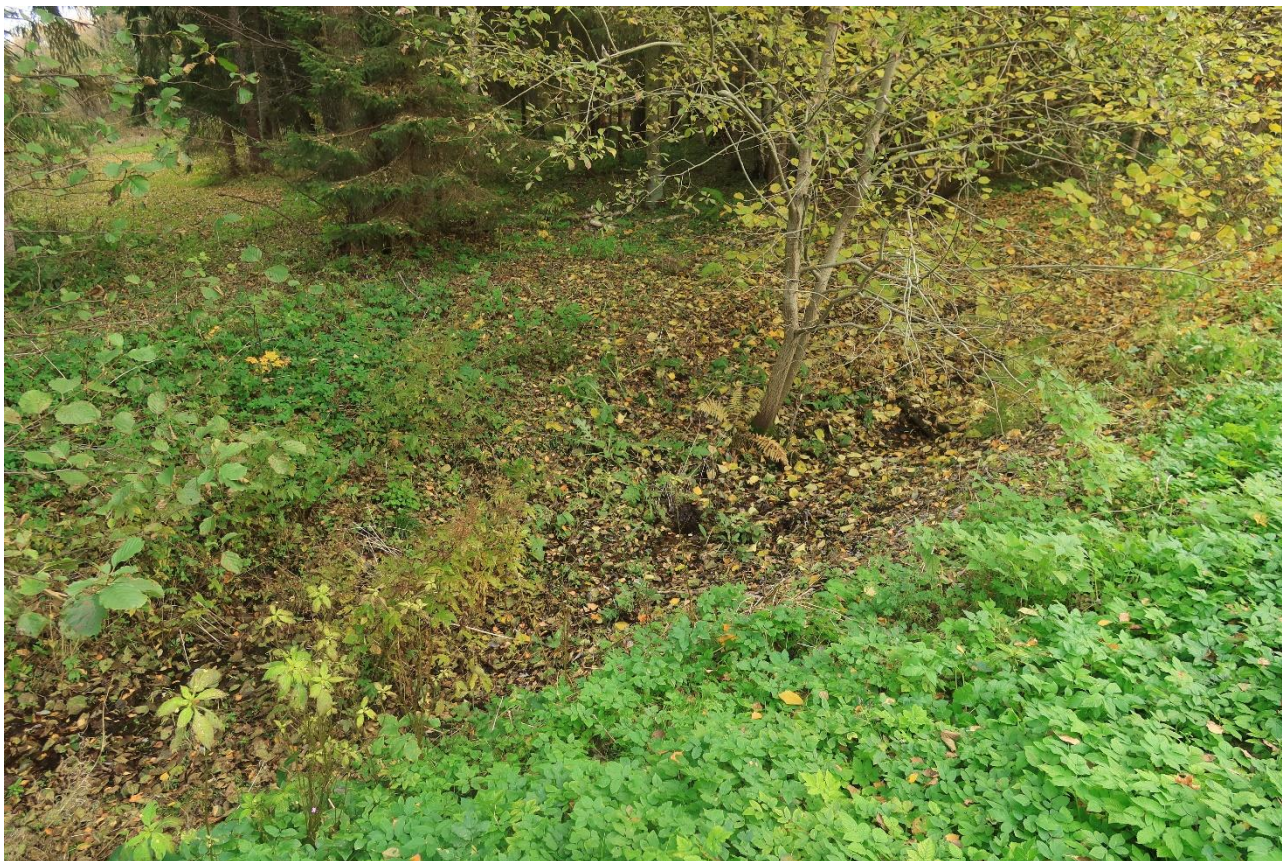
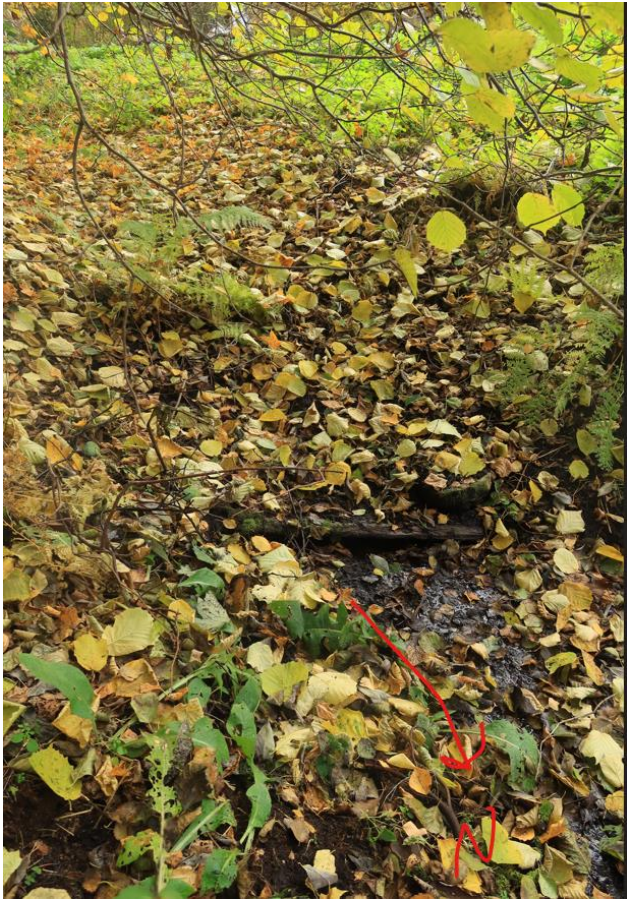
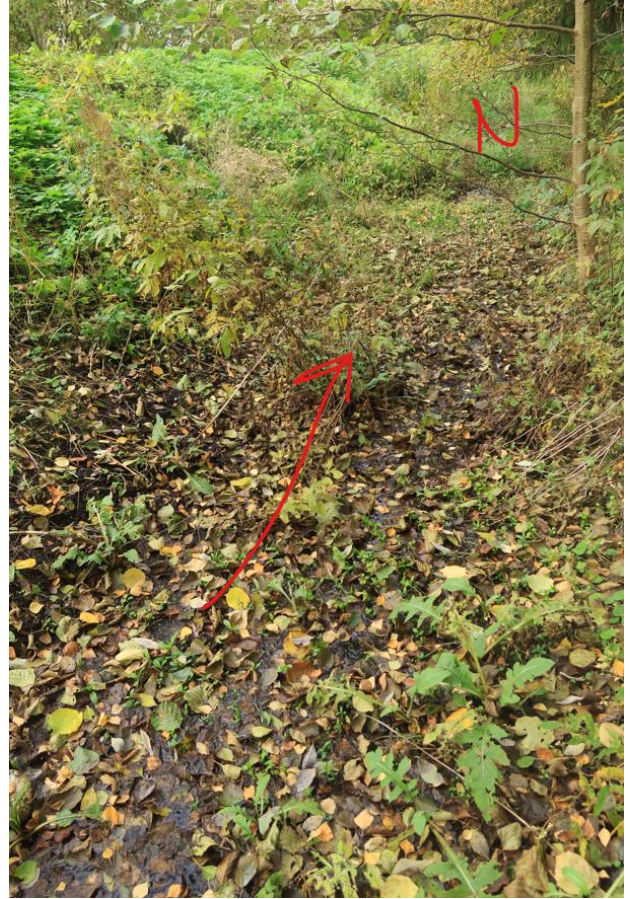
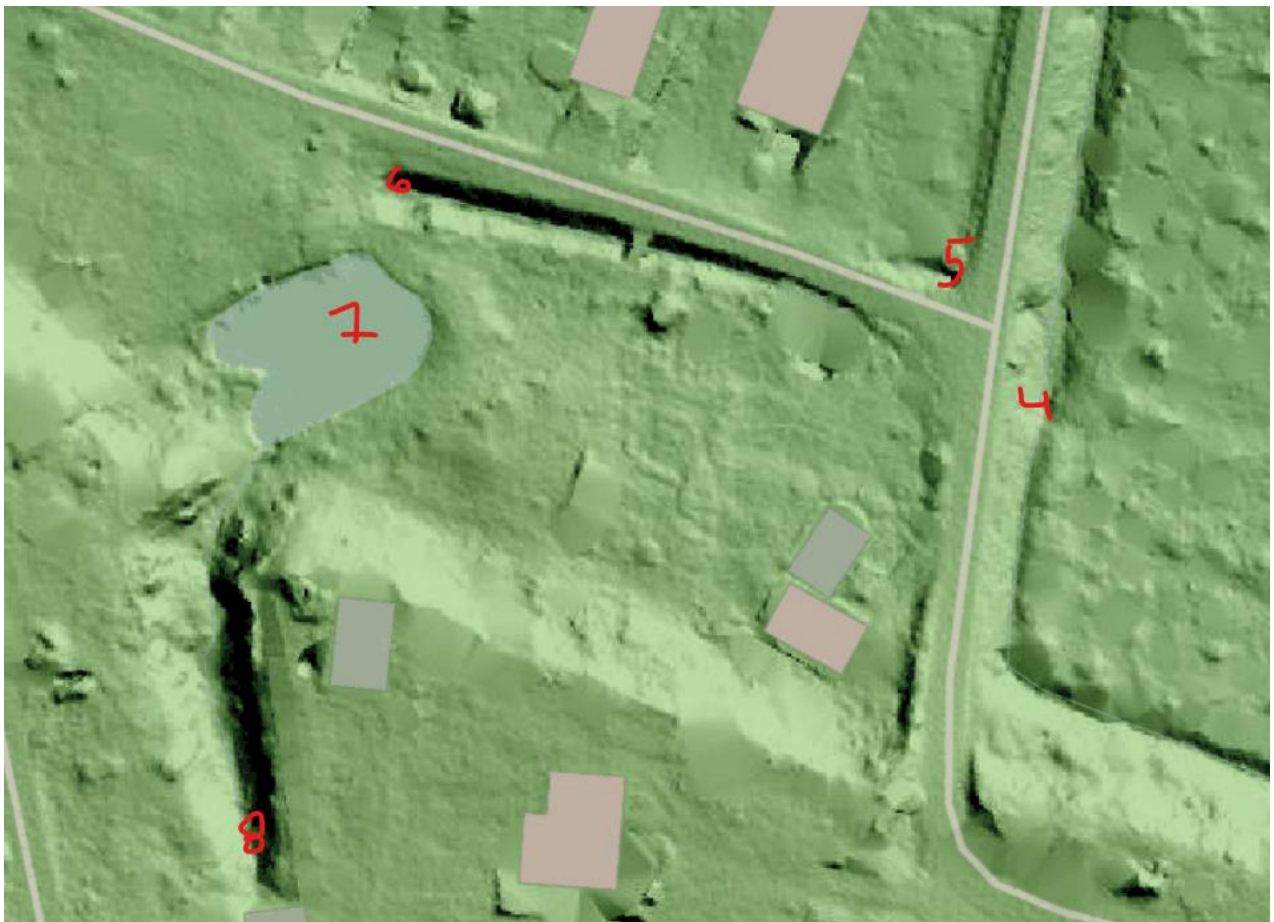
4. Aiandusühistus olevast tänavast ida pool olev madal vagu süveneb punktis pooleteise meetri sügavuseks ning kui lõuna pool oli see täiesti kuiv, siis siit alates nirises nii süvenemiskoha otsast kui ka põhjast vesi välja. Seega saab seda käsitleda allikana:

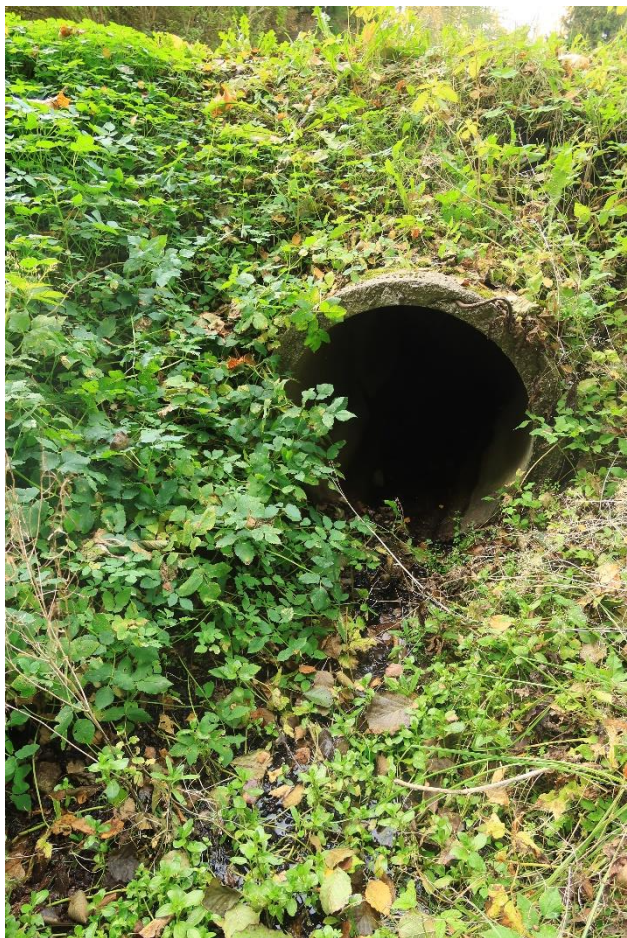
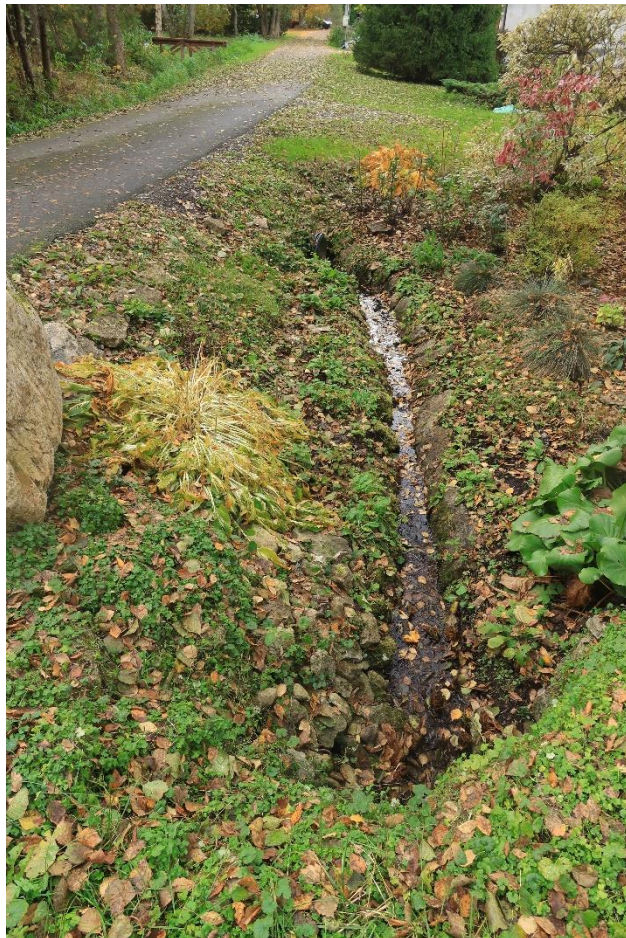
5. Tänaval all on truup ning sellest nirises vesi läbi. Teisel pool, Lõuna-Kullamaa ühistu 56 kinnistu nurgas on voolusängi kujundatud kenaks aiaelemendiks:

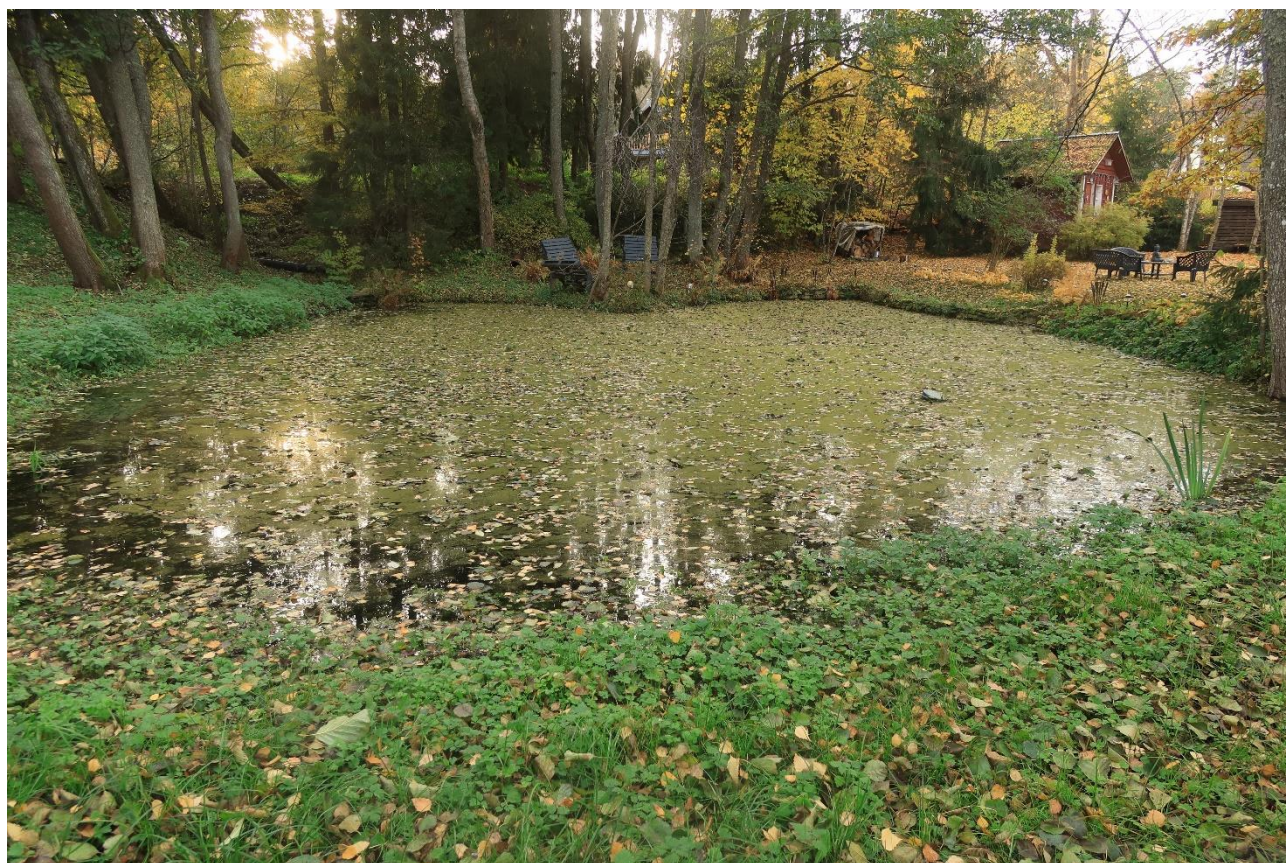
6. Teest lõuna pool kulgeva sāngi algus. Vesi tuleb sāngi punktis 7 olevast tiigist.

7. Tiik. Selles on püstine ülevoolutoru. Vaatluse ajal tundus tiigi veetase toru servast madalam olevat, kuid sellele vaatamata jõudis vesi punkti 6:

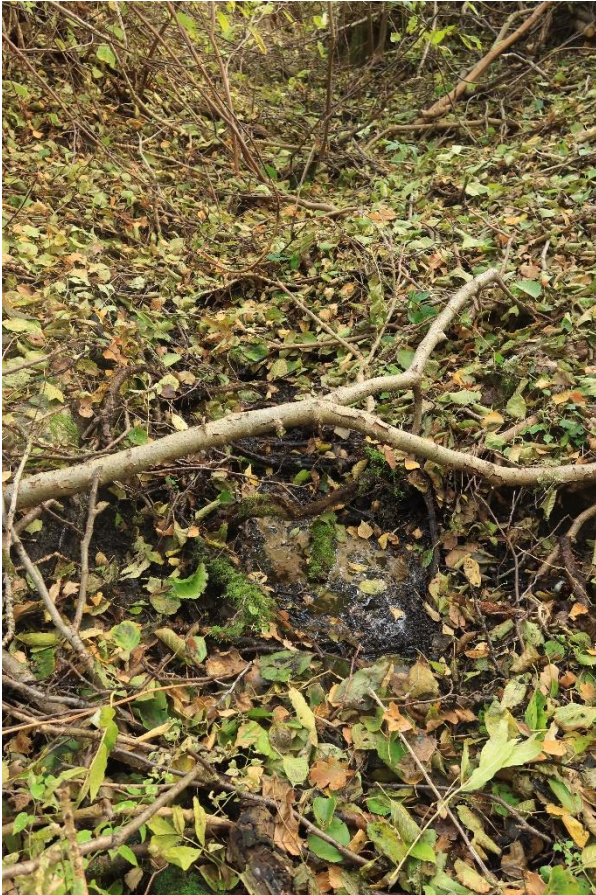
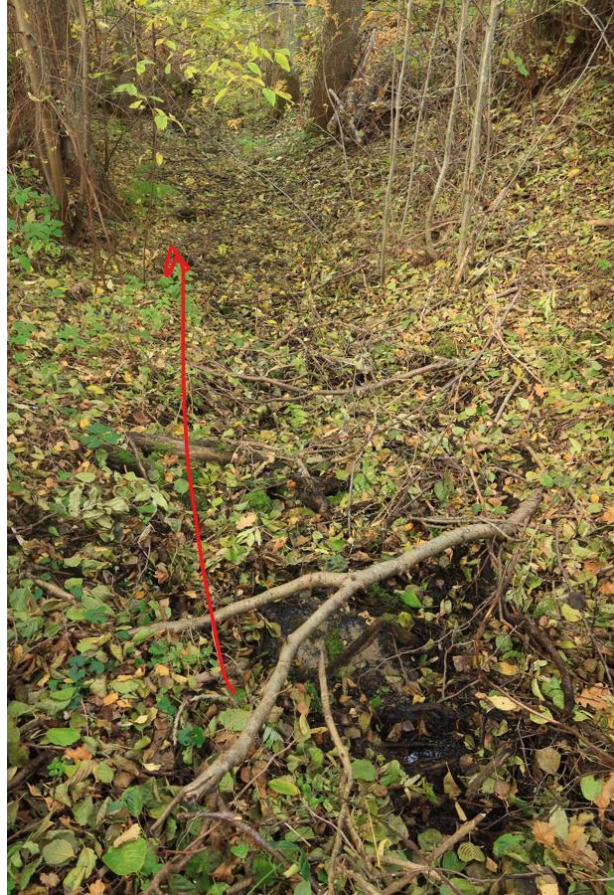
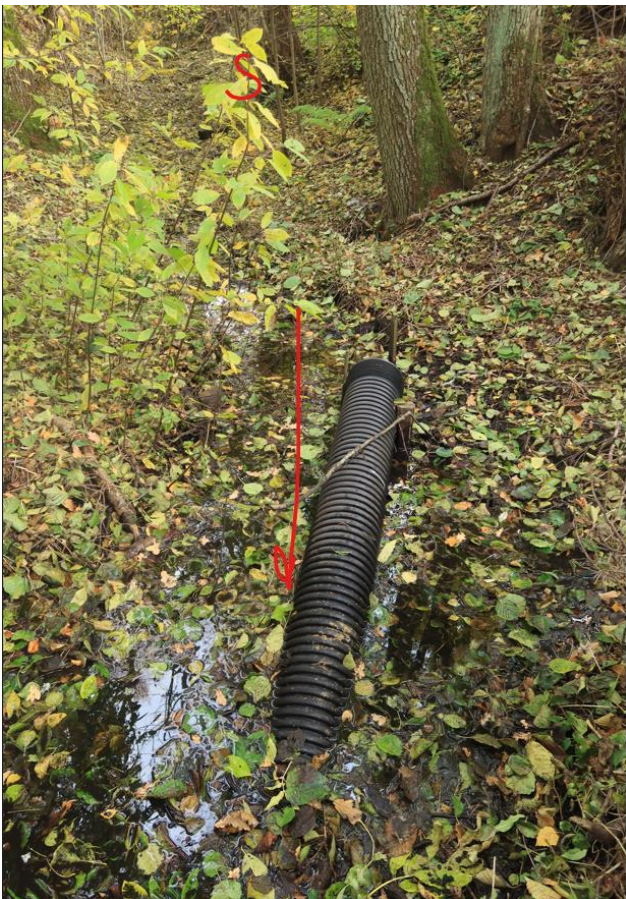
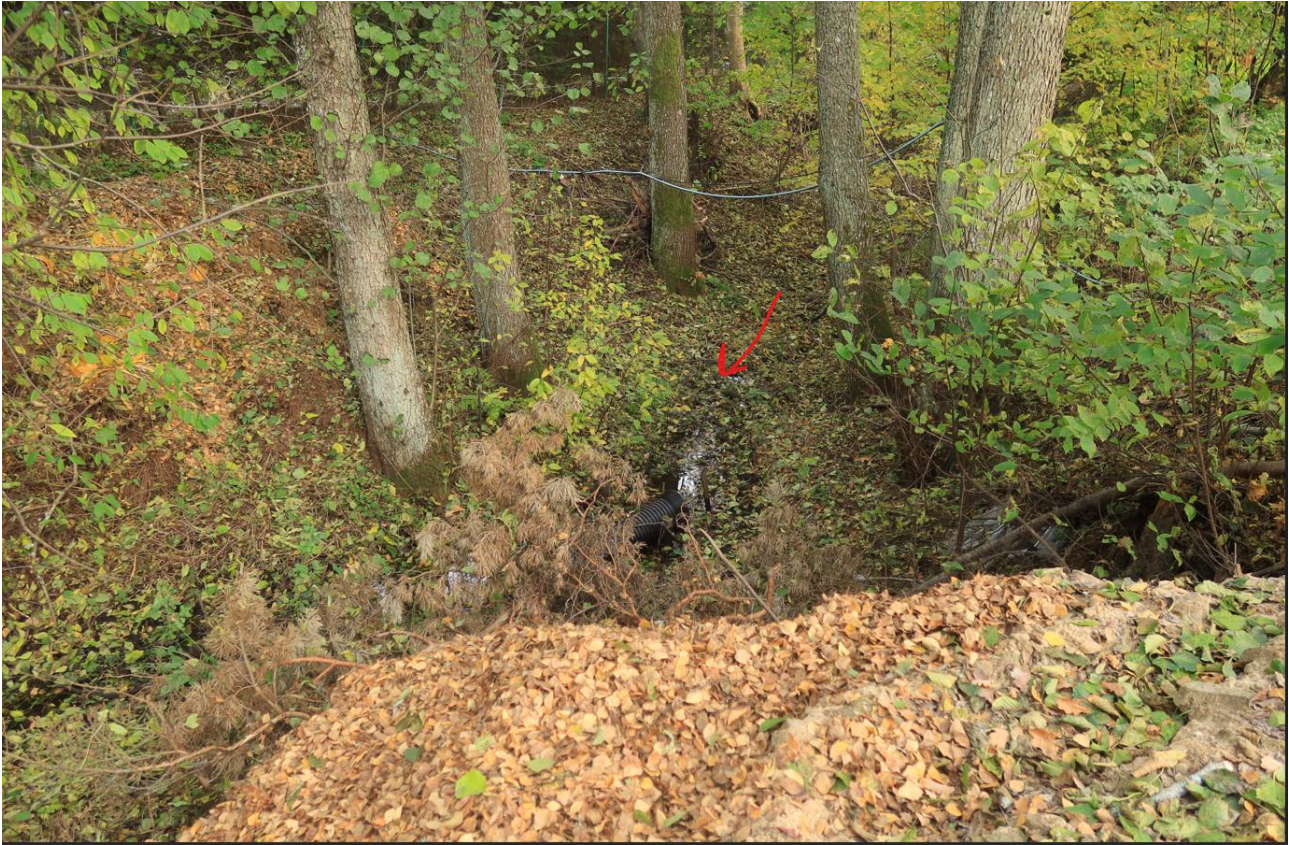
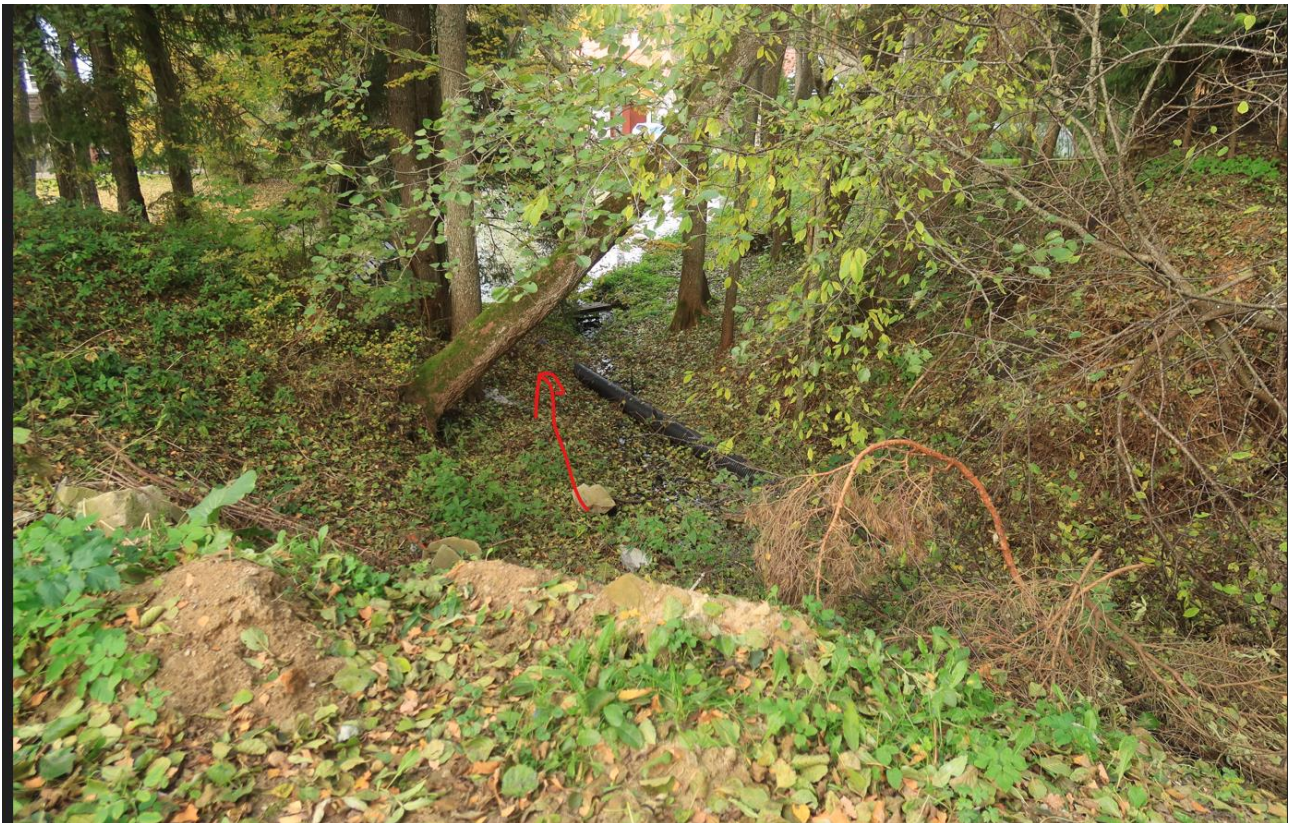
8. Mõne meetri sügavune, järsk salkorg, mille tagumises osas nirises vesi puujuurte alt välja. Lehed olid peal ja liiv all. Vesi voolas mööda orgu tiiki. Orgu oli paigaldatud must plasttoru, mille funktsioon jäi ebaselgeks. Võimalik, et selle eesmärk on parandada allikavee äravoolu tiiki, sest oru veerudelt toimuva erosiooni ja oru pervele ladustavate, kuid orgu vajuvate aiandusjäätmete tõttu kipub veevool orus katkema. Vaatluse ajal küll ei toimunud torust olulist läbivoolu, kõige kitsama koha peal nirises lõuna poolt tulev allikavesi juurte ja pinnase alt põhja poole:

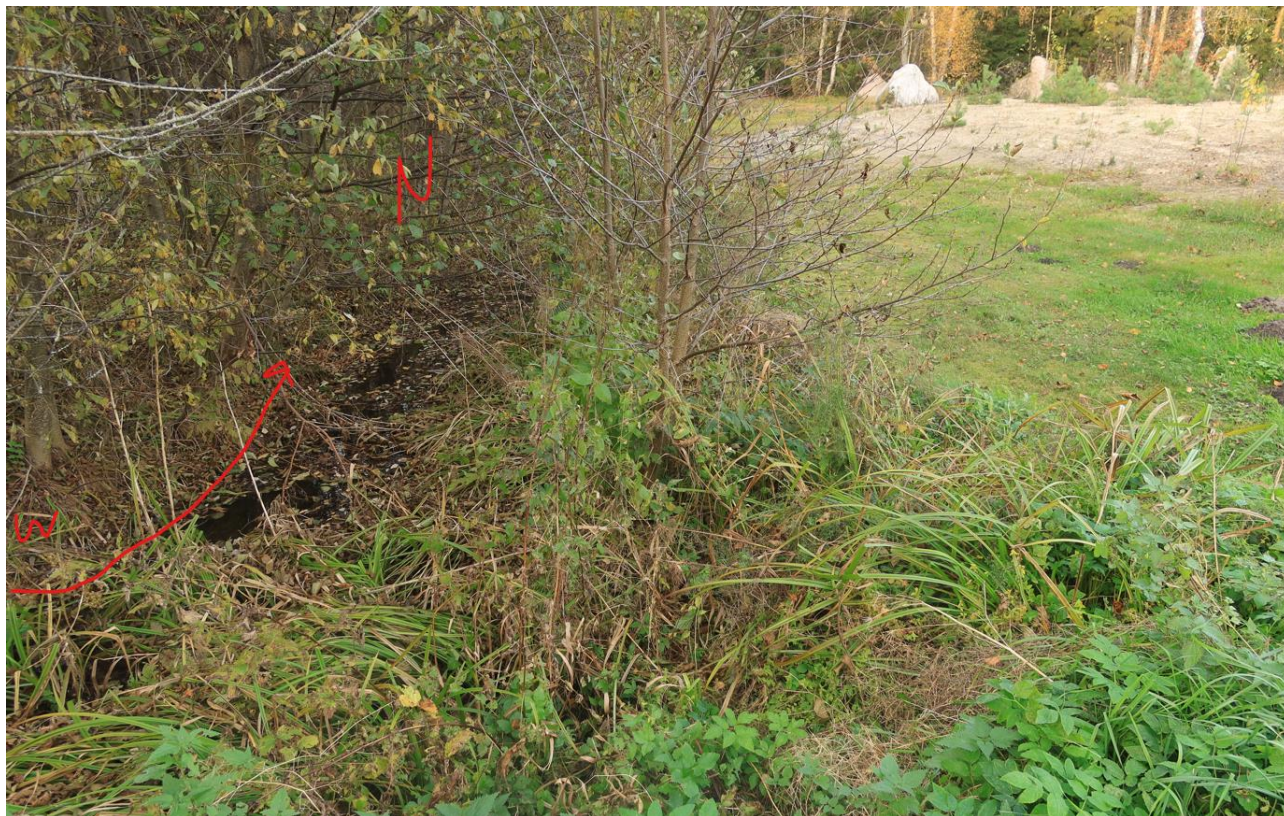
9. Peavool pöörab põhja poole. Lõuna poolt tuleb truup, millest nirises veidi vett. Vesi tuli sinna teest lõuna pool läänest itta kulgevast kraavist. Lõunast tulev kraav oli kuiv:

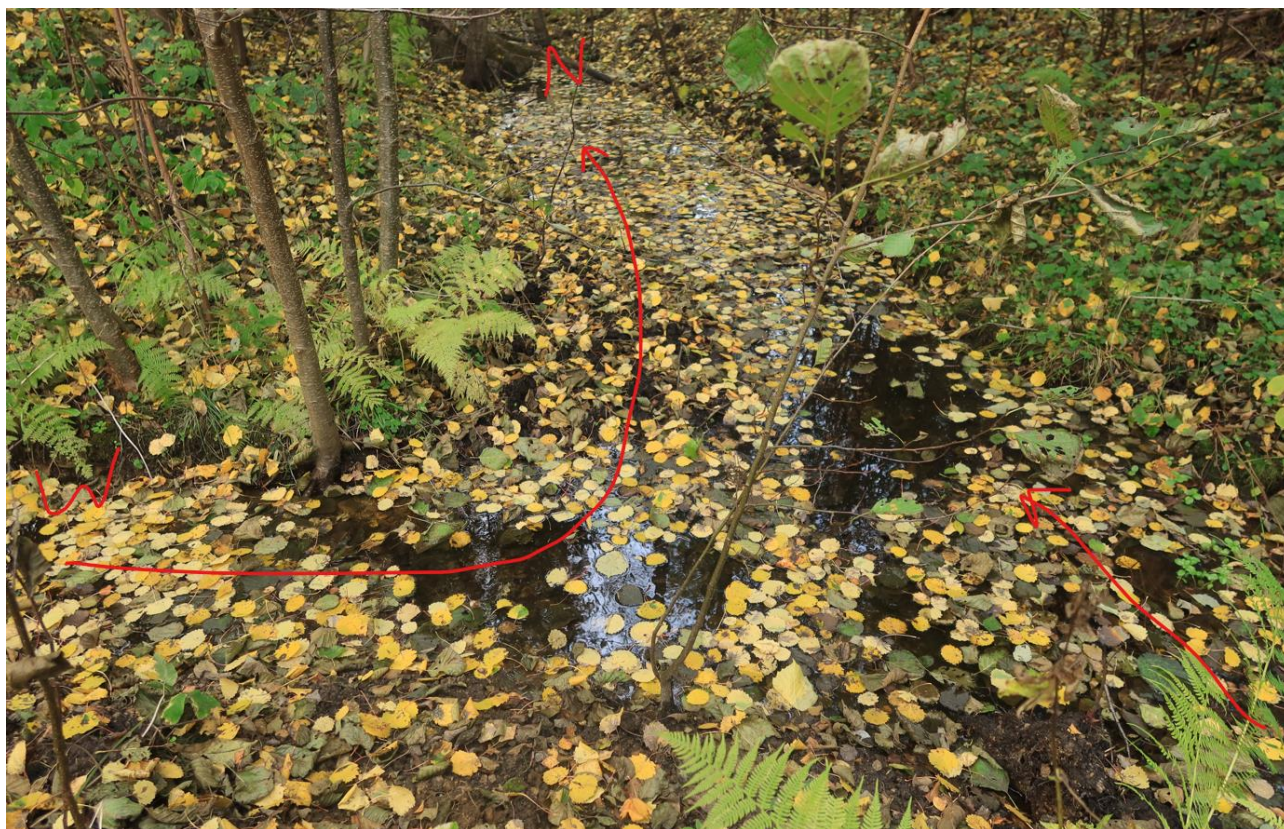
10. Voolav vesi tuli läänest ja pööras põhja. Lõuna poolt suubus vähemalt näiliselt seisva veega kraav:

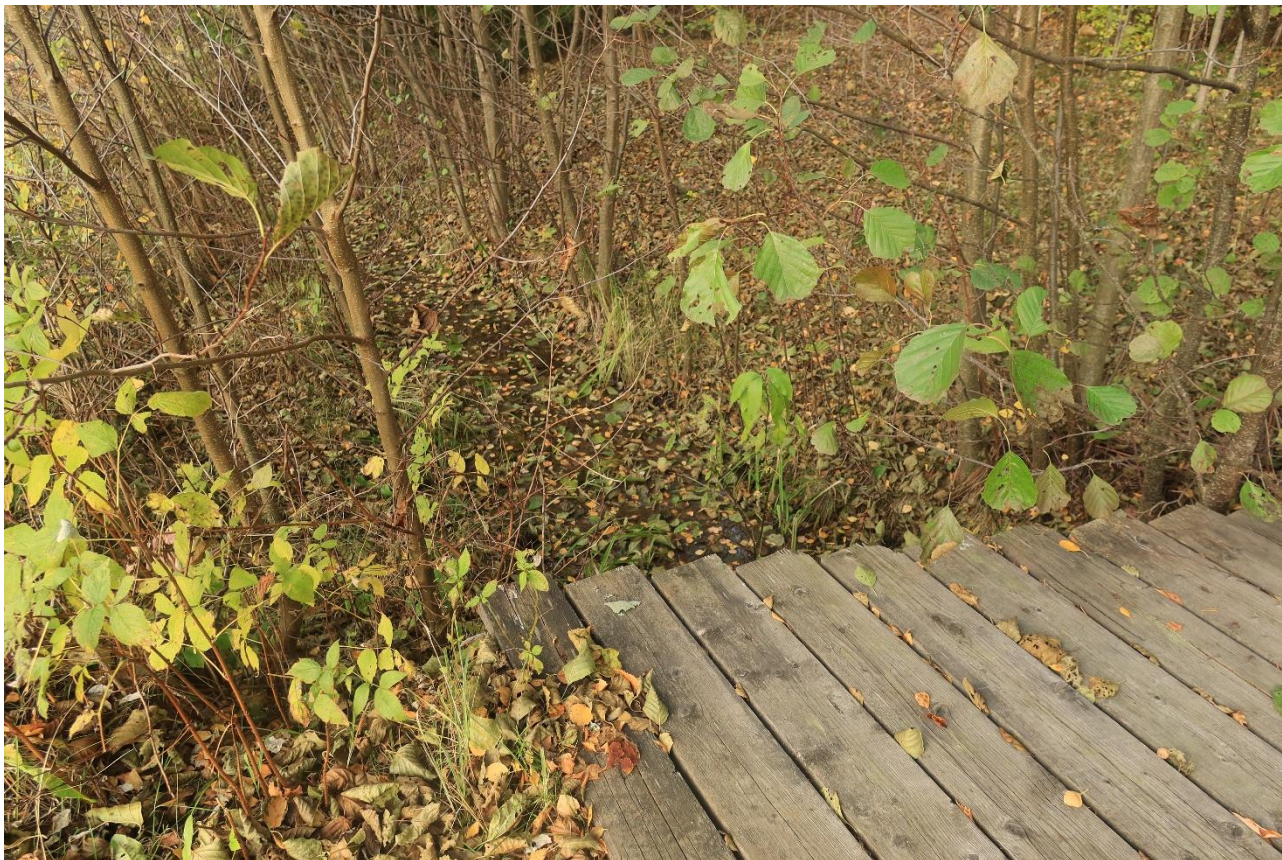
11. Puidust sild üle Karuniidi kraavi. Vesi nirises selle all lõunast põhja poole:

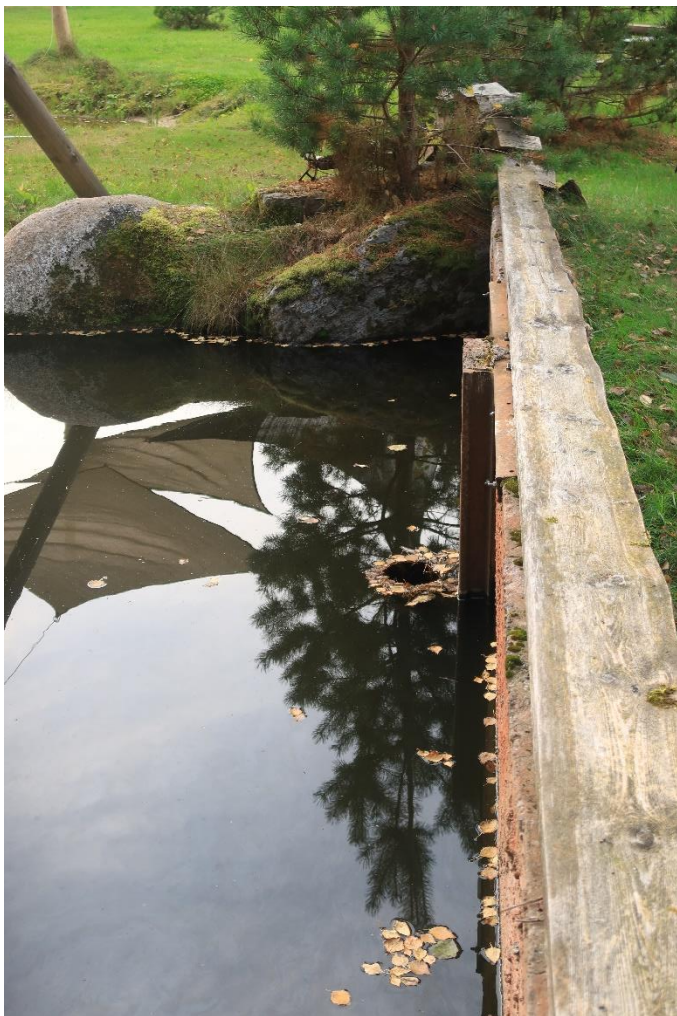
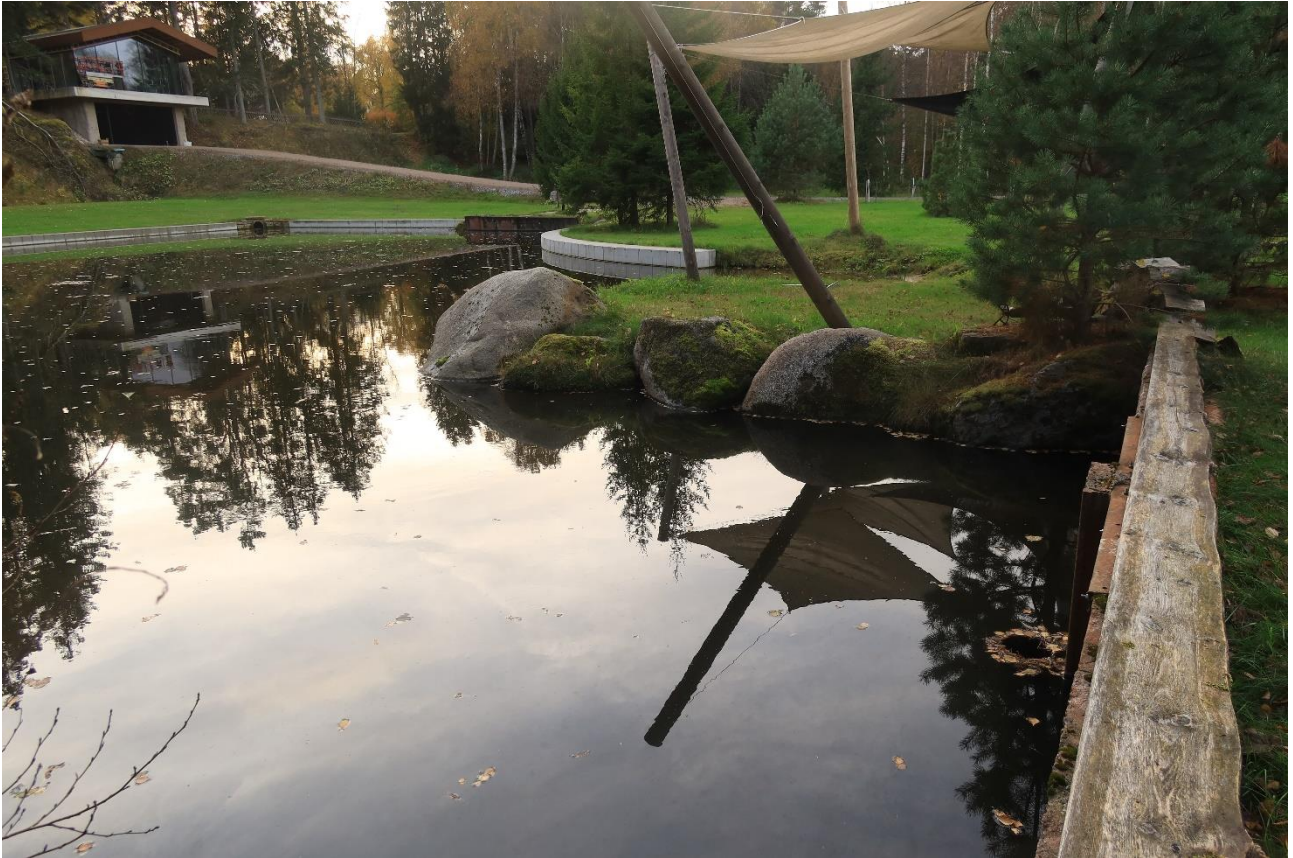
12. Paisutatud tiik. Tiigi väljavoolul on EELISesse kantud Kaldapealse pais (PAIS026830). Paisutus on tekitatud horisontaalse ülevoolutoruga.

13. Sissevool tiiki. Tiigi kaldakindlustuse sees on truubiots (vt. eelmisel pildil tiigi majapoolsel küljel).

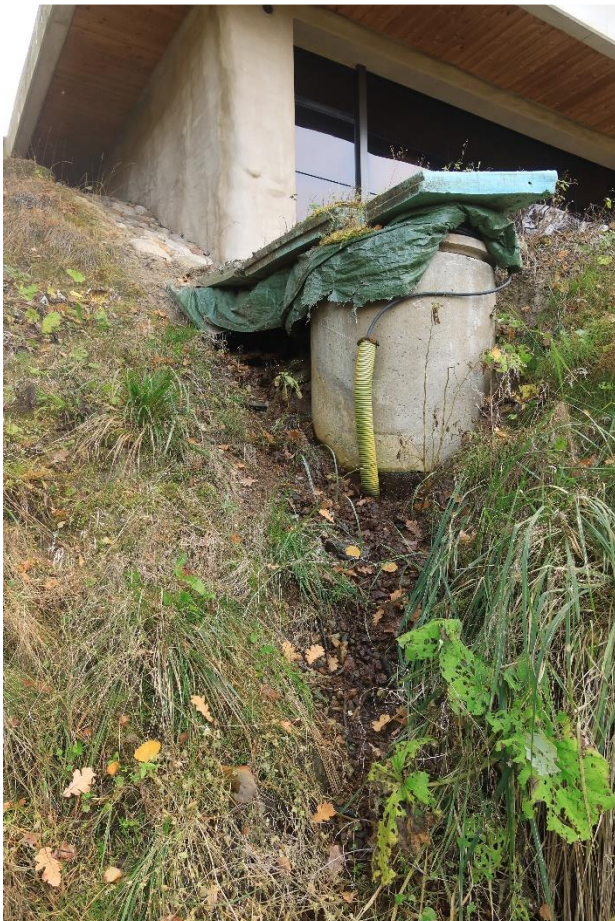
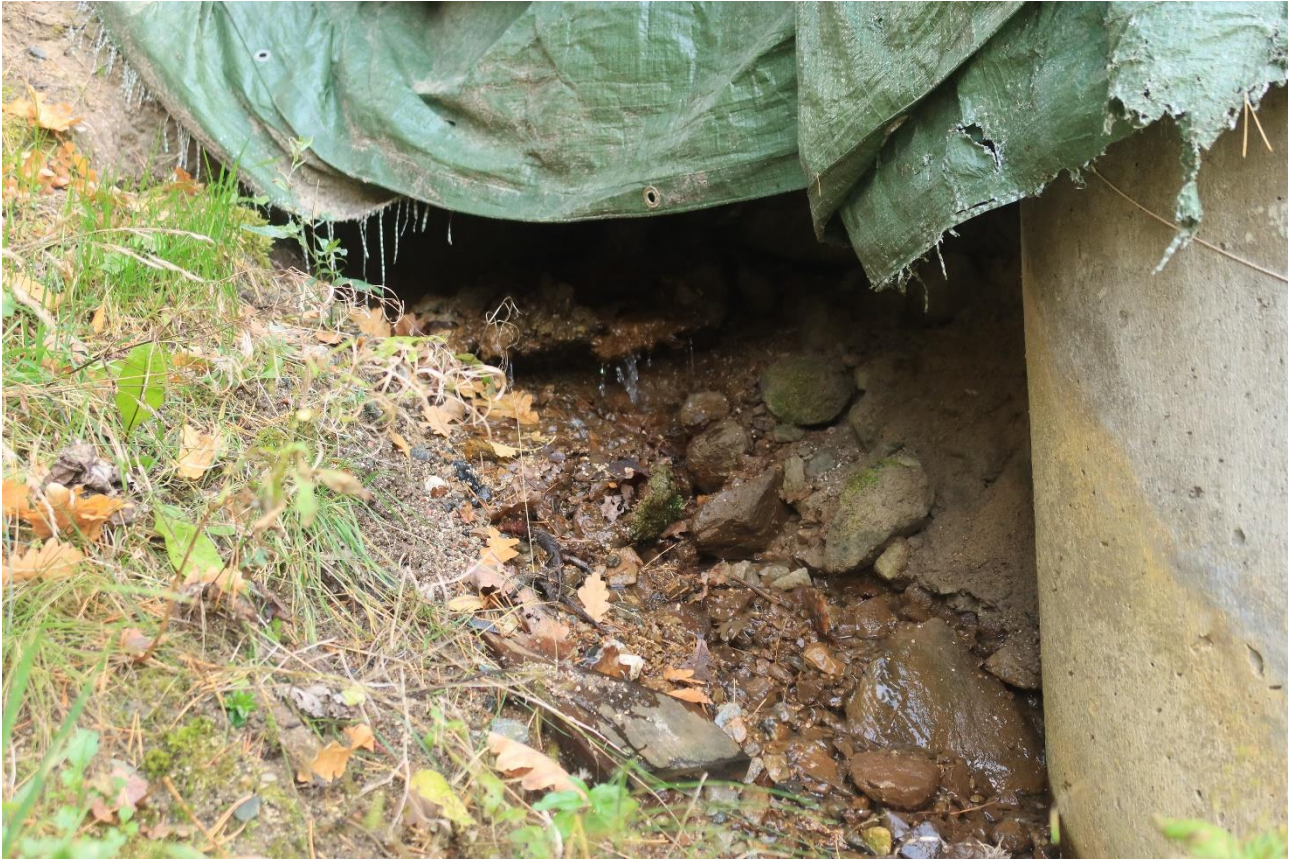
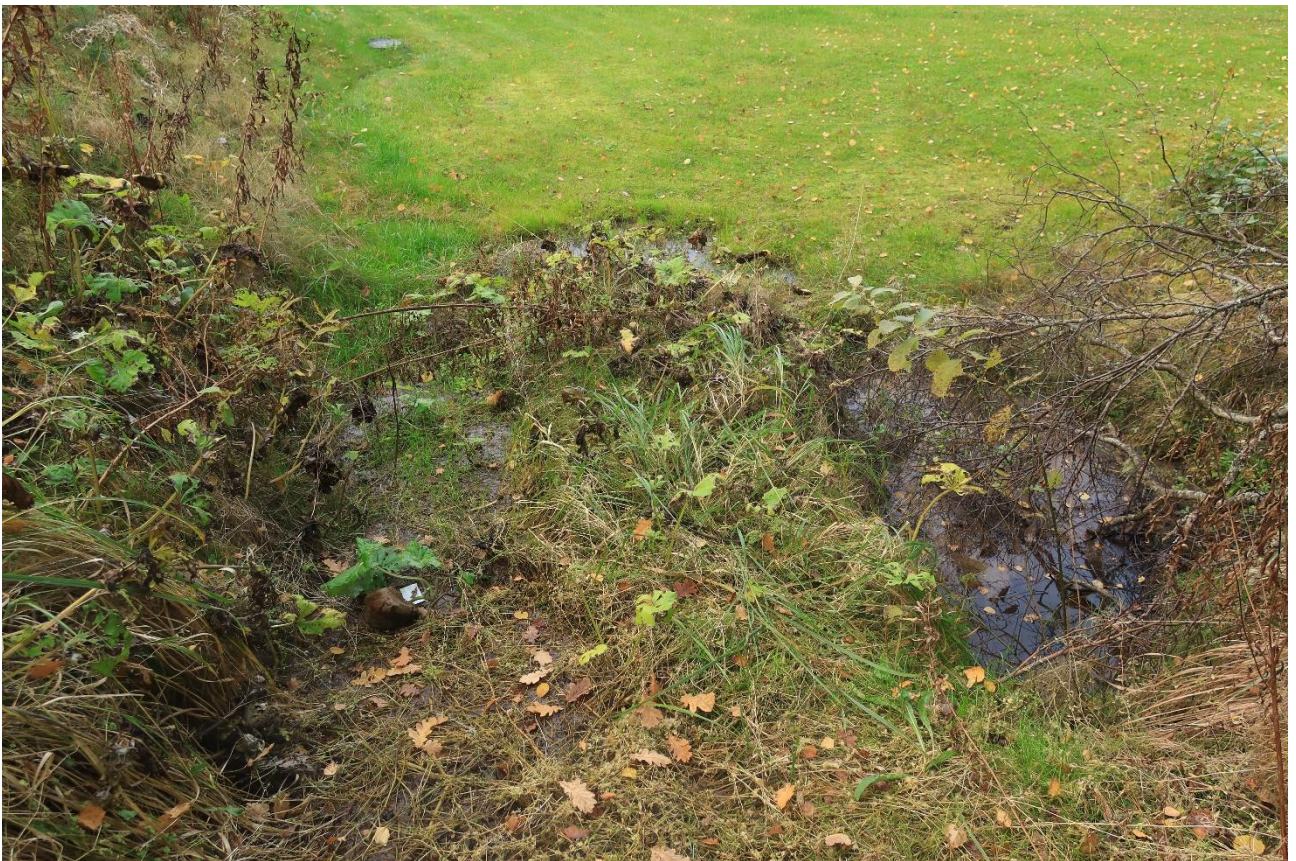
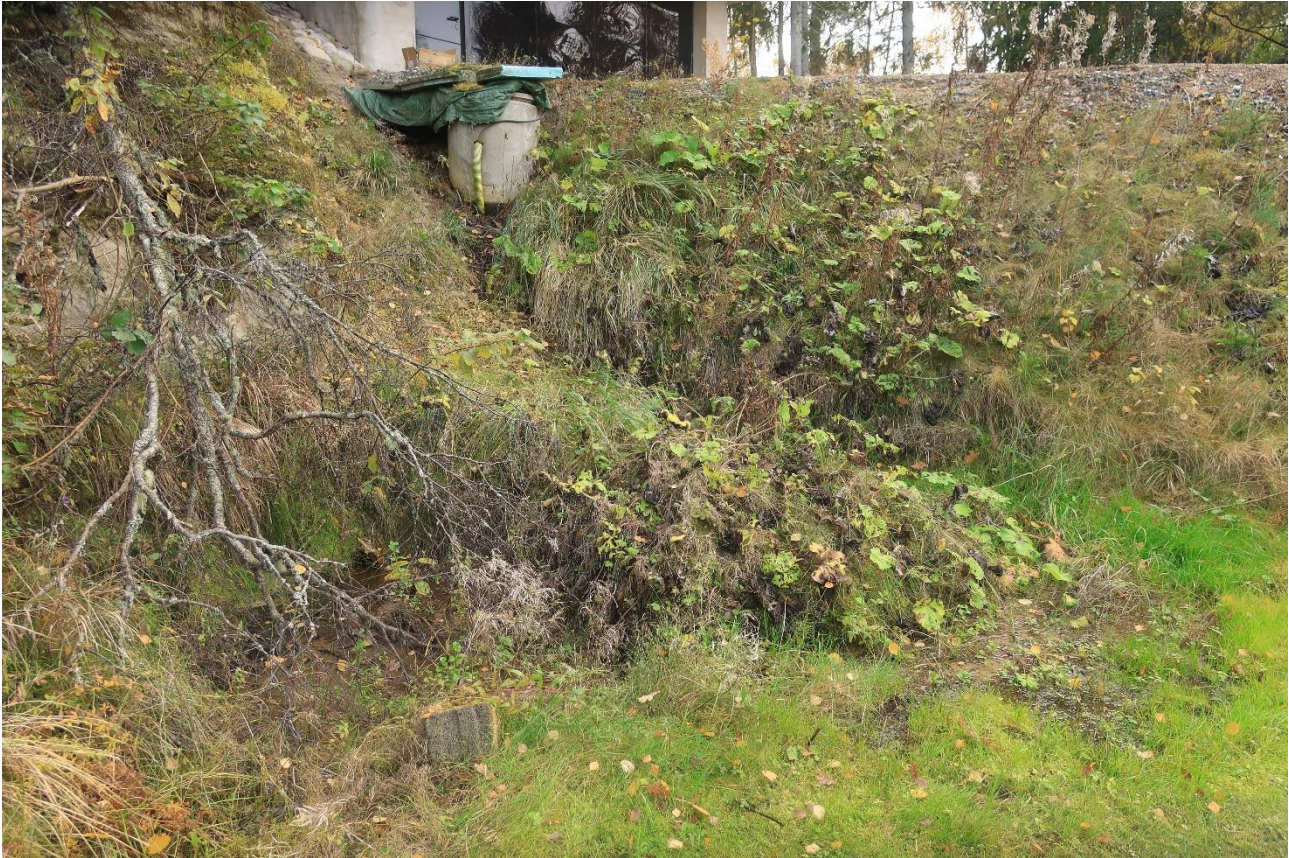
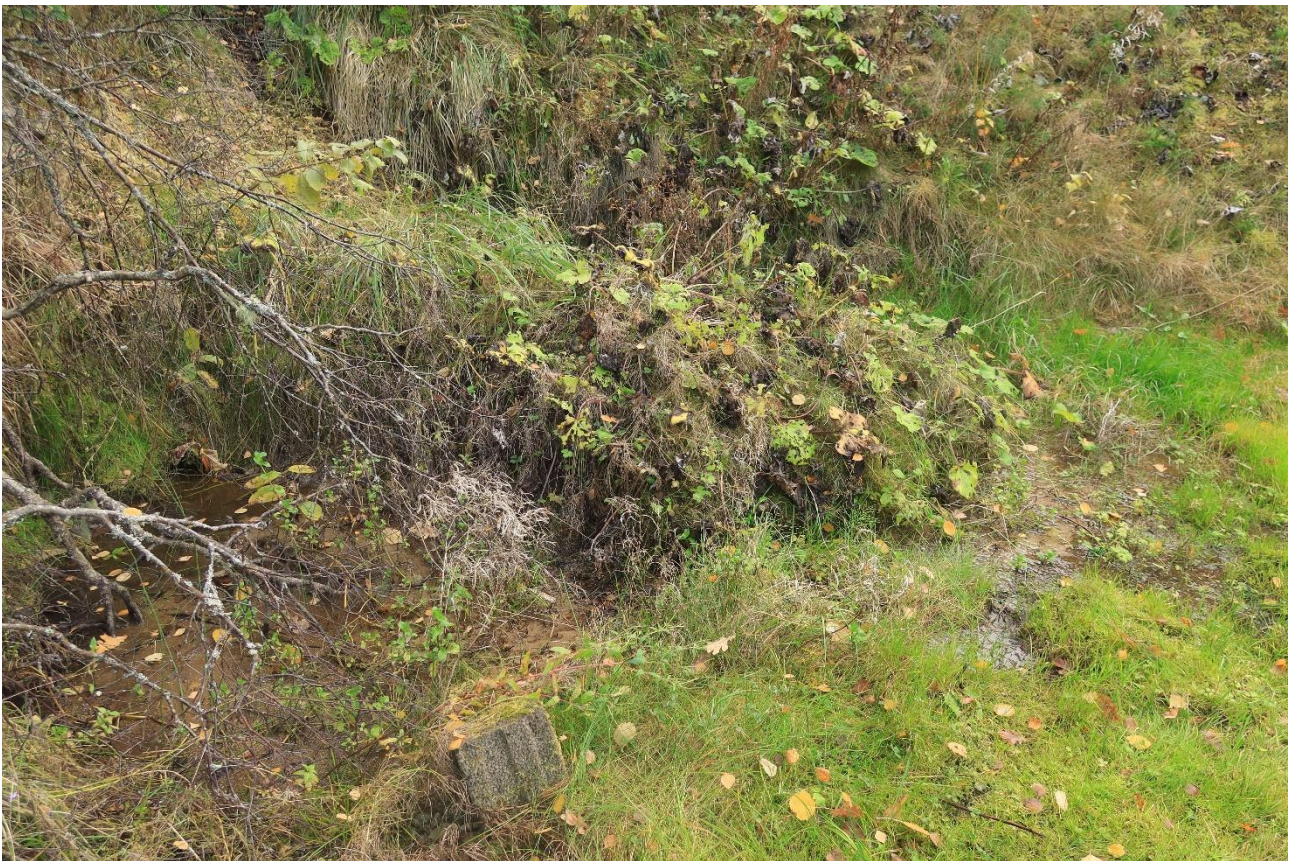
14. Klindi sisse ehitatud elamu vundamendi kõrvalt nirises vesi lubjakivi seest välja ning voolas mõned meetrid nõlva mööda alla. Seal moodustab vesi liivapõhjalise, madalaveelise veesilma. Selle klindipoolsel küljel on oranž toruots, kuhu vesi sisse voolab. Toru peab pinnase sees tegema ca 100 kraadise pöörde ja võtma suuna paistiigi poole, sest selle allika vesi toidab tiiki. Perenaise sõnul niriseb vesi sealt pidevalt.

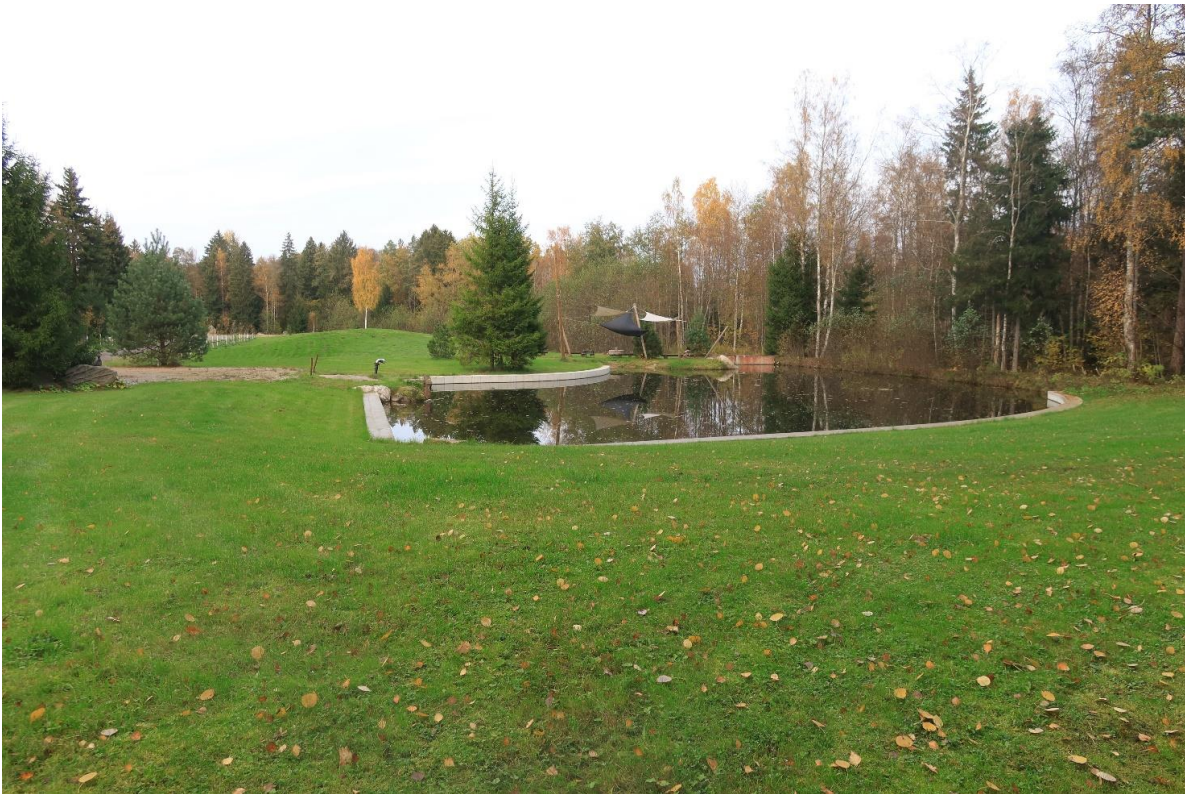
15. Kraavid olid kuivad.

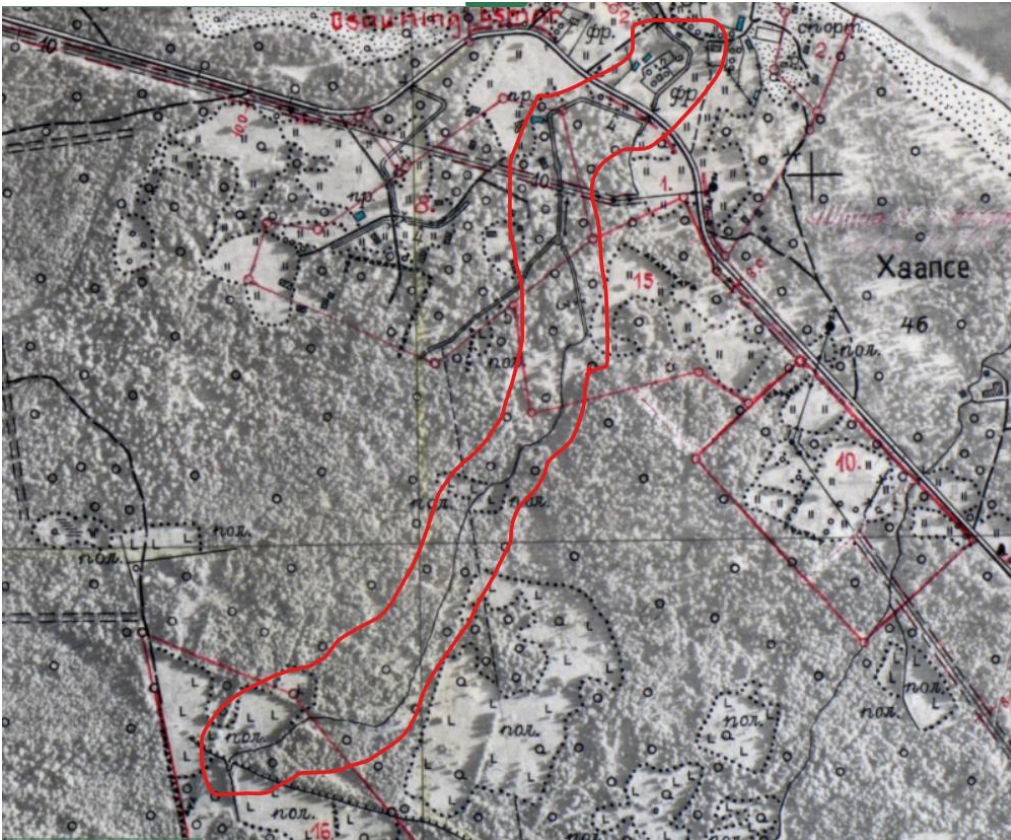
**Järeldused:** Haapse oja ülemjooksuks on hetkel põhjendamatult loetud suvilakooperatiivi ümber rajatud kuivenduskraav. **Oja sobilikuks lähteks on vaatluspunktis 8 olevas sätkorus asuv langeallikas.** Ajaloolistel kaartidel 19. sajandi lõpus ega 20. sajandi esimeses pooles pole Haapse oja kujutatud. Küll on see peal 1981. aasta fotoplaanil ning algab sealt samast sätkorust:
