Varõssõ järve VEE2144270 vaatlus

Vaatleja Marko Vainu, vaatluse aeg 19.07.23.

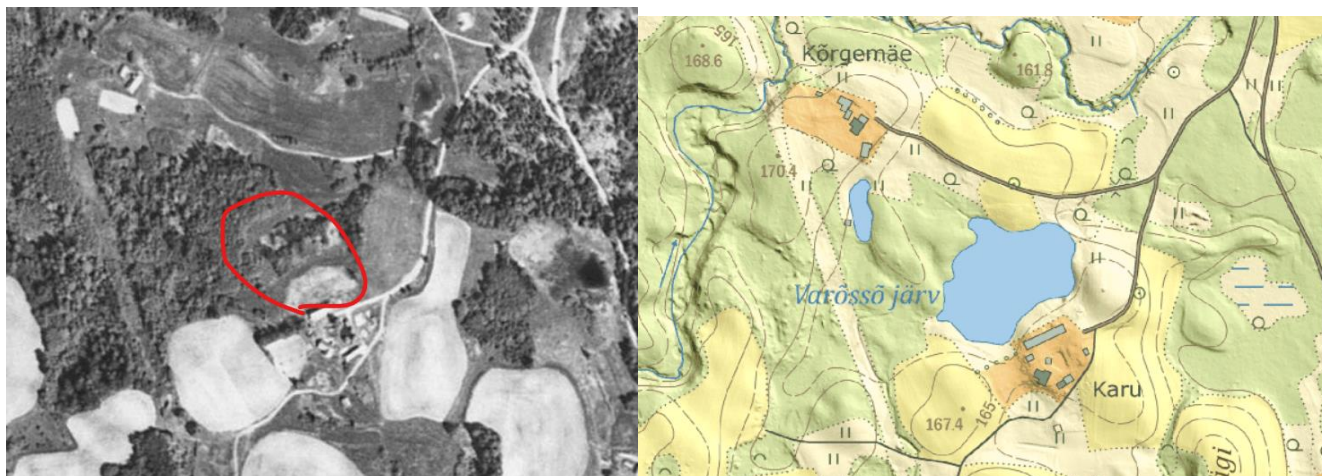
Tüüp EELISes: looduslik järv. Järve pole 1981. aasta ortofotol:

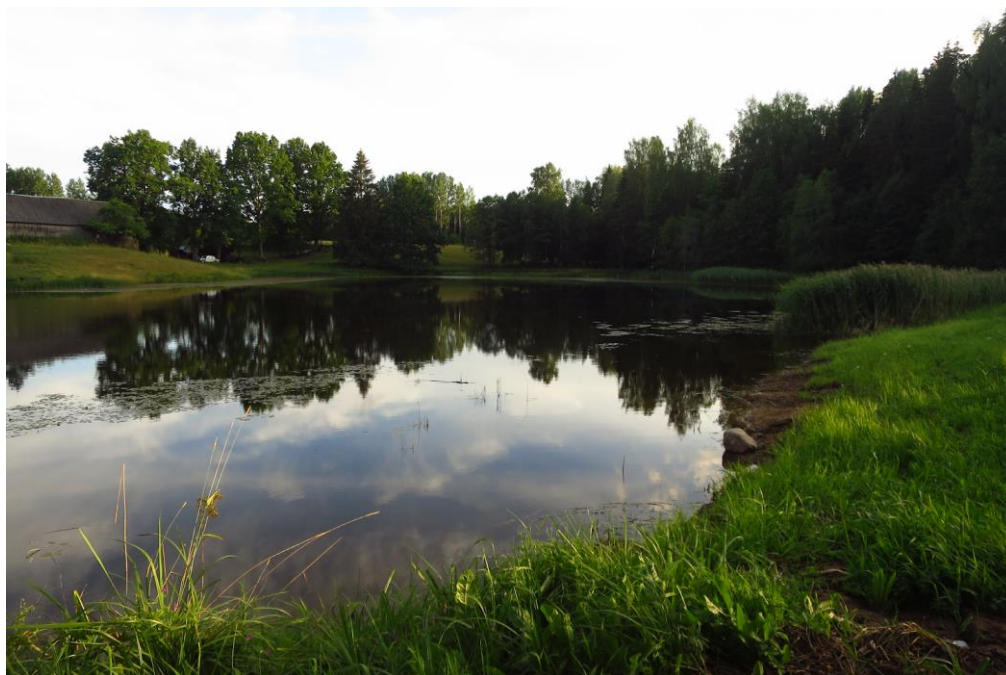
Järv on olemas ja korralik:

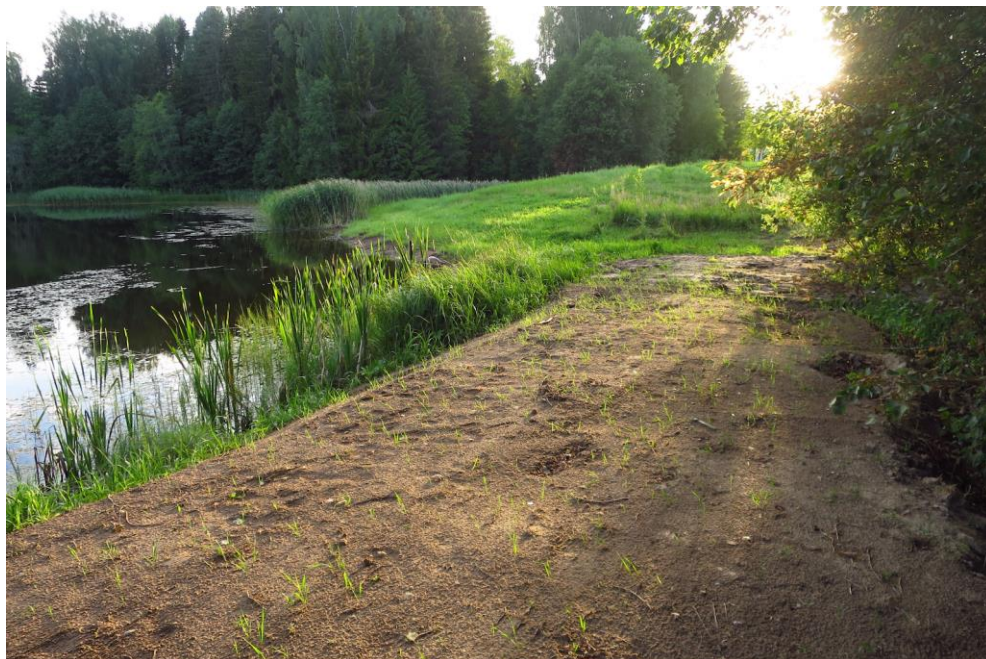
Järve hoiab üleval kirdesopis olev pinnasevall. Seda on hiljuti uuendatud, sest vall on taimestumata. Ilmselt on seda tehtud käesoleval aastal, sest maikuistel kaldaerofotodel on vall veel taimestunud:

Järeldus: Järv püsib tänu pinnasevallile ning veetaseme regulaatorit pole. Väljavool, kui üldse, toimub mööda looduslikku ülevoolu. Seega oleks sobiv muuta tüüp **tehisjärveks**.

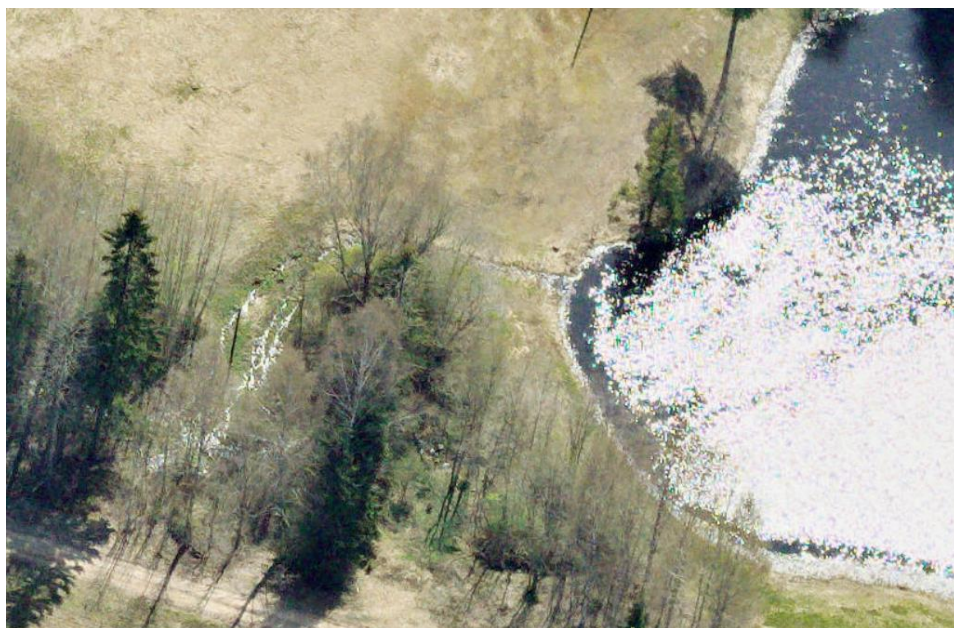
Üle- ega läbivoolukohta ei õnnestunud tuvastada, kuid tähelepanematuses jäi üle vaatamata valli idanurk, kus kaldaerofotode järgi on looduslik ülevool olnud (**ETAKis puudu**):

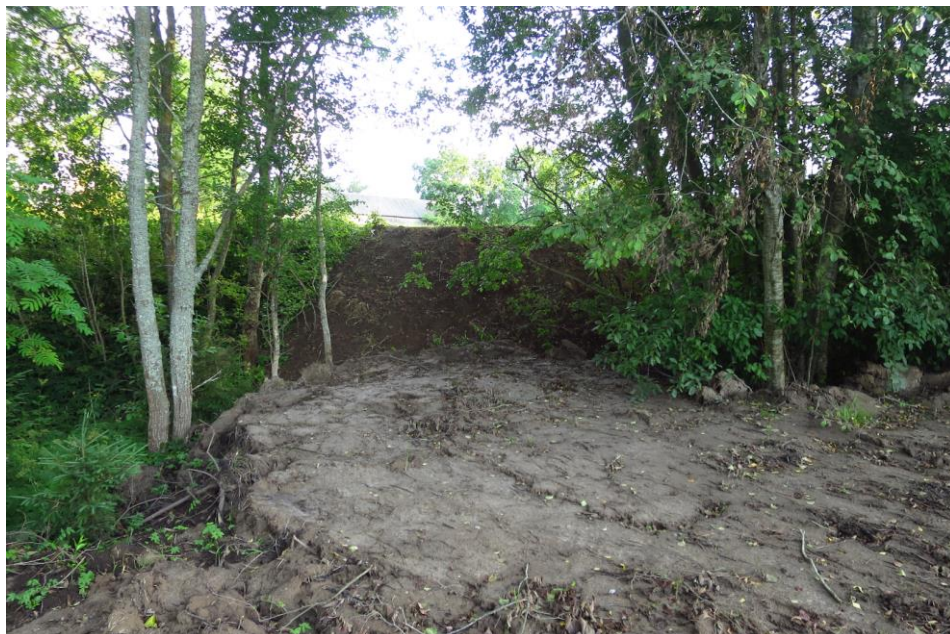
Vahetult valli taga olevat lohku oli aga värskest, tõenäoliselt järvest välja kaevatud, pinnasega täidetud ning valli ka alavee poolset küljelt tugevdatud:
