## Raikküla oja (VEE1110700) ja Ahtama jõe (VEE1111500) ülemjooksude vaatlus

Vaatluse aeg 30.03.25 ja 11.06.25. Vaatleja Marko Vainu

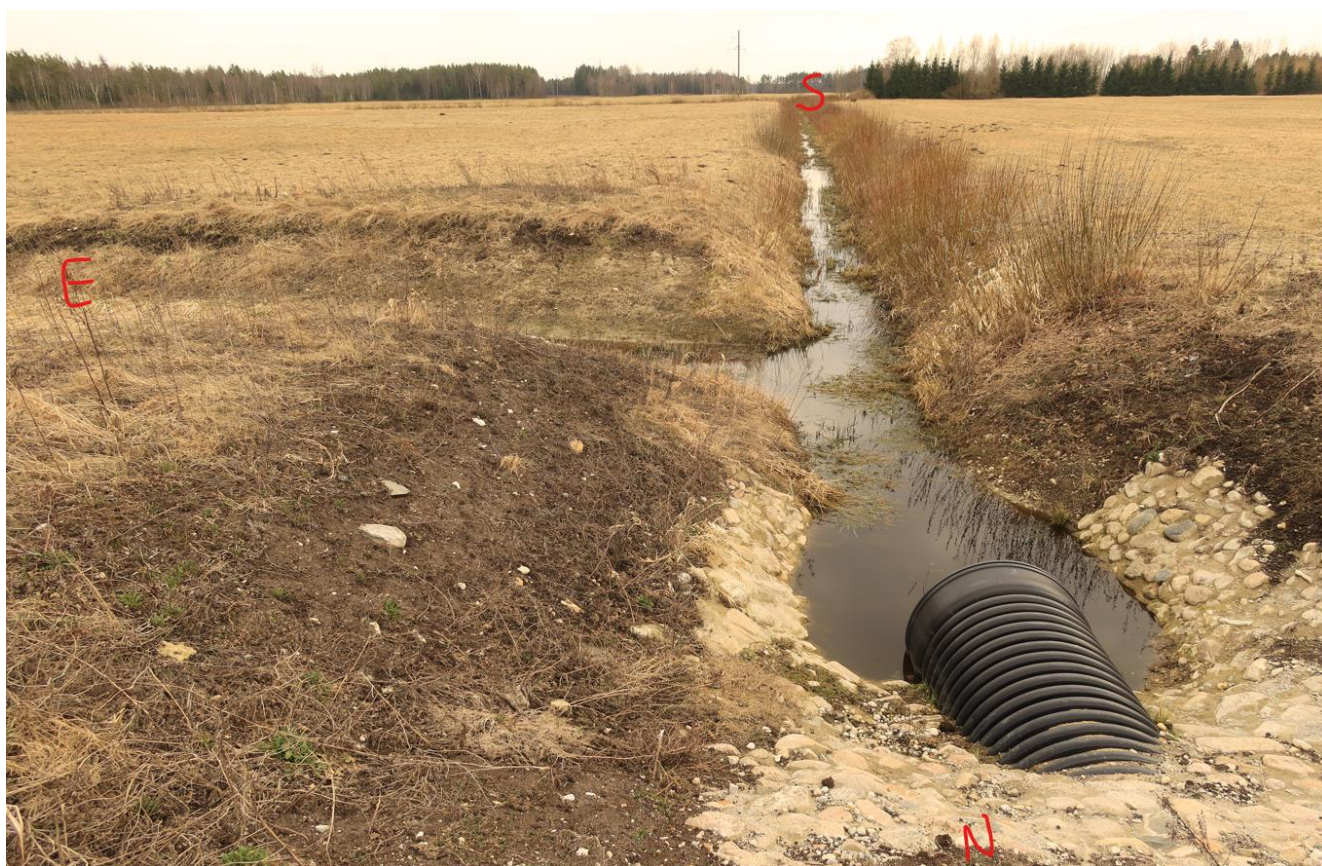
1. Rail Balticu viadukti pealt tuleva tee all on uus truup ja selle kõrval oleva väiksema umbtee all veel üks. Vesi oli sees, aga truupides ei voolanud vesi kummalgi vaatluskorral kummaski suunas. Vesi oli ka idast tulevas kraavis, aga seal ka seisis mõlemal korral:

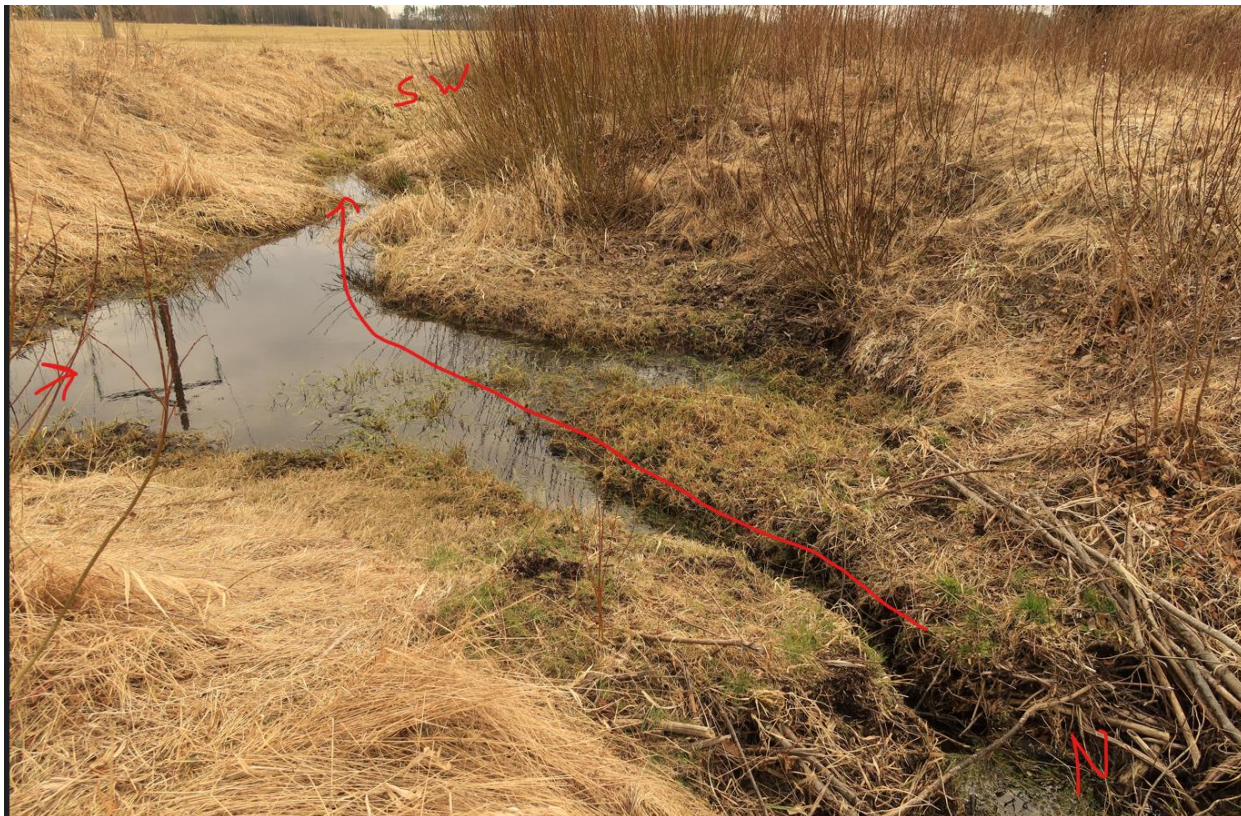
3. Vana, madal ja rohtunud koprapais, millest on soon läbi ja vesi voolas ilma takistusteta lõuna (!) poole:

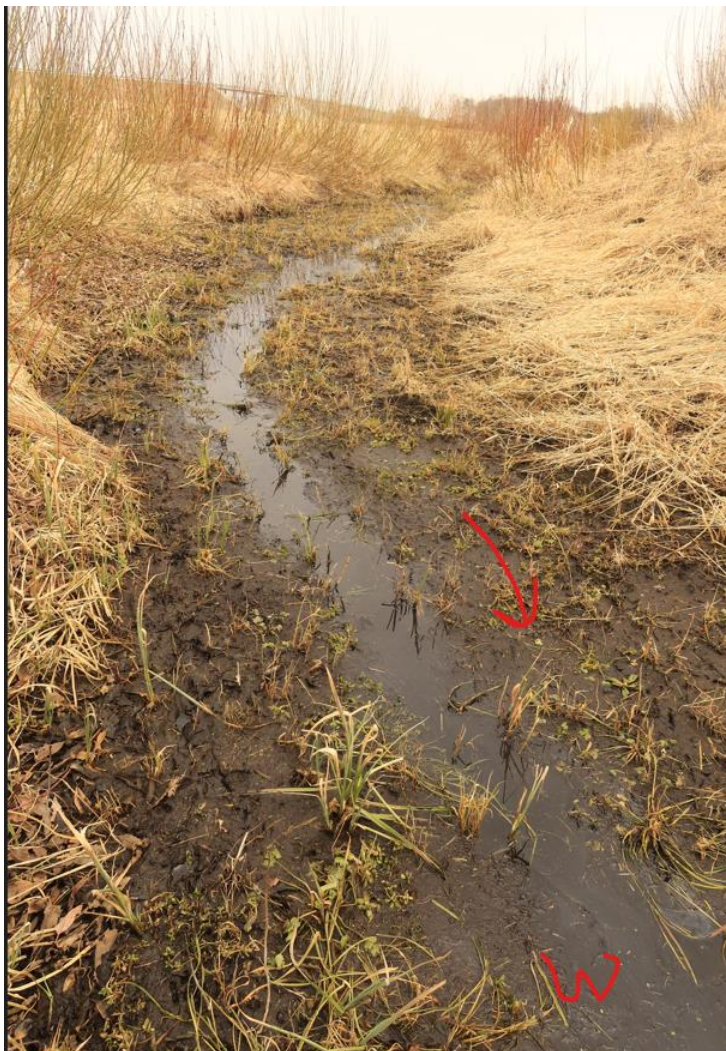
4. Ida poolt tuleva kraavi põhjas oli mõlemal vaatluskorral tibatilluke nire (vh alla 0,1 l/s), mis voolas lääne poole:

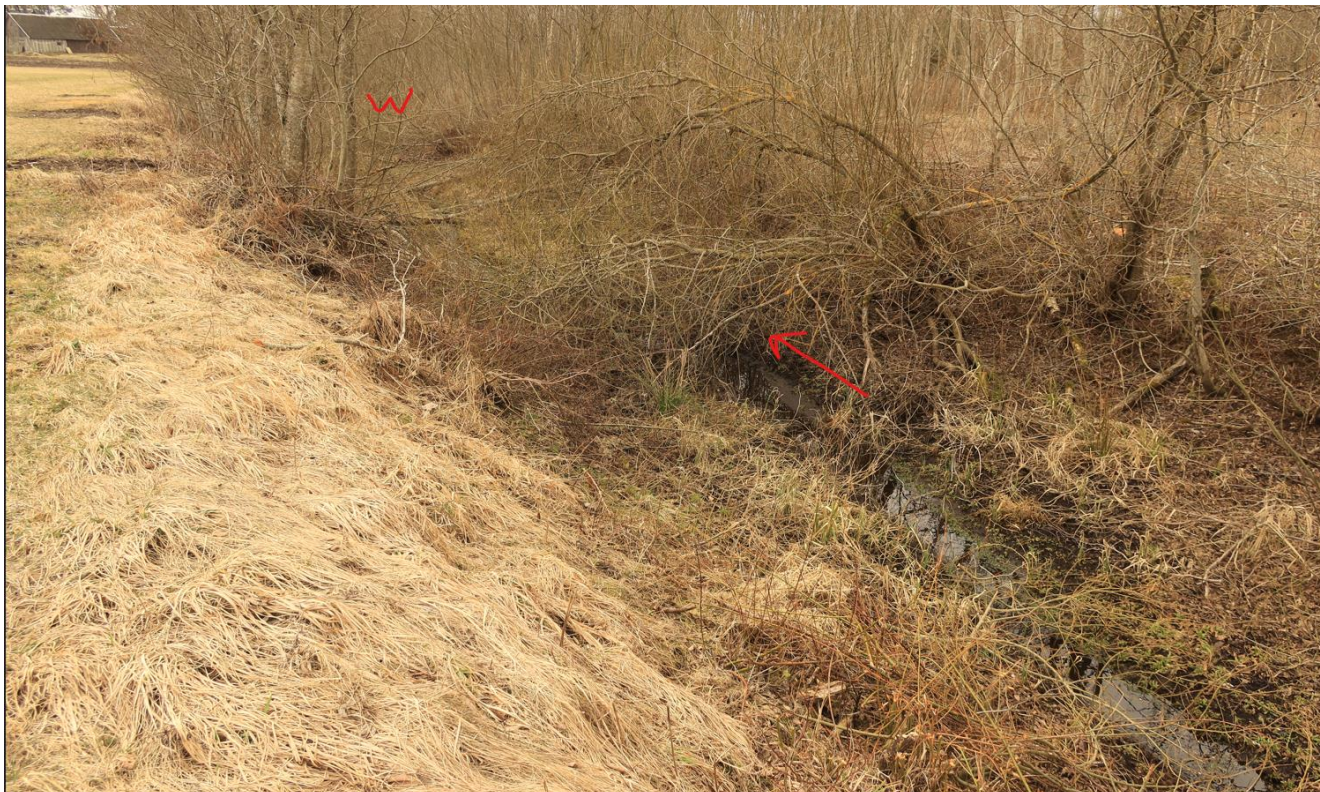
5. Vesi voolas läände:

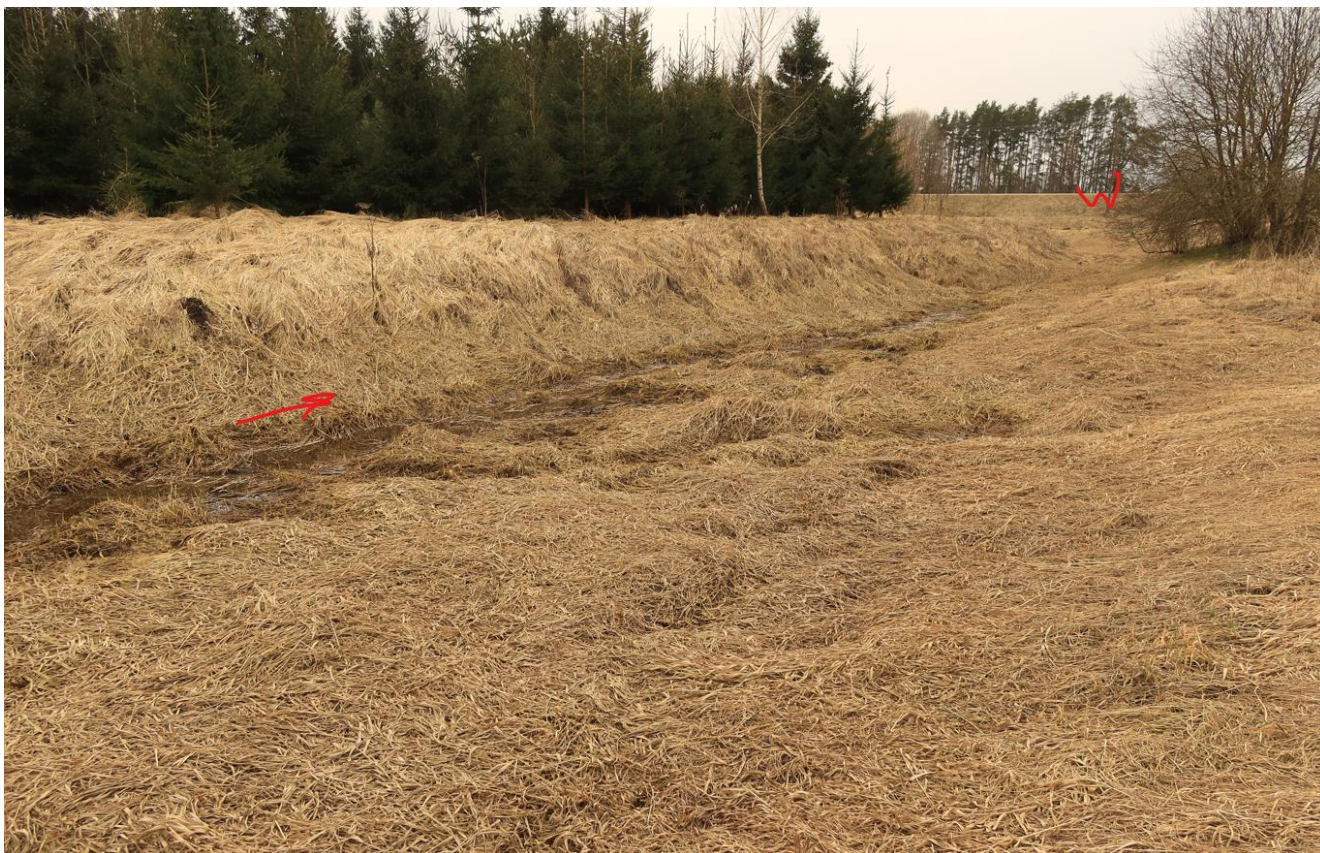
7. Nire voolas paksu kulu vahel lääne poole:

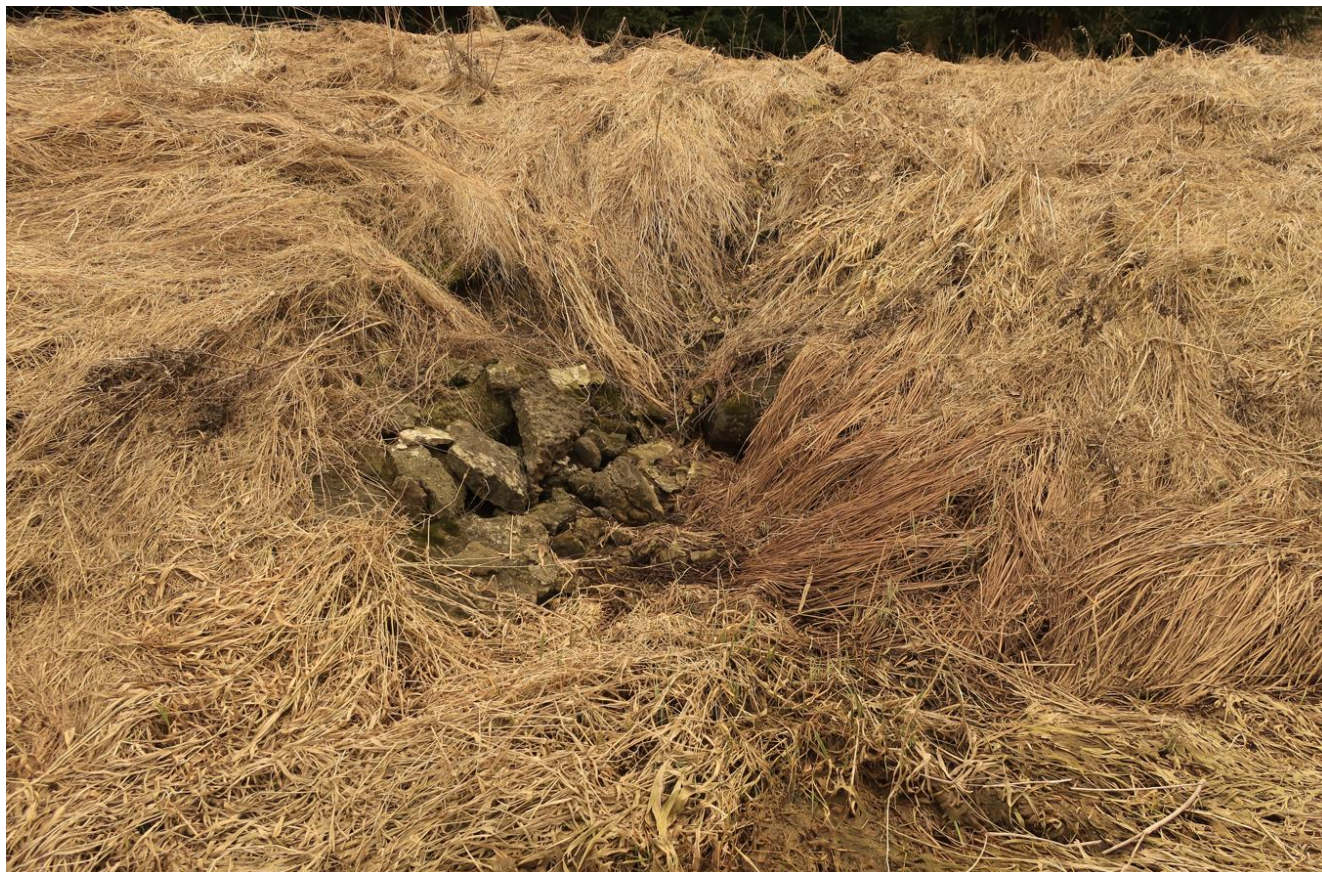
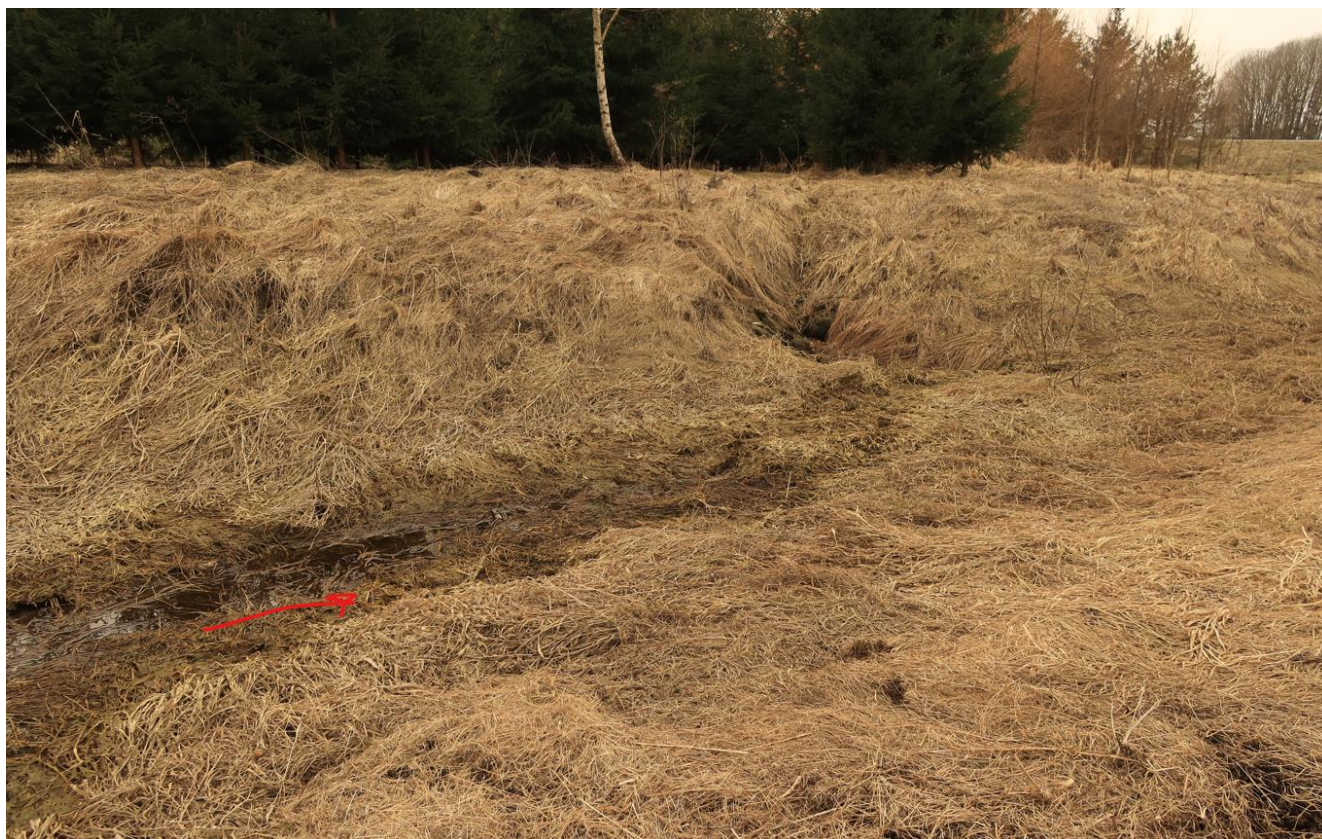
8. Karstioru kõige selgemini eristuv, paljanduva paega neelukoht. Vaatluse ajal vesi enam siiani ei ulatunud. Vesi neeldus sujuvalt ära voolusängi põhjas:

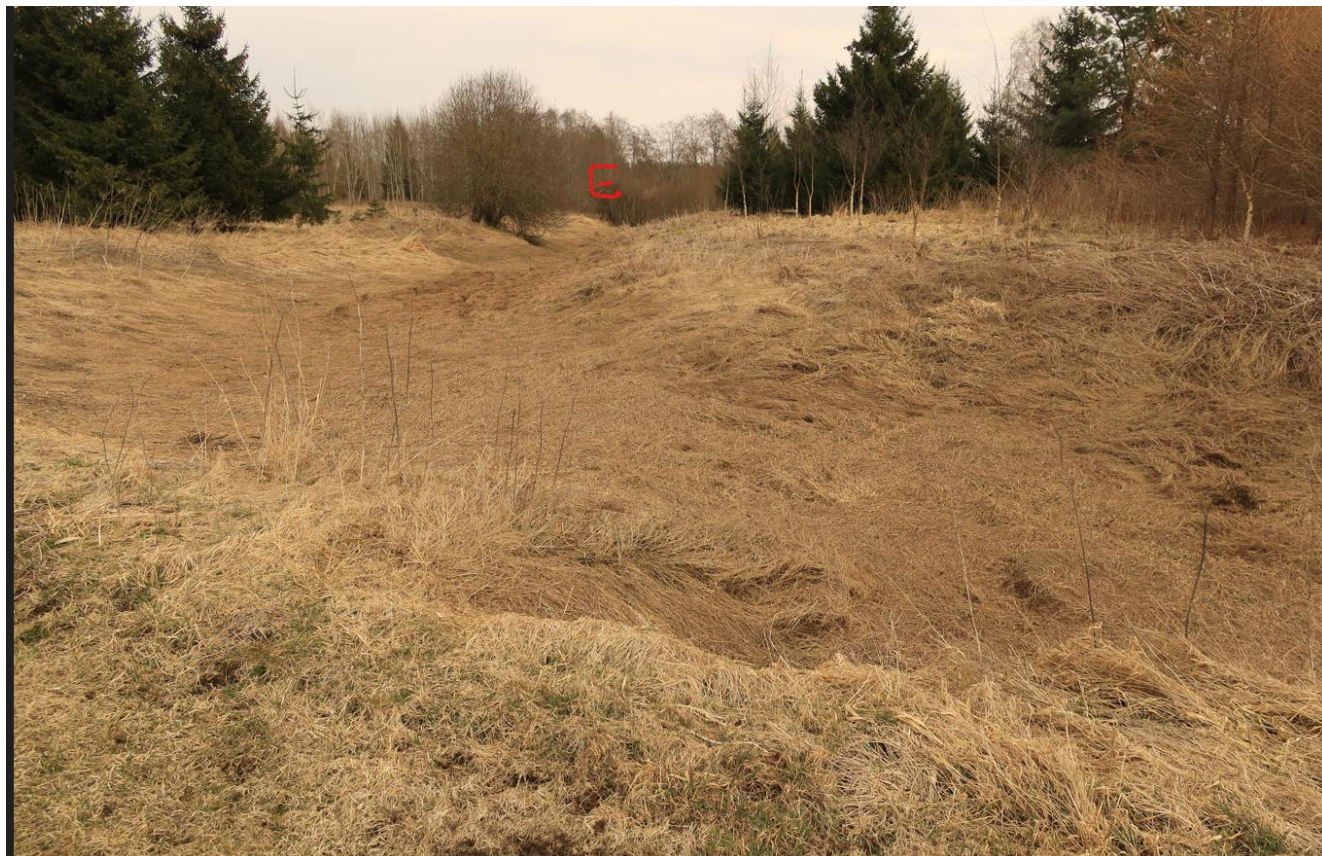
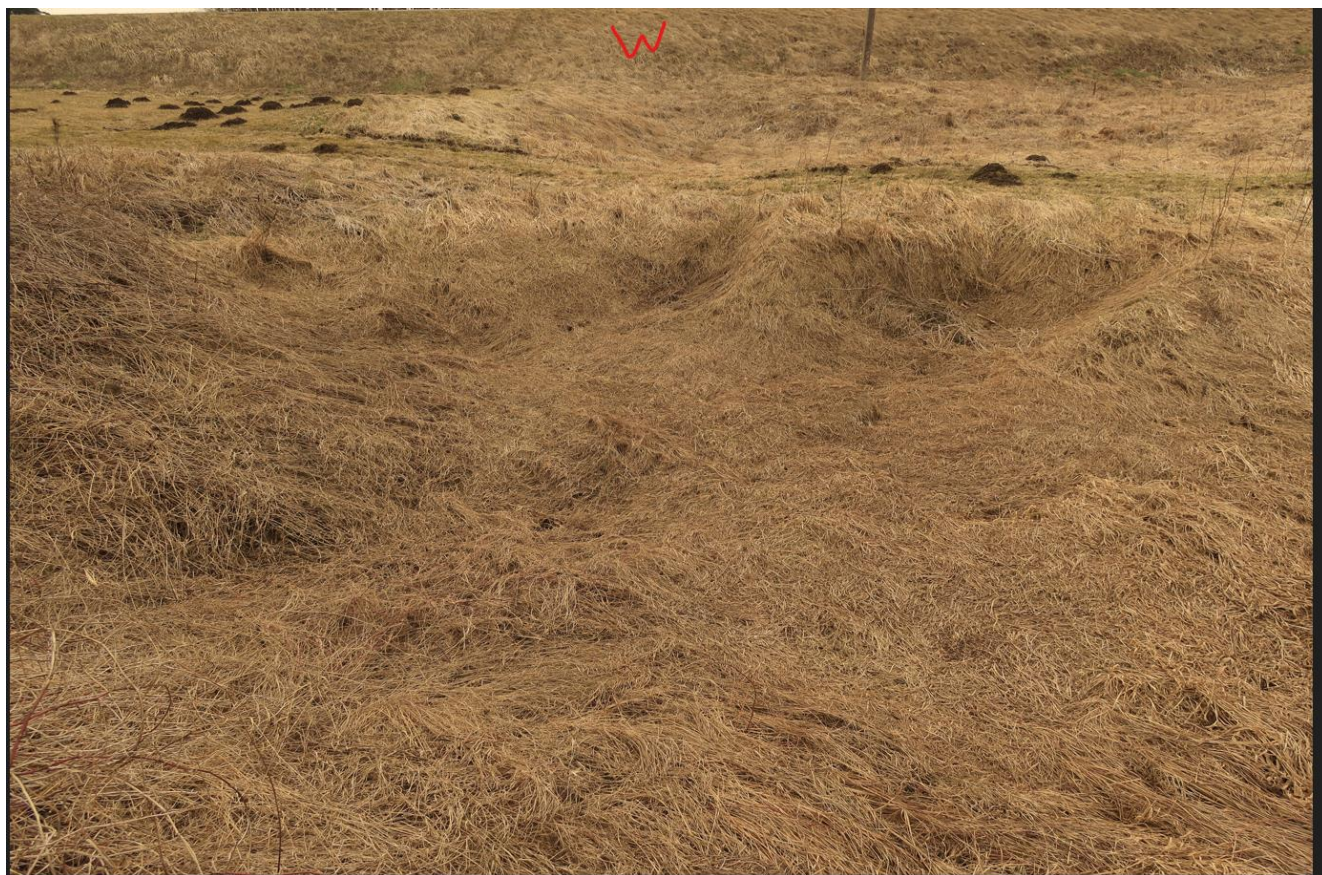
9. Karsti umboru lääneots. Paksult kulu täis. Teepoolses otsas oli mitu madalat lehtrit. Oru tasases põhjaosas oli ka mõni vähema heinaga koht, kus paljandus paerähk:

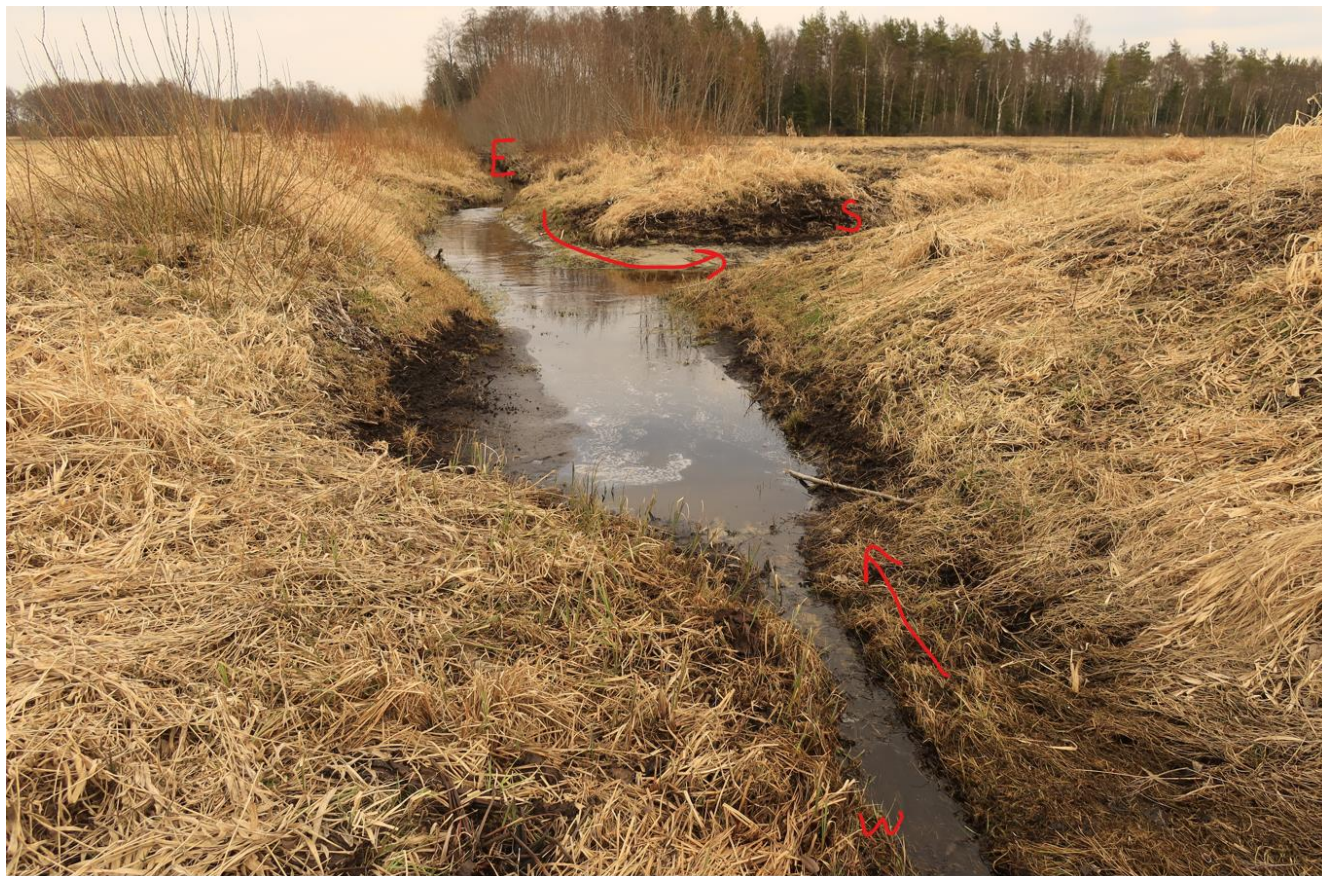
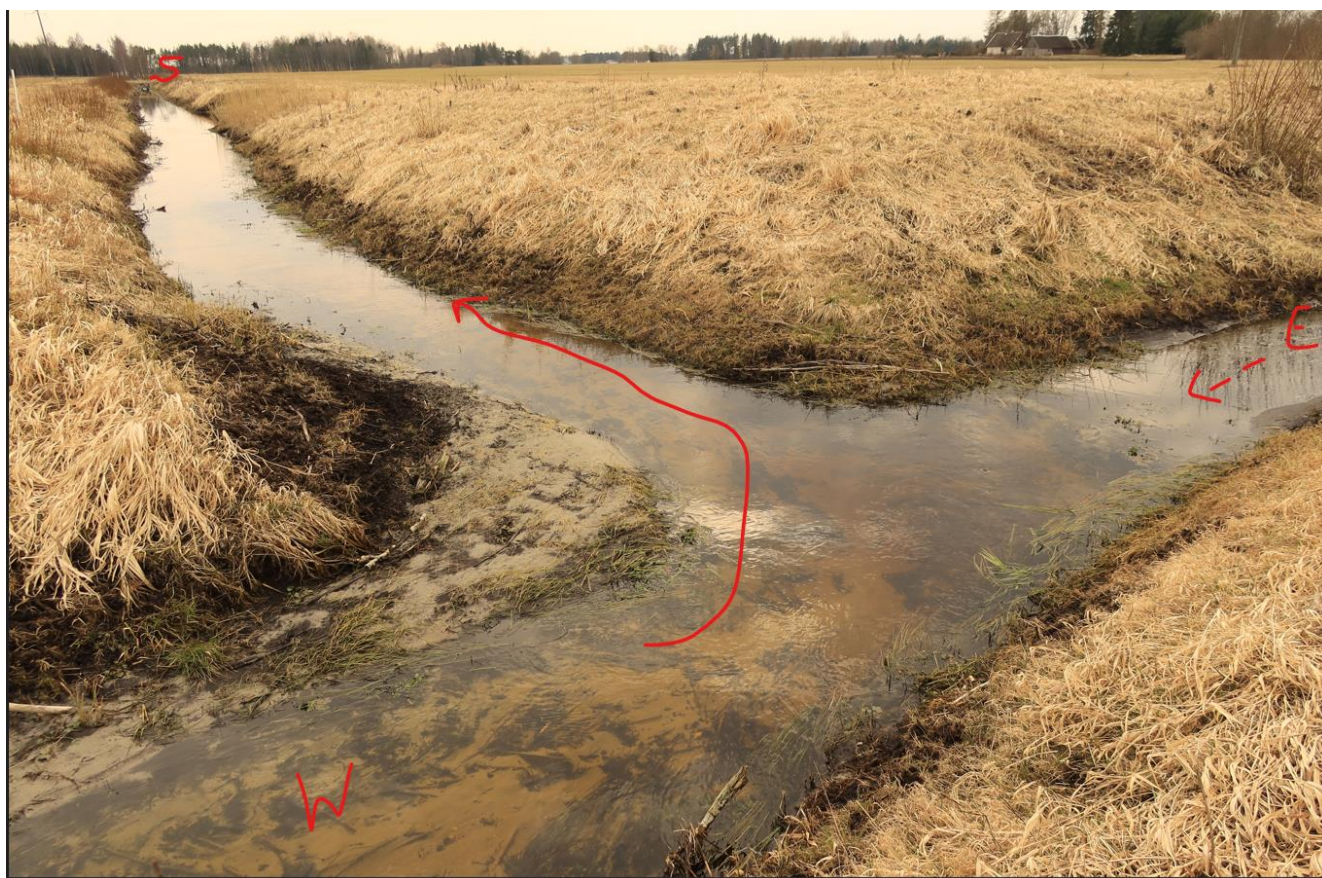
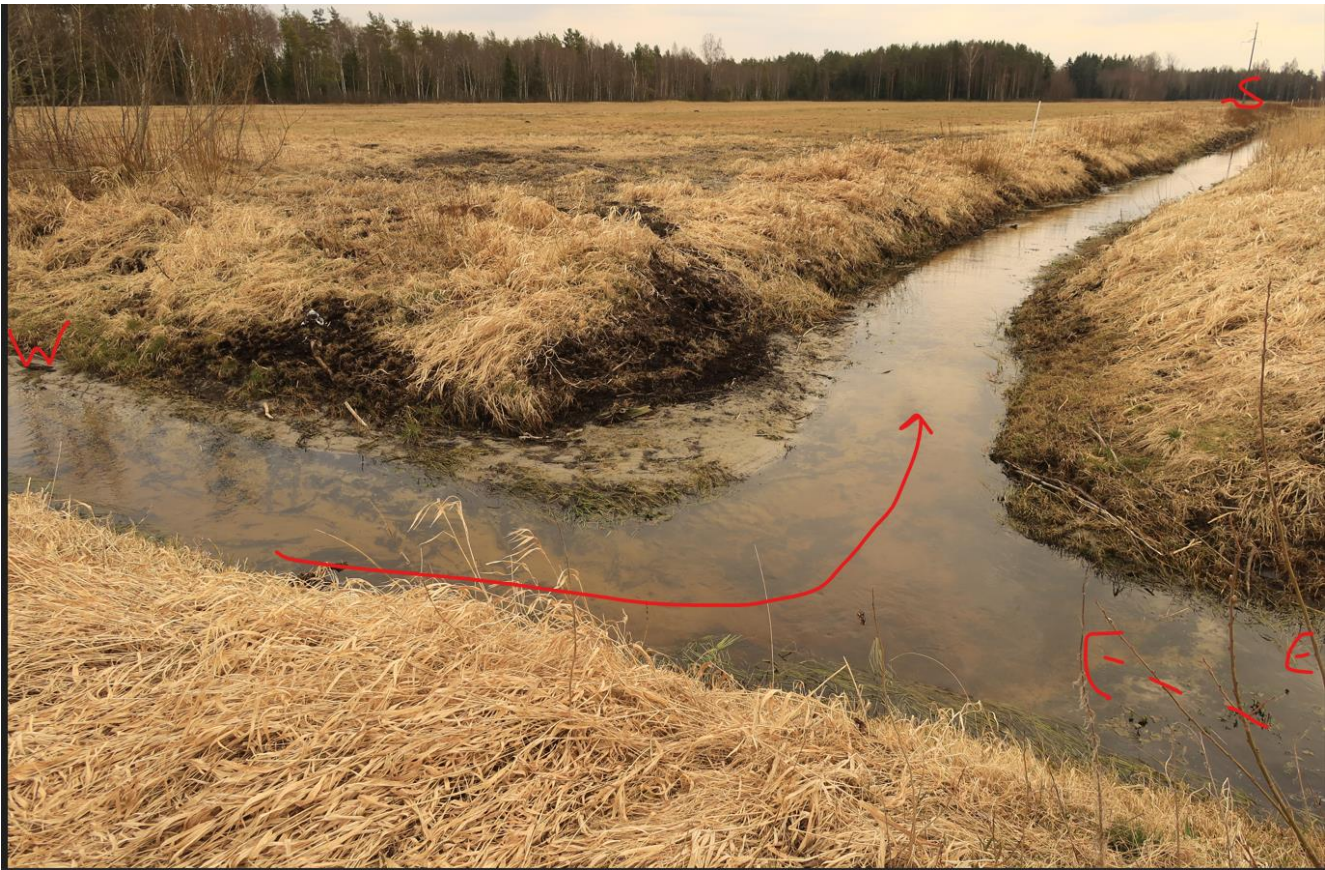
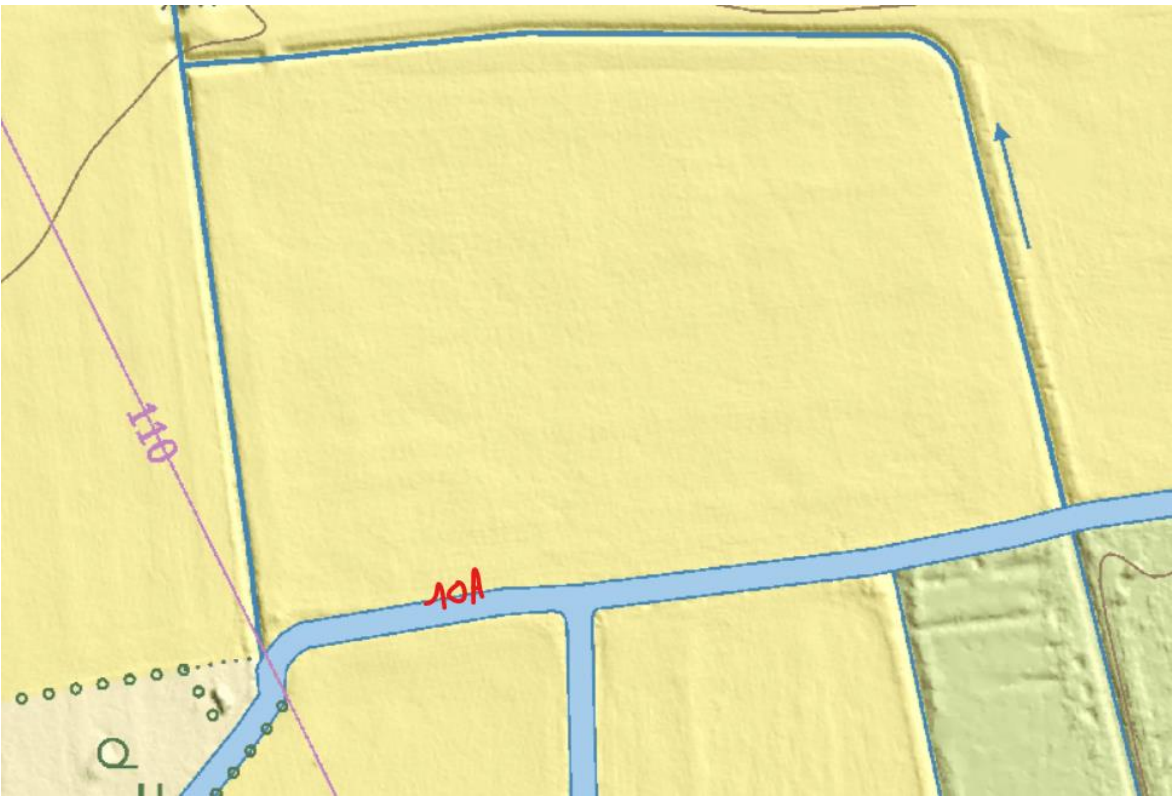
10. Vesi nirises mõlemal korral ida poole. Seega on punktide 4 ja 10 vahel veelahe. Vaatluse ajal oli kraavi põhjas nende punktide vahel igal pool veidi vett. Liivapõhjaline peavool tuli idast ja pööras lõunasse:

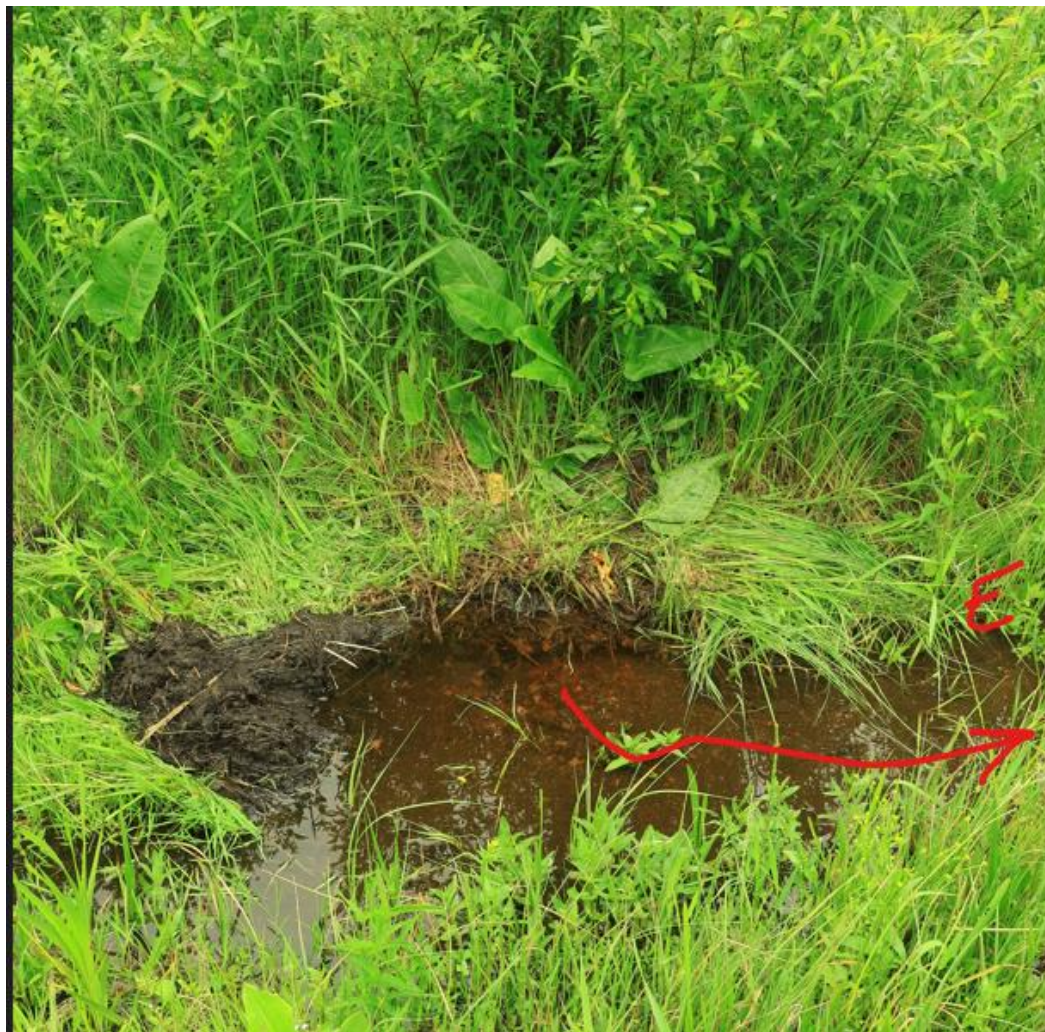
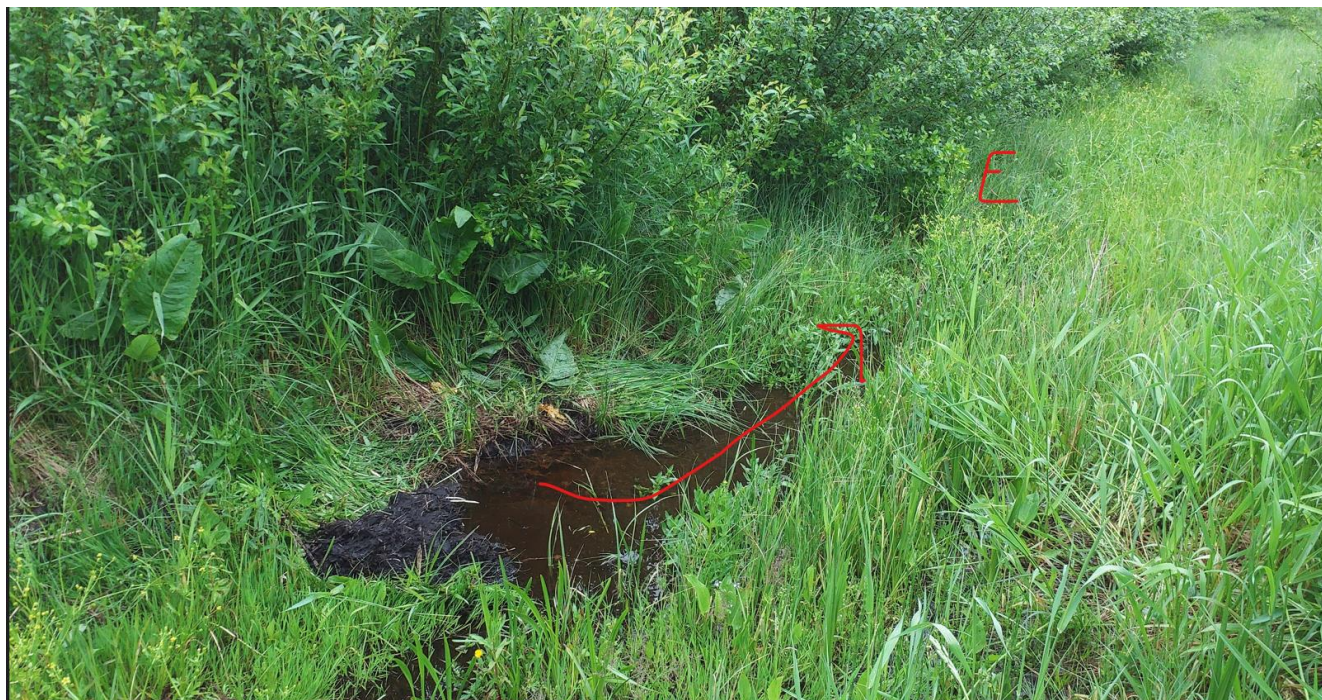
10A. Juunikuise vaatluse ajal märkasid kraavi põhjaserva põhjas turba sees paarikümne cm suurust auku, millest voolas vett välja. Koos veega tuli august välja pruunikaid vetikatompe. Vesi voolas ida poole. See selgitab punktis 10 olevat veevoolu suunda. Kraav ise oli selles kohas õõtsikuline ning selle põhjas kõndida ei saanud. Veelaha ongi enam-vähem allika kohal. Lääne poole, punkti 4 naisev tilluke veehulk imbub välja kraavi põhjas oleva õõtsikulise turba seest:

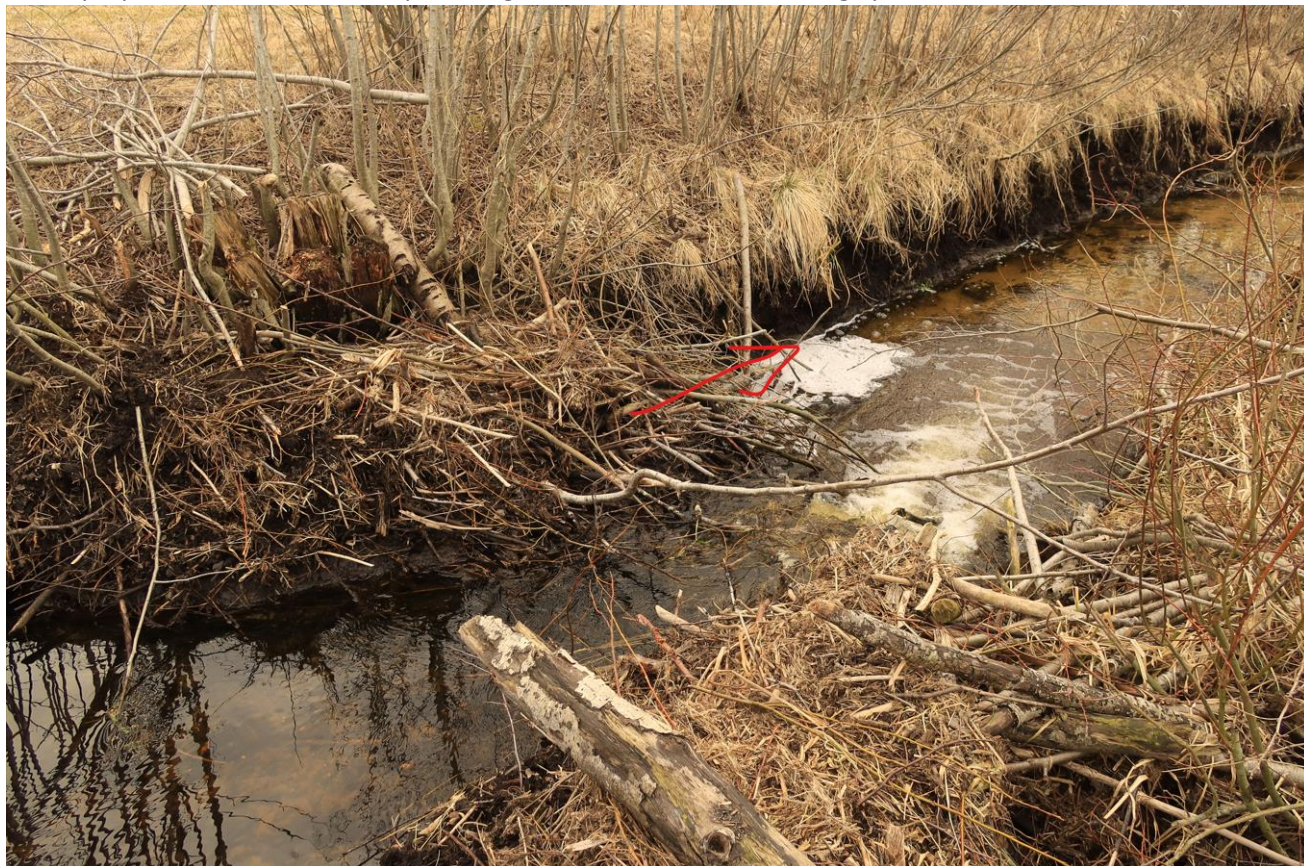
11. Koprapias, millelt oli märtsi lõpu seisuga keskelt oksti ära võetud, aga paisutas endiselt:

Juuni keskel oli pais uuesti täiskõrguses ning paisutusala selle taga ulatuslikum.

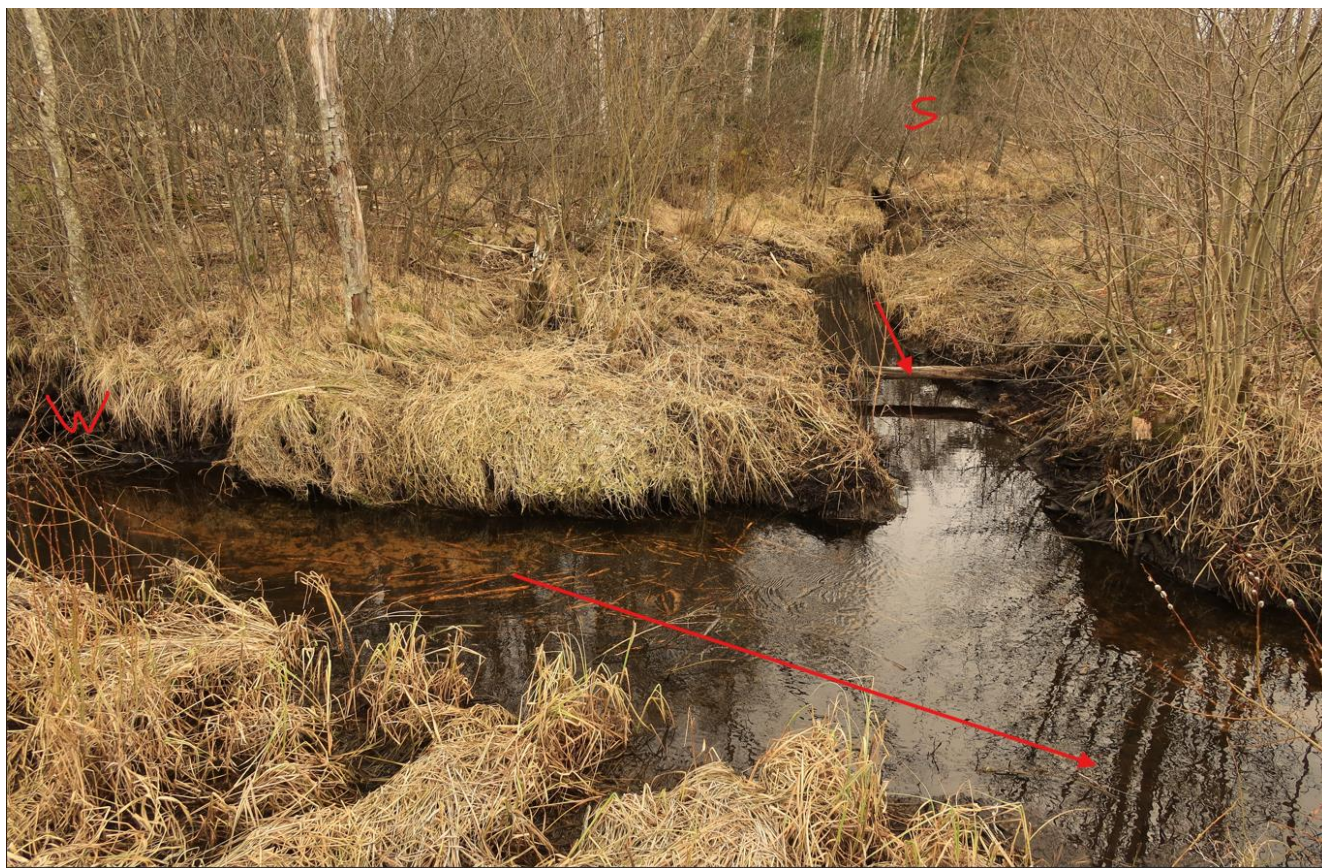
12. Lõunast tulevas kraavis oli vesi, mis tundus ka voolavat, aga seda oli selgelt vähem, kui tuli ida poolt:
