## Raikküla oja (VEE1110700) ja Ahtama jõe (VEE1111500) ülemjooksude vaatlus

Vaatluse aeg 30.03.25 ja 11.06.25. Vaatleja Marko Vainu

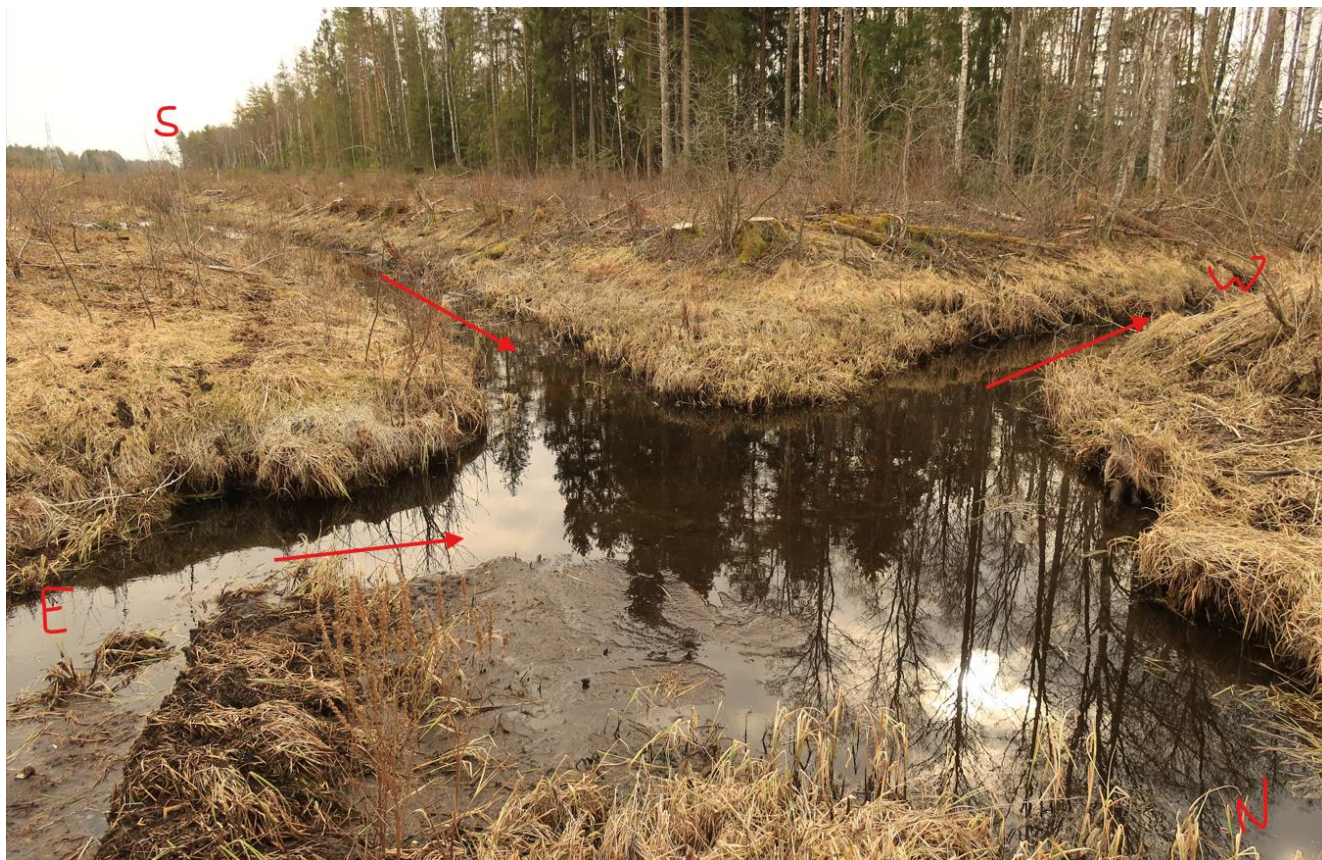
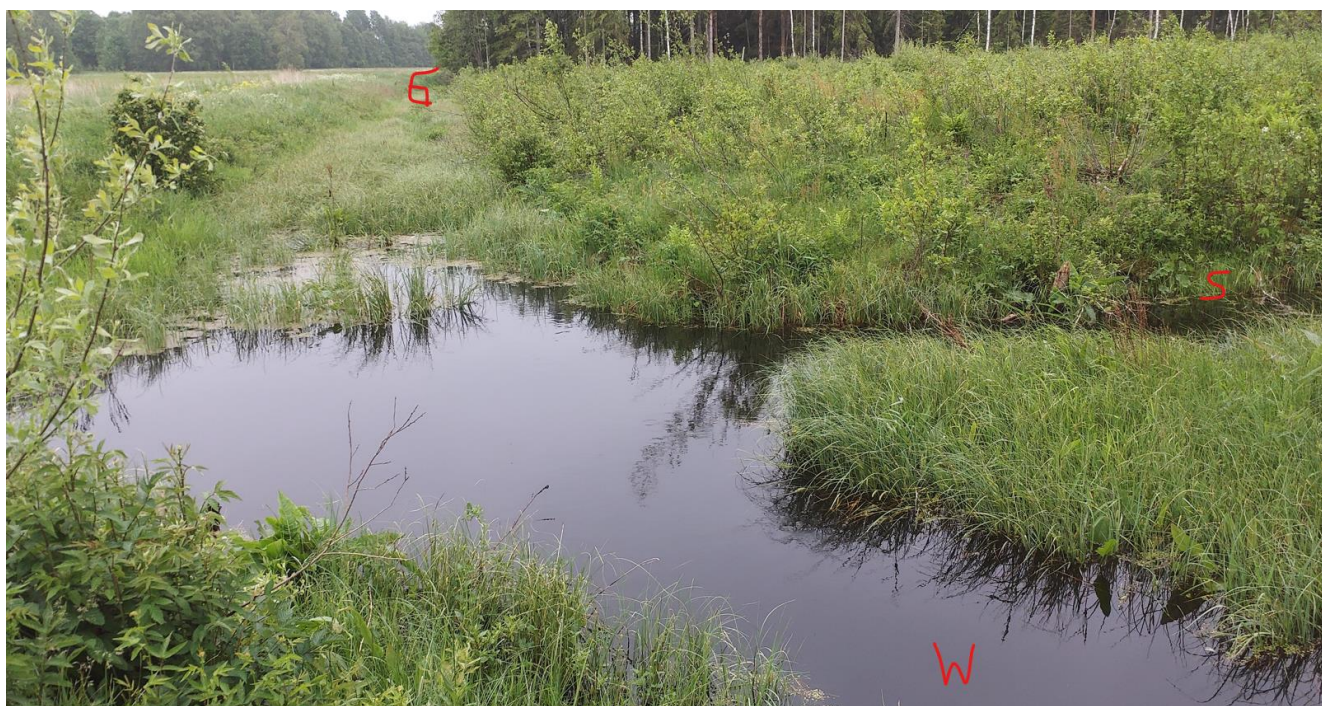
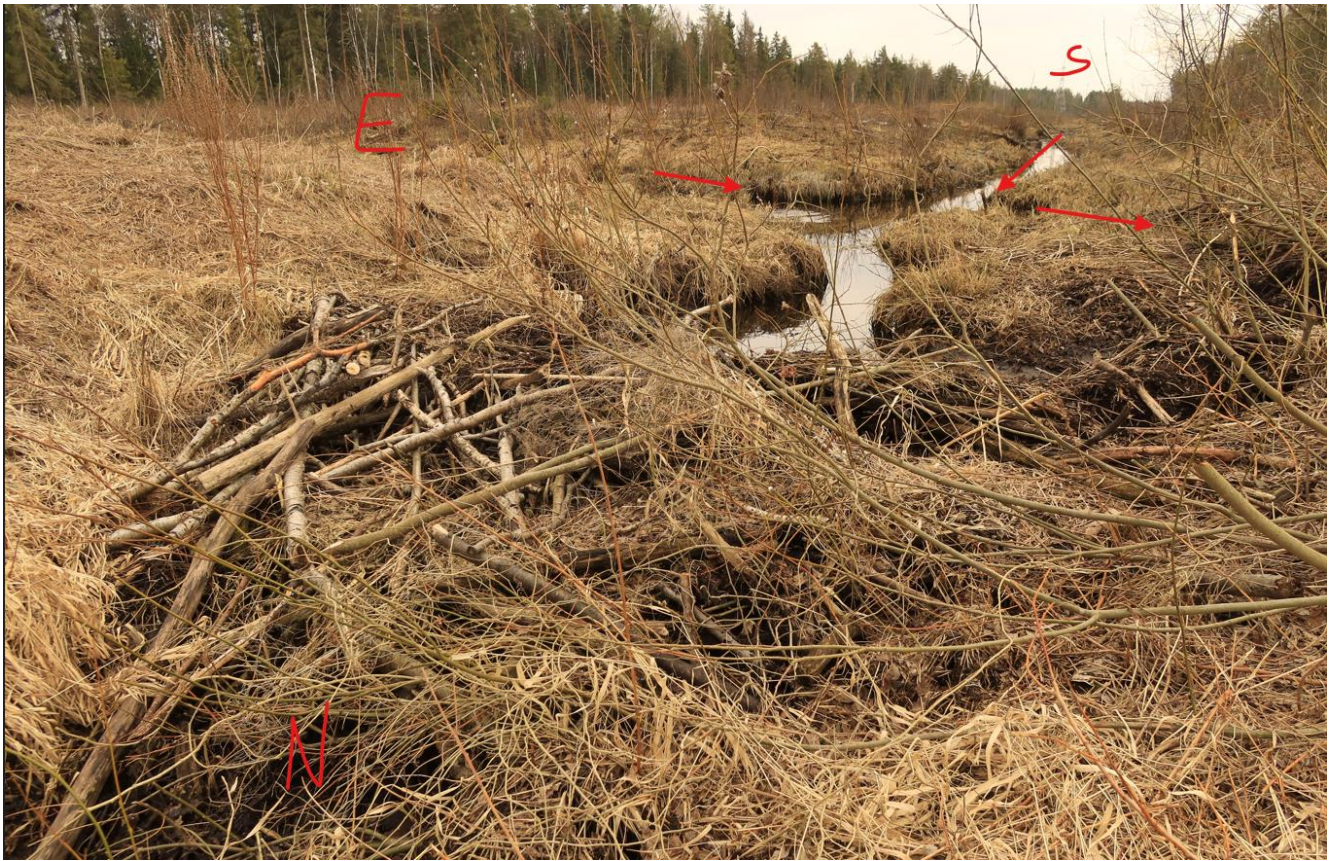
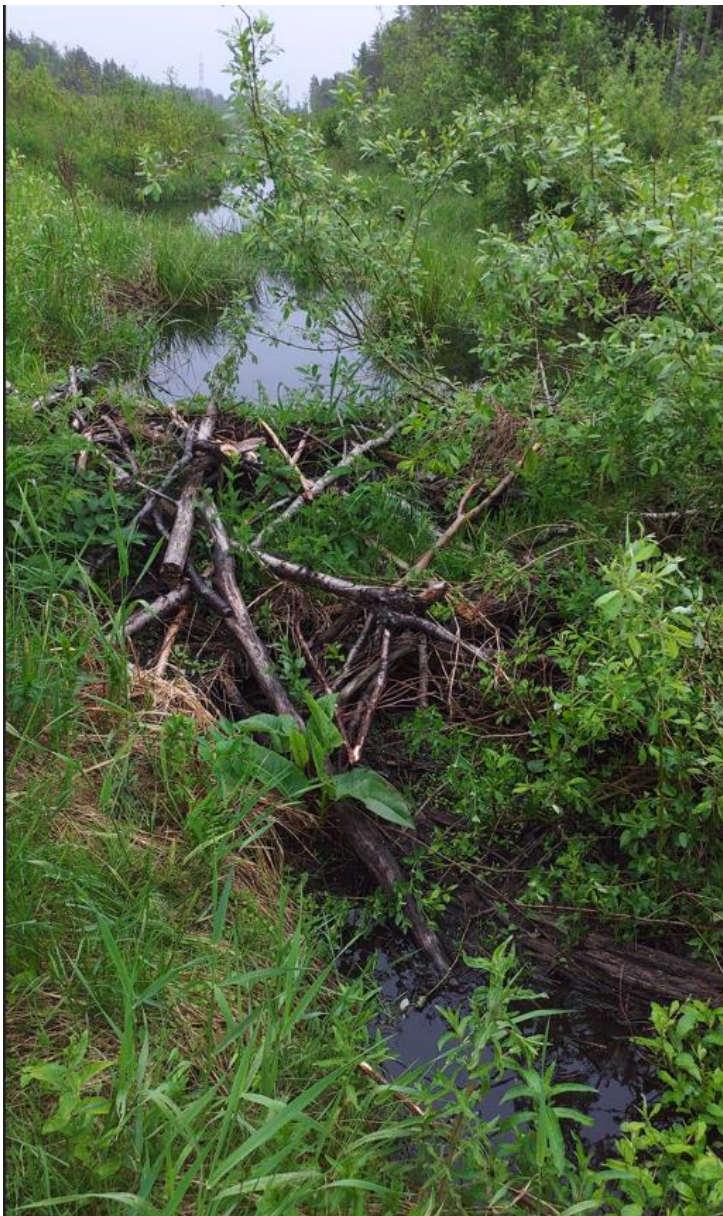
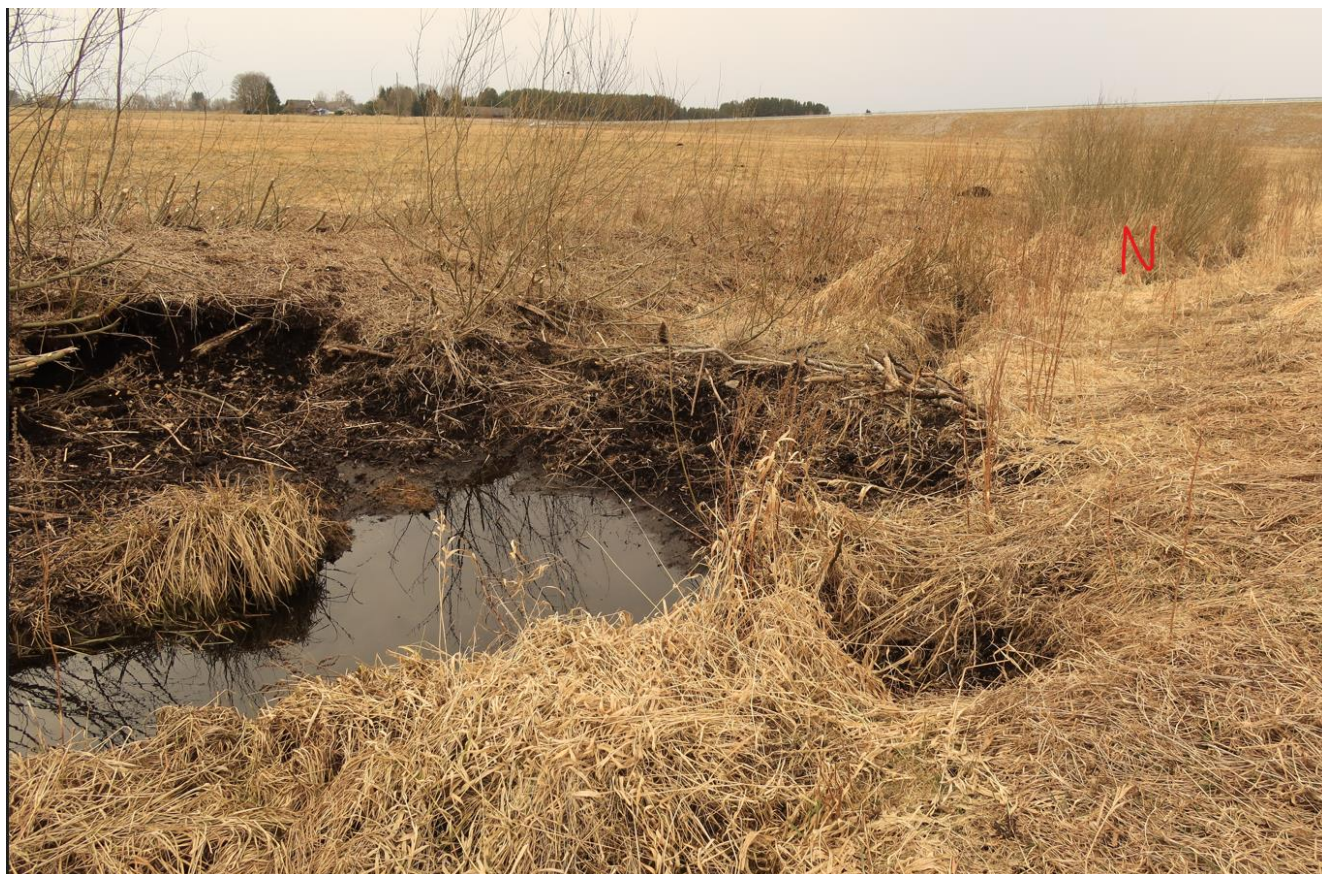
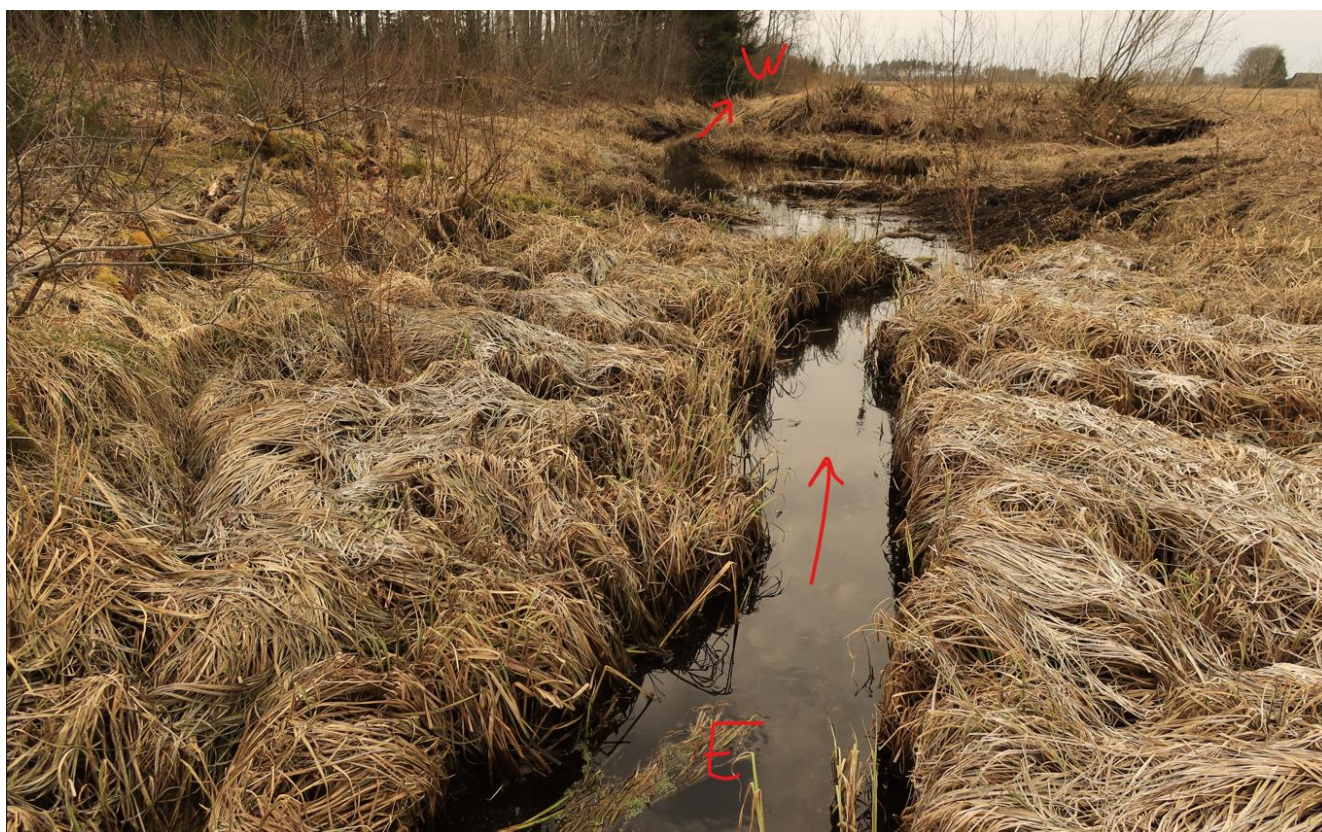
13. Nelja kraavi rist. Põhja pool oli tihe koprapais ees. Paisu all oli märtsi lõpus küll veidi vett, aga see seisis. Seega läbi paisu vett märtsis ei tulnud. Juuni keskel oli vett kraaviristis punktis 11 oleva kõrgema koprapaisu tõttu rohkem ja seepärast nirises veidi ka läbi paisu aga vaid ca 0,1 l/s.

Idast ja lõunast tuli märtsis mõlemast korralikult vett. Lõunast võis tulla mõnevõrra rohkem. Idast voolav vesi oli täiesti selge (põhjavesi):

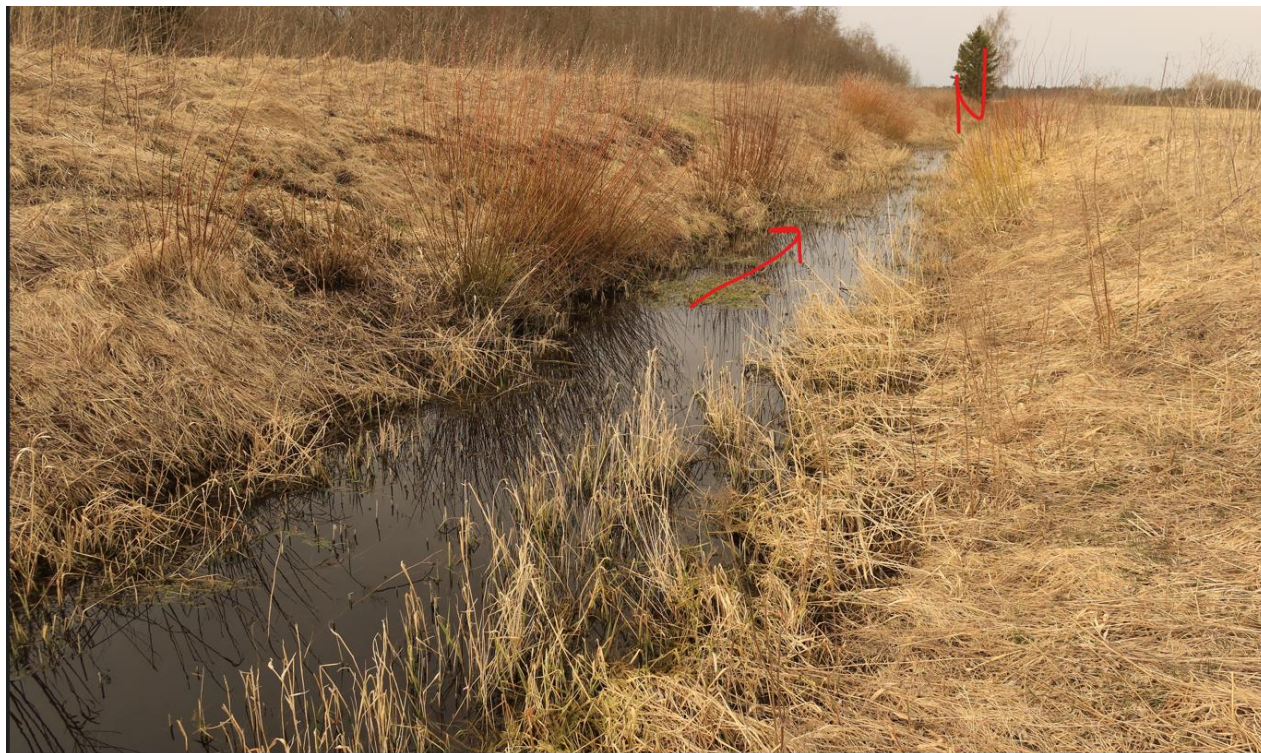
16. Eristatav, aga ikkagi väga aeglane põhjasuunaline veevool algas Raikküla ojas punktist 15 tulevast kraavist allavoolu:
