**Uuring Võerdla kogumi hüdro-morfoloogiliste tingimuste parandamise  
lahenduste hindamiseks ja elupaikade taastamiseks**

**Lisa 2. Hüdro-morfoloogiline seire**

Koostajad: Peeter Pall  
Rein Järvekülg

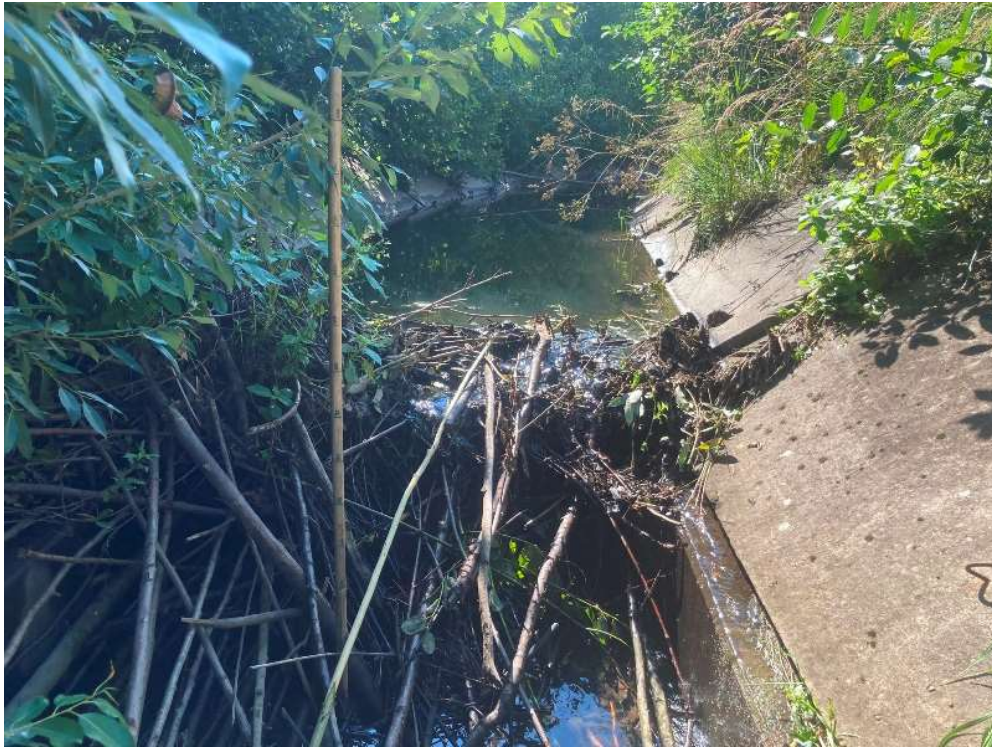
Võerda peakraavis tuvastati vaatluste ajal kaks kaladele ületamatut koprapaisu. Mõlemad paiknesid sadama territooriumil. Üks asus piirkonnas, kus kraavi kallas on kindlustatud betoonplaatidega. Kõrgem pais oli 1,7 m, madalam 0,6 m kõrgune. Kvaliteedinäitaja seisund hinnati *halvaks*.

Foto 1. Kopravais (kõrgusega 0,6 m) Võerdla peakraavi alamjooksul betoonkallastega sängis ca 240 m suudmest (P. Pall, 8.08.2024).

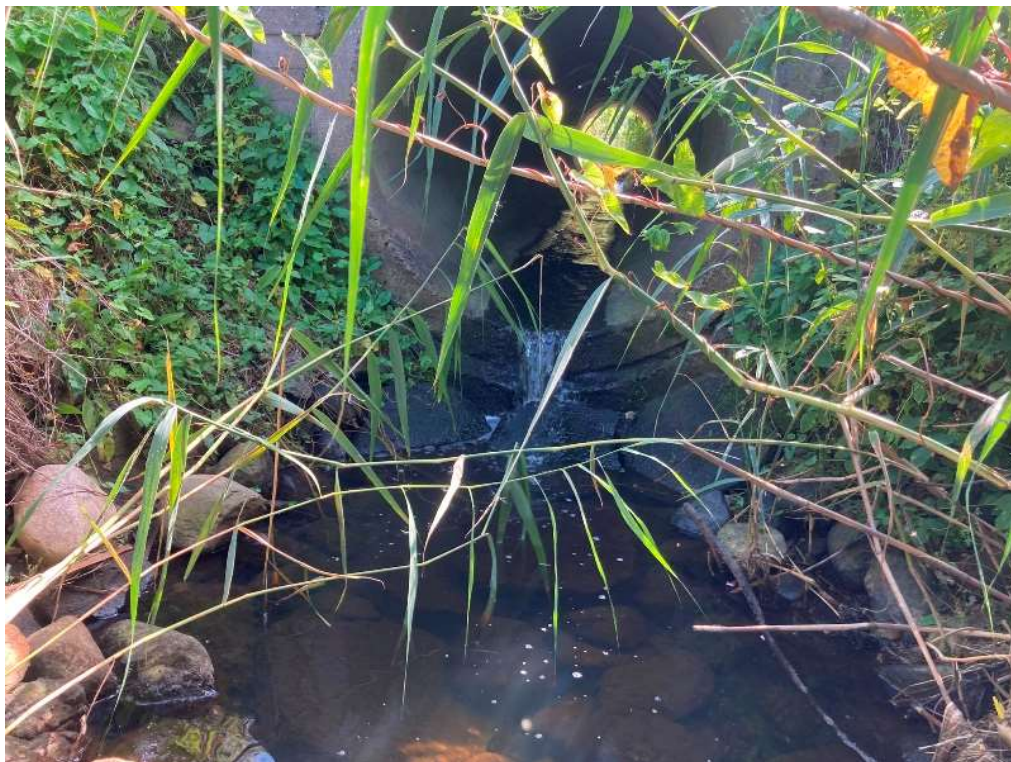
Veekogumis esines rändetõkkeid, mis olid kaladele vastuvoolu ületamatud/läbimatud. Madalvee ajal on rändetakistuseks alamjooksul Uusküla tee alune truup, mille väljavoolule oli tekkinud ca 0,2 m kõrgune veeaste.

Foto 2. Uusküla tee aluse truubi väljavool on madalveeperioodil kaladele rändetõkkeks (P. Pall, 8.08.2024).

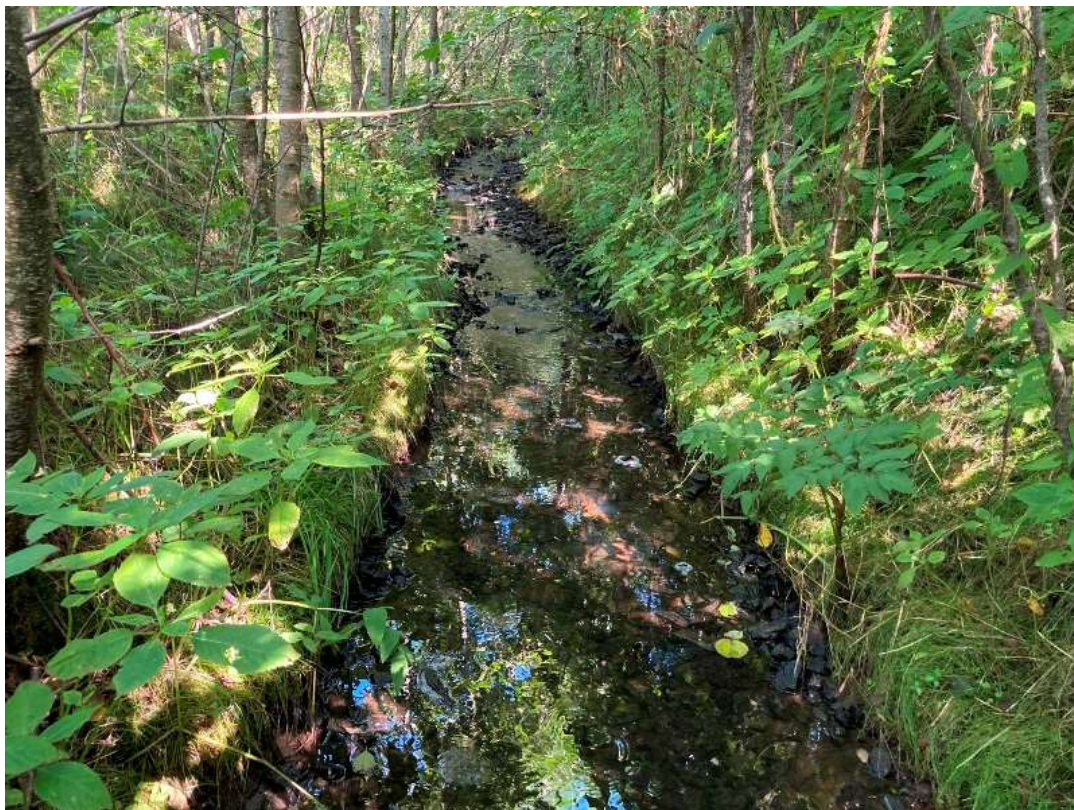
Nõrgalt ritraalsete lõikude kogupikkuseks Võerdla pkr-s hinnati 350 m. Suurem osa neist paiknes sadama territooriumil raudteega paralleelselt kulgevas peakraavi osas. Veevaeguse tõttu ei saanud neid aga hinnata heakvaliteedilisteks. Võimalused nõrgalt ritraalsete lõikude kvaliteedi parandamiseks puuduvad, kuna veekogu madalvee aegset vooluhulka pole võimalik kulutõhusalt suurendada. Kvaliteedinäitajat seisundi hindamisel ei arvestatud.

Foto 3. Klaukse tee ja raudteega paralleelselt kulgev peakraavi osa oli nõrgalt ritraalne, kuid veevaene (P. Pall, 8.08.2024).

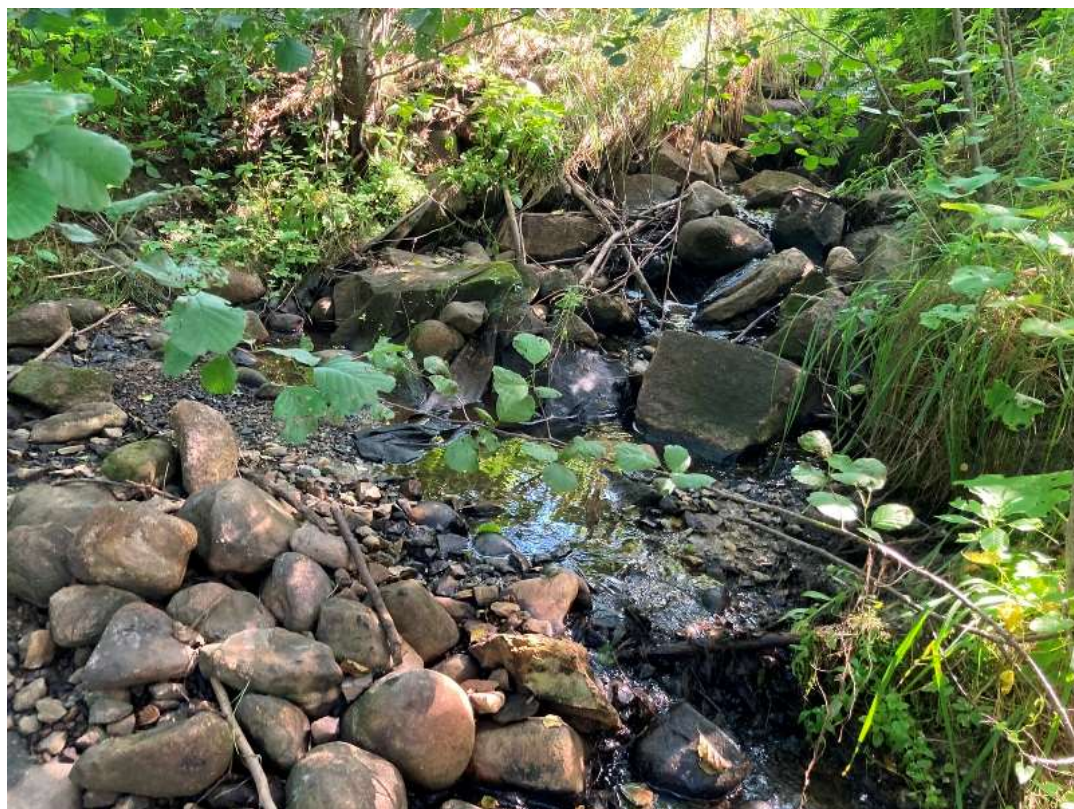
Ca 220 m Hoidla tee truubist ülesvoolu, kus Võerdla teeb järsu vasakpöörde, on kaladele rändetõkkeks suure languga tehiskärestik (kõrguste vahe ca 15 m pikkusel lõigul ca 2 m) (Foto 4).

Teiseks rändetõkkeks oli ca 15 m pikkune suure languga tehiskärestik Klaukse tee truubist allavoolu kuni oja vasak-käänakuni raudtee juures. Kõrguste vahe sellel lõigul oli ca 2 m.

Foto 4. Veevaene tehiskärestik Võerdla ojal ca 20 m allpool Klaukse tee truupi on kaladele ületamatu rändetõke (P. Pall, 8.08.2024).

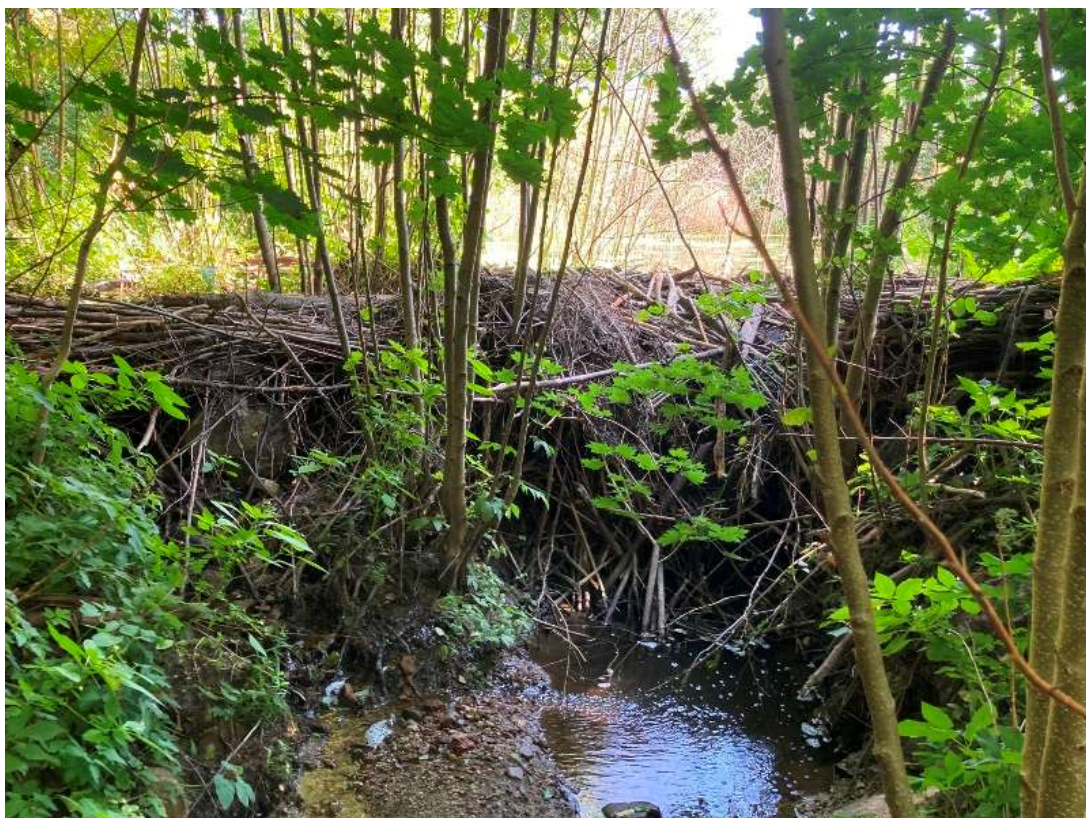
Klaukse tee truubist ca 50 m ülesvoolu asus kõrge (1,7 m) koprapais (Foto 5), mille tõttu oli üle ujutatud koprapaisust ülesvoolu jääv ala kuni Kellametsa kraavi suudmeni (Foto 6). Vaid paarikümmend meetrit Kellametsa kraavist ülesvoolu veevool katkes ning peakraavi säng oli kuiv (Fotod 7 ja 8). Uuesti esines mõningane veetäide alles 780 m ülesvoolu (Foto 9).

Foto 5. 1,7 m kõrgune koprapais sadama territooriumil ca 50 m Klaukse tee truubist ülesvoolu (P. Pall, 8.08.2024).

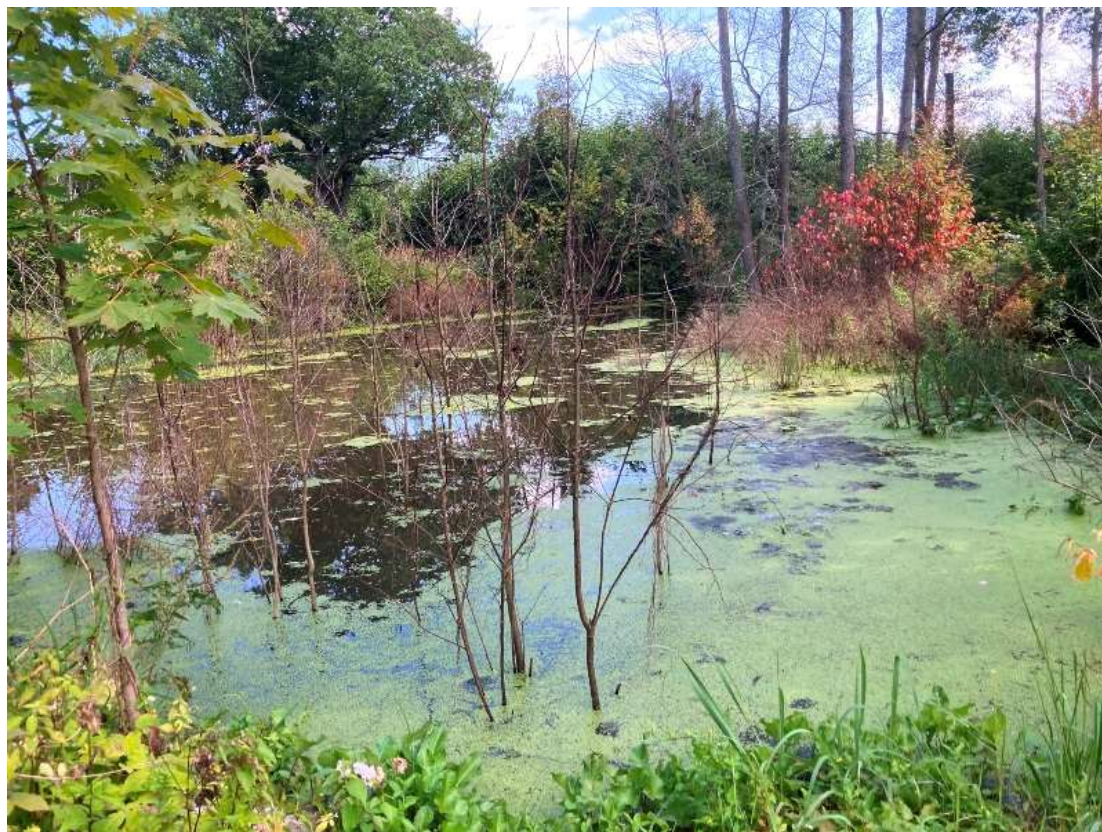
Võerdla peakraavil on üks suurem vanajõgi, mis paikneb Nuudi teest allavoolu sadama territooriumil ning on *ca* 200 m pikk. Vaatluste ajal oli vanajõgi tugevalt üleujutatud, kuna selle

suudmest alamal paiknes 1,7 m kõrgune koprapais. Koprapaisu likvideerimisel või lagunemisel puuduks aga vanajõel tõenäoliselt ühendus peakraavi voolusängiga ning aeg-ajalt puuduks madalvee ajal vesi nii peakraavis kui ka vanajões. Peakraavi veevaeguse tõttu puuduvad võimalused olemasoleva vanajõe funktsionaalse toimivuse parandamiseks/tagamiseks. Võimalused vanajõgede kulutõhusaks juurde tekitamiseks puuduvad. Kvaliteedinäitajat seisundi hindamisel ei arvestatud.

Foto 6. Koprapaisu mõju all oli ka vanajõe piirkond (P. Pall, 8.08.2024).

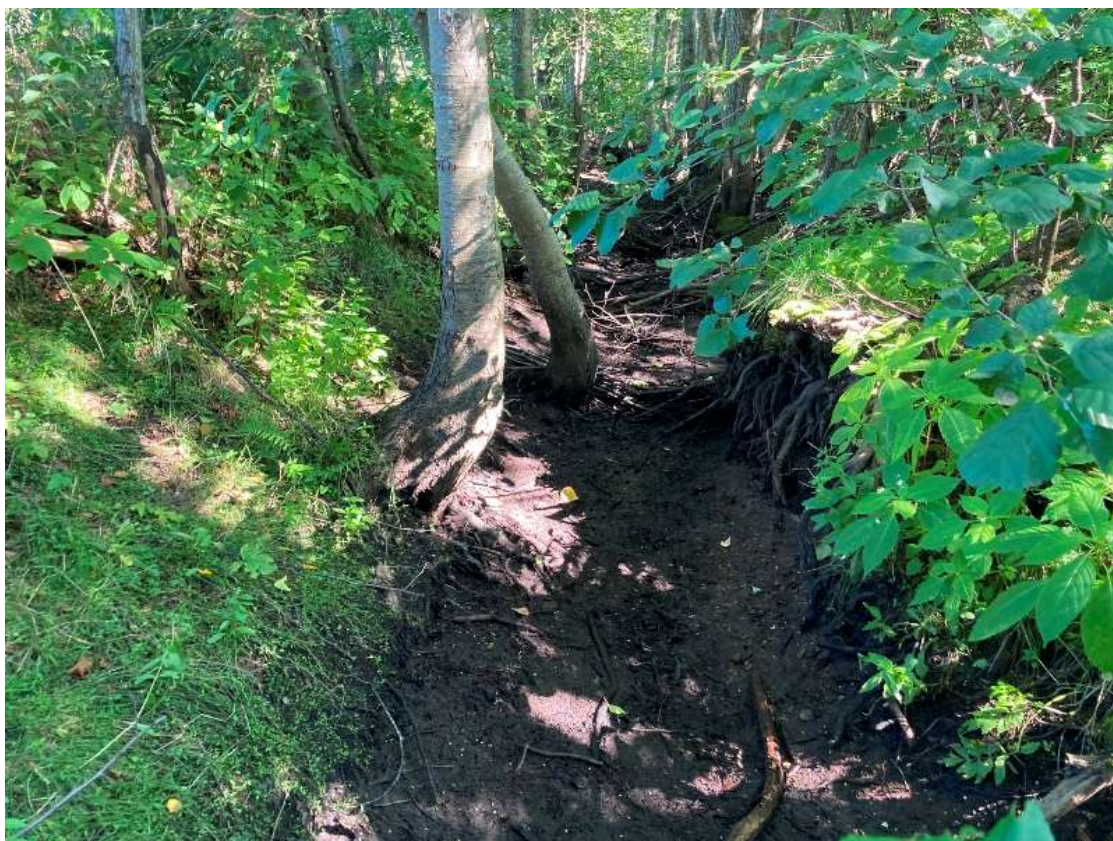
Foto 7. Kuiv säng 310 m Kellametsa kraavist ülesvoolu (P. Pall, 8.08.2024).

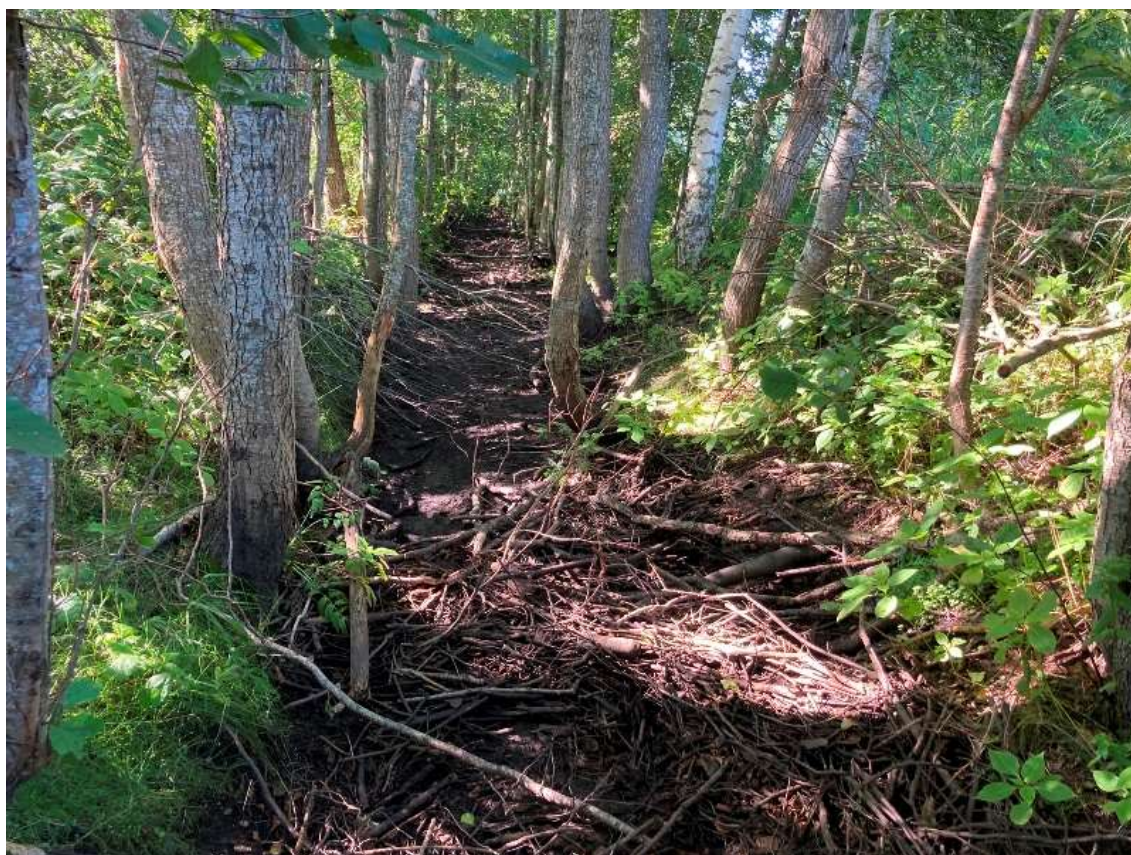
Foto 8. Kuiv säng 370 m ülalpool Kellametsa kraavi suubumist (P. Pall, 8.08.2024).

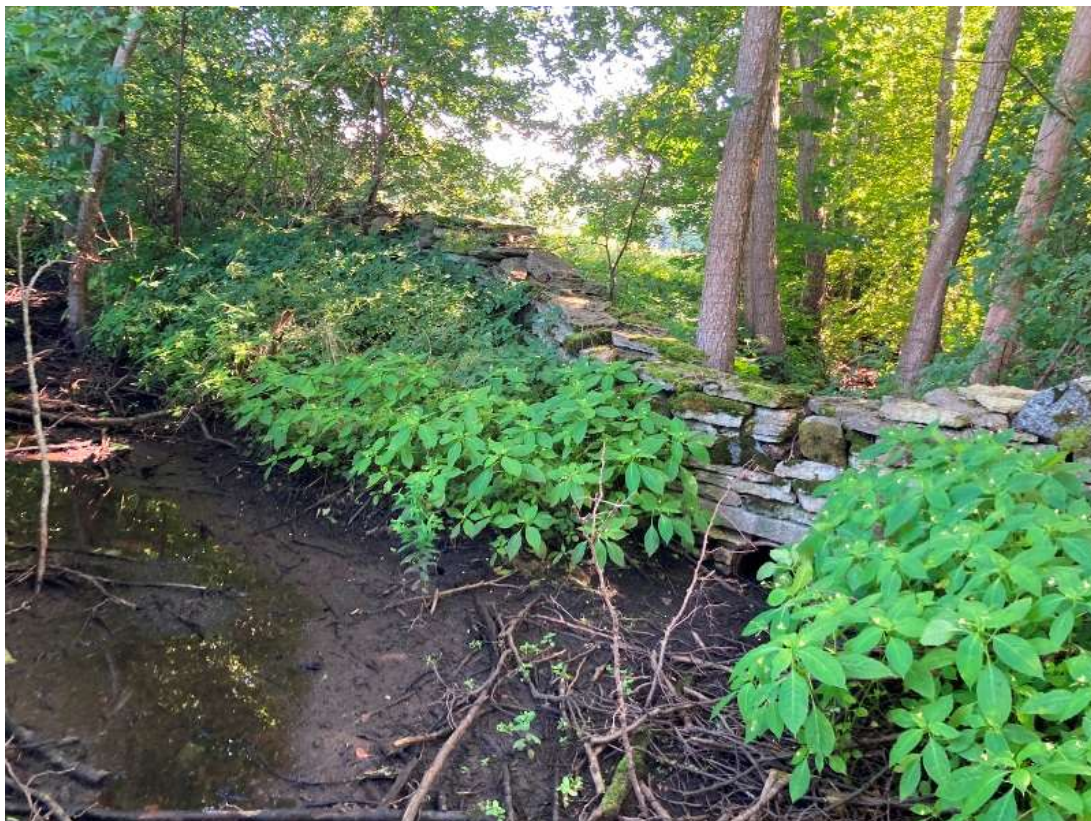
Foto 9. Ca 800 m Kellametsa kraavi suubumisest ülesvoolu oli Võerdla peakraavi sängis jälle pisut veetäidet (P. Pall, 8.08.2024).

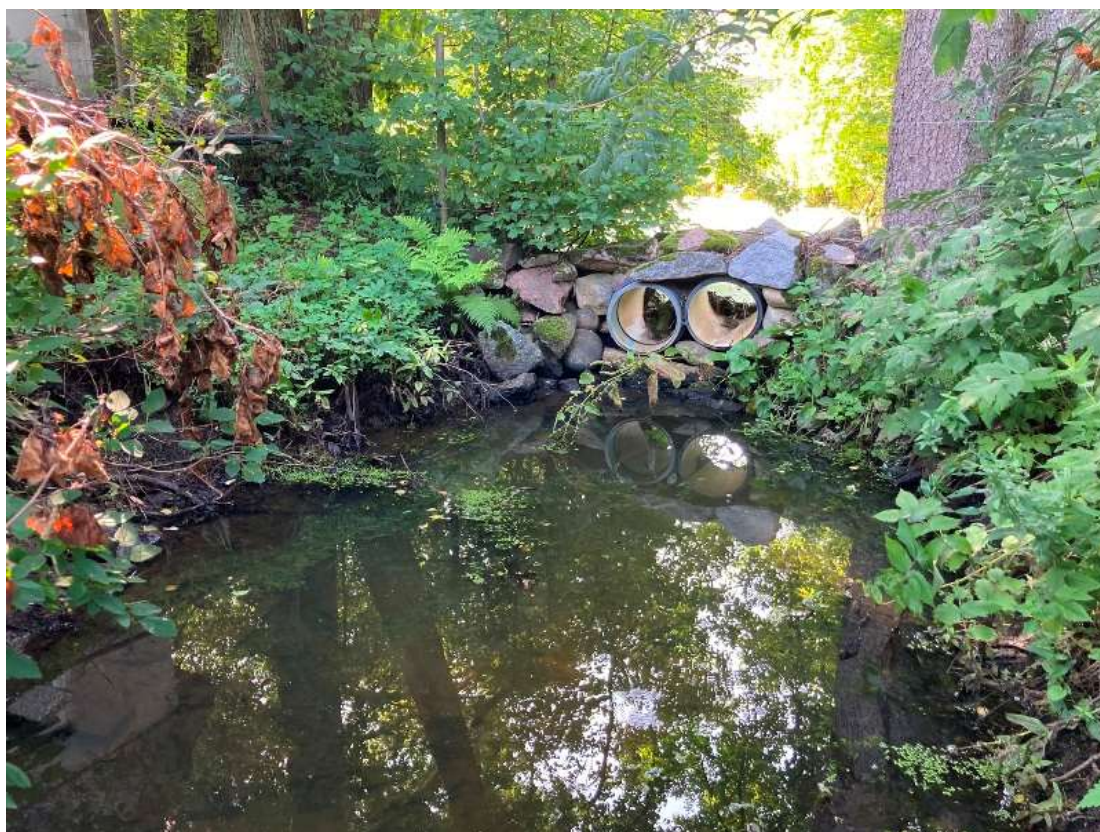
Kallavere külas asus peakraavil kaks paistiiki (Foto 10), mis äärmiselt veevaese veekogu veerežiimi oluliselt ei mõjutanud ning lisaks märgala-ilmeline piirkond, mis võib olla kunagise paistiigi põhi (Foto 12). Märgala ja ülemise paistiigi vahele jäi potentsiaalselt ritraalne, kuid veevaene ala (Foto 11).

Madalvee tingimustes olid rändetõketeks ka paistiigi väljavool Kallavere külas Kallavere tee 7 ja Kallavere tee 5 kinnistute piiril ning pais Vanapere tee 2 kinnistu loodenurgas.

Foto 10. Alumise paistiigi väljavool Kallavere külas (P. Pall, 8.08.2024).

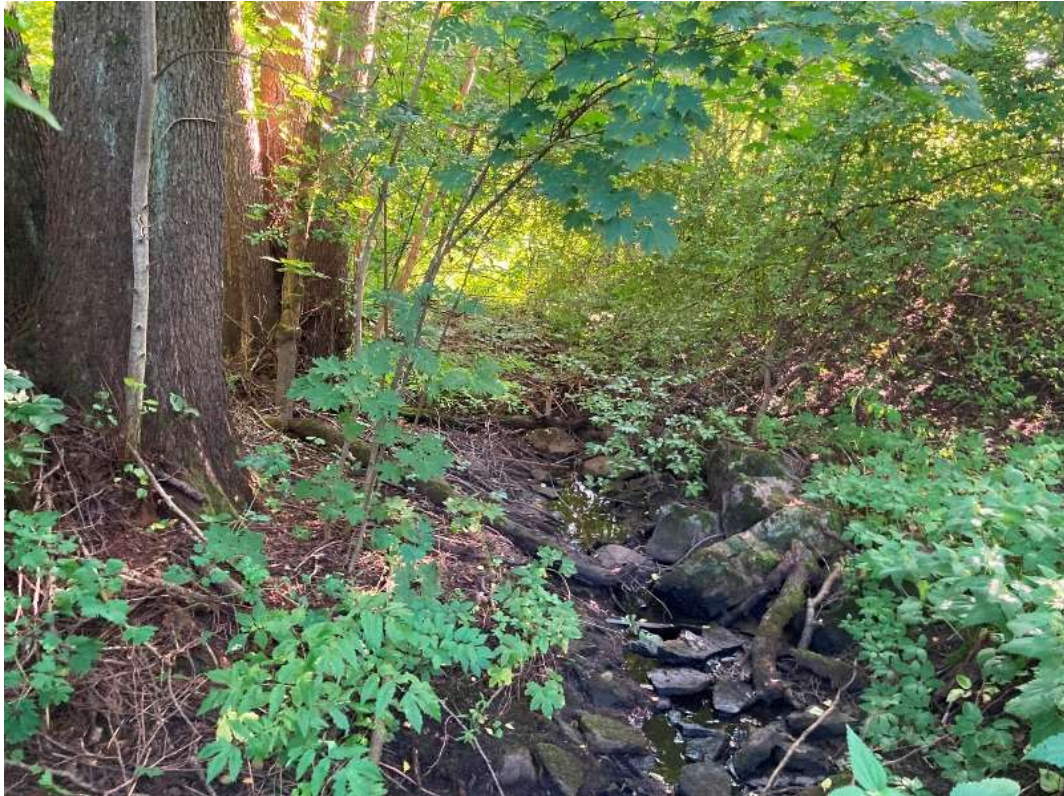
Foto 11. Kallavere külas paistiikidest ülesvoolu paiknev väga veevaene, kuid märkimisväärse languga looduslikus sängis peakraavi osa (P. Pall, 8.08.2024).

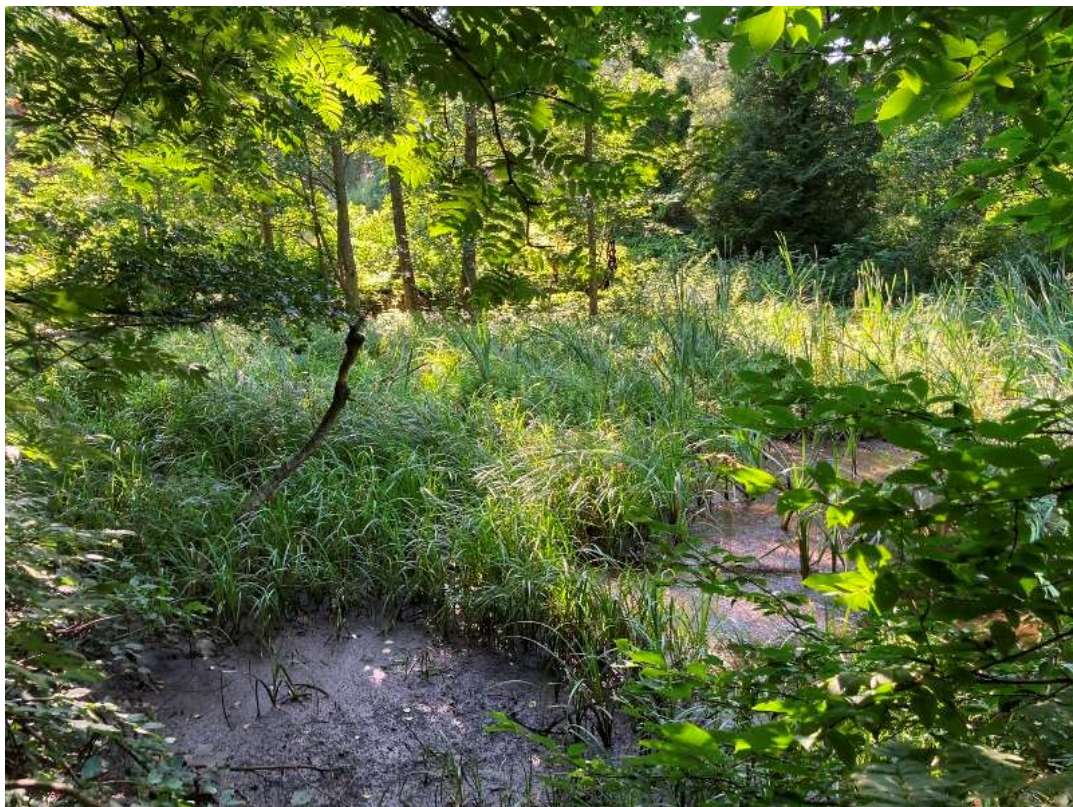
Foto 12. Ülemisest paistiigist ca 100 m ülesvoolu olev võimalik kunagine paistiigi põhi nägi vaatluse ajal välja nagu märgala (P. Pall, 8.08.2024).

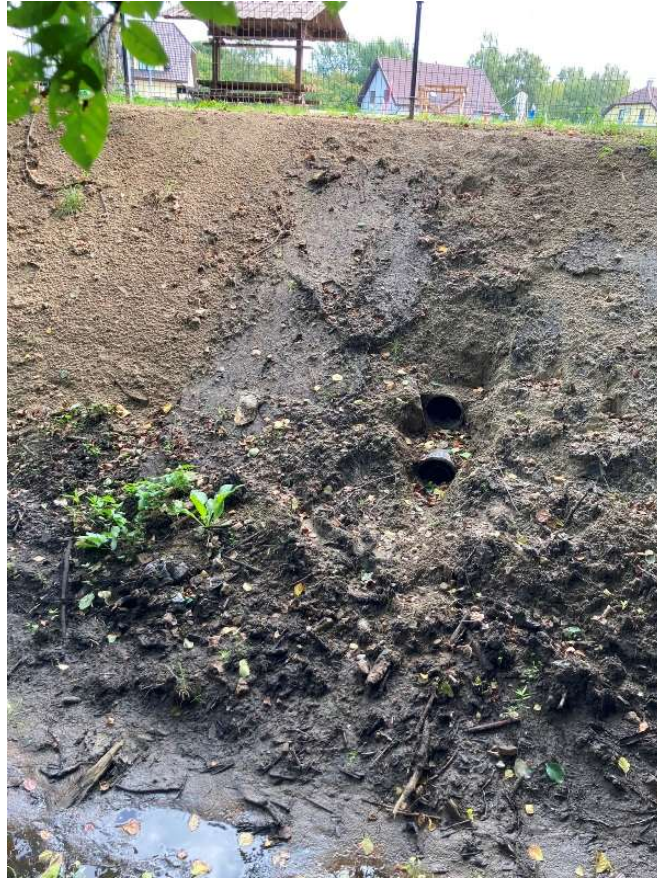
Vanapere tee äärse uusarendus-piirkonna kohal registreeriti muuhulgas häiringuna krundi pinnasega täitmisest tulenev kaldaerosioon ning mõned ebaselge otstarbega peakraavi suubuvad (vaatlushetkel kuivad) toruotsad (Foto 13). Piirkonnas oli peakraav veevaene, kohati ka kuiv. Rohkem valgusele avatud lõikudes esines veetäite korral täielikult lemlevaiba-all olevaid lõike (Foto 14).

Tehissängi rajamisest tulenevat kaldaerosiooni ei täheldatud. Kuid tuvastati Vanapere tee äärse krundi täitmisest tulenev kaldaerosiooni *ca* 20 m pikkuses lõigus. Kuna üheski teises kohas märkimisväärtset inimtekkelist kaldaerosiooni ei tuvastatud, siis kokkuvõtlikult hinnati kvaliteedinäitaja seisund *heaks*.

Foto 13. Vanapere tee äärse uusarendus-piirkonna kohal registreeriti krundi pinnasega täitmisest tulenev ülemäärane kaldaerosioon ning mõned ebaselge otstarbega peakraavi suubuvad (vaatlushetkel kuivad) toruotsad (P. Pall, 8.08.2024).

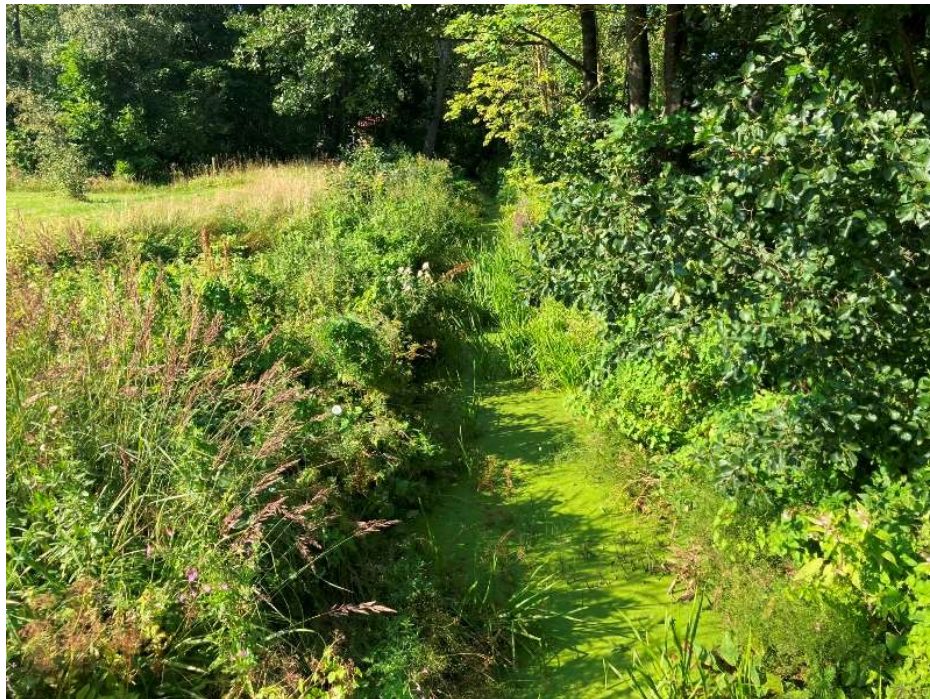
Foto 14. Kütte teest vahetult alamal oli peakraavi veepeegel lausaliselt kaetud lemlekihiga (P. Pall, 8.08.2024).

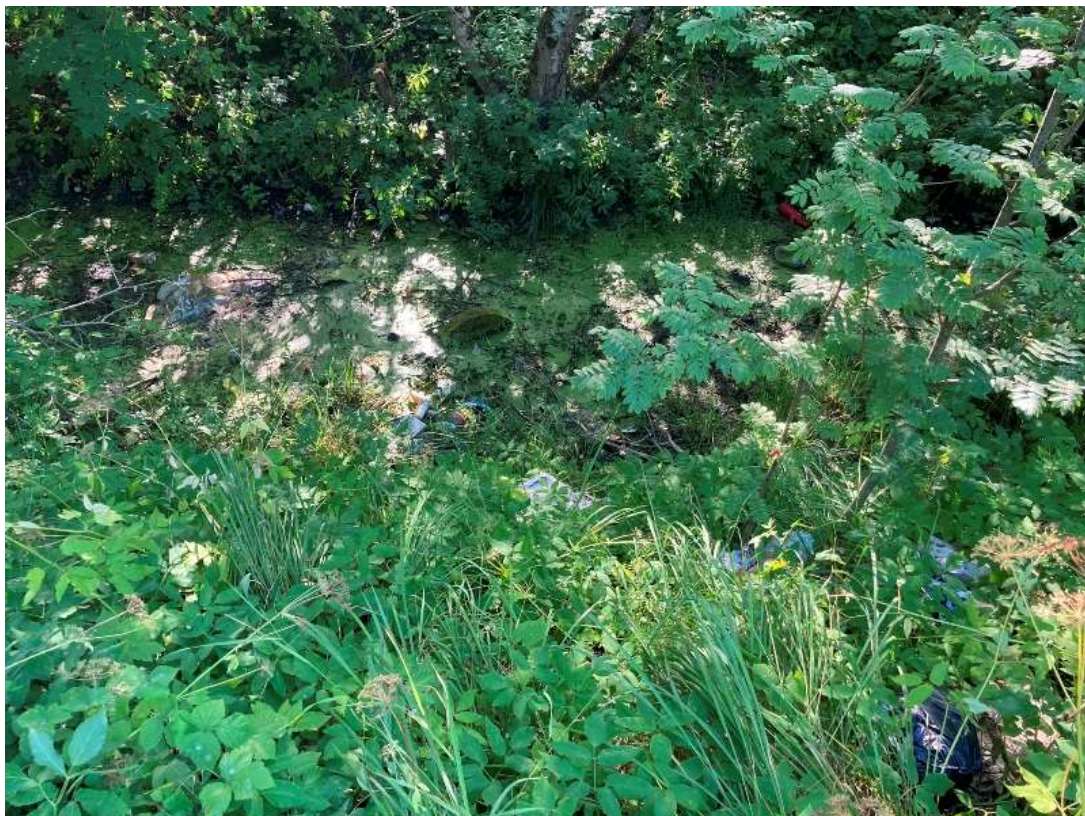
Rajaniidu põik ja Ringi tn vahemikus paralleelselt Kraavi tänavaga esines kohati veekogu prügistamist (Foto 15). Kraavi tänava ja Ringi tänava ristmikust ülesvoolu (ülemised 125 m) oli peakraav täiesti kuiv.

Lokaalsetest häiringutest väärivad märkimist mõned prügistatud kohad peakraavi ülemjooksul Kraavi tänavaga piirkonnas. Kvaliteedinäitaja seisund hinnati *kesiseks*.

Foto 15. Prügistatud peakraavi säng Kraavi tn ja Rajaniidu põik ristumiskohas (P. Pall, 8.08.2024).
