## Tamme peakraavi (VEE1022700) ülemjooksu vaatlus

Vaatluse aeg 20.08.25. Vaatleja Marko Vainu

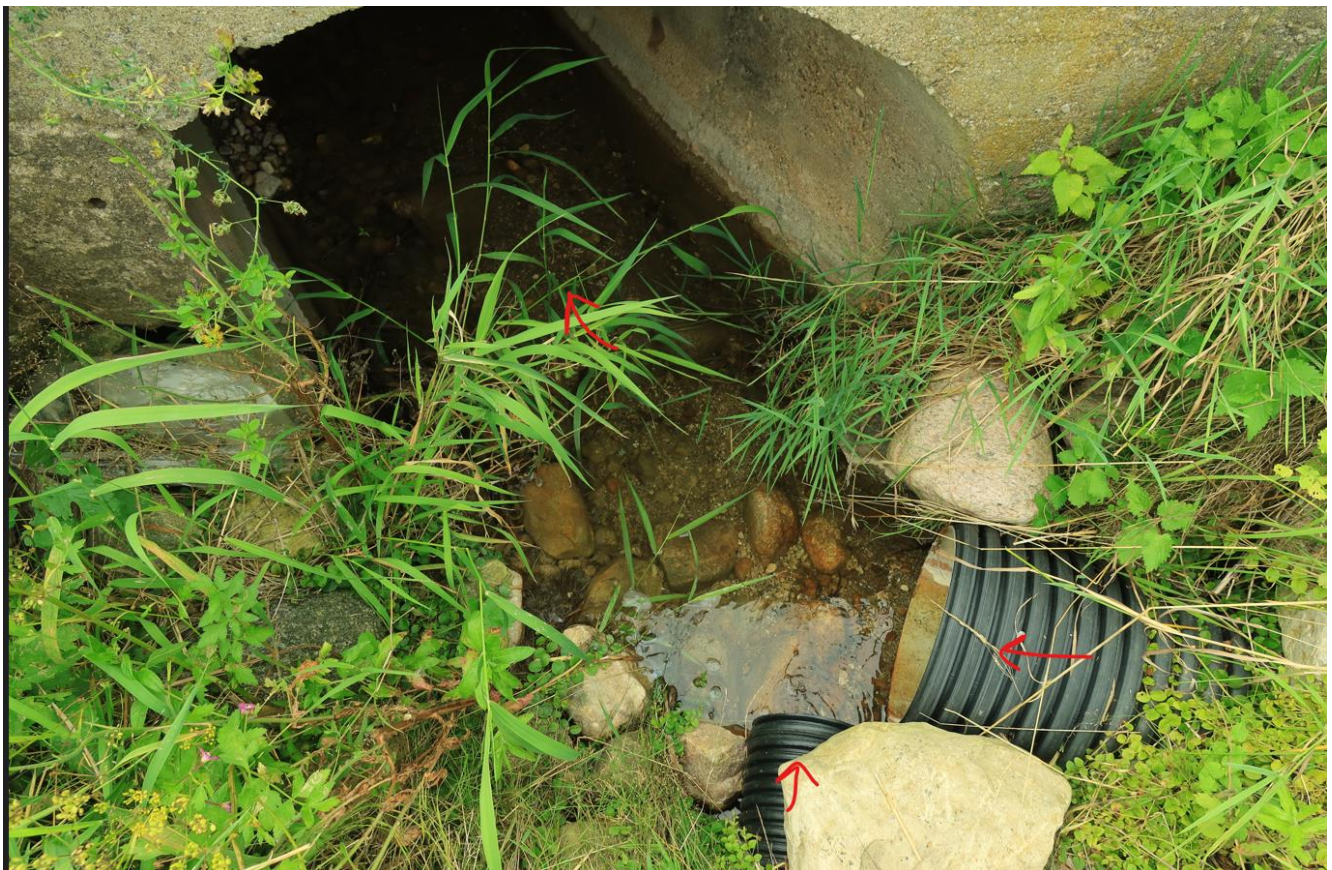
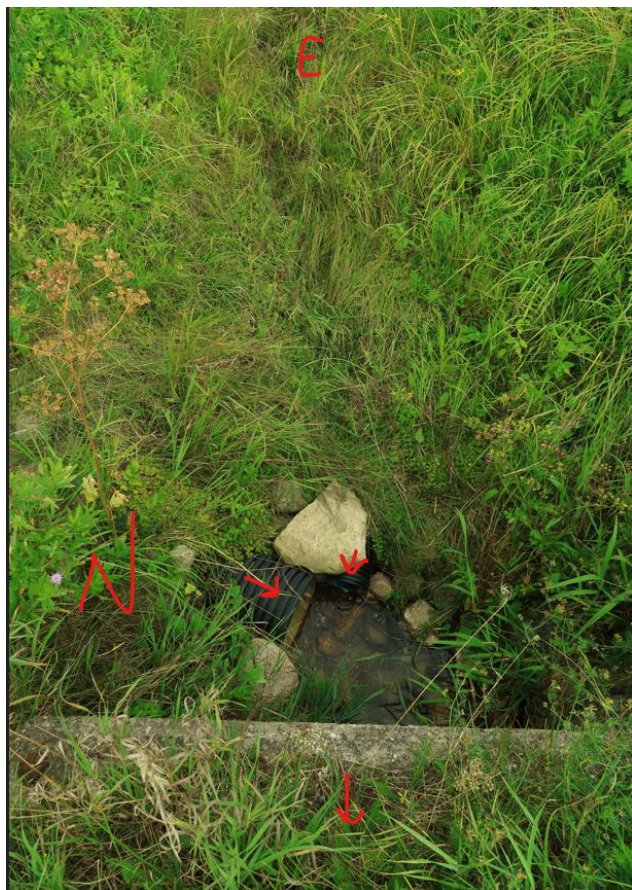
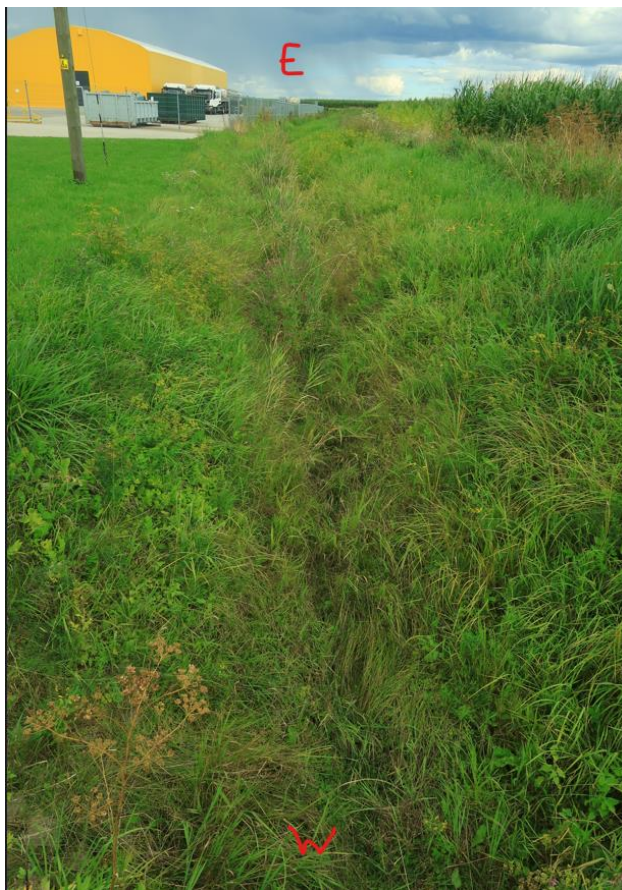
1. Teest ida pool on vahetult truubi sissevoolu juures kaks toruotsa. Suurem tuleb põhja poolt ja väiksem idast. Rohkem vett voolas välja põhjapoolsest torust, kuigi vool oli aeglane. Idast tulevast torust nirises ka vett. Idast tulev toru on kraavi põhja all. Kraav ise oli madal ja täiesti kuiv:

Senine Tamme peakraavi ülemjooks tuleb arvele võtta uue veekoguna VEE1022701, kuna sellesse suubub mitu veelaset. Selle alguseks sobib senine Tamme peakraavi lähe punktia 1, kus algab sügav kraavisüvend ja kus on kahe drenaažitoru suudmed.

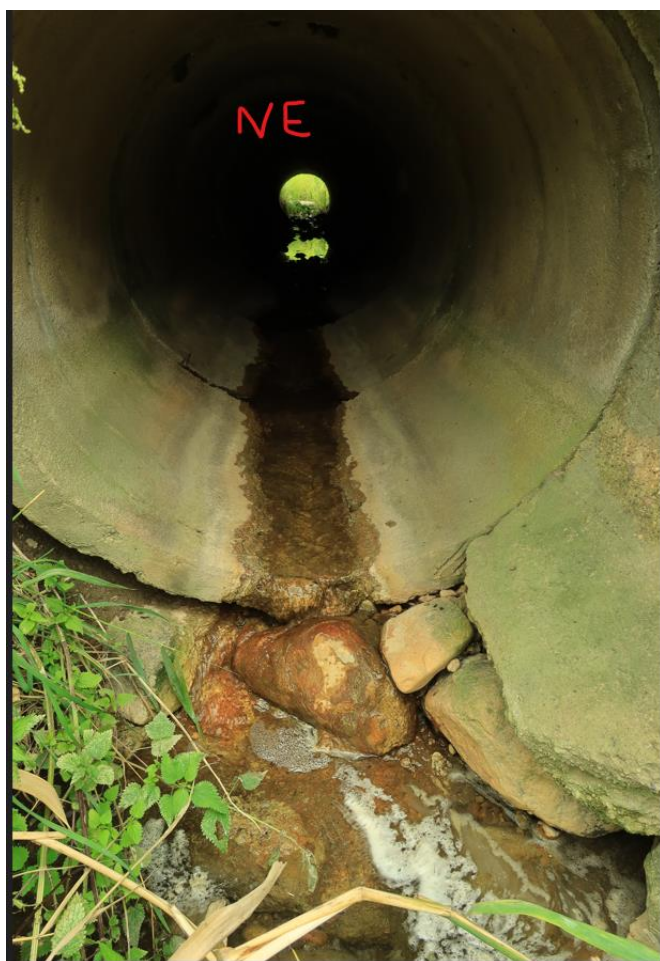
2. Truubist nirises vesi läbi:

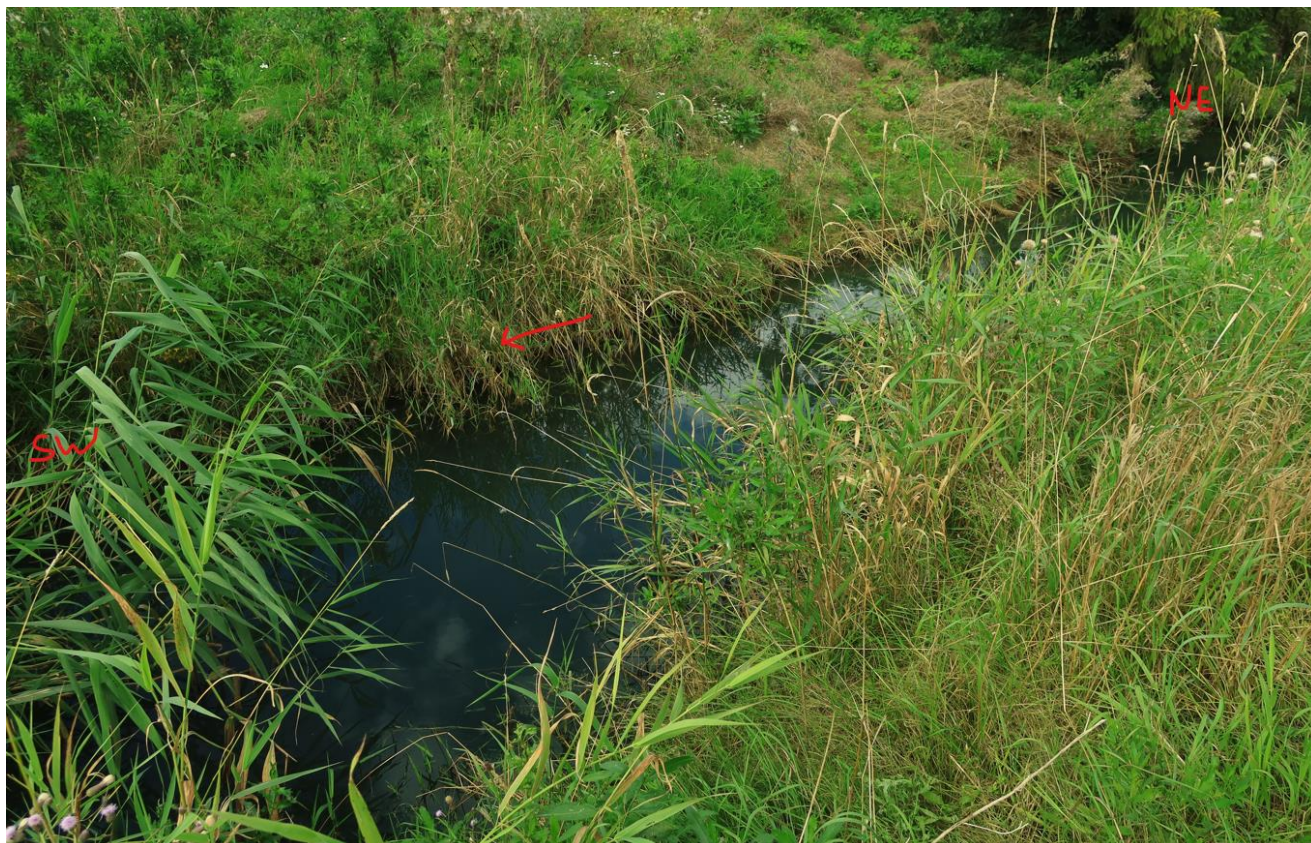
3. Kraavis oli palju halli vett. Vesi voolas aeglaselt:

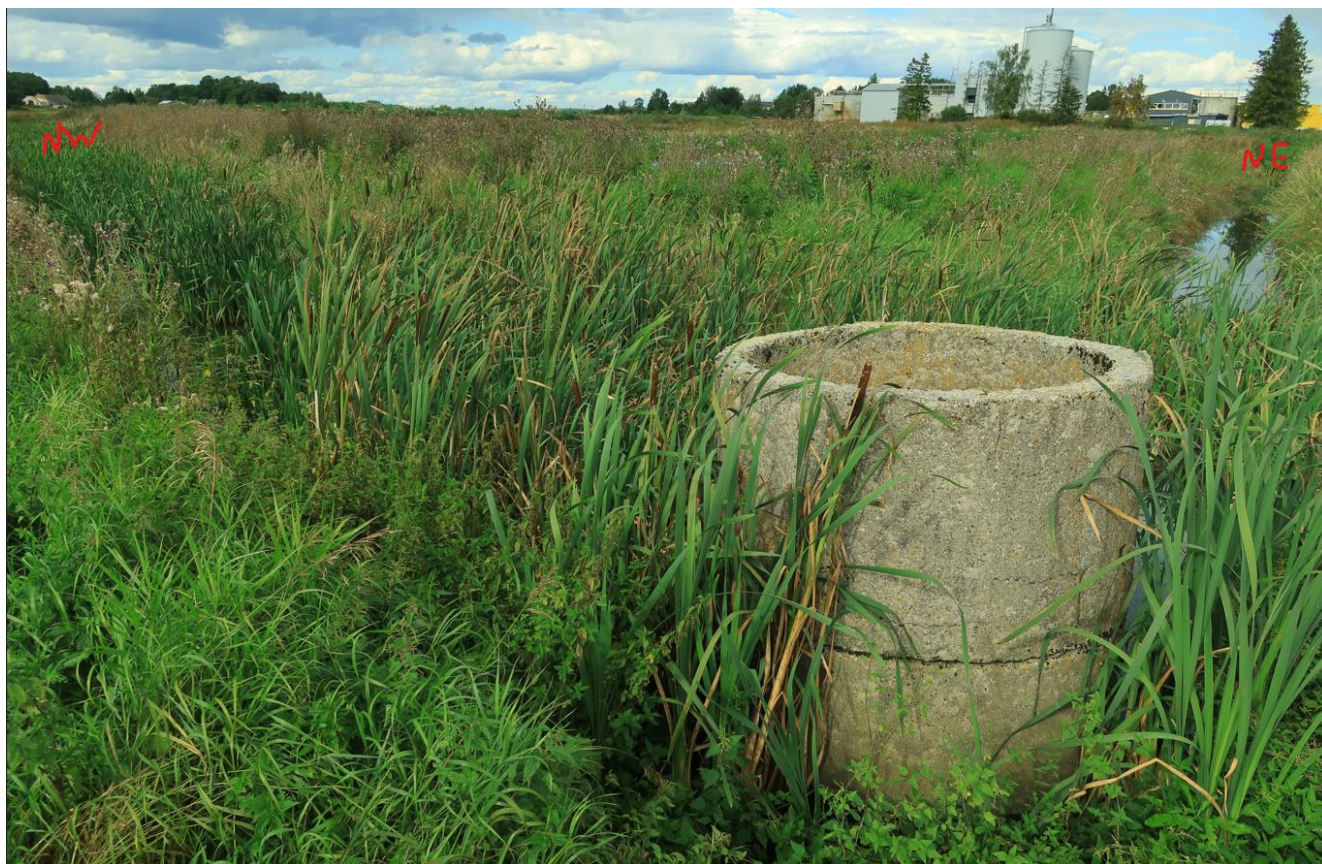
4. Kahe veest välja ulatuva rõngaga neelukaev. Oli veest ümbritsetud, mistõttu sisse ei näinud. Kaevu ees oli vett palju nii kirde kui loode pool:

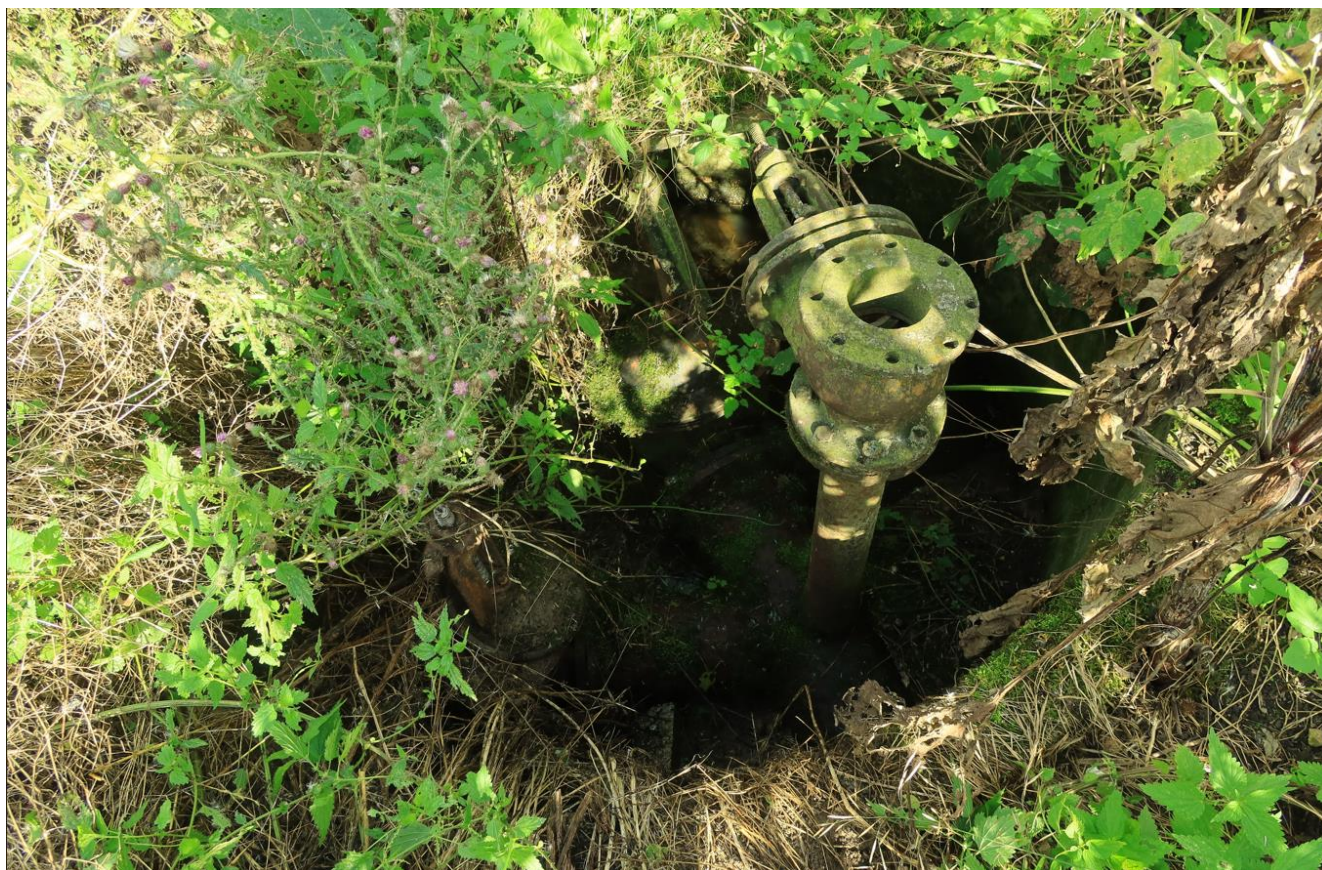
5. Kahemeetrise läbimõõduga ümmargune lahtine kaev, mille sees on torud ja kraanid. Voolavat vett polnud, kuid väikesed kalad ujusid sees:

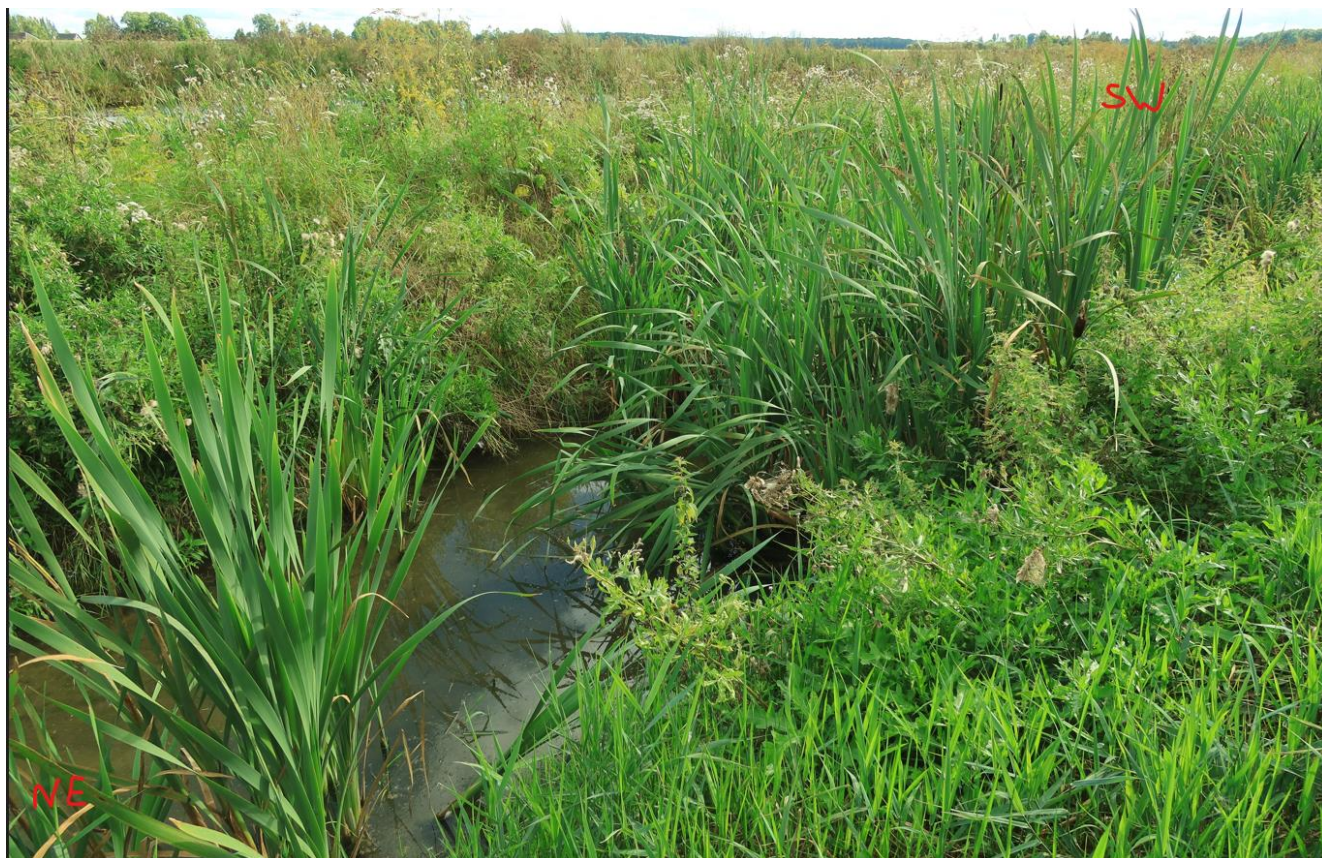
6. Kraavis oli vett palju, kuid voolu polnud näha. Hundinuiaid kasvasid kallastel:

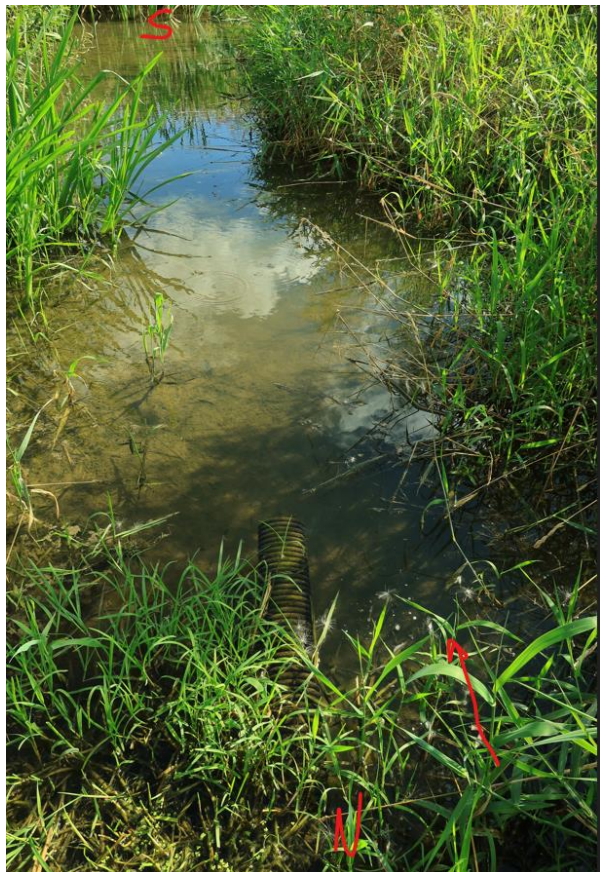
7. Väiksem plasttoru ja suurem, üleni vee all olev betoontoru. Betoontorust voolas vesi välja. Aga ei saanud aru, millisesse suunda edasi voolab, kas edelasse või kagusse, sest torude ees oli laialt seisvat vett. Pigem tundus, et ehk edelasse:

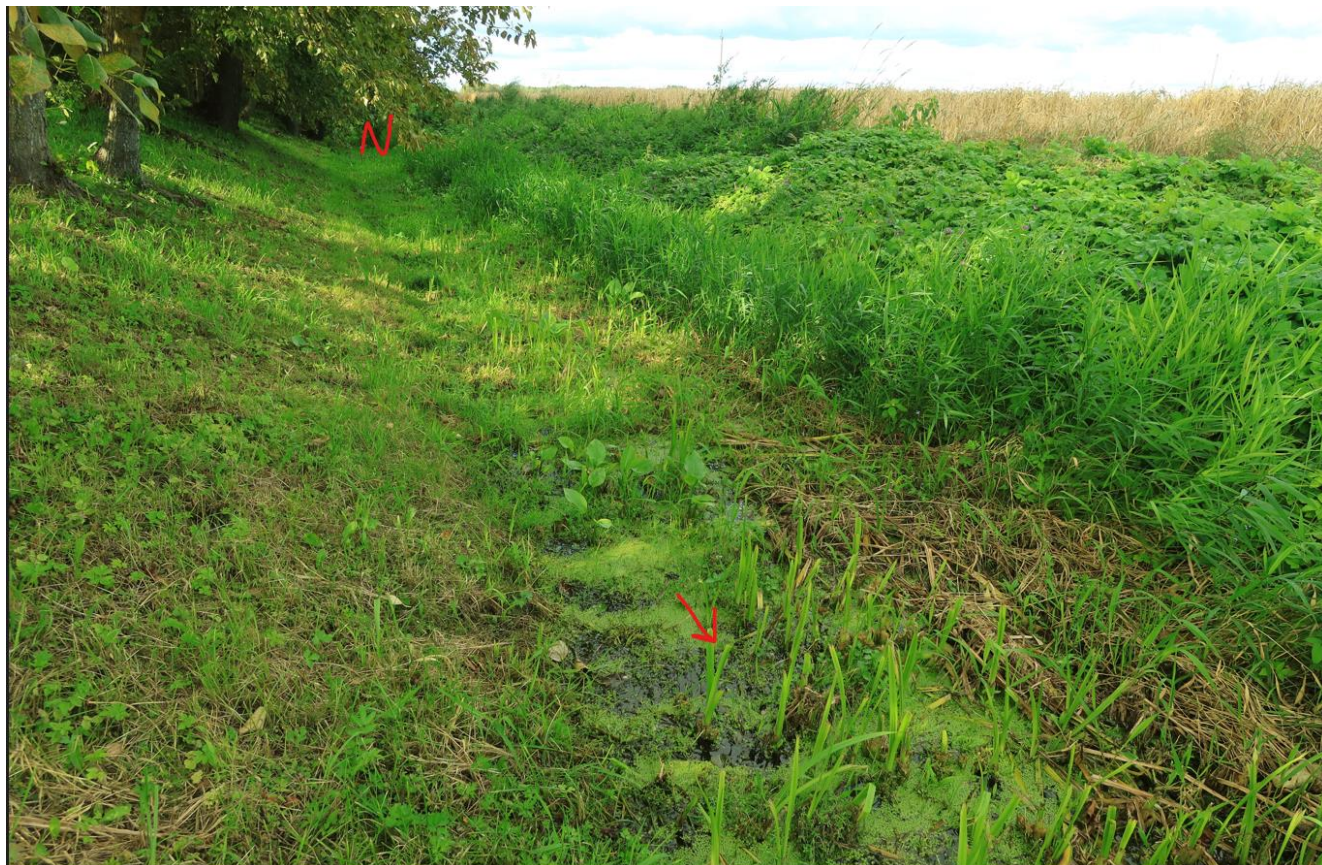
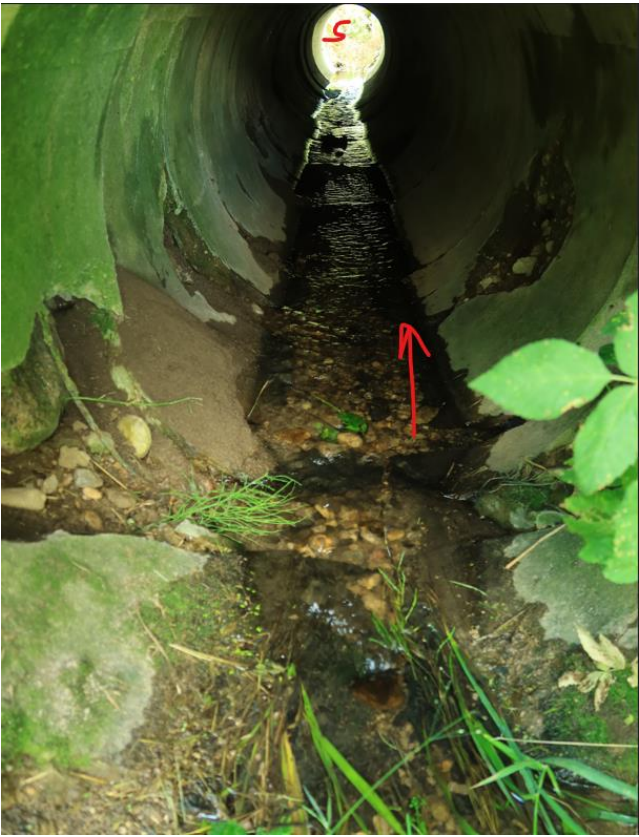
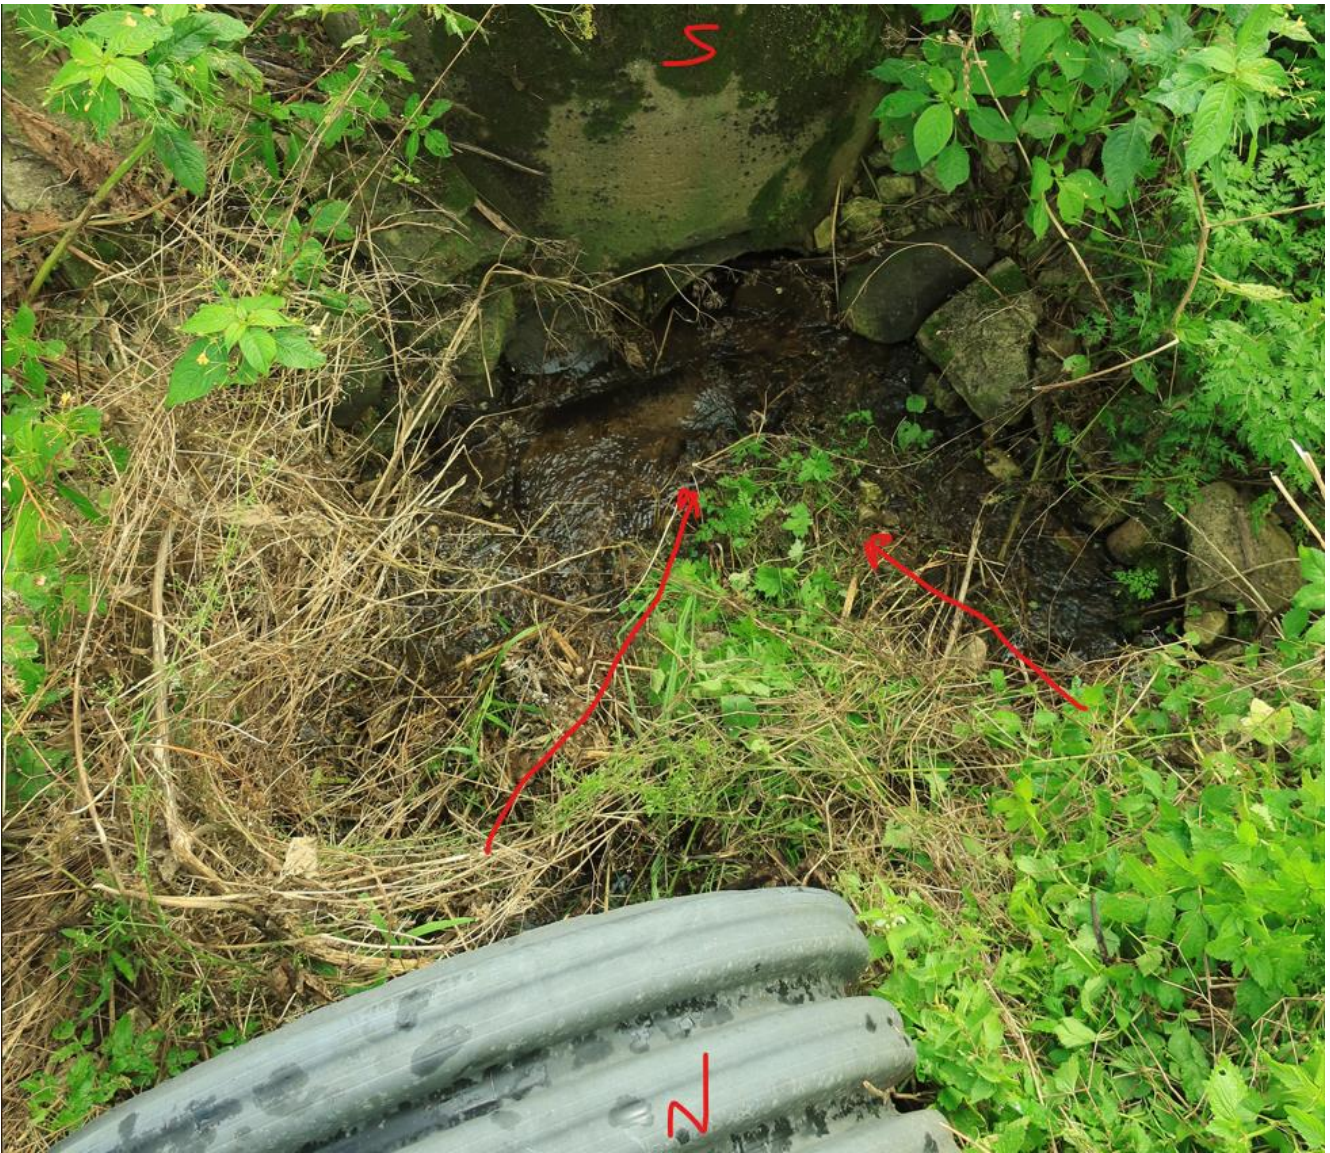
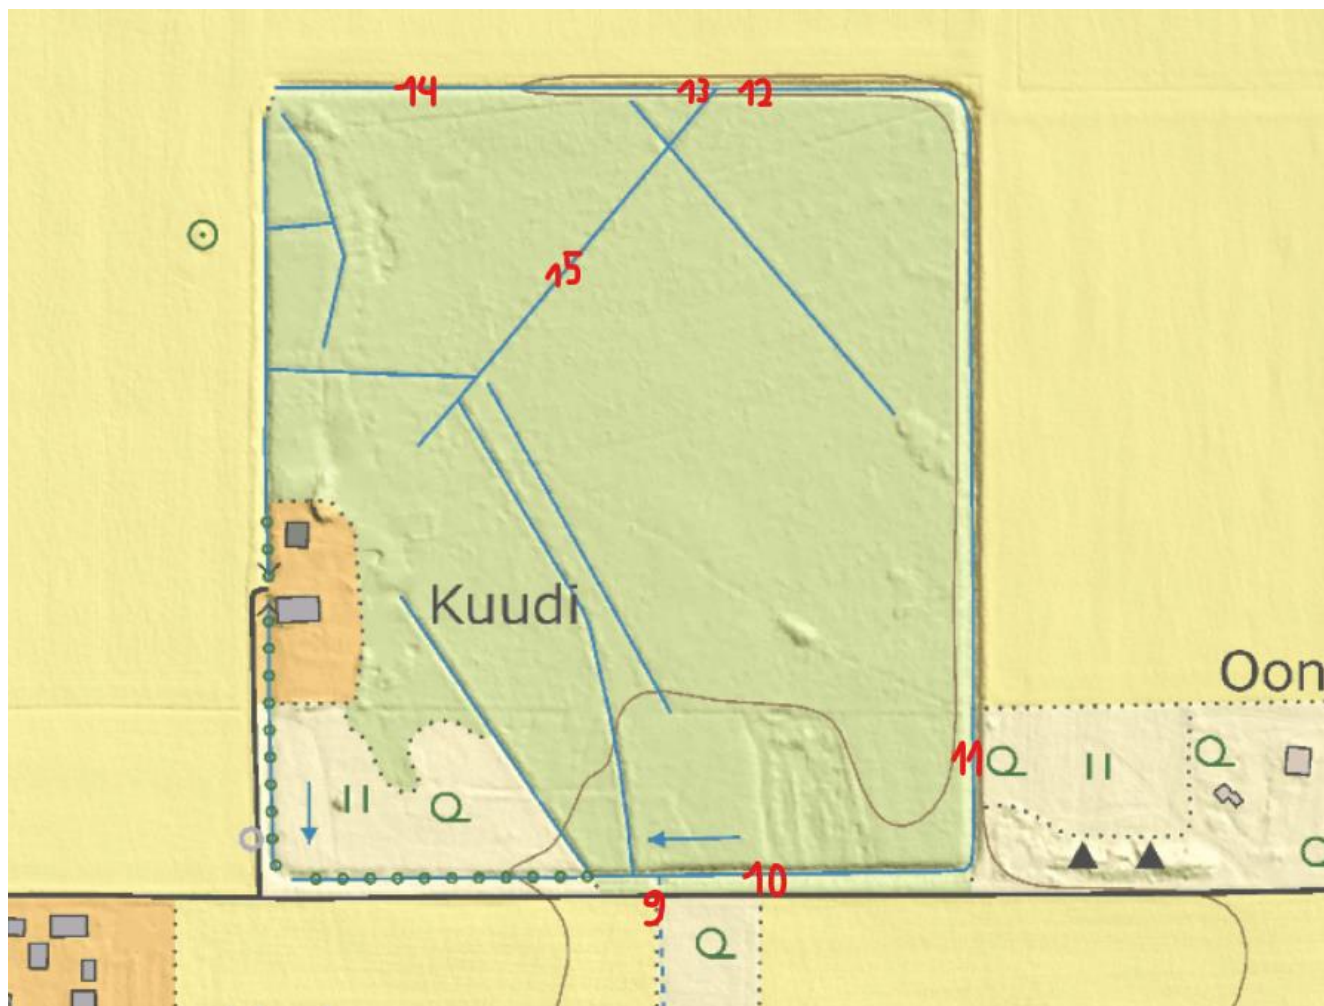
8. Põhja poolt voolas vesi truupi sisse. Teest lõuna pool tundus olevat kaks toruotsa. Üks on suur tee alt tulev truup ning teine betoonotsakuga toru sellest lääne pool. Vett tuli ka sellest ning ka see tuli teetammi alt. Betoontoru sissevoolu teisel pool teed polnud näha. Teest vahetult lõuna pool voolas vesi neelukaevu:

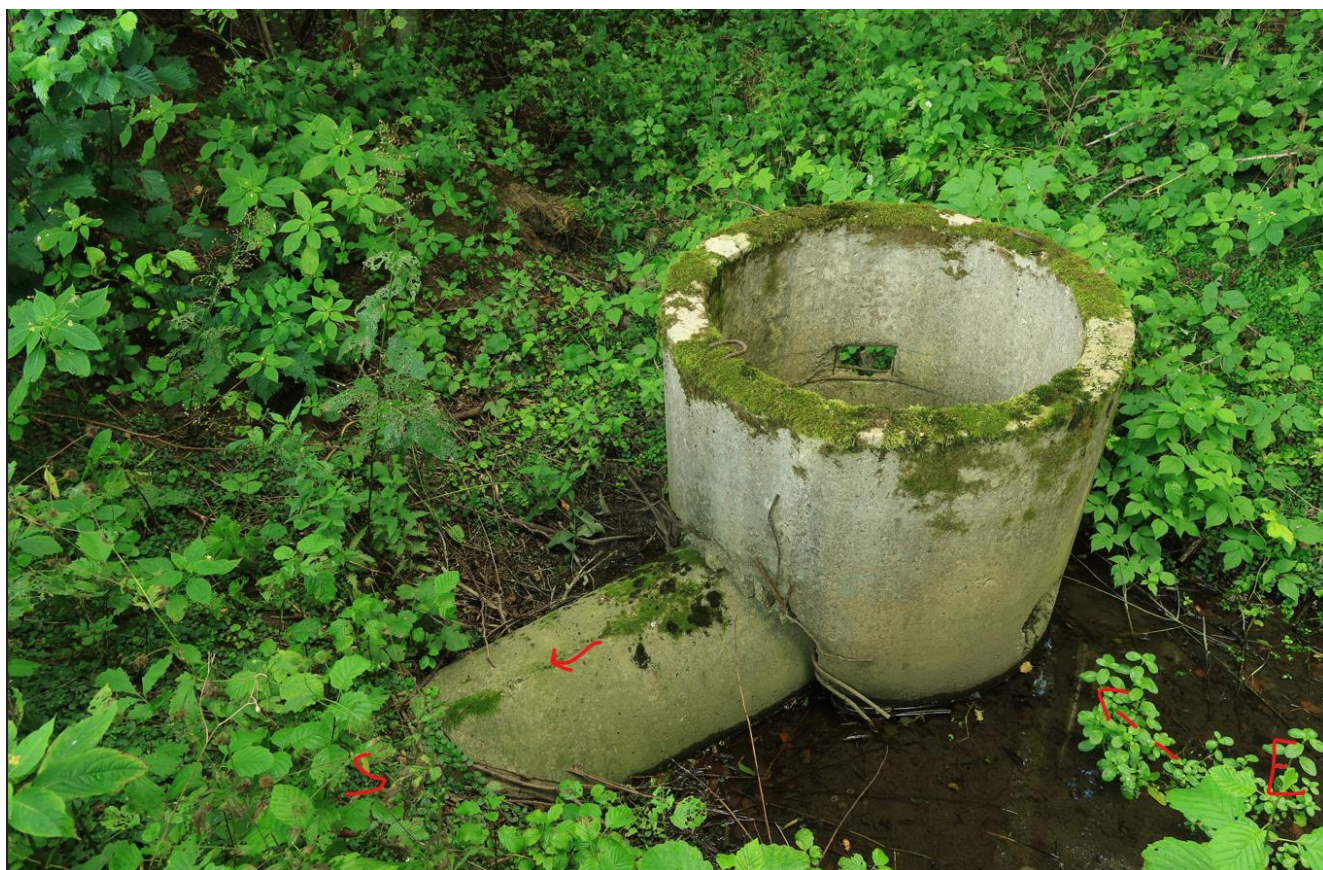
9. Neelukaev, millest algab lõuna suunas kulgev toru. Lääne pool on kuiv, madal vagu. Vesi ulatus kaevuni ida poolt. Selget veevoolu torru polnud näha:

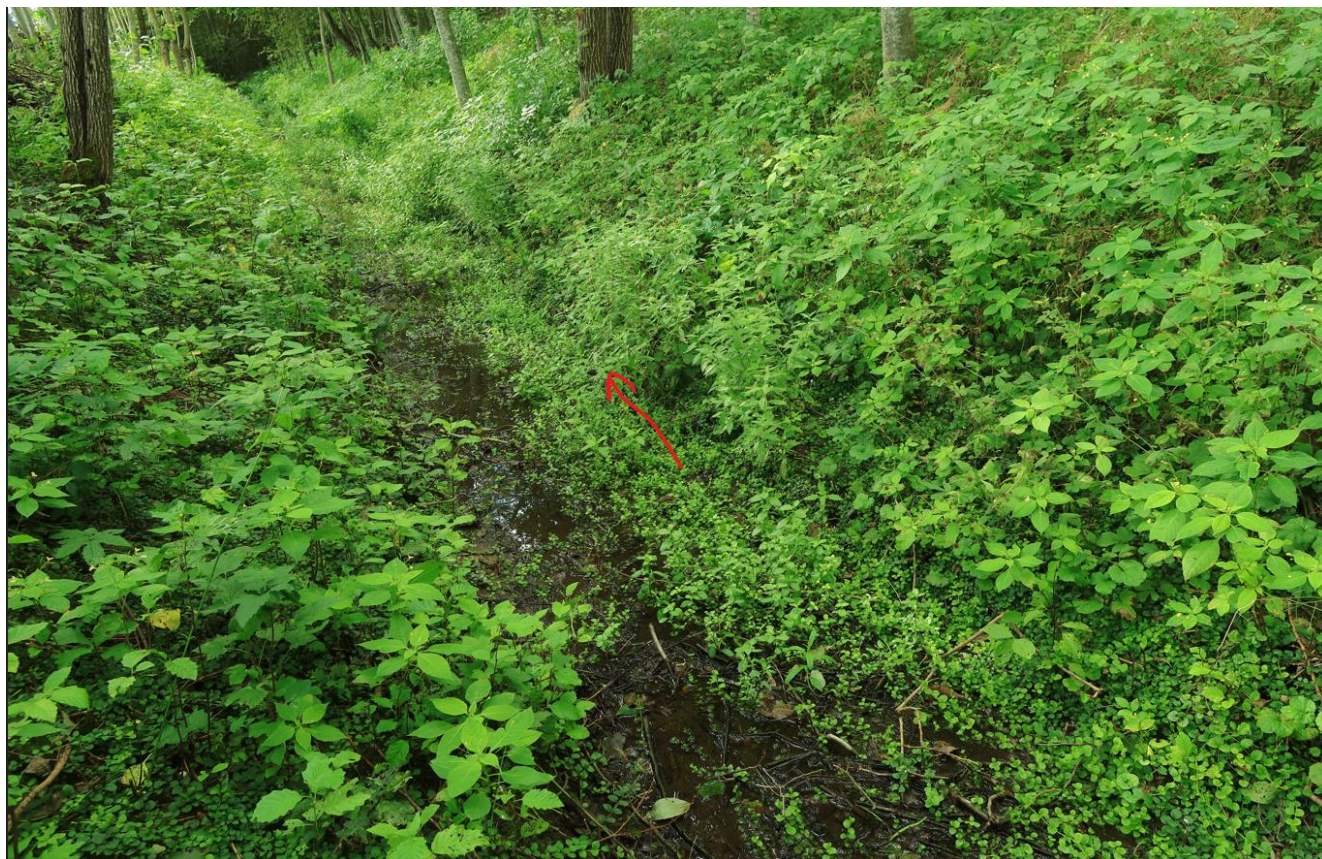
10. Kraavi põhjas oli aeglaselt nirisev selge vesi:

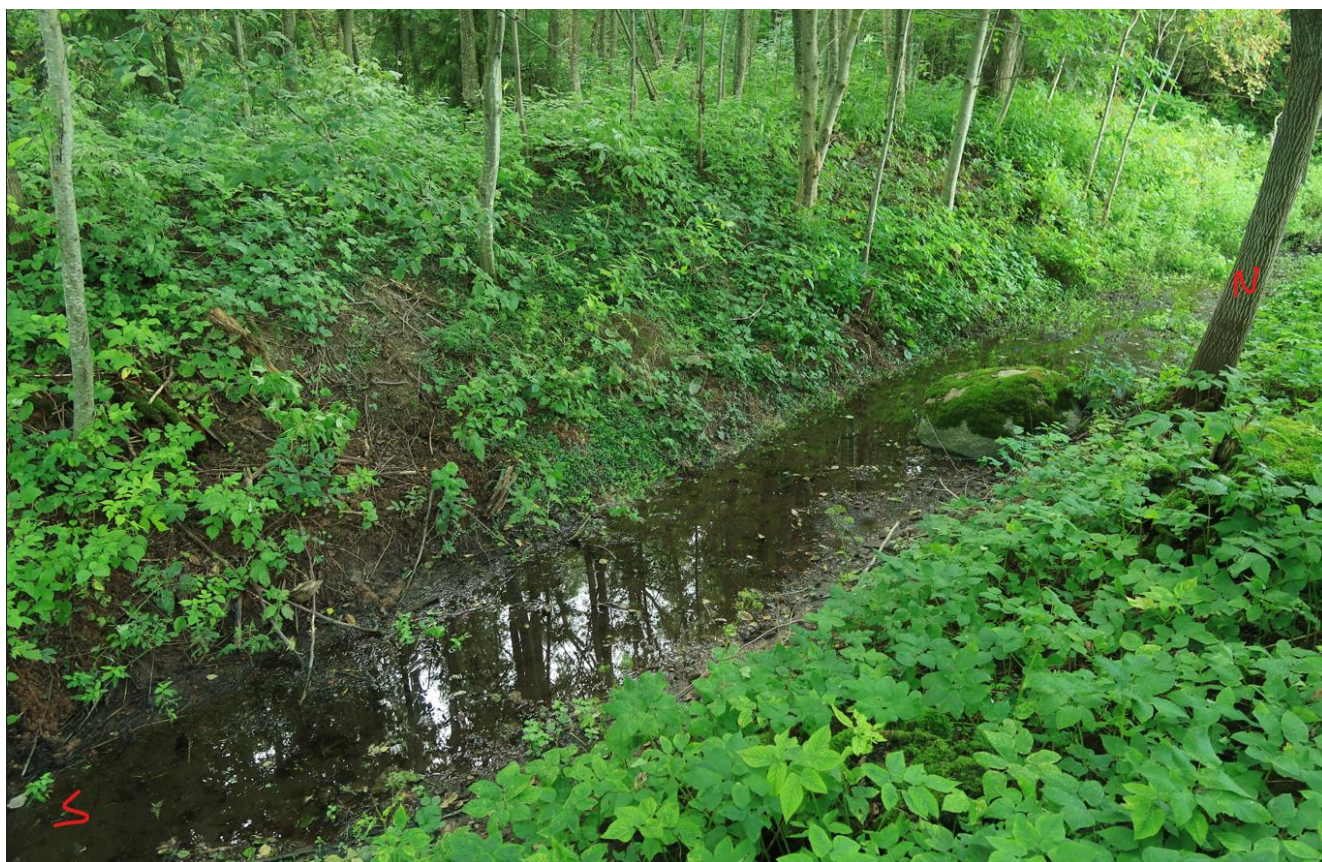
11. Kraavi põhjas oli pigem seisva veega lomp:

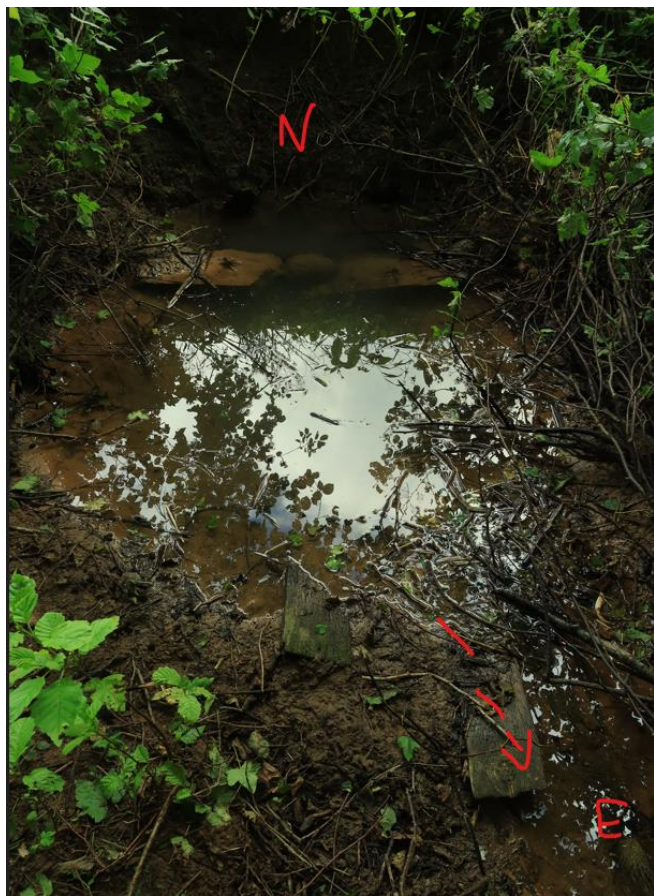
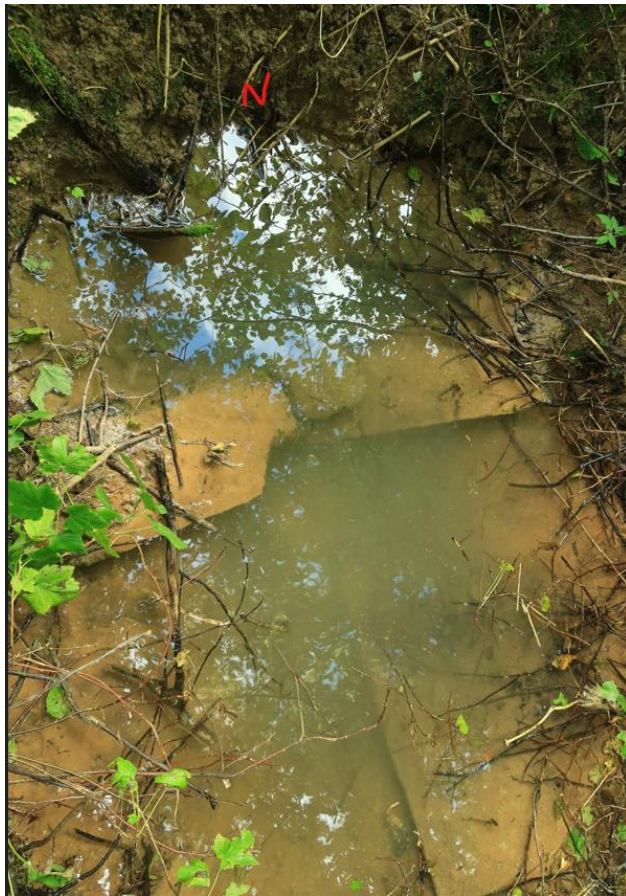
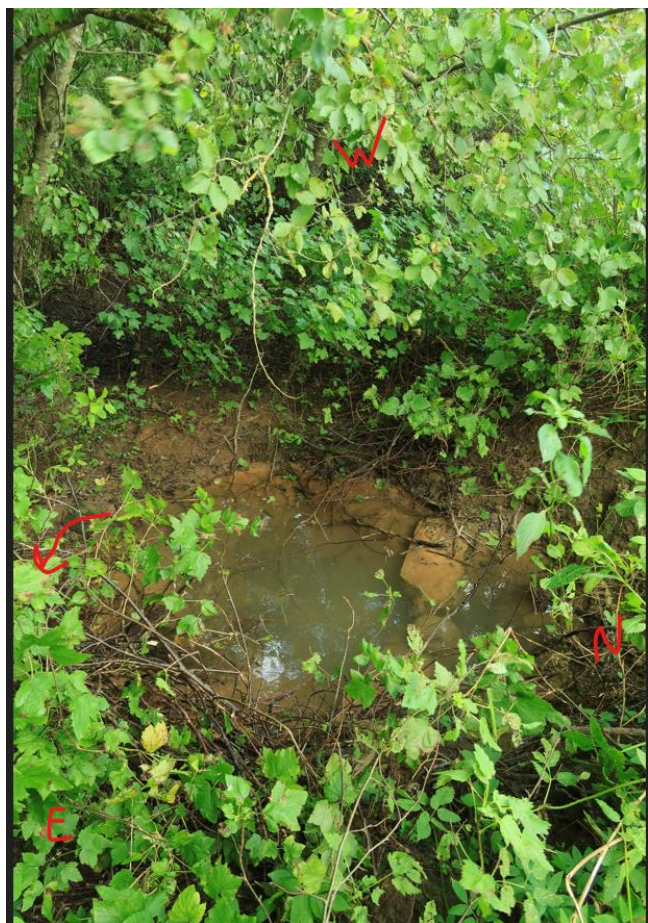
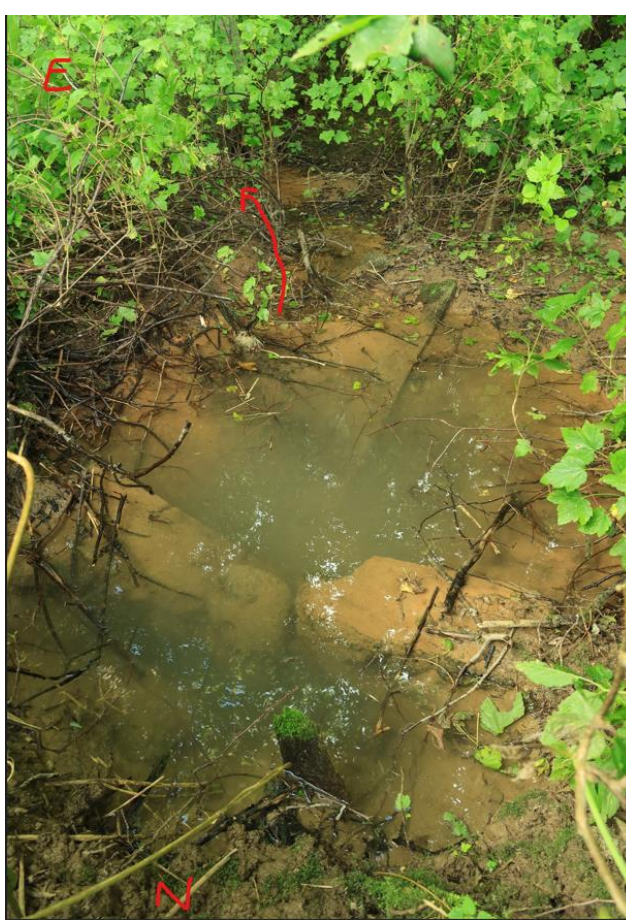
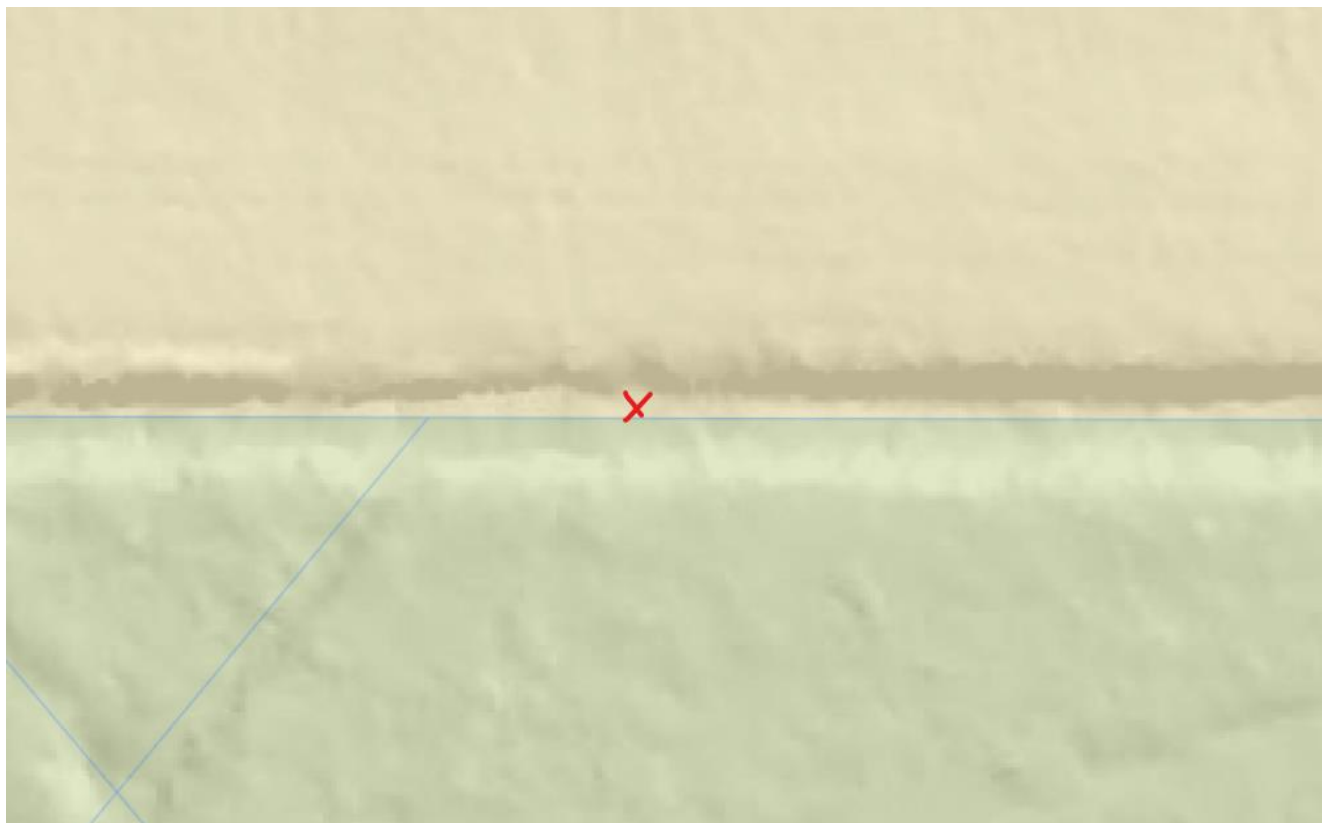
12. Poolelise meetri laiune liivapõhjaline auk kraavis. Sees olid betoondetailid ja lauad. Põhjapoolses servas oli toruots. Augu ümber oli liivast vall, mis ilmselt on tekkinud ajal, mil torust suurem vooluhulk on välja voolanud ja kraavi põhja materjali ümber paigutanud. Idasuunaline aeglane veevool algas sellest august. Lääne pool oli ka vett, aga see seisis ning võis olla sinna valgunud siitsamast august kõrgema veetasemega ajal:

**Järeldused:** Vooluhulga ja pikkuse poolest oleks Tamme peakraavi sobivamaks ülemjooksuks Kuudi talu juurest tulev telg. Alaline veetäide kraavis algab punktis 12 olevast drenaažitorust, kuid kraavisüvend jätkub lääne poole. Kraavide ja peakraavide lähete määramise tavapraktika kohaselt loetakse registriveekogude läheteks kraavisüvendite algusi, sõltumata sellest, kus algab alaline veetäide. Sellest tulenevalt on Tamme peakraavi sobivaimaks lähte asukohaks punktist 14 lääne pool olev kraavisüvendi algus. Kuna veekogu valgla pindala on alla 10 km<sup>2</sup>, tuleks selle tüüp muuta peakraavist **kraaviks**.

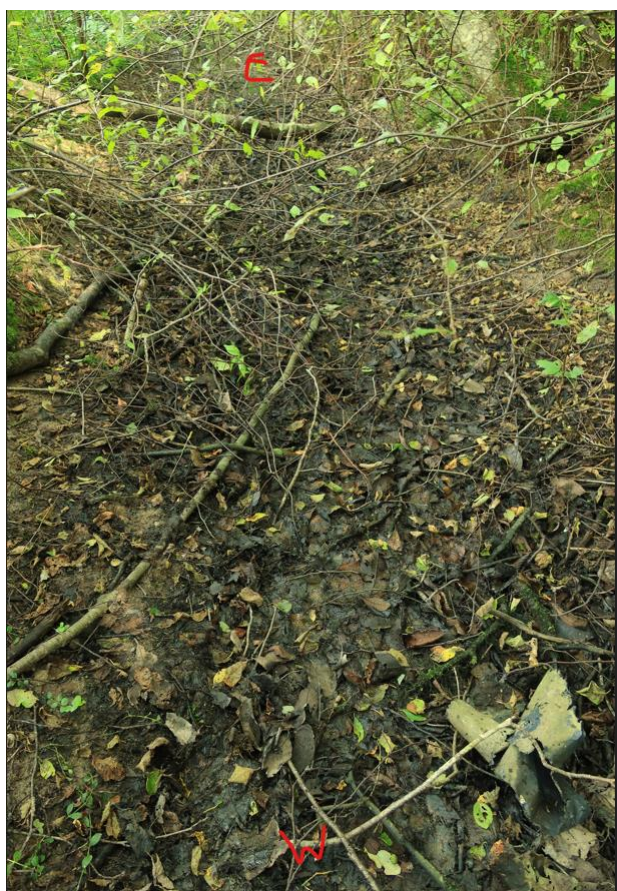
13. Siit ida poole läks kraavi põhi niiskeks:

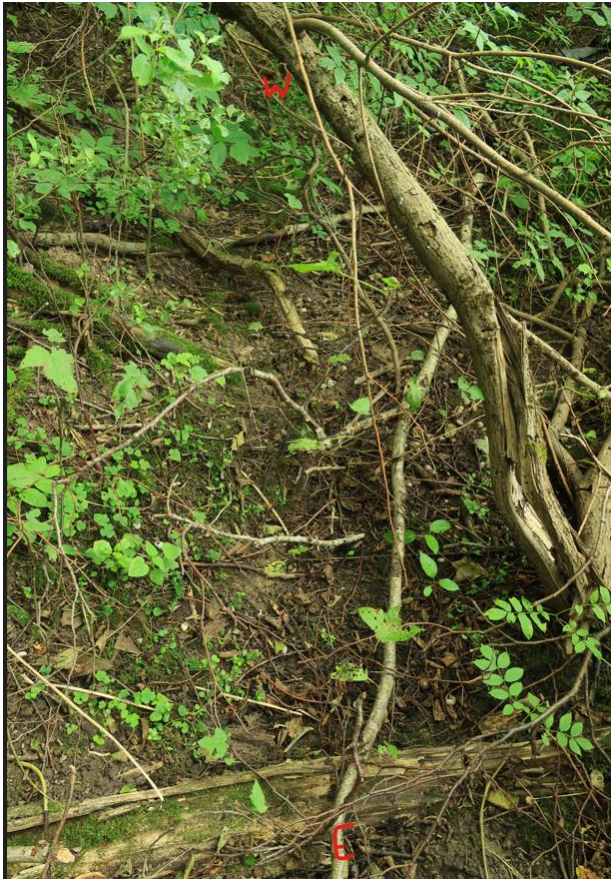
14. Kraav oli täiesti kuiv:
