MAVES

**Teadmata staatusega
jääkreostusobjektide inventeerimine.
Kiiu piimaühistu masuudihoidla
reostusuuringu aruanne**

aprill 2020

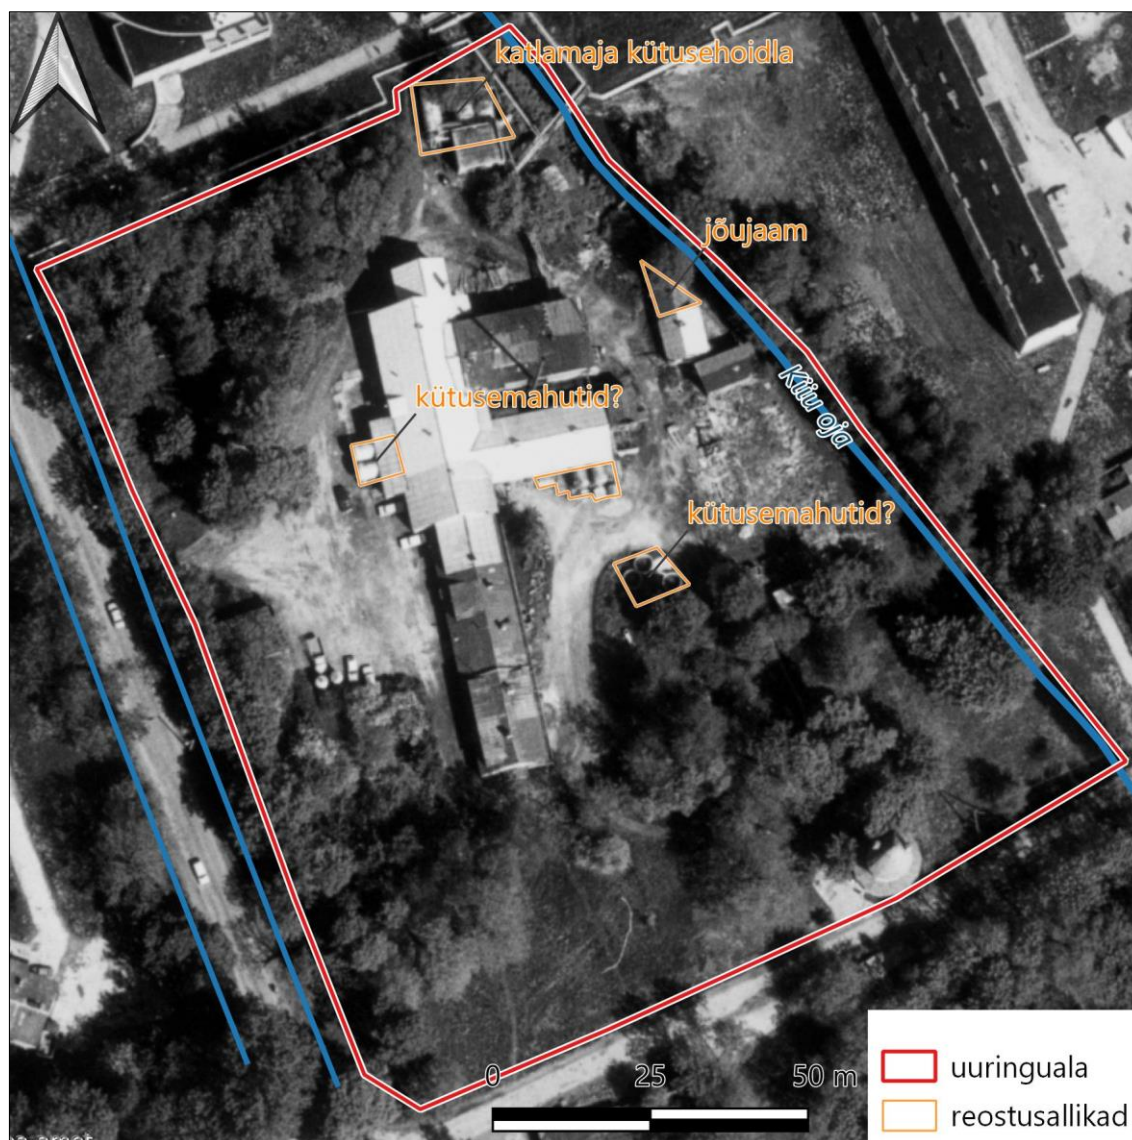
Joonis 3 Reostusallikate asukohad (aluskaart: Maa-ameti ortofoto 1995).

Uuringualale rajatiste ehitamise ajaloo kohta info puudub. Maa-ameti ajalooliste kaartide andmete järgi on seda ala kasutatud juba möödunud sajandi esimeses pooles. 1959. aasta kaardil on näha hoone ning katlamajale viitav tingmärk ning õli kasutamisele viitav lühend (масл.). Sellele järgnevate aastate kaartidelt infot ei lisandu. 1995. aasta ortofotolt on näha mitmeid rajatisi, mis tõenäoliselt olid kütusemahutid (Joonis 3). Näha on torude süsteemi, mis tõenäoliselt jaotas sooja vett Kiiu asula elamutele. Märkimisväärne on see, et arvatava katlamaja juures pole näha korstnat.

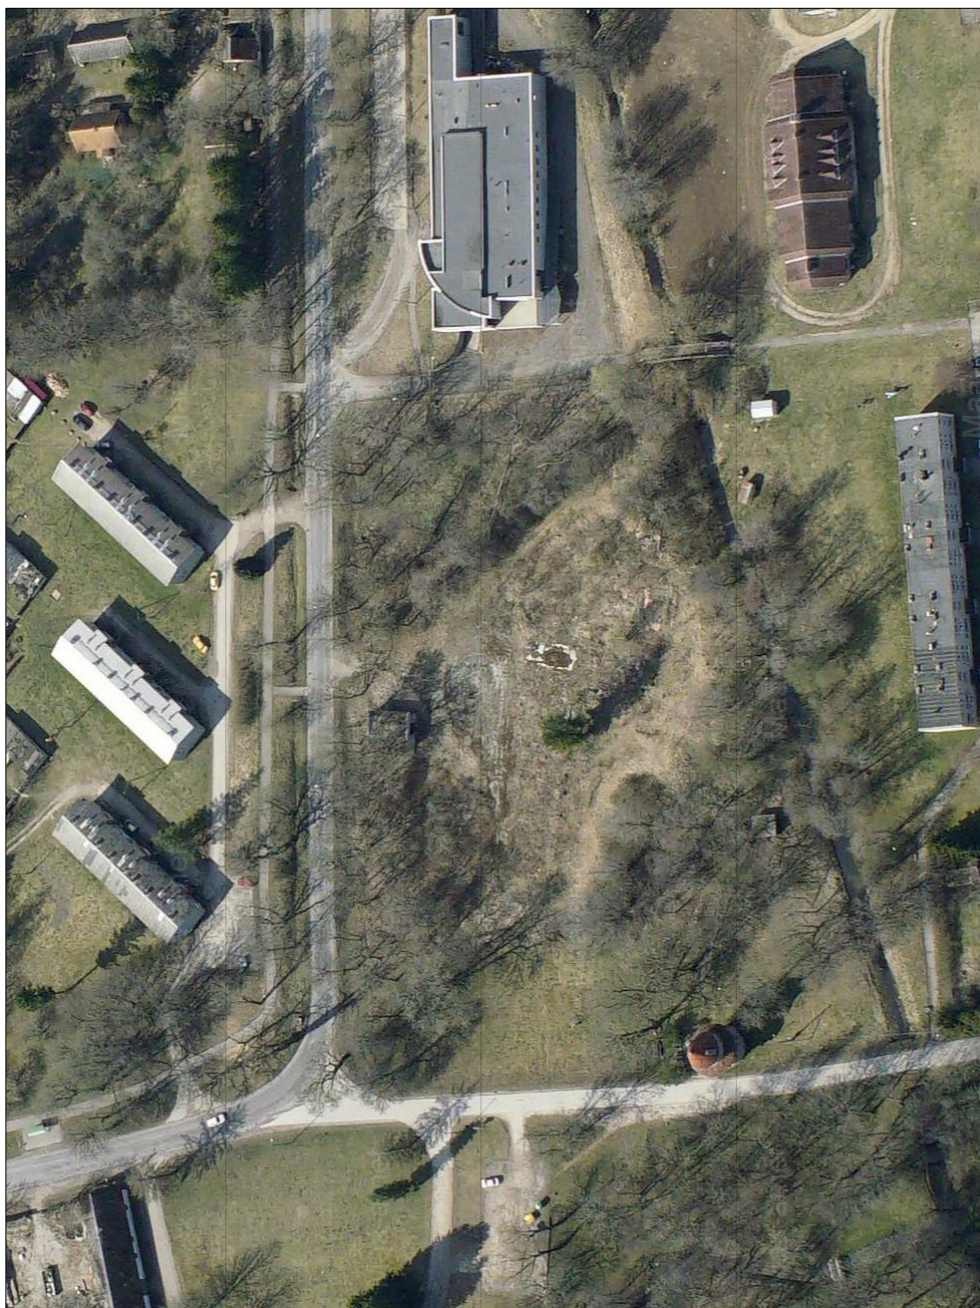
Joonis 4 Kaldaerofoto seisuga 21.04.2019 (allikas: Maa-amet)

Hooned on likvideeritud. Ala on jäetud looduslikule arengule. Maas on osaliselt säilinud vundamente ja müürialuseid. Kiiu oja kalda lähedal on mitmeid vanu, osaliselt täis aetud betoonrõngastega kaeve. Ülevaade uuringualast on toodud alloleval joonisel (Joonis 4).
