**Aruküla jõe (VEE1128600) I veekogumi valgla vaatlus II, sh. Saareotsa (VEE1128601), Tooma (VEE1128607) ja Sõeru (VEE1128606) kraavide vaatlus**

Vaatluse aeg 12.11.25, 20.11.25 ja 23.11.25. Vaatleja Marko Vainu

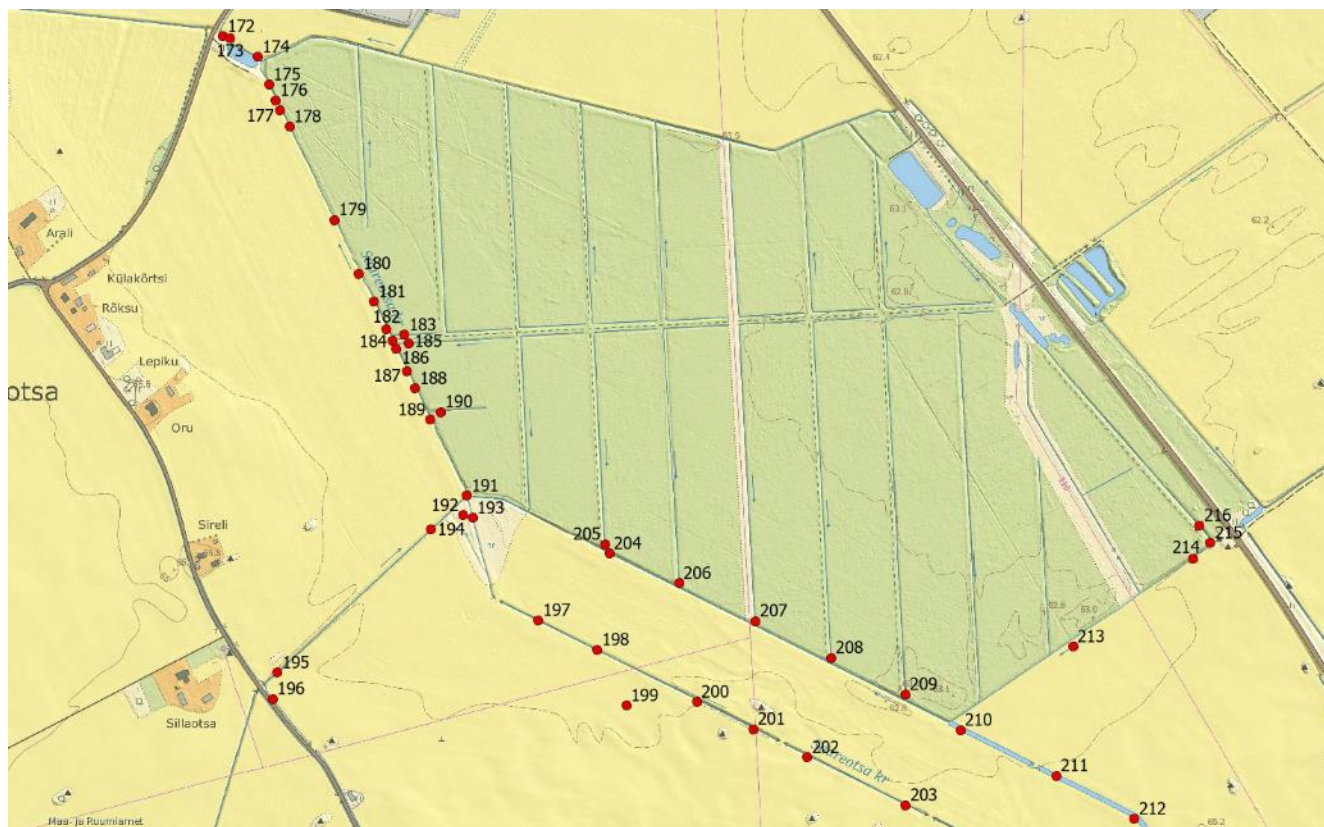
172. Jõe vasakul kaldal 30 cm läbimõõduga must plasttoru. Oli peagu üleni vee all. Vett tundus välja voolavat.

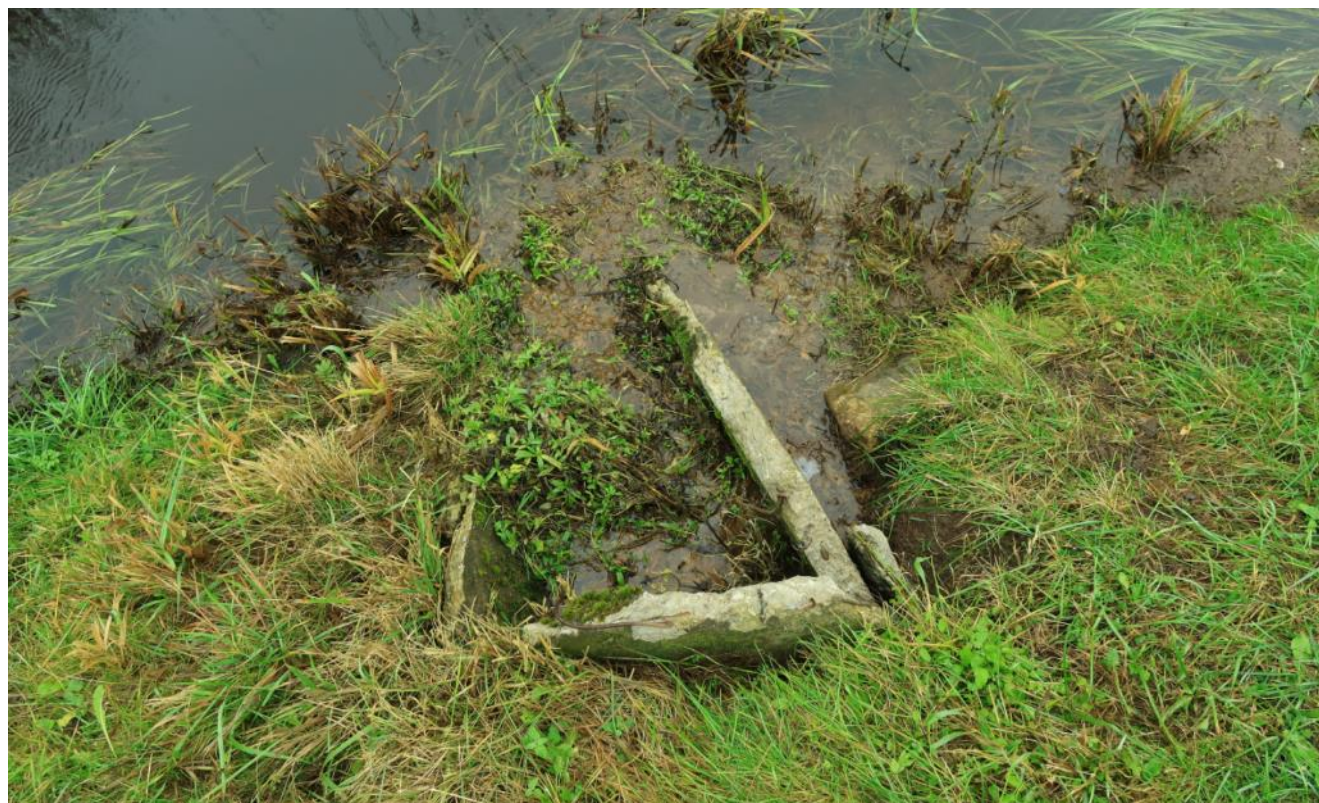
173. Jõe paremal kaldal betoonrenniga 10 cm läbimõõduga toru 30 cm jõe veetasemest kõrgemal. Plaadid on osaliselt ära vajunud. Vett voolas välja nii torust kui ka plaatide kõrvalt:

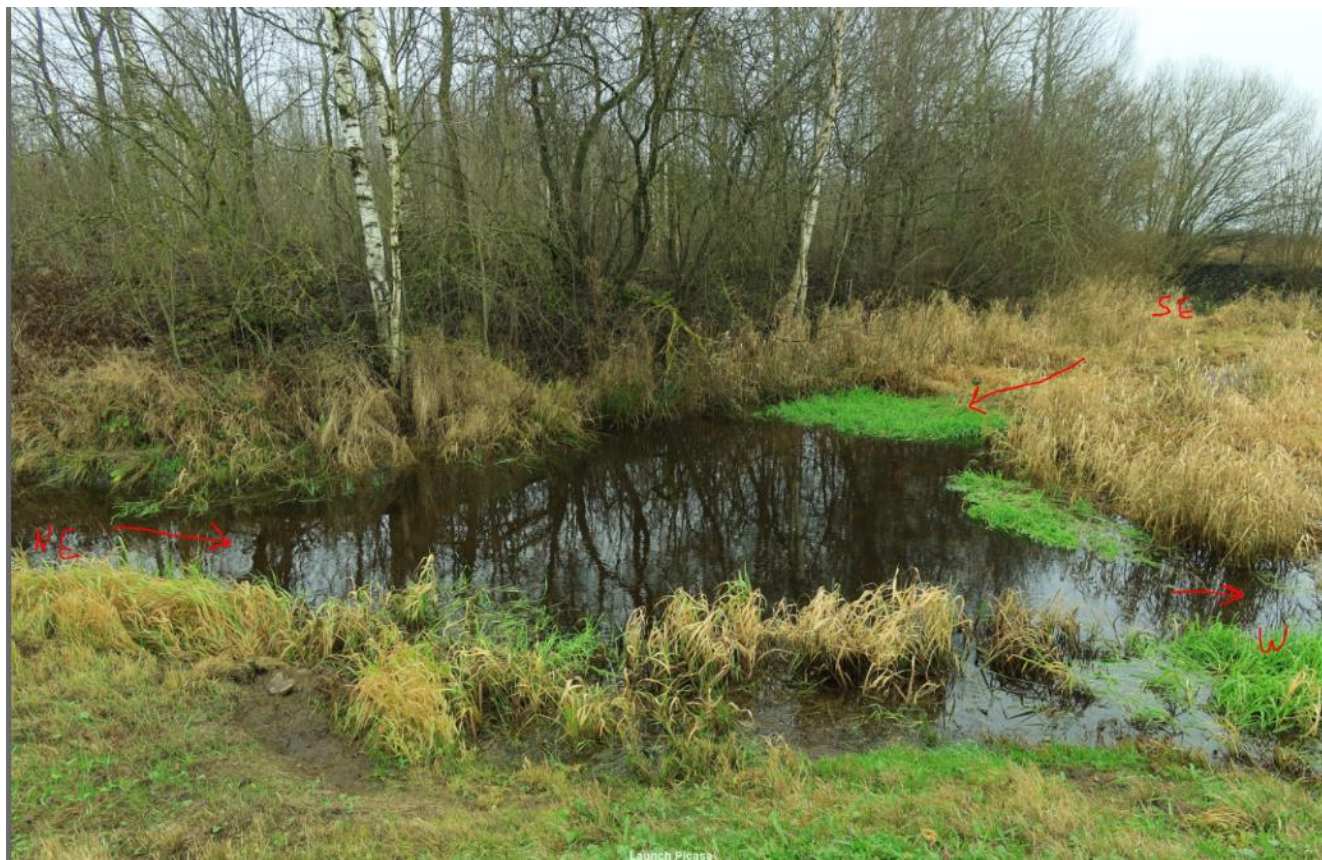
174. Vett voolas nii mööda Aruküla jõe telge kui ka mööda Saareotsa kraavi telge. Ei saanud aru, kummast rohkem vett tuli. Ühinemiskohast allavoolu olev tuletõrje veevõtutiik tõstis ühinemiskohas mõlema veetaset. Saareotsa kraavi säng oli rohkem taimi täis:

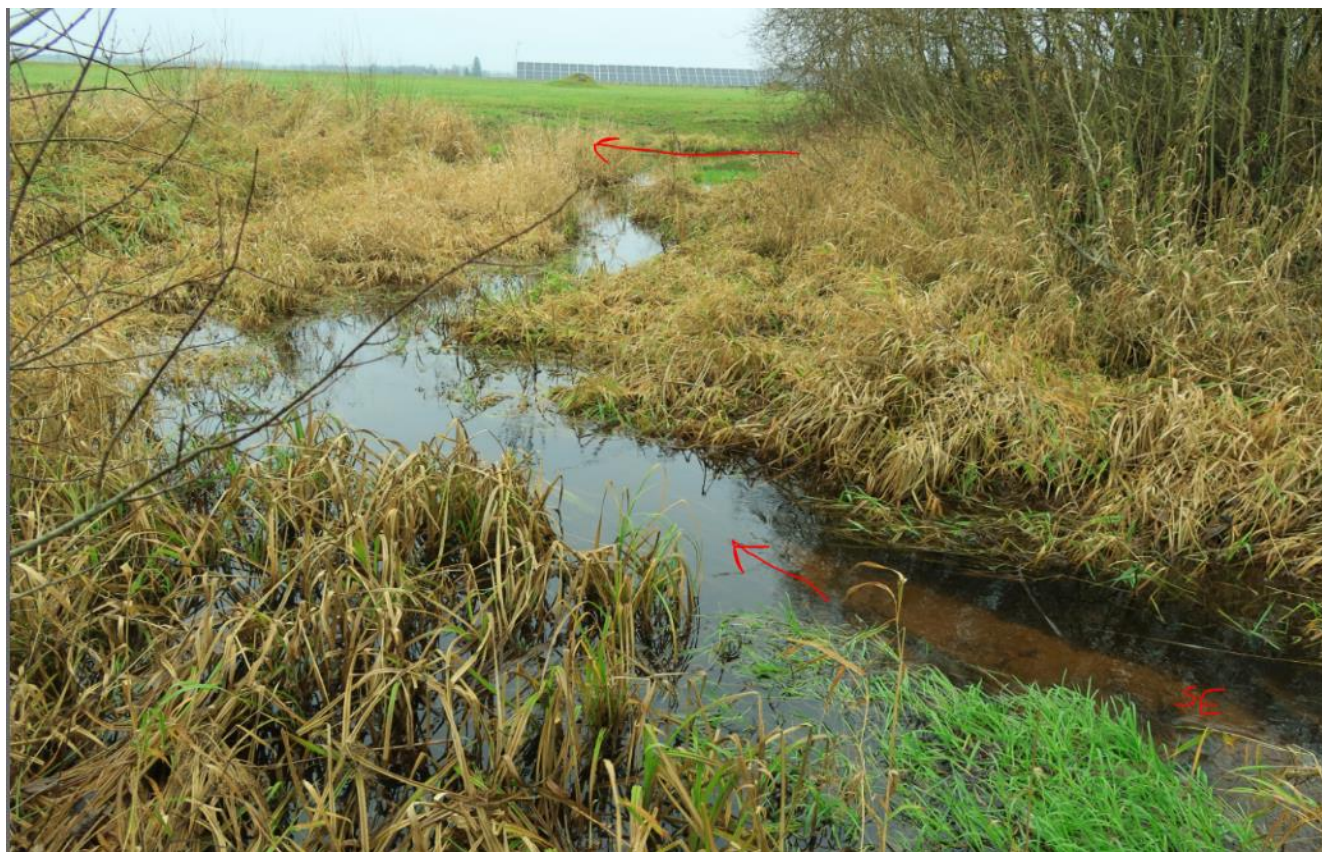
175. Kraavi vasakus kaldas 10 cm läbimõõduga kollane toru. Ots oli poolenisti vee all. Ei saanud aru, kas vett voolas välja. On vana kandilise betoonitoru peal. Kraavi voolukiirus hakkas enne Aruküla jõkke suubumist aeglustuma:

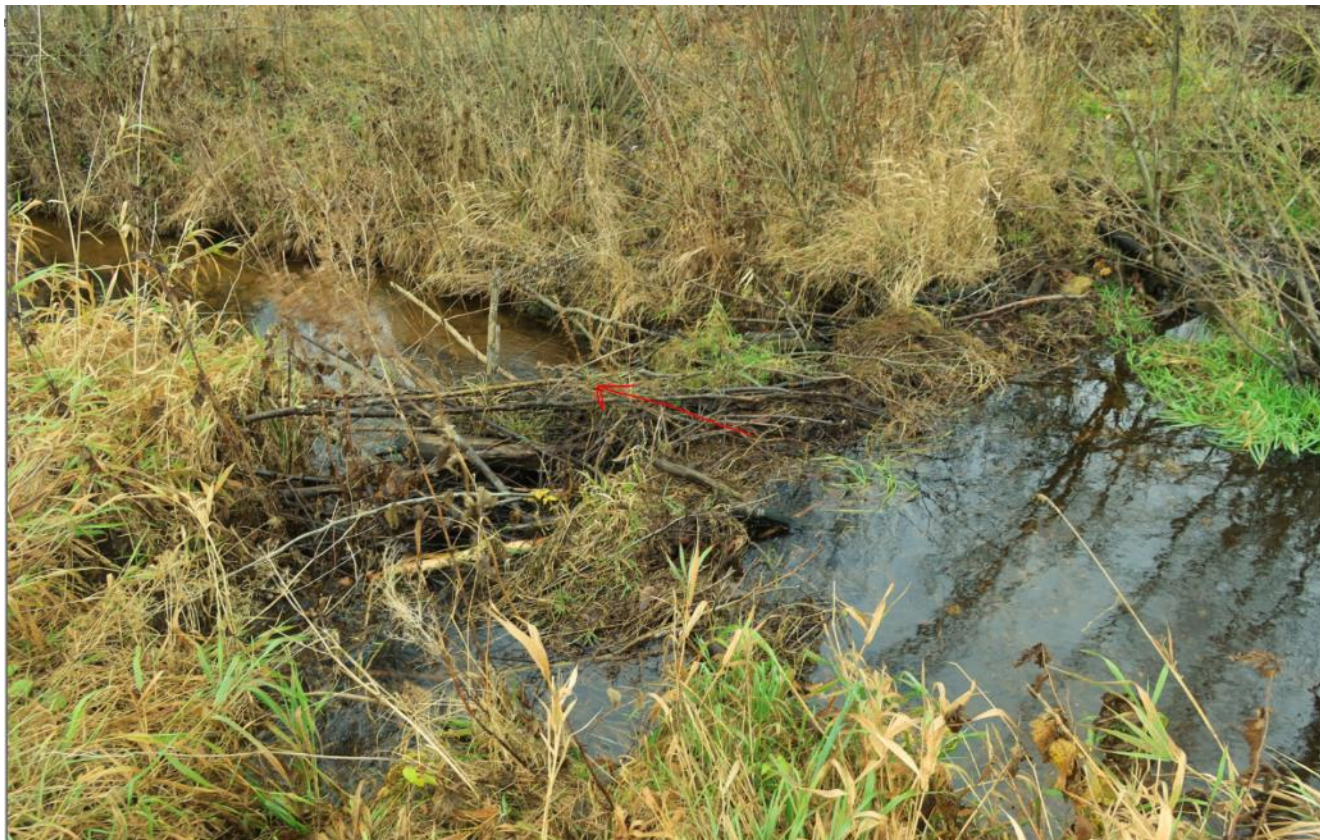
178. Koprapais. Vesi voolas alt ja ümbert. Sellest ülesvoolu oli kraavis voolu kiirus aeglane ja sügavus suur. Läbi ei oleks saanud minna:

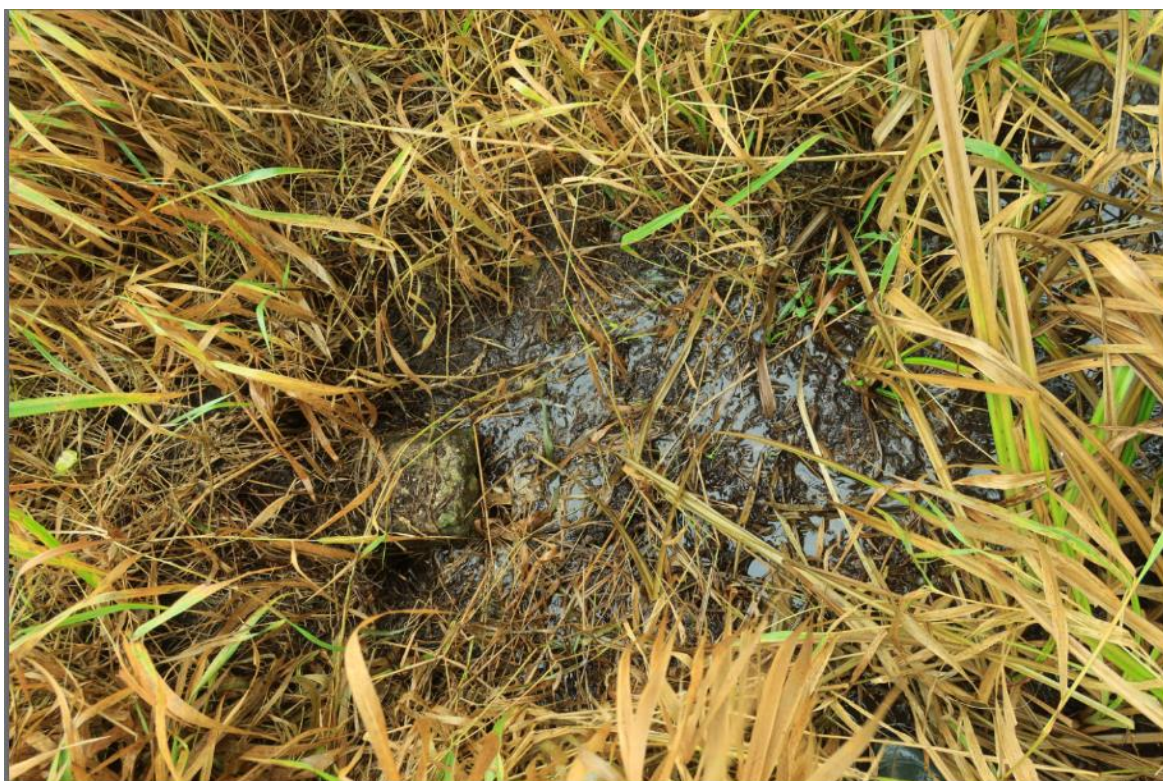
181. Kraavi vasakul kaldal kandiline betoonist ots, mis ulatus kaugele mulla seest välja. Vett nirises pigem selle ümbert kui seest ja sedagi üsna vähe. Ots oli paarkümmend cm kraavi veetasemest kõrgemal:

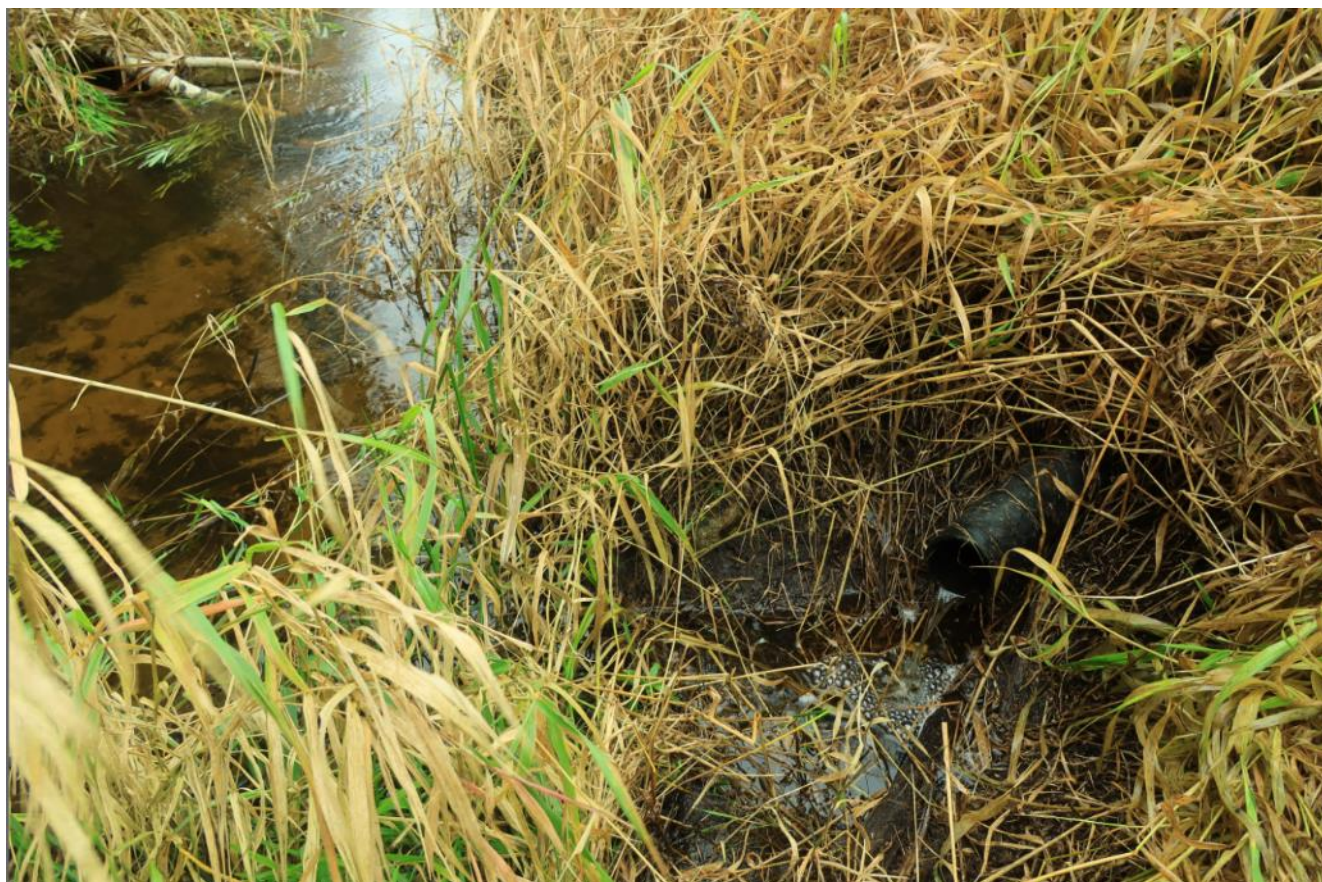
187. Kraavi vasakul kaldal 10 cm läbimõõduga paksust plastist toru kraavi veepiirist meetri kaugusel ja 20 cm kõrgusel. Vett voolas välja asiselt:

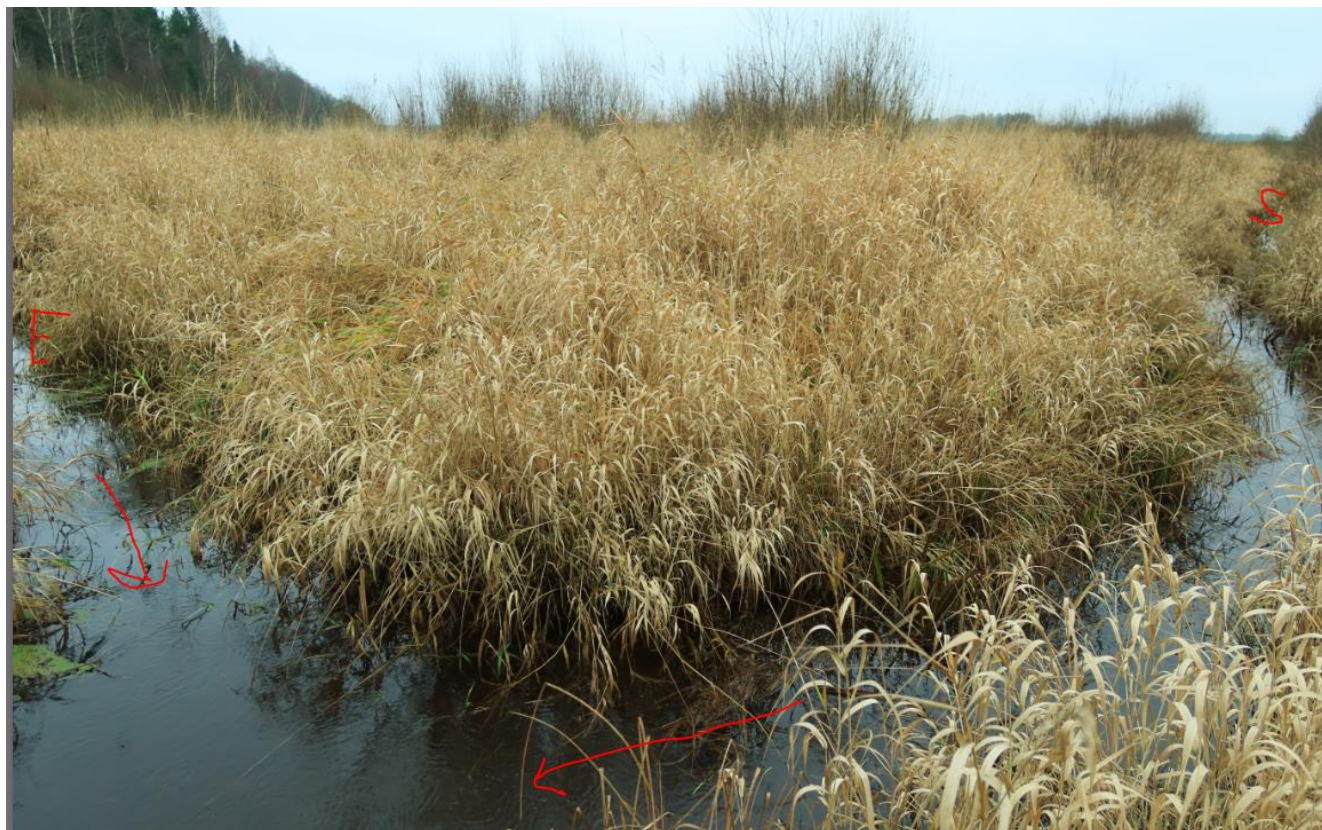
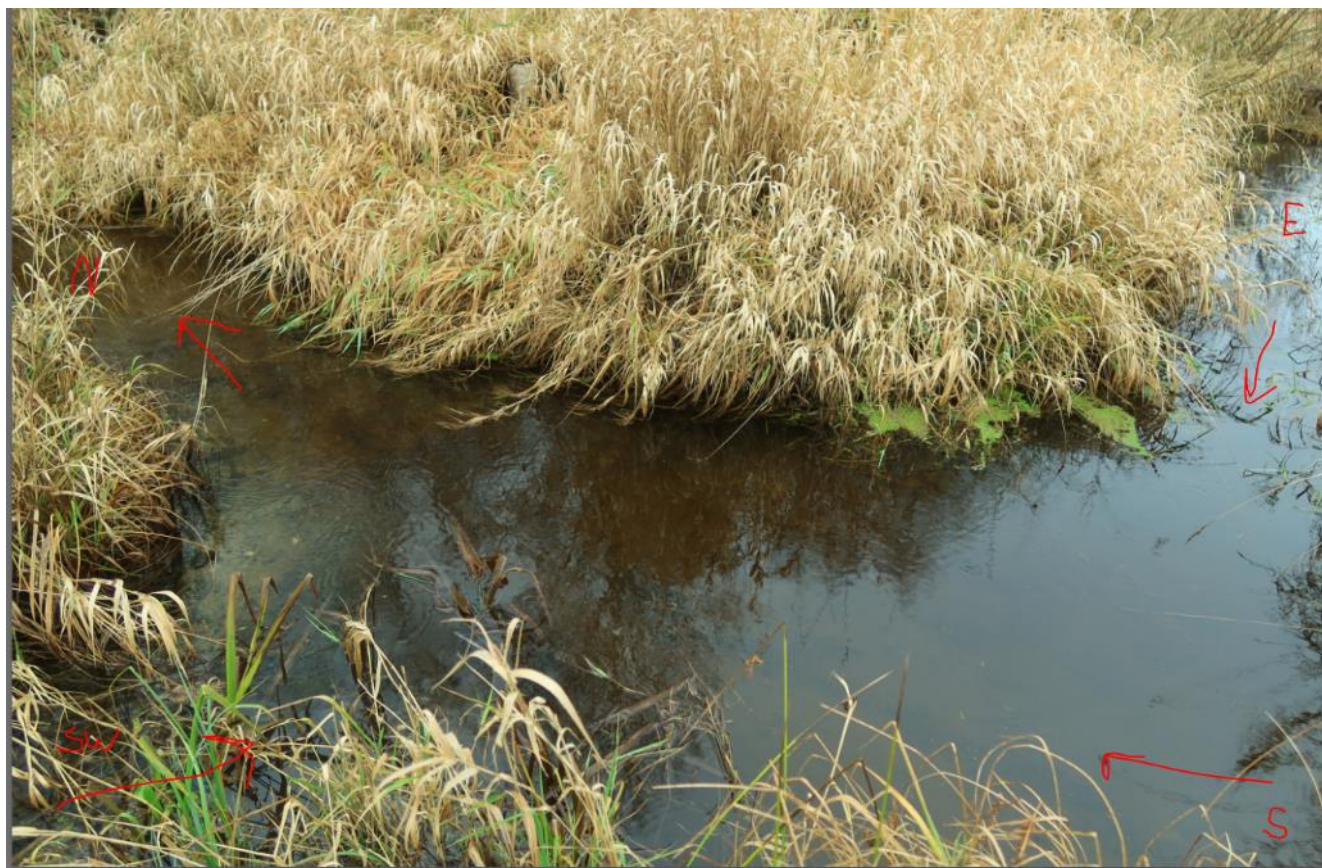
191. Kolme kraavi ühinemiskoht tihedas päideroostikus. Vett voolas kõigis ohtralt. Kõige rohkem voolas ilmselt mööda Saareotsa kraavi. Kõige selgem vesi tuli edelast mööda Tooma kraavi. Saareotsa ja Sõeru kraavi vesi oli tumedam:

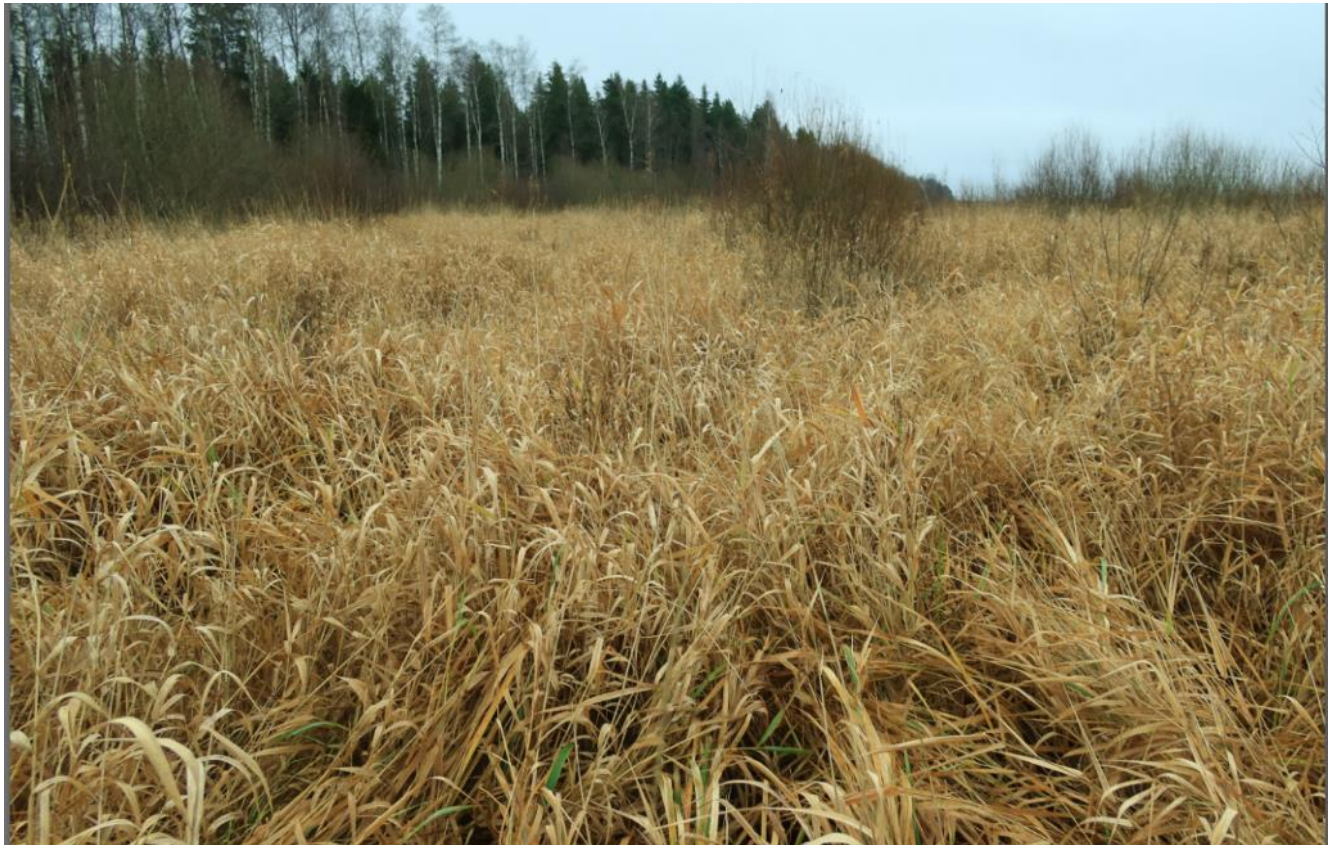
192. Päideroogu lausaliselt täis ala. Mõned vanad puutüükad on ka püsti. Tegemist on kunagise kobraste üleujutusala, aga vaatluse ajal oli täiesti kuiv:

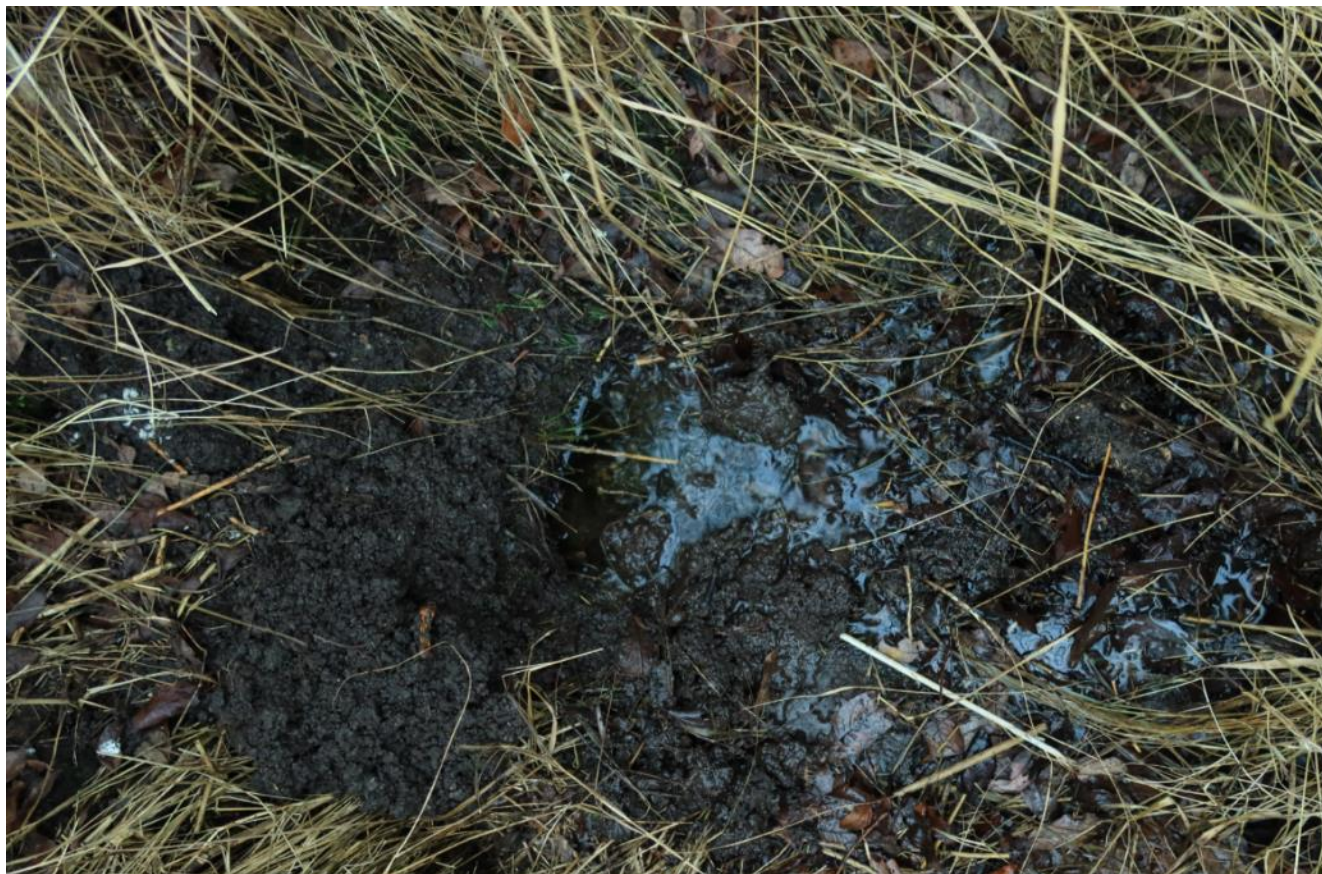
197. Saareotsa kraavi paremal kaldal, kraavi veepiirist meetri kaugusel, täpselt pajupõõsa servas oli 1 cm läbimõõduga veesilm, millest kerkis vett üles. Nägi välja nagu väike tõusuallikas. Katsudes oli 5 cm sügavusel tunda toruotsa. Q oli alla 0,1 l/s:

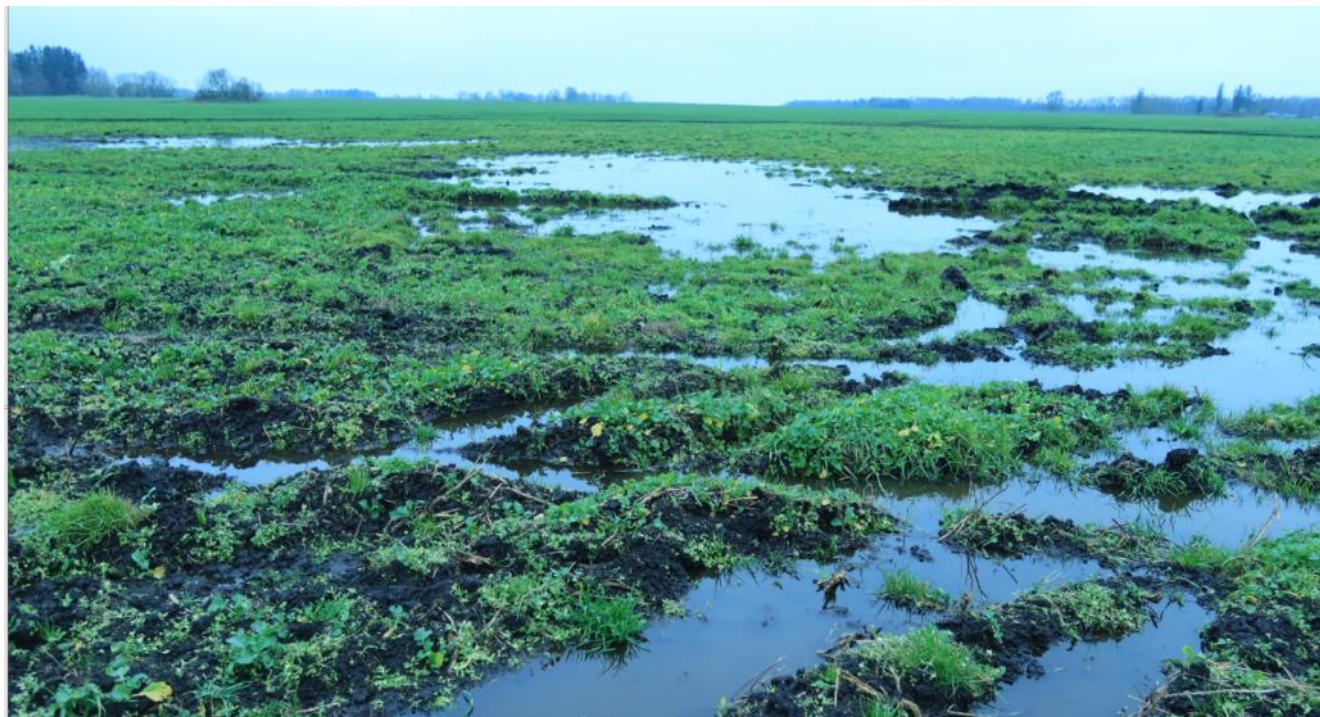
199. Rapsipõllul olid suured lombid:

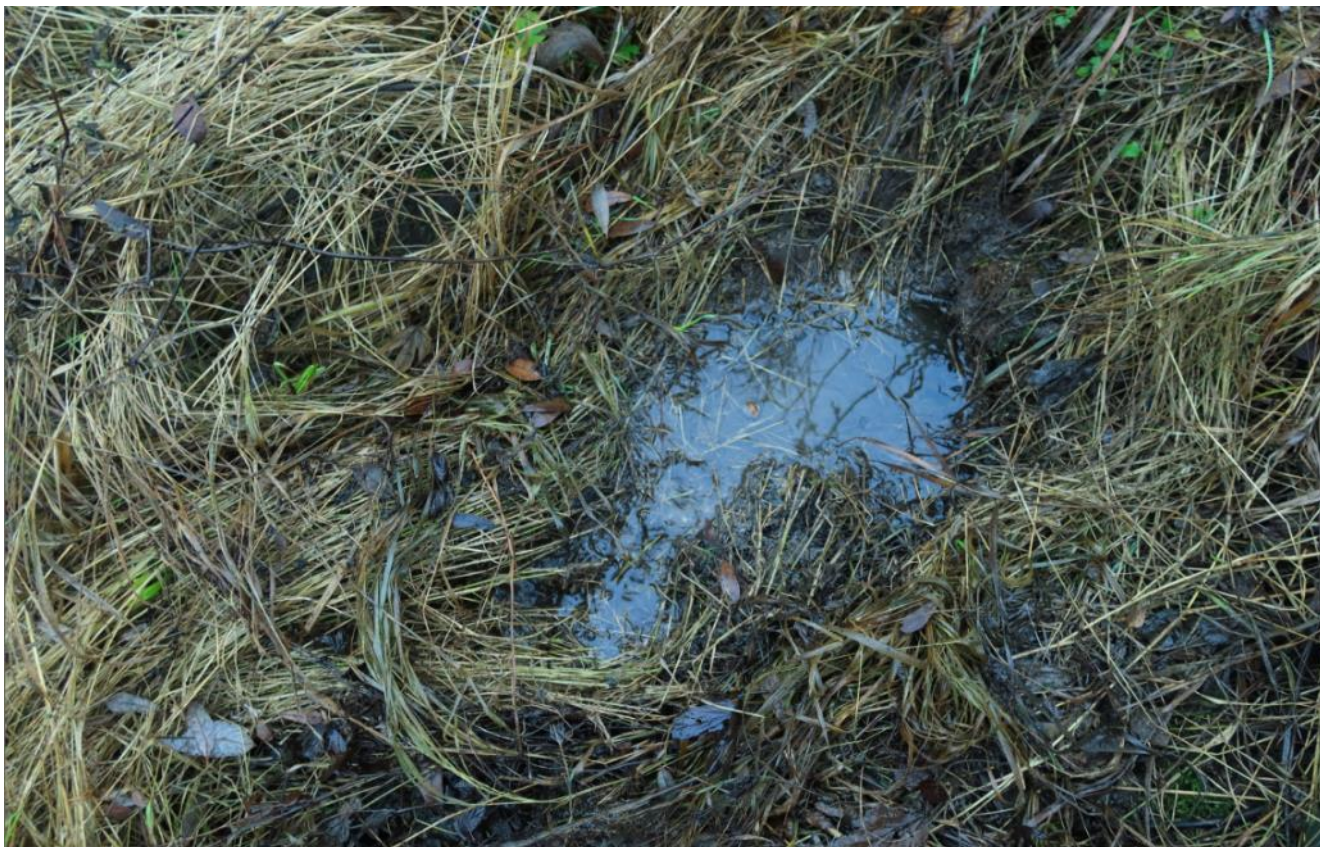
200. Kraavi vasakul kaldal, 15 cm sügavusel, iseenda poolt üleujutatud lombi põhjas oli tunda toruotsa. Ots oli suuremalt osalt täis settinud, aga lombist voolas alla 0,1 l/ vett välja:

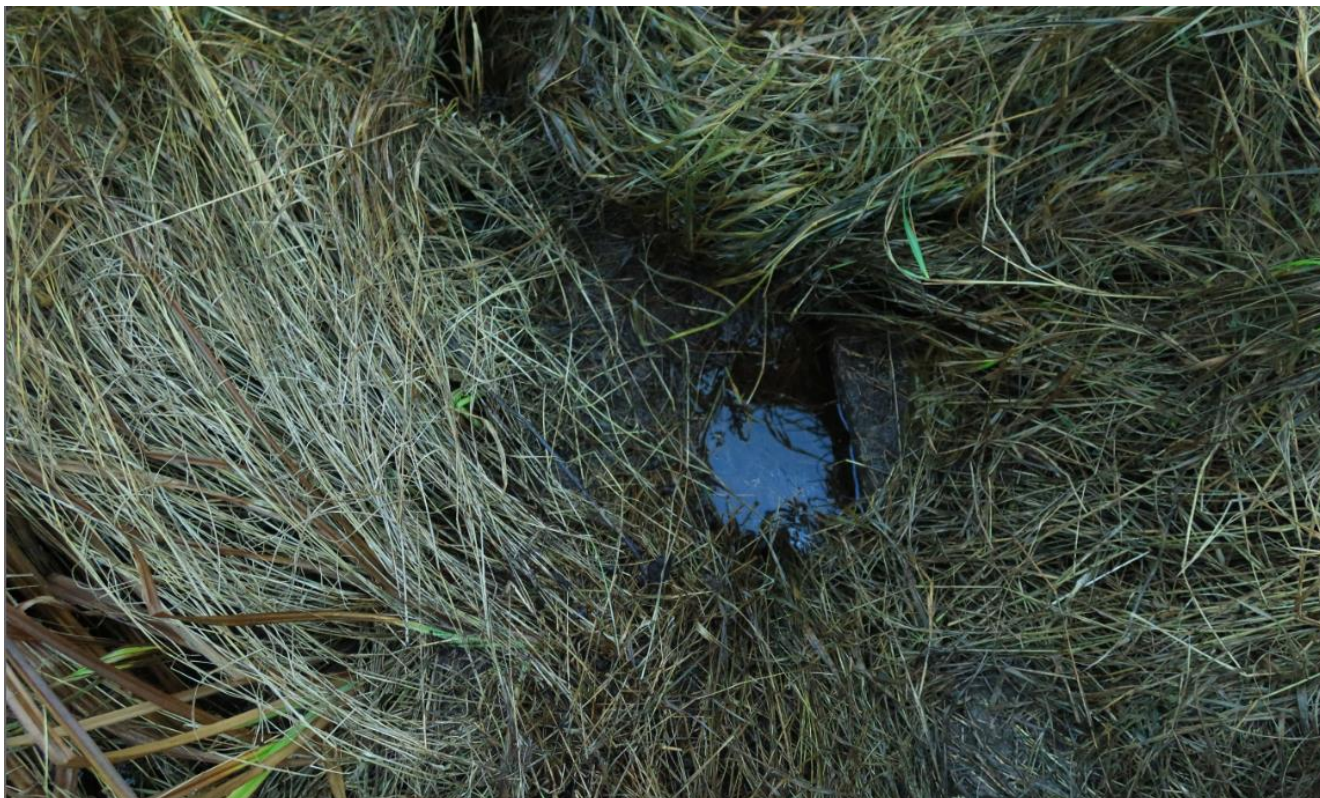
203. Betoonist otsak, mille ees oli lomp. Käega katsudes oli otsakus avaust tunda, aga väljavoolu polnud:

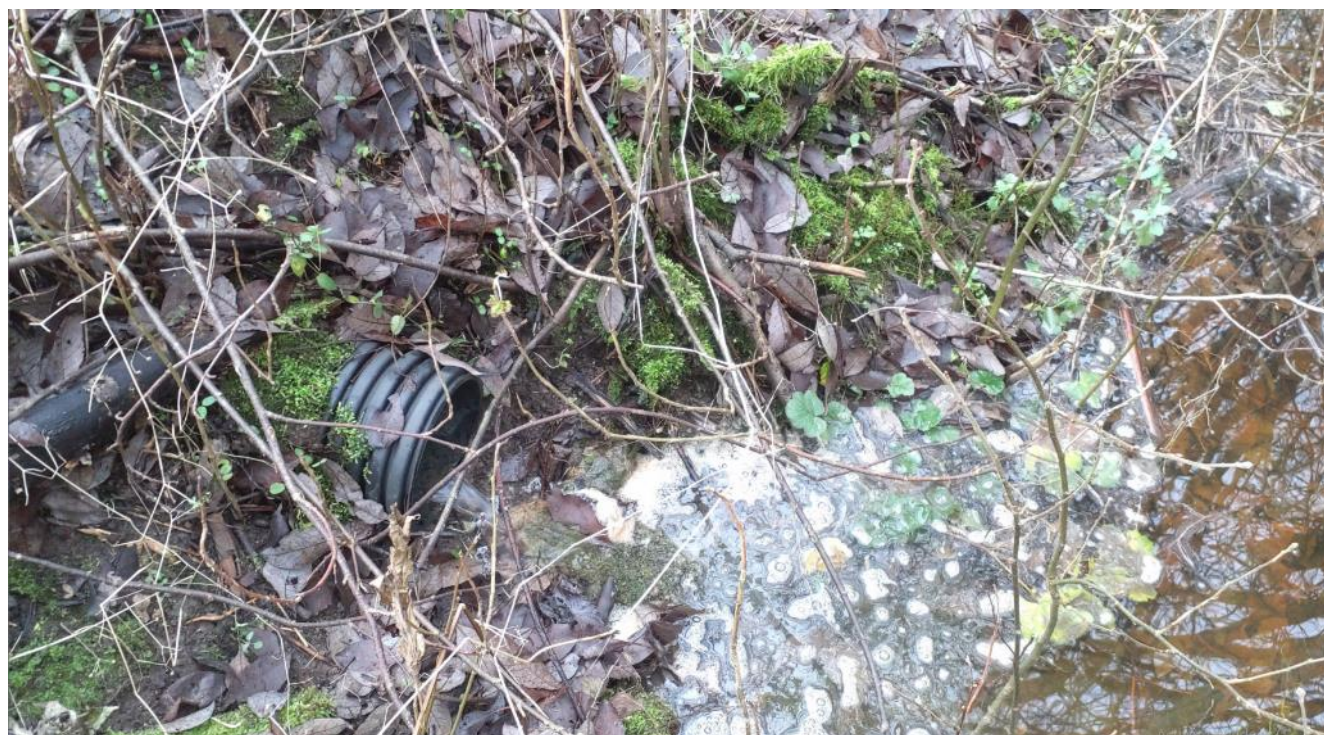
214. Kraavi vasakul kaldal 20 cm läbimõõduga must plasttoru kümnekond cm kraavi veetasemest kõrgemal. Veidi vett voolas välja:

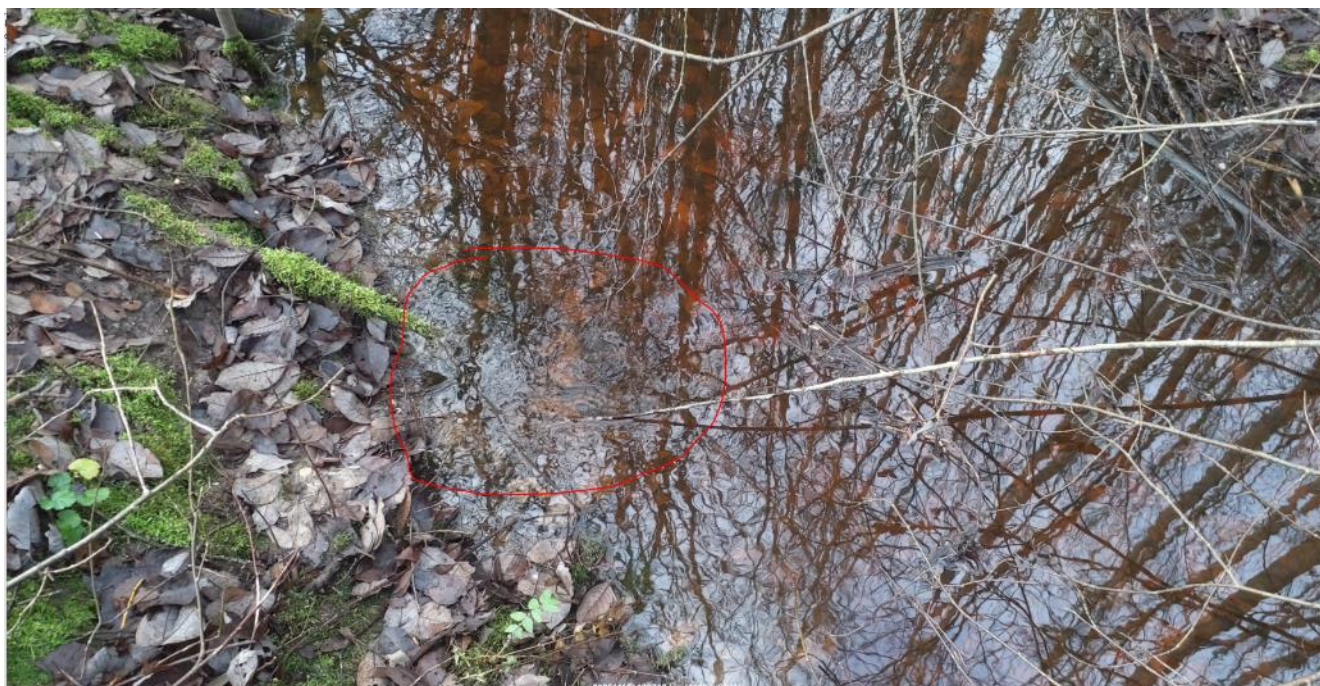
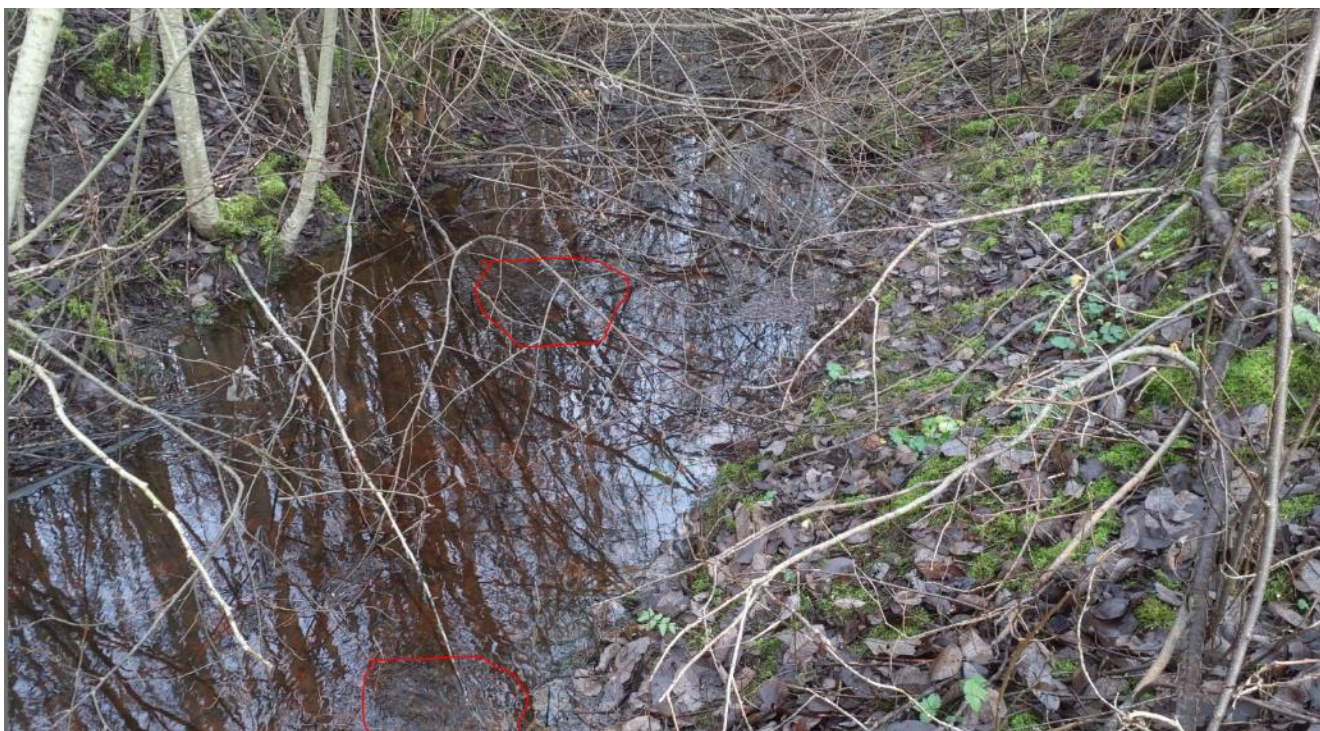
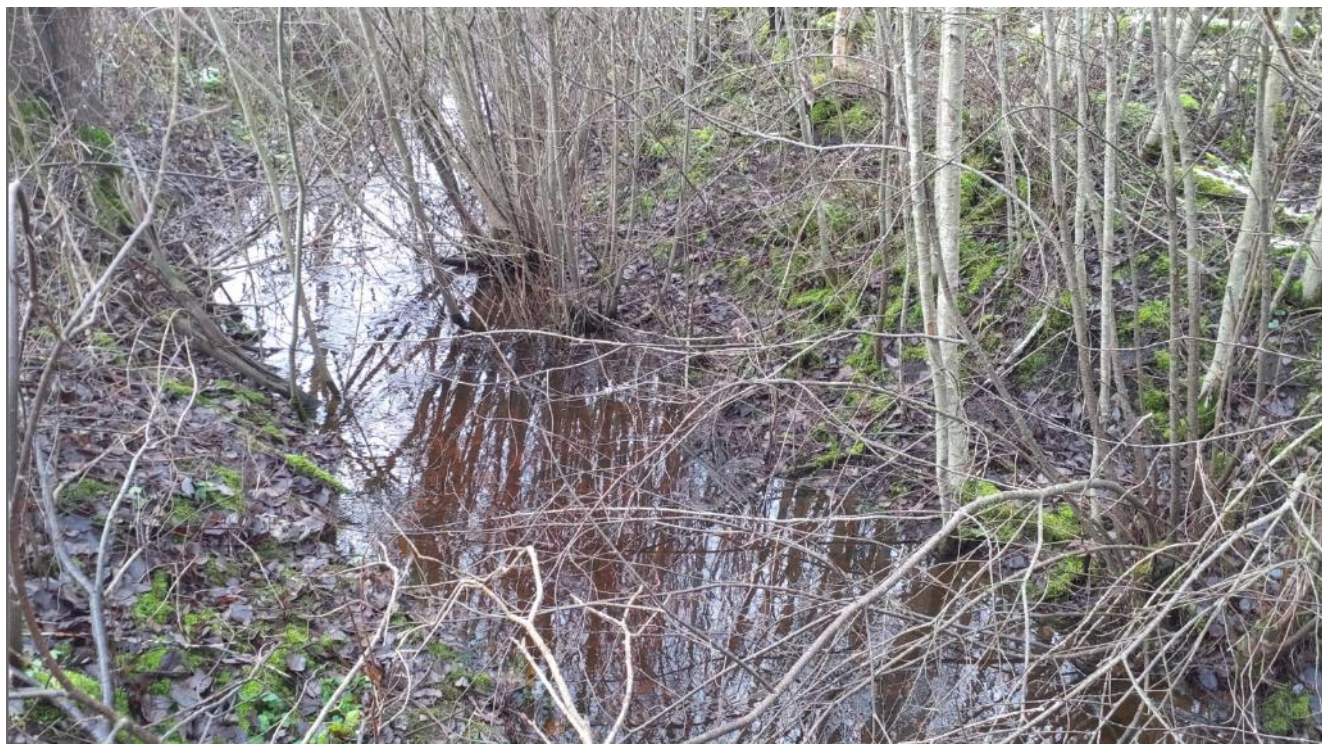
215. Tõusuallikas. Kraavis oli vett palju ning käänaku peal oli näha kahemeetrise vahega kahte kohta, kus vesi kraavi põhjast üles voogas. Maaparandussüsteemide jooniste põhjal siin dreniotsi pole. Seega peavad need olema tõusuallikad. Üks on kraavi vasaku kalda lähedal ja teine kraavi keskel. Kraavi põhjas olid lehed. Puhast proovi võtta ei saanud, sest kraavis oli ka allikatest ülesvoolu palju seisvat vett:

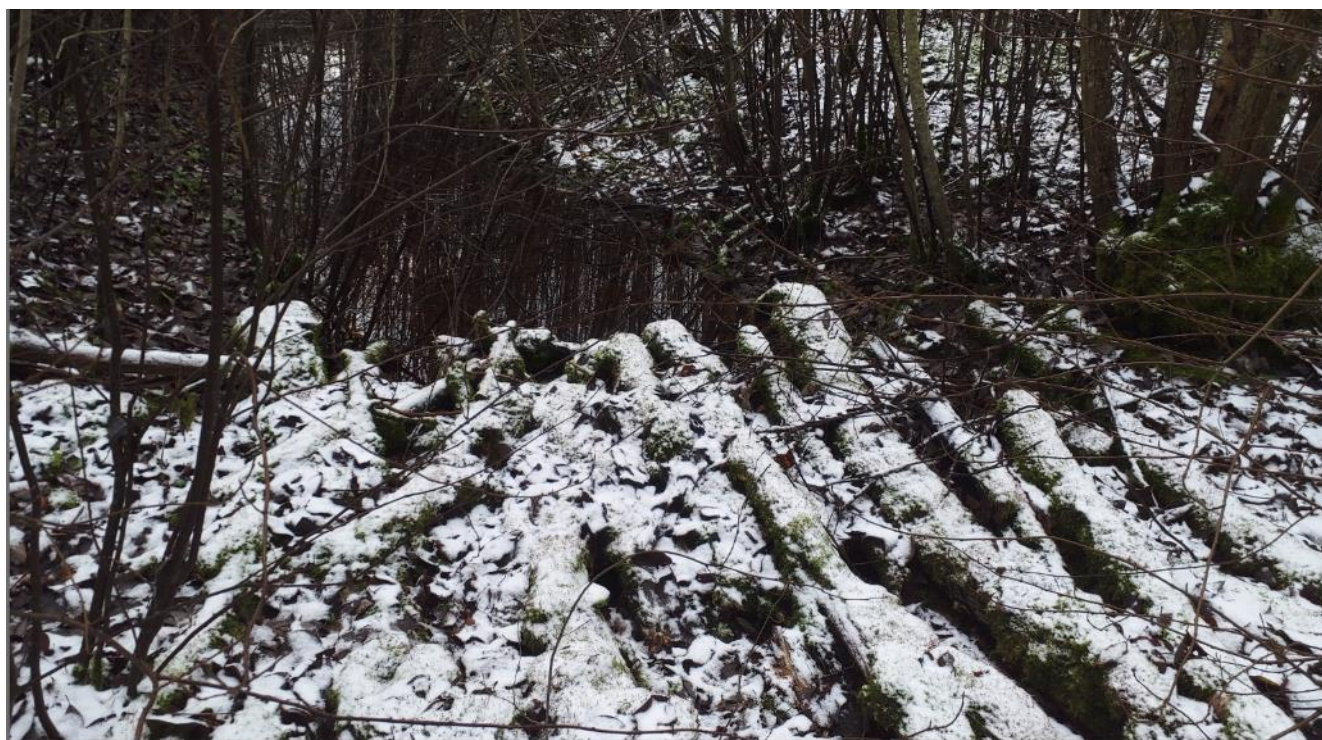
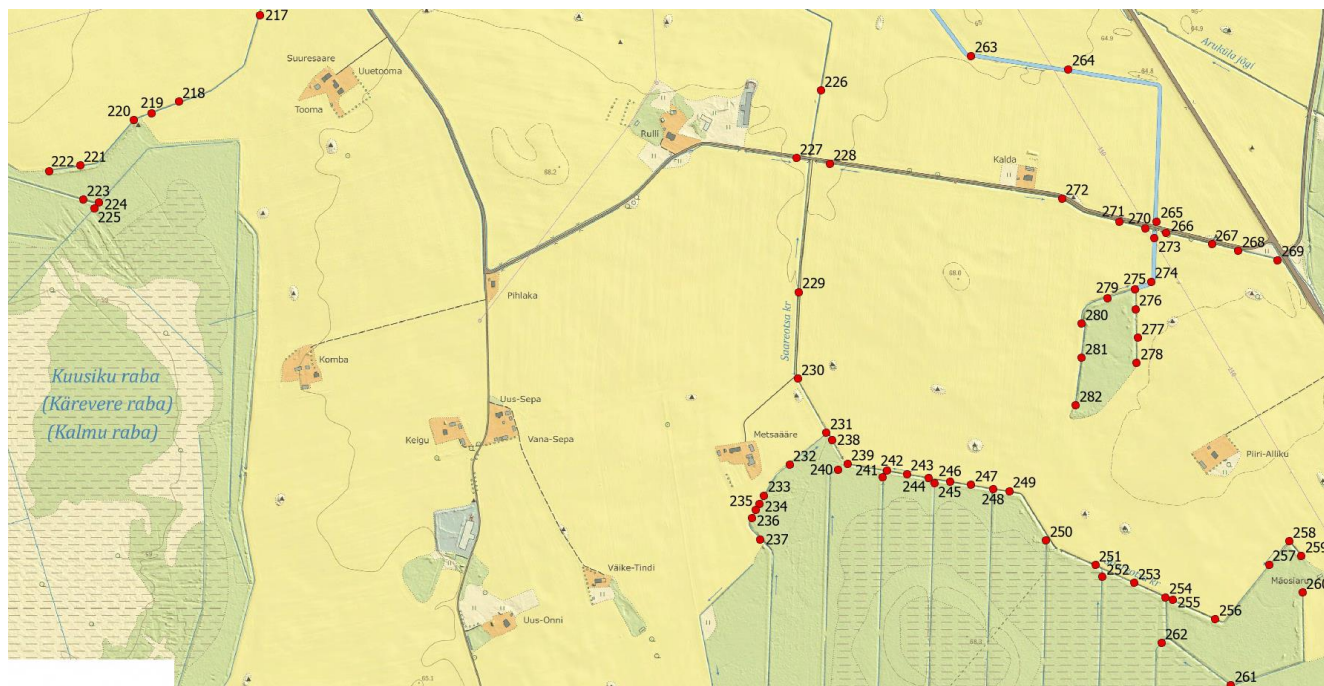
216. Üle kraavi on kuue meetri laiune palkidest ületuskoht. Palgid on osaliselt kraavi sisse vajunud. Nii üles- kui allavoolu vesi kraavis seisis:

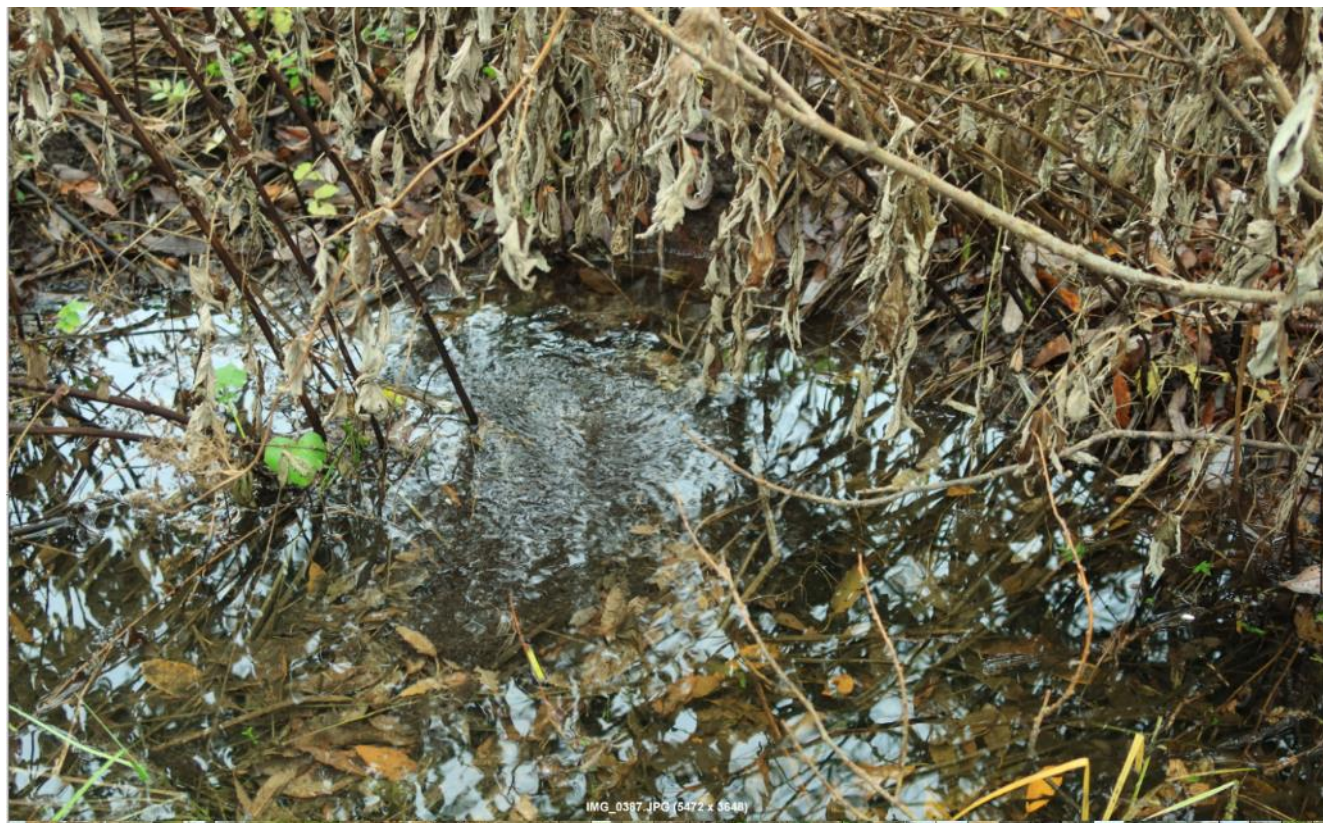
217. Kraavi paremas kaldas oli nagu väike tõusuallikas, millest voolas vett üles. Katsudes oli tunda kümnekonna cm sügavusel peaaegu mattunud toruotsa:
