**Aruküla jõe (VEE1128600) I veekogumi valgla vaatlus II, sh. Saareotsa (VEE1128601), Tooma (VEE1128607) ja Sõeru (VEE1128606) kraavide vaatlus**

Vaatluse aeg 12.11.25, 20.11.25 ja 23.11.25. Vaatleja Marko Vainu

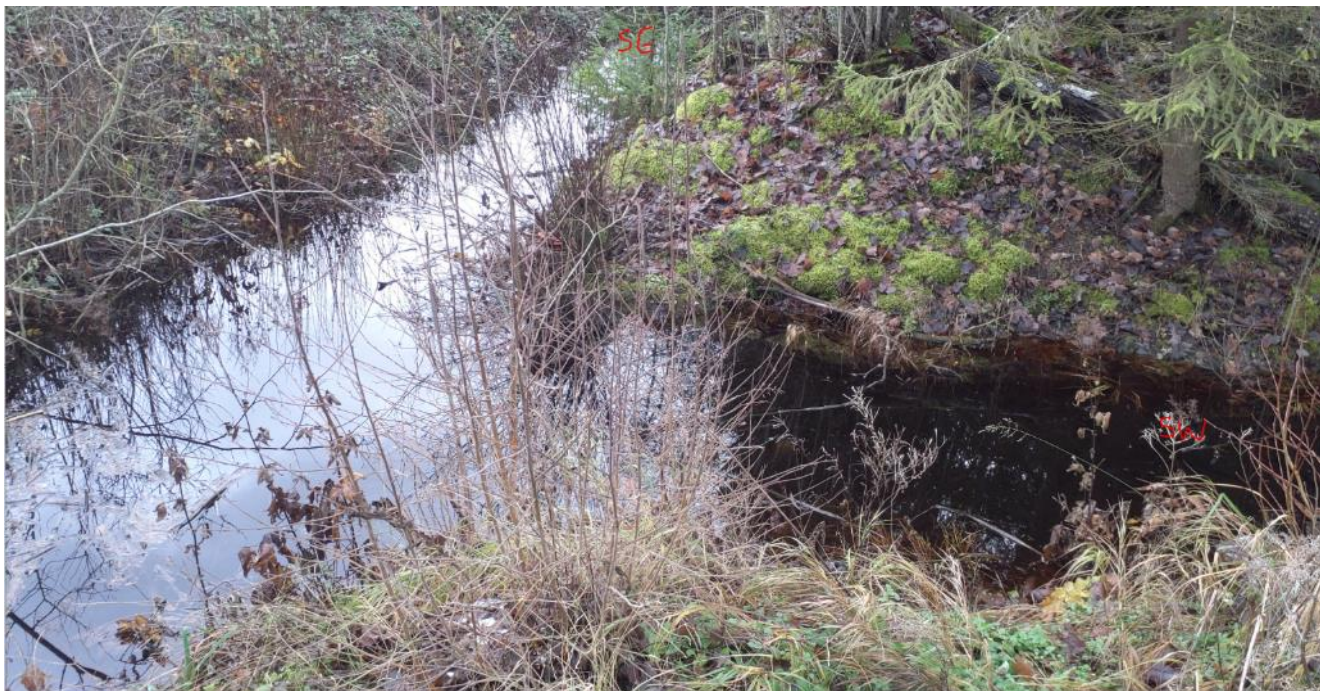
231. Mõlemas kraavis oli laialt pruuni vett. Voolu polnud näha kummaski:

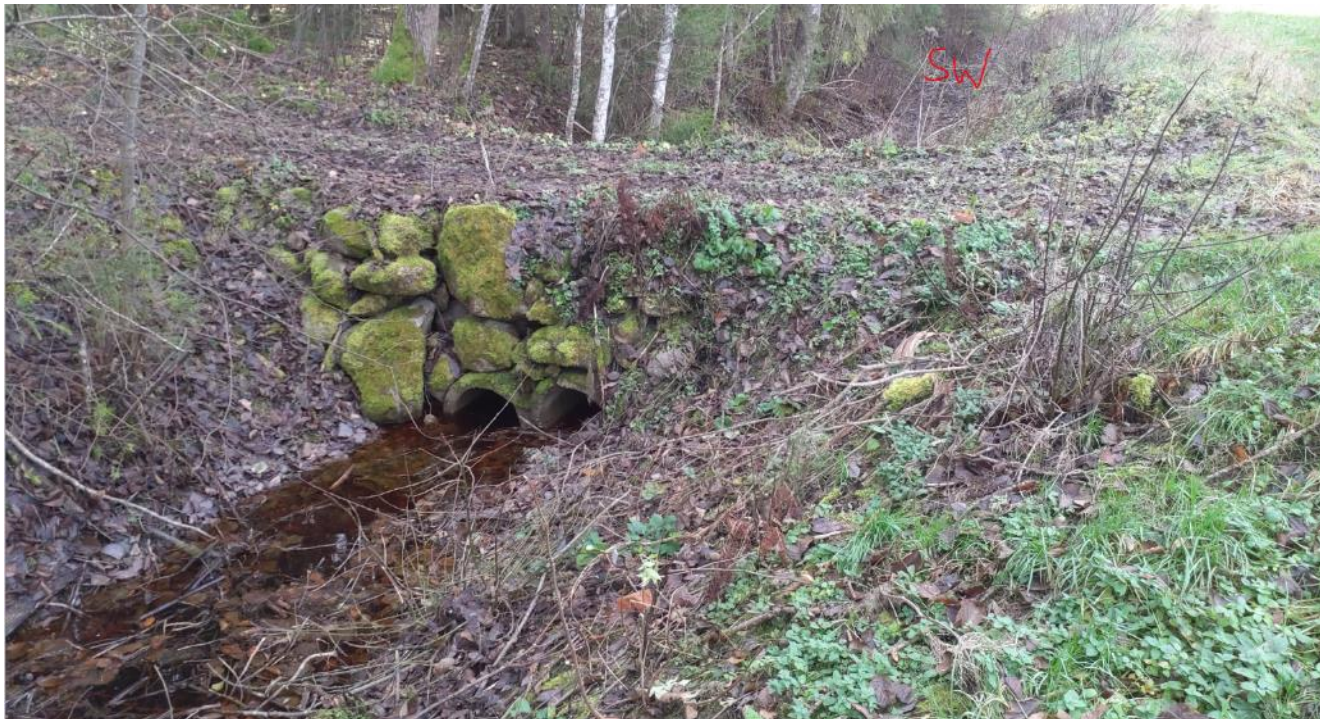
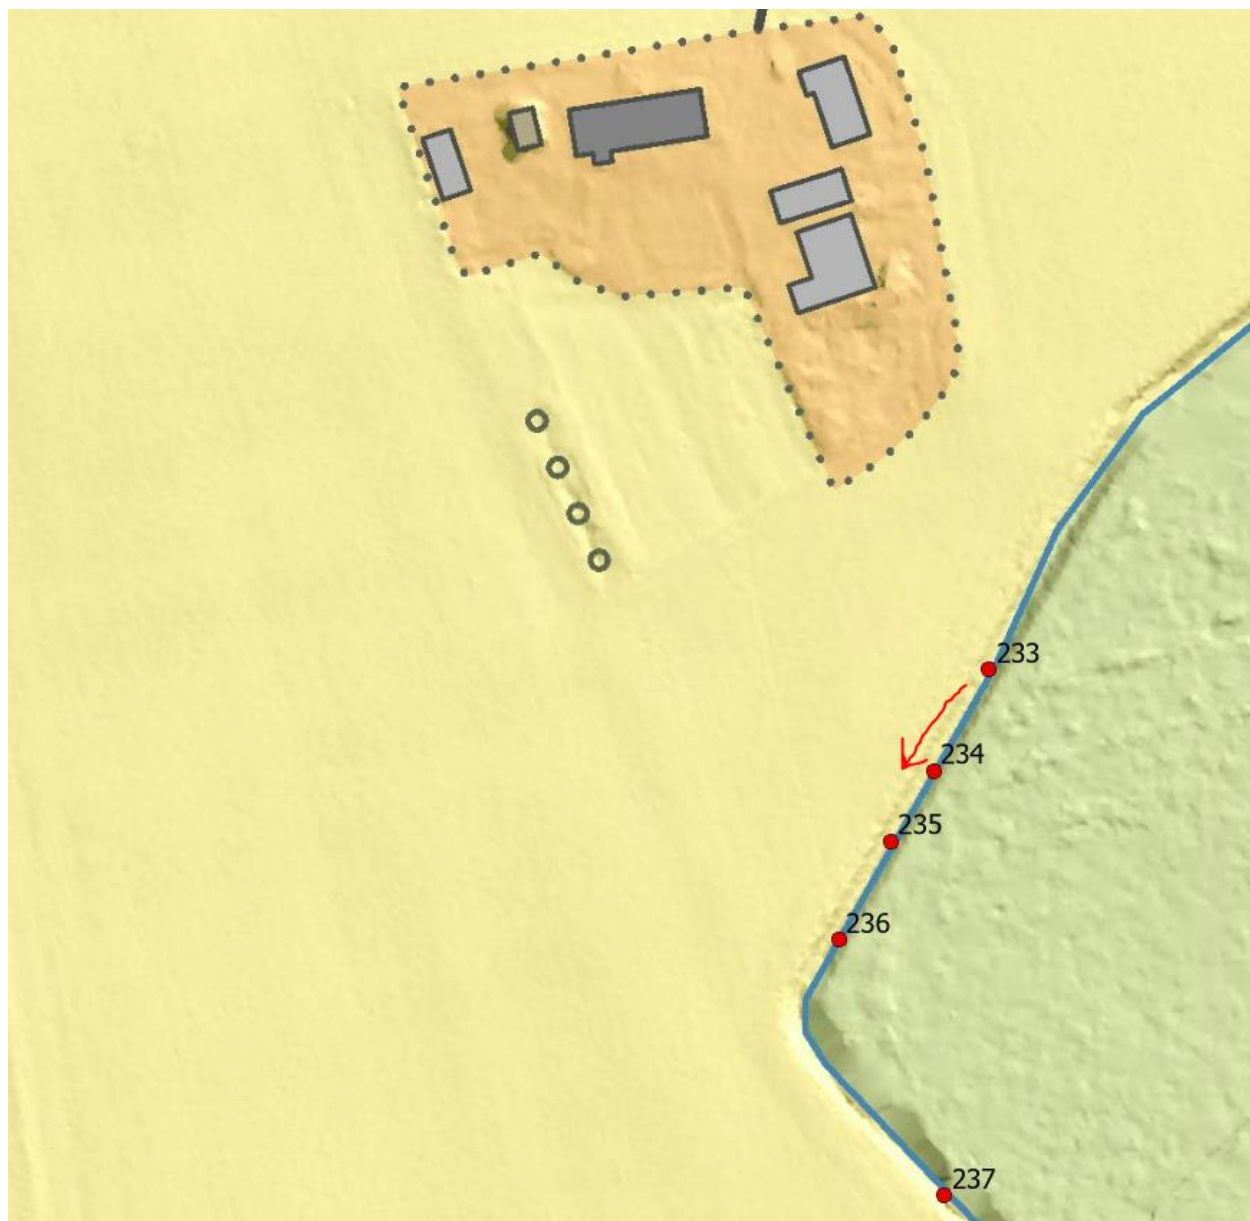
232. Kraavil truup (ETAKis puudu). Vesi tundus seisvat:

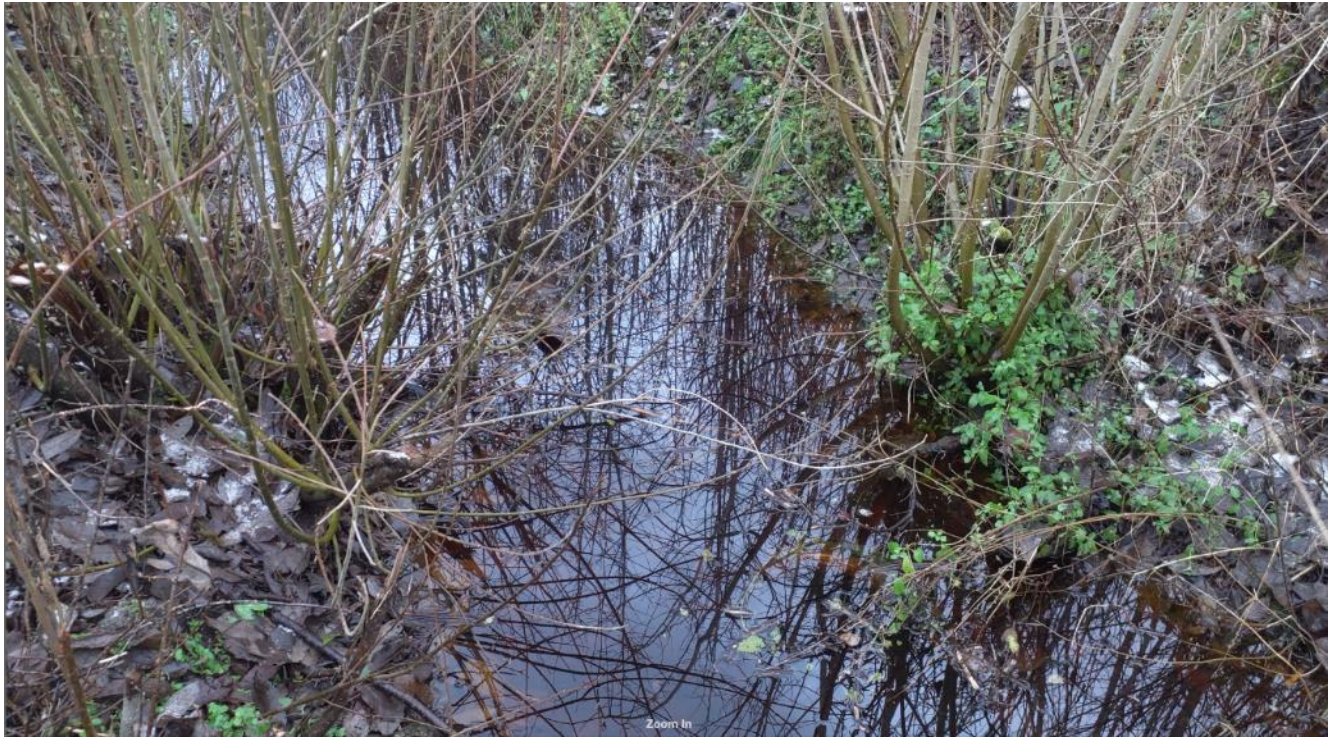
235. Vett oli kraavis palju, aga see seisis:

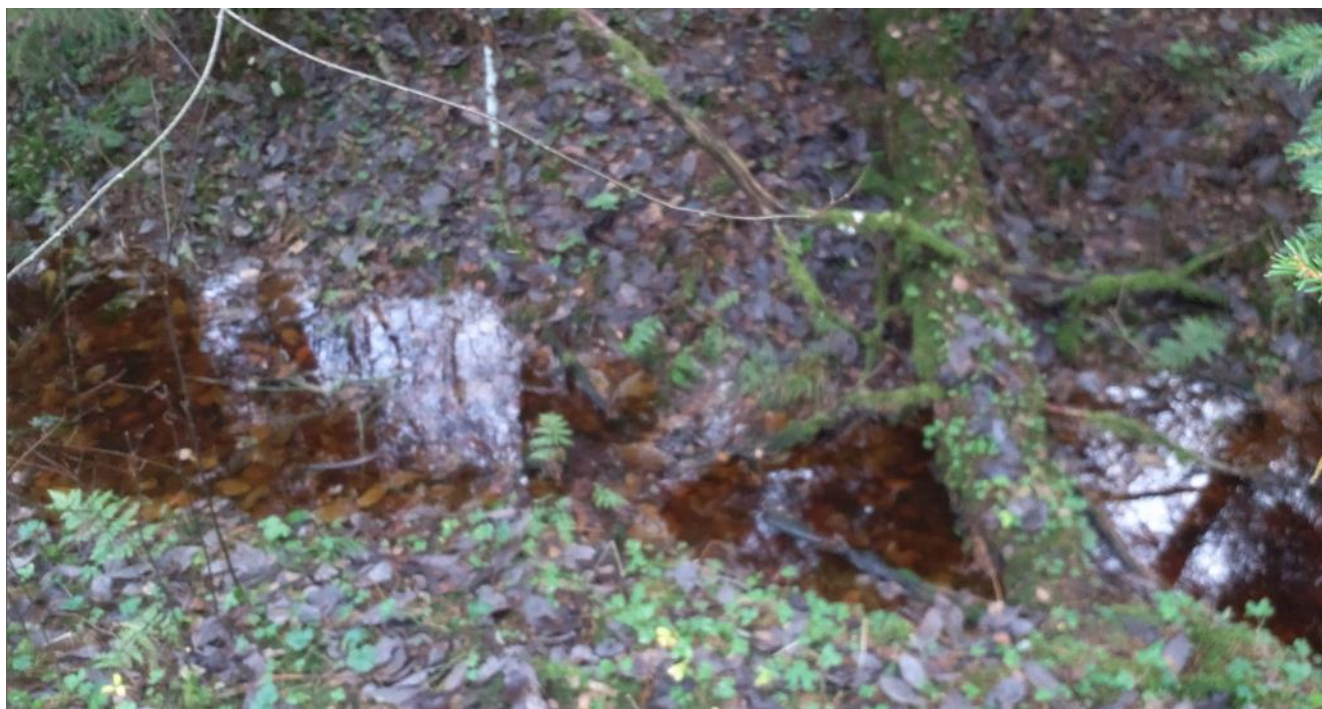
240. Lõuna poolt rabast tulevas kraavis voolas veidi pruuni vett:

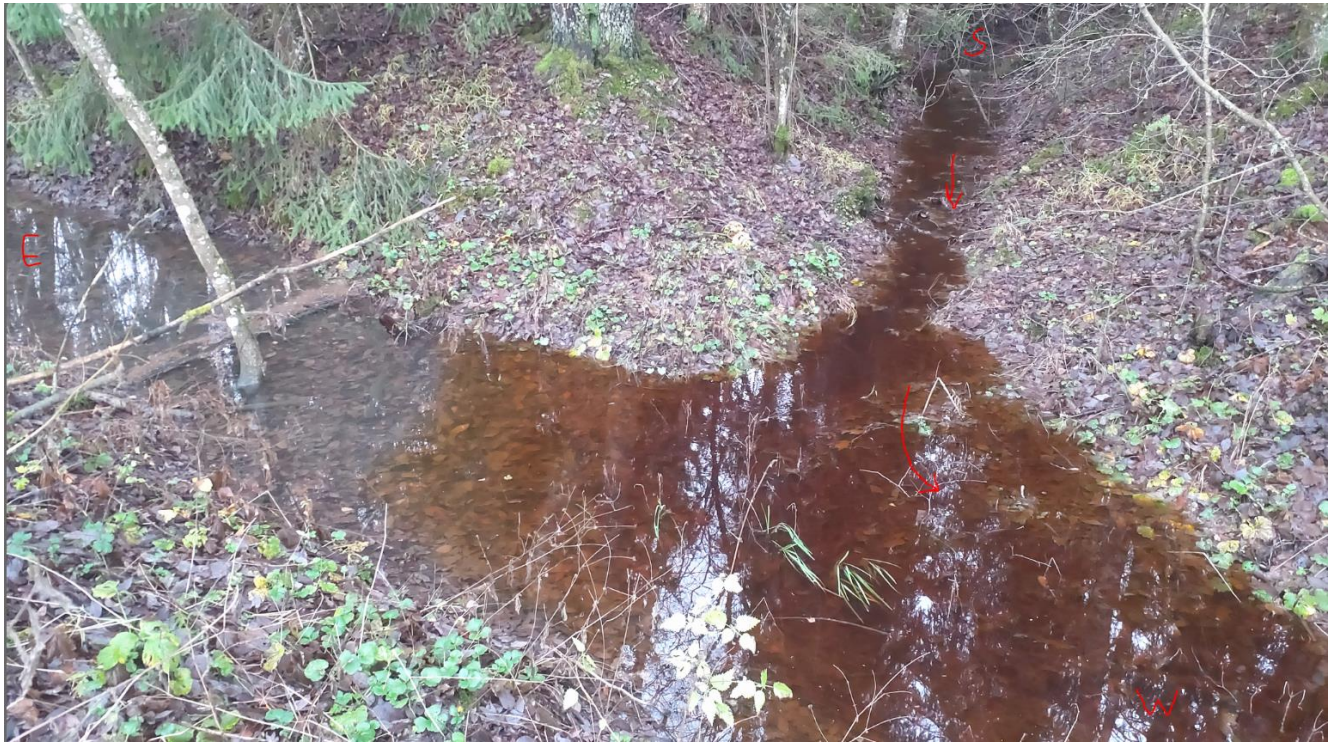
254. Kahe kraavi ühinemiskoht. Lõunast voolas pruuni vett, aga nire oli üsna kitsas. Ida pool põllu servas oli vesi selge ja seda oli rohkem, aga see tundus seisvat:

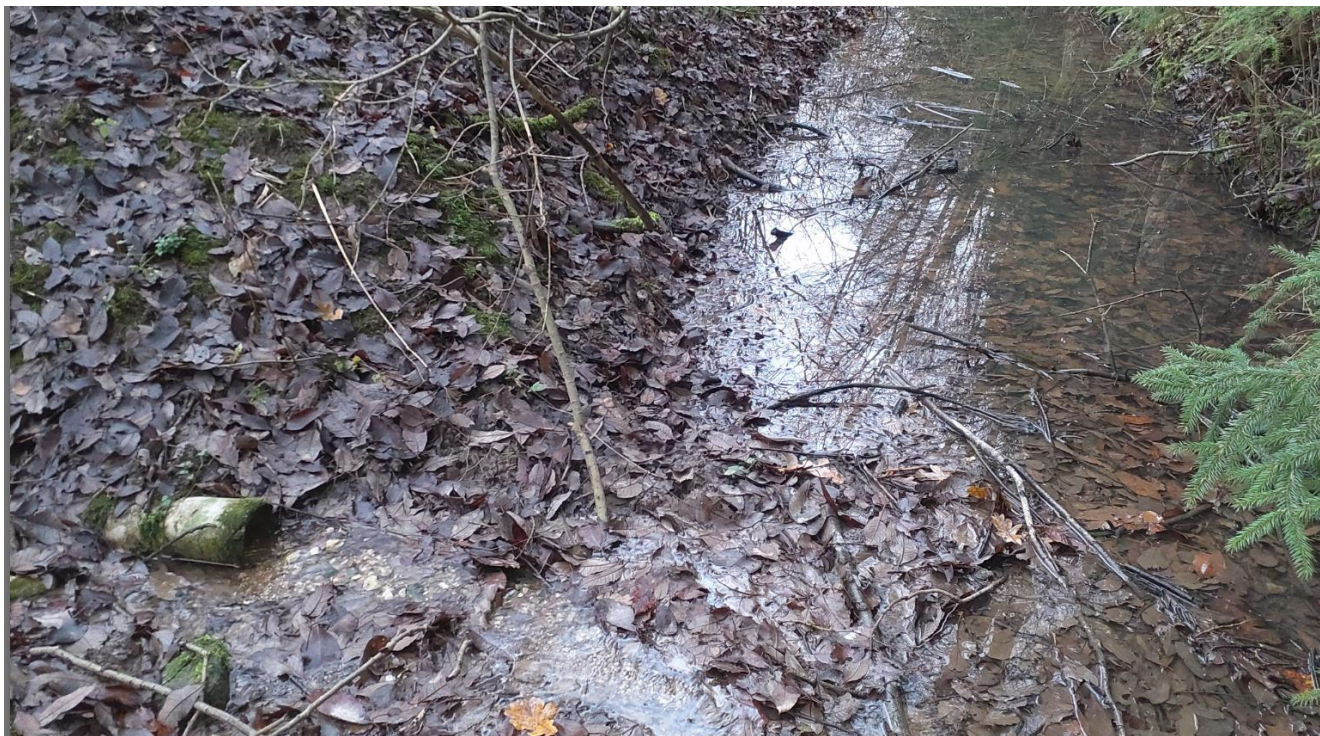
257. Kraavi paremal kaldal erosiooninõva. Selle kraavipoolses otsas on 10 cm läbimõõduga toru. Vett voolas välja ohtralt. Vooluhulk oli teistest lähikonna dreniotstest suurem. SEC oli 709  $\mu\text{S}/\text{cm}$ :

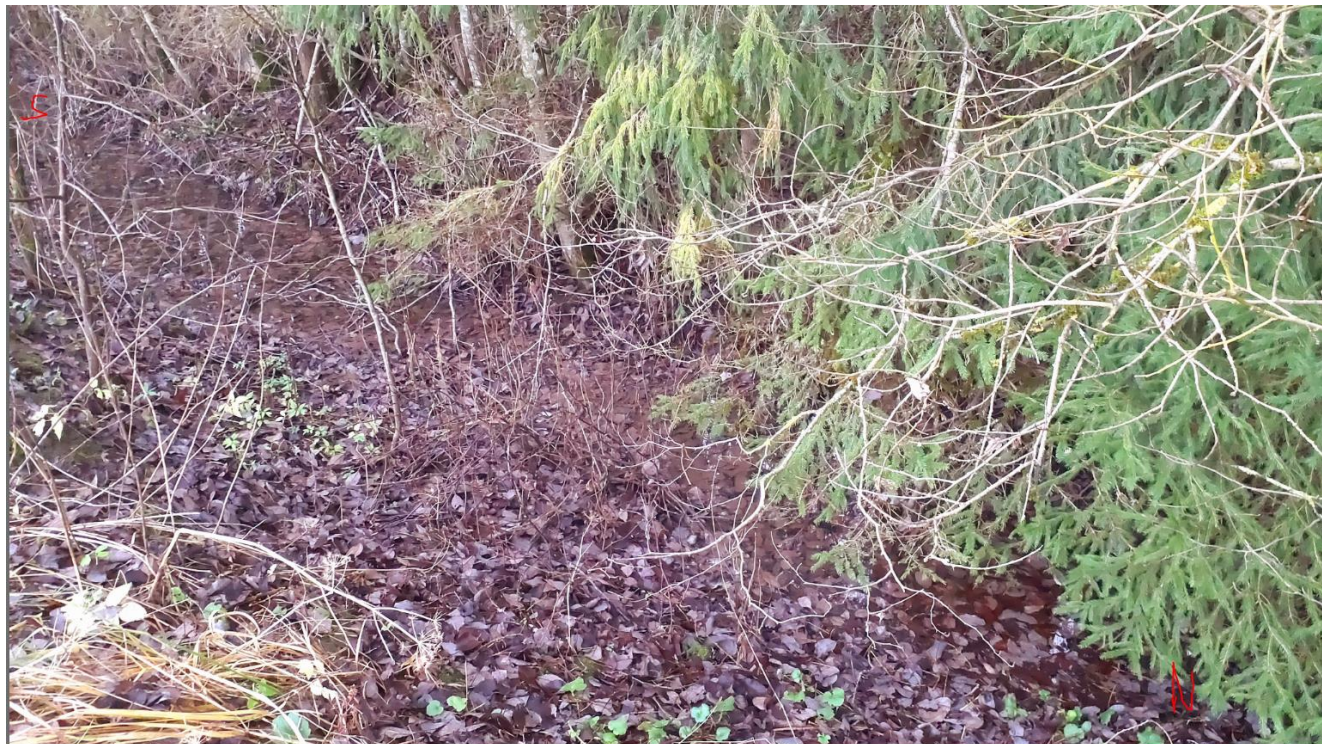
260. Kraavi alguses oli veidi seisvat vett põhjas. Mõned m süvendi algusest lõuna pool voolas kraavi vasakust kaldast veepiirist meetri kaugusel ja 30 cm kõrgusel vesi välja. Toru polnud näha, kuid drenisuidmete kaardi põhjal on tegemist dreniotsaga. Vooluhulk oli pigem väike. SEC oli 639  $\mu\text{S}/\text{cm}$ :

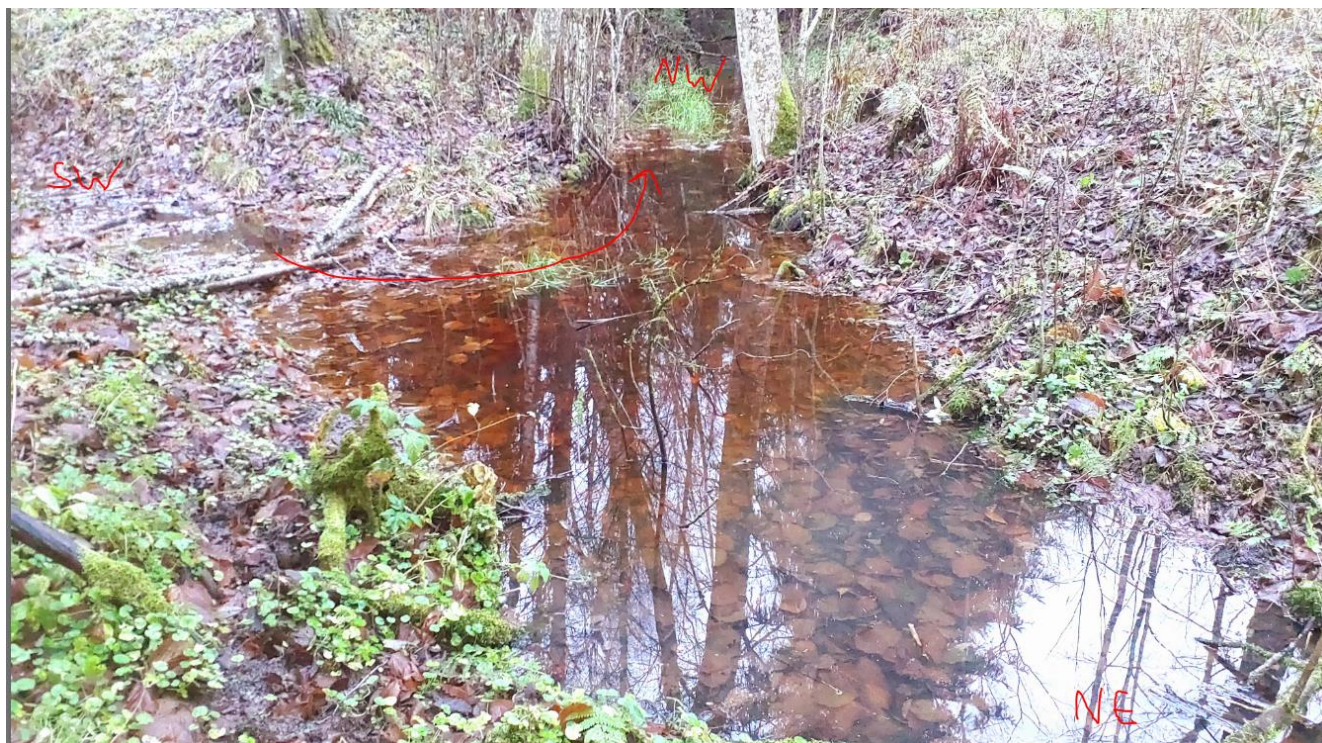
261. Nähtavalt voolav pruun vesi tuli edela poolt kraavist. SEC oli  $97 \mu\text{S}/\text{cm}$ . Loode poolt tulevas kraavis oli vett küll palju, aga see seisis. Loodepoolne vesi oli kergelt hägune ja ilma pruuni toonita:

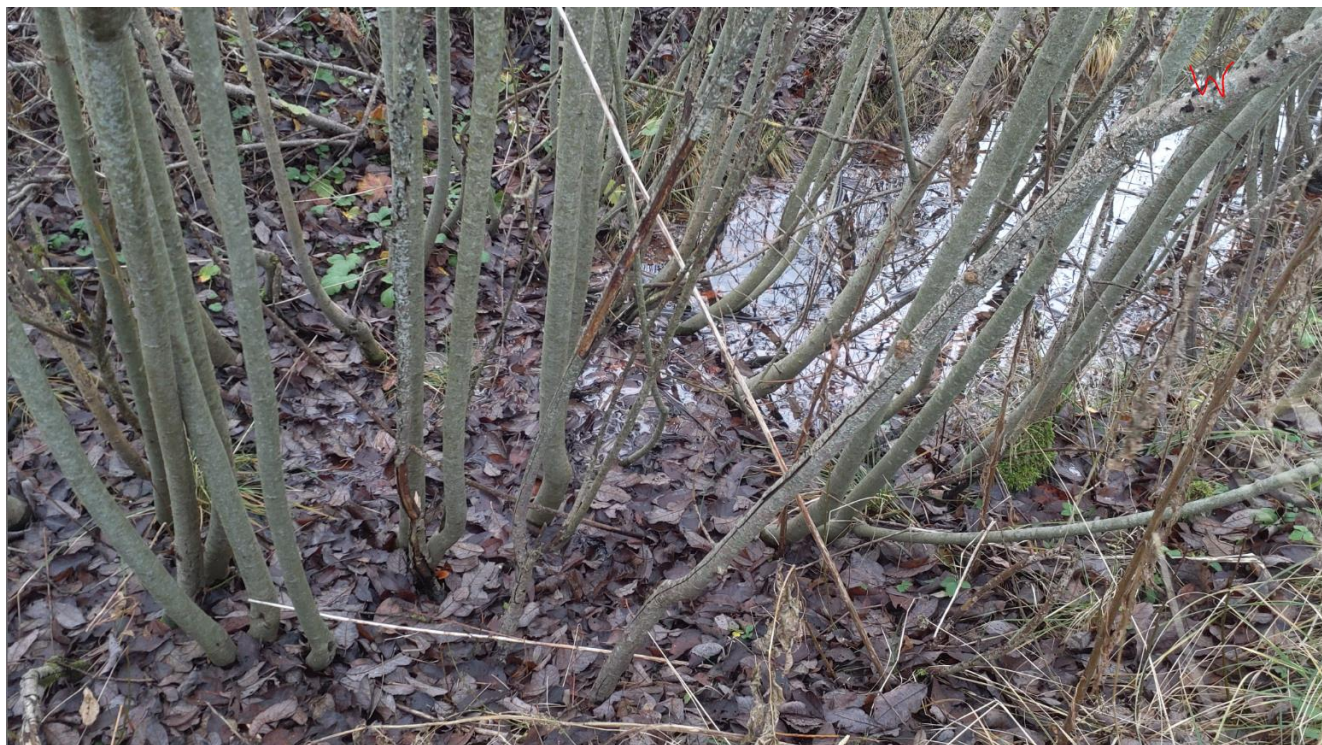
269. Kraavis algas vesi siit. Vesi seisis ning ülesvoolu oli kraav kuiv:

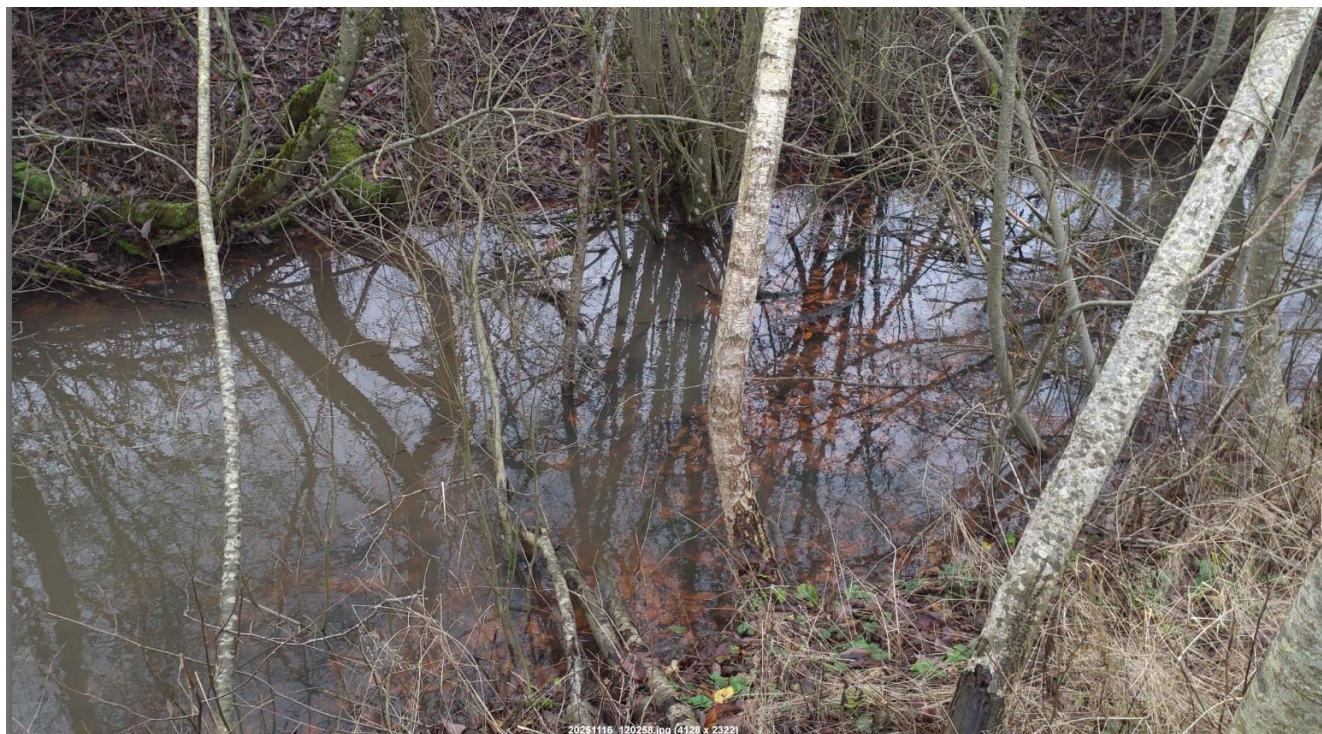
274. Vett oli kraavis mitme meetri laiuselt. Vesi oli sügav, aga voolu polnud näha:

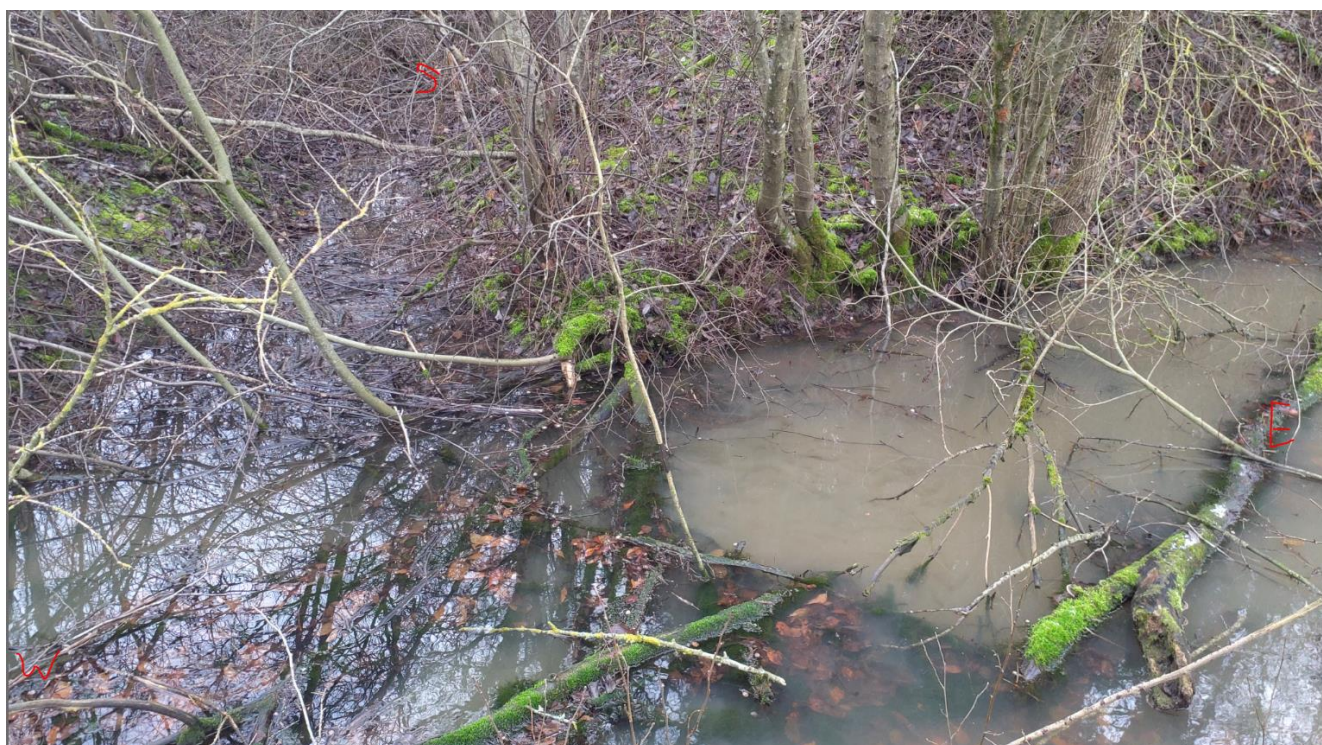
275. Lõunast suubuv kraav oli palju kitsam ja vähema veega. Ühinemiskohas ei olnud voolu näha kummastki suunast:

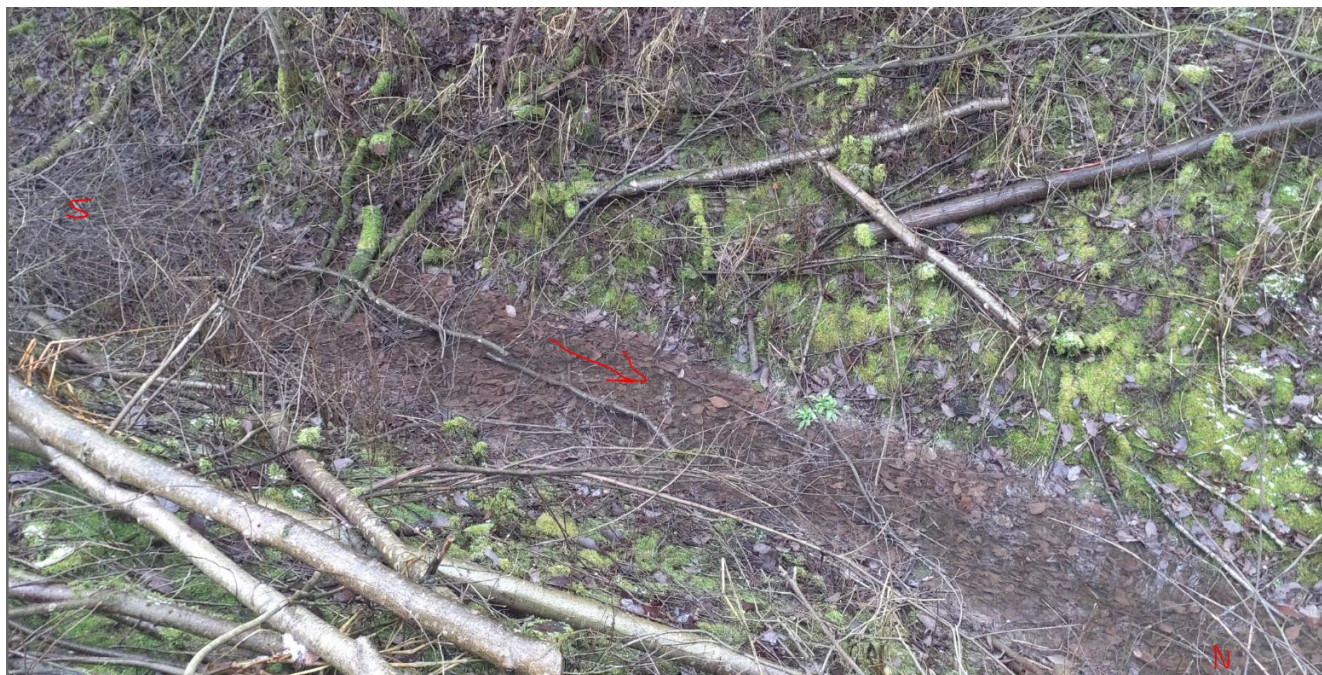
276. Siin oli kraavi põhjas vee voolamist näha:

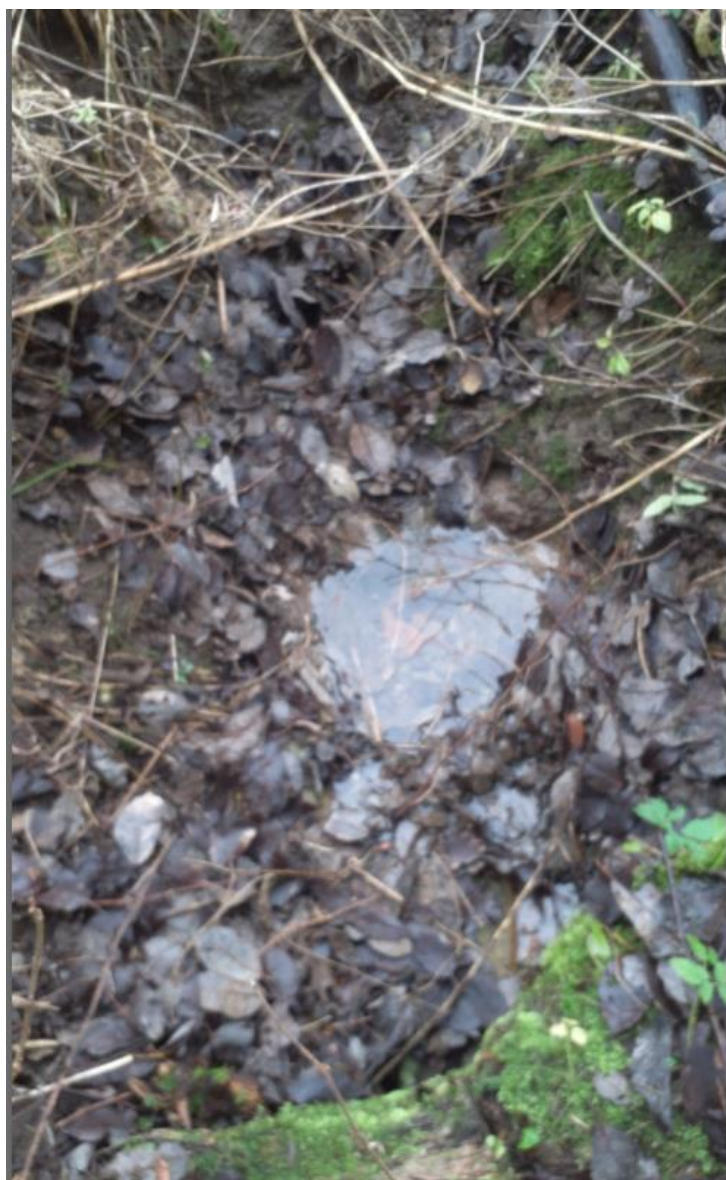
277. Kraavi paremal kaldal, erosiooninõva kaldaveerupoolses otsas on savitoru. See oli enamjaolt setet täis, aga vett voolas üsna ohtralt välja. SEC oli 612  $\mu\text{S}/\text{cm}$ :

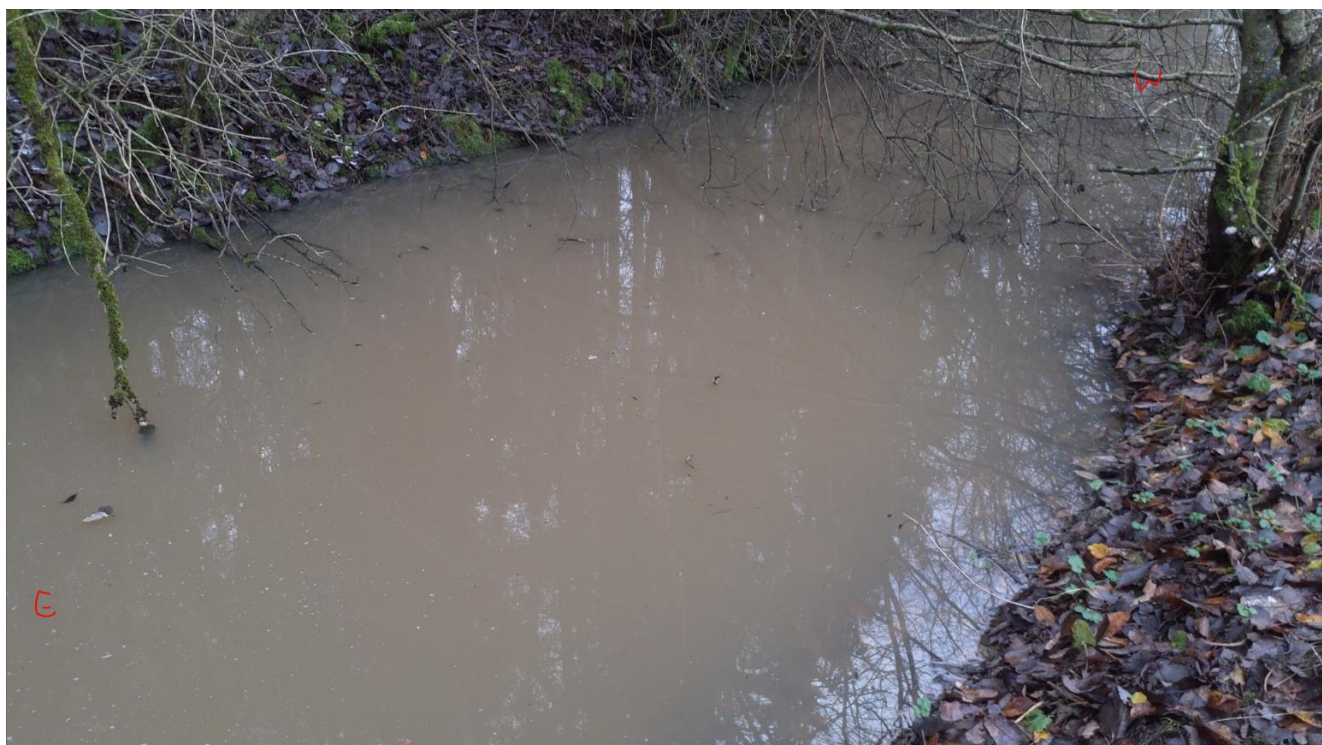
279. Vesi oli kummaliselt hägune ning seisis:

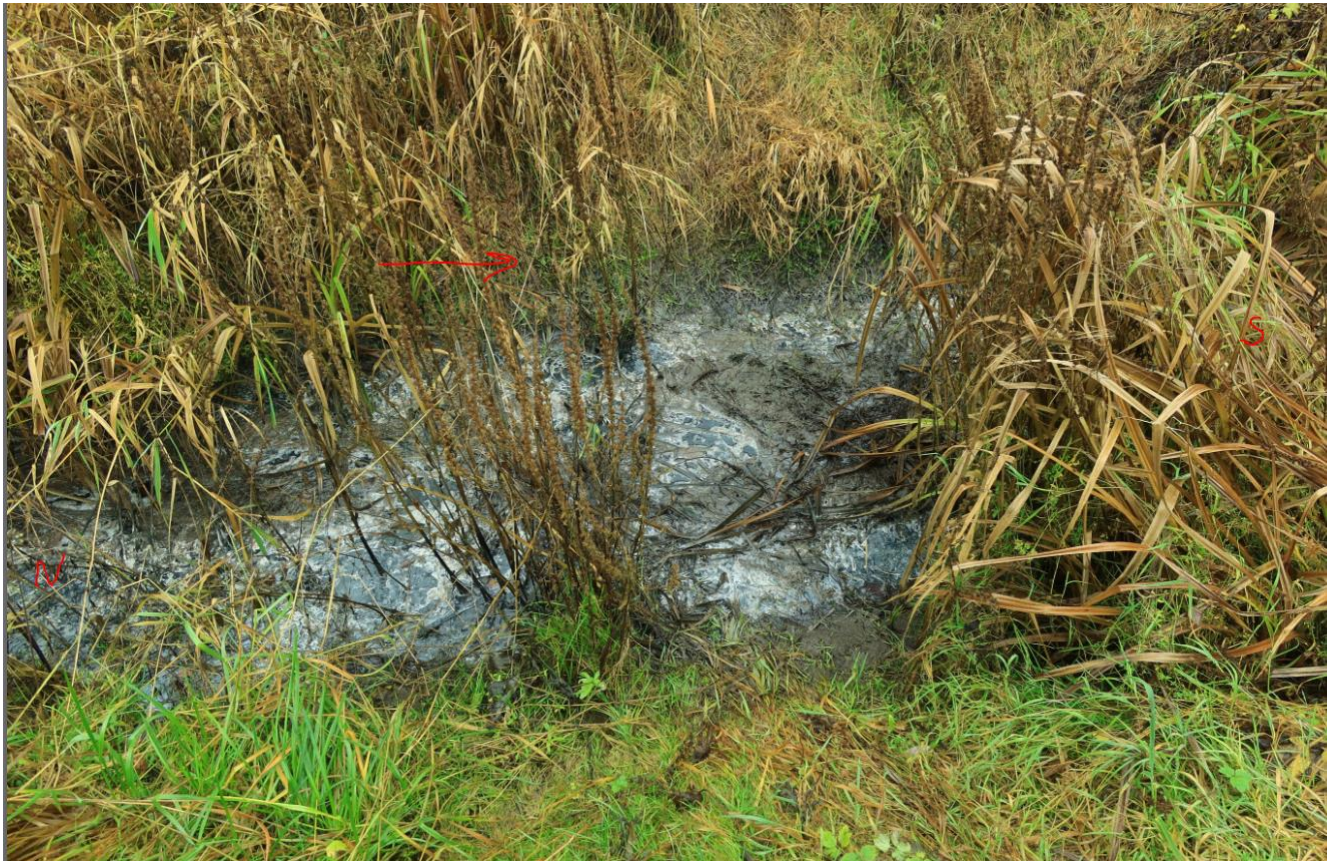
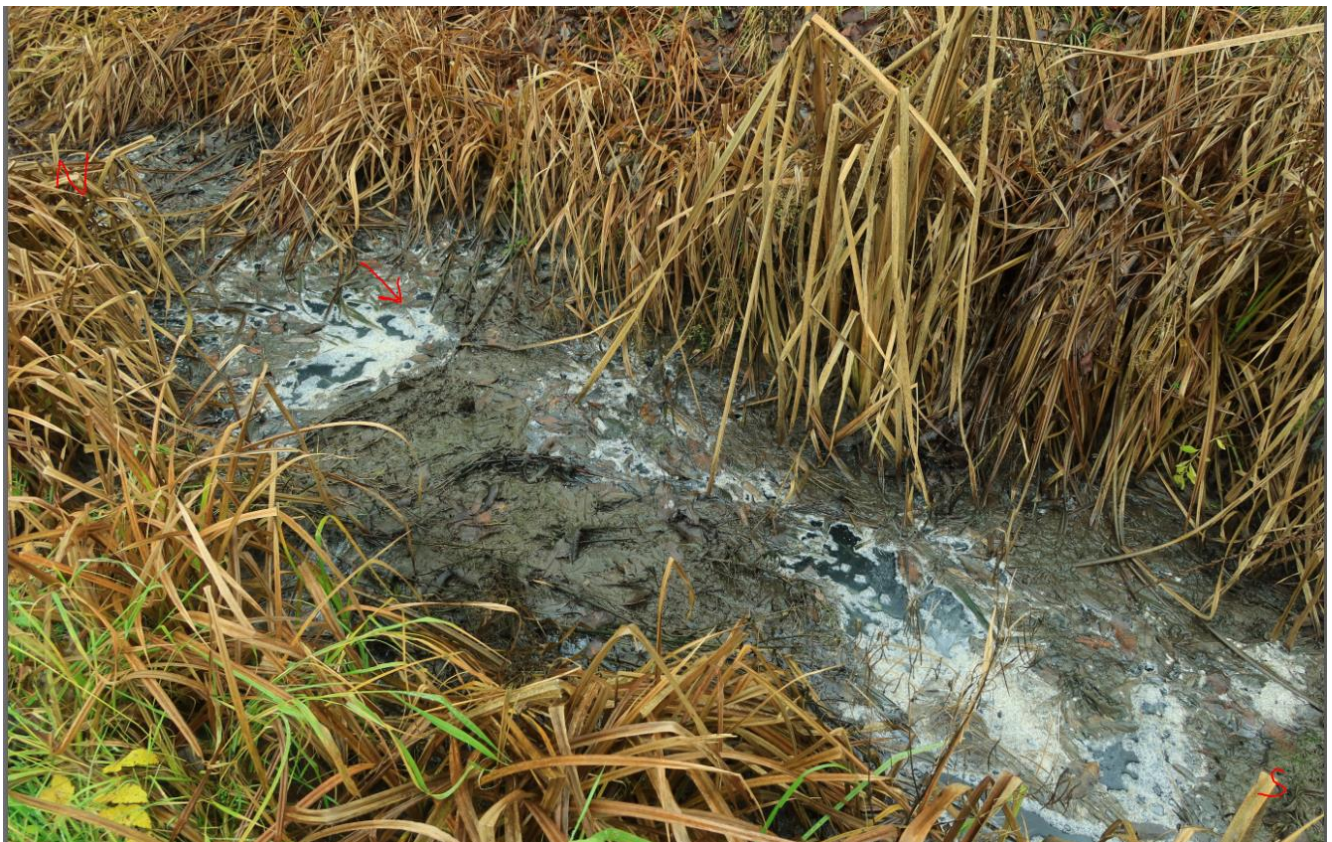
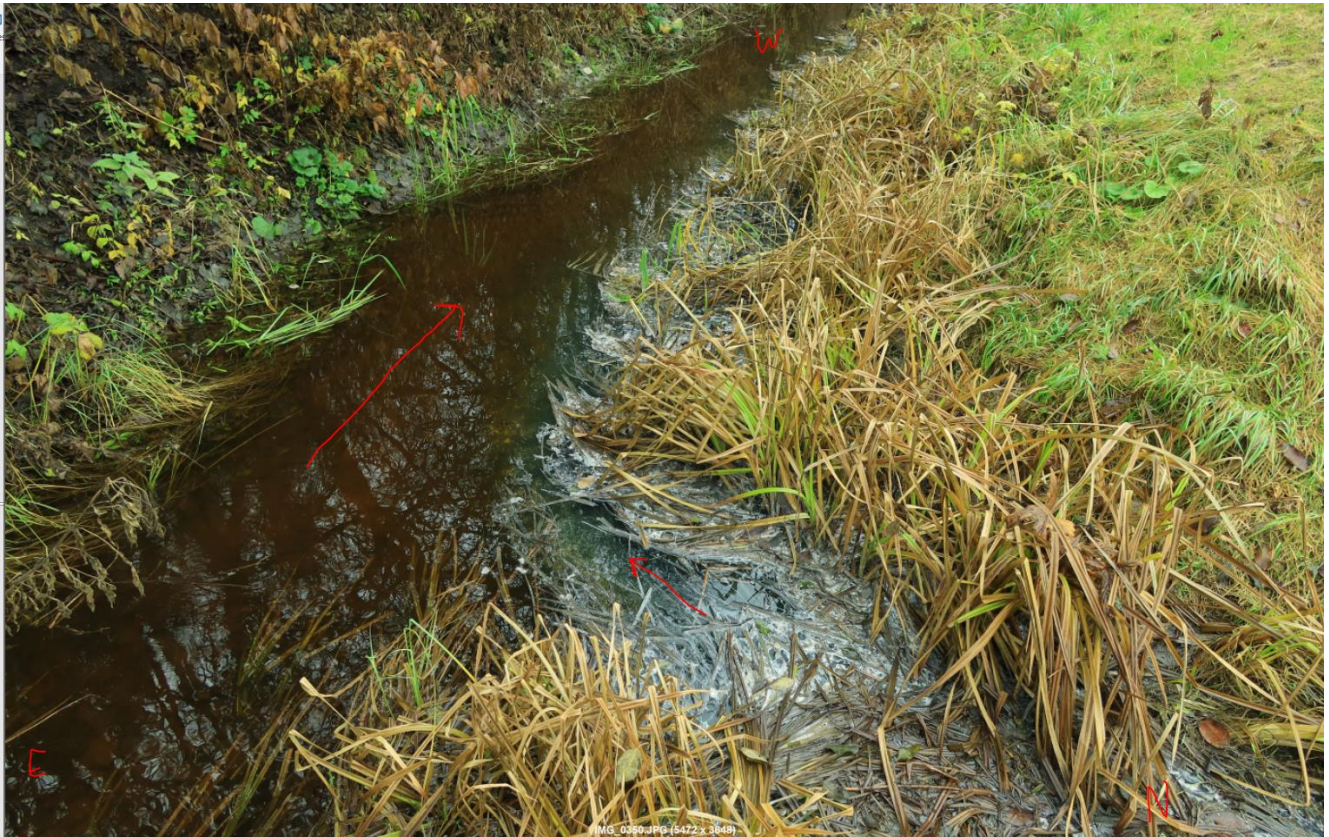
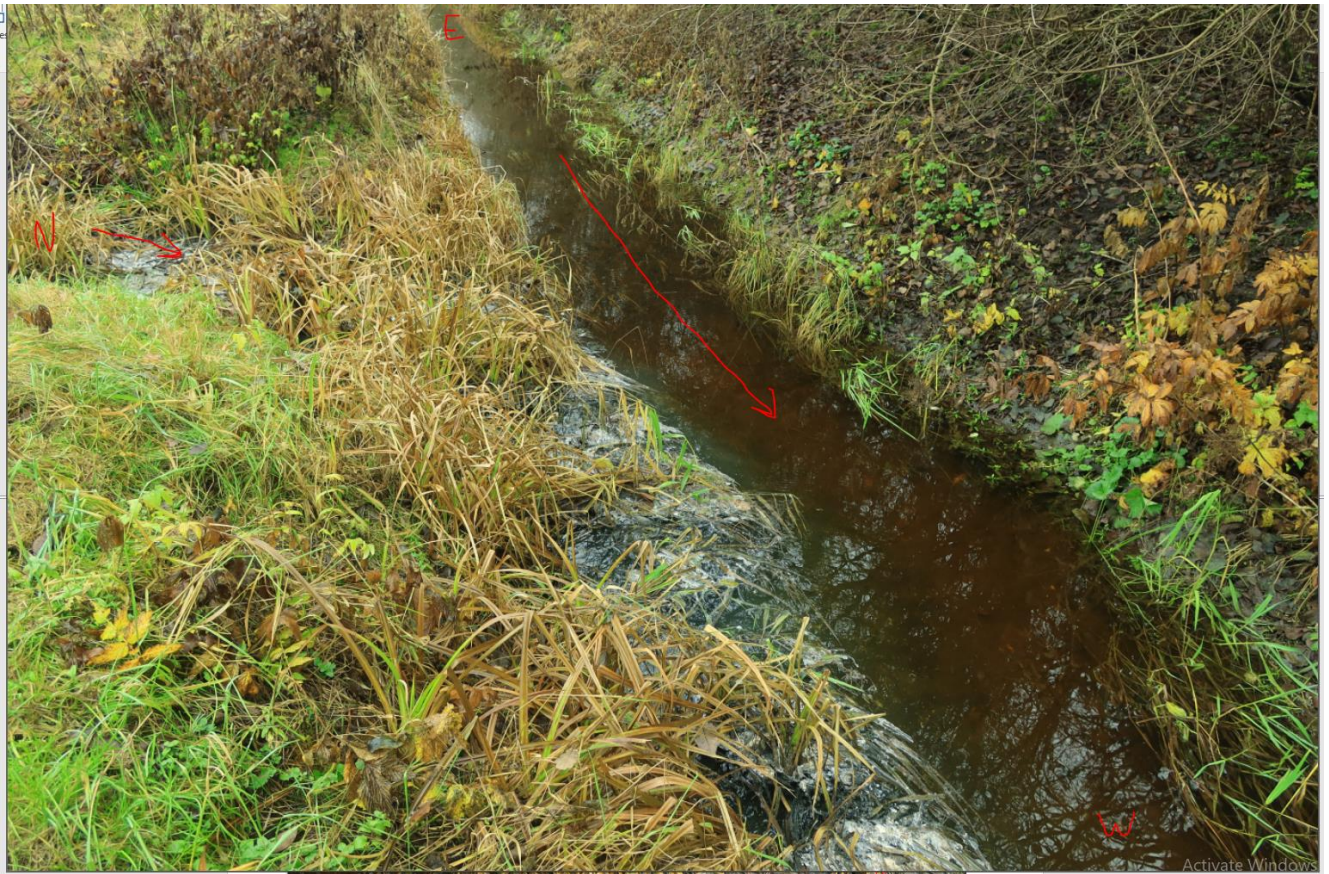
286. Põhja poolt kraavist voolas ohtralt halli kõntsaga kaetud solgilaadset vett. SEC oli 768  $\mu\text{S}/\text{cm}$ . Vee sees olevad taimed olid kaetud valkjashalli settega. Kraavist tulev ollus oli kogunenud jõe lõunakaldale. Kraavisuudmest ülesvoolu seda polnud:

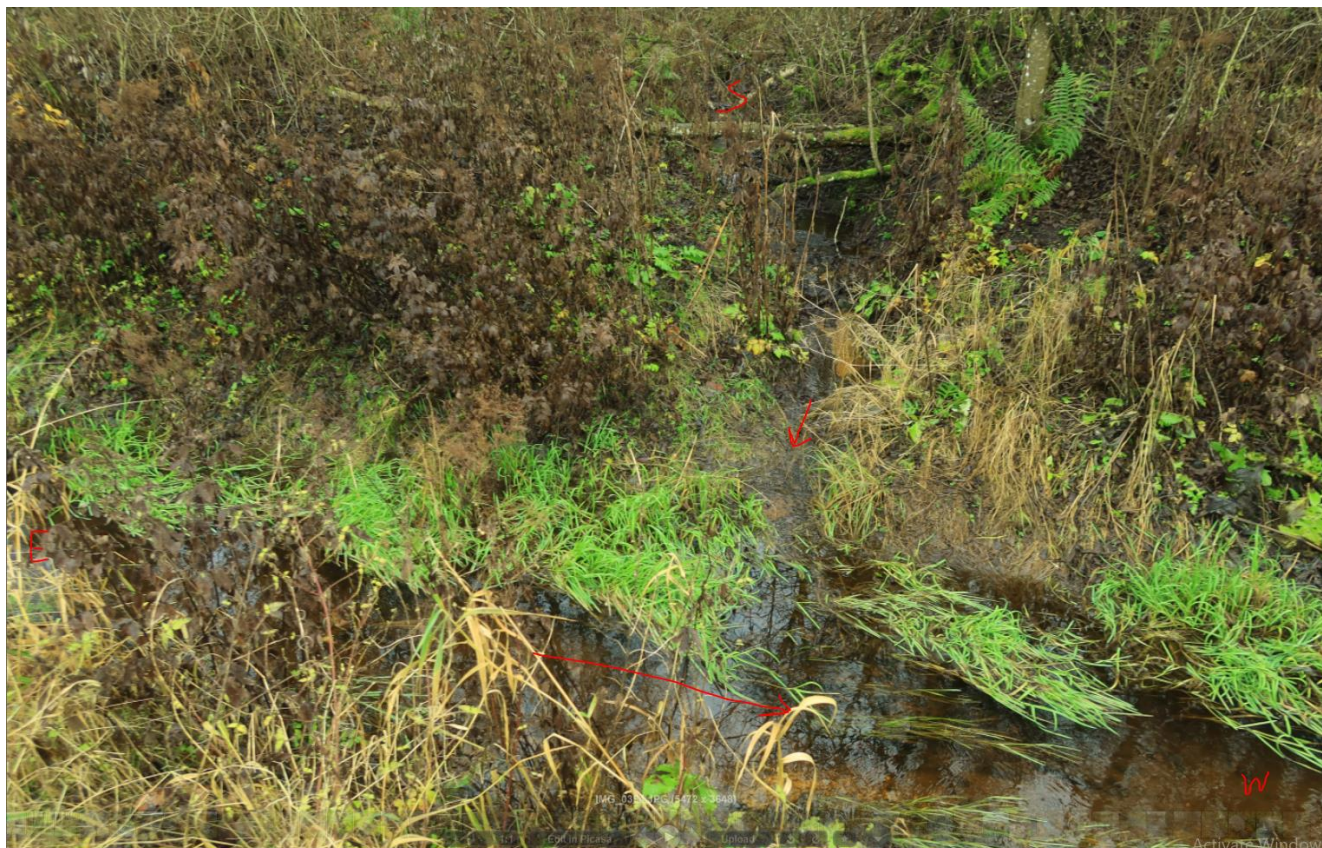
292. Lõuna poolt kraavist tuli üle 0,1 l/s kergelt kollakat vett:

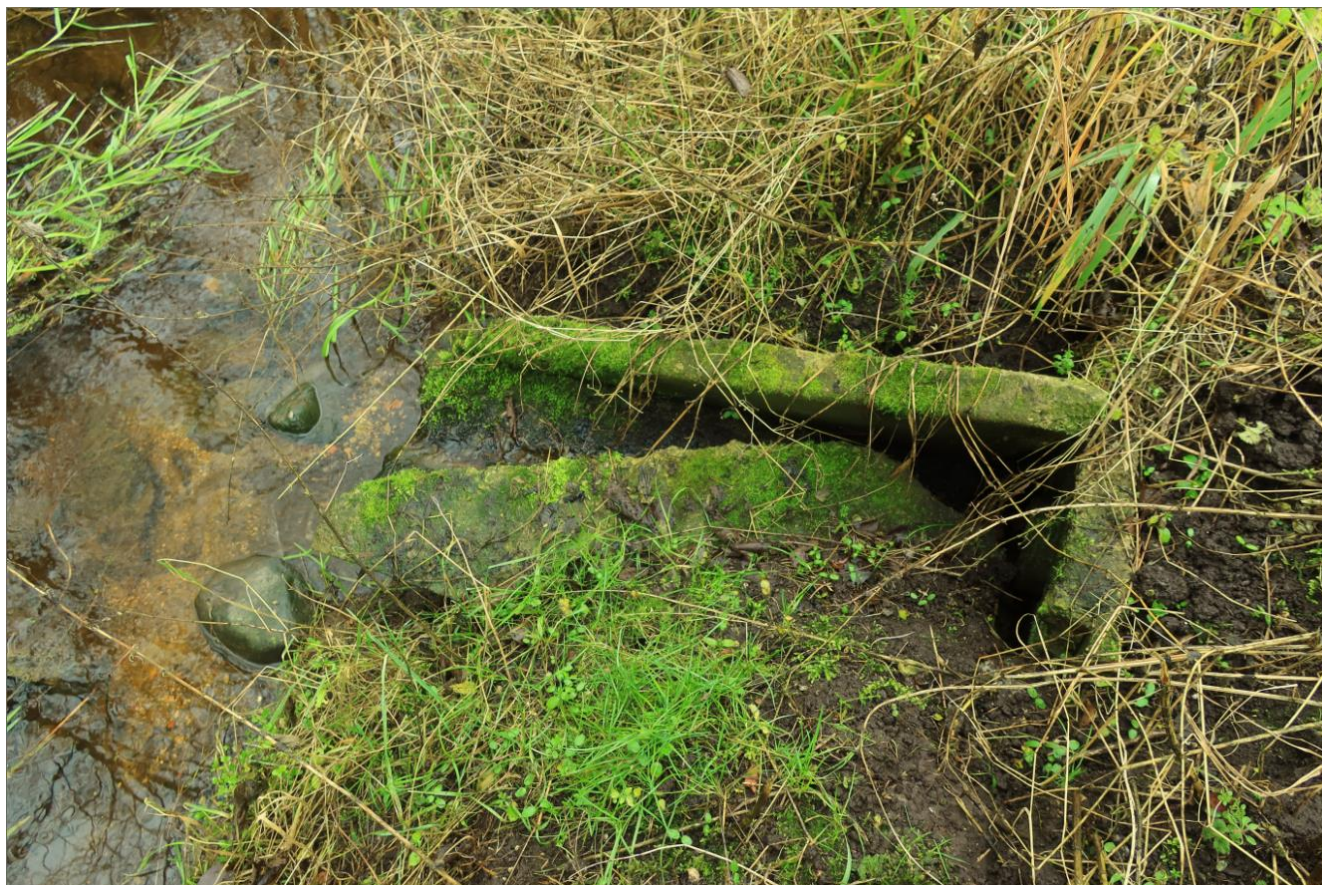
293. Jõe paremal kaldal, veetasemest poole m kõrgusel betoonrenniga 10 cm toruots. Tähistatud. Puudub MaRu drenisuidmete kaardikihil. Vasakpoolne plaat on renni peale vajunud. Vett voolas välja, aga vähem kui läänepoolsest kolmikust:
