**Aruküla jõe (VEE1128600) I veekogumi valgla vaatlus II, sh. Saareotsa (VEE1128601), Tooma (VEE1128607) ja Sõeru (VEE1128606) kraavide vaatlus**

Vaatluse aeg 12.11.25, 20.11.25 ja 23.11.25. Vaatleja Marko Vainu

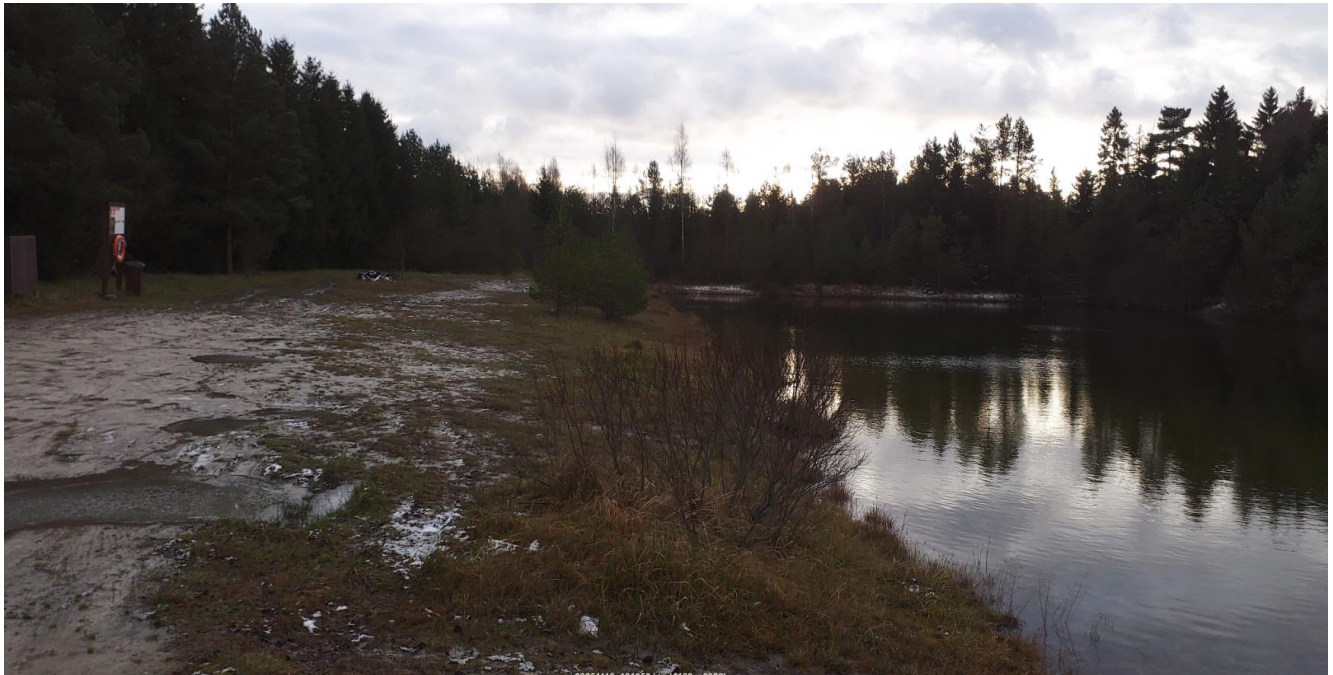
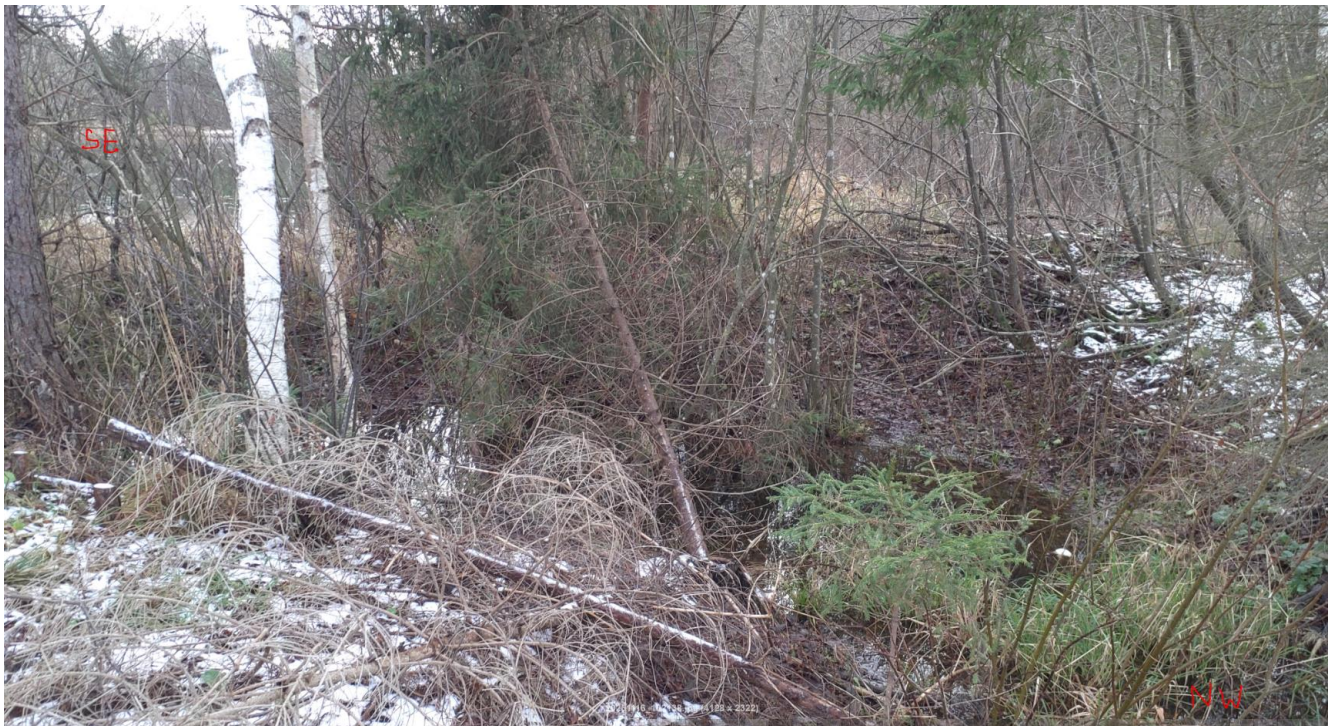
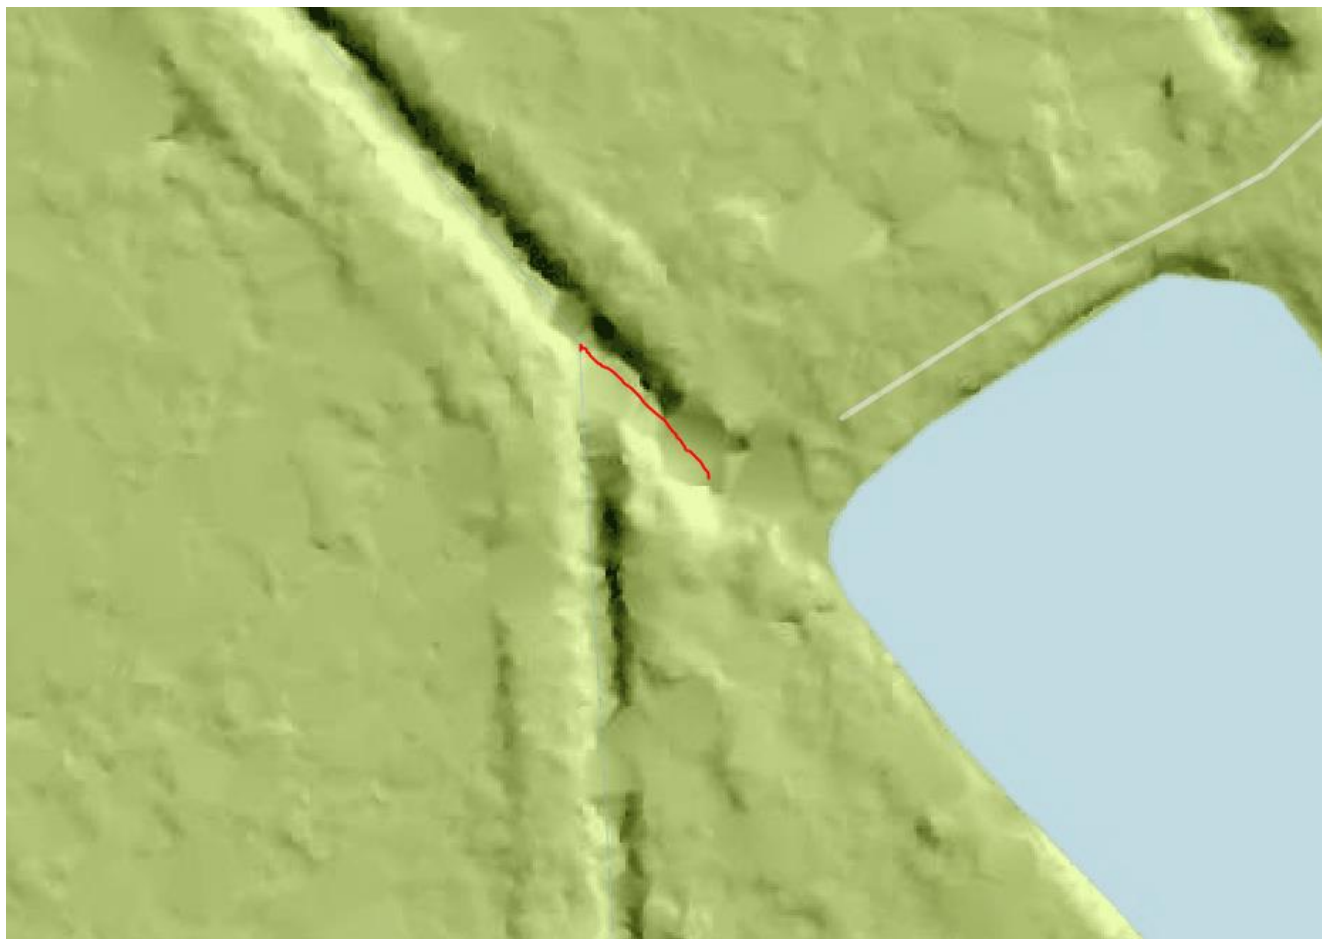
306. Maantee ääres on endine karjäär, mis on kujundatud supluskohaks. Vesi oli selge. Idakaldal on veeohutuse stend. Tiigist väljavoolu ei tundunud olevat. Loodenurgas oli tiigi veetasemest madalamal veesilm, millest algas vesine kraav (**kraavijupp ETAKist puudu**). Voolavat vett seal polnud ning tiigist mööda maapinda vesi sinna ei voolanud. On võimalik, et karjääritiigi vesi infiltreerub sellesse veesilma:

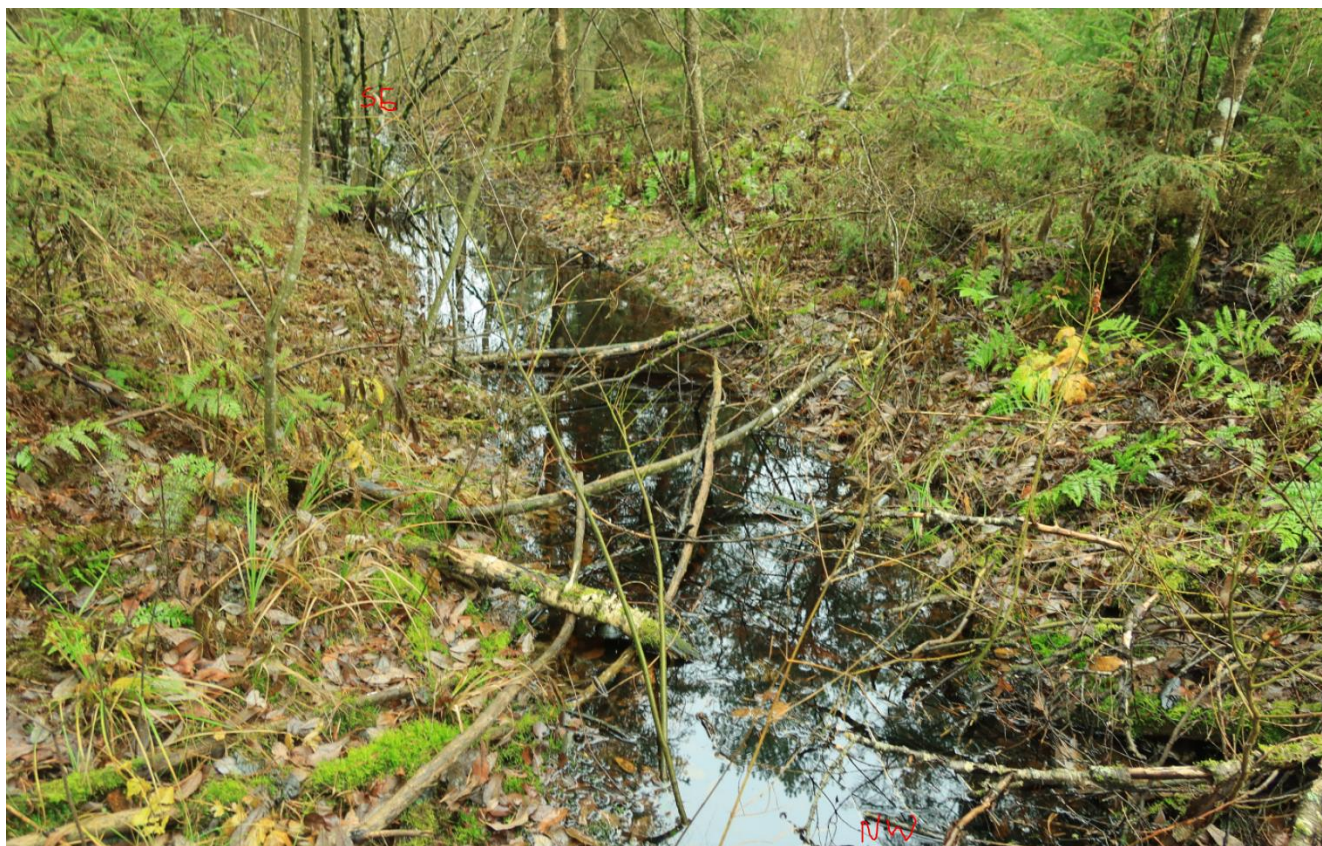
308. Pruuni, seisva veega kraav. Siitkaudu karjääritiigi vesi välja ei voola:

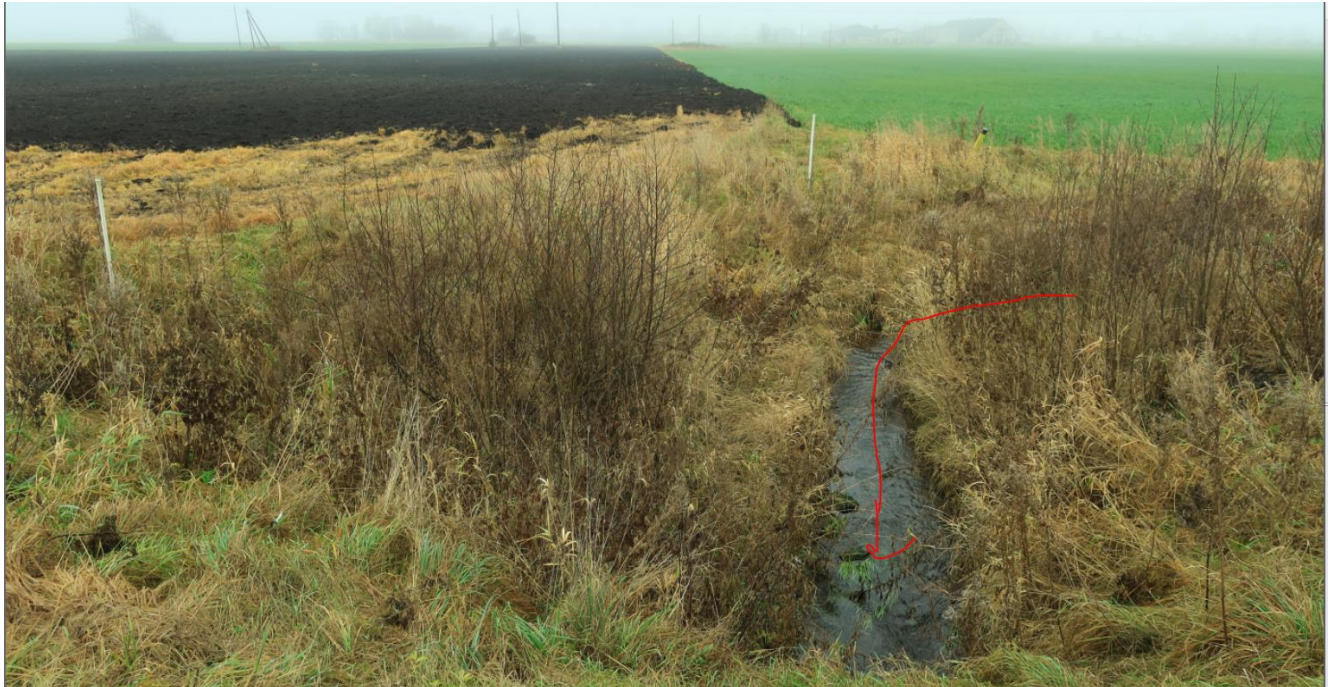
313. Vesi voolas maantee alla truupi:

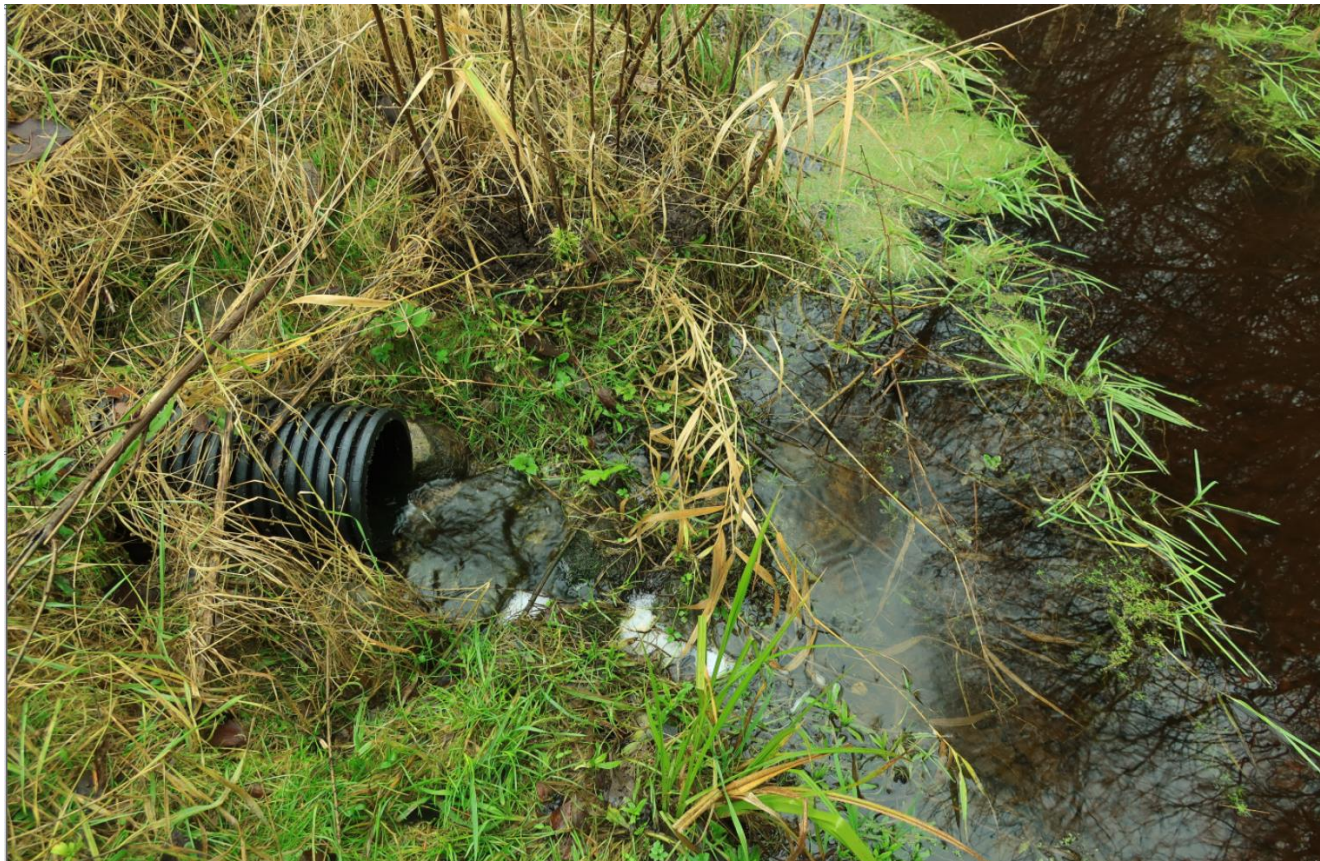
317. Jõe paremal kaldal 20 cm läbimõõduga must plasttoru 10 cm jõe veetasemest kõrgemal. Tähistatud. Vett voolas välja:

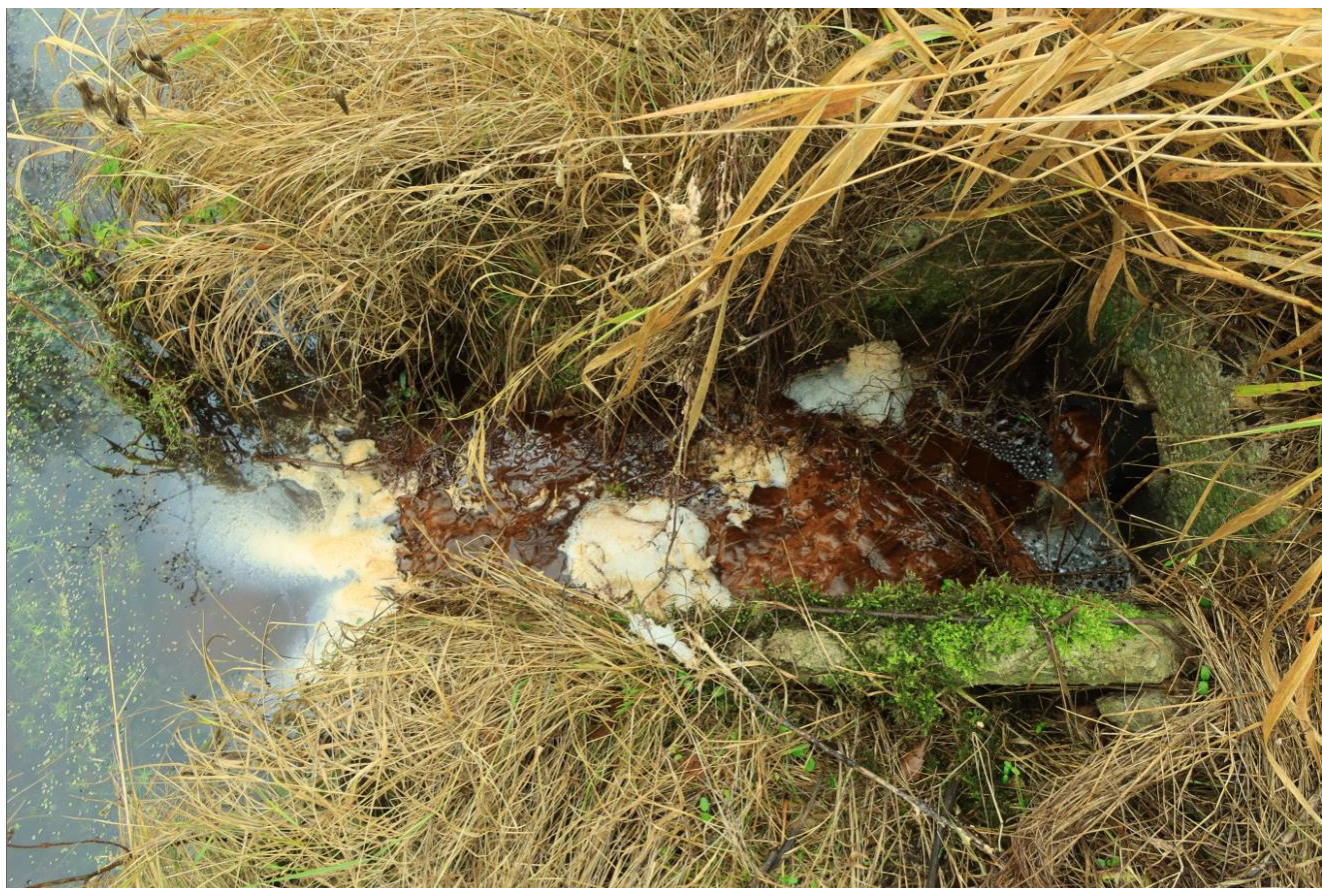
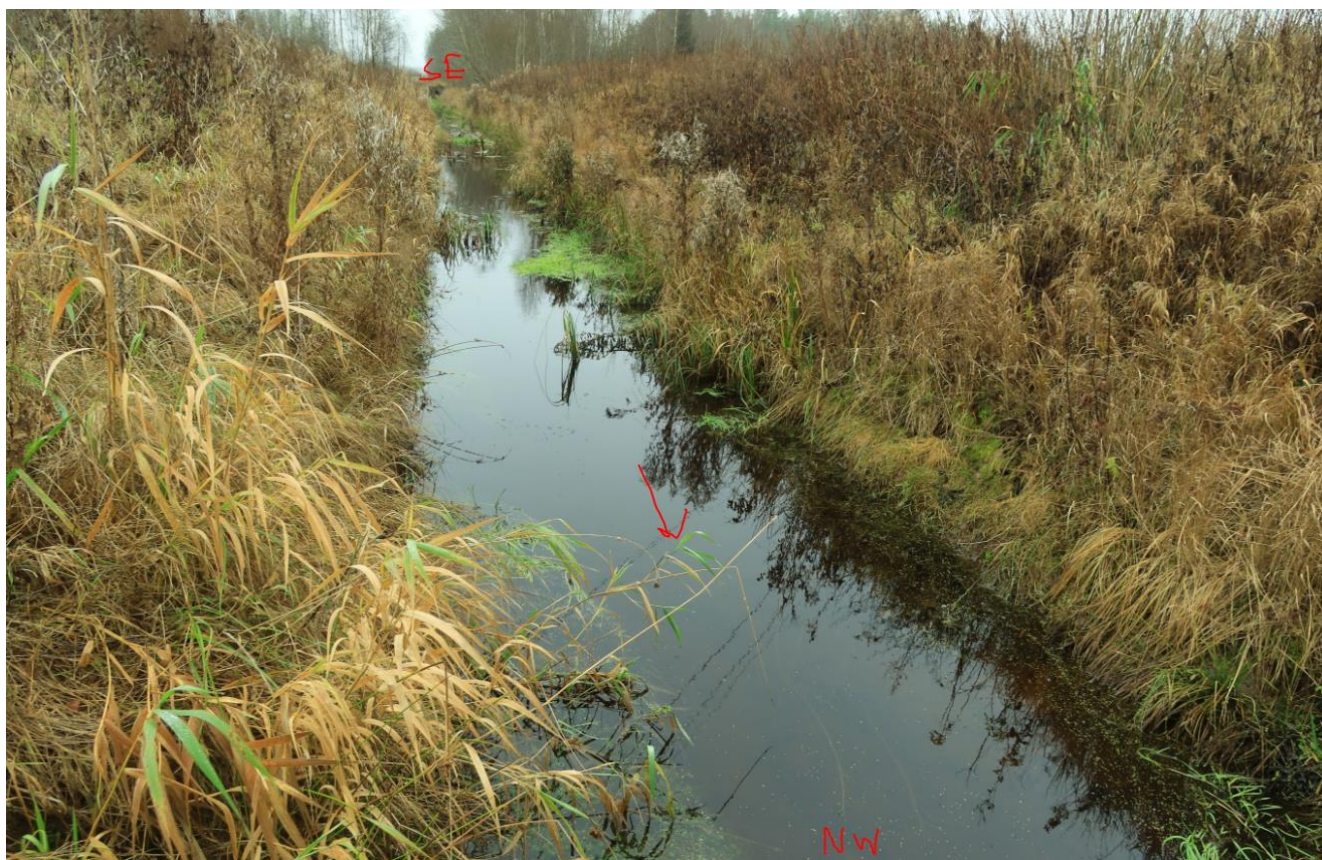
319. Jõe paremal kaldal 10 cm läbimõõduga mustast paksust plastist toru. Tähistatud. Vesi voolab vanasse betoonrenni. Sinna on ladestunud rohkelt ookrit. Vooluhulk oli suurem kui punktis 318:

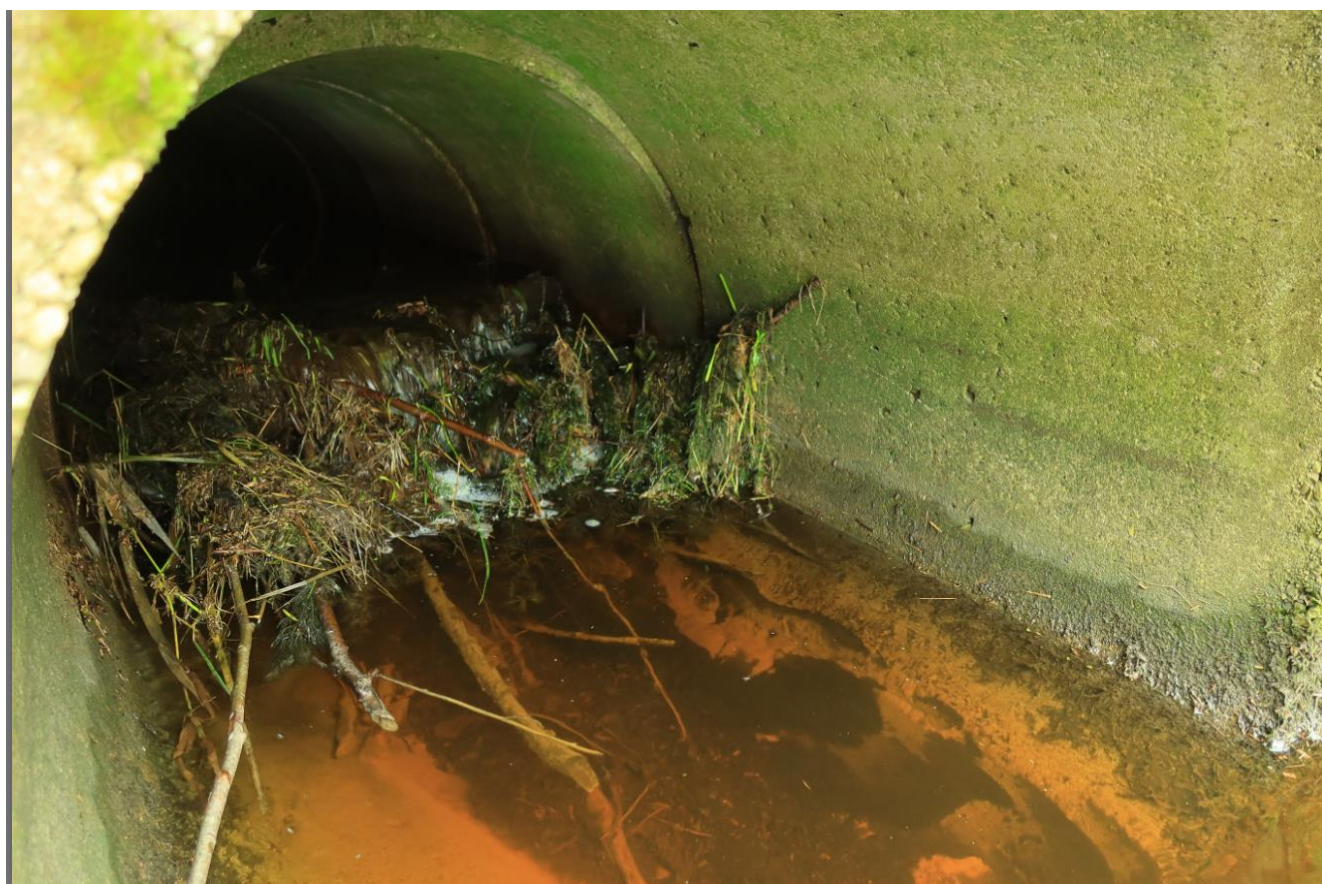
323. Truubi sees on madal koprapais, millest voolab vesi üle ja tekitab solinat:

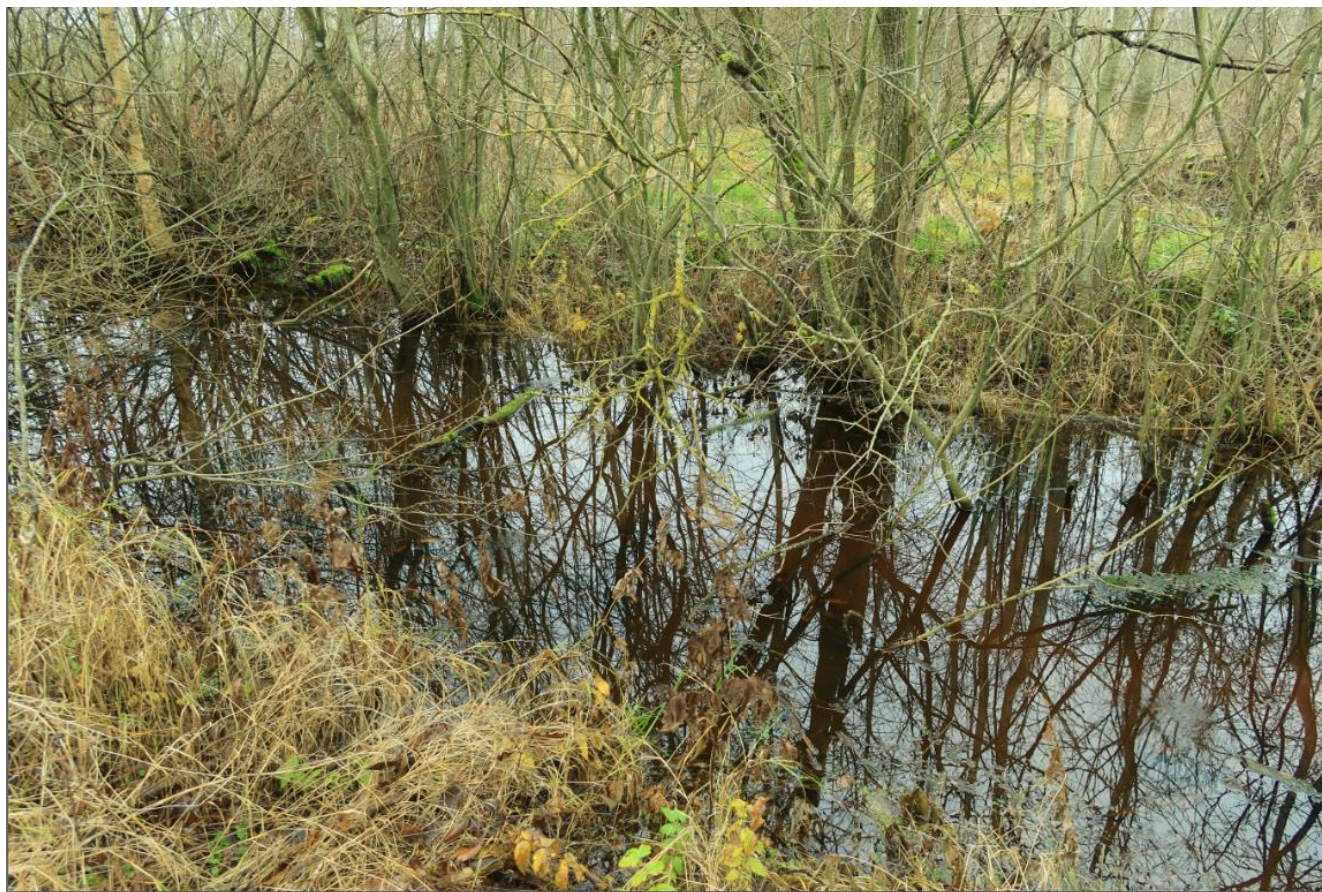
325. Seisvat vett oli kraavis laialt ja sügavalt, aga ei voolanud kusagile:

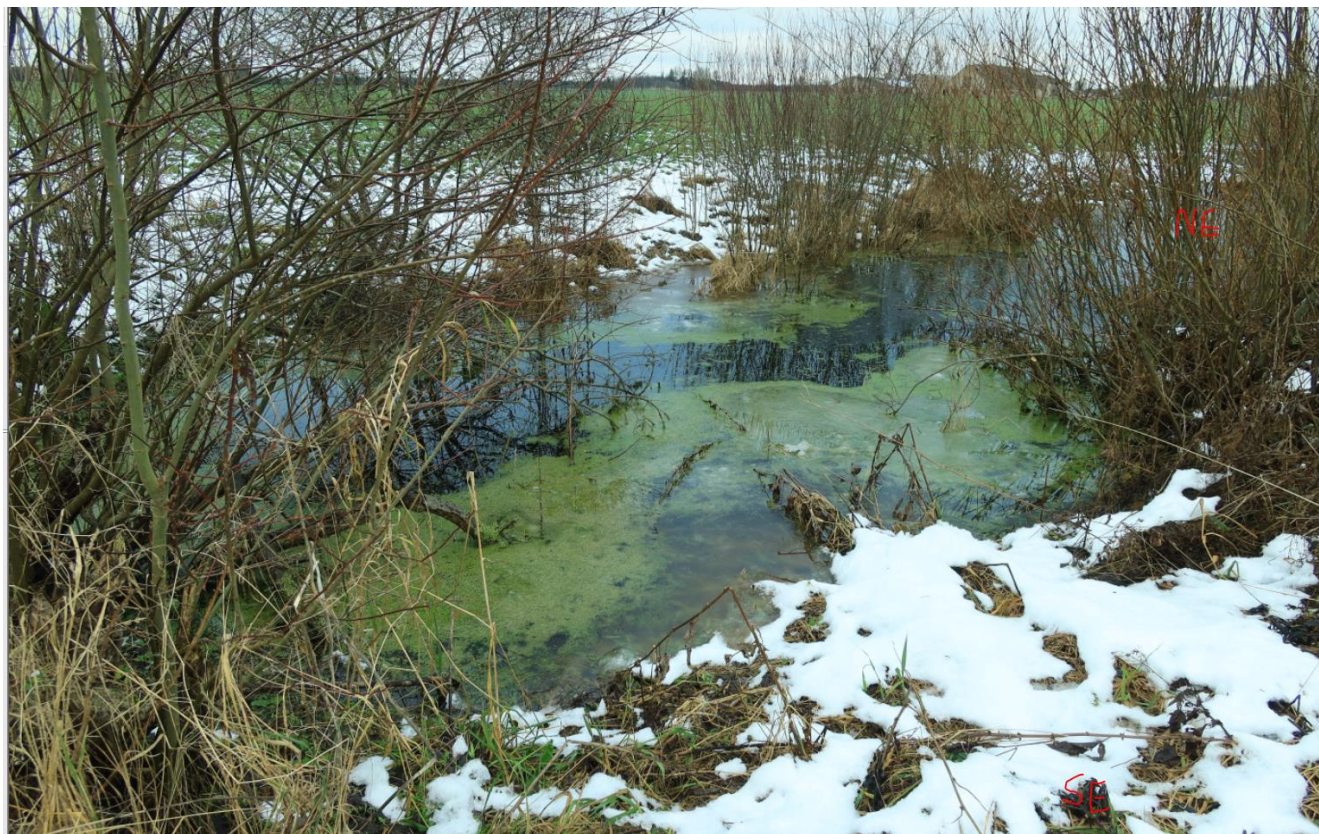
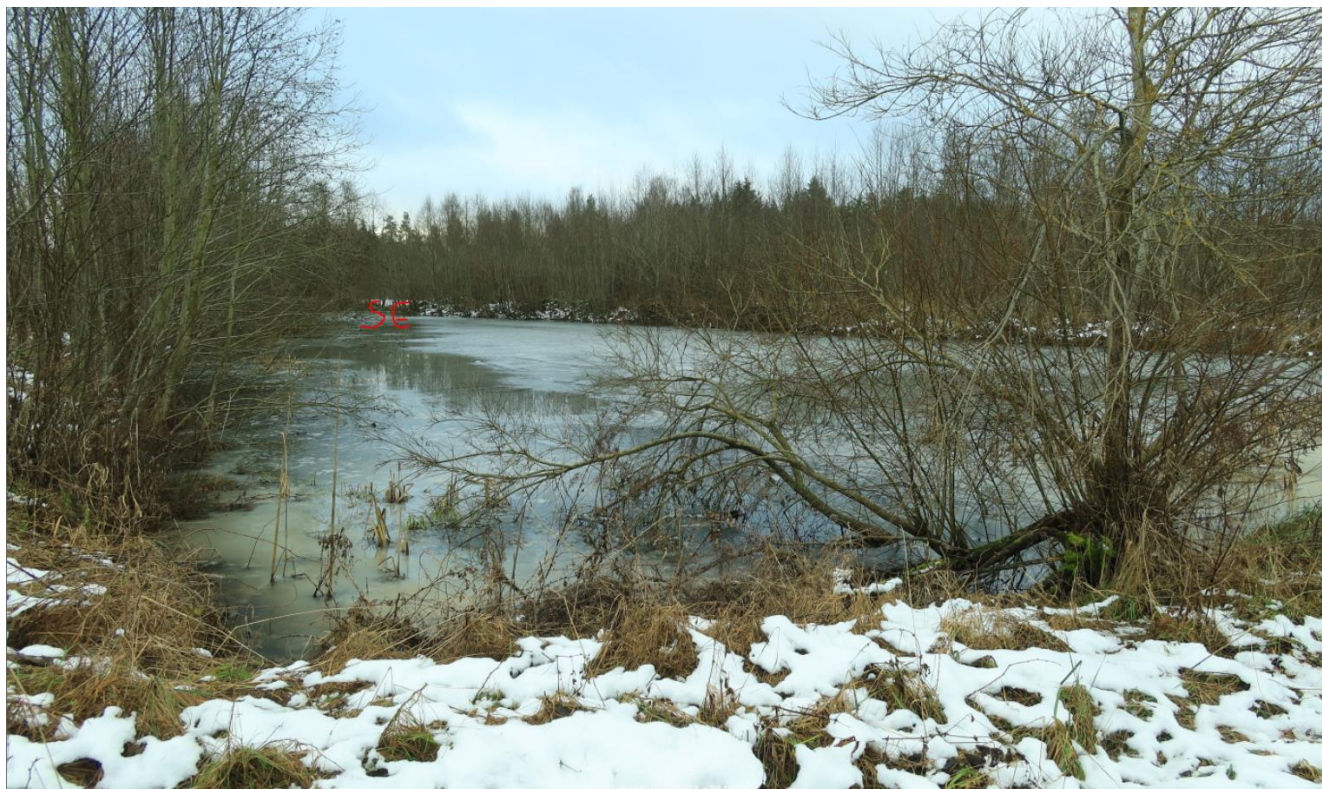
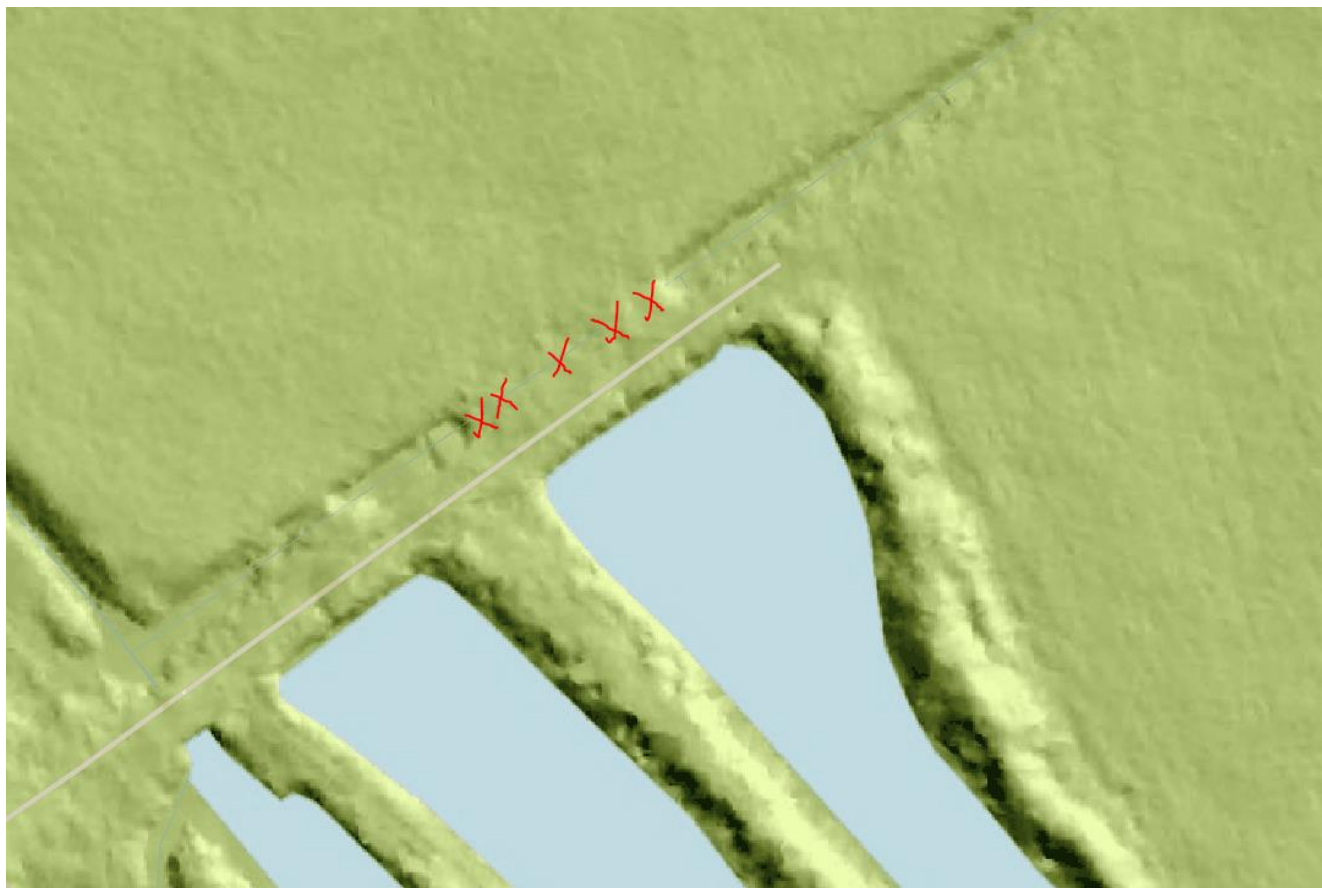
327. Kirdest tuleva kraavi vesi läheb ilmselt truubi kaudu kagus olevasse veesilma. Veetase oli kummalgi pool küll nii kõrge, et seda truupi polnud näha. ETAKis edela poole minevana kaardistatud truupi pole olemas (ETAKis parandada):

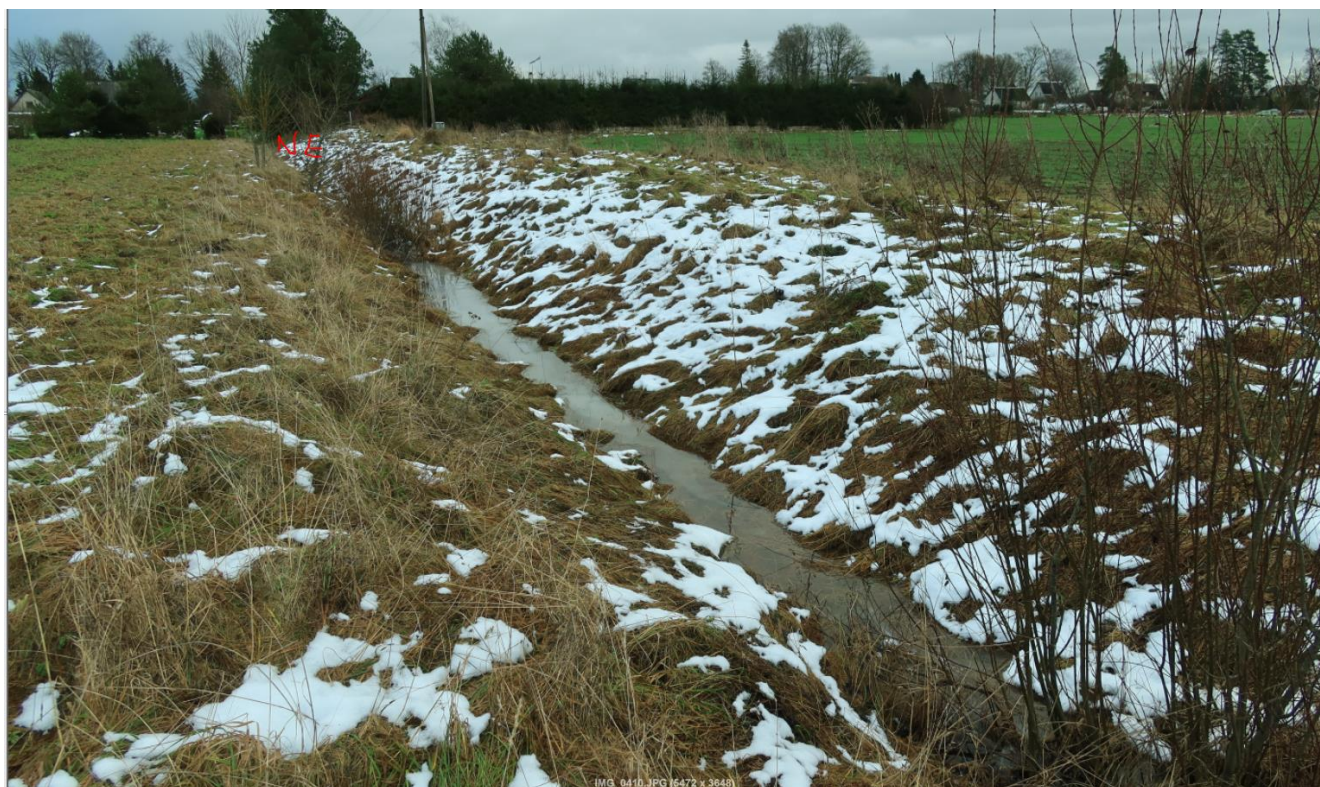
332. Veidi seisvat vett oli kraavi põhjas heina peal. Hein viitab, et enamiku ajast on kraav kuiv:

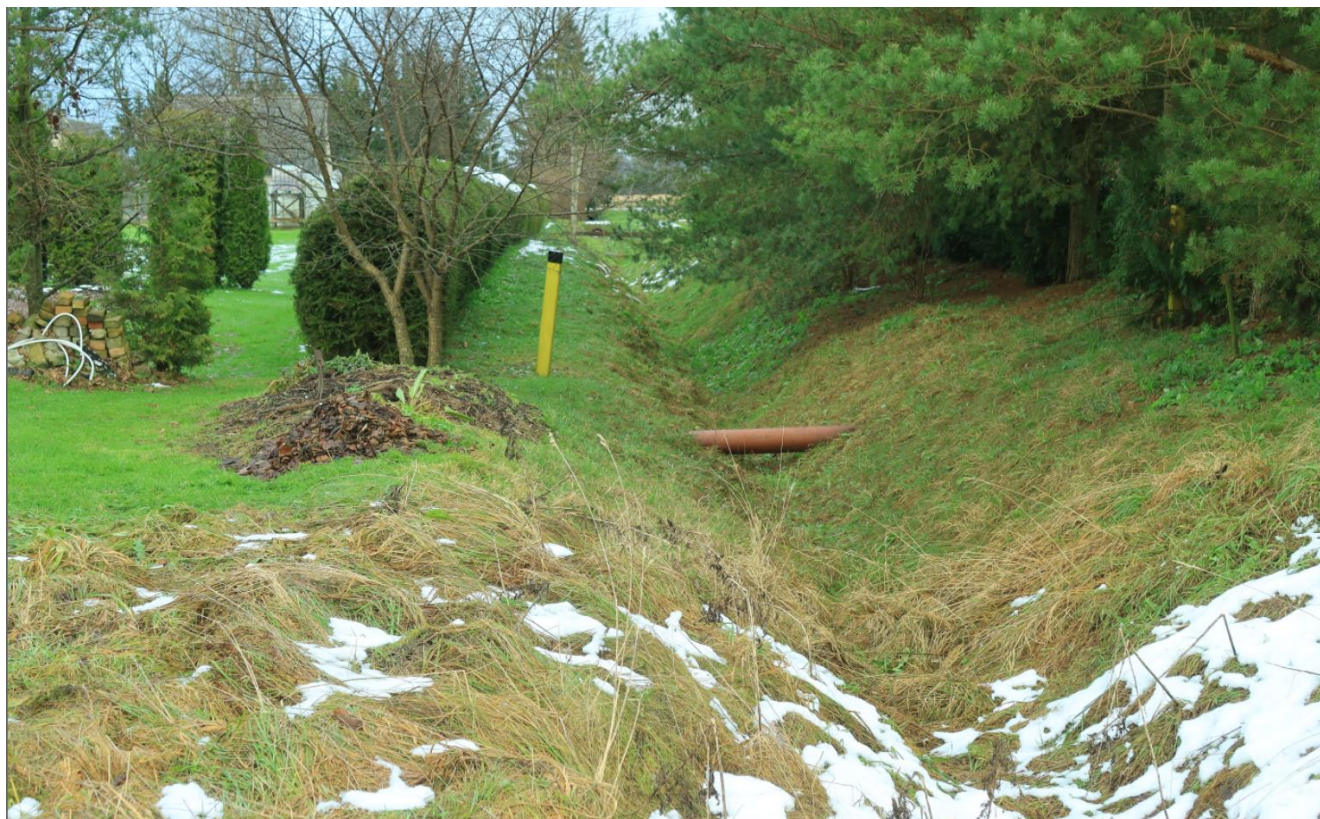
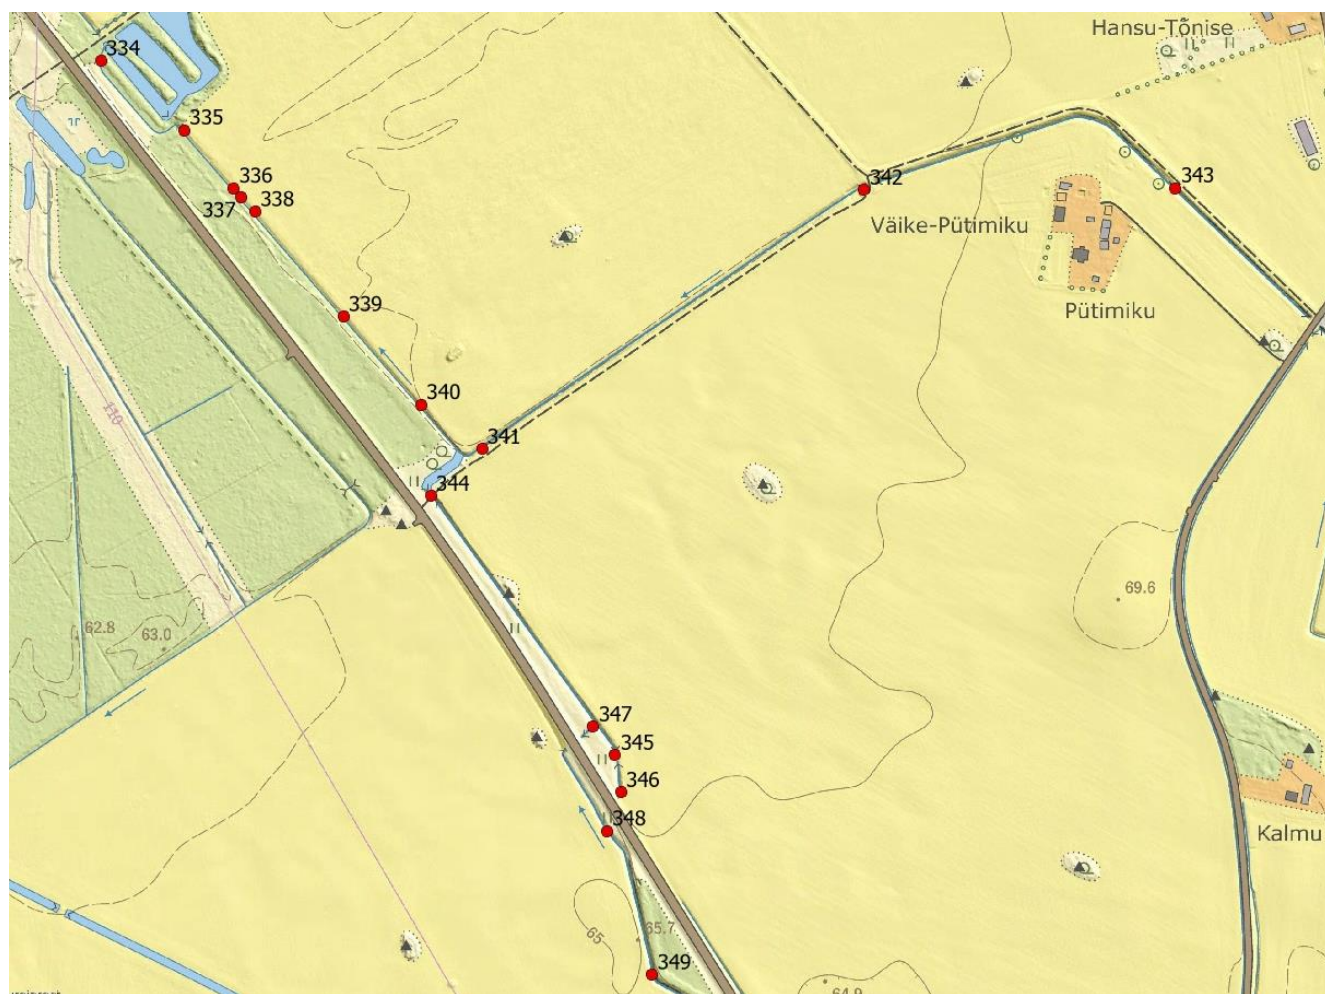
333. Kraav oli täiesti kuiv:

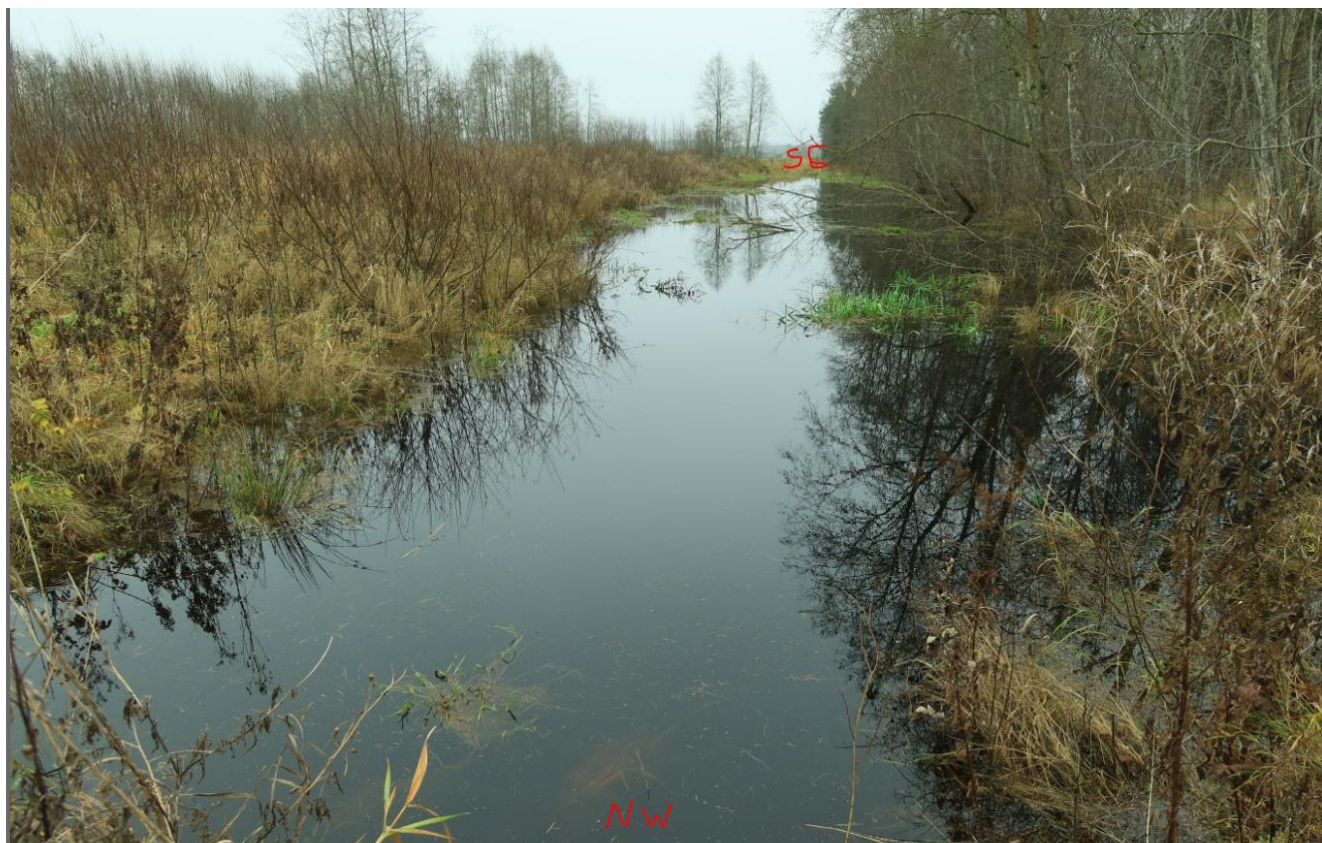
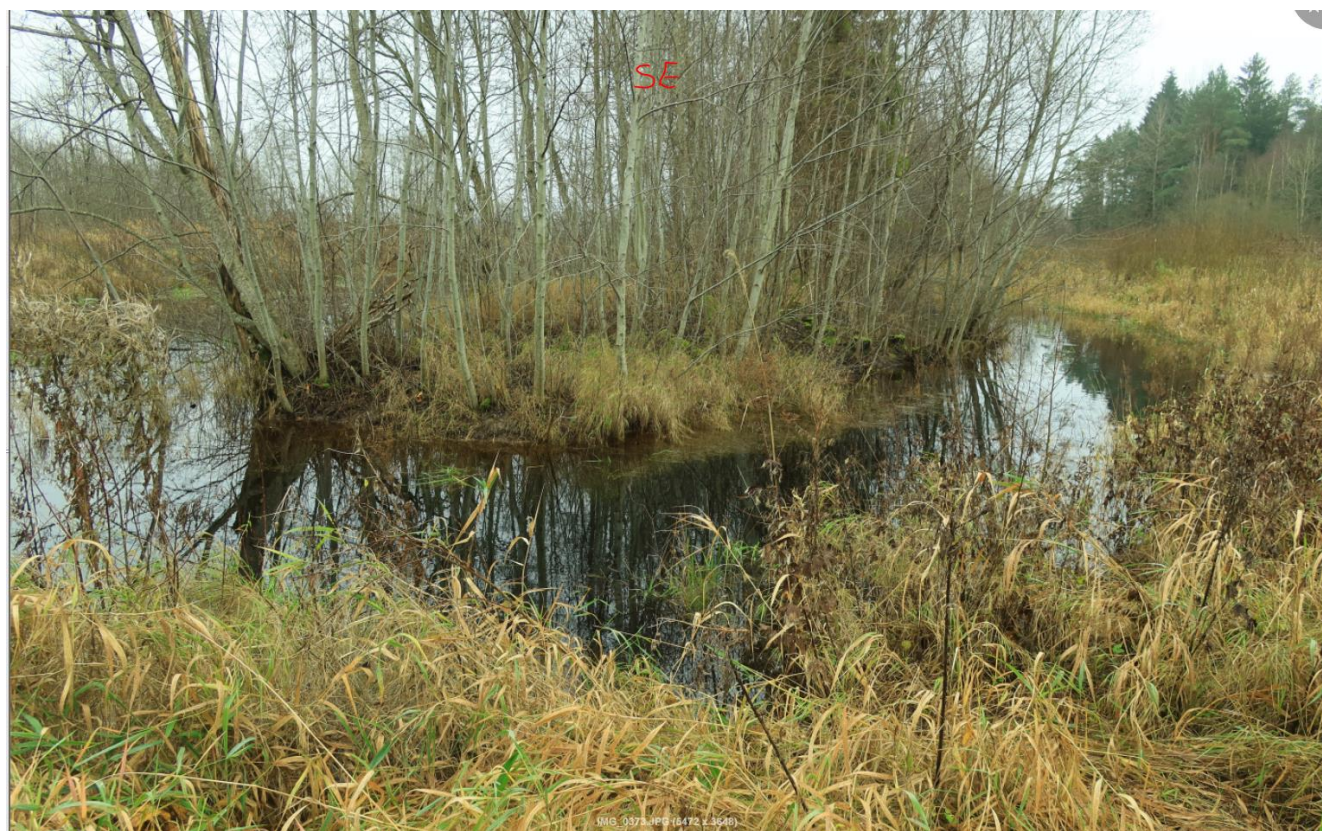
334. Nii tiik kui selle läänepoolne möödavool olid üles paisutatud. Tiigi väljavoolutruubi ots oli kobraсте poolt täidetud ning seda polnud näha, kuid oli kuulda vee solinat truupi:

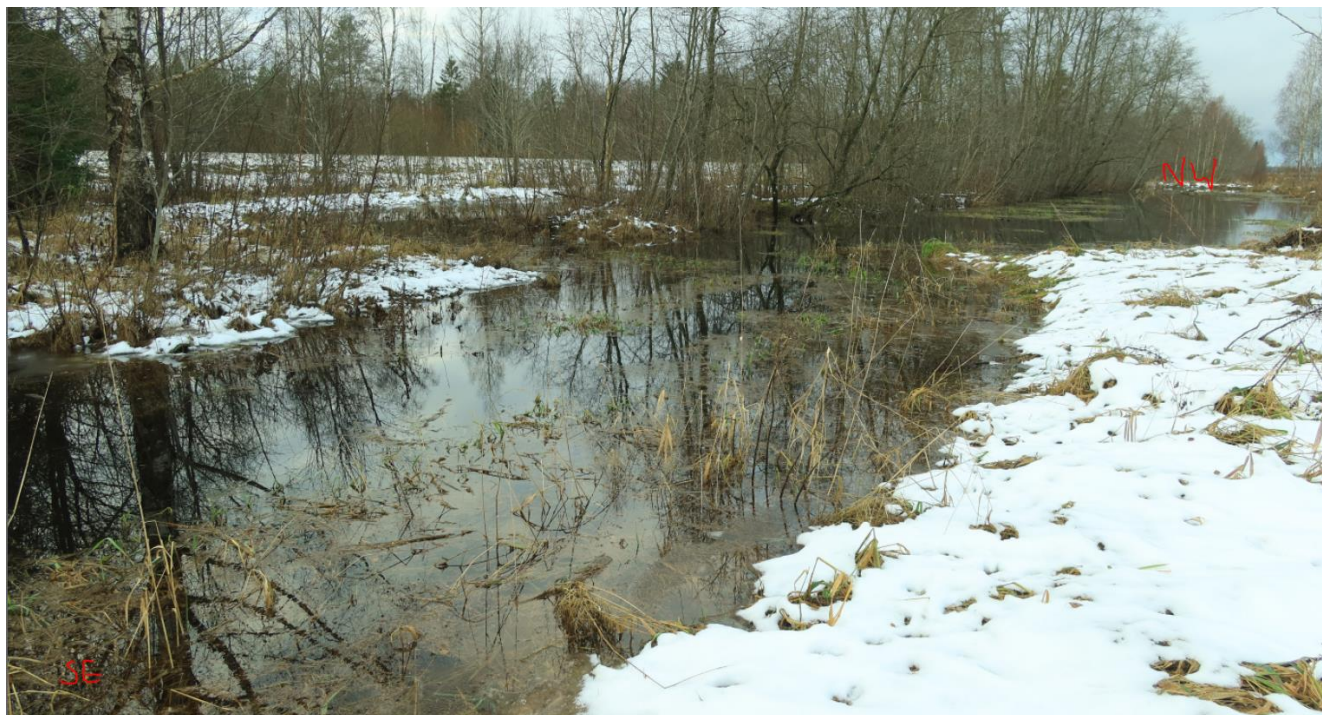
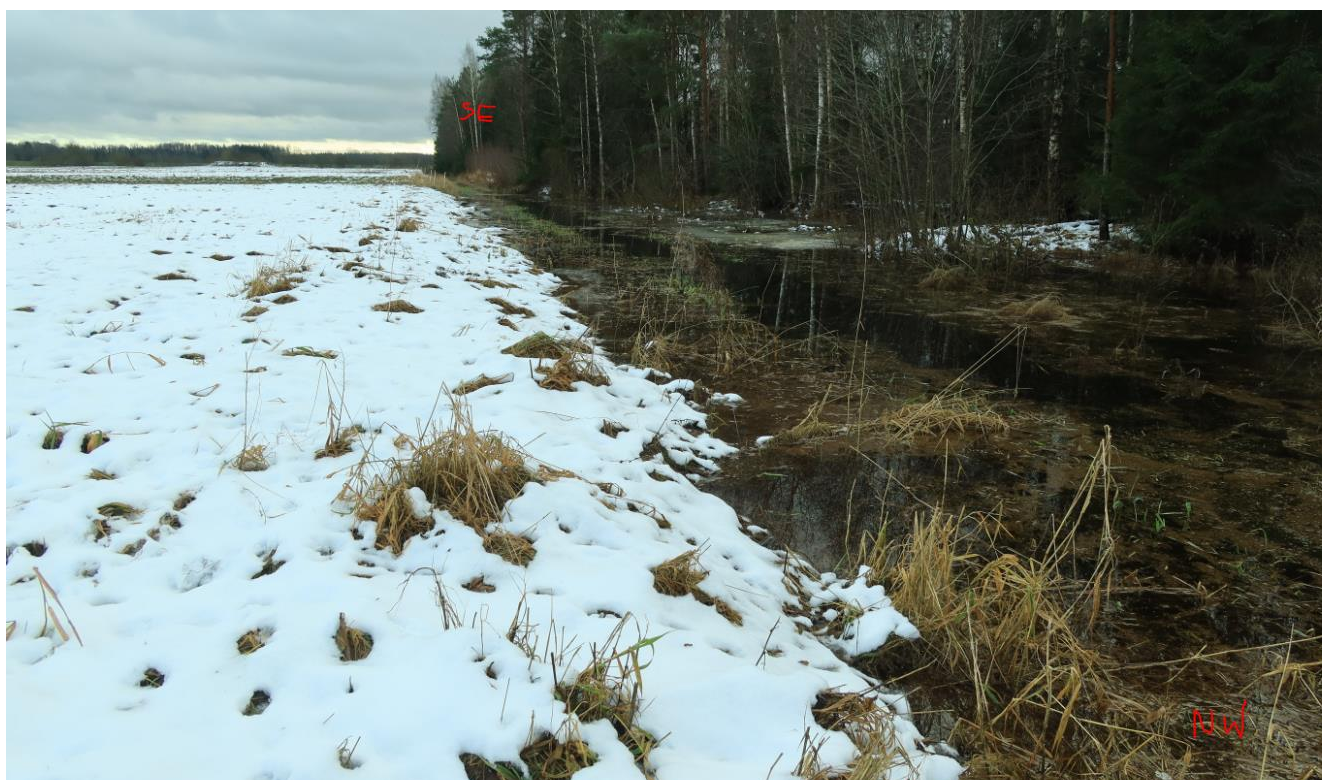
335. ETAKis kaardistatud truupi pole. Õige oleks Aruküla jõe telg kaardistada siit kuni punktini 334 kaheharulisena. Veetase nii järves kui ka läänepoolses möödavoolus oli väga kõrge, oli peaaegu kõrvaloleva heinamaaga tasa. Voolu polnud näha:
