**Aruküla jõe (VEE1128600) I veekogumi valgla vaatlus II, sh. Saareotsa (VEE1128601), Tooma (VEE1128607) ja Sõeru (VEE1128606) kraavide vaatlus**

Vaatluse aeg 12.11.25, 20.11.25 ja 23.11.25. Vaatleja Marko Vainu

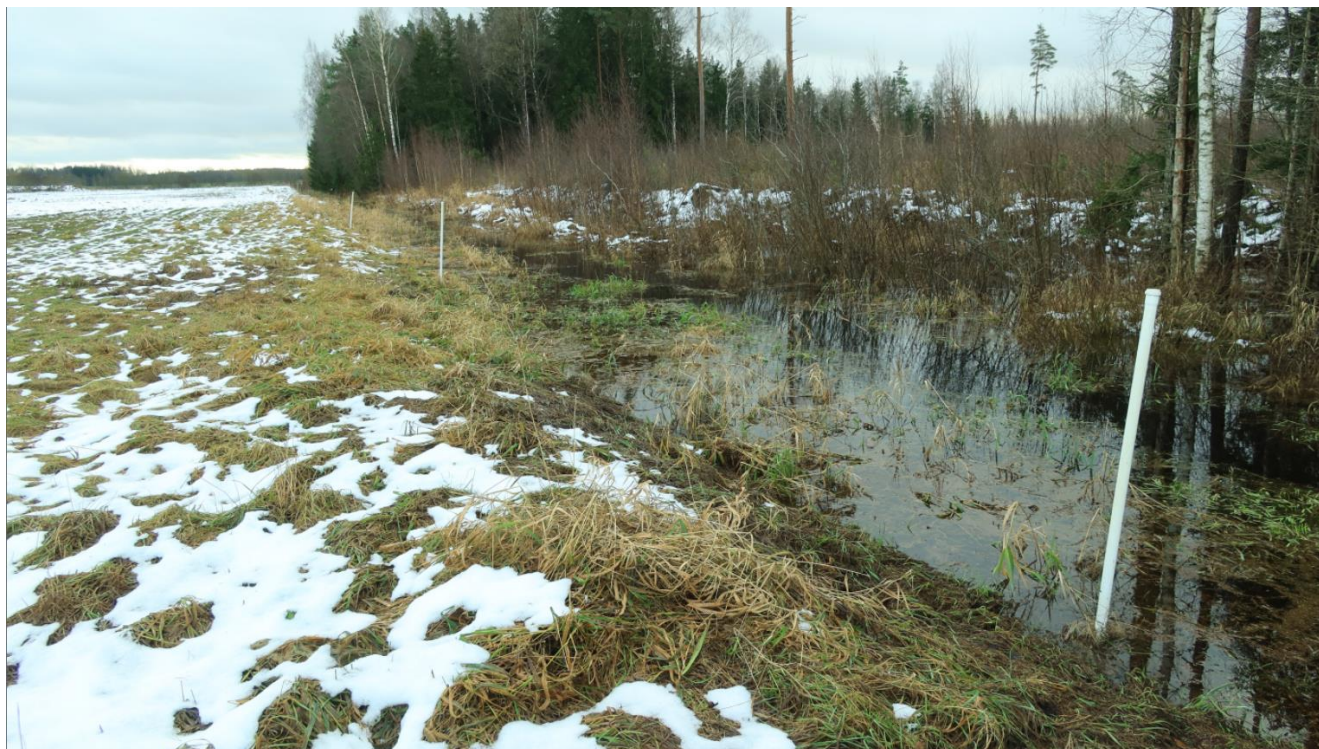
336. Dreeniotsa tähis, aga veetase oli nii kõrge, et tähis ise oli vee sees ning toru polnud näha:

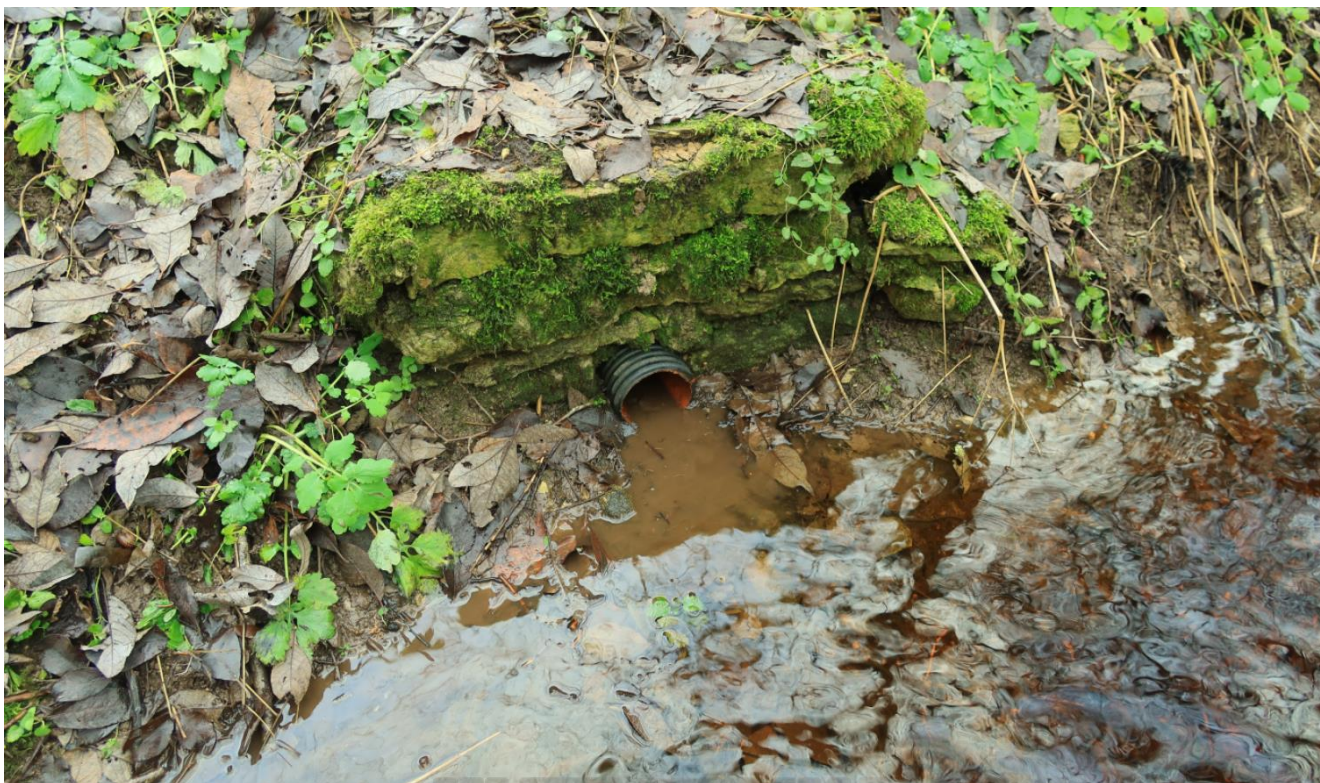
343. Vahetult kraavi paremal kaldal paekividest otsak ja selle sees 10 cm läbimõõduga must plasttoru. Kraavist ulatus ca 1 cm vett toru sisse, aga torust ei voolanud välja midagi. Kraavis voolas pruun vesi:

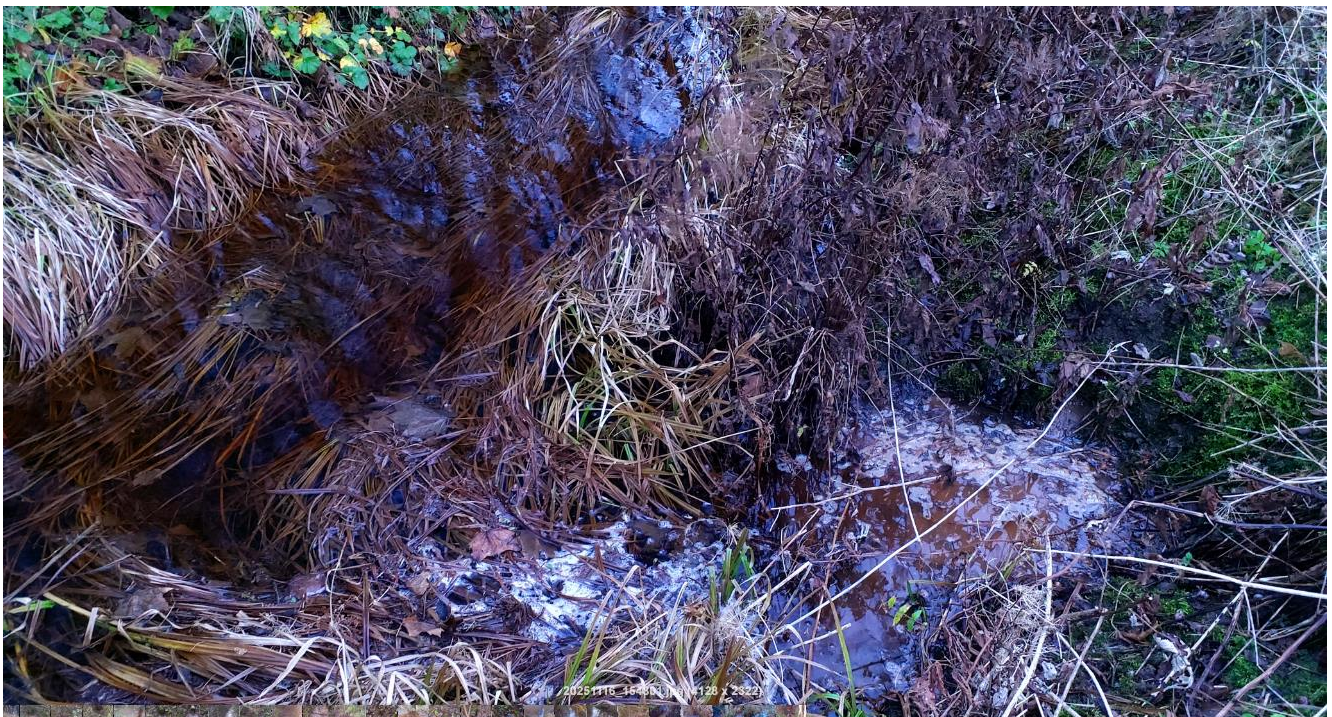
349. Ookrine ümar sopp jõe vasakul kaldal. Toruotsa polnud tunda ning ei näinud, et sopist vett oleks välja voolanud:
