## Mõtskonna järve VEE2014430 vaatlus

Vaatleja Marko Vainu, vaatluse aeg 16.07.23.

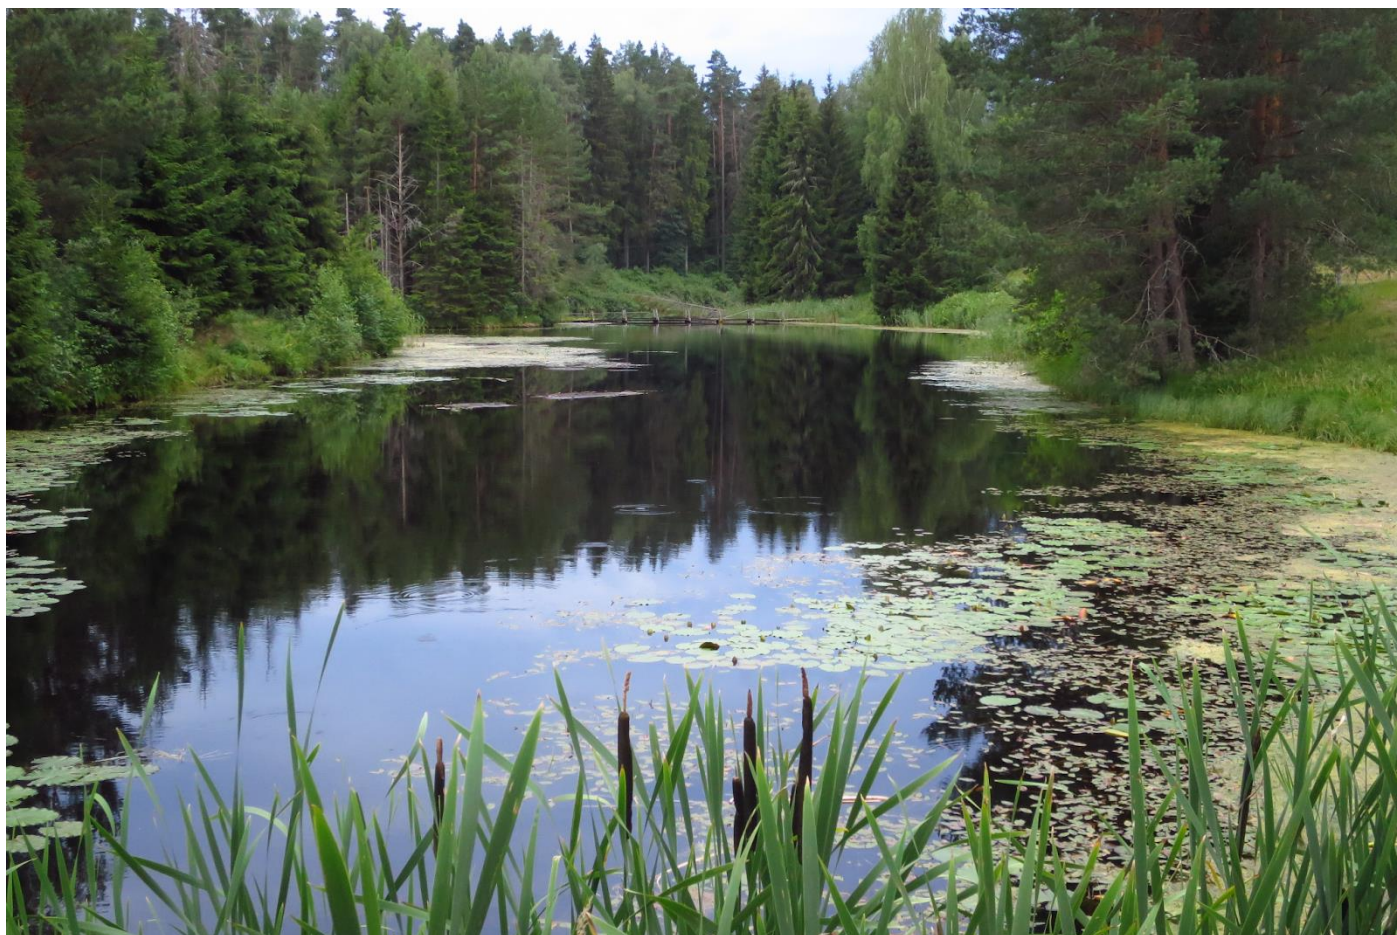
Järv on olemas ja korralik:

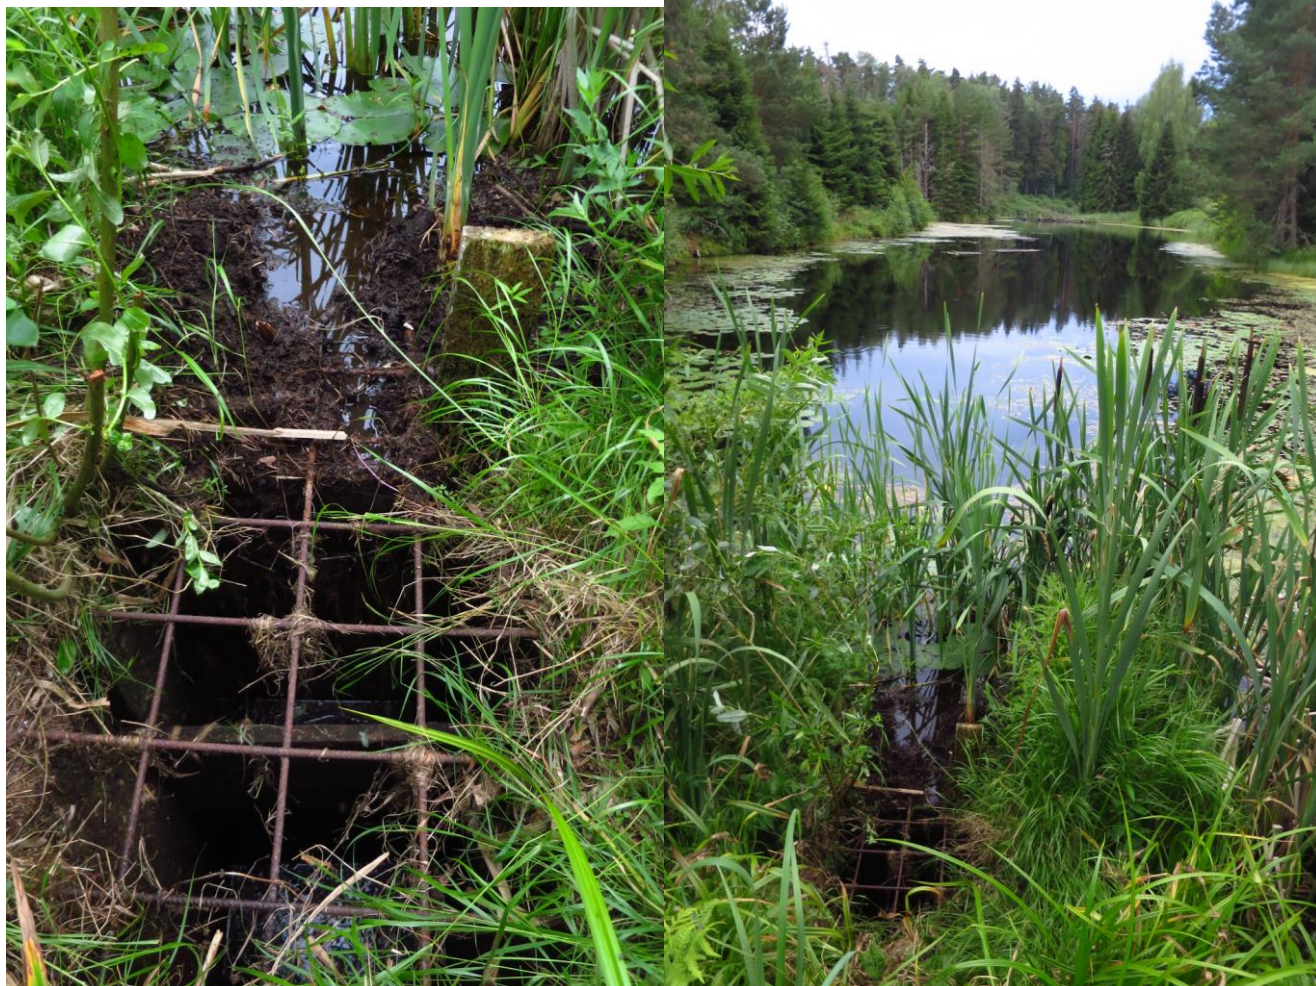
Järve kirdeotsas, kuhu ka ETAKisse on kaardistatud väljavool, on veetaseme reguleeriv rajatis. See on kolmest küljest betoonist kast, mille järvepoolses küljes on puitvarjad. Üks rida puitvarjasid on ka konstruktsiooni keskel. Rajatise peal on metallvõrk. Koprak olid paisu ette ja peale puitu ja muda kuhjanud. Pildi tegemiseks tõstsin selle ära. Vaatluse ajal vesi paisuni ei ulatunud ja sellesse nähtavalt sisse ei voolanud:

Järeldus: Kuna olemas on veetaset reguleeriv rajatis, siis on sobiv tüüp **paisjärv**. Pais tuleks ka EELISesse kanda.

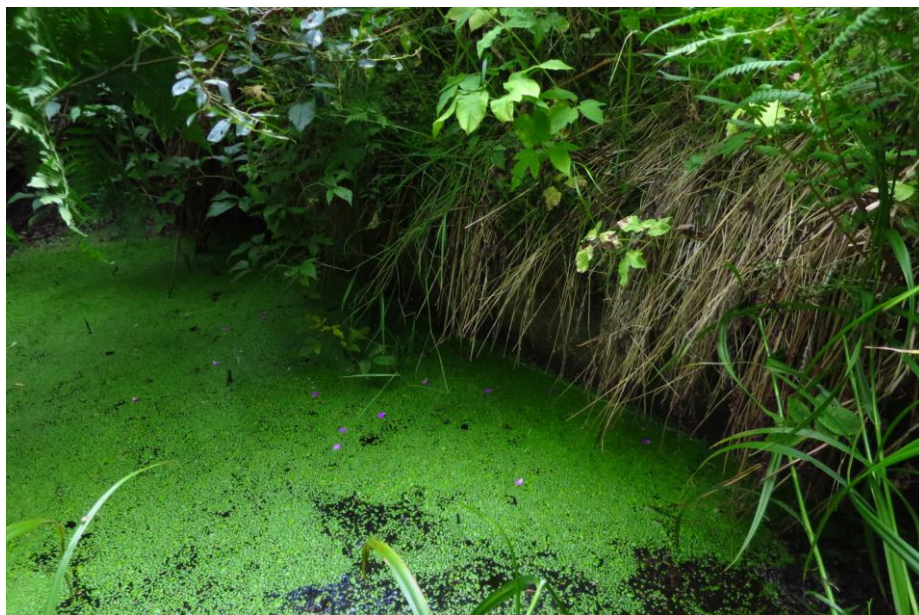
Teisel pool, kus peaks olema väljavooluots, on betoonist sein ja selle ees lemledega kaetud äravooluta lomp. Lombi kõrge veetaseme tõttu toruotsa näha polnud. Vesi seisis kraavis ka teealusest truubist kirde pool. Tõenäoliselt on koprad seda kusagil allavoolu paisutanud.
