## Madsa lumbi VEE2134010 vaatlus

Vaatleja Marko Vainu, vaatluse aeg 16.07.23.

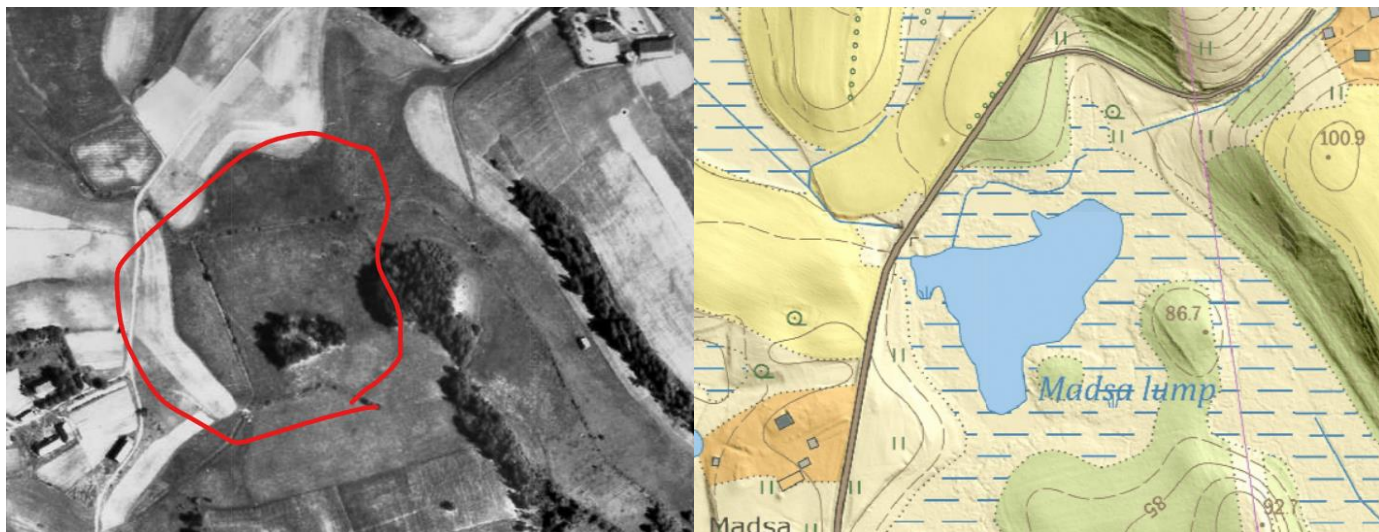
Tüüp EELISes: looduslik järv. Järv puudub 1947. aasta ortofotol.

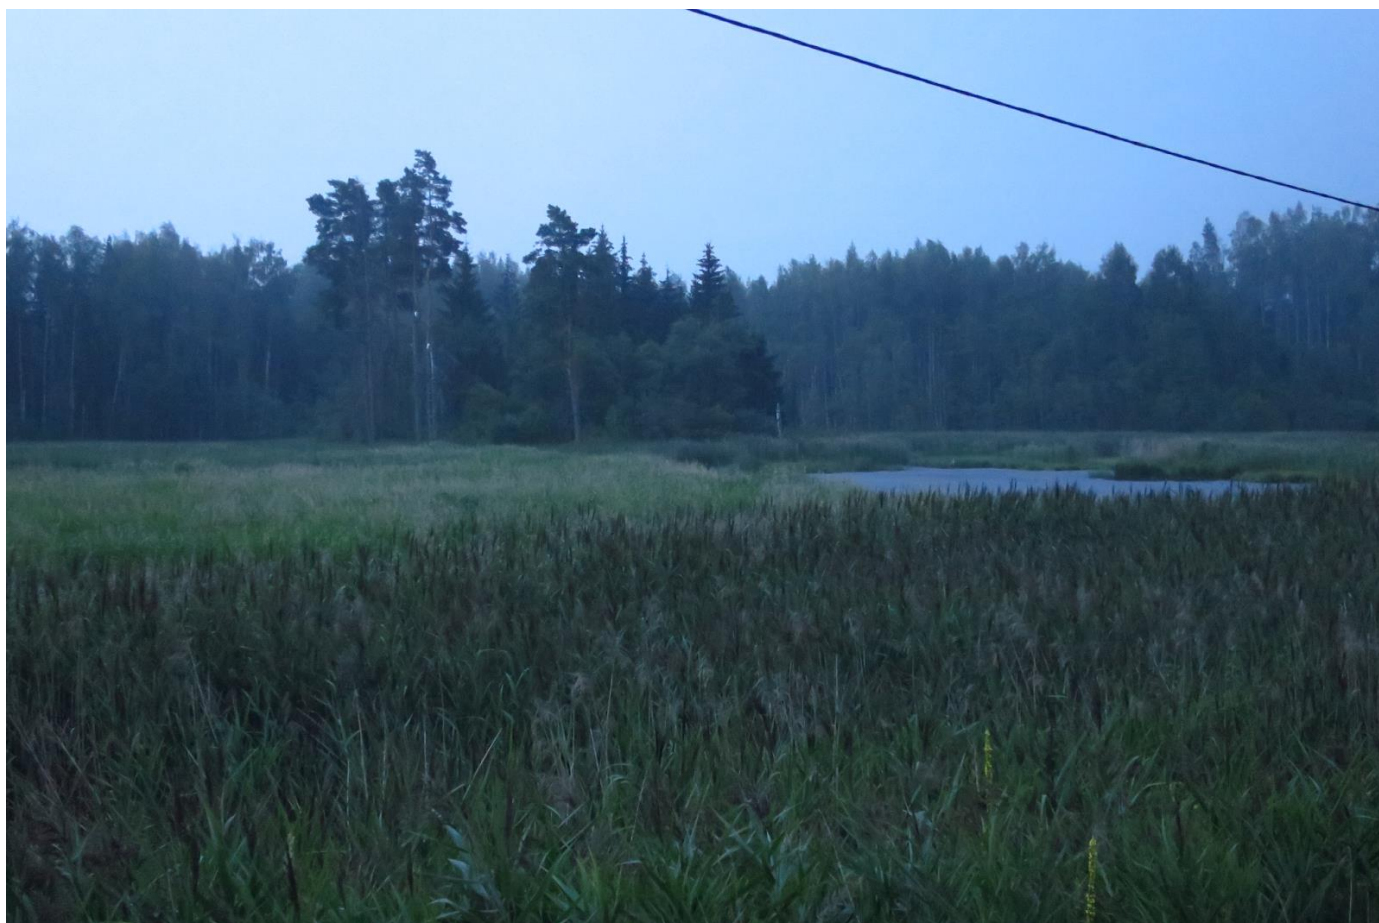
Järv on olemas, kuigi olulisel määral roostunud:

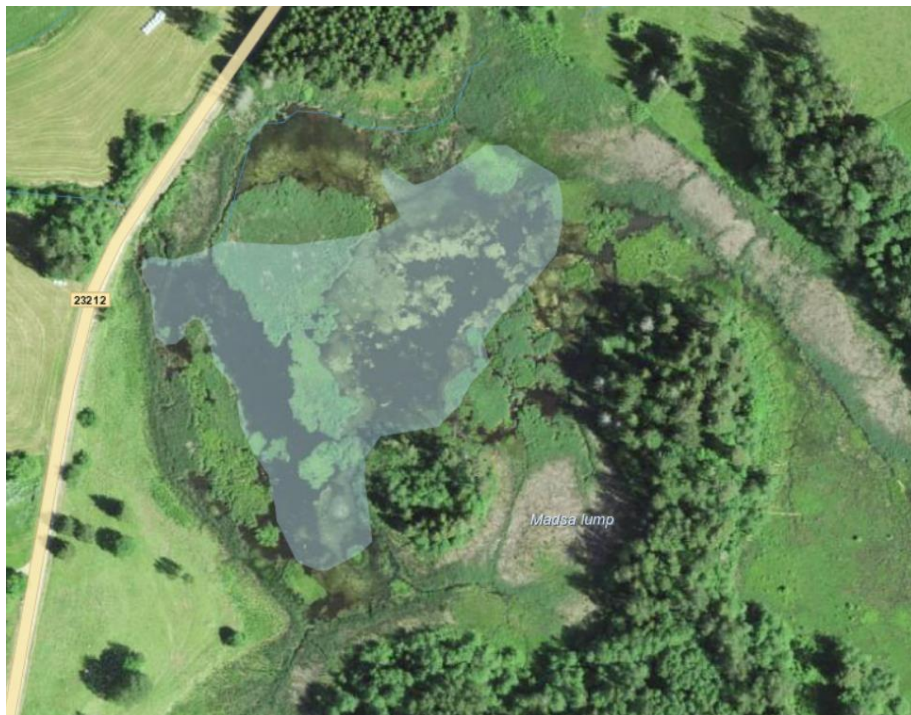
**Järve ruumikuju tuleks siiski korrigeerida suuremaks**, sest vee all olevat ala on rohkem, kui praegune ETAKi objekt kajastab:

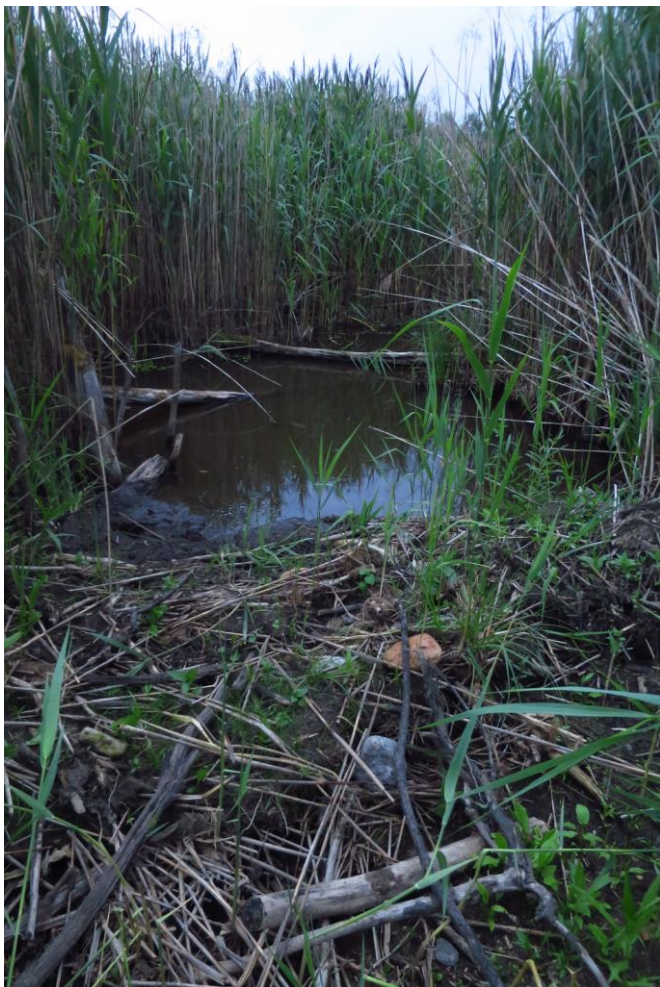
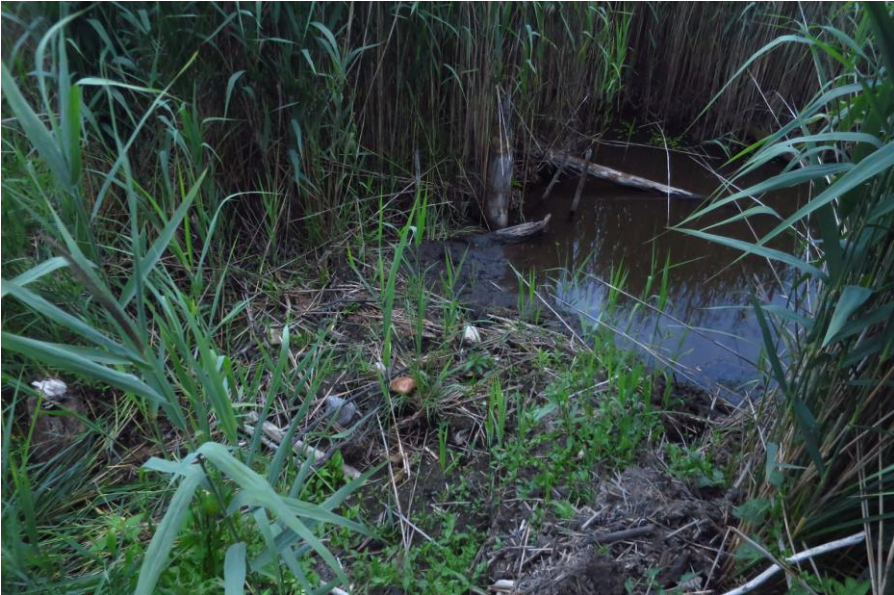
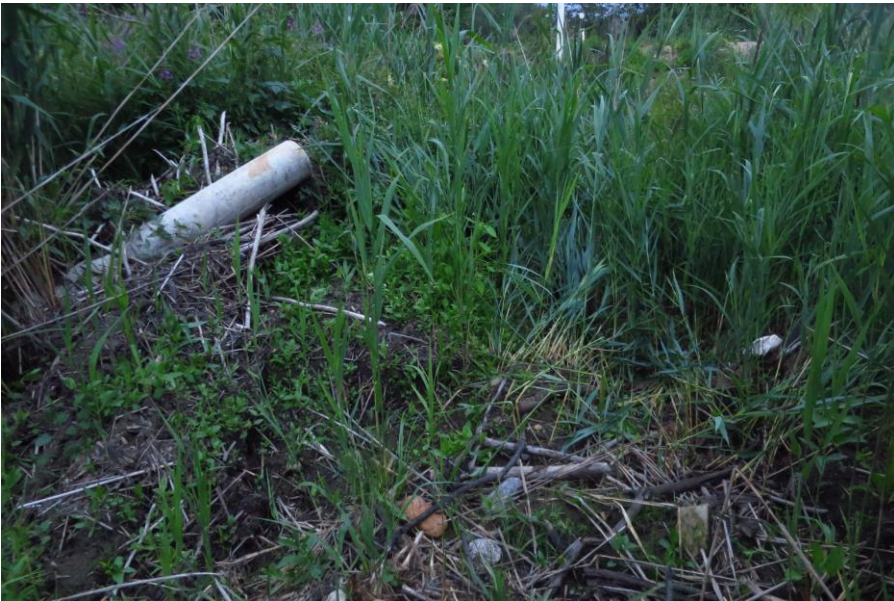
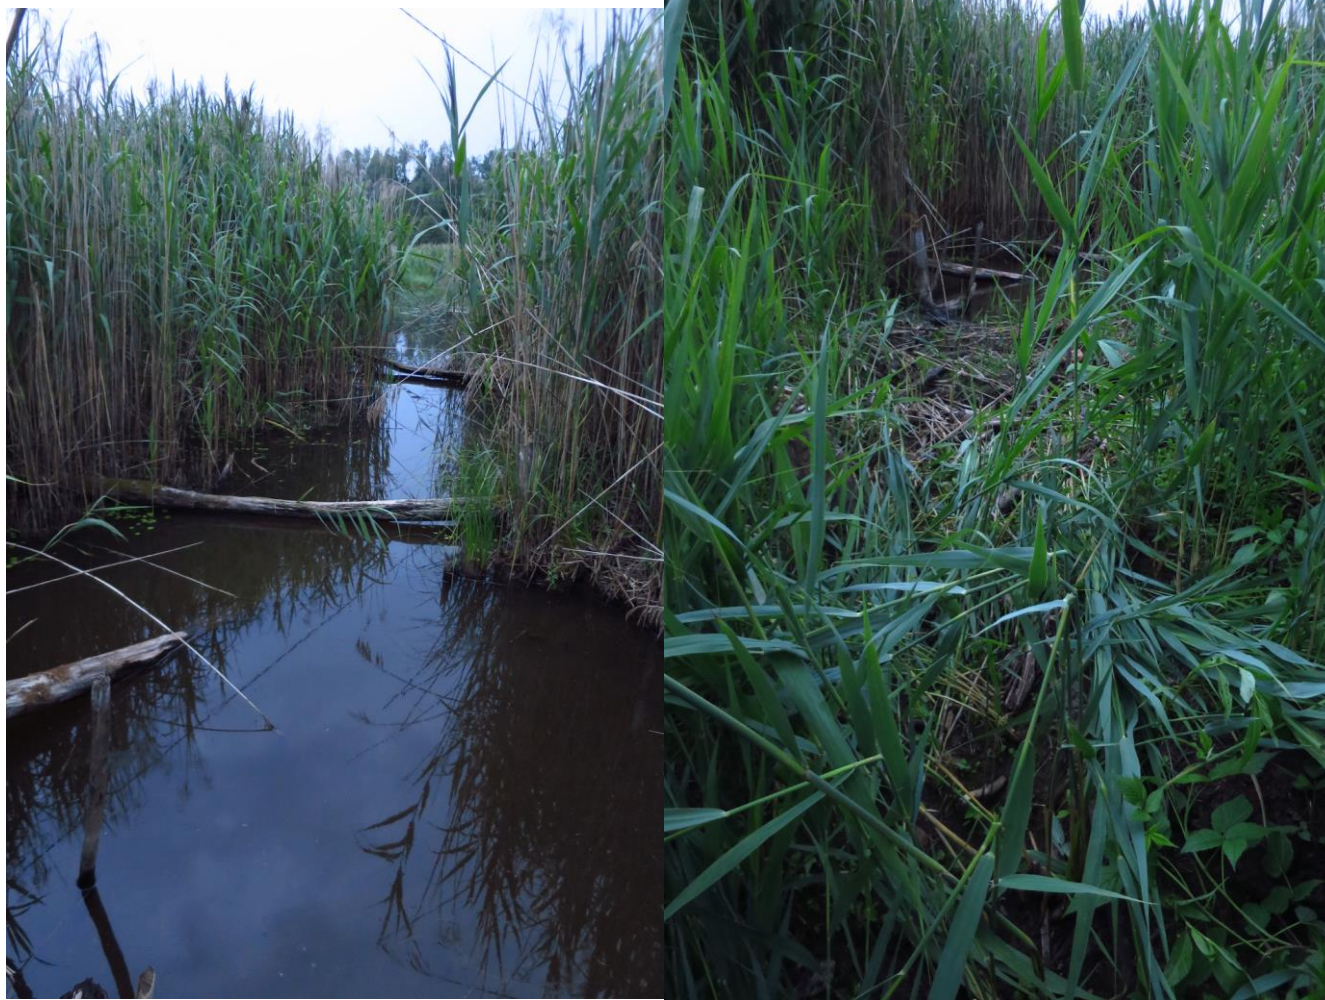
Järve väljavool on idaosast, kuhu see ka põhikaardil märgitud on. Järve hoiab üleval pinnasevall. Valli juurde tuleb pilliroo vahelt vabaveeline kanal. Valli algupära jäi vaatluse ajal ebaselgeks. Valli pealispind koosnes küll mudast ja näha oli ka oksa, mis viitas kobraste tegevusele, kuid selle sees oli ka telliseid ja kive, mis samal ajal viitab inimtekkelisusele. Valli kõrval oli suurem hunnik, mis näis olevat hiljuti kuhjatud või ümber paigutatud. Seal otsas vedeles ka toru. Pinnasevallist mõni meeter allavoolu oli selgelt kobraste tekitatud pais, aga vaatluse ajal vesi sinnani ei ulatunud. Veel kaugemal, tee all on truup. Selle ots oli aga umbes meetri järve veetasemest madalamal.

*Tänapäeval hoiab kopratamm veetaseme truubist kõrgemal. Rentnik, kes kõrval olevat ala karjamaana kasutab, püüdis tammi paigaldada toru, et veetaset karjamaal madalam hoida, aga see ei toiminud. Ka on ta aeg-ajalt tammi lõhkunud, sellest kopajäljed. Tellised on koprad ise hankinud, võibolla on neid kunagi ammu kasutatud teetäiteks või truubi otsa kindlustamiseks. Veekogu olemasolu ei sõltu kopratammi olemasolust, küll sõltub kibrastest selle veetase.*

Järeldus: Kuna veetaset reguleerivat rajatist pole ning järve teke on tõenäoliselt seotud vael kõrgusel oleva truubiga, mida koprad on enda jaoks ära kasutanud, siis oleks sobiv muuta selle tüüp **tehisjärveks**.
