## Kudina järve (VEE2057830) vaatlus

Vaatluse aeg 04.08.24. Vaatleja Marko Vainu

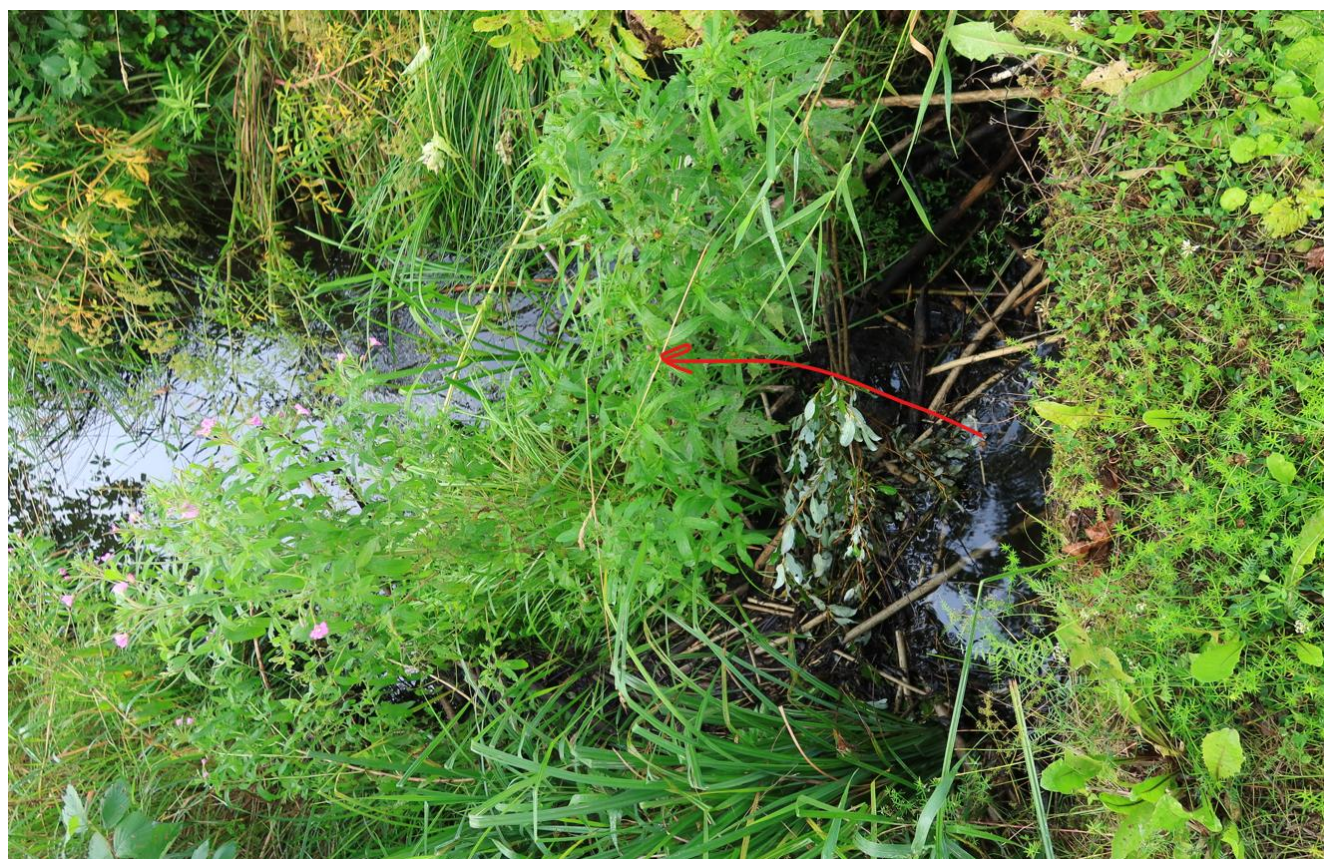
1. Jõgeva-Palamuse-Saare maantee truubist voolas vesi põhja poole järve. Truubi väljavooluotsa ees oli seda peaaegu täielikult täitev koprapais ning sellest voolas üle ja läbi mitu l/s. Maanteest lõuna pool vesi seisis ja oli lausaliselt lemledega kaetud.

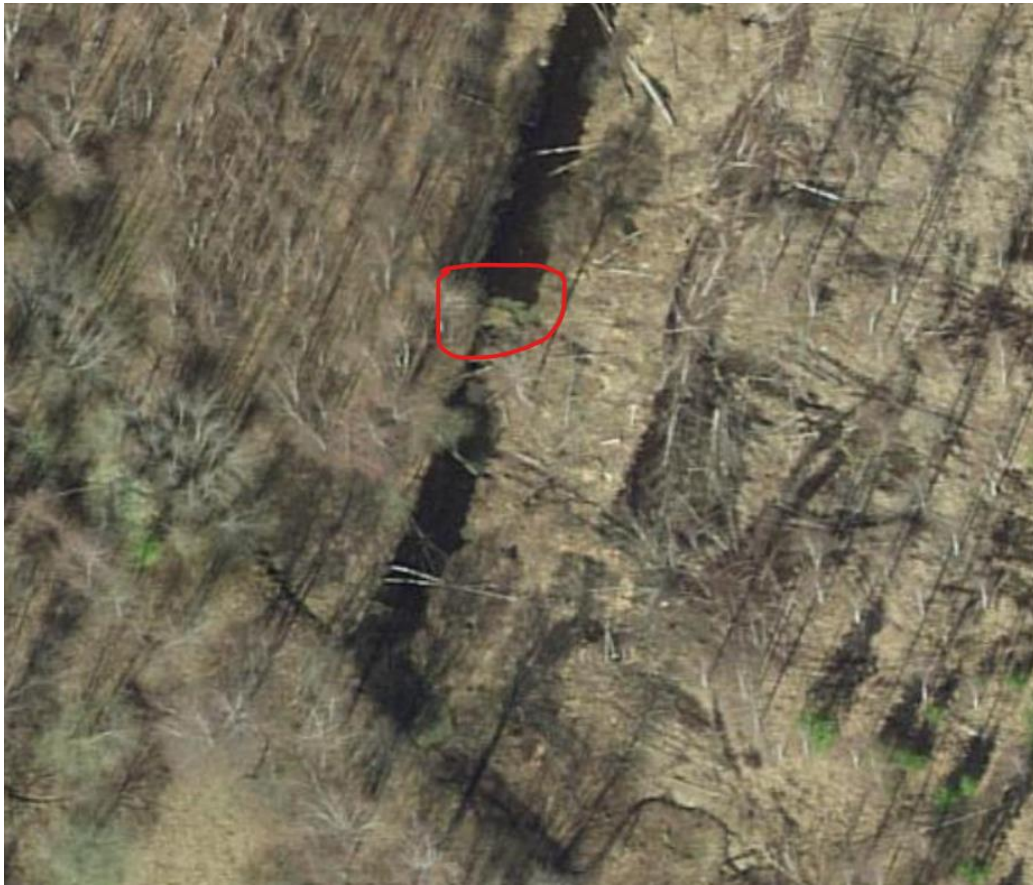
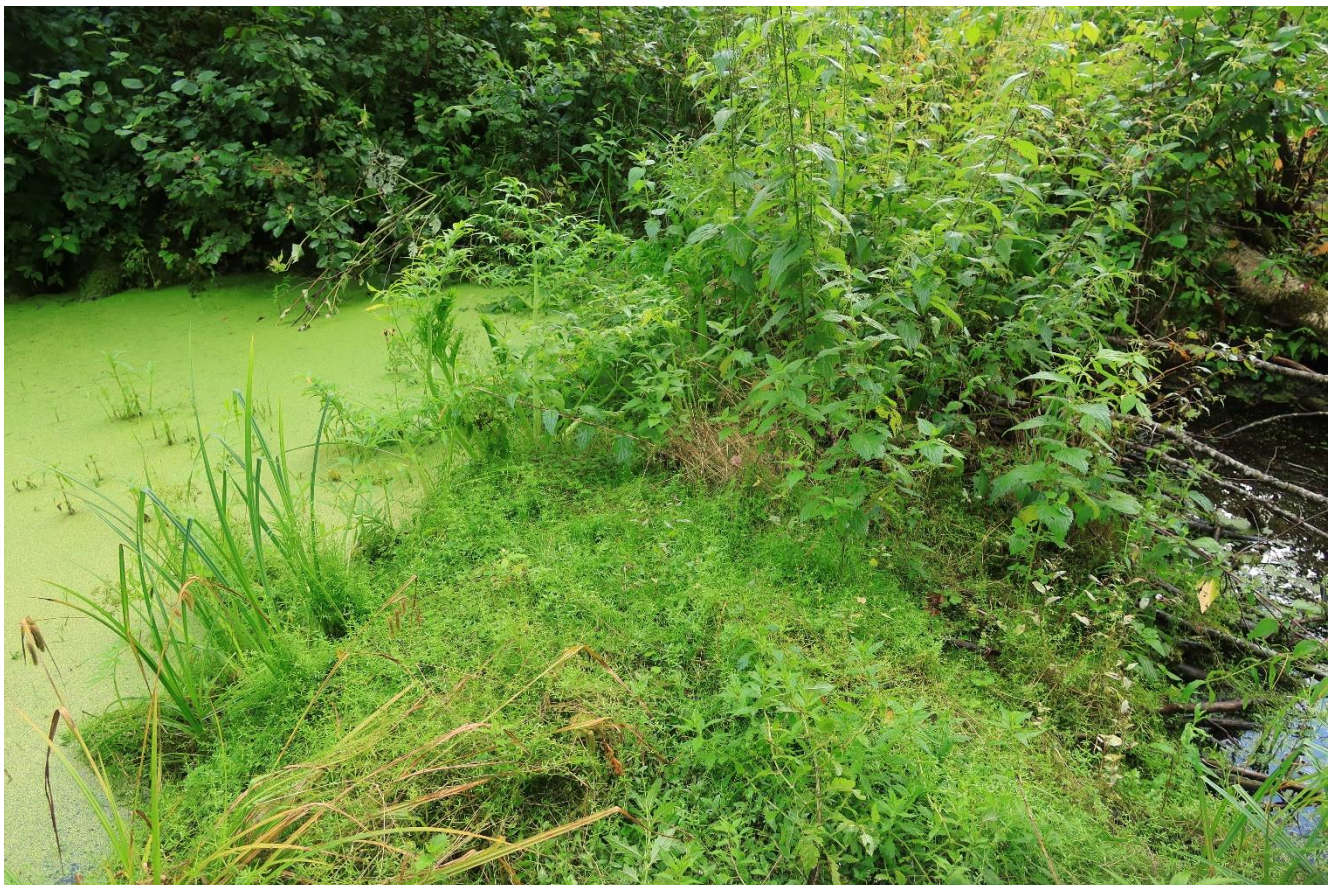
2. Seisev vesi ulatus siia punktini, kus on vana taimestunud koprapais. Koprapaisu taga oli vesi kõrgem põhja pool ning vesi voolas paisust läbi lõuna poole. Seega on kusagil maantee ja koprapaisu vahel veelahe, aga praeguses paisutatud olekus pole selle asukohta võimalik tuvastada. Probleemi tekitab asjaolu, et Kõlaoja (VEE1041200) on praegu kaardistatud lähtuma vahetult maanteest lõuna poolt ning Kudina järv jääb Kõlaoja valglasse. Nii ei saa see aga olla, sest truubist voolas järve poole arvestatav vooluhulk.

Arvestades, et punktis 2 olev koprapais on seal olnud juba vähemalt 10 aastat, sest seda on näha ka 2014. aasta ortofotol. **Tuleks** ilmselt parema asukoha puudumisel **lugedagi Kõlaoja lähteks** selle **paisu alaveepoolset külge**.

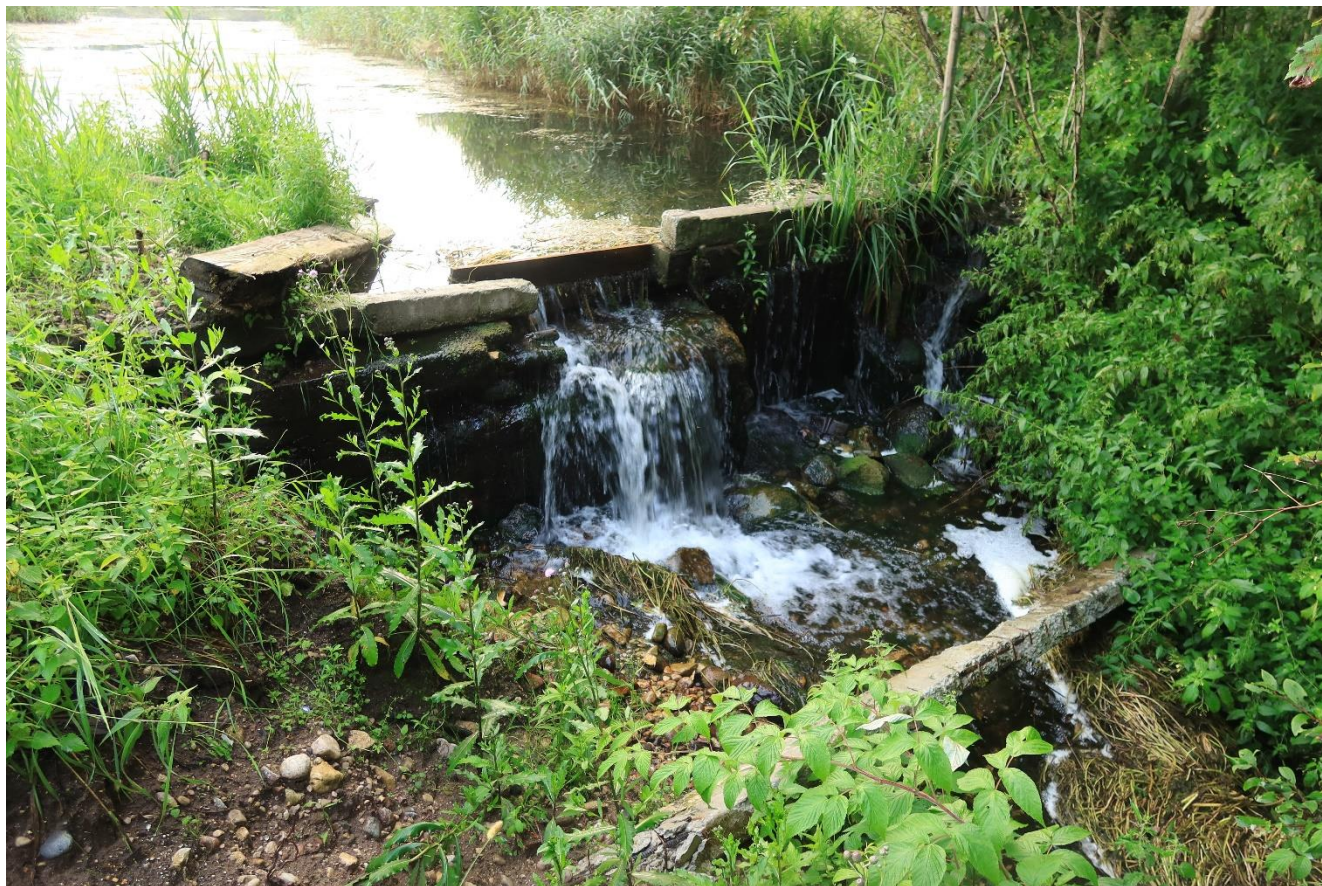
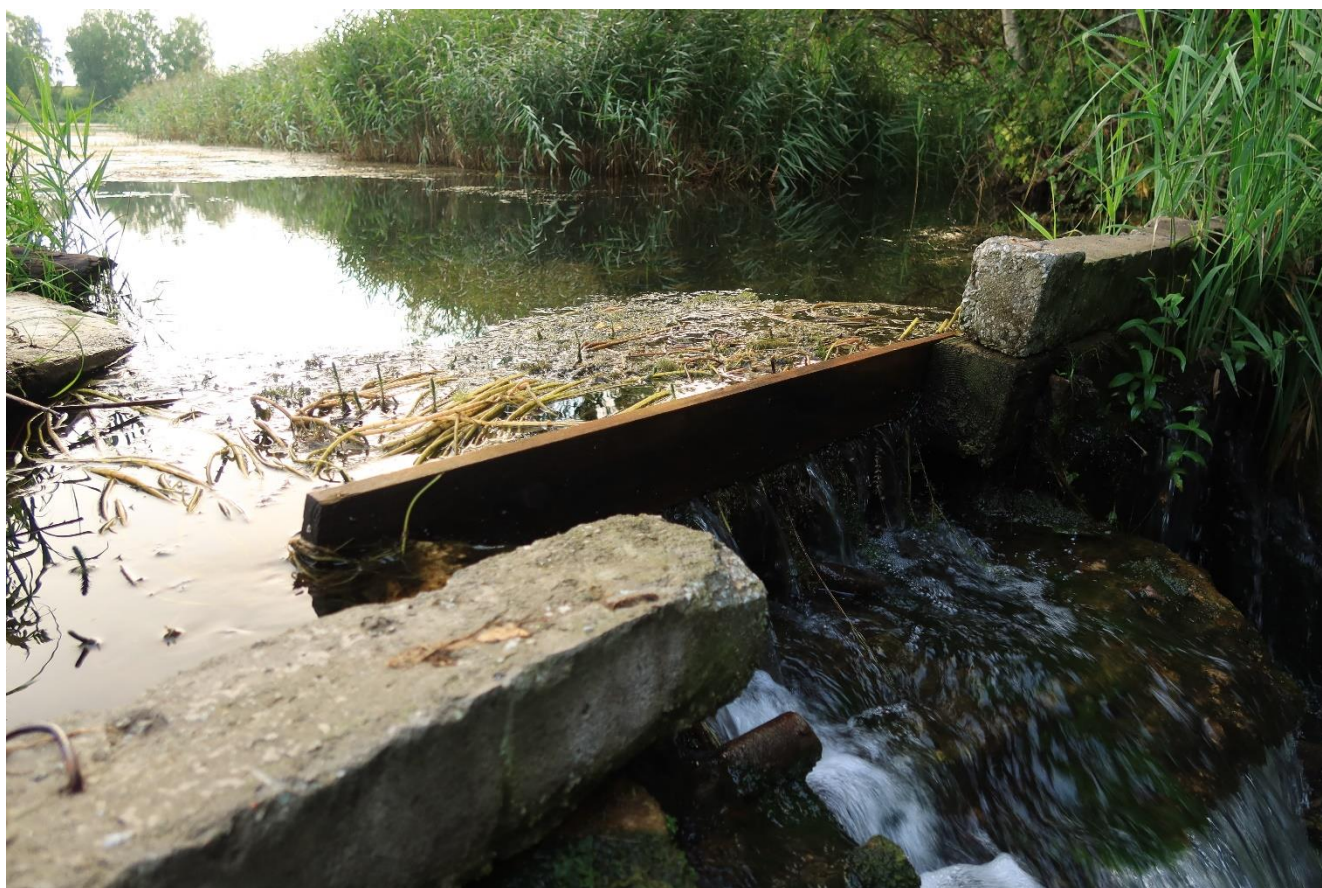
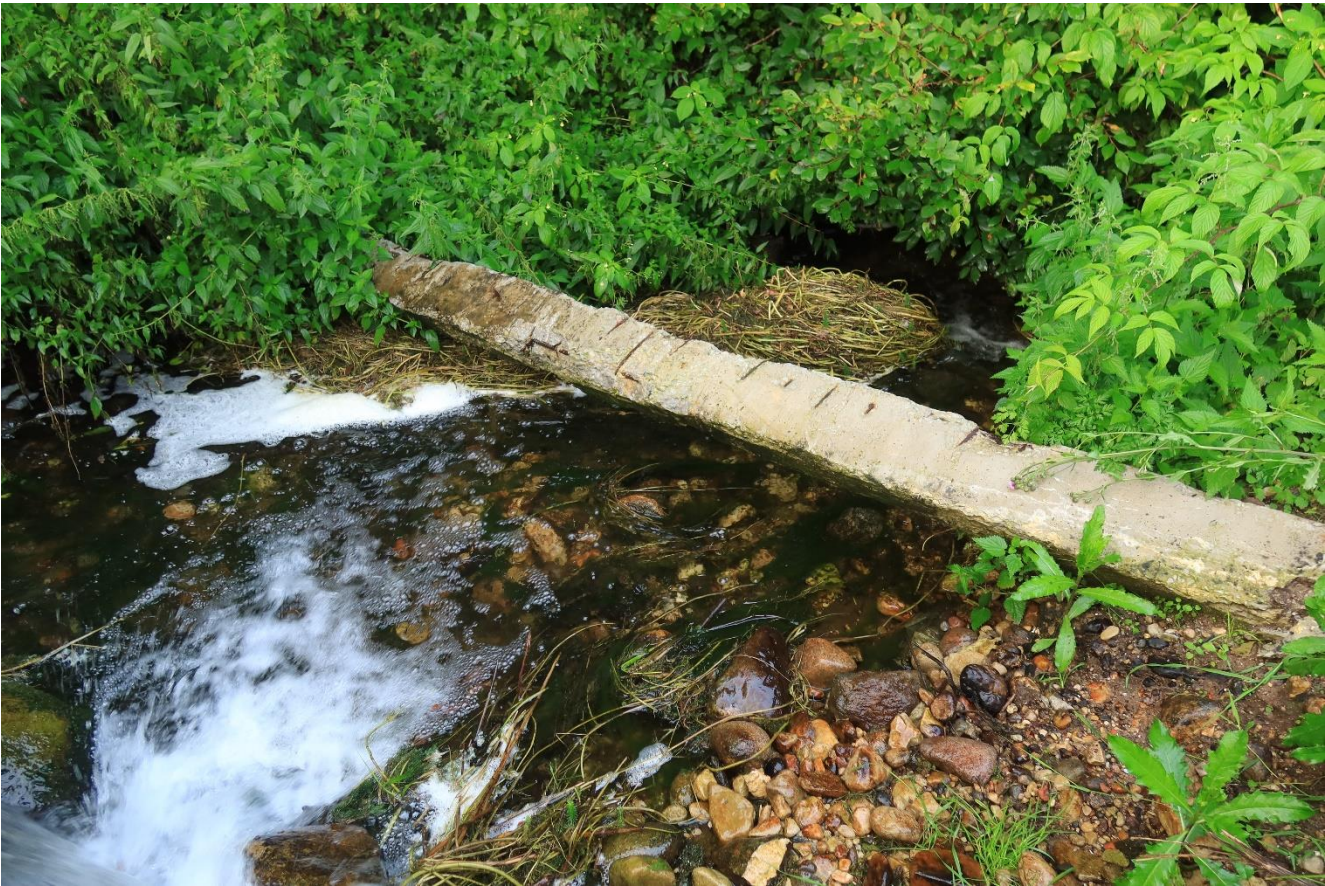
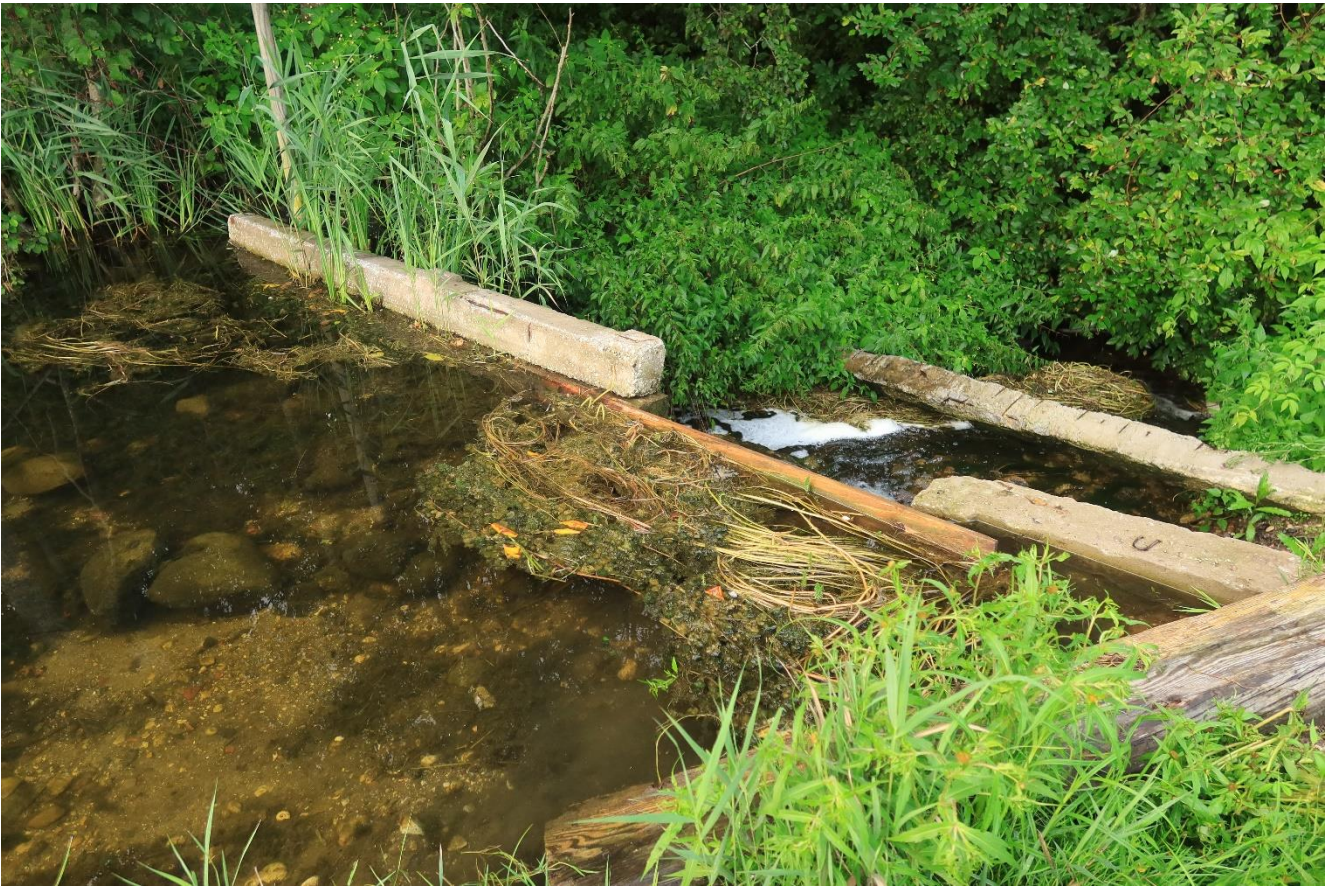
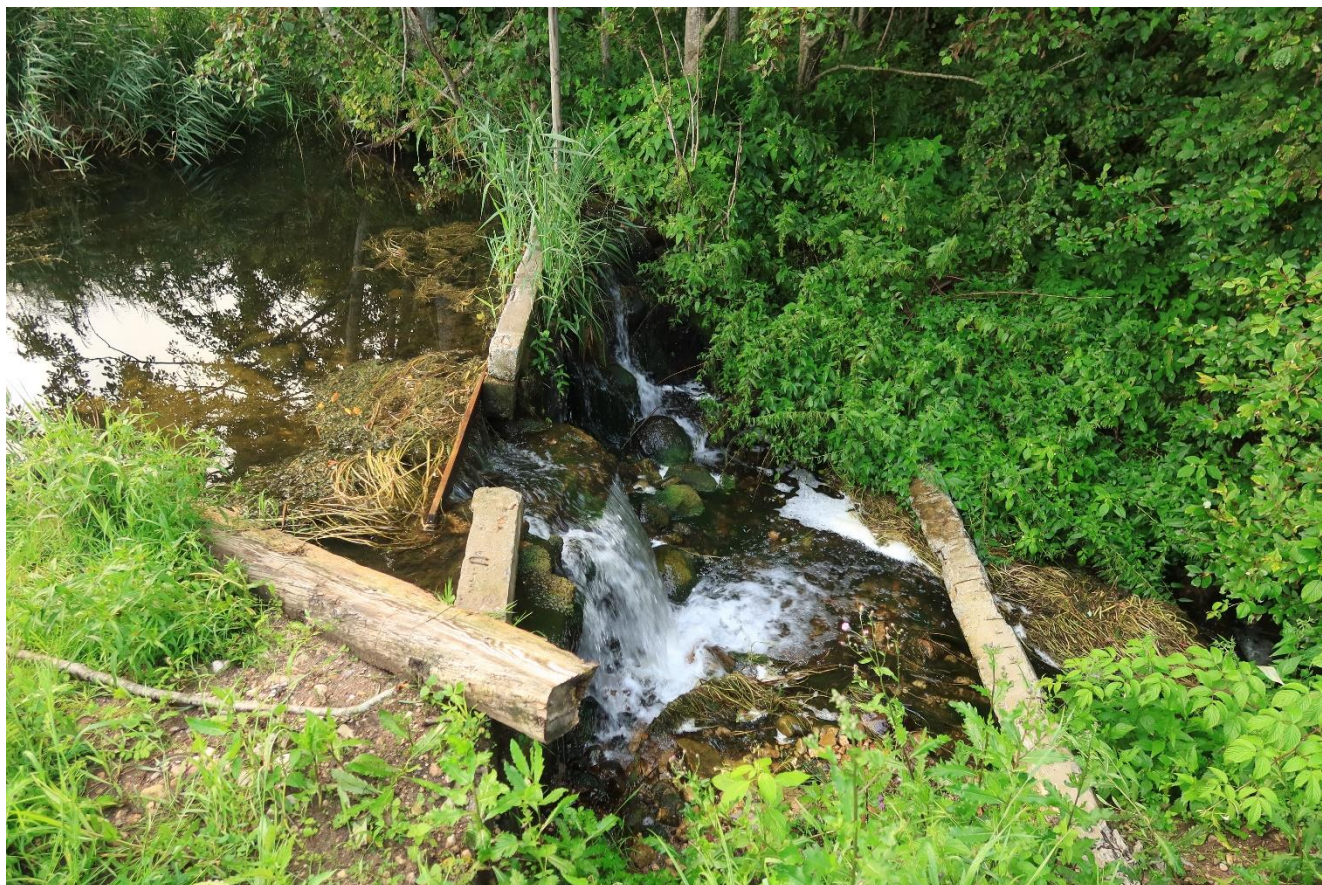
3. Järve väljavool on põhjaotsas. Seal asub betoonist sein, mille ülemises osas on lisaks puittala ja selle peal betoontala. Talade keskel on ülevoolukoht, millel oli üsna värske laud ees. Laua alt ja talade vahelt voolas välja väikese jõe mõõtu veekogu. Alavee poolel on paisust 3 m kaugusel veel üks meetrikõrgune astang, mis näis koosnevat palkidest. Vahetult paisu taga on vett vaid 40 cm ning selle all kruus.

a) Kuna Kudina järve hoiab üleval tehismaterjalist rajatis, siis on tegemist paisjärvega ning **pais tuleks kanda EELISesse**. Järve ruumikuju tuleks põhjaosas muuta, et see ulatuks paisuni:

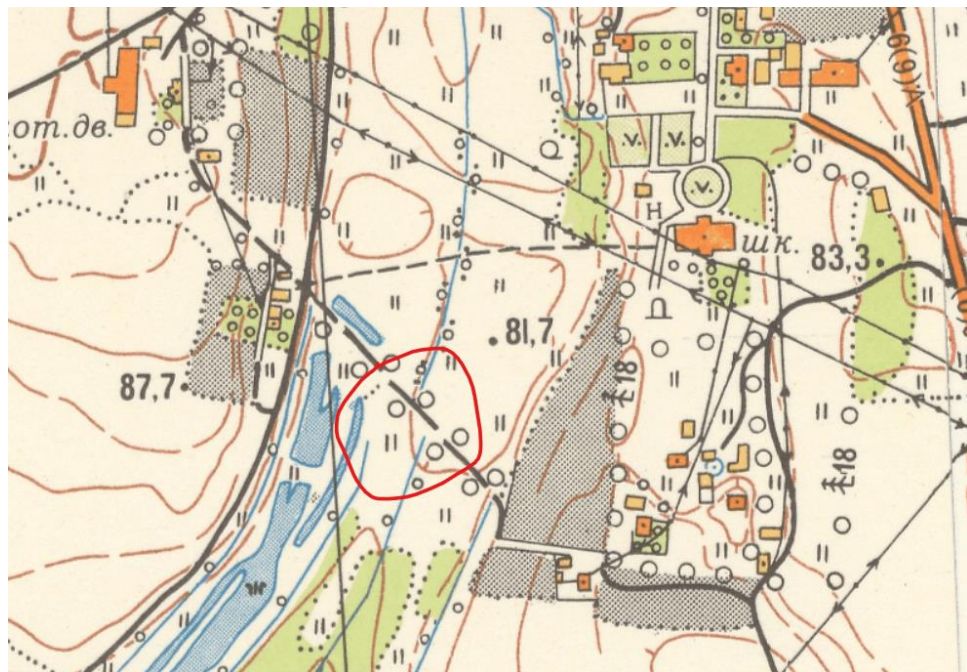
b) Kõlaoja lähte küsimuse lahendamine on keeruline. Kui mõlemad koprapaisud eemaldada ja nende vahele jääval soosalal veetase alaneks, tekiks ilmselt kas päris kuiv või kuivem koht, mida saaks pidada veelahkmeks ning oleks ka näha, kuhu suunas voolavad põhja-lõunasuunalisse nõvasse läänest ja idast suubuvad kraavid. Vaatluse ajal oli nirisevat vett Allikase tee alt algavates kraavides, kuid peasäangi paisutatuse tõttu polnud võimalik tuvastada, kuhu vesi neist edasi voolab. Vesi seisis ka Kudina mõisa tiigist tulevas kraavis. Ajalooliste kaartide põhjal tundub, et varem on veelahe olnud punktist 2 veidi lõuna pool, kuna põhja- ja lõunasuunas kulgevate kraavide algused ei puutu kokku:

Millalgi on aga kraavide otsad kokku kaevatud ja tekitatud praegu peavalu valmistav olukord. Kuna punktis 2 voolab vesi praegu lõuna poole, kuid see jääb varem põhja suunas kulgenud kraavile, siis on ühendamise tõttu veelahkme asukohta ka muudetud.

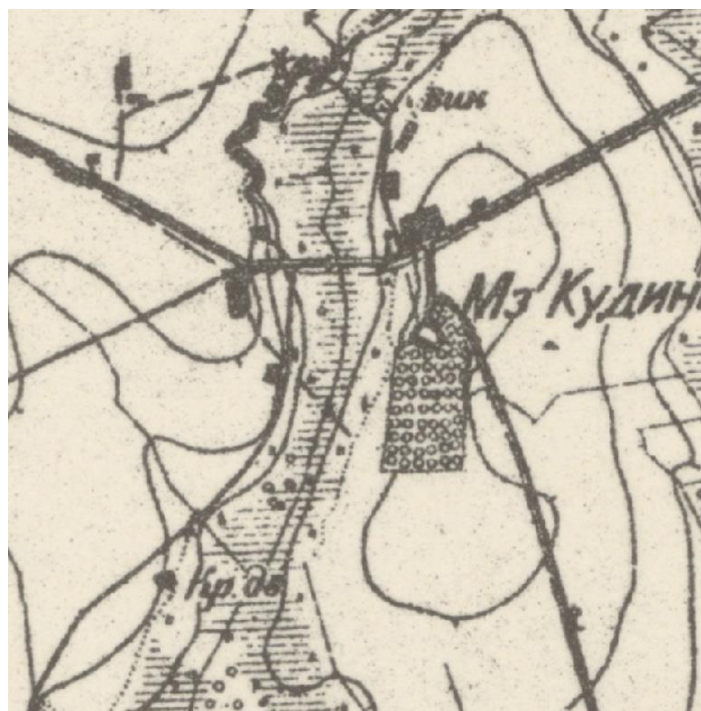
Lähestikku või päris ühendatult on sealet soostunud orgu läbivaid vooluveekogusid kujutatud juba verstasel kaardil. Seega pole ka alust Kõlaoja lähet kusagile kaugemale allavoolu viia.
