## Eksperthinnang Ahja jõe setete kuhjumise kohta Kiidjärve veski ja maanteeasilla piirkonnas

Käesolev eksperthinnang on koostatud Keskkonnaameti tellimusel ja töö koostamise aluseks on võetud vastav lähteülesanne milles on ettenähtud:

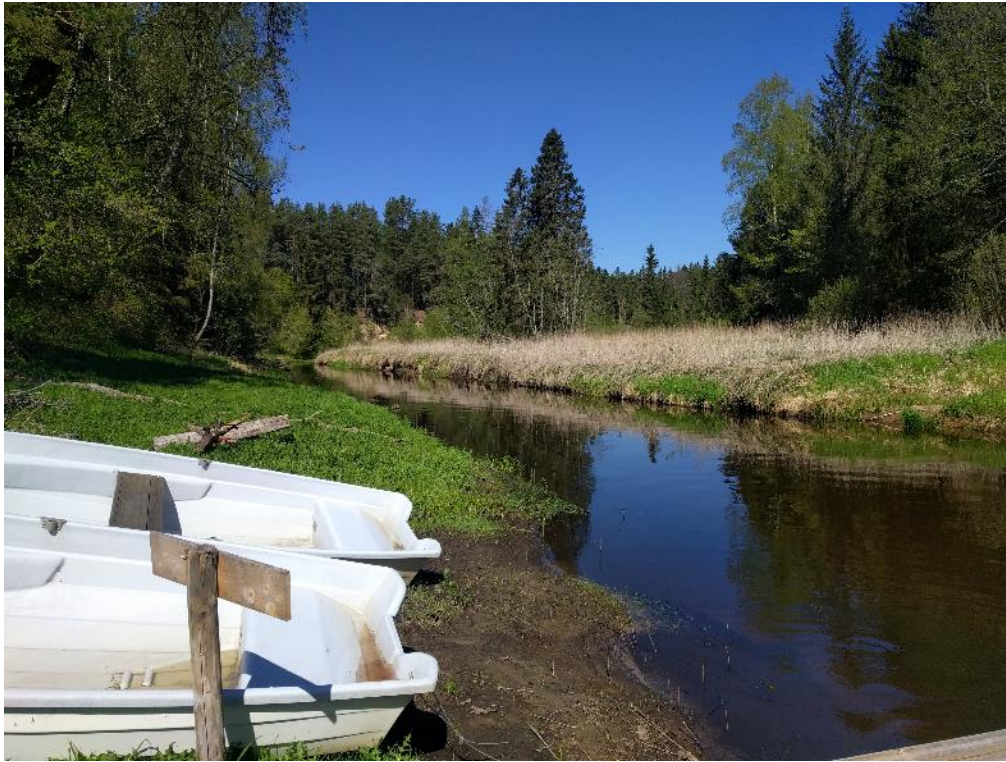
Jões asuvad setted koosnevad valdavalt liivadest. Profiilis 23 ... 25 on jõepõhi kruusane ja jõesäng on looduslik ning setteid kogunenud vähe st 5 ... 10 cm.

Foto 1 üleminek looduslikus sängist tehislikuks profiili 22 ja 23 vahel

Profiilide 16 ... 22 on jõesäng kaevatud sirgeks vasakkalda arvelt ja tundub, et ajalooline säng asub parempoolses kaldas kuna seal asub paksem settekiht.

3. Lahendusena võiks välja pakkuda jõelõigu profiilist 12 ... 22 setteid mitte eemaldada ja tekitada suurte kividega voolukitsendusi või säangi keskele nn saarekesi. Kitsenduste taha kujuneksid süvikud kus oleks kaladel võimalik peituda. Käesoleval ajal on jõesängis veekiht liialt õhuke, kalad saaksid rahulikult liikuda. Jõe veekihi rislõikepindala peaks jääma 8 ... 11 m<sup>2</sup> vahele kuid veepeegli laius peaks vähenema 12 ... 14 m.

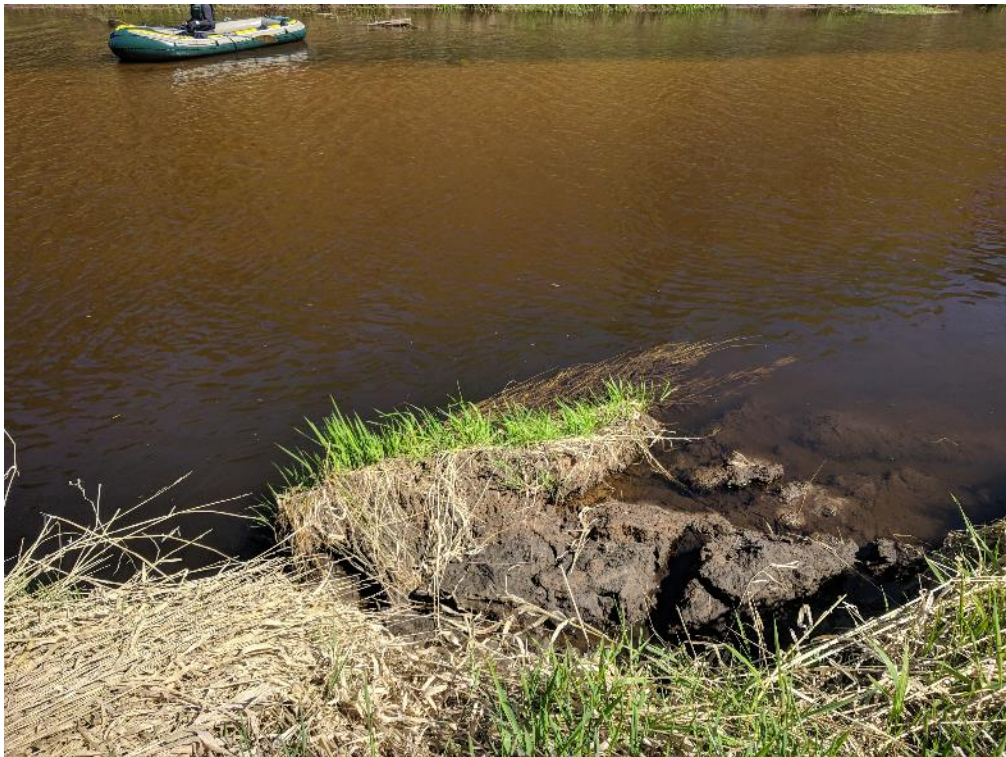
Profiilis 14 ... 16 on jõe paremkaldal tekkinud pörkesüvik ja nõlv on varisenud, settimisala on vasakkalda alal.

Foto 2 Jõe paremkalda deformatsioon profiili nr 14 juures

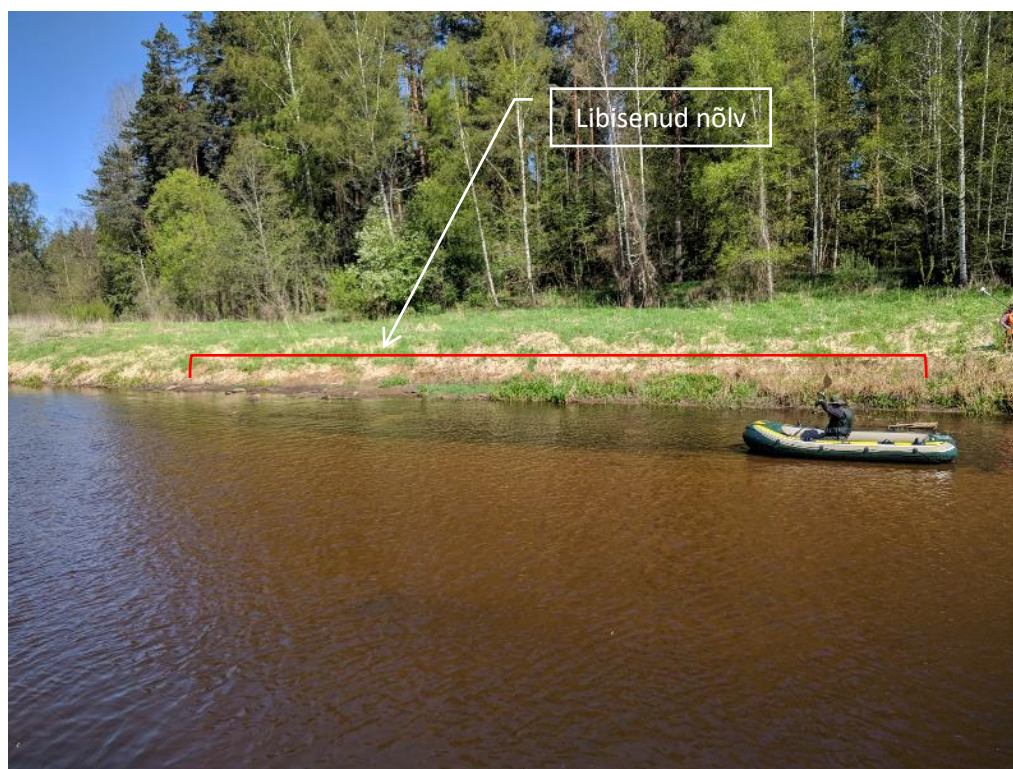
Foto 3 sama profiil vasaku kalda settimisala

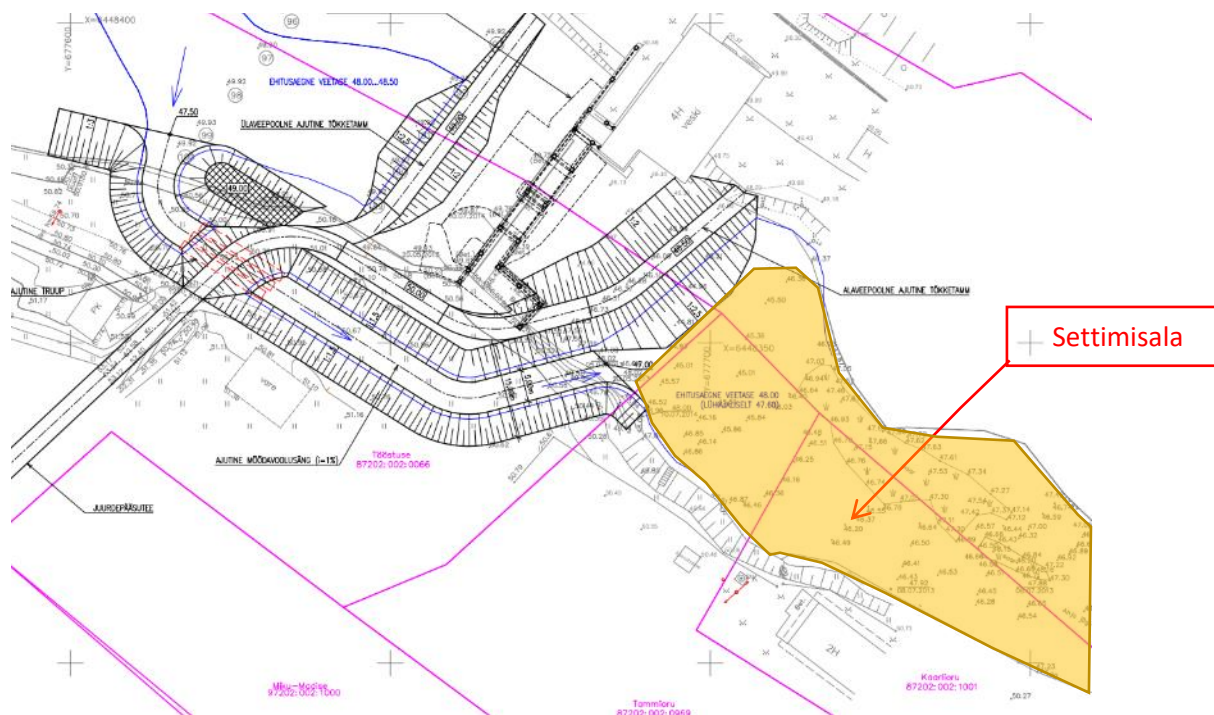
Joonis 1 Väljavõtte Töö nr PP14/24T. Kalade rändetee avamine Kiidjärve vesiveski paisu juures. Tööprojekt. Objekti asukoht: Kiidjärve küla Vastse-Kuuste vald Põlvamaa. Piiber Projekt OÜ, 2015.

Profiilide 4 ... 11 on toimunud hulgaline settimine ning veekihi paksus on jäänud väga õhukeseks. Üheks põhjuseks võib pidada ehitustöödest tekkinud setted.

Teiseks põhjuseks võib pidada allalastud paisjärve uue voolusäangi kujunemine, selline protsess toimub tavaliselt 2-3 aasta jooksul sõltuvalt veejuhtme vooluhulkadest.

4. Jõelõigul profiilide 4 ... 11 tuleks sete eemaldada ja pumbata kaldaalale. Soovituslikult võiks moodustada kas saarekesi või laiendada kaldaala, et veepeegli laius väheneks. Kindlasti tuleb sette

paigutusalad piirata suurte kivide ja geotekstiiliga. Kitsendus tuleks tekitada vasaku kaldaala arvelt, sest paremkallas on kindlustatud kivikorvidega.

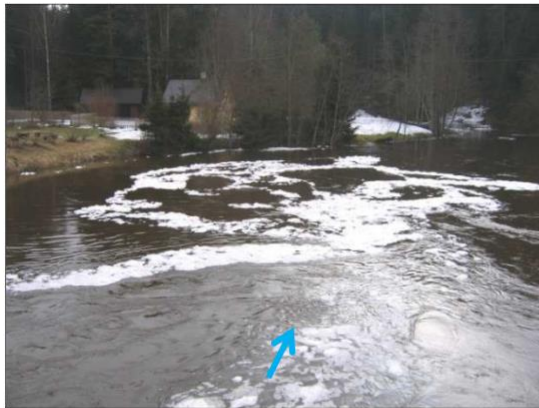
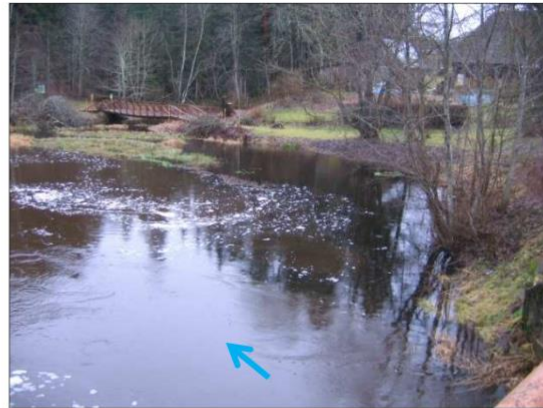
Joonis 2 Väljavõtte Iti-Kärt Kiivit magistritööst „Paisudest tingitud konfliktseid situatsioone Ahja jõel“ Tallinn 2013

Profiilis 2 ... 3 pole jõesang muutunud ning setteid vähem ja profiilis 3 on voolusüvik säilinud. Selle säilimisele aitab kaasa suurveega tekkiv voolukeeris.

Foto 61, 62. „Kruvikujulise“ turbulentse liikumisega Hatiku oja väljavoolu ala Ahja jõel 2009. a. kevadise suurvee ajal (vasakpoolne foto) ja 2010. a. sügisese madalvee ajal (parempoolne foto), kus ➡ Ahja jõe voolusuund
