## Nimetu kraavi (VEE1089240) vaatlus

Vaatluse aeg 19.01.25. Vaatleja Marko Vainu

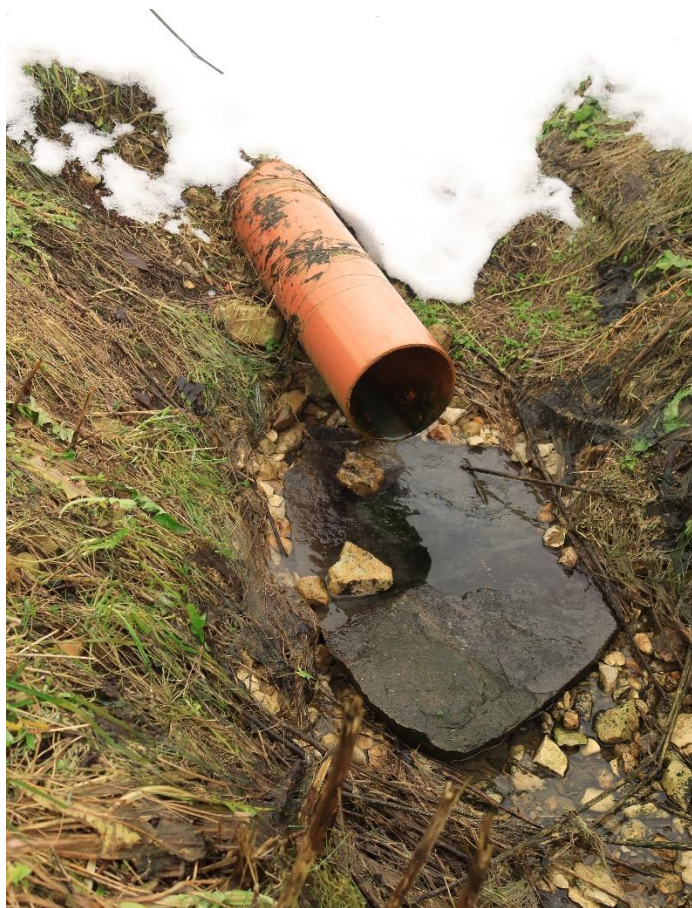
1. Oru heitveelaskme toruots. Vett nirises välja alla 0,1 l/s:

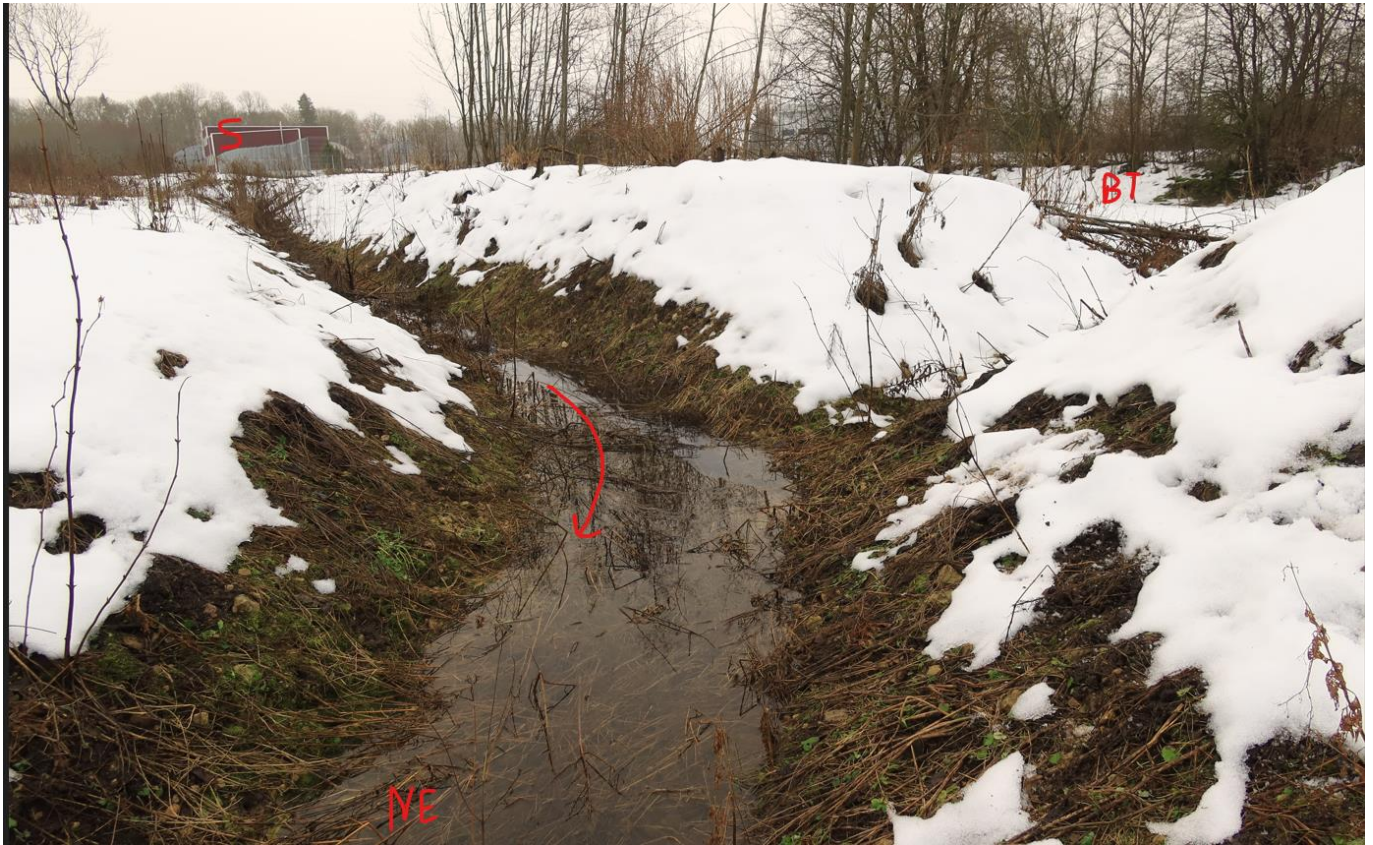
2. Vanade biotiikide väljavoolunõva oli kuiv. Aga kraavis oli oluliselt rohkem vett, kui punktis 1 torust välja nirises:

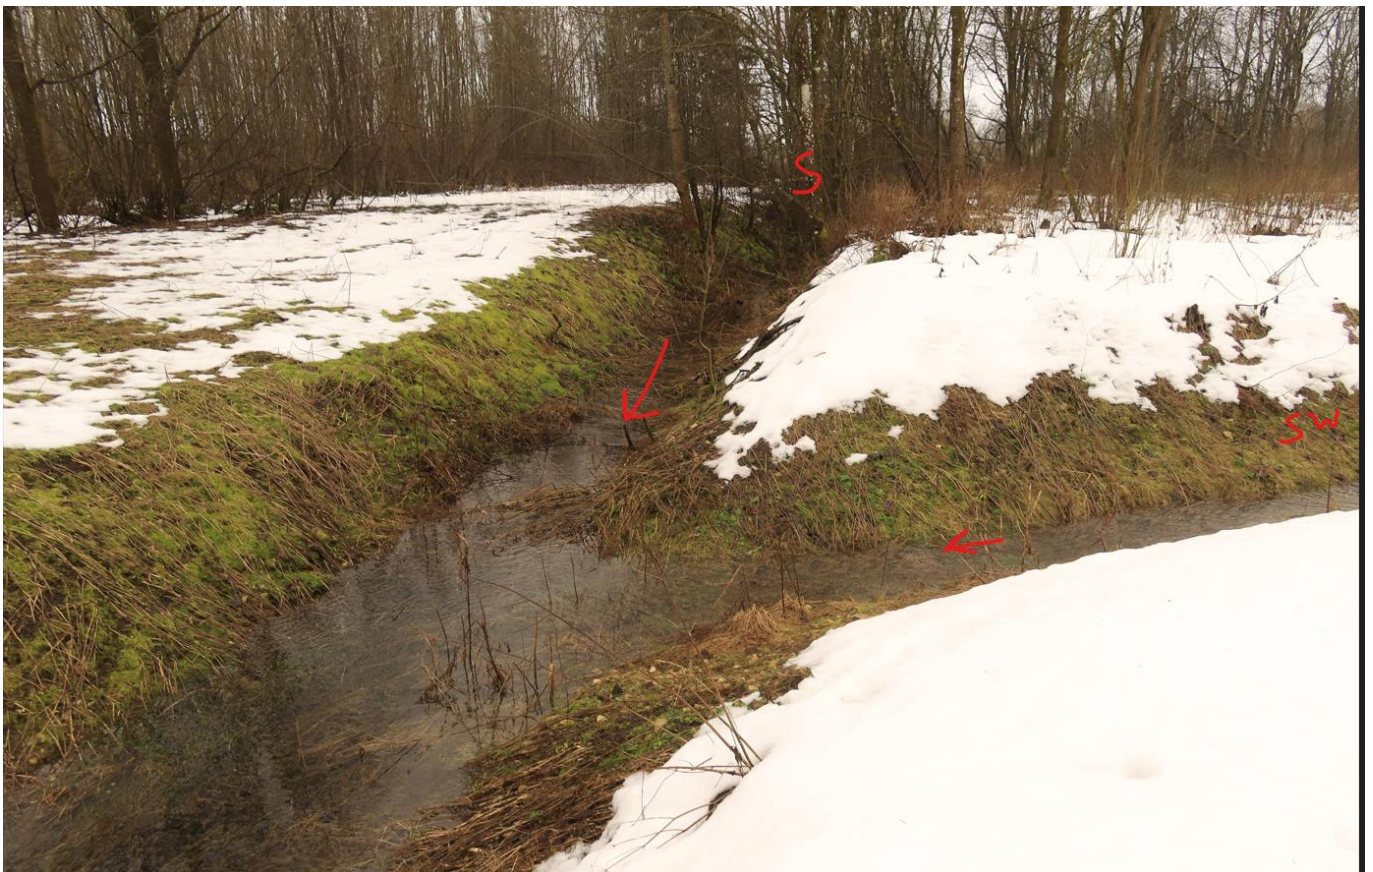
4. Kahe kraavi ühinemiskoht. Lõunast voolas küll ilmselt tsipakene rohkem, aga veelaskme juurest tulevat kraavi mööda voolas ka piisavalt vett, et selle peavooluks lugemine täiesti asjakohatu pole. Heitveelaskmest välja nirisenud vesi moodustas siia punkti jõudnud vooluhulgast juba kaduvväikese osa:

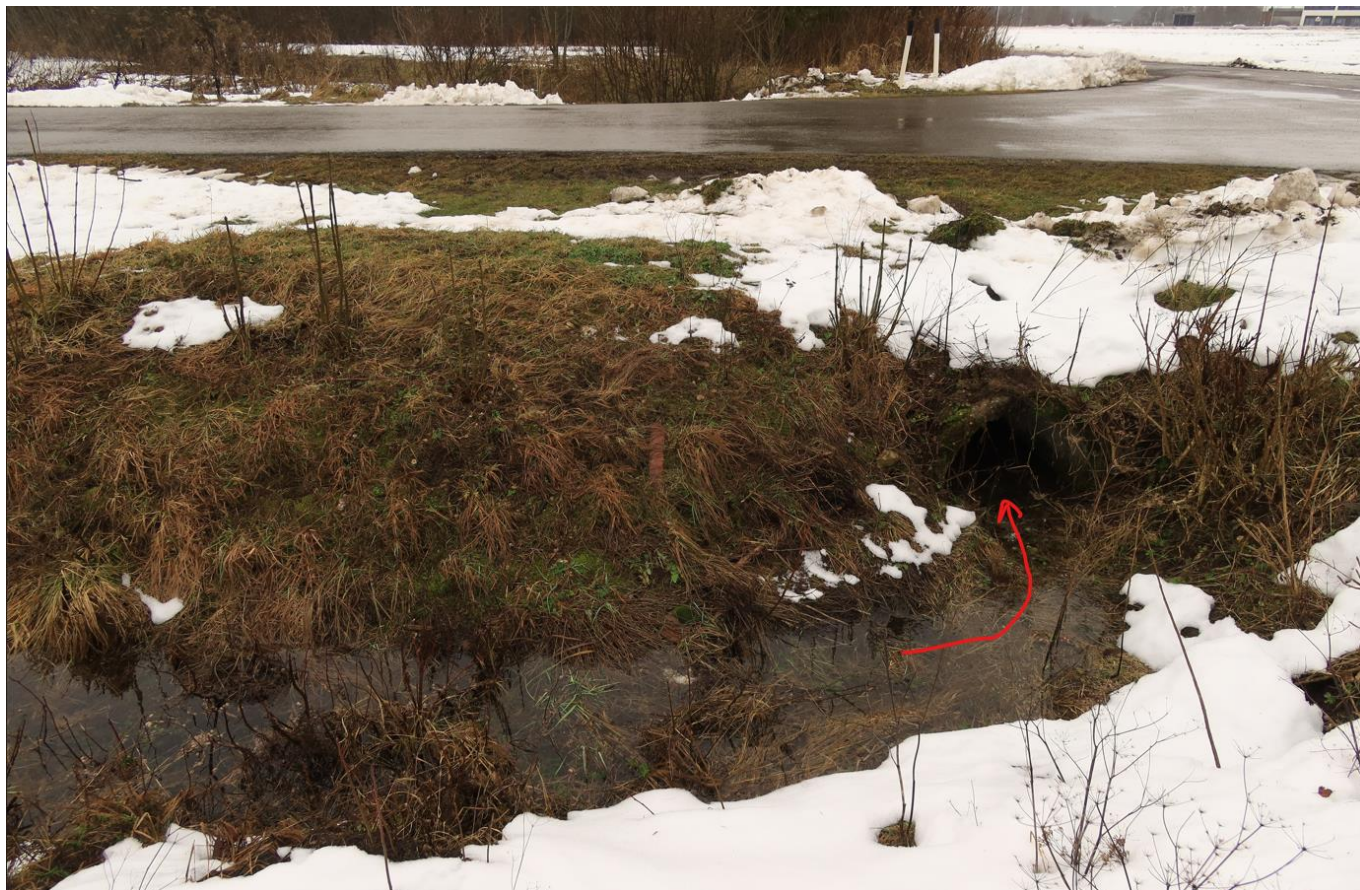
5. Truupi voolas vesi sisse. Lääne pool oli kraavis ka vett, aga seal näis see seisvat. Osa vett voolas välja kraavi lõunanõlva seest:

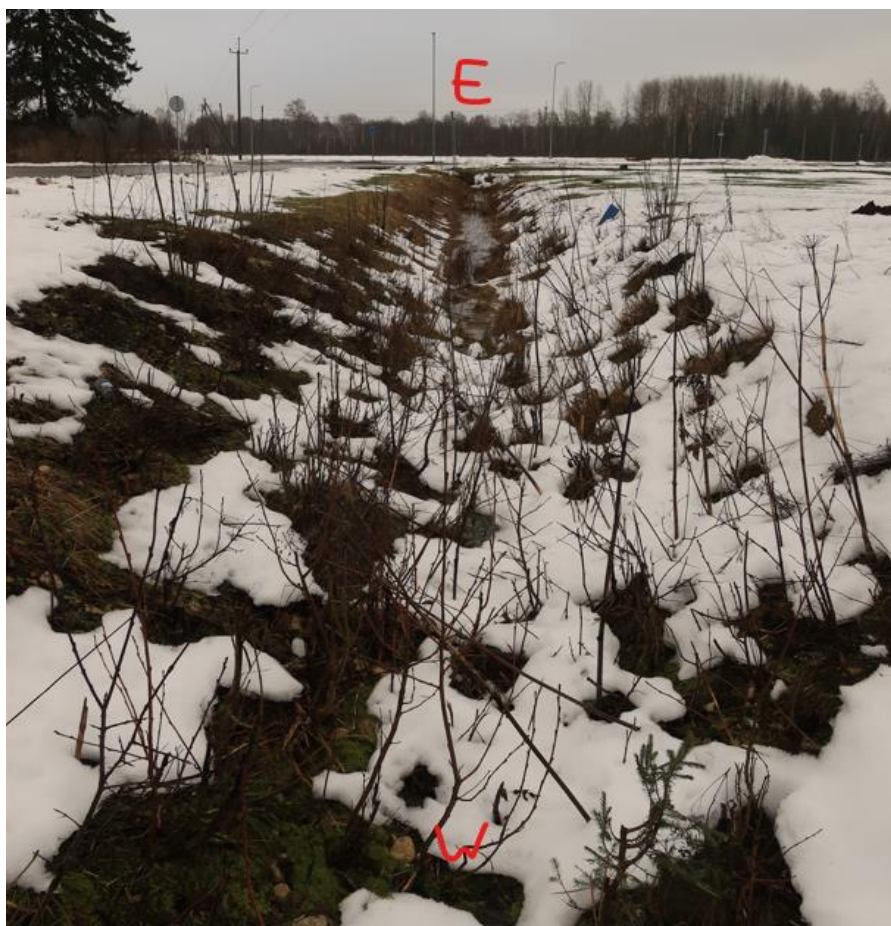
6. Vesi kraavis algas selle koha pealt üsna selgepiirilisel, aga voolu polnud näha. Ülesvoolu oli kraavi põhi täiesti kuiv, lumine ja võsastuv:

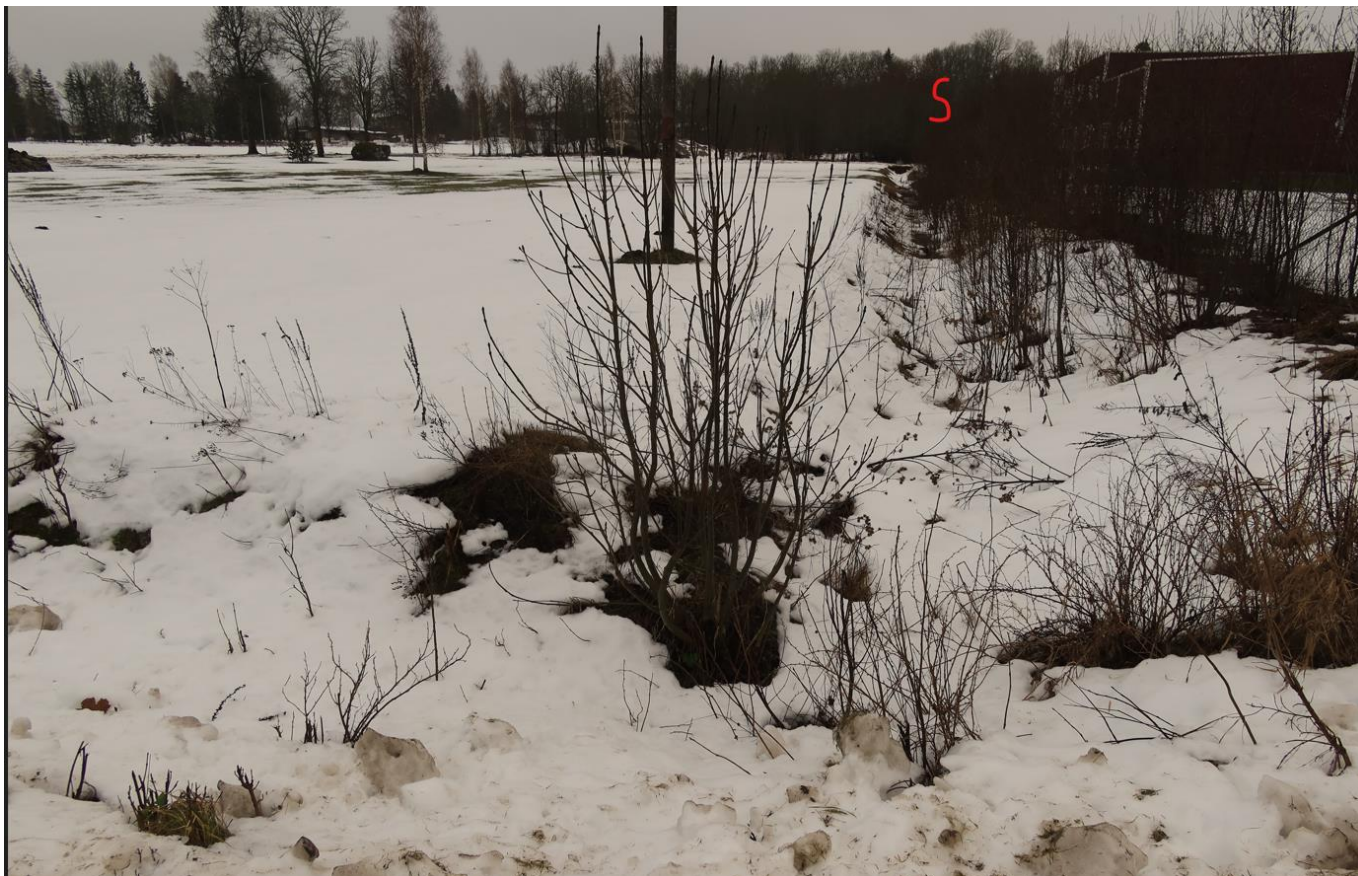
6A. Joonisel pole, aga asub punktist 6 lääne pool kraaviristis. Siin oli kraav paksult lund täis. Kaugemal lõuna pool paistsid lahtise veega lombid:

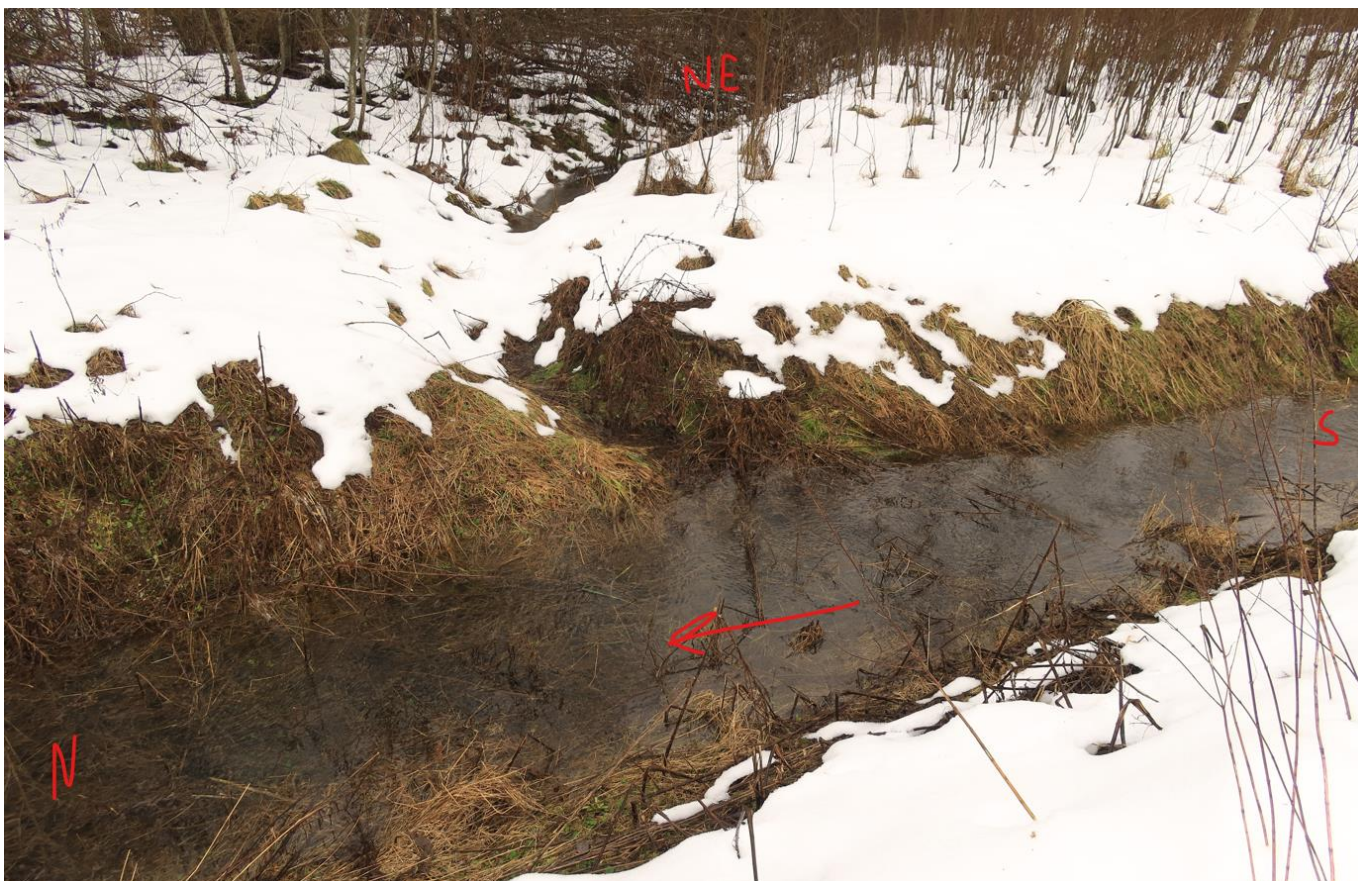
7. Kagust suubuvast kraavist ei voolanud vett. Vesi oli seal küll sees, aga enne kraavi suuet oli ummistus ja sellest midagi läbi ei tulnud:

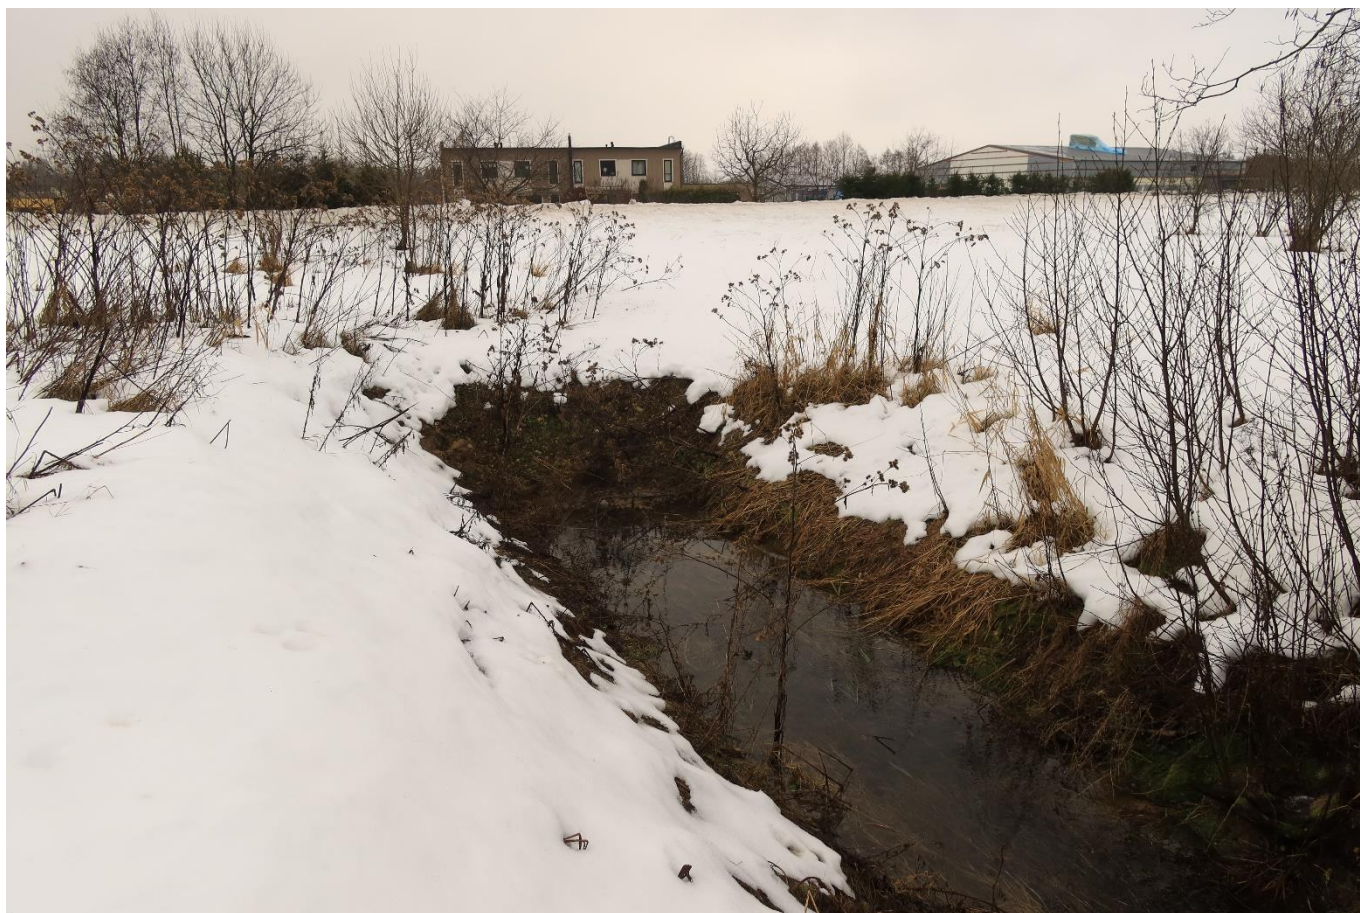
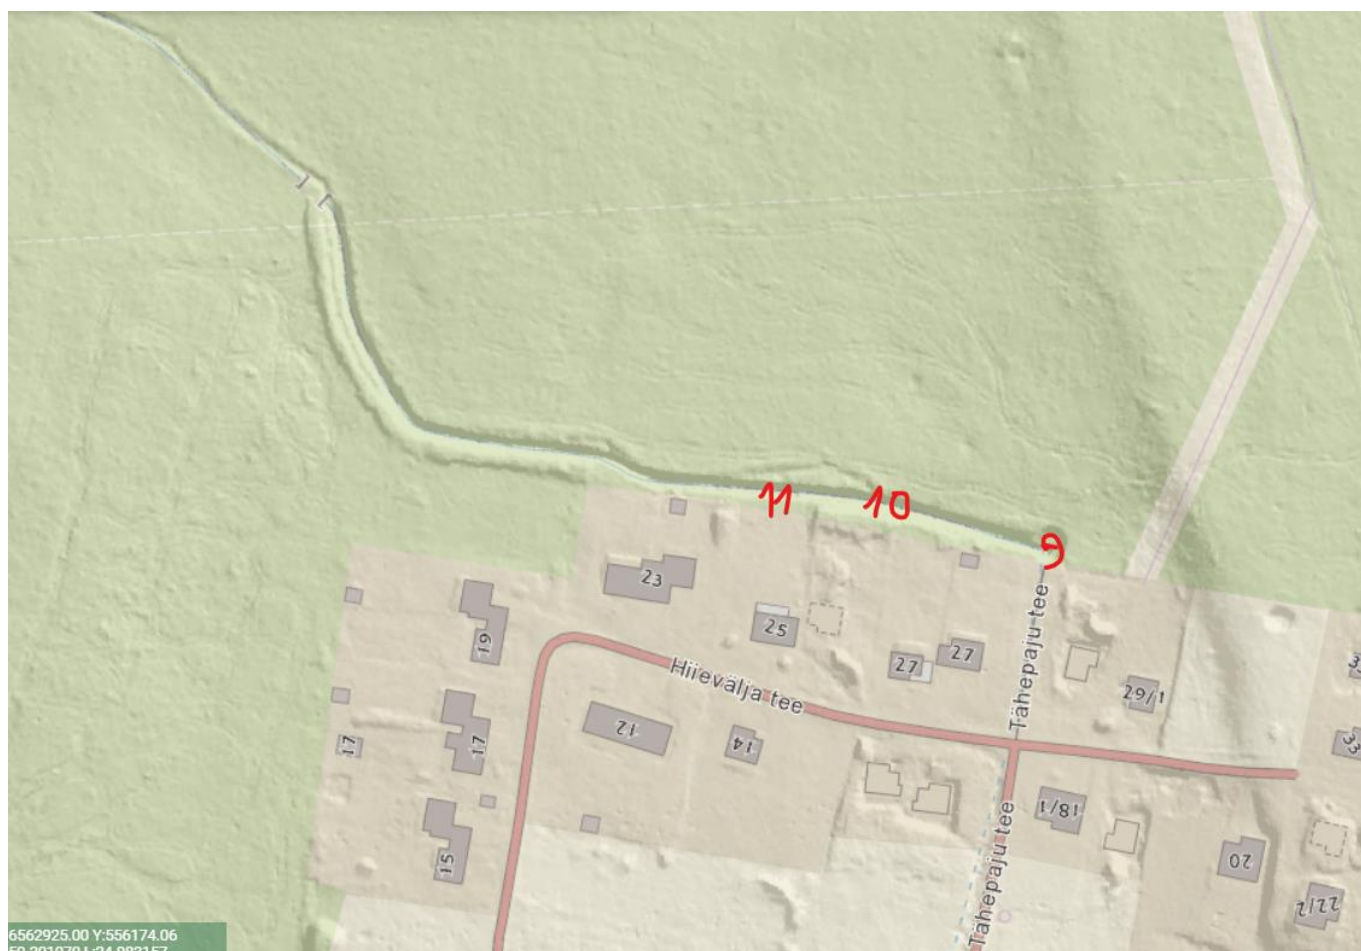
8. Kraav voolab torusse:

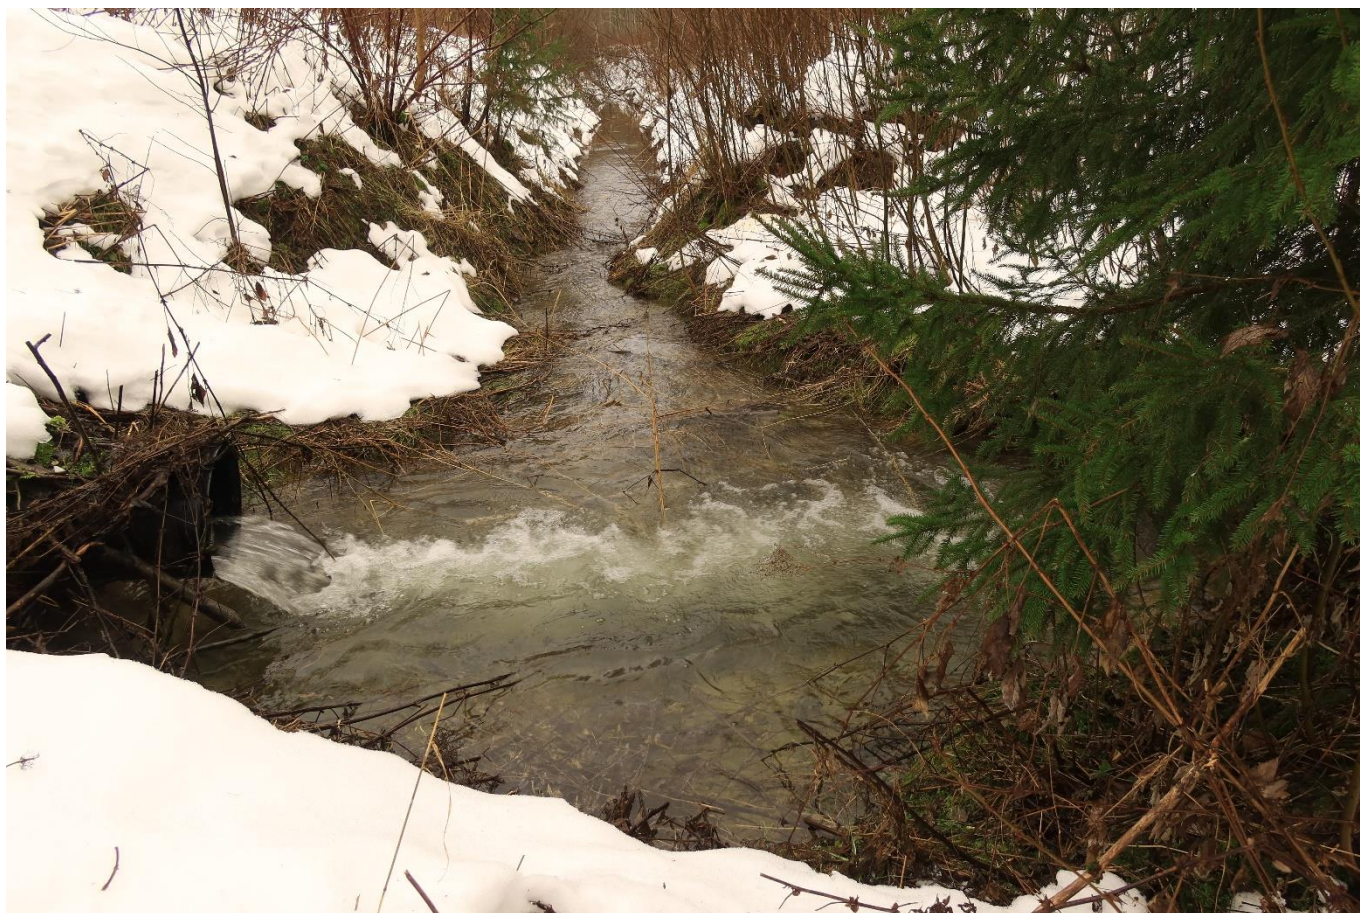
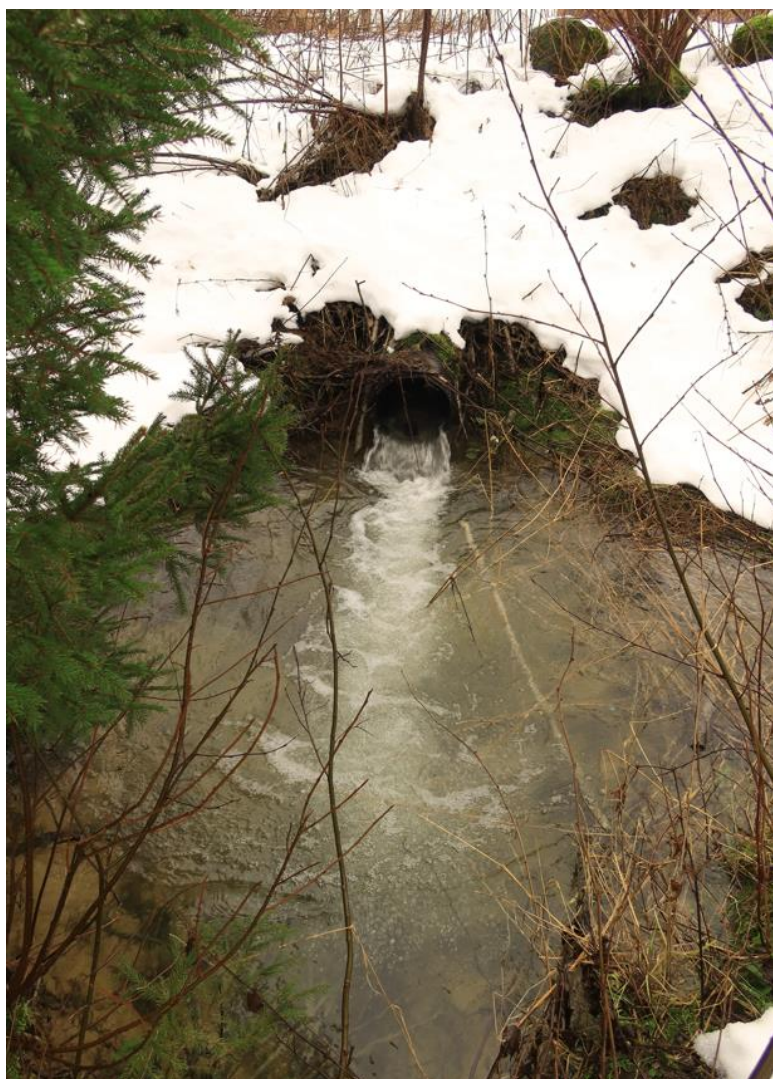
9. Torust voolas välja mitu l/s. Toruotsa ette on veevoolust moodustunud süvend:

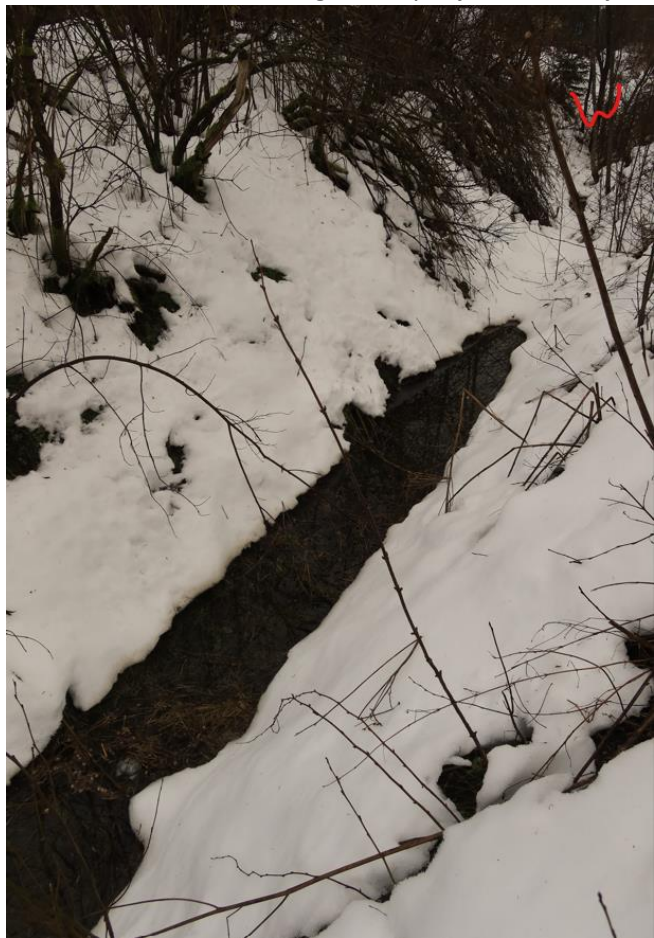
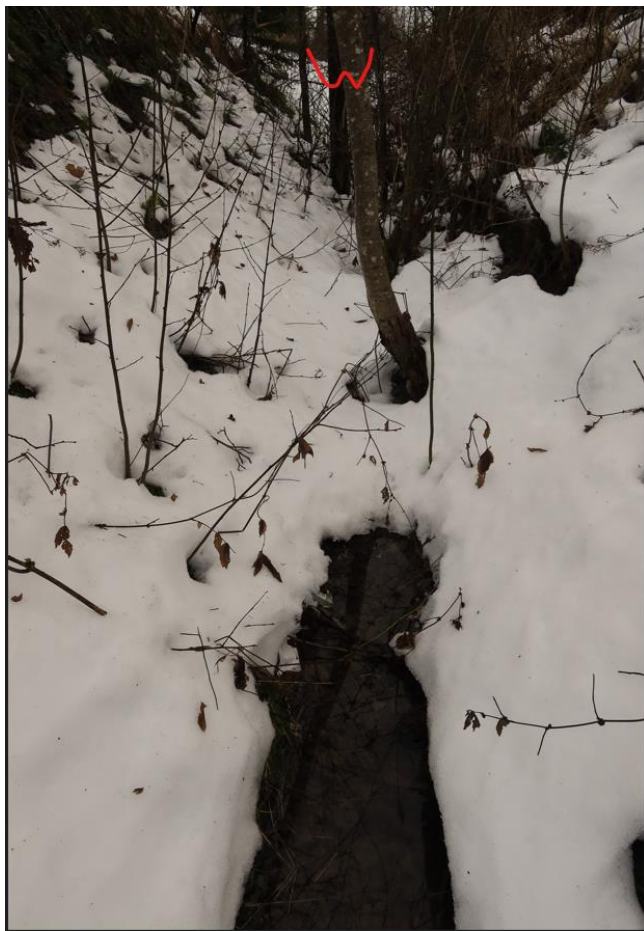
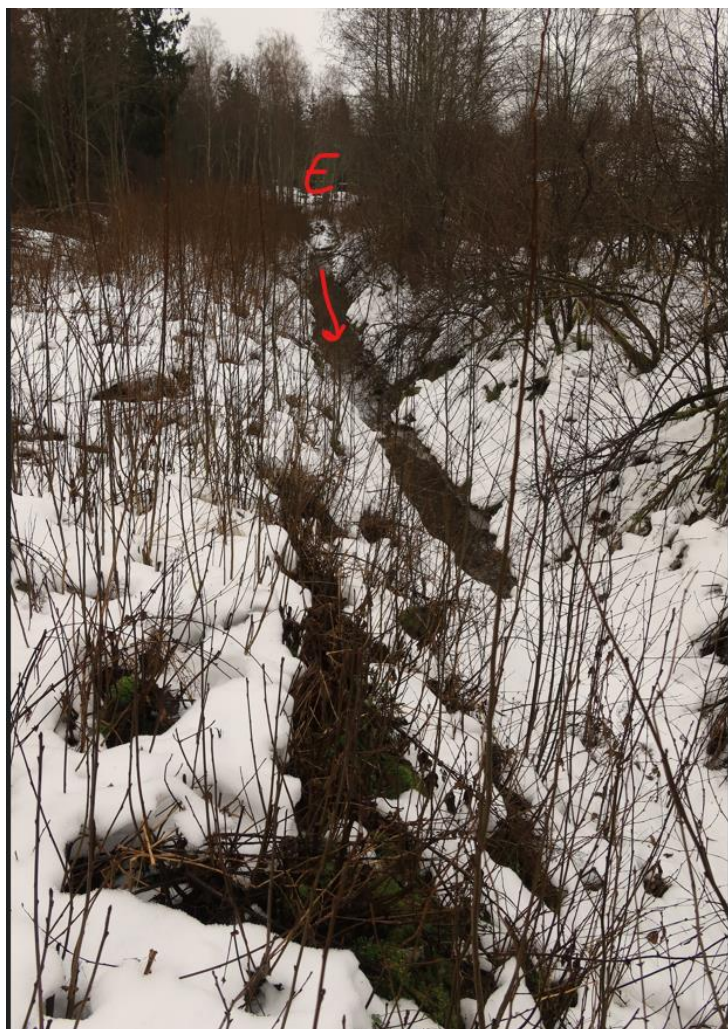
11. Siin nirises juba väga vähe vett ja lääne pool oli kraavi põhjas lumi. Kõik torust välja voolav vesi neeldub toru alla tekkinud süvendis ning kraavi põhjas toruotsa ja selle punkti vahel:

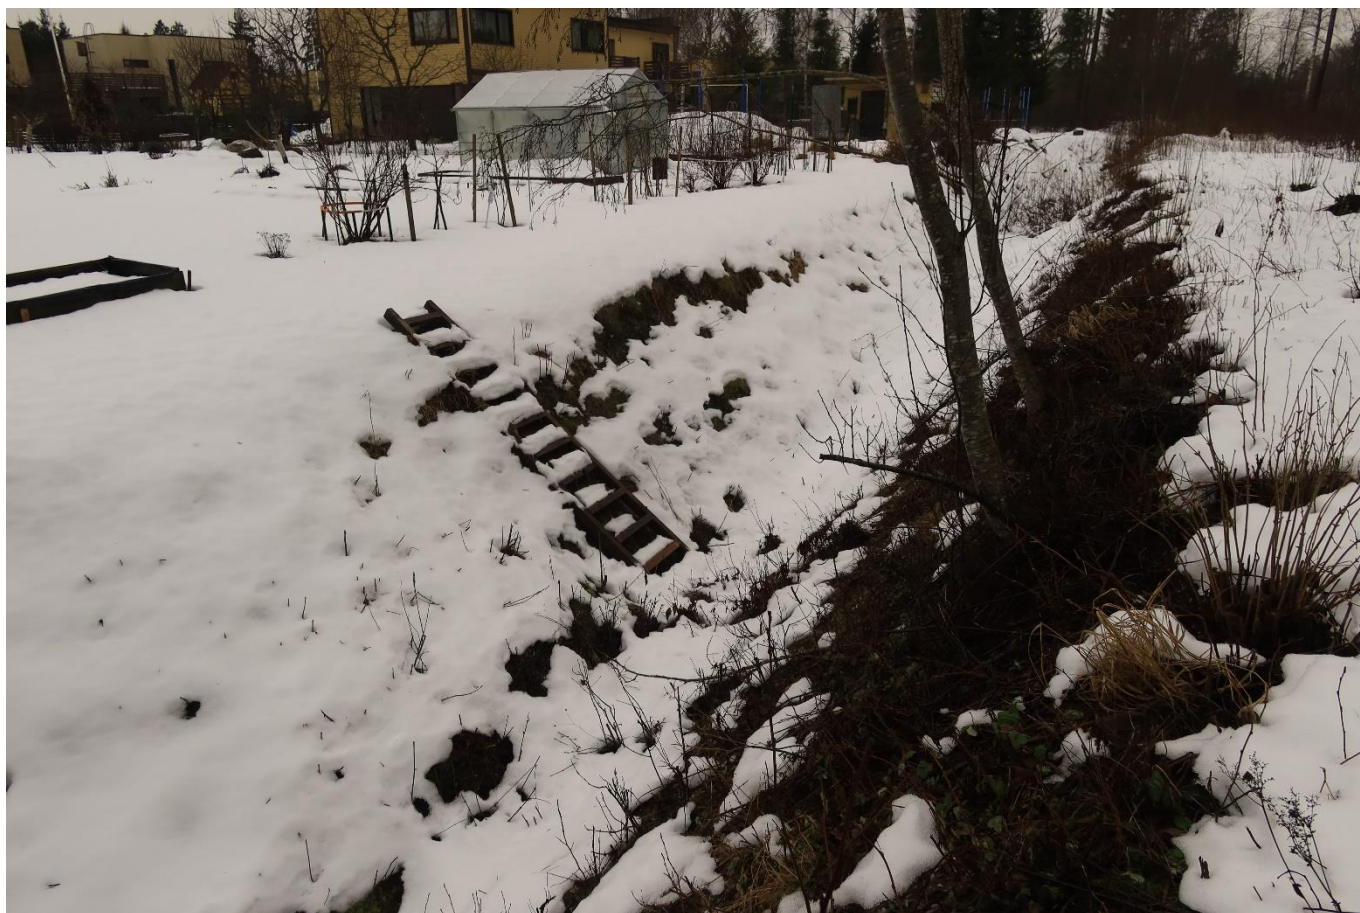
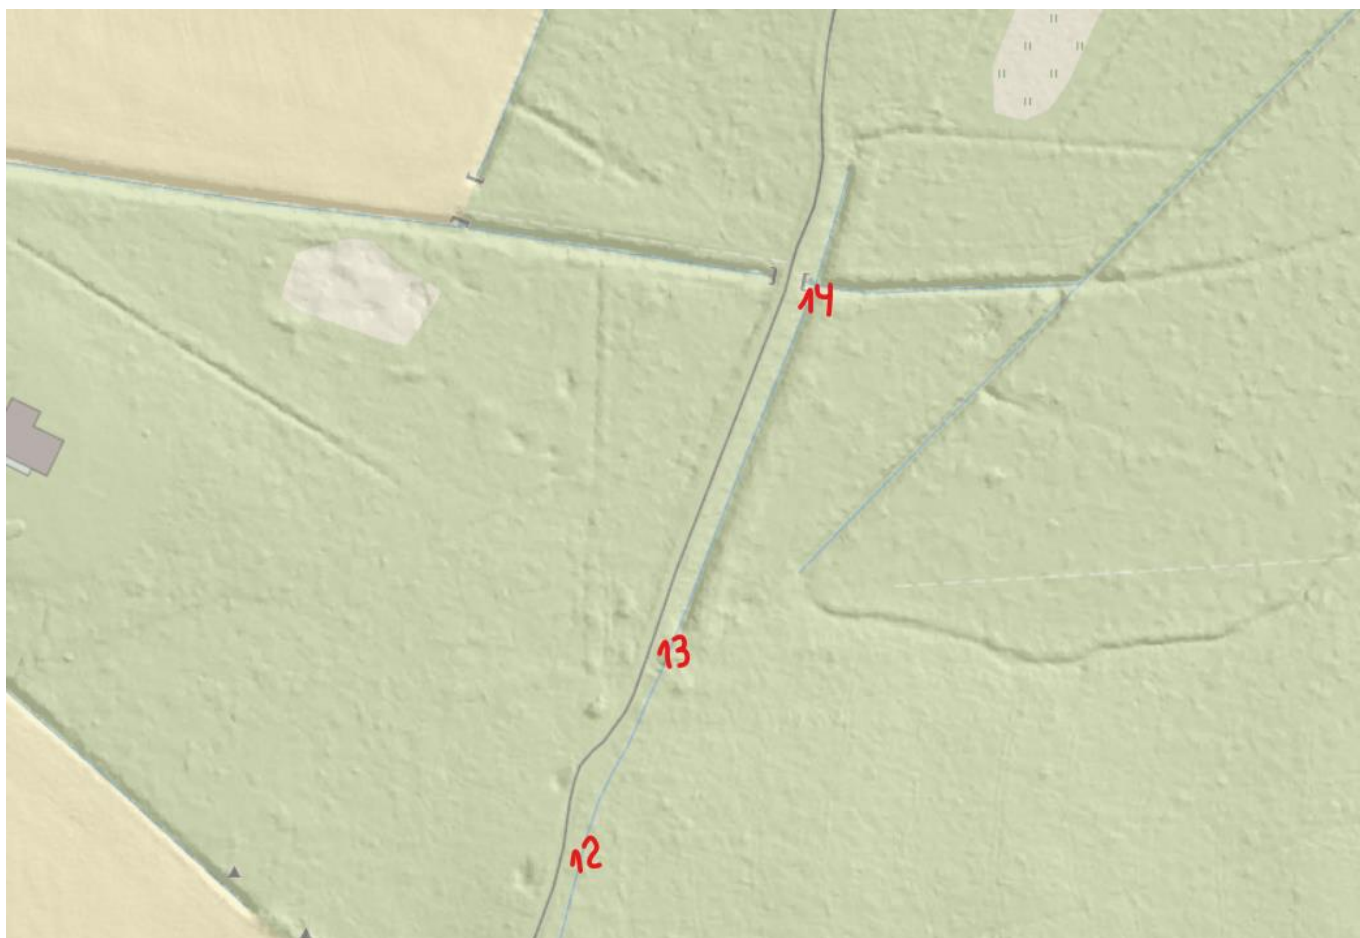
11. Oli kohati päris kuiv ja lumine ning kohati väikeste sulalume lompidega. Voolavat vett polnud:

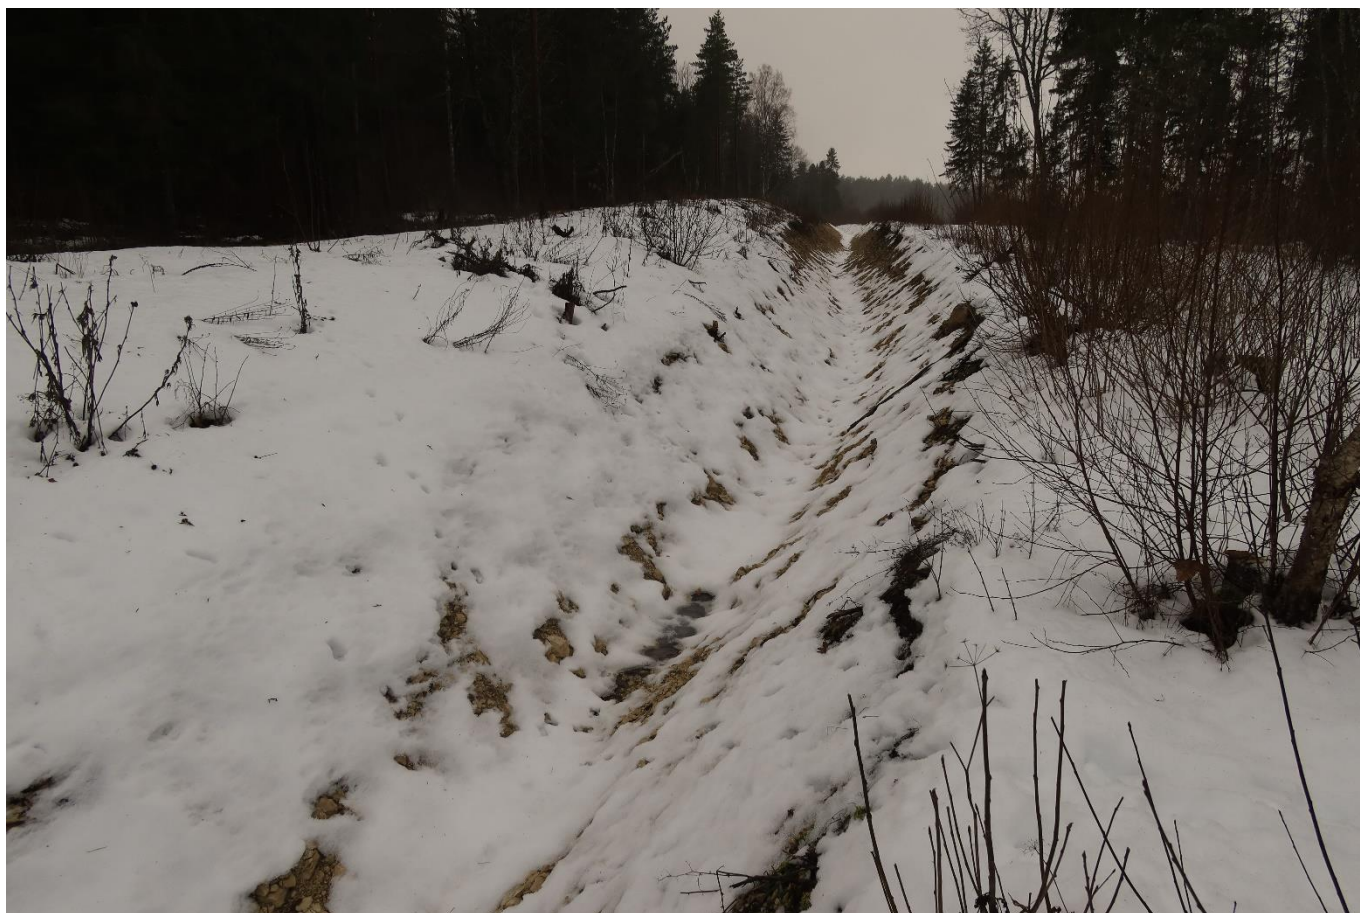
12. Sügav, paeräha sisse kaevatud kraav, aga vett polnud:

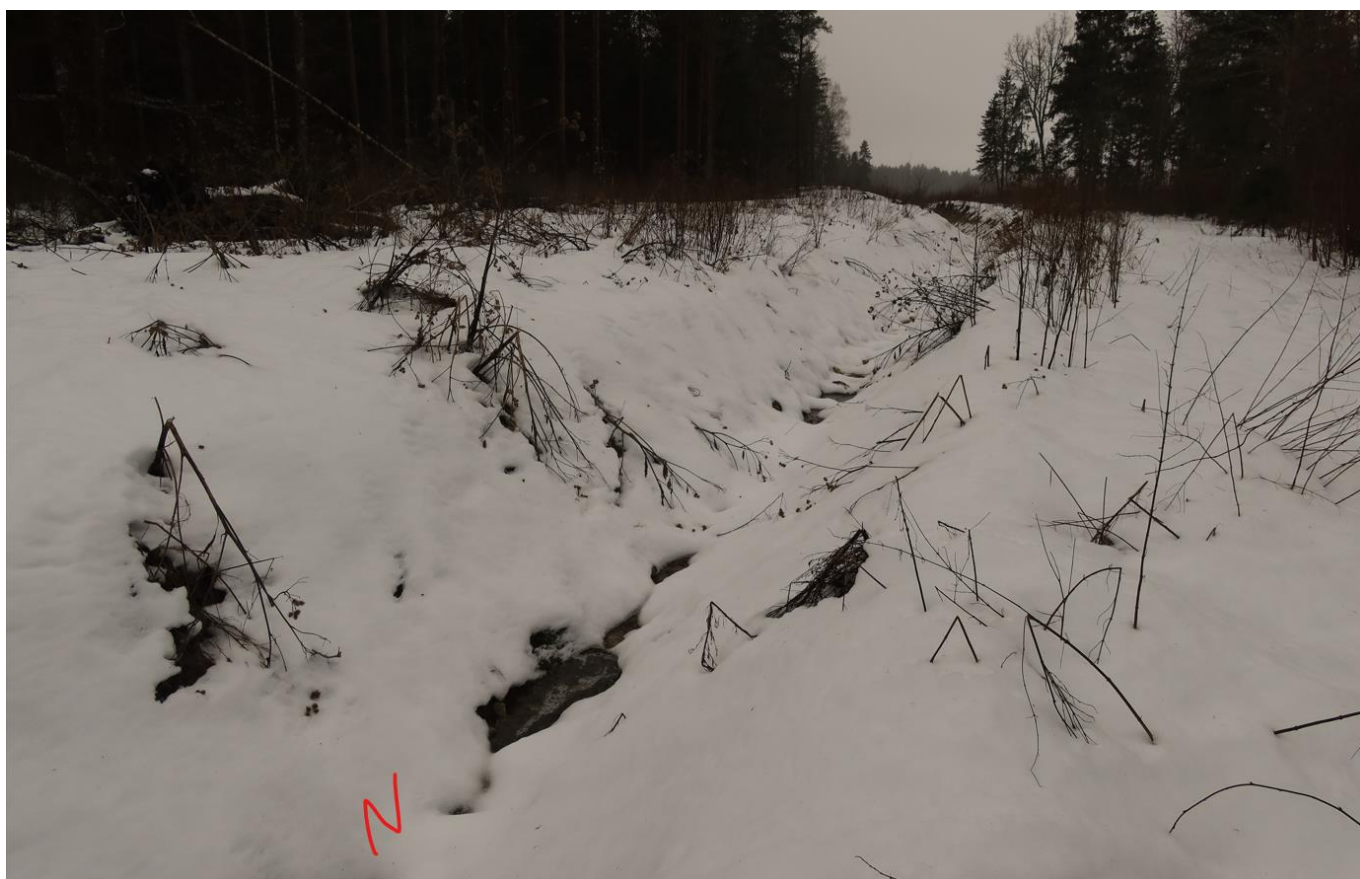
13. Siin oli mikroskoopiline veekiht põhjas ning põhja poole liikudes kogunes seda juurde, aga tähteldatavat voolamist polnud:

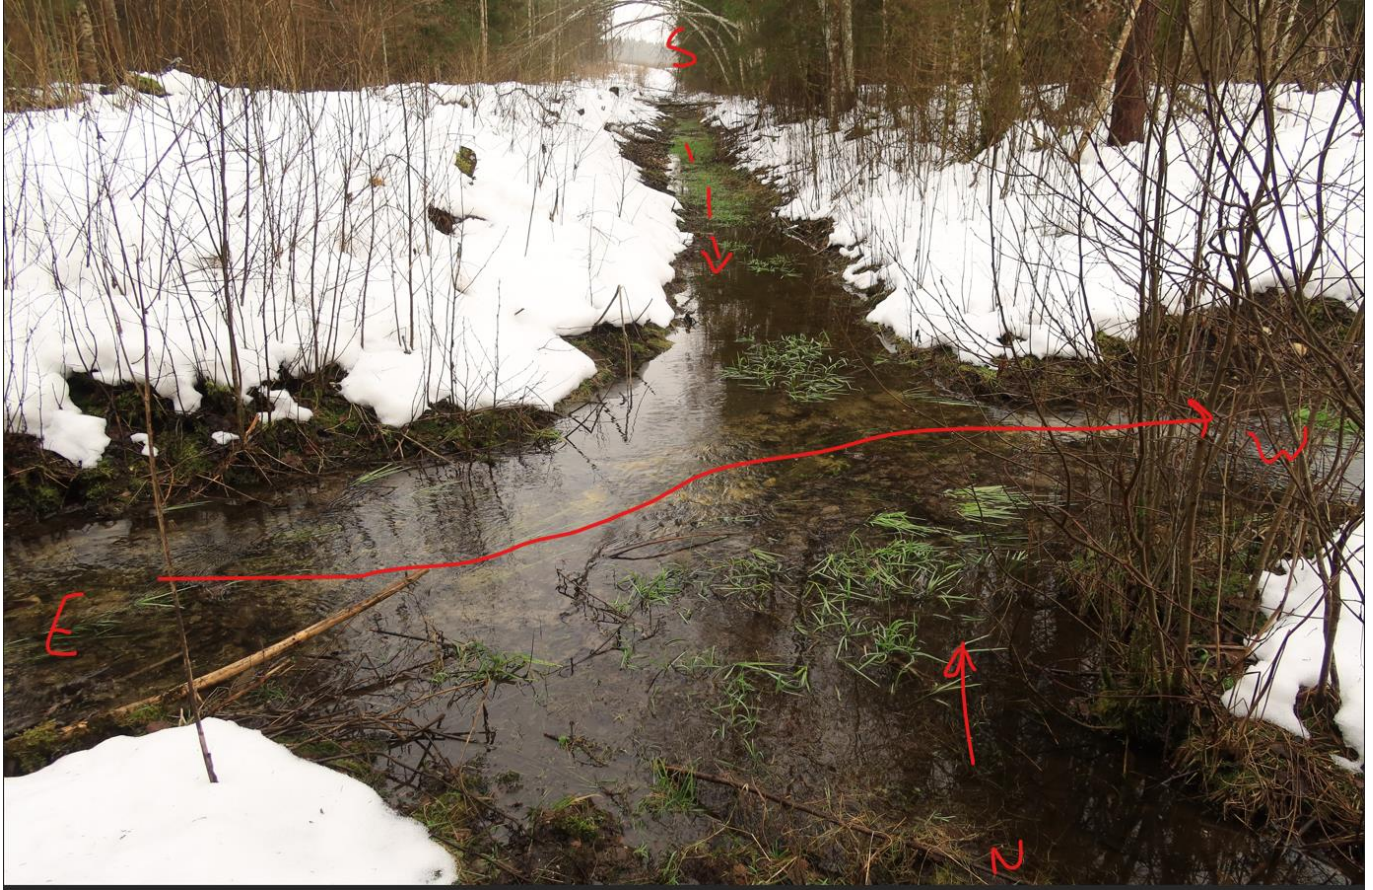
14. Kraavi VEE1089240 suue kraavi VEE1089215. Suudmelõigus oli vesi sees, aga märkimisväärset voolu polnud. Peavool kulges idast läände:
