## Korijärve Järvotsa VEE2132730 vaatlus

Vaatleja Marko Vainu, vaatluse aeg 18.07.23.

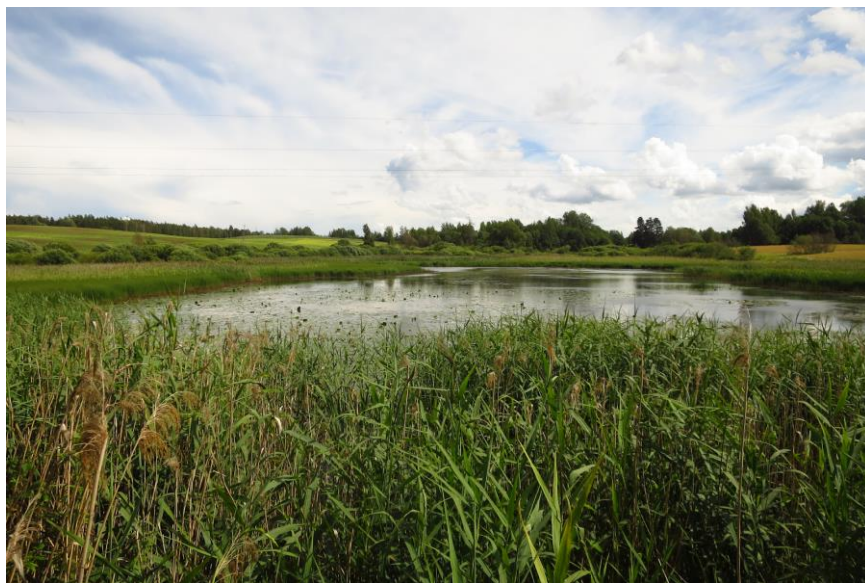
Järv on olemas, kuigi kallastelt roostunud:

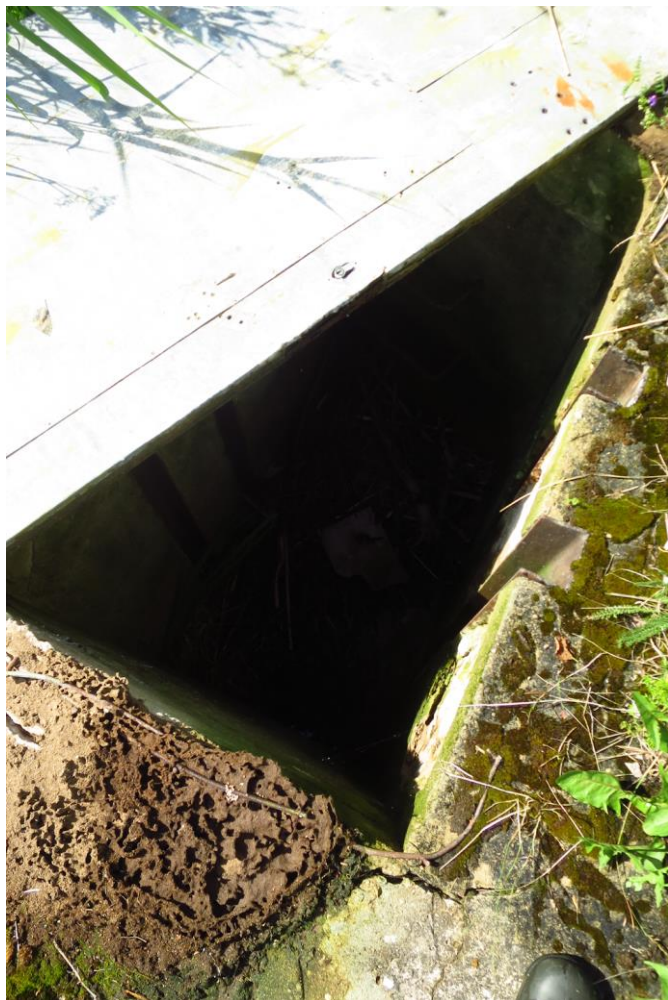
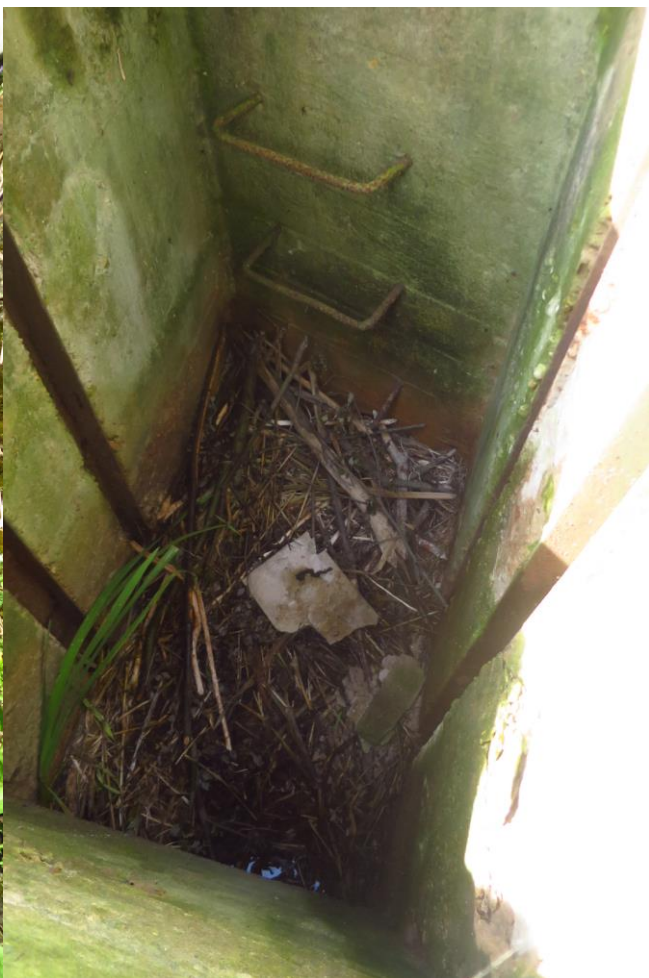
Punktis 1 on pinnasevalli sees tihedast taimestikust ümbritsetud paarimeetrise läbimõõduga nelinurkne, betoonist rajatis. Selle peal on avaus, millele on juhusliku sissekukkumise vältimiseks uks peale pandud. Ukse saab kõrvale lükata ning sees on näha varjade paigaldamise vaod, kuid ühtegi varja polnud ning põhjas olid oksad ja taimesodi.

Järeldus: Kuigi kunagi on järvel olnud toimiv regulaator, siis praegu ei tundu see regulaatorina toimivat, vähemalt varjasid pole seal ees ning on vaid kobraeste tekitatud ummistus. Väljavool järvest toimub läbi pinnasevalli loodusliku kobraeste reguleeritava voolukanali kaudu, mistõttu oleks sobiv muuta tüüp **tehisjärveks**.

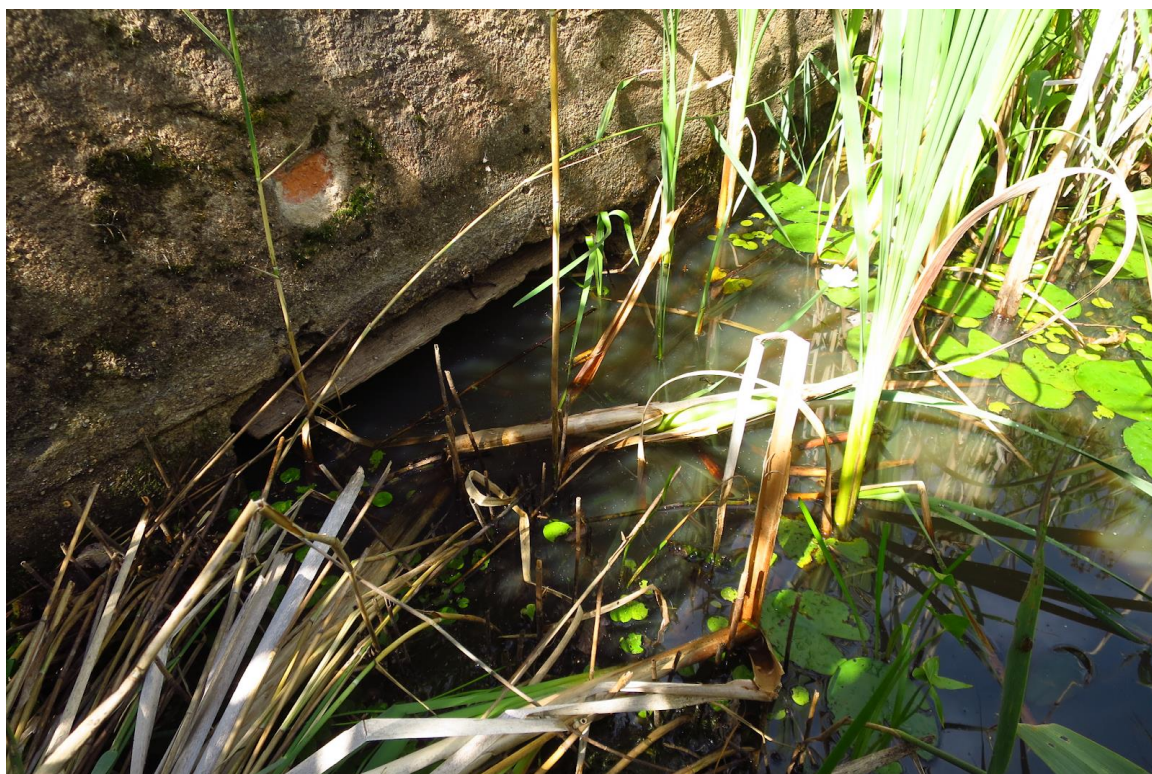
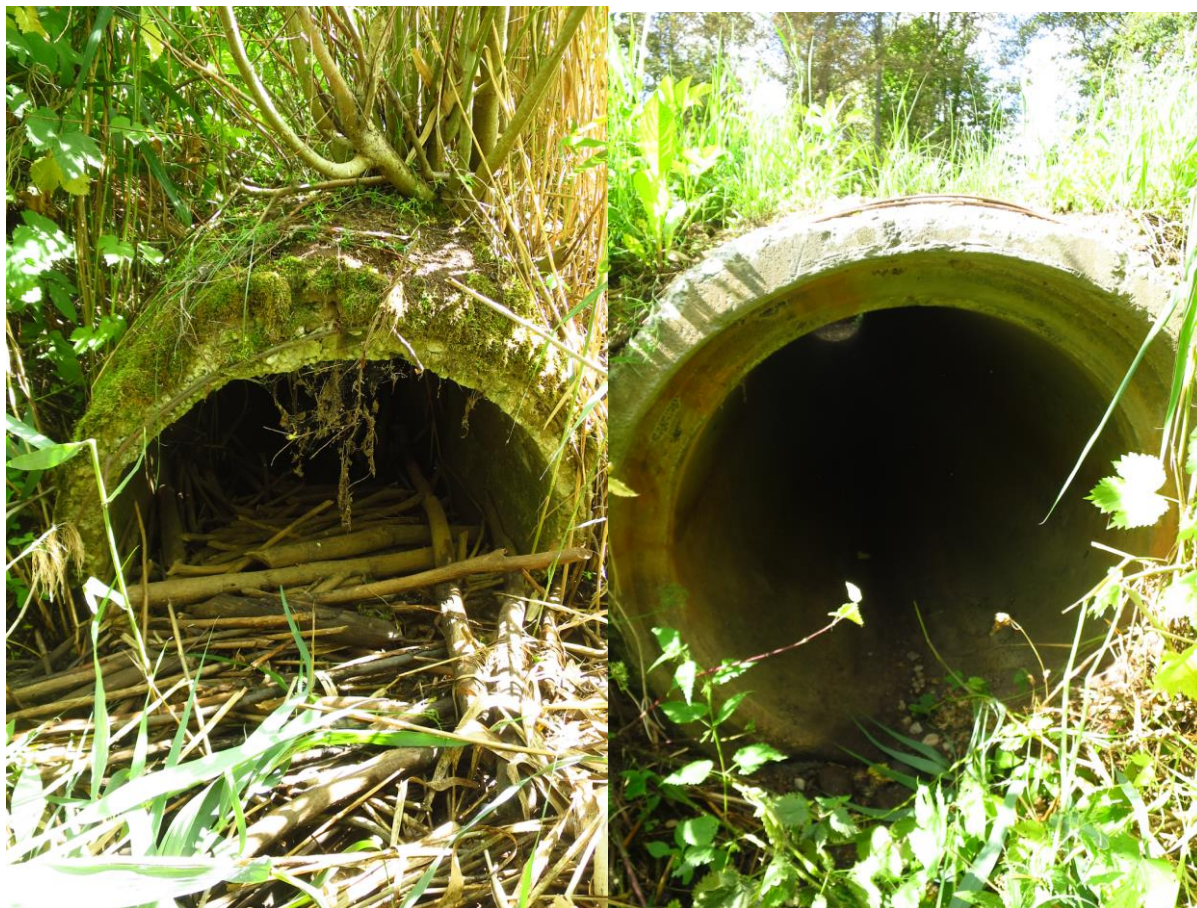
Järve poolt ulatus vesi betoonini ning selle alumises osas oleva horisontaalse avauseni. Alavee poolel on teisel pool valli meetrilaiune toru, milles oli osaliselt kopraste näritud oksti sees (alumine vasakpoolne pilt). Nende all oli veidi vett ning sellest algav nõva ka veidi märg, aga püsivat voolu, mis oleks välja jõudnud maantee all oleva truibini (alumine parempoolne pilt), polnud.

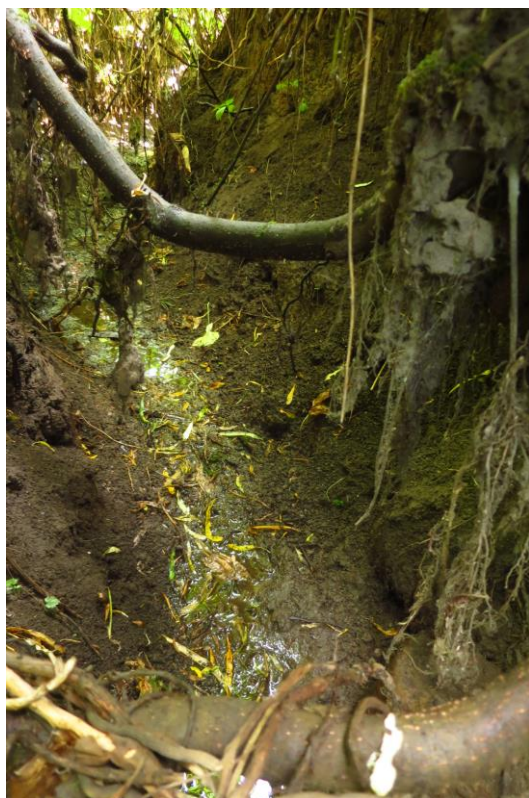
Punktis 2 on pinnasevallis kitsas, meetrilaiune, aga kuni kahe meetri sügavune kanjon. Järve pool oli sellel madal koprapais ees. Vagu oli vaatluse ajal põhjast niiske, aga järve vesi ei ulatunud paisuni. Tundus, et betoonkonstruktsiooni asemel võib see olla järve praegune põhiline väljavoolukanal.
