## Nimetu kraavi (VEE1089215) vaatlus

Vaatluse aeg 19.01.25. Vaatleja Marko Vainu

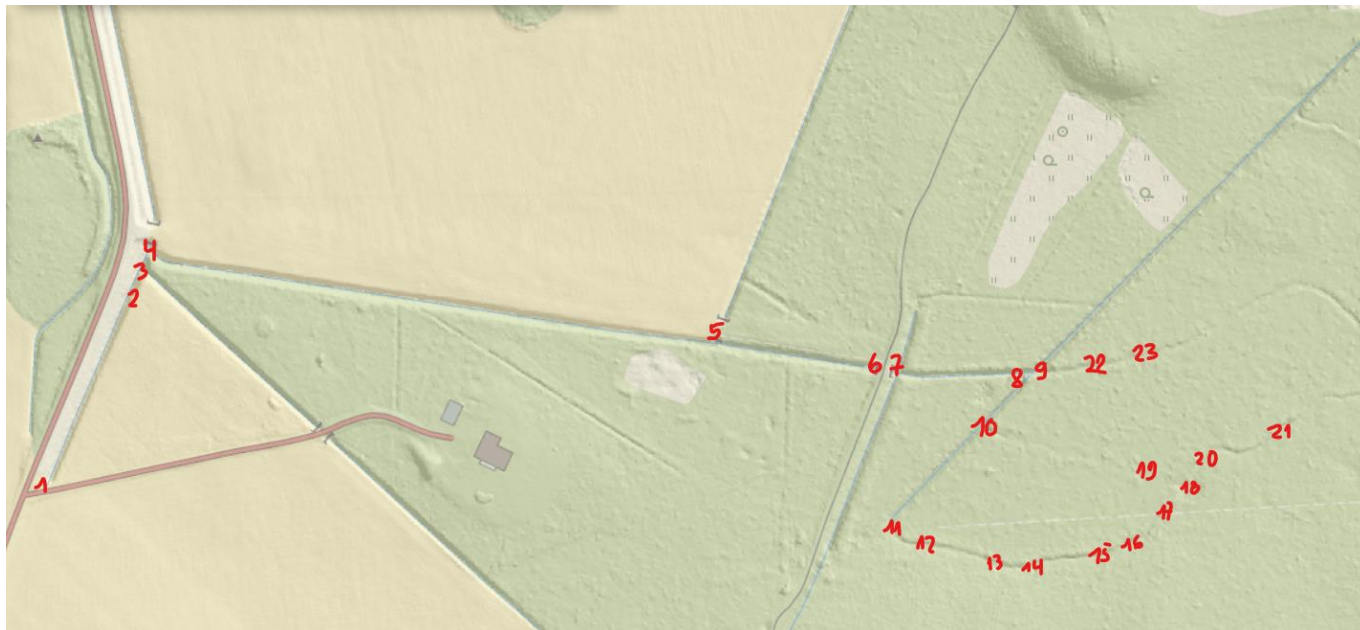
1. Teeäärse kraavi ots. Alguses on vett vähe, aga see hakkab kohe nirisema, mitte ei seisa.

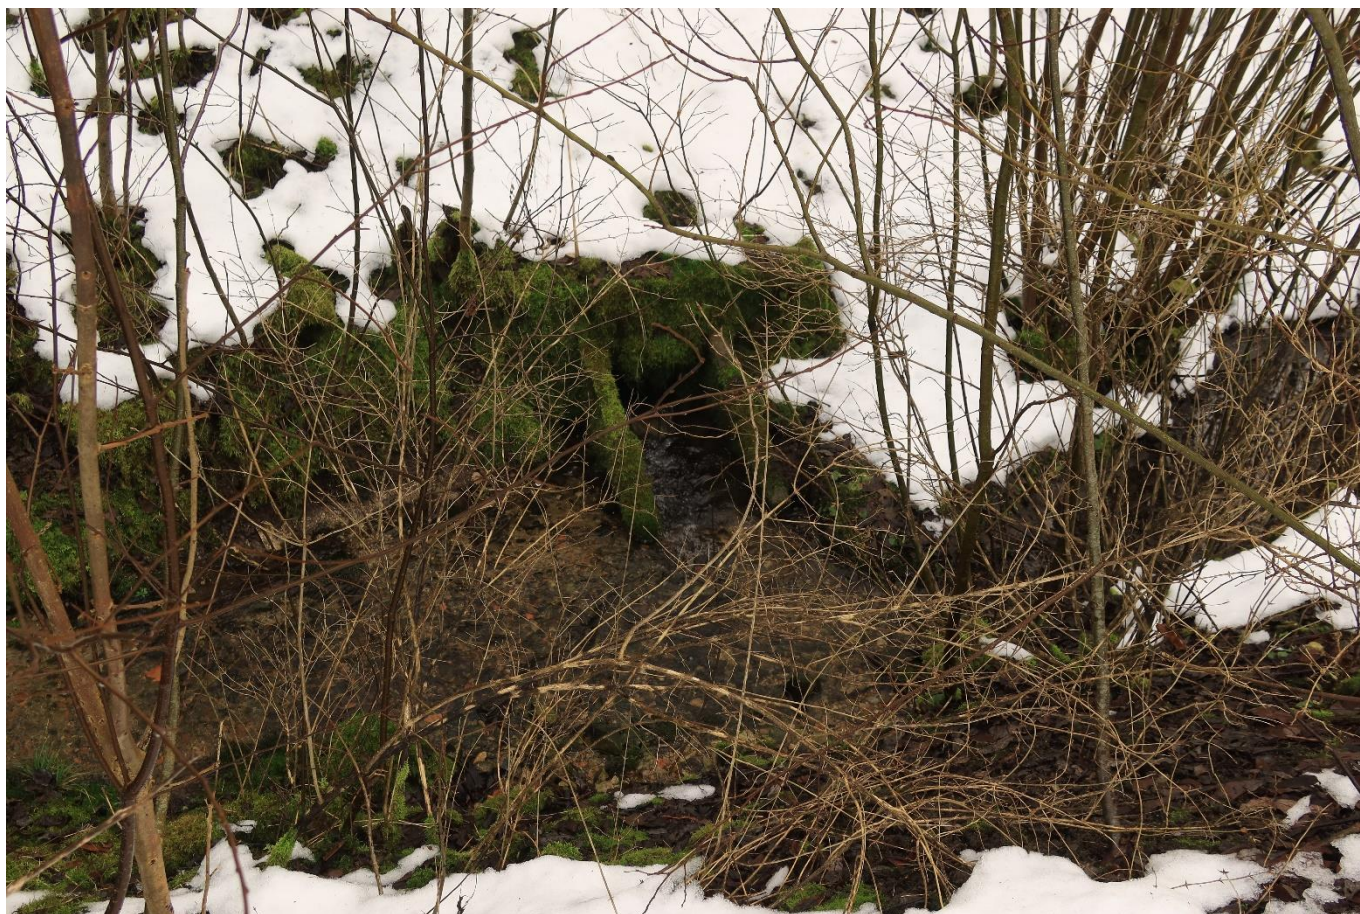
2. Veerohke dreniots (ETAKis olemas). Ülesvoolu on kraavis pigem seisev vesi, aga siit allavoolu voolab korralikult selget vett:

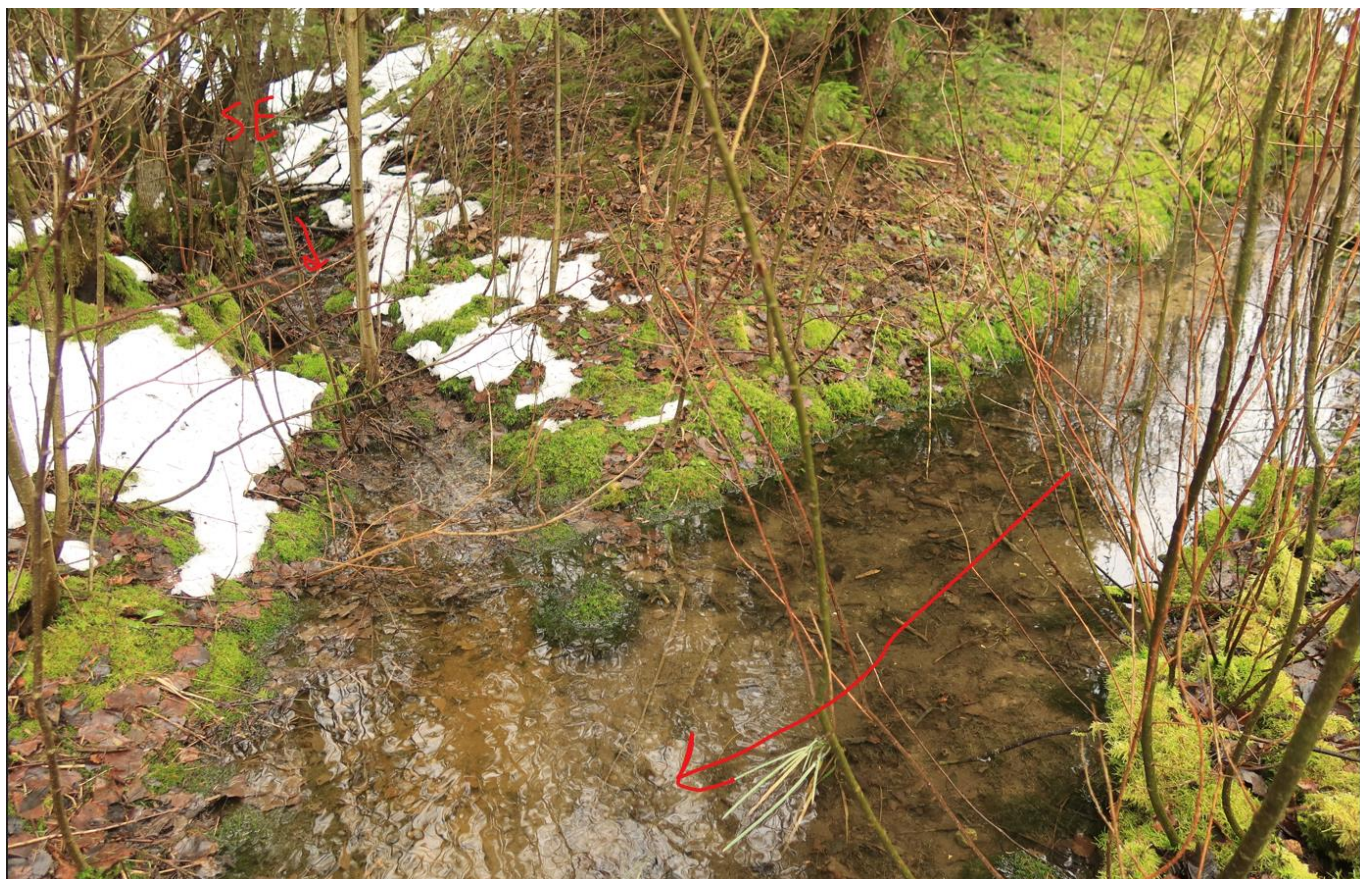
3. Kagust tuleb väike kraav. Vesi nirises, aga palju vähem, kui tuli eelmises punktis torust:

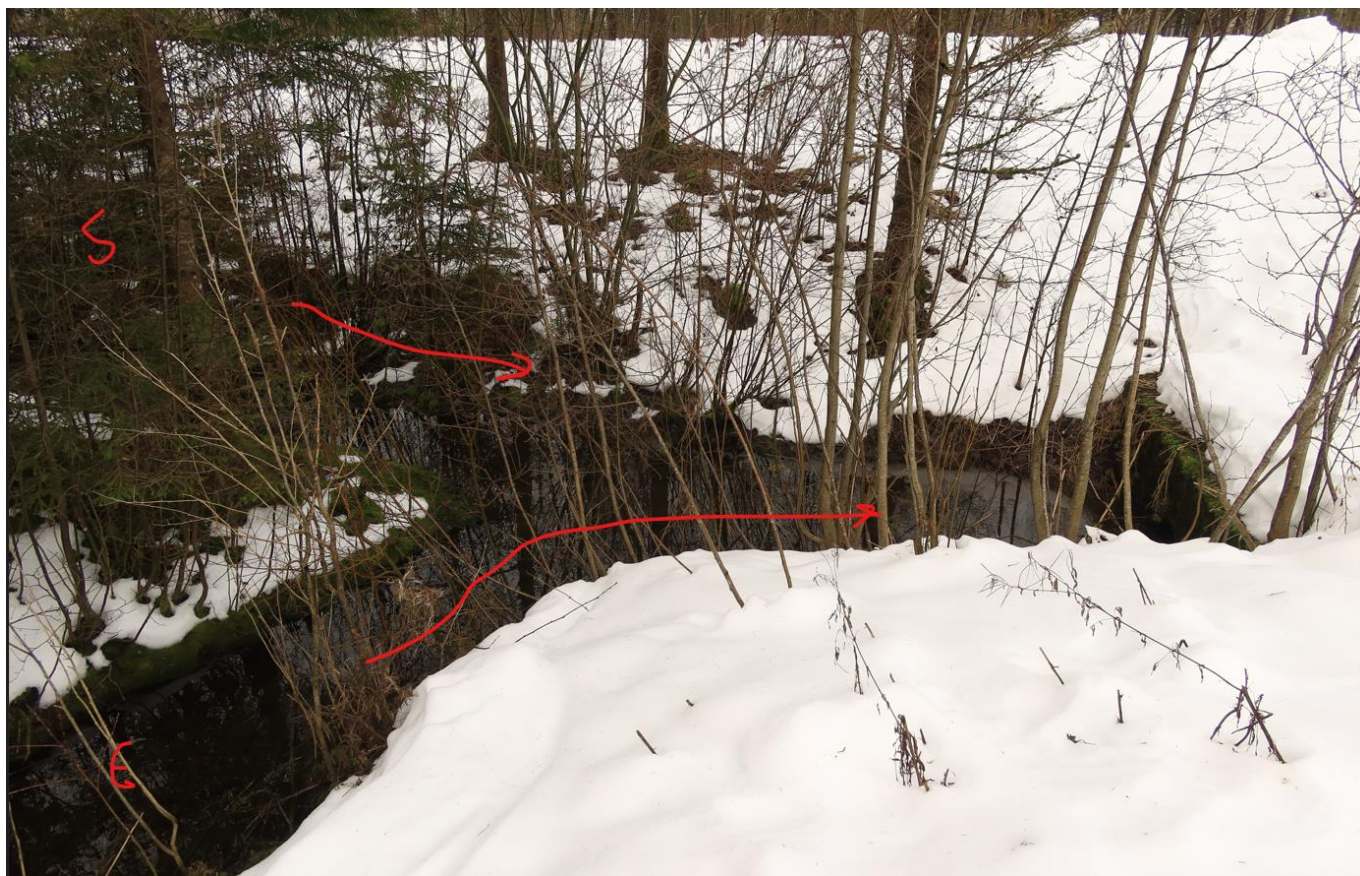
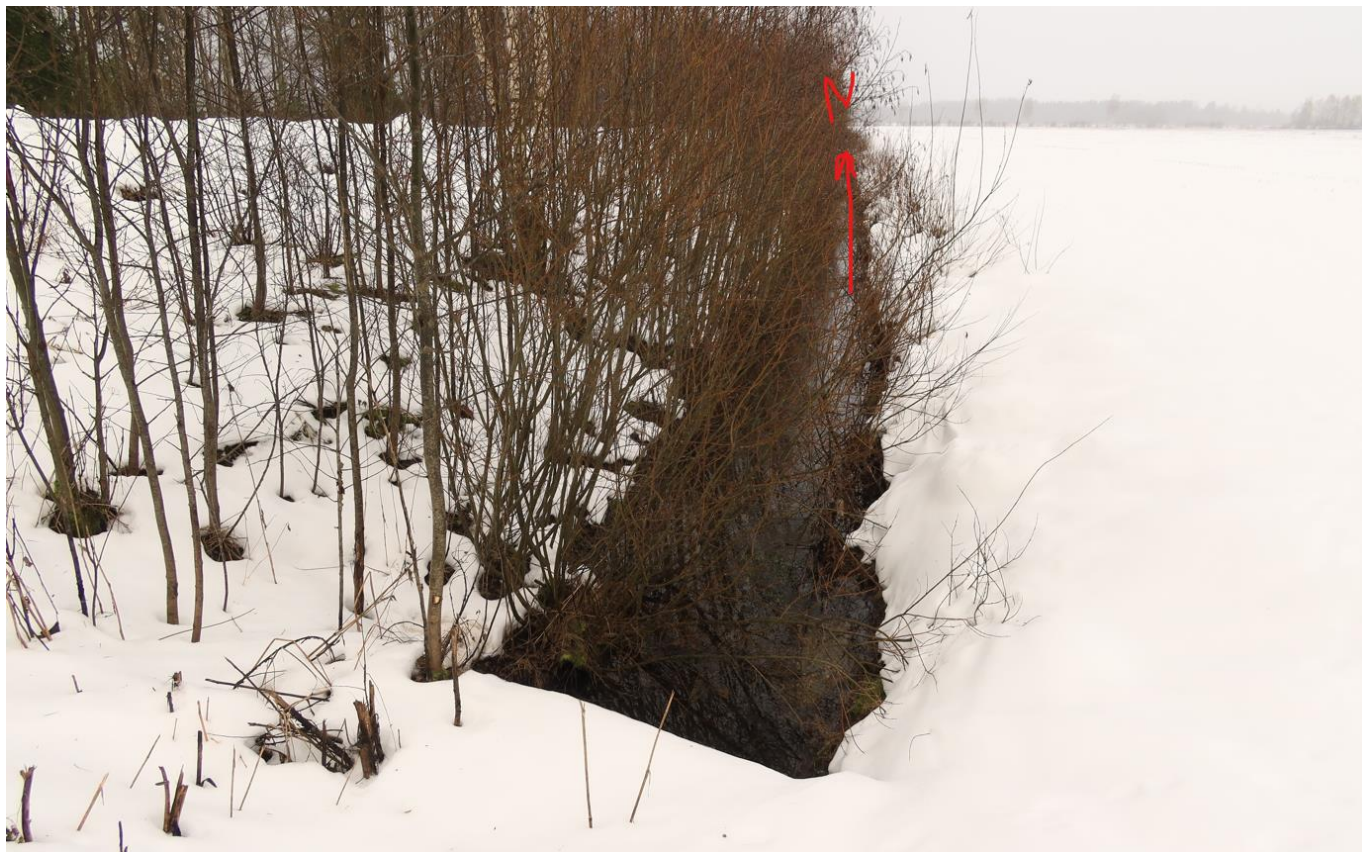
4. Kraavirist, kus kraav VEE1089215 ühineb lõunast tuleva kraaviga ja pöörab põhja poole. Vett voolas korralikult mõlemast suunast, aga ida poolt tuli silmnähtavalt rohkem:

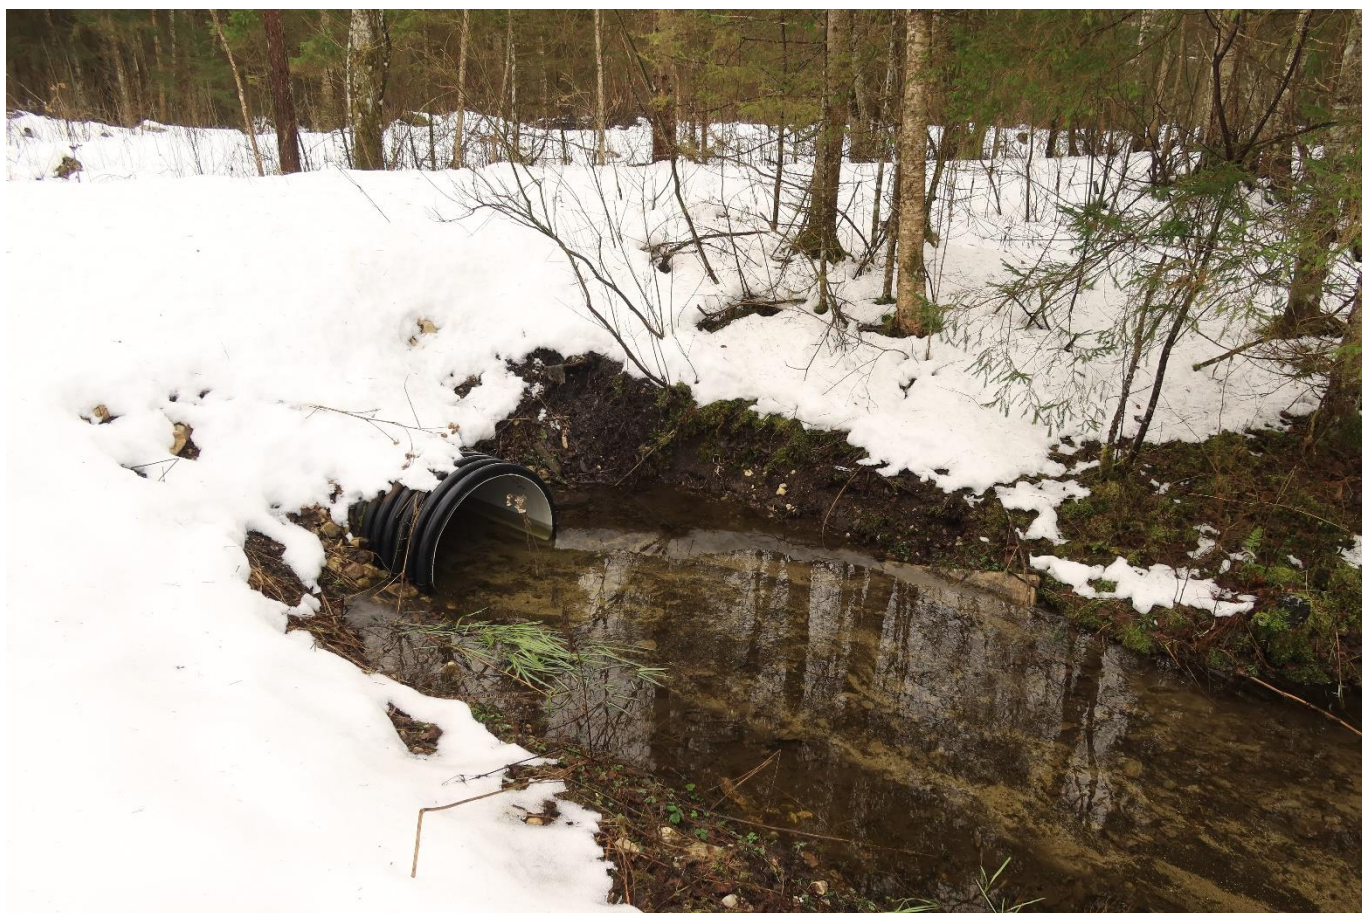
6. Uus, must, gofreeritud truup. Selge vesi voolas läbi:

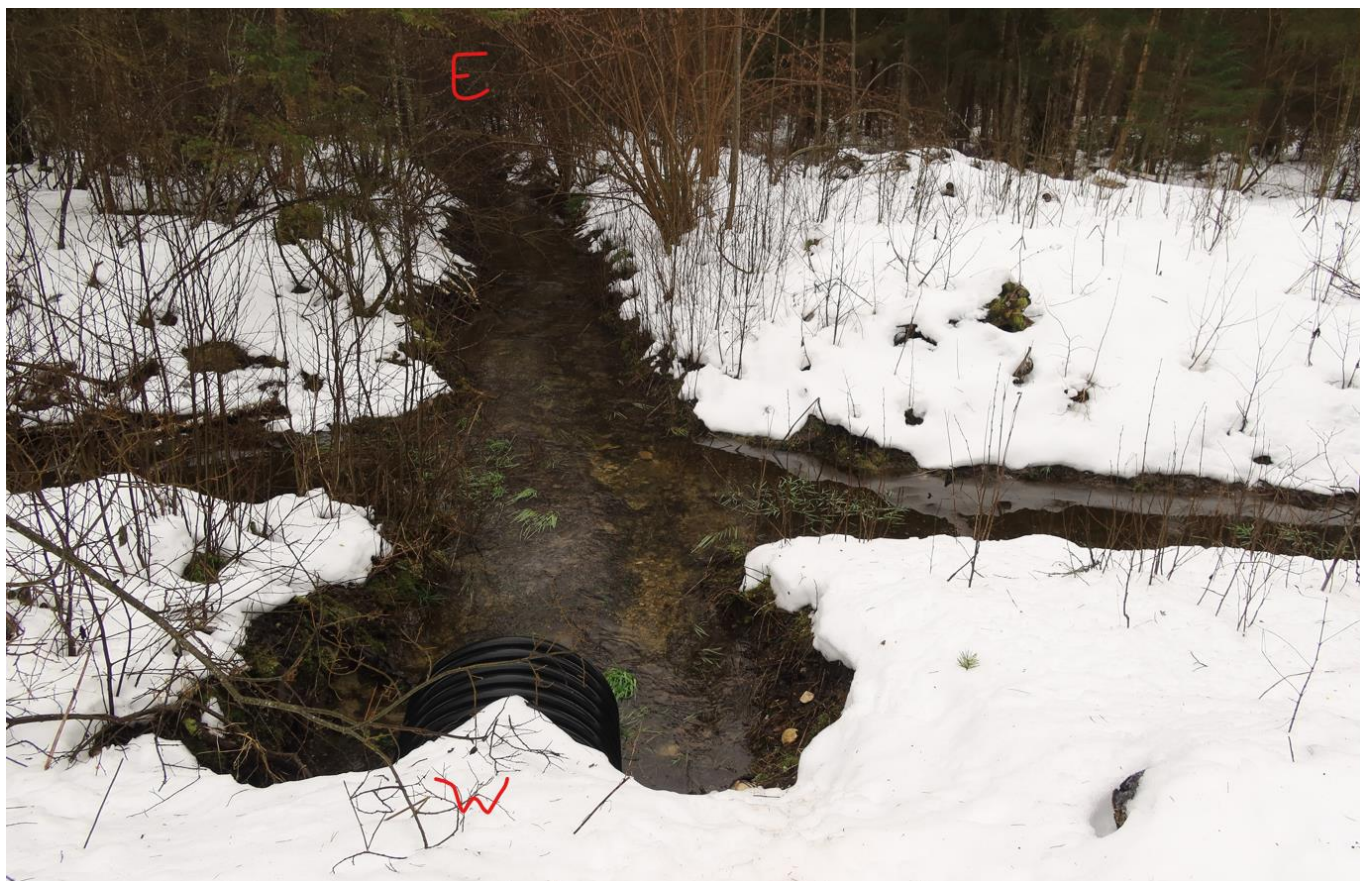
7. Nii lõunast kui põhjast suubuvad väiksemad kraavid, kus vesi pigem seisib:

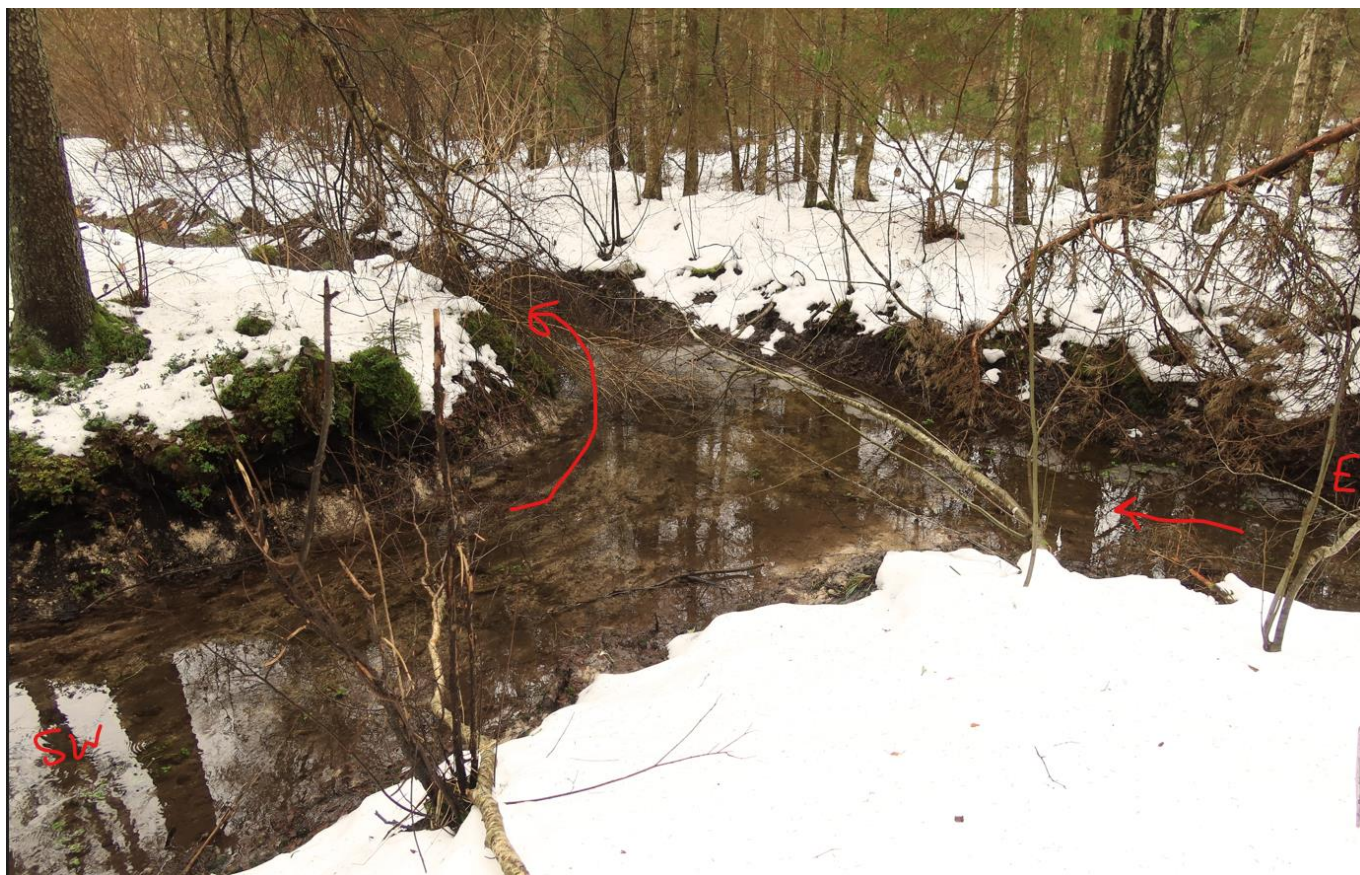
8. Kahe selgeveelise kraavi ühinemiskoht. Vooluhulgas väga suurt erinevust ei tundunud olevat. Laiem oli edelast tulev kraav, mistõttu kohapeal olles võis seda visuaalse väljanägemise põhjal idast tuleva kraavi suhtes peavooluks pidada:

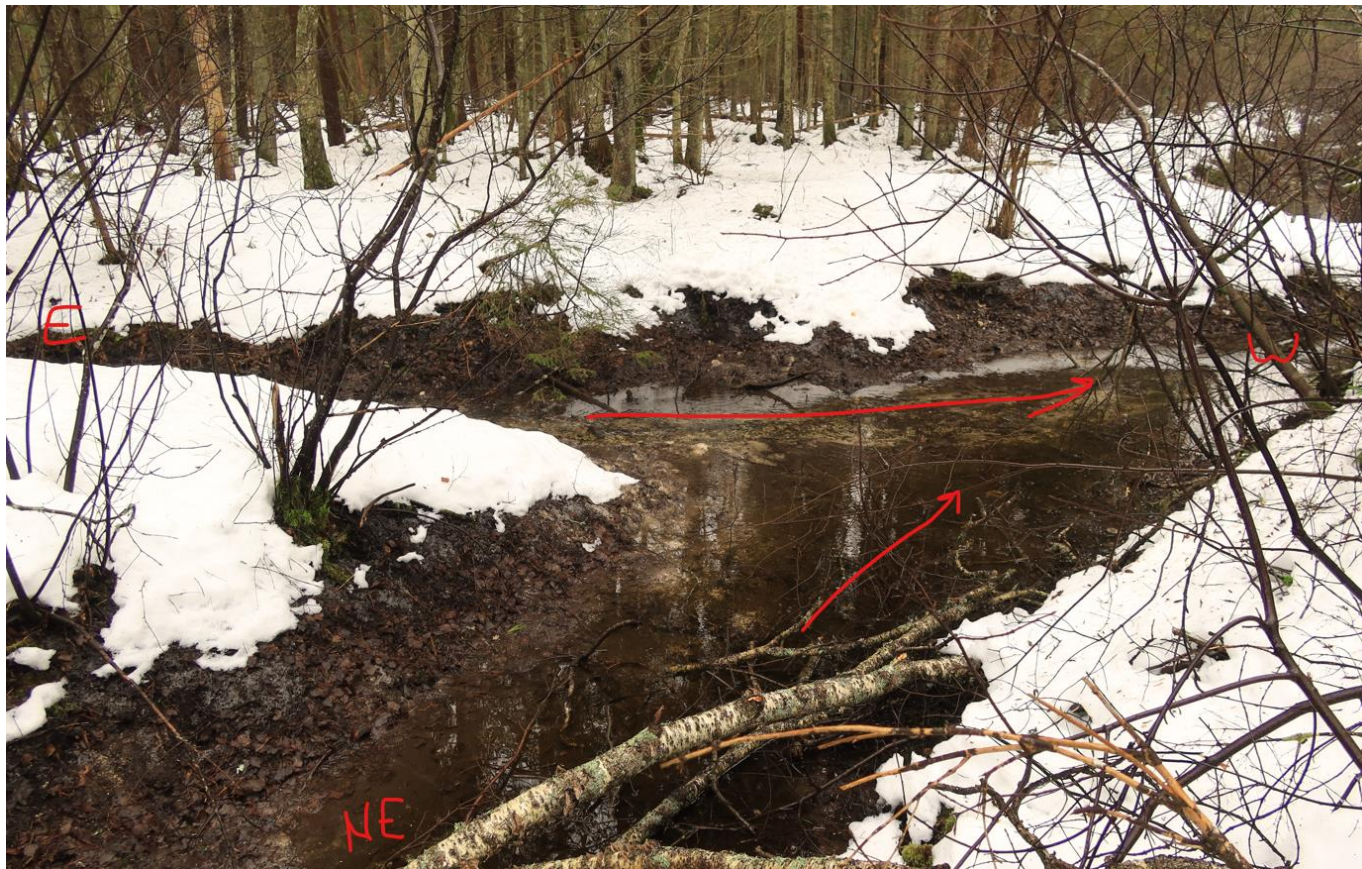
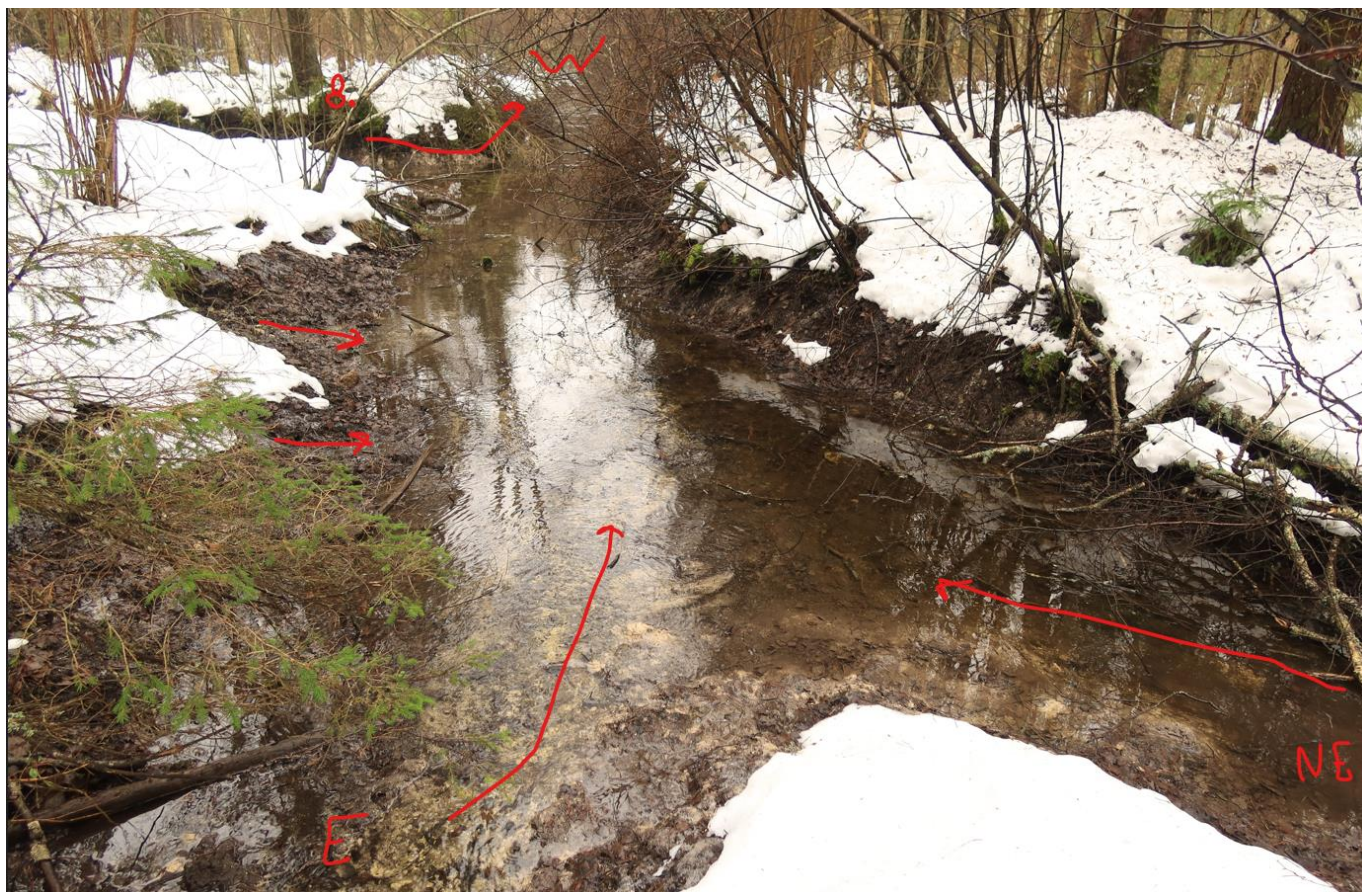
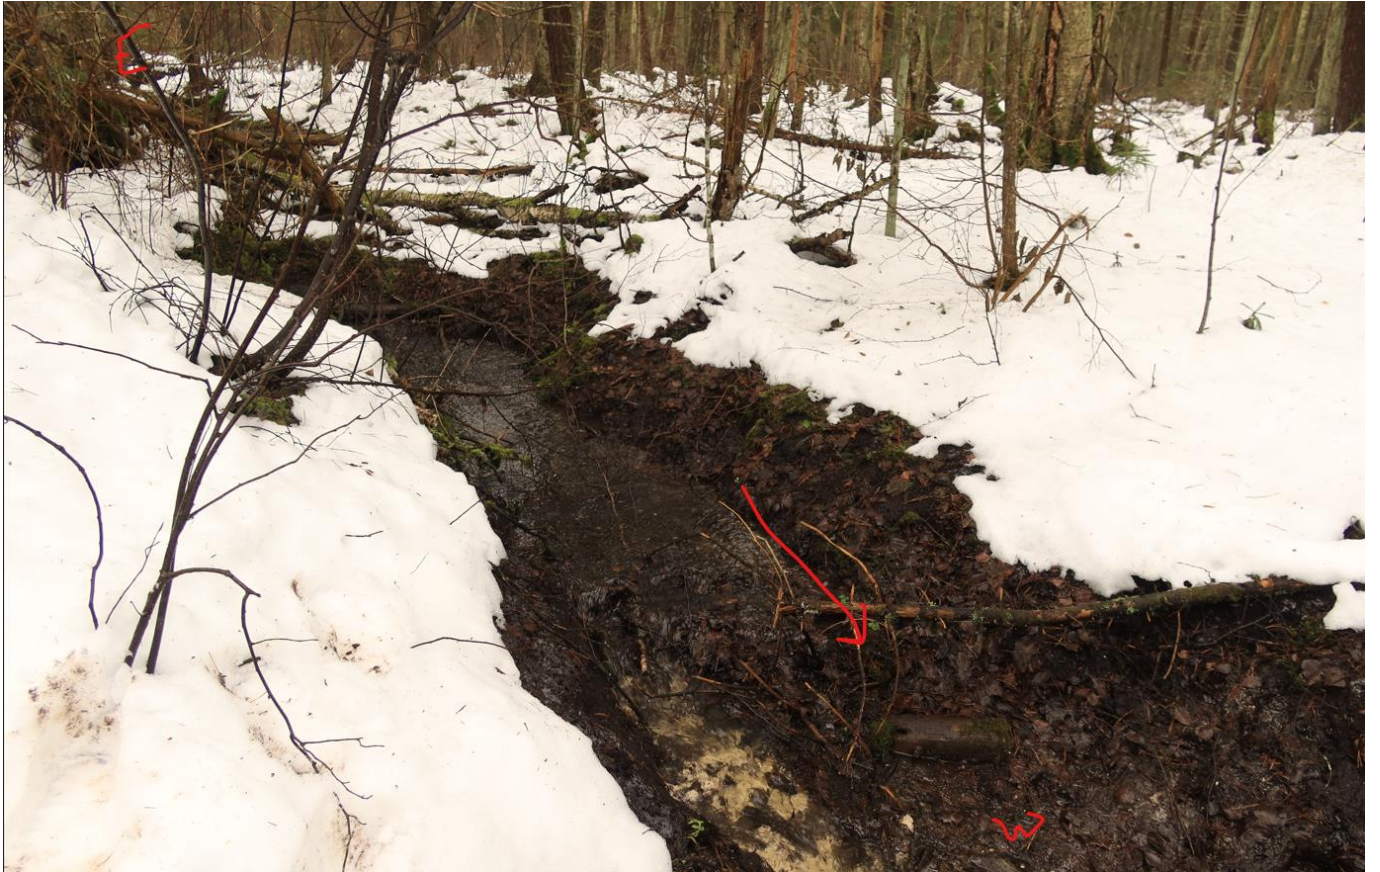
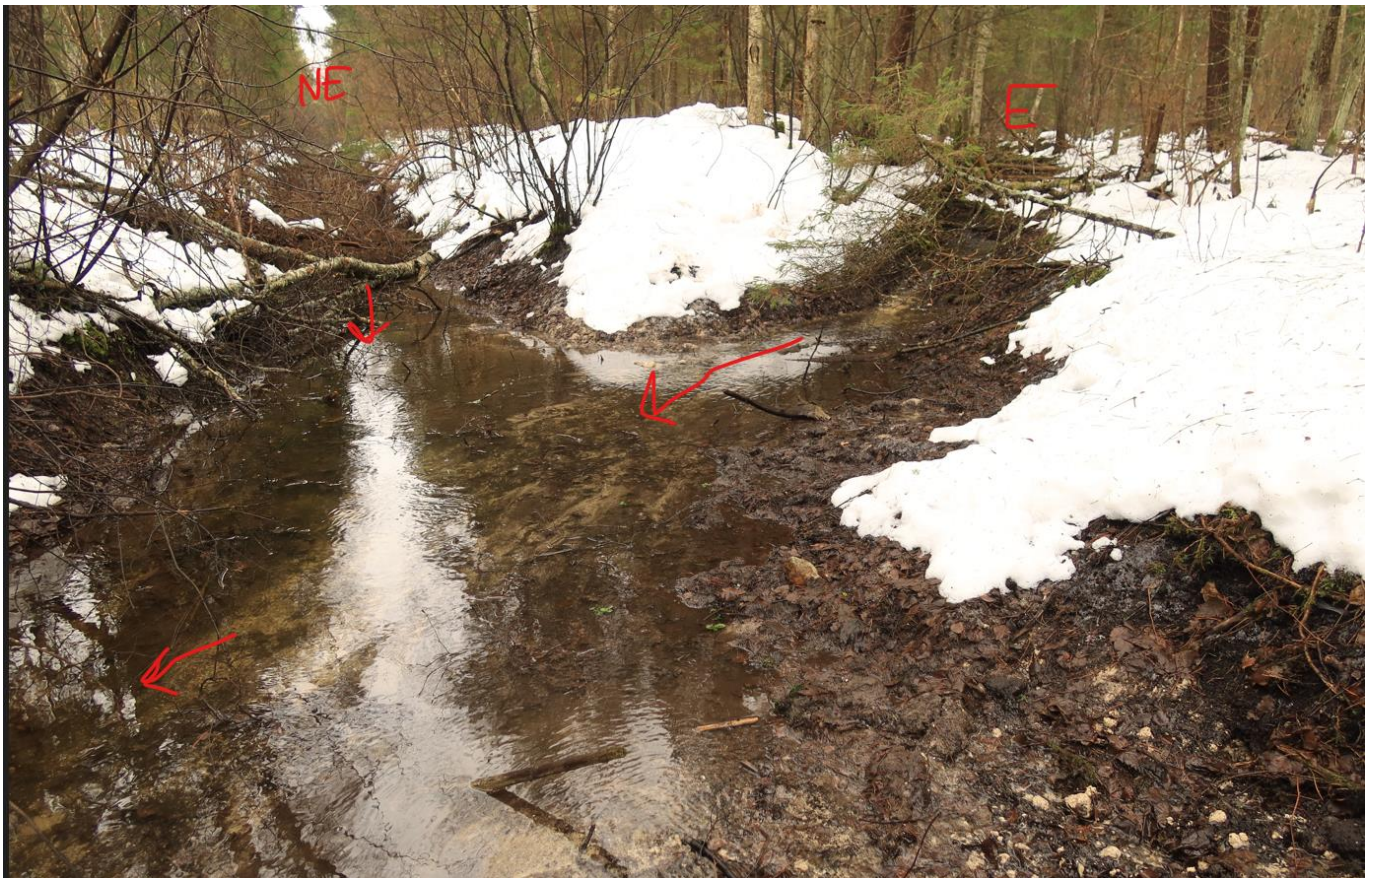
9. Järgmine kraavirist. Kirdest tulev kraav oli laiem ja seda on hiljem süvendatud, idast tulev meenutas pigem ammusirgendatud oja. Voolu kiirus ja ilmselt ka vooluhulk olid suuremad idast tulevas kraavis. Kirdest tuleva kraavi põhjas voolas samuti vesi, aga aeglasemalt. Punktide 8 ja 9 vahel voolas vett paaris kohas välja ka kraavi lõunakaldast:

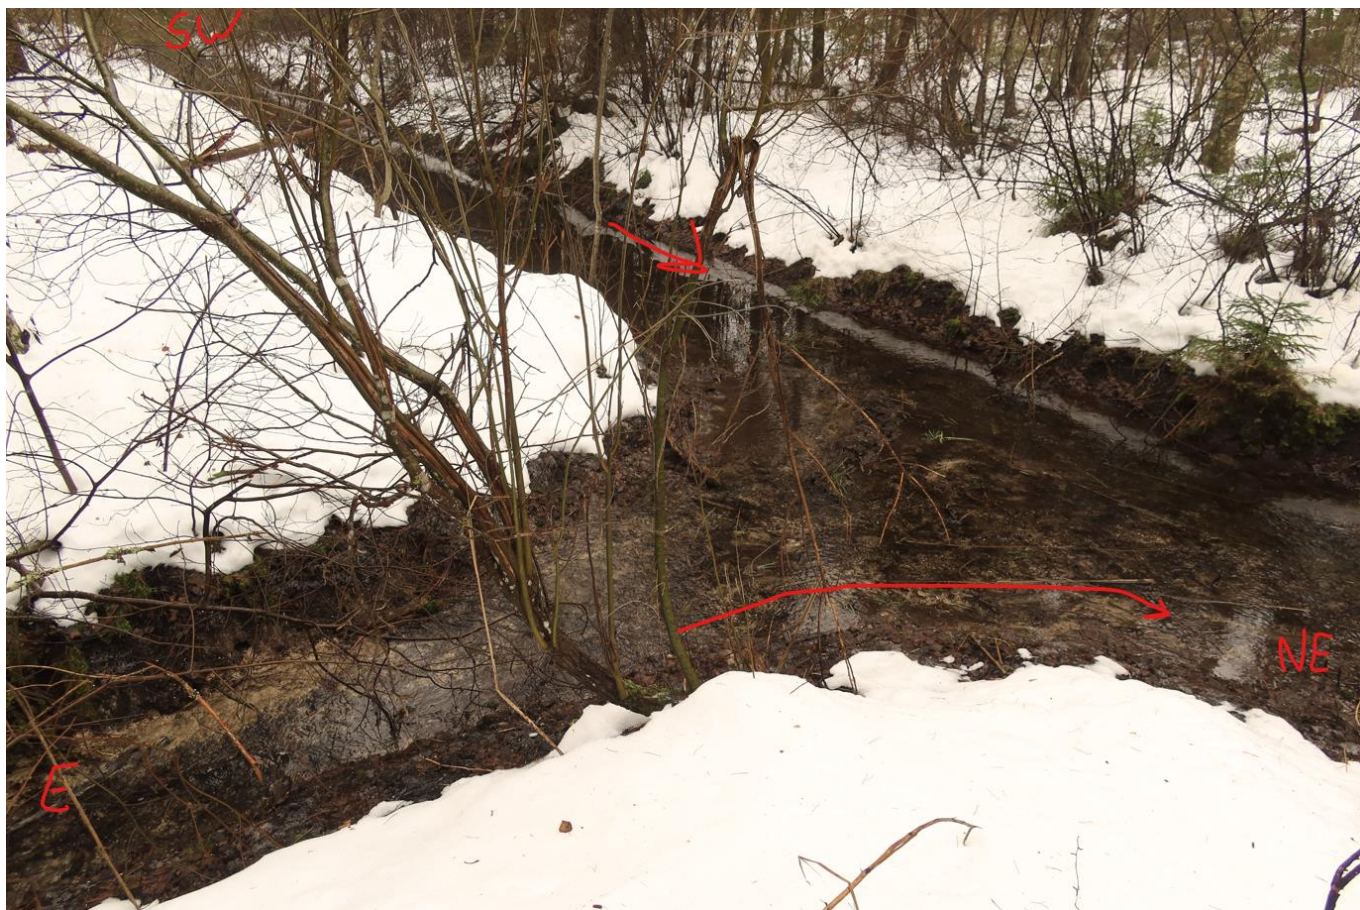
10. Ida poolt metsa vahelt voolas ohtralt selget vett, rohkem kui edela poolt:

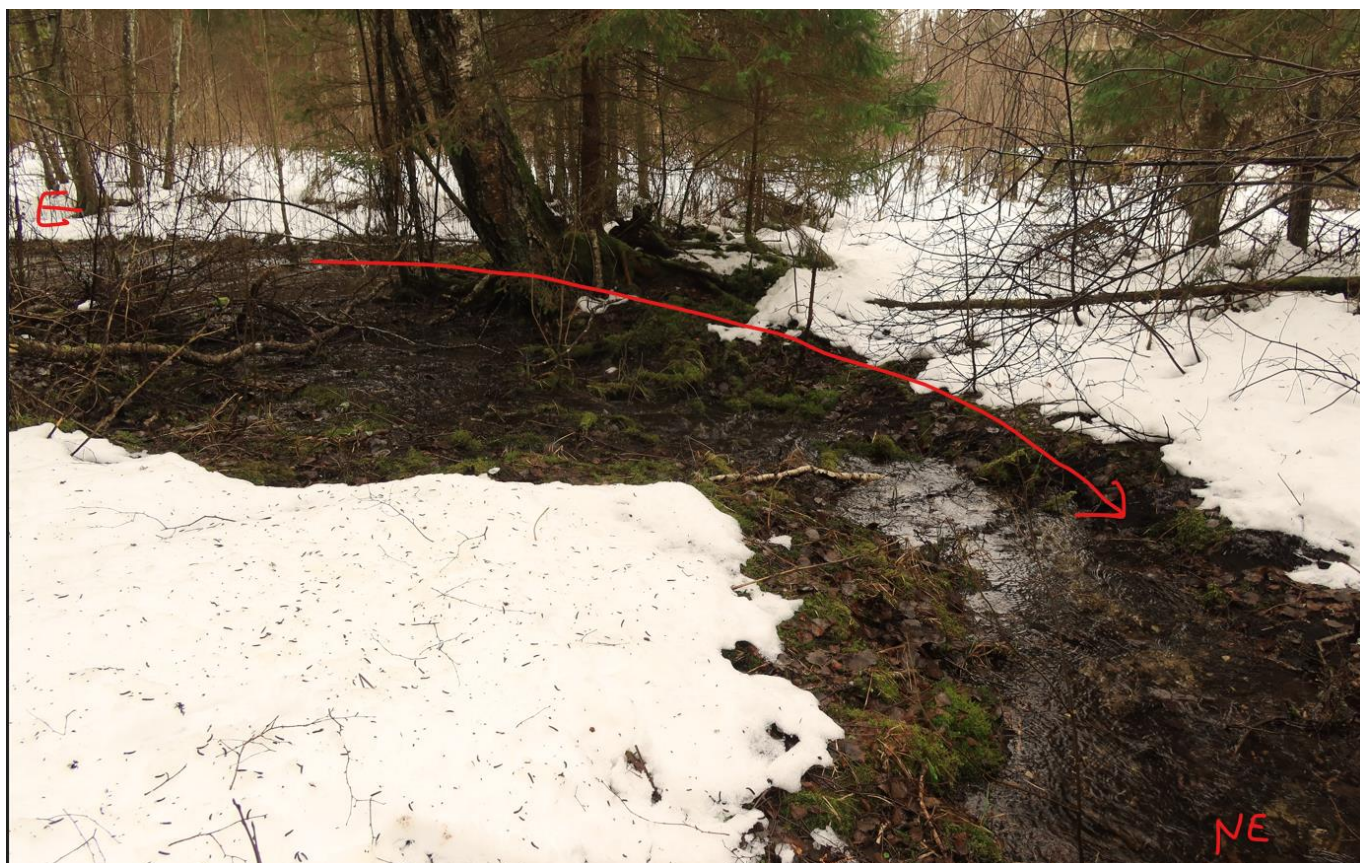
11. Kraavitud osa ots, vesi voolas idast üle puujuurte ja oksade:

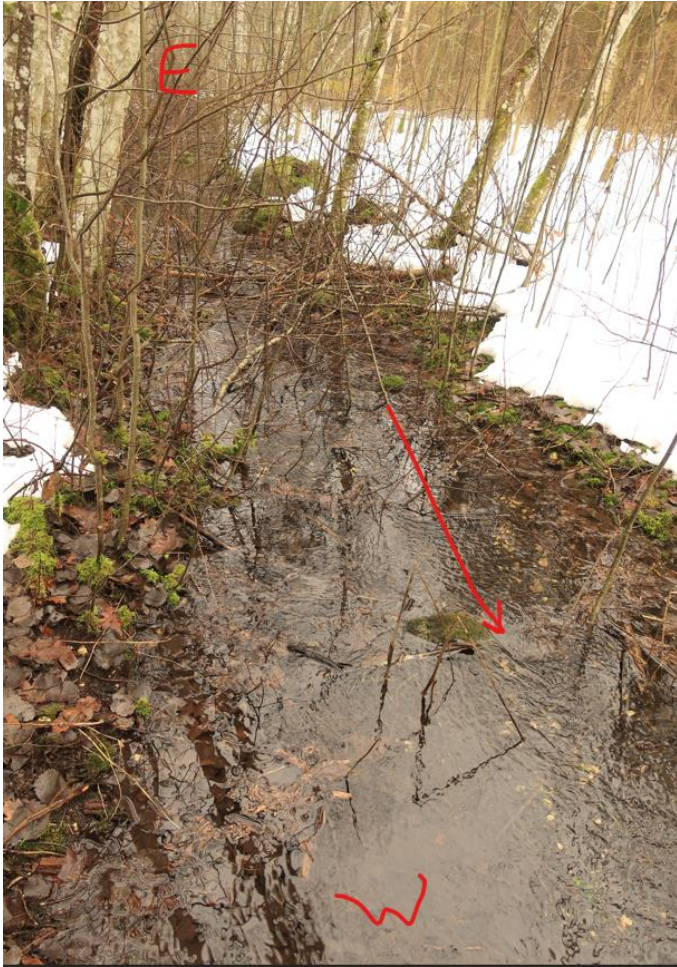
12. Vesi voolas mööda madalat nõva. Kraavivalli ei eristunud. Oja põhjas oli muda all näha paerähka:
