## Nimetu kraavi (VEE1089215) vaatlus

Vaatluse aeg 19.01.25. Vaatleja Marko Vainu

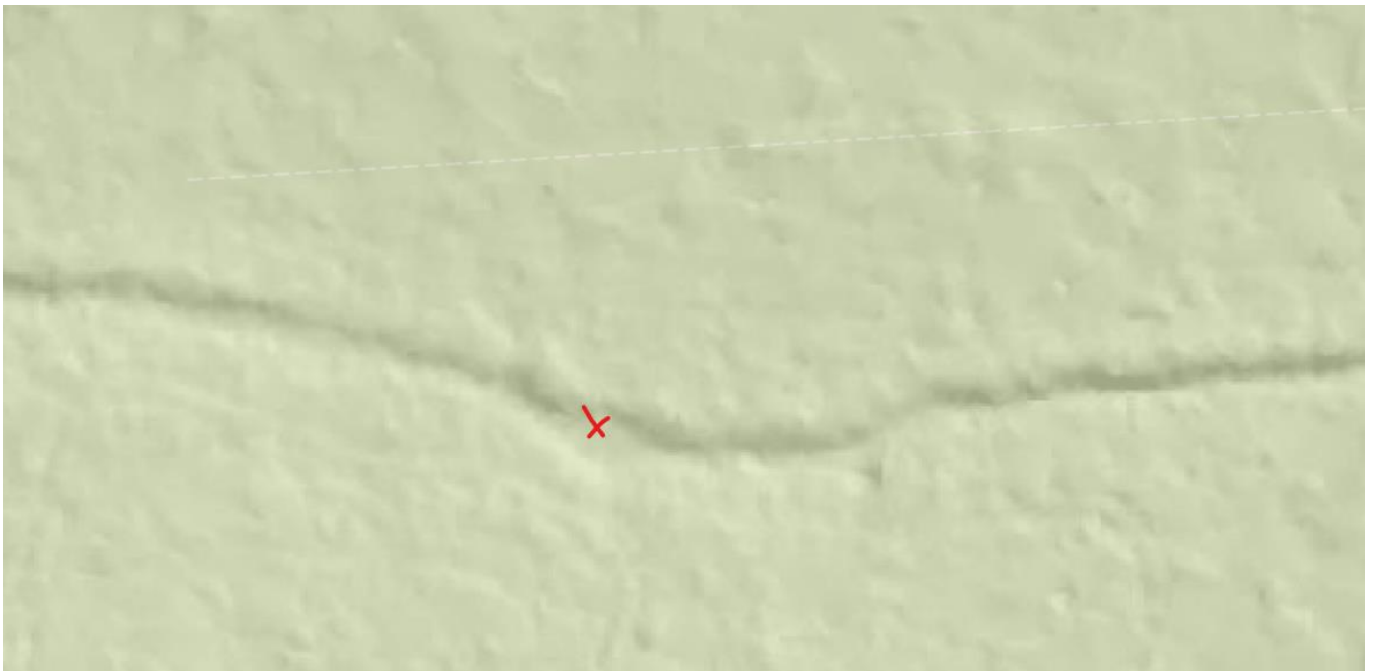
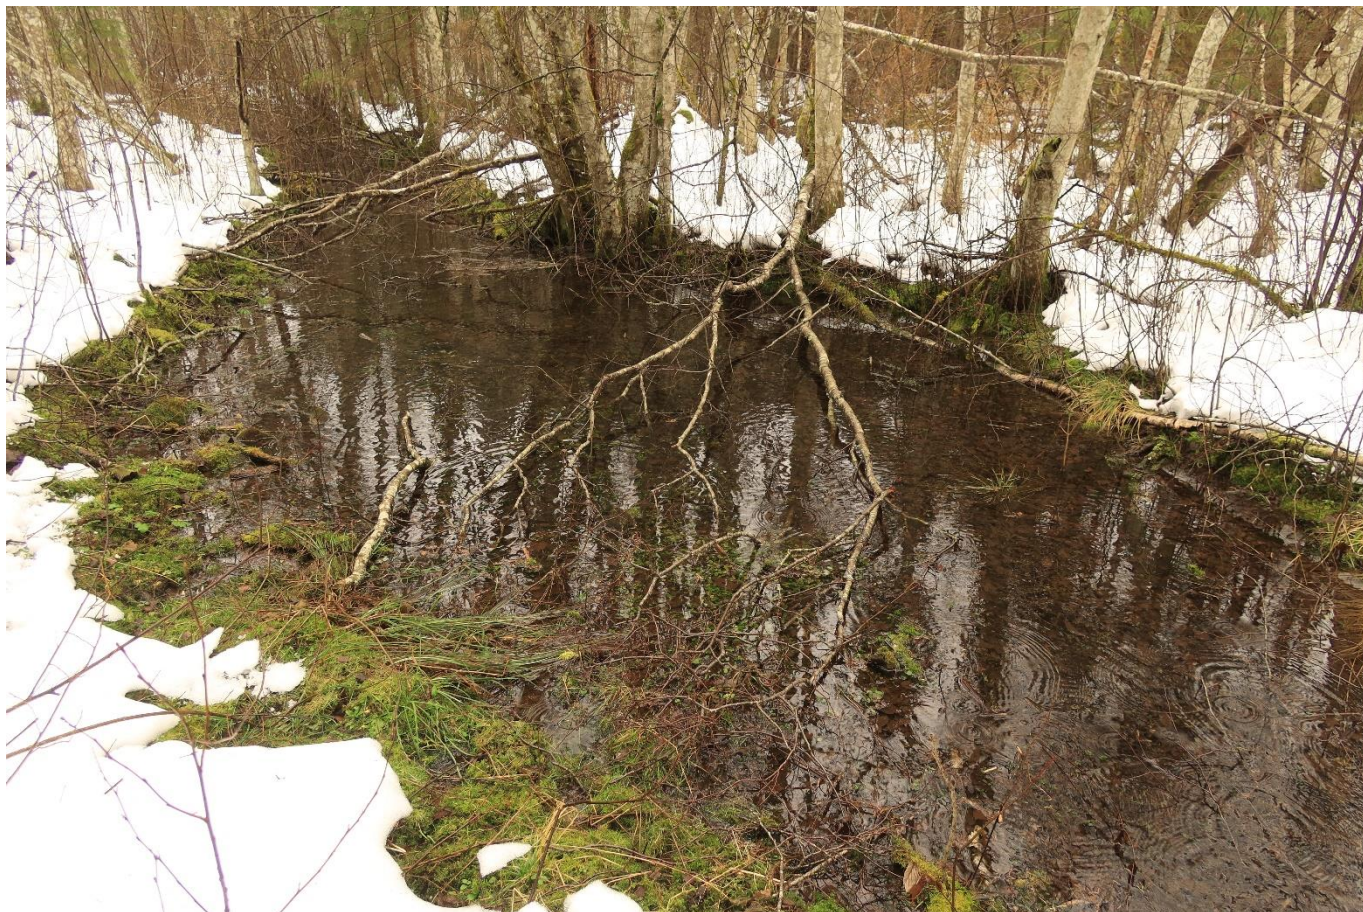
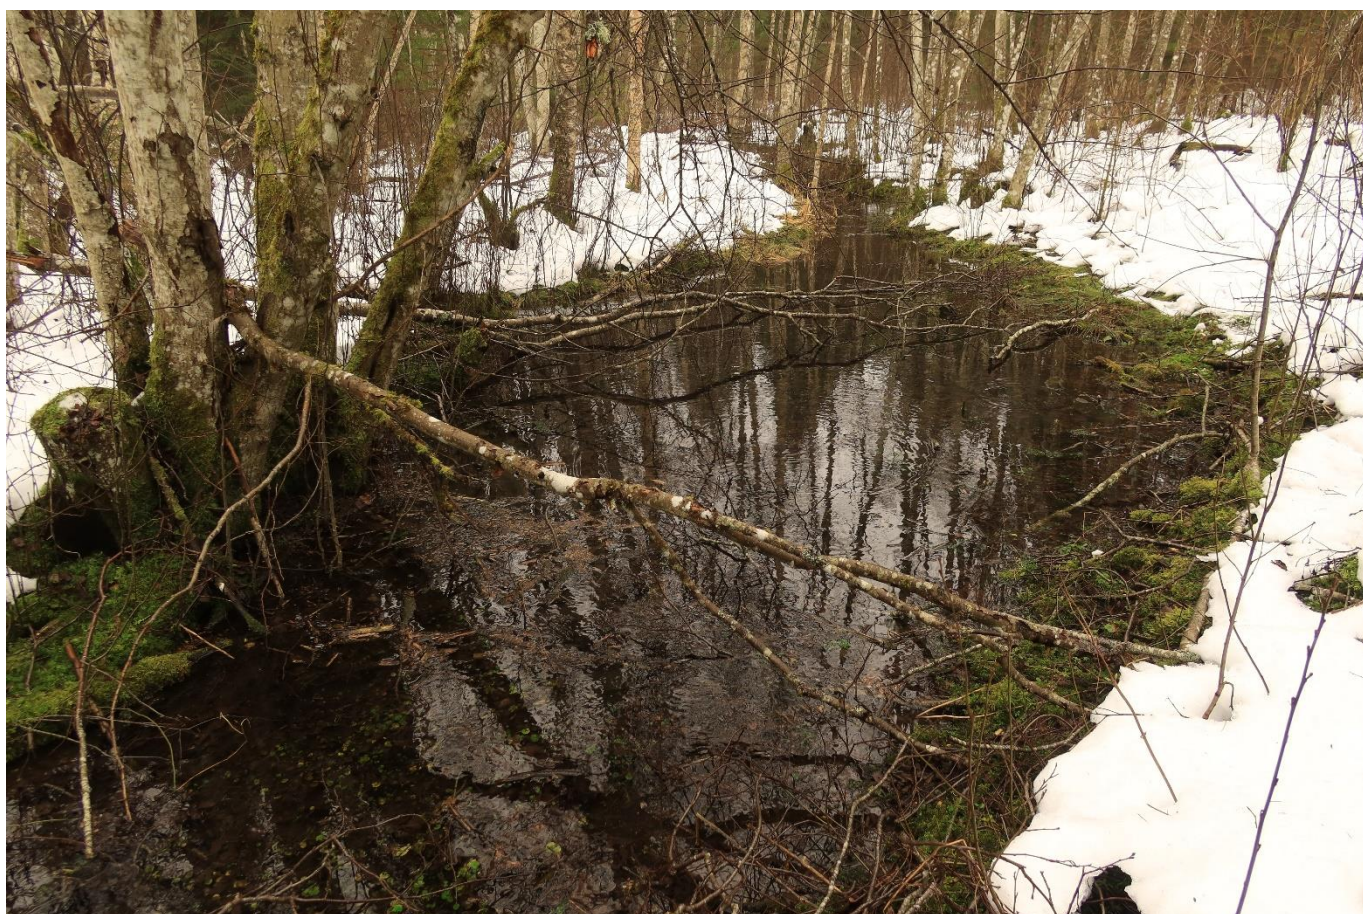
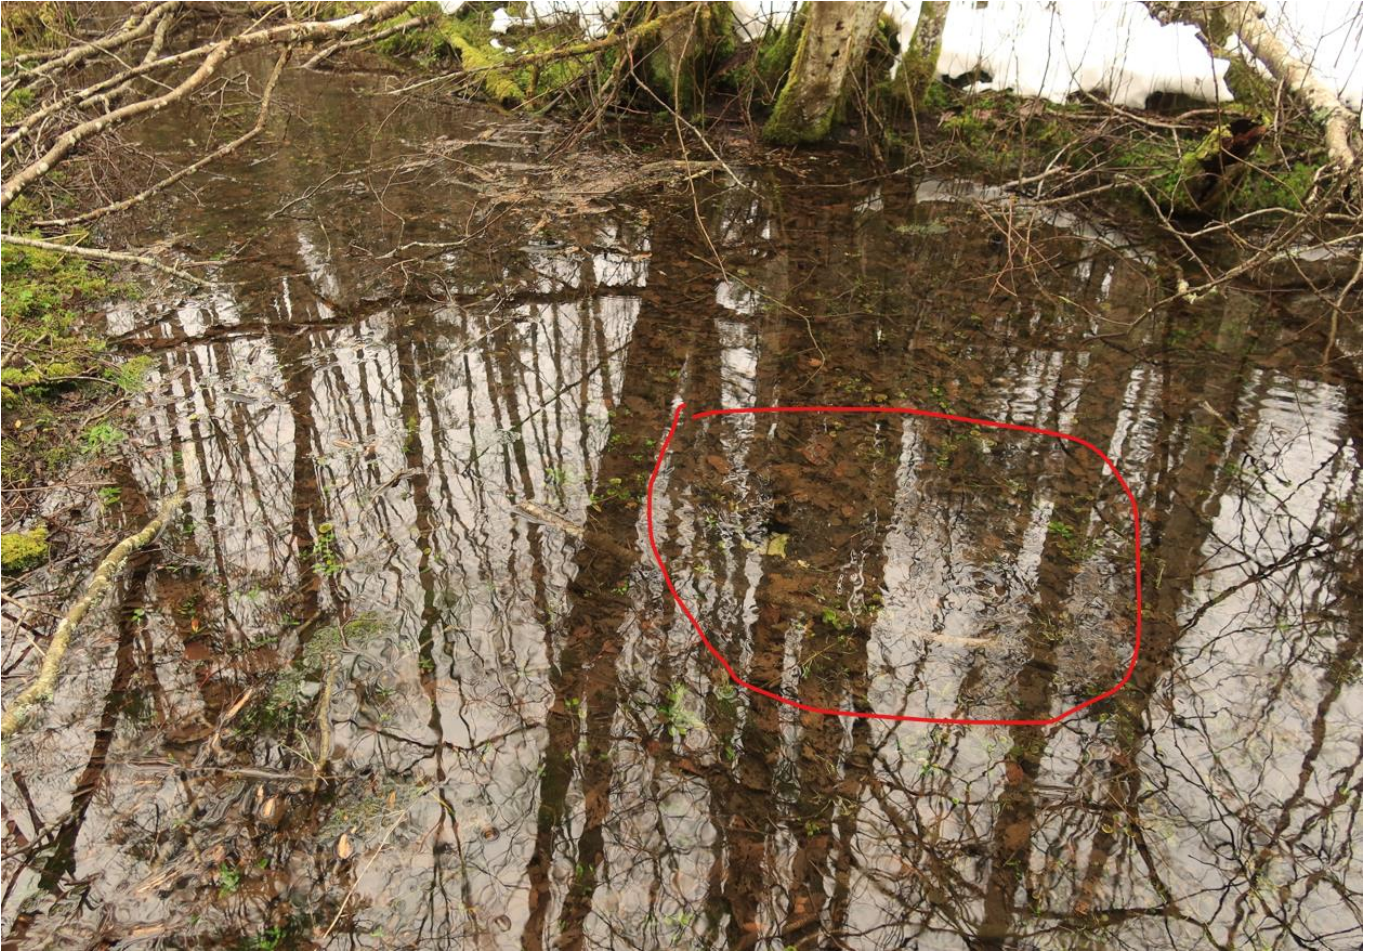
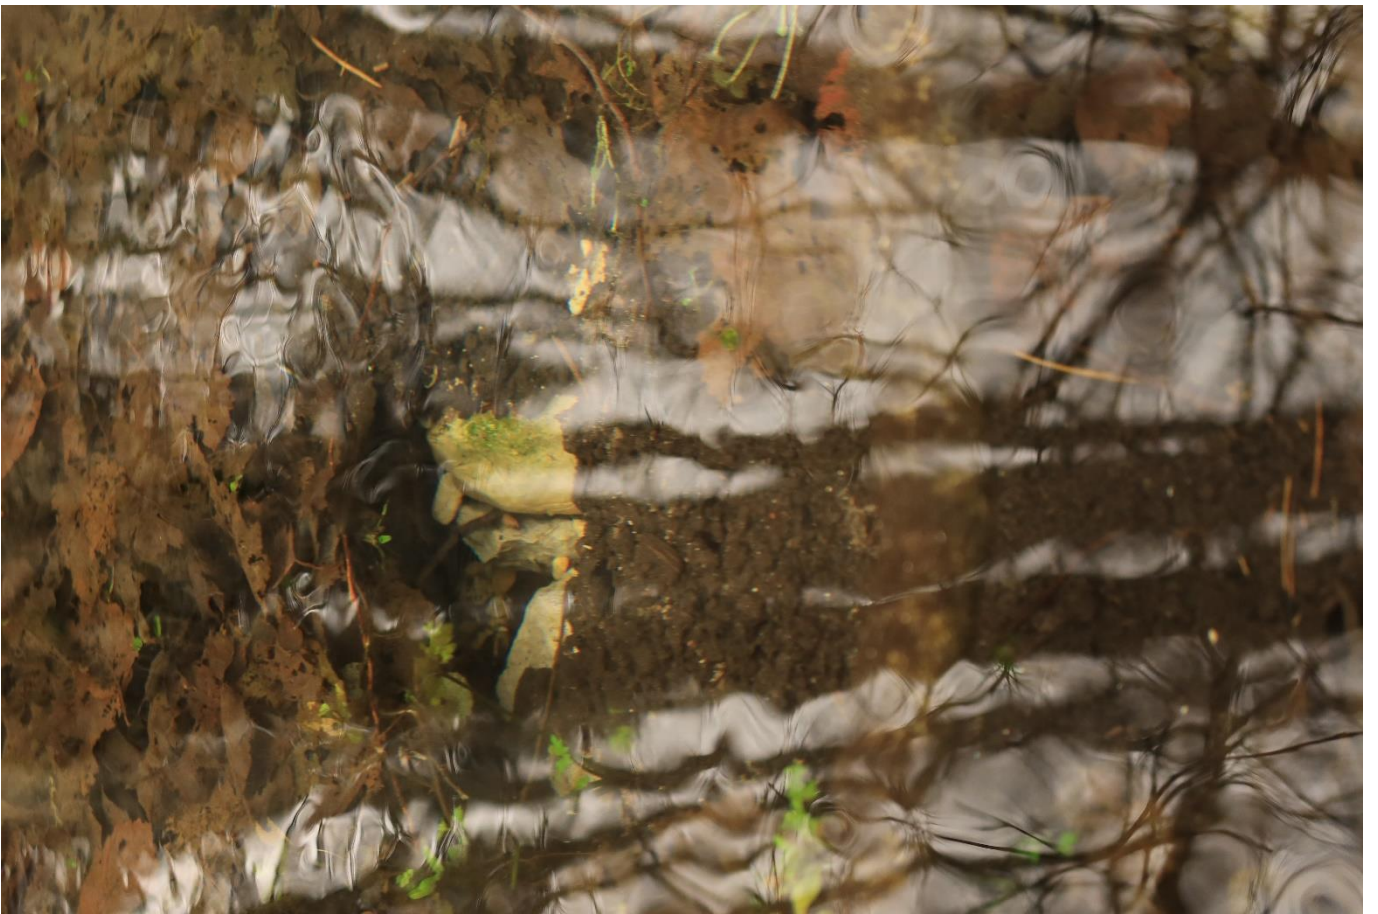
13. Oja sängis neljameetrise läbimõõduga laiend. Selle läänepoolses osas on paarikümne cm sügavune lohk, mille keskel on kaks auku, mis ajasid vett välja. Läänepoolsem oli suurem, paarikümne cm läbimõõduga ning sellest paistis valge paerähk. Idapoolsemas rähka ei paistnud. Kummagi kohale tekkisid veepinnale tõusvast veevoolust rõngad. Elektri juhtivus oli  $620 \mu\text{S}/\text{cm}$  ja temp  $7,5^\circ\text{C}$ .

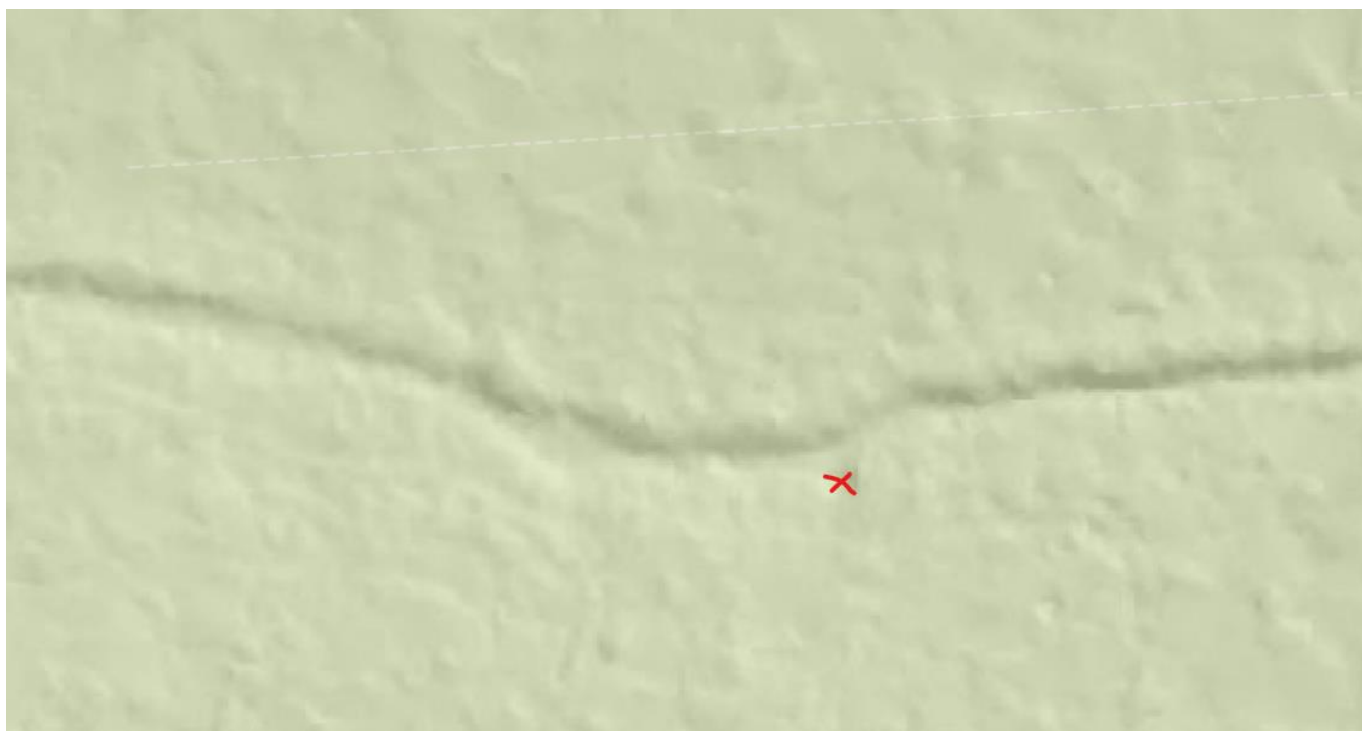
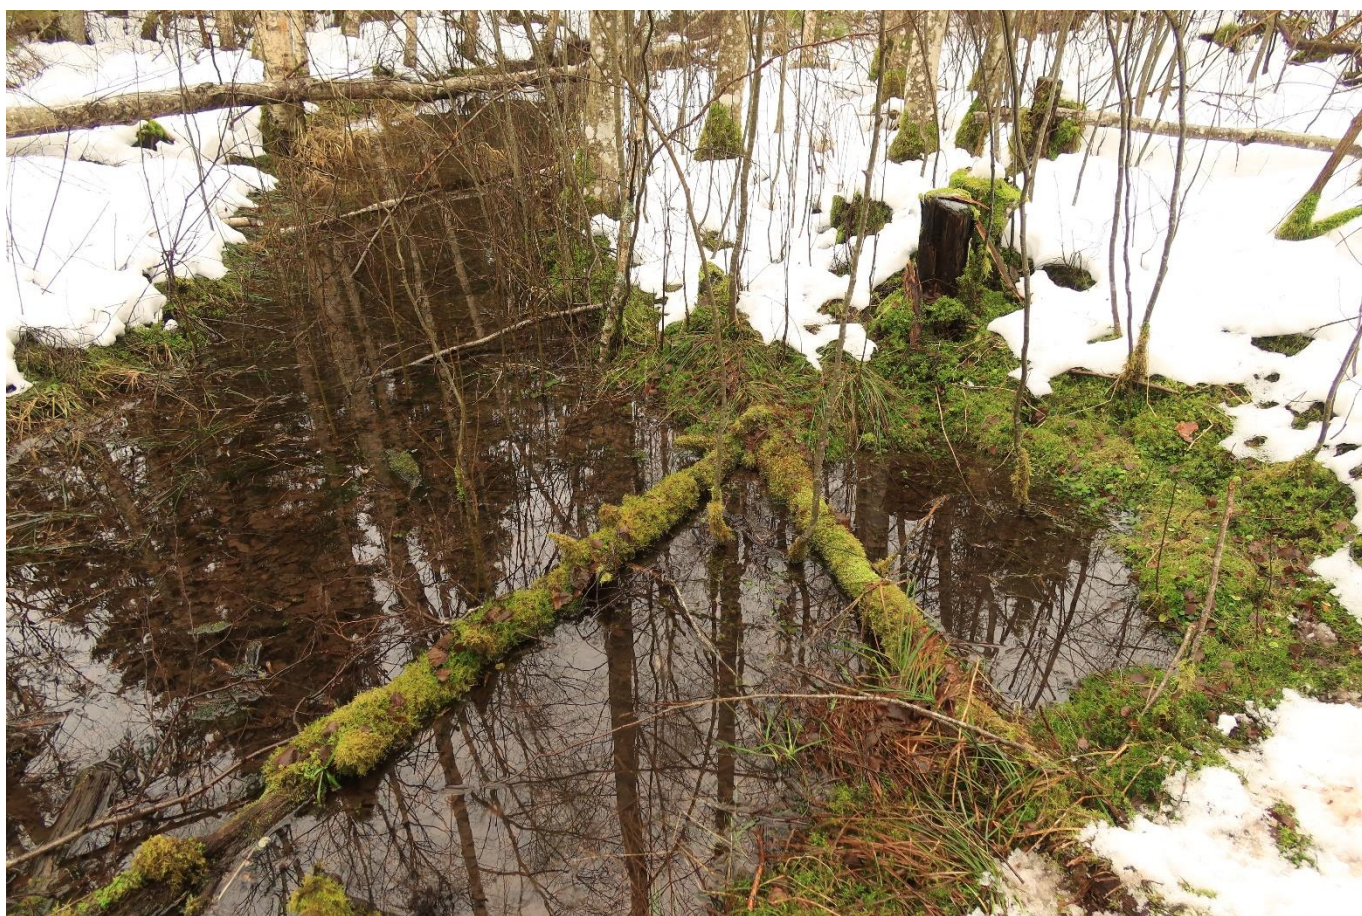
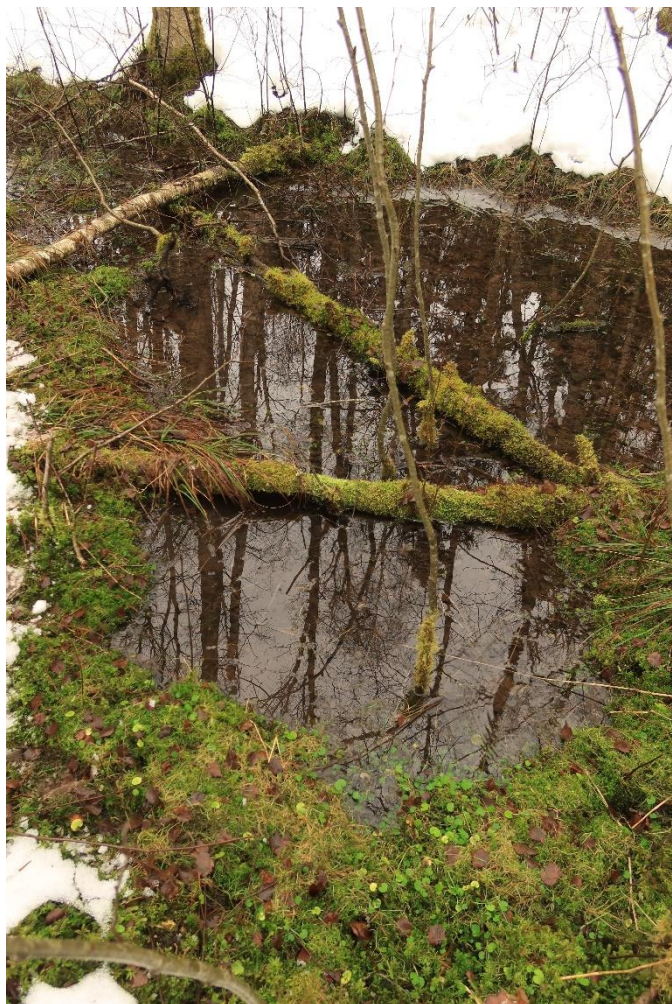
14. Oja lõunakaldal meetri pikkune ja poole meetri laiune sopistus. Sopistusest voolas vesi oja poole. Konkreetset auku polnud näha, põhjas olid lehed ja veidi muda. Näha oli, et vähemalt osa vett tuli lõunapoolsest kaldanõlvast. Elektrijuhtivus oli 610  $\mu\text{S}/\text{cm}$  ja temp 7,6°C.

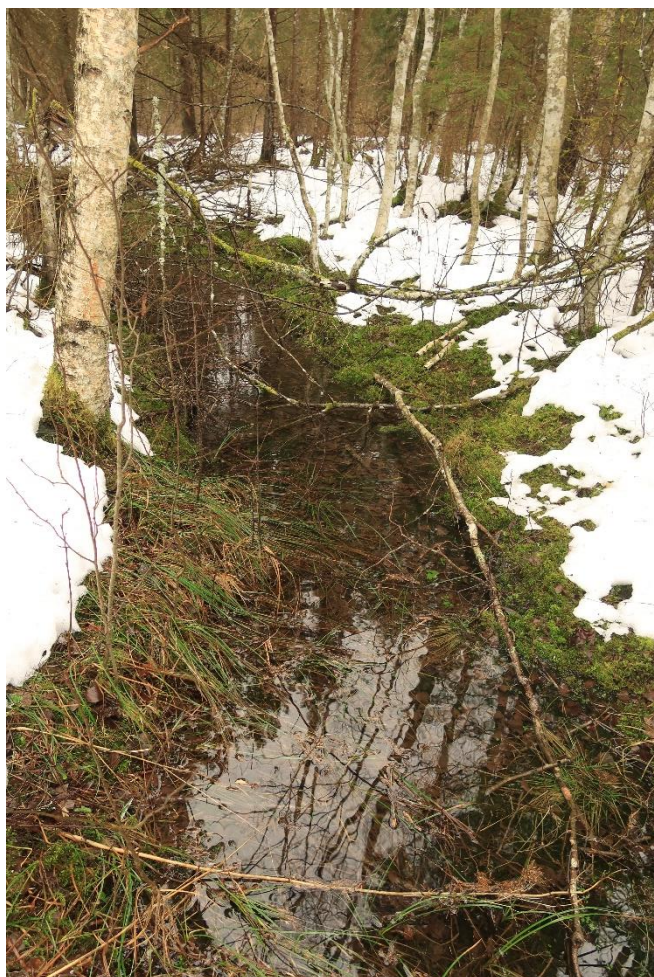
15. Vesi nirises nōva pōhjas:

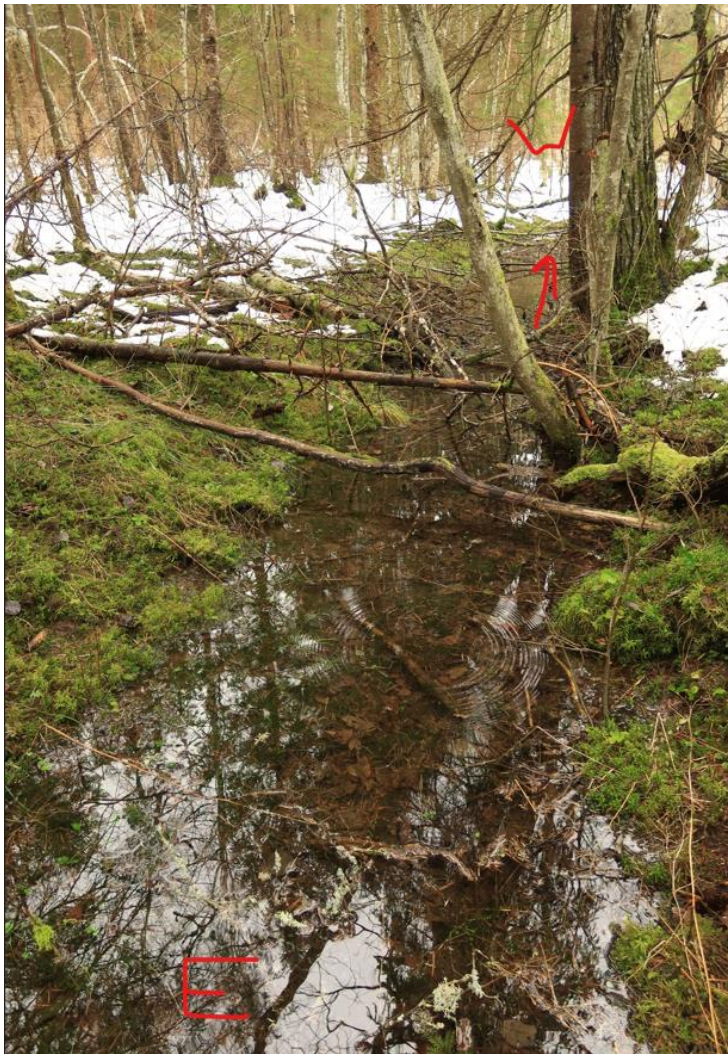
16. Voolav vesi algas siit. Ülesvoolu oli samblane nõva, kus oli vesi sees, aga voolu polnud näha. Sellest punktist ei suutnud ühtegi auku leida, mis vett oleks välja ajanud. Nähtav voolamine tekkis siin ilmselt suurema kõrguste erinevuse tõttu. Kuna nõva põhjas kasvasid metsa-, mitte turbasamblad, siis on nõva siin ilmselt suviti kuiv:

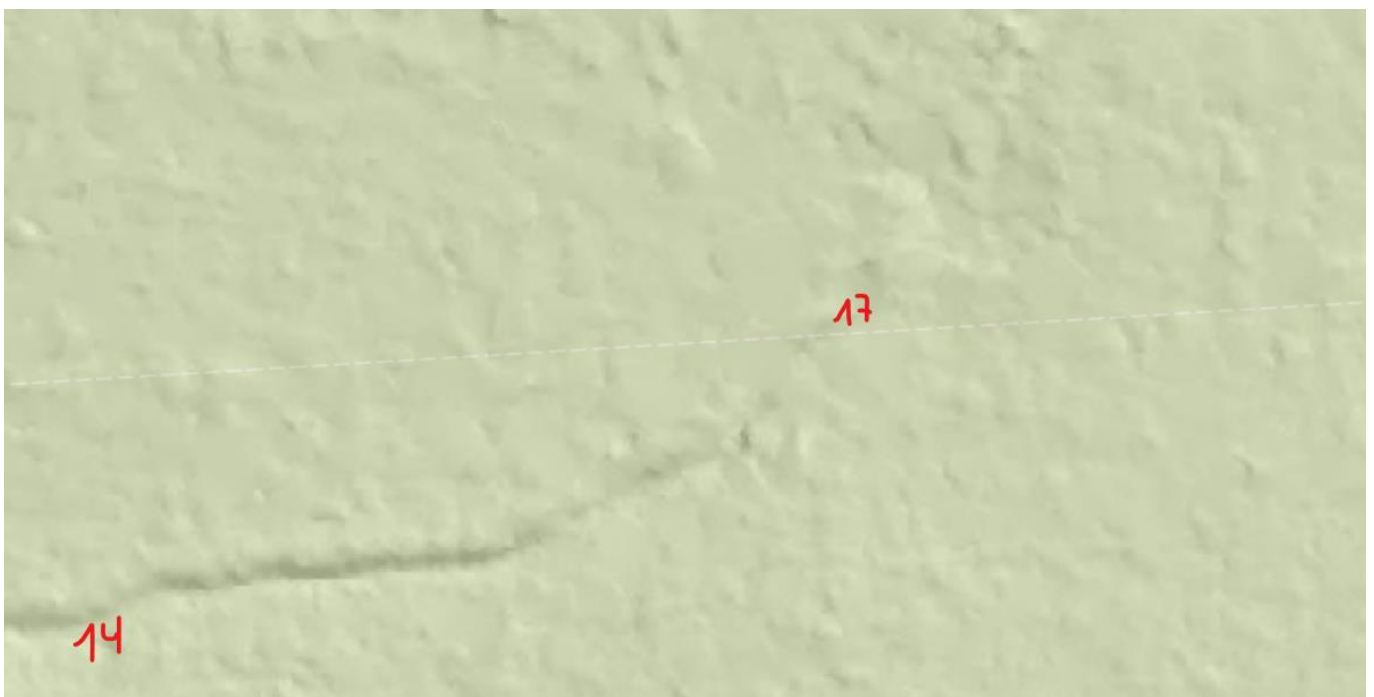
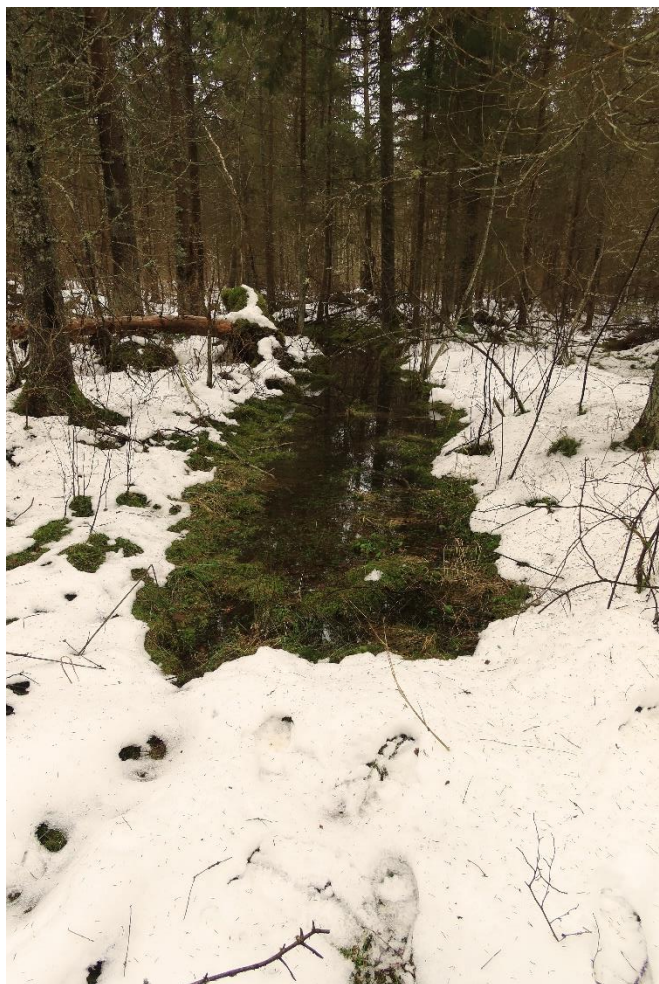
17. Veetäide nõvas algas konkreetselt, aga seisva veega:

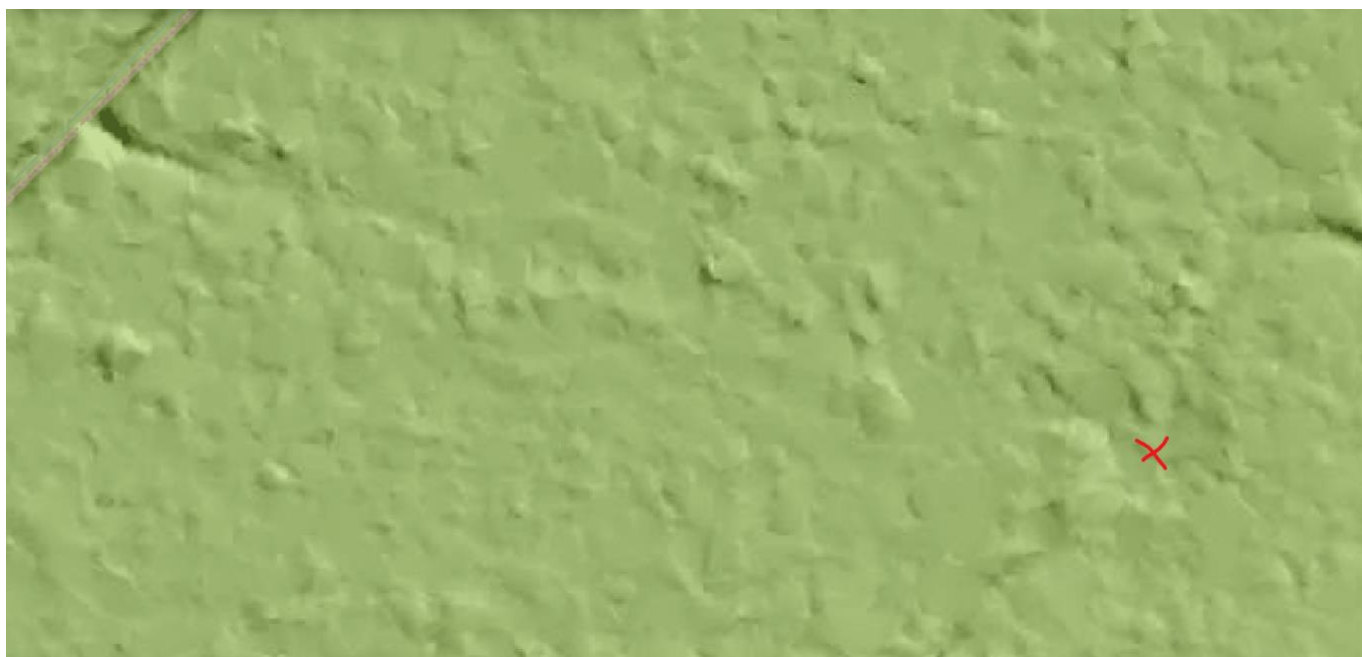
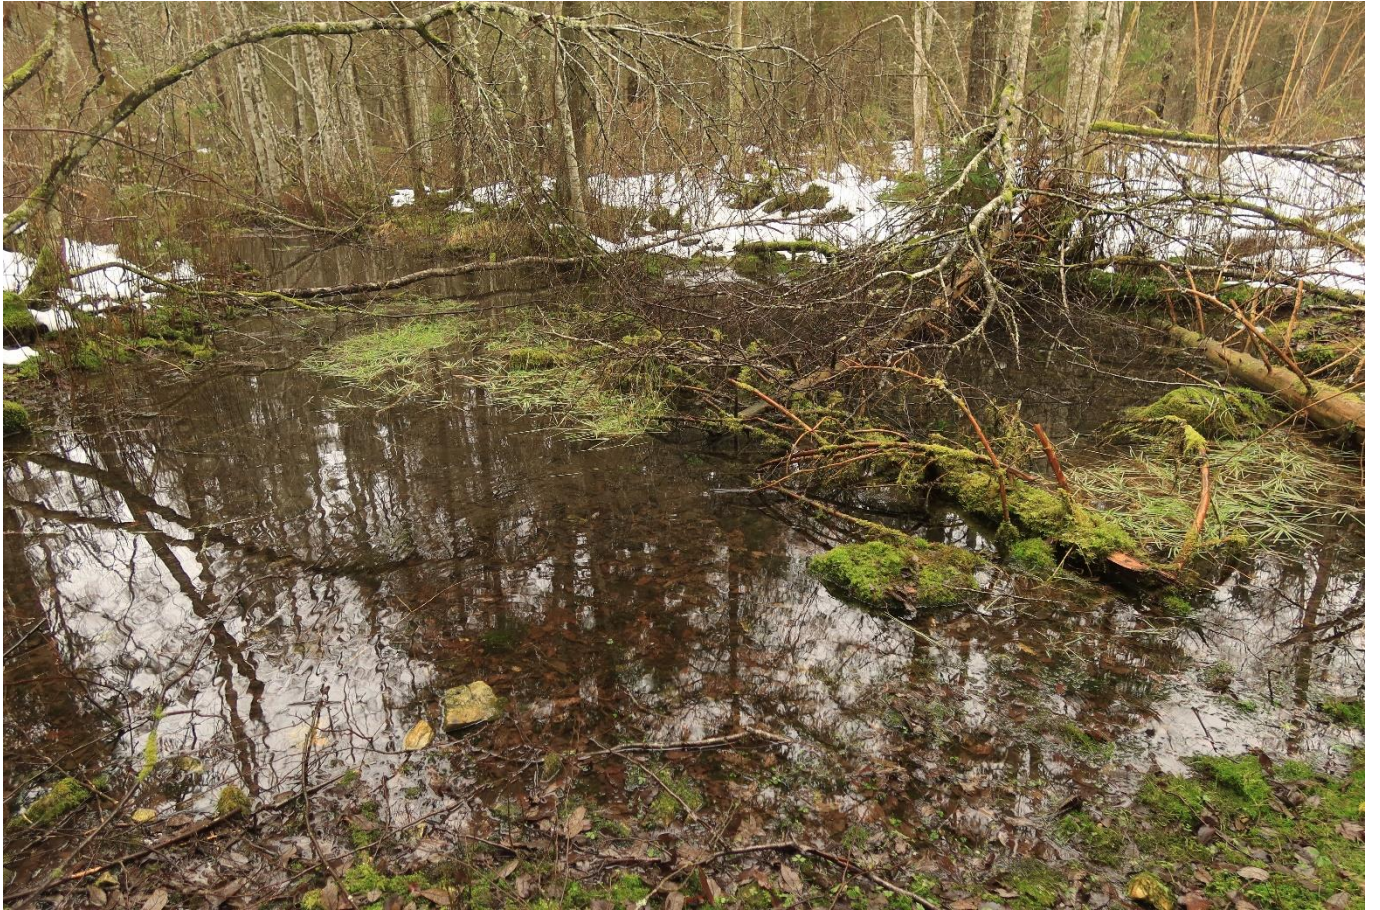
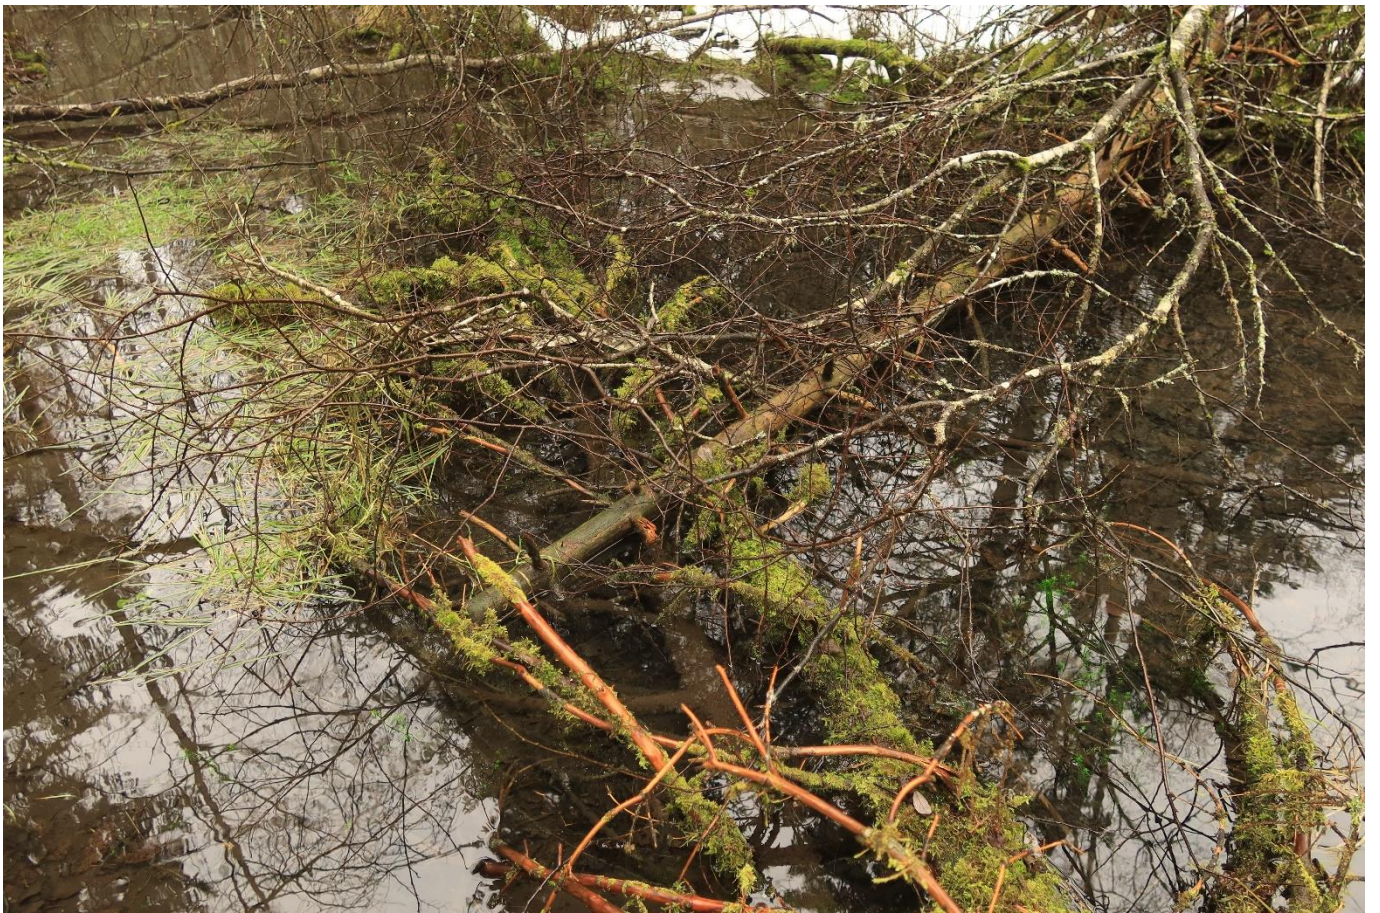
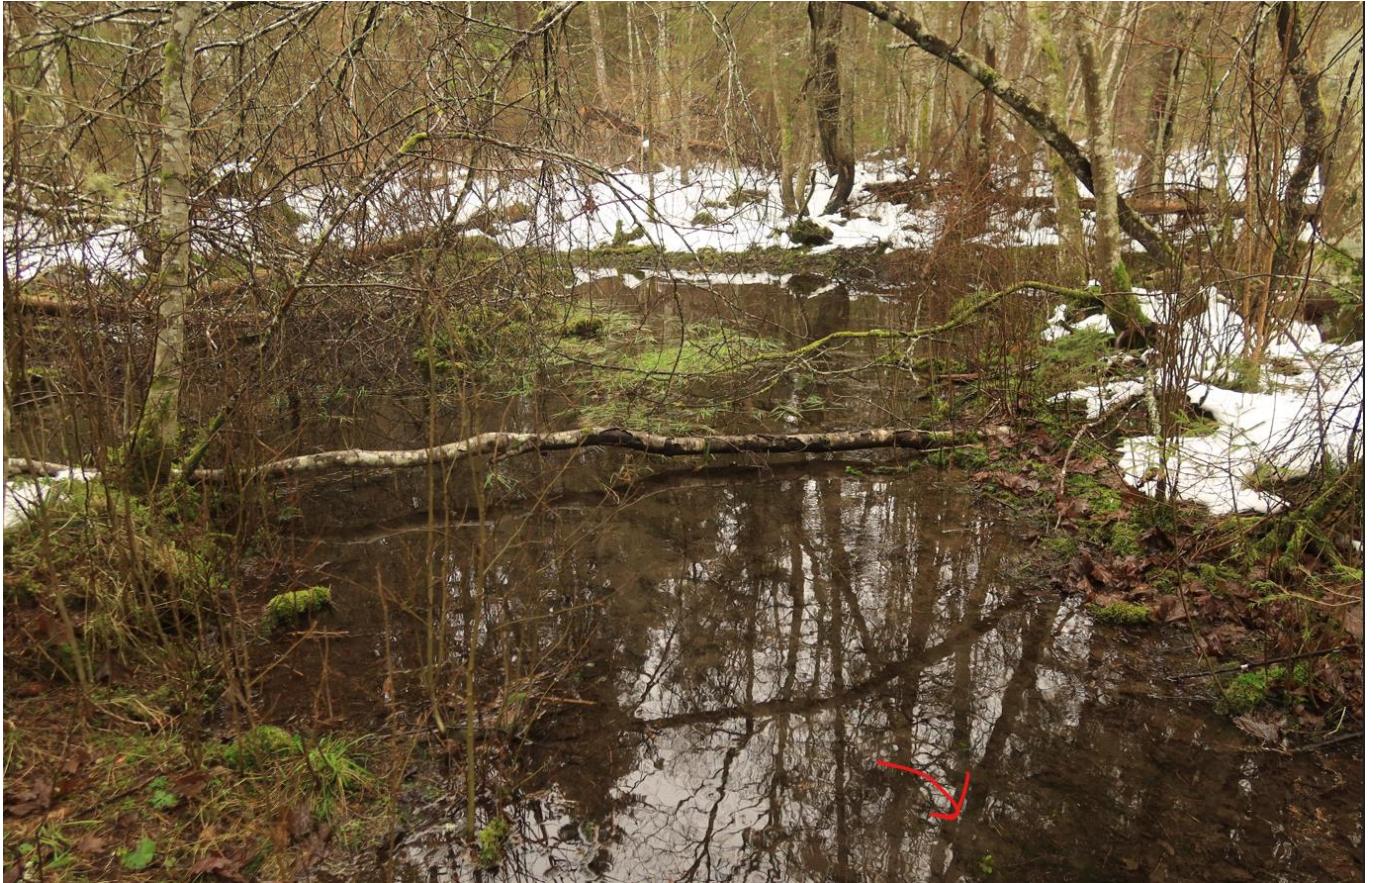
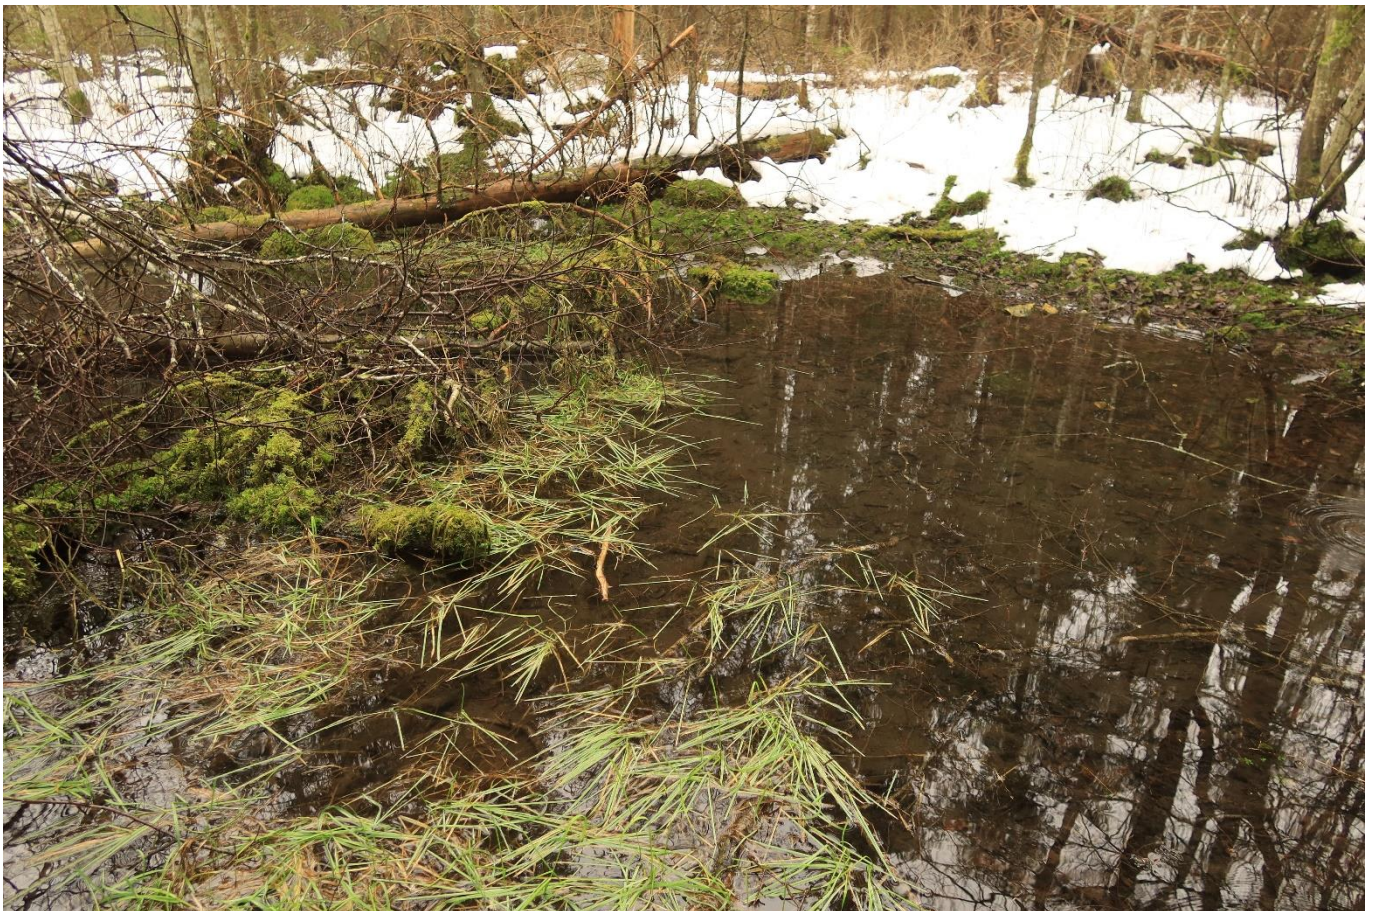
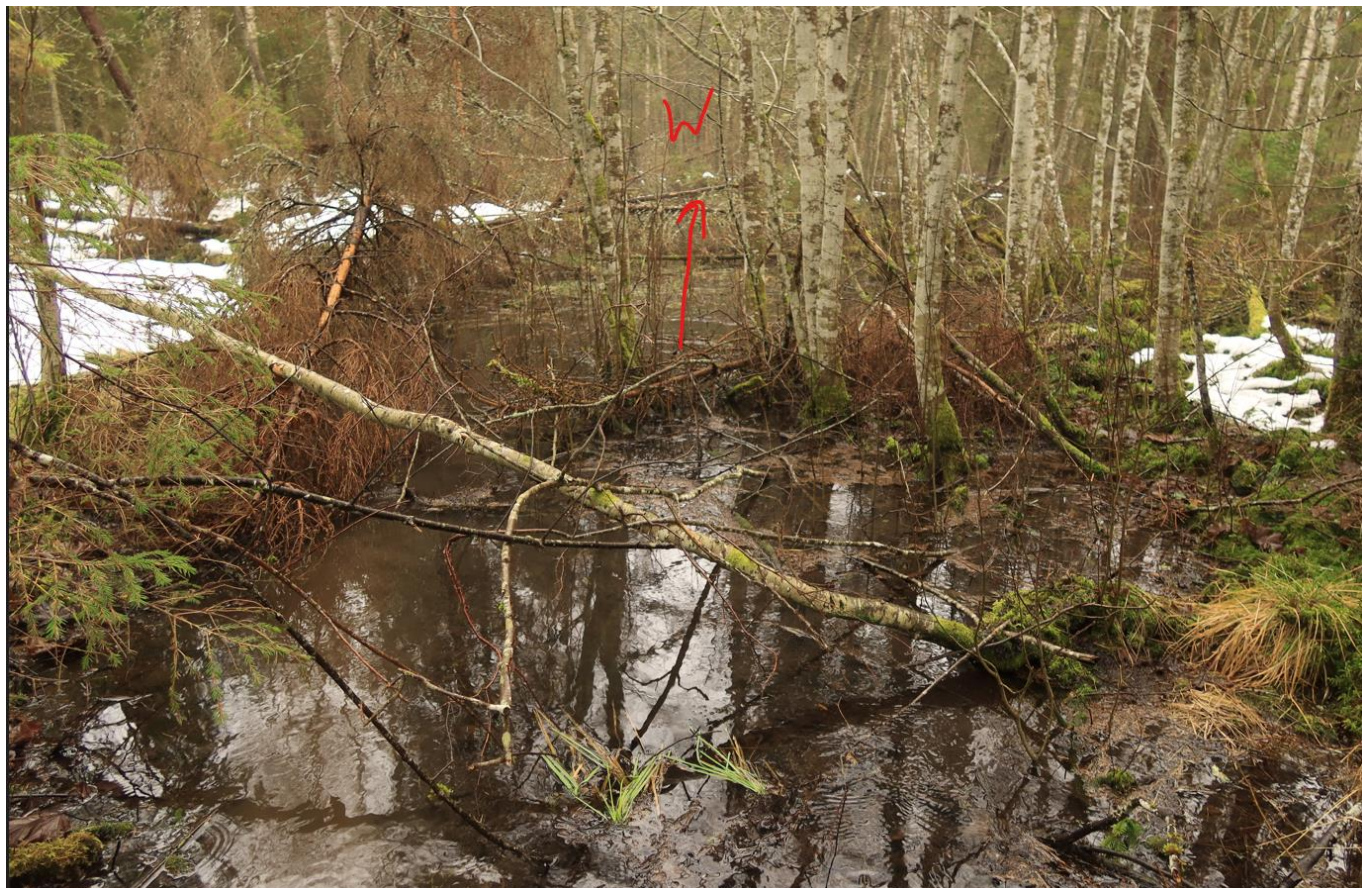
18. Ca. 10 m läbimõõduga tõusuallikajärvik. Järviku keskel on risti-rästi puude all paarimeetrise läbimõõduga lohk, milles mitu mõne cm läbimõõduga auku, millest vesi üles voogas. Vees kasvasid mõned jõgitakjate kogumikud. Põhjas olid lehed ja muda ning mõned paeräha tükid. Elektrijuhtivus oli  $658 \mu\text{S}/\text{cm}$  ja temp  $7,4^\circ\text{C}$ . Järviku väljavool oli lääne poole. See oli sirge, mitme meetri laiune, aga vaid paarikümne cm sügavune. Muistsetel aegadel, kui vett tänapäevast rohkem oli, võis osa vett ilmselt ka punktis 17 algavasse nõvasse jõuda, kuna selle algus on allikast vaid mõne m kaugusel:

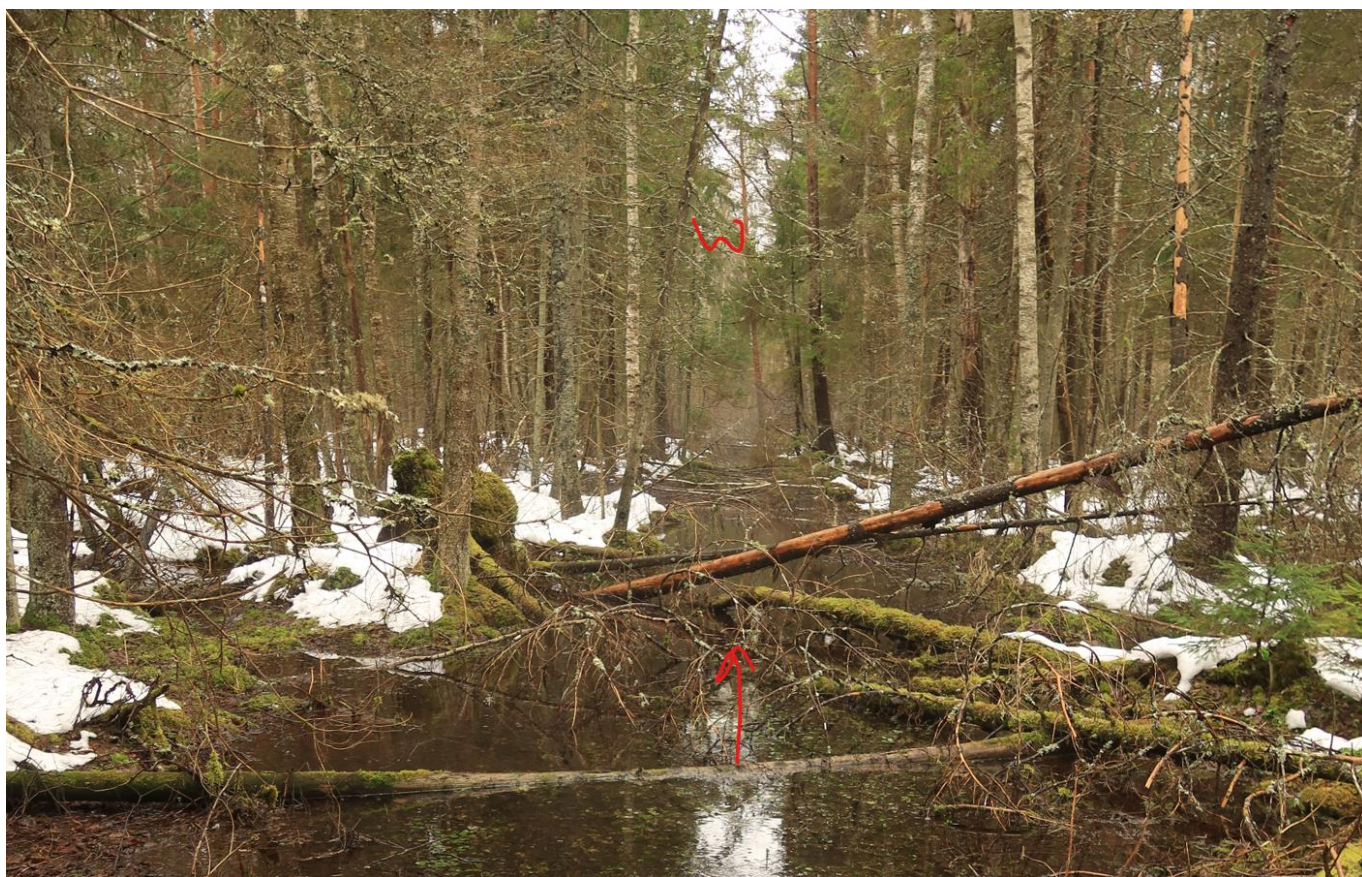
19. Kuna allika väljavoolunõva on madal, aga sellesse on ohtralt puid sisse kukkunud, siis valgus osa vett põhja poole metsa alla laiali, aga suurem osa vett kulges mööda sirget, laia nõva lääne poole vaatluspunkti 10:

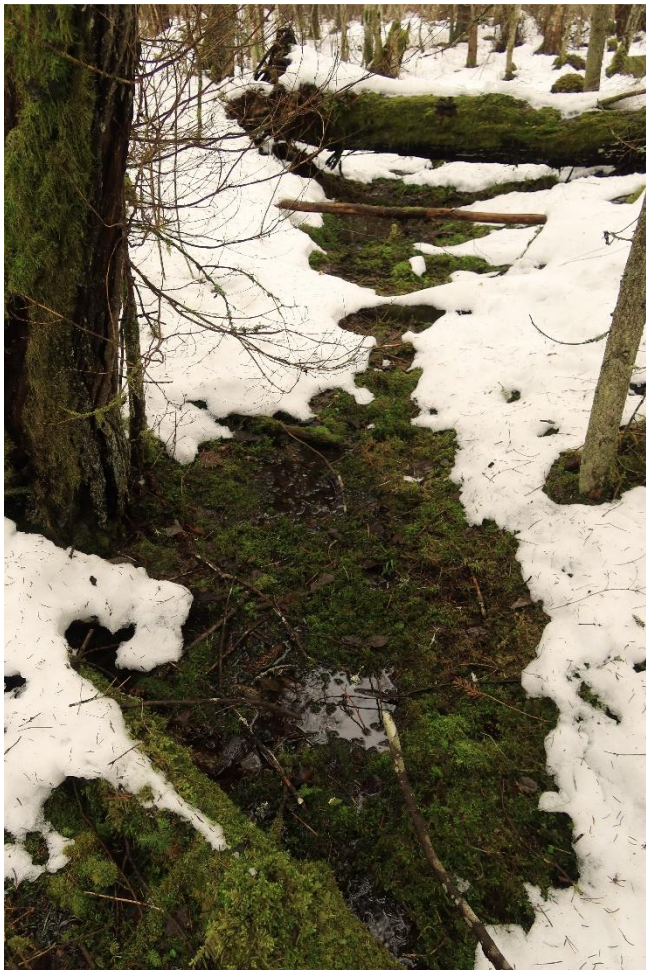
21. Ka siin olid vaid väikesed lombid ning edasi kirde pool oli täiesti lumega kaetud:

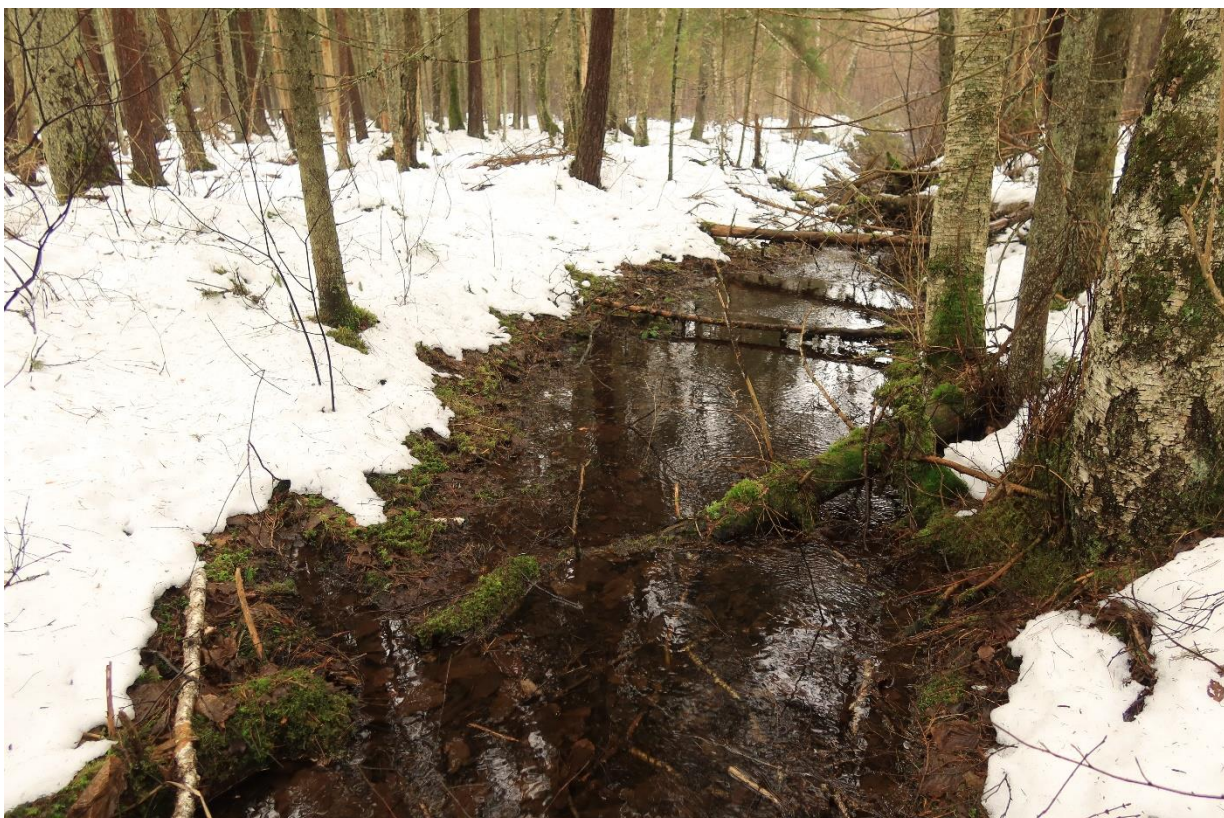
22. Punkti 9 ida poolt voolav soon. Vett voolas korralikult, kuid vähem kui punktis 18 olevast allikast:
