## Nimetu kraavi (VEE1089215) vaatlus

Vaatluse aeg 19.01.25. Vaatleja Marko Vainu

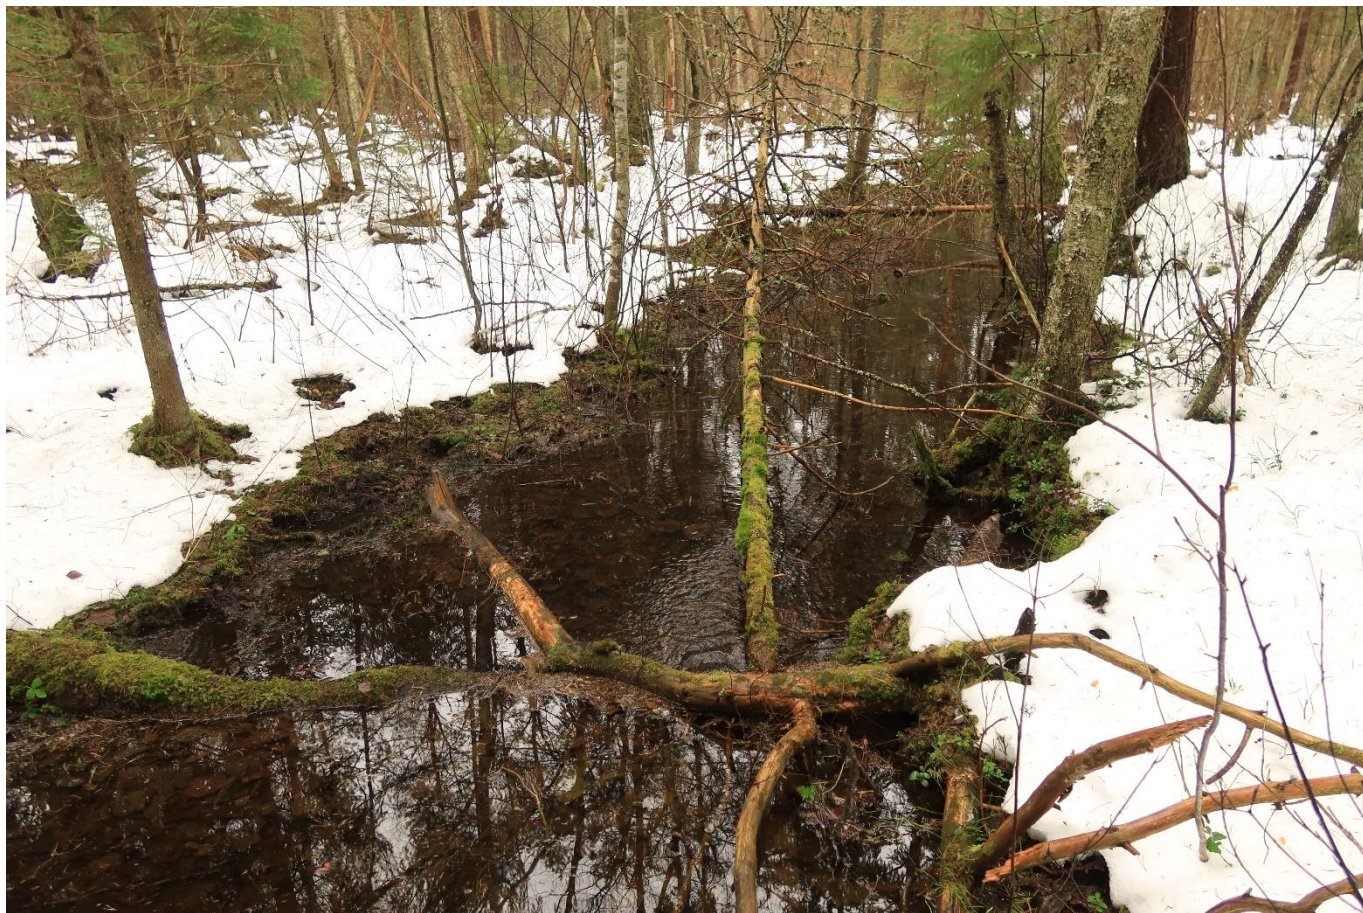
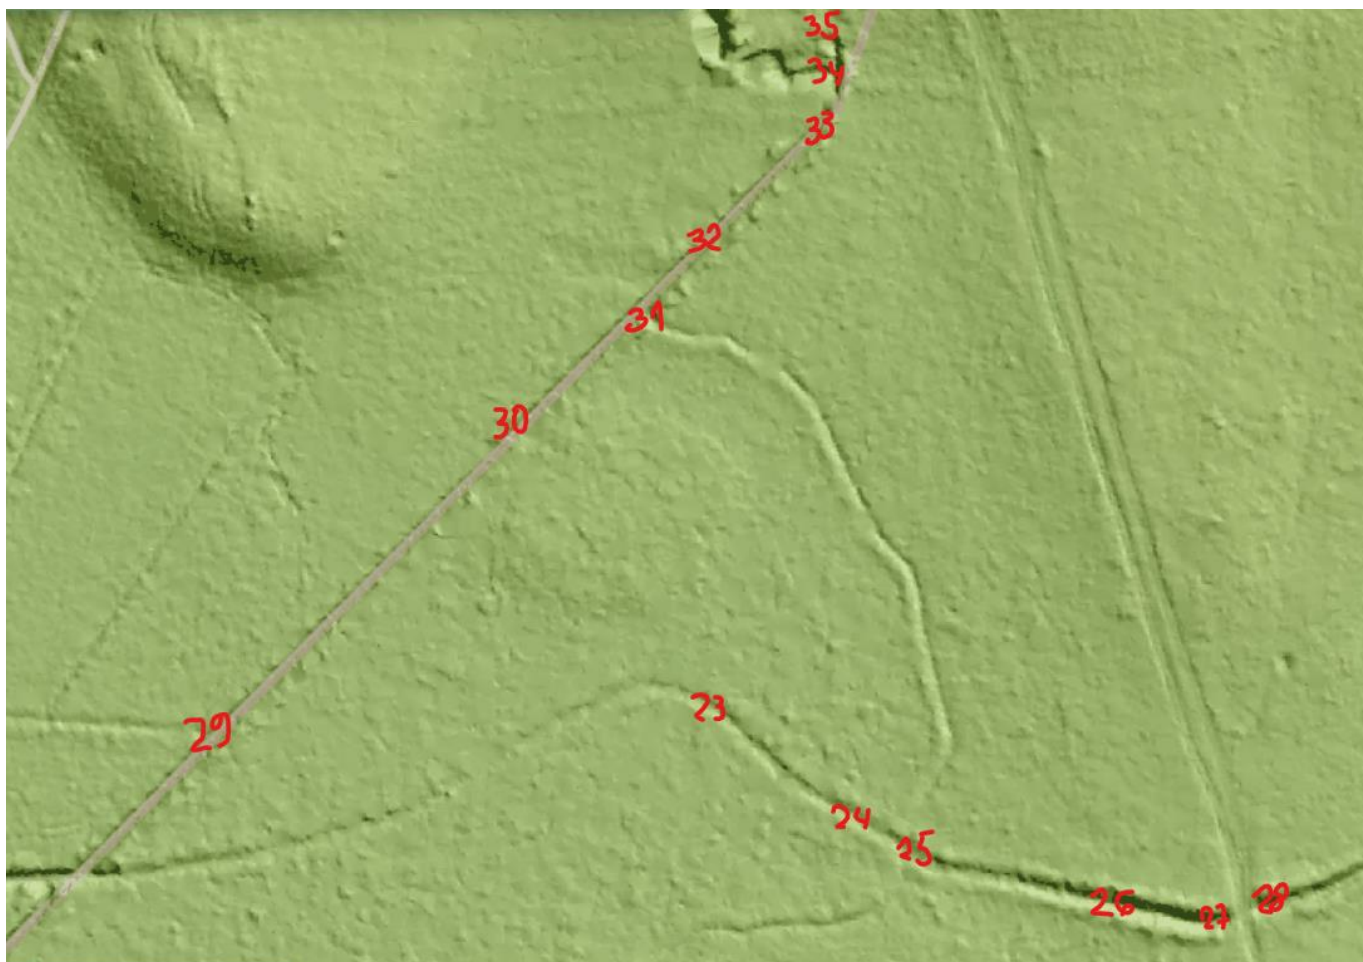
23. Nähtavalt voolava vee algus. Ülesvoolu oli nõvas parkümmend cm vett, aga voolamist polnud näha. Siin punktis oli puutüvi risti nõvas ees ja tekitas selle taha paisutuse. Kuigi tundus, et selle punkti ja punkti 9 vahel vooluhulk suurenes, ei suutnud selle soone põhjas auku või auke leida, millest vesi oleks välja voolanud:

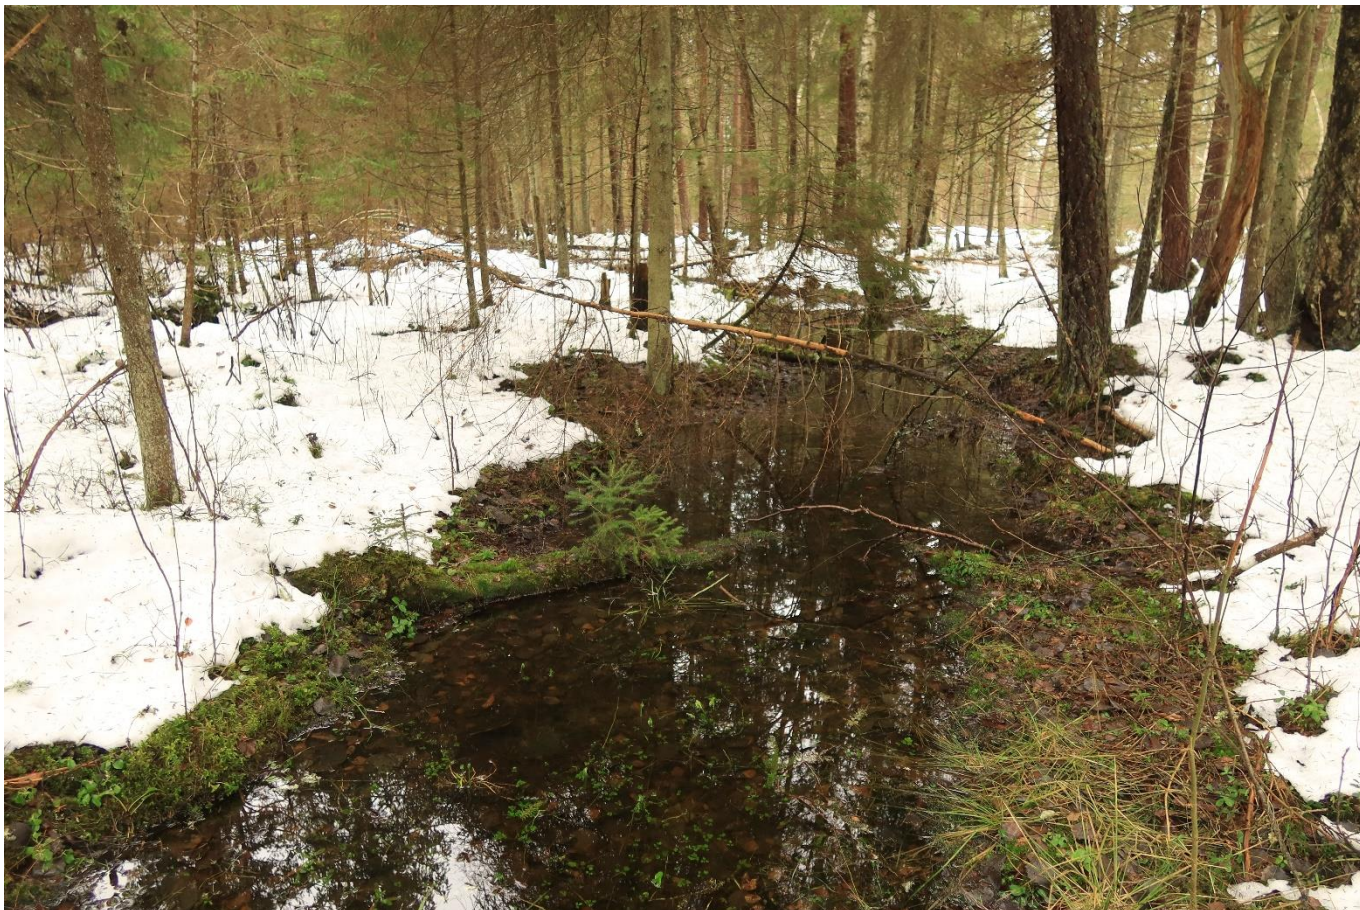
23. Vett oli soones kahe meetri laiuselt, aga seisis:

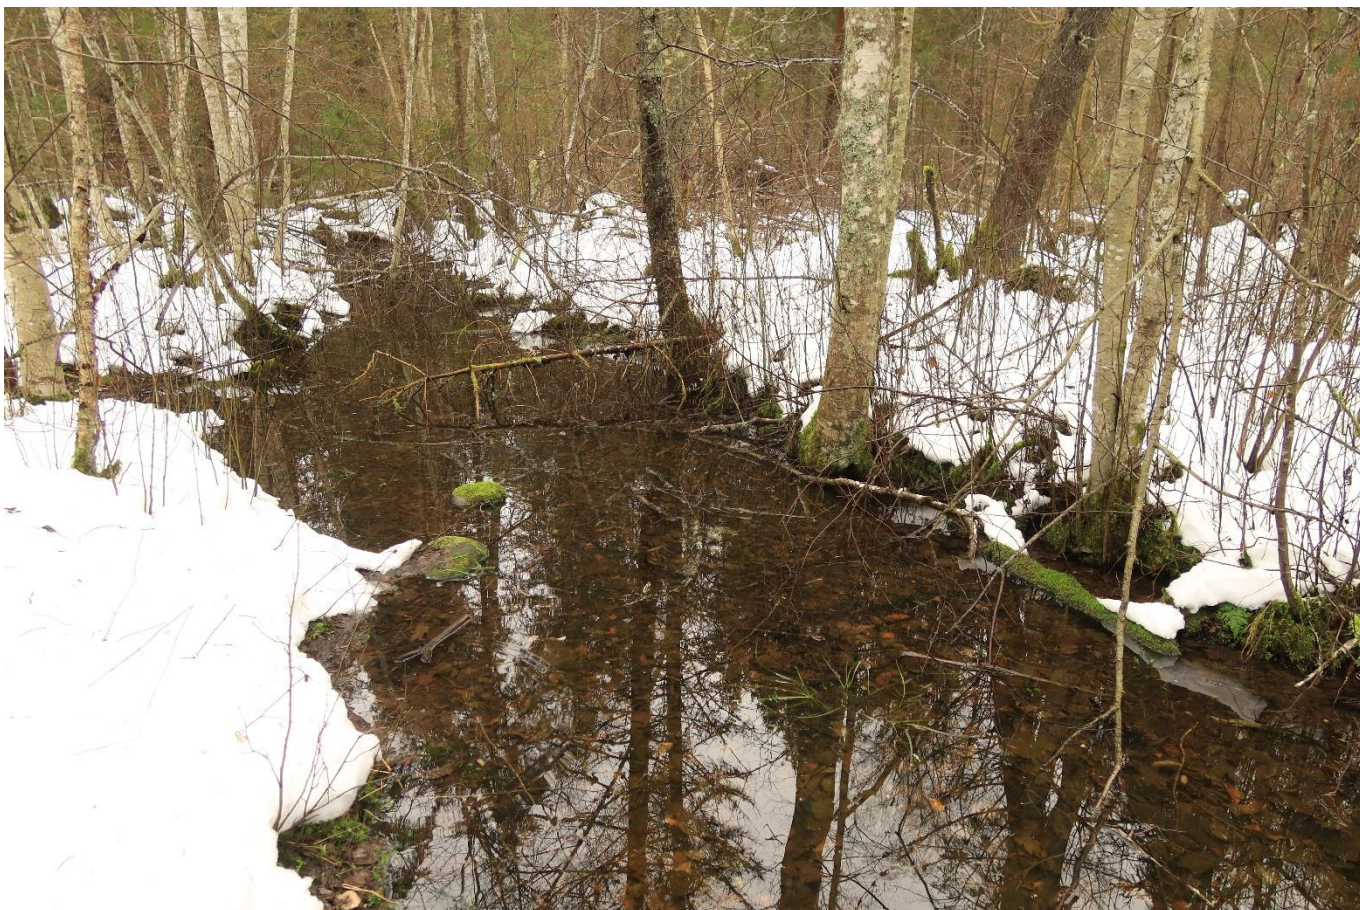
25. Vett oli laialt, aga voolu polnud:

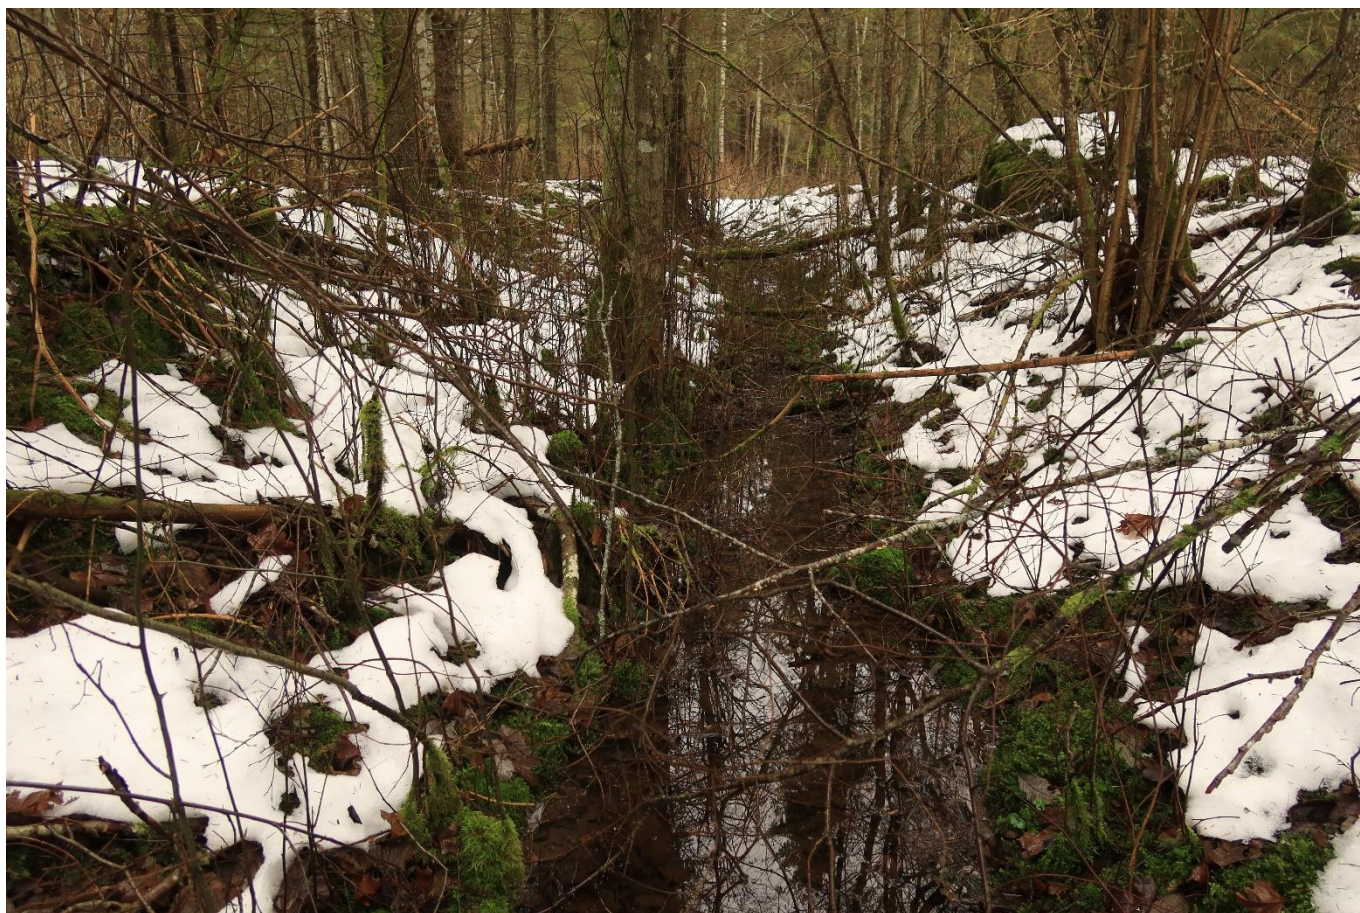
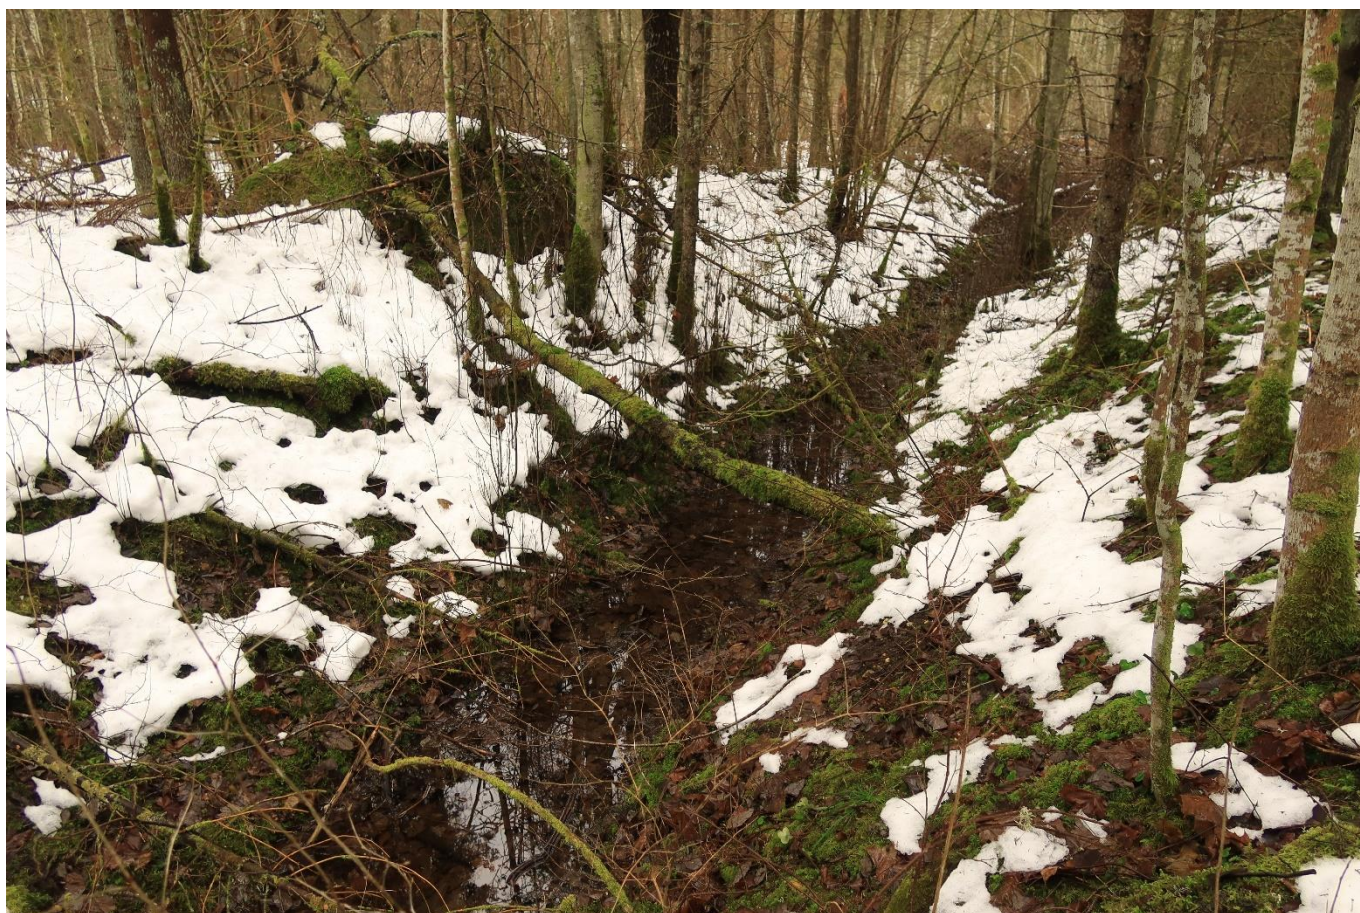
26. Pooleteise meetri sügavune kraav. Põhjast oli ühe meetri laiune. Vett oli 10 cm põhjas, aga ei voolanud:

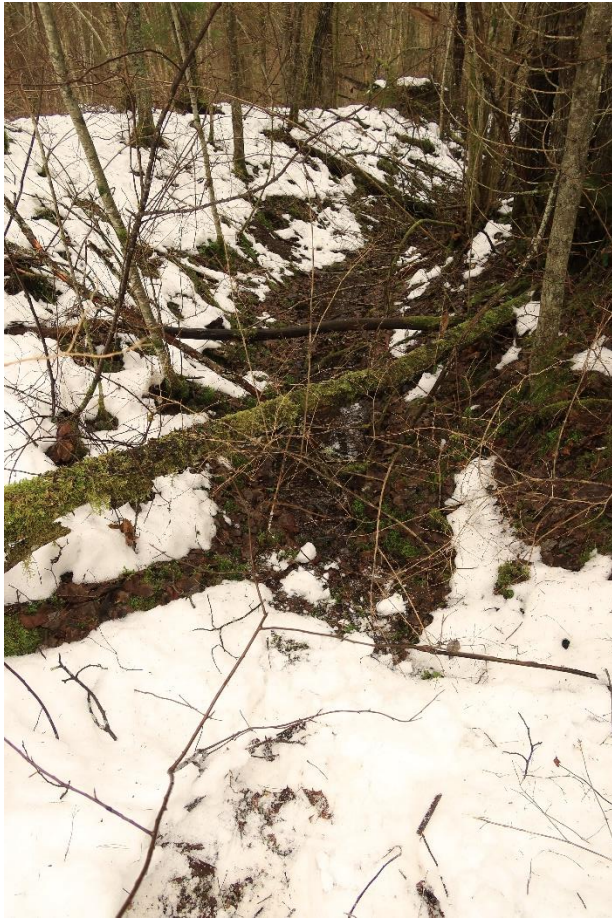
27. Kraavi ots elektriliini all oleva pinnaseraja kõrval. Truupi ei tundunud olevat. Läbivoolu polnud kindlasti. Ots oli lumine ning paar meetrit lääne pool algasid seisva vee lombid:

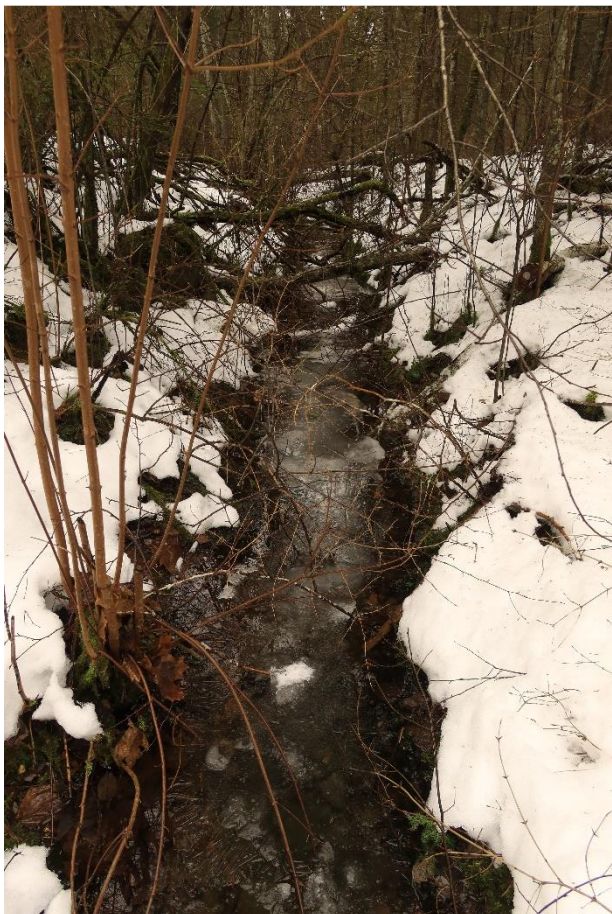
28. Rajast ida pool samasugune kraav jätkub. Kümme-kond cm vett oli põhjas, aga voolu polnud ning jää oli peal. See kinnitab veel, et raja all truupi pole või on see nii mattunud, et enam ei tööta:

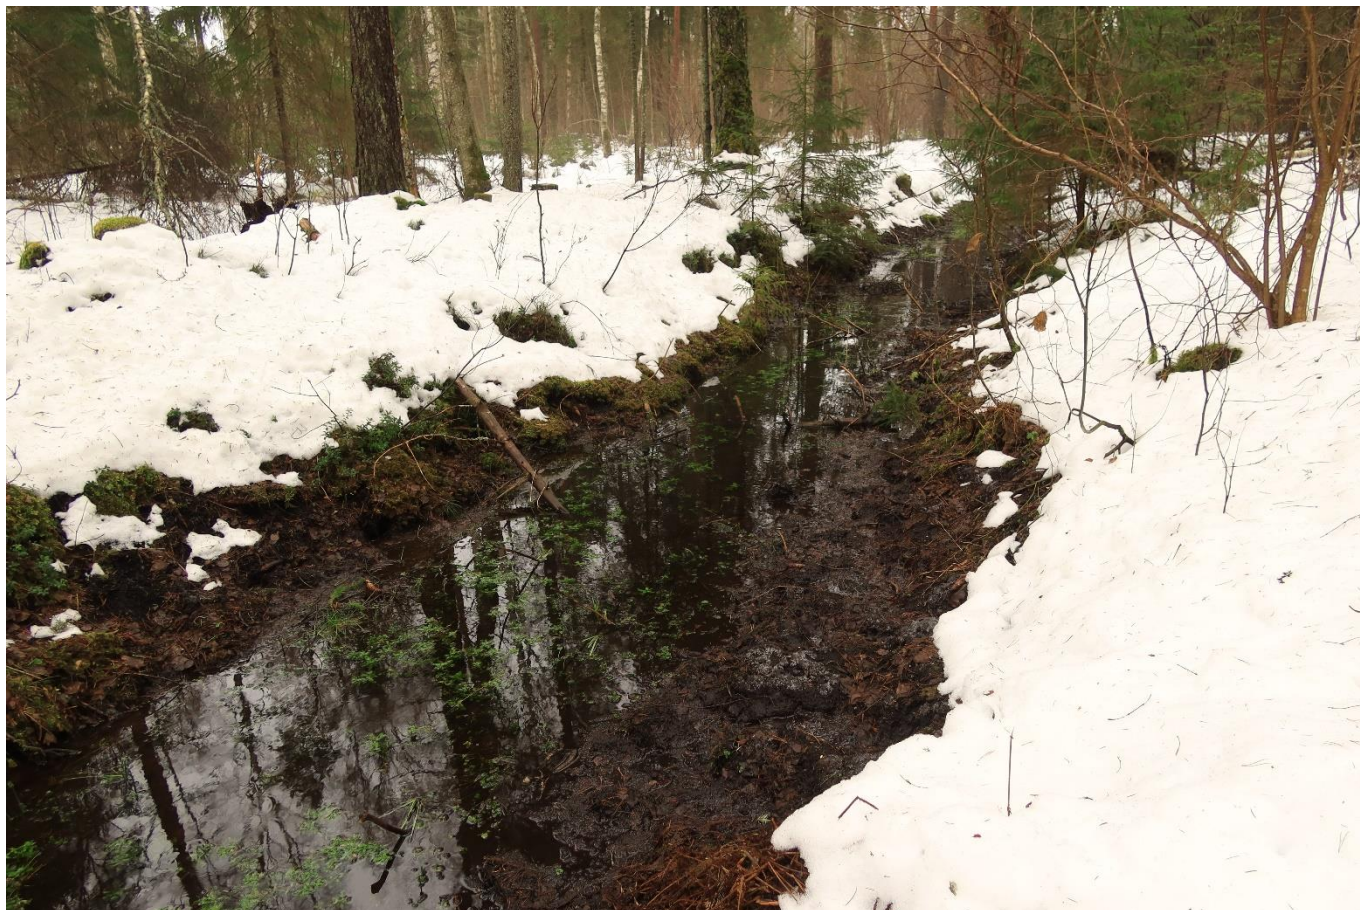
29. Punkti 9 kirdest suubuv kraav. Pinnavormina on korralik kraav, aga vooluhulga poolest kõigist vaadeldutest tagasihoidlikum. Kraavi idakaldast nirises mitmelt poolt vett juurde:

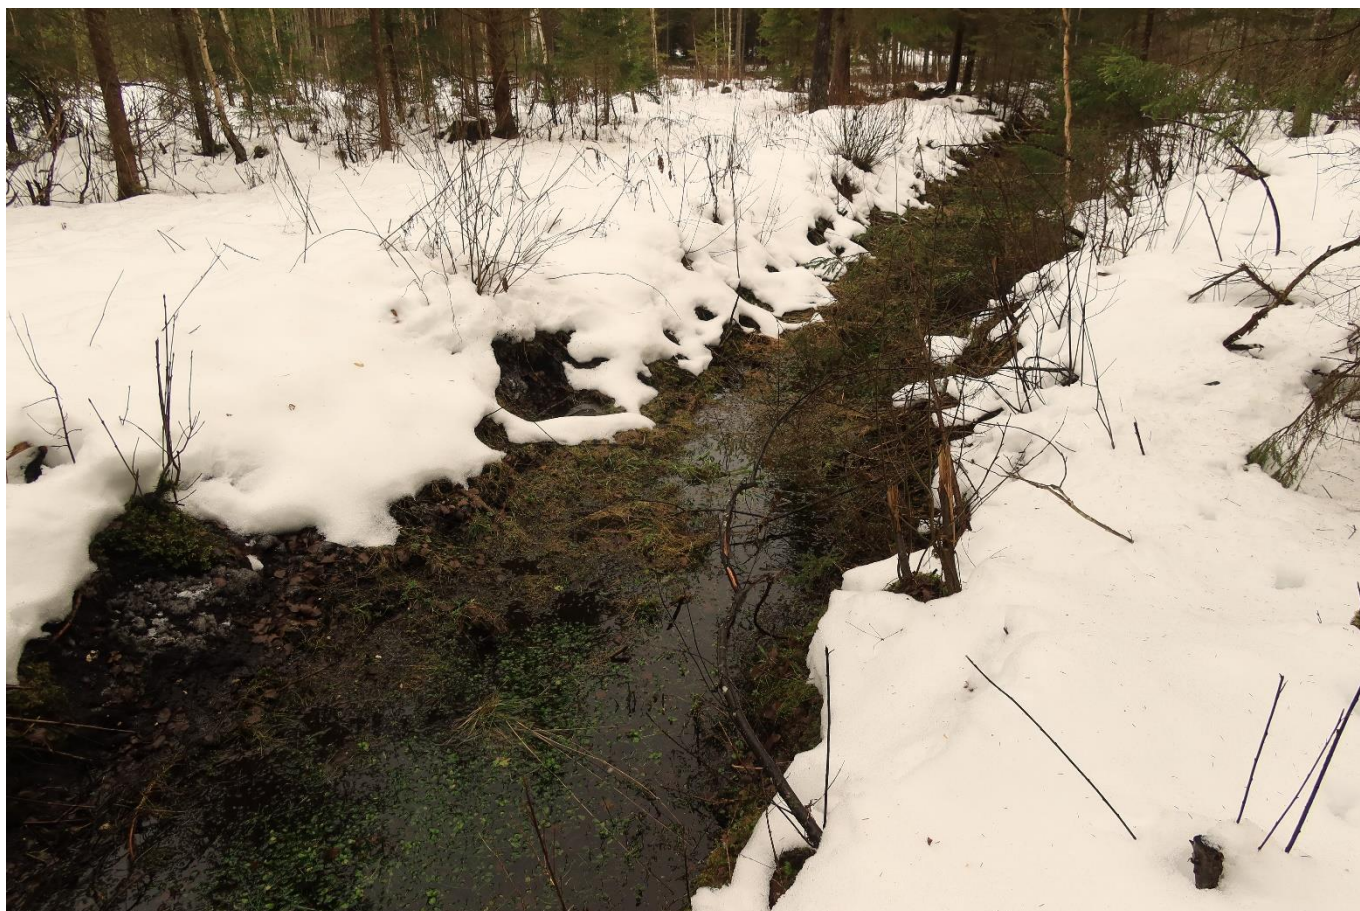
30. Siin nirises juba üsna vähe vett, kuid kraav oli veel lai:

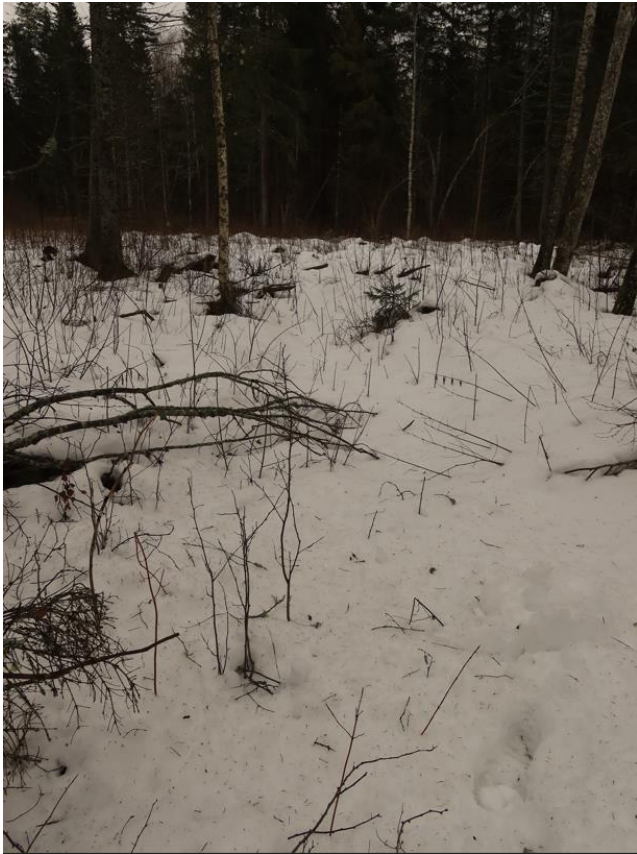
31. Reljeefivarjutusel eristub soonekoht, aga looduses oli see kuiv ja lund täis. See viitab, et kunagi võis looduslik nire voolata siit punkti 20 suunas. Samas jääb ebaselgeks, mis vesi siit voolata sai, kuna kõrvaloleva kraavi vooluhulk on vähemalt tänapäeval ka suurvee ajal tagasihoidlik.

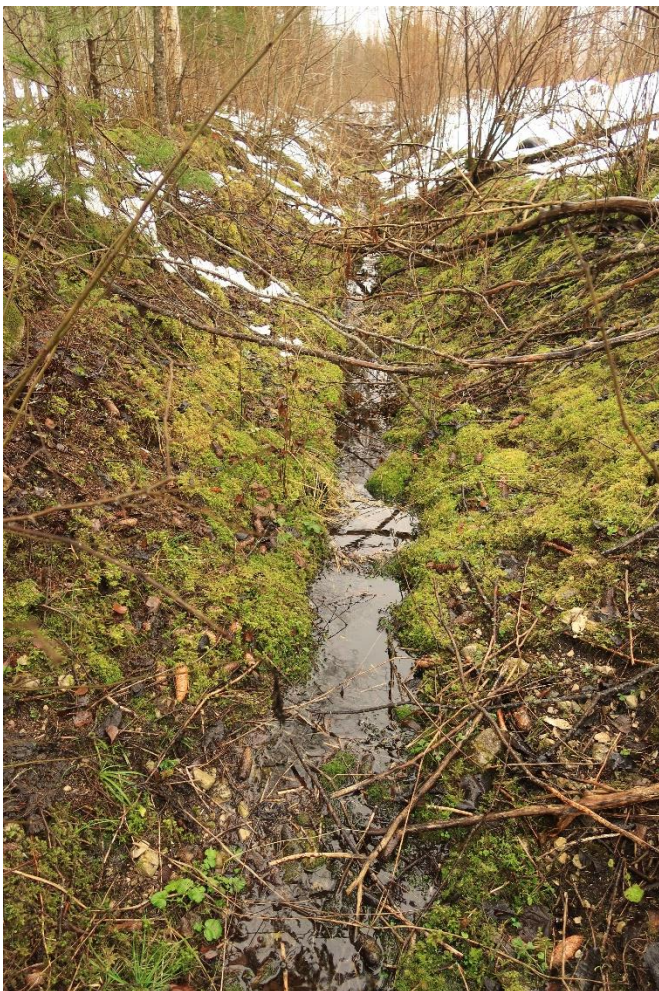
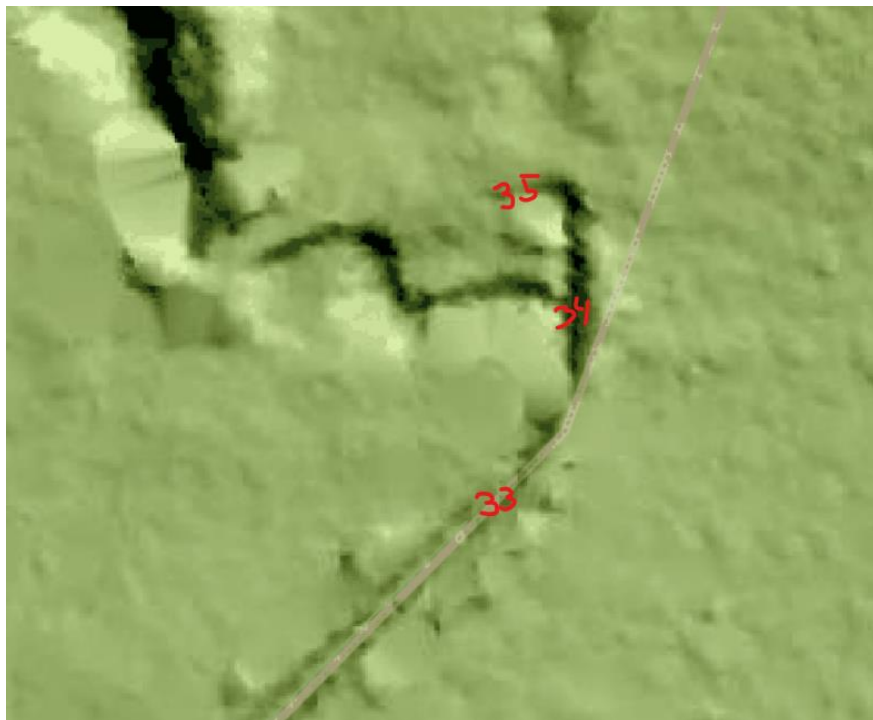
32. Kraav on palju kitsam, kui punktist 31 edela pool. Põhjas oli väike nire:

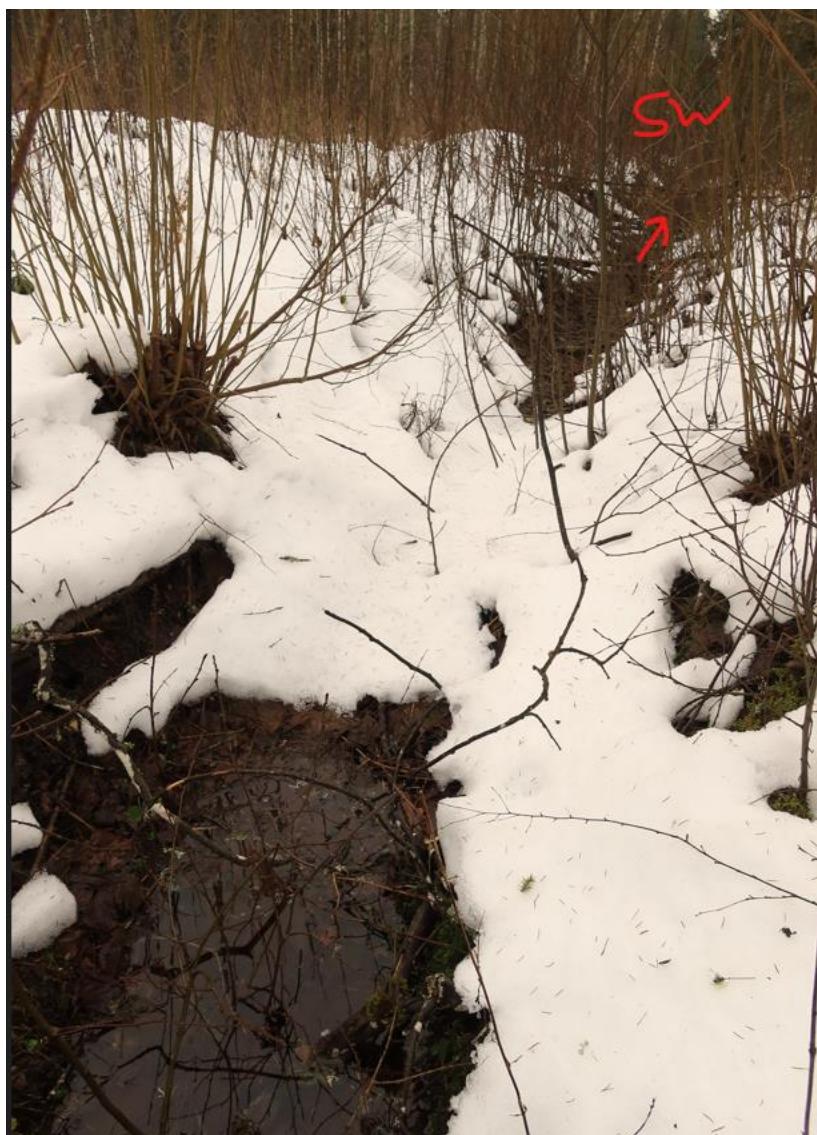
33. Kraavi pideva veetäitega osa algus. Kirde pool on madal põndak ees. Selle taga kraav jätkub ja vesi oli ka sees, aga läbi ega ülevoolu polnud:

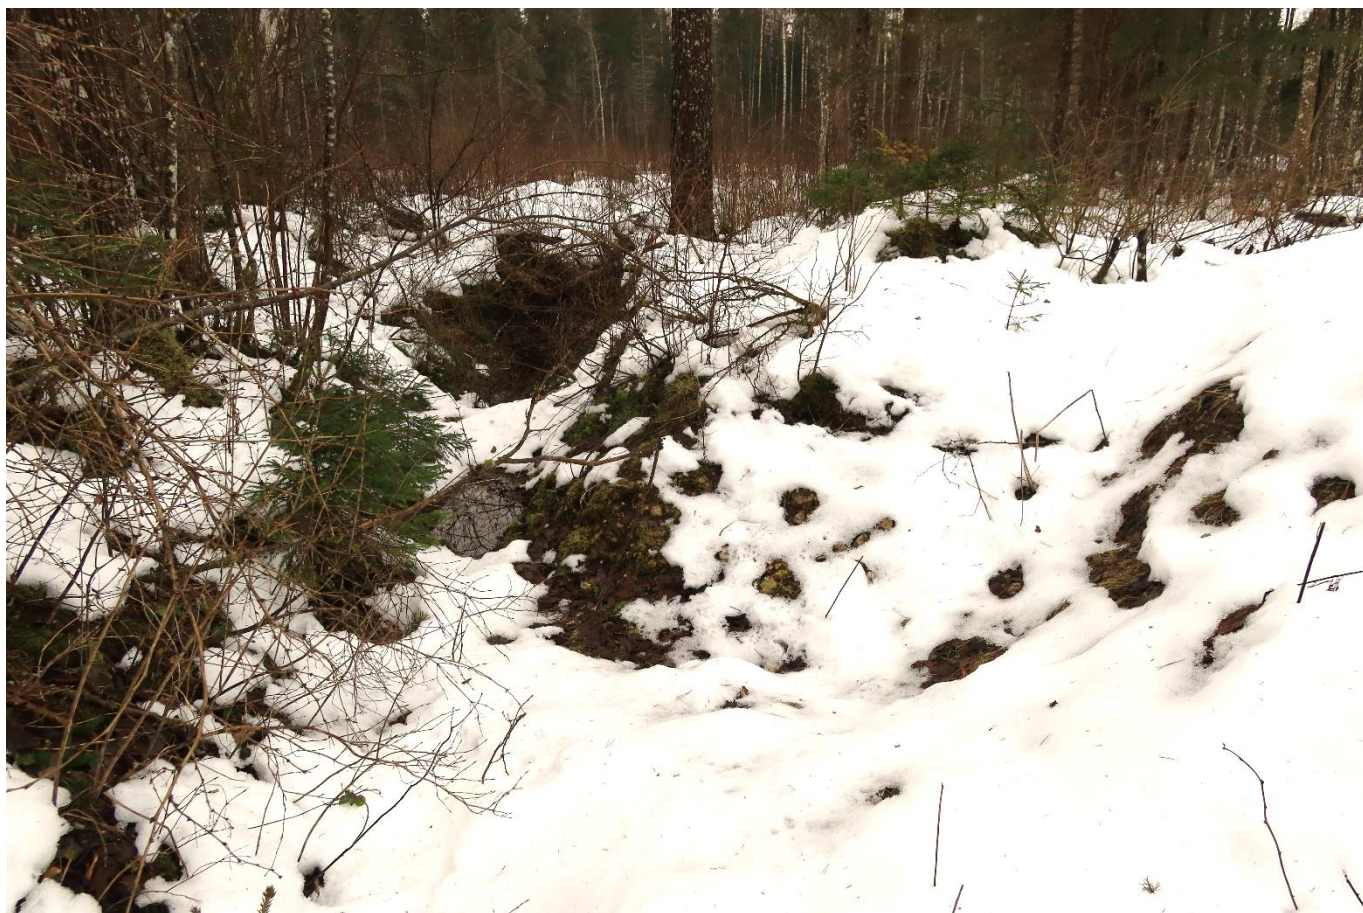
34. Kõige põhjapoolsem lomp kraavis.

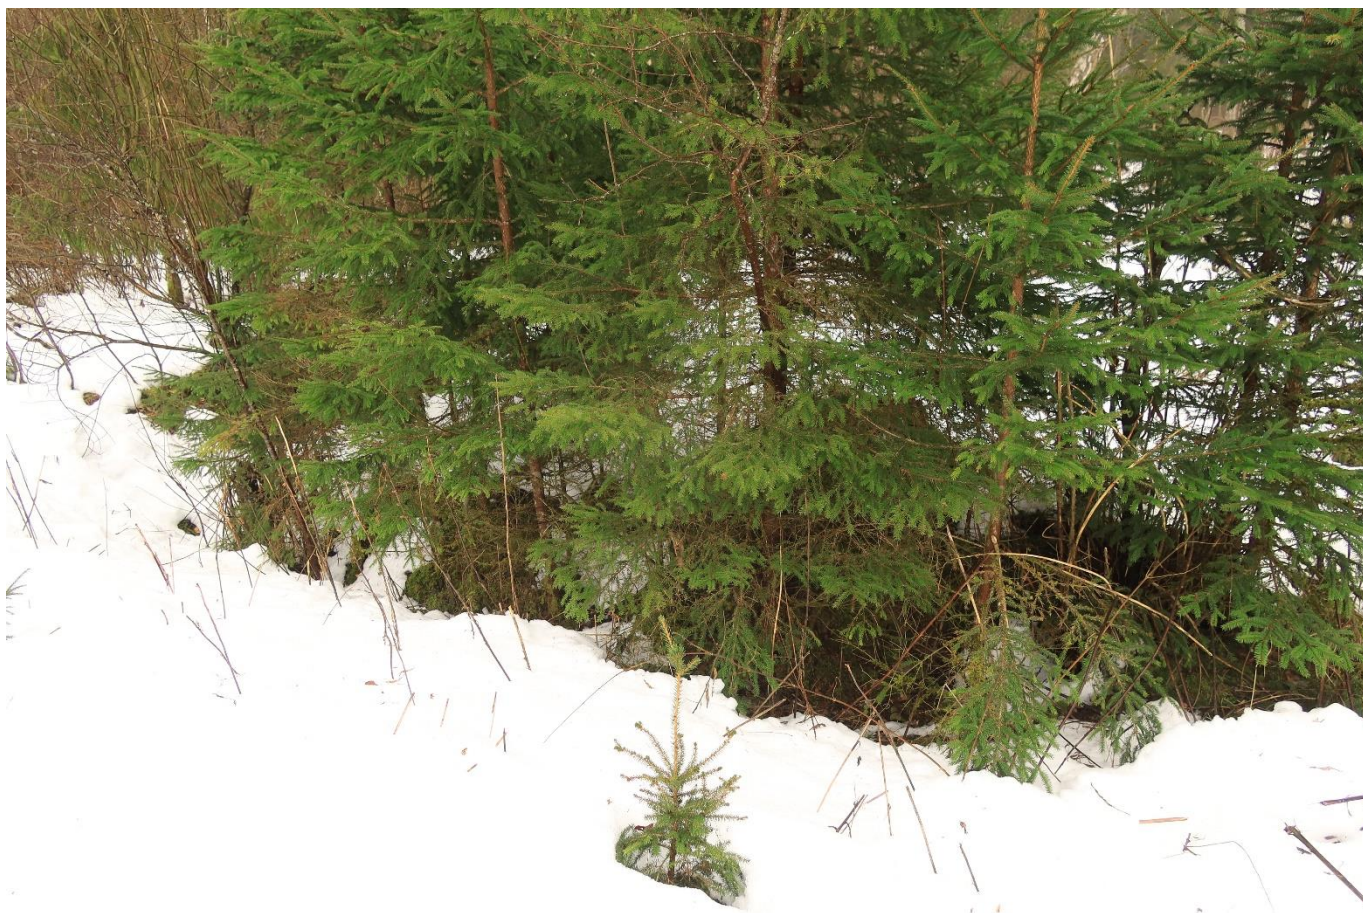
35. Kraavi, kui pinnavormi, algus, mis sisuliselt on kuiv vagu, milles kasvavad kuused sees:

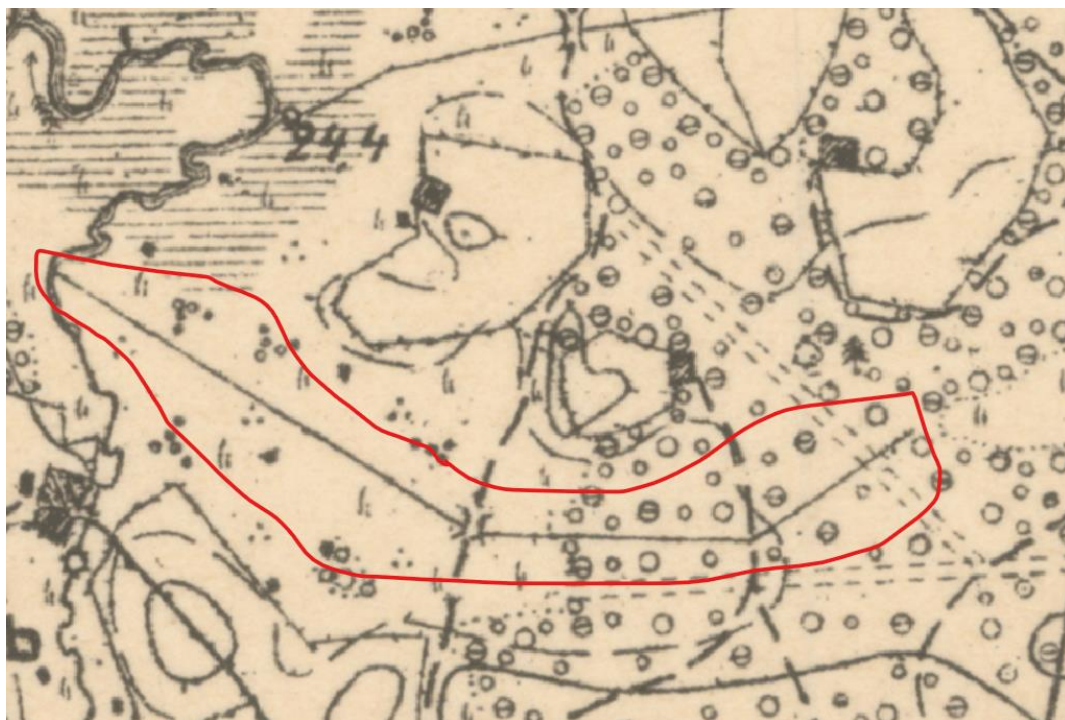
**Järeldused:** Alates verstasest kaardist on kujutatud punktist 28 kirde pool algavat ja Tuhala jõkke suubuvat kraavi:

Tänapäeval sellelt suunalt enam täies pikkuses läbivoolu ei toimu ning kuigi punktides 23, 22 ja 9 vesi selles vanas kraavis voolas, siis ei ole see enam selge põhivoolusoon alal. Tänapäeval on kraavi Tuhala jõkke suubunud alamjooks suunatud voolama pikemalt põhja poole ja see suubub Pirita jõkke. Kaardistatud allikatest algavaid voolusooni pole ajaloolistel kaartidel kujutatud, kuigi vesi on neist allikatest pidanud juba siis välja voolama. Nabala-Tuhala piirkonnale iseloomulikult võivad need küll, vaatamata vaatlushetke veerohkusele, suveks ära kuivada. Kuna nende vesi on selge ja elektrijuhtivus suur, siis ei ole tegemist karsti neeldunud soovee väljavoolukohtadega, nagu Tuhala jõe puhul. Ei saa aga välistada, et allikatest voolab välja lõuna pool põhjaveena maa peale jõudnud, lühidalt maa peal kulgenud ja uuesti karsti neeldunud vesi, mitte nn. esmane põhjavesi. Selge ja suure elektrijuhtivusega vesi neeldub näiteks allikatest 700 m lõunakagu pool (kraav VEE1089215) ja 1,9 km kagu pool (Oru Hiieallikast algav soon).
