## Apametsa peakraavi ja Apa kraavi vaatlus

Vaatluse aeg 26.12.2023 ja 21.09.2024, vaatleja Marko Vainu

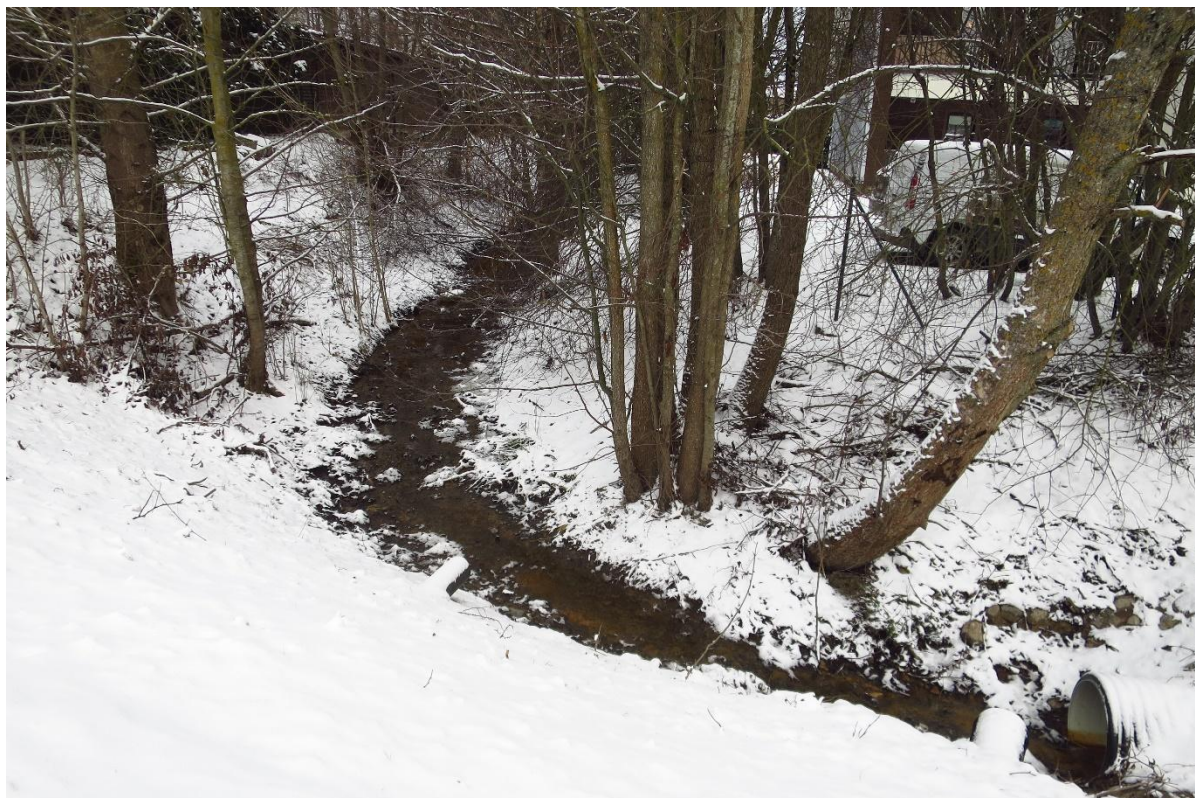
1. Apametsa peakraavi lähe on praegu märgitud Liiva tee kõrval olevasse kraavinurka. See koht ei eristu aga looduses kuidagi vooluveekogu lähtena. Kohas pöörab loode poolt tulev sügav kraav kirdesse ning selle põhjas voolab vesi.

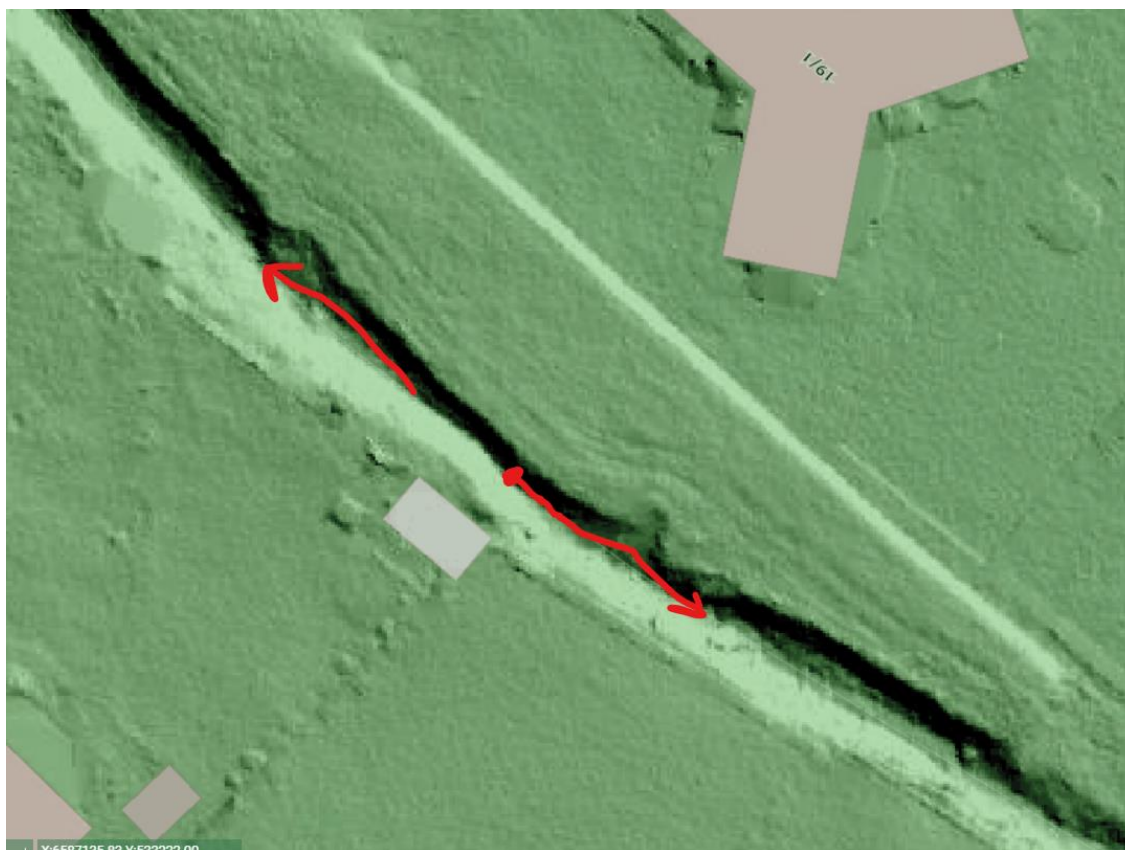
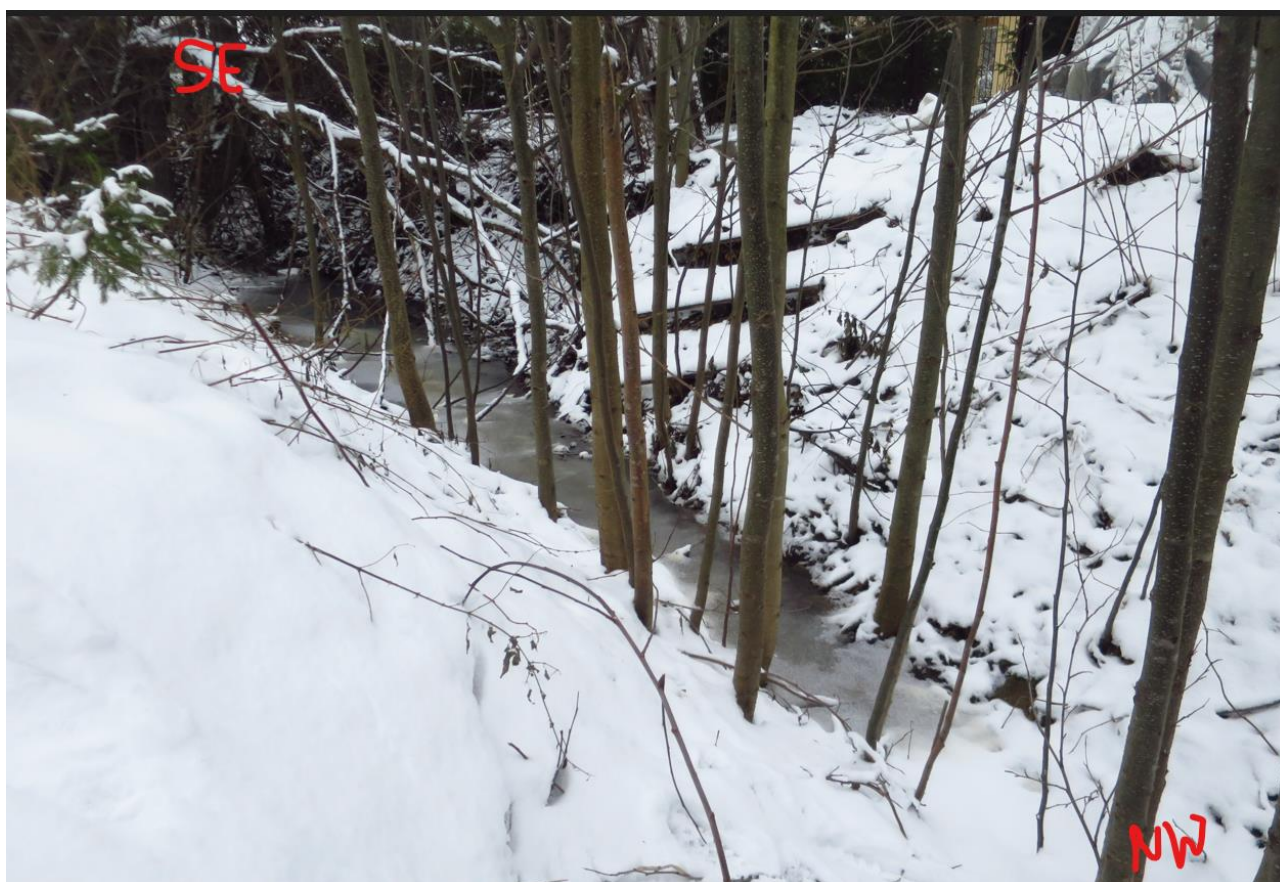
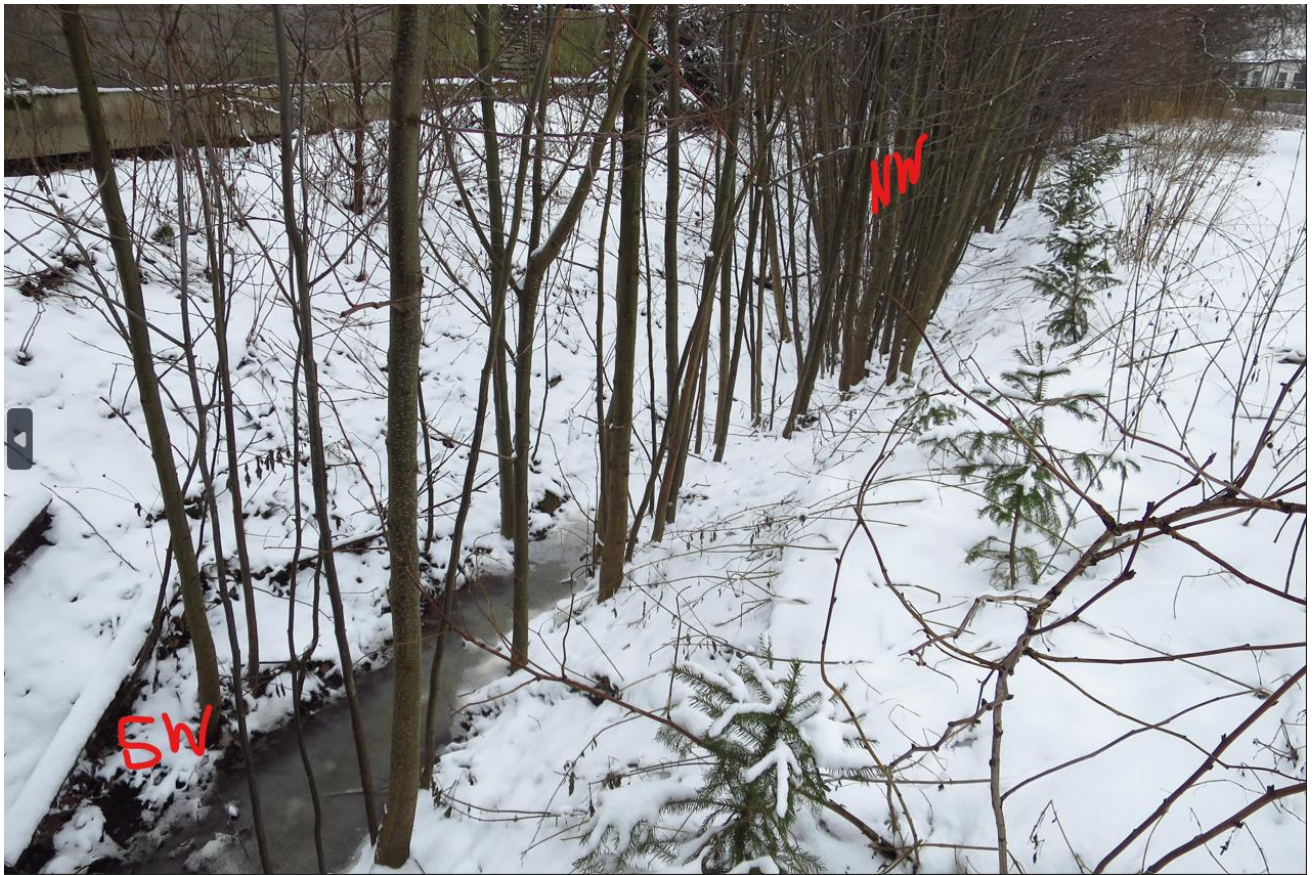
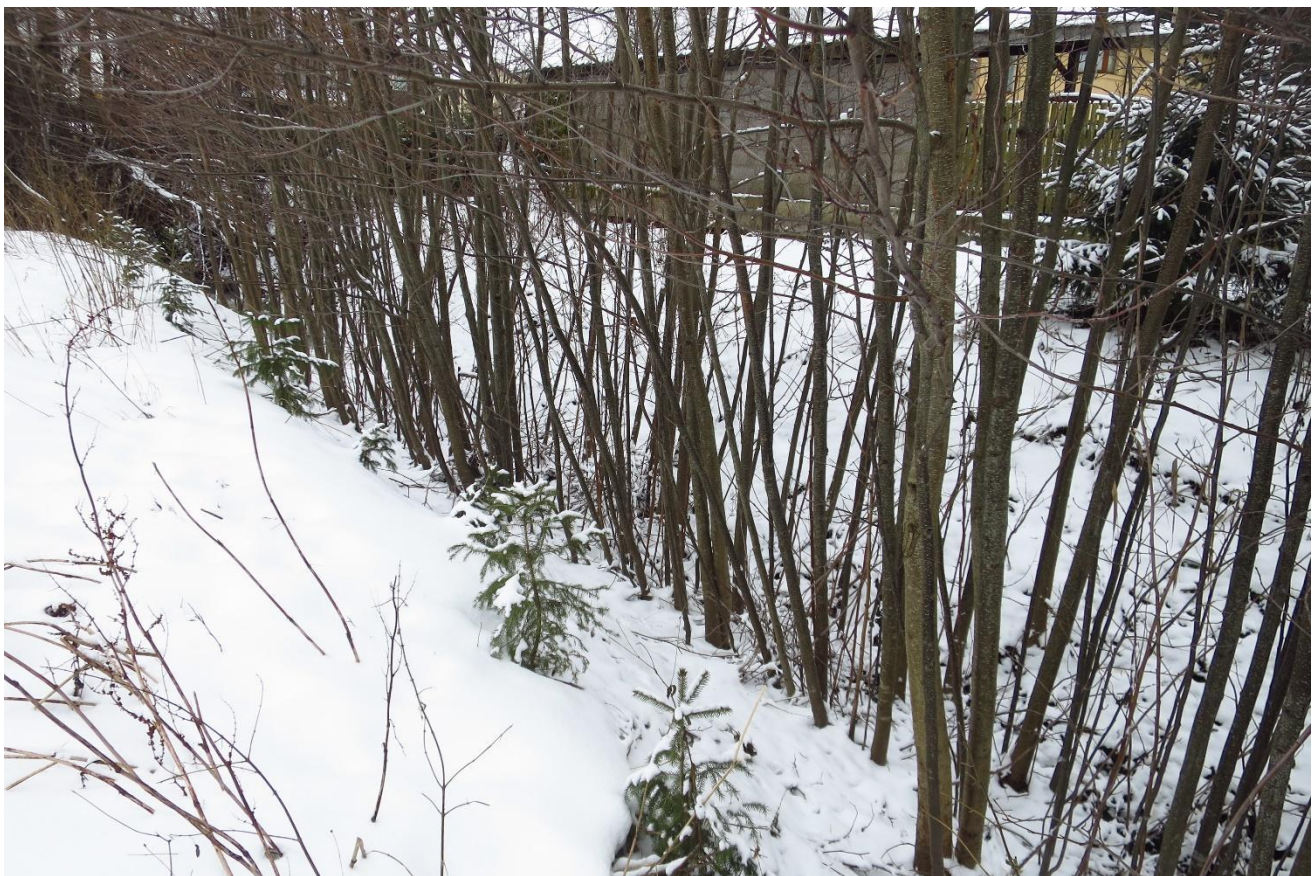
2. Punktis algab kagusuunaline veevool. Kraav jätkub küll loode poole edasi, kuid on ca. 10 m pikkuselt kitsas ja sarapuid täis kasvanud kuiv kraav. Sellest ribast loode poolt tekib kraavi uuesti vesi ja see voolab loode poole. See punkt sobib Apametsa peakraavi lähteks.

**Järeldus: Apametsa peakraavi lähteks määrata punkt nr. 2.**

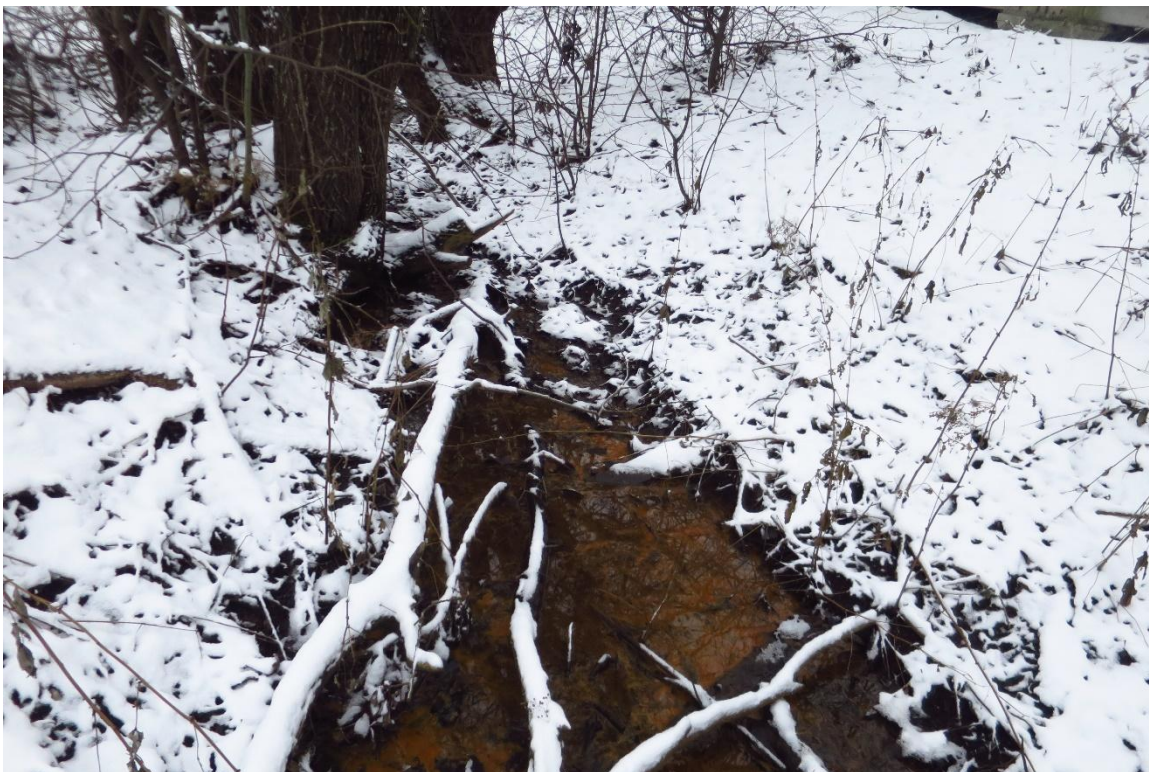
3. Kraavi põhja tekib uuesti ookrine muda ja veevool. Vesi voolab loodesse.

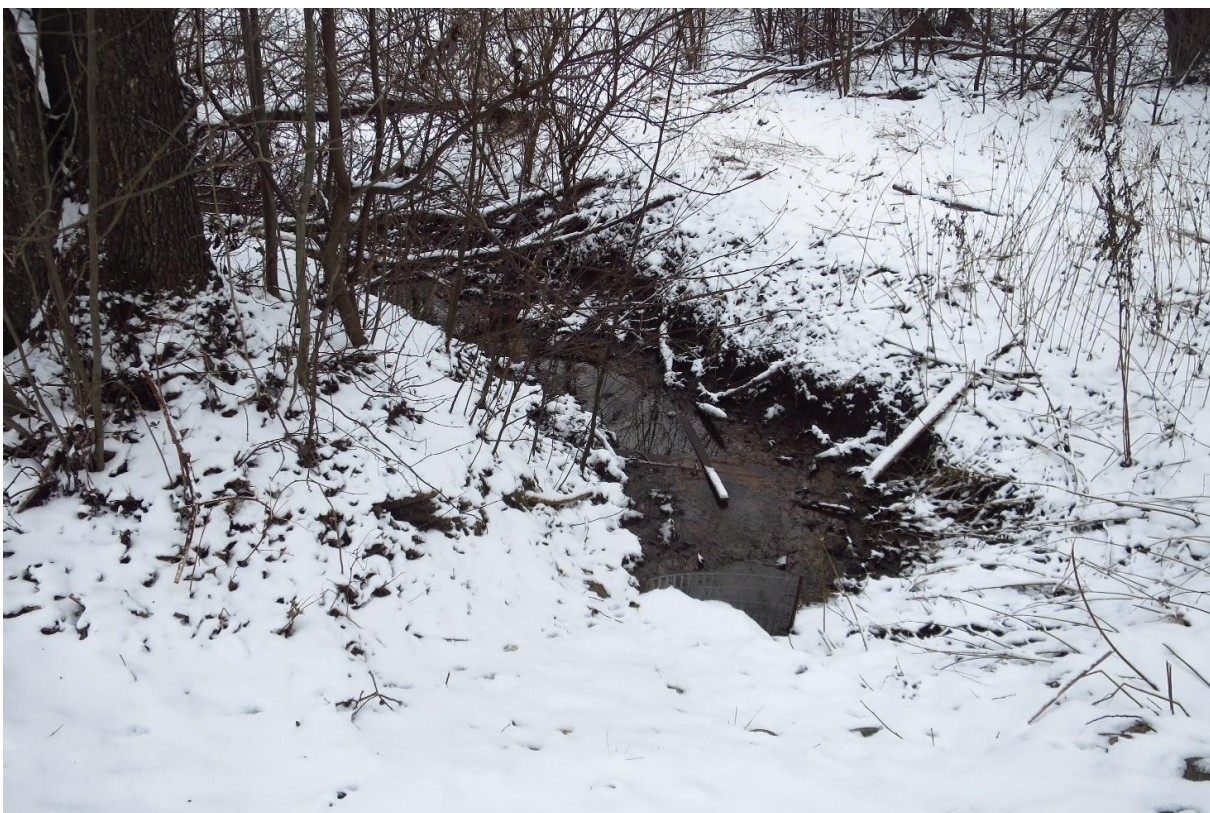
4. Loodesse voolava kraavi vesi suubub torusse. Ilmselt voolab vesi Nõmme põigu poole ning sealt edasi Apametsa peakraavi.

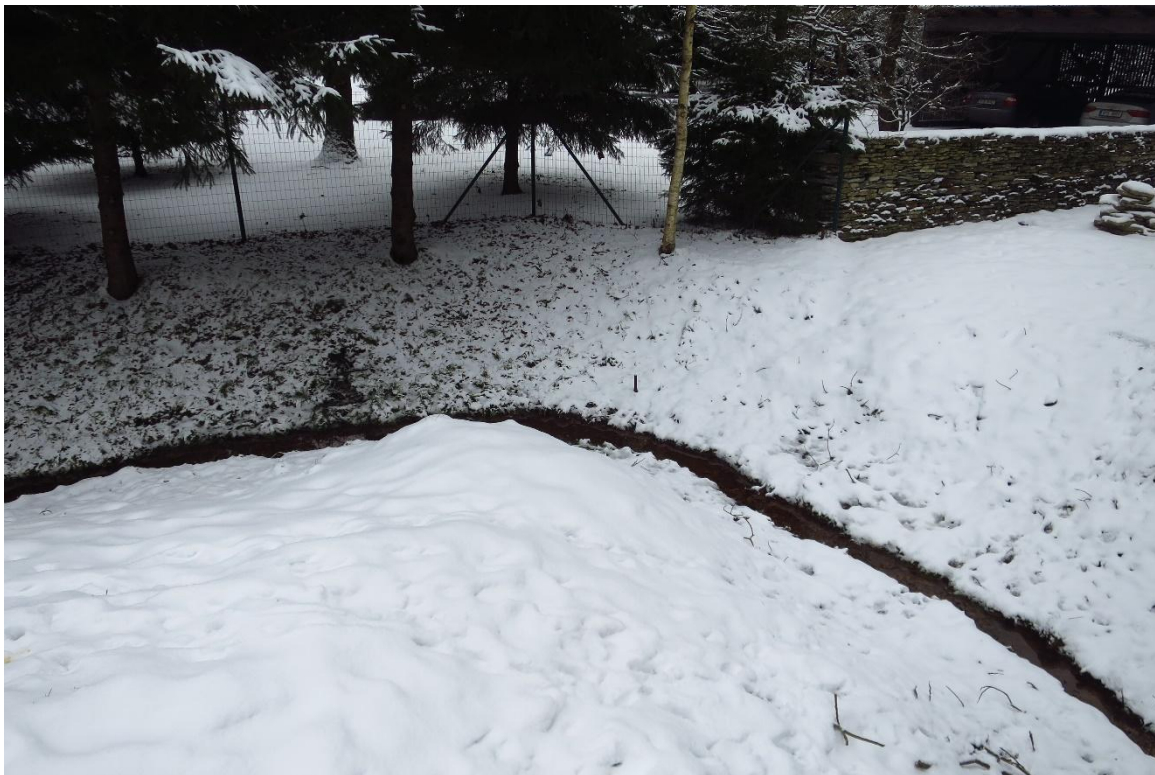
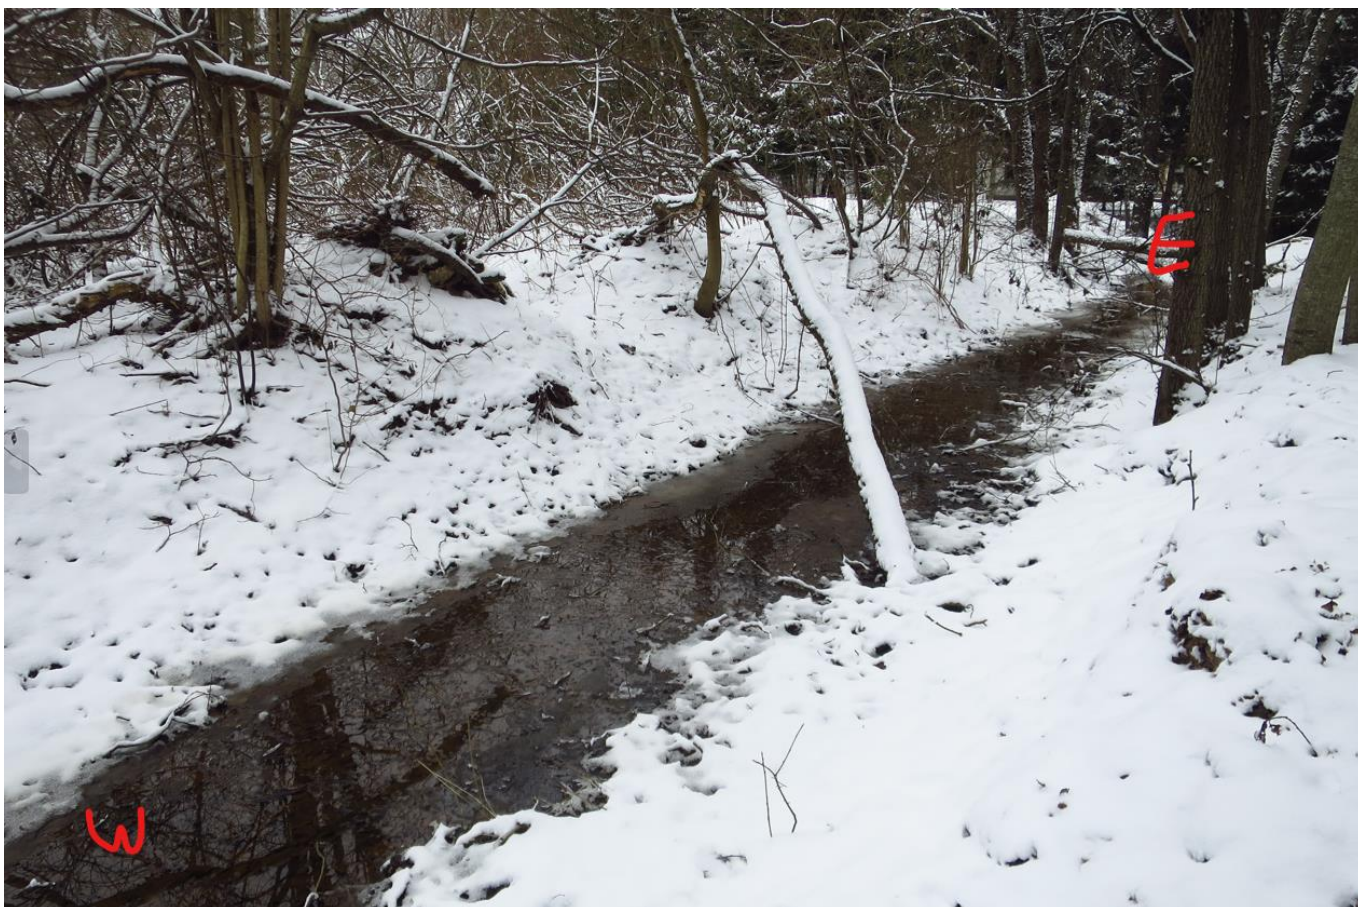
5. Apa kraavi lähteks on märgitud kraavi nurk, mis looduses kuidagi vooluveekogu lähtena ei eristu. Seal pöörab lääne poolt tulev nire edasi põhja poole. ETAKisse kaardistatud samasse kraavinurka tulevat kraavijuppi looduses ei eksisteeri. Punktide 5 ja 6 vahel oli detsembris vett kraavi põhjas laiemalt kui kraavinurgas (alumine pilt).

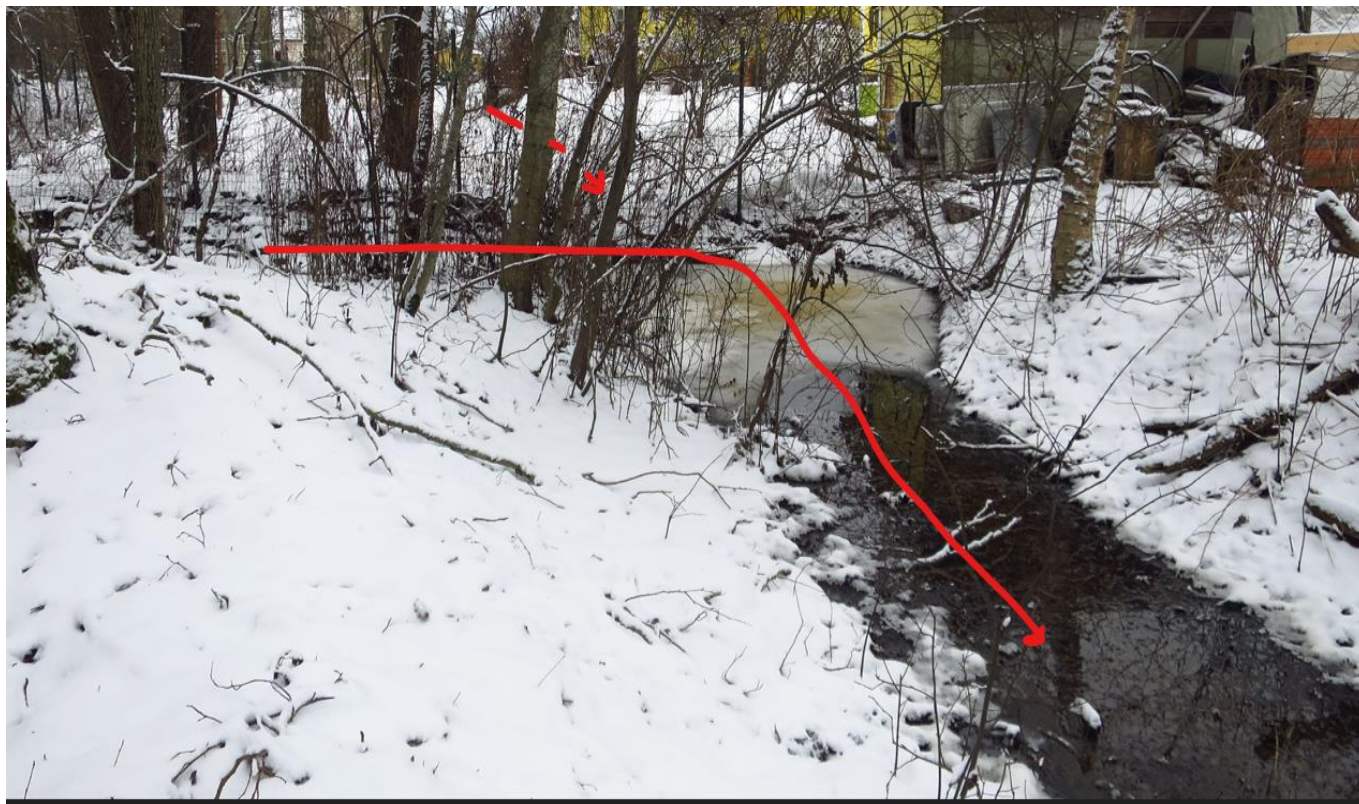
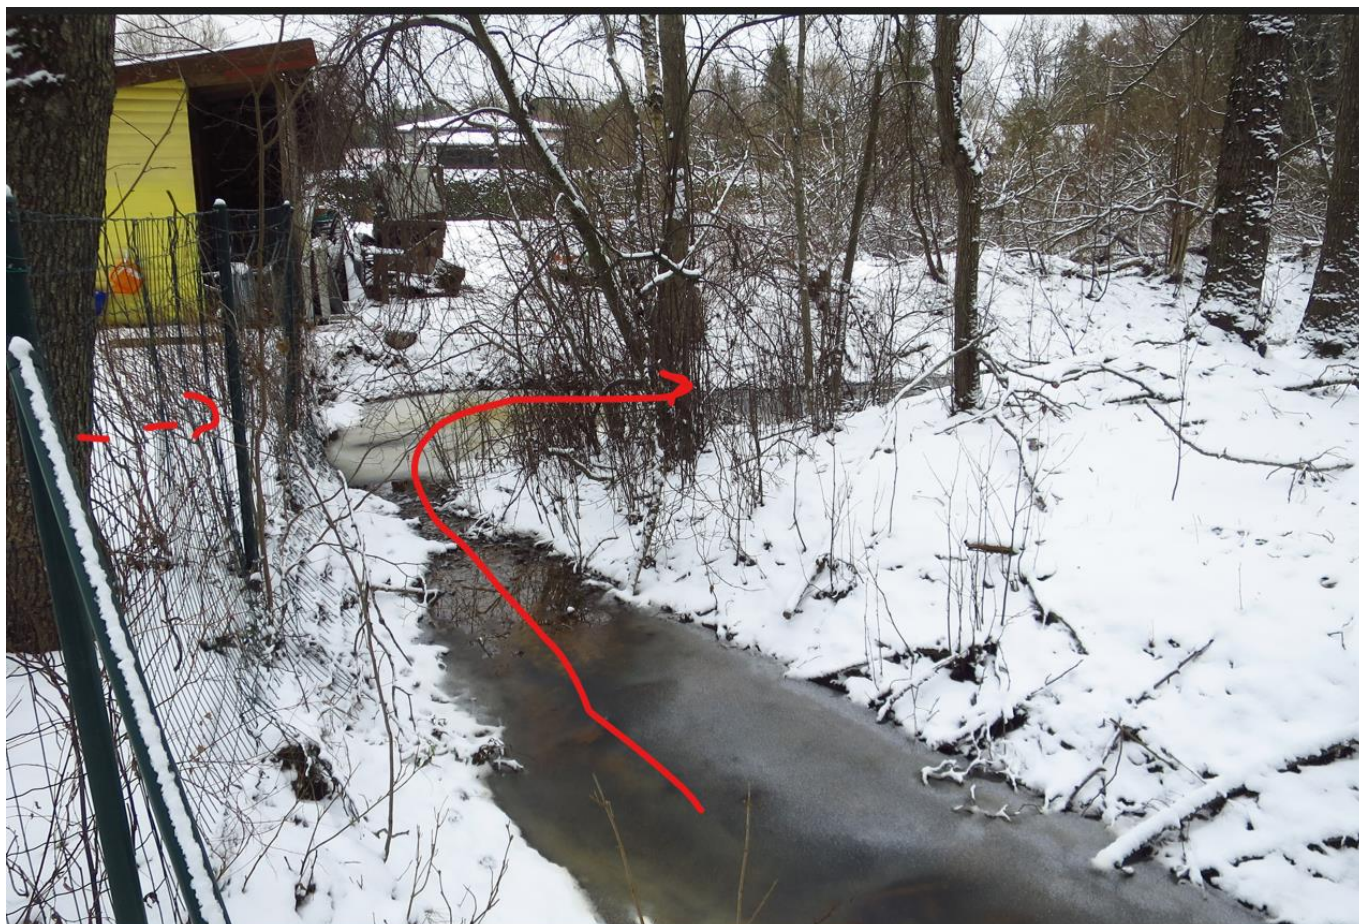
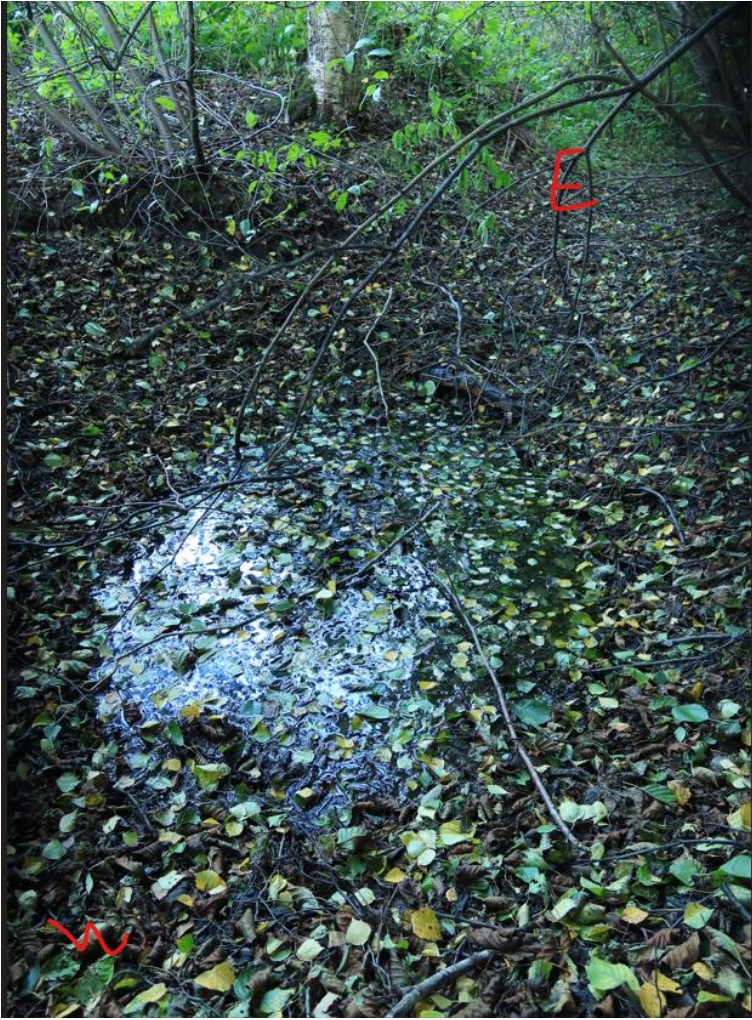
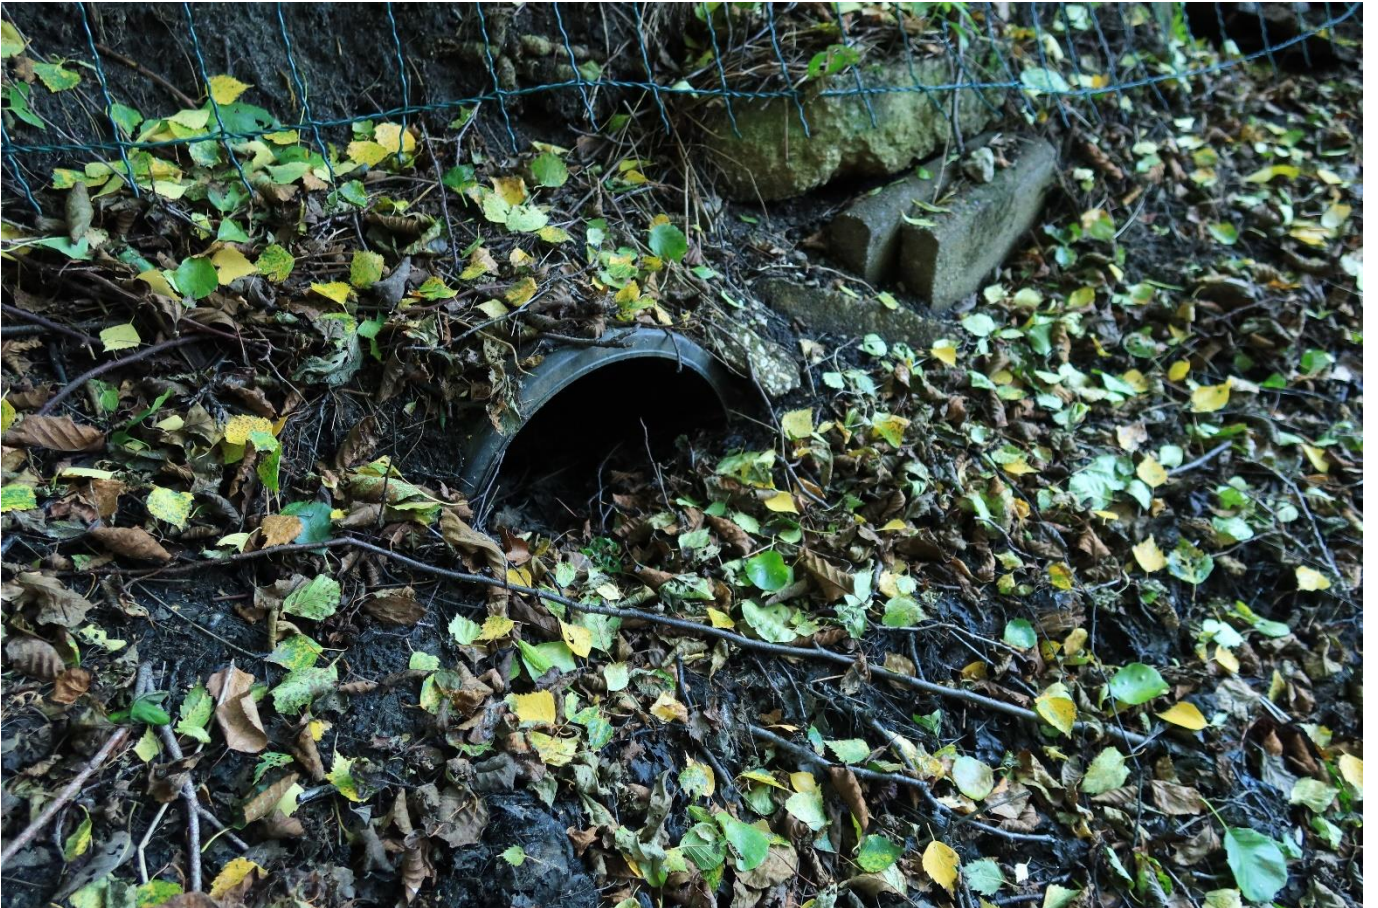
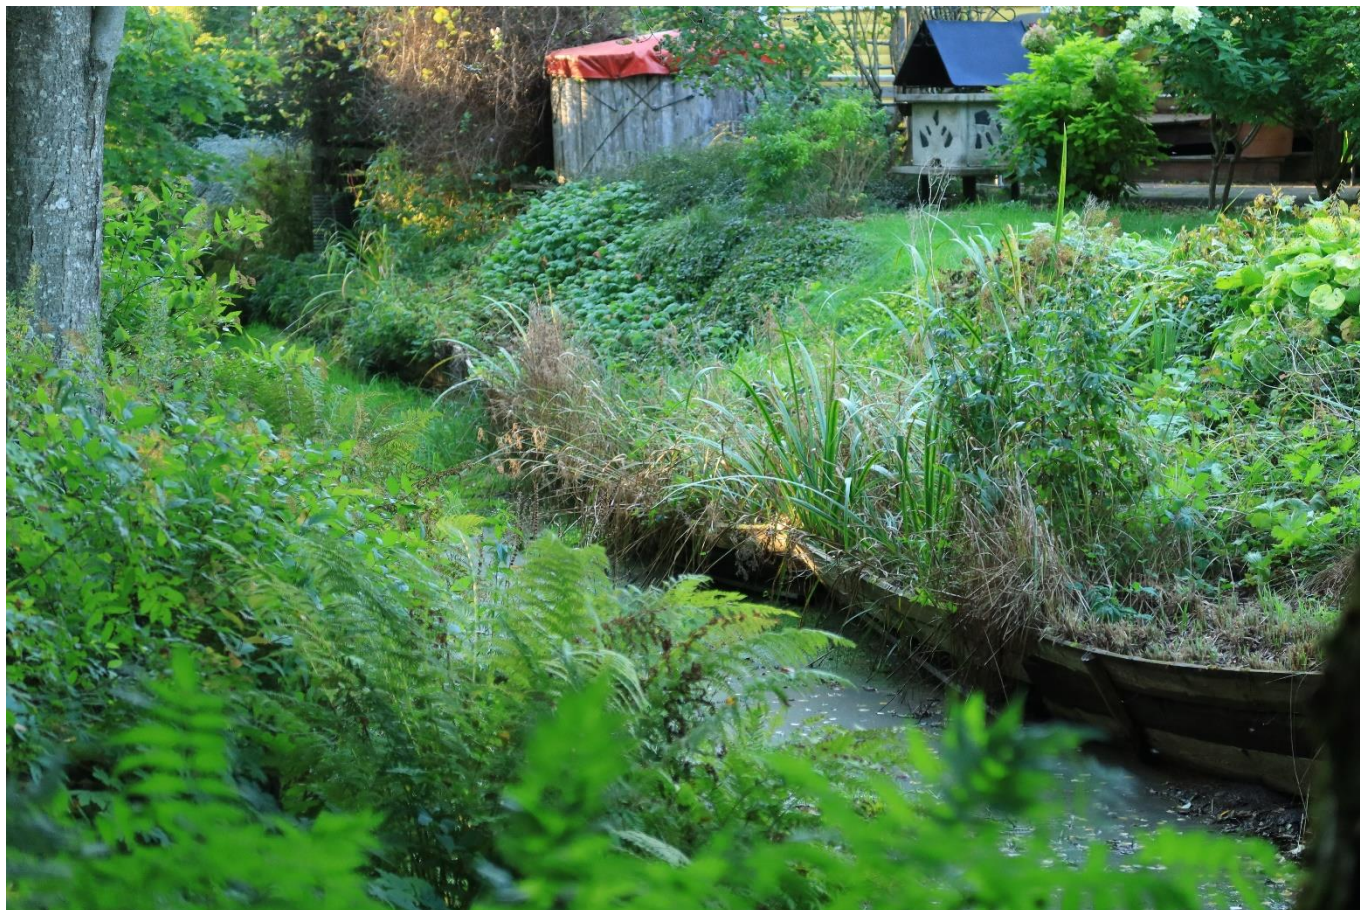
6. Kraavirist, milles saavad kokku lääne poolt Käämo tee 22 aiast tulev lai kraav ja lõuna poolt tulev veevaesem kraav. Aia sees olev kraaviosa on kaevatud piklikuks tiigiks ning oli detsembrikuise vaatluse ajal jääga kaetud. Kraav on tegelikkuses kaks korda lühem, kui ETAKis kaardistatud. Samuti on ETAKist puudu aia piiril olev truup. Septembris olid mõlemad kraavid kuivad. Vett oli vaid truubi ees olevas lombis. Aias oleva tiigi põhjas oli muda peal veidi vett.

**Järeldus:** Harku vallavalitsusest anti teada, et ajalooliselt on Apa kraav alanud Liiva tee 4 kinnistult. Kuigi punkti 8 suunalt tulev kraaviharu on pikem, siis sүgise vaatluse pőhjal nāis tőenāolisem, et kuivaperioodide järeel algab veevool varem Kāāmo tee 22 kinnistul olevast kraavilaiendist, kui punktide 7 ja 8 suunast. Seega on Apa kraavi sobivam lāhe seal.

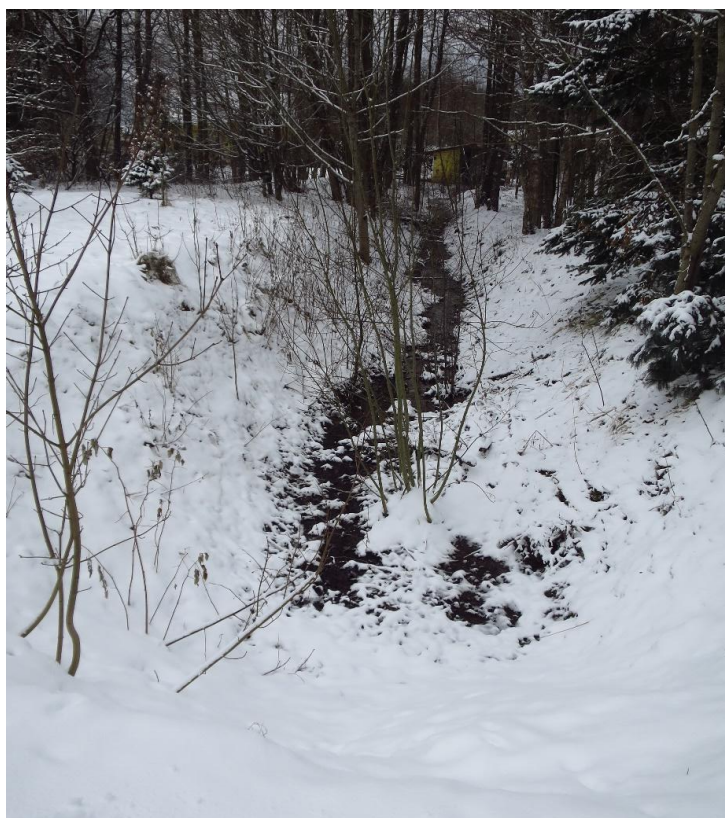
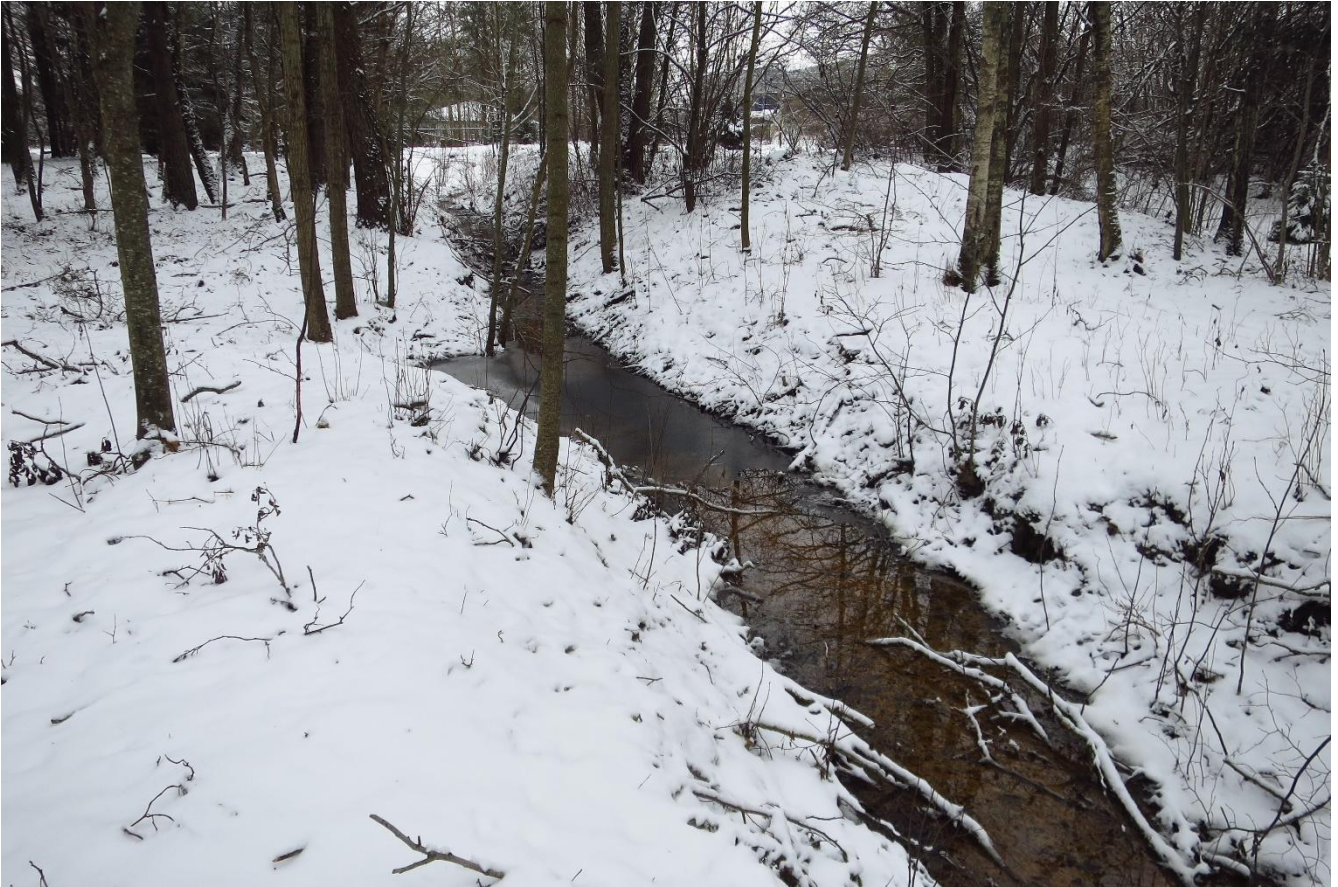
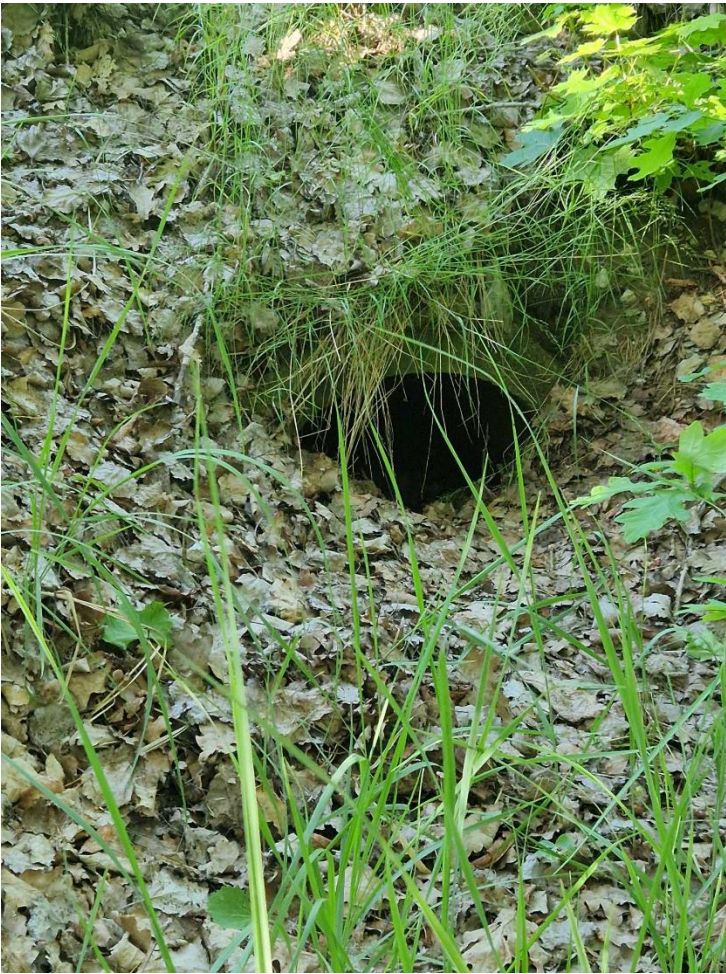
7. Maja juurde minev tee katkestab kraavi. Tee all on truup, detsembris ei tundunud sellest vett läbi voolavat, vaid vesi immitses välja truubist põhja pool kraavi põhjast ja nirises edasi põhja poole. Juunis ja septembris oli kraav mõlemal pool truupi kuiv.

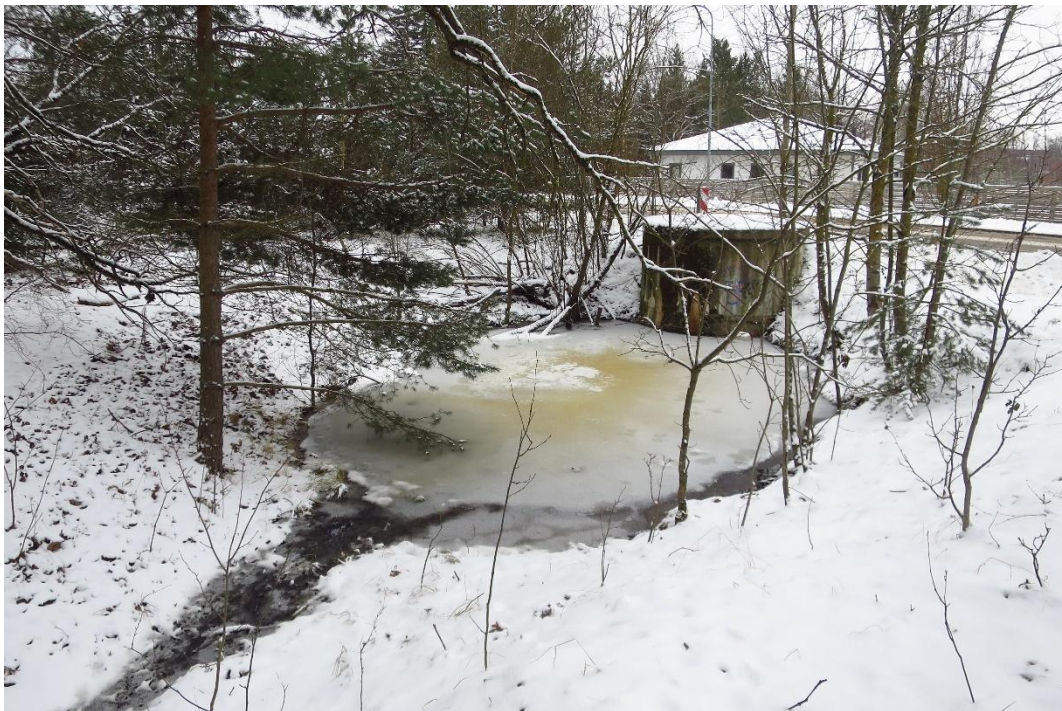
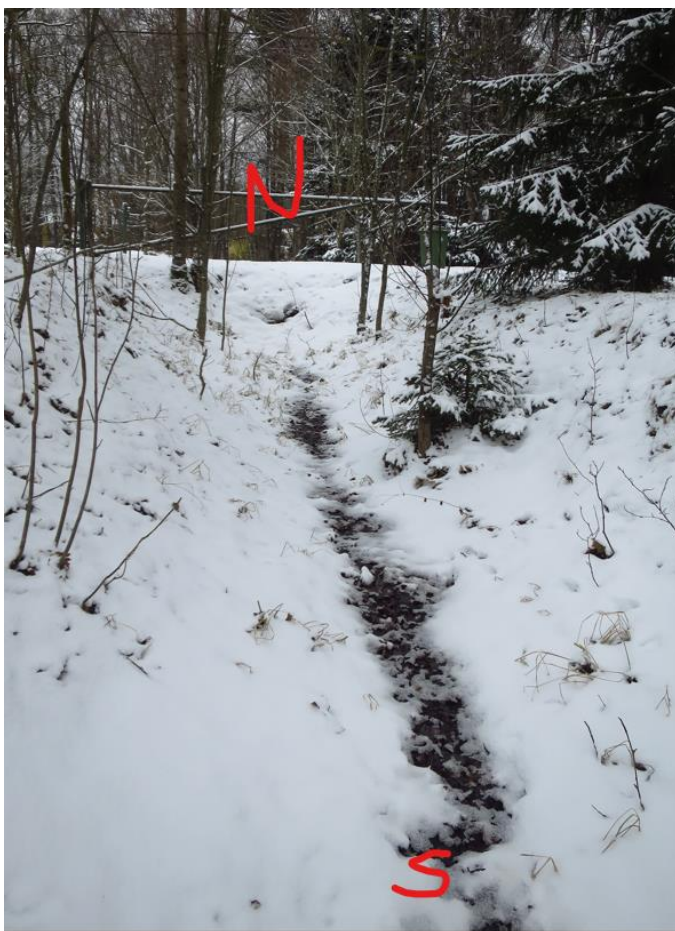
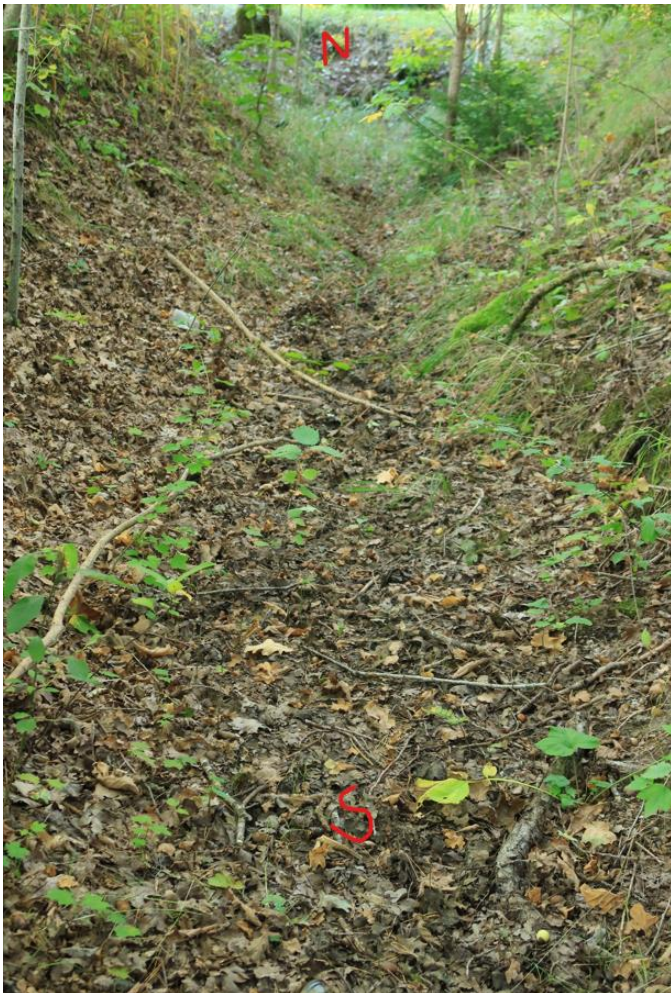
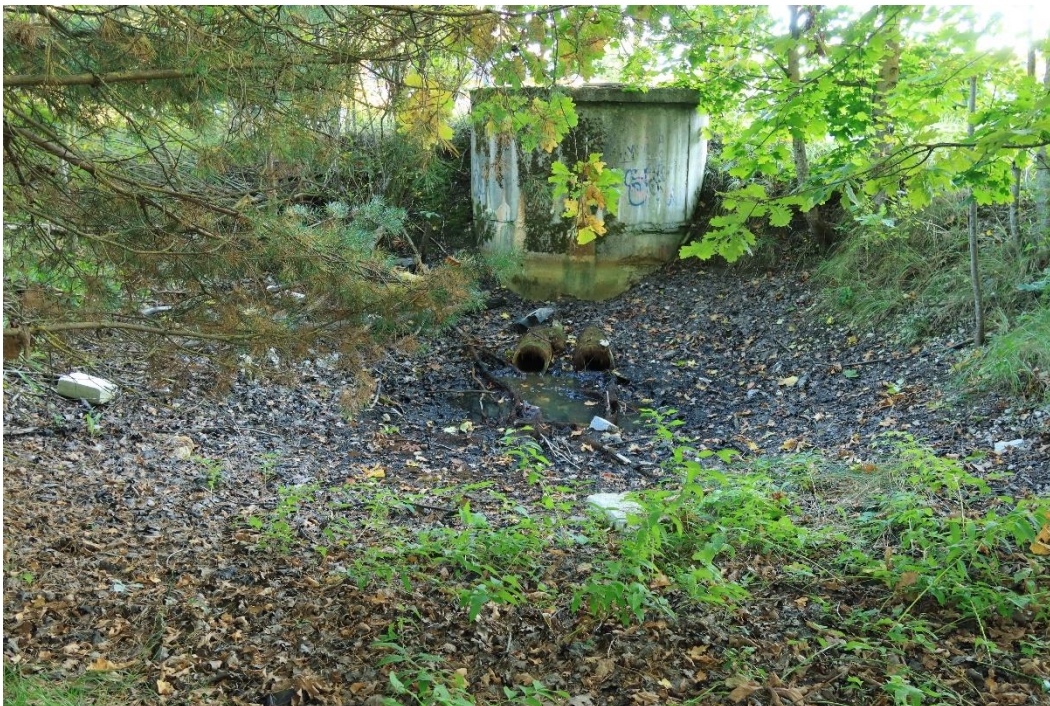
8. Kiriku tee ääres on suur betoonist mahuti ja sellest põhja pool tiik. Detsembris ajal oli tiigil pehme jää peal ning väljavoolu sellest polnud. Tiigist põhja poole kulgeva kraavi põhi oli niiske, aga vesi ei voolanud. Väljas ei olnud ka selgelt aru saada, kummale poole maapind tiigi ja truubi vahel langeb. Septembris oli mahuti ees väike mudane lomp.
