## Härgesoo tiigi (VEE2029240) vaatlus

Vaatluse aeg 13.10.24. Vaatleja Marko Vainu

Tüüp EELISes: tehisjärv

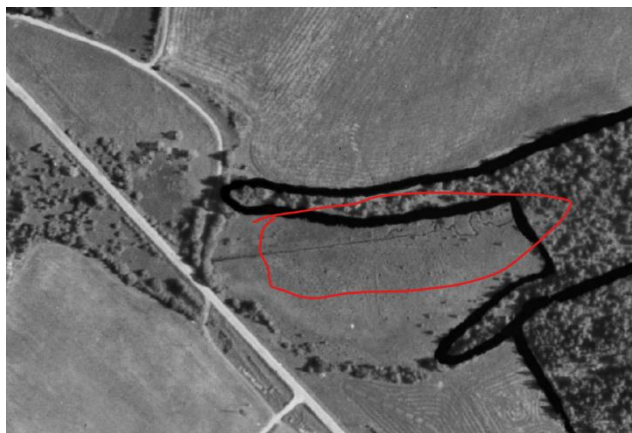
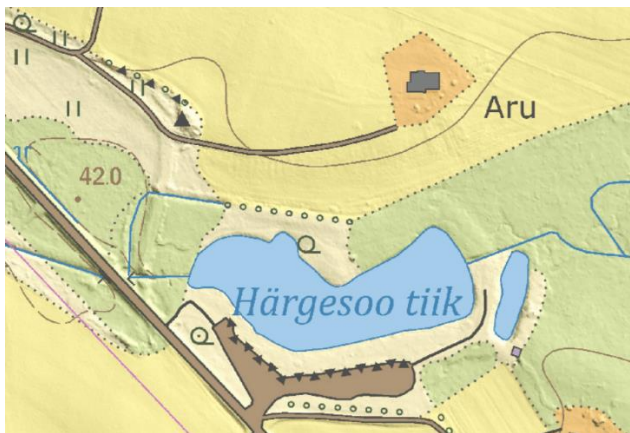
Järve pole 1971. aasta ortofotol:

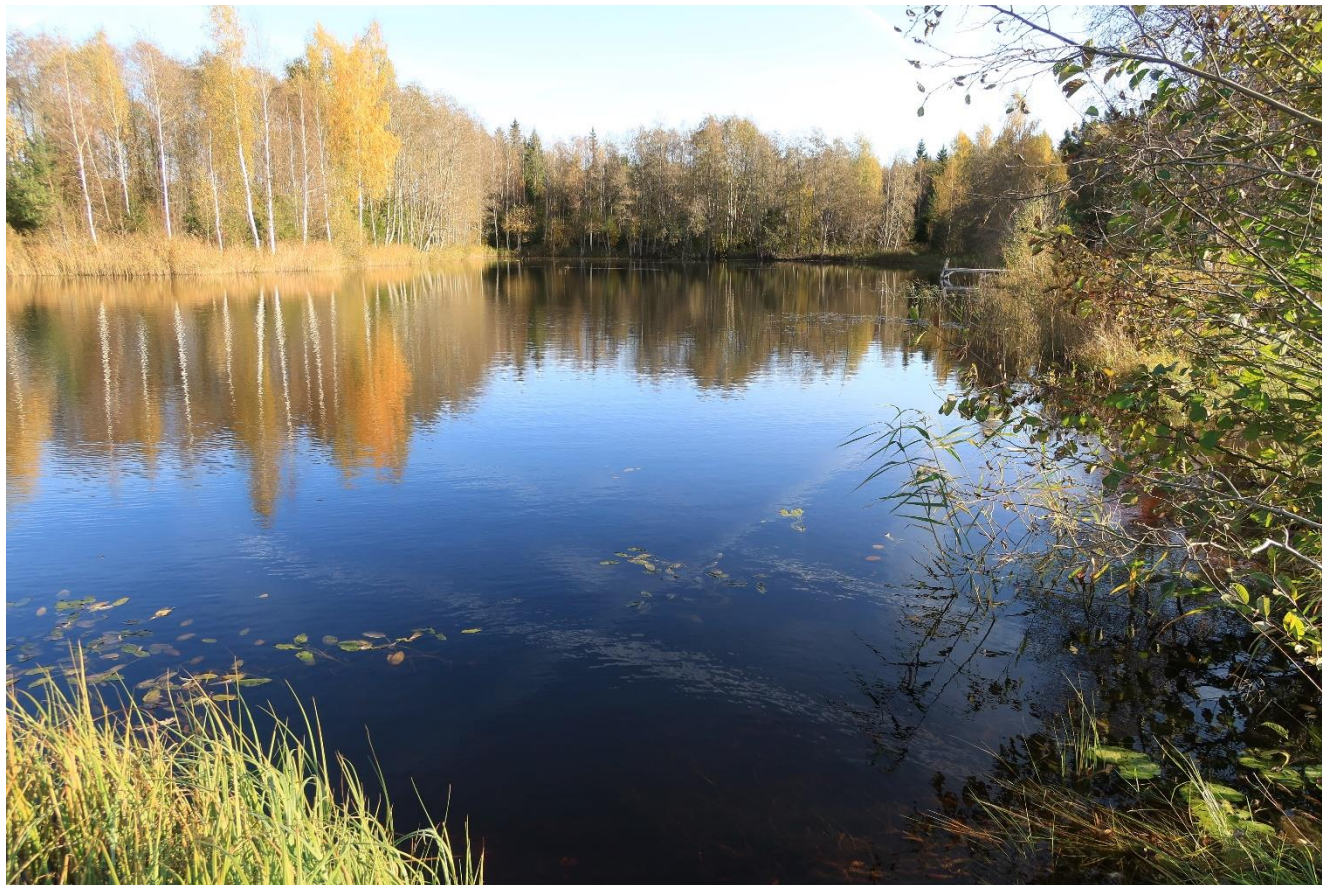
Järv on korralik:

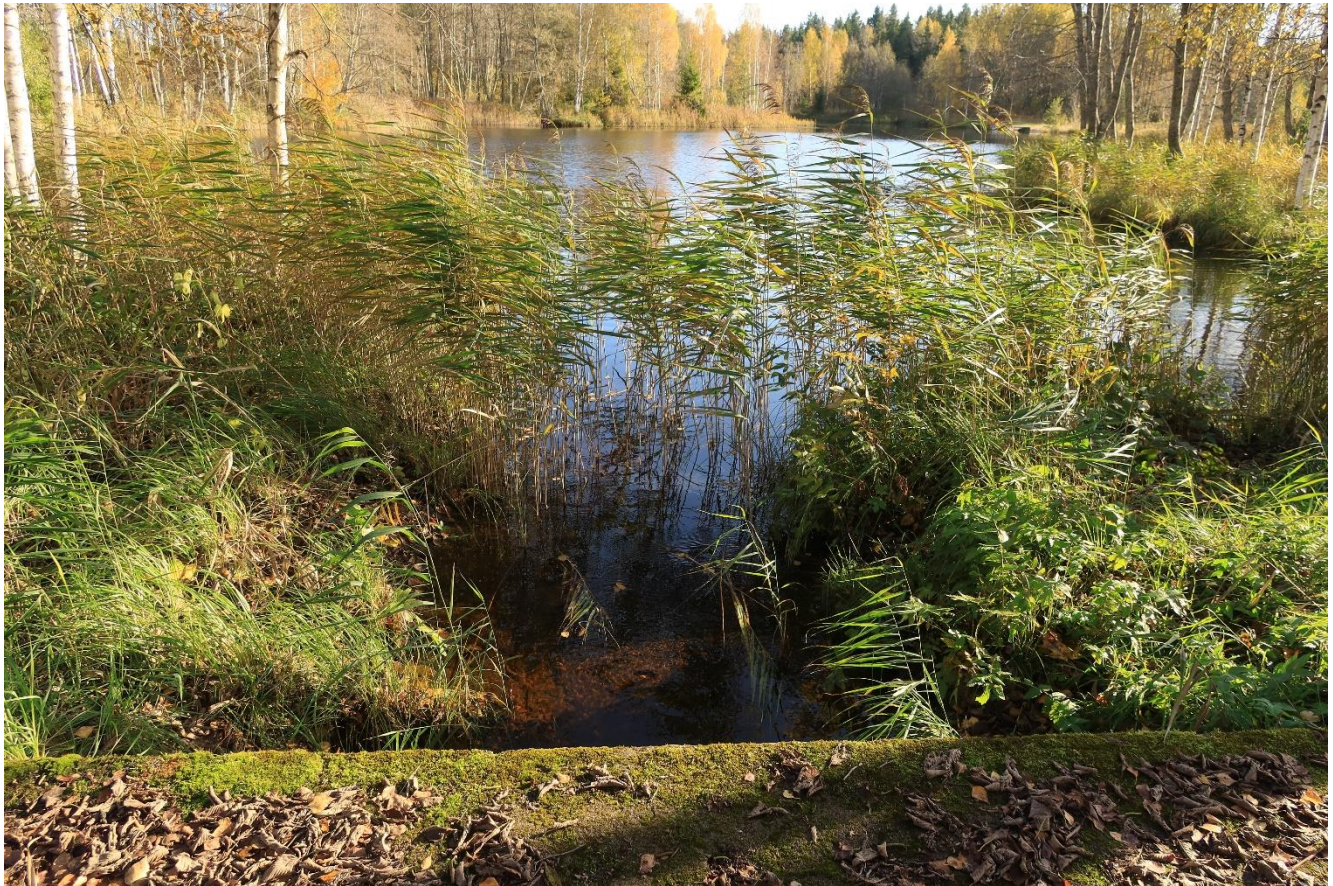
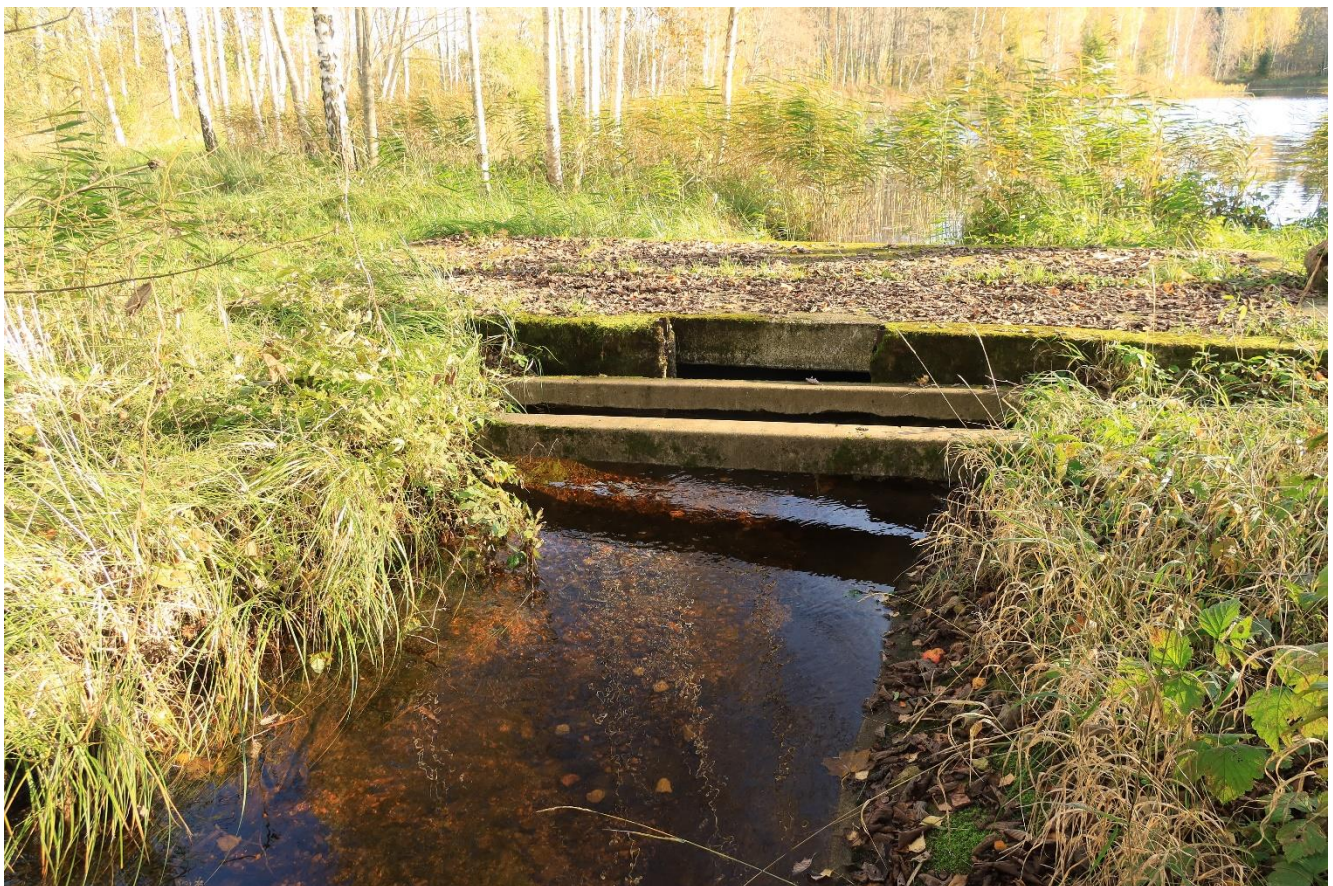
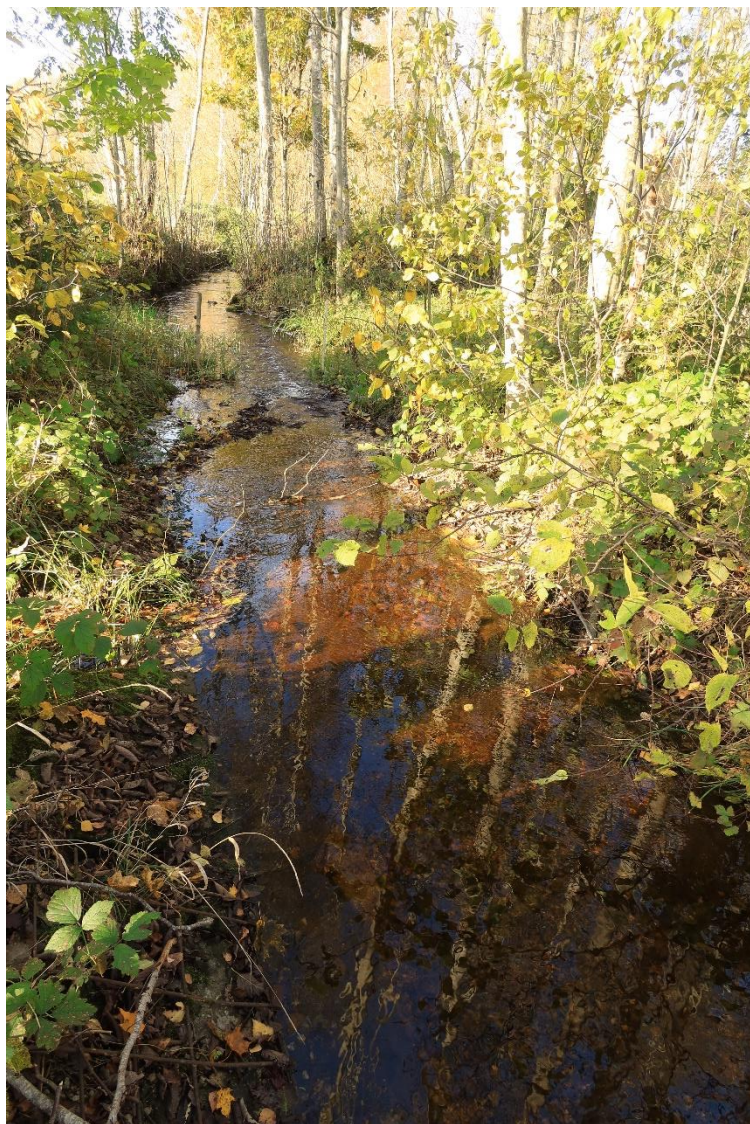
Järvest voolab läbi Härjesoo kraav (VEE1099204) Järve väljavoolul on betoonplaadist sild ning vesi voolab välja mööda betoonist küna. Sellel on sillast allavoolu olemas varjapaasid, kuid varju polnud vaatluse ajal ees ning pigem need sinna ette ka ei panda. Seetõttu voolab vesi järvest välja ilma paisutusega:

**Järeldus:** Järve väljavoolul paisu pole, mistõttu on **tehisjärv** sellele õigustatud tüüp.
