Liivoja (VEE1132507) ja Rokamäe kraavi (VEE1132502) vaatlus

Vaatluse aeg 11.03.2026. Vaatleja Marko Vainu

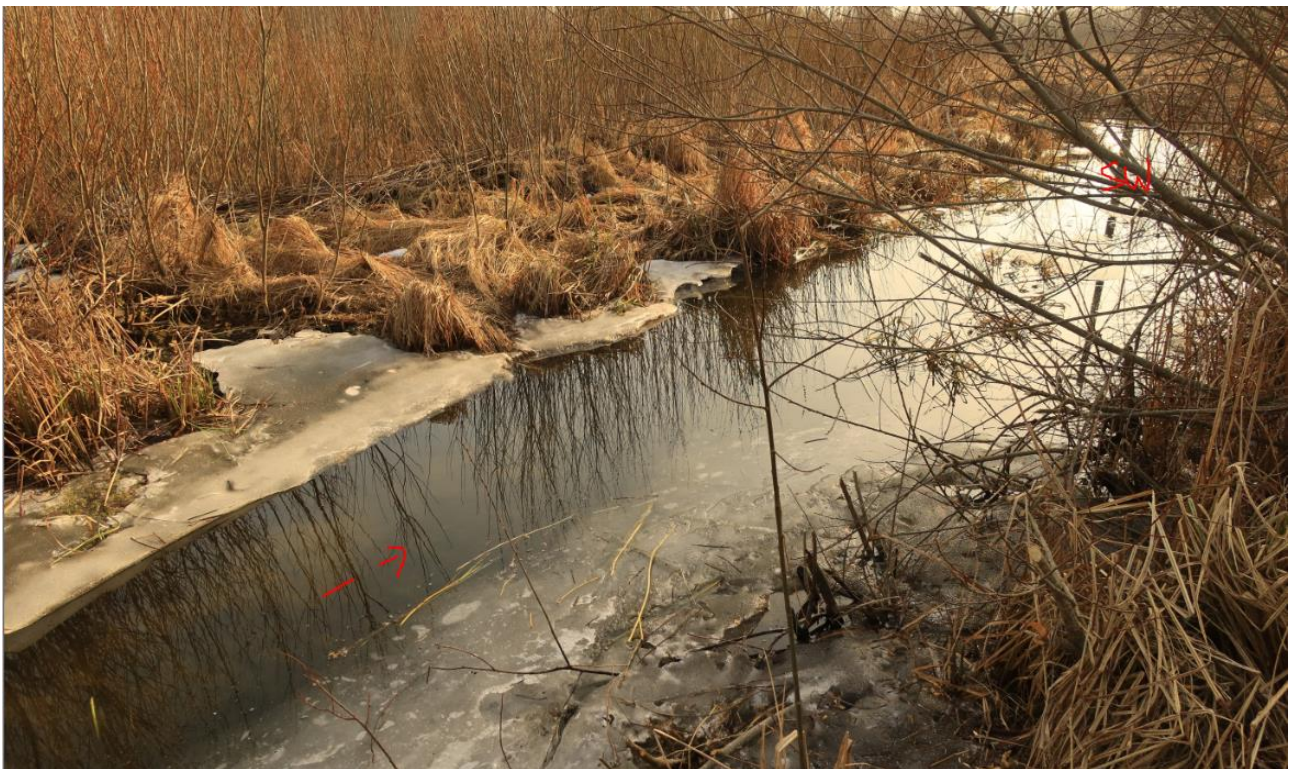
1. Vesi oli sügav ja selge. Kuna jões oli vesi kobraсте poolt üles paisutatud, polnud ka Liivojas voolu näha:

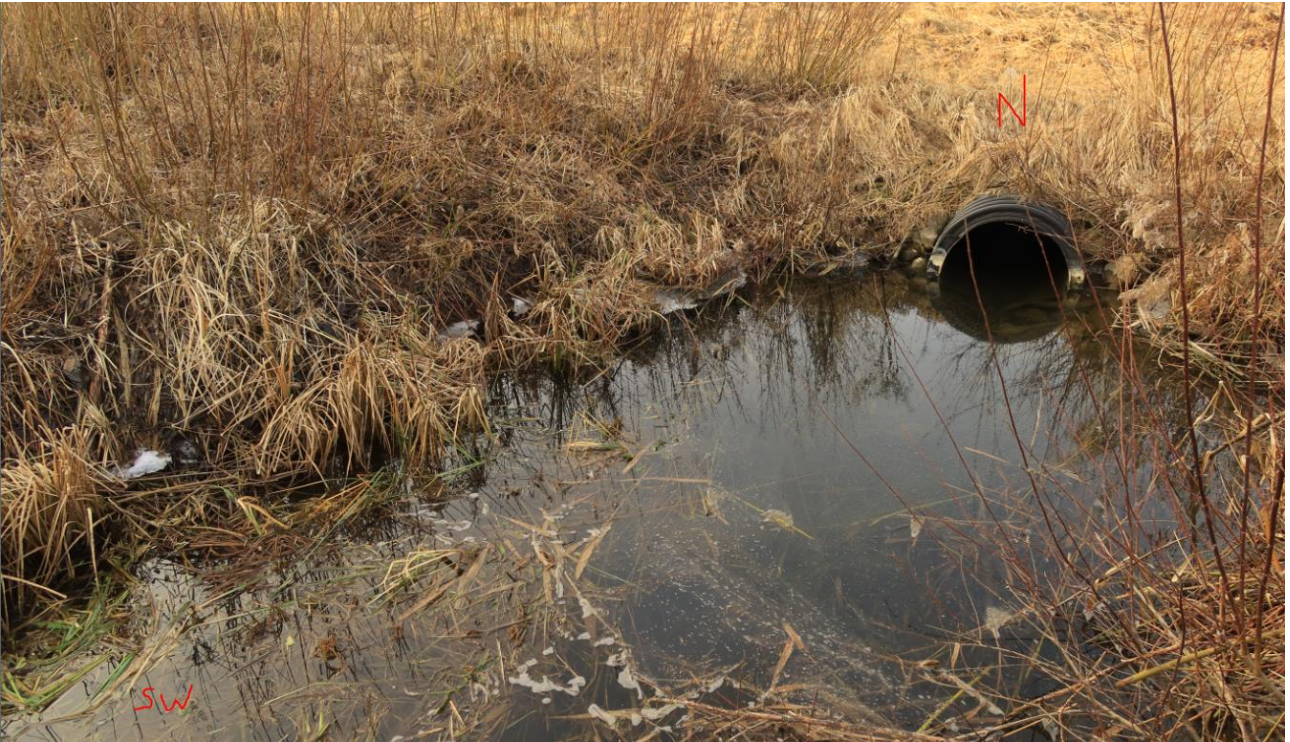
2. Truubist allavoolu oli vesi sügav, aga näis seisvat:

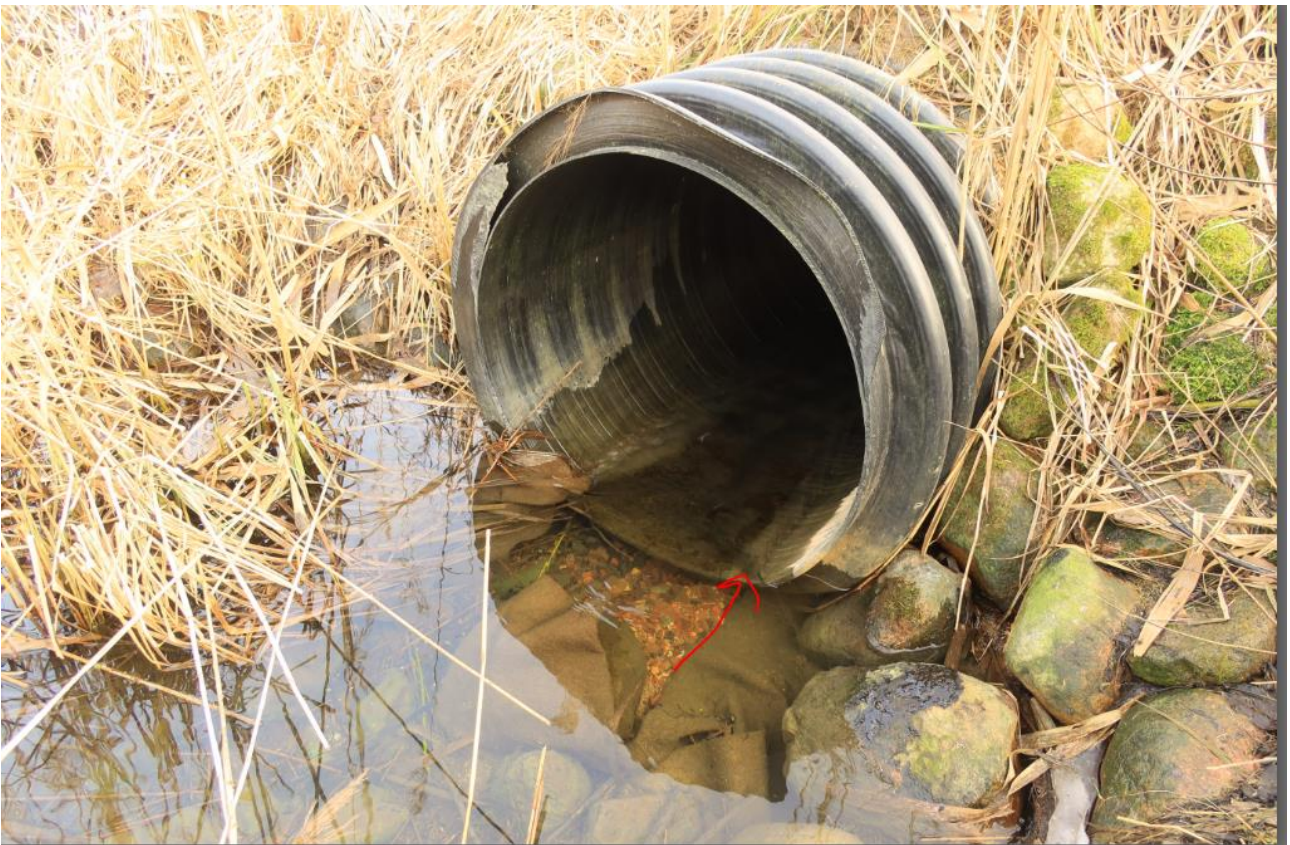
3. Truupi voolas vesi sisse, aga vooluhulk oli pigem väike. SEC oli $690 \mu\text{S}/\text{cm}$. vahetult enne truupi läänest suubuva kraavi põhjas oli vaid õhuke kiht jääd:

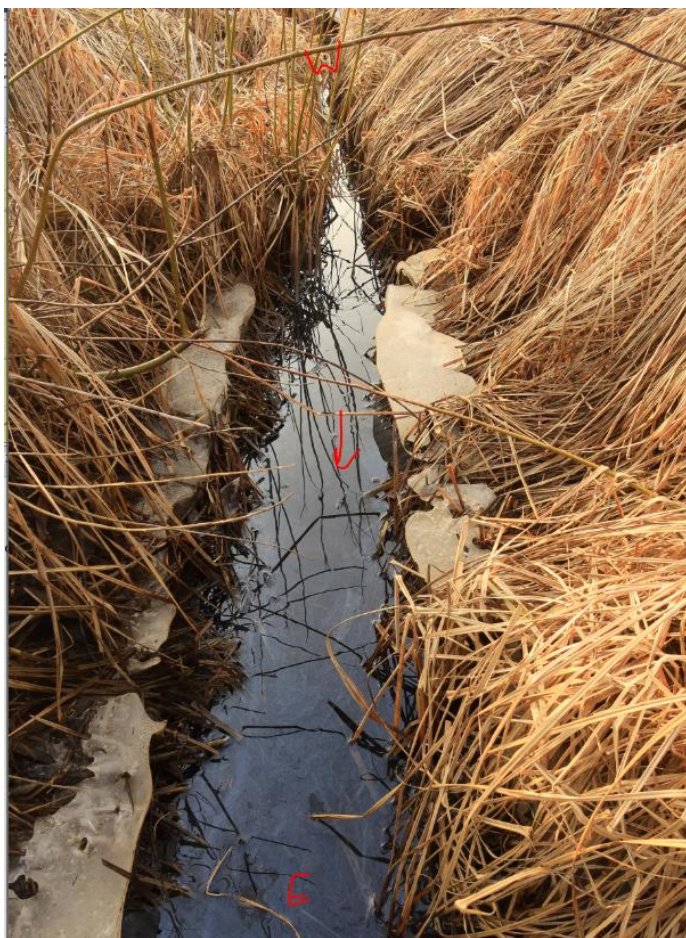
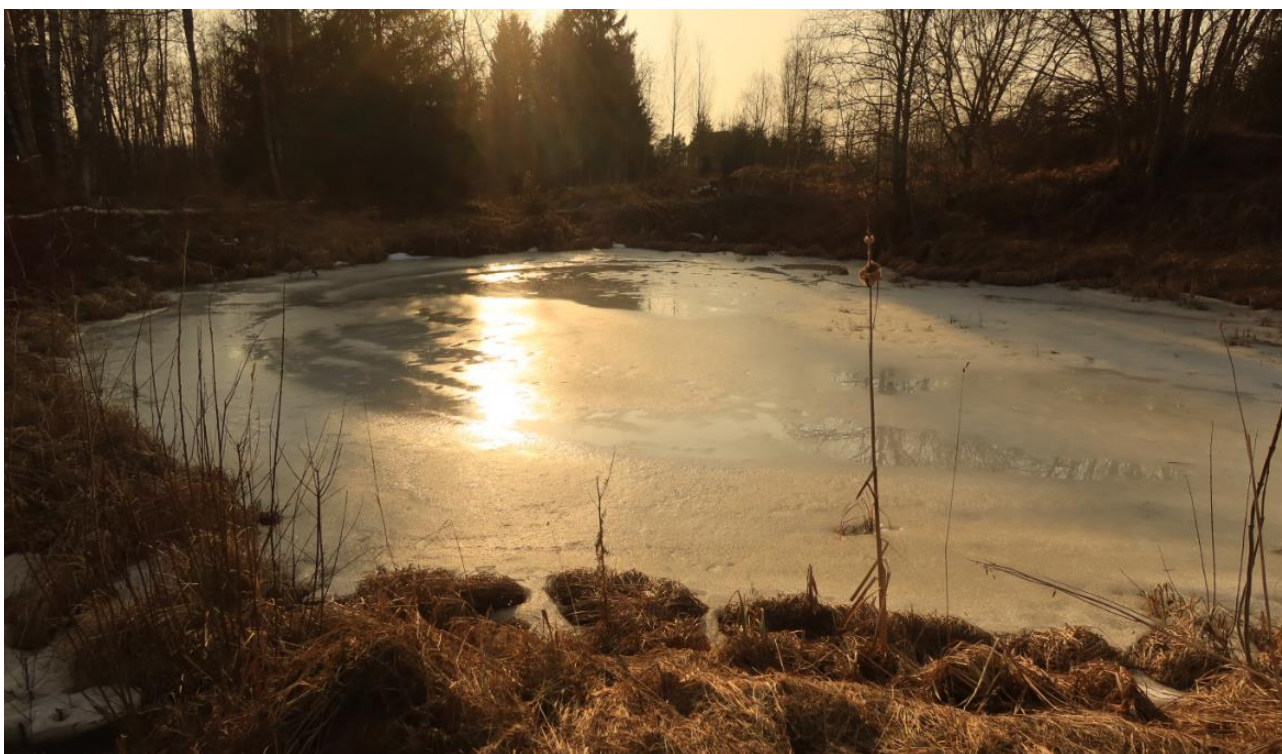
4. Tiik oli jääs. Sellest voolas ida poole kitsas nire. Vesi haises ja biokile oli peal. Vee all olevad taimed olid kaetud halli settega. SEC oli $911 \mu\text{S}/\text{cm}$:

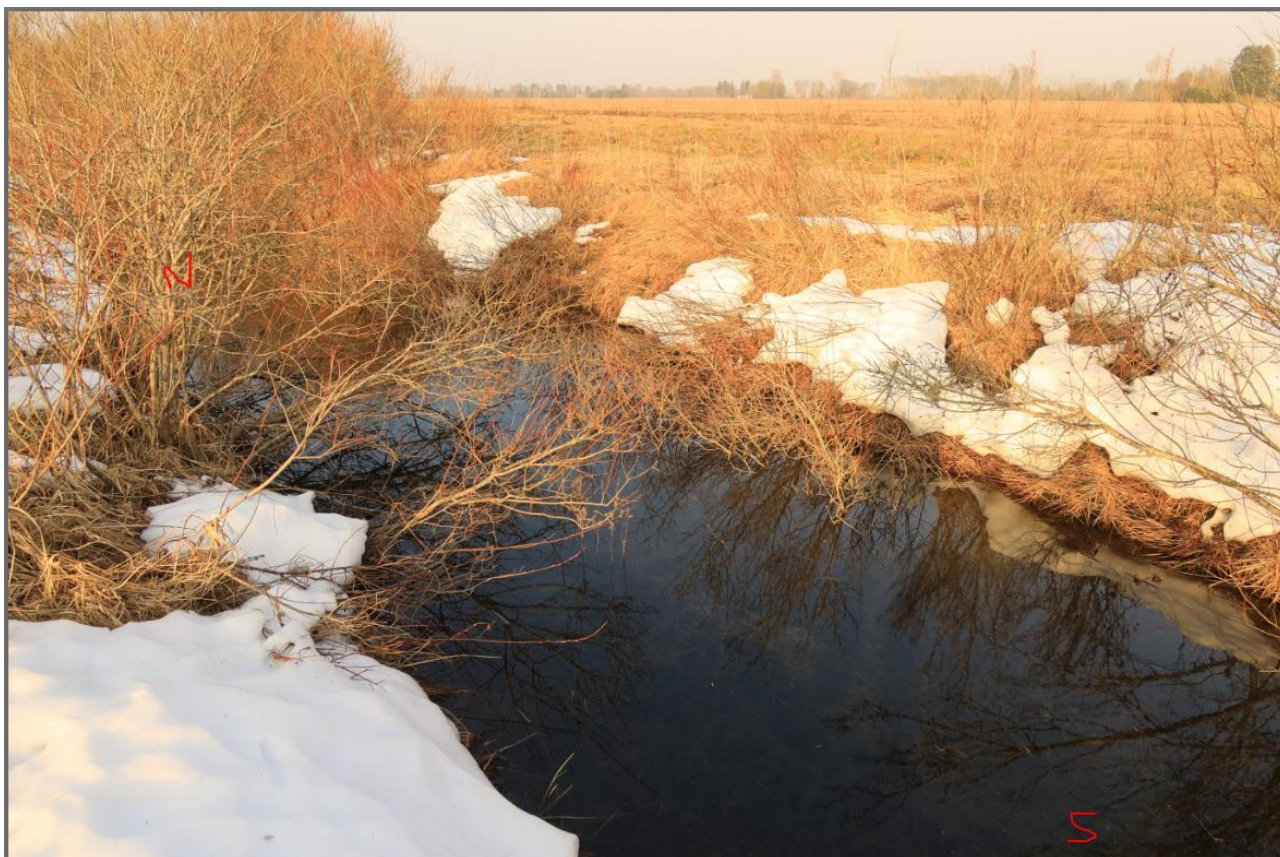
5. Veetase oli kõrge ja vesi näis seisvat:

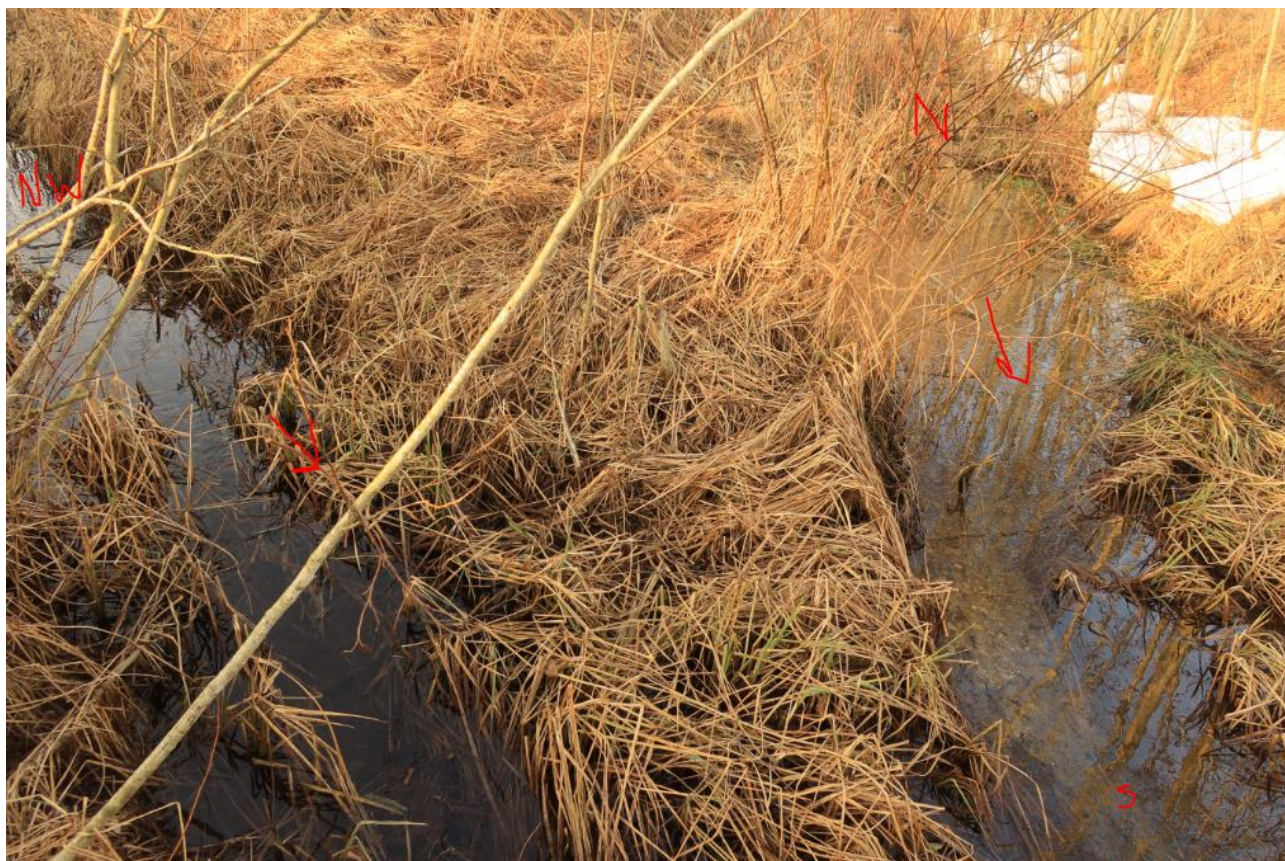
6. Rokamäe kraavi suue. Vesi voolas nii Rokamäe kraavis kui Liivojas. Kraavis oli vooluhulk palju väiksem. Rokamäe kraavis oli SEC 665 $\mu\text{S}/\text{cm}$ ja Liivojas enne kraavi suubumist 662 $\mu\text{S}/\text{cm}$:

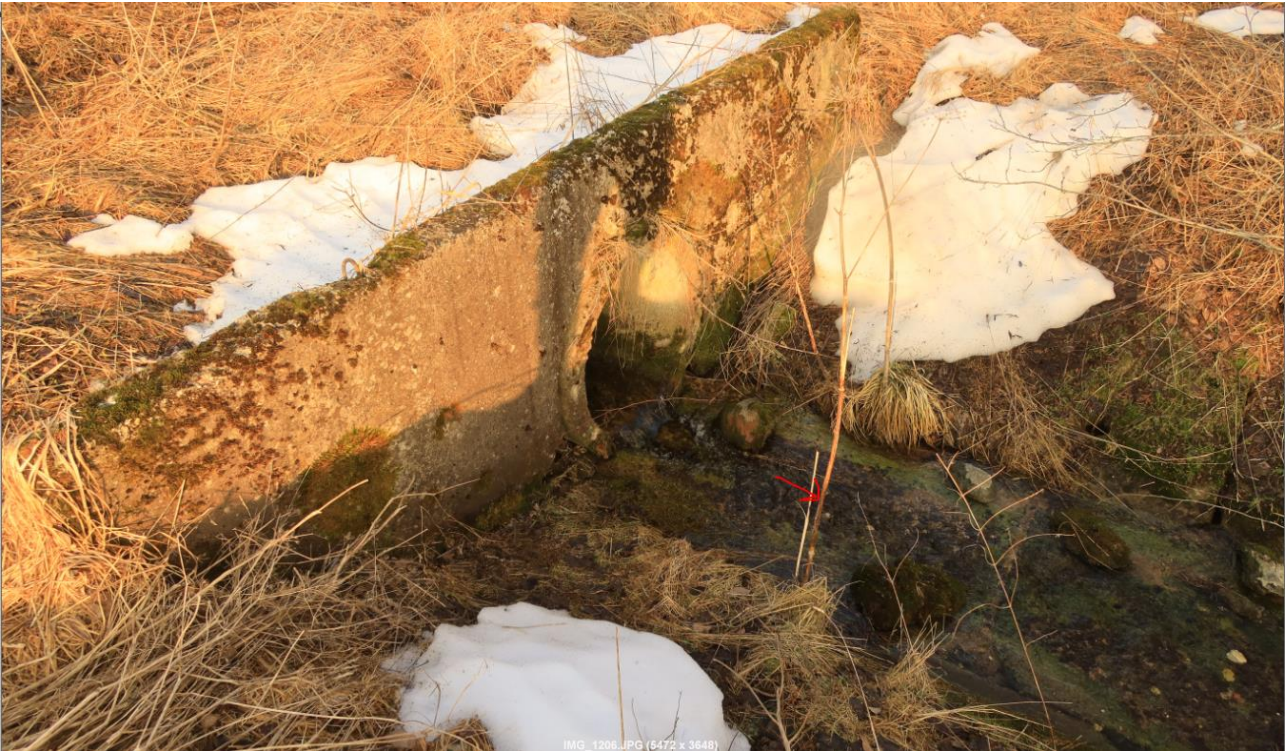
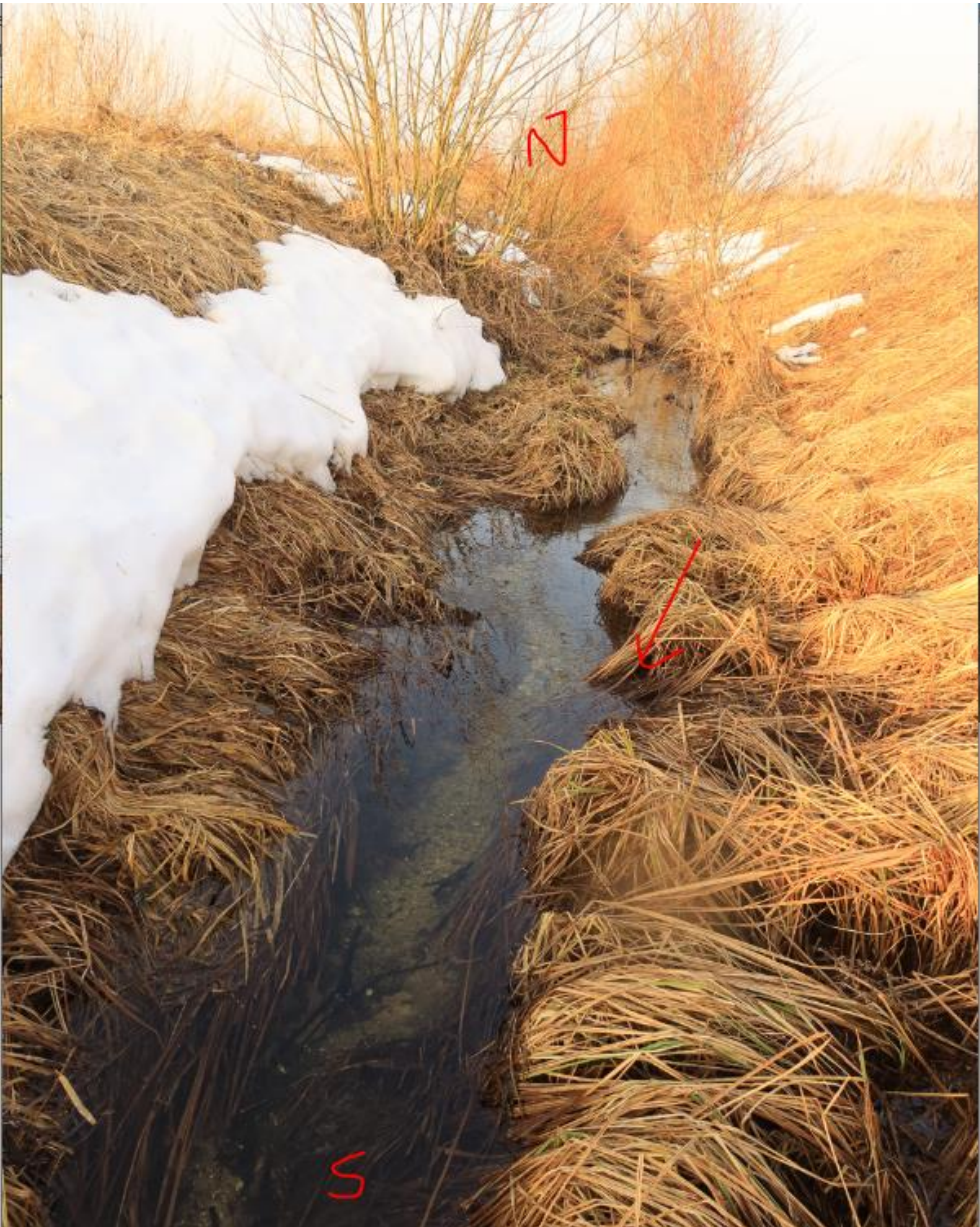
7. Truubist voolas läbi mõni l/s:

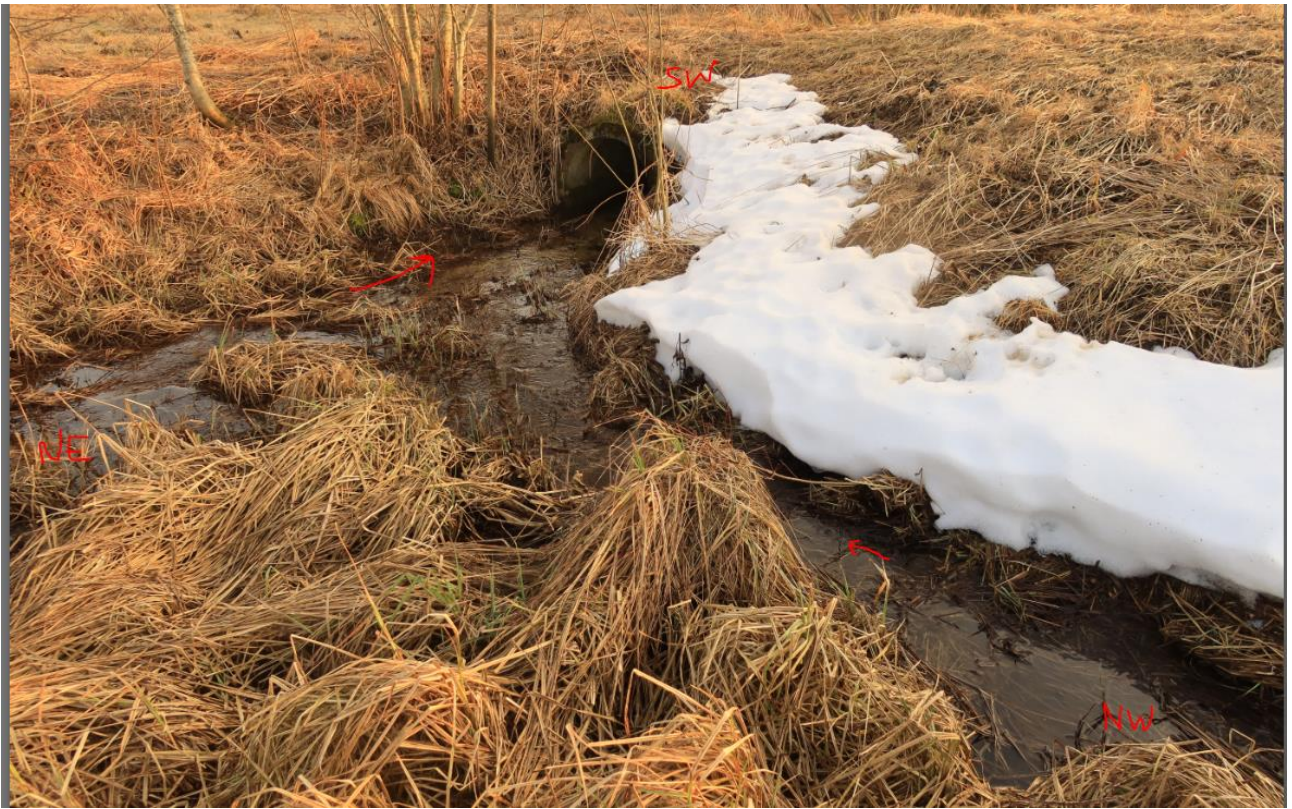
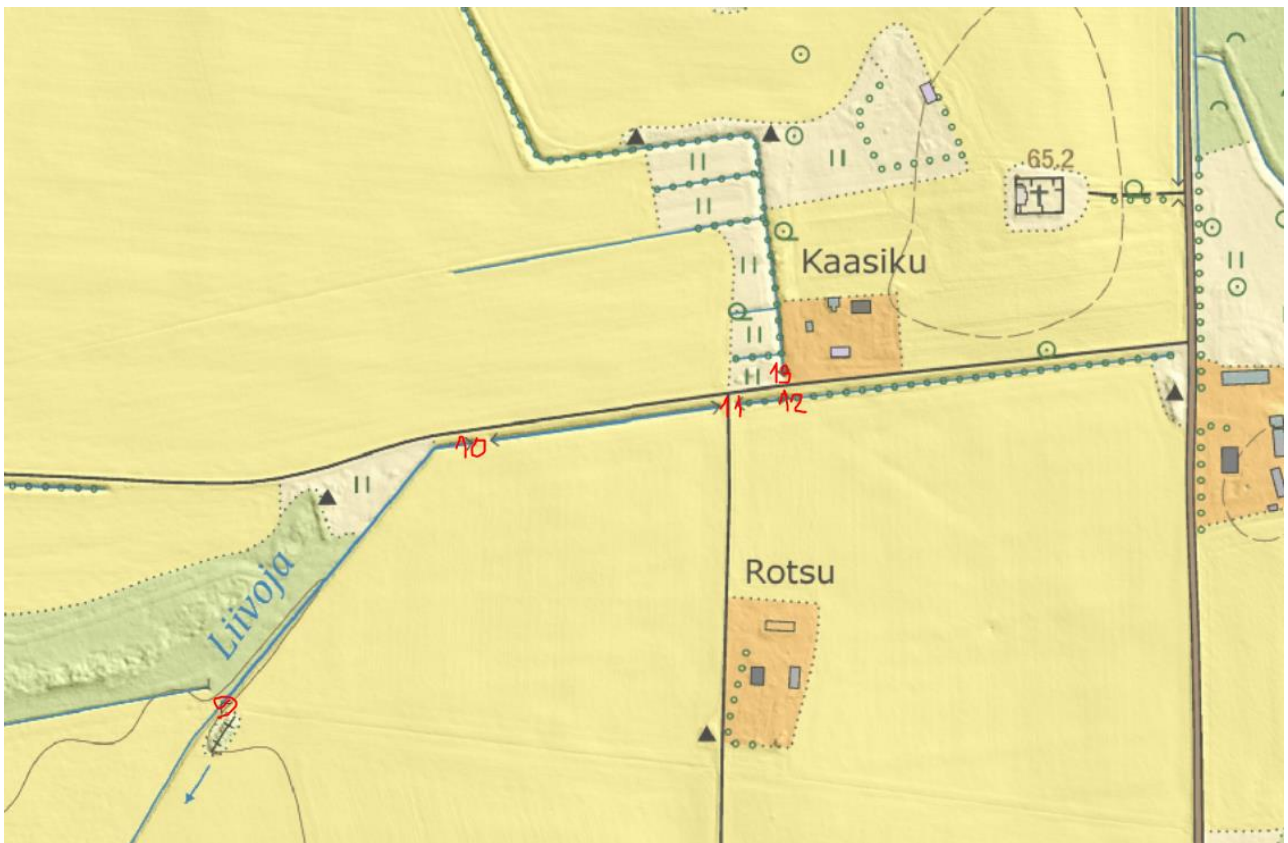
8. Loodest suubuvast kraavist tuli väiksem nire kui voolas Liivojas:

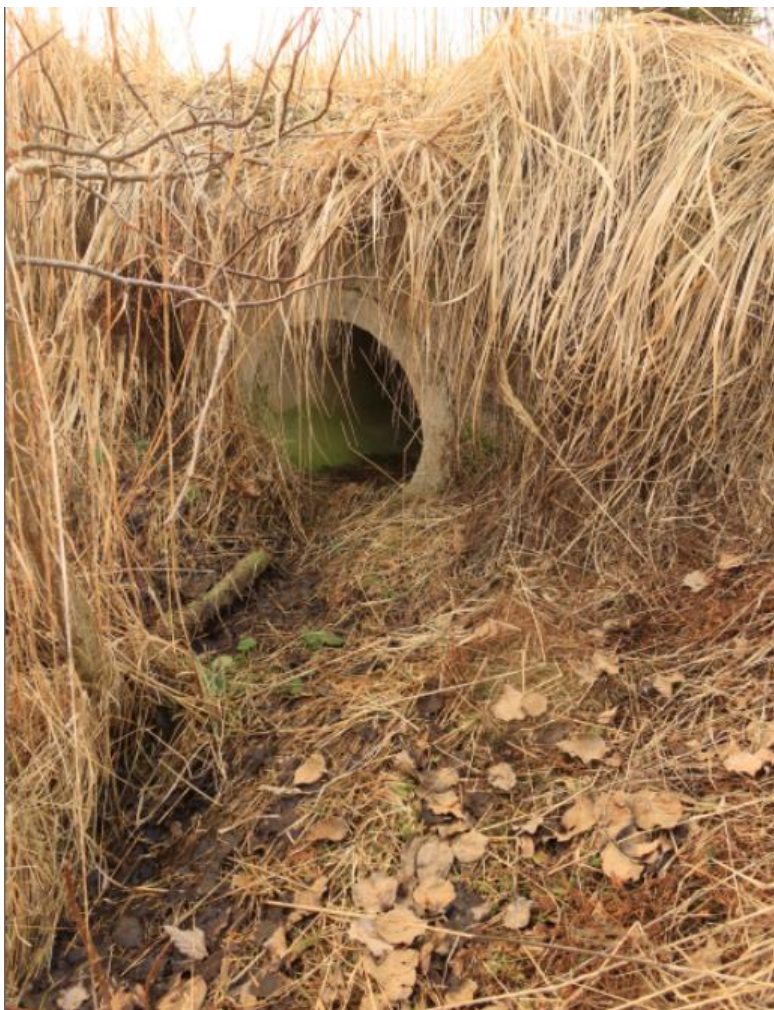
9. Loodest suubuv truup oli täiesti kuiv ja kuiv oli ka truupi suubuv kraav:

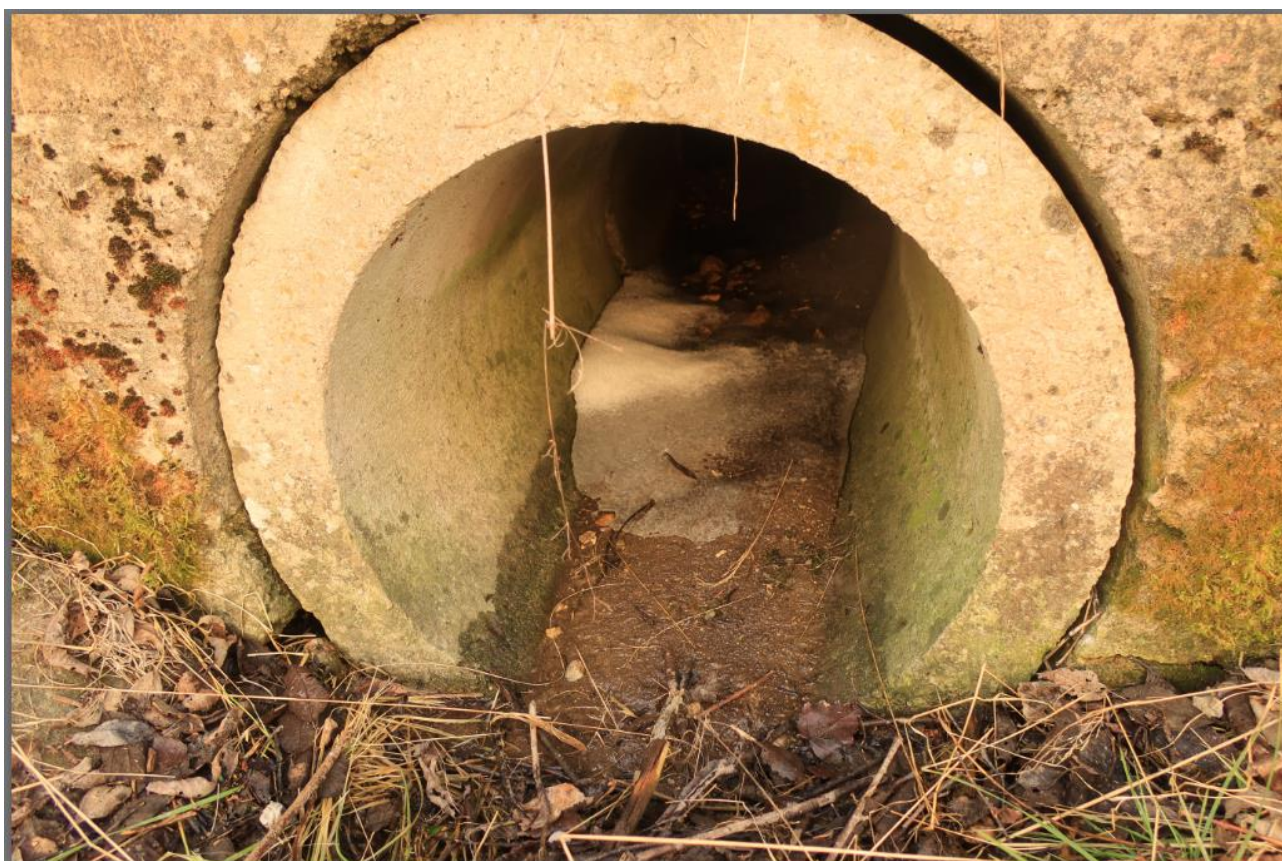
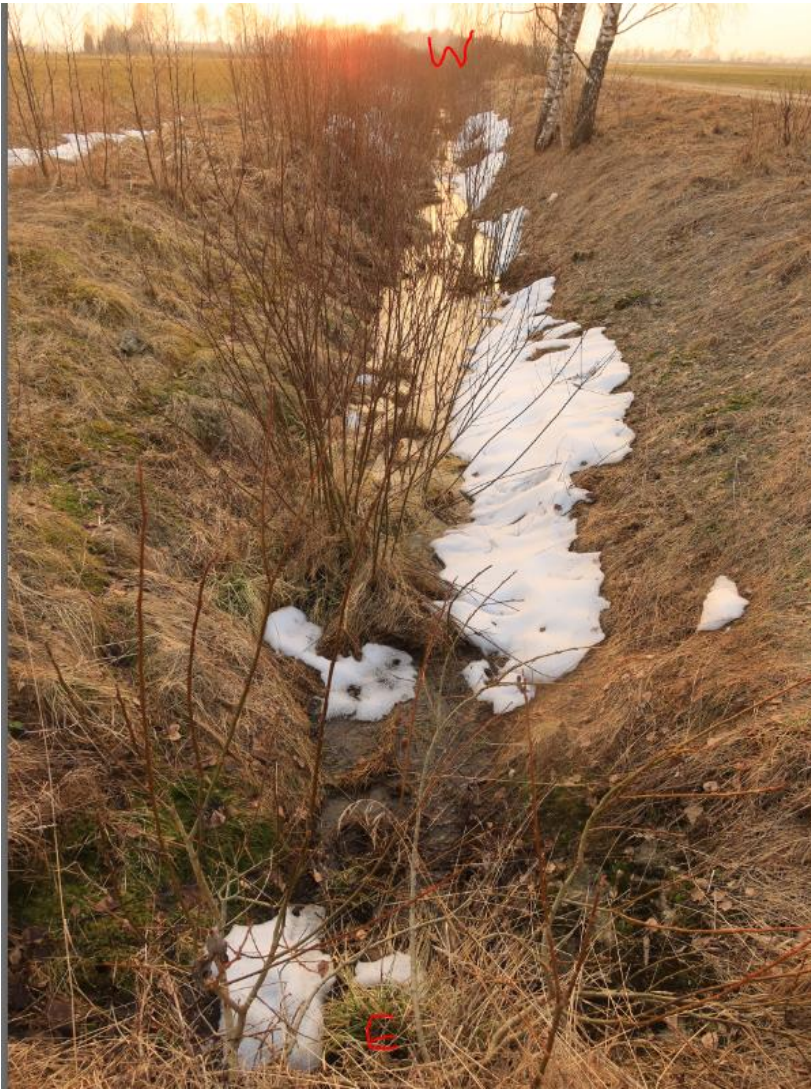
11. Truup oli kuiv, aga kummalgi pool seda oli seisvat vett:

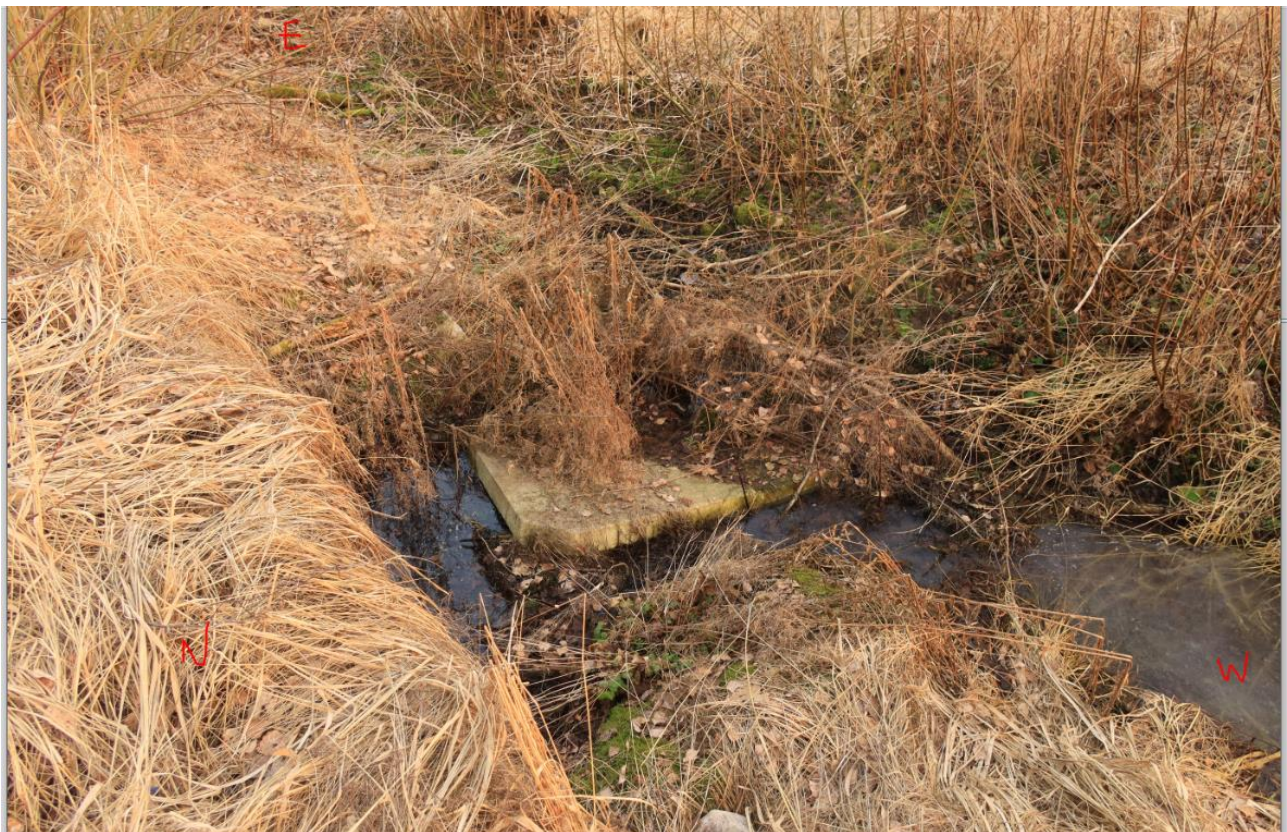
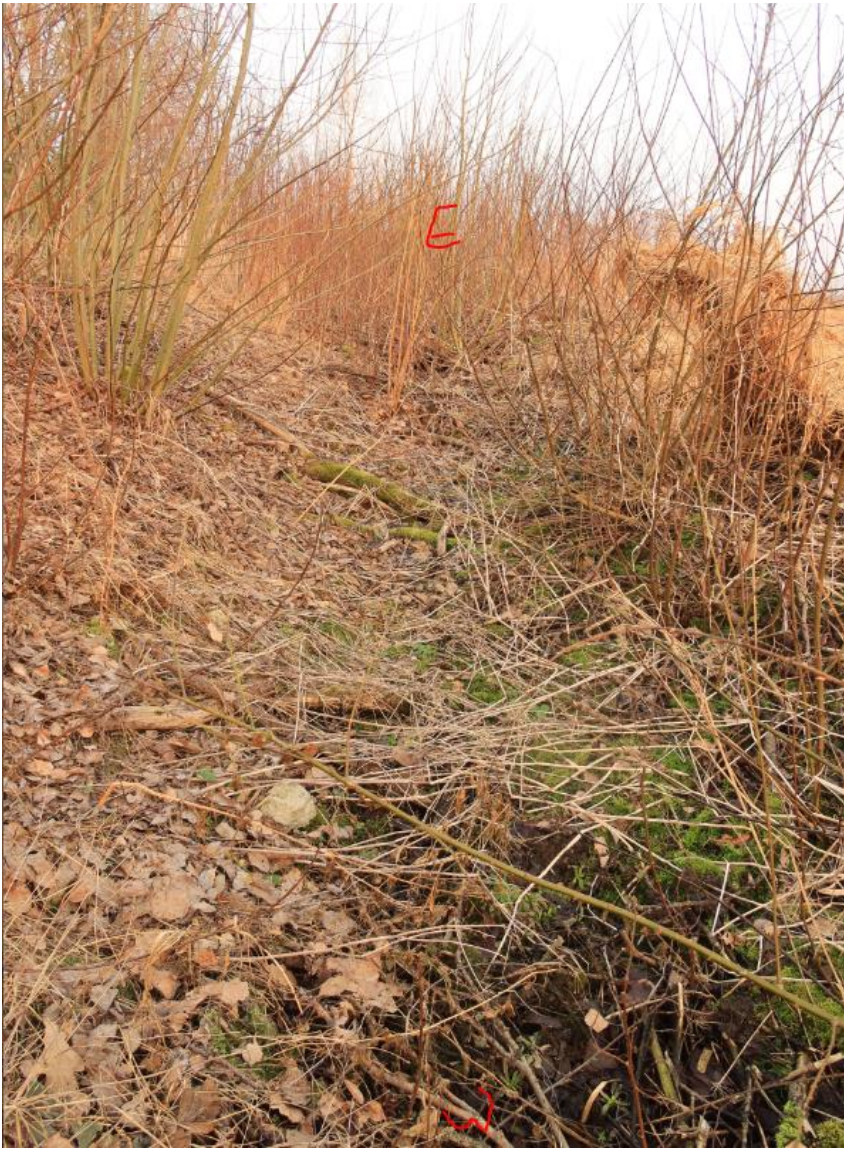
12. Idast tulev kraav oli täiesti kuiv. Põhjast tulevas kraavis oli seisev, jäätunud vesi:

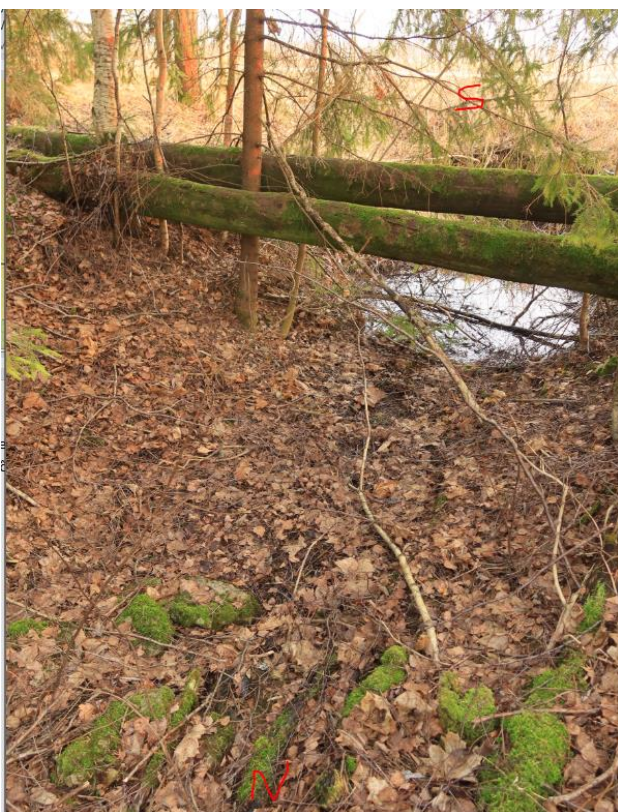
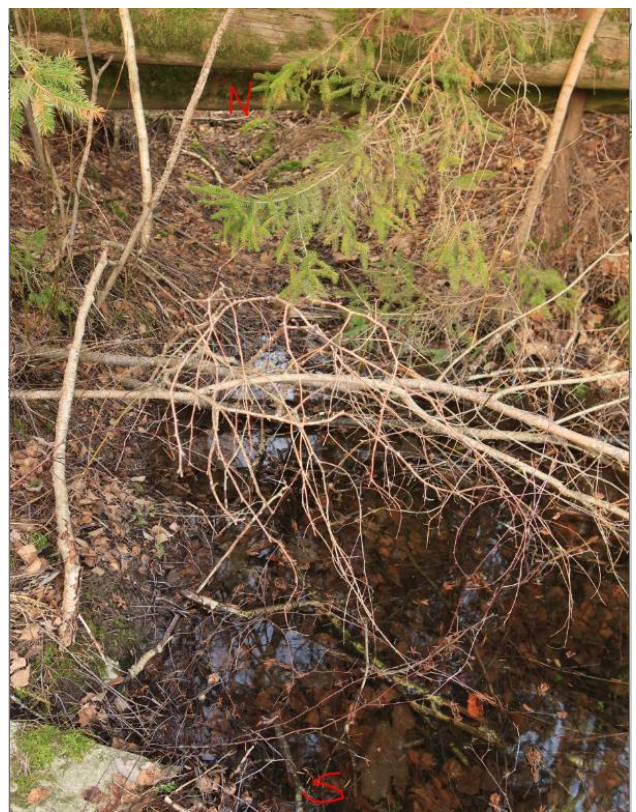
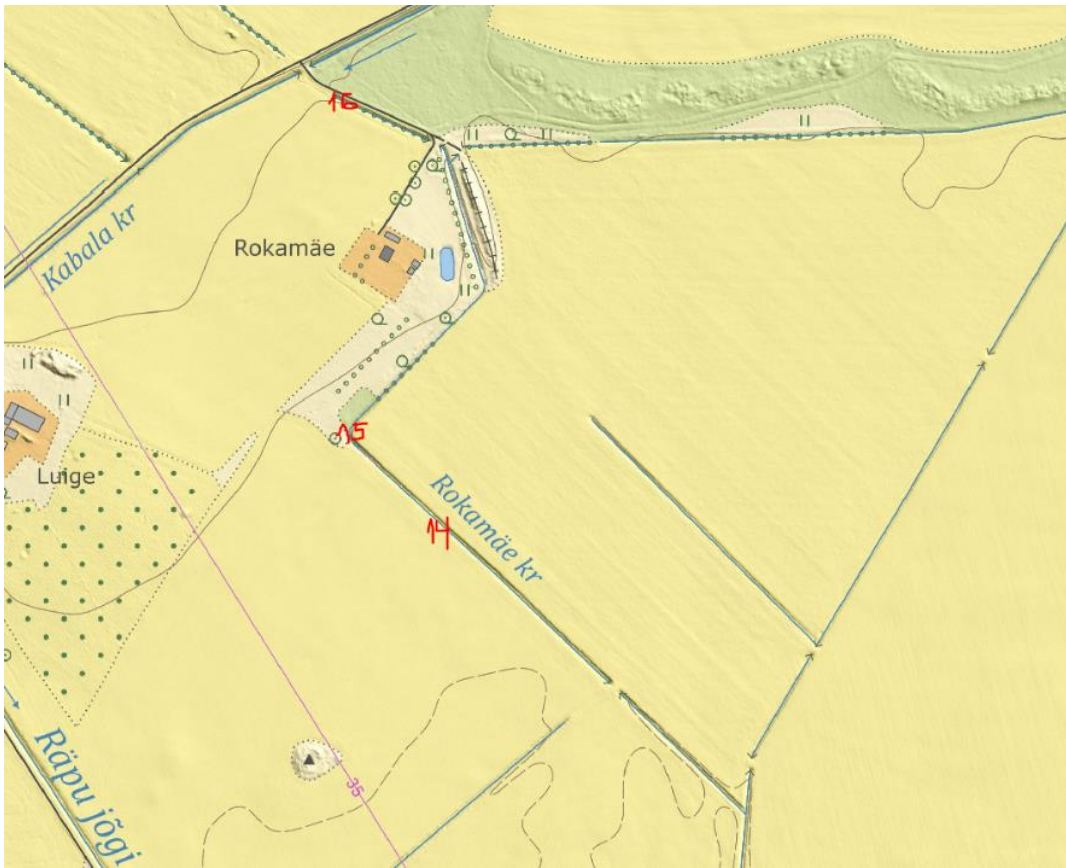
13. Seisev vesi algas mõni m truubist põhja pool. Sealt ülesvoolu oli kraavi põhi kuiv ja lehed olid põhjas. Kümme-kond m ülesvoolu oli kraavis lomp:

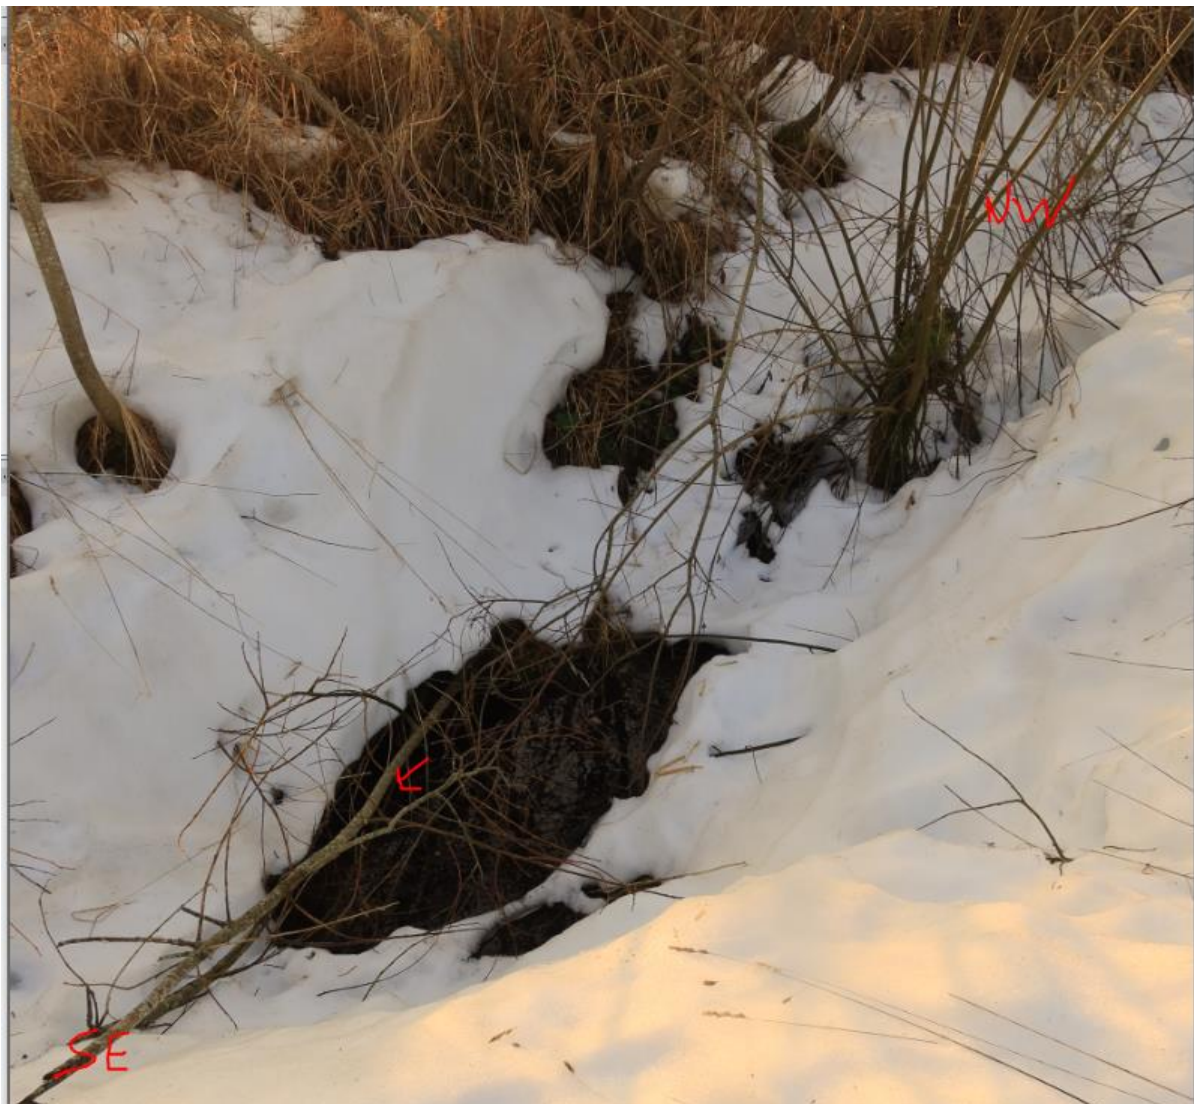
14. Lume all voolas tagasihoidlik nire:

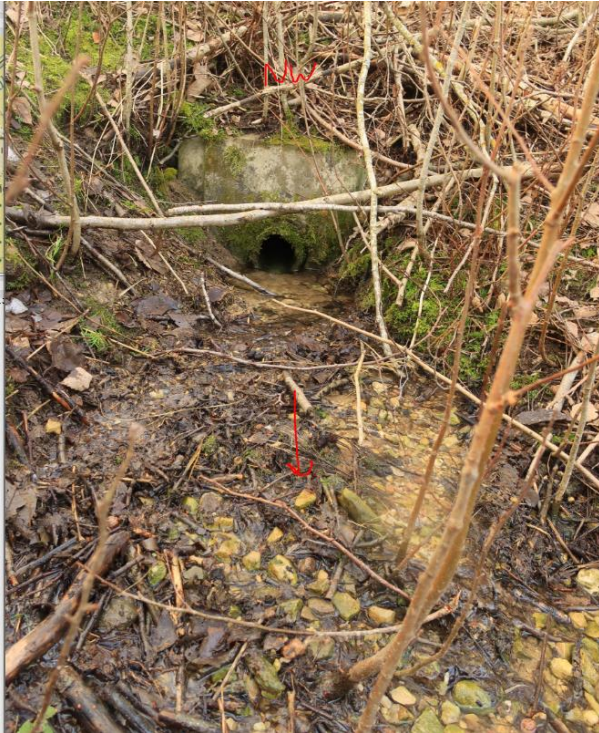
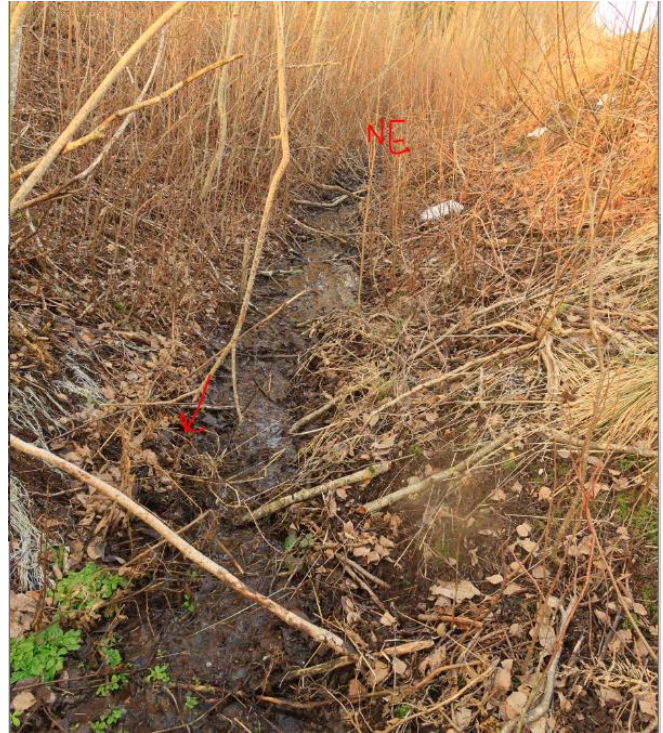
15. Meeter kraavist põhja pool betoonotsak. Selle alumises servas 10 cm läbimõõduga toru, millest voolas vesi välja. Kirde poolt nirises kraavis ka vett, aga palju vähem kui tuli torust:

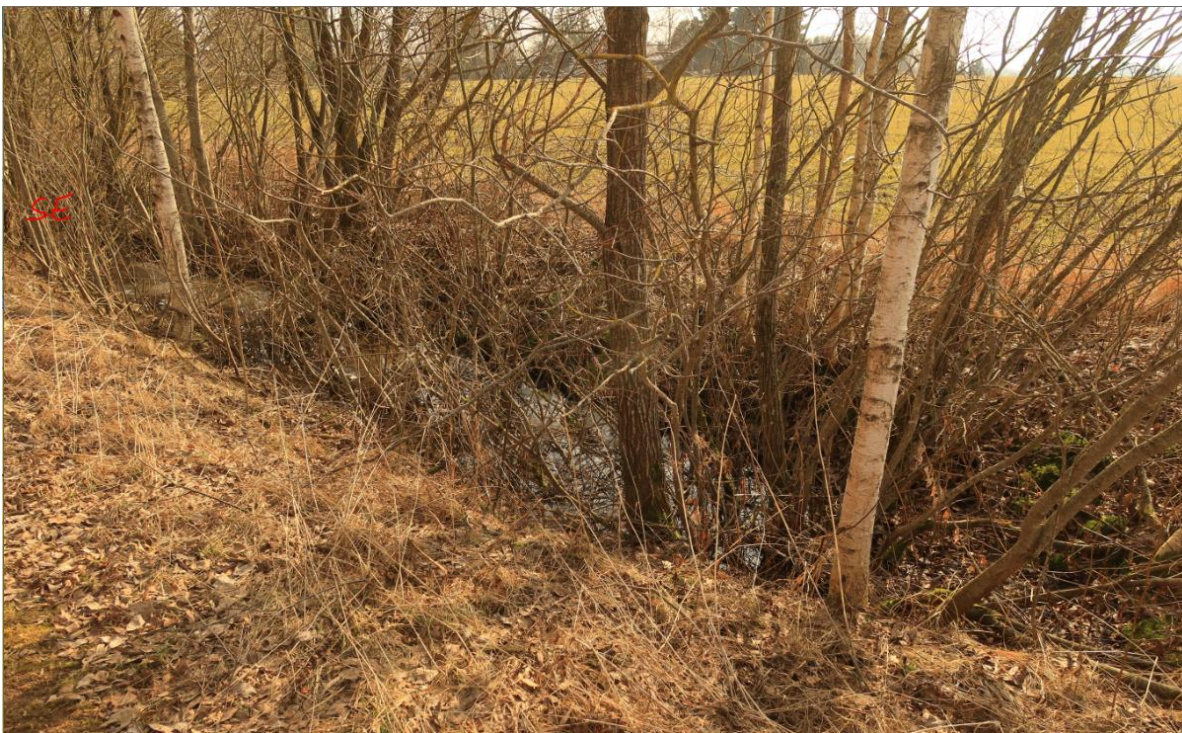
16. Kraavi alguses oli seisev vesi:
