# Tartu linna territooriumil asuvate veekogude inventuur ja hoolduse rakenduskava perioodiks 2023 - 2027

Töö nr 22004358

Tartu 2022

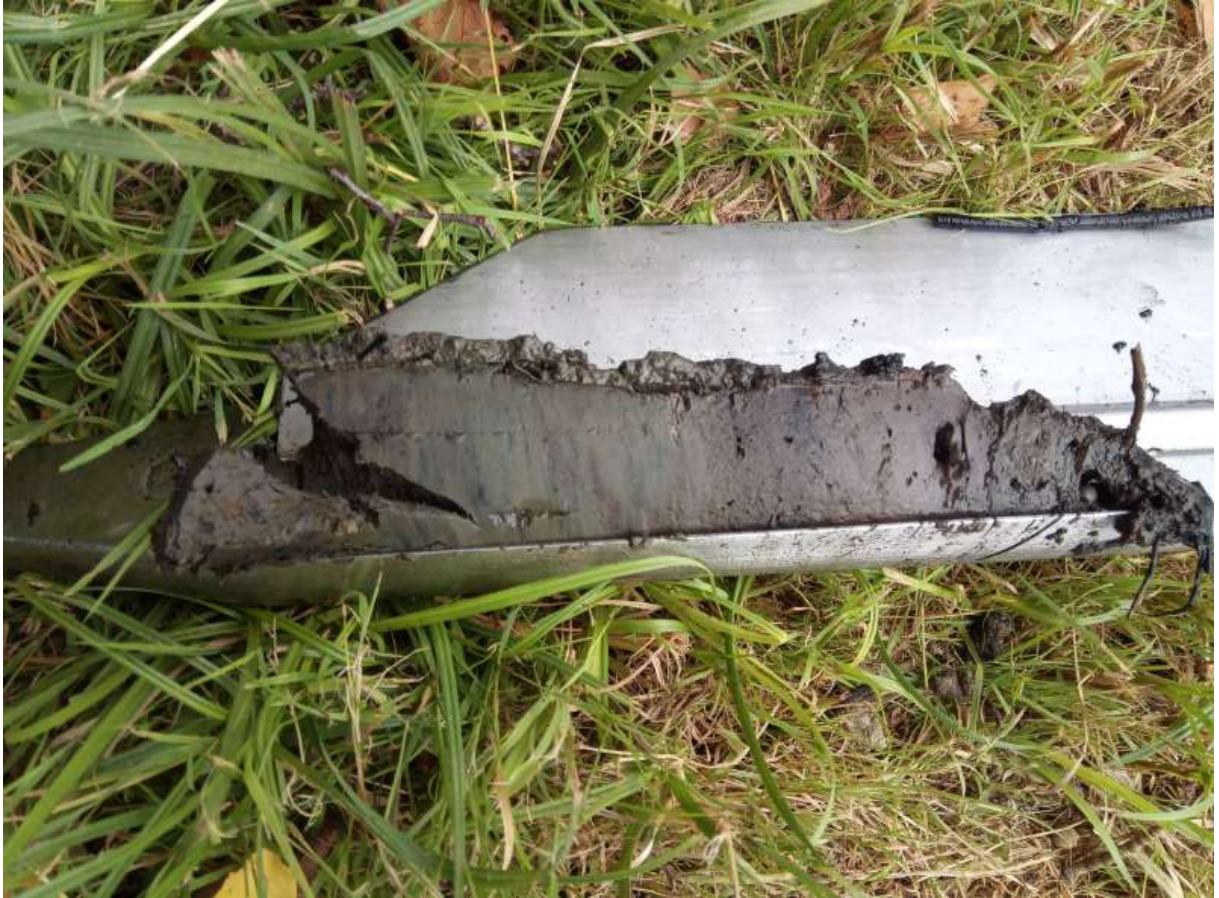
Tüki järve sete turbapuoriga kalda lähedalt oli ca 30 cm ja selles oli savi ning pealmises osas sapropeel (Foto 7.3.3. ). Ilmselt on orgaanilisest ainest rikas sapropeel üsna ulatuslik ja võib anda järvele nn lisakoormust.

Foto 7.3.3. Tüki järve sete lublitoraalist. (Ingmar Ott 6.09.2022).

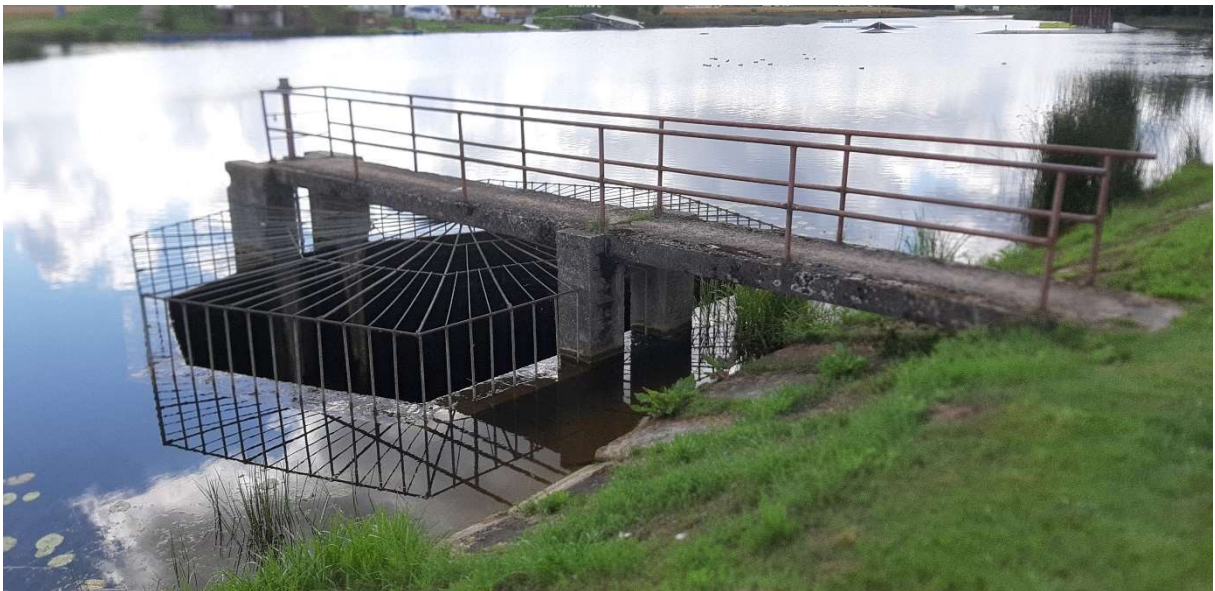
Foto 7.4.1. Rahinge paisjärve vaade ülevoolu regulaatorile (Andres Piir 09.08.2022)

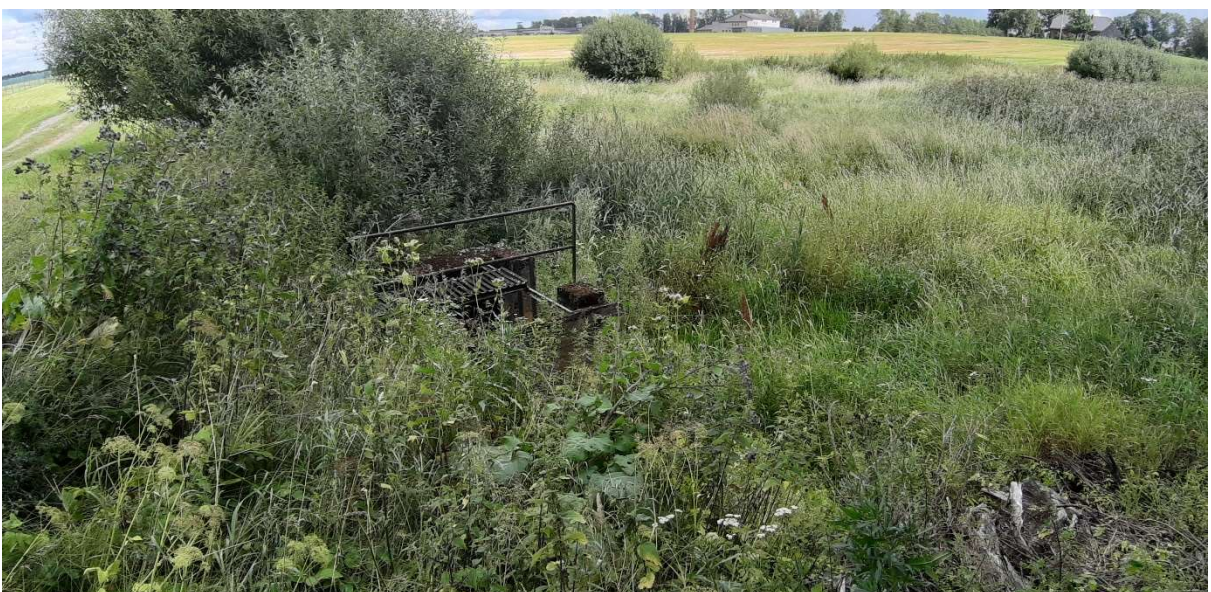
Endisel paisutusosalal kasvab võsa ja kõrge rohttaimestik (Foto 7.6.2).

Foto 7.6.2 Rõhu paisjärve asukoht (Andres Piir, 09.08.2022).

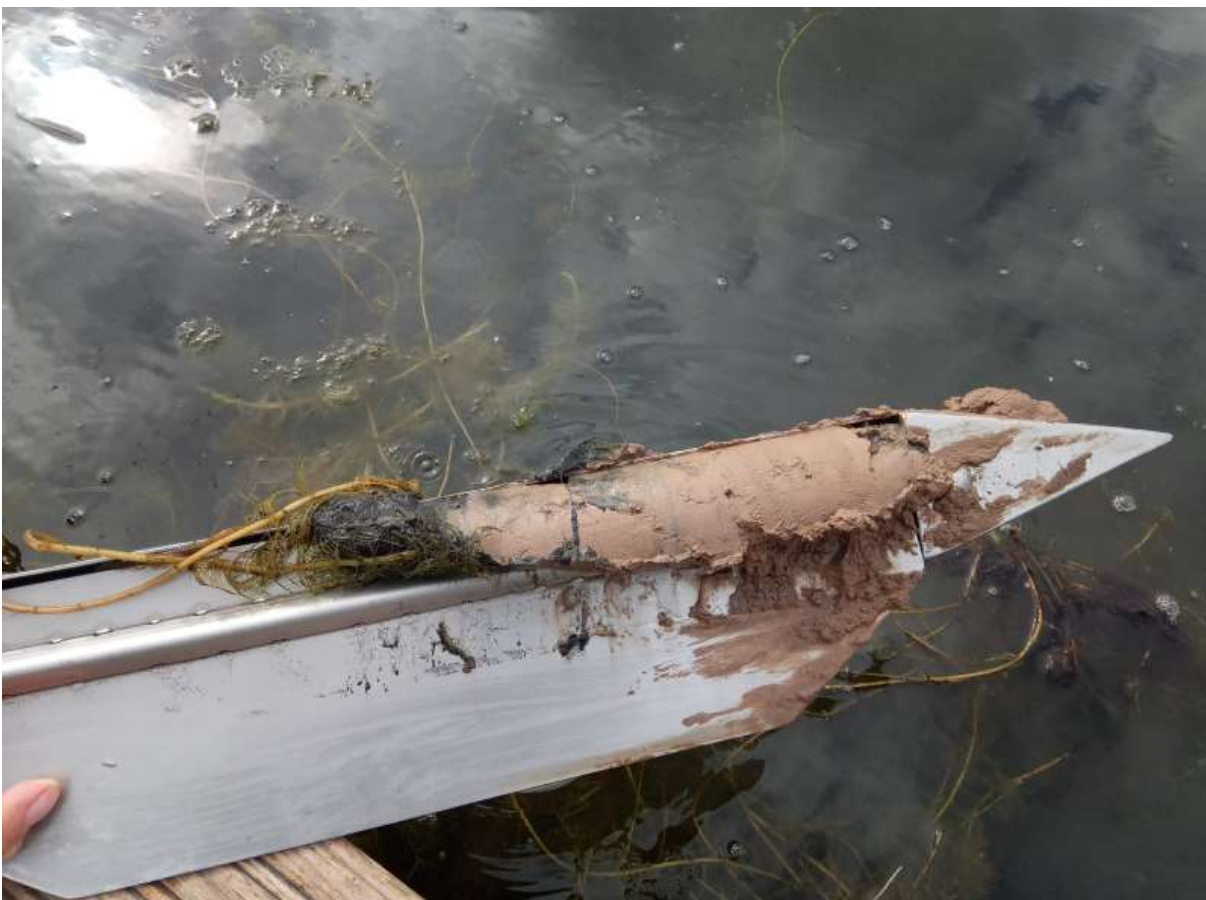
Järve kalda lähedal on sete valdavalt mineraalne (liivakassavine, foto 7.7.2), kuid profundaalis kindlasti orgaaniline. Sette kogus ja kvaliteet hetkel ei oma hetkel veekogu tervendamise seisukohalt olulist osa.

Foto 7.7.2. Raadi järve sete sublitoraalist. (Ingmar Ott 6.09.2022).

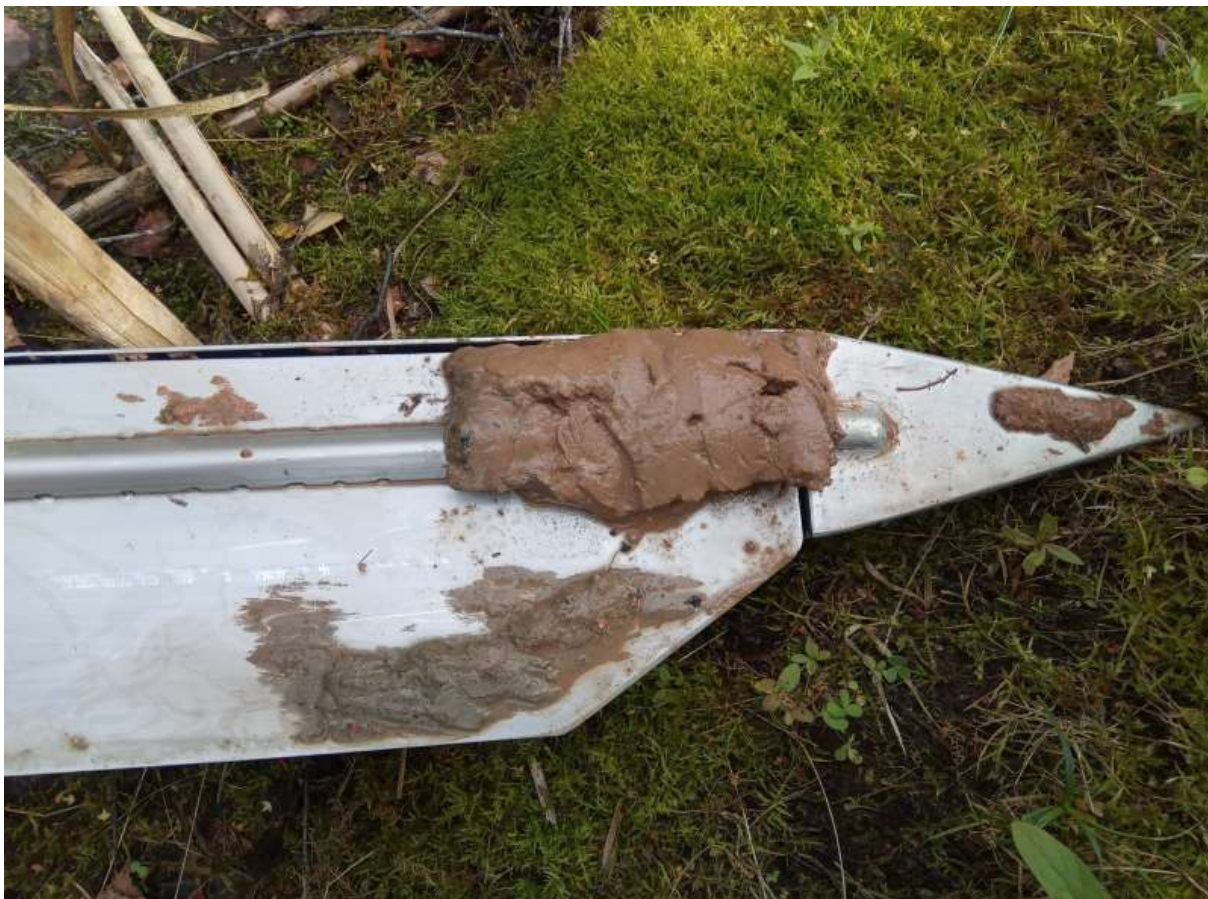
Foto 7.9.2. Märja tiigi sete (Ingmar Ott 6.09.2022).

Hooldustööde käigus on vajalik tiigi nõlvadelt niita ja eemaldada heintaimestik ning vastavalt vajadusele eemaldama veetaimestik. Tiik ei ole veel mudastunud ja praegu ei pea selle eemaldamisele mõtlema. Tööde mahud ja maksumused tuleb selgitada haljastusettevõtelt hinnapakkumuste päringutega.

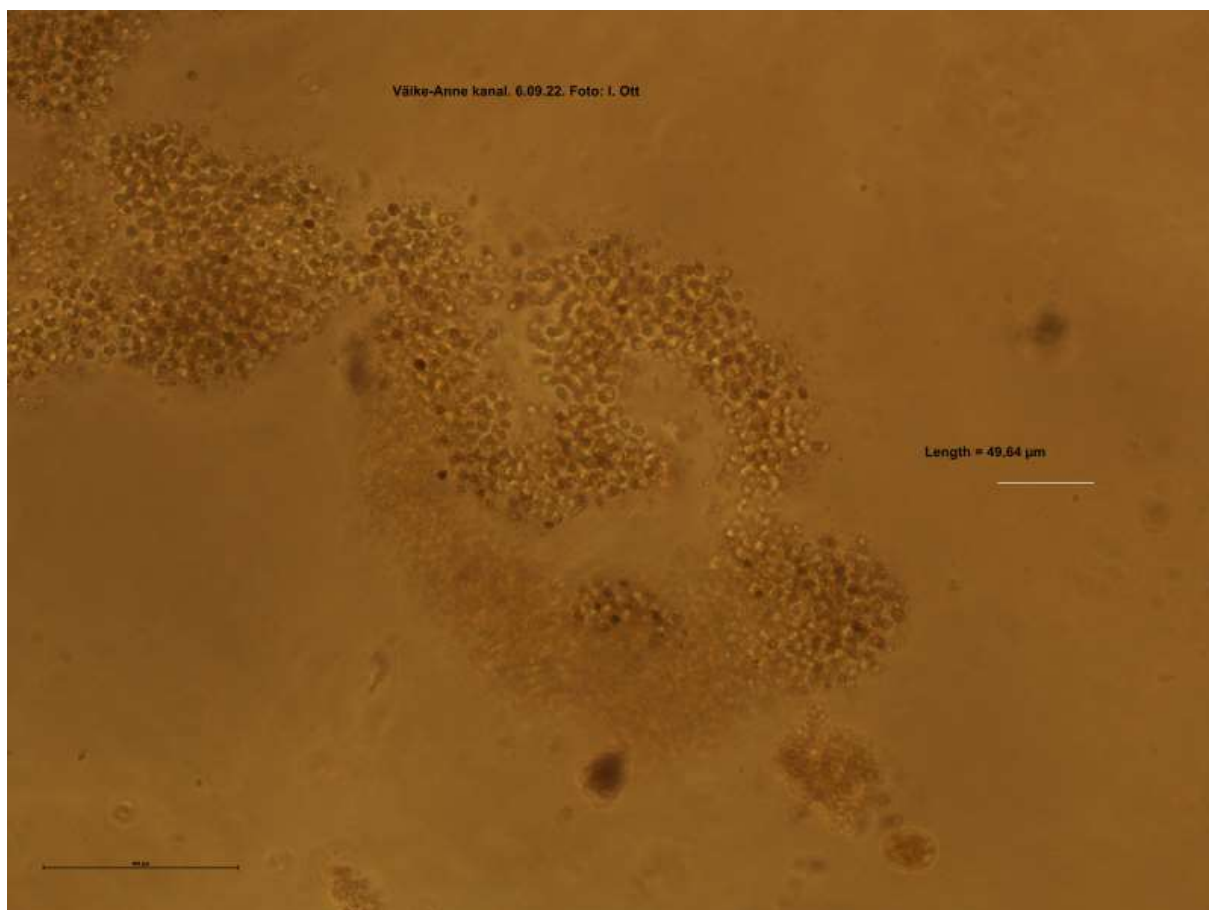
Foto 7.10.1. Fütoplanktoni mikrofoto Väike Anne kanalist. Suurendus mikroskoobis 200x. *Microcystis aeruginosa*. (Ingmar Ott, 6.09.22).

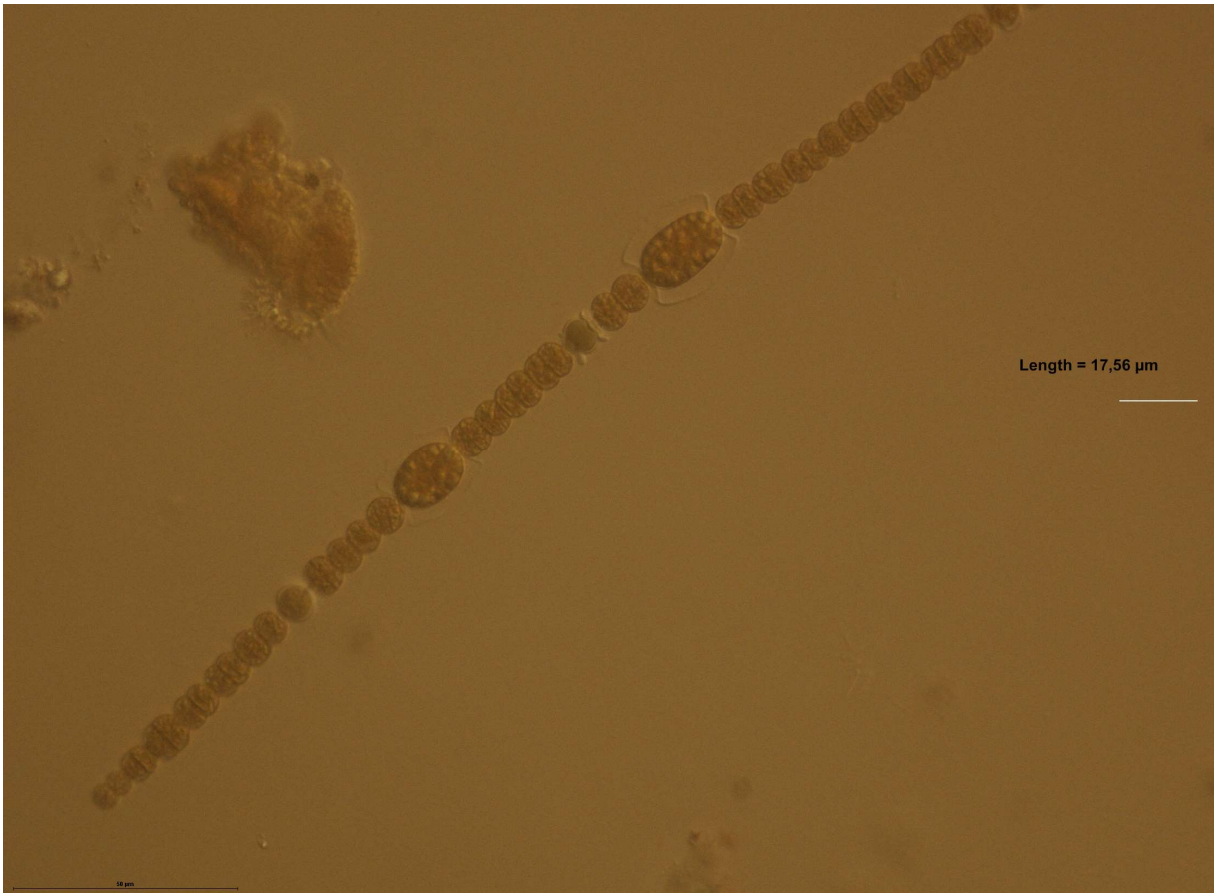
Foto 7.10.2. Fütoplanktoni mikrofoto Väike Anne kanalist. Suurendus mikroskoobis 400x. *Dolichospermum scheremteievii*. (Ingmar Ott, 6.09.22).

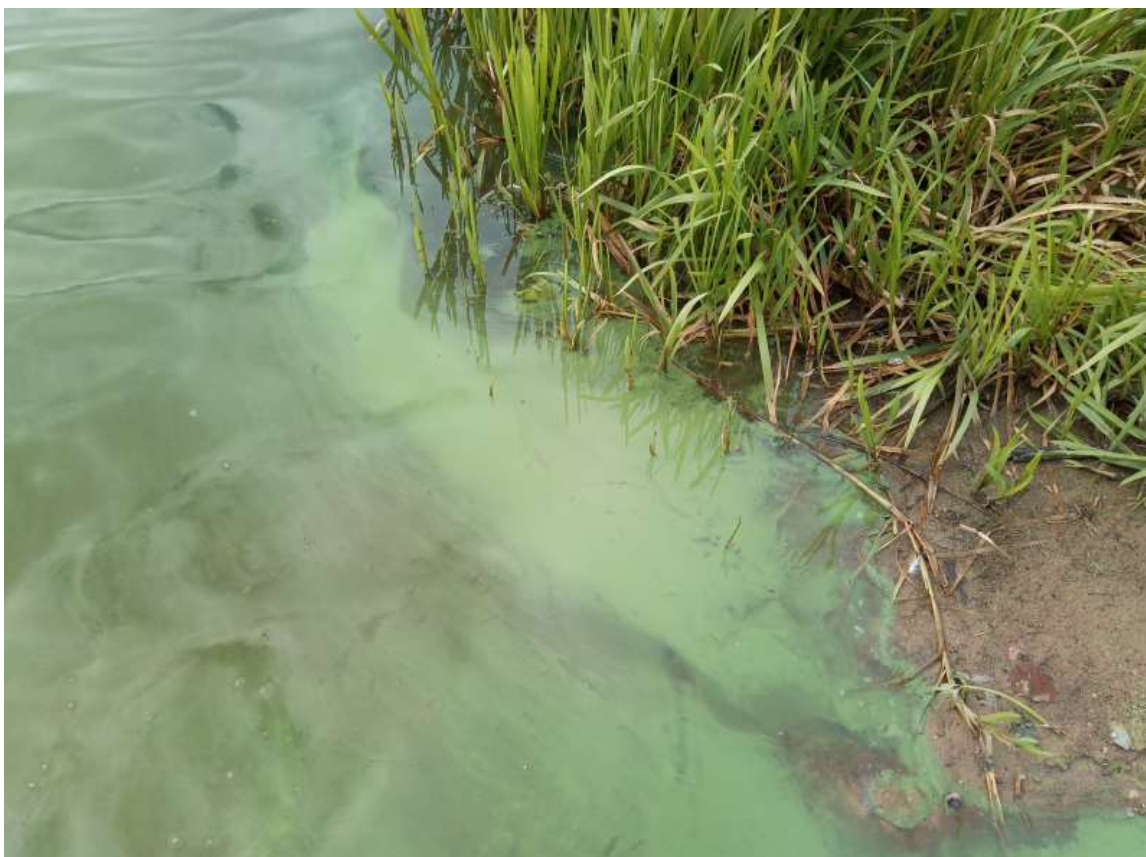
Foto 7.10.5. Kalda serva uhitud fütoplankton Väike Anne kanalis (Ingmar Ott 6.09.2022).

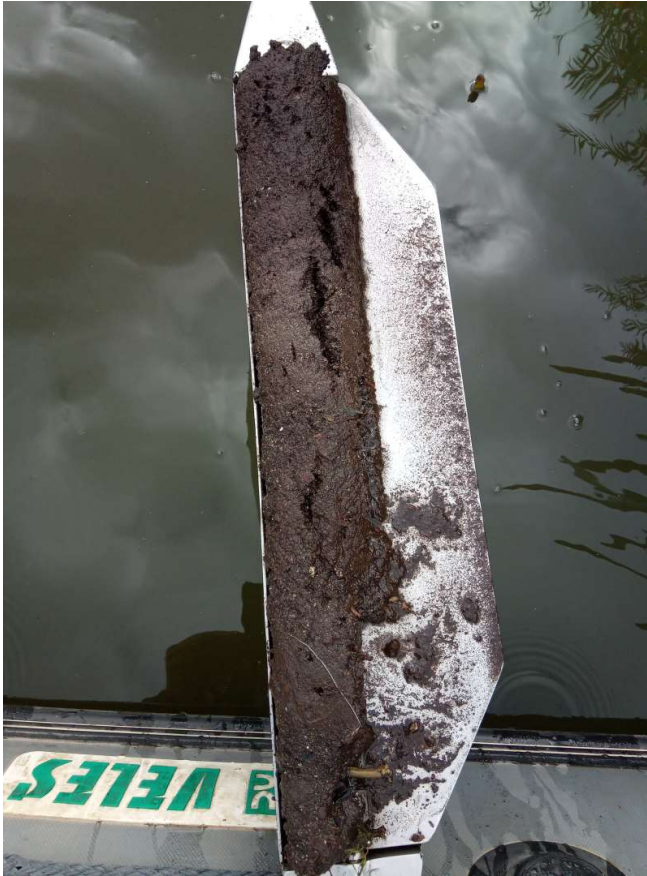
Nende järvede setted on üsna tüsedad (fotod 7.13.6; 7.13.8). Varem oleme praegusest põhjalikumalt uurinud Anne kanali setet (2014). Kõigis on peamine sette osa väikse kuivaine sisaldusega. Setted on tumedad, koosnedes sapropeelist ja turbast. Varasemates uuringutes selgitasime, et Anne kanalist ei tule oluliselt sekundaarset reostust vette. Me ei tea, kas sama on teiste kanali osadega. Võib olla on kahe teise veekogu kehvem seisund tingitud väiksemast veemahust.

Foto 7.10.6. Väike-Anne kanali sete (Ingmar Ott 6.09.2022).

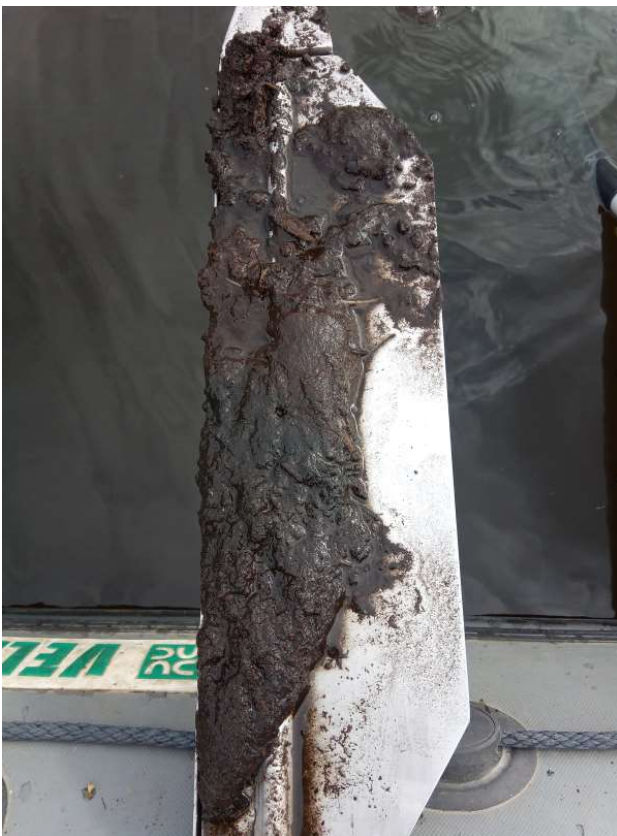
Foto 7.10.8. Jummissaare järve sete (Ingmar Ott 6.09.2022).

Jummissaare järve hooldamine käesoleval ajal ei ole põhjendatud, sest järvel puudub kasutusfunktsioon. Kui tulevikus määratakse järvele kasutusfunktsioon, siis peab sellega kaasnema ka asjakohase hoolduskava koostamine.

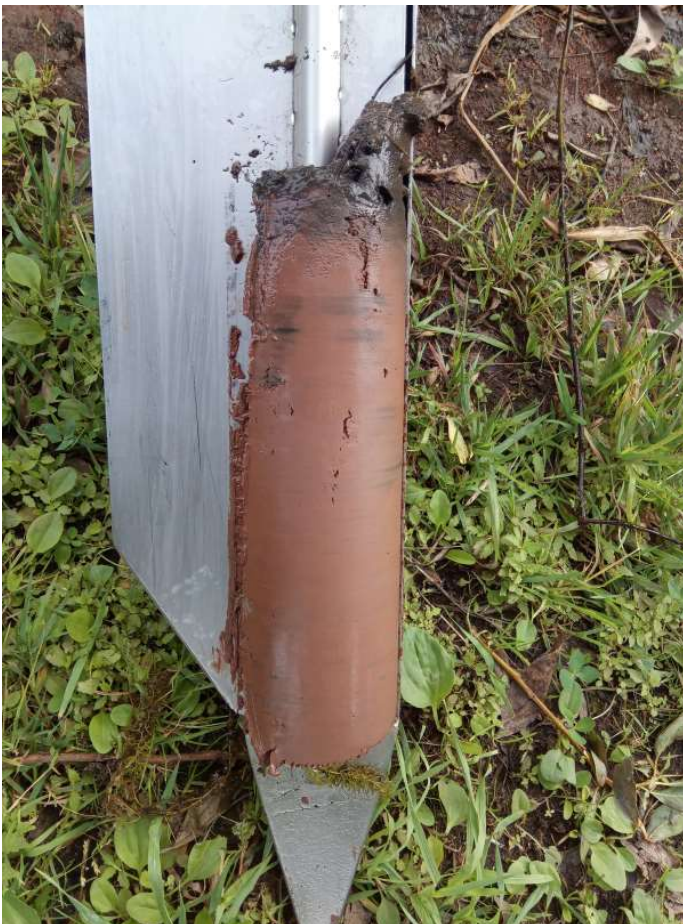
Foto 7.11.2. Peetri tiigi sete (Ingmar Ott 6.09.2022).

Vähemalt 10 aastase intervalliga peaks eemaldama tiigi põhja settinud muda st põhjamuda eemaldamistööd oleks soovitatav teha aastal 2026.

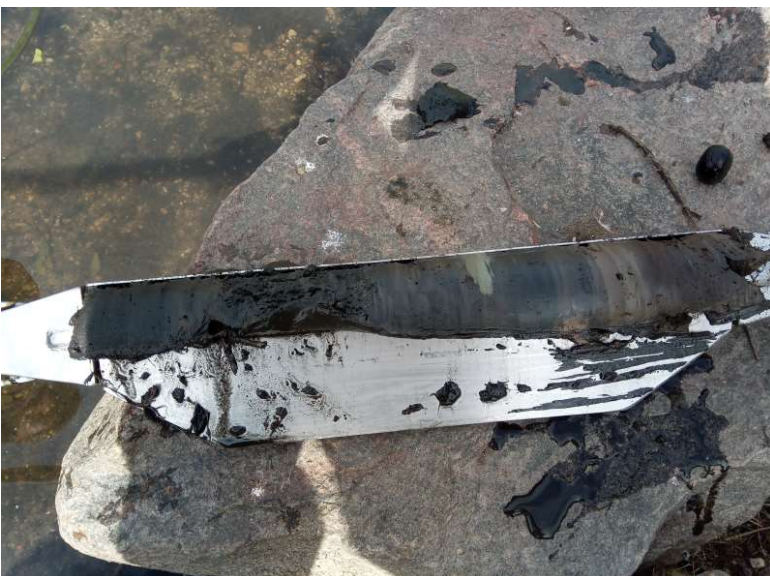
Tiik on täitunud orgaanilisest setetest (Foto 7.12.2) ja see võib olla sekundaarreostuse ohuks.

Foto 7.12.2 Saare tiigi sete (Ingmar Ott 6.09.2022).

Tiik vajab lähiajal settest ja veetaimestikust puhastamist. Tiigi hooldustöid (veetaimestiku eemaldamine; kaldataimestiku eemaldamine, tiigipõhjast sette eemaldamine) peaks tiigi omanik tegema regulaarselt haljasala hooldustööde koosseisus.

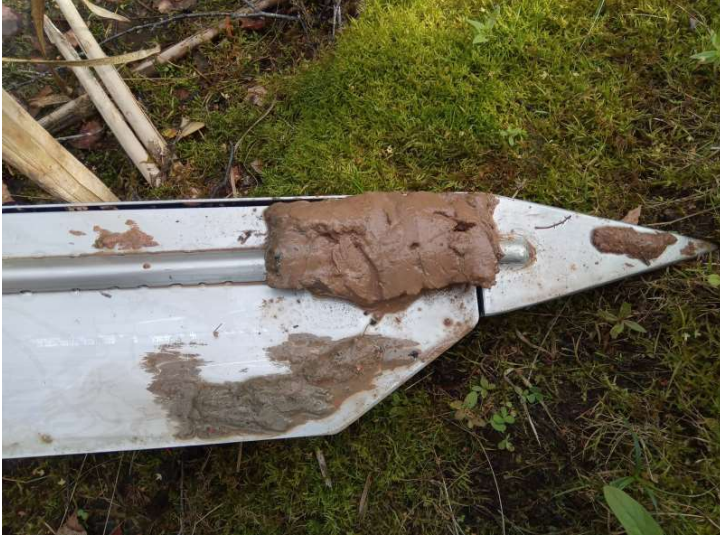
Foto 7.14.2. Raeremmelga tiigi sete (Ingmar Ott 6.09.2022).

Käesoleval ajal puudub Raeremmelga tiigil teadaolev konkreetne kasutusfunktsioon, seetõttu puudub ka põhjendus tiigi hooldustööde tegemiseks. Tiigi kasutusfunktsioonist tulenevalt on võimalik koostada hooldamiskava.
