Pormeistri järve VEE2014400 vaatlus

Vaatleja Marko Vainu, vaatluse aeg 18.07.23.

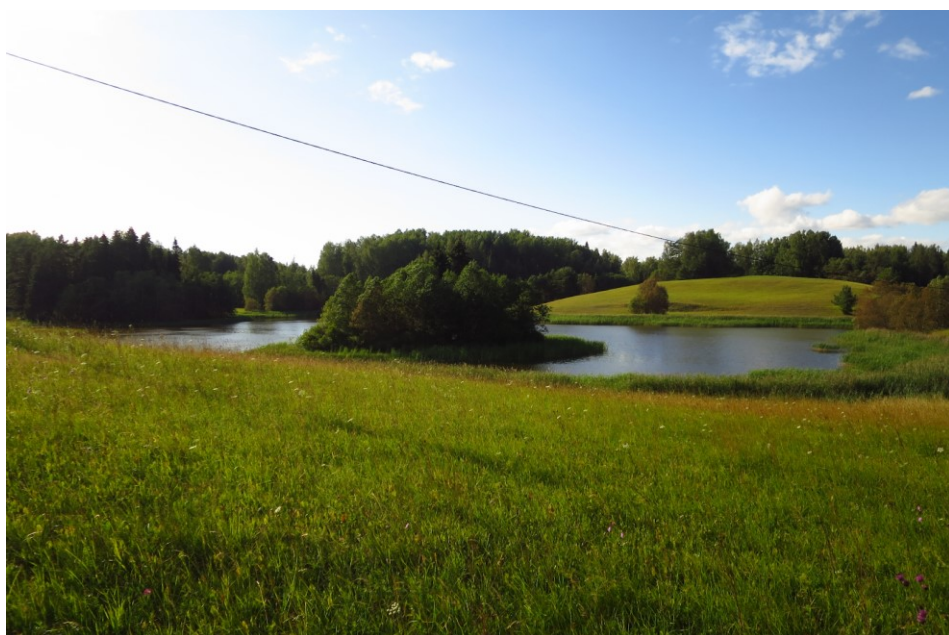
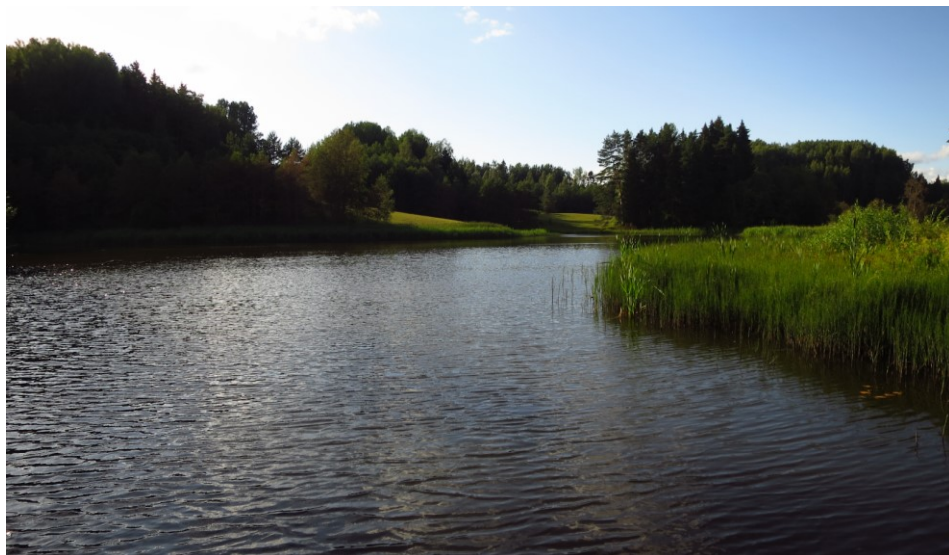
Järve suubub Joala/Raudsepa kaardikihil olev ja põhikaardile märgitud Pardsoja. Väljavool nimelise veekoguna arvel pole. Järv on olemas ja korralik:

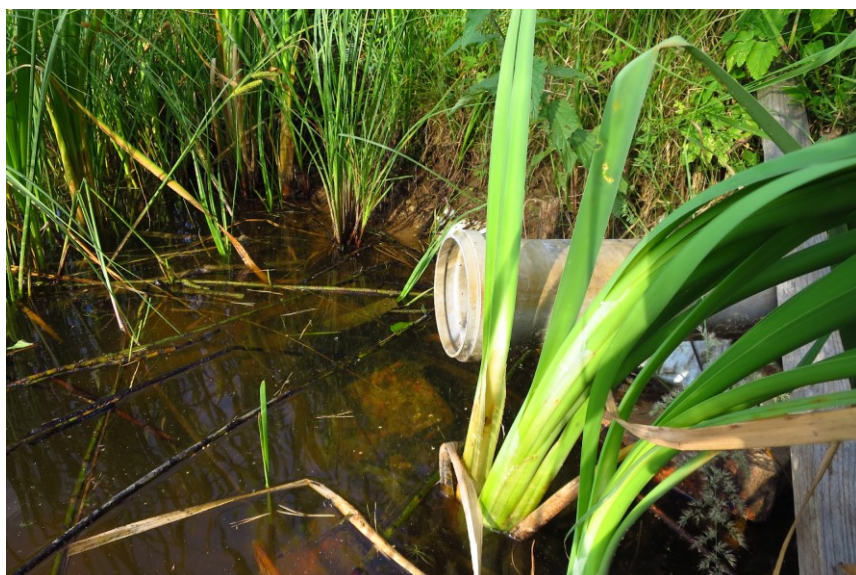
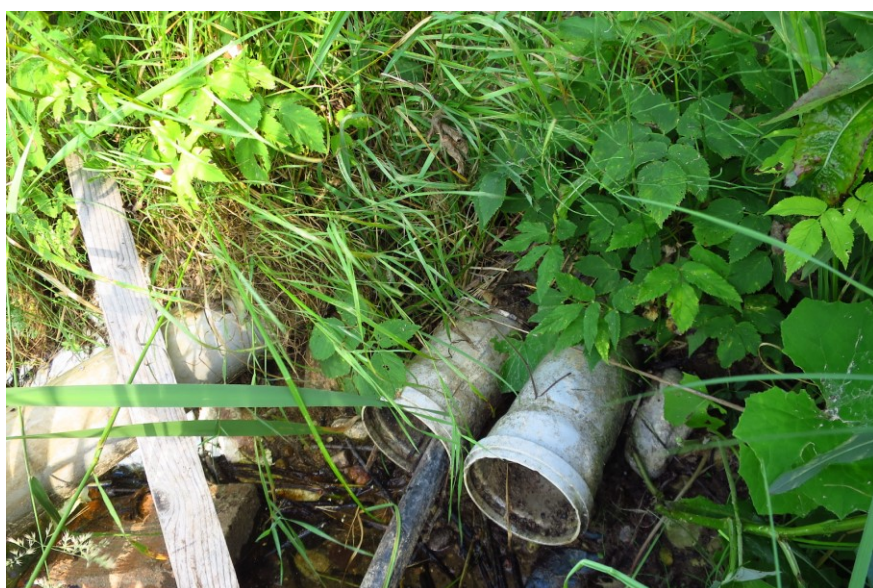
Väljavoolukoht on järve kagusopis, kuhu see ETAKis kaardistatud on järve kaldal on näha kolme toru, millest kaks on madalamal ja üks kõrgemal. Vaatluse ajal olid kõik veetasemest kõrgemal. Ühest torust läks sisse must voolik.

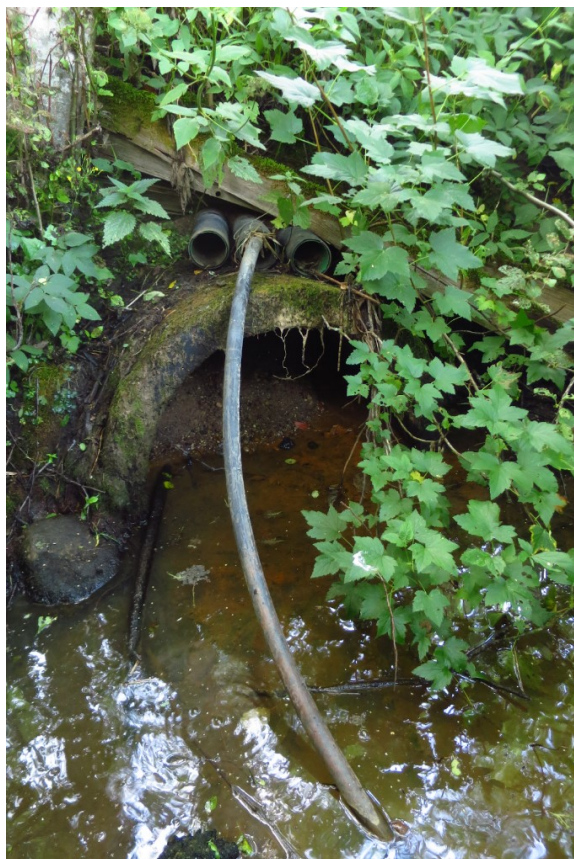
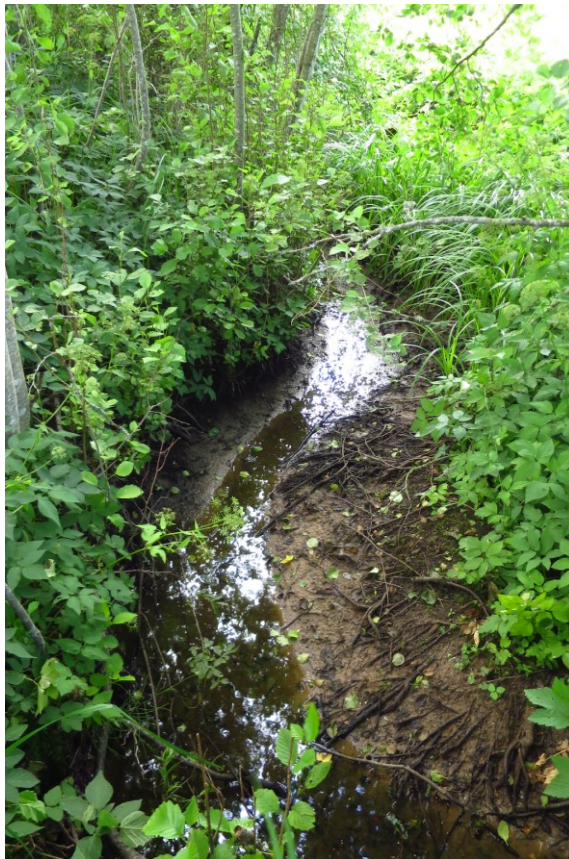
Alavee poolel on järve veetasemest mitu meetrit sügavamal oru põhjas suur betoonist toru, mis on osaliselt setet täis ning selle peal kõrvuti kolm plasttoru, millest ühest tuli must voolik välja. Voolikust voolas vett välja. Plasttorudest endist vett ei voolanud. Ookrist vett nirises ka betoonitoru servast ning allavoolu nõvas voolas vesi silmnähtavalt.

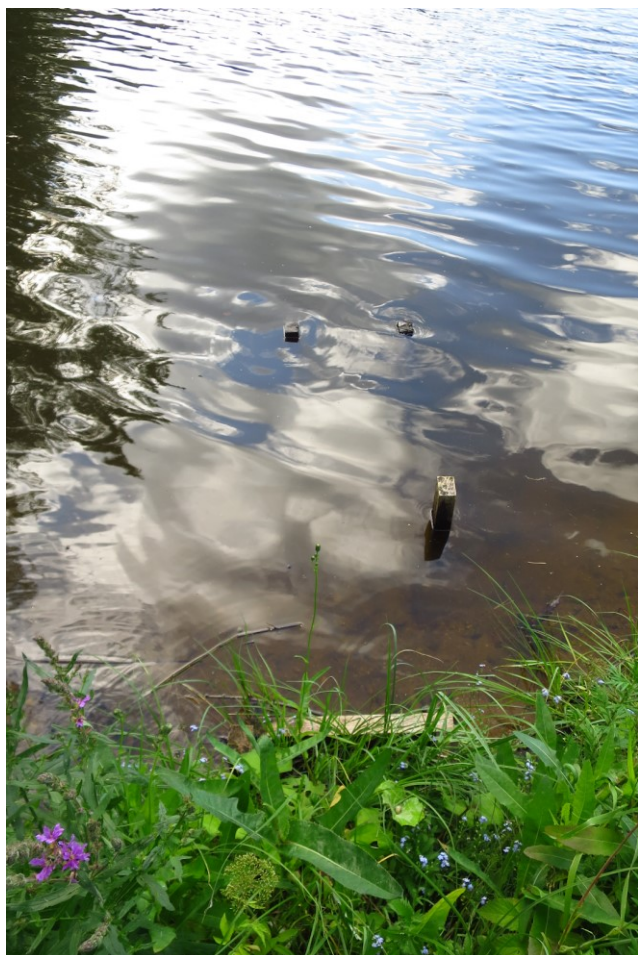
Kui plasttorude algused järve pool olid selgelt näha, siis betoonitoruga ühenduses olev tõenäoline regulaator jäi tuvastamata. Järve veepinnal ühtegi rajatist ei paistnud. Näha oli vaid veest välja ulatuvaid puidust poste, mis võisid pigem olla kunagise purde jäänused:

Ometi voolas vesi välja just betoontorust ning meetreid järve veepinnast madalamalt.

Järeldus: Vaatlus ei andnud kõiki otsitud vastuseid ning kõrvalolevas talus parasjagu kedagi kohal polnud. Nähtu põhjal on tõenäoline, et kunagi järve väljavoolul olnud regulaator on järvepoolsel küljel lammutatud ning asendatud reguleerimisvõimaluseta plasttorudega. Sellele vaatamata toimub läbi valli läbivool vanasse regulaatori torusse. Asjaolud, et järv püsib tänu pinnasevallile, sellest on läbi torud ning järvest toimub väljavool ka madalveeperioodil kinnitavad, et **paisjärv** on järvele sobivaim tüüp ning **pais tuleks kanda EELISesse. Loogiline oleks lugeda Pardsiojaks ka järvest allavoolu jääv vooluveekogu kuni Mustjõeni.**
