## Leese oja (VEE1010400) ülemjooksu vaatlus

Vaatluse aeg 17.07.2026. Vaatleja Marko Vainu

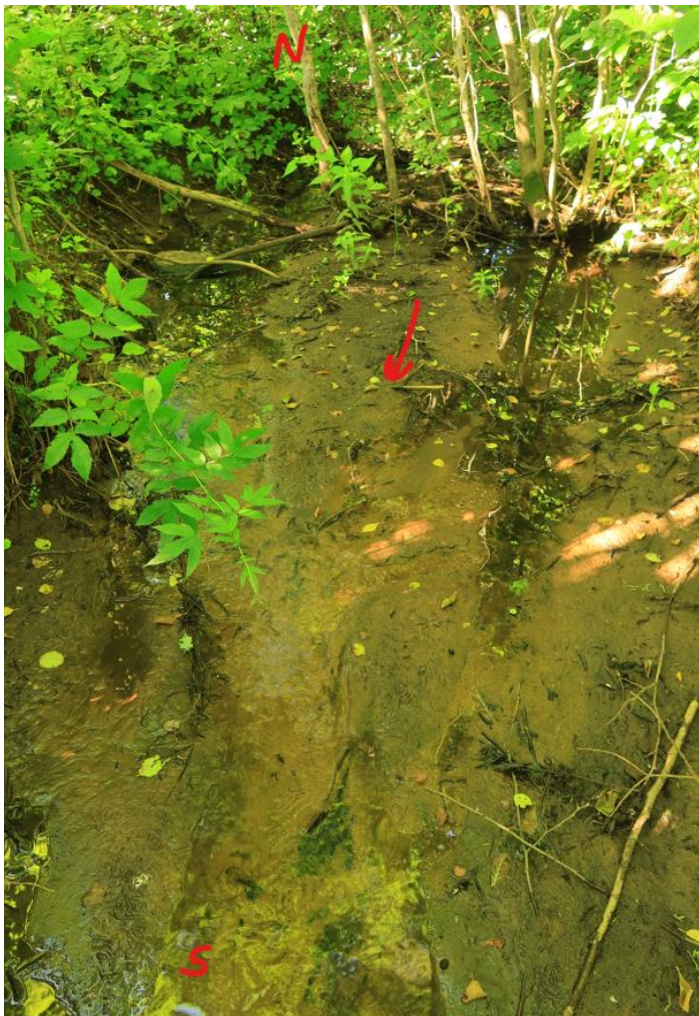
1. Põhjast nirises kuni üks l/s vett. Idast tulev, praegu Leese oja lähteks loetud lõik, oli kuiv:

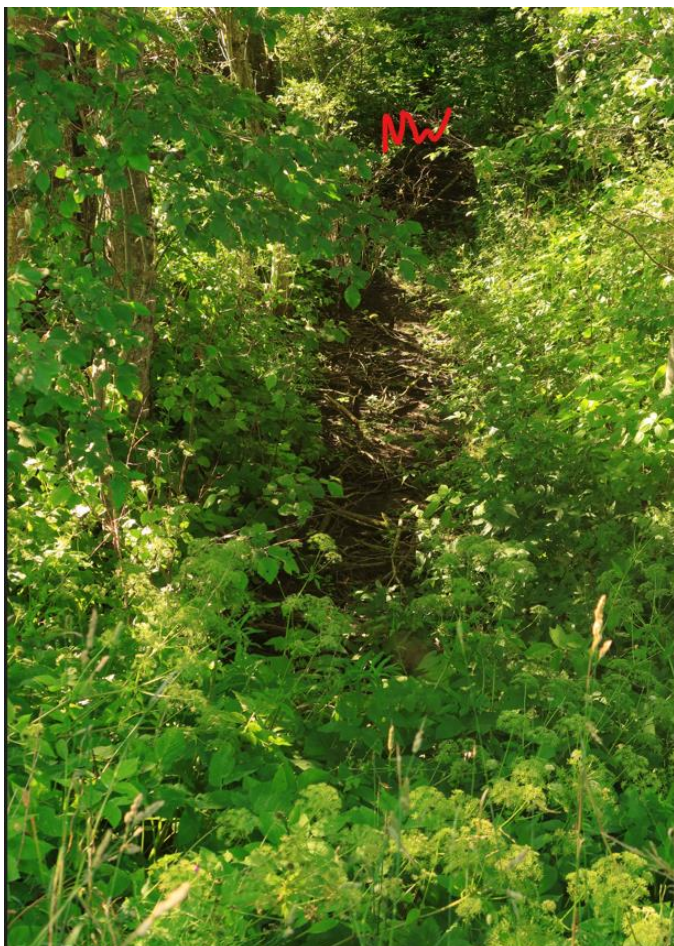
2. Kuiv kraav:

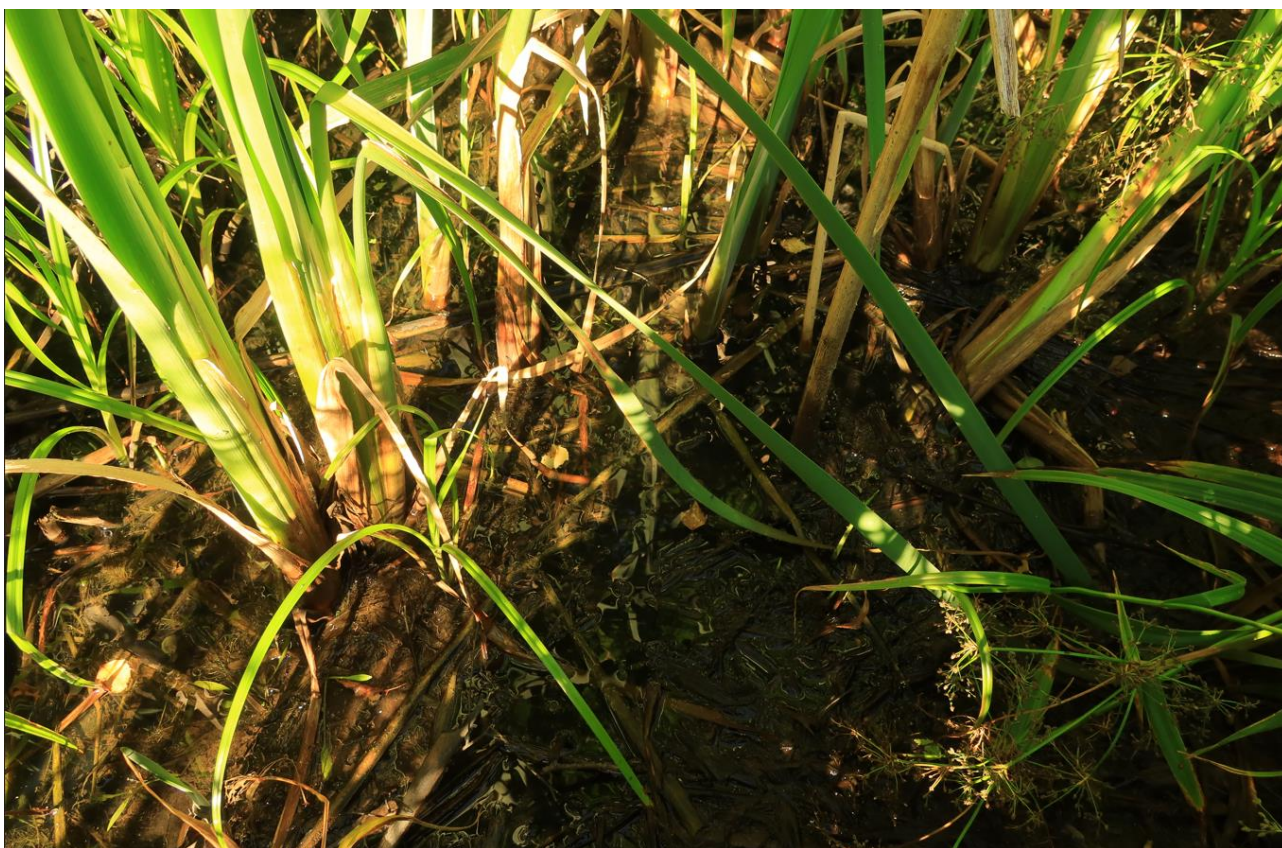
3. Idast tulevas kraavis oli veidi seisvat vett põhjas:

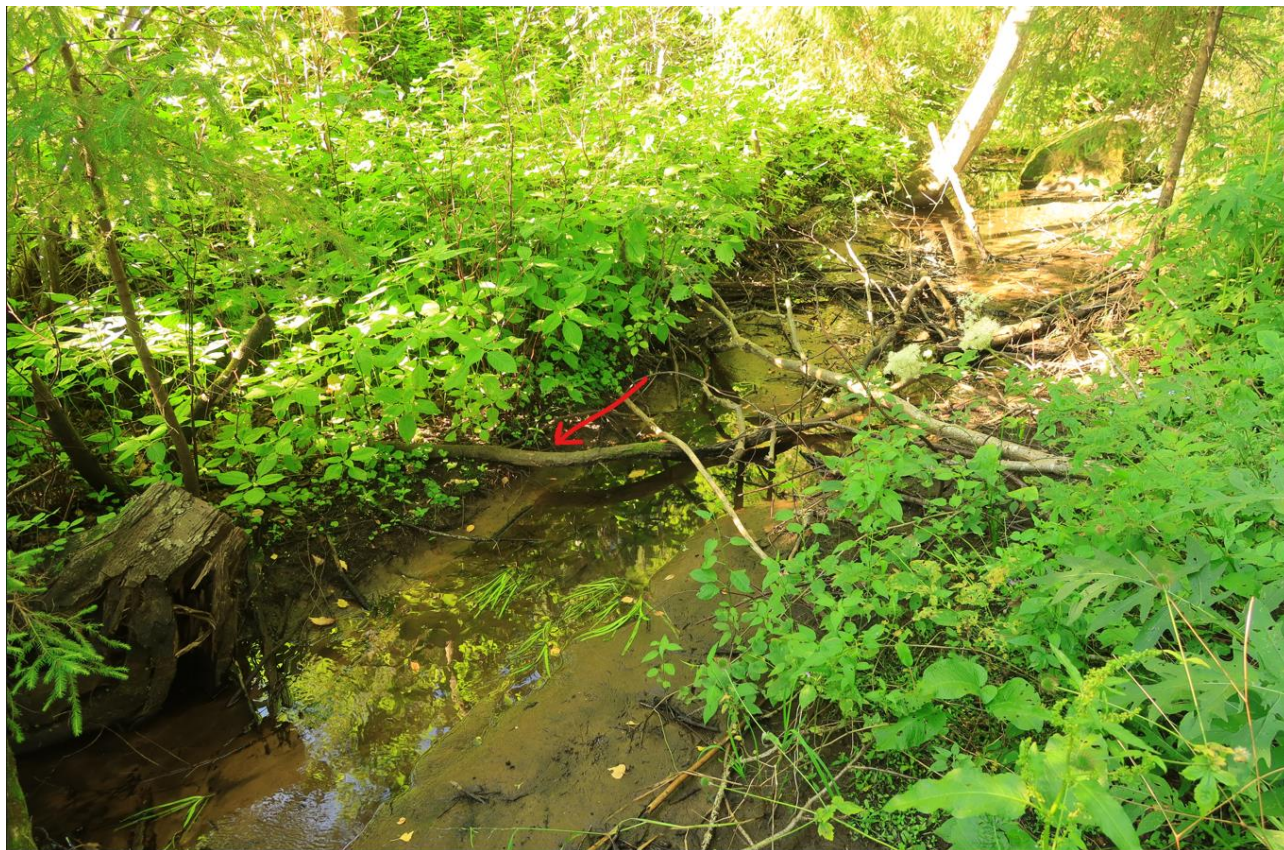
5. Ojake voolas:

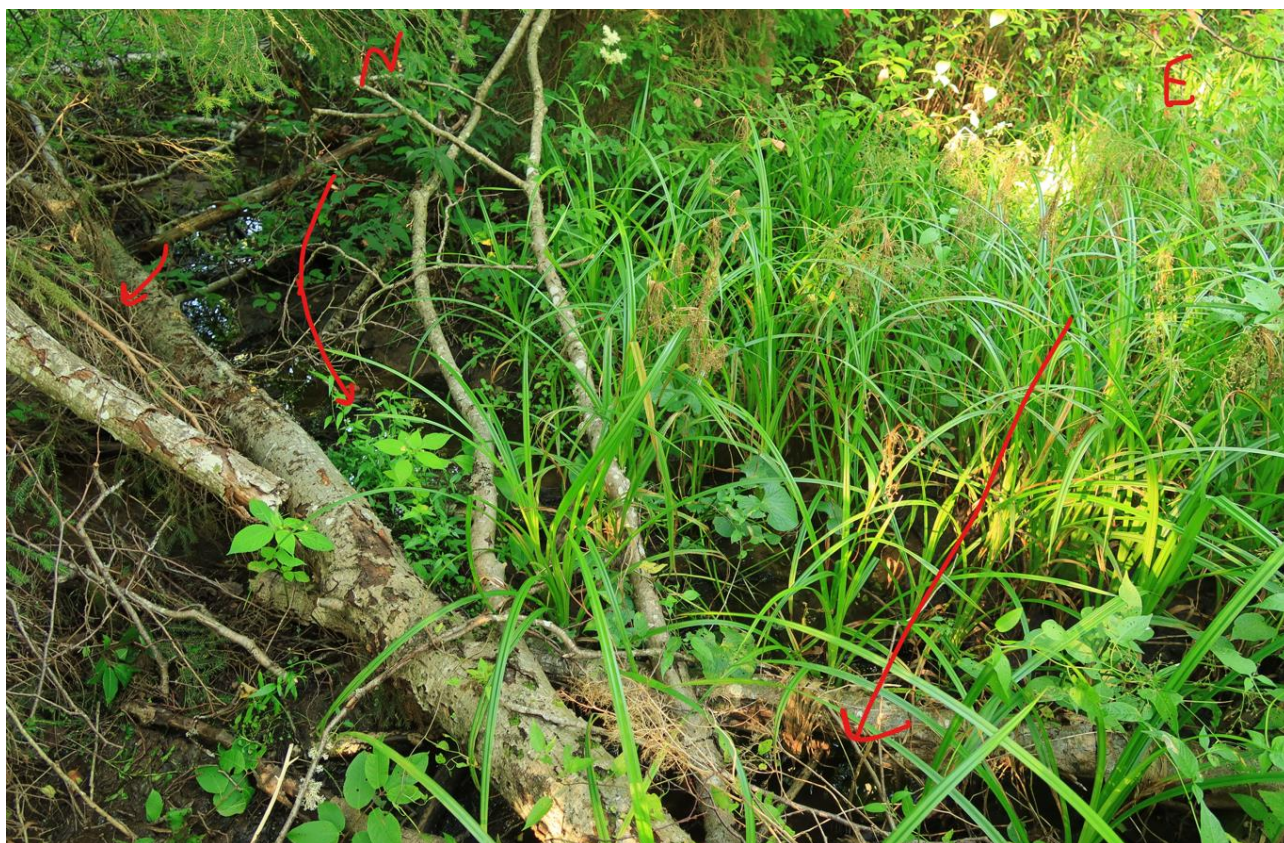
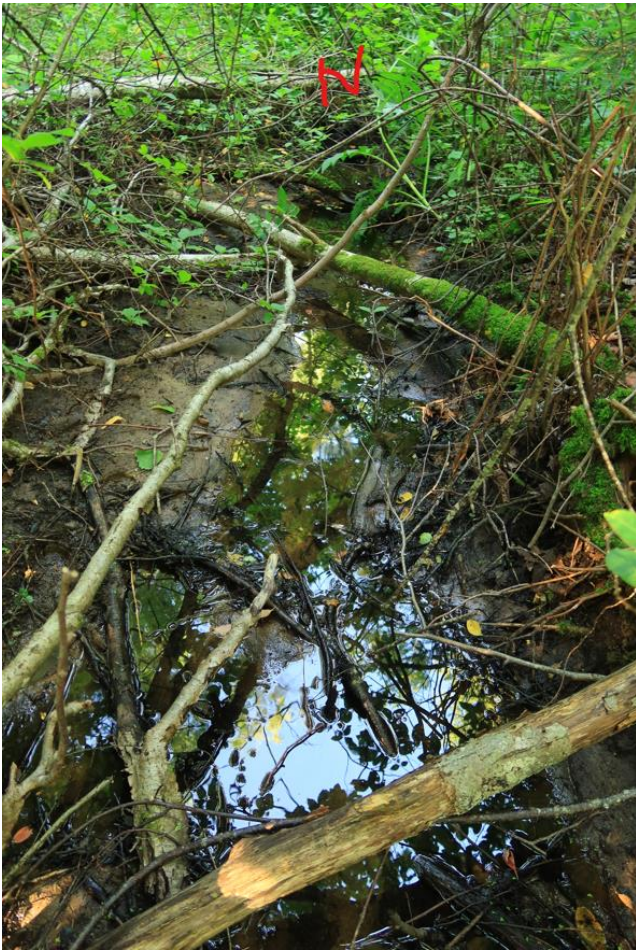
6. Põhjasuunast nirises vett, aga idast, paisjärvede poolt tuli rohkem. Põhjast tulev nire hargnes enne suubumist kaheks:

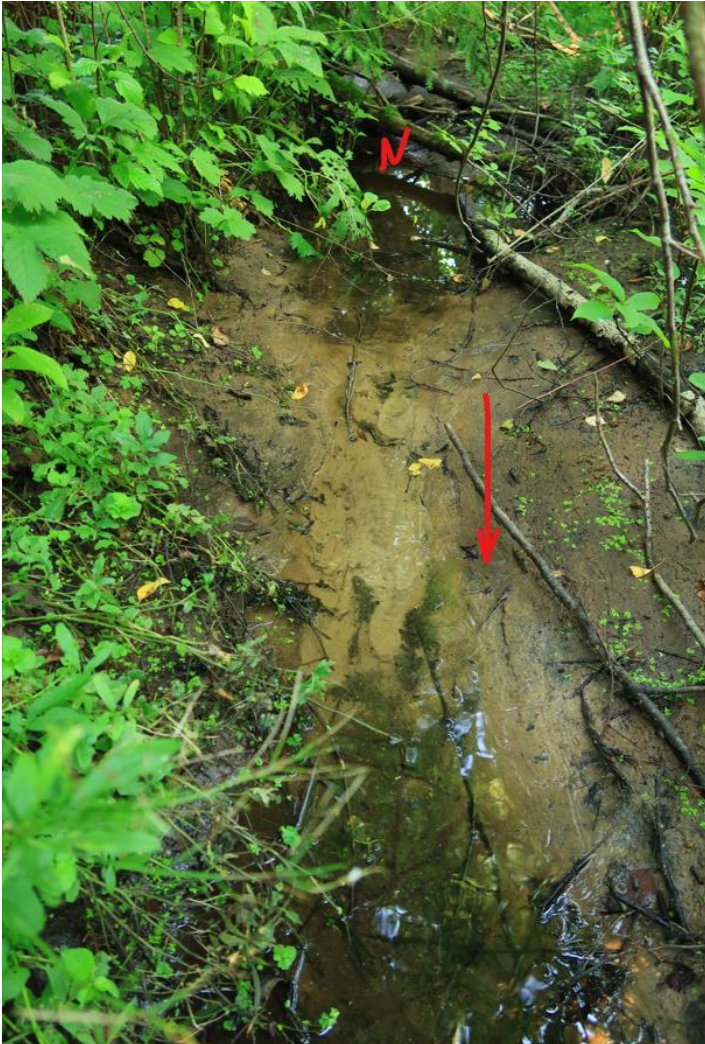
7. Põhjast voolas tilluke nire:

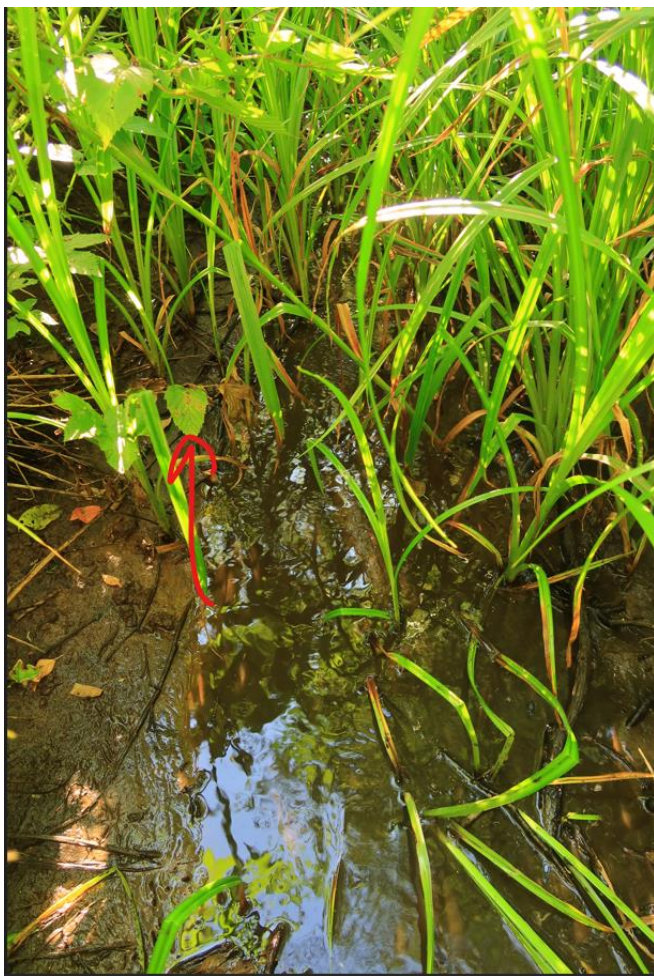
8. Vesi voolas. Seda oli rohkem kui tuli punktis 7 põhja poolt:

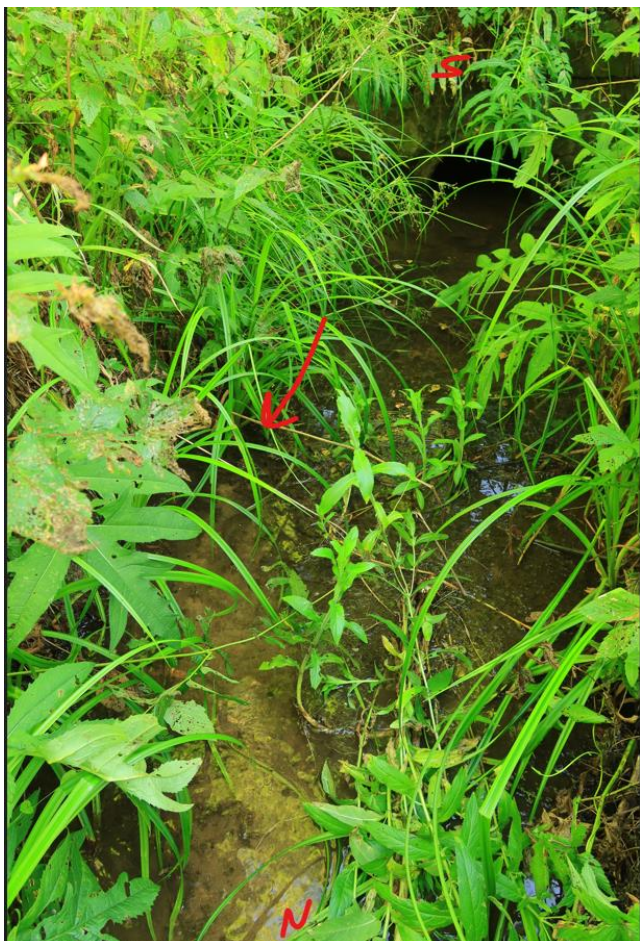
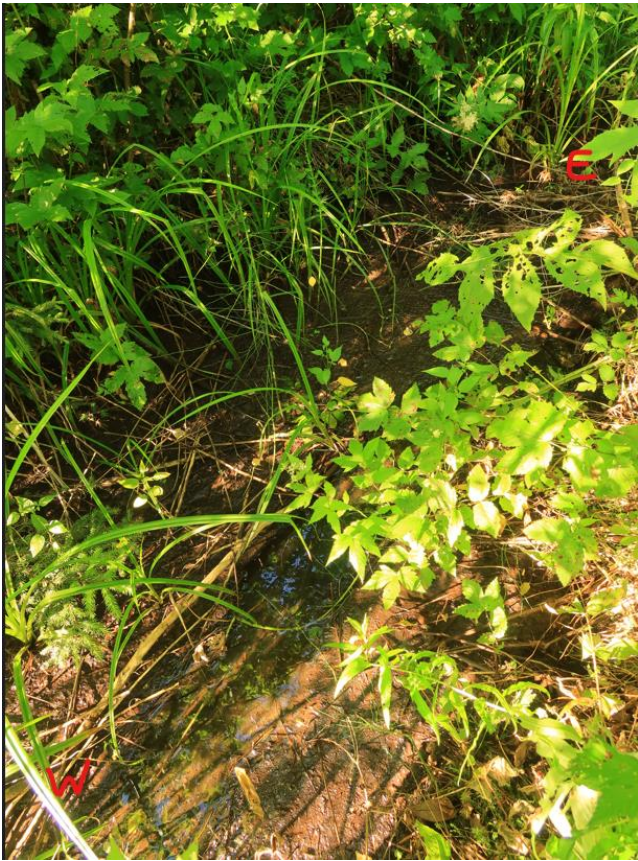
9. Lõuna poolt truubist vesi voolas. Idast tuli mikroskoopiline nire:

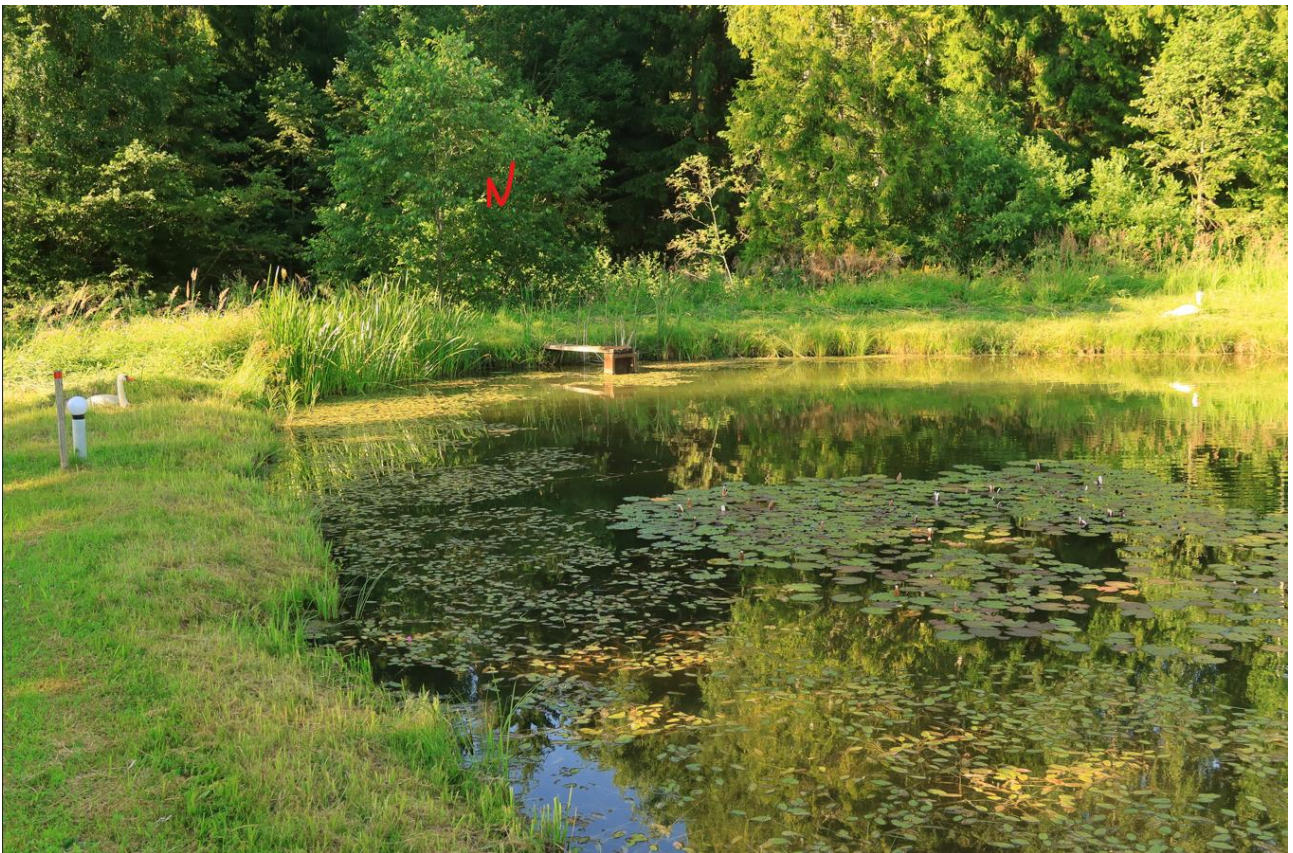
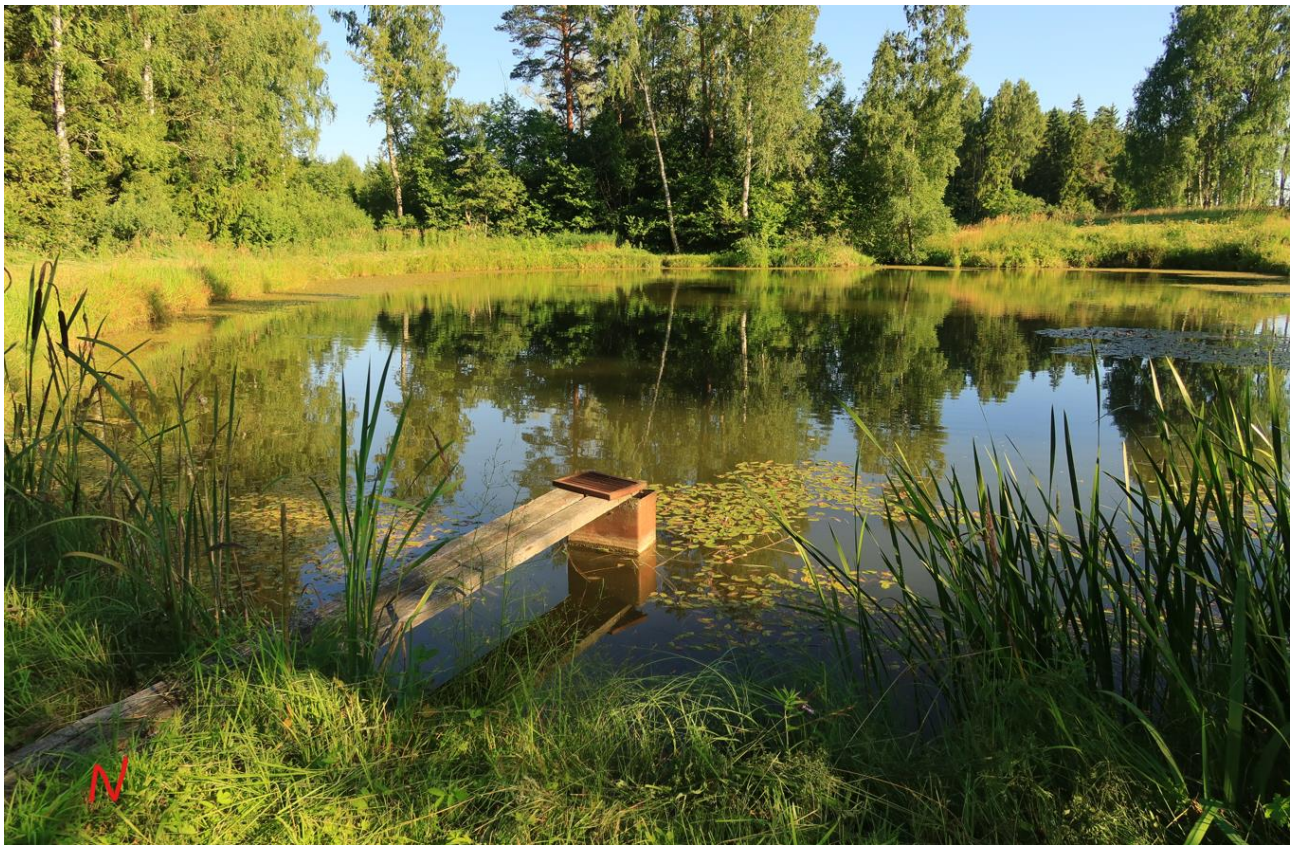
10. Ristkülikukujuline rauast pais, millesse nirises vesi sisse:

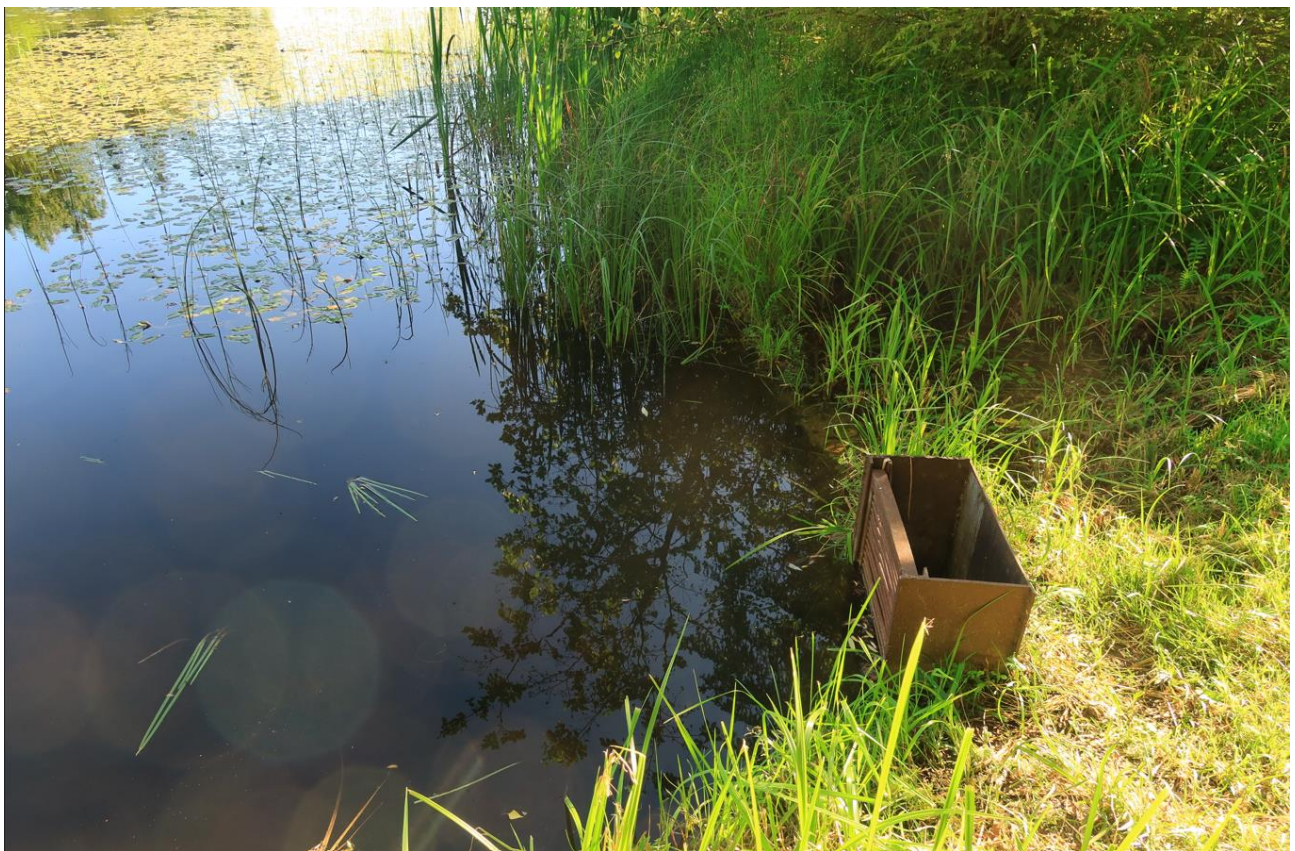
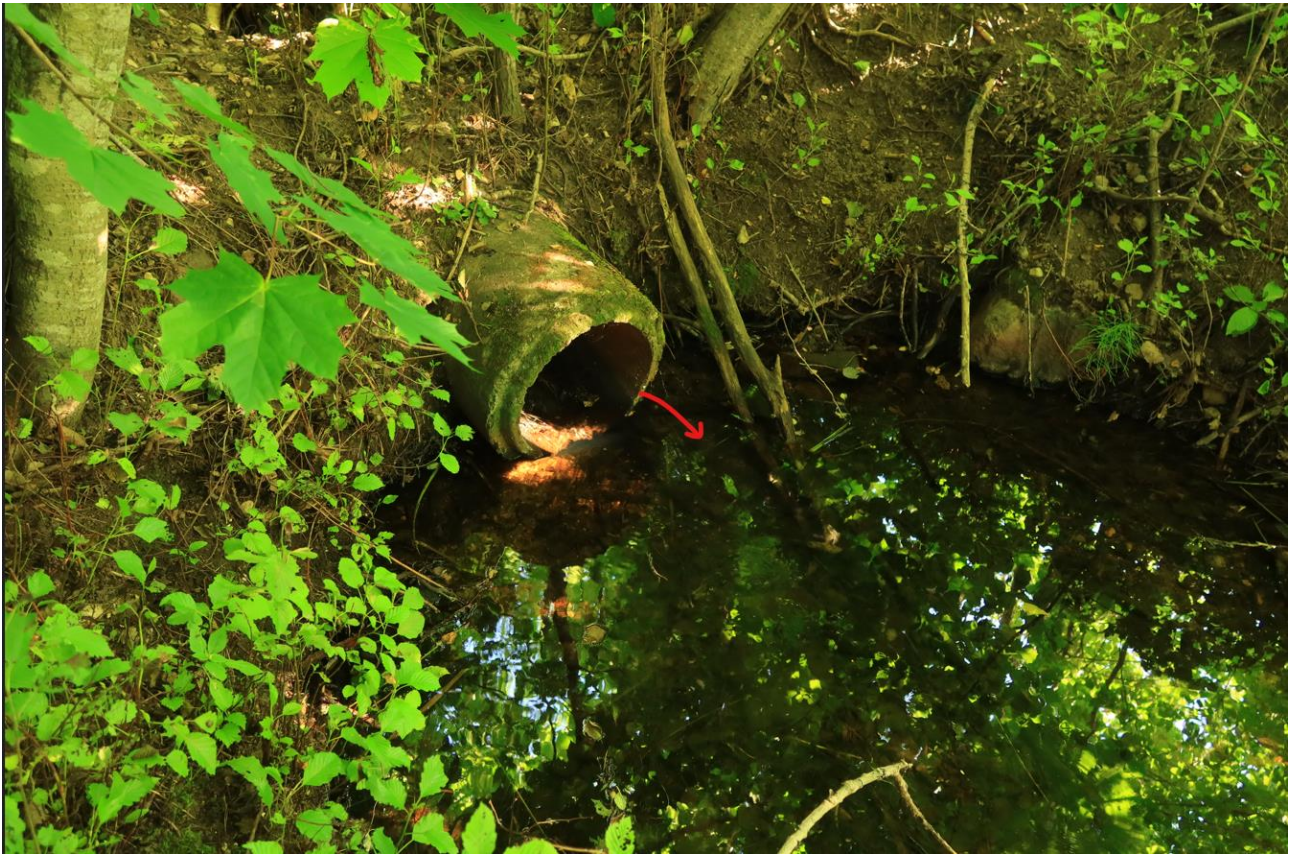
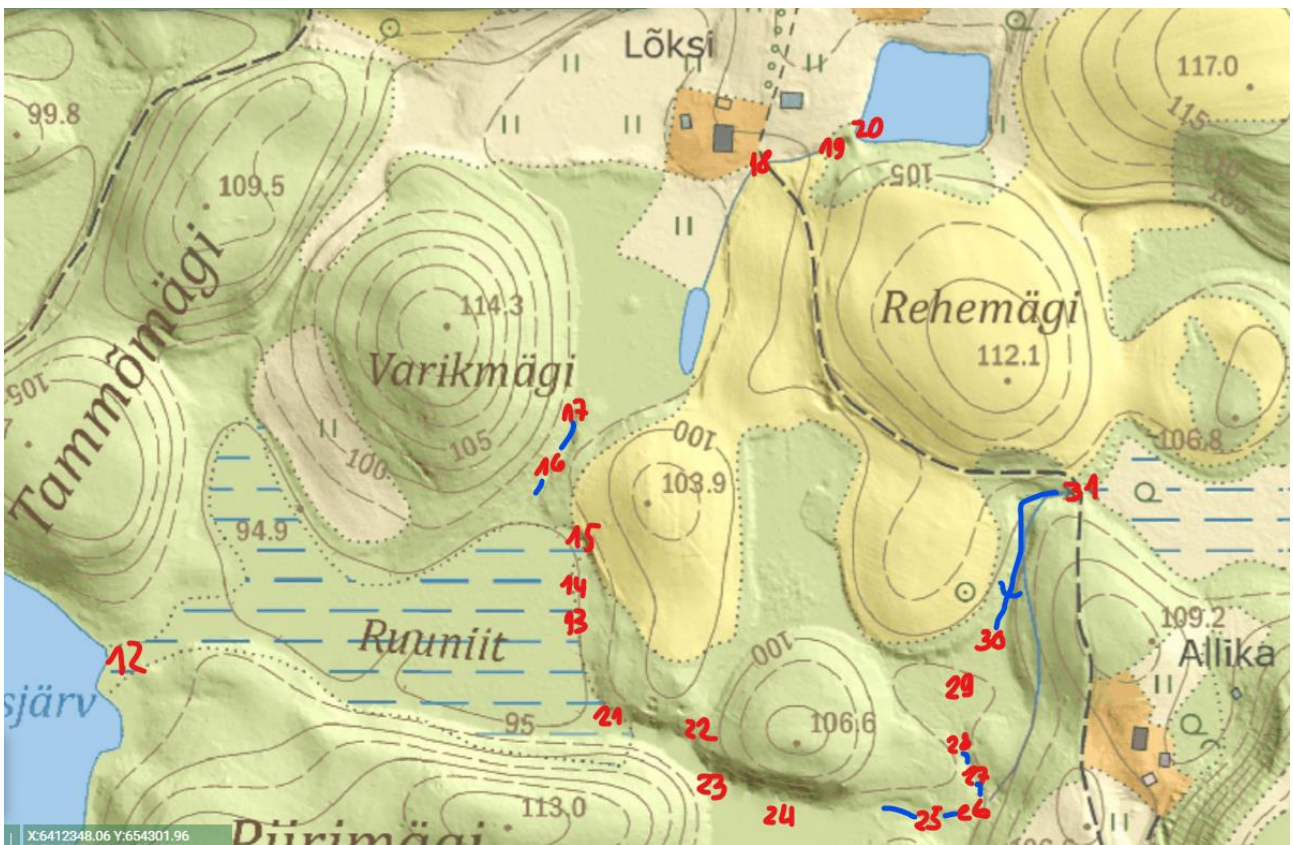
11. Samasugune pais, nagu punktis 10. Võre oli ees, vesi nirises sisse ja alavee poolel torust välja. Paisutuskõrgus oli kindlasti üle meetri:

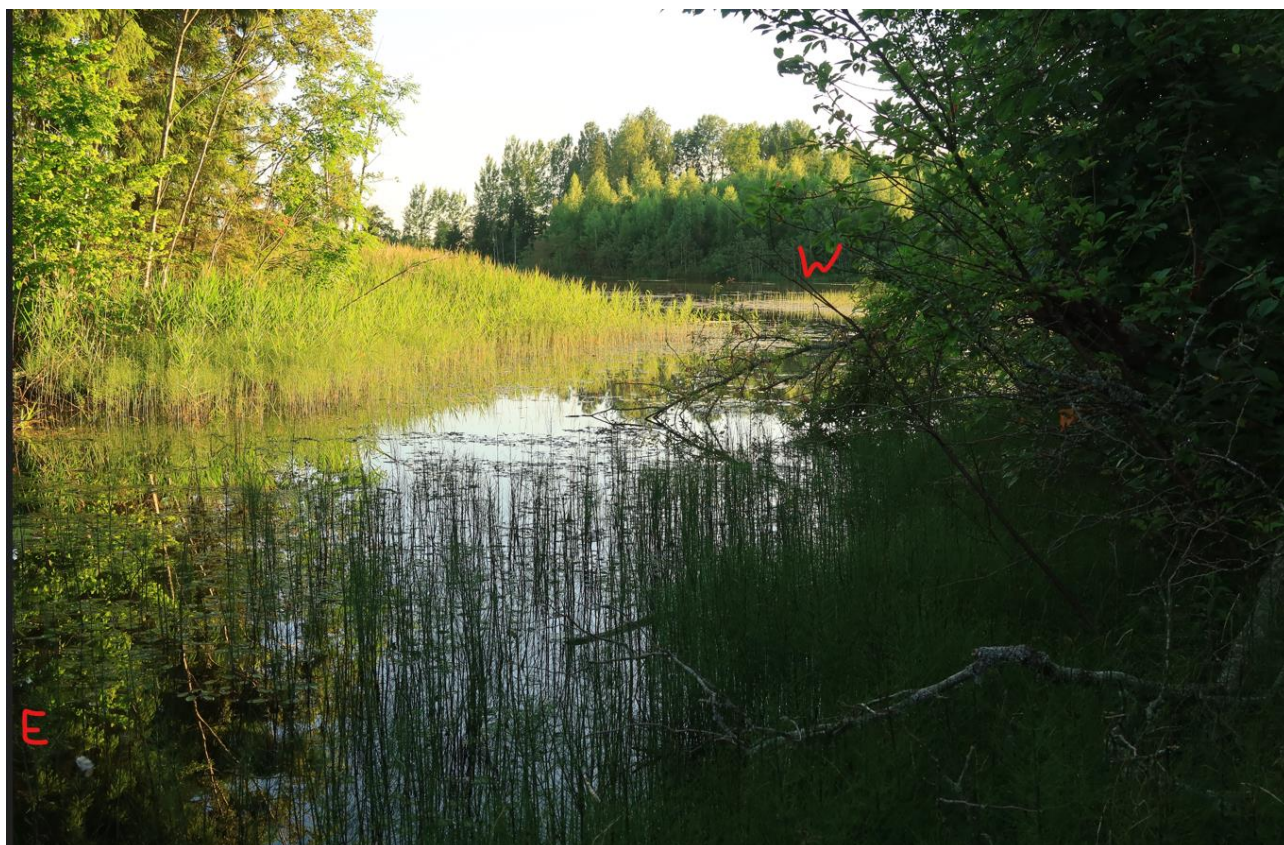
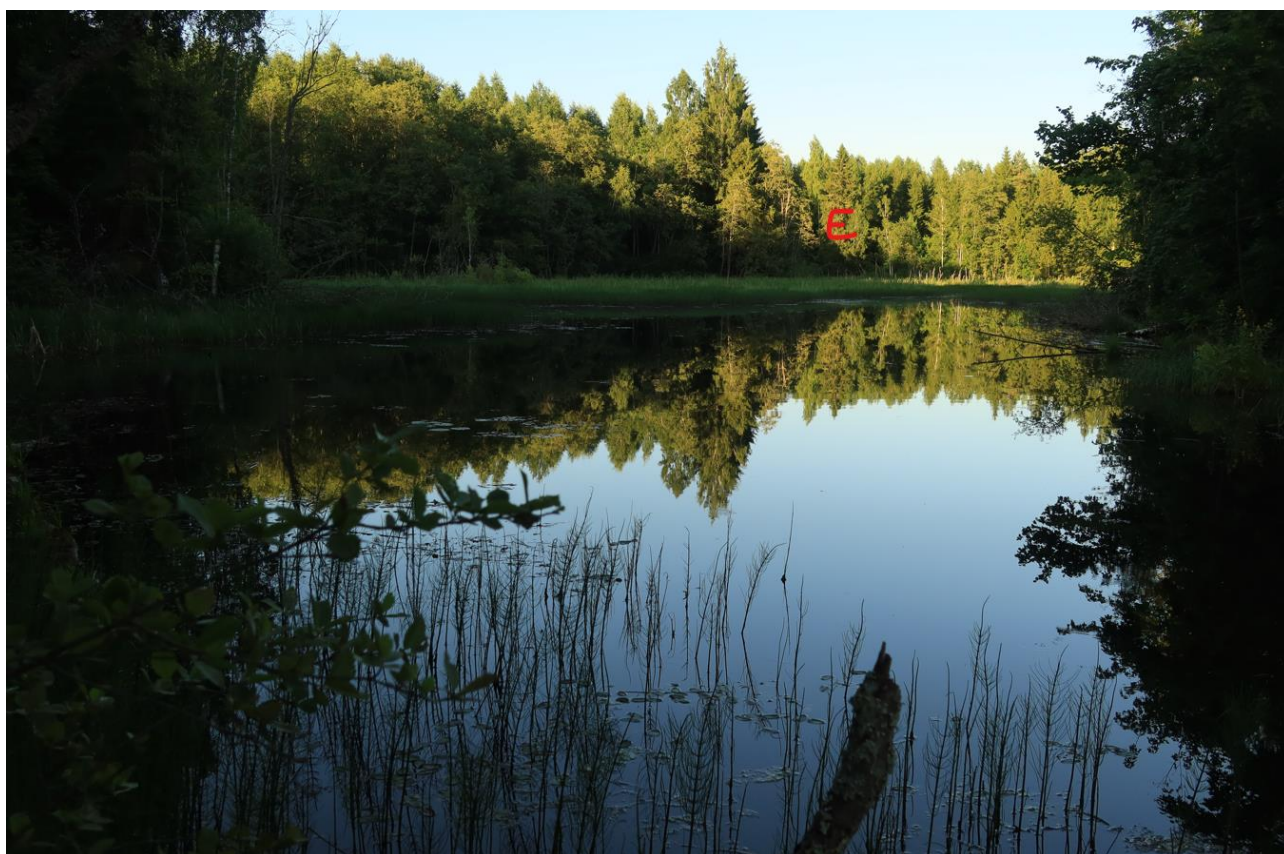
12. Järv jätkus siit ida poole:

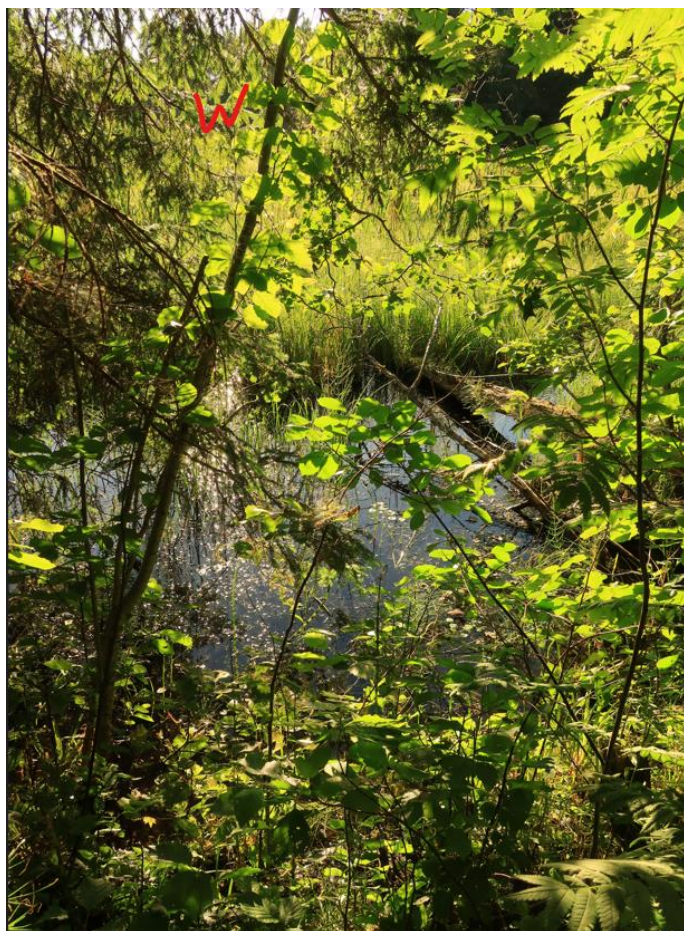
13. Künka jalamil oli vaba vesi. Kardheinad kasvasid sees. Kaugemal lääne pool oli soisem. Mõned puud olid selle ala peal ka näha:

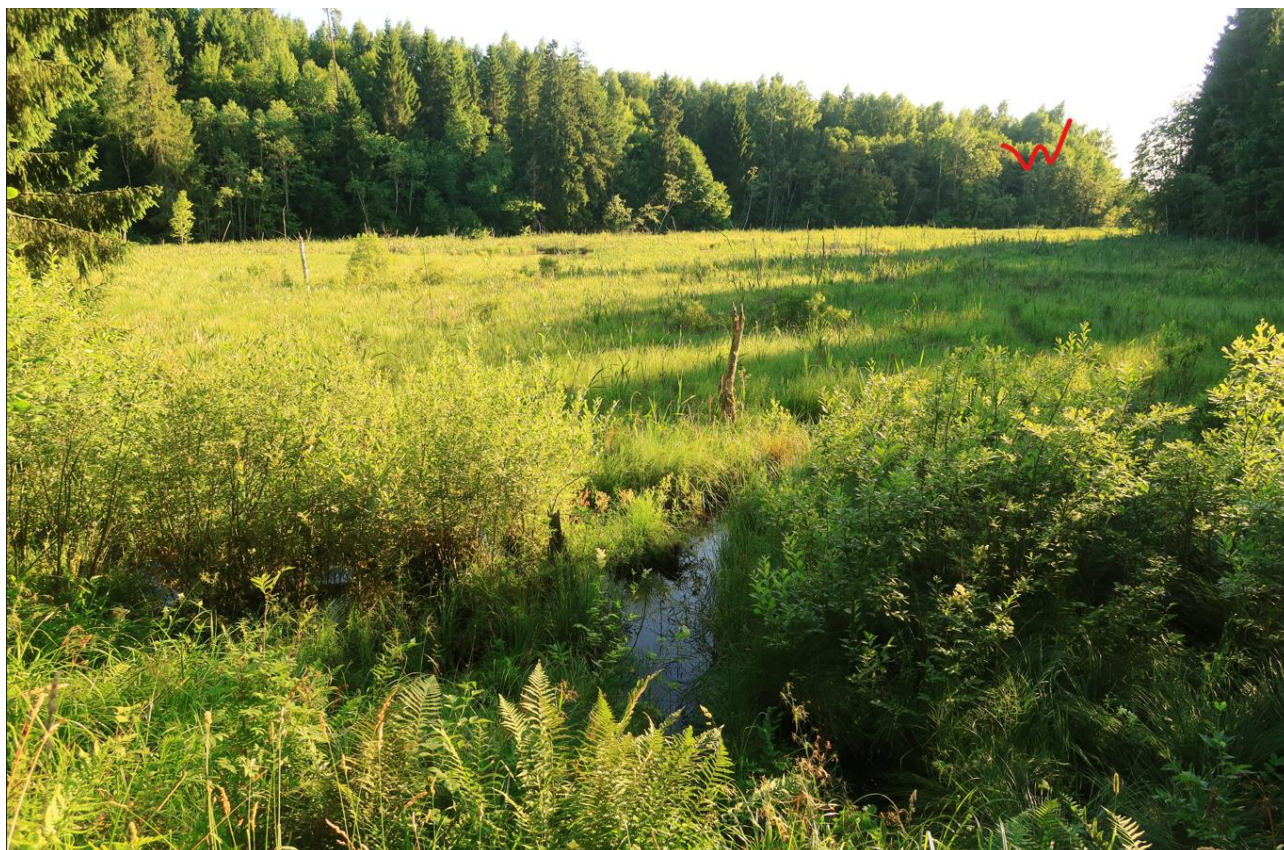
15. Siin ulatus samuti künka jalamini pigem väga märg soo kui järv:

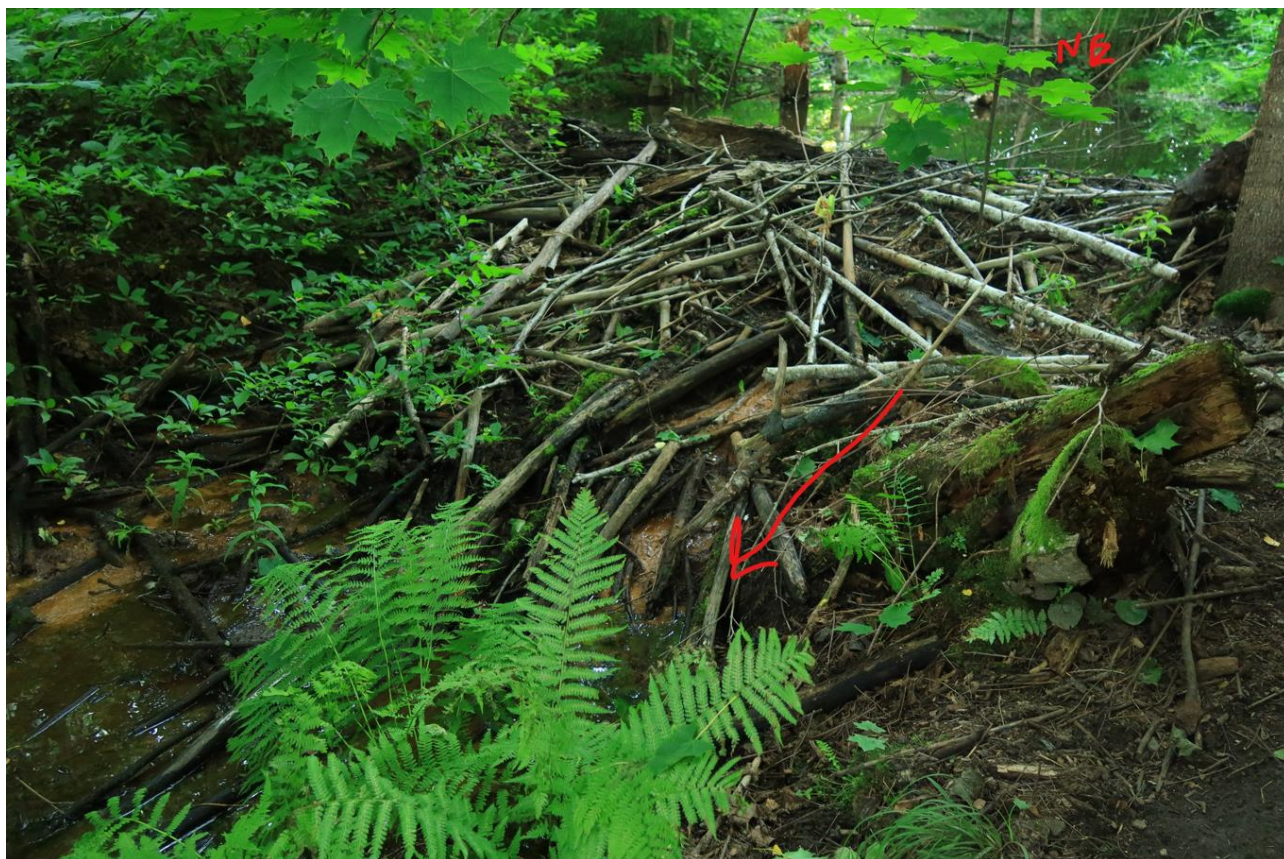
16. Koprapais. Edela pool oli seisev vesi, mis ulatus siiani soostunud paisjärvest. Oli näha, kuidas vesi läbi paisu nirises. Vett nirises vähe, aga org oli võimas:

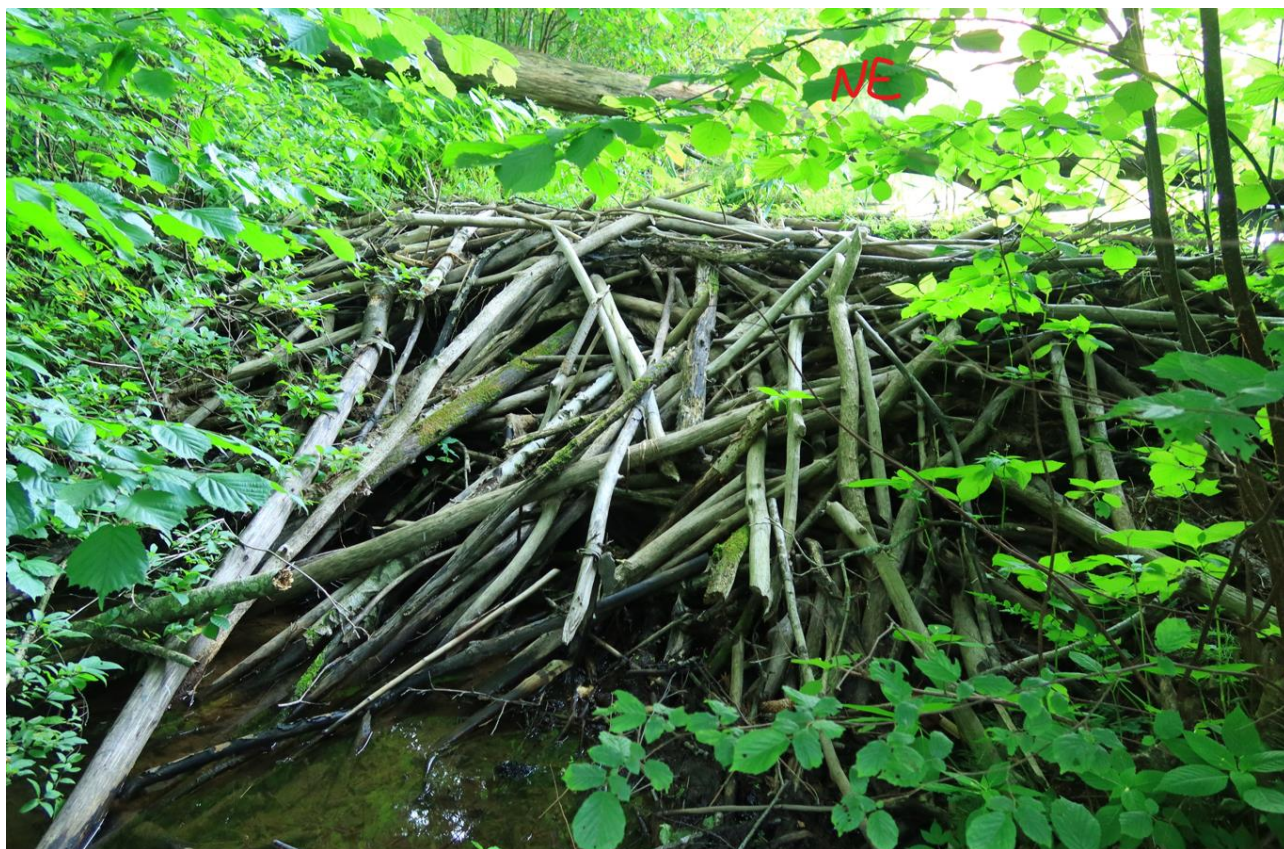
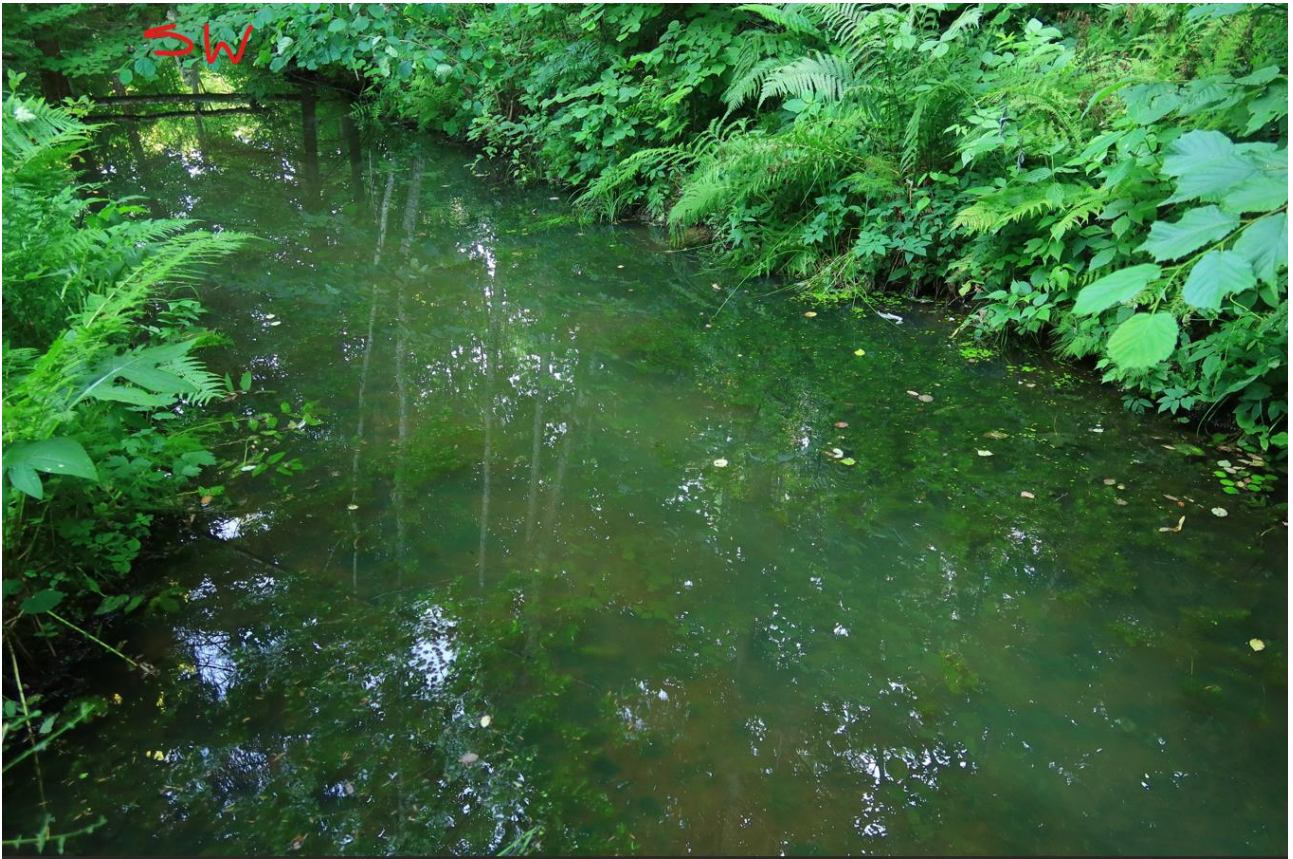
17. Veel üks koprapais, mis oli kõrgem kui punktis 16. Selle taga oli koprajärv:
