## Leese oja (VEE1010400) ülemjooksu vaatlus

Vaatluse aeg 17.07.2026. Vaatleja Marko Vainu

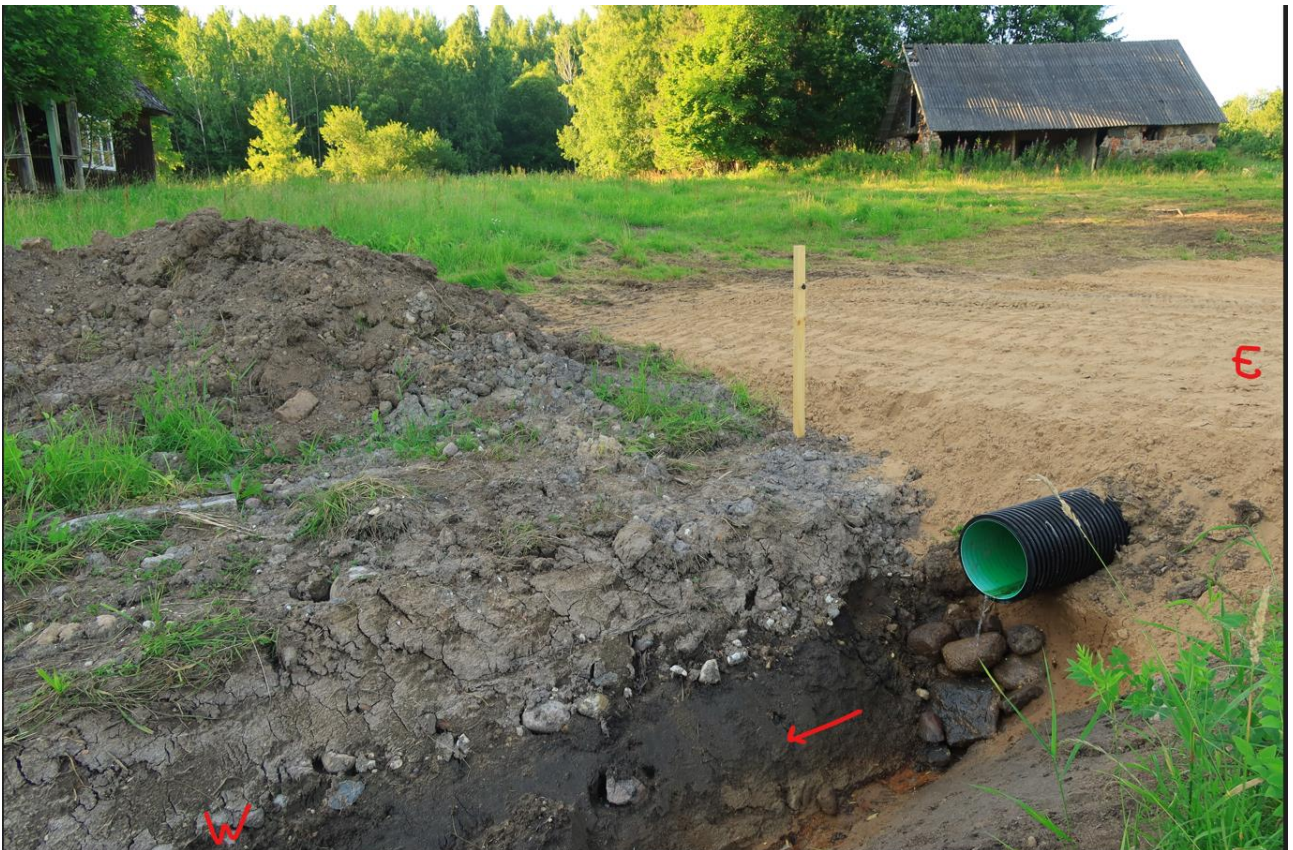
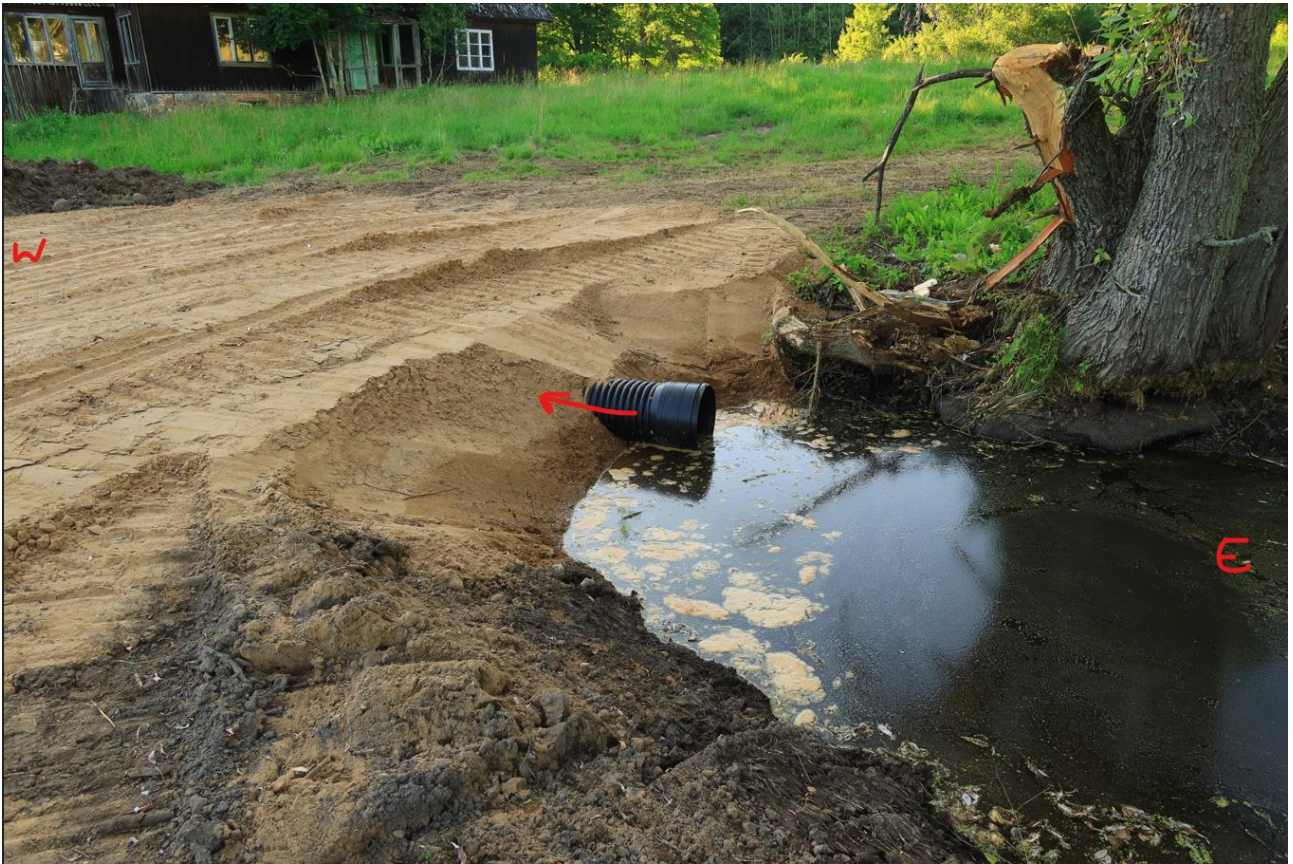
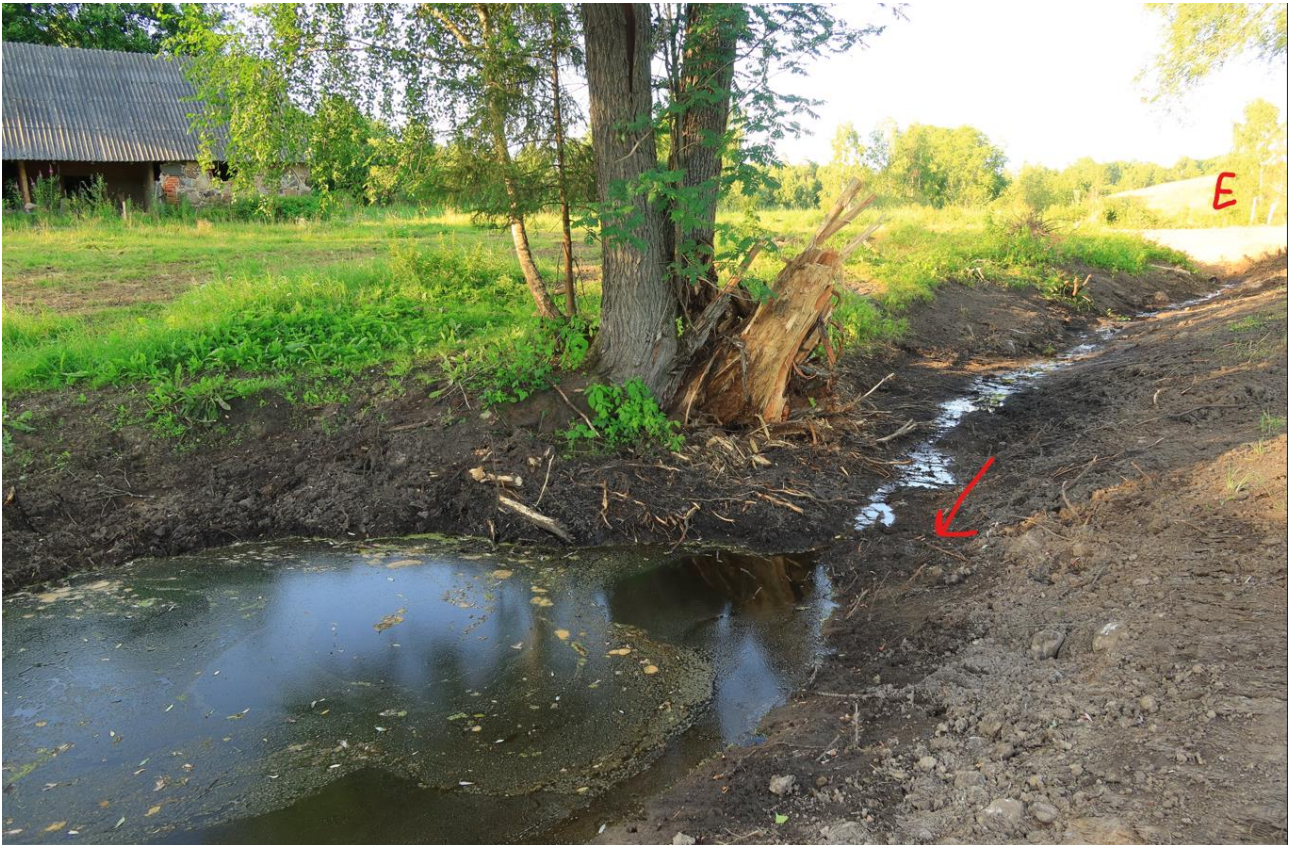
18. Värskest paigaldatud truup. Veidi vett nirises läbi:

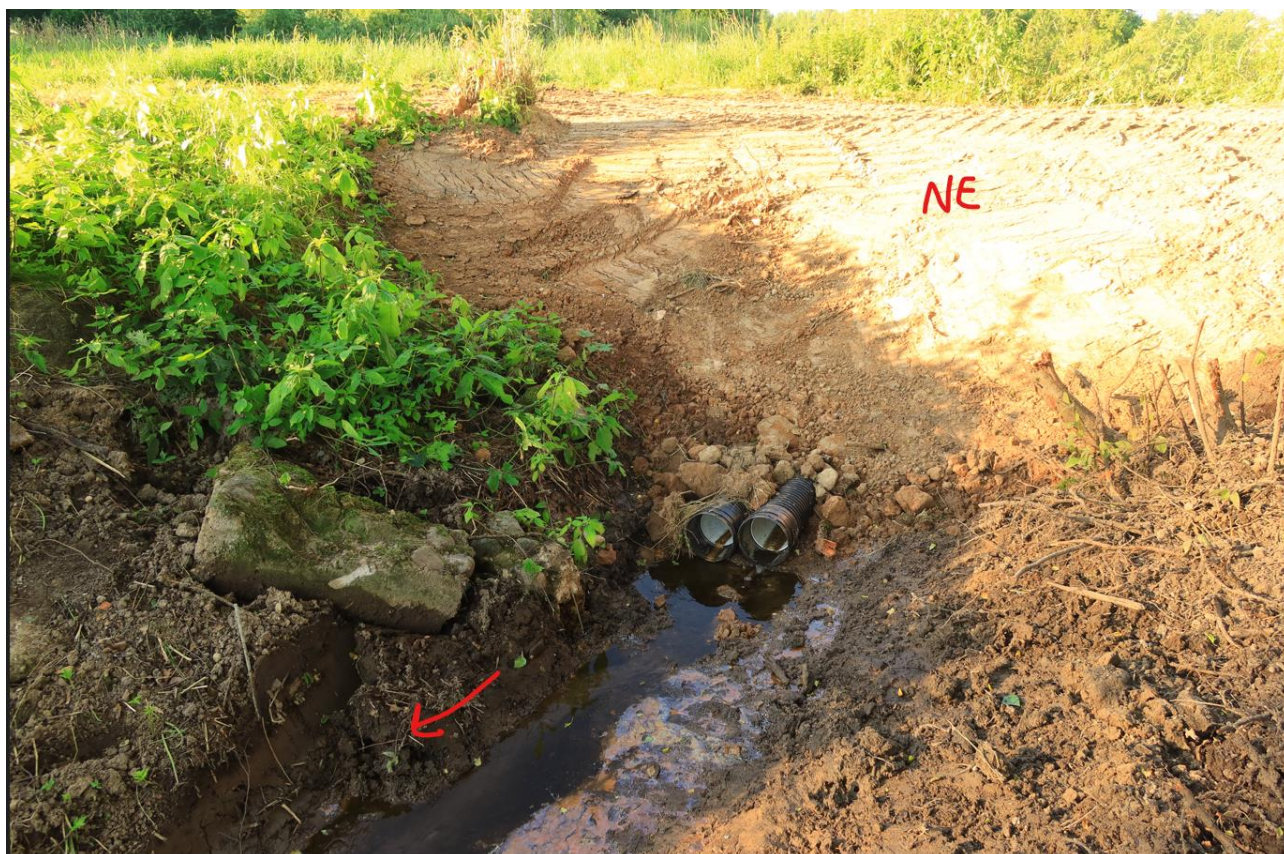
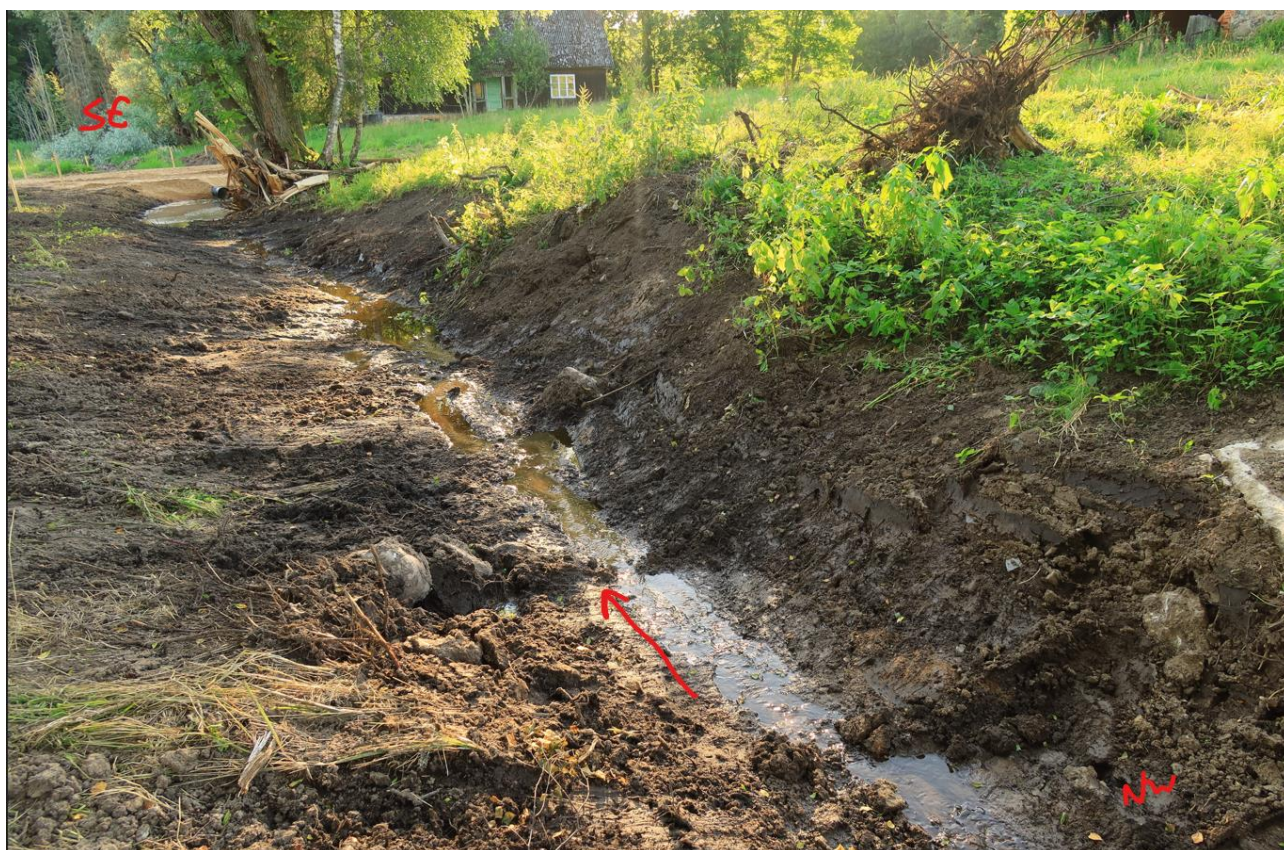
19. Värskelt paigaldatud kaks truubitoru. Ühest nirises vesi välja:

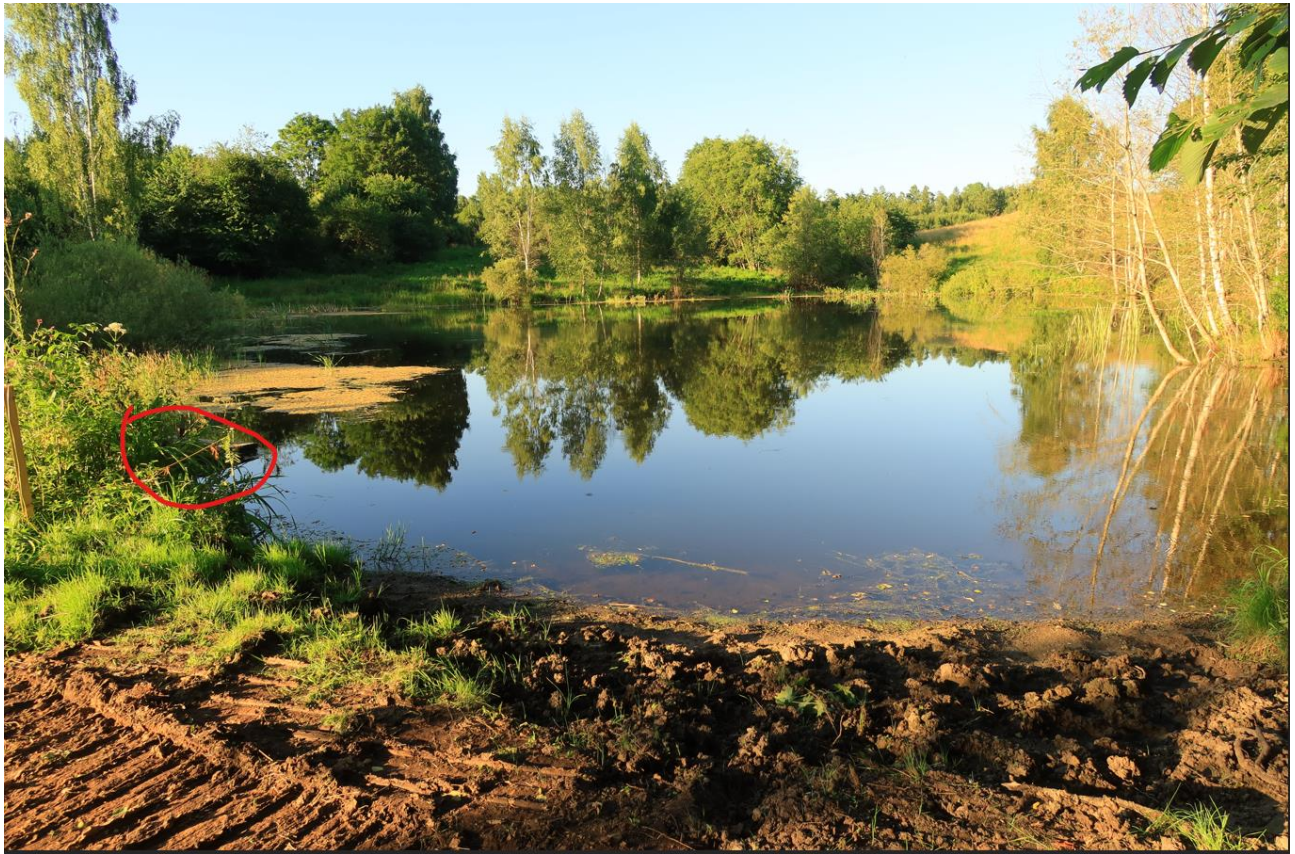
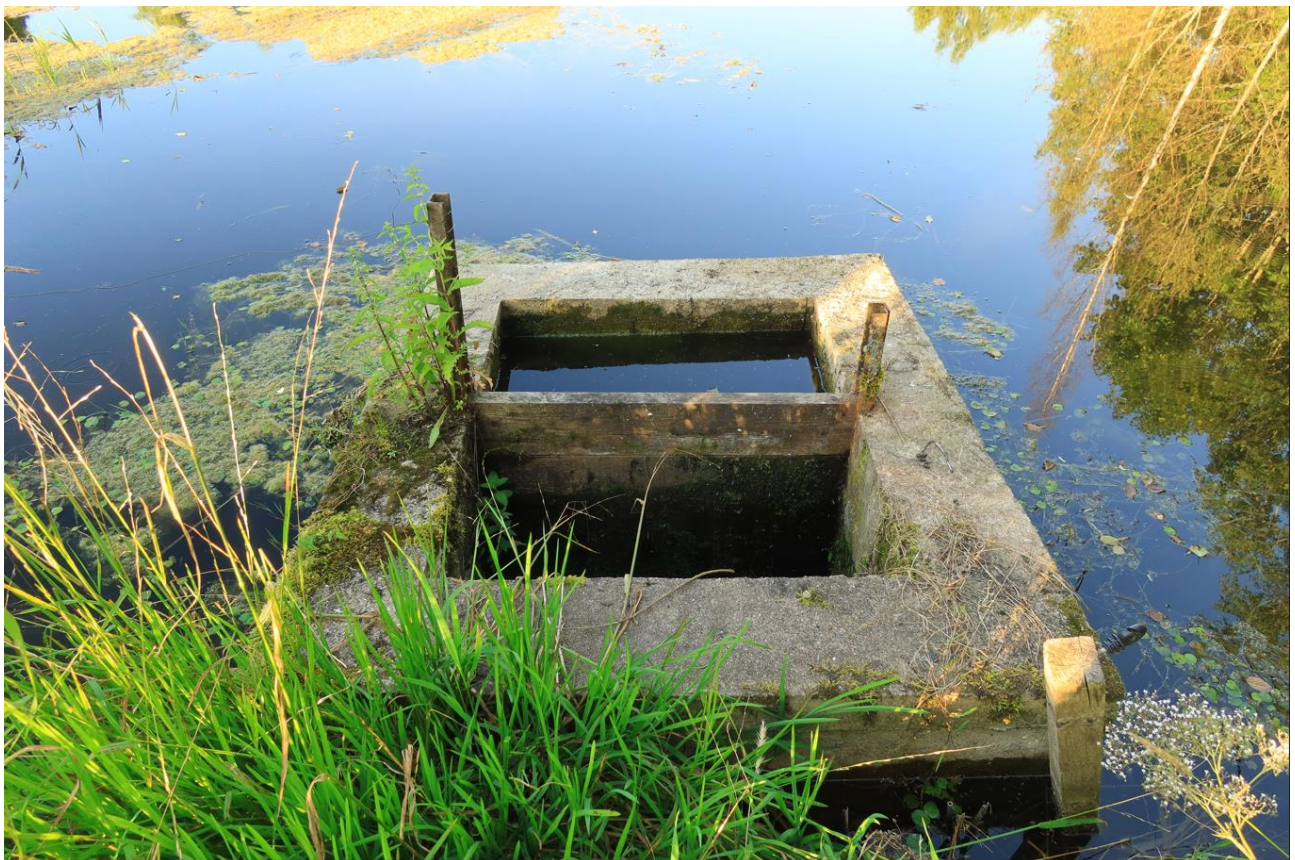
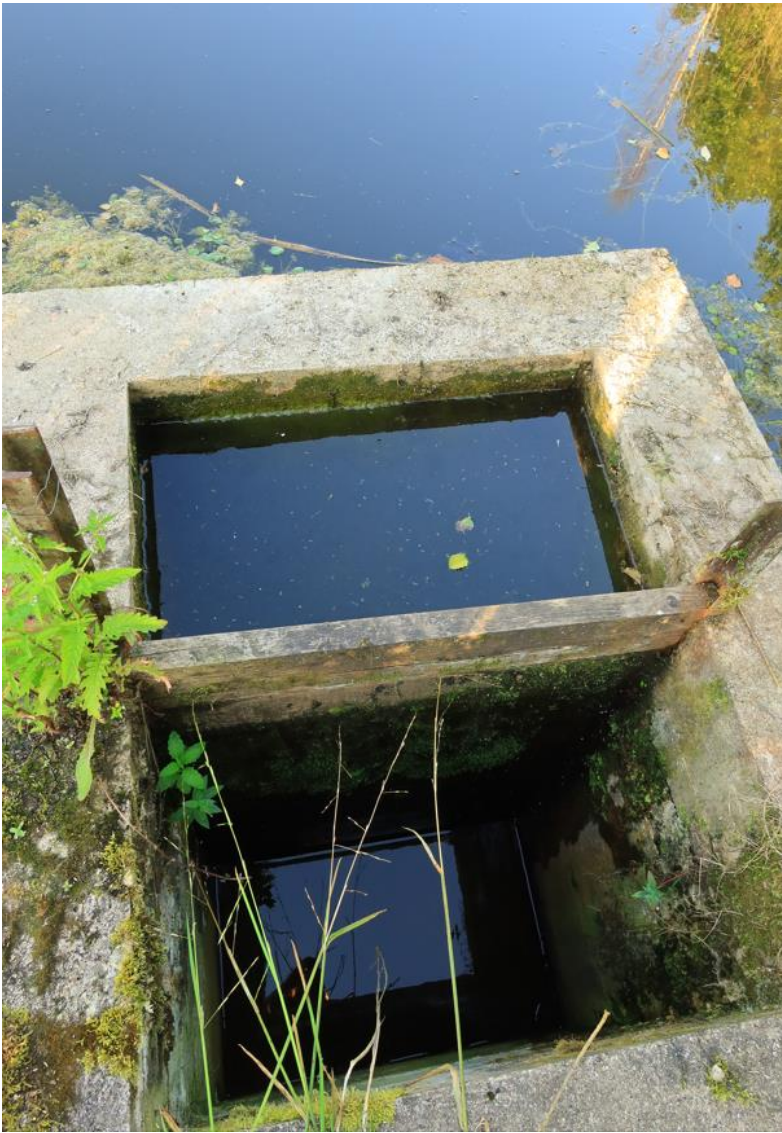
20. Paistiik, mille nurgas oli betoonist kastpais. Lauad olid sees. Laudadest ülevoolu polnud, kuid kuna punktis 19 nirises ühest torust vesi välja, siis pidi see tulema laudade vahelt:

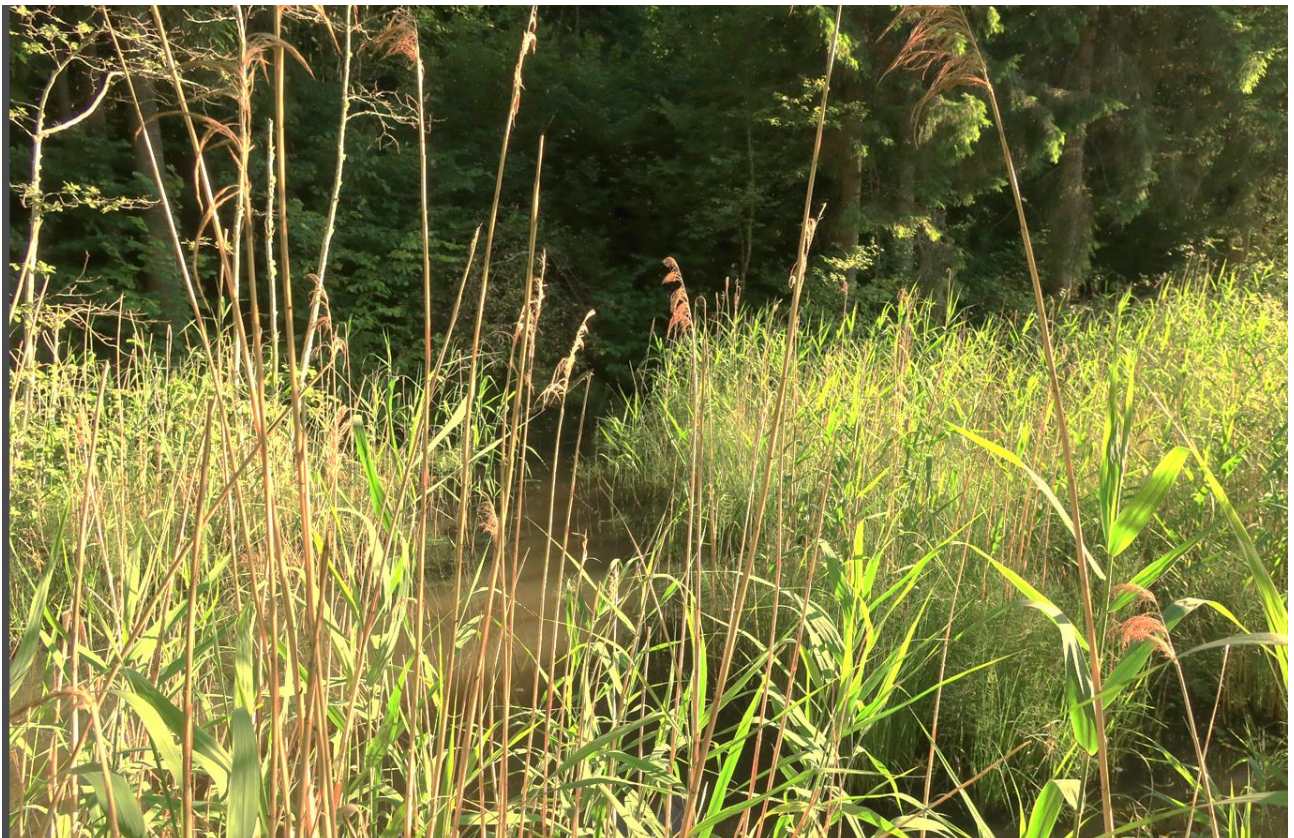
21. Pilliroog kasvas vee sees. Nägi välja, nagu järv:

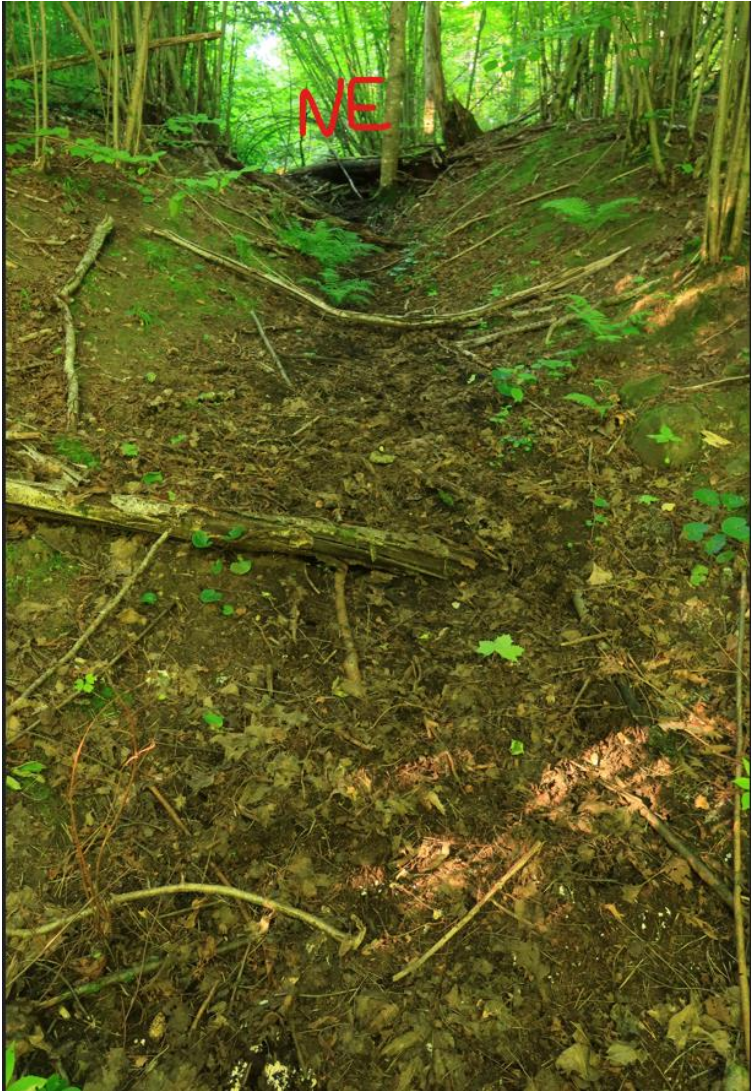
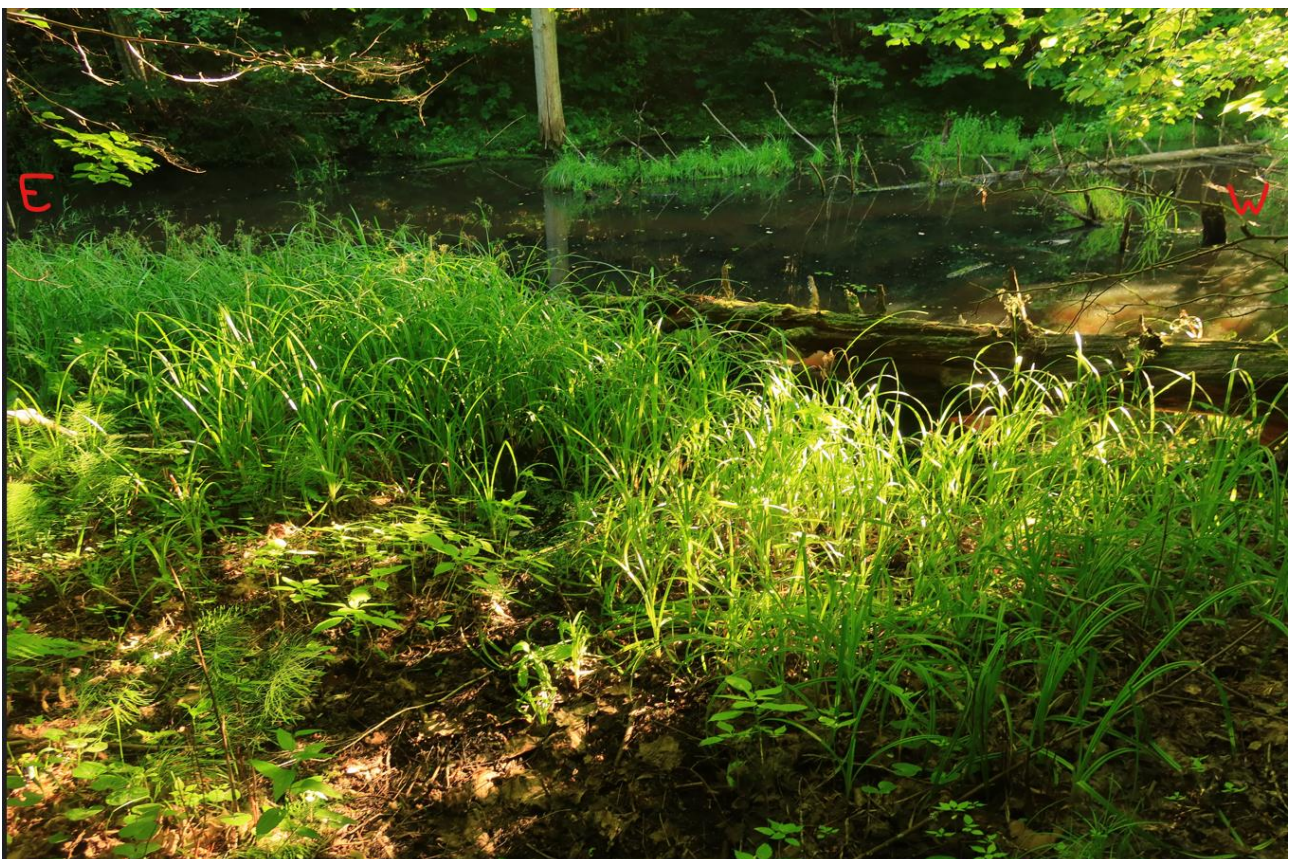
22. Suurte sadudega võib kirde poolt küngaste vahelt vesi tulla, aga vooluveekogu kirdest ei tule. Ida-läänesuunalises orus oli seisev vesi:

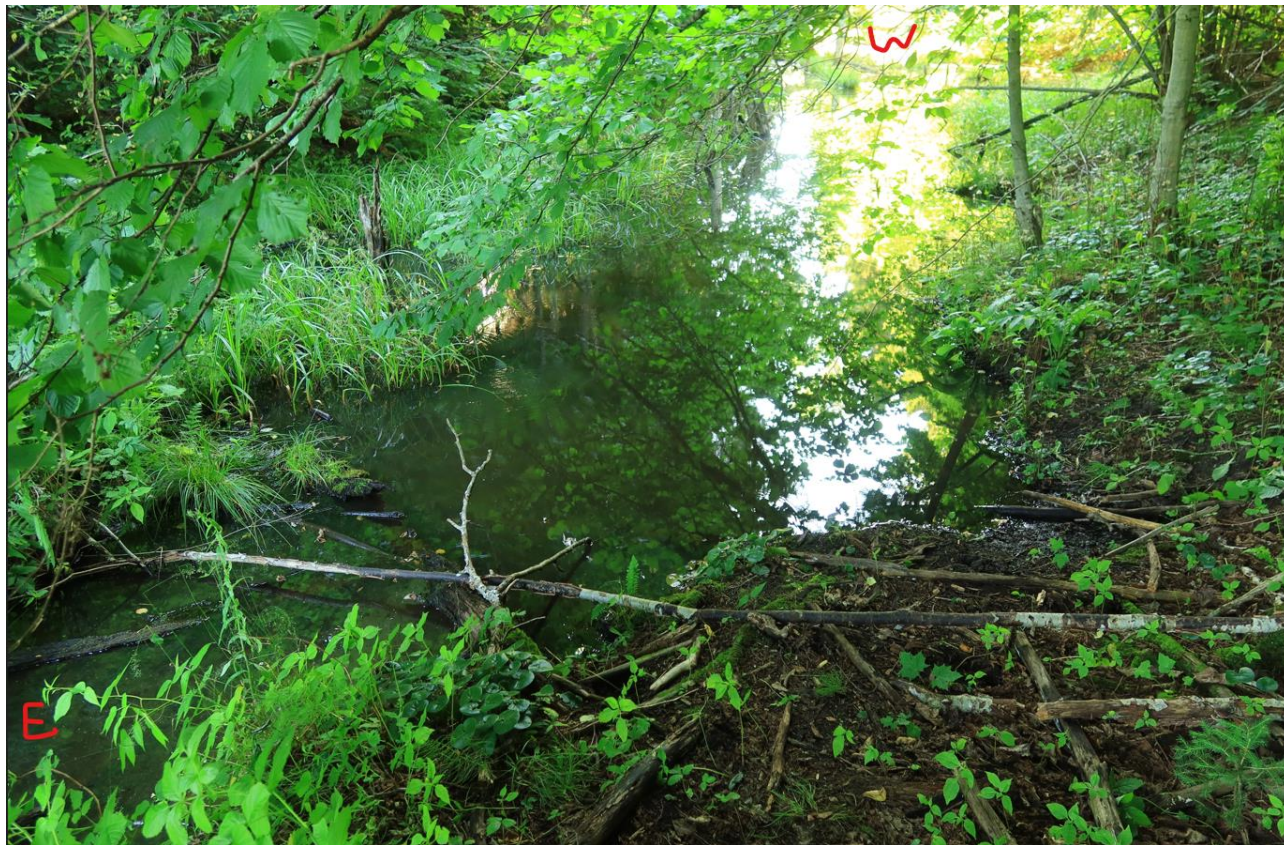
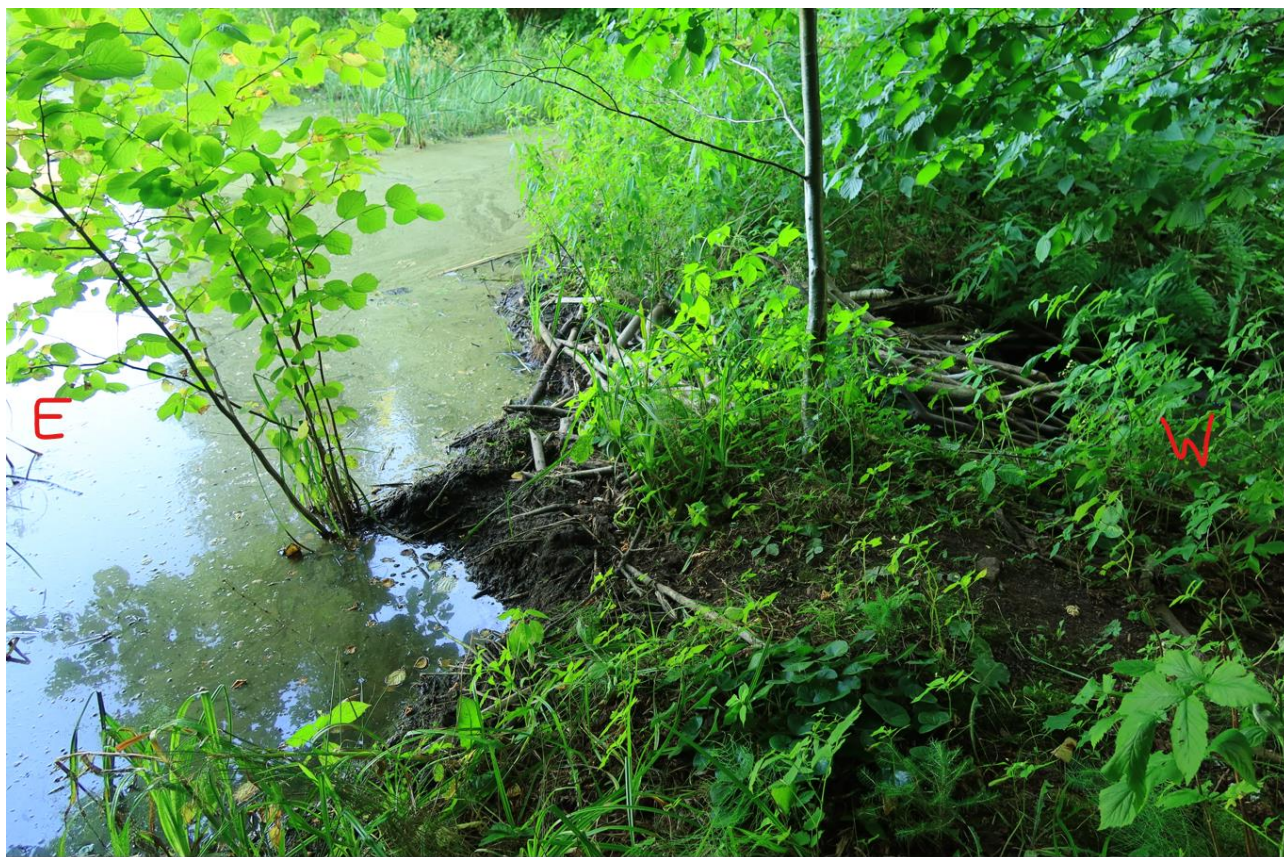
23. Koprapais. Kõrguste vahe mõnikümmend cm. Kuulda oli vaikset solinat, kuid voolu näha polnud. Midagi pidi koprapaisust läbi nirisema. Paisust allpool vesi seisis ning kuna lääne pool ühtegi muud koprapaisu ei tuvastanud, siis pidi Reidle paisjärve paisutuse mõju ulatuma siiani:

**Korrigeerida tuleks Reidle paisjärve ruumikuju, et see hõlmaks ka Ruuniidu üleujutatud osa.**

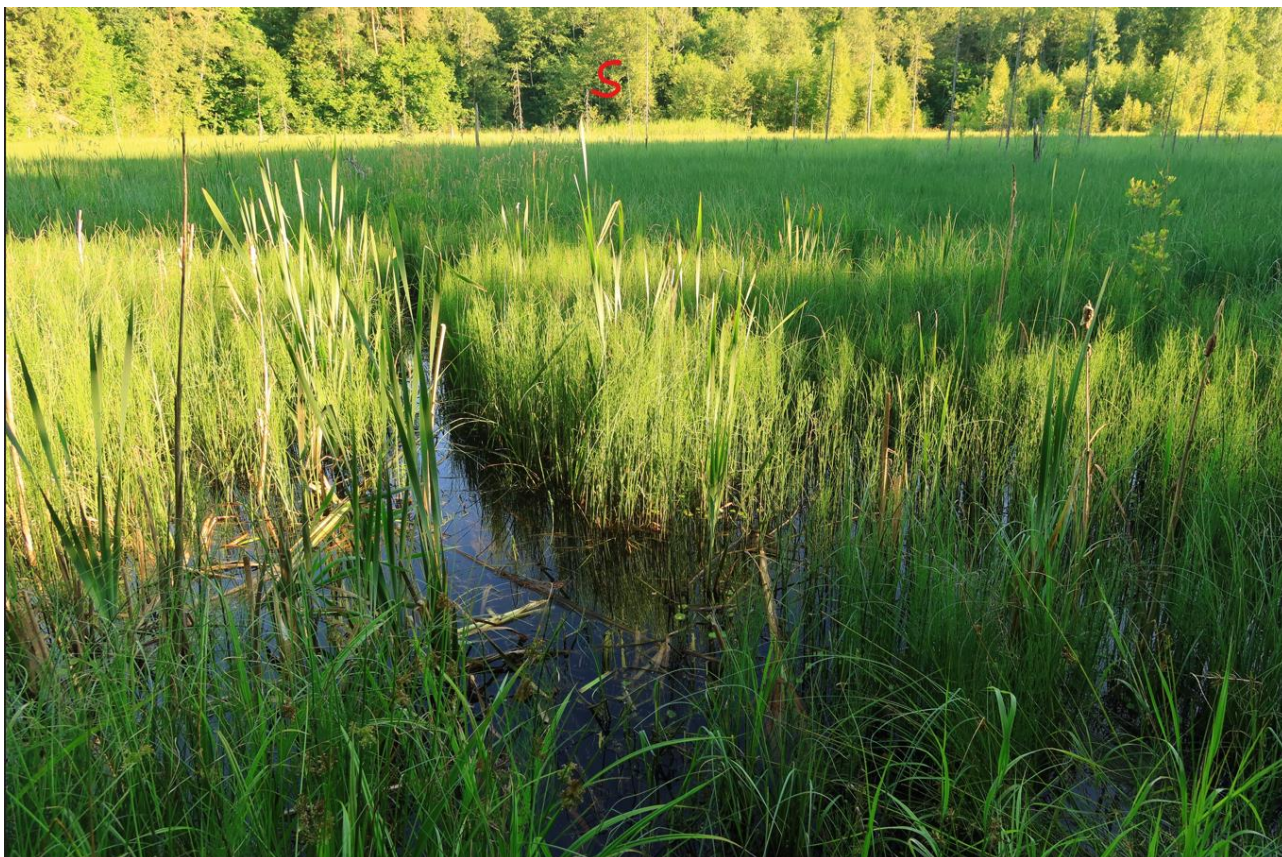
24. Osjade vahel oli palju vett. Pigem sai seda kooslust nimetada siiski sooks, mitte veekoguks:

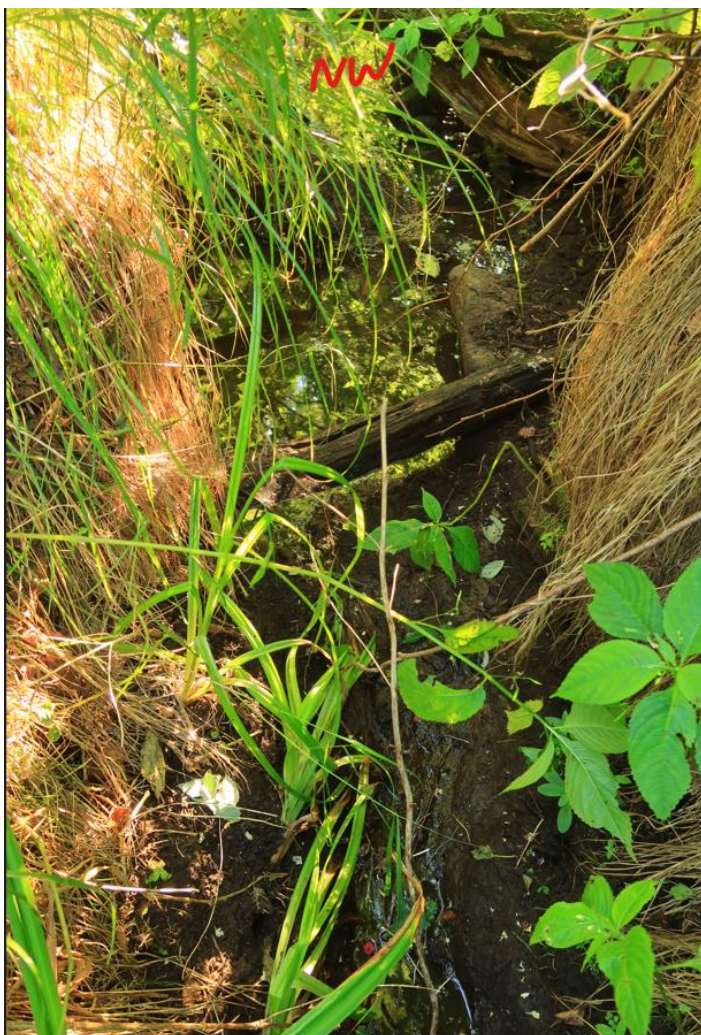
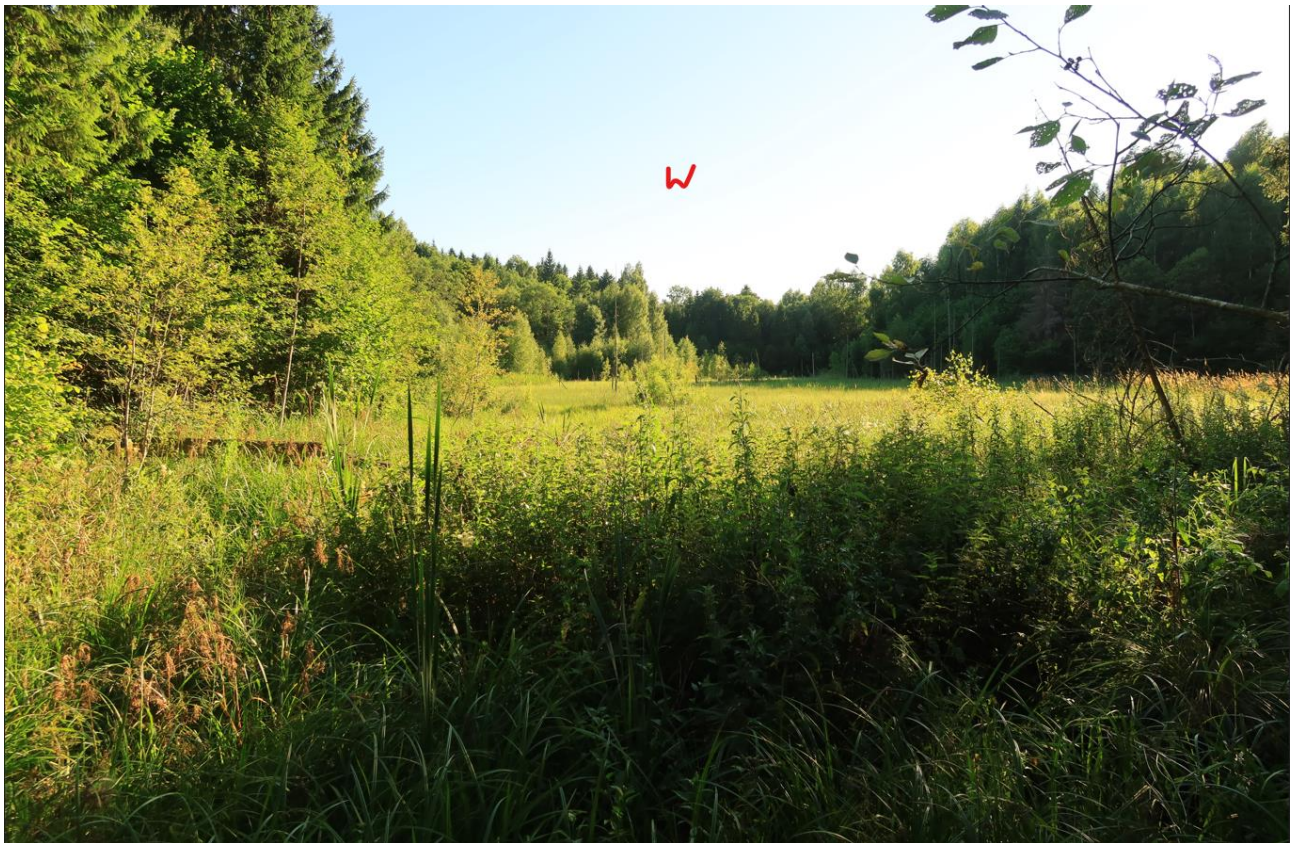
25. Läbimurre vanast koprapaisust. Sellest ülesvoolu oli jälgitav kitsas, kuiv, kuid selgesti eristuv nõva. Allavoolu algas nõvas seisev vesi ja varsti üleujutatud soo:

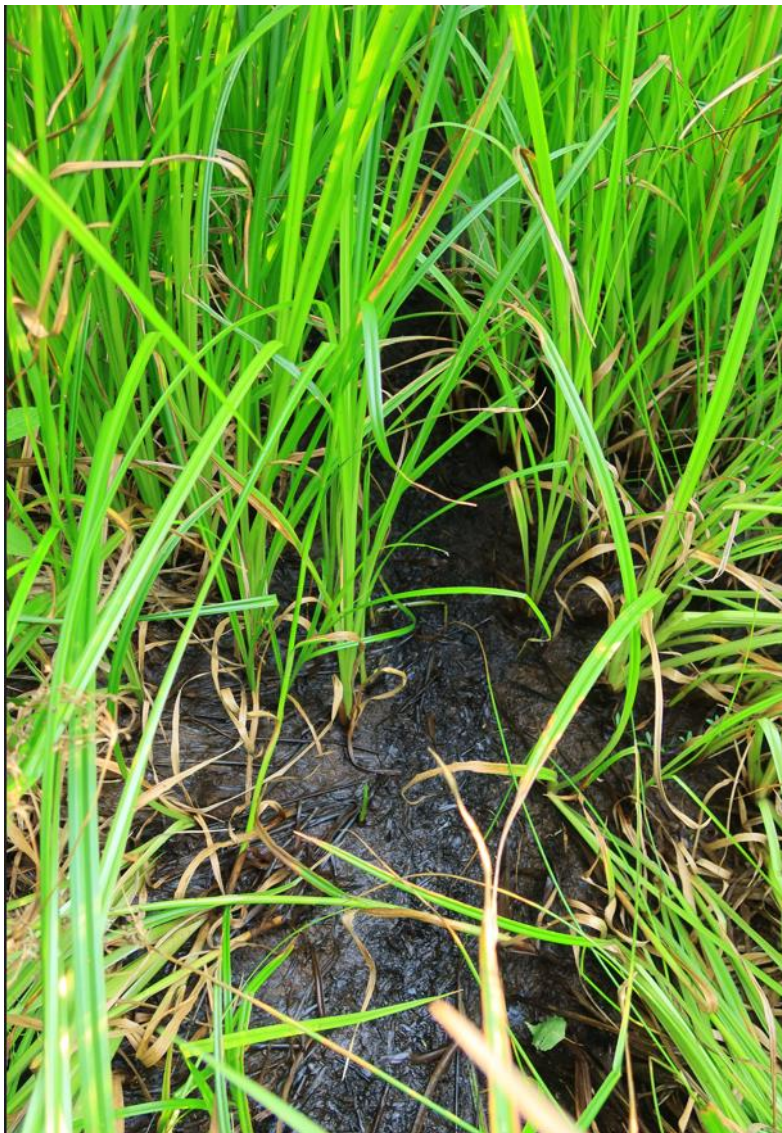
26. Metskõrkjate vahel oli nõva näha, aga oli kuiv:

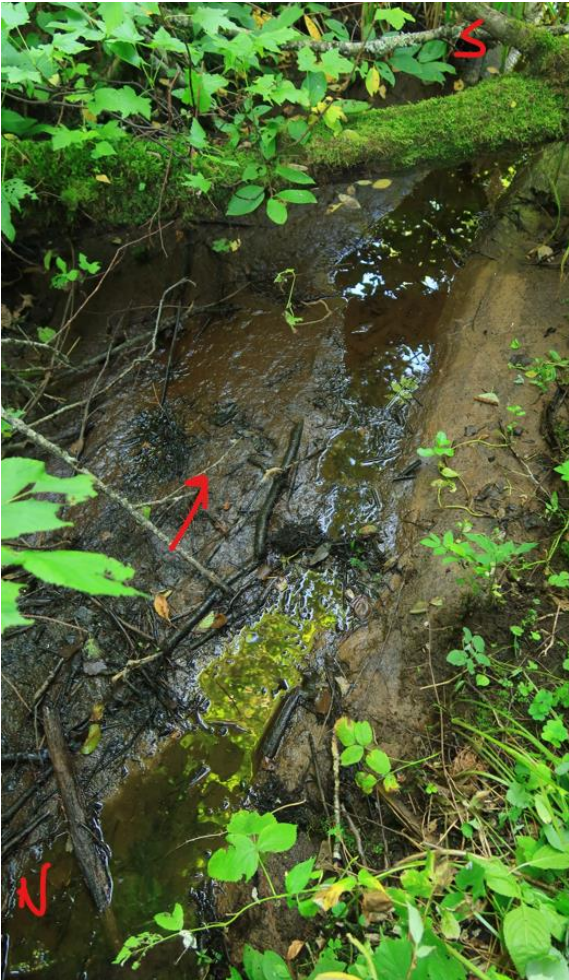
27. Nõvas oli vesi, aga nirisemine oli vaevumärgatav. Allpool kadus nirisev vesi ära:

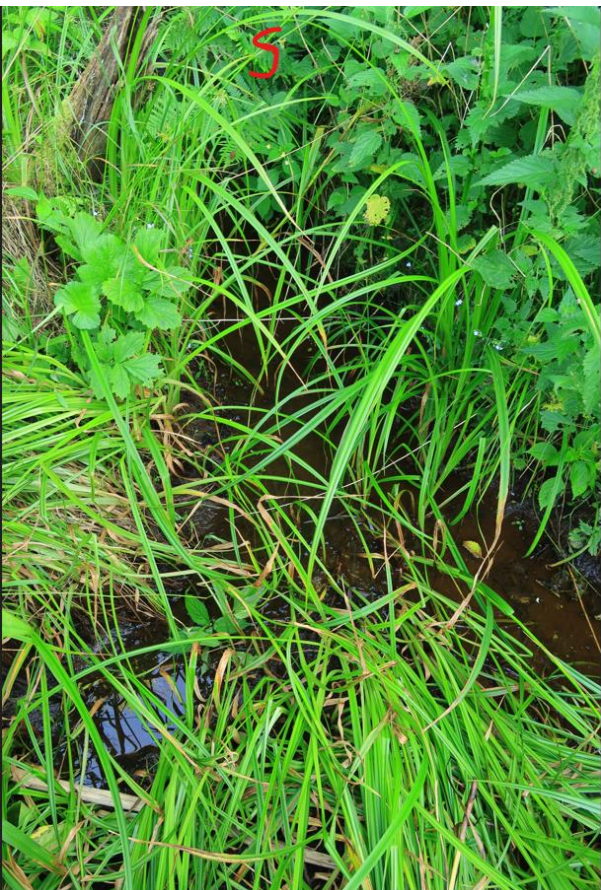
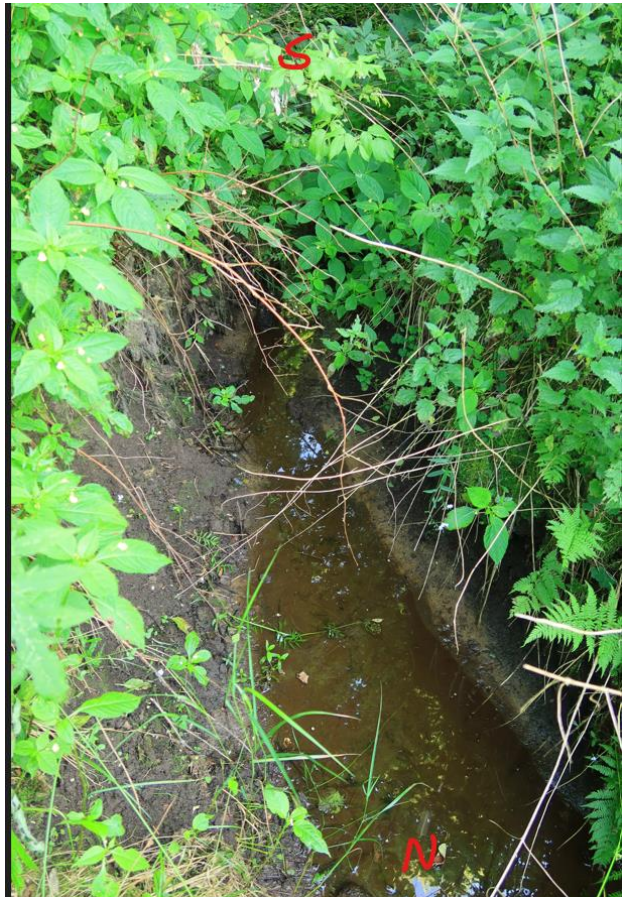
28. Siin koondusid kaks, ei tea kus kohast algavat vähese seisva veega soont ning moodustus meetrisügavune, vana koprapaisu läbiv kanjon:

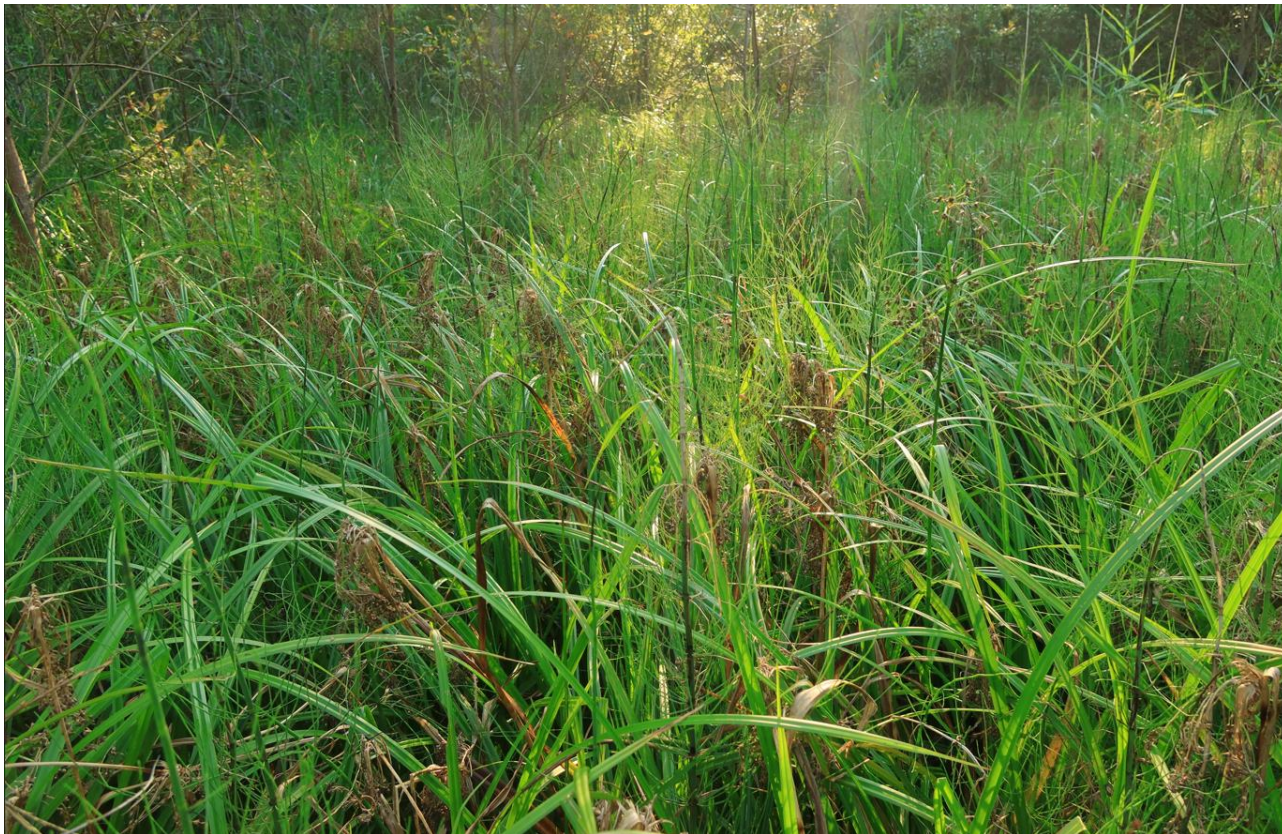
29. Konnaosja-metskõrkja väli. Pinnas oli natuke pehme, aga vett ega voolunõvasid ei olnud:

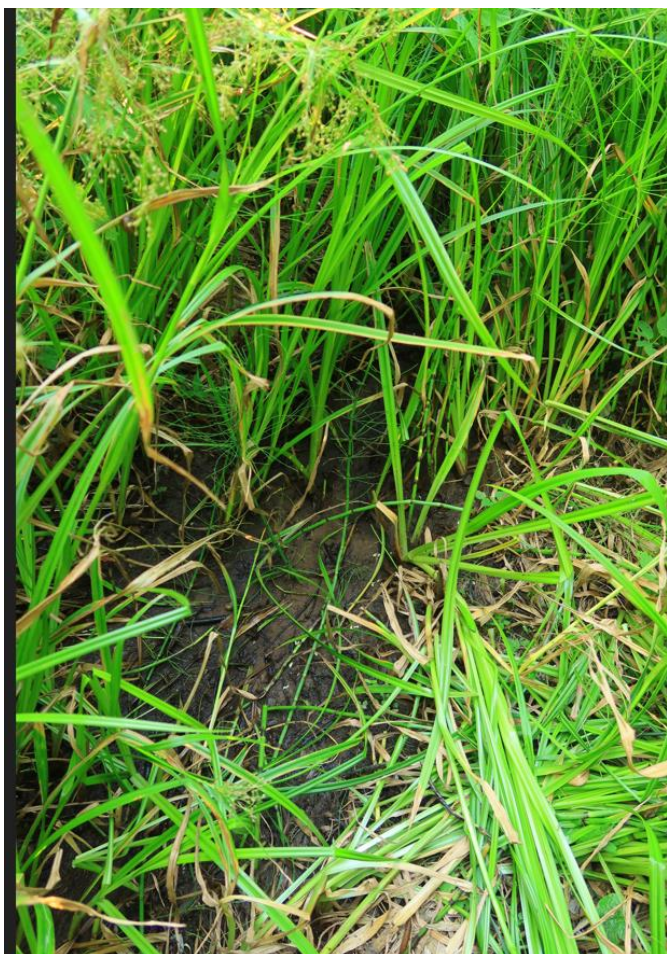
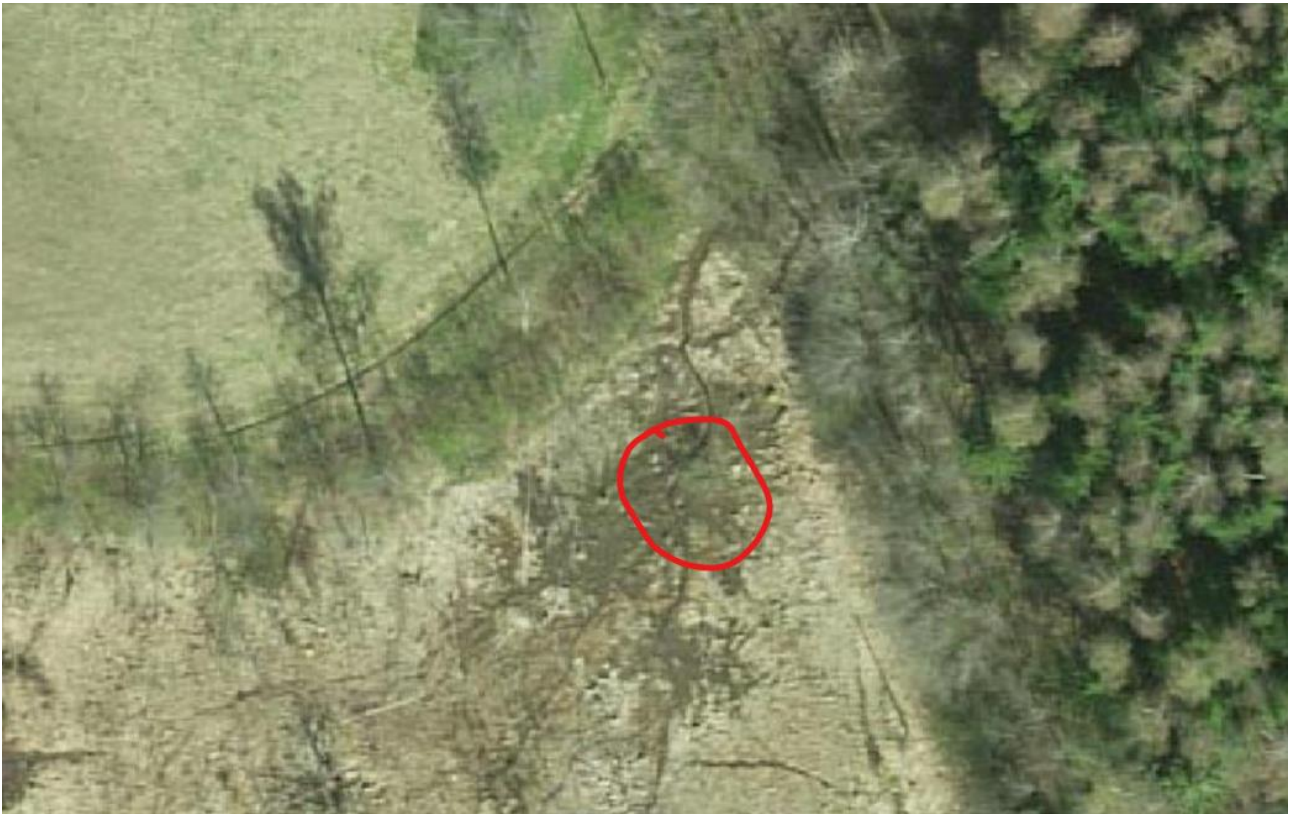
30. Siin oli liivane nõva olemas, aga vett mitte. Nõva lõppes ära põõsa juures. Kuigi proovisin põõsast lõuna pool taimestiku vahelt nõva jätku leida, siis see ei õnnestunud:
