## Leese oja (VEE1010400) ülemjooksu vaatlus

Vaatluse aeg 17.07.2026. Vaatleja Marko Vainu

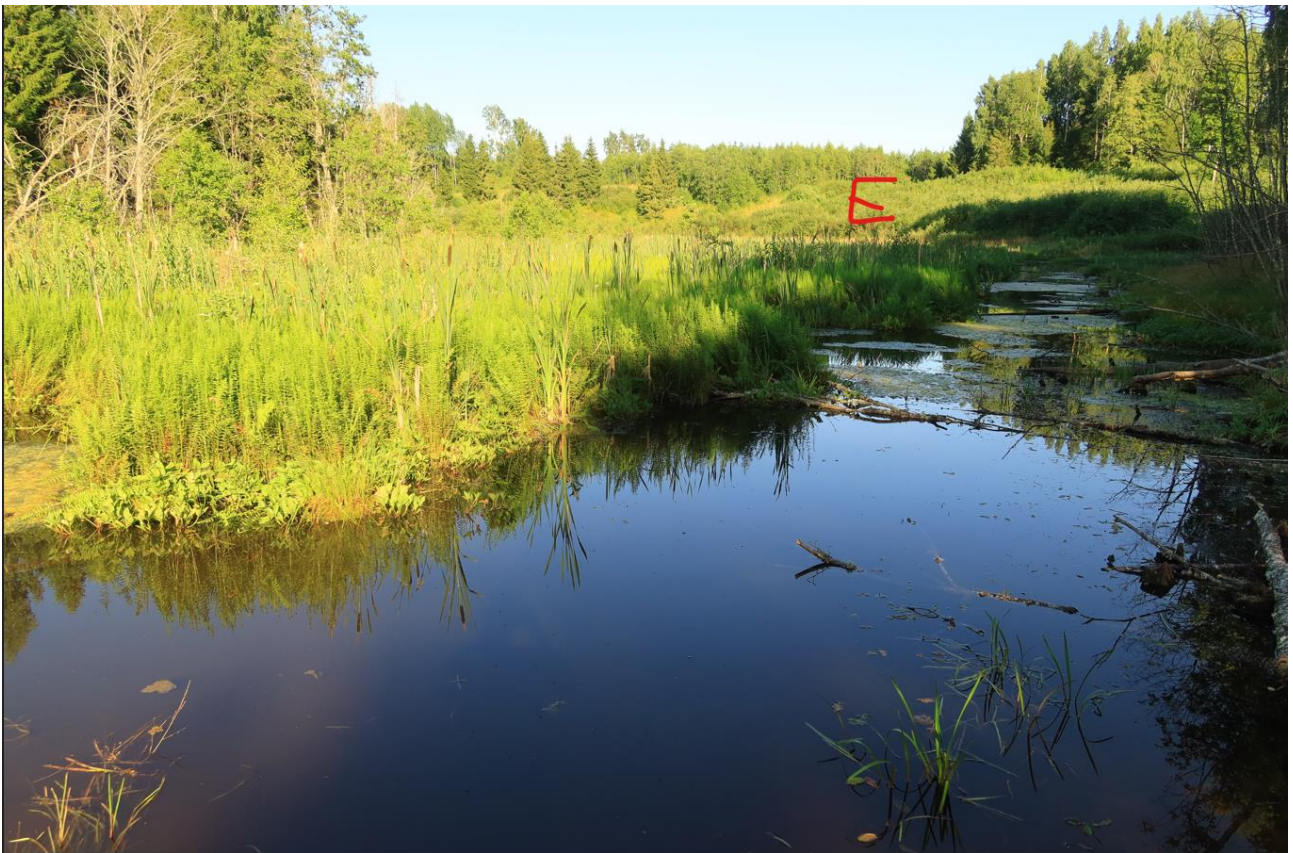
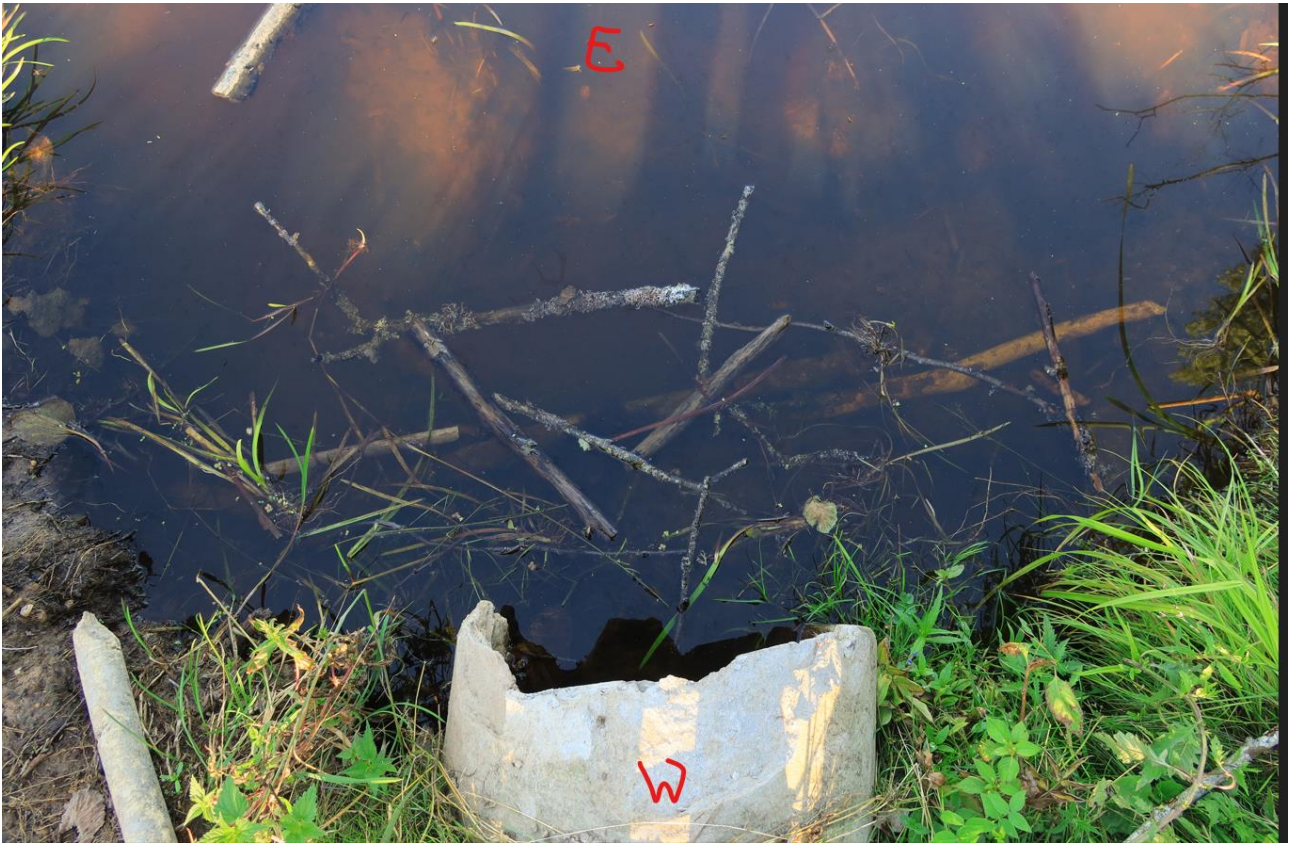
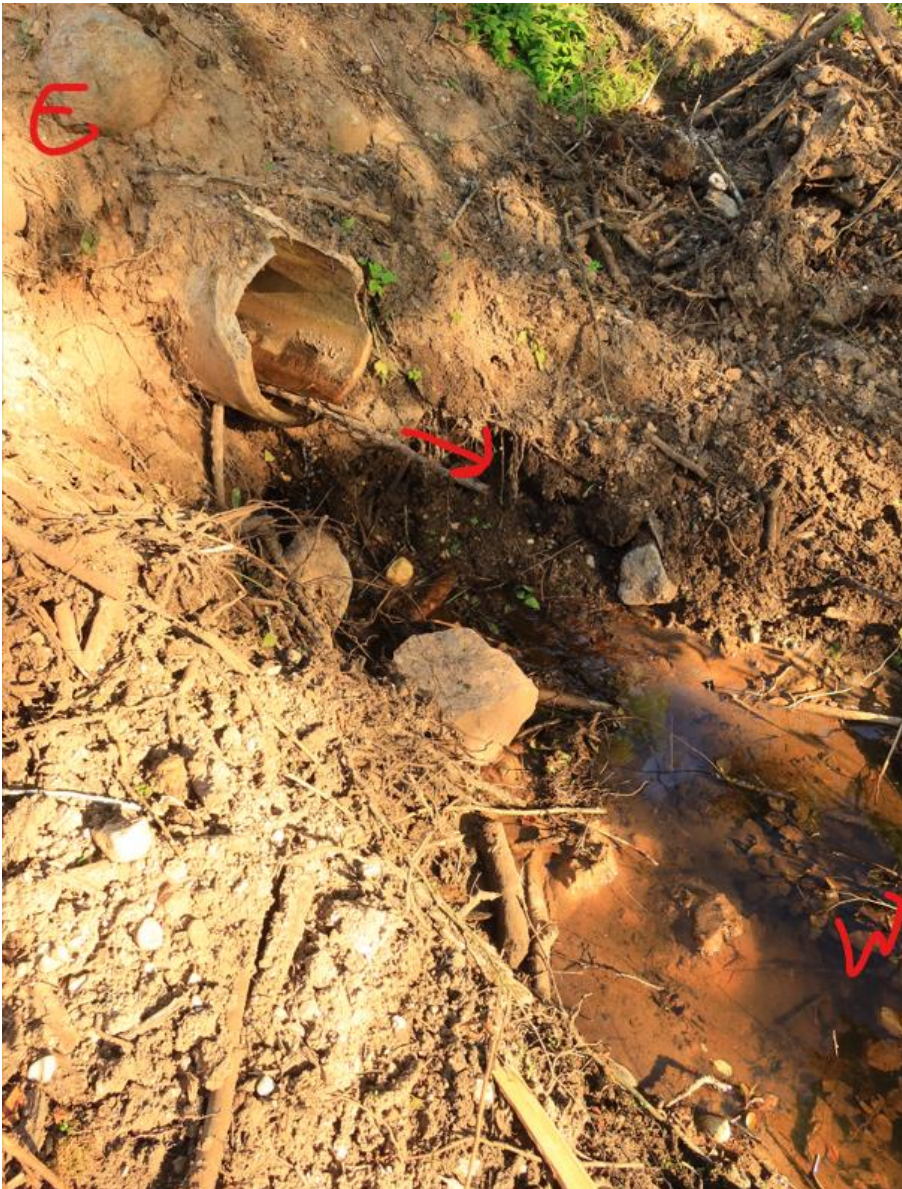
31. Ida pool vaba veega ala, mis ulatus tee all oleva truubini. Vesi ulatus truupi sisse, aga eristuvat veevoolu polnud näha. Alavee poolel nirises truubist veidi vett välja, vähem kui punktis 18. Truubi põhi oli jätkuva sāngi põhjast enam kui meetri kõrgusel. Truubist nirisev vesi imbus enne punkti 30 pinnasesse ära:
